ДИРЕКТОРАТ ЦИВИЛНОГ ВАЗДУХОПЛОВСТВА
ДРЖАВЕ СРБИЈЕ И ДРЖАВЕ ЦРНЕ ГОРЕ

КОМИСИЈА ЗА ИСПИТИВАЊЕ УЗРОКА УДЕСА
У ЦИВИЛНОМ ВАЗДУХОПЛОВСТВУ

ИЗВЕШТАЈ О НЕЗГОДИ

Авион:	УТВА – 66
Ознака регистрације:	YU-DLL
Корисник авиона:	Приватни
Власник авиона:	Приватни
Место незгоде:	Атар села Угриновци, Београд
Датум незгоде:	07. фебруара 2006. године
Време незгоде:	16: 30 (LT)

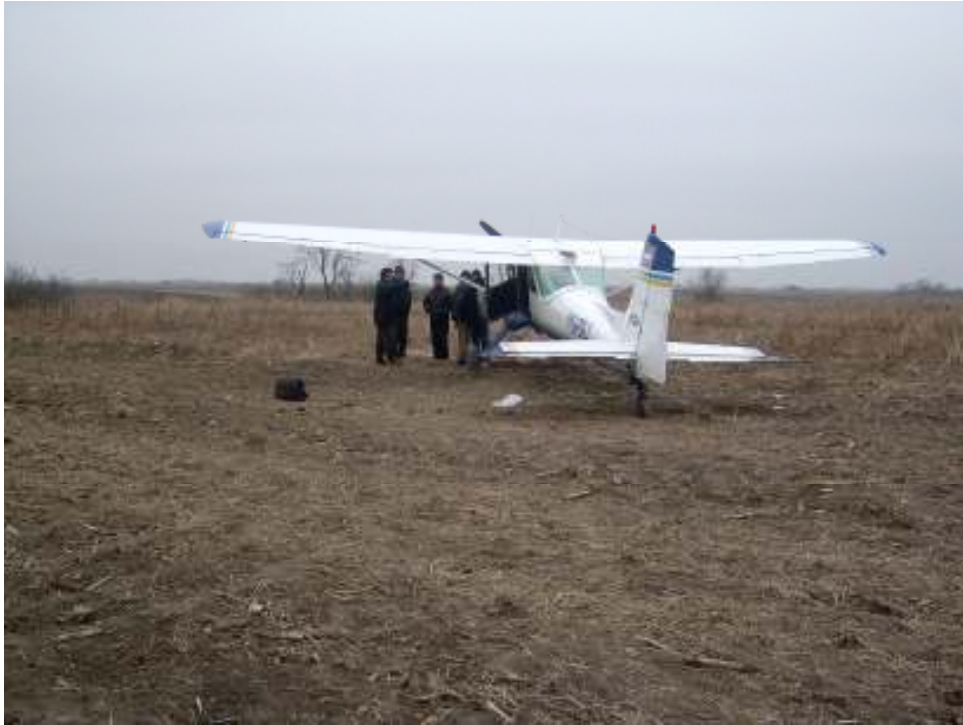
Фотографија 1 - Авион на месту незгоде

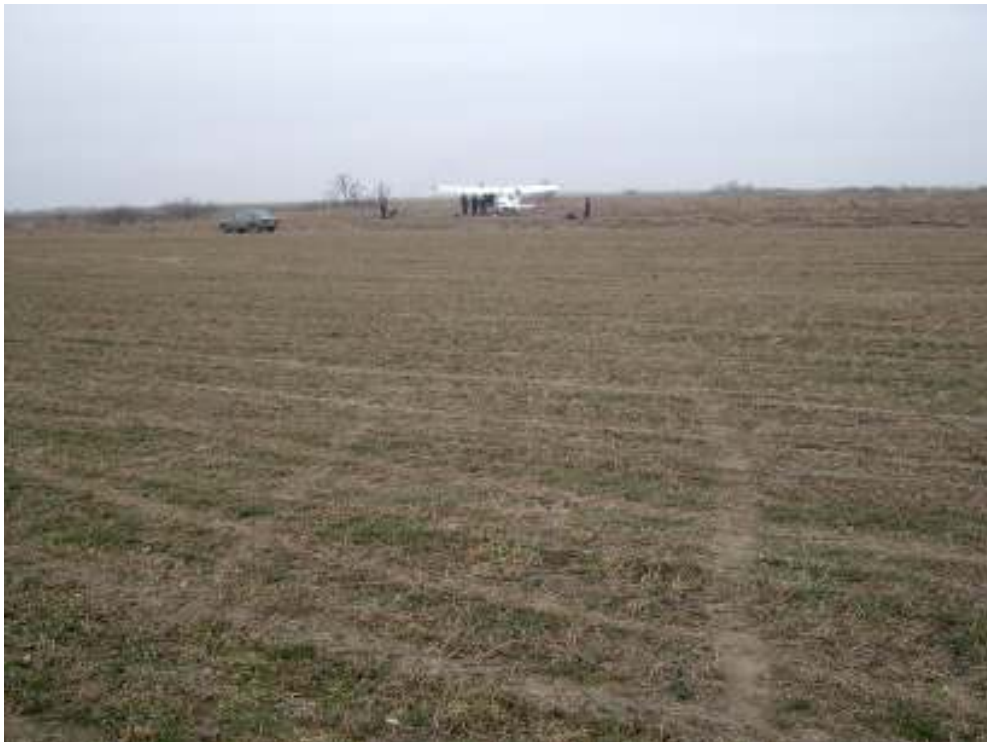
Фотографија 2 - Авион на месту незгоде, са траговима слетања

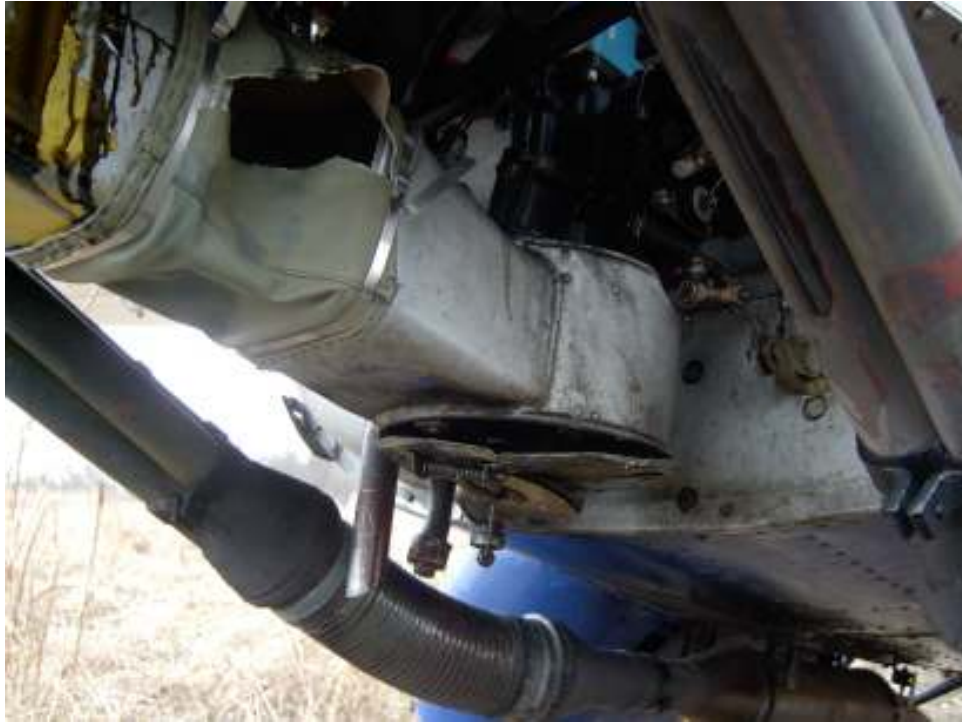
- Спремник за уље је празан,
- На пречистачу уља нема нечистоћа,
- Блок мотора на месту уградње цилиндра број 4 је пробијен, видљива су оштећења унутрашњих елемената мотора,
- Кожа уводника ваздуха карбуратора је поцепана,
- На кућишту мотора и капотажима видљиви су незнатни трагови уља.

Фотографија 3 – Оштећење коже уводника ваздуха и поклопца карбуратора са видљивим траговима уља из оштећеног цилиндра број 4

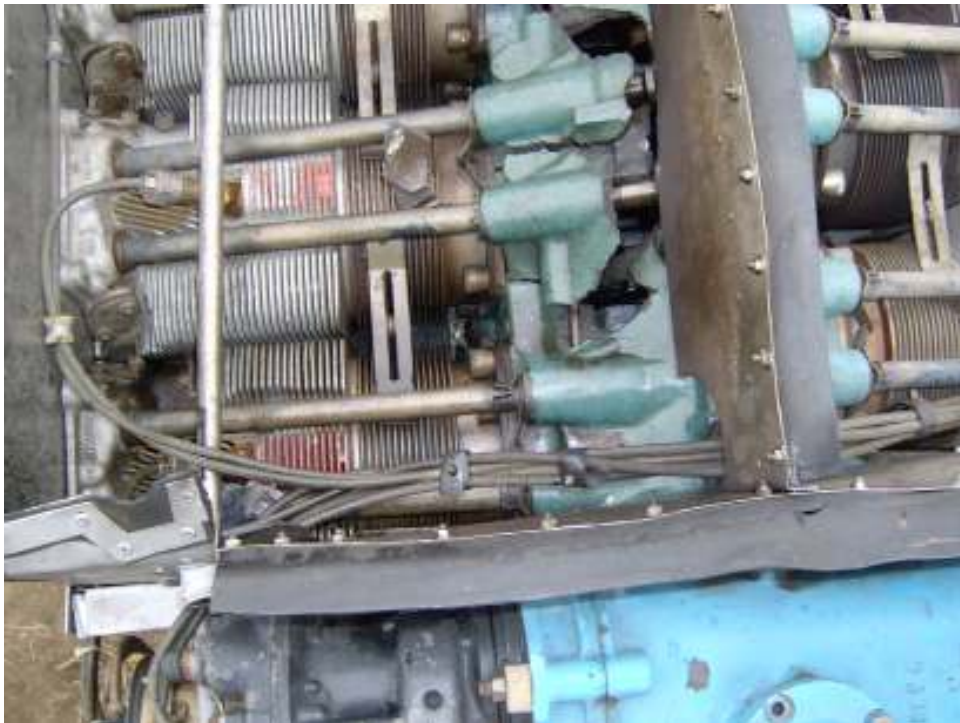
У незгоди је поломљено ветробранско стакло авиона, а мотор је претрпео тешка оштећења - лом унутрашњих елемената и пуцање блока мотора на месту уградње цилиндра број 4.

Фотографија 4 - Оштећење кућишта мотора на позицији цилиндра број 4

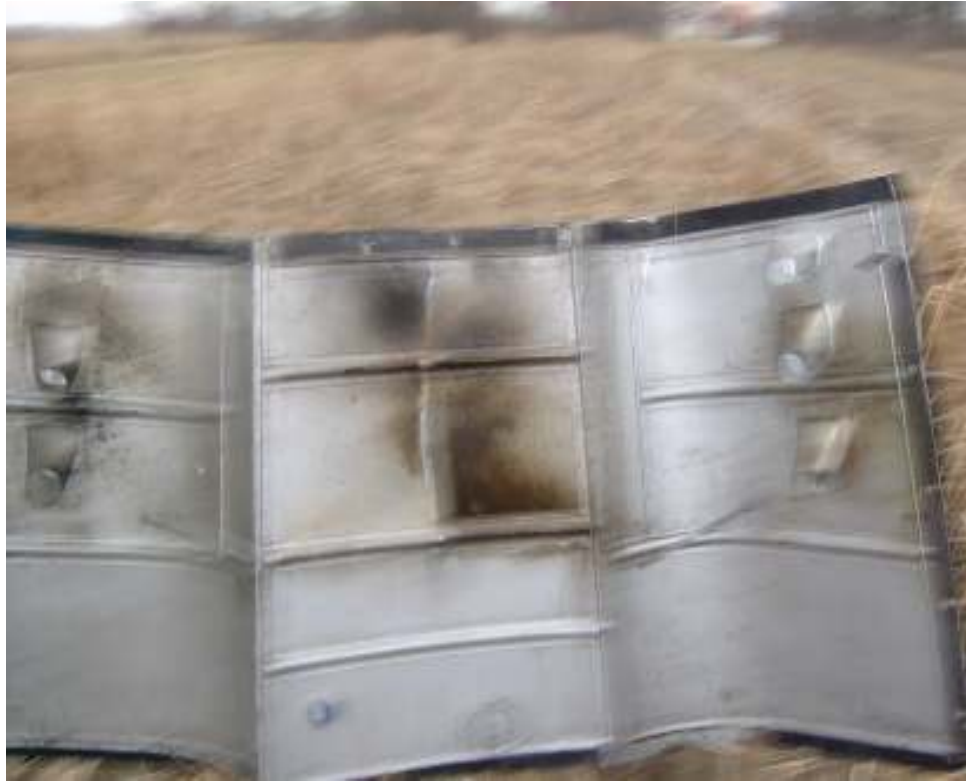
Фотографија 5 – Скинути горњи поклопац (капотаж) мотора, са незнатним траговима уља

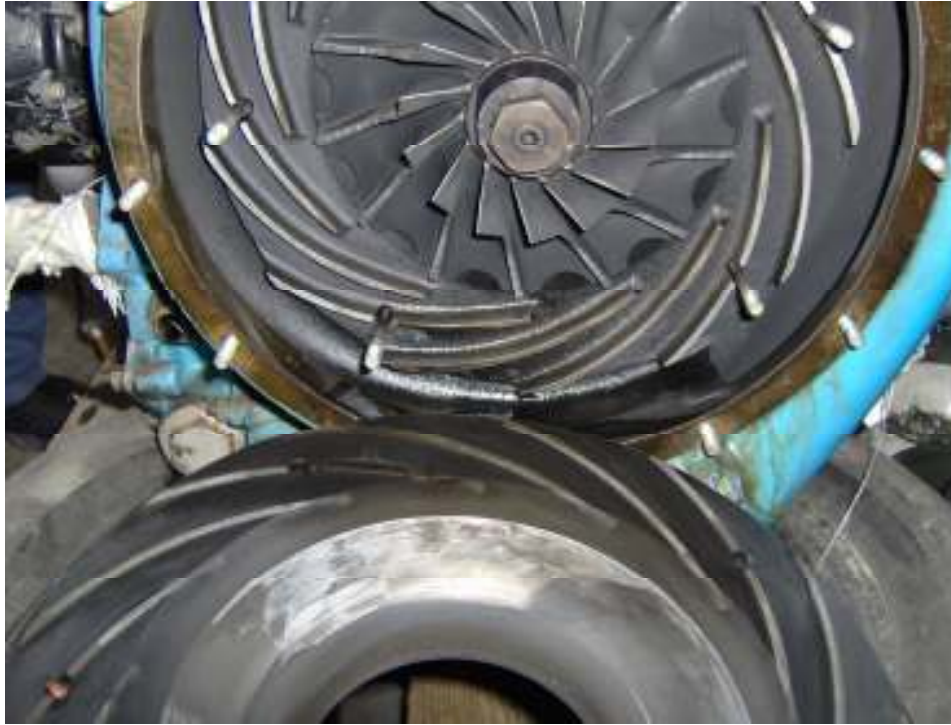
Оштећења на склопу компресора (опиљци у статорском делу, присуство трагова уља и додиривање лопатица ротора са поклопцем) која су приказана у Прилогу 2, фотографије број 1 и 2, нису битно утицала на промену параметара рада мотора и повећану потрошњу уља, која би довела до отказа мотора. Ово је потврђено и прегледом излазне цеви компресора мотора (Прилог 2, фотографија број 3) у којој нису пронађени трагови уља.

Фотографија 1- Коло компресора са скинутим поклопцем

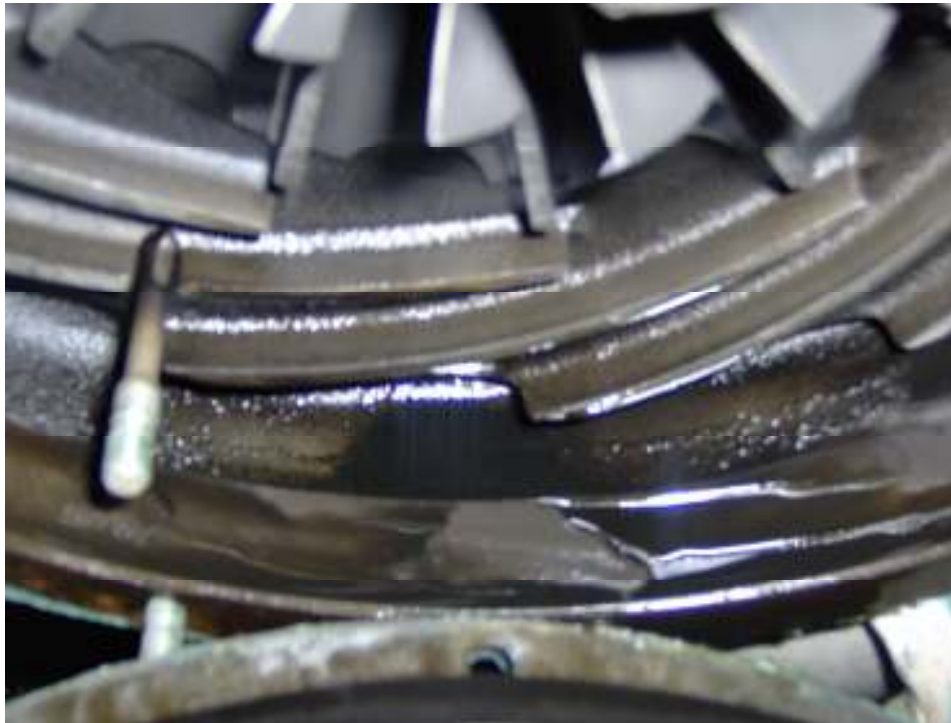
Фотографија 2- Детал статорског дела компресора са траговима уља и опиљака

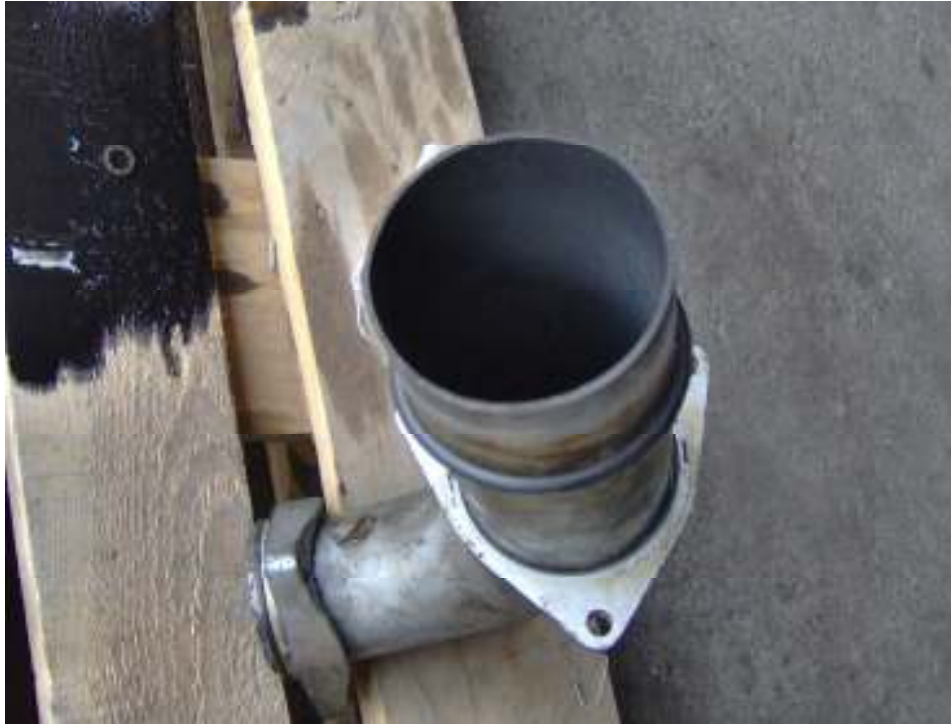
Фотографија 3 - Детаљ скинуте излазне цеви из компресора без трагова присуства уља

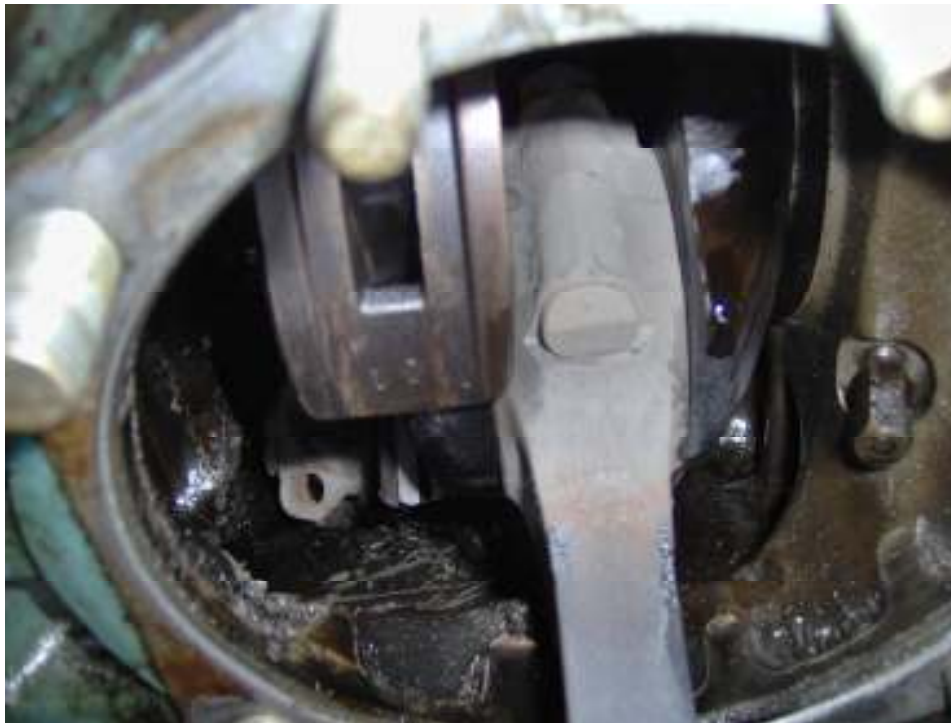
Фотографија 4 - Изглед клипњаче цилиндра број 6

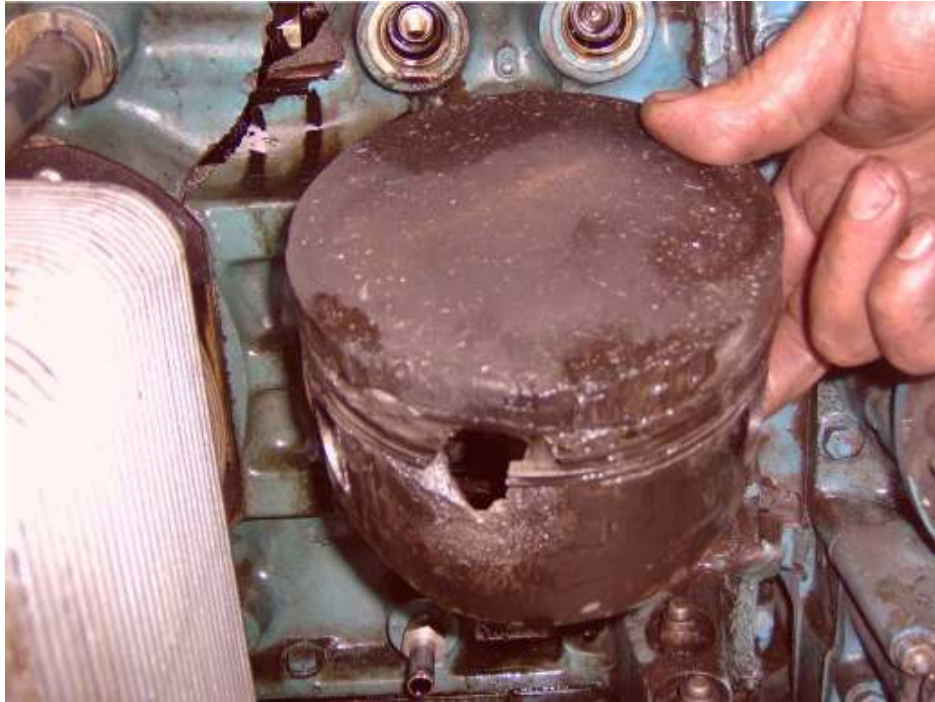
Фотографија 5 – Оштећени клип цилиндра број 6

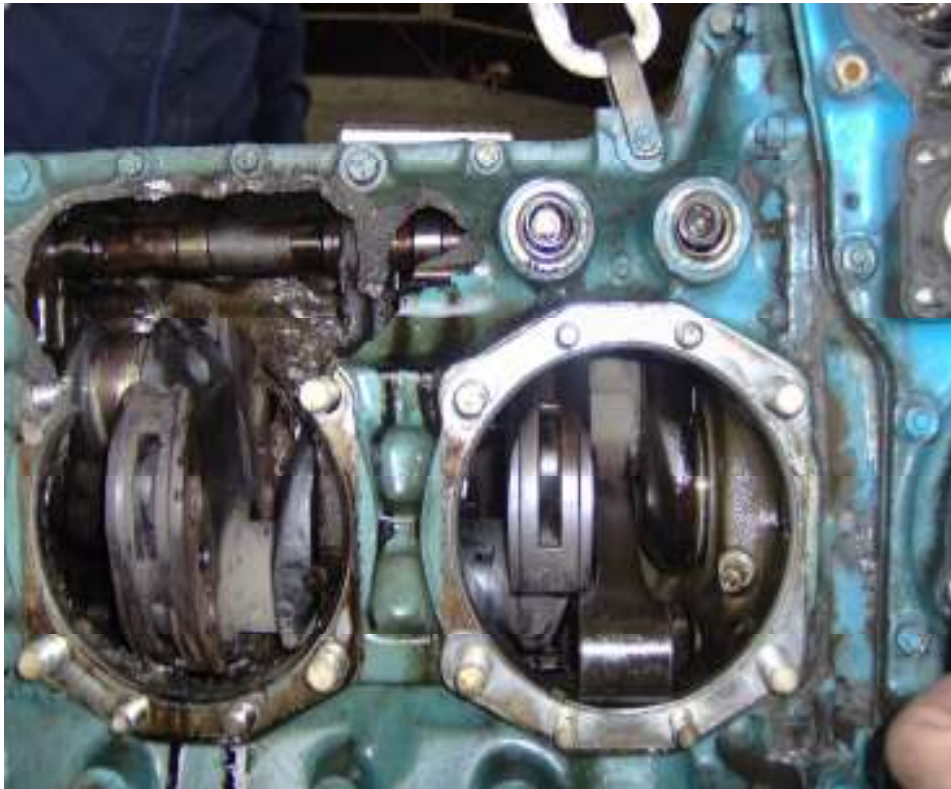
Фотографија 6 – Диспозиција оштећења на месту скинутих цилиндара број 4 и 6

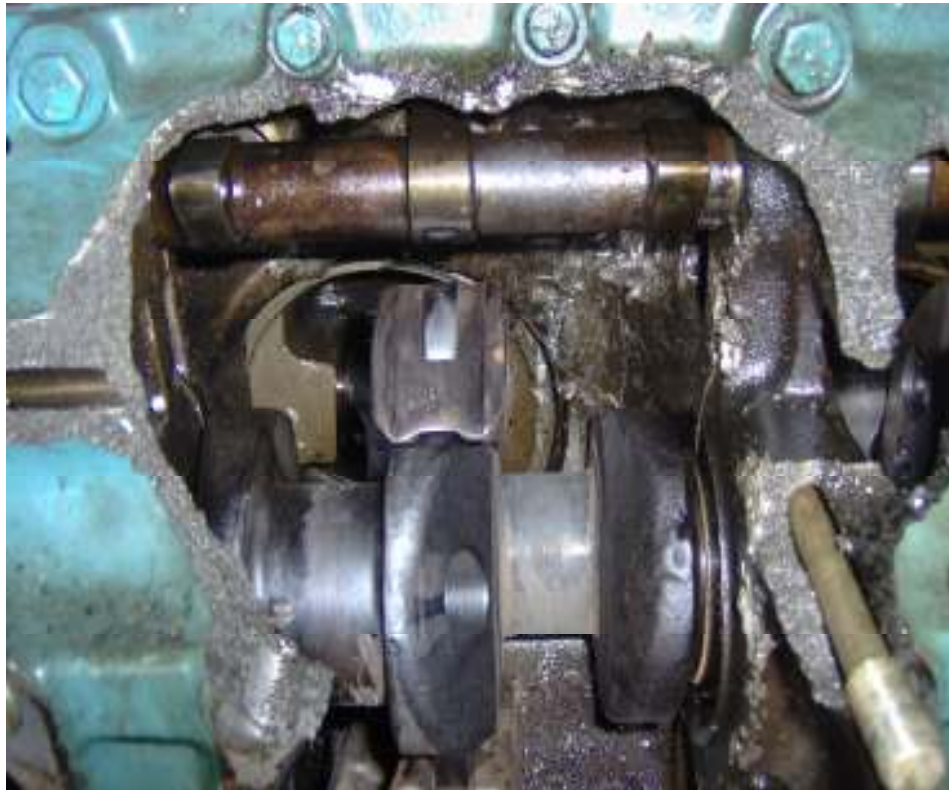
Механизам отказа мотора се одвијао на следећи начин: Због недостатка уља за подмазивање коленастог вратила, клипњаче, клипа и цилиндра број 4, долази до појаве хабања на месту летећег рукавца и лежаја клипњаче, енормног повећања површинског притиска, коефицијента трења и топлоте. Топлотно преоптерећење споја коленасто вратило-клипњача доводи до издужења и деформације клипњаче, кидање вијака полутки, одвајање клипа са клипњачом а затим и његовог блокирања у цилиндру, уз оштећења кућишта мотора.

Фотографија 7 – Изглед оштећења на месту цилиндара број 4

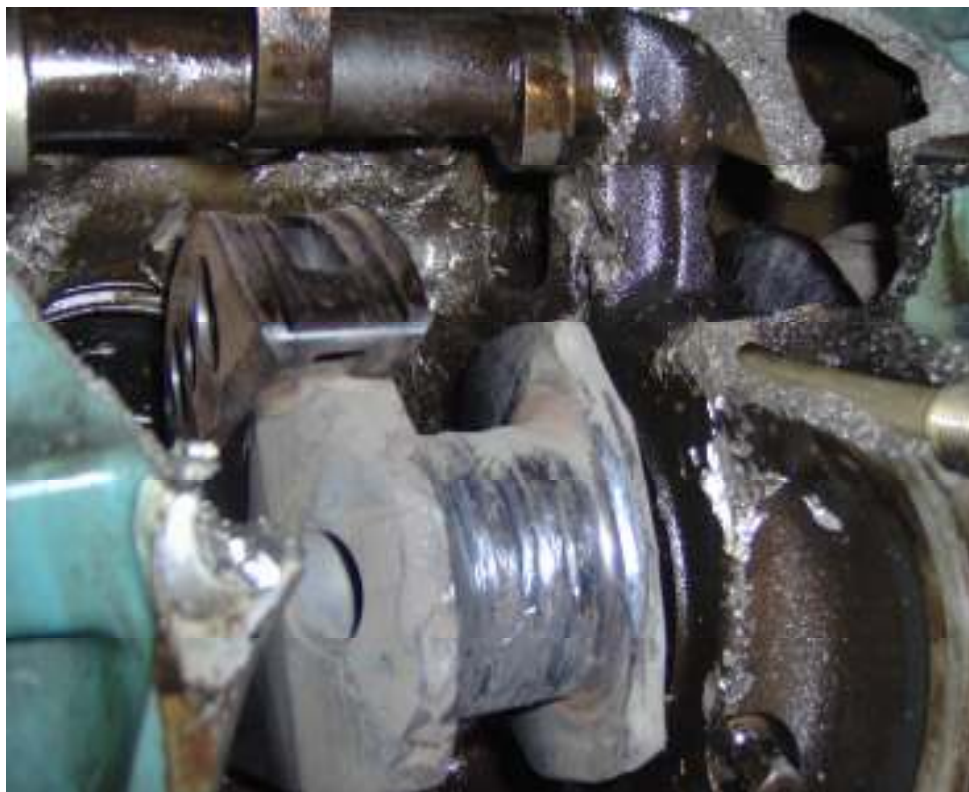
Фотографија 8 –Детаљ оштећења летећег рукавца коленастог вратила цилиндара број 4

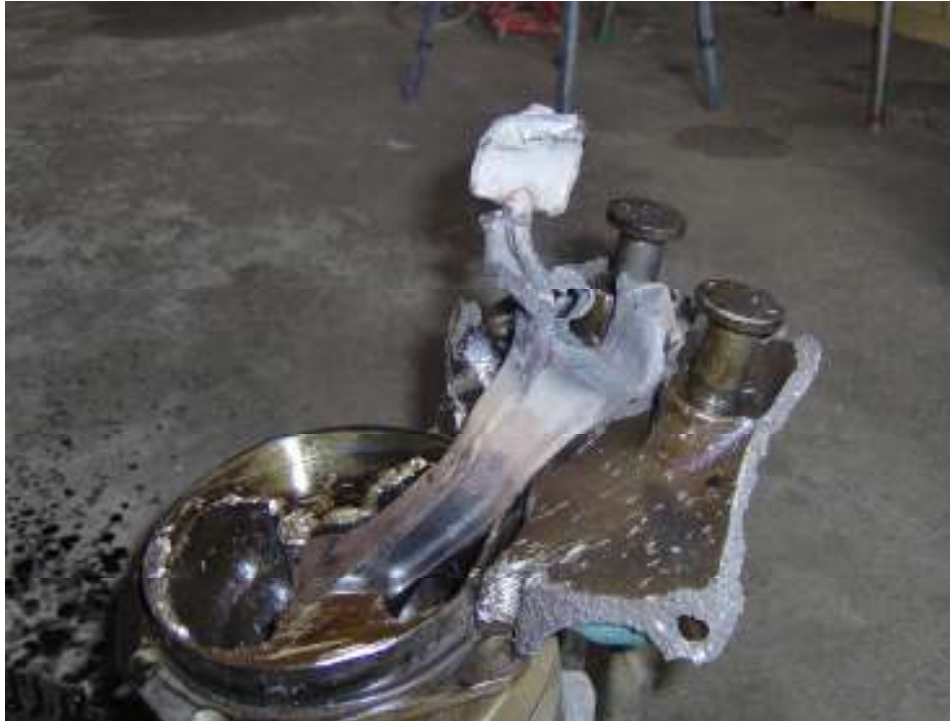
Фотографија 9 – Деталъ оштећења подскопа клипњача-клип цилиндра број 4

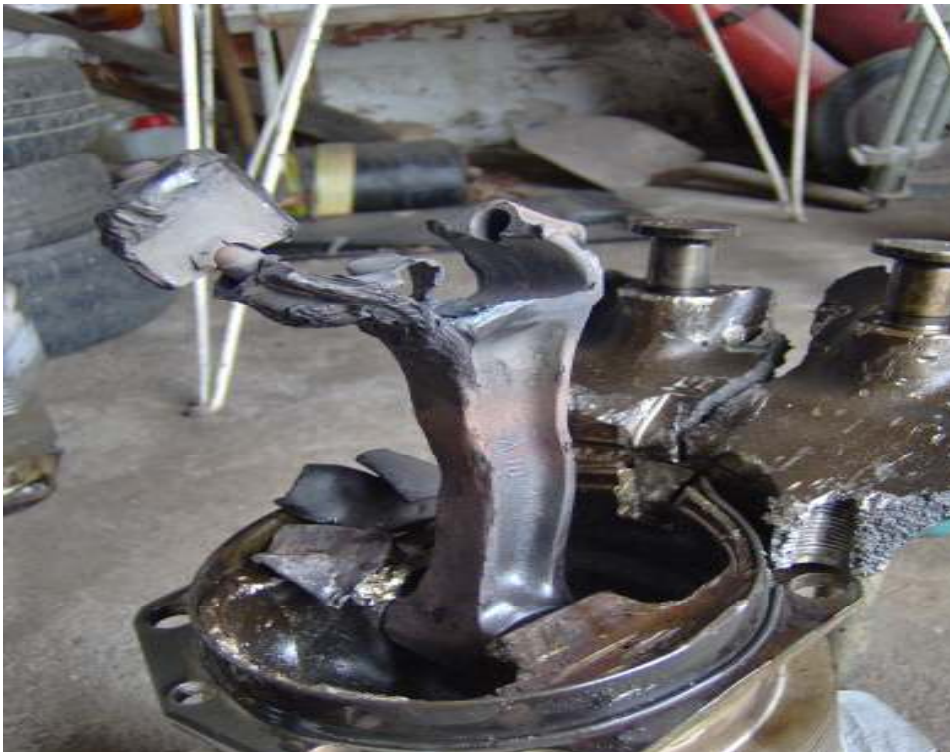
Фотографија 10 – Деталъ оштећења подскопа клипњача-клип цилиндра број 4

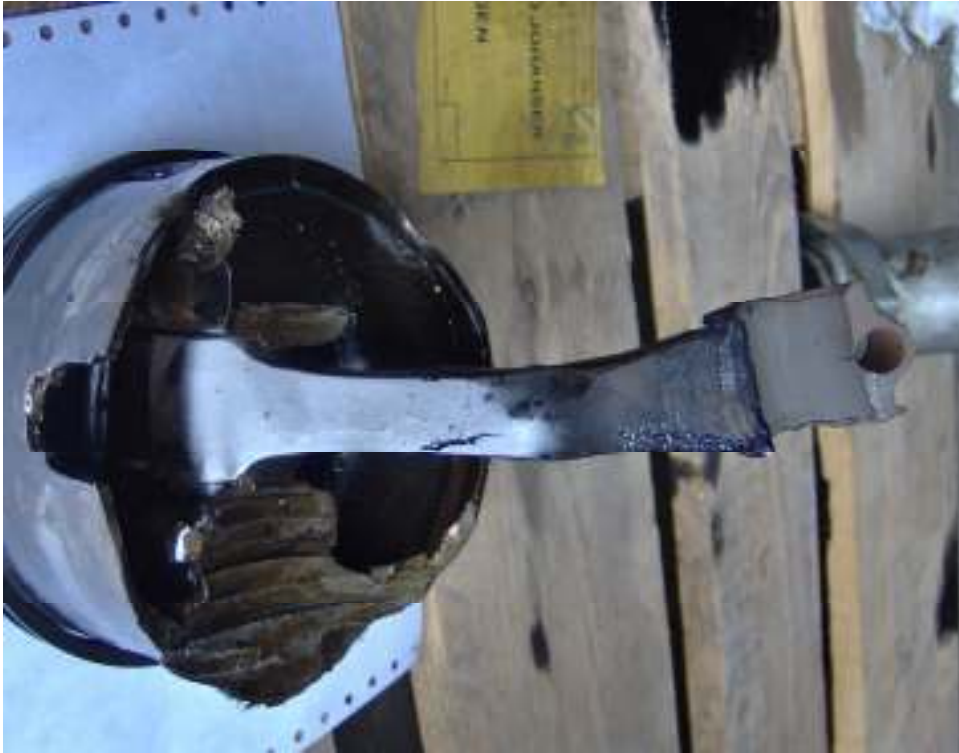
Фотографија 11 – Деталъ оштећења подскопа клипњача-клип цилиндра број 3

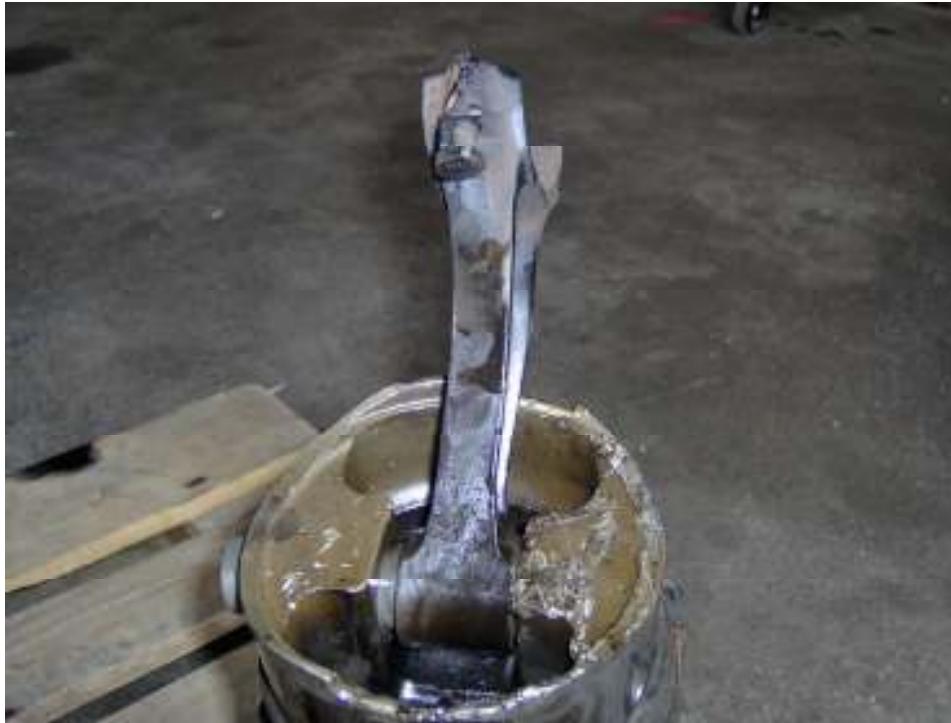
Фотографија 11 – Деталъ оштећења подскопа клипњача-клип цилиндра број 5
