**ДИРЕКТОРАТ ЦИВИЛНОГ ВАЗДУХОПЛОВСТВА  
ДРЖАВЕ СРБИЈЕ И ДРЖАВЕ ЦРНЕ ГОРЕ**  
**CIVIL AVIATION DIRECTORATE  
OF SERBIA AND MONTENEGRO**

**ИЗВЕШТАЈ О НЕЗГОДИ**

Авион:	Ултралаки авион PIONEER 300
Ознака регистрације:	I-6312
Корисник авиона:	Приватни
Власник авиона:	Приватни
Место незгоде:	Аеродром Ченеј, Нови Сад
Датум незгоде:	27.05. 2006. године
Време незгоде:	13,00 часова ( LT )

**АНАЛИЗА УЗРОКА ЛОМА  
ЕЛЕМЕНАТА СТАЈНОГ ТРАПА АВИОНА PIONEER 300**

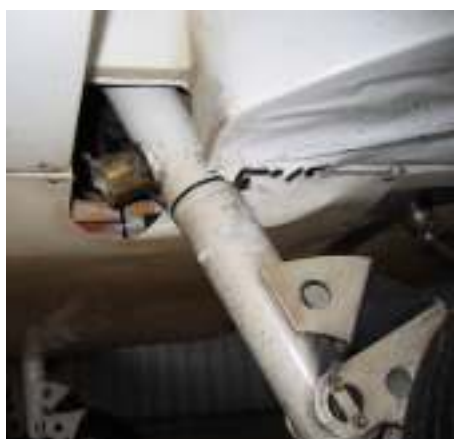
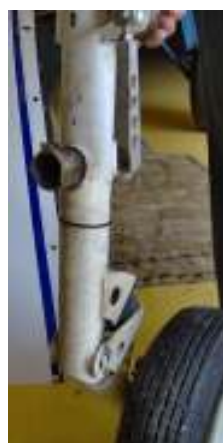
1. Потпуни лом осовине леве ноге главног стајног трапа у зони завареног споја са телом предњег окова ноге, што је изазвало оштећење околне структуре (Слике 1.1 и 1.2).

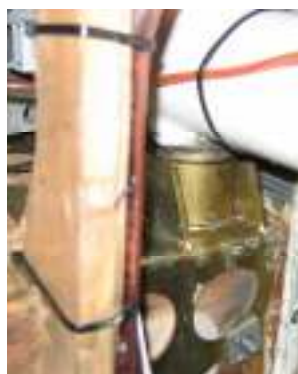
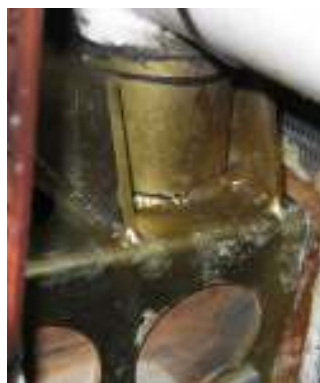
2. Делимично пуцање осовине десне ноге главног стајног трапа у зони завареног споја са телом предњег окова ноге (Слике 1.3 и 1.4), али без ефективног лома тако да је могуће увлачење / извлачење ноге.

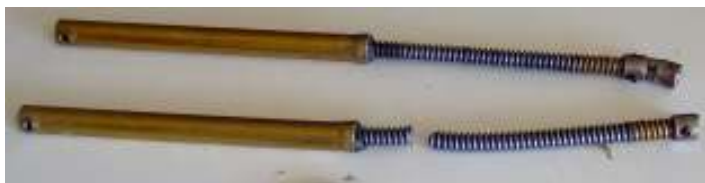
Слика 3.1

На основу деформације (Слика 3.1, доле) и облика лома навојног вретена, а узимајући у обзир и његову зглобну везу на крајевима, може се са великом вероватноћом тврдити да је до лома дошло услед велике аксијалне силе притиска у вретену која је изазвала његово извијање, тј. попречна померања, услед чега је дошло и до допунског савијања вретена.

Највероватније је да је индукована сила  $F_3$  у навојном вретену приликом слетања проузроковала горе описане појаве и изазвала лом навојног вретена. Природа овог типа оптерећења је таква да и чисто статичко оптерећење може да изазове описану деформацију и лом.

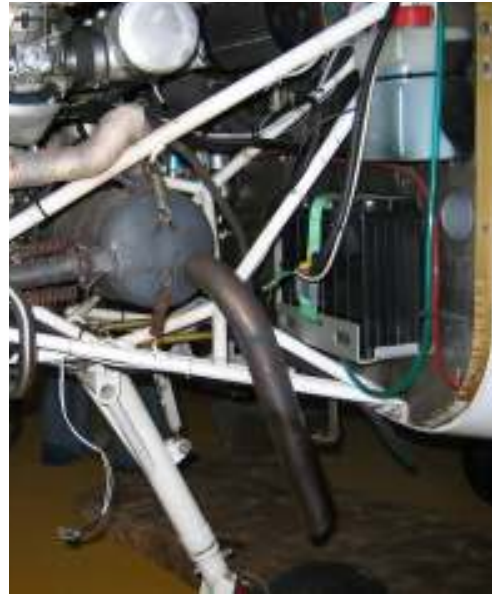
Слика 3.6

На Сlici 3.6 се види носна нога у непотпуно извученом положају. Као и код главне ноге, такав положај доводи до оптерећења навојног вретена што се може закључити на основу положаја полуге – гурача у односу на троугаону полугу.

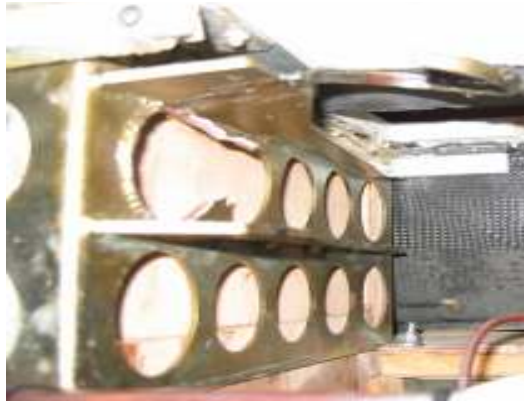
Слика 4.5

Као што се види са Слика 1.1 до 1.4, до лома, односно оштећења осовине је дошло у зони завареног споја осовине са телом окова. На Слици 4.5 је приказан изглед левог предњег окова после лома осовине.

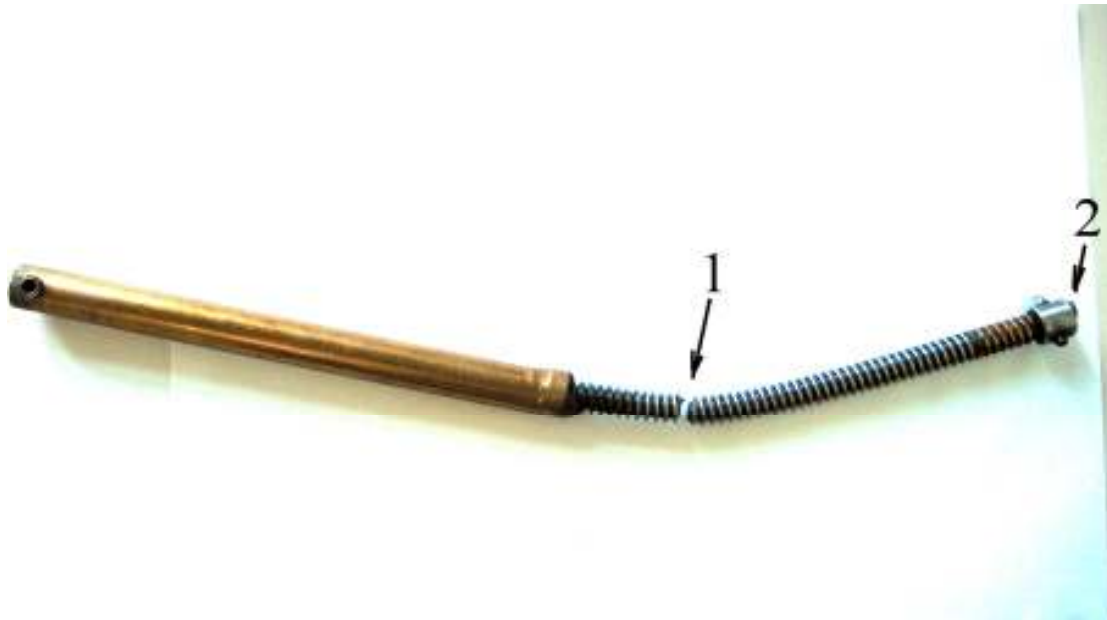
Сл. 1.1. Општи изглед поломљеног навојног вретена са делом карданског зглоба

На сл. 1.1. јасно се види да је лому навојног вретена претходила значајна пластична деформација савијањем самог навојног вретена. Изглед поломљеног карданског зглоба приказан је на сл. 1.2. Код поломљених делова карданског зглоба није била уочљиво присуство значајније пластичне деформације.

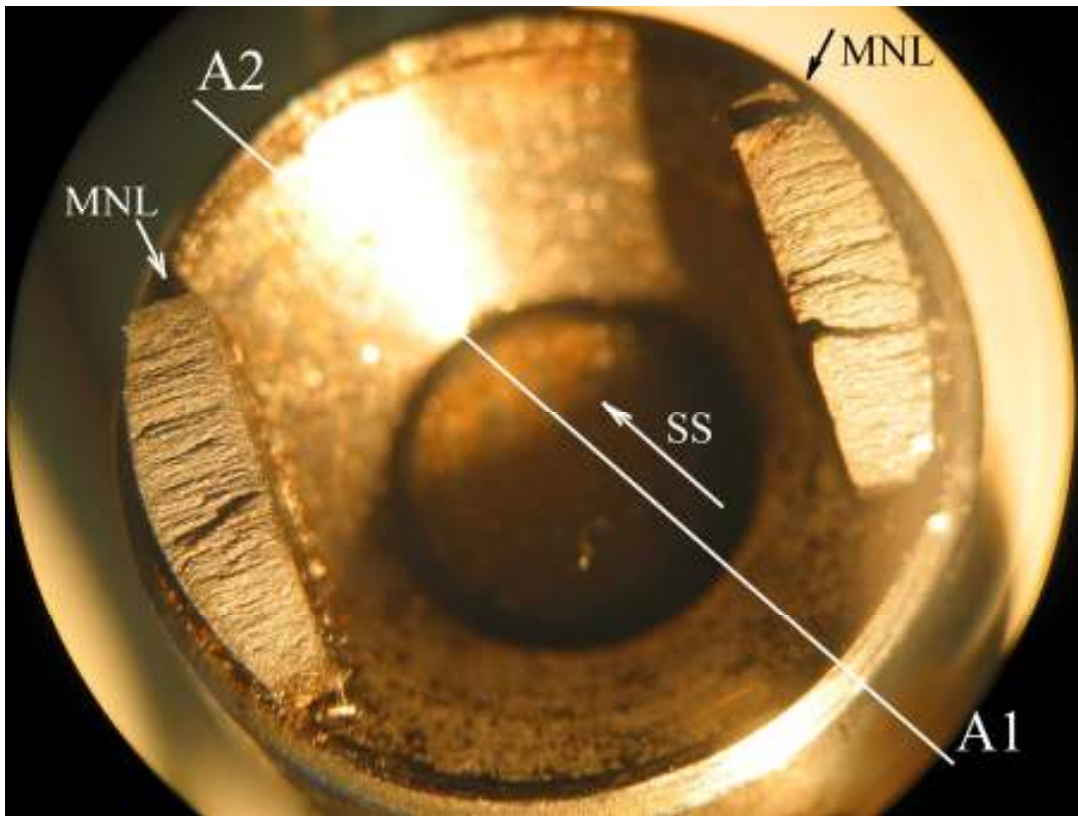
Сл. 1.2. Изглед поломљеног карданског зглоба

- A1-A2 - Пројекција процењене равани највећег савијања навојног вретена
- SS - Смер савијања навојног вретена
- MNL - Место настанка лома

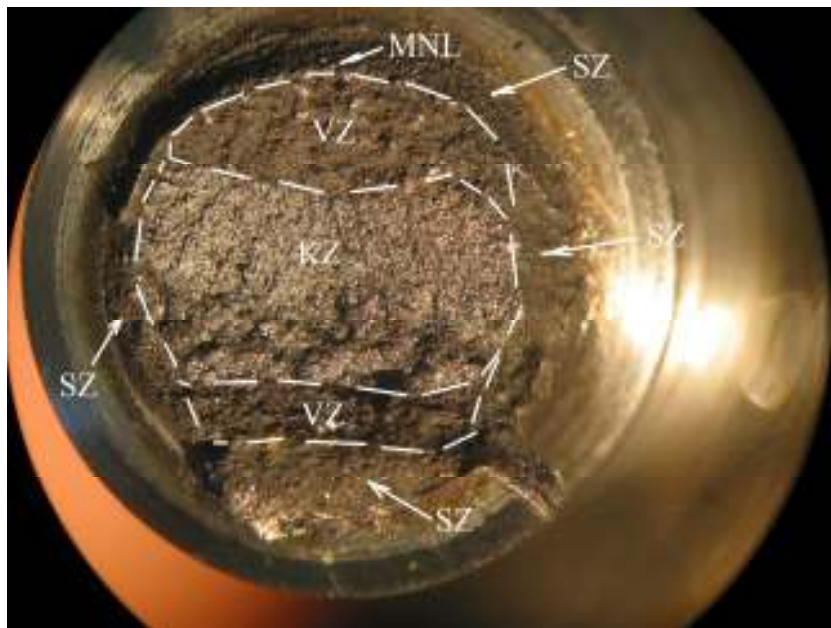
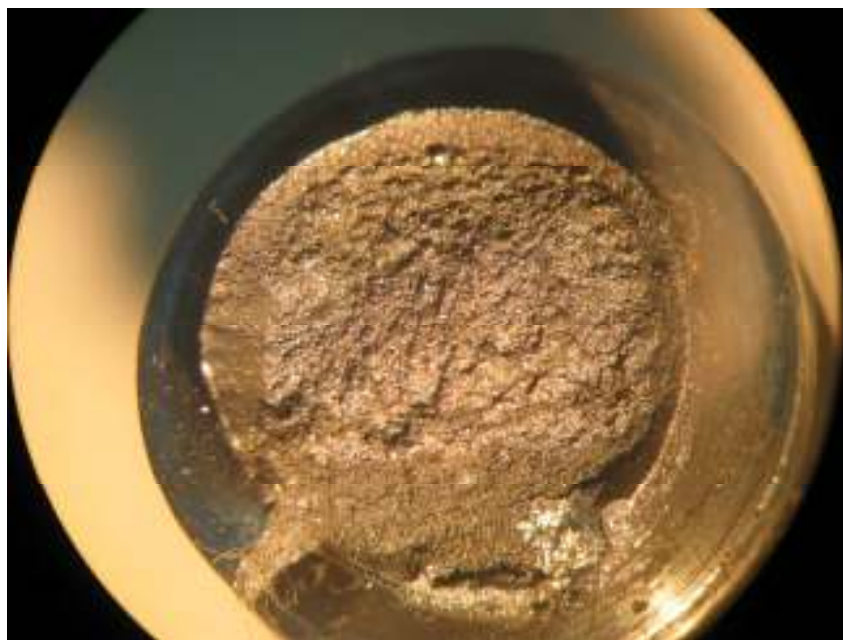
Сл. 1.3. Преломне површине навојног вретена

Изглед преломних површина навојног вретена приказан је на сл. 1.3. Место настанка лома MNL навојног вретена одвојено је од површине смицајном зоном SZ у подручју деловања максималних затезних напона при савијању.

У почетном делу, влакнастој зони VZ, раст прслине се одвијао дуктилним механизмом. До смене механизма раста прслине долази у кристаличној зони KZ, где дуктилни механизам раста прслине прелази у крти. Поновни прелазак кртог механизма раста прслине у дуктилни, односно нестабилног раста у стабилни раст, последица је смањења стешњености деформације на врху прслине, услед деловања слободне површине на којој се завршава лом. Задњи стадијум раста прслине одговарао је смицајном механизму. Описани механизам раста прслине среће се при испитивању енергије удара, односно при једнократном савијању епрувете са нанешеним механичким зарезом. Место настанка лома и редослед промена механизма лома показују да је до лома навојног вретена дошло услед деловања једнократног савојног оптерећења. Присуство кристаличне зоне поред влакнасте зоне указују да је се лом одвијао у области прелазних температура кртости, а појава преласка кртог лома у дуктилни, да се лом одвијао изнад температуре нулте пластичности.

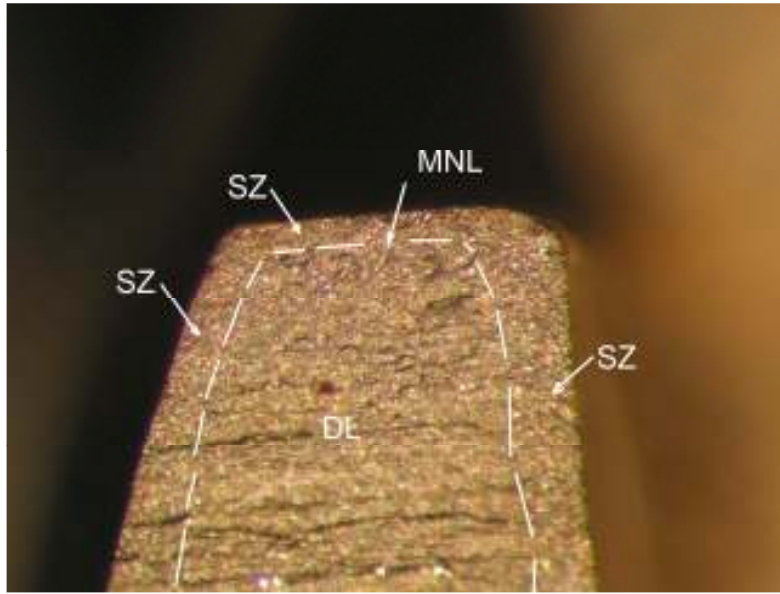
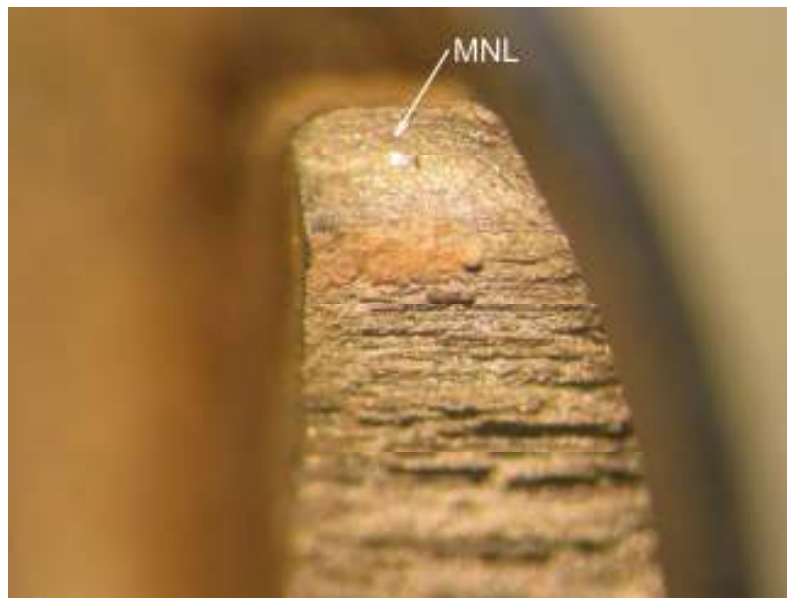
Сл. 1.4. Преломне површине делова карданског зглоба

Изглед поломљених делова карданског зглоба приказан је на сл. 1.4.А и 1.4.Б.

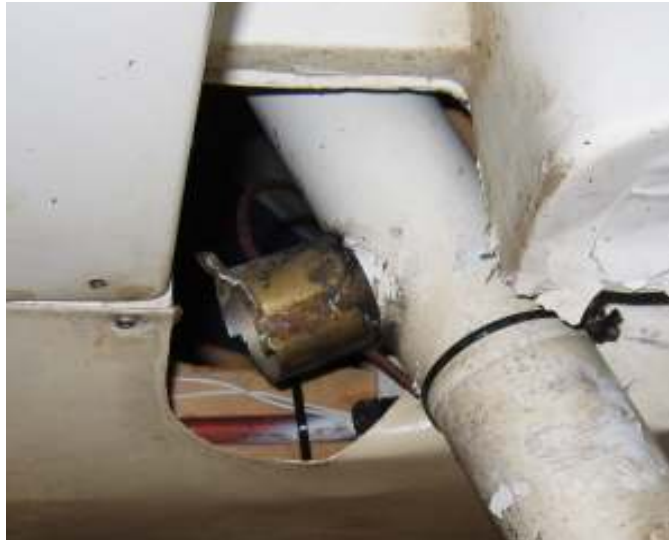
Комисија сматра да су лом леве и оштећење десне осовине у зони завареног споја проузроковани неадекватним квалитетом завареног споја осовине са телом окова с обзиром на динамичку природу оптерећења стајног трапа.

А-потпуни лом осовине леве ноге

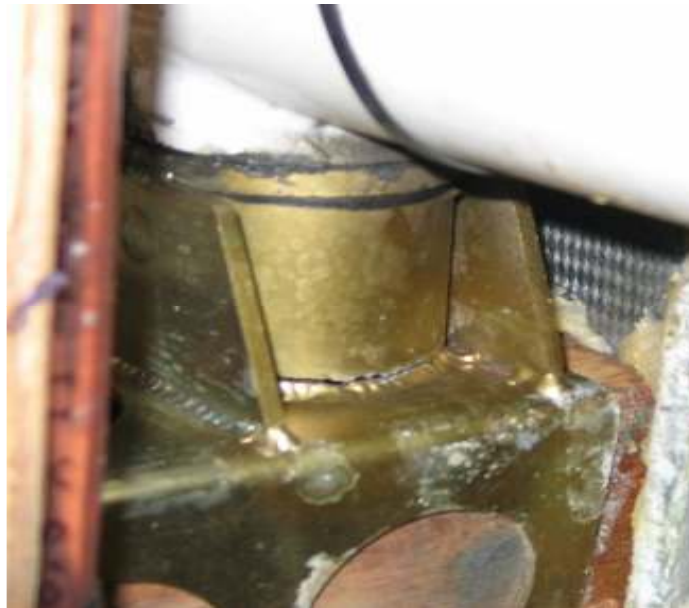
Б-делимични лом осовине десне ноге
