КОМИСИЈА ЗА ИСПИТИВАЊЕ УЗРОКА
УДЕСА У ЦИВИЛНОМ ВАЗДУХОПЛОВСТВУ

ИЗВЕШТАЈ О УДЕСУ

Авион:	CESSNA182A
Ознака регистрације:	HA - SKG (Мађарска)
Корисник авиона:	АК „КИКИНДА“ - Кикинда
Власник авиона:	„AVIA-RENT KFT“ - Будимпешта
Падобран:	Главни падобран Клуз 4К-386, сер. бр. 56214
Место удеса:	Аеродром Лисичији Јарак
Датум удеса:	28.10.2006. године
Време удеса:	12:10 (LT)

Београд, децембар 2006. године

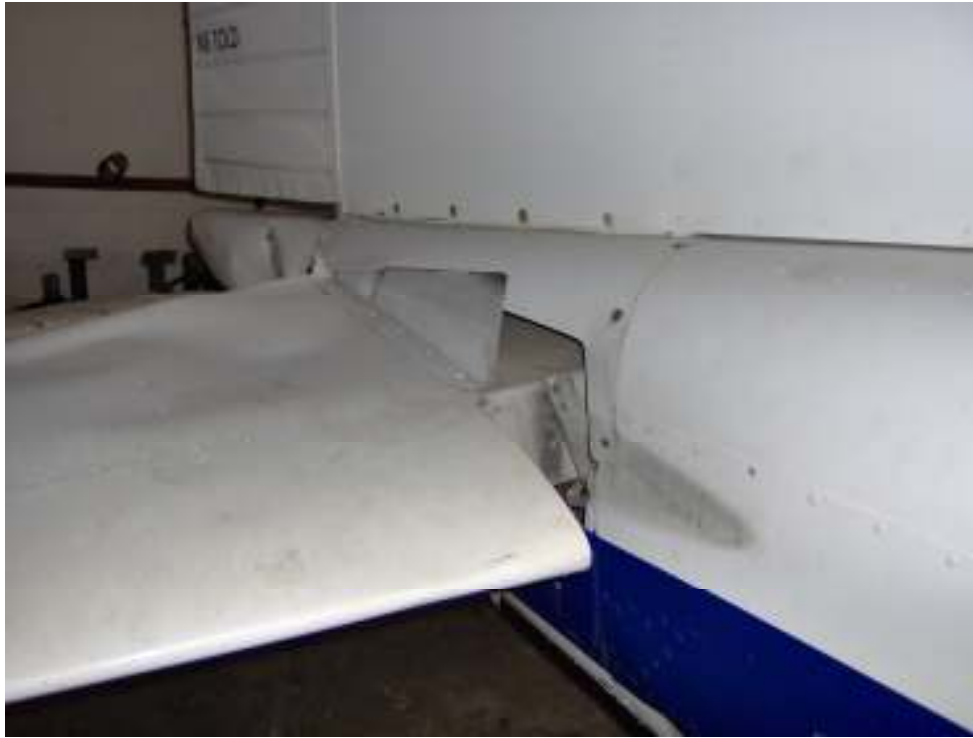
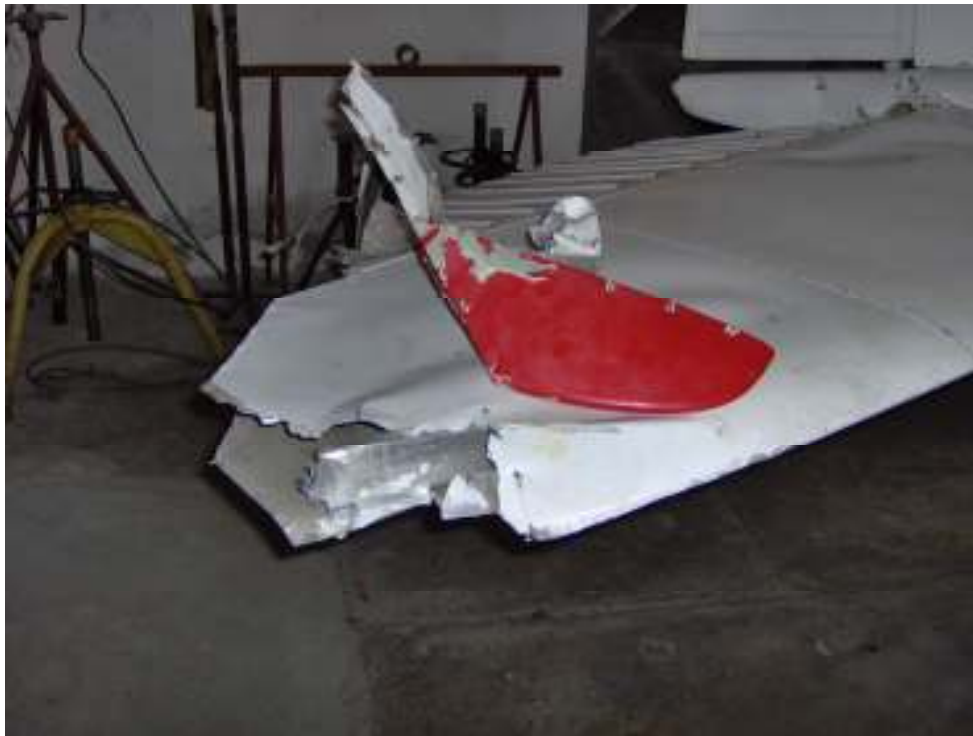
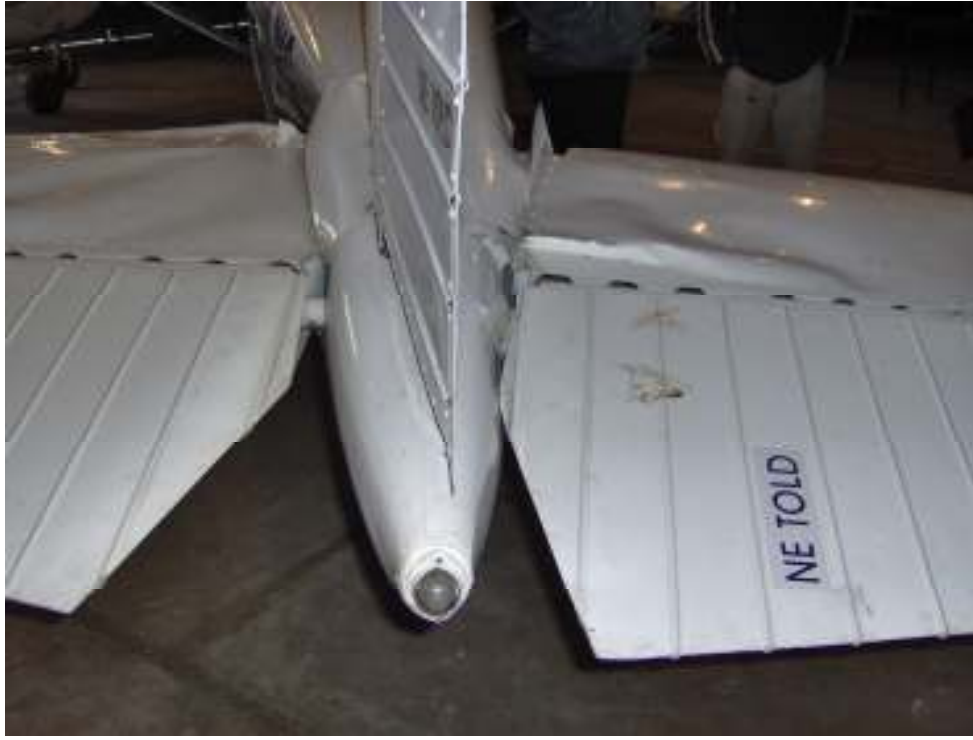
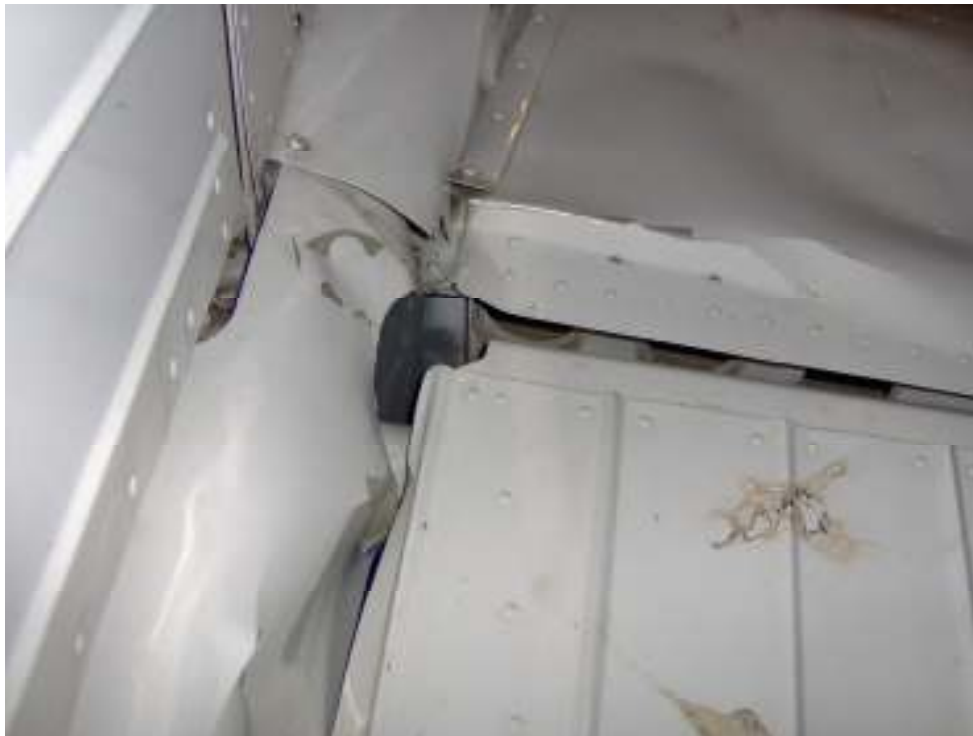
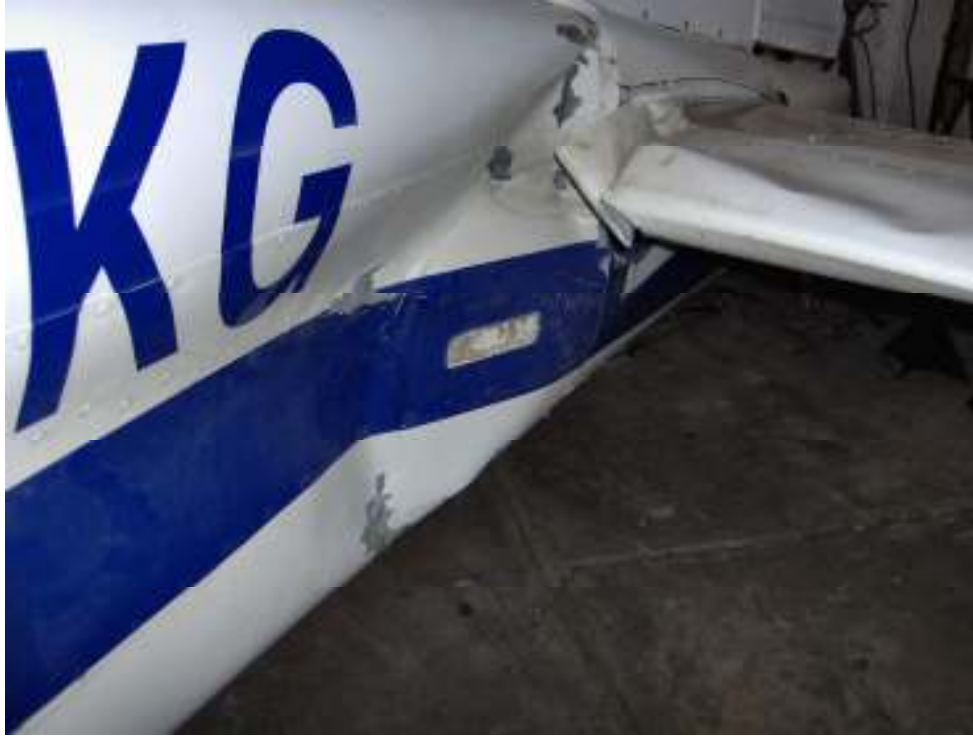
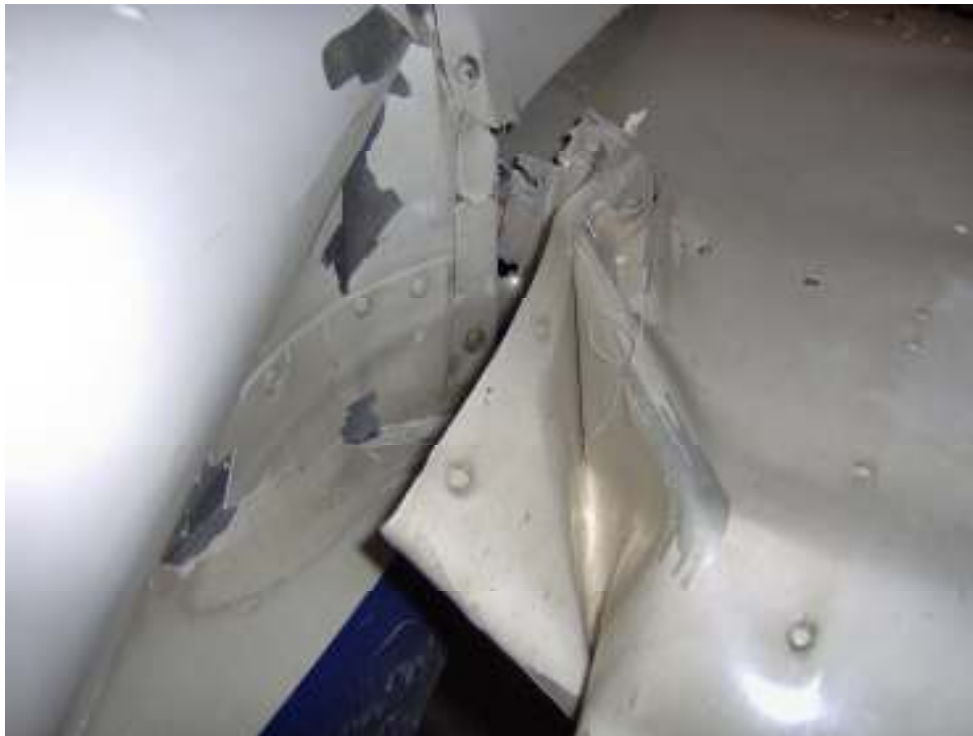
ФОТОГРАФИЈЕ ОШТЕЋЕЊА АВИОНА
CESSNA 182A, РЕГ. ОЗНАКЕ HA-SKG

Услед удара куполе главног падобрана у реп авиона, откинут је терминезон десног хоризонталног стабилизатора, оштећена структура стабилизатора и кормила висине у тој зони. Услед померања стабилизатора уназад, дошло је до ондулације оплате трупа на местима везе стабилизатор-труп. Неведена оштећења довела су до блокаде команди висине и правца. У таквим условима, пилот је веома професионално успео да изврши слетање на аеродром.
