ДИРЕКТОРАТ
ЦИВИЛНОГ
ВАЗДУХОПЛОВСТВА
РЕПУБЛИКЕ СРБИЈЕ

ЗАВРШНИ ИЗВЕШТАЈ О УДЕСУ

Авион:	УТВА 75
Ознака регистрације:	YU-DER
Корисник авиона:	Аероклуб „Ласта“ - Београд
Власник авиона:	Аероклуб „Ласта“ - Београд
Место удеса:	Земун, Дунавски кеј
Датум удеса:	30.05.2008. године
Време удеса:	15,45 часова (LT)

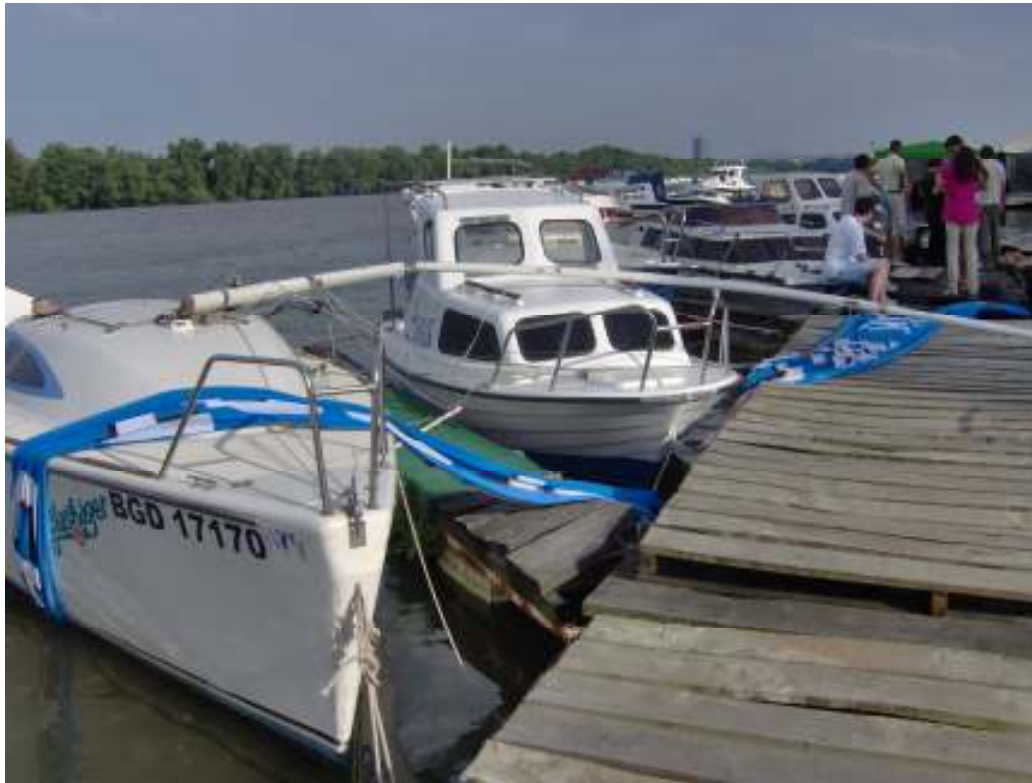
Рекламни транспарент, једним делом налазио се на понтону, а другим на једрилици, на којој је преломљен јарбол на висини око 3,5 m од површине воде. На око 15 m од краја, платно транспарента било је закачено између дасака понтона. Предњи део платна био је одшвиен од потезне шипке. Стабилизирајући део платна је веома мало оштећен на крају, са незнатним ресама. Потезна цев била је савијена (угиб на средини цеви је износио око 150 mm), што говори да су карактеристике чврстоће платна и потезних канапа биле веће од карактеристика чврстоће потезне цеви. (Чврстоћа потезне цеви по правилу морала би бити два пута јача од потезних канапа или од сигурносног елемента).

Сл. 4. Место закачињања рекламног транспарента за понтон и преломљени јарбол једрилице

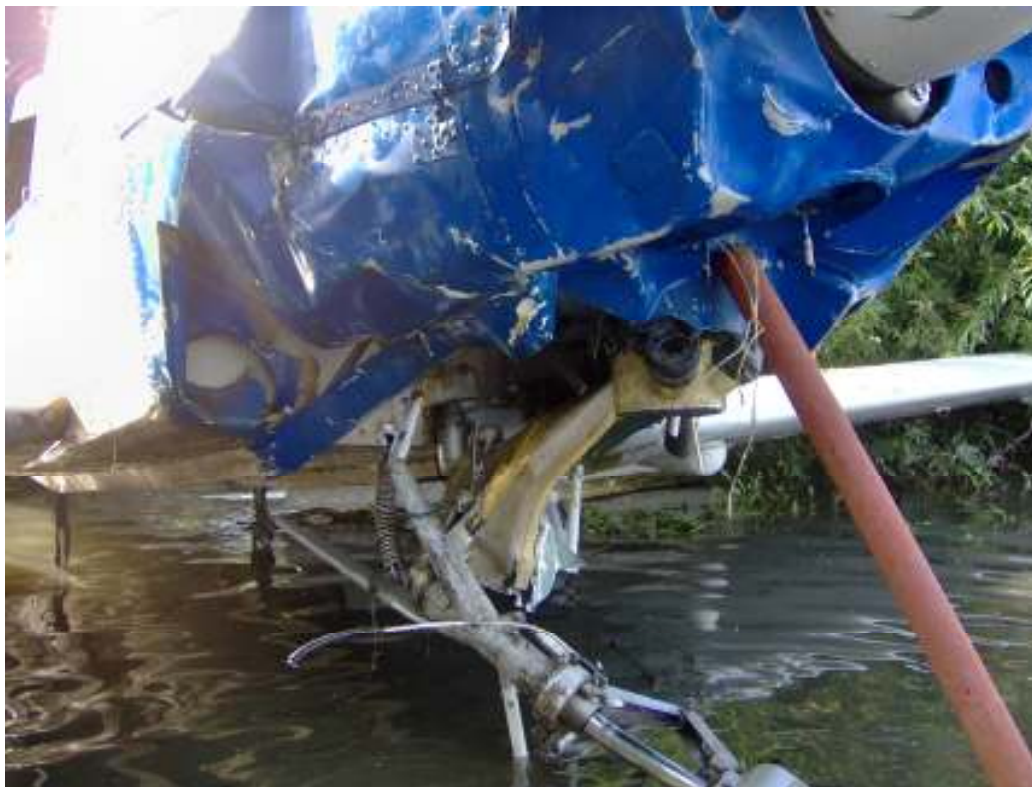
Авион је значајно оштећен. Оштећени су капотажи мотора, структура оба крила, структура хоризонталног и вертикалног репа као и носна нога авиона. Потребан је детаљан преглед авиона и мотора ради утврђивања стварног степена оштећења.

Сл. 5. Оштећења капотажа мотора и носне ноге

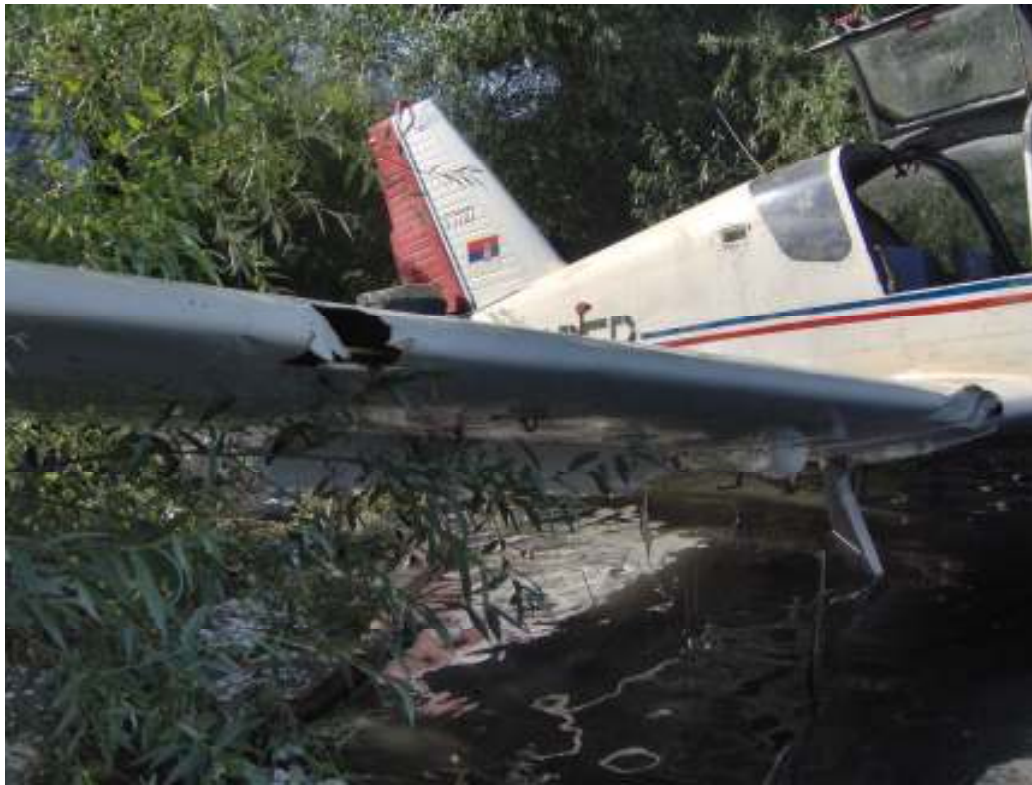
Комисија је стигла на место удеса пола сата након удеса. Авион се налазио потопљен у води до пола кабине. Десно крило авиона ударило је у подводну конструкцију сплава и на нападној ивици крила видљиви су трагови удара. Такође, на нападној ивици десног крила видљиви су трагови удара о јарбол једрилице. Структура левог крила је оштећена као последица удара врха левог крила о водену површену.

Сл. 6. Трагови удара у подводну конструкцију сплава и јарбол једрилице на десном крилу

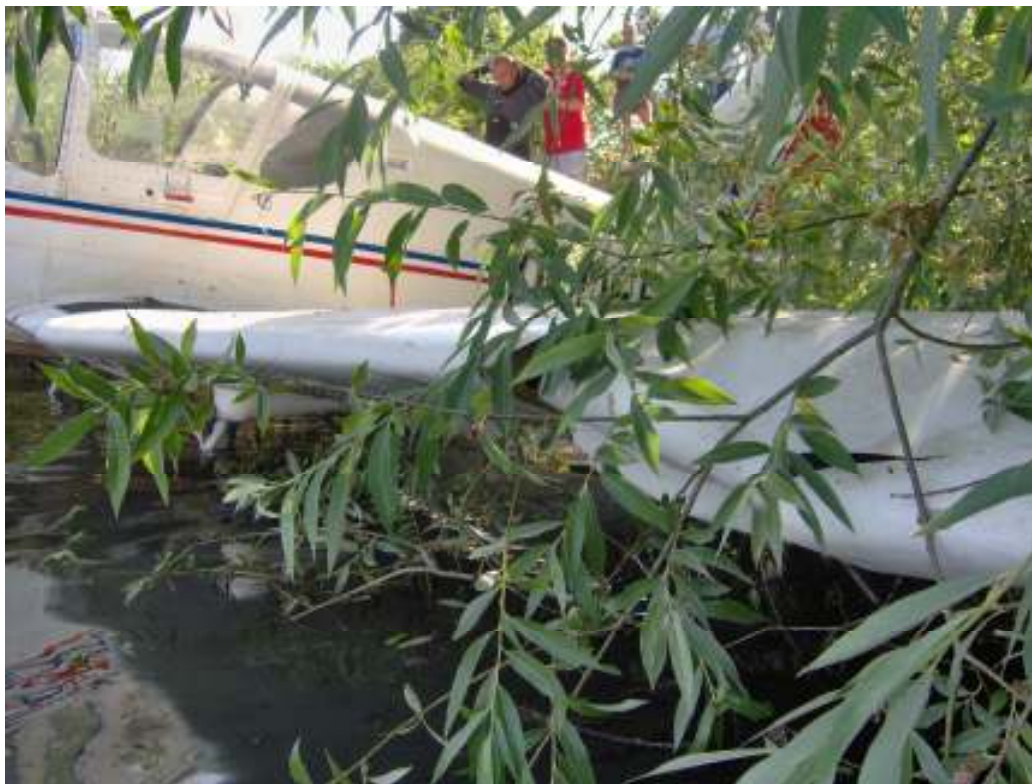
Сл. 7. Оштећења левог крила услед удара уврха крила о водену површину
