ДИРЕКТОРАТ
ЦИВИЛНОГ
ВАЗДУХОПЛОВСТВА
РЕПУБЛИКЕ СРБИЈЕ

ЗАВРШНИ ИЗВЕШТАЈ О НЕЗГОДИ

Ваздухоплов:	Моторни змај APPOLO CX T 1100
Ознака регистрације:	YU-8004
Корисник ваздухоплова:	Аероклуб "Иван Сарић" - Суботица
Власник ваздухоплова:	Аероклуб "Иван Сарић" - Суботица
Место незгоде:	Аеродром Суботица
Датум незгоде:	29.06. 2008. године
Време незгоде:	19,40 часова (LT)

Београд, јул 2008. године

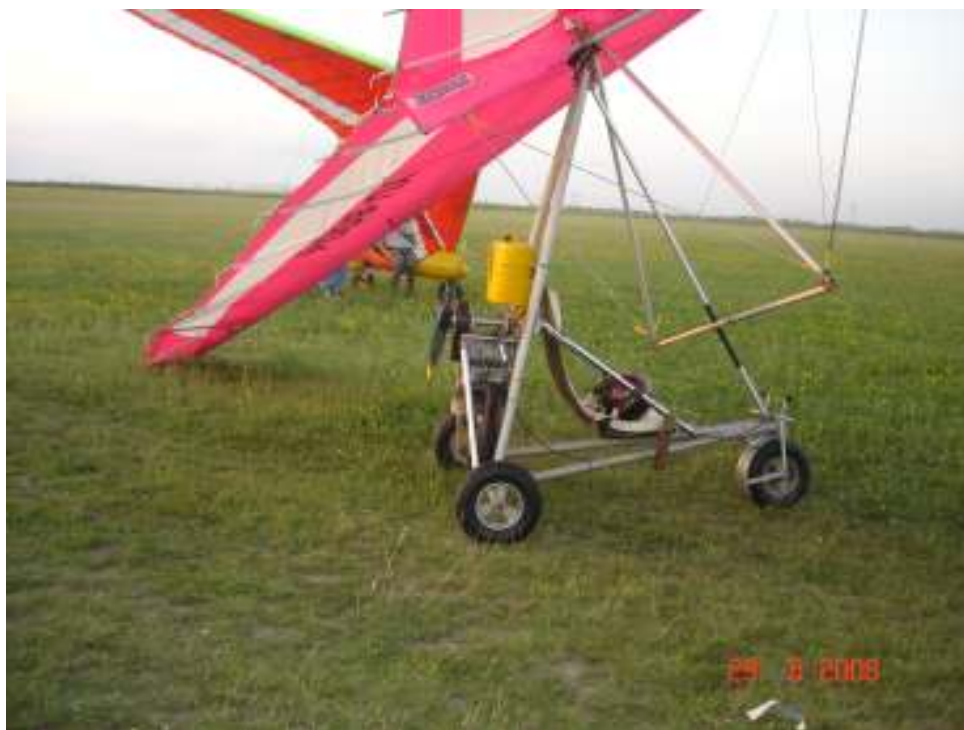
Змај се налазио на левој страни ПСС 32, око 200 m од почетка ПСС, а у линији слова „Т“. На нападној ивици једног крака елисе змаја видљиви су трагови удара елисе о кацигу ученице - пилота. Такође, на чеоном делу руба кациге, јасно су видљиви трагови удара елисе. Положај змаја у моменту незгоде, оштећења елисе и трагови удара елисе у кацигу приказани су на сликама 1, 2 и 3 у Прилогу.

Слика 1. Положај змаја у моменту незгоде

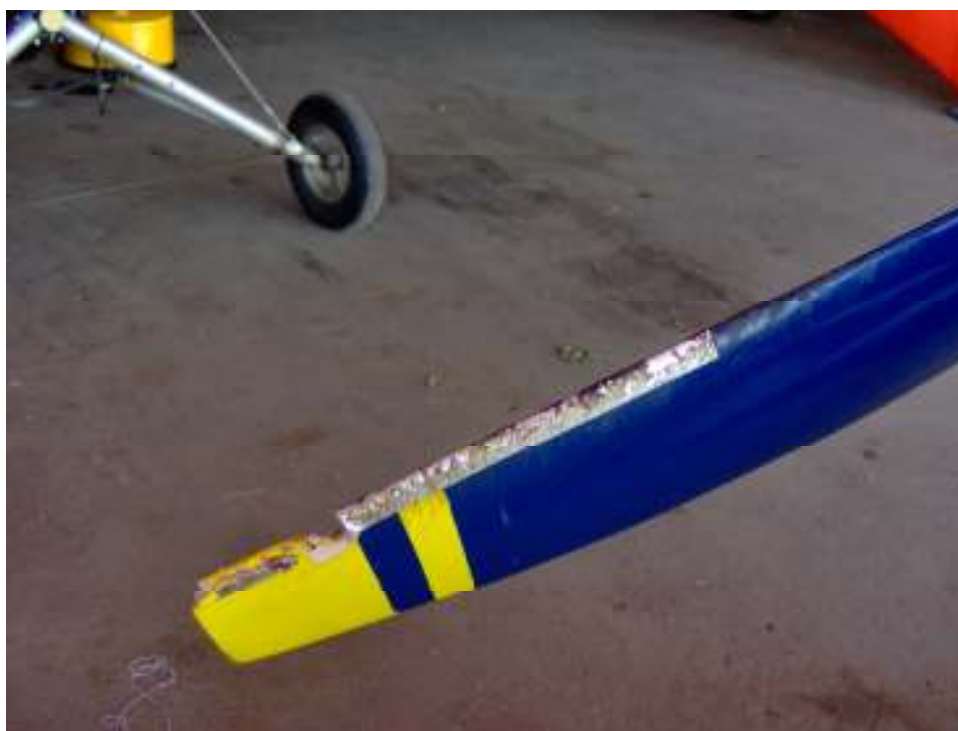
У незгоди је оштећена нападна ивица једаног крака елисе змаја. Оштећења елисе приказана су на слици 2 у Прилогу.

Непосредни узрок незгоде је удар елисе мотора змаја који је радио на малом броју обртаја о кацигу ученице-пилота змаја.

Слика 2. Оштећења елисе змаја

2. Да Директорат цивилног ваздухопловства Републике Србије изда наредбу којом се забрањује запоседање пилотских седишта змаја, или размена пилота или путника , за време док мотор змаја ради.

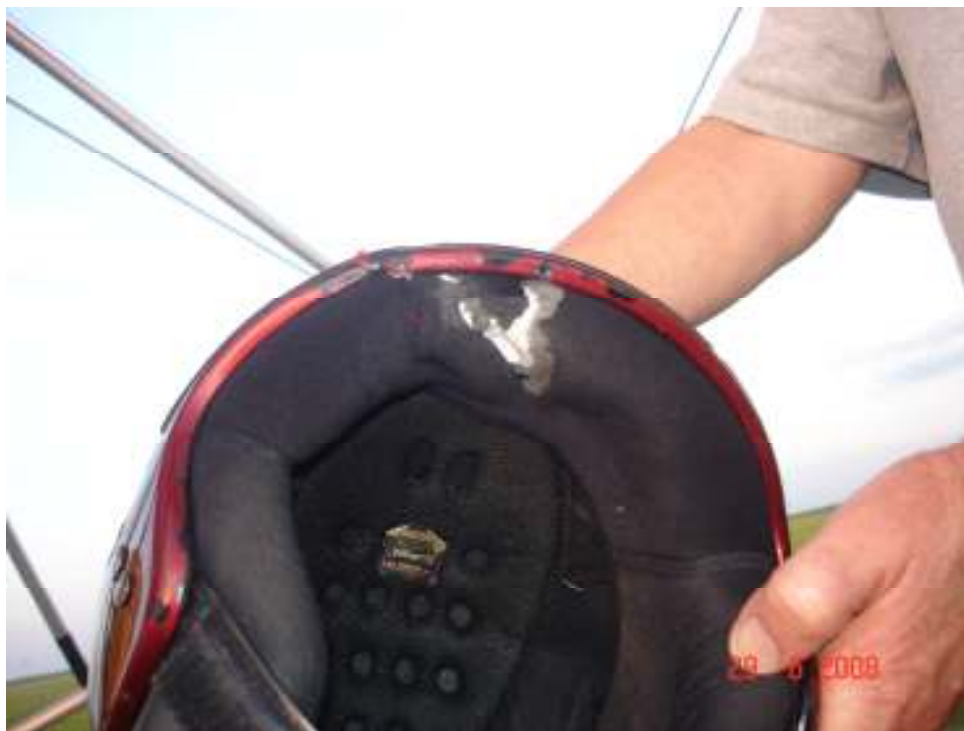
Пилоти су стартовали мотор тако што је један од њих придржавао змај са предње стране а други окренуо елису. Ученица је са кацигом на глави пришла змају са десне стране и, уместо да се укрца, из непознатих разлога кренула је према елиси и сагнула се. У том моменту, елиса мотора који је радио на малом гасу, ударила је са доње стране чеони руб кациге, ученица је пала на земљу и изгубила свест.

Слика 3. Трагови удара елисе змаја о кацигу
