РЕПУБЛИКА СРБИЈА
ЦЕНТАР ЗА ИСТРАЖИВАЊЕ
НЕСРЕЋА У САОБРАЋАЈУ

ИЗВЕШТАЈ О ИСТРАЗИ ОЗБИЉНЕ НЕЗГОДЕ

Авион:	Cessna 525 Citation Jet I
Регистарска ознака:	M-OLLY
Година производње:	2004.
Серијски број:	525-0544
Власник:	„EHRLE GmbH“, С. Р. Немачка
Корисник:	„EHRLE Consulting GmbH“, С. Р. Немачка
Место озбиљне незгоде:	аеродром „Никола Тесла“ г. Београд
Датум озбиљне незгоде:	17. 10. 2021. године
Време озбиљне незгоде:	18:27 (ЛВ)
Фаза лета:	Полетање

Октобар 2024.

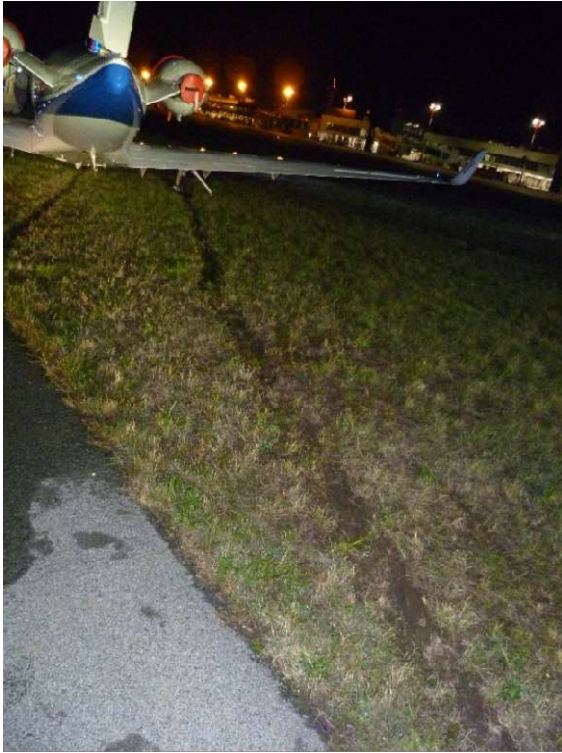
Слика 1

Авион је са сва три точка стајног трапа био ван рулнице А, при чему су точкови оставили трагове напуштања рулнице (слика 1). Како је по изласка авиона са рулне стазе А на травнату површину (Слика 8) ватрогасна служба угасила ватру око десног точка главног стајног трапа и хладила леви точак главног стајног трапа, авион је почео полако да тоне у расквашено тло (Слика 9). Приликом обиласка авиона након озбиљне незгоде од стране истражитеља Центра уочено је да је авион претрпео оштећења точкова обе ноге главног стајног трапа (Слике 10 и 11), при чему се исти нису могли померити током померања ваздухоплова са места заустављања. Пре места изласка авиона са рулнице, постоје трагови у дужини од око 100 метара дуж рулница А и В од оштећене гуме на десној ноzi главног стајног трапа, као и у дужини од око 5 метара од оштећене гуме на левој ноzi главног стајног трапа. Математичким прорачуном процењено је да се авион на рулници пре напуштања исте кретао брзином од око 45 kts, а што је по ICAO документу ``Advanced surface movement guidance and control system`` већа од нормалне.

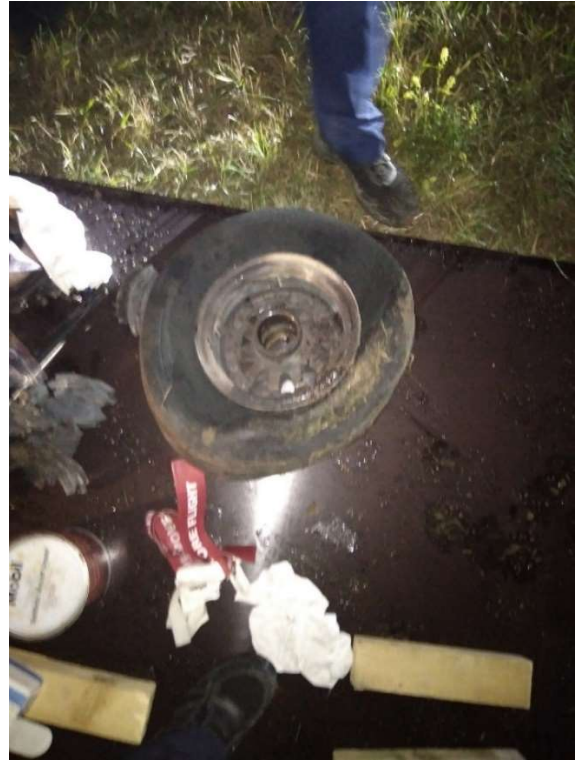
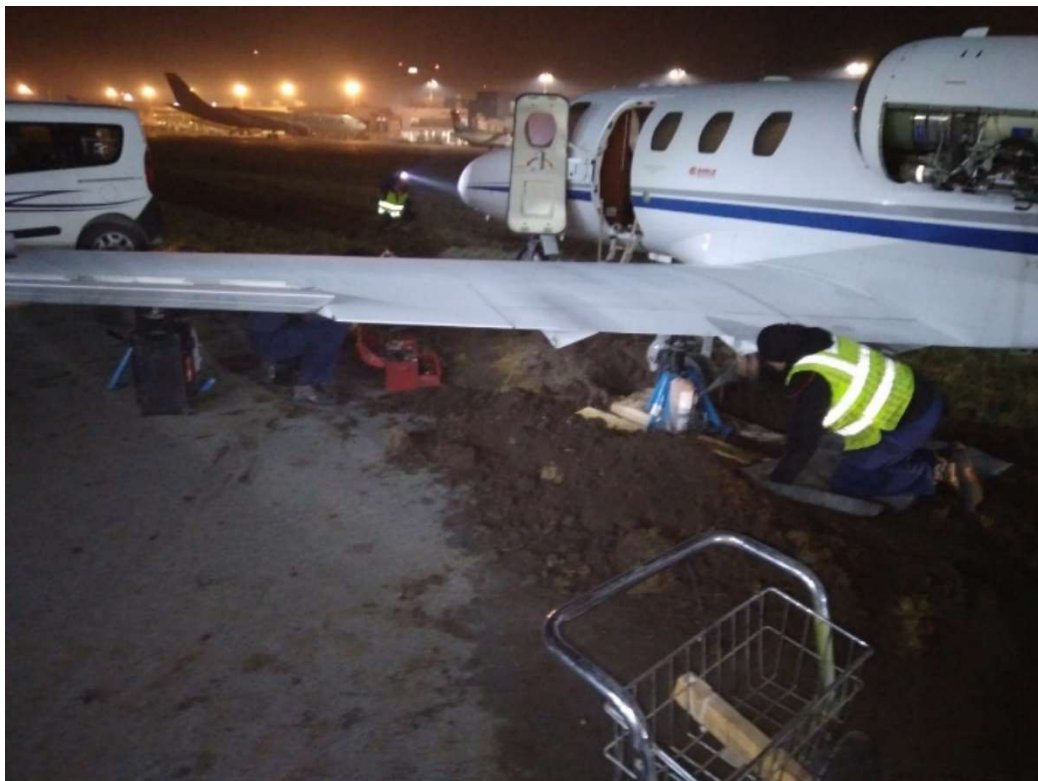
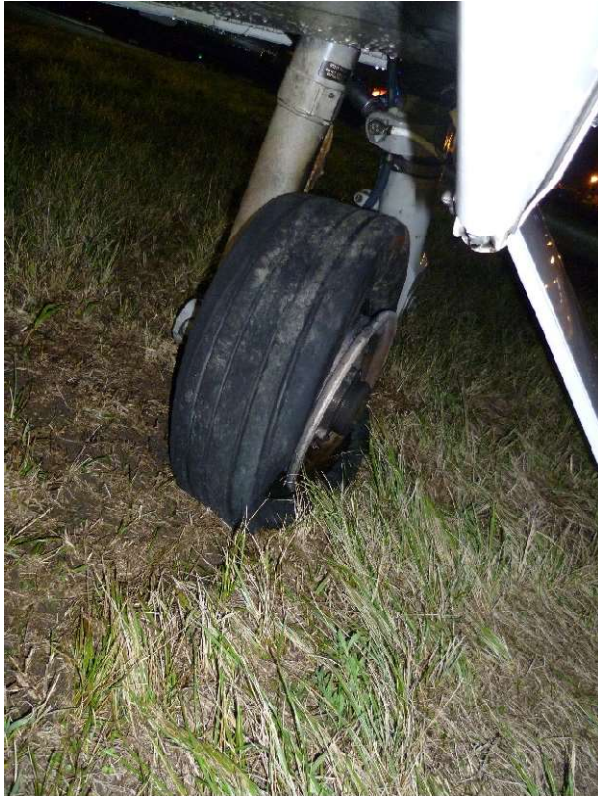
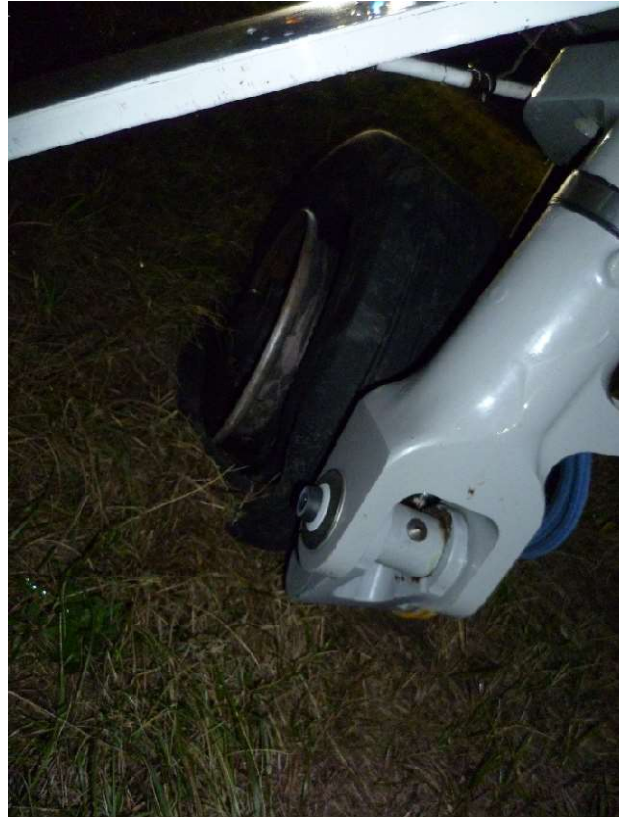
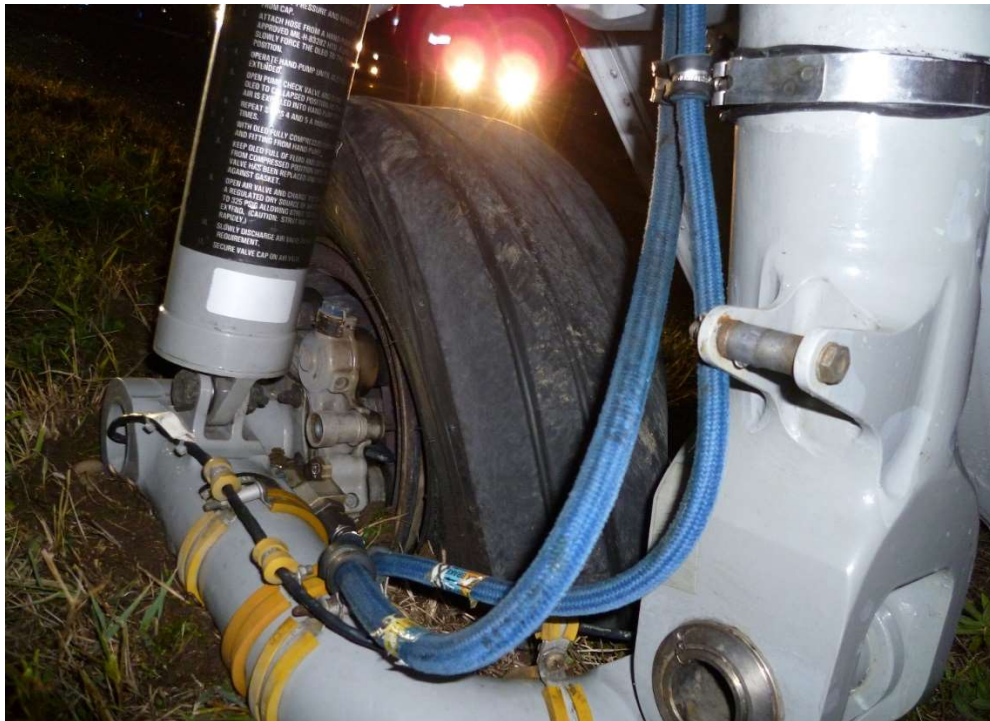
Током визуелог прегледа авиона установљена су оштећења точкова обе ноге главног стајног трапа (пукнуте гуме, изгореле кочнице и оштећене фелне точкова, Сlike 2-6).

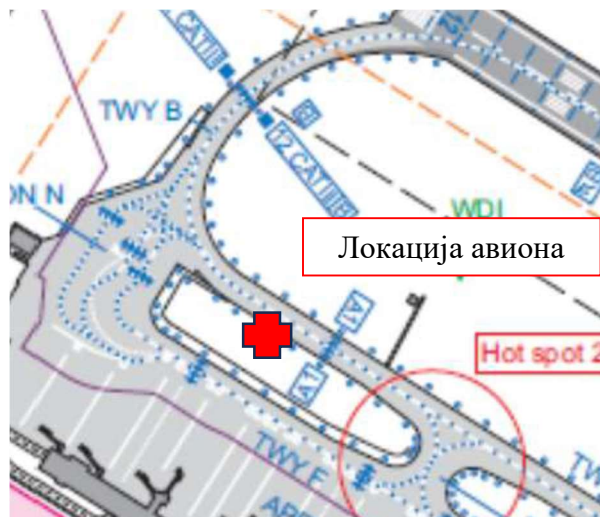
Слика 7

Авион се након озбиљне незгоде зауставио на травнатој површини уз рулницу А а у југо-источном смеру (видети слике 7 и 31).

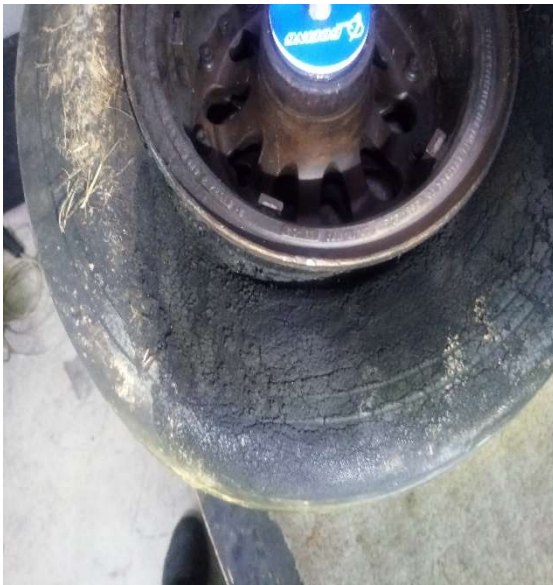
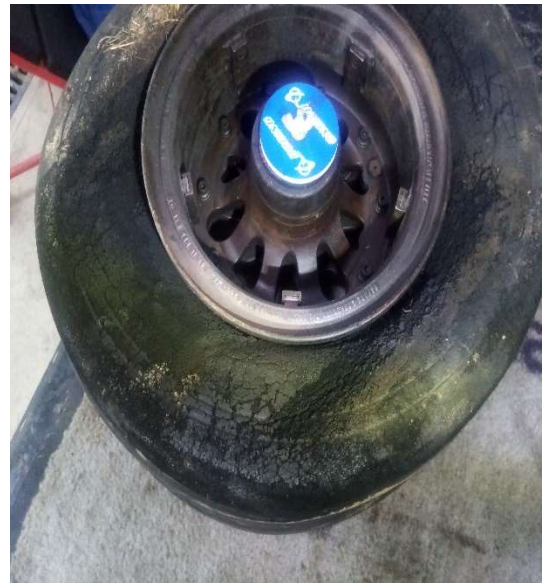
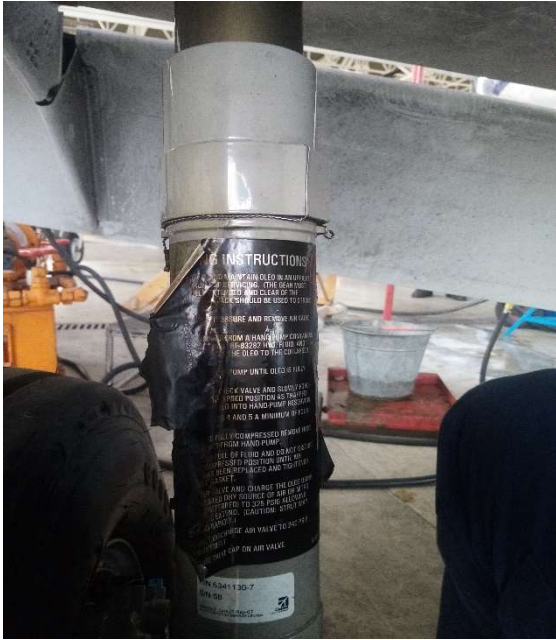
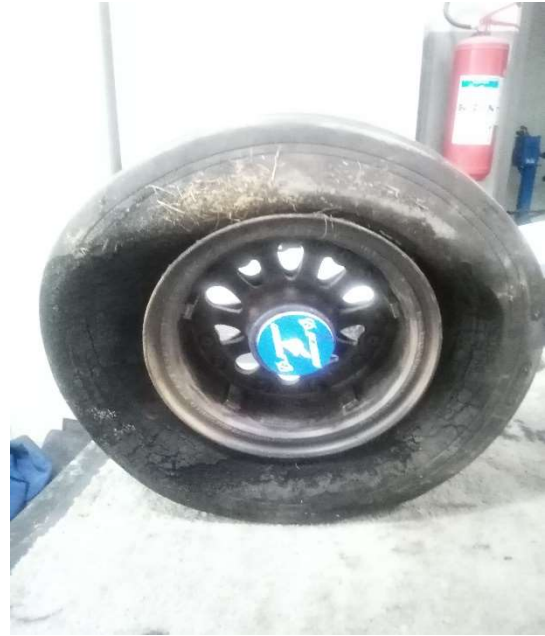
На месту озбиљне незгоде затечене су обе гуме у јако лошем стању, велика је вероватноћа да је приликом појачаног кочења - блокаде точкова и трења кочница или гума о тло дошло до попуштања сигурносних топљивих чепова унутар точка, те су исте испустиле ваздух готово тренутно (што је и предвиђено у сличним ситуацијама прегревања кочница), али је то проузроковало и тешка физичка оштећења на врату гума, разарања и велике посекотине на газним и бочним површинама гума. Такође су били видљиви трагови нагоревања/горења и оштећења пламеном, поготово десне гуме.

Оба точка, мислећи на металне наплатке (полутке точкова) су такође местимично оштећени по ободу (велика је вероватноћа да је приликом испуштања притиска у гумама дошло до настављања кретања ваздухоплова на површинама металних наплатака-точкова) те такође присутност деколоризације услед изложености извору повећане температуре-трења. Трење је било толико велико да је у једном моменту изазвало појаву пламена на десној страни стајног трапа, где је дошло до горе поменутог оштећења гуме и налепница на амортизеру (Слике 12, 13, 14 и 15).

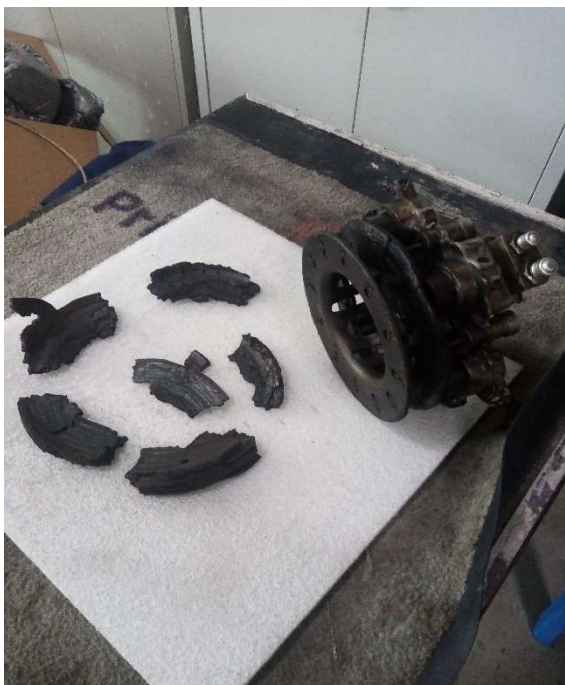
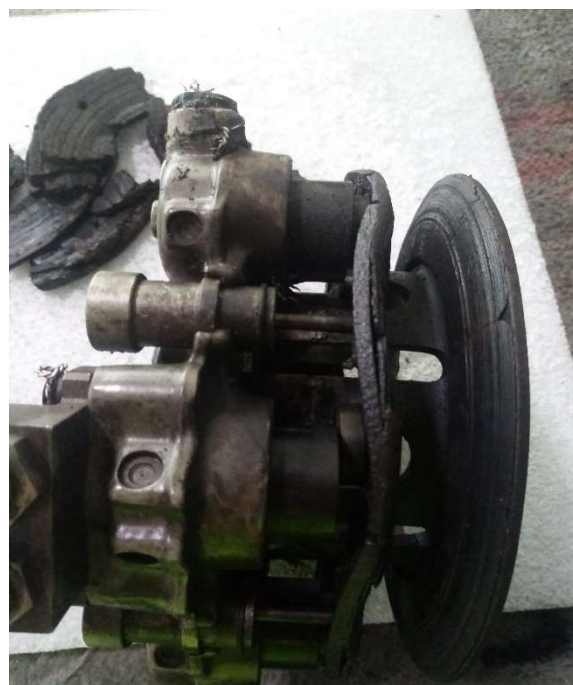
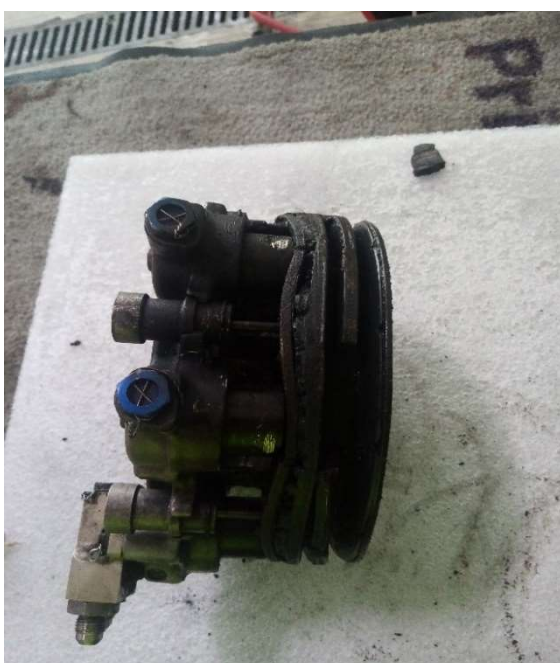
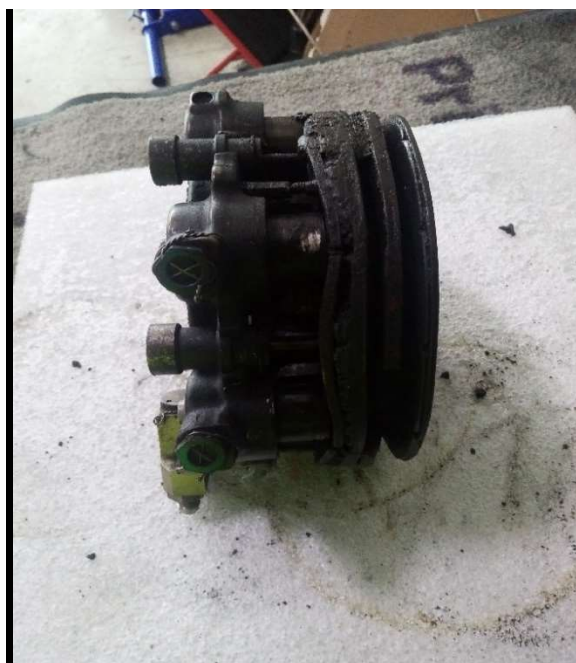
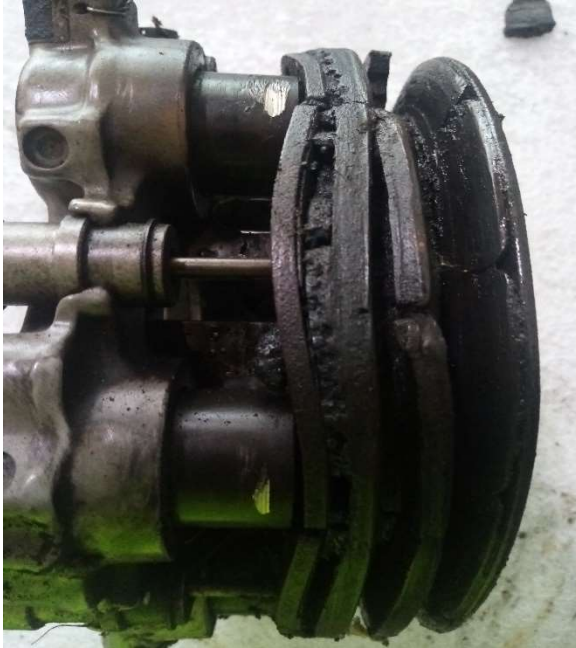
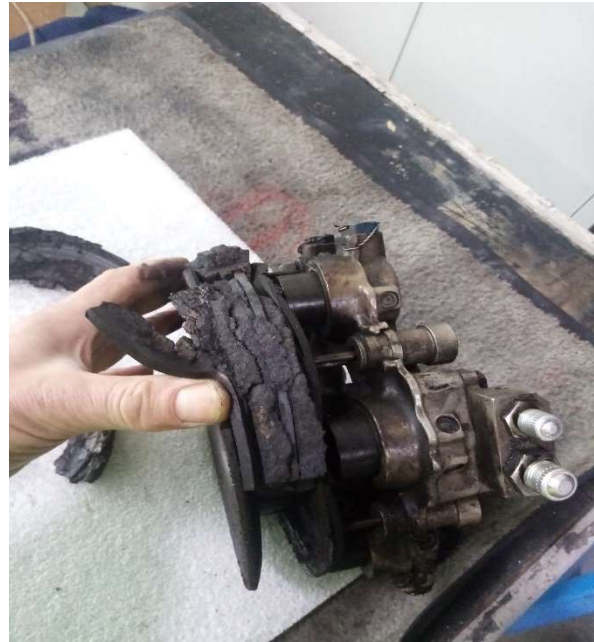
Затечена су изузетна механичко-физичка и термодинамичка оштећења на кућишту блока обе кочнице и тотална дезинтеграција (лом и топљење) свих кочионих дискова до непрепознатљивости. Велика оштећења потисних клипова и витоперење потисних плоча. Сама оштећења указују да је кочница била ангажована све време кретања ваздухоплова по маневарским површинама до заустављања, слике од 16 до 21 показују затечено стање.

Приликом уклањања ваздухоплова након заустављања кретања након озбиљне незгоде, установљено је да је немогуће извршити било какво маневрисање са ваздухопловом због тоталне блокаде окретања точкова, те је било је неопходно одвојити цревоводе напајања кочница кочионим флуидом и постављање заменских точкова да би се ваздухоплов могао померити са једне тачке.

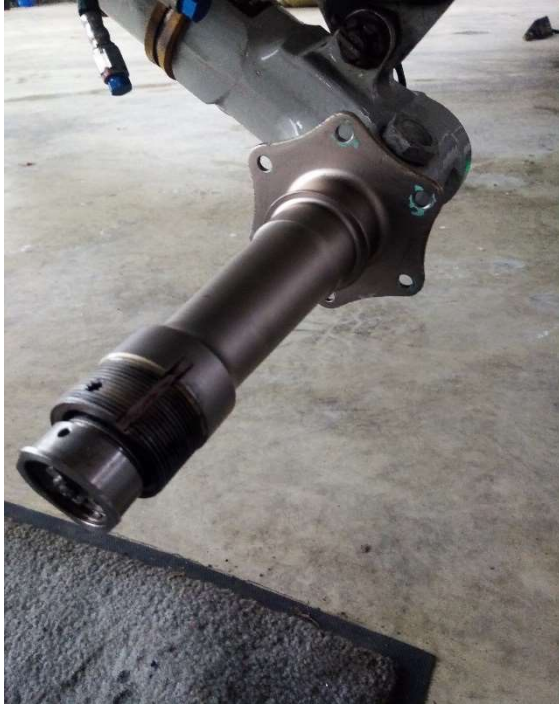
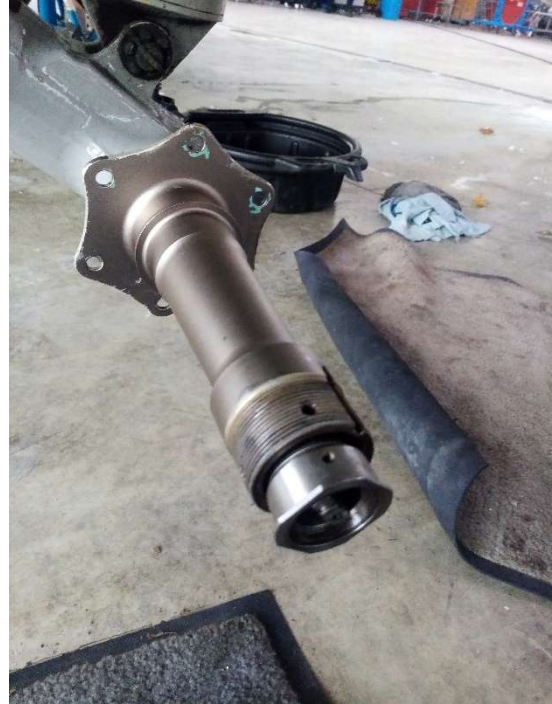
Слике 22 и 23 показују стање осовина стајног трапа након чишћења и непосредно пре склапања. Нема трагова оштећења, деформације, прегоривања, деколоризације те корозије и слично на истим.

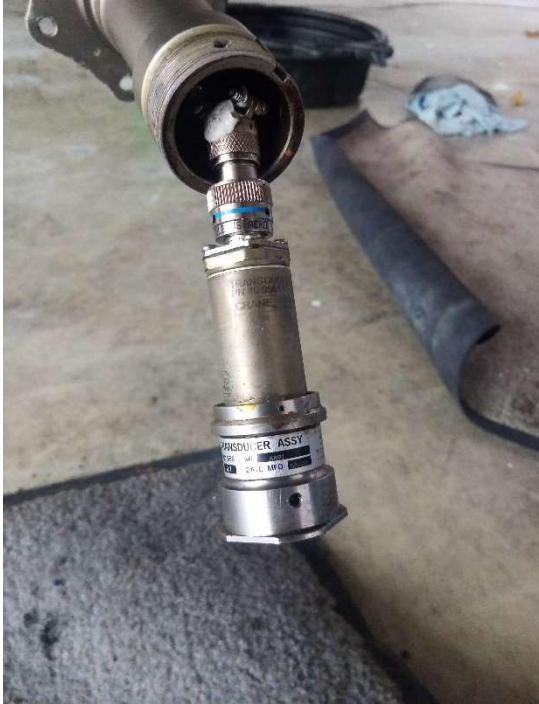
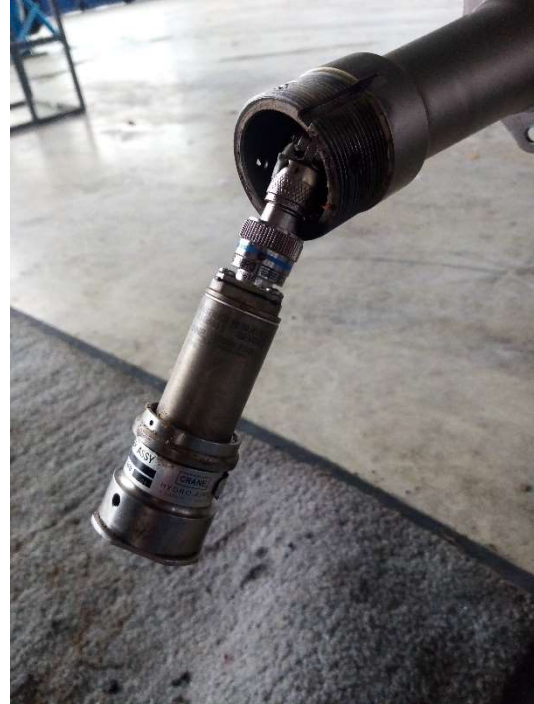
Извршена је демонтажа оба „Tranducer body“ који учествује у раду аутоматског кочења (као сензор промене обртаја точкова који се шаље на обраду у „Brake Control box“ према „Wheel Transducer Removal/Installation ANTISKID BRAKE SYSTEM - MAINTENANCE PRACTICES Model 525 Maintenance Manual (Rev 28) 32-42-00 (Rev 28)“ те је извршен визуелни преглед самог тела сензора и премеравања вредности намотаја истог, слике 24 и 25. Затечено стање је задовољавајуће. Током провере, систем дојаве информације о броју обртаја точкова радио је исправно.

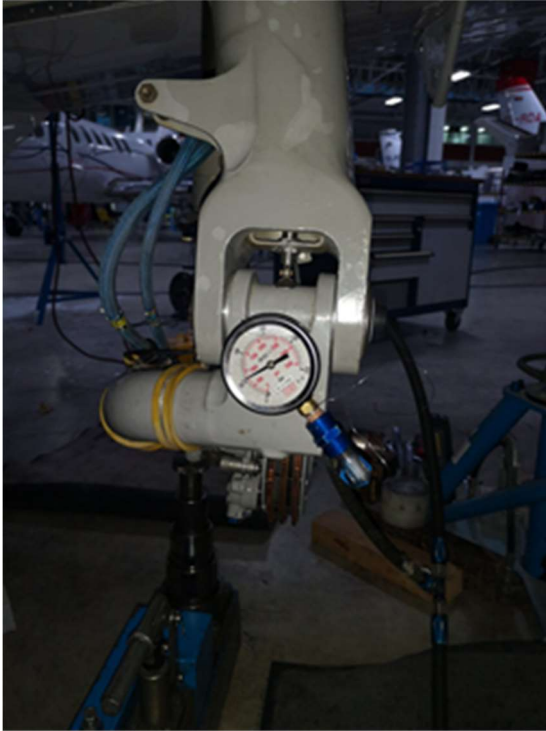
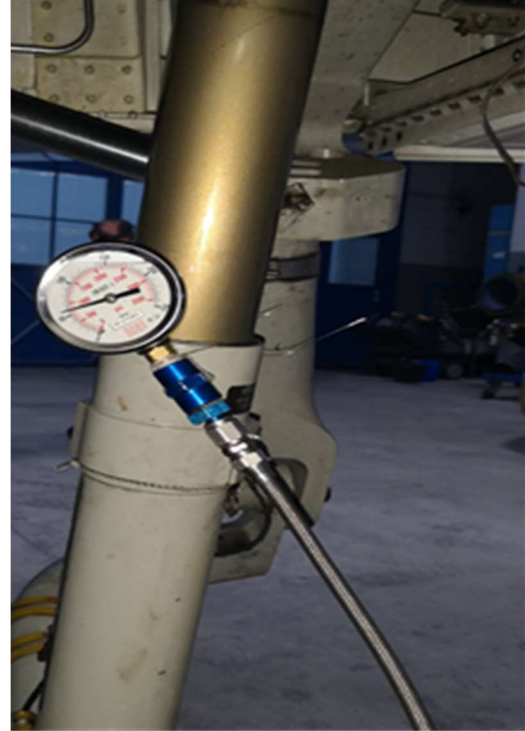
По питању аутоматског кочења и употребе система против блокаде точкова авион, припадајући елементи у колу, сигнализација и кочиони систем је у потпуности задовољно постављене захтеве у складу са употребом система. Притисци који су добијени проверно-мерном опремом и мерењем на лицу места како на левој тако и на десној кочници потврђују исправност система (неопходно је добити вредност од 700-800 psi приликом испитивања). Вредност која је добијена износила је око 750 psi што у потпуности задовољава захтеве (слике 26 и 27). Затечено стање је задовољавајуће.

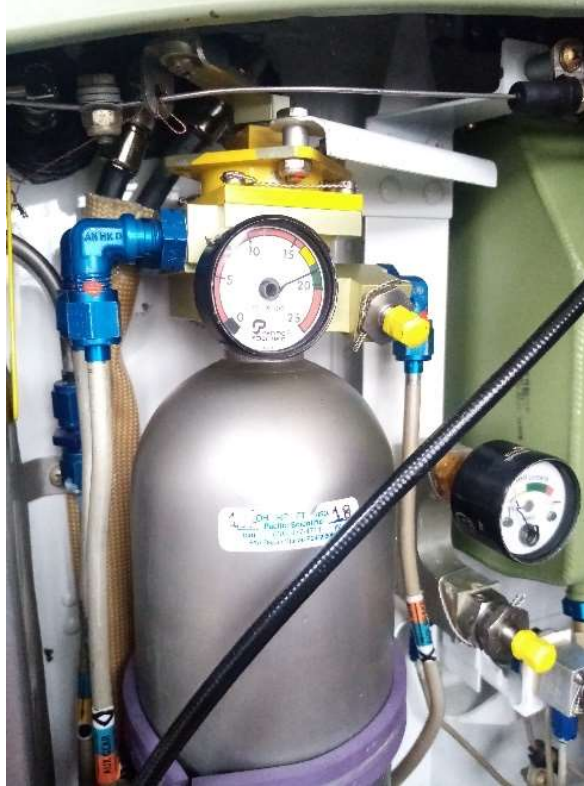
Слика 28

На слици 28 је приказана боца напуњена азотом која служи као извор притиска за ванредно кочење у случају оваквих незгода на авиону рег. ознаке M-OLLY, а која је снимана током провере авиона и пре провере активације. Са једним активирањем тј. повлачењем полуге за ванредно кочење потрошила се очекивана количина гаса (испразнила се боца), а остварила се завидна сила кочења. Систем је потпуно исправан и оперативан.

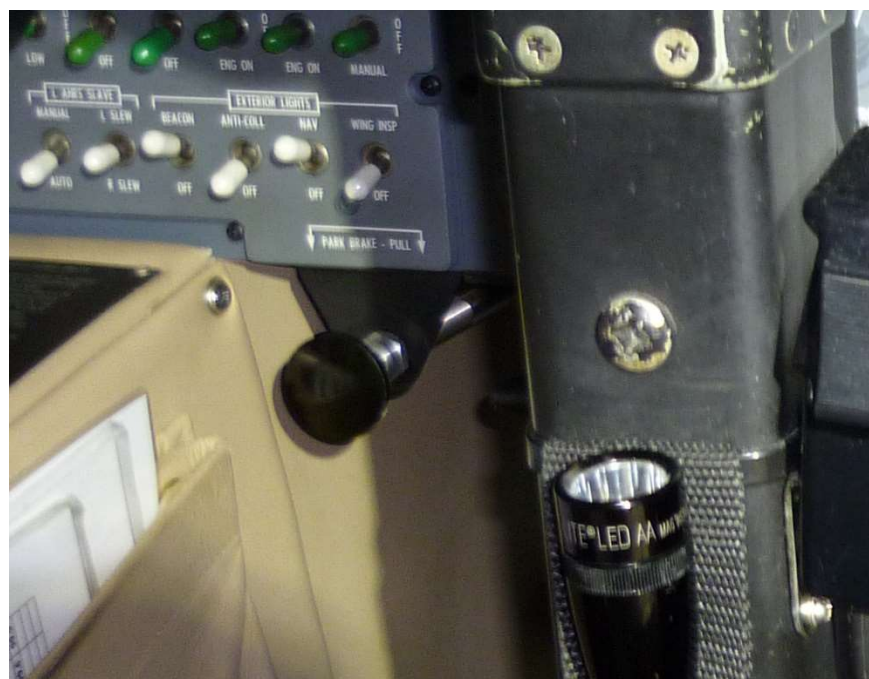
Вентил паркирне кочице се контролише помоћу круте везе, склопа „push-pull“ кабла који се налази код левог седишта испод инструмент табле - ручице(Слика 29). Обзиром на распоред облога и инструмената у пилотској кабини, положај ручице је теже видљив са десног седишта. Да би се активирала паркинг кочица, неопходно је притиснути педале кочица и повући ручицу паркинг кочице. Контролни вентил паркирне кочице заробљава и одржава хидраулички притисак у вредности око 800-900 psi у склоповима кочионих блокова главног стајног трапа. Да би се отпустила паркинг кочица неопходно је притиснути педале и отпустити ручицу паркинг кочице.

Слика 29. Положај ручице за паркинг кочицу која се налази испред левог пилота испод инструмент табле (сликано током увиђаја)

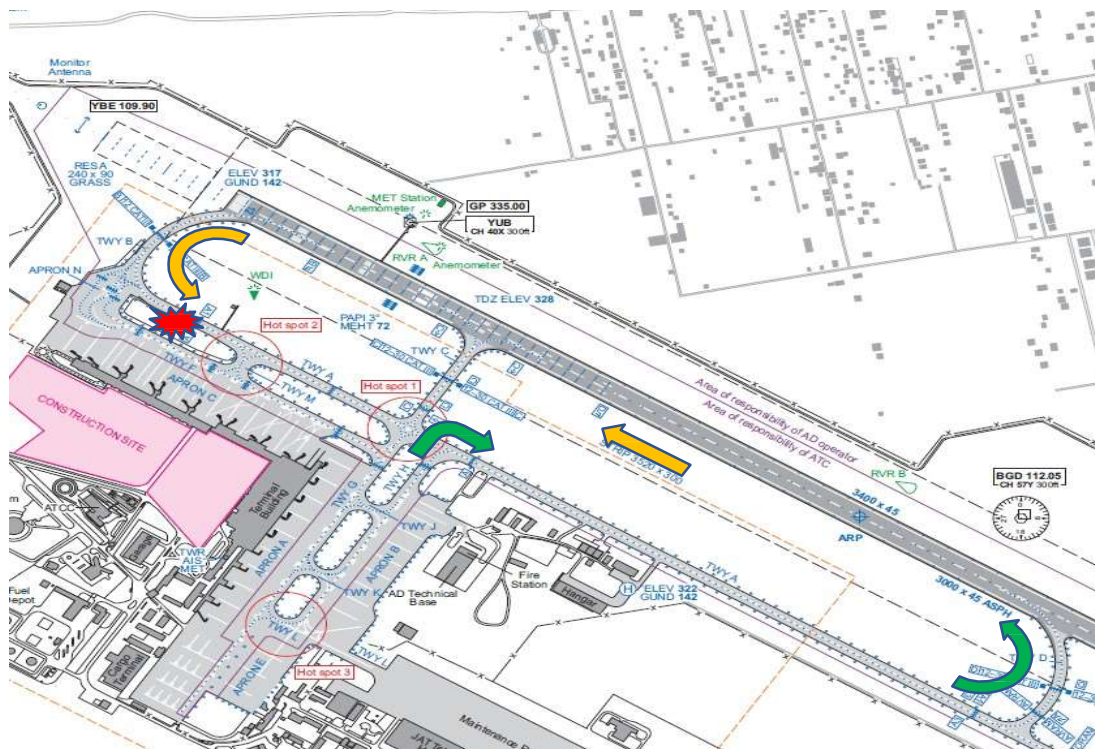
Слика 31

рулницу А, долази до изласка авиона са рулнице А нешто пре тачке заустављања А1 на рулници А, а непосредно након платформе N – означено црвеном ознаком на графичком приказу (на слици преузетој у Зборнику ваздухопловних информација – AIP/Aeronautical Information Publication):
