РЕПУБЛИКА СРБИЈА
ЦЕНТАР ЗА ИСТРАЖИВАЊЕ
НЕСРЕЋА У САОБРАЋАЈУ

ОБАВЕШТЕЊЕ О ПОЧЕТКУ ИСТРАГЕ ОЗБИЉНЕ НЕЗГОДЕ АВИОНА

- 1 Датум, време и место удеса: 11. 02. 2025. године, око 11:25 (ЛВ)
аеродром Ечка, град Зрењанин
- 2 Тип авиона: TECNAM SPA. P2006T
- 3 Регистрација авиона: YU-TCA
- 4 Серијски број авиона: MSN 367
- 5 Оператор: 'Принце Авијатион', д.о.о. Београд
- 6 Let: Обука
- 7 Оштећење: Мања оштећења доњег дела структуре трупа
- 8 Повређени: Нема
- 9 Погинули: Нема
- 10 Фаза лета: Слетање
- 11 Друга штета: Мањи усеки на ПСС
Пилот инструктор:
старост 36 г., дозвола: CPL(A),PPL(A),
овлашћења: MEP(land)/IR, SEP(land), IR/SE, FI
- 12 Подаци о посади:
Пилот ученик :
старост 22 г., дозвола: PPL (A),
овлашћења: SEP(land),IR/SE

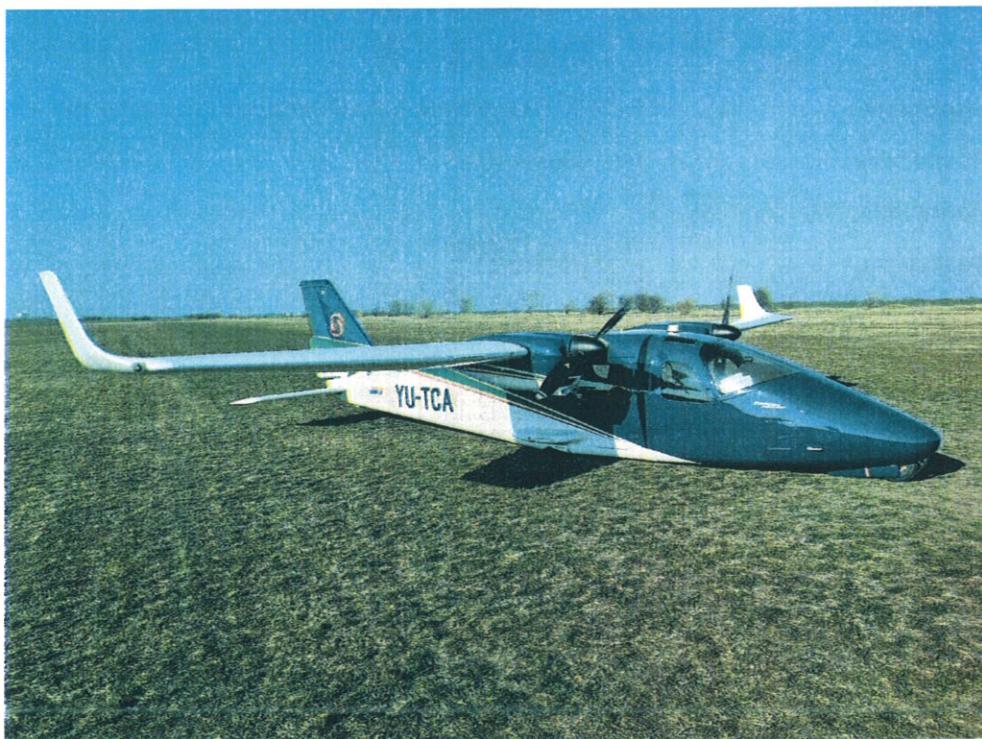
Током увиђаја након озбиљне незгоде, истражитељи центра су установили да је авион прво додирнуло тло, односно површину ПСС са антеном и дољим делом трупа, те да нема било каквих оштећења или трагова на авиону и стајном трапу који би доказали извлачење стајног трапа пре слетања. Провером авиона и система стајног трапа након озбиљне незгоде, нису установљени било какви проблеми.

Услед ове озбиљне незгоде, авион је претрпео мања оштећења доњег дела структуре трупа (доњаке) иза носне ноге стајног трапа у дужини авиона са покиданим антенама које се налазе у тој зони. На ПСС су установљени трагови доњег дела трупа авиона са усекцима од антена, у дужини од око 90 метара од тренутка додира трупа авiona са ПСС до његовог заустављања.

Вероватни узрок ове озбиљне незгоде је не извлачење стајног трапа од стране посаде, као и не праћење индикације положаја стајног трапа током слетања.
