РЕПУБЛИКА СРБИЈА  
ЦЕНТАР ЗА ИСТРАЖИВАЊЕ НЕСРЕЋА У САОБРАЋАЈУ  
СЕКТОР ЗА ИСТРАЖИВАЊЕ НЕСРЕЋА У ЖЕЛЕЗНИЧКОМ САОБРАЋАЈУ  
Немањина 11, 11000 Београд

Број: ЖС - 01/24

## КОНАЧАН ИЗВЕШТАЈ О ИСТРАЗИ НЕСРЕЋЕ

Врста несреће: Судар возова

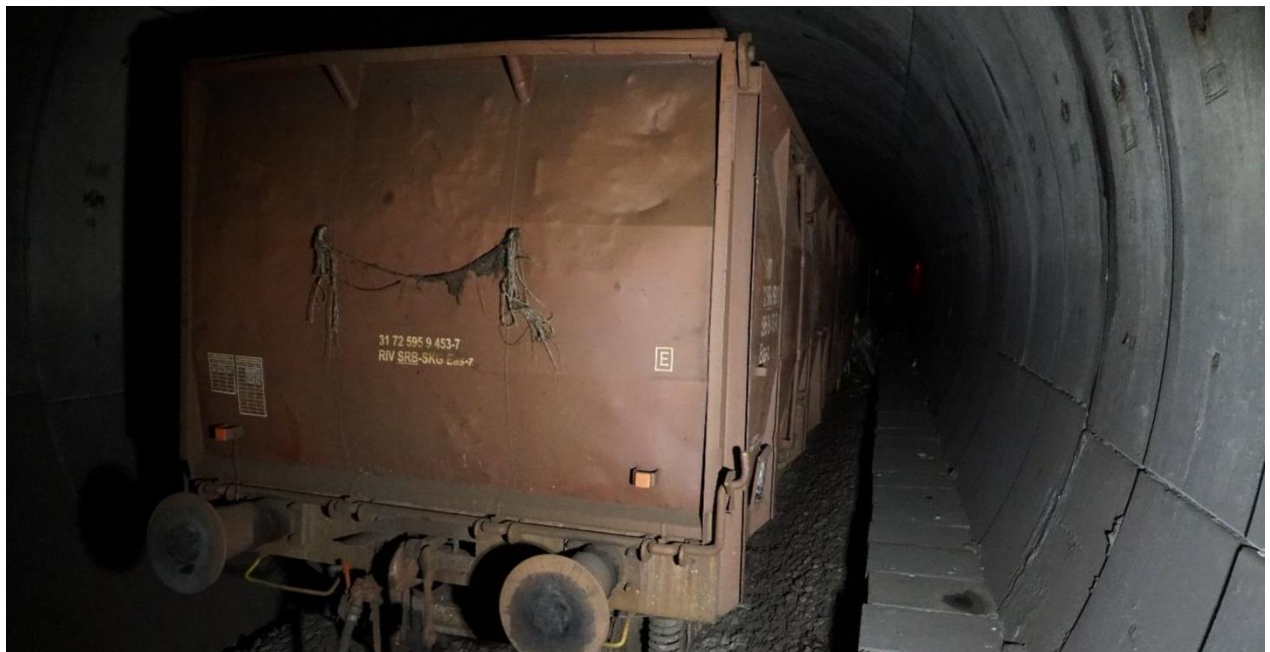
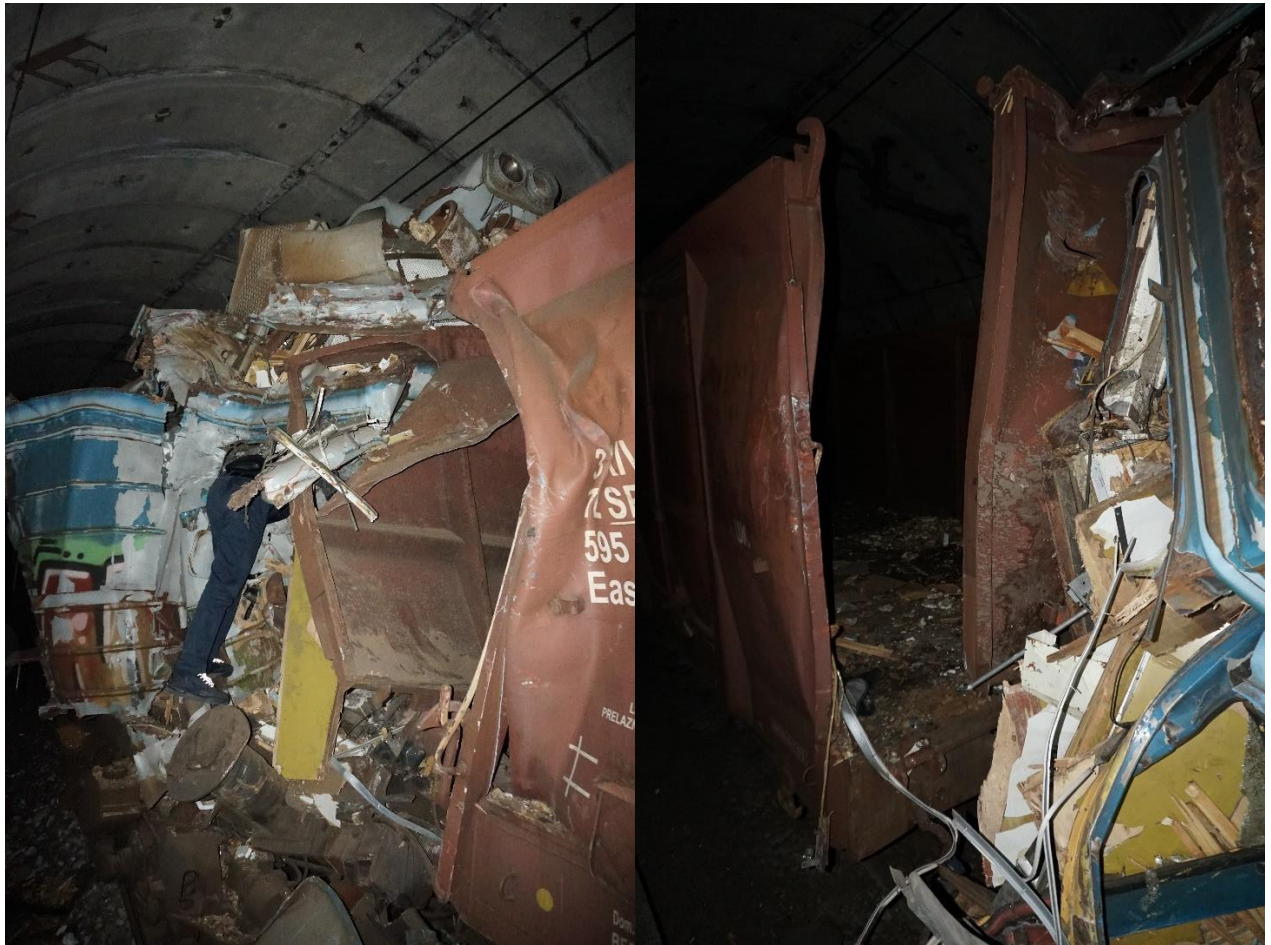
Изглед последњих кола број 31 72 5959 453-7 у возу број 52601 после судара, приказан је на сликама 3.4.4.1. и 3.4.4.2.

Слика 3.4.4.1: Изглед кола број 31 72 5959 453-7 код воза број 52601 после несреће

Слика 3.4.4.2: Изглед кола број 31 72 5959 453-7 код воза број 52601 после несреће

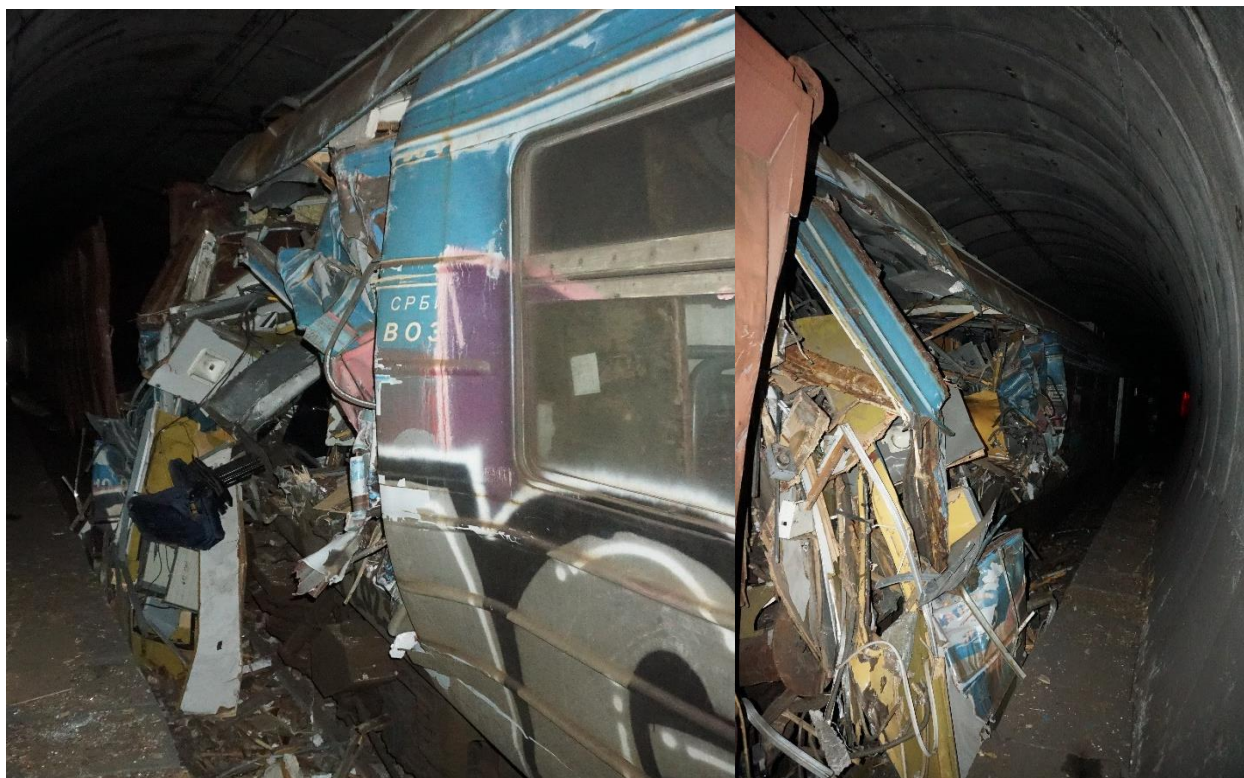
Слика 3.4.4.3: Спољашњи изглед моторних кола 412-005 код воза број 7112 после несреће

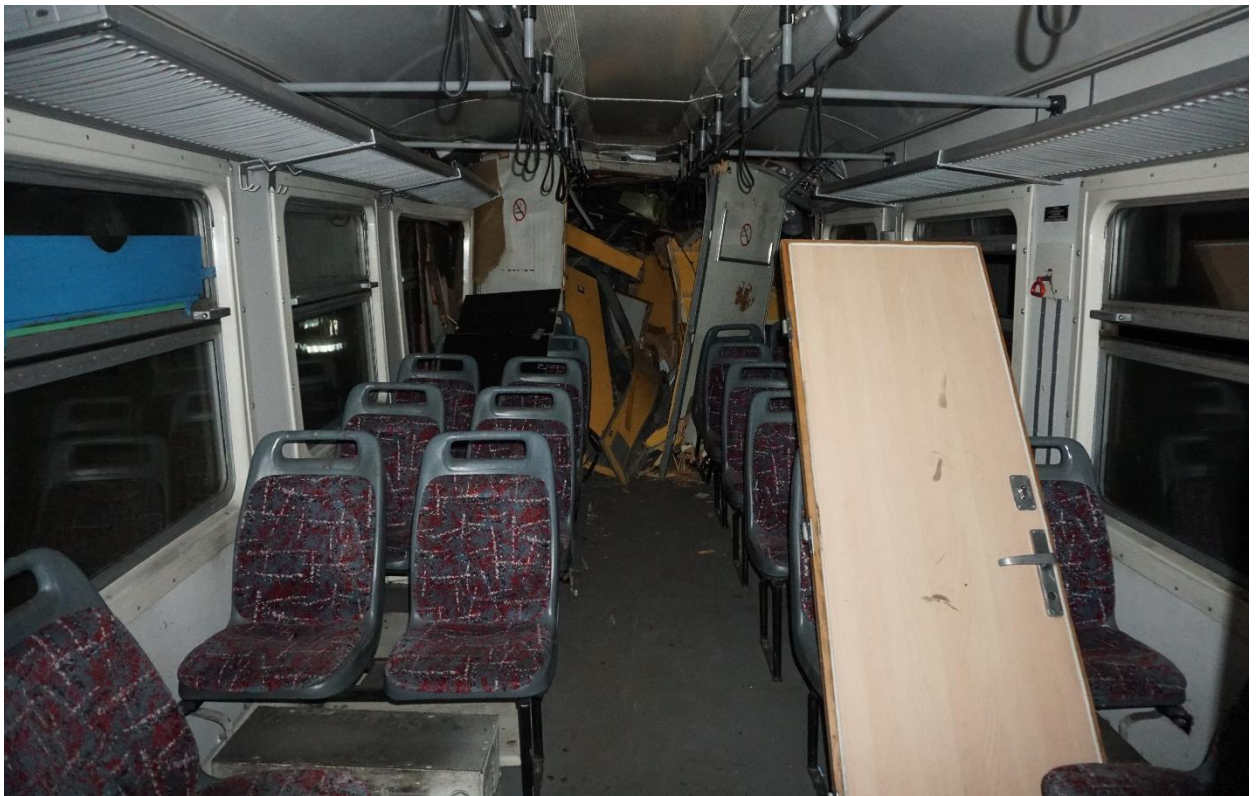
Слика 3.4.4.4: Изглед простора за путнике моторних кола 412-005 код воза број 7112 после несреће

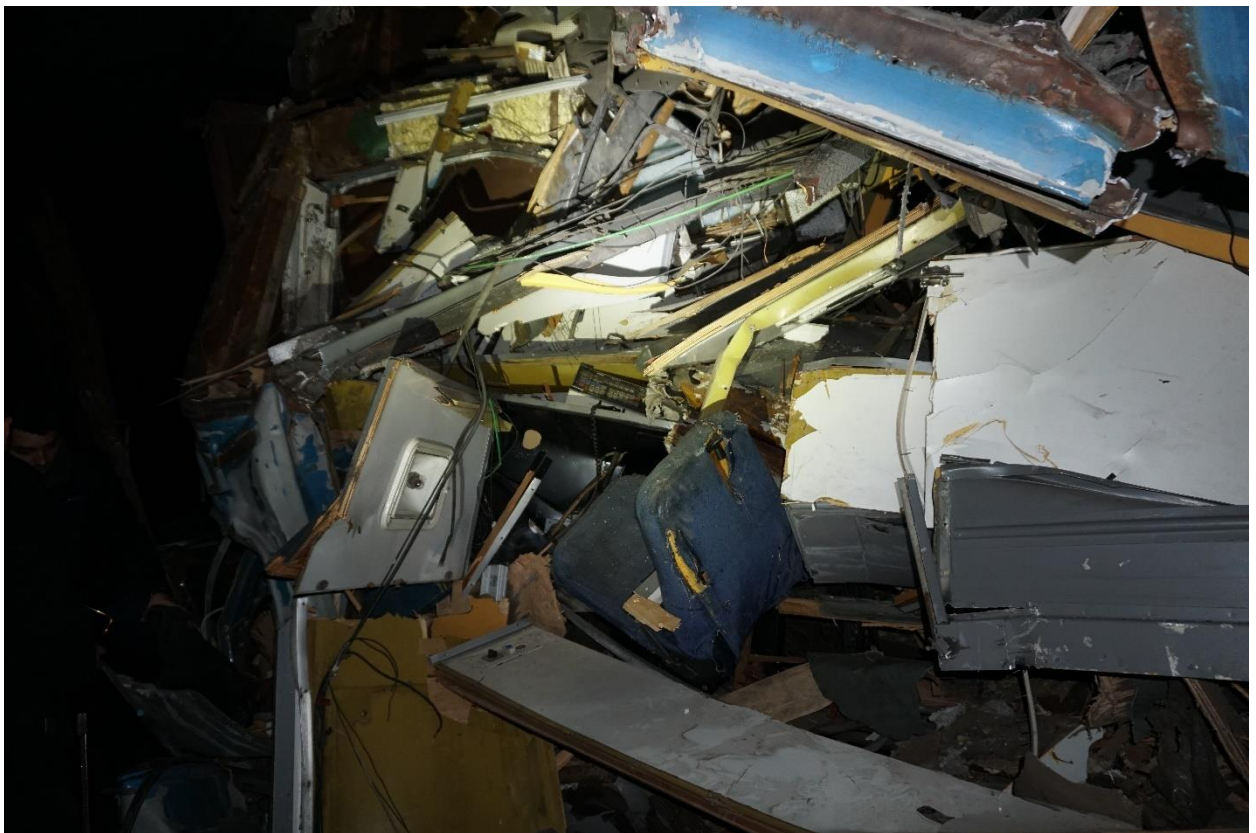
Слика 3.4.4.5: Изглед управљачнице моторних кола 412-005 код воза број 7112 после несреће

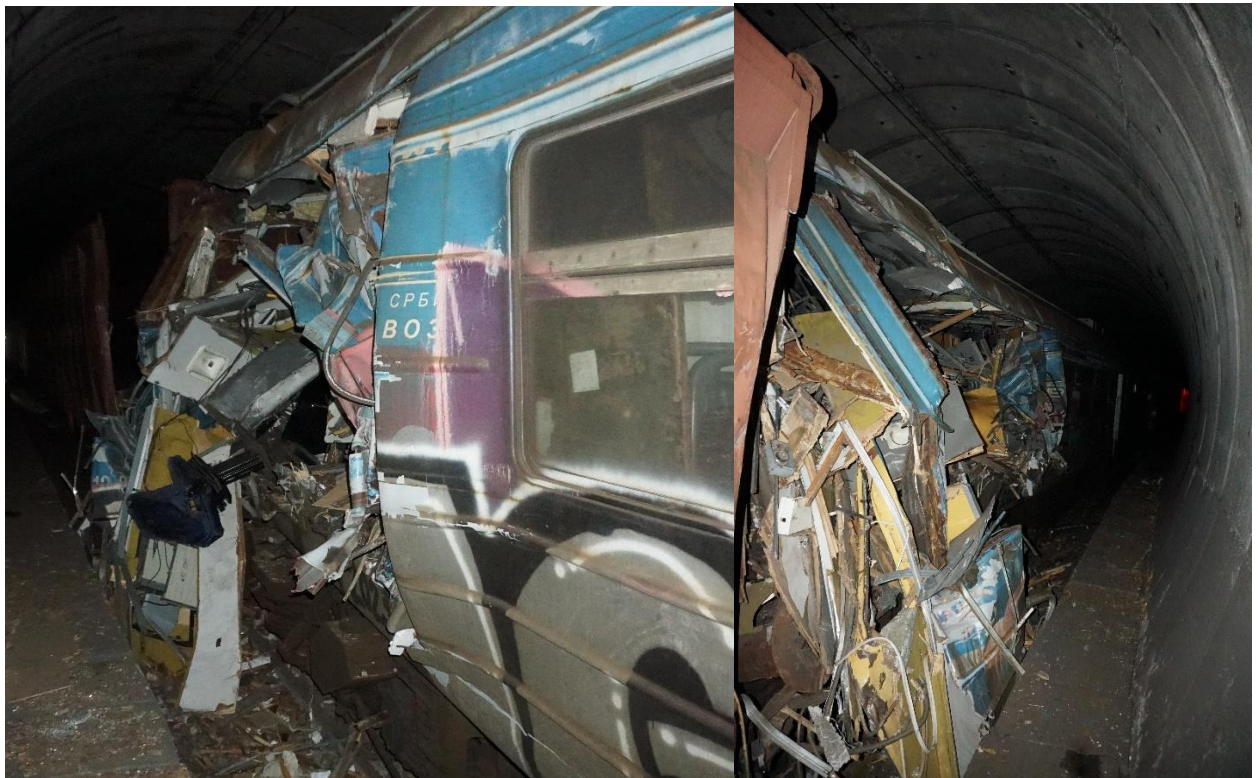
После судара, услед деловања кинетичке енергије воза број 7112 (који се кретао), воз број 52601 (који је стајао) се покренуо са места и наставио кретање у дужини од приближно 10 *m*. Том приликом је дошло до деформације предњег дела сандука моторних кола 412-005 у зони управљачнице и простора за путнике и деформација кола број 31 72 5959 453-7. Моторна кола 412-005 су исклизла са оба обртна постоља.

Слика 4.1.2: Изглед оштећења на предњем делу моторних кола 412-005 код воза број 7112 после несреће

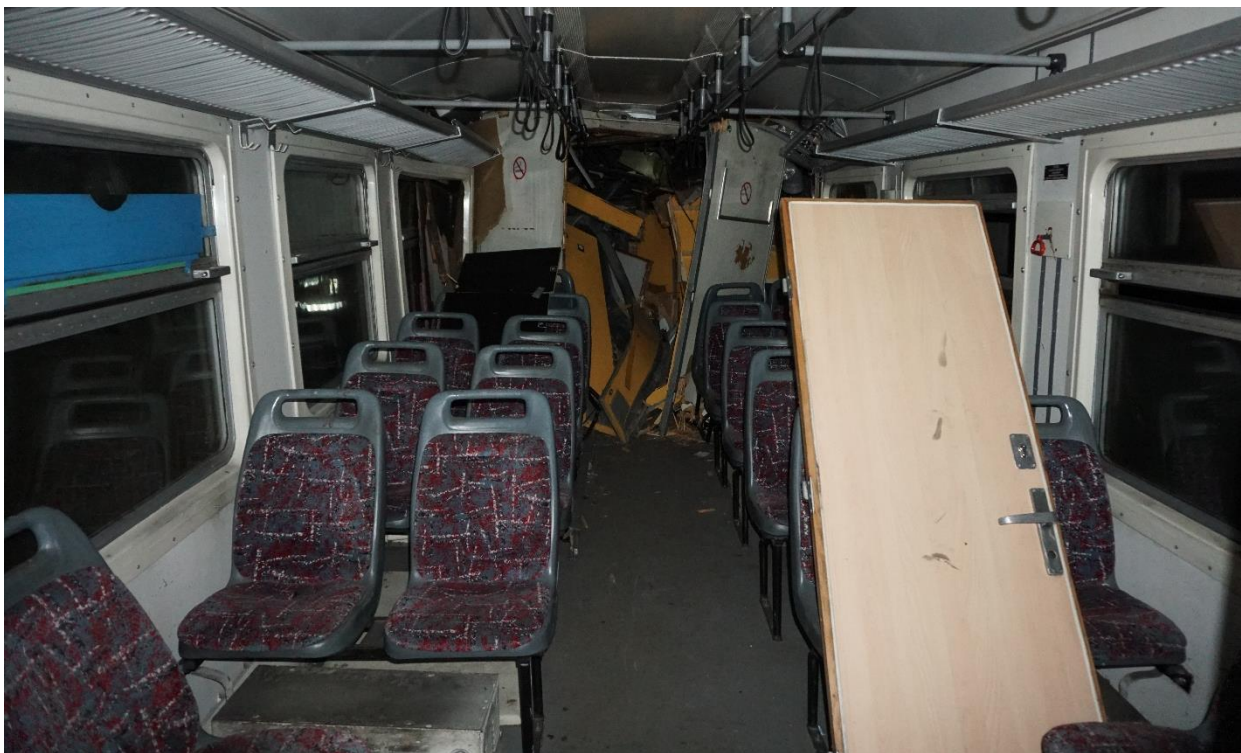
**Слика 4.1.3:** Изглед деформација у простору за путнике моторних кола 412-005  
код воза број 7112 после несреће

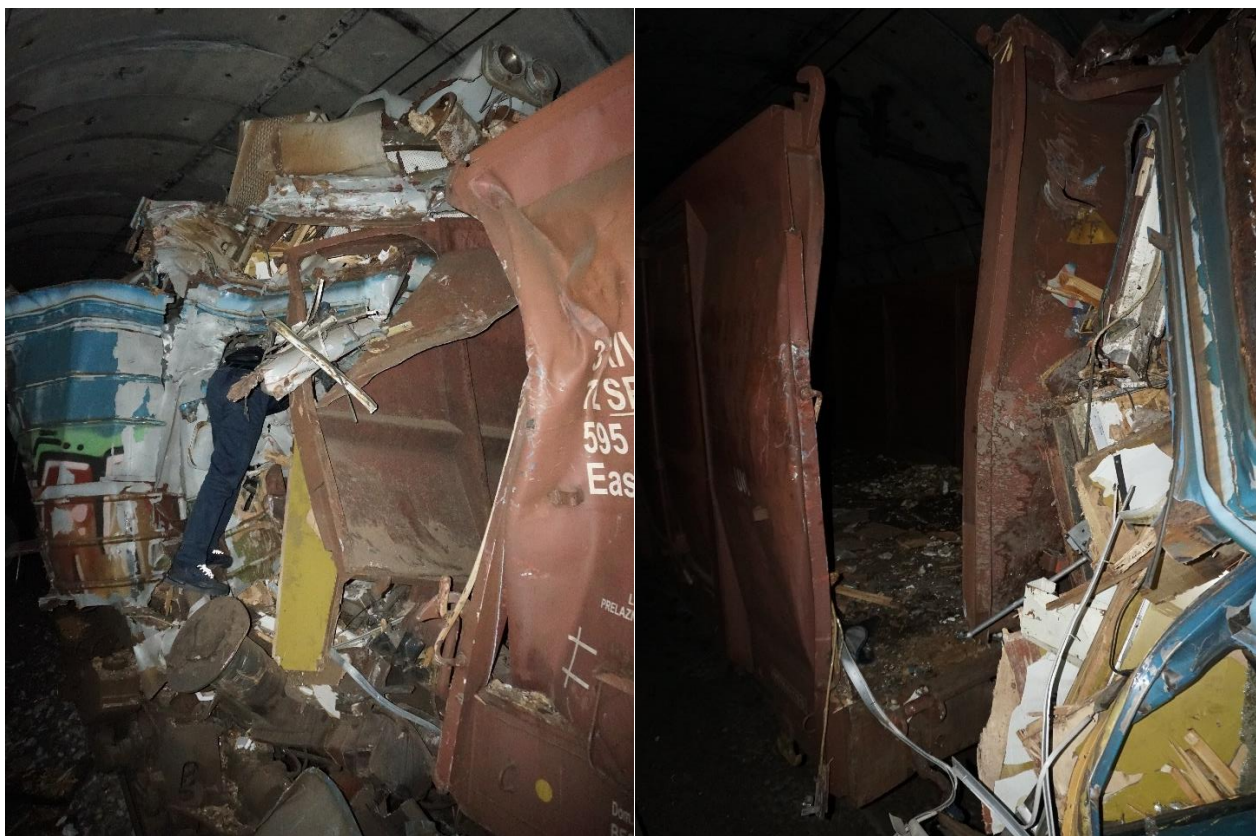
**Слика 4.1.4:** Изглед деформације кола број 31 72 5959 453-7 код воза број 52601 после несреће

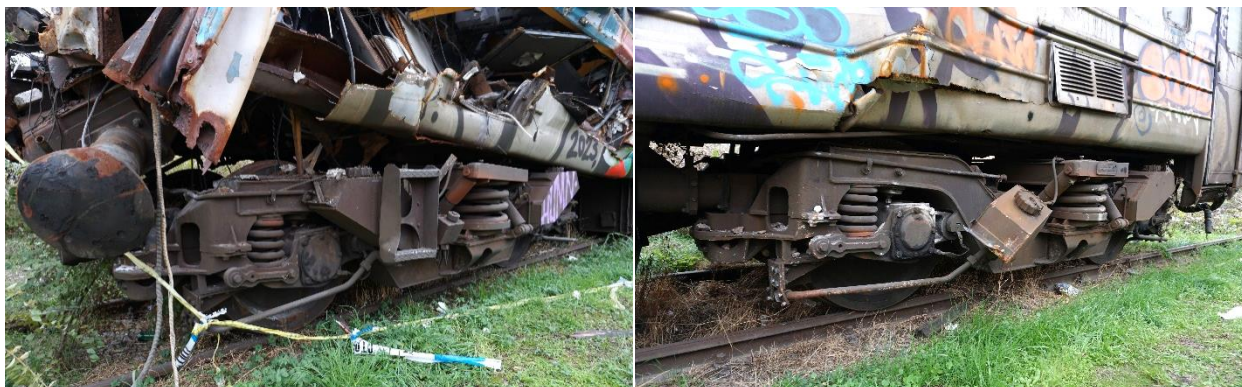
Слика 4.2.5.2: Изглед оштећења обртних постоља моторних кола 412-005

Визуелним прегледом је констатовано да су сви витални подсклопови испод сандука кола на свом месту. На подсклоповима (предње обртно постоље, електро и ваздушна опрема, вучна и одбојна опрема са предње стране) су уочена значајна оштећења, која су настала као последица несреће. Витални делови кочнице (директни и индиректни кочник, ваздушни водови, блок цилиндри са паркирном и без паркирне кочнице и резервоари ваздуха) су присутни и значајно оштећени.

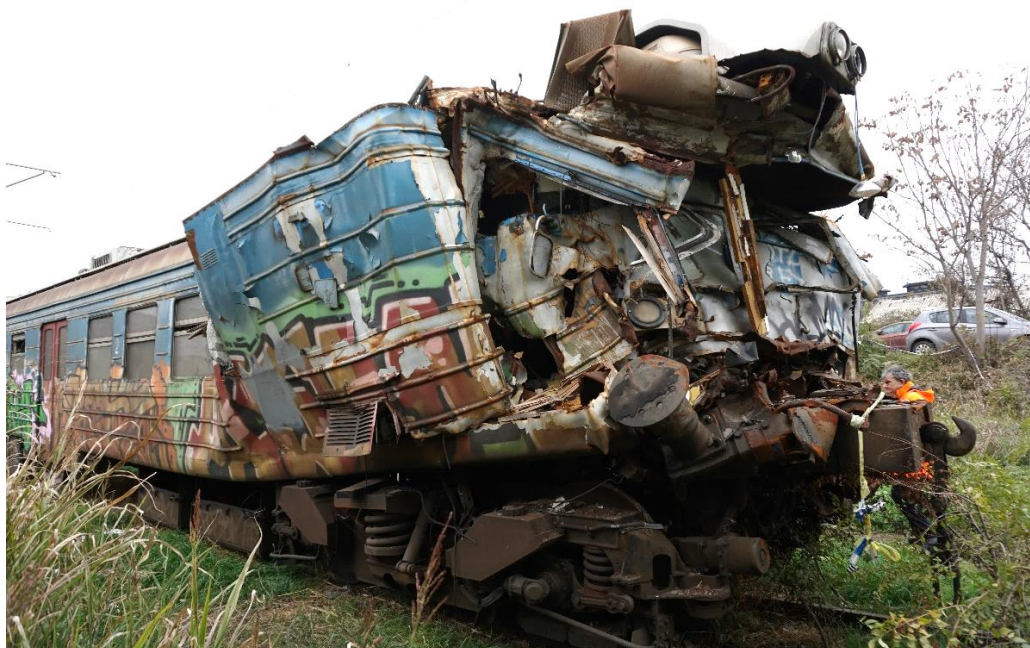
Слика 4.2.5.3: Изглед оштећења предњег дела моторних кола 412-005

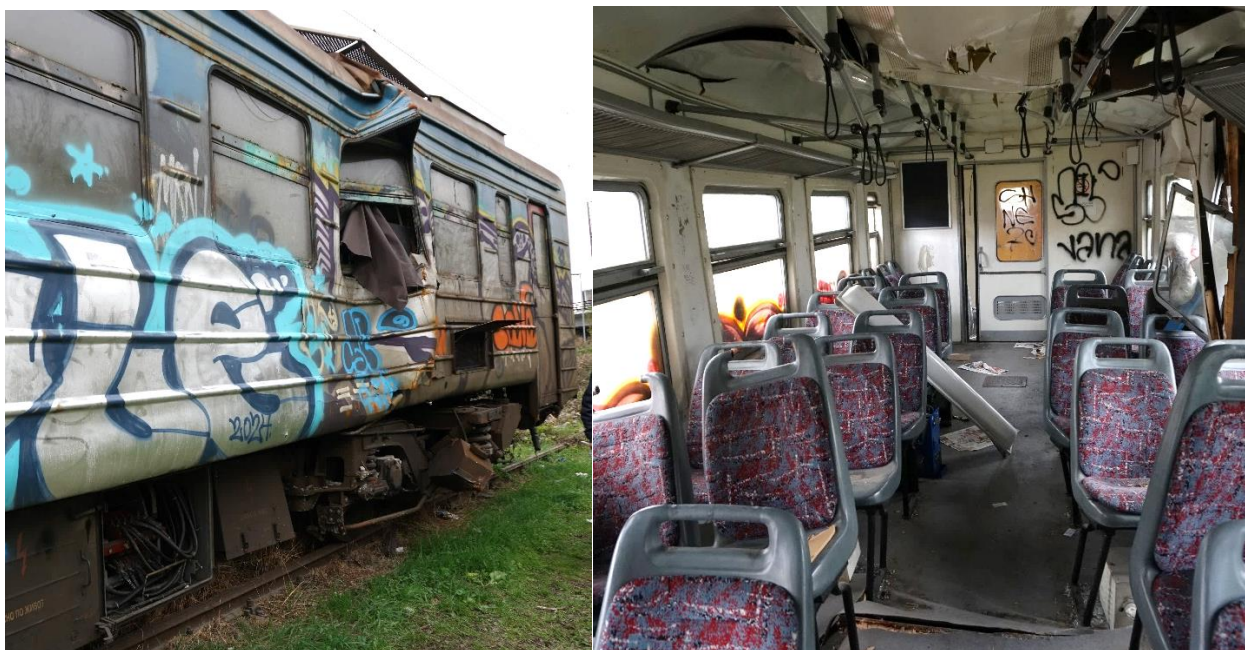
Слика 4.2.5.4: Изглед оштећења сандука моторних кола 412-005

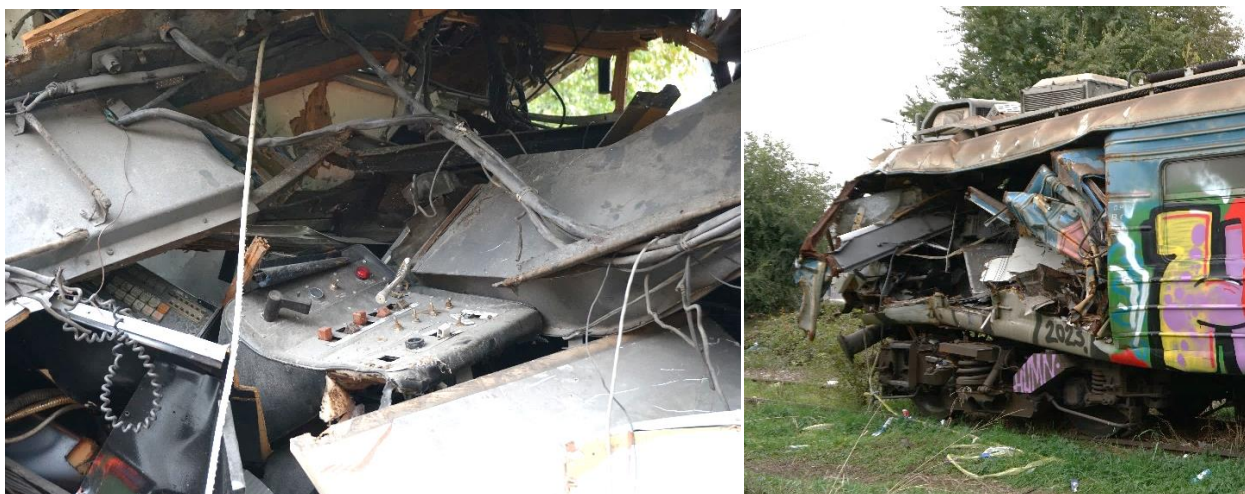
Значајна оштећења су уочена на сандуку моторних кола и предњем делу моторних кола у зони управљачнице (види слику 4.2.5.5.). Уређаји за светлосну и звучну сигнализацију, унутрашње осветљење управљачнице, контролу будности, радио диспечерски уређај, локомотивски део аутостоп уређаја и контролер (смера вожње и вуче/ел. кочења) су присутни и значајно оштећени.

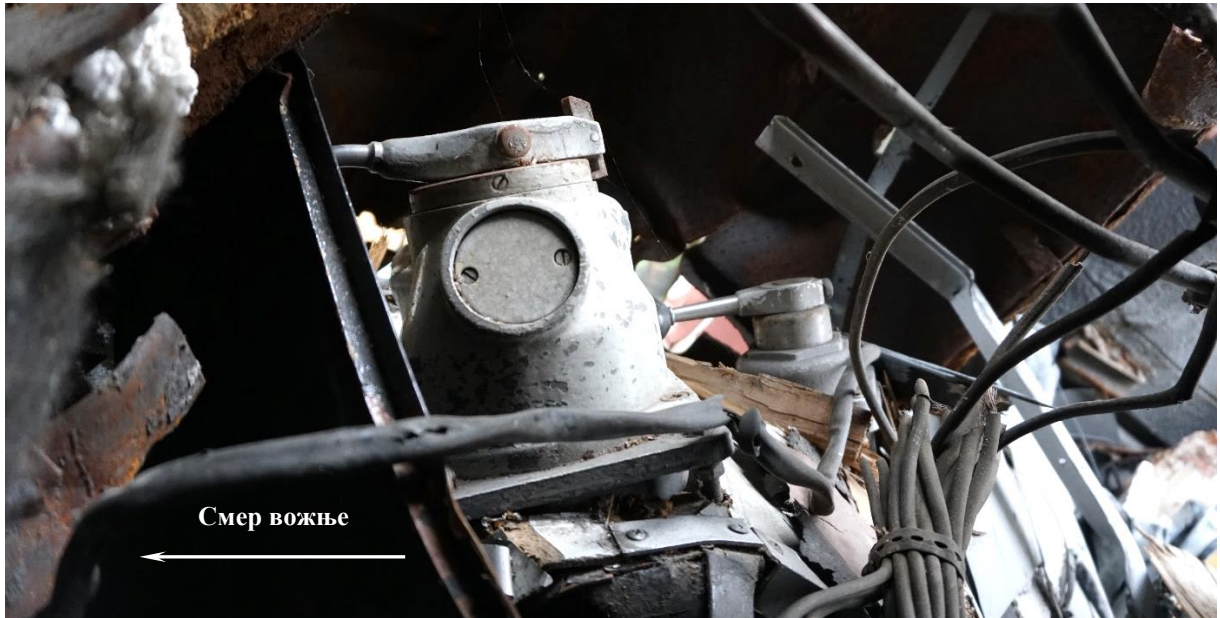
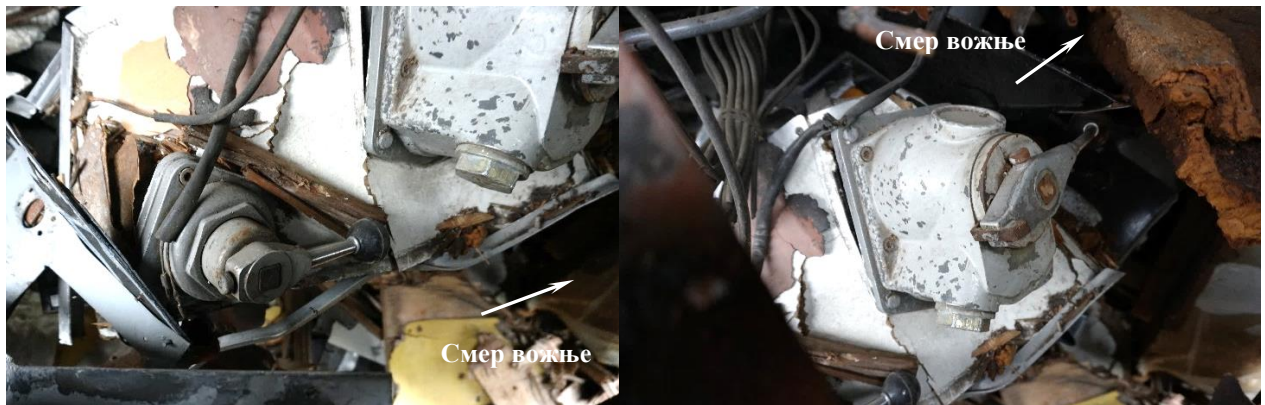
Такође, увидом на лицу места, ручице оба кочника (директног и индиректног) затечене су у положају „откочено“ (види слике 4.2.5.6. и 4.2.5.7.), а контролер смера возње у положају напред.

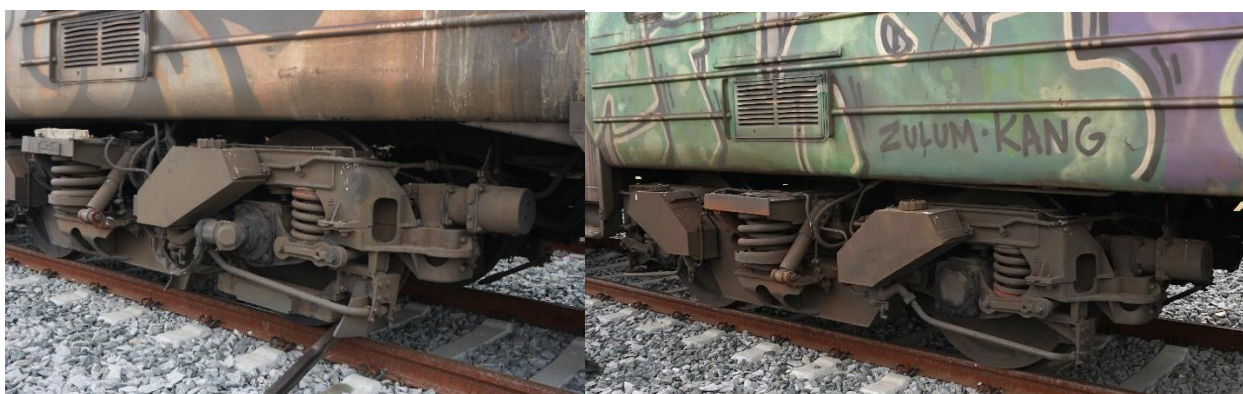
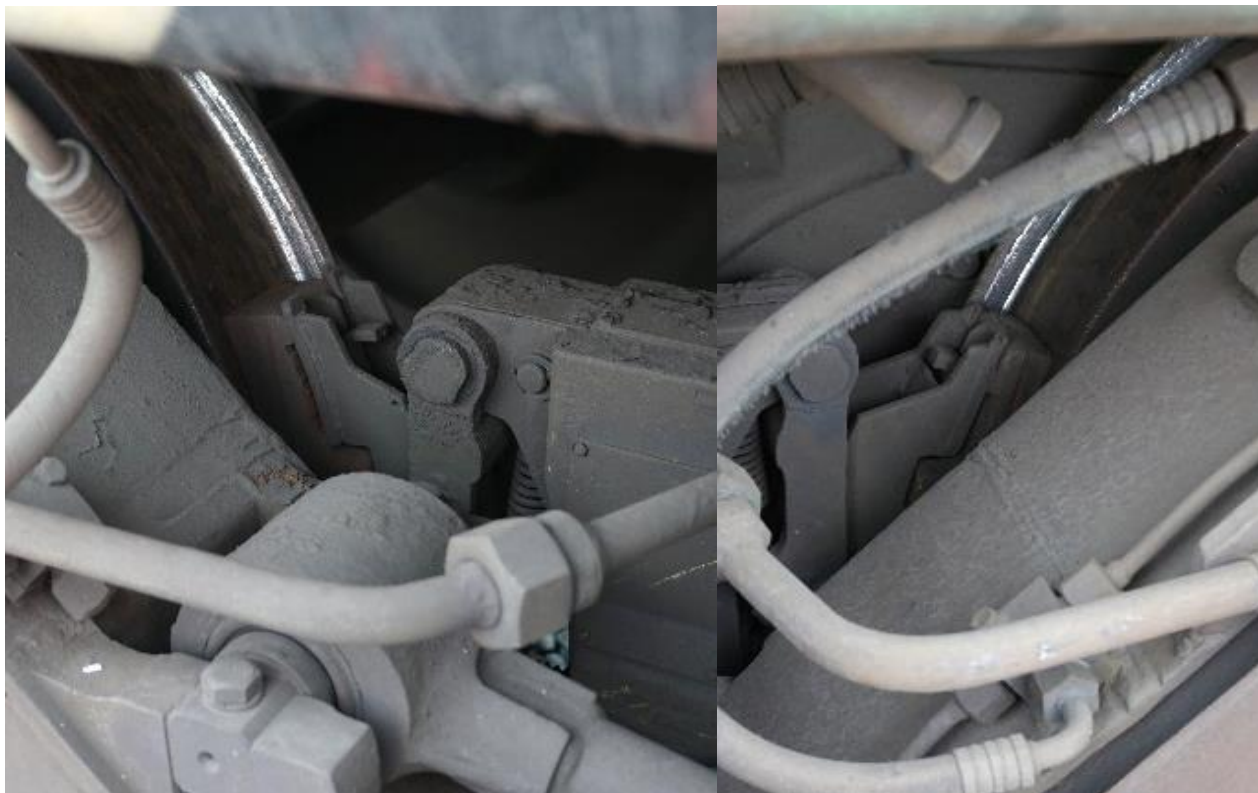
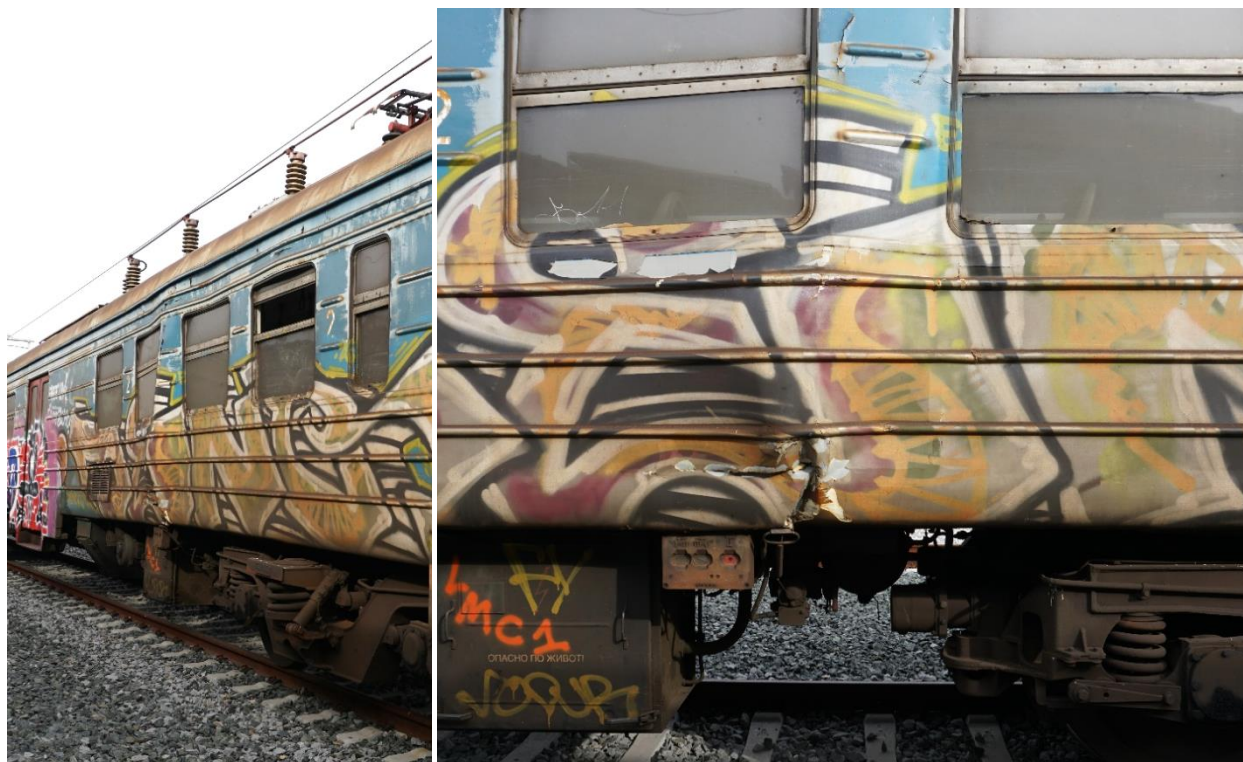
Визуелним прегледом приколица 416-013 и 416-095 и моторних кола 412-032 је констатовано да су две приколице и моторна кола комплетни. Сви делови подсклопова су присутни на својим местима. Обртна постоља су исправна уз присуство деформација која су последица несреће (на моторним колима 412-032 вучне мотке су искривљене и на сандуку приколице 416-013 уочена су оштећења, види слике 4.2.5.11, 4.2.5.12. и 4.2.5.13.).

С обзиром на ограниченост визуелне контроле, констатовано је да је неопходно да се приколице 416-013 и 416-095 и моторних кола 412-032 поставе на одговарајући колосек у хали депоа у циљу детаљнијег прегледа и прикључења на пнеуматску и електро инсталацију.

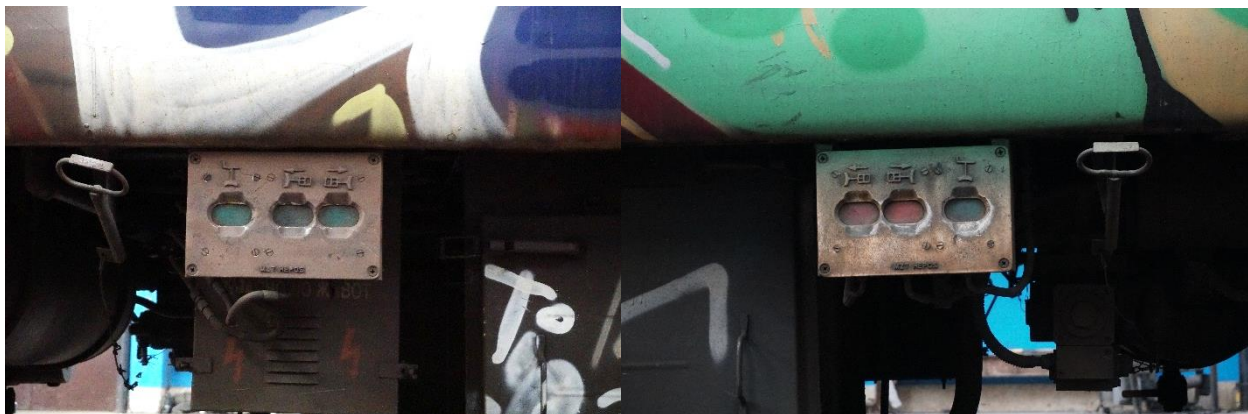
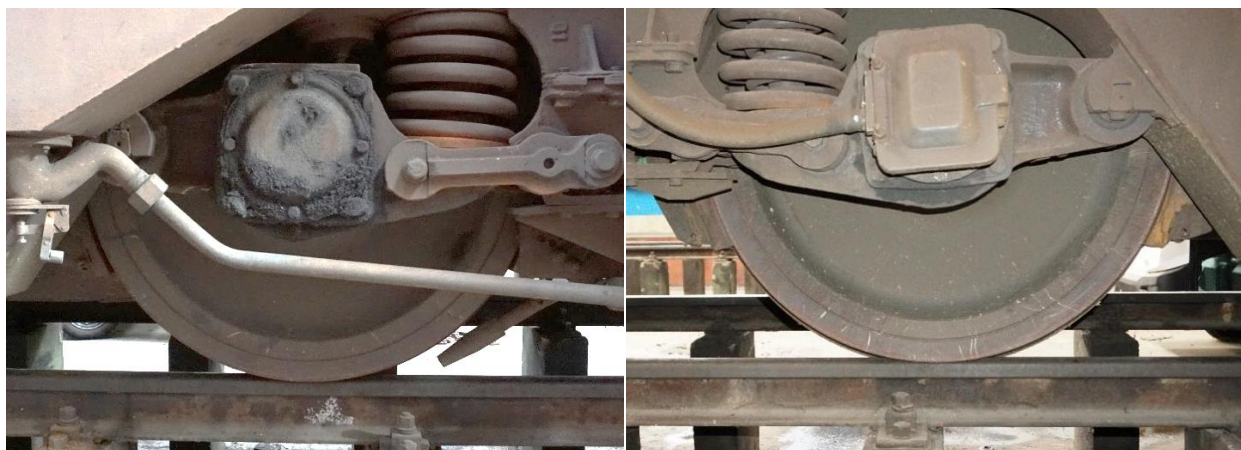
Приликом вршења пробе кочница у месту, констатовано је да су сви витални кочни уређаји (главни и помоћни резервоари ваздуха, главни ваздушни вод, кочиони цилиндри, кочионе папуче, ...) исправни и да функционишу (види слике 4.2.5.17. и 4.2.5.18.).

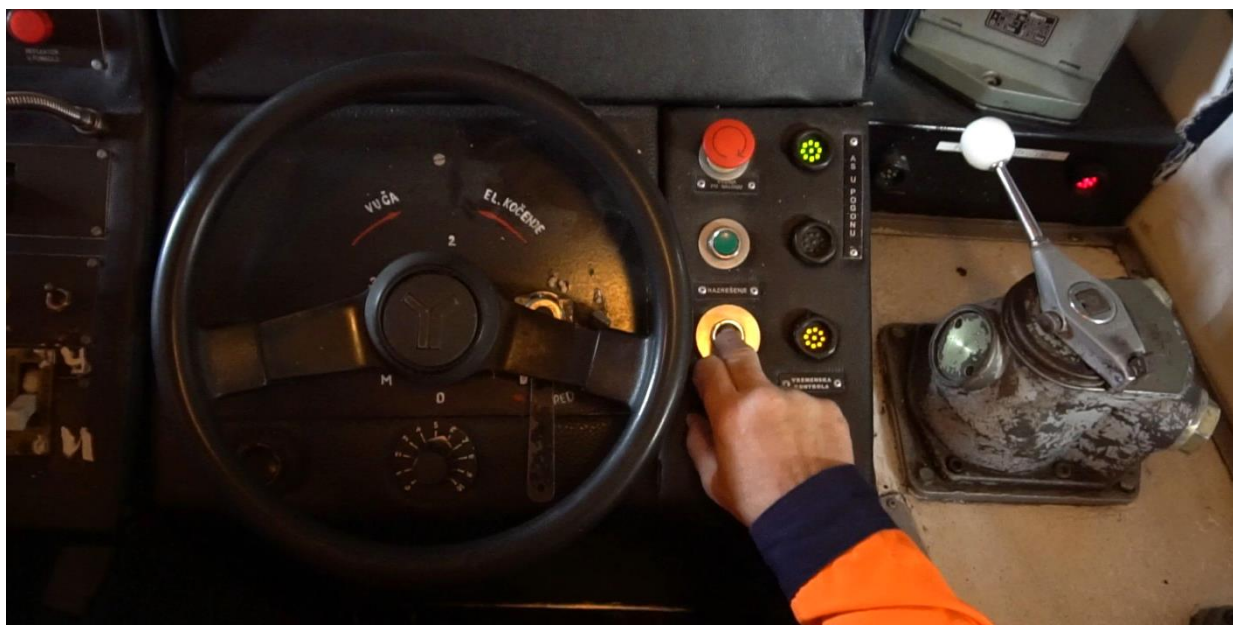
На слици 4.2.5.20. је приказана употреба тастера „будност“ и индикација активирања временске контроле брзине након реаговања аутостоп уређаја на фреквенцу од 1000 Hz.

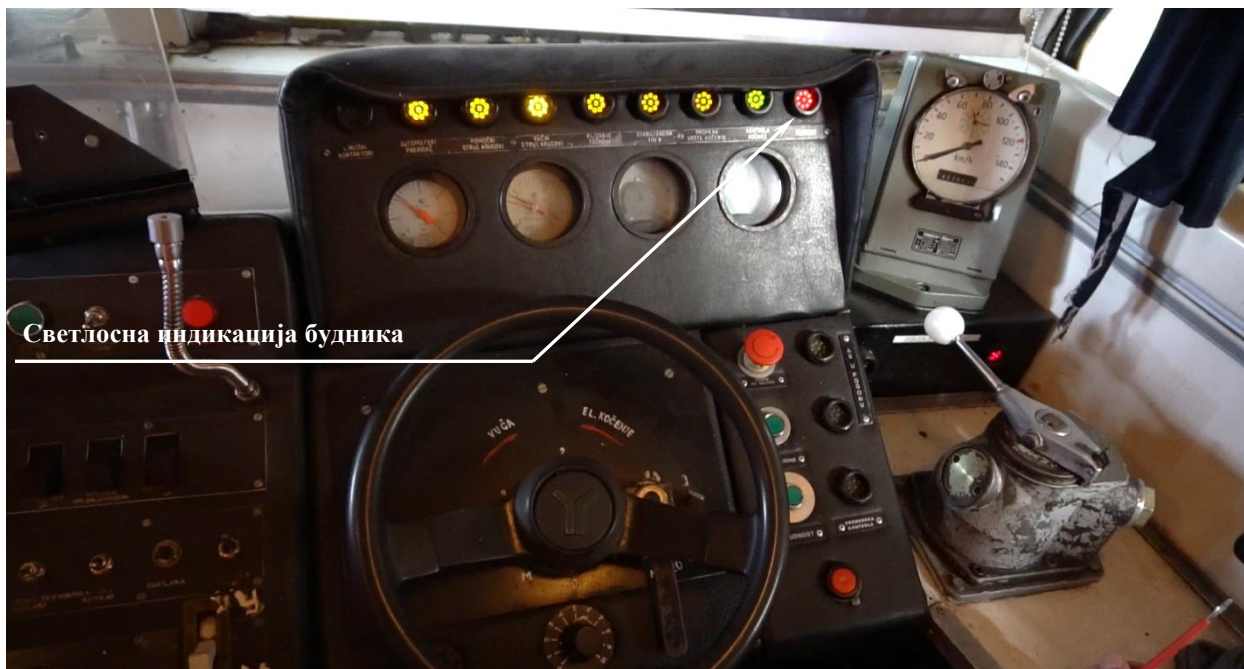
Такође, у управљачници моторних кола 412-032 извршена је провера рада уређаја за контролу будности (будника) симулацијом вожње ЕМВ брзином од 25 km/h. Будник је исправно реаговао и након светлосне и звучне индикације, заводио режим принудног кочења при могућим нерегуларностима (континуалним држањем ножне или ручне команде дуже од 25 s или недостатком притиска на команду после 2,5 s). Констатовано је да је уређај за контролу будности (будник) исправно функционисао у току пробе.

На слици 4.2.5.21. приказан је изглед светлосне индикације упозорења будника на нерегуларно руковање од стране машиновође у управљачници моторних кола 412-032.
