## КОНАЧАН ИЗВЕШТАЈ О ИСТРАЗИ ПЛОВИДБЕНЕ НЕЗГОДЕ У УНУТРАШЊОЈ ПЛОВИДБИ

| Име пловила: | „ZRENJANIN“ |
| Место пловидбене незгоде: | река Сава 5 km + 500 m |
| Датум пловидбене незгоде: | 5.7.2024. године |

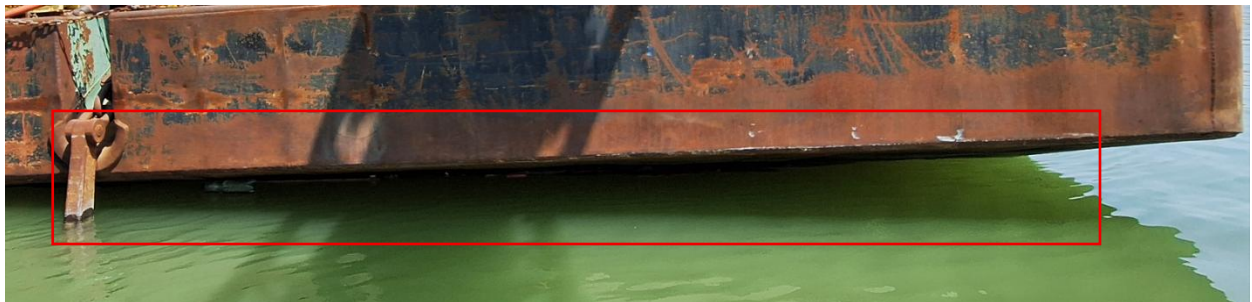
Слика 2.1.1.1.

Визуелним прегледом елеватора „ZLATICA“, у зони прамчаног зрцала и завршног рубца прамчаног узвоја уочен је траг иницијалног контакта (слика 2.1.1.1.).

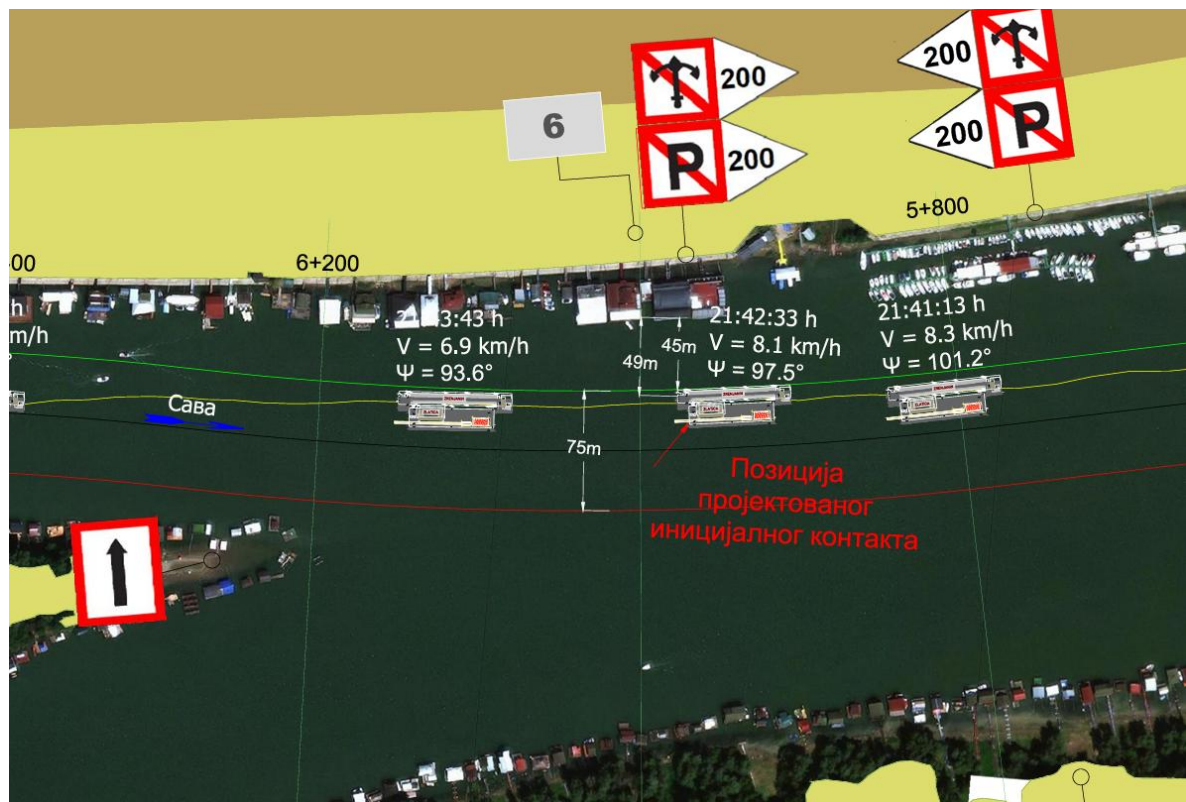
Слика 5.1.1.

На слици 5.1.1. приказана је пројектована трајекторија, брзина и промена курса узводног бродског састава које претходе пловидбеној незгоди, између попречних пресека 5 km + 800 m и 6 km.

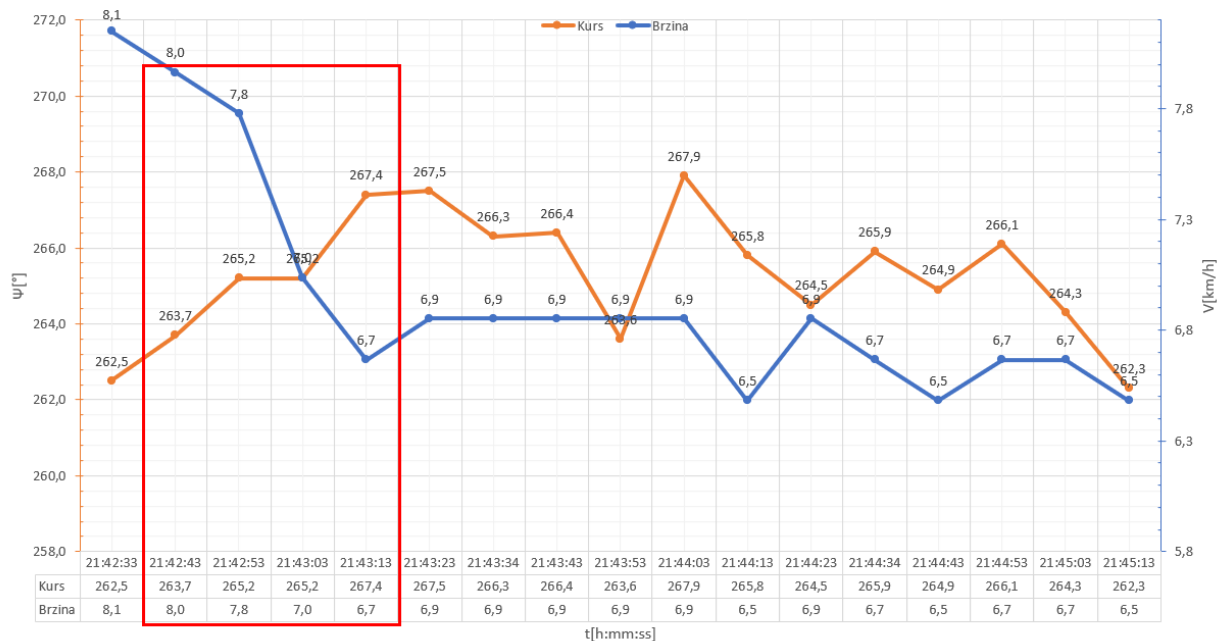
Слика 5.1.2.

Из дијаграма (слика 5.1.2.) може се уочити да у временском интервалу 21:42:43 – 21:43:13, брзина узводног бочног састава значајно опада са 8 km/h на 6,7 km/h. Такође према трајекторији пловидбе заповедник је пре иницијалног контакта са чамцем променио курс пловидбе ка левој ивици пловног пута, приближивши се сплавовима (плутајућим објектима) уз леву обалу, одакле се наведеним маневром може препознати намера заповедника да избегне контакт са малим пловилом.

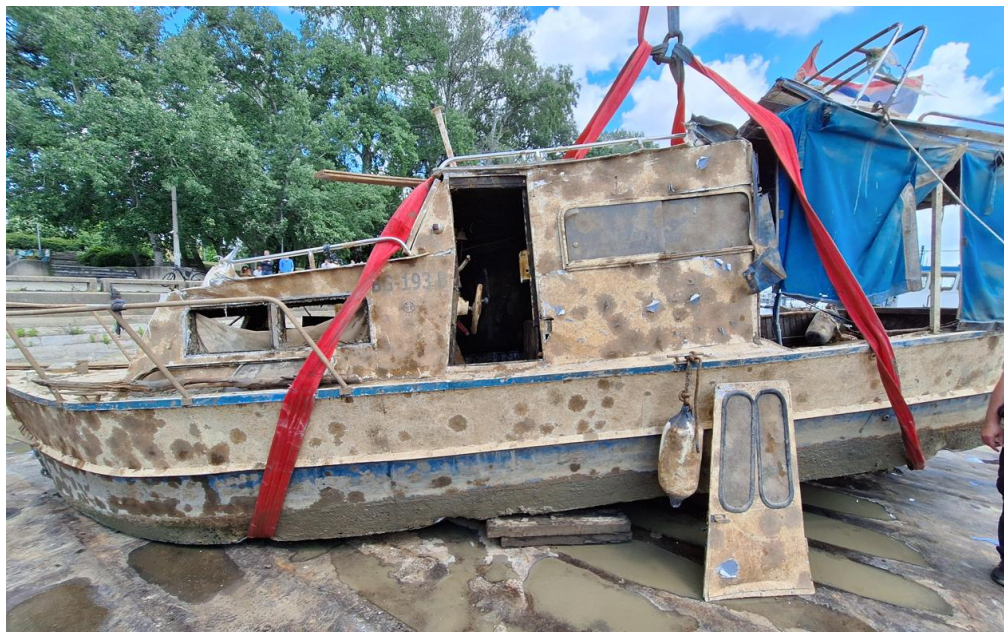
Слика 5.2.1.

- Деформације трупа и надградње у околини простирања таласа напона контактних тачака (слика 5.2.1.).

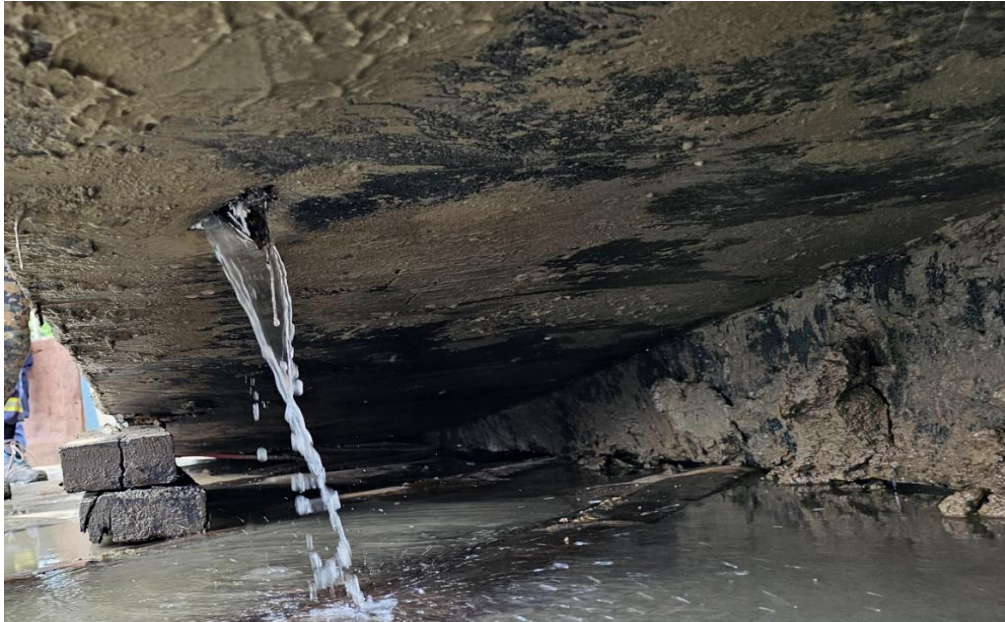
Слика 5.2.2.

- На табану пробојни отвор оплате, на левој страни чамца у односу на уздужницу (слика 5.2.2.).

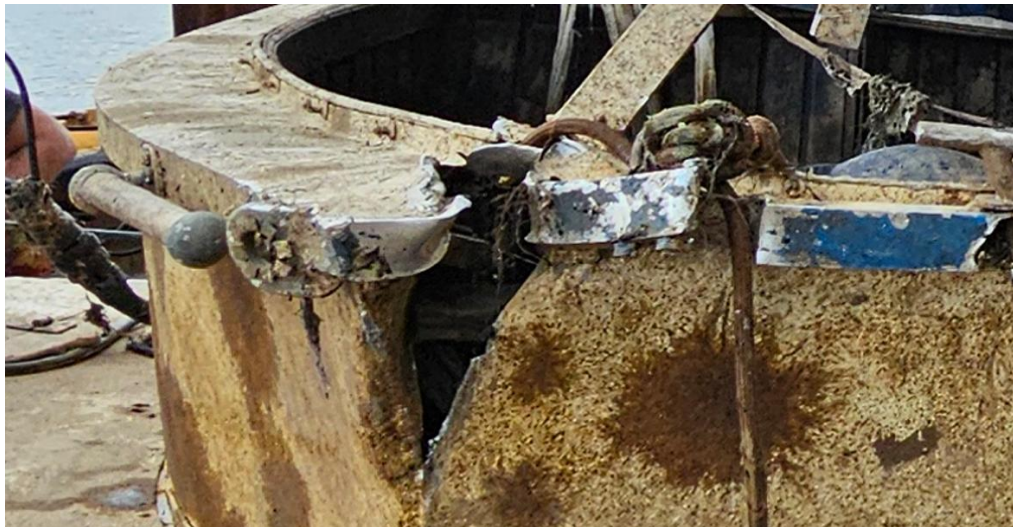
Слика 5.2.3.

- Отворена оплата (пробојни отвор) трупа у горњој зони палубне провезе-разме, на споју креног зрцала и десног бока (слика 5.2.3.).

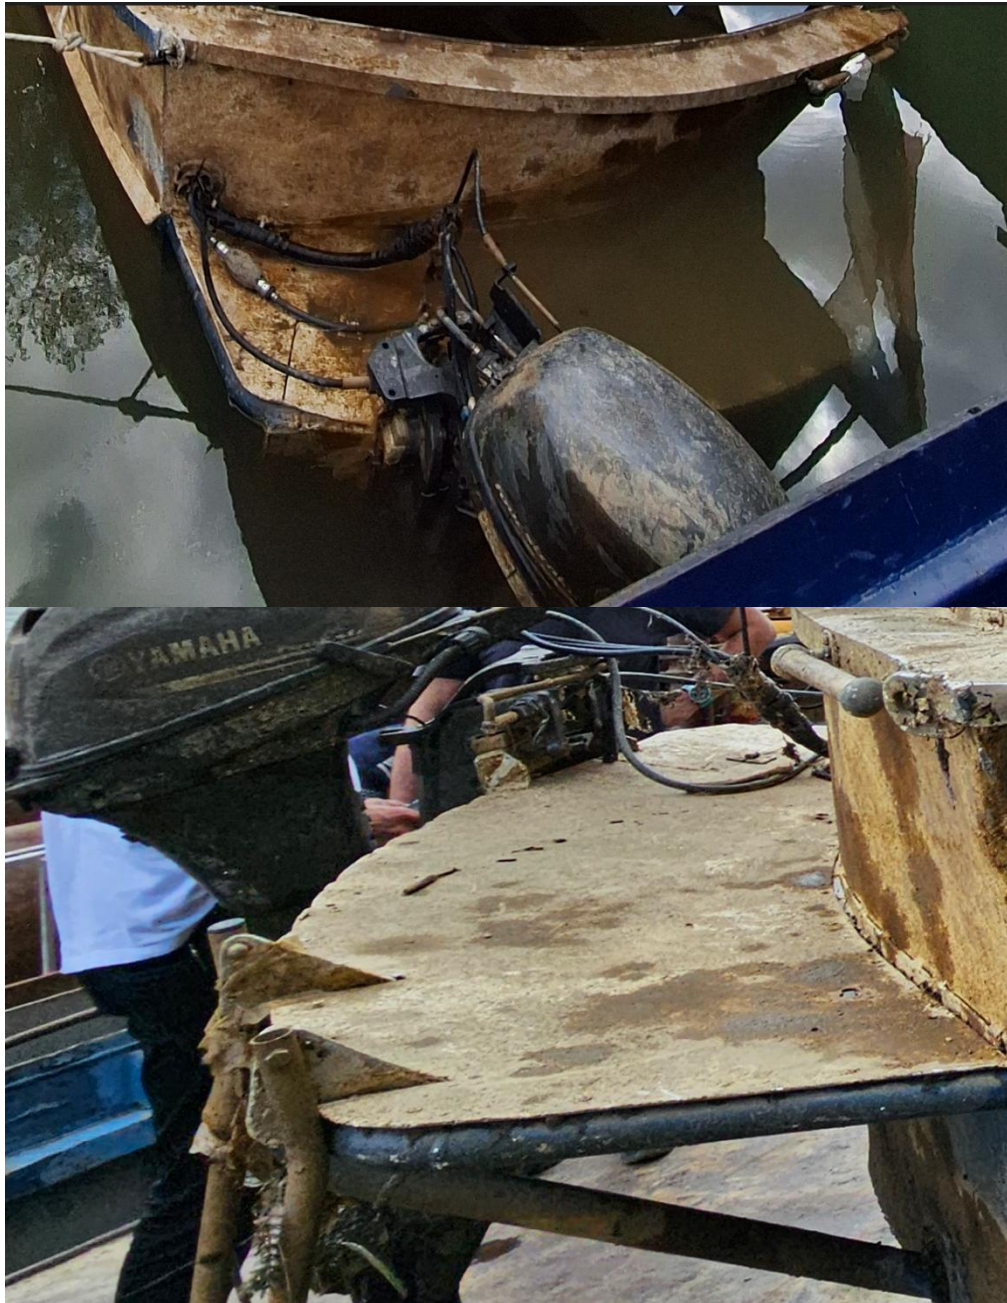
Слика 5.2.4.

- На левој страни крмене кецеље постављен ванбродски мотор „YAMAHA“ са отклоном у десну страну, мотор са осовинским вратилом (чизма), одвојен од плочастог носача са притезном виљушком. На слици се види лом везног сегмента и навртки на плочи носача, услед дејства аксијалне силе и напрезање материјала на смицање који настаје код спојева завртњевима (слика 5.2.4.).

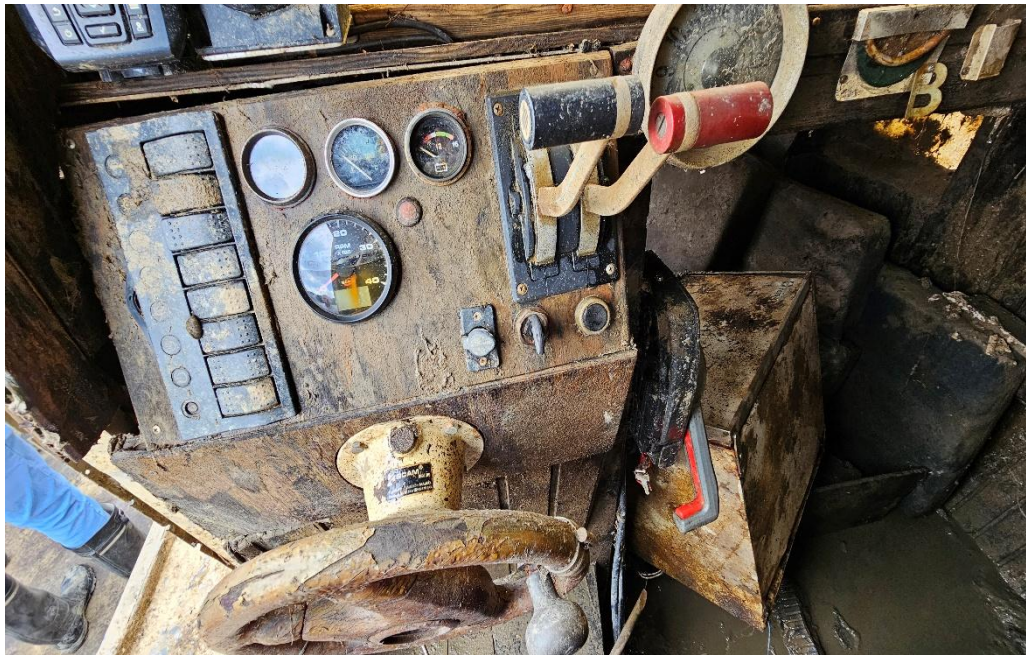
Слика 5.2.5.

- Визуелним прегледом управљачког пулта ручица за контролу снаге режима рада главног погонског мотора (ручица гаса), затечена је у нултом положају (стоп). Ручица копче за ход мотора у три манипулативно оперативне позиције: стоп, вожња за напред и вожња крмом (за назад), затечена је у нултом положају (стоп). Контакт кључ за припрему мотора за старт у нултом положају (off). Показивачи пуњивости батерија, температура, број обртаја и стање горива у танку, затечене вредности на нули (слика 5.2.5.).

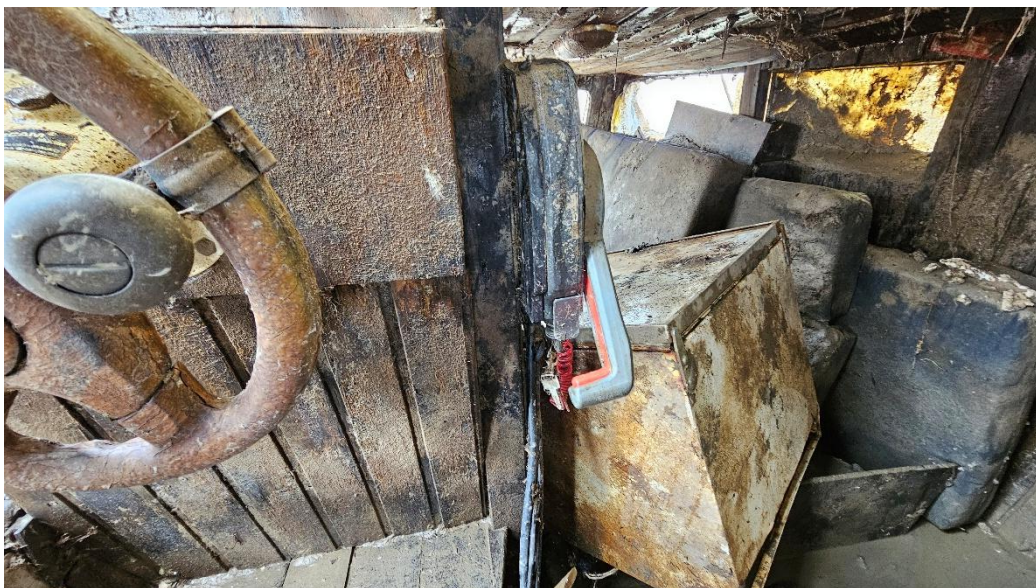
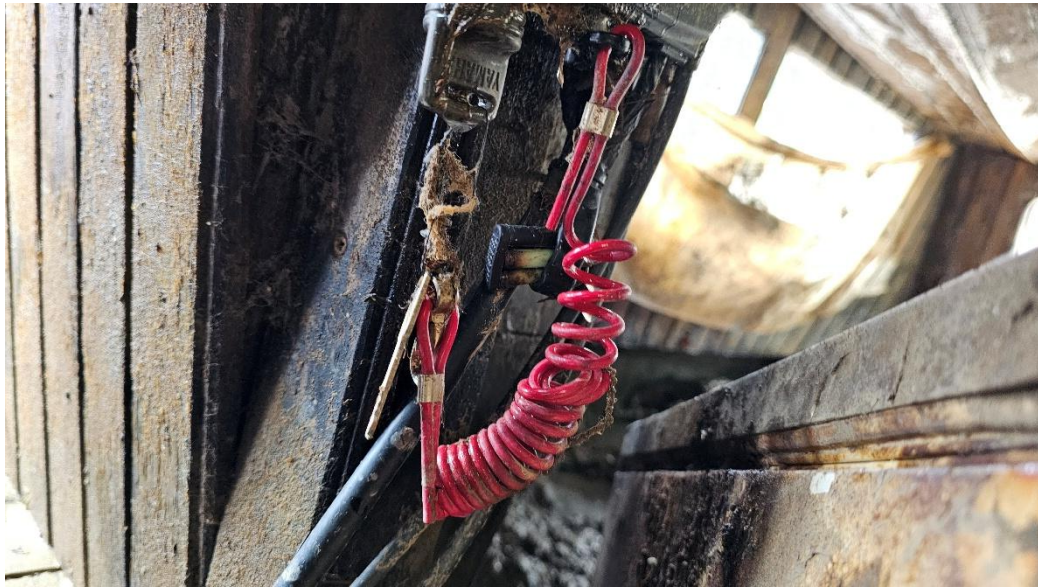
- Визуелним прегледом контакт кључ за старт и рад ванбродског мотора затечен у брави, а командна ручица за прекрет и број обртаја пропулзора мотора у доњем положају за вожњу крмом (за назад) (слика 5.2.6. и 5.2.7.).

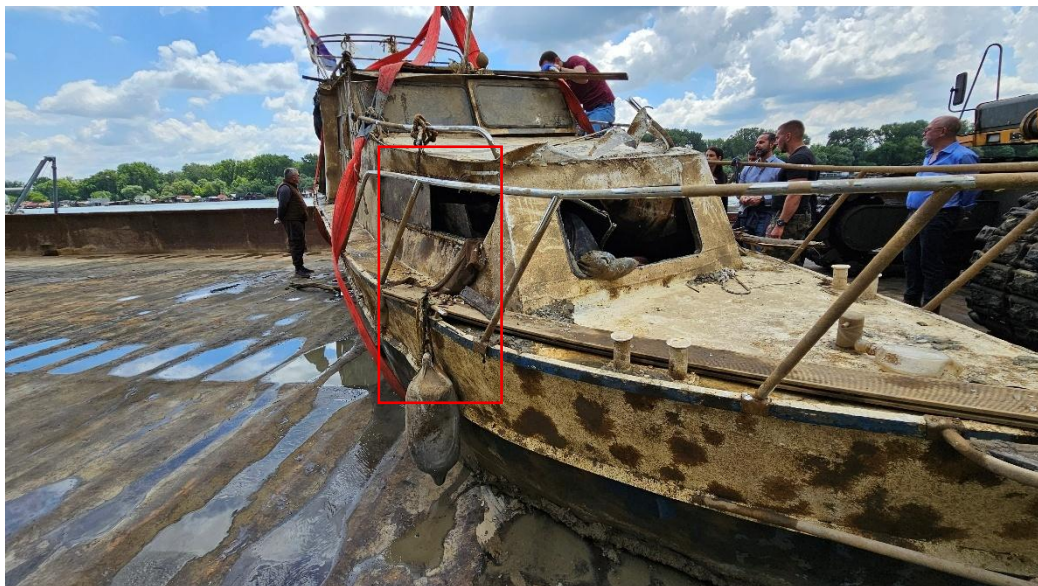
Слика 5.2.8.

- На основу затечених позиција на командном пулту, командних ручица главног погонског мотора и помоћног ванбродског мотора, вредности затечених и уочених параметара, може се извести закључак да је пре самог судара и тренутка иницијалног контакта са узводним бродским саставом главни погонски мотор био ван оперативне употребе.
- Визуелним прегледом чамца на десном боку трупа, у зони почетка прамчаног узвоја, уочена је вертикална конкавна деформација оплате бока и палубе (слика 5.2.8.).

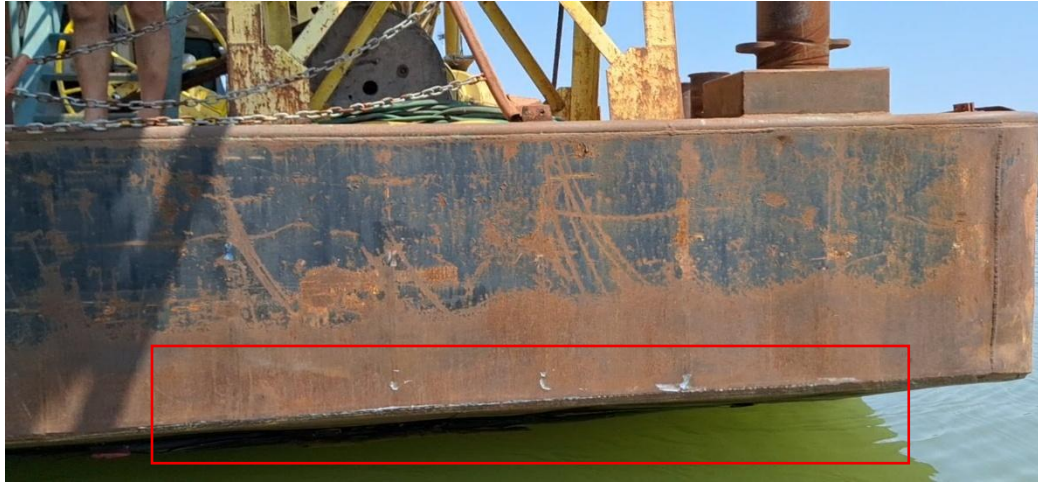
Слика 5.2.9.

- Визуелним прегледом прамчаног зрцала елеватора „ZLATICA“, уочен отисак беле боје, у доњој зони на левој страни у односу на уздужницу (слика 5.2.9.).

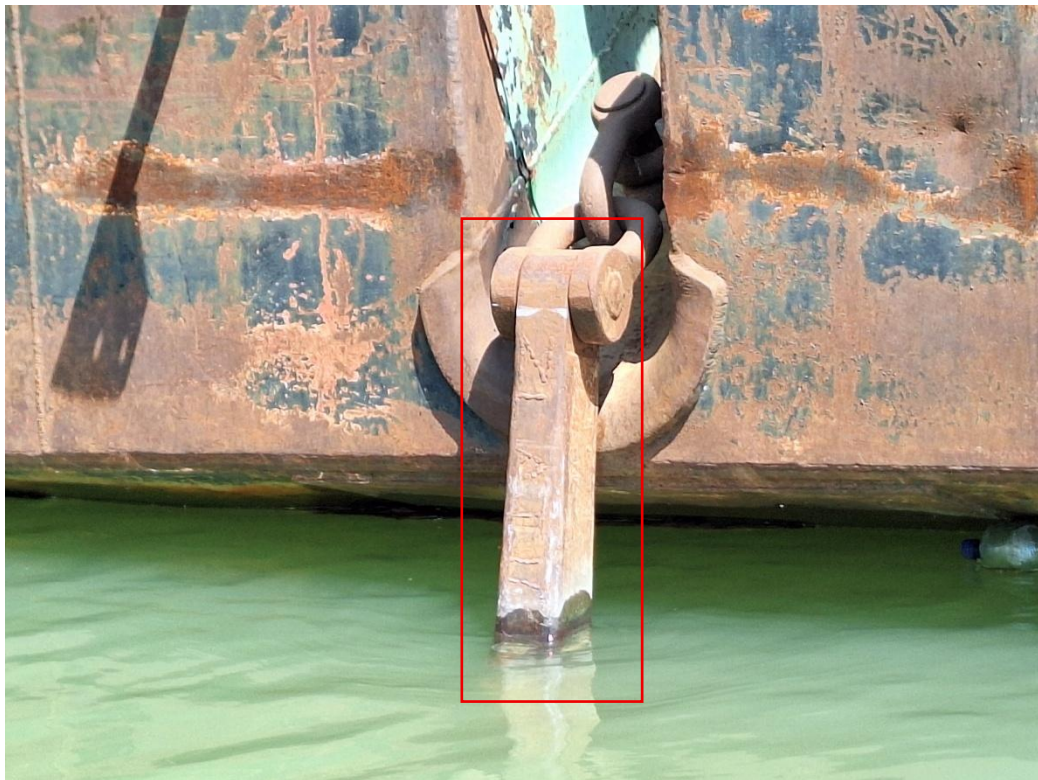
Слика 5.2.10.

- На струку прамчаног сидра визуелним прегледом уочен траг контакта (слика 5.2.10.).

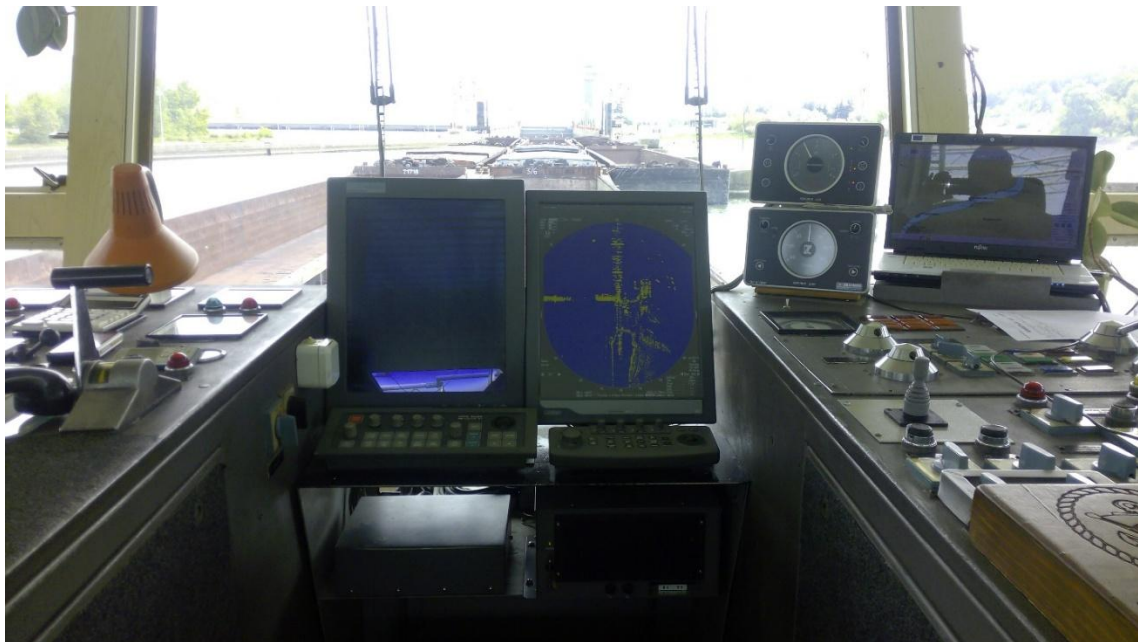
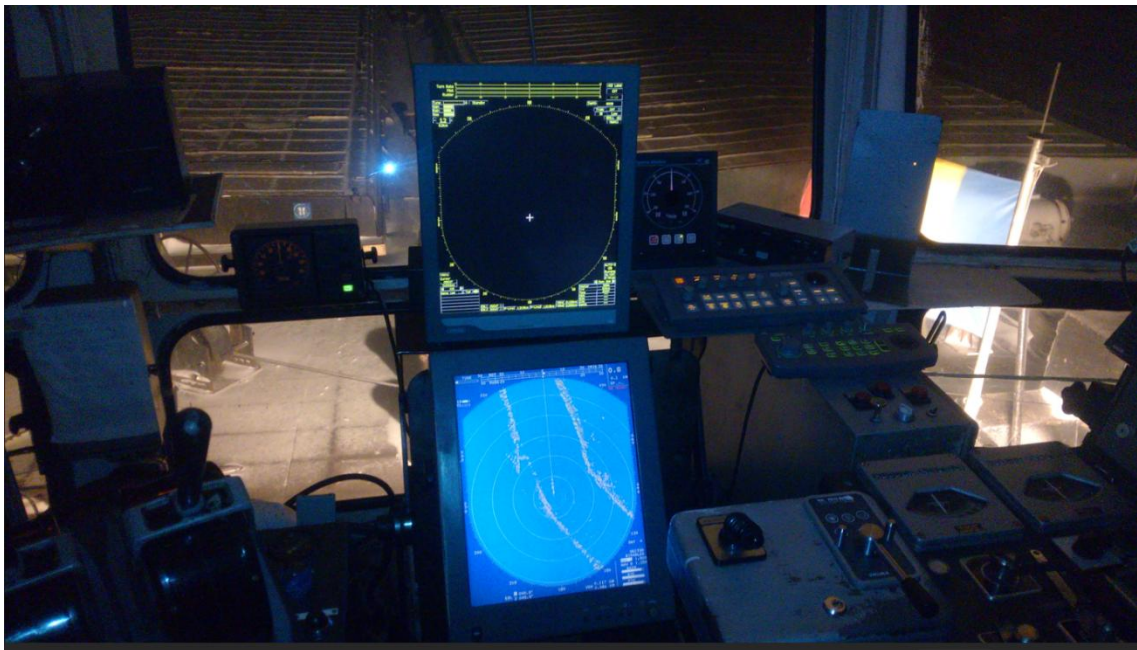
- Заповедник брода „ZRENJANIN“ до тренутка иницијалног контакта, судара није уочио о којој врсти пловила се ради. Имајући у виду да се пловидба одвијала у ноћним условима и да брод није опремљен бродским радаром са припадајућом опремом, заповедник је био ускраћен за визуелну информацију чиниоца средине пловидбеног коридора (врсти пловила, позиција, брзина, смерани курс), у односу на свој бродски састав. Као прилог претходног дела коментара дата је монохромна презентација ноћног режима навигације (слика 6.1.) и пример умреженог савременог бродског радара са припадајућом RIS опремом која се данас користи на бродовима унутрашње пловидбе. Садашња навигациона опрема пружа оператеру – навигатору неопходну перцепцију податка и визуелну ситуацију у реалном времену, како би

омогућила безбедну навигацију пловила кроз високо загушене секторе током дневне и ноћне пловидбе, те условима смањене видљивости (слика 6.2. и 6.3).

У циљу повећања безбедности пловидбе бродова и бродских састава, узимајући у обзир сложене захтеве у процесу навигације и пловидбену праксу, **препоручује** се измена и допуна члана 70. став 4. Уредбе о правилима пловидбе на унутрашњим пловним путевима („Сл. гласник РС“, бр. 96/14 и 111/20), који треба да гласи „Брод велике брзине и брод са сопственим погоном **мора** да користи радар током пловидбе.
