**РЕПУБЛИКА СРБИЈА  
ЦЕНТАР ЗА ИСТРАЖИВАЊЕ  
НЕСРЕЋА У САОБРАЋАЈУ**

**ПРИВРЕМЕНИ ИЗВЕШТАЈ О ИСТРАЗИ ОЗБИЉНЕ НЕЗГОДЕ**

| Авион: | Piper PA 34-200T |
| Регистарска ознака: | T7-YCQ |

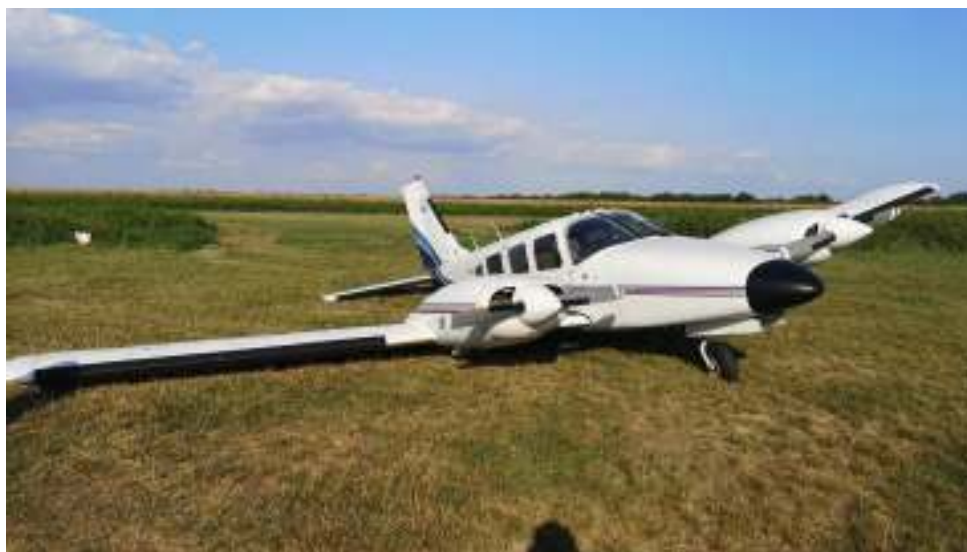
Слика 1. Изглед и стање авиона на месту удеса

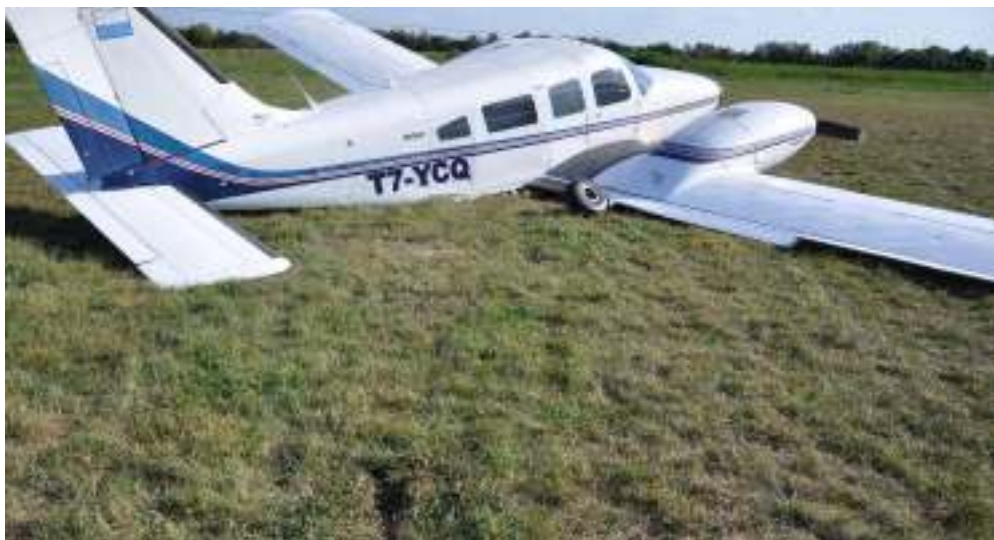
*Слика 2. Изглед и стање авиона на месту удеса*

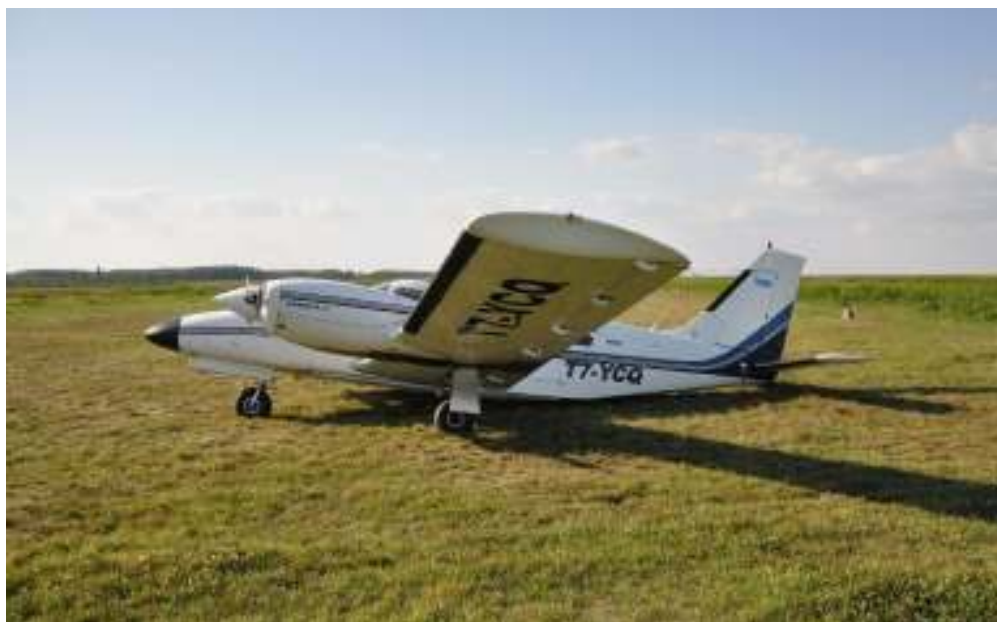
*Слика 3. Изглед и стање авиона на месту удеса*

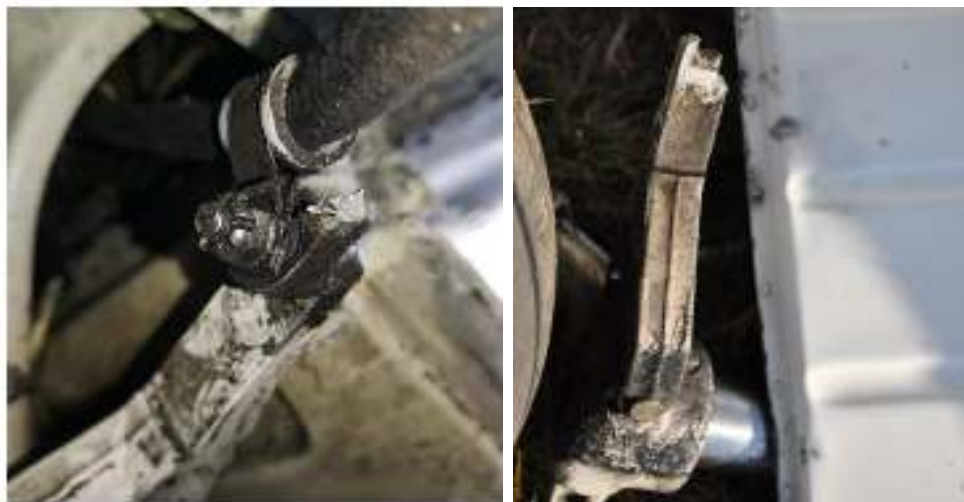
Током прегледа авиона приликом увиђаја на месту озбиљне незгоде, установљена су оштећења десне ноге стајног трапа, доње стране оплате трупа (слике 8, 9,), мања оштећења елисе десног мотора (слика 7) као и десног крила (слика 7). Услед удара авиона о тло дошло је до прелома маказа на десној нози стајног трапа (слике 4, 5, и 6).

*Слика 4. Прелом маказа на нози стајног трапа*

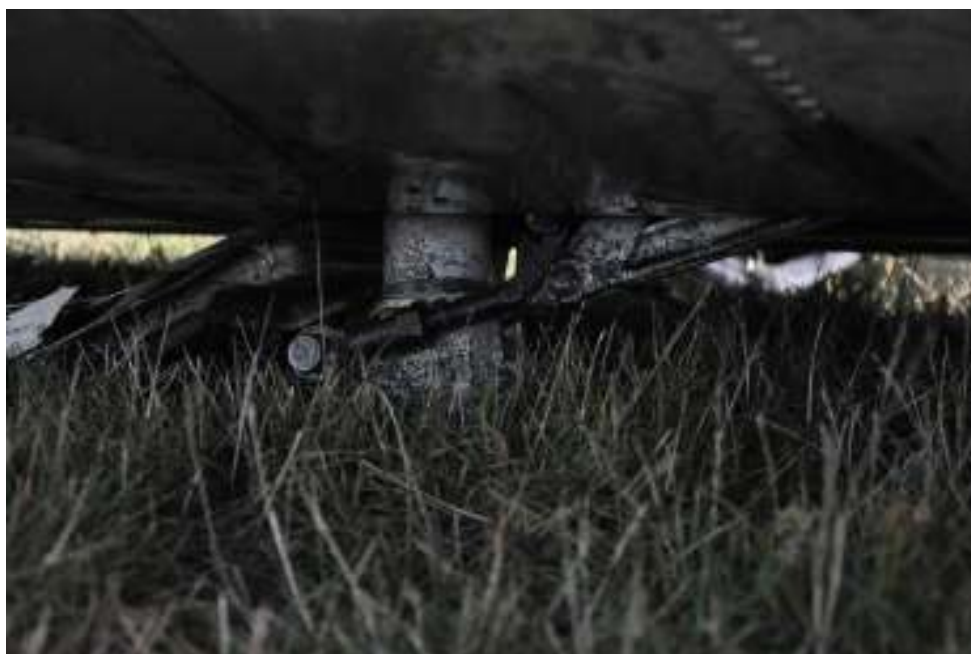
*Слика 5. Затечено стање ноге стајног трапа*

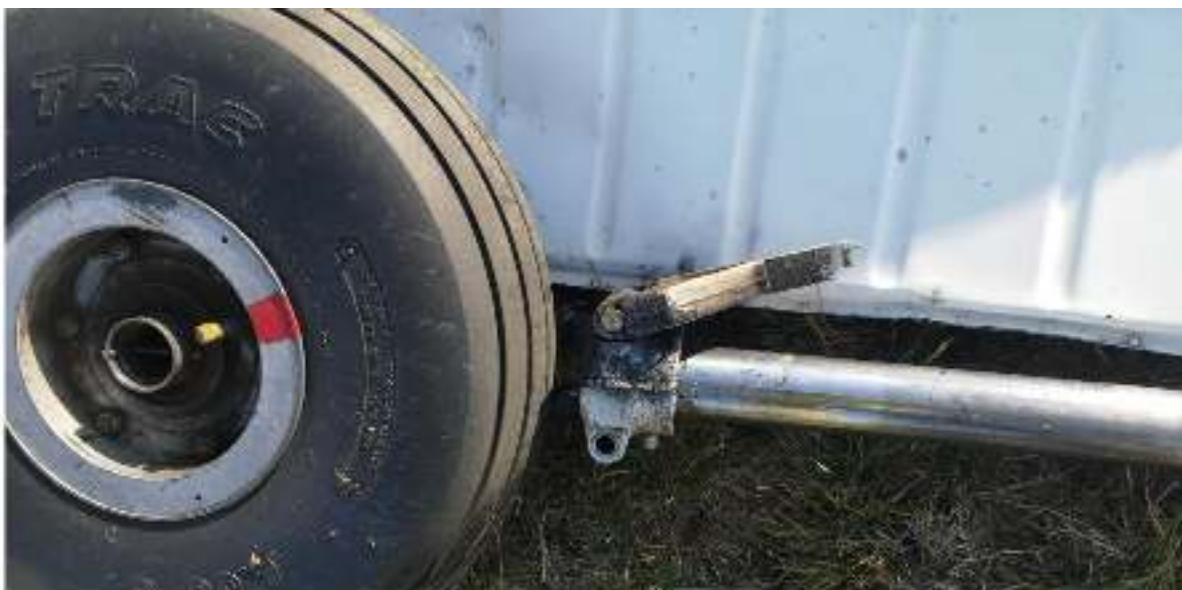
*Слика 6. Оштећења стајног трапа авиона*

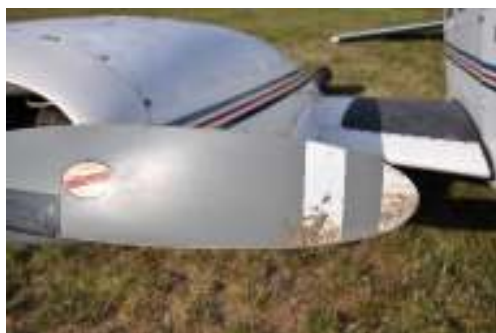
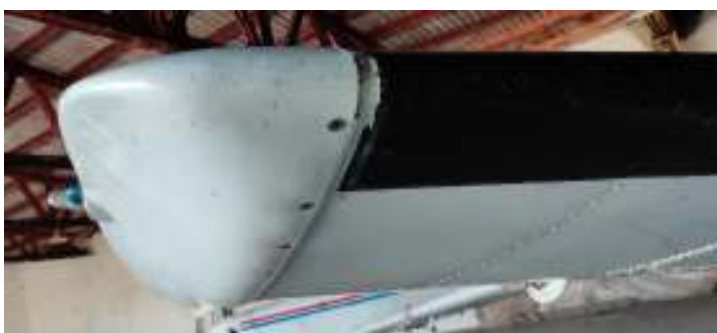
*Слика 7. Крило авиона и елиса мотора*

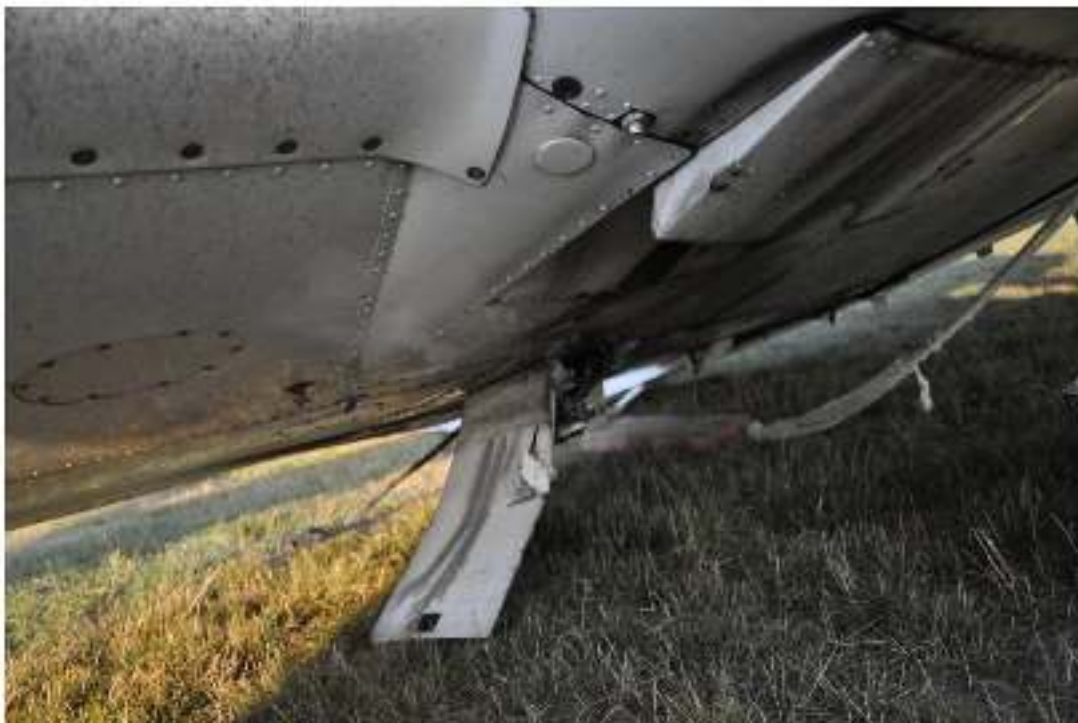
Слика 9. Оплата доњег дела трупа

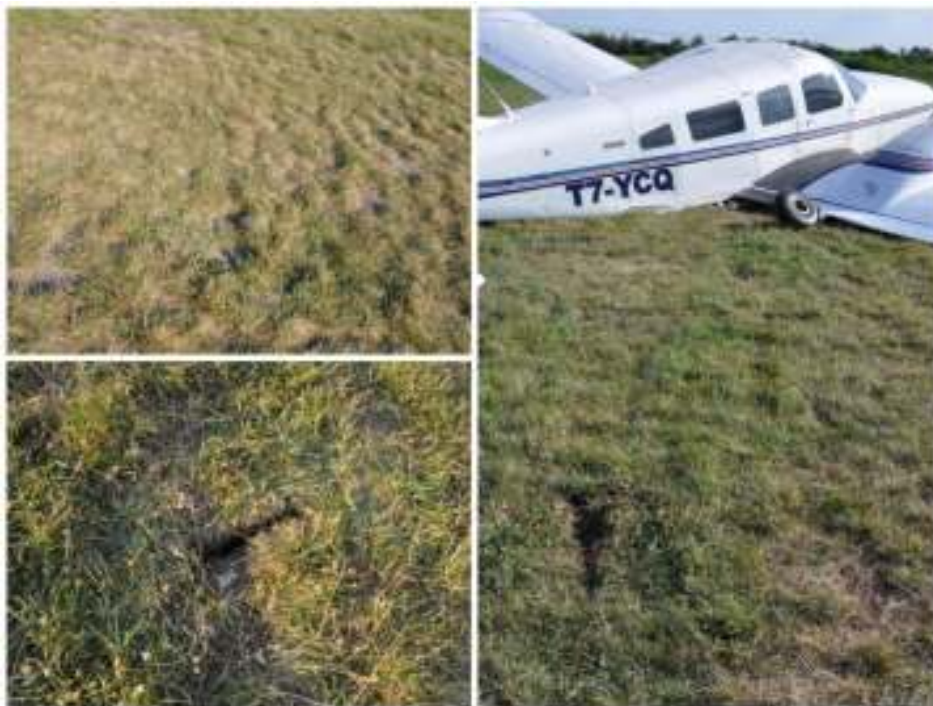
Приликом увиђаја на месту озбиљне незгоде, као и ПСС у делу у којем је предметни авион извршио слетање, службеници Центра су установили велики број оштећења ПСС аеродрома „Лисичји јарак“, са улегнућима дубине до 20cm у односу на површину ПСС (слика 11), рупама веће дубине, попречним и дужинским каналима различитих величина (слика 10 и 12) и великим бројем неравнина насталих услед пуцања површине ПСС.

*Слика 10. Неправилности на полетно-слетној стази*

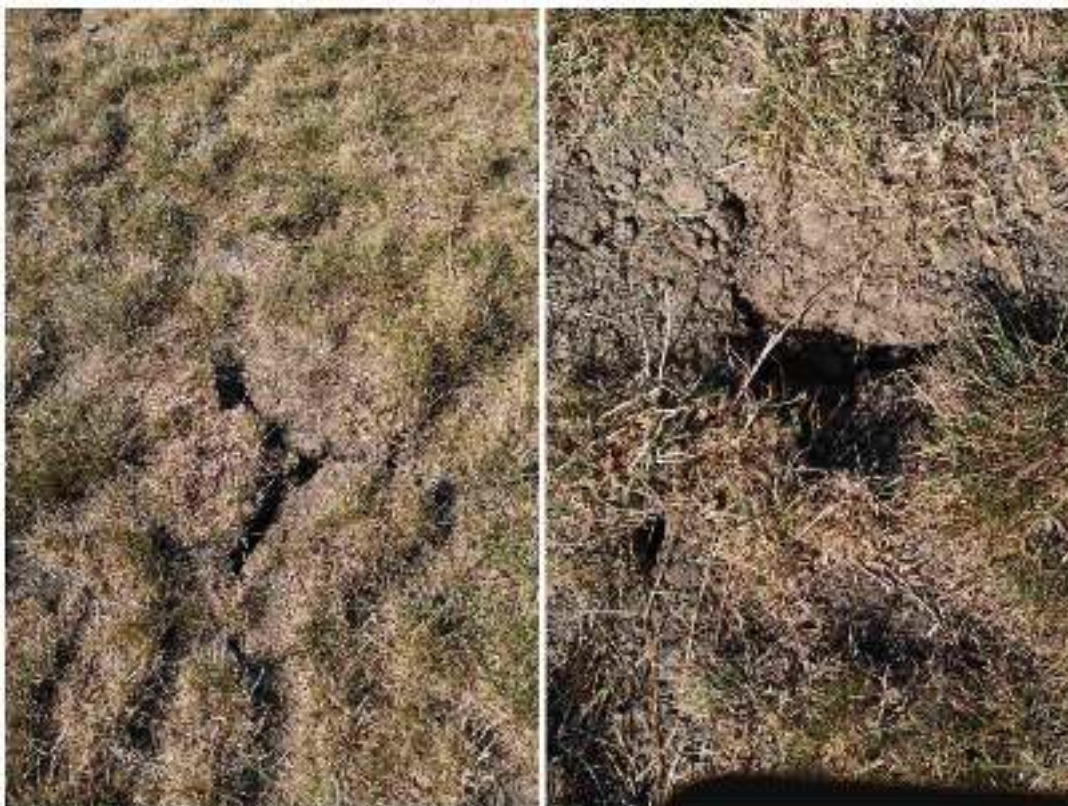
*Слика 11. Неправилности на полетно-слетној стази*

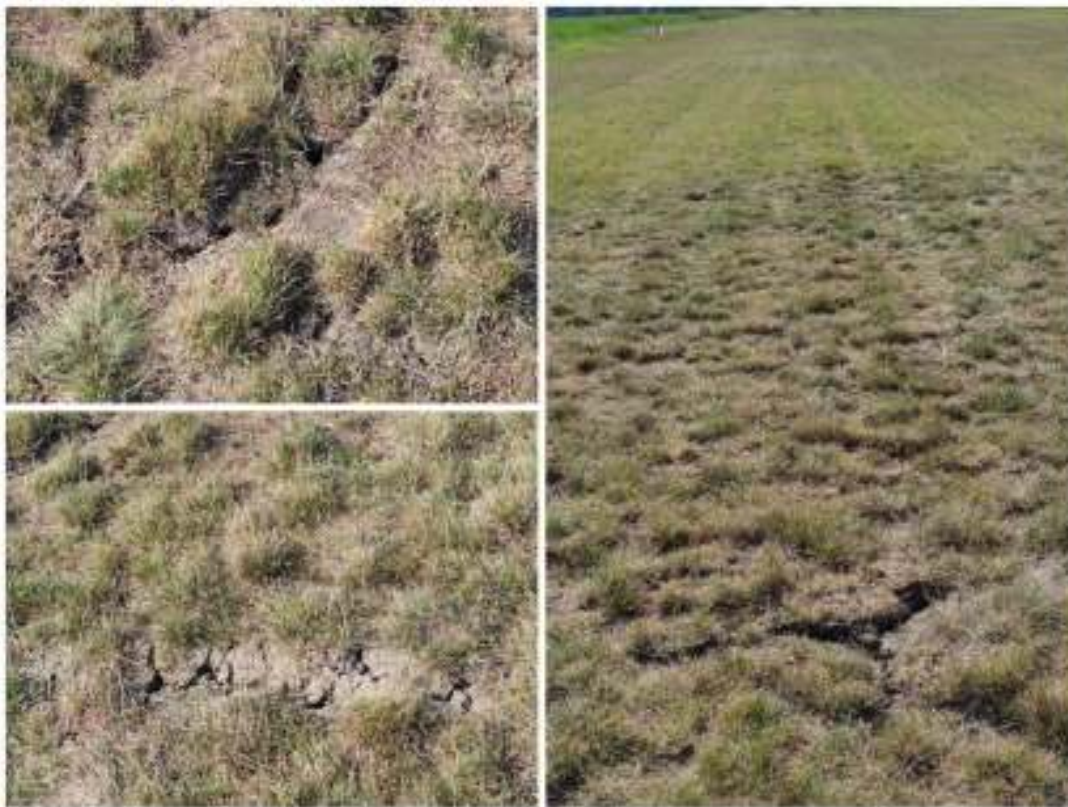
*Слика 12. Неправилности на полетно-слетној стази*

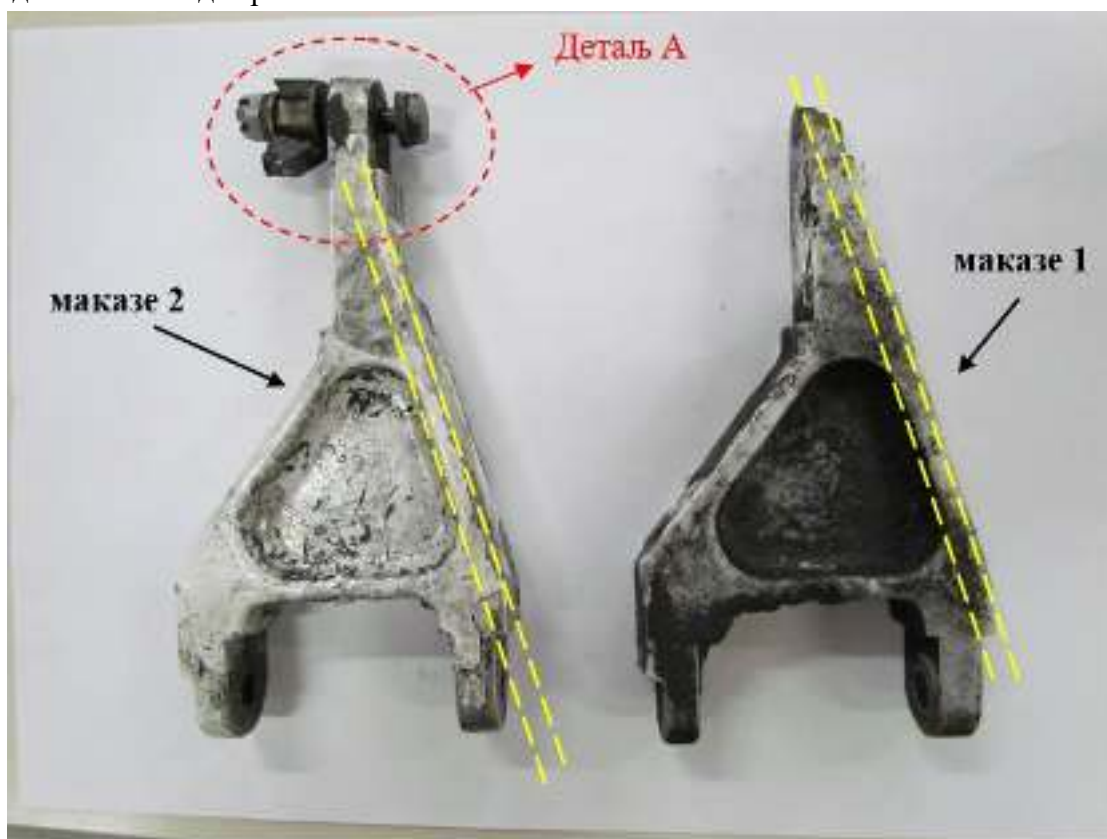
Од Наручиоца посла (Центар за истраживање несрећа у саобраћају), а у складу са Уговором број 08/3479-11/24 од 31.10.2024. године, достављен је узорак поломљеног дела стајног трапа авиона Piper PA 34-200T, слика 13.

Слика 13: Изглед достављеног узорка поломљеног дела стајног трапа

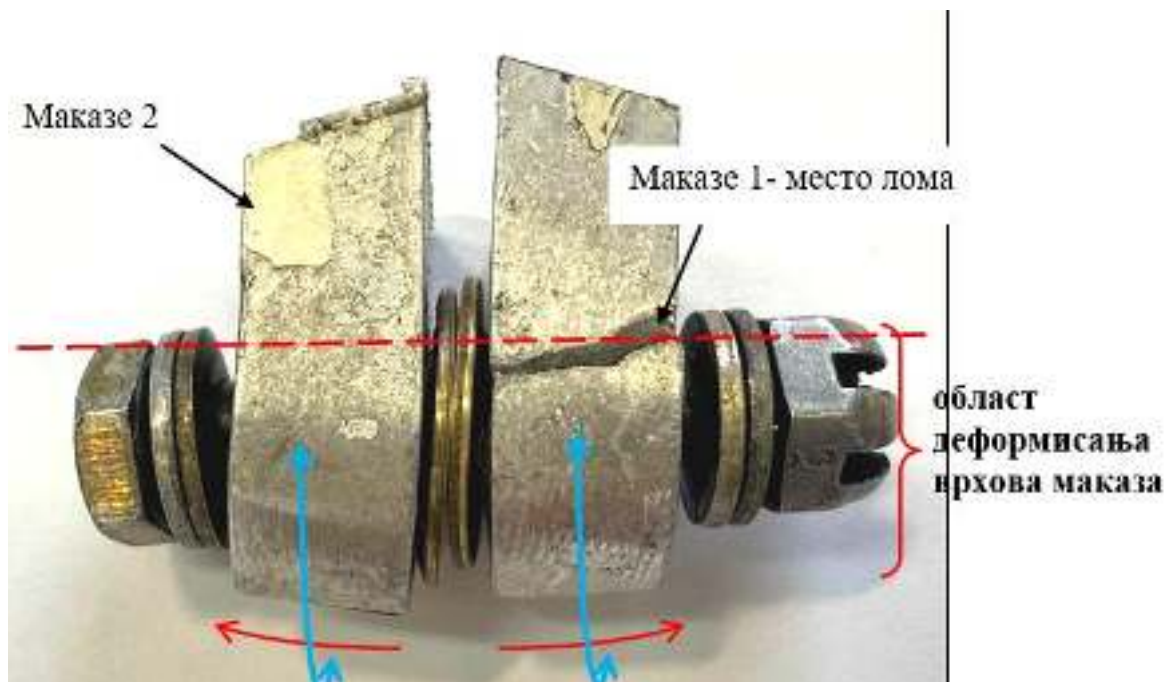
Визуелним прегледом установљено је да је дошло до деформације, односно савијања и контракције попречног пресека тела вијка, слике 16а и 17, као и до деформације врхова маказа у зони вијачне везе, слика 14.

Визуелним прегледом алуминијумских маказа констатовано је да је дошло до лома маказа број 1, слике 13 и 14. На маказама су уочене 2 преломне површине, слика 15, и означене су као преломна површина 1 и преломна површина 2.

Слика 14: Вијачна веза маказа - Детаљ А са слике 13.

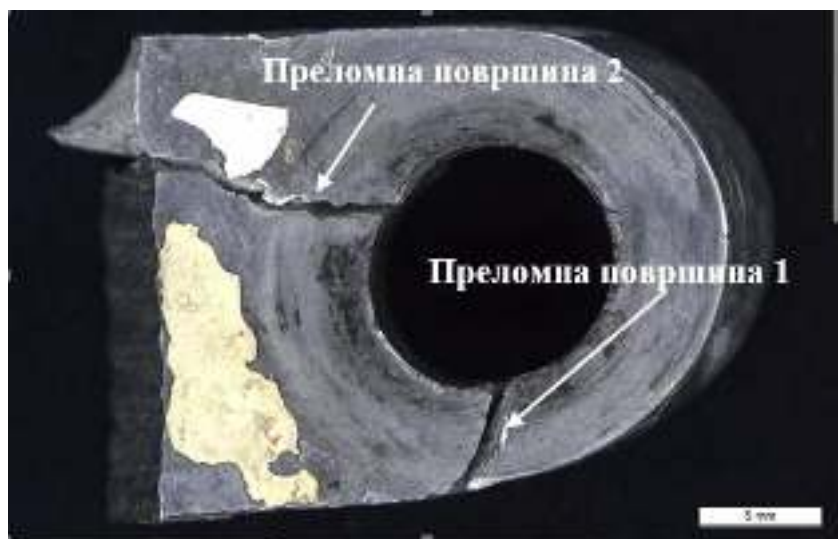
Слика 15. Места лома на врху маказа 1.

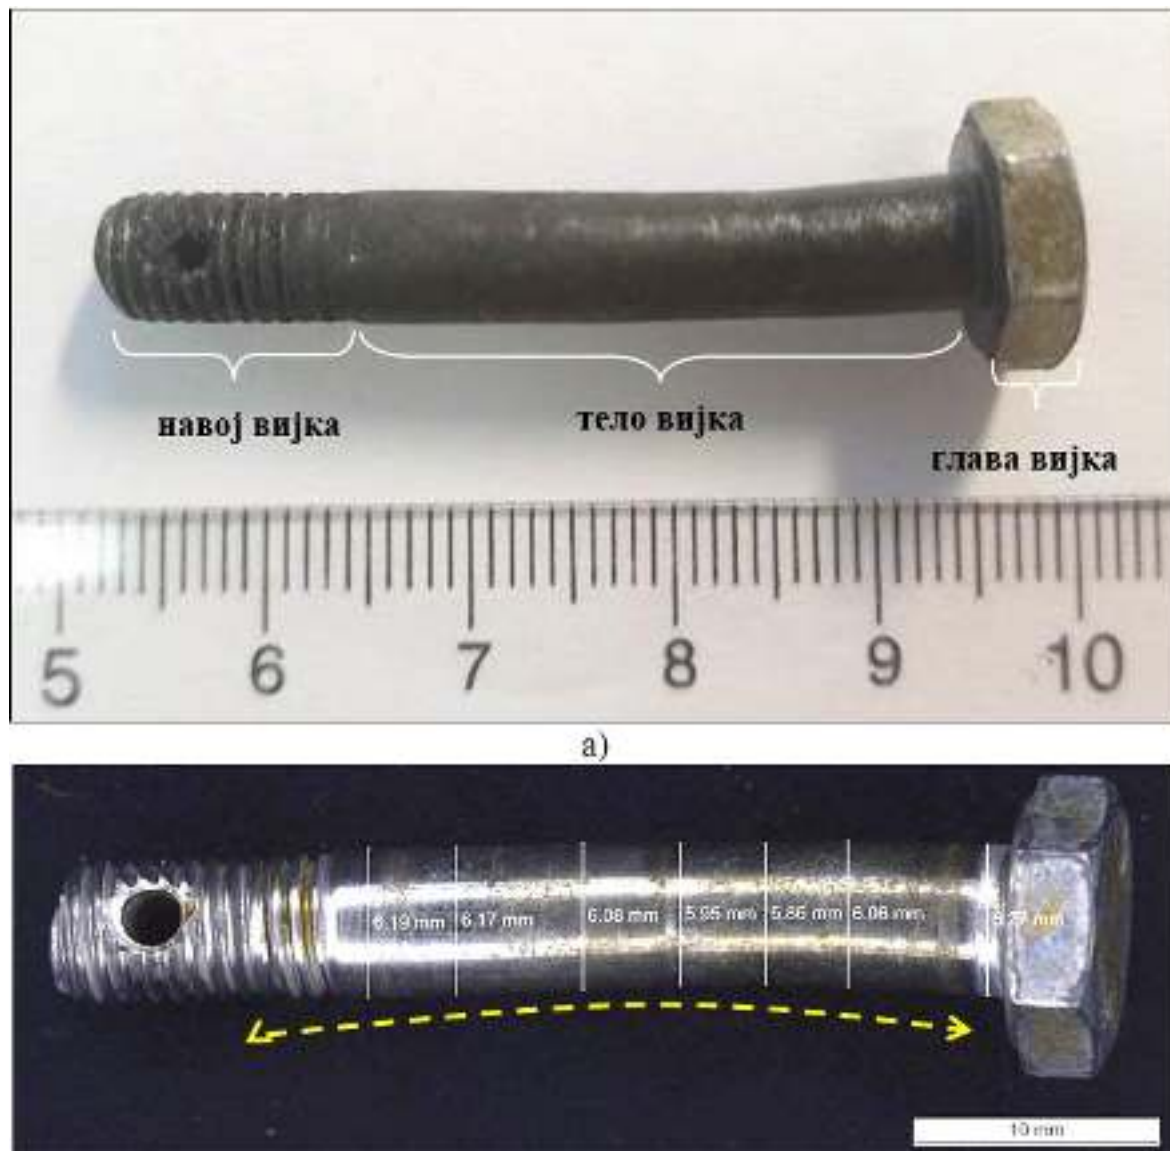
На слици 17 приказан је изглед деформисаног вијка. Уочени су савијање тела вијка и контракција попречног пресека, који упућују на постојање пластичне деформације вијка. Укупна дужина целог деформисаног вијка износи  $\approx 50 \text{ mm}$ , слика 17а. Мерењем дебљине тела вијка на стерео микроскопу, слика 17б, уочава се сужење попречног пресека. На половини тела, пречник вијка износи  $\approx 5,95 \text{ mm}$ , док близу главе вијка износи  $\approx 6,27 \text{ mm}$ .

Слика 17. Изглед деформисаног вијка, а) пре и б) после прања.

Изглед вијка (савијање тела вијка и сужење попречног пресека тела вијка) указују да је дошло до знатне деформације вијка. Укупна дужина деформисаног вијка износи  $\approx 50$  mm. На половини дужине тела, пречник вијка износи  $\approx 5,95$  mm, док близу главе вијка износи  $\approx 6,27$  mm.

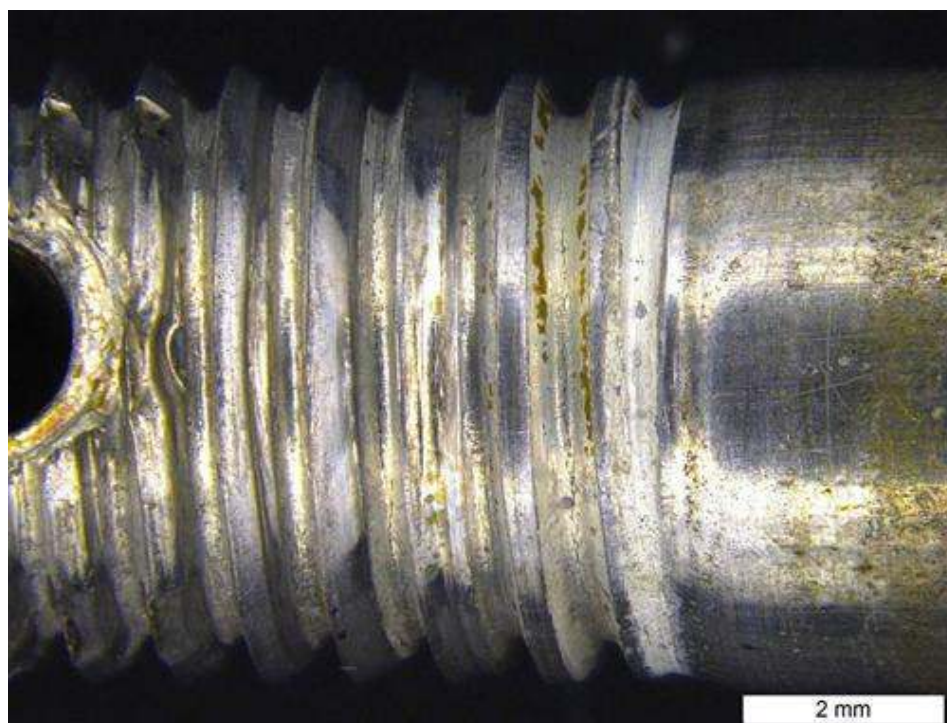
Визуелним прегледом (на стерео микроскопу) у корену навоја, уочено је више прслина које се простиру радијално дуж осе завојнице навоја. Прслине су означене белим стрелицама на сликама 19 и 20.

Слика 19. Ободне прслине у корену навоја вијка.

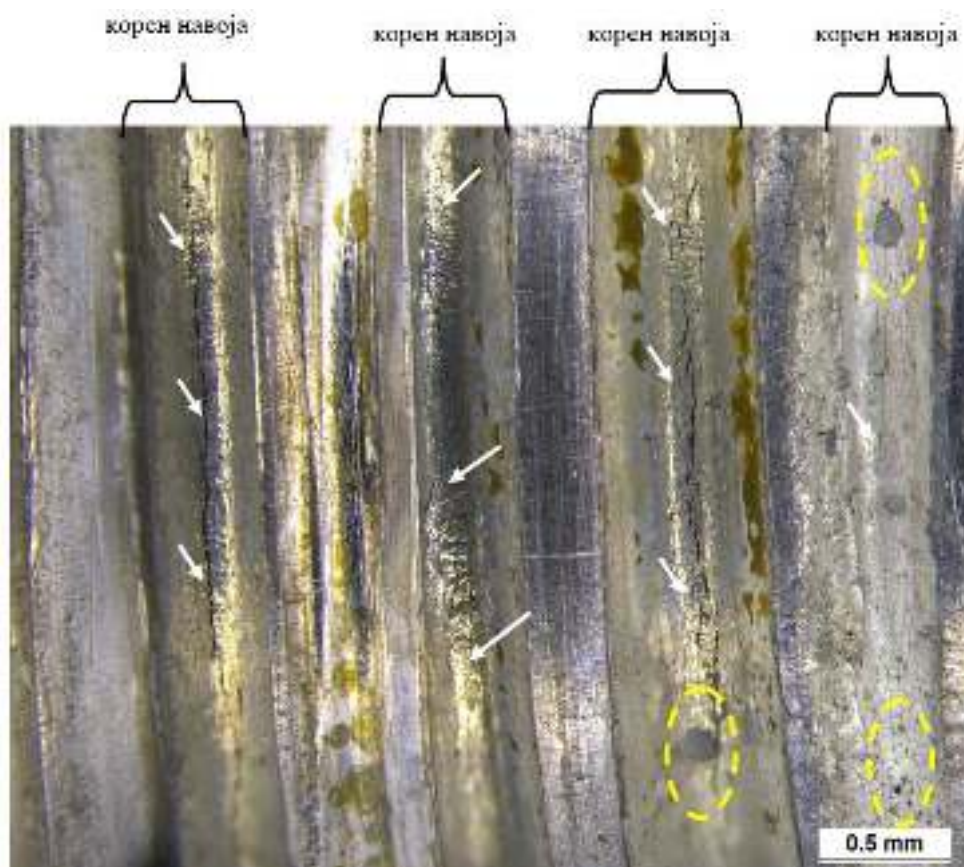
Такође су уочени трагови механичких оштећења навоја, слика 21, и заштитне превлаке вијка (жуте елипсе) слика 20.

Слика 20. Ободне прслине (беле стрелице) у корену навоја вијка и трагови оштећења заштитне превлаке (жуте елипсе).

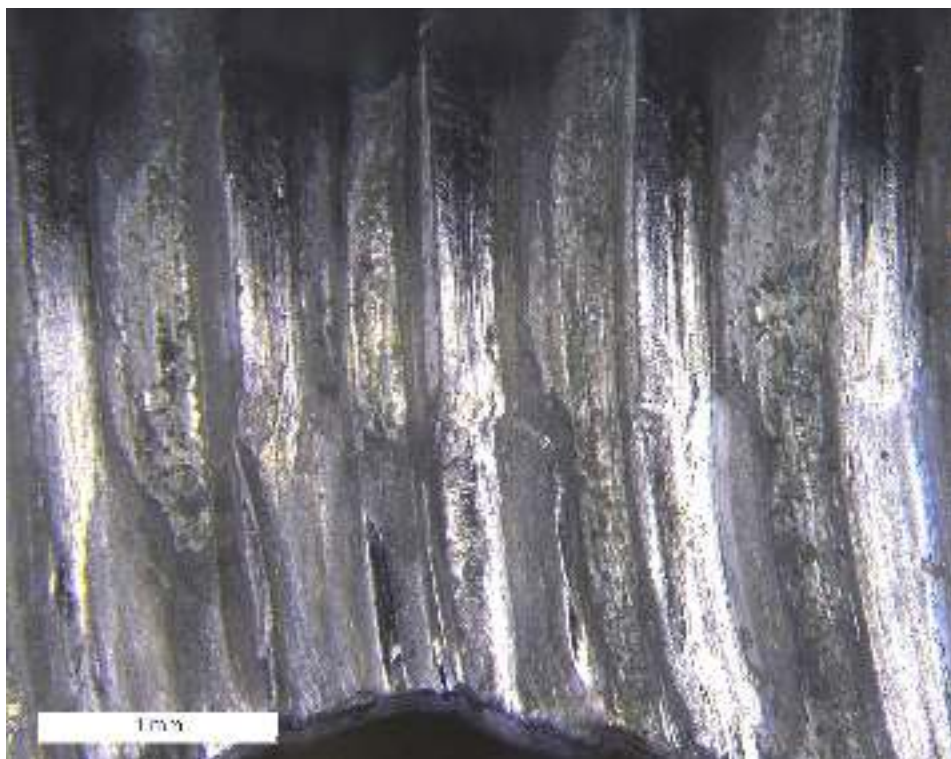
*Слика 21. Карактеристична механичка оштећења на навоју вијка.*

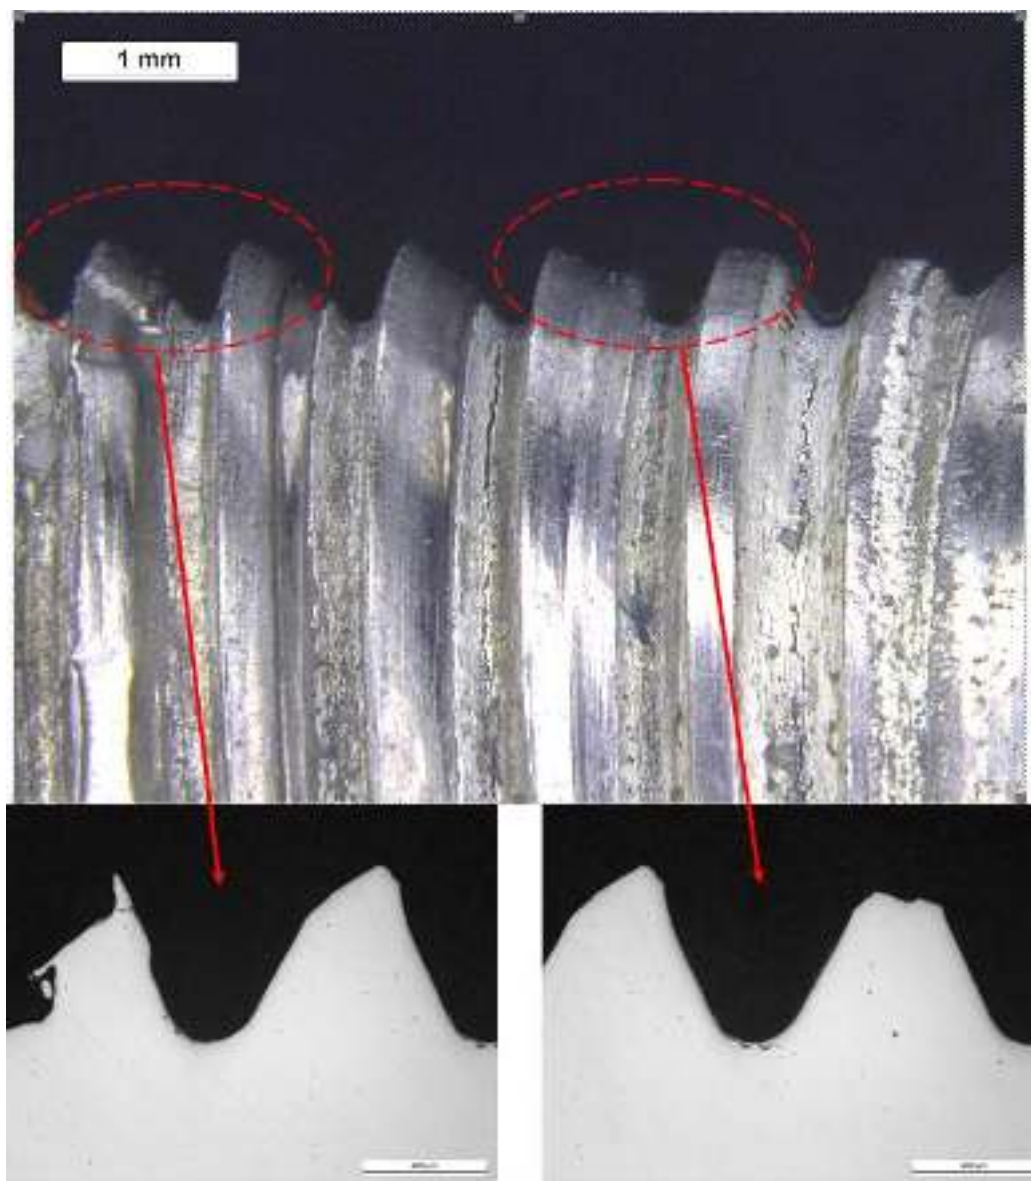
Такође, уочена је разлика у облику врха навоја вијка, тј. навој ближе телу вијка је трапезног облика, док је преостали део навоја конусног облика, слика 22.

Слика 22. Изглед навоја вијка

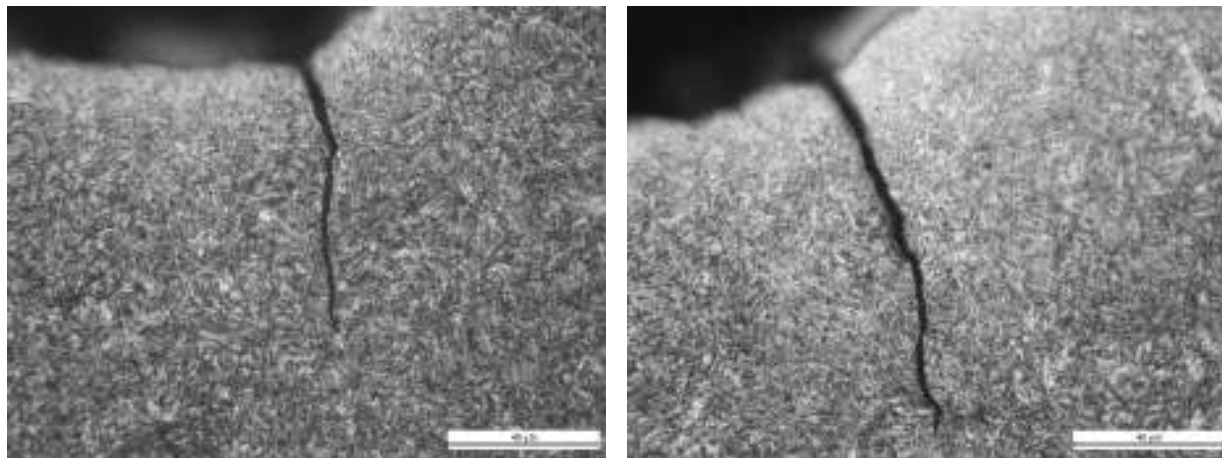
Слика 25. Уздужни пресек навоја, а) и б) прелина у корену навоја вијка

У области корена навоја су прсLINE које пропадају у материјал вијка слика 25 које су уочене и приликом прегледа на стерео микроскопу, слике 19 и 20. Измерене дужине већих прсLINE приказане су на слици 26 и износе  $\approx 74,124 \mu\text{m}$  и  $102,052 \mu\text{m}$ .

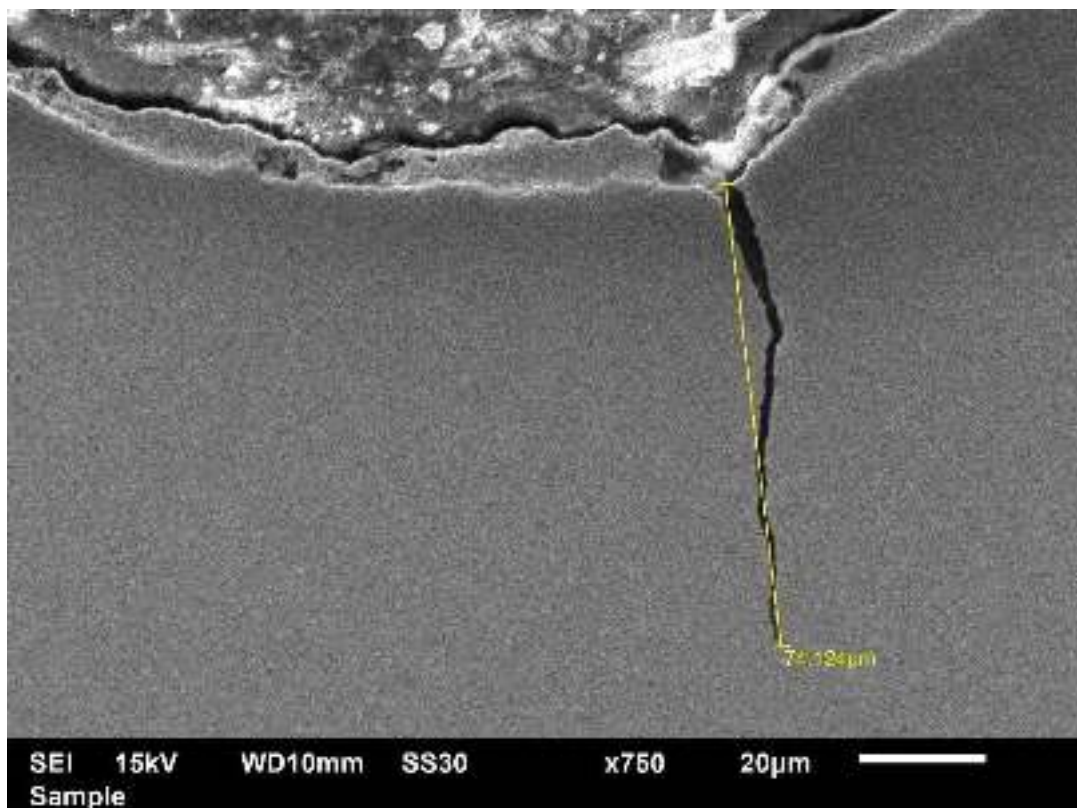
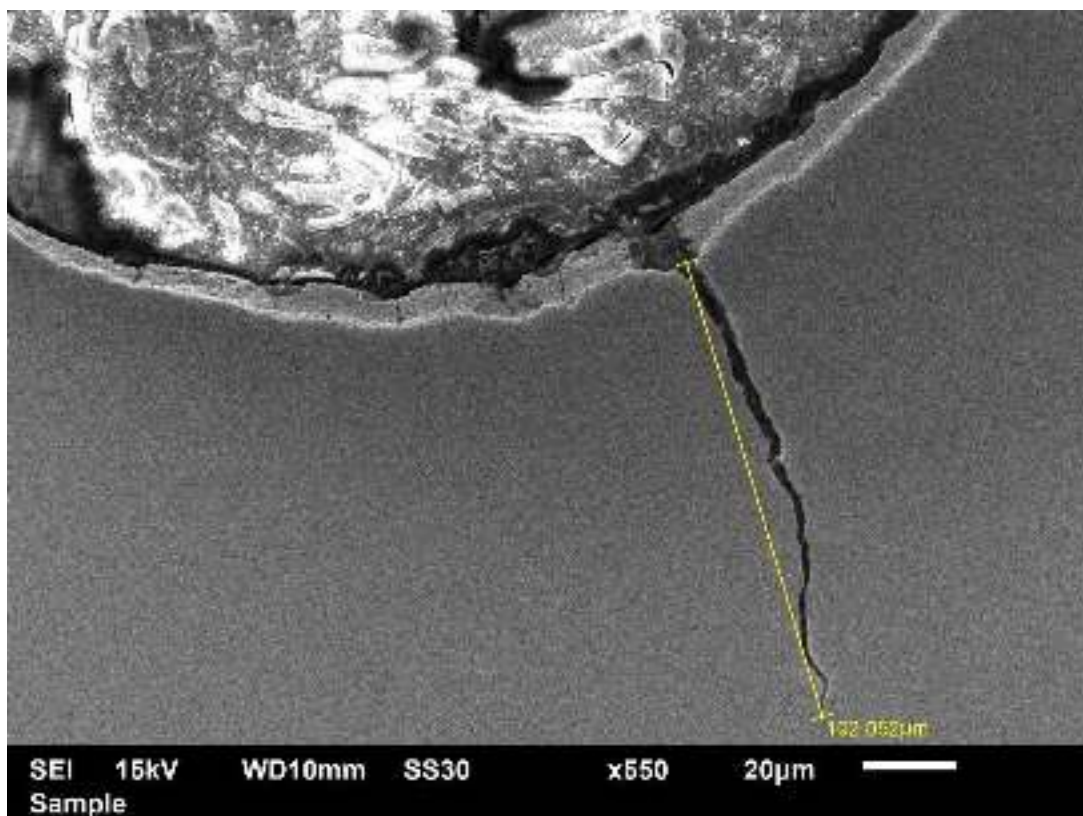
Слика 26. Уздужни пресек навоја, а) и б) прлина у корену навоја вијка, СЕМ

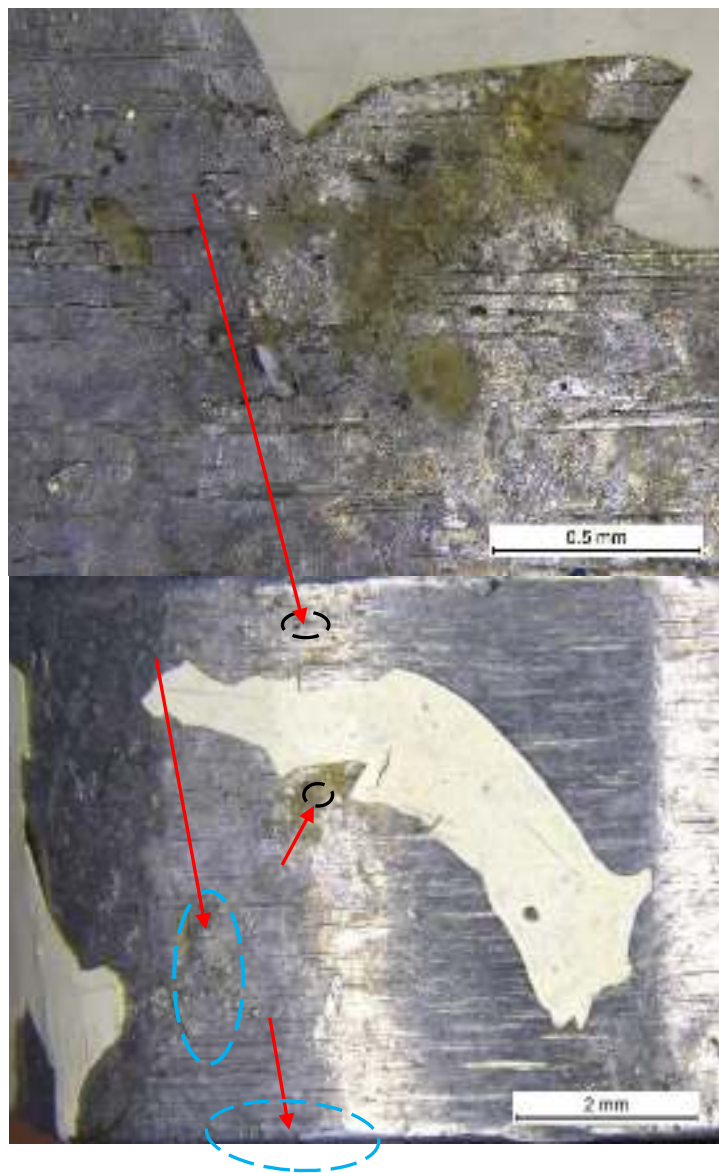
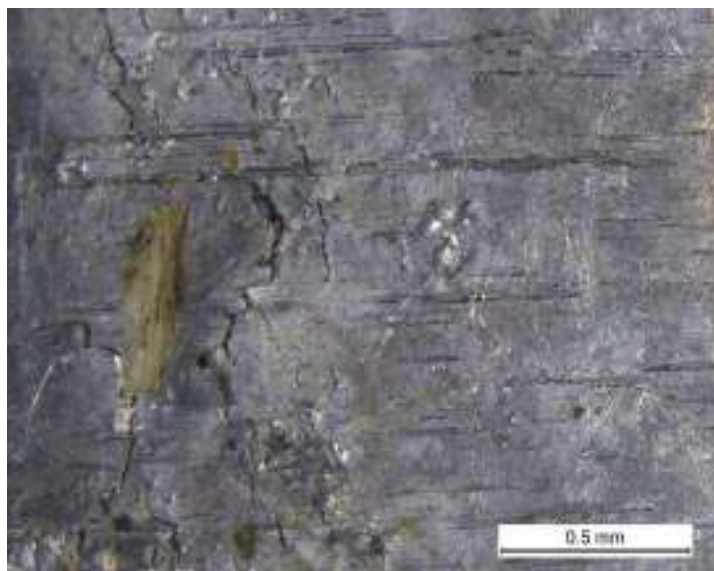
Прегледом спољашње површине маказа уочена су оштећења материјала (црвене стрелице), шупљине (црни кругови) и прслине које се простиру нормално у односу на оштећења материјала, слика 29.

*Слика 29. Изглед површине маказа са уоченим оштећењима, шупљинама и прслинама*

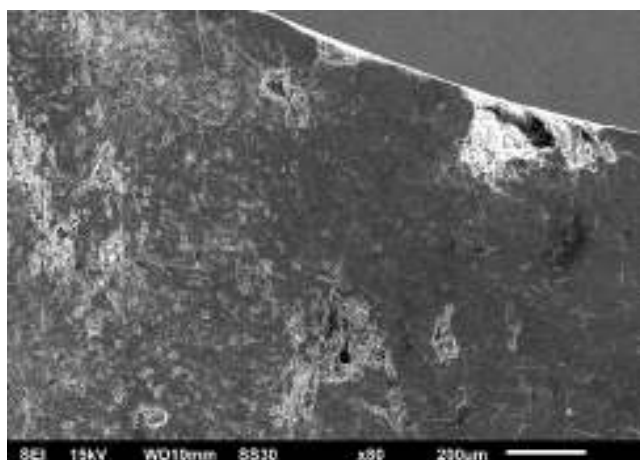
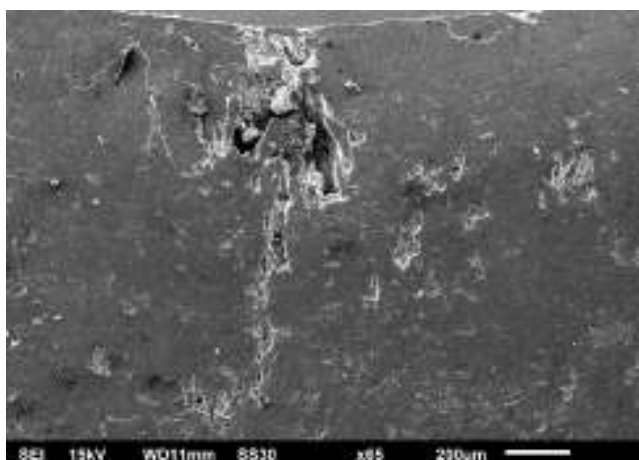
На површини маказа, у области отвора за остваривање вијачне везе, уочене су шупљине и прслине које продиру у материјал, слика 30.

*Слика 30. Шупљине и прслине у области отвора за остваривање вијачне везе*

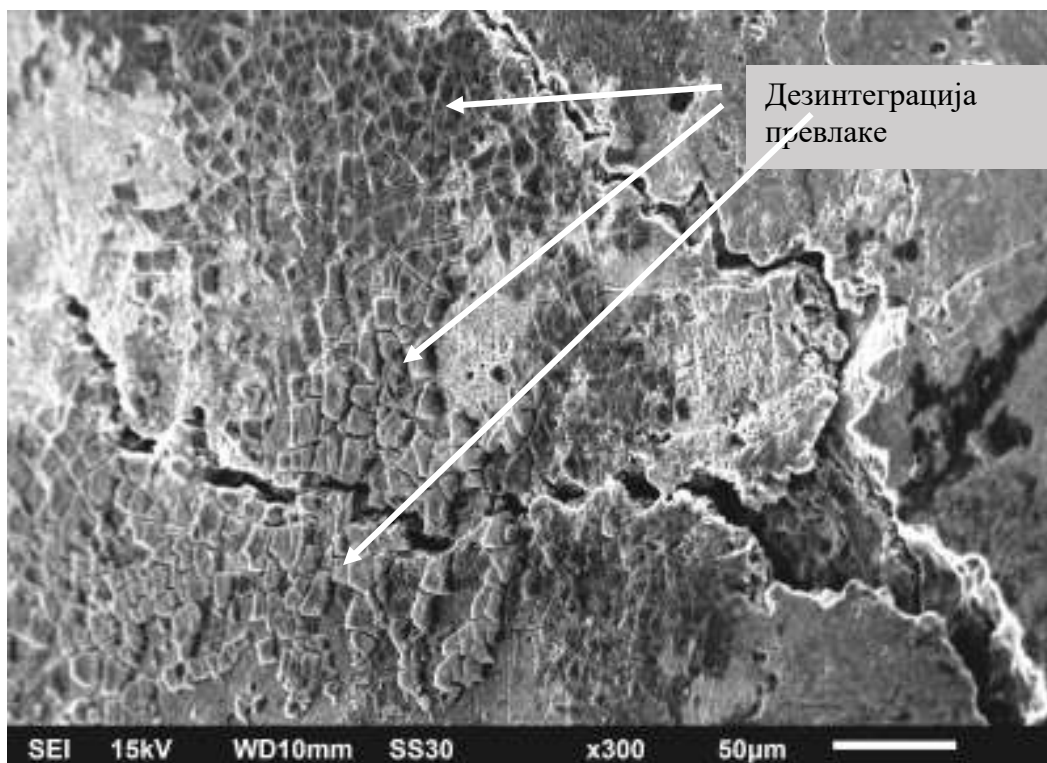
*а) дезинтеграције заштитне превлаке*

*Слика 31. а) дезинтеграција заштитне превлаке, б) ЕДС анализа заштитне превлаке*

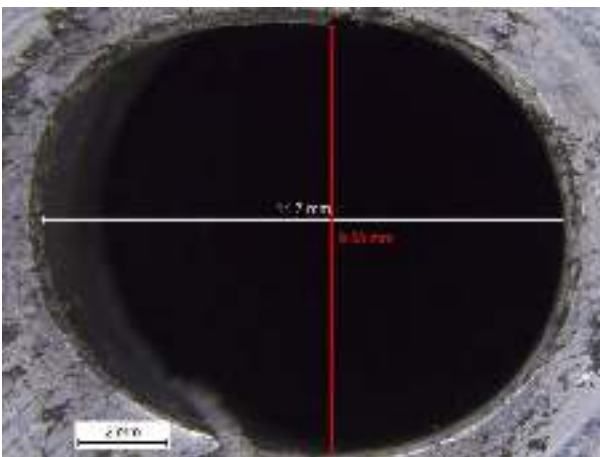
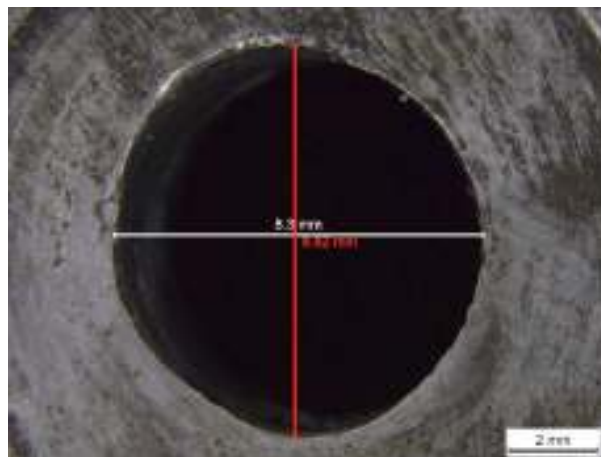
Макроскопским прегледом врха маказа, на стерео микроскопу, слике 13 и 15, уочена је деформација отвора за остваривање вијачне везе, слика 32.

Слика 32. Деформација отвора на маказама за остваривање вијачне везе

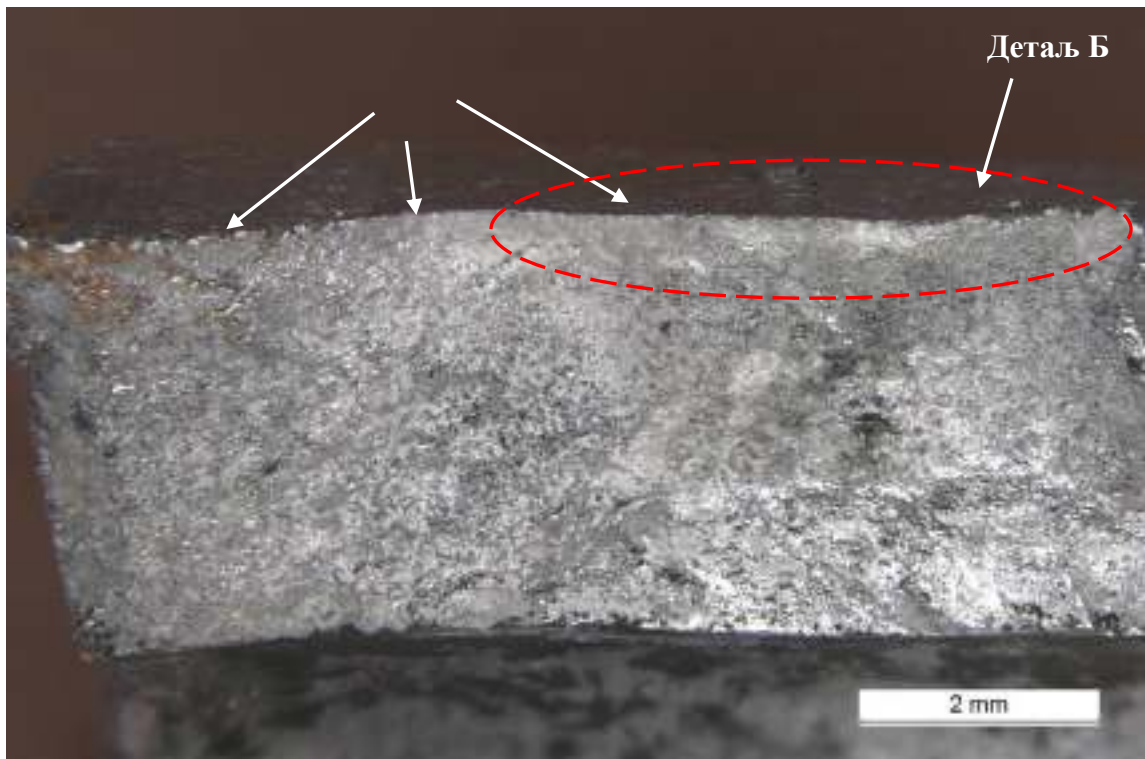
Прегледом преломне површине 1 маказа 1, слика 34, на стерео микроскопу, констатовано је да је место настанка лома (МНЛ) на спољашњој површини маказа, слика 35.

Слика 35. Маказе 1 – пребомна површина 1 - Позиције МНЛ уз спољашњу ивицу
