**РЕПУБЛИКА СРБИЈА  
ЦЕНТАР ЗА ИСТРАЖИВАЊЕ  
НЕСРЕЋА У САОБРАЋАЈУ**

**ПРИВРЕМЕНИ ИЗВЕШТАЈ О ИСТРАЗИ ОЗБИЉНЕ НЕЗГОДЕ**

| Авион: | Piper PA 34-200T |
| Регистарска ознака: | T7-YCQ |

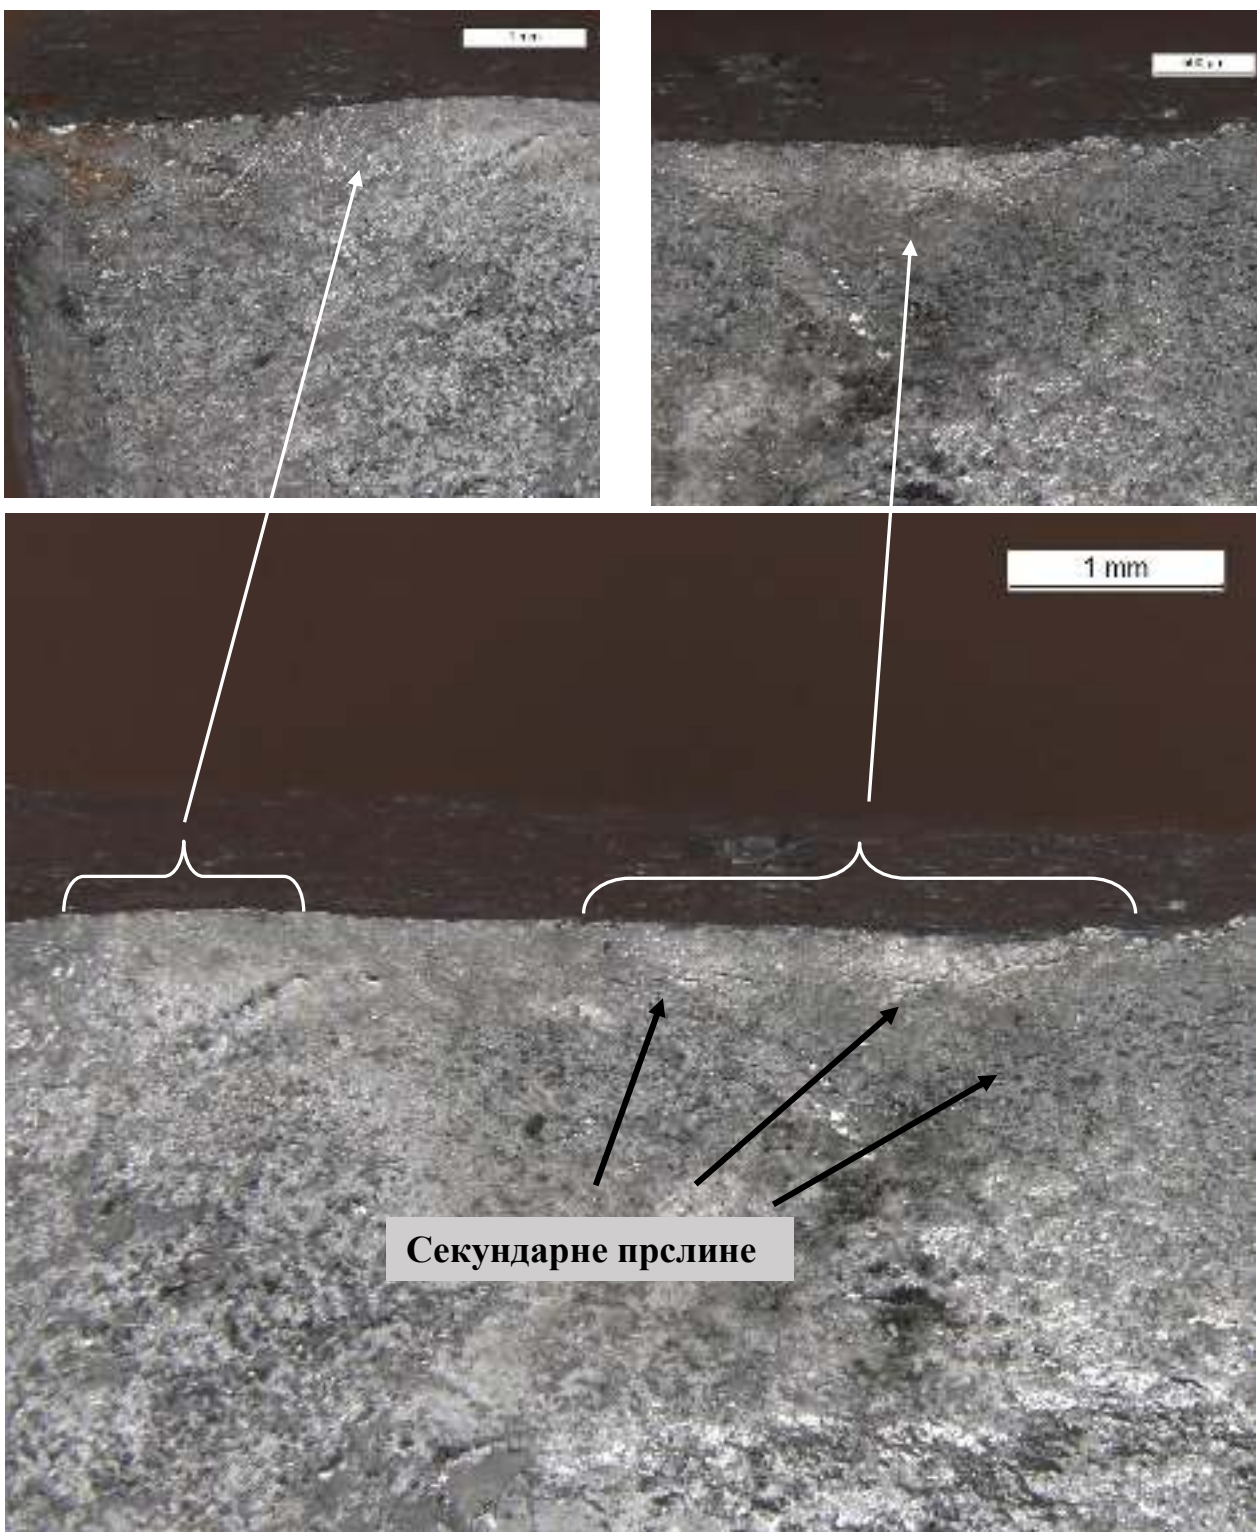
У близини места настанка лома уочене су секундарне прслине, слика 36, које су паралелне спољашњој површини маказа.

Слика 36. Детаљ Б са слике 23

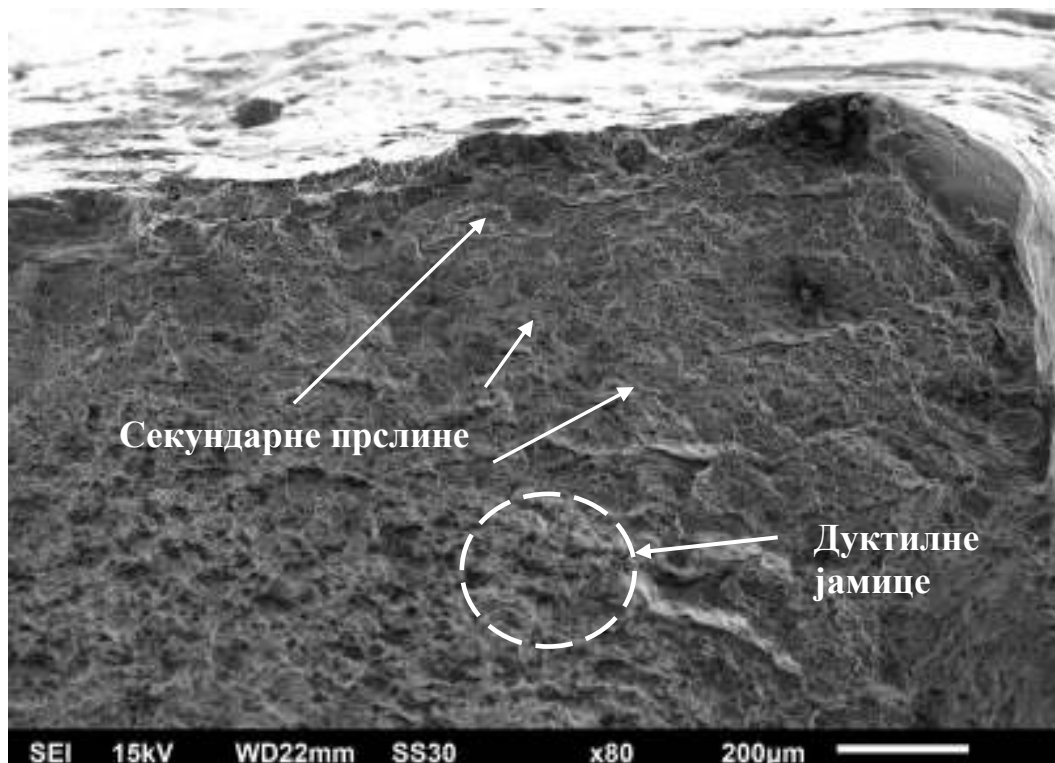
Микрофрактографским прегледом преломне површине 1, маказа број 1, на СЕМ-у, уочене су fine дуктилне јамице са честицама интерметалних фаза у њима, слике 38 и 39. Прегледом преломне површине у области МНЛ, слика 38, уочене су секундарне прслине. На основу СЕМ анализе, слика 39, претпоставља се да су секундарне прслине настале као последица лома честица интерметалних фаза. Простирање прслина настало је коалесценцијом дуктилних јамица, што указује на дуктилни карактер лома, слика 40.

Слика 38. Изглед преломне површине 1 на маказама 1 са секундарним прслинама

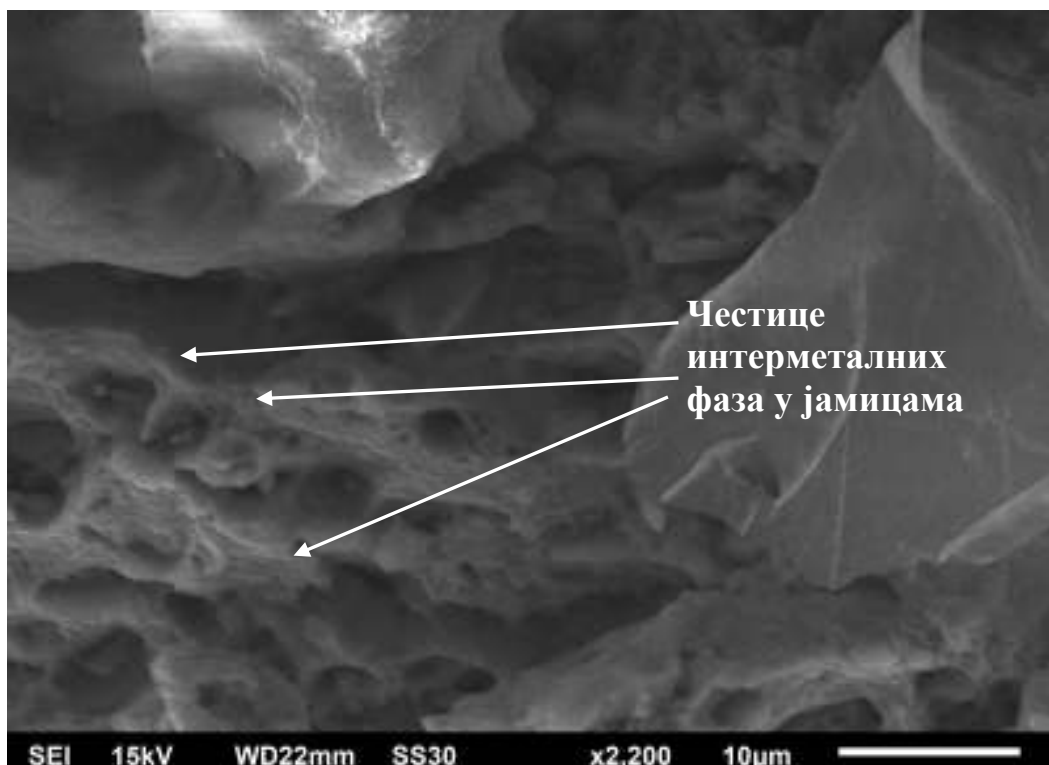
Слика 39. Честице интерметалних фаза у дуктилним јамицама

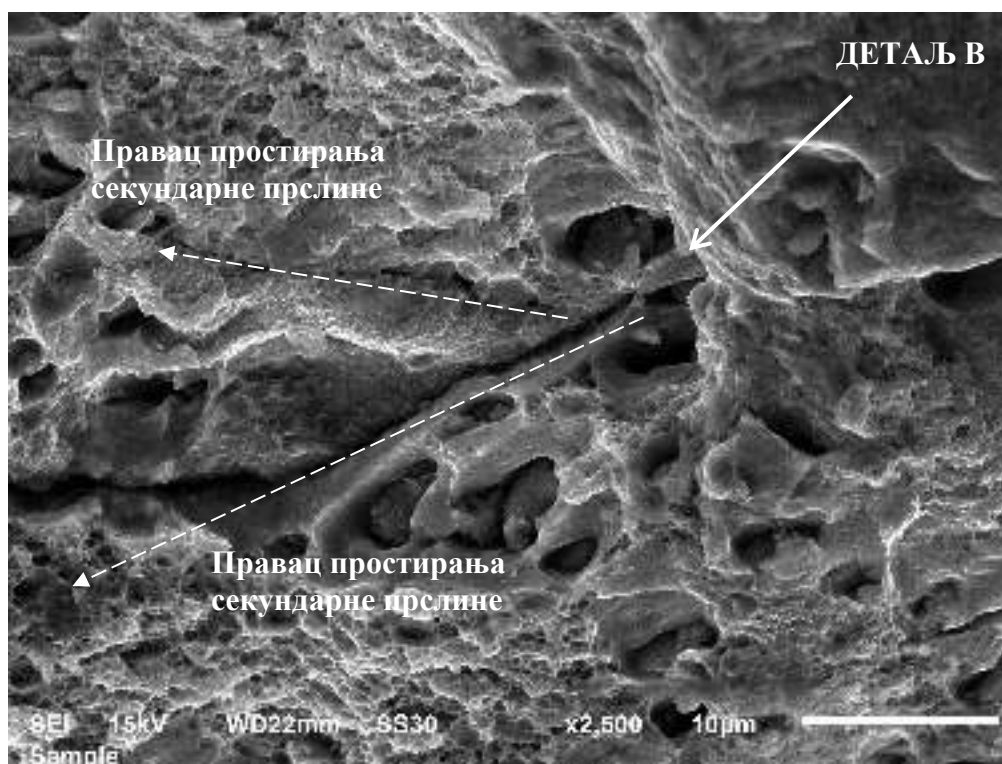
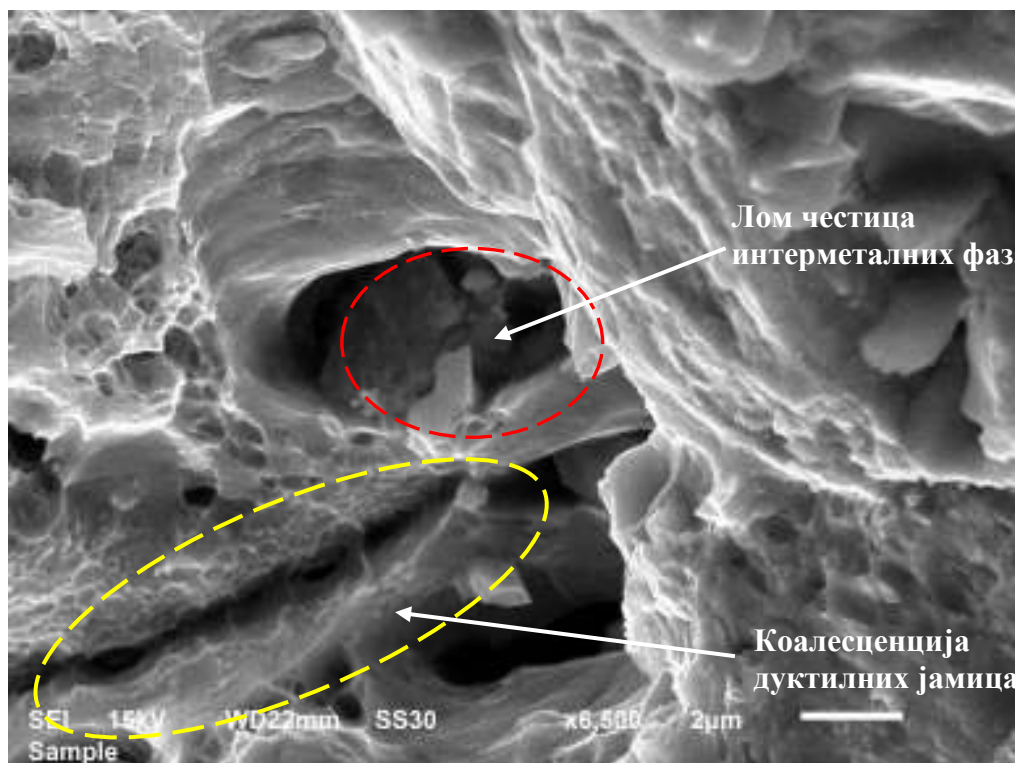
а) лом честица секундарне фазе у дуктилним јамицама

Слика 40. а) Лом честица интерметалних фаза, б) детаљ г са слике 28а

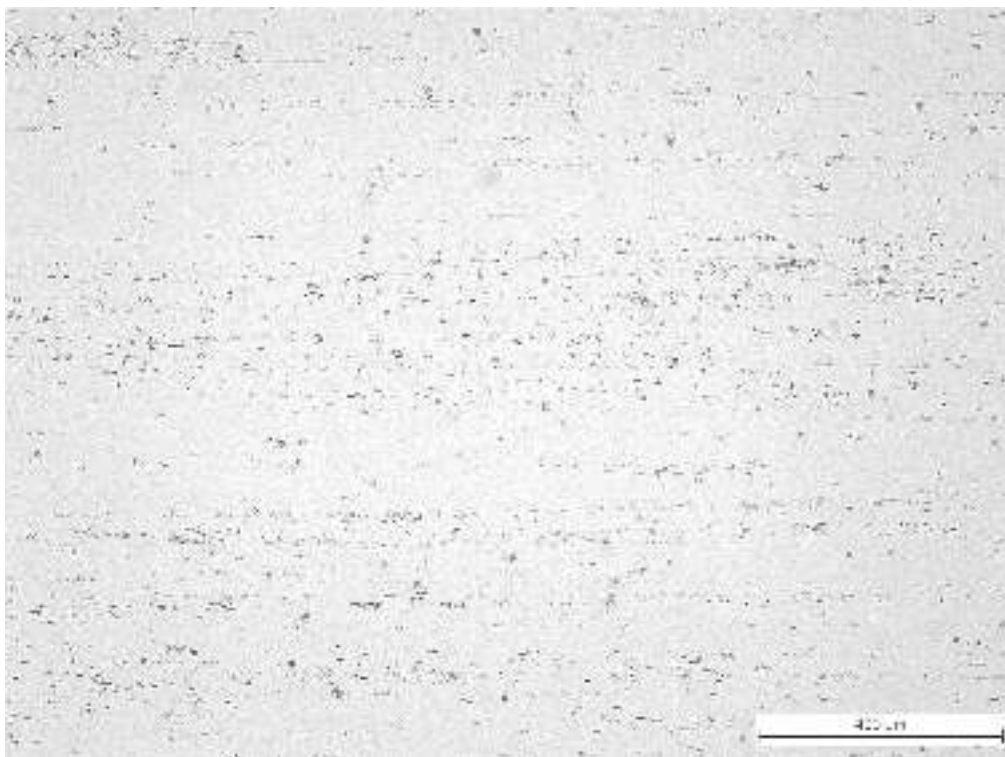
Микроструктурном анализом површине посматране у правцу нормалном на преломну површину 1 (маказе 1), уочена је нехомогена расподела честица интерметалних фаза у основи материјала, слика 41. Честице интерметалних фаза су издужене и усмерене, што упућује да одабрани металографски пресек, одговара уздужном правцу израде полазног материјала.

*Слика 41: Микроструктура основног материјала маказа 1, полирано стање*

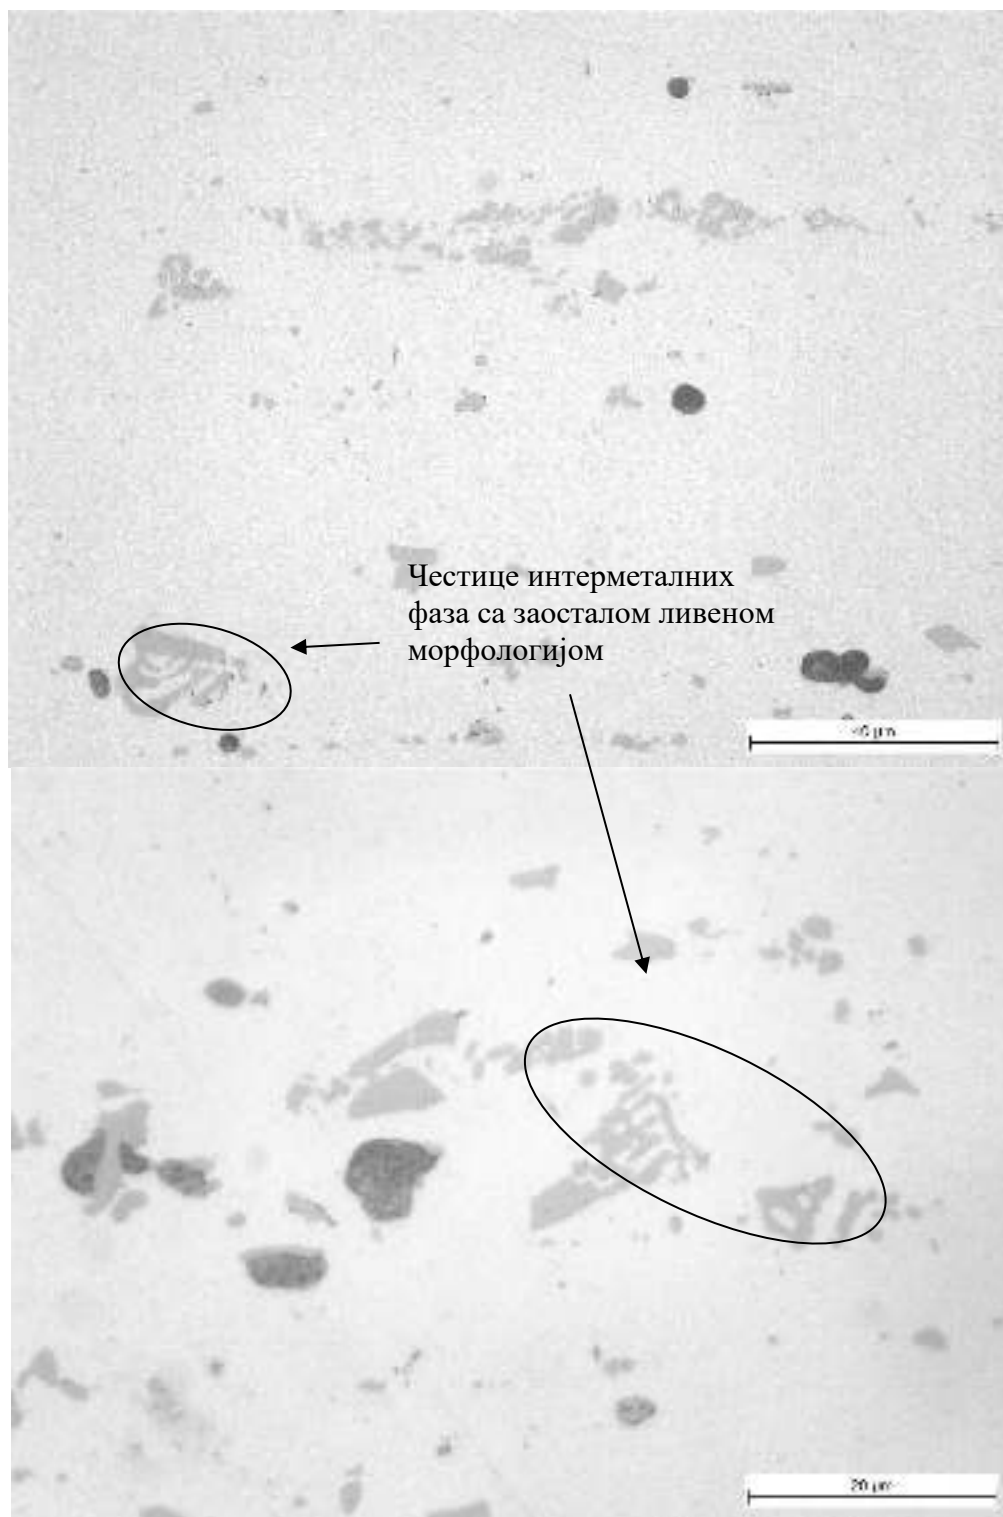
Анализом микроструктуре на већим повећањима, уочене су крупне честице интерметалних фаза са заосталом ливеном морфологијом, слика 42. Запажено је и присуство више честица различитог облика и контраста сиве боје, слика 42. СЕМ/ЕДС анализом честица констатовано је да светло сиве честице заобљених ивица, слика 43а припадају систему Al-Cu, сиве честице неправилног облика и оштрих ивица, слика 43б, припадају систему Al-Fe-Mn-Cu-Si, док тамно сиве честице, слика 43в, припадају систему Al-Mg-Cu-Si.

Слика 42: Честице интерметалних фаза са заосталом ливеном морфологијом

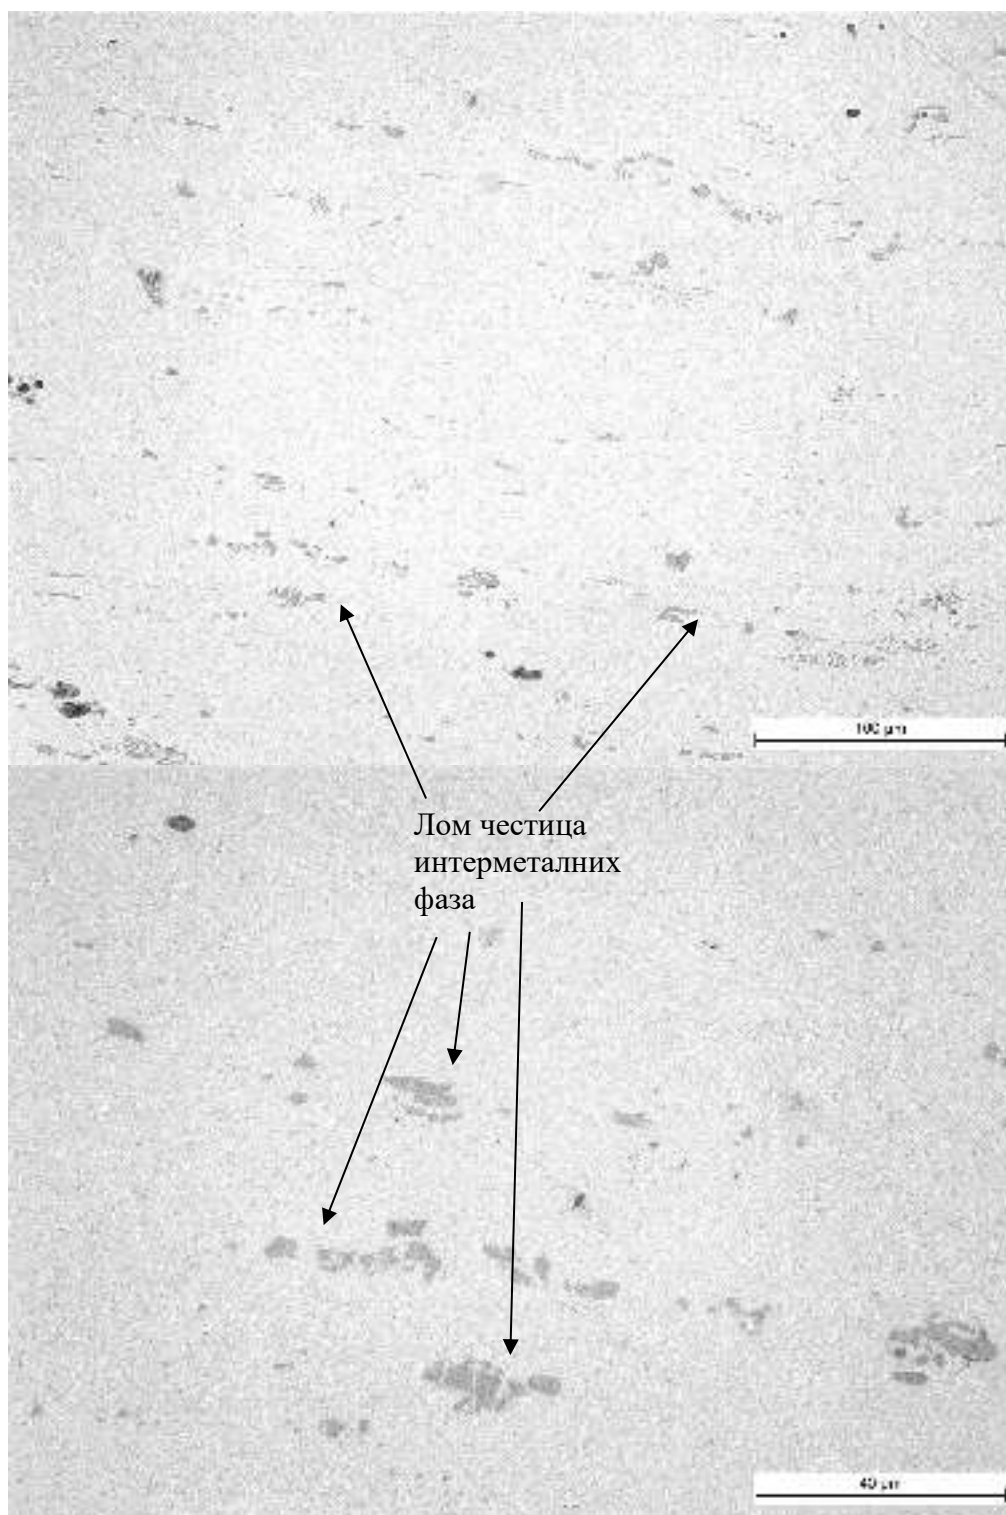
Поред уочене нехомогене расподеле честица интерметалних фаза, слика 41, и честица са заосталом ливеном морфологијом, слика 42, у микроструктури основног материјала у области преломне површине 1 уочен је и лом честица интерметалних фаза, слика 45 и 46. У области удаљеној од преломне површине 1 није уочен лом честица интерметалних фаза, слика 42.

Слика 45. Лом честица секундарних фаза у области уз преломну површину I, оптички микроскоп

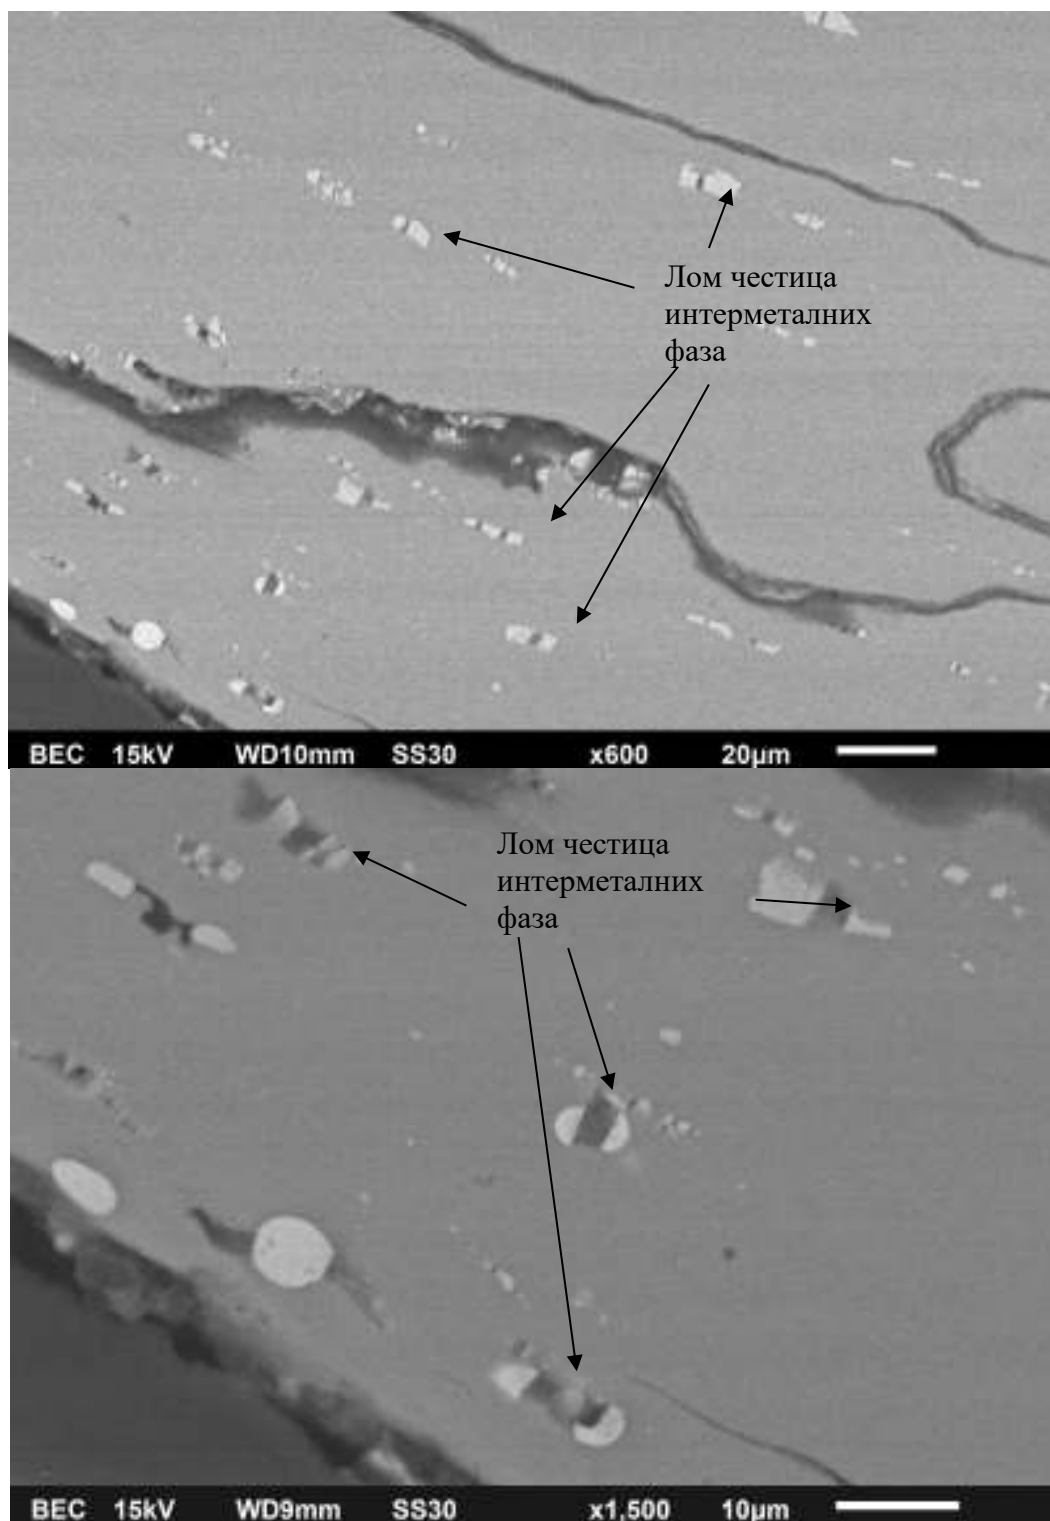
Лом честица интерметалних фаза упућује на присуство великих напрезања у материјалу. Лом ових честица уочен је у области где је уочена деформација врхова маказа, слика 13.

Слика 46. Лом честица интерметалних фаза у области преломне површине 1, скенирајући електронски микроскоп

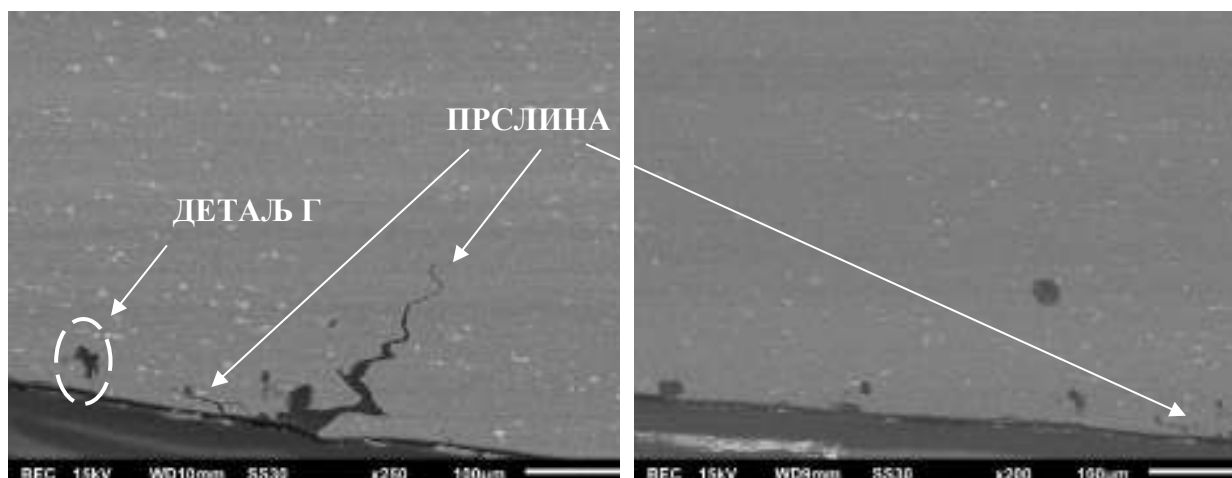
Микроструктурном анализом на СЕМ-у, уочене су прслине на спољашњој површини, слика 47, али и на отвору за остваривање вијачне везе, слика 46. Уочене шупљине и прслине одговарају шупљинама и прслинама које су уочене приликом визуелног прегледа површине маказа, слика 29.

Слика 47. Прслине на спољашњој површини узорка маказа 1

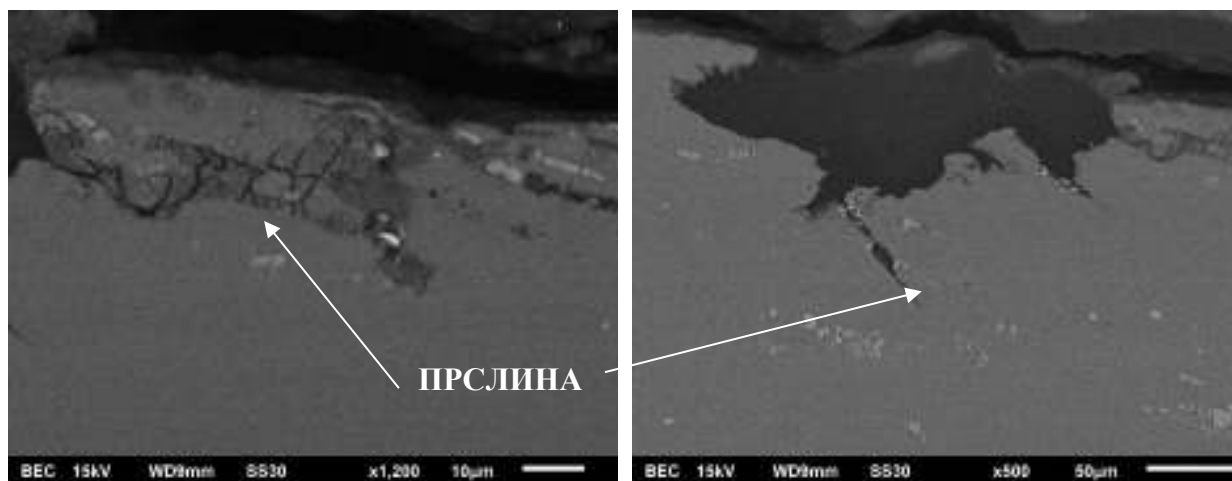
Слика 48. Прслине на отвору за остваривање вијачне везе

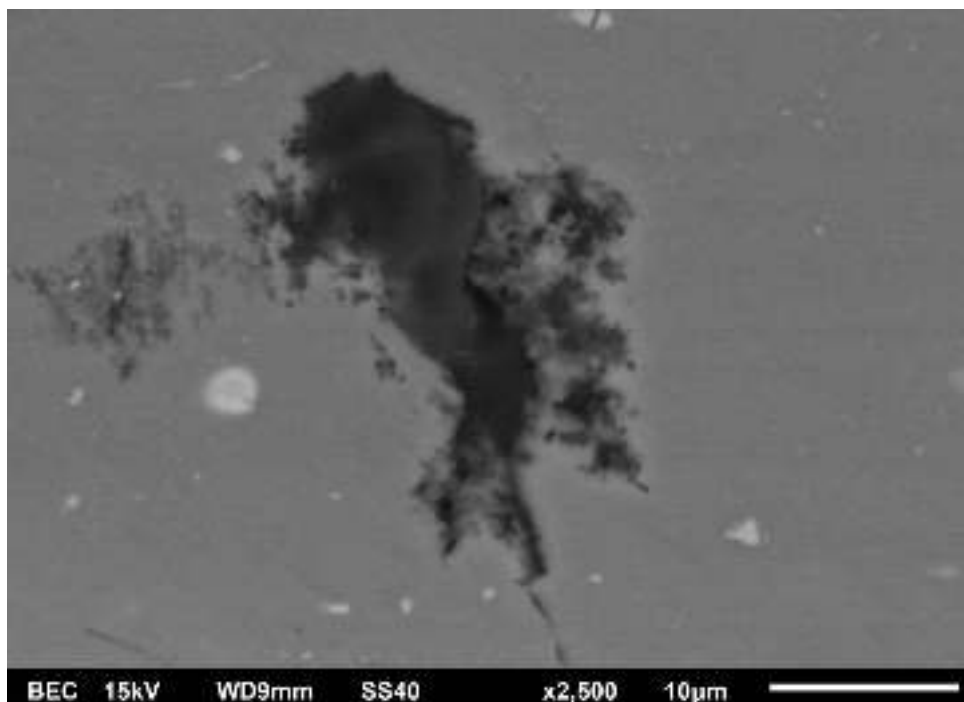
Уочене шупљине су неправилног облика, слика 49, и највероватније су настале услед питинг корозије маказа. Питинг корозија је вероватно настала као последица дезинтеграције заштитне превлаке, слика 32а, услед чега је основни материјал био изложен атмосферским условима.

Слика 49. Детаљ Г са слике 47
