**РЕПУБЛИКА СРБИЈА  
ЦЕНТАР ЗА ИСТРАЖИВАЊЕ  
НЕСРЕЋА У САОБРАЋАЈУ**

**ПРИВРЕМЕНИ ИЗВЕШТАЈ О ИСТРАЗИ УДЕСА АВИОНА**

| Авион: | Embraer E190-200LR |
| Регистарска ознака: | OY-GDC |

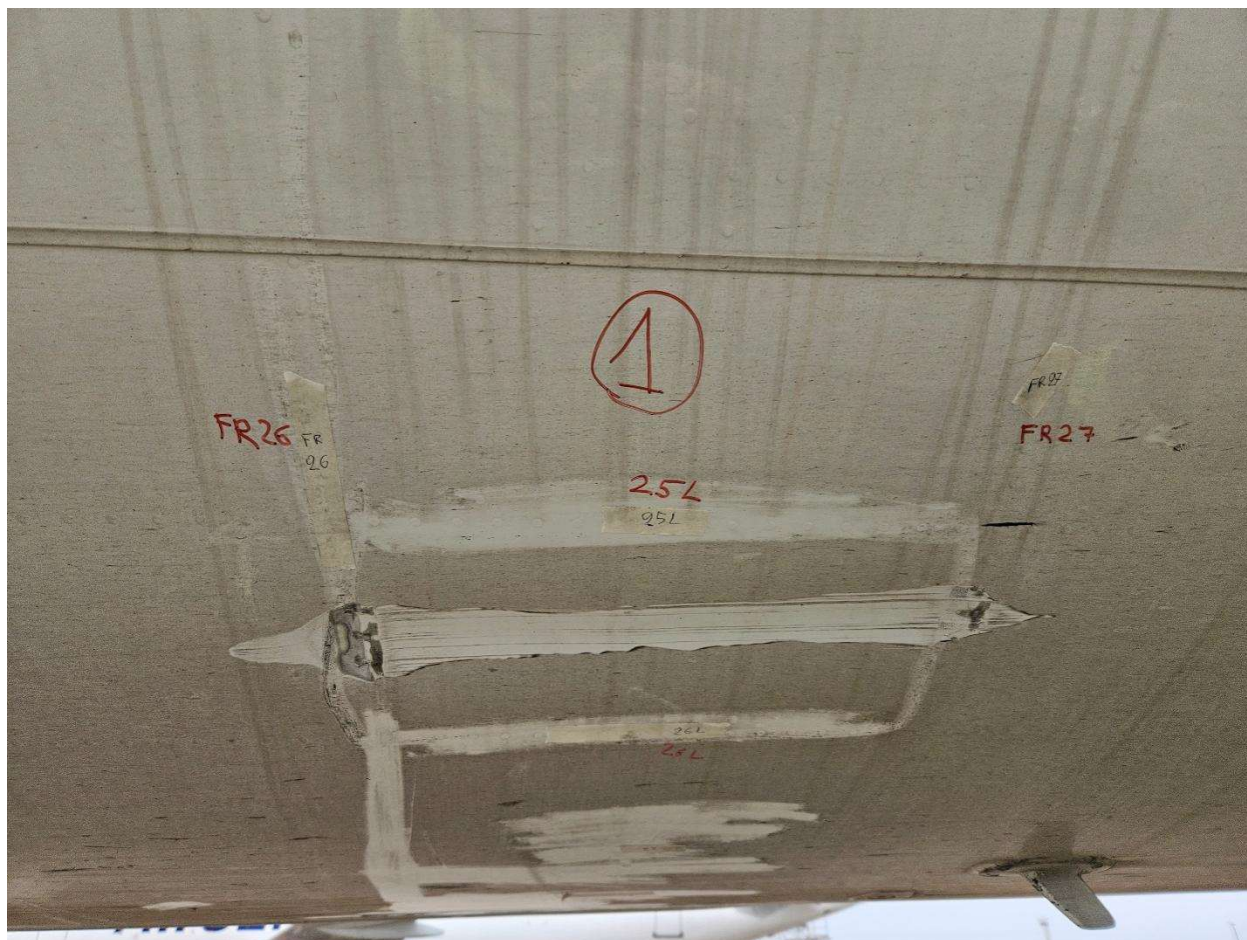
Слика 1. Зона 1 - Лева страна трупа авиона – први контакт трупа са аеродромским светлима у зони између преграде 26 и преграде 27 и уздужнице 25Л

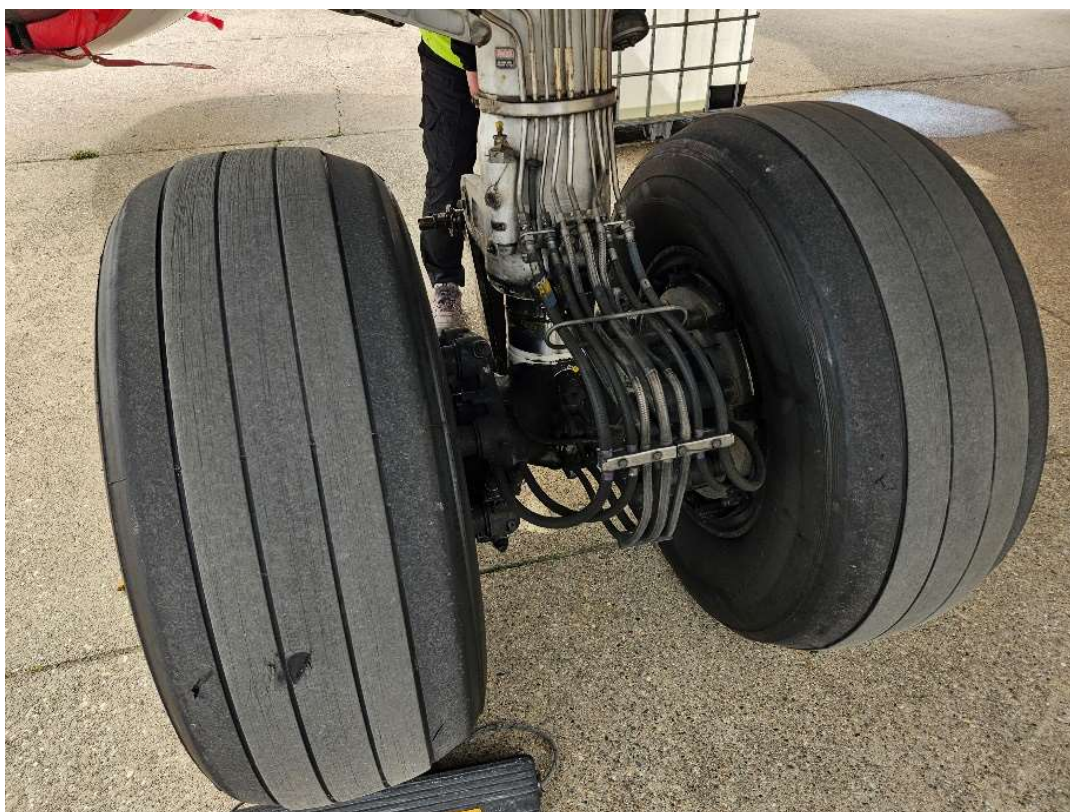
Слика 15. Леви точкови главног стајног трапа са знацима оштећења

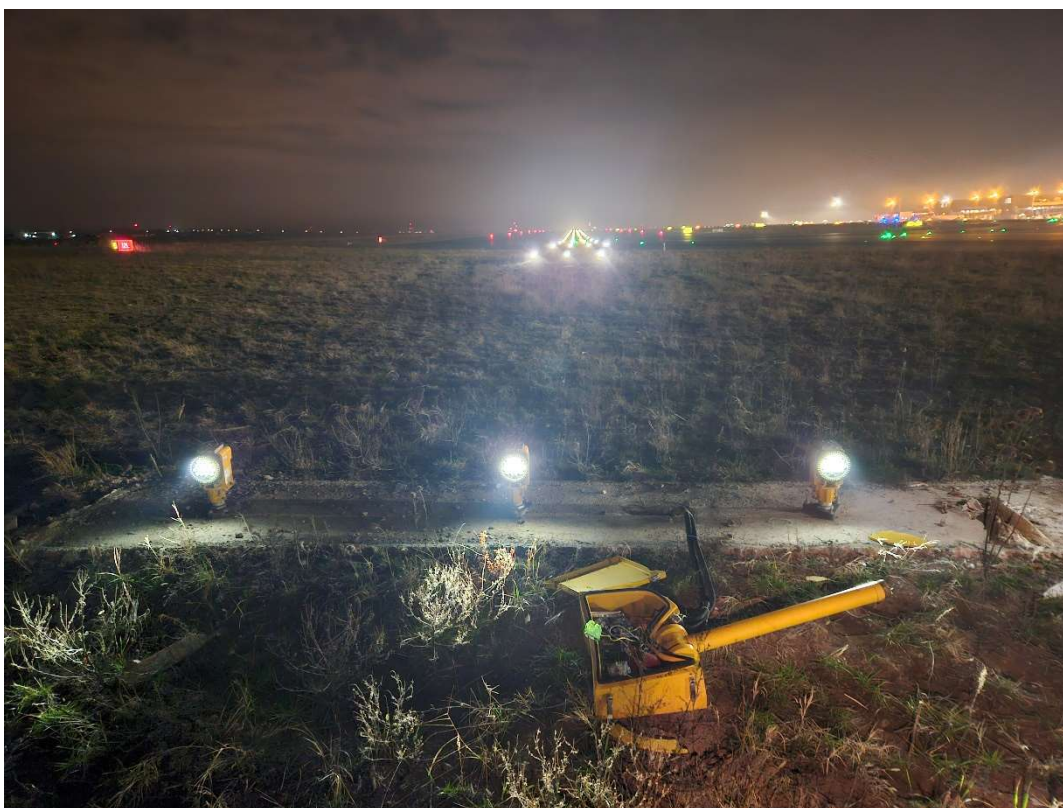
Поломљена су бљескајућа светла која су се налазила у травнатој површини ван полетно-слетне стазе као и појединачна светла пречки прилаза (слика 16). Поломљена је антена Far field Monitora за RWY 12R. Стуб антене „Far field Monitora“ пронађен је ван периметарске ограде је на 107.9 метара од своје локације.

Слика 16. Оштећење система светлосног обележавања други ред светала од краја полетно слетне стазе

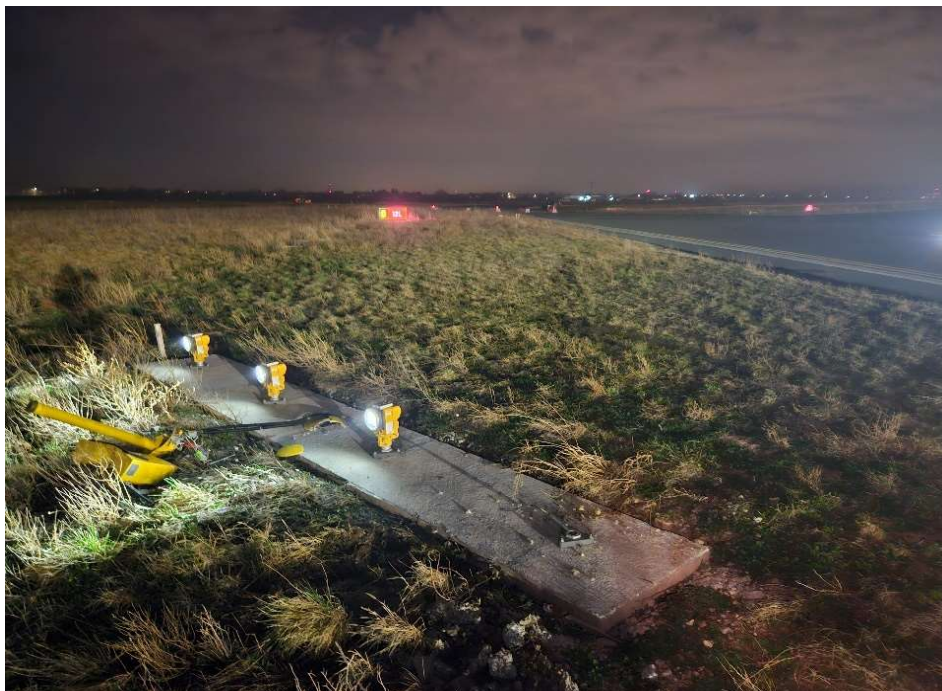
Слика 17. Оштећење система светлосног обележавања, први ред светала на око 150 метара од краја прага полетно слетне стазе

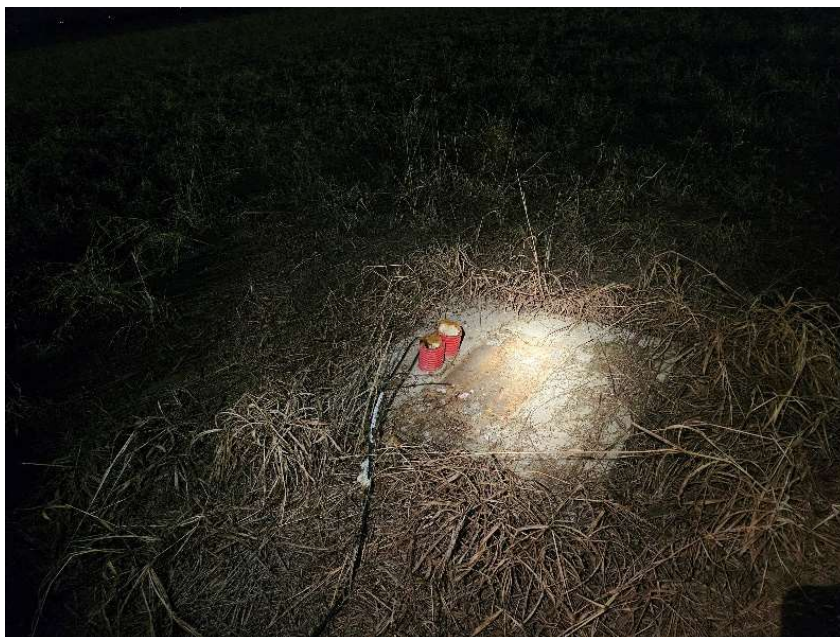
Носач мониторингске антене, на чијем месту је остао бетонски темељ са искиданим кабловима (слика 18), укупне дужине 5 метара је нађен на обрадивој површини изван аеродромске безбедно-рестриктивне зоне (око 60 метара од ограде која се налази око 175 метара од краја асфалтне површине у наставку полетно слетне стазе), са кривљењем на око 90 центиметара од врха носача и траговима боје са авиона.

Слика 18. Темељ носача мониторингске антене „Far field Monitora“ који се налази на око 260 метара од краја прага полетно слетне стазе
