**РЕПУБЛИКА СРБИЈА  
ЦЕНТАР ЗА ИСТРАЖИВАЊЕ  
НЕСРЕЋА У САОБРАЋАЈУ**

**ПРИВРЕМЕНИ ИЗВЕШТАЈ О ИСТРАЗИ УДЕСА АВИОНА**

| Авион: | Embraer E190-200LR |
| Регистарска ознака: | OY-GDC |

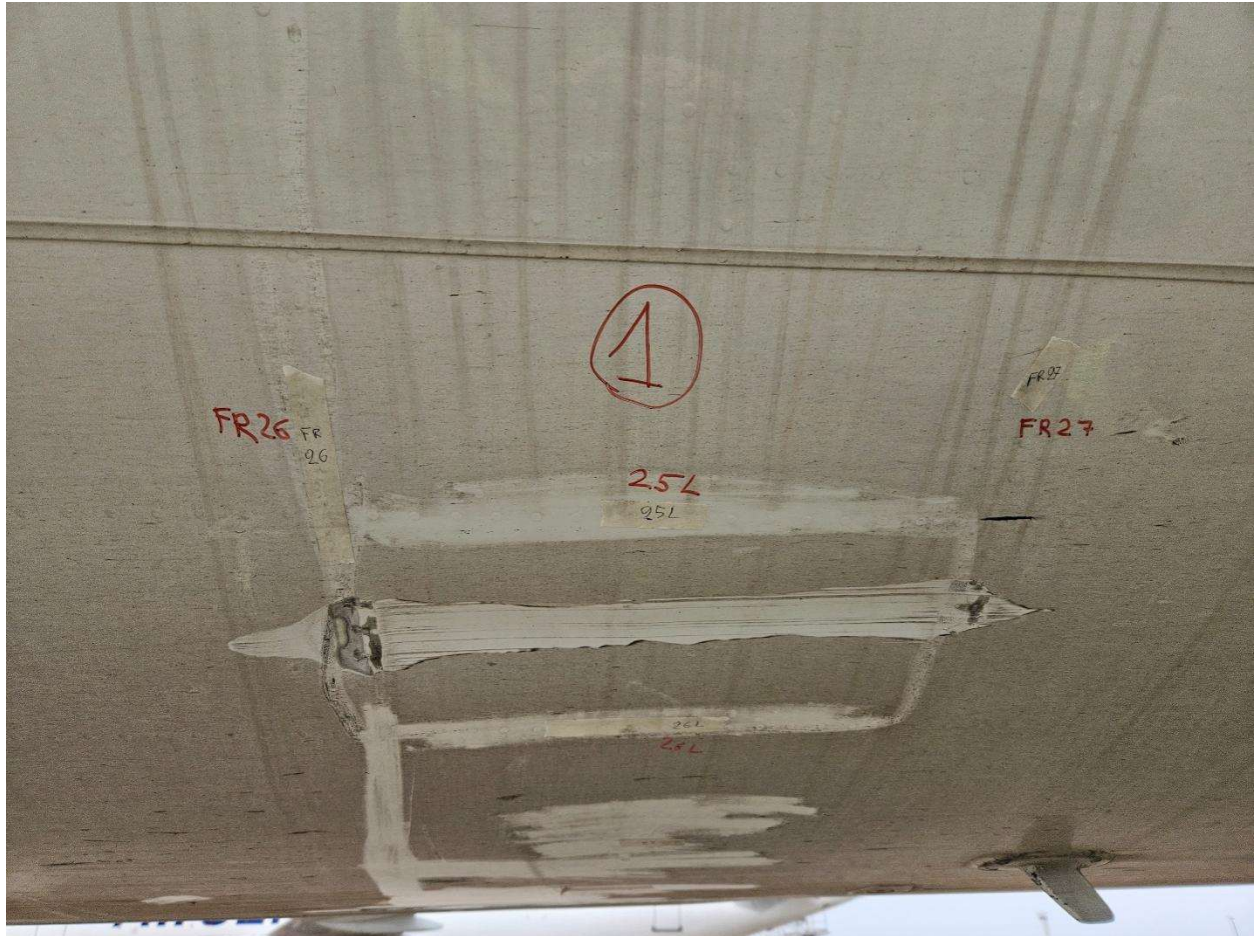
Слика 1. Зона 1 - Лева страна трупа авиона – први контакт трупа са аеродромским светлима у зони између преграде 26 и преграде 27 и уздужнице 25Л

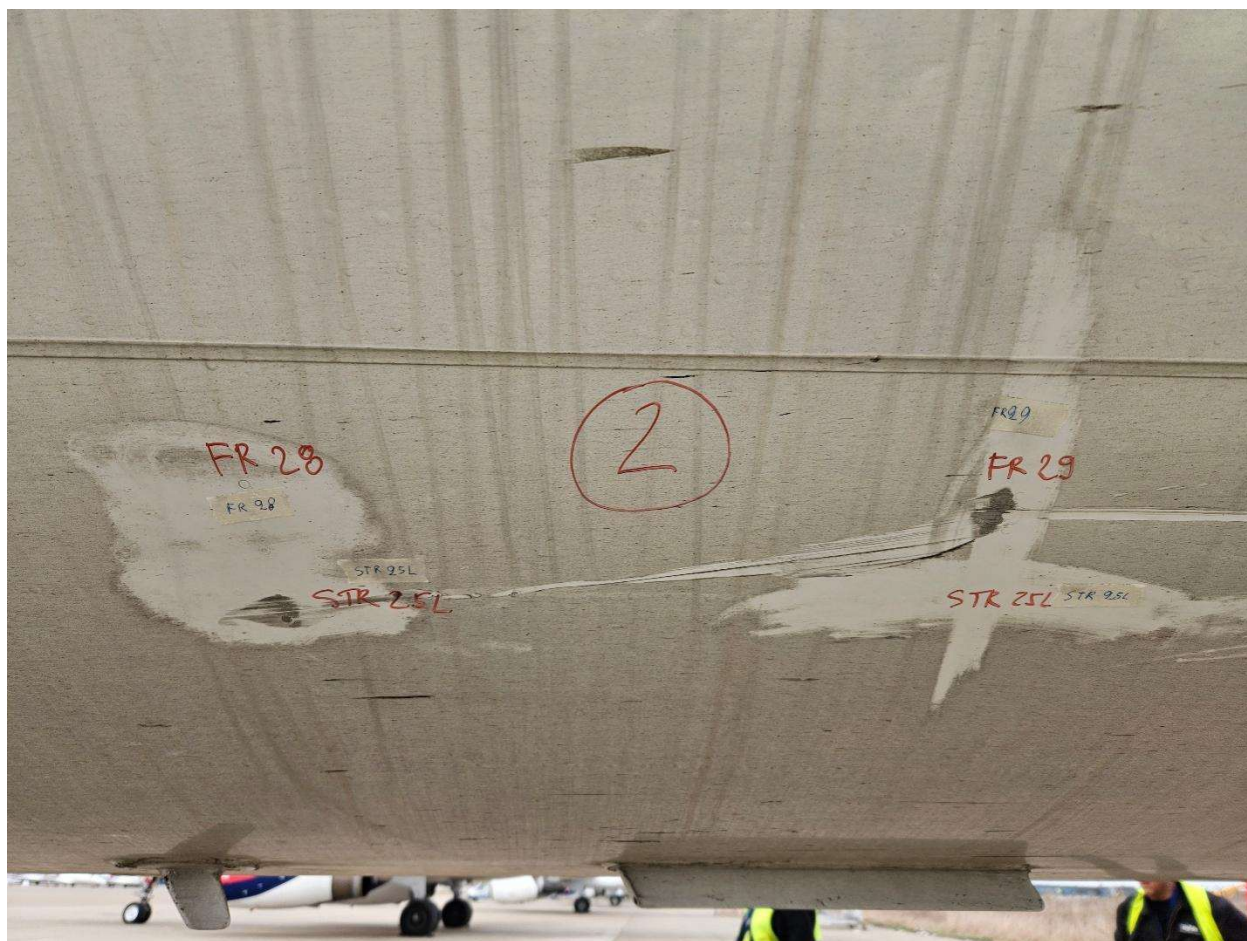
Слика 2. Зона 2 - Лева страна трупа авиона – други контакт трупа са аеродромским светлима у зони између преграде 28 и преграде 29 и уздужнице 25Л

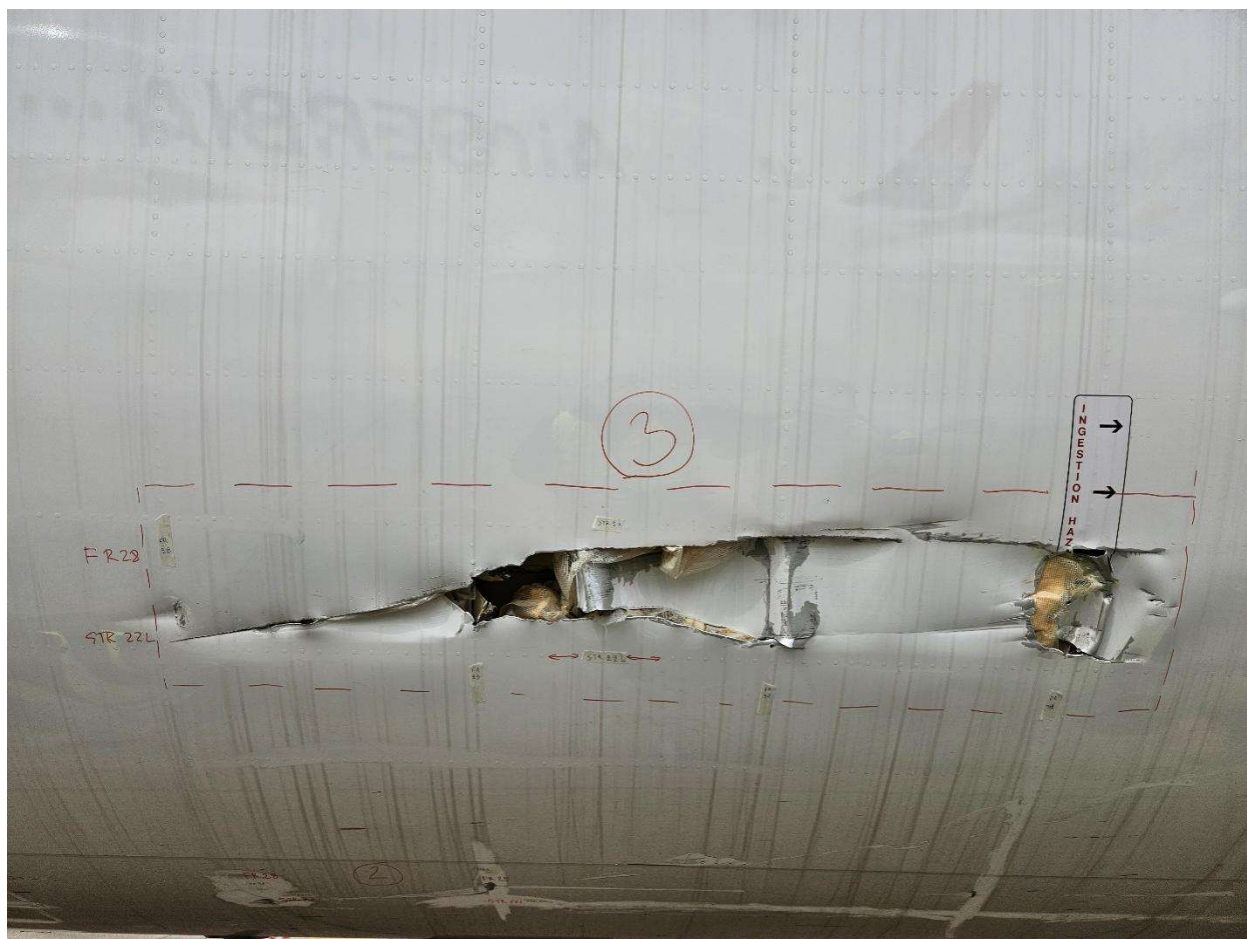
Слика 3. Зона 3 - Лева страна тупа авиона – наставак контакта тупа са аеродромском опремом у зони између преграде 28 и преграде 31 и уздужнице 22Л

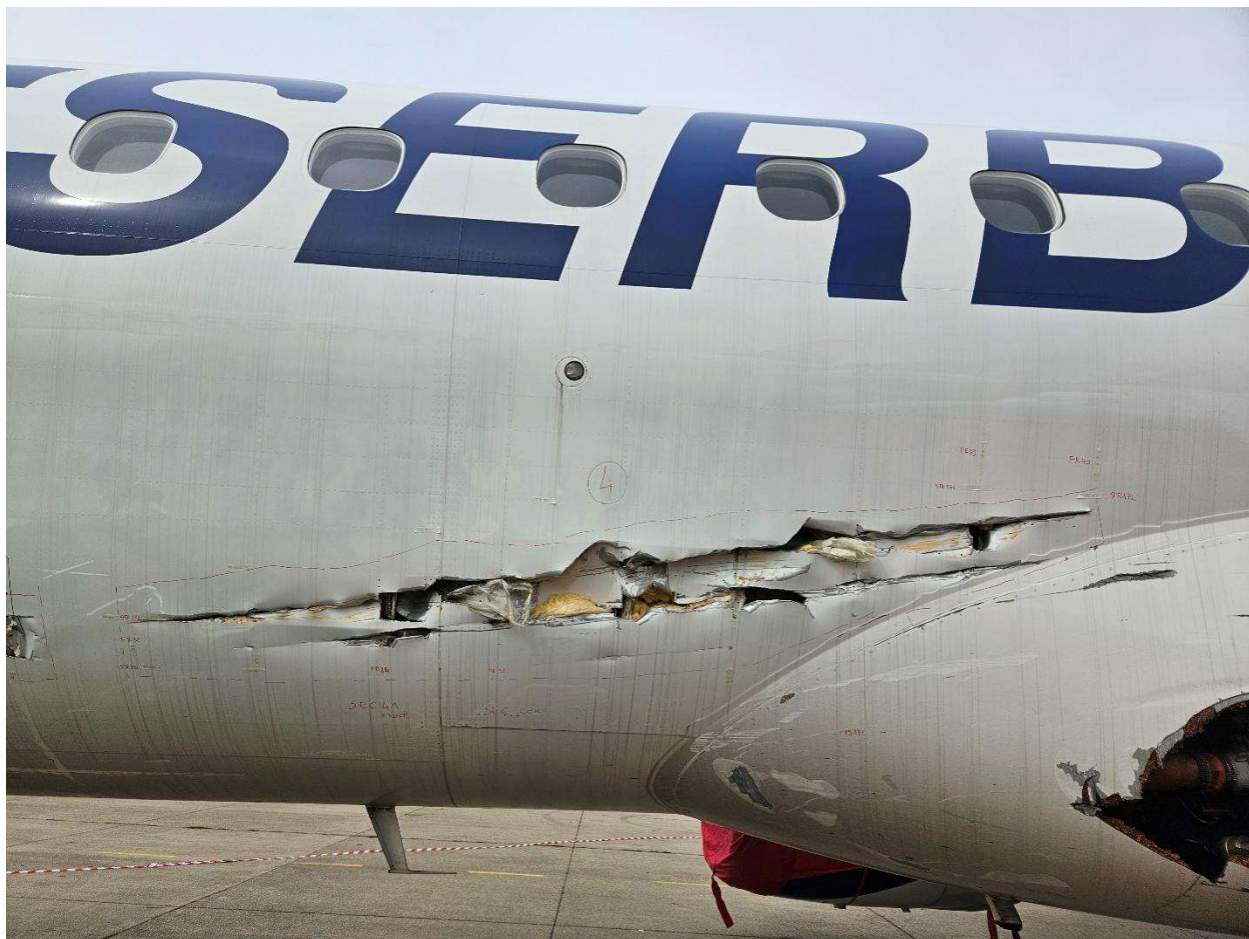
Слика 4. Зона 4 - Лева страна тупа авиона – наставак контакта тупа са аеродромском опремом у зони између преграде 32 и преграде 40 и између уздужница 17Л и 22Л

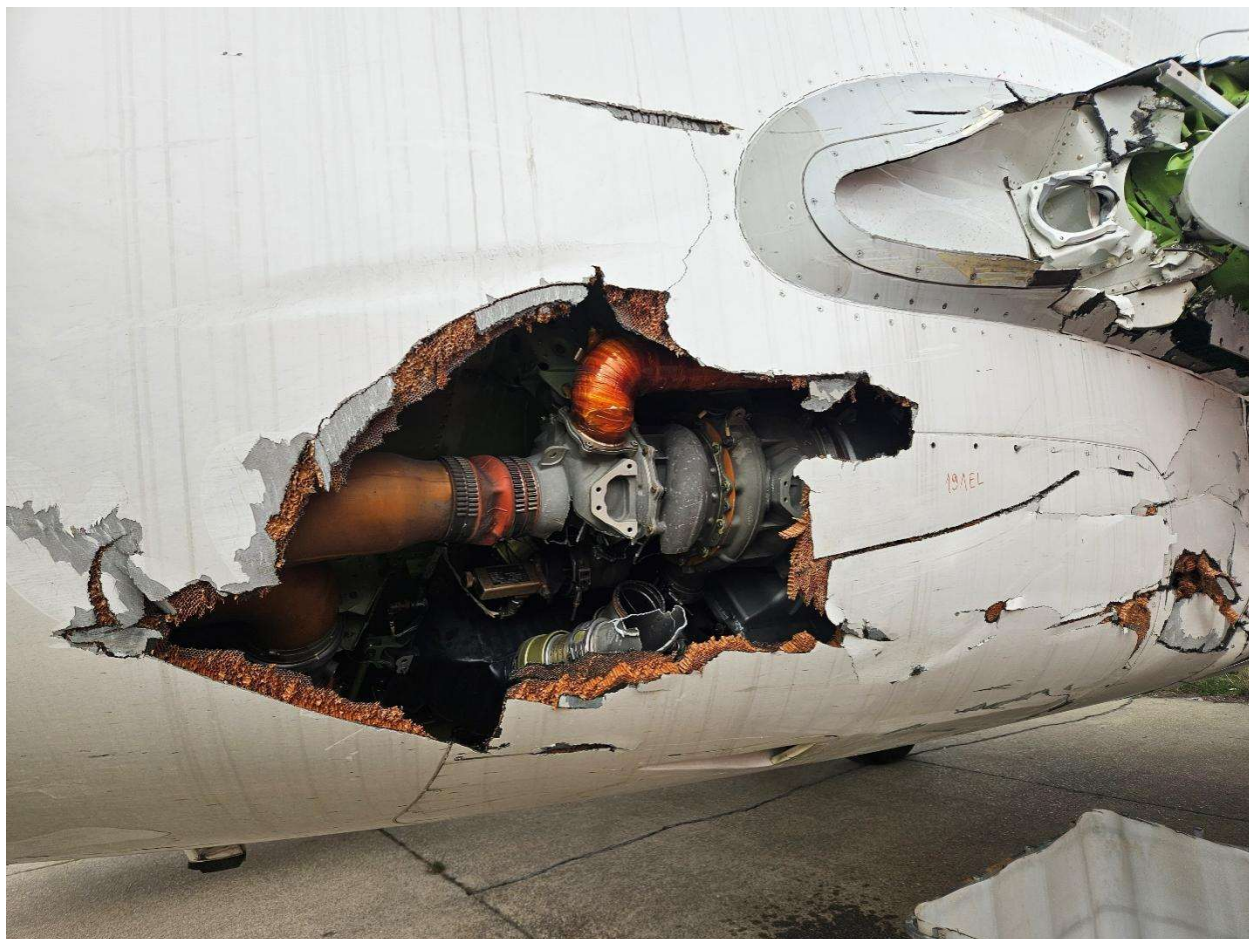
Слика 5. Оштећење композитног панела у доњој зони споја крило-труп

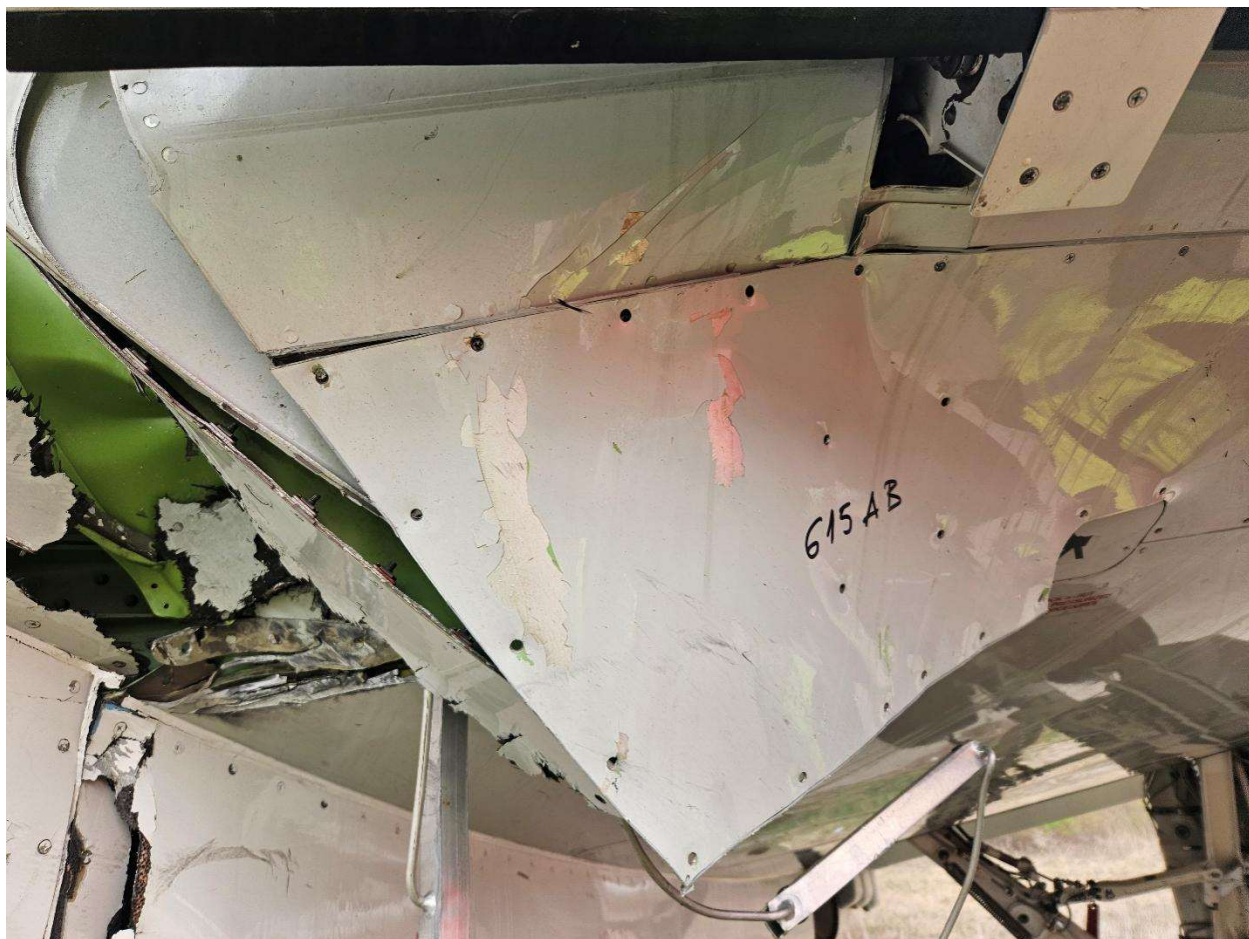
Слика 6. Оштећење доњаке левог крила

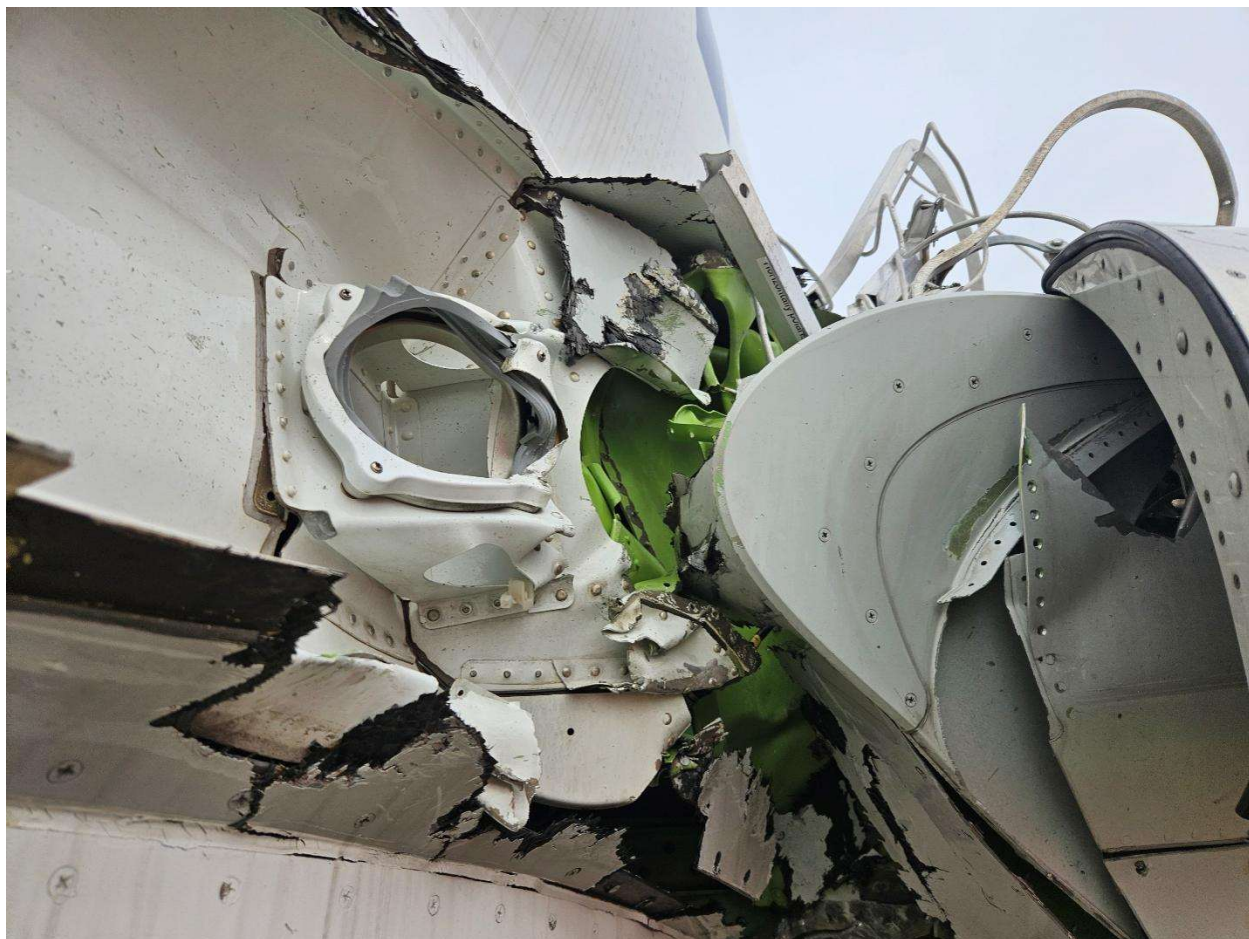
Слика 7. Зона удара стуба аеродромске антене у корен левог крила

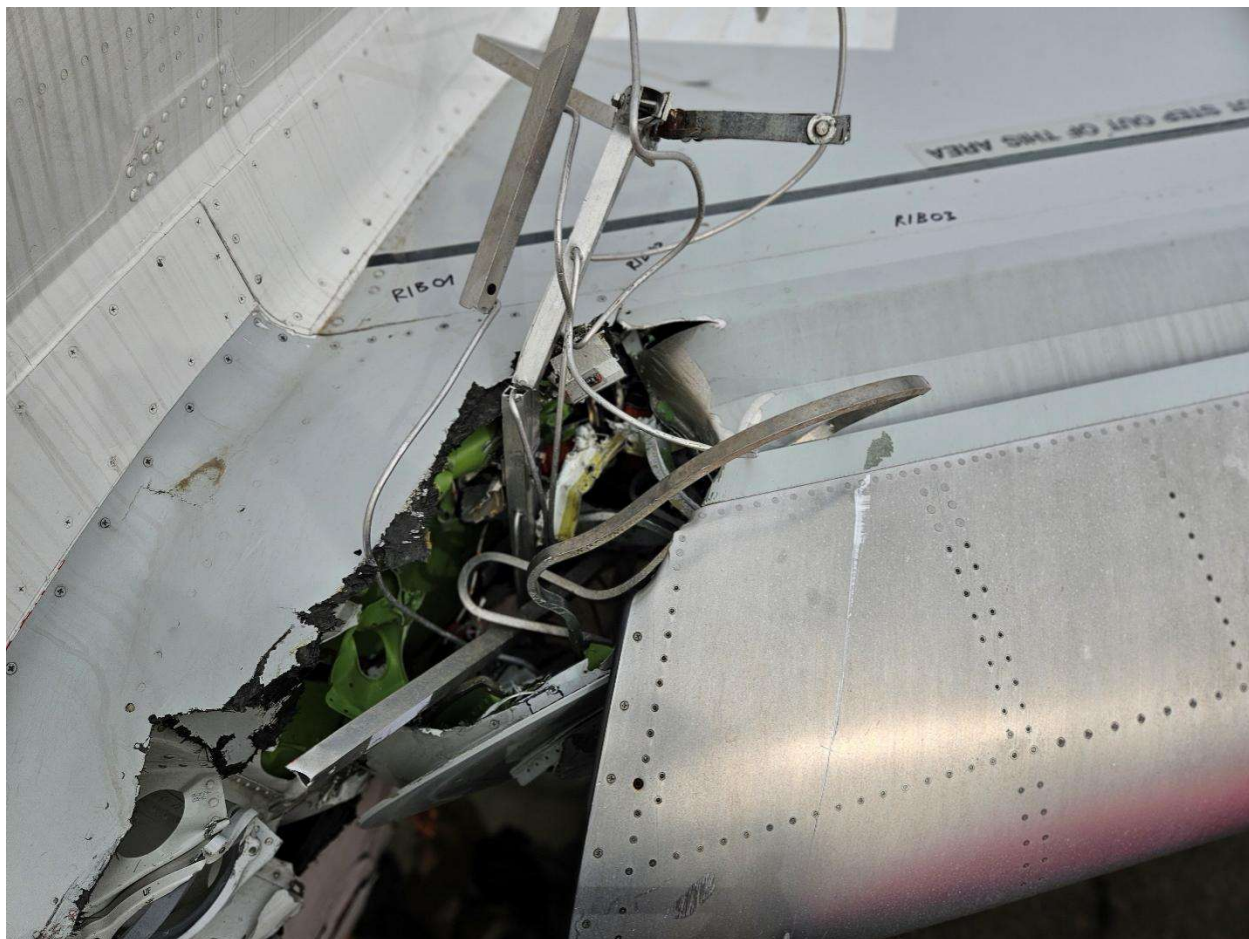
Слика 8. Делови аеродромске антене заглављене у корену крила између ребра 1 и 3 левог крила

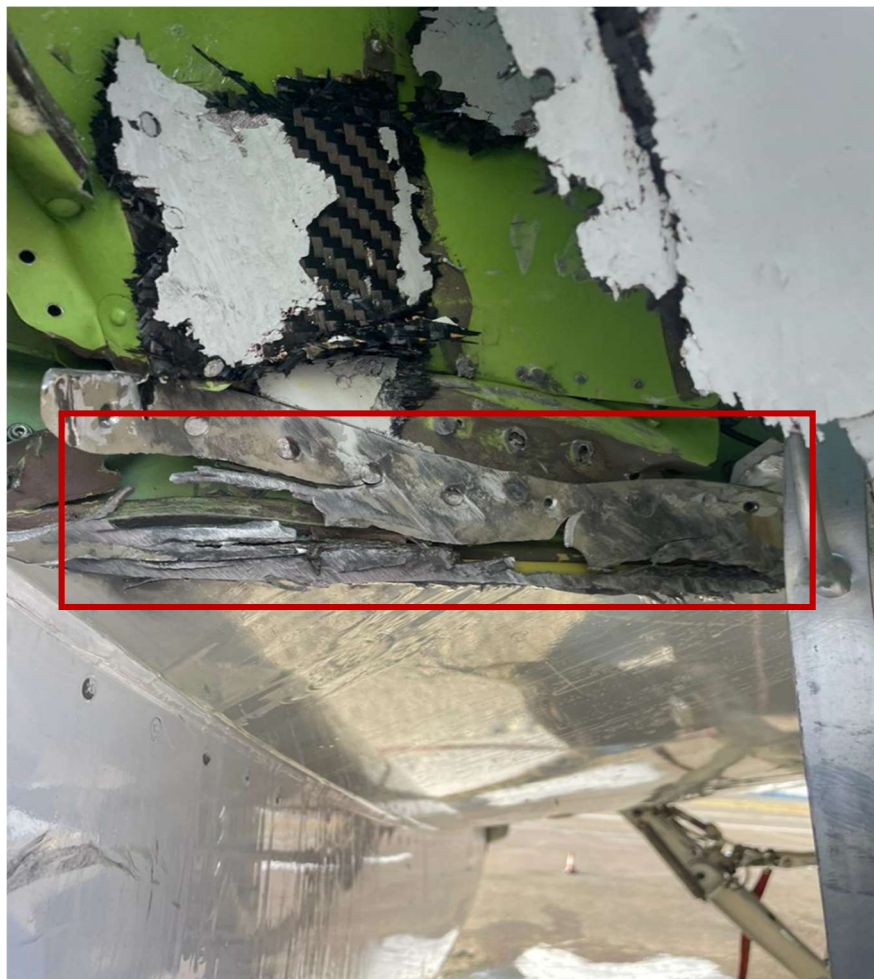
Слика 9. Оштећење везе доњаке крила и предње рамењаче левог крила између ребра 1 и 2  
Обележена је зона оштећења кроз који је дошло до цурења горива из левог крилног резервоара

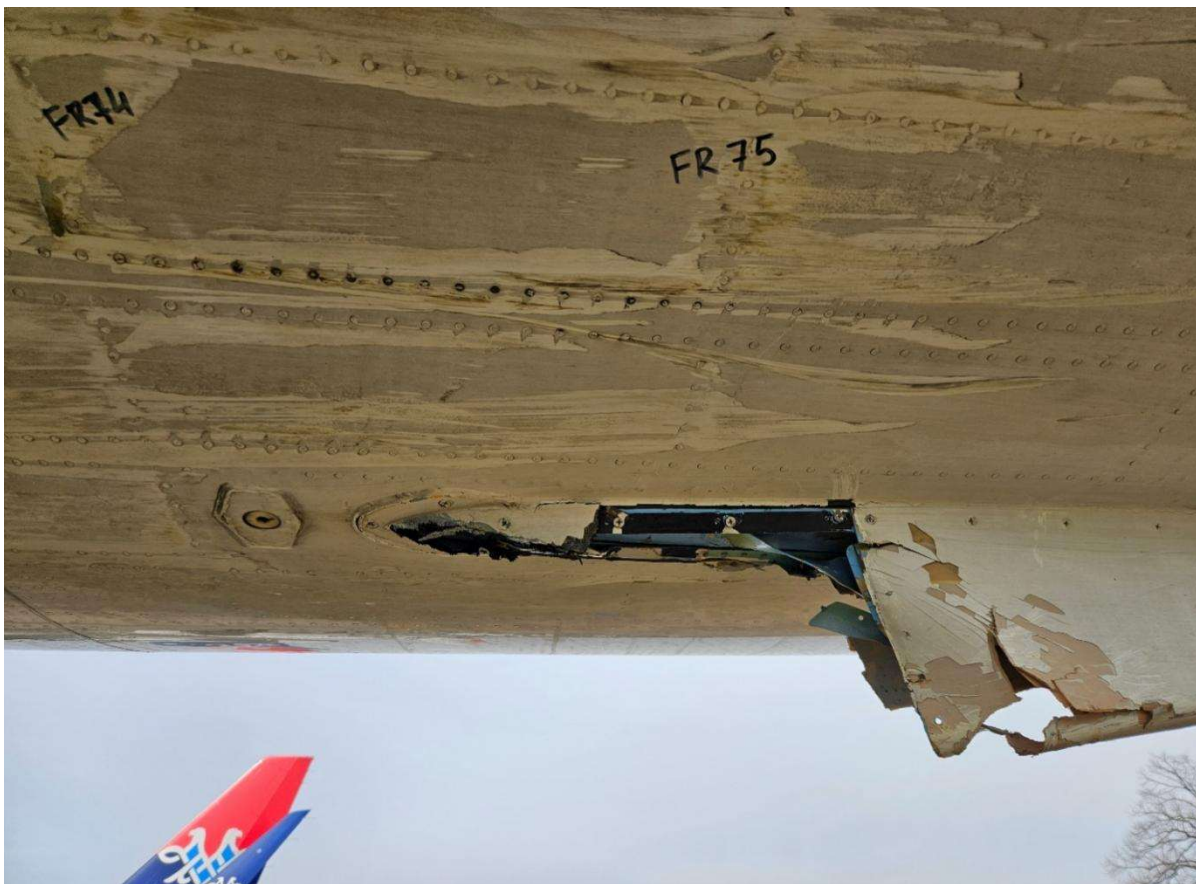
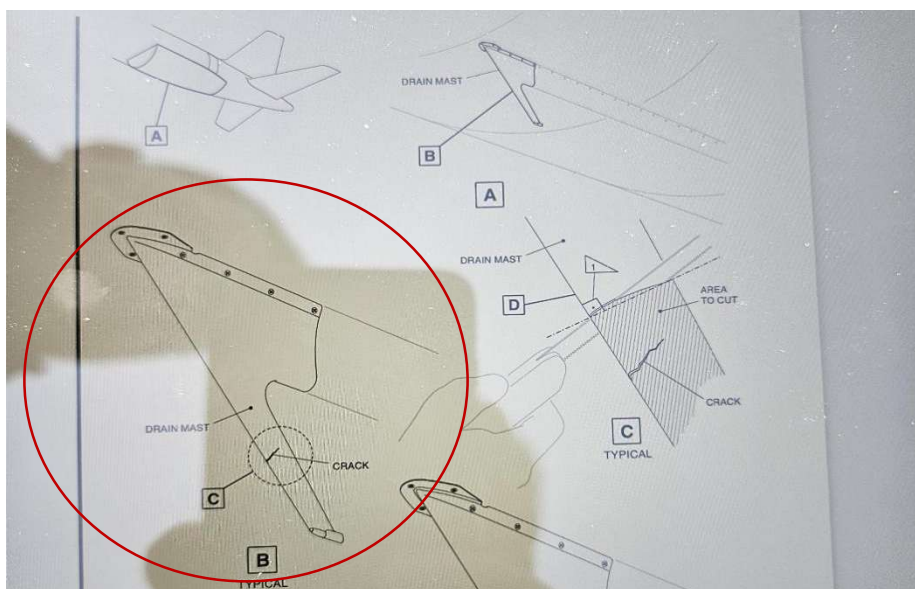
Слика 10. Оштећење доњаке трупа у зони од преграде 74 до преграде 75 и одломљен испусни дренаж

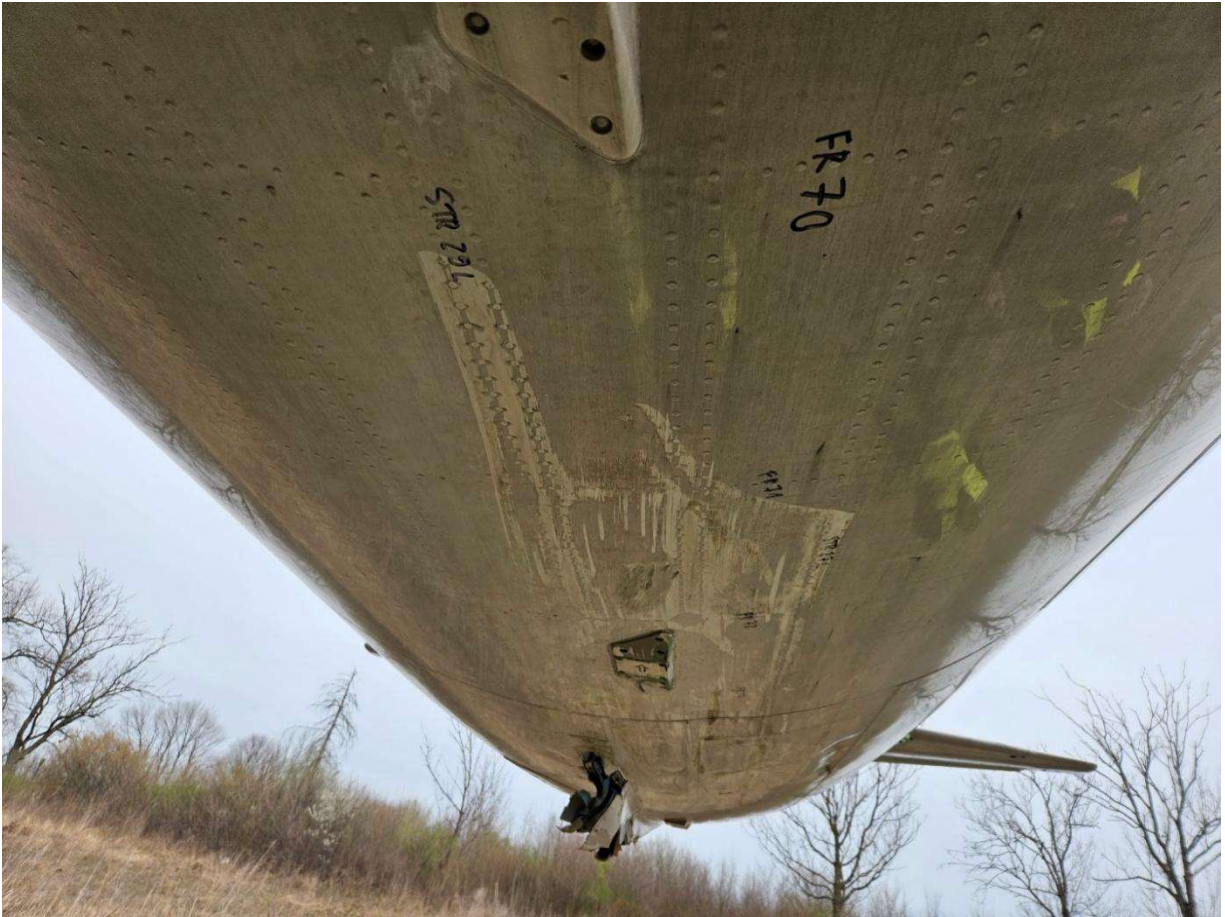
Слика 11. Оштећење доњаке трупа у зони од преграде 75 до преграде 75 између уздужница 27Л и 29Р

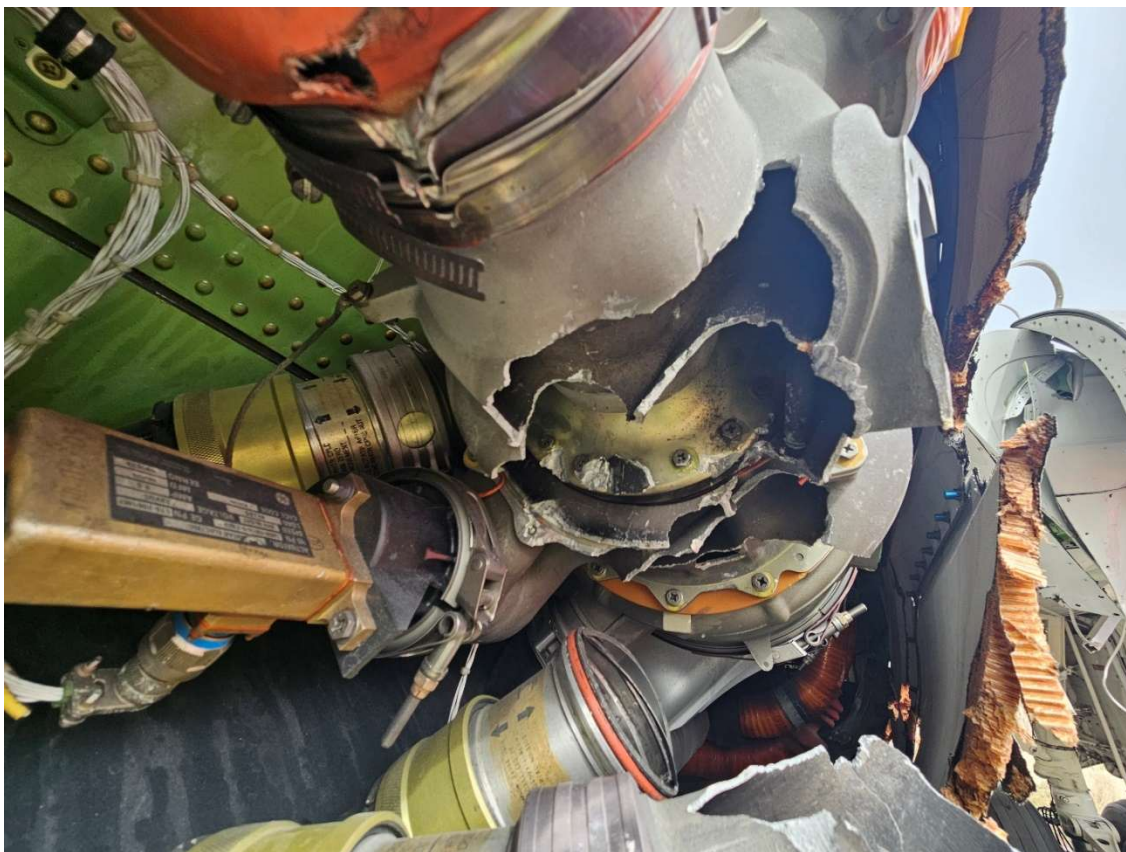
Слика 12. Оштећење левог система за климатизацију

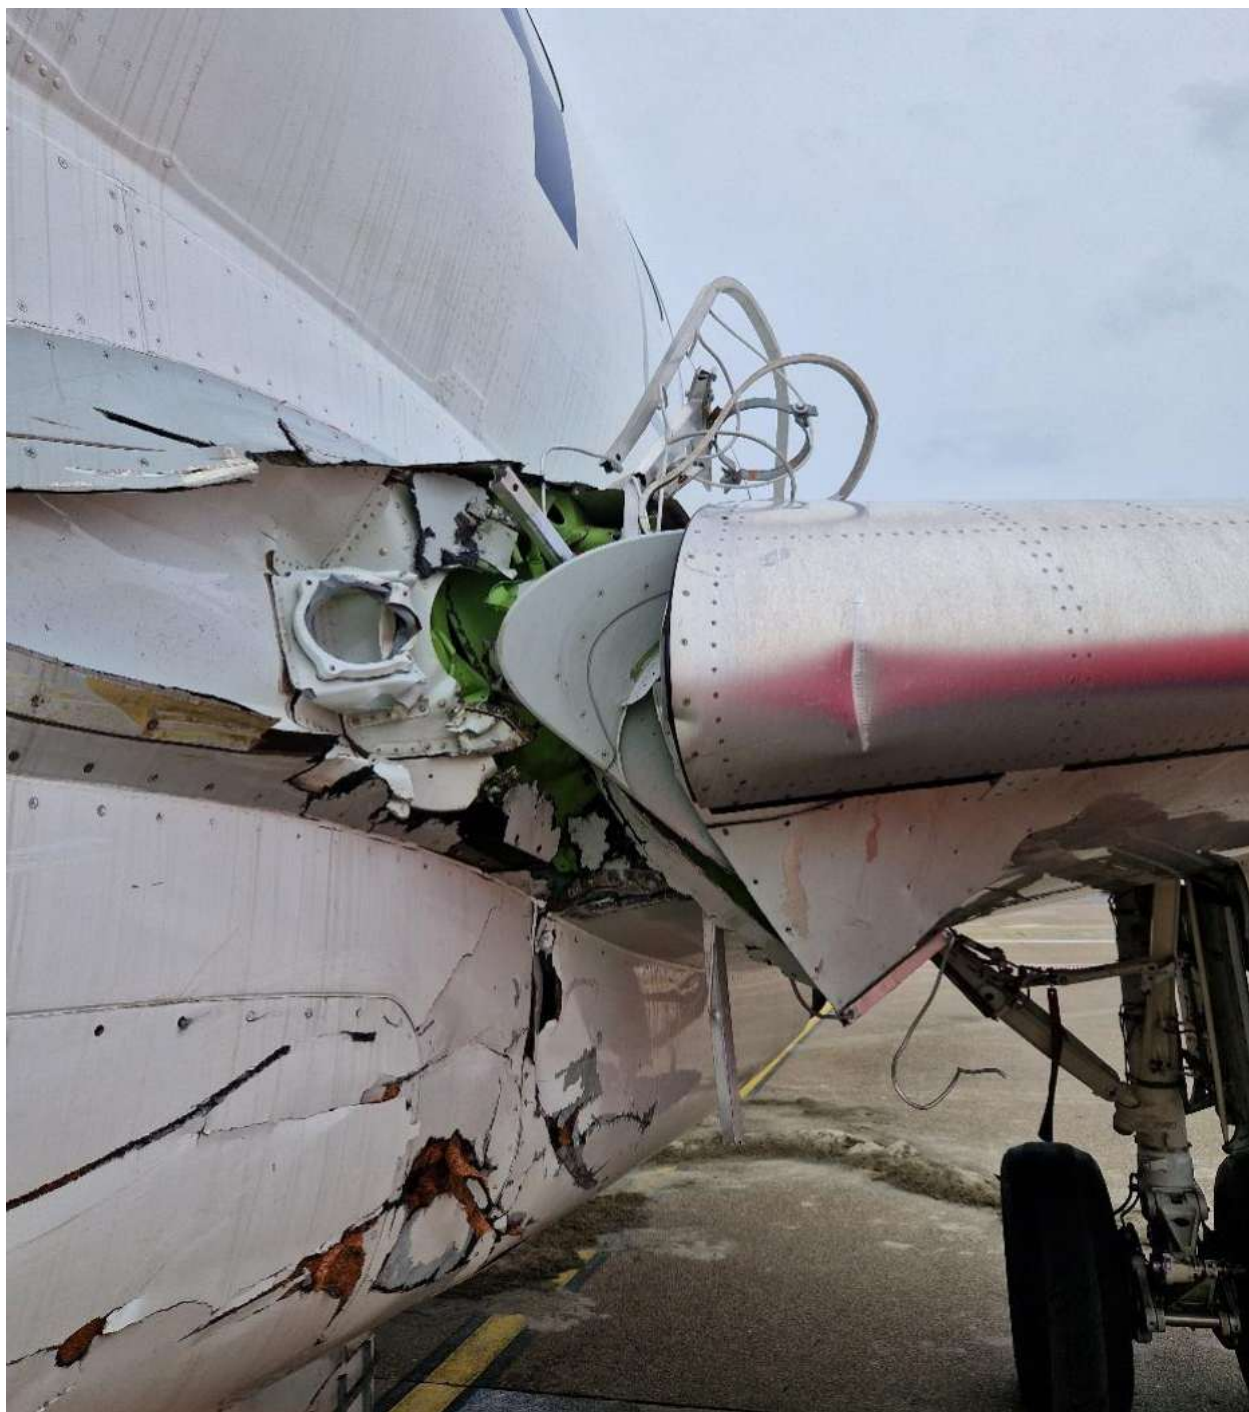
Слика 13. Оштећење нападне ивице левог крила као и споја трупа и левог крила

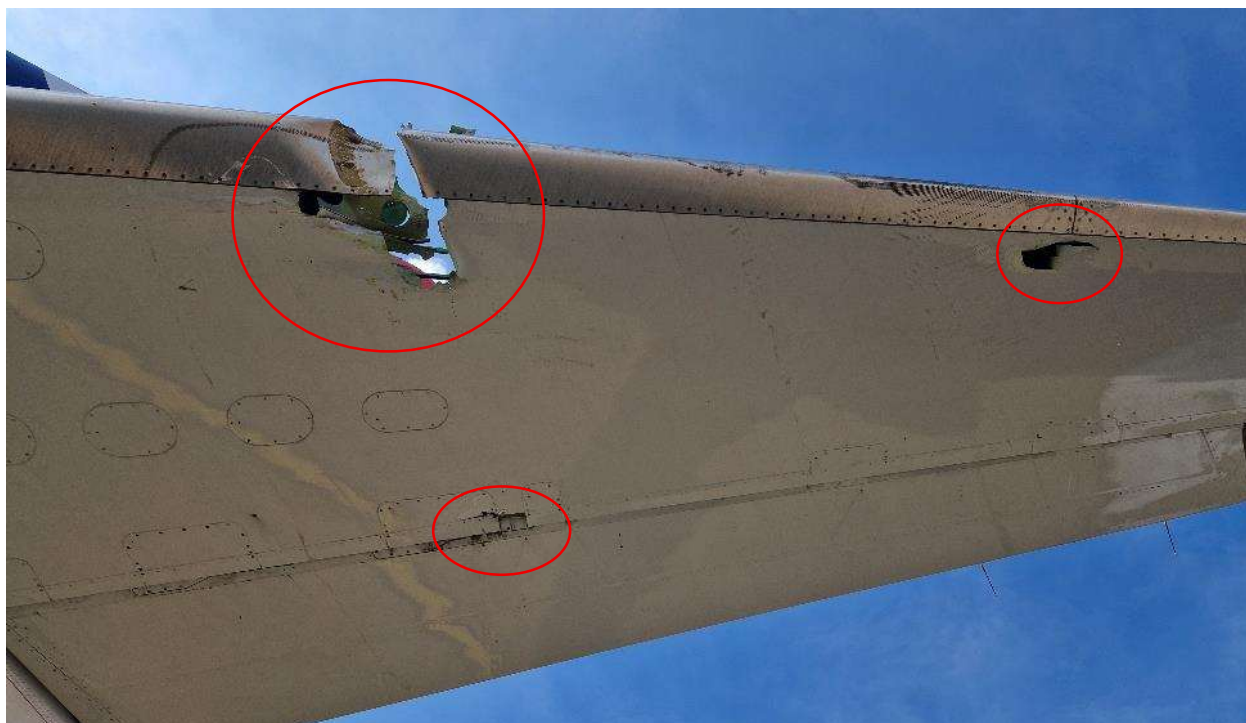
Слика 14. Оштећење нападне ивице између ребра 8 и 9 и доњаке левог хоризонталног стабилизатора

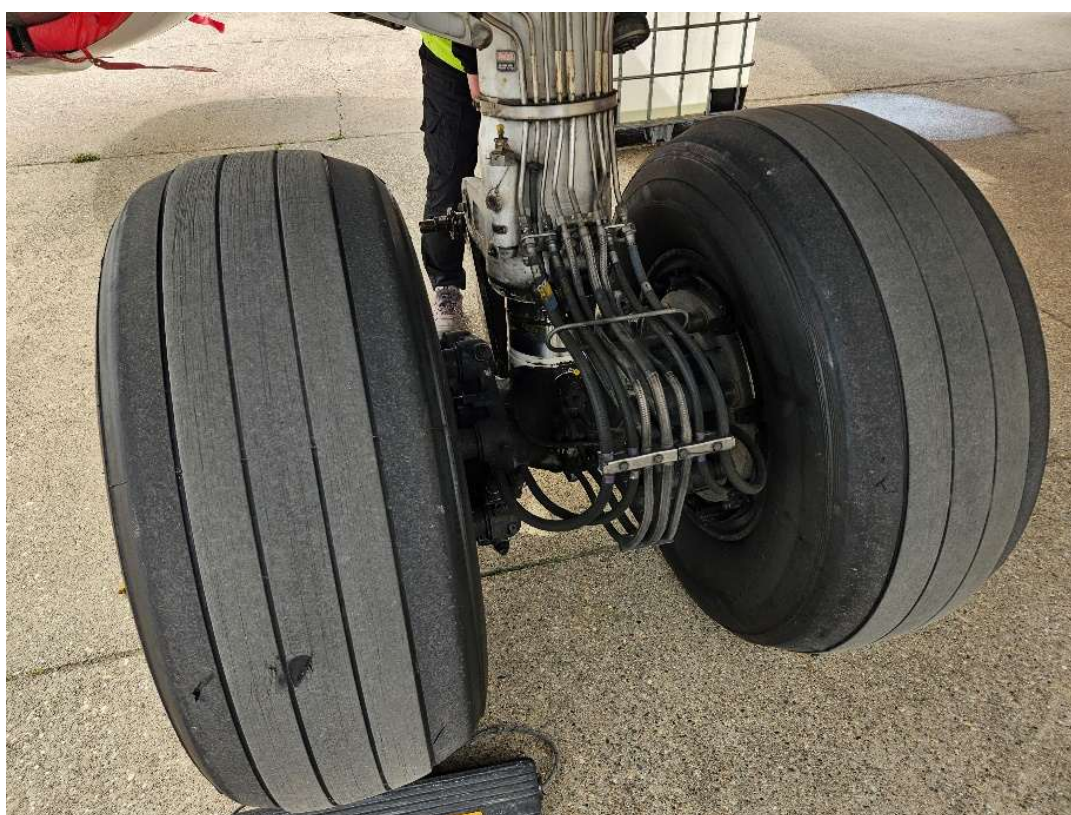
Слика 15. Леви точкови главног стајног трапа са знацима оштећења

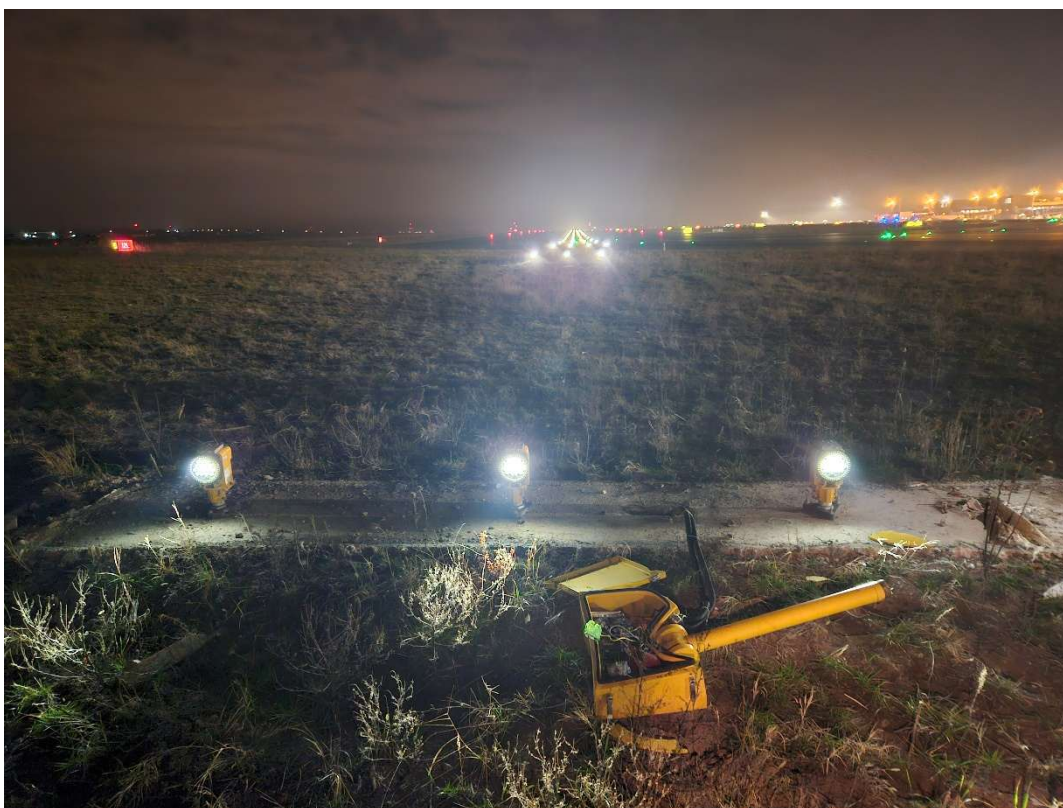
Поломљена су бљескајућа светла која су се налазила у травнатој површини ван полетно-слетне стазе као и појединачна светла пречки прилаза (слика 16). Поломљена је антена Far feeld Monitora за RWY 12R. Стуб антене „Far feeld Monitora“ пронађен је ван периметарске ограде је на 107.9 метара од своје локације.

Слика 16. Оштећење система светлосног обележавања други ред светала од краја полетно слетне стазе

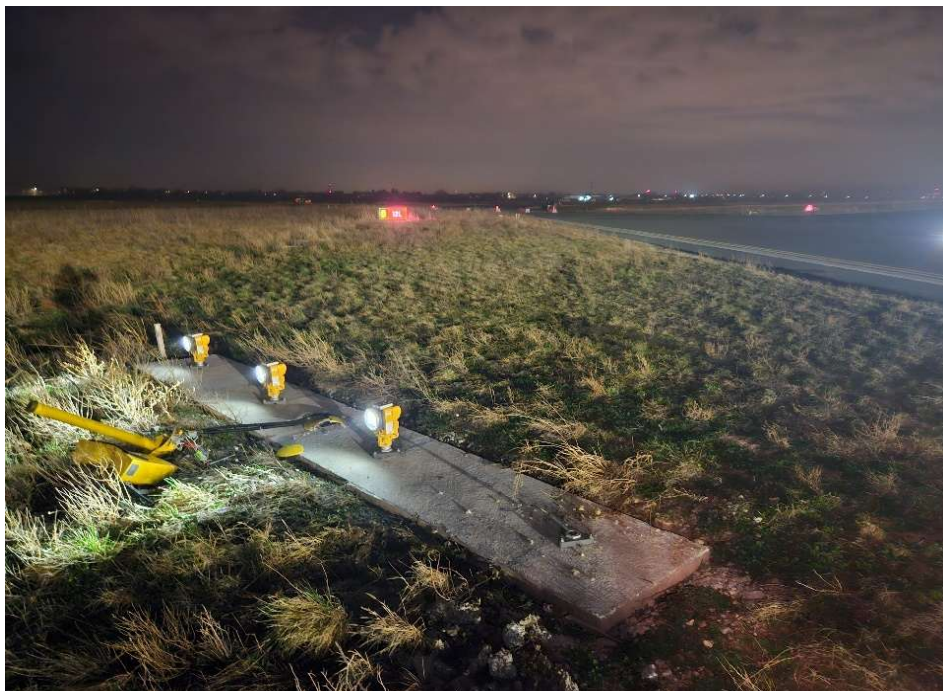
Слика 17. Оштећење система светлосног обележавања, први ред светала на око 150 метара од краја прага полетно слетне стазе

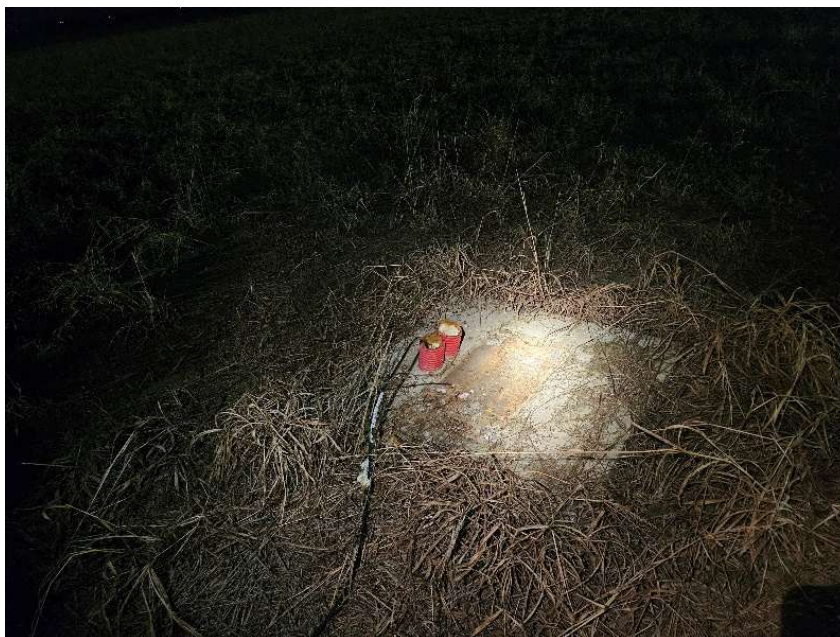
Носач мониторингске антене, на чијем месту је остао бетонски темељ са искиданим кабловима (слика 18), укупне дужине 5 метара је нађен на обрадивој површини изван аеродромске безбедно-рестриктивне зоне (око 60 метара од ограде која се налази око 175 метара од краја асфалтне површине у наставку полетно слетне стазе), са кривљењем на око 90 центиметара од врха носача и траговима боје са авиона.

Слика 18. Темељ носача мониторингске антене „Far feeld Monitora“ који се налази на око 260 метара од краја прага полетно слетне стазе

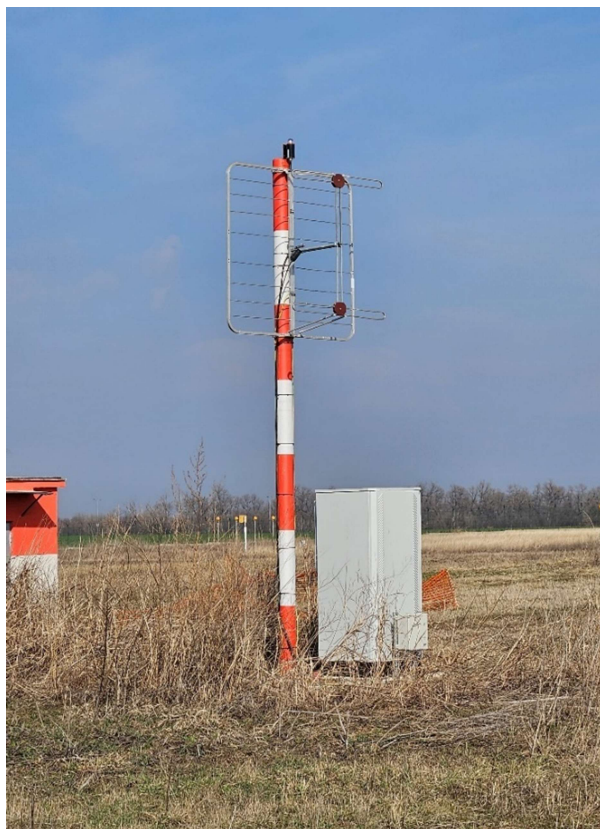
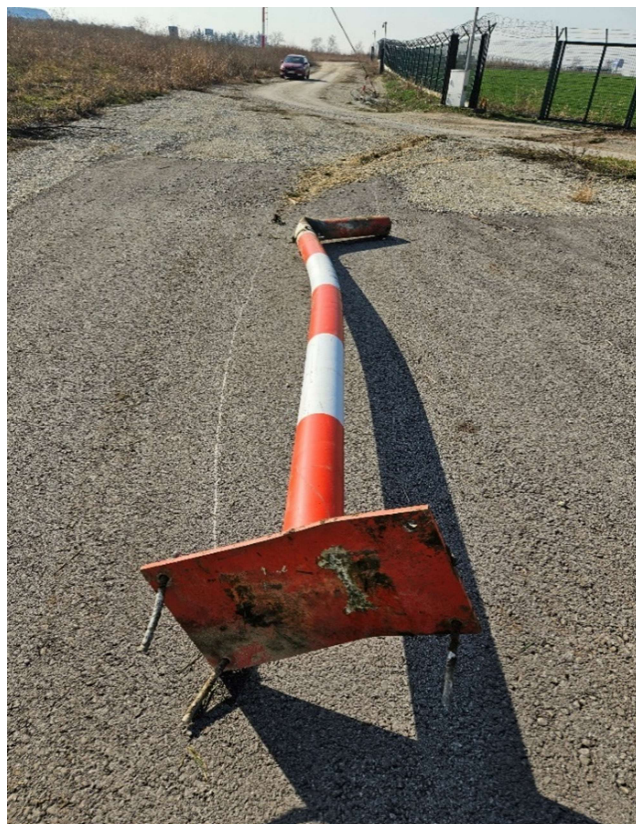
Слика 19. Приказ стуба са антенном/ стуб на ком је постављена антена „Far feeld Monitora“ за RWY 12R пре и након удеса

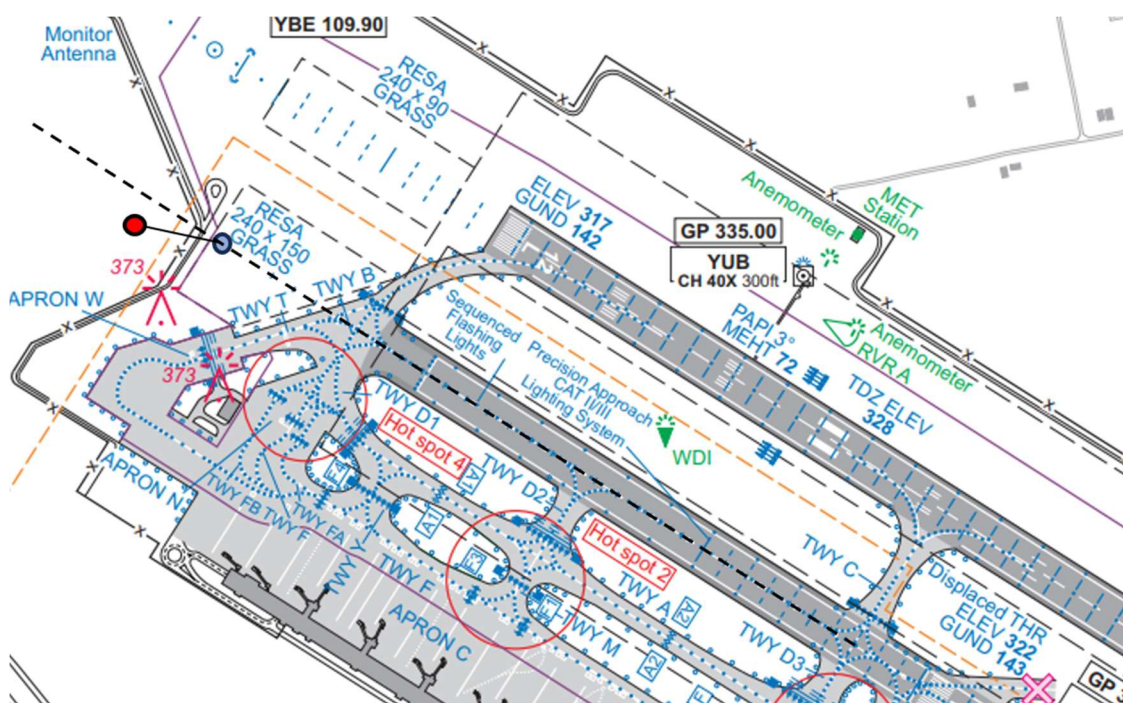
Слика 20. Локација стуба пре и након удара

Плавим кругом представљена је локација стуба пре удара а црвеним кругом локација стуба након удара.

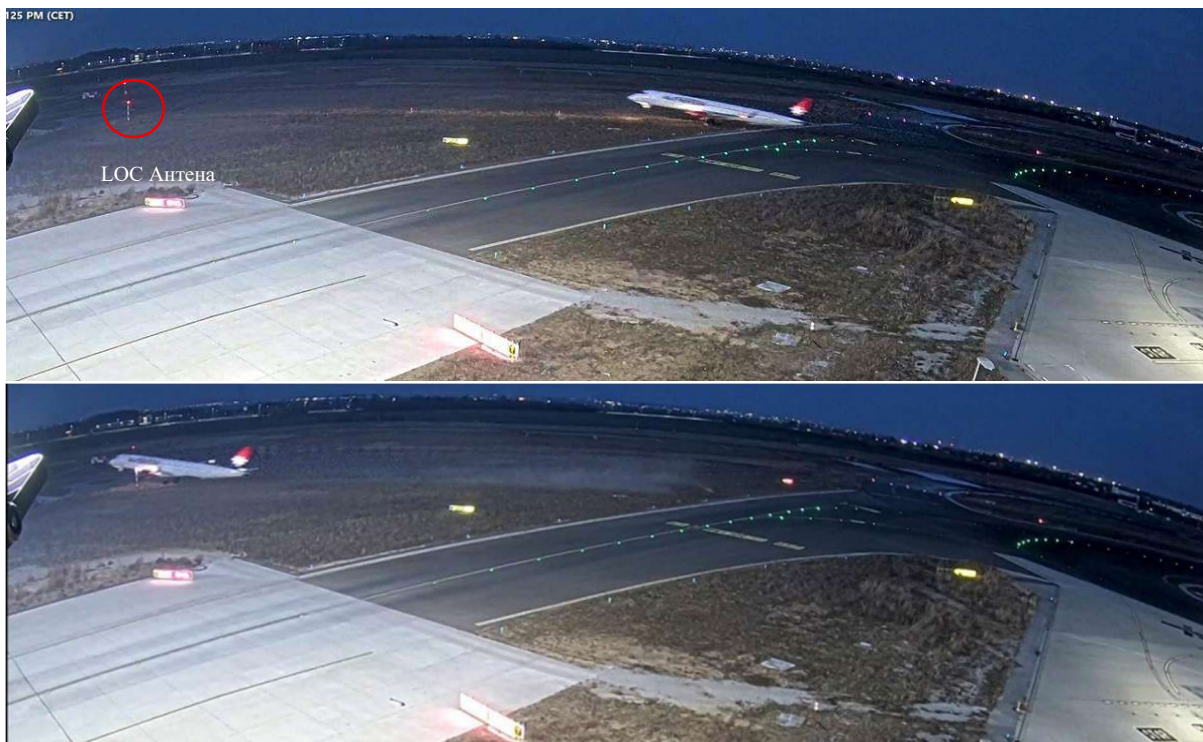
Слика 27. Тренутак удара у антену „Far feeld Monitora“
