**РЕПУБЛИКА СРБИЈА  
ЦЕНТАР ЗА ИСТРАЖИВАЊЕ  
НЕСРЕЋА У САОБРАЋАЈУ**

**ИЗВЕШТАЈ О ИСТРАЗИ ОЗБИЉНЕ НЕЗГОДЕ АВИОНА**

| Авион: | TECNAM SPA. P2006T |
| Регистарска ознака: | YU-TCA |

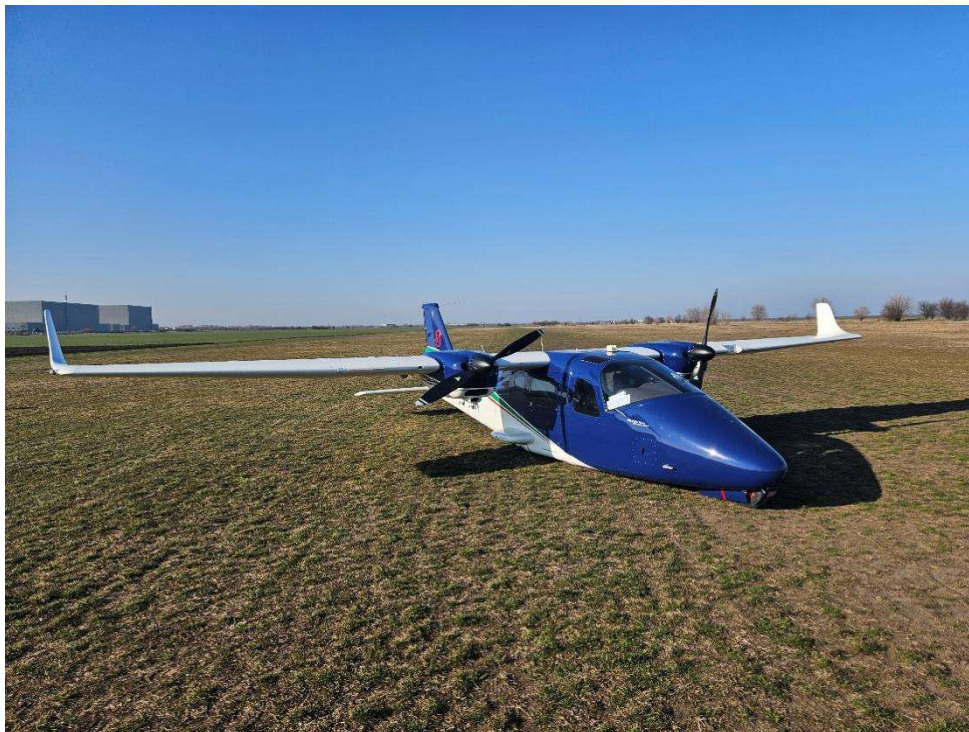
Слика 1. Затечени положај ваздухоплова на полетно слетној стази

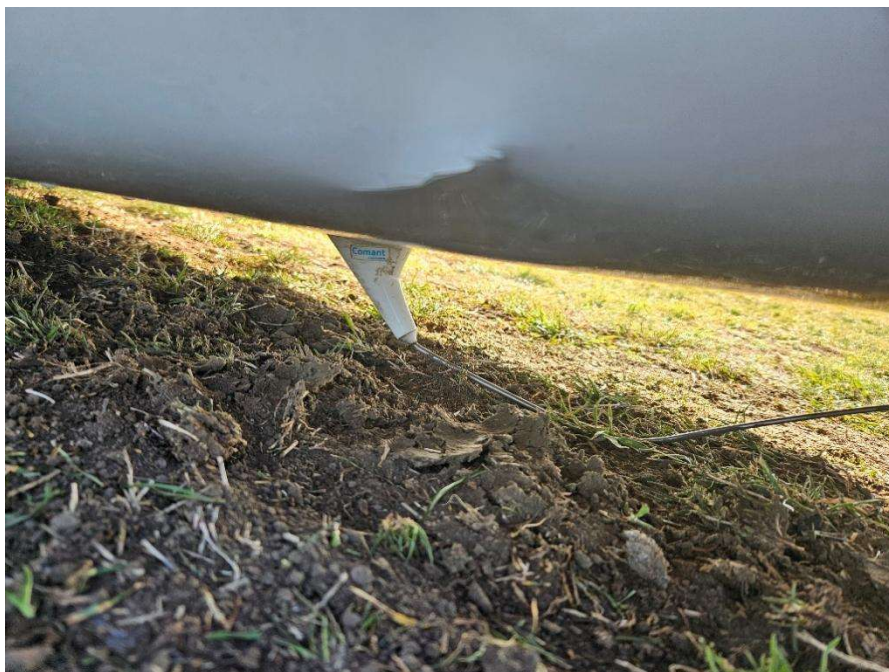
Слика 2. Оштећење структуре задњег дела трупа

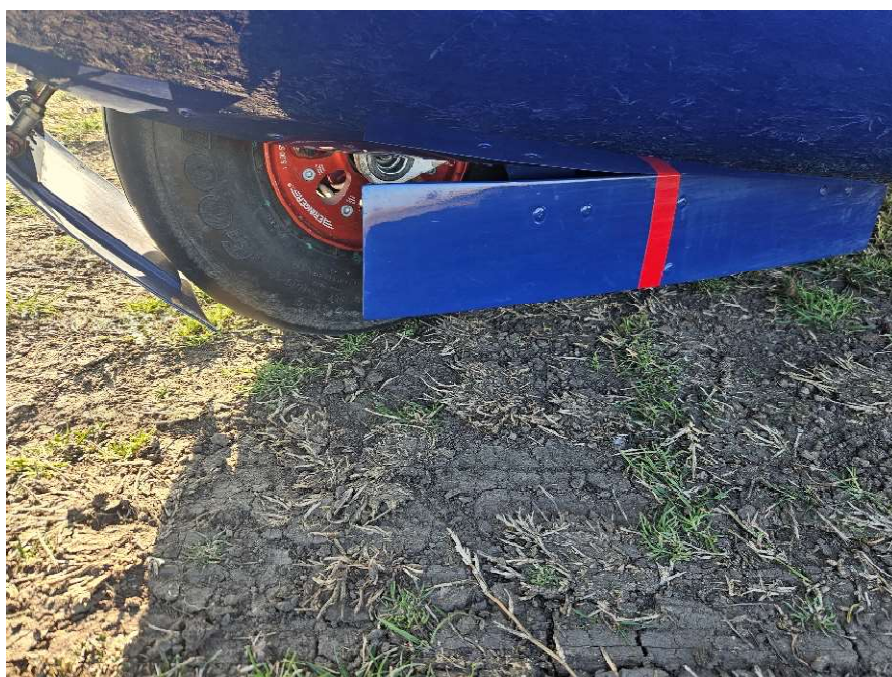
Слика 3. Носна нога стајног трапа са вратима без видљивих оштећења

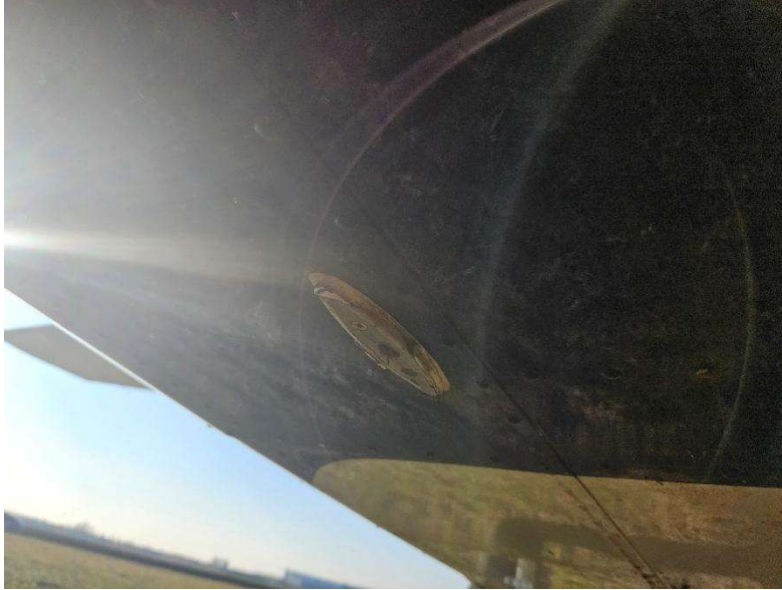
Слика 4. Доњака трупа са местом лома антене

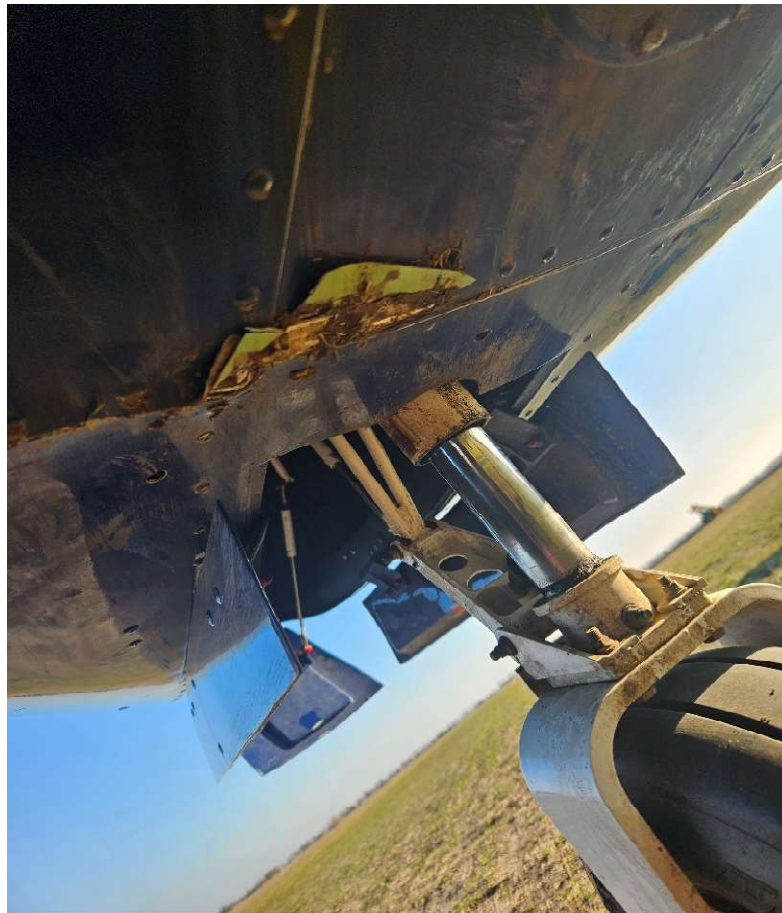
Слика 5. Оштећење доњег дела трупа и оплате иза носне ноге стајног трапа

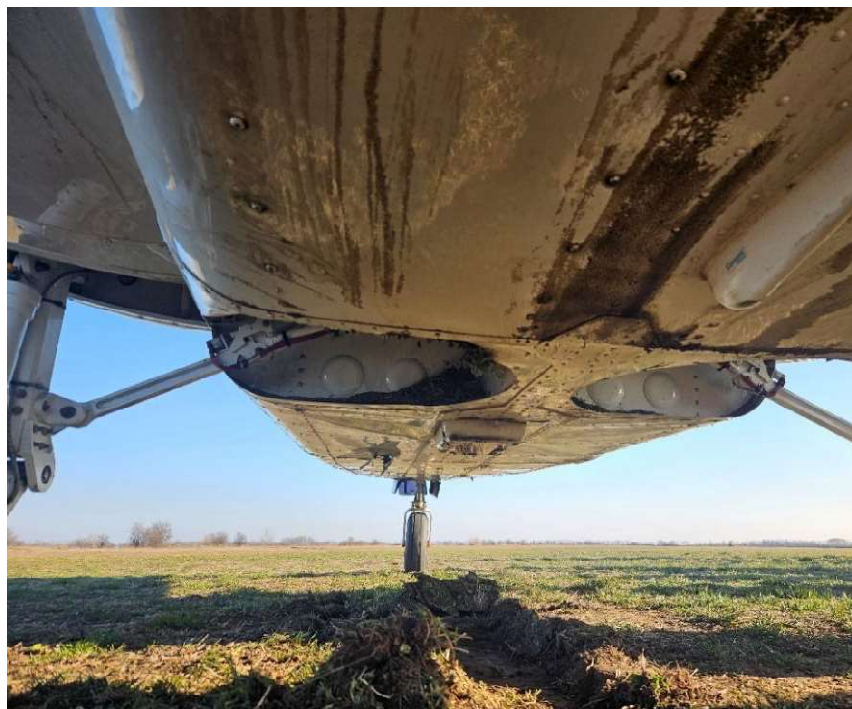
Слика 6. Оштећење доњег дела оплате трупа

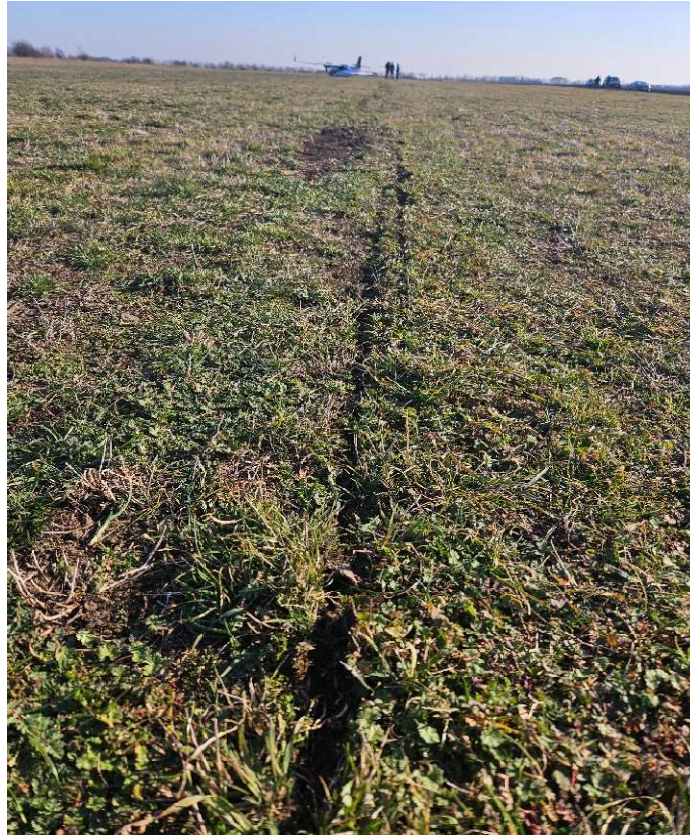
Приликом ове озбиљне незгоде дошло је до оштећења полетно слетне стазе (Слике 7 и 8).

Слика 7. Усеци настали од антена авиона на доњаци трупа

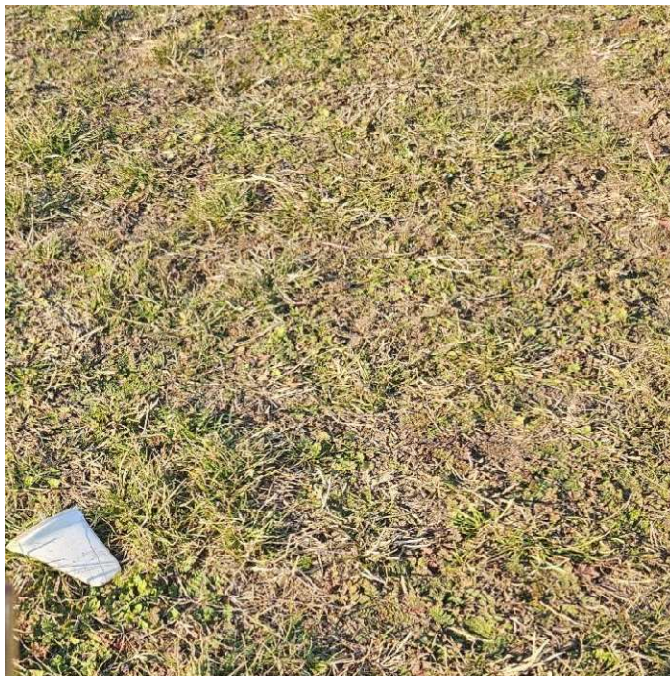
Слика 8. Антена лоцирана на око 70м од места заустављања авиона

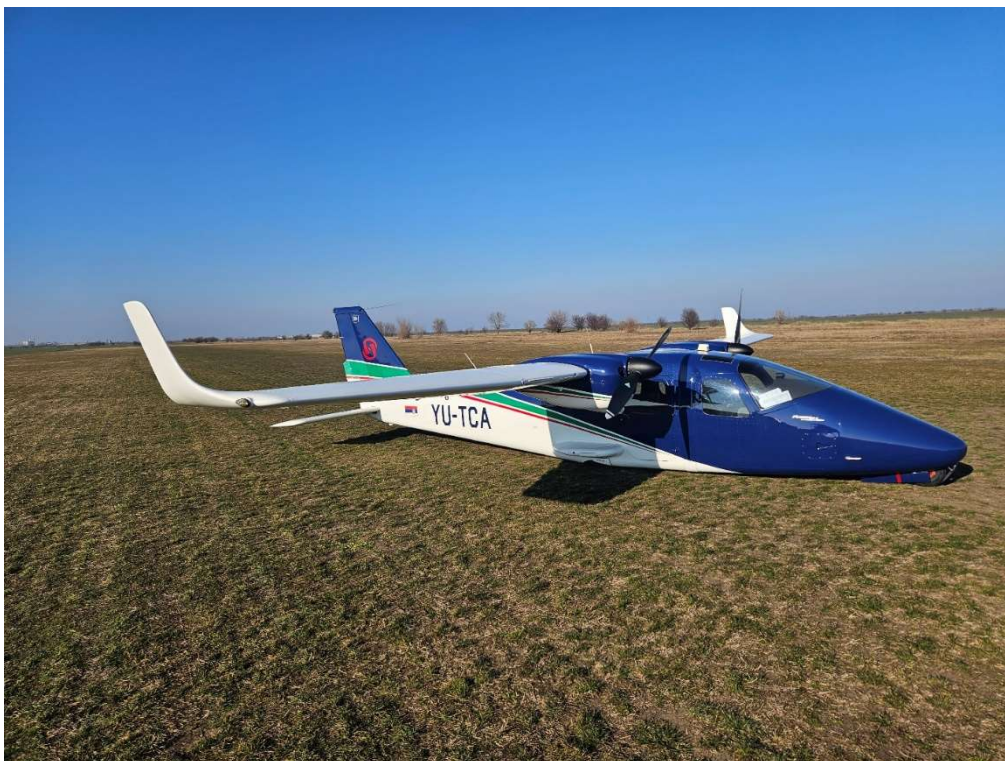
Авион се зауставио на средини полетно-слетне стазе. Није постојало угрожавање других лица и објеката (Слике 9 и 10).

Слика 9. Положај ваздухоплова на месту озбиљне незгоде

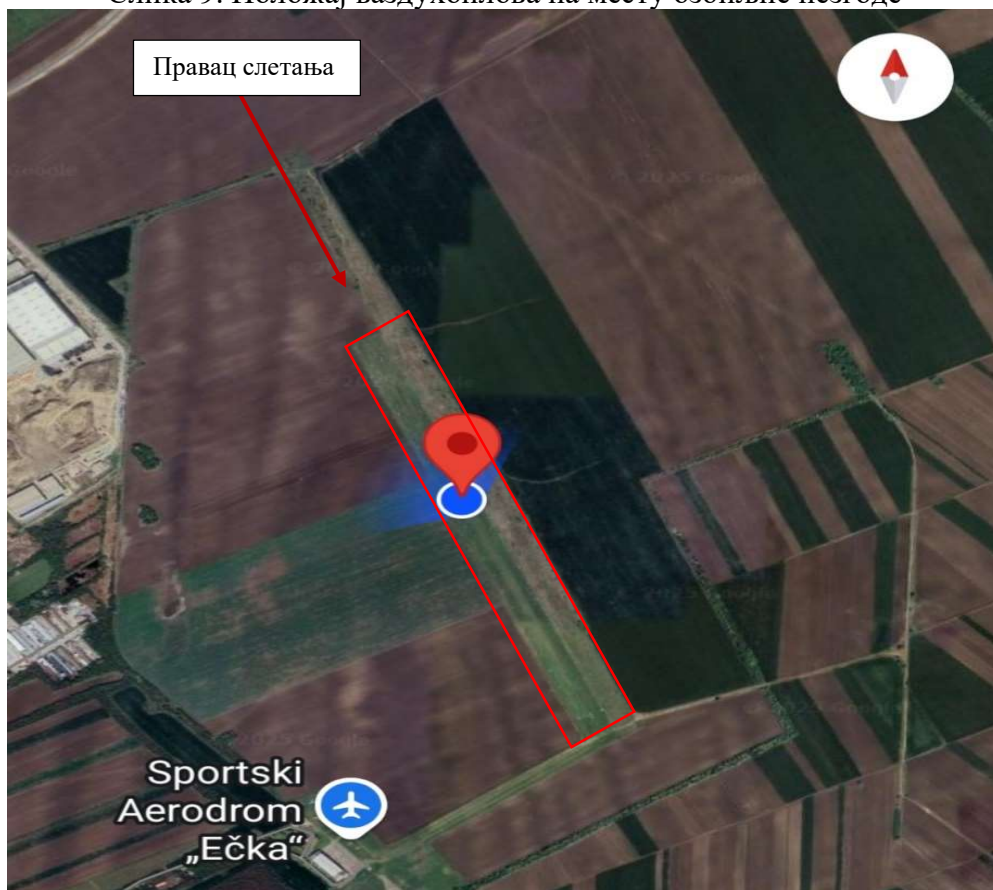
Слика 10. Локација заустављања авиона на полетно слетној стази

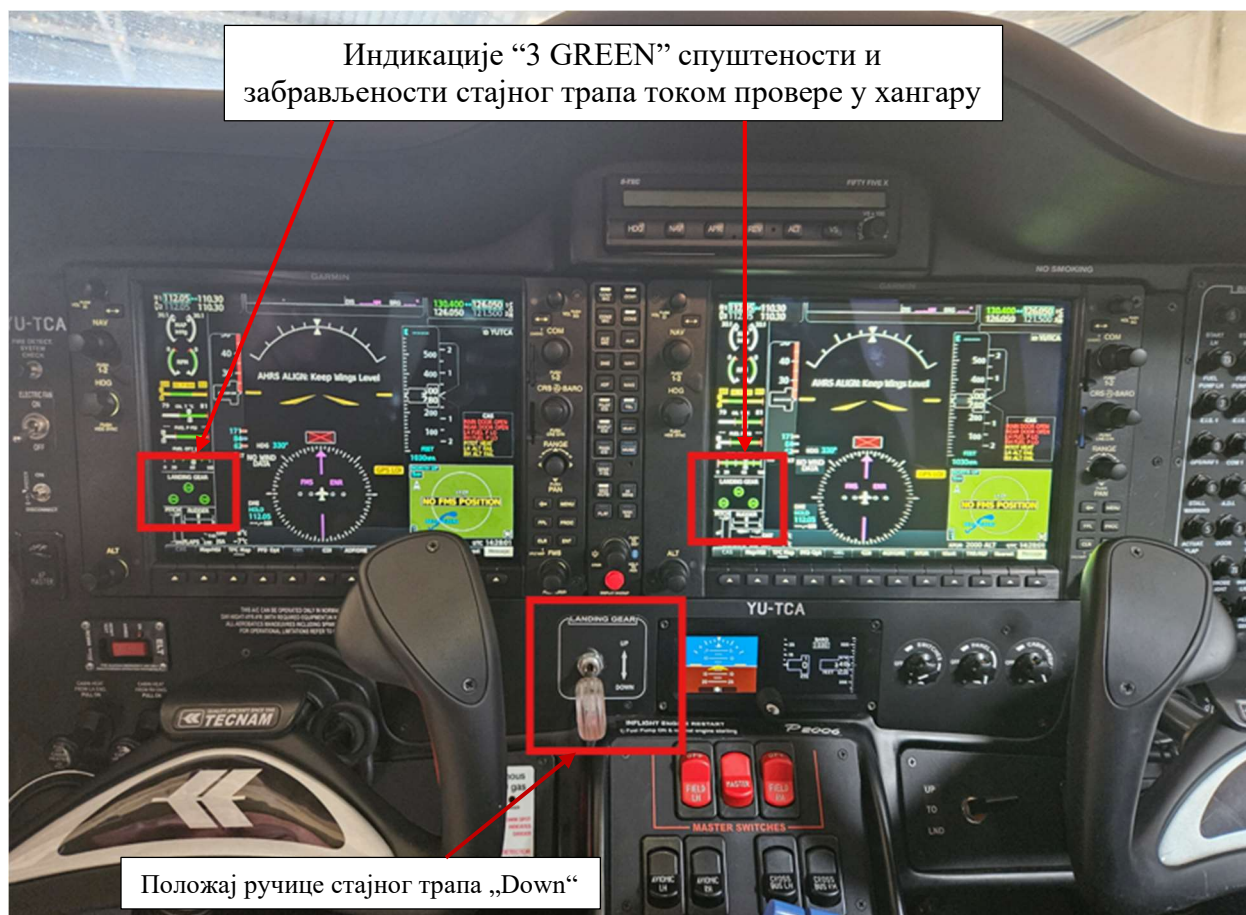
Након што је ваздухоплов превучен на стајанку, истражитељи Центра су проверили исправност индикатора “3 GREEN” када је стајни трап спуштен. На слици 11 приказана је унутрашњост кабине авиона са приказом екрана и индикација.

Слика 11. Приказ дисплеја приликом спуштеног положаја ручице стајног трапа

Условљеним јаким ветром, прилаз је вршен при повећаној брзини. Поред тога, индикација положаја стајног трапа на „Garmin“ дисплеју, у датом режиму рада, није била довољно изражена и визуелно уочљива, што је додатно допринело томе да ни студент ни инструктор не примете да је стајни трап остао увучен.

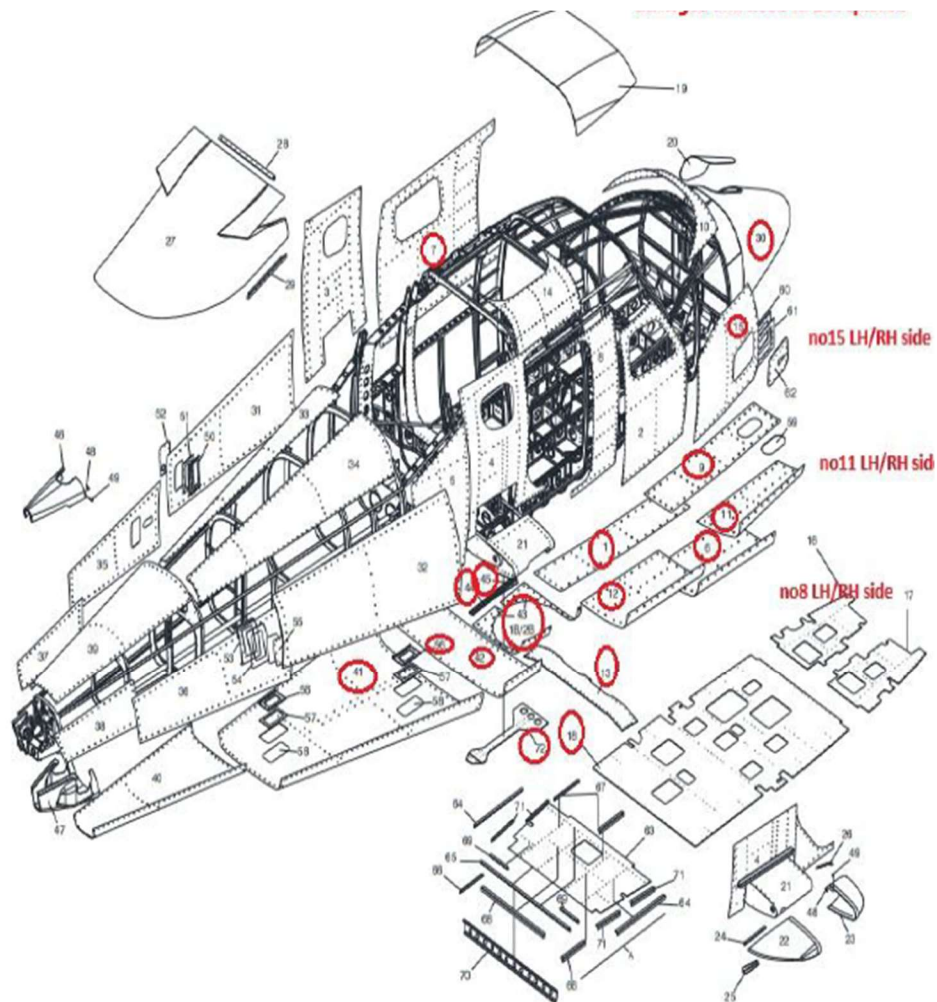
- Оштећено је укупно 16 оплата трупа (*fuselage skins*)
- Неке оплате показују знакове тзв. "oil canning" ефекта
- Носач радома (*nose radome*) је оштећен, укључујући и унутрашњу структуру радома.
- Левој предњој противпожарној прегради (*LH FWD firewall*)
- Структури носача предњег стајног трапа (*NLG support structure*)

Слика 12. Оштећења кабинске секције

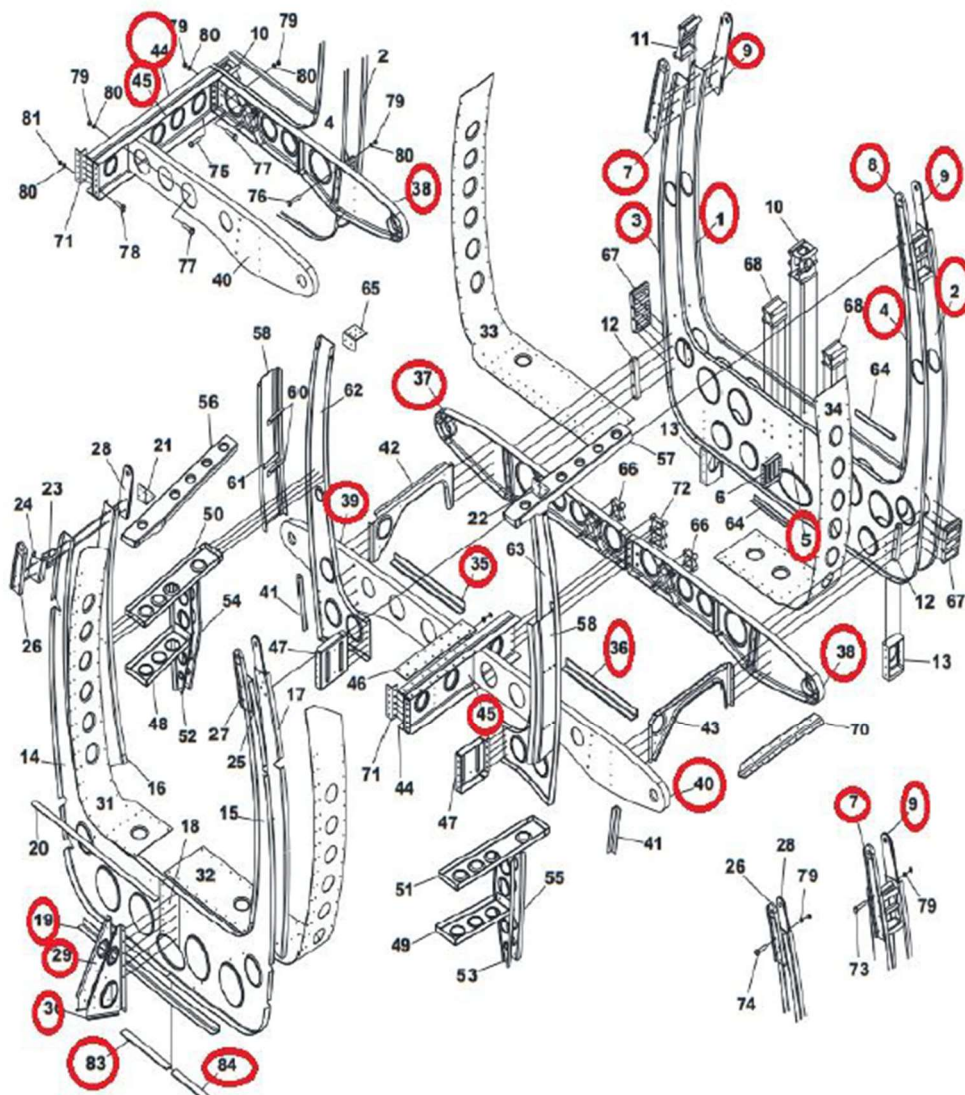
- Оштећења главне конструкције трупа укључујући носаче крила
- Због оштећења носача крила и везних елемената крила дошло је до неусклађености у спојевима, као и до деформације целокупног трупа ваздухоплова

Слика 13. Оштећења трупа

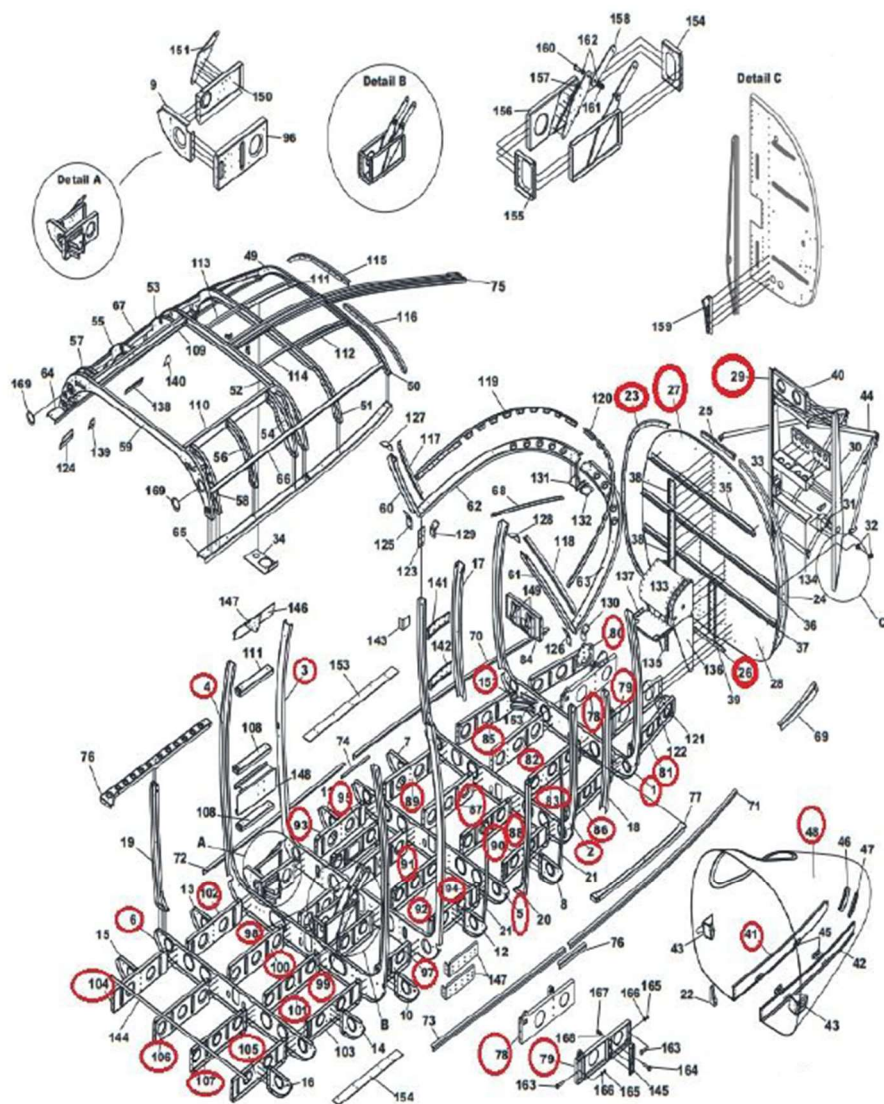
- Такође, оштећени су следећи структурни елементи
  - о Ребра (*ribs*)
  - о Рамови (*frames*)
  - о Уздужнице (*stringers*)

Слика 14. Оштећења структурних елемената

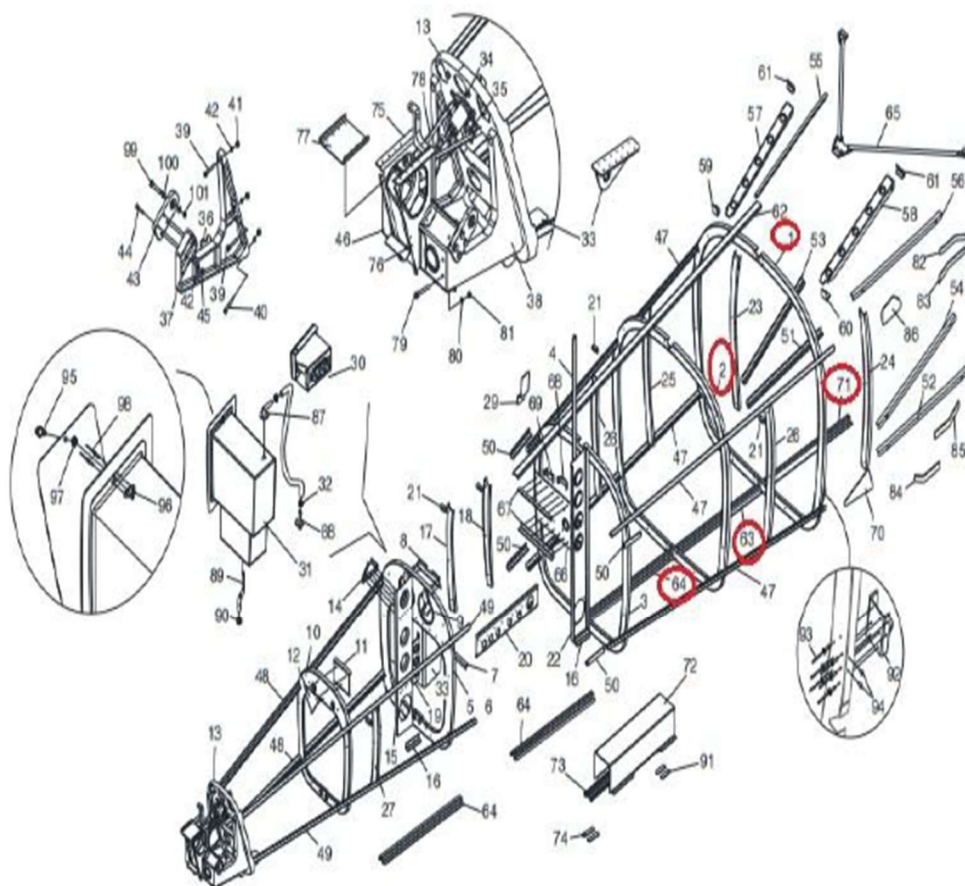
- Доња оплата (*lower skin*) репне секције је оштећена и деформисана (савијена) на више места.
- Неколико рамова (*frames*) унутар структуре репног конуса је напукло или поломљено као последица слетања.

Слика 15. Оштећења репне секције
