**РЕПУБЛИКА СРБИЈА  
ЦЕНТАР ЗА ИСТРАЖИВАЊЕ  
НЕСРЕЋА У САОБРАЋАЈУ**

**ИЗВЕШТАЈ О ИСТРАЗИ ОЗБИЉНЕ НЕЗГОДЕ**

| Авион: | Piper PA 34-200T |
| Регистарска ознака: | T7-YCQ |

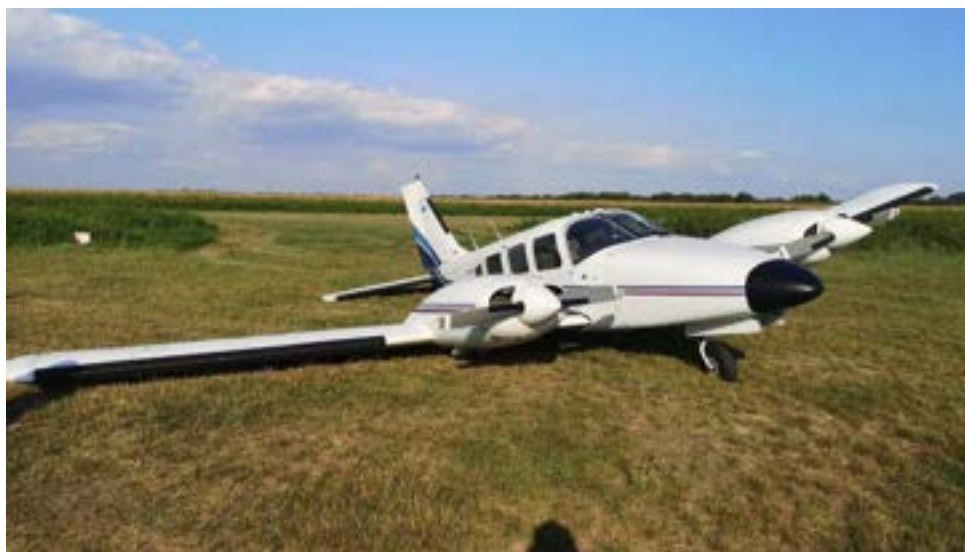
Слика 1. Изглед и стање авиона на месту удеса

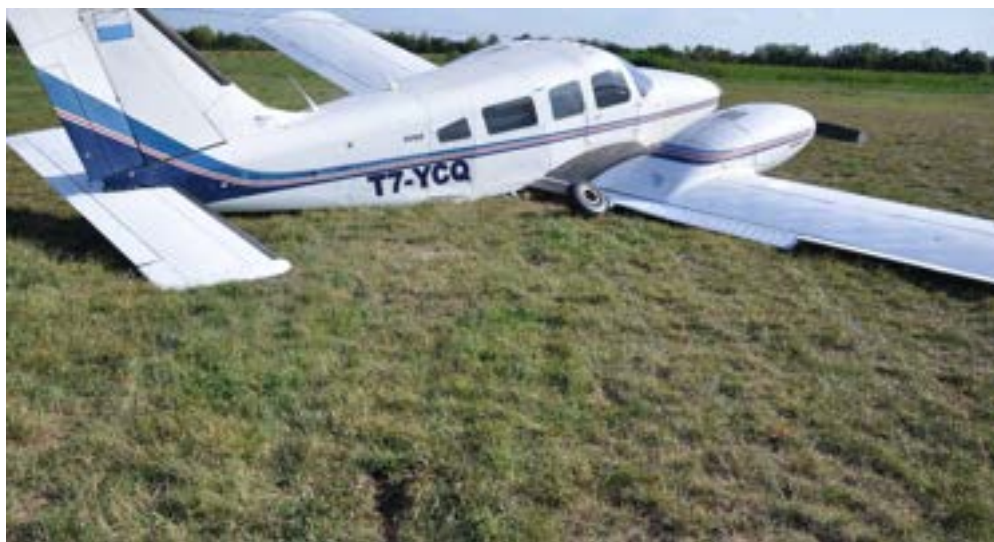
Слика 2. Изглед и стање авиона на месту удеса

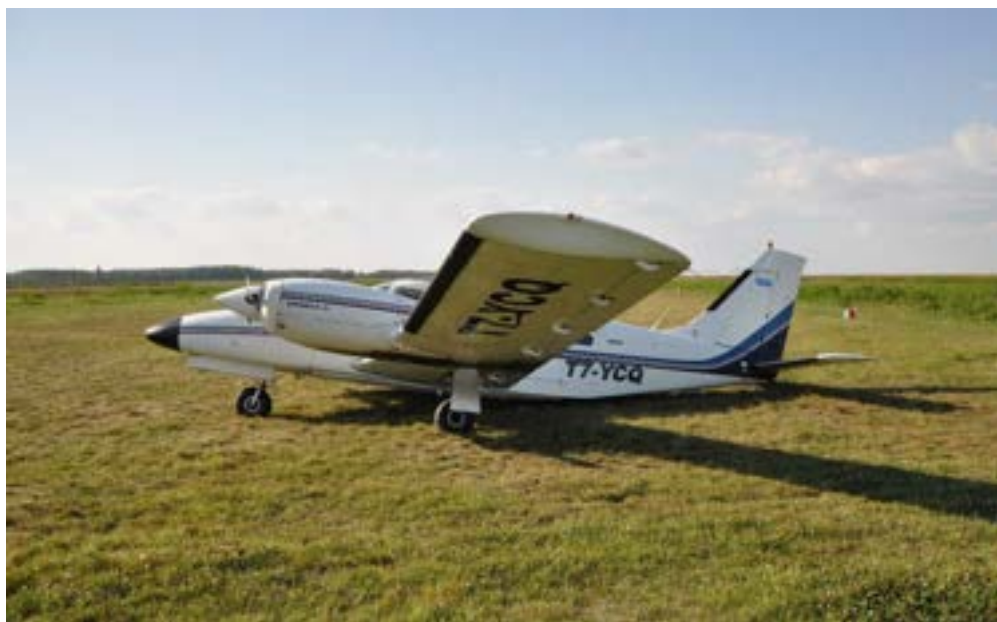
Слика 3. Изглед и стање авиона на месту удеса

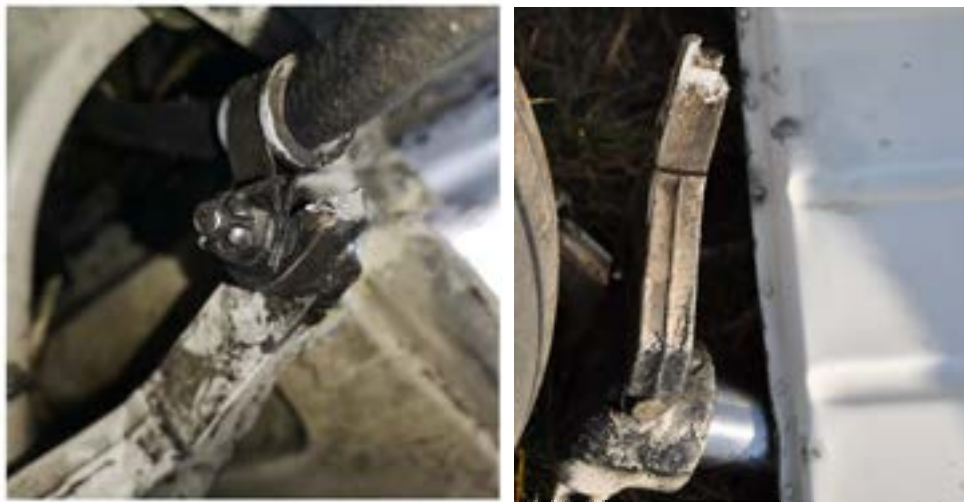
Током прегледа авиона приликом увиђаја на месту озбиљне незгоде, установљена су оштећења десне ноге стајног трапа, доње стране оплате трупа (слике 8, 9,), мања оштећења елисе десног мотора (слика 7) као и десног крила (слика 7). Услед удара авиона о тло дошло је до прелома маказа на десној нози стајног трапа (слике 4, 5, и 6).

*Слика 4. Прелом маказа на нози стајног трапа*

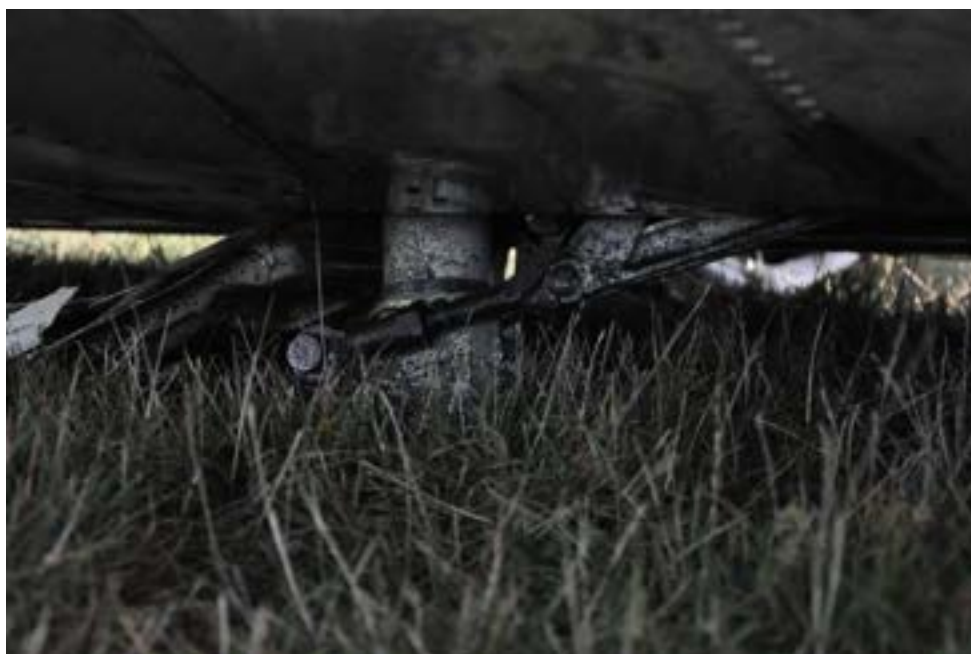
*Слика 5. Затечено стање ноге стајног трапа*

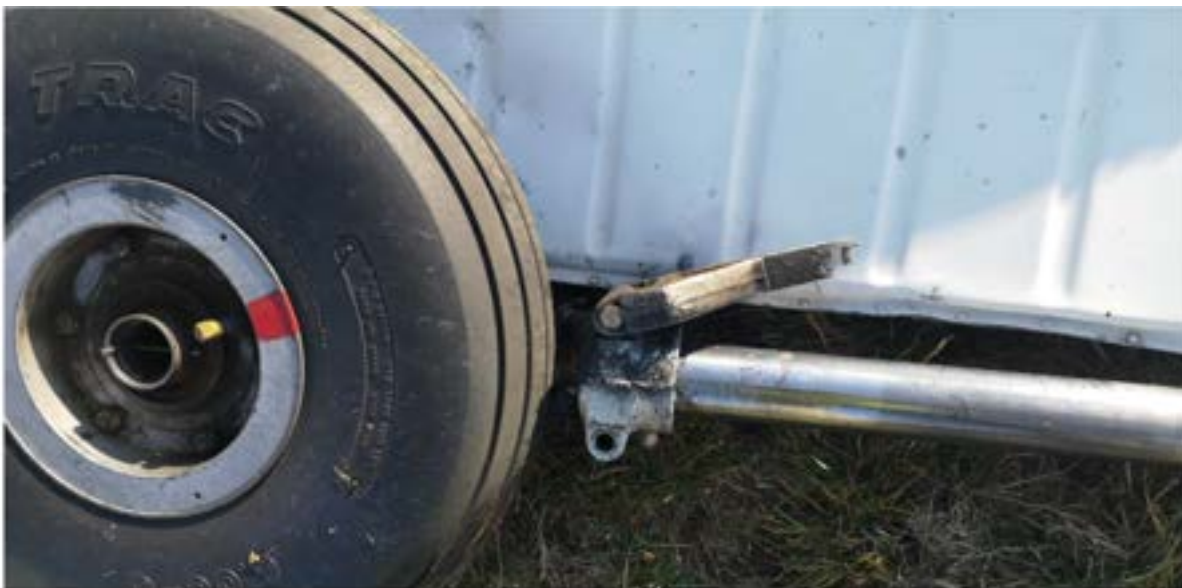
*Слика 6. Оштећења стајног трапа авиона*

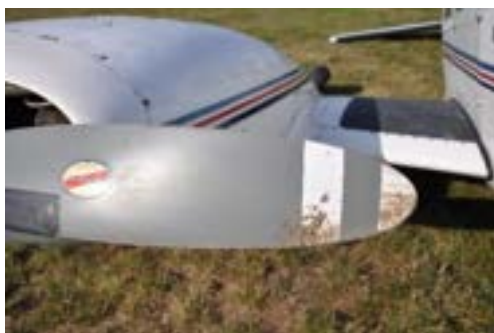
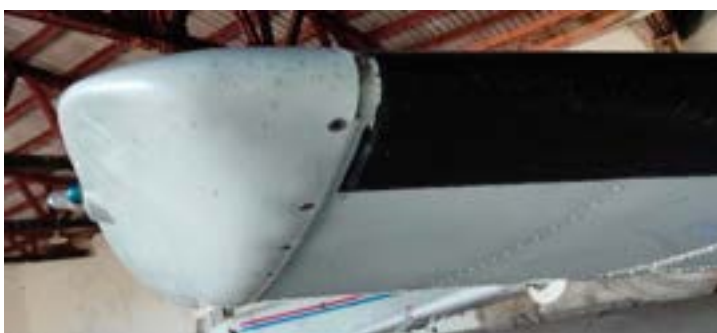
*Слика 7. Криво авиона и елиса мотора*

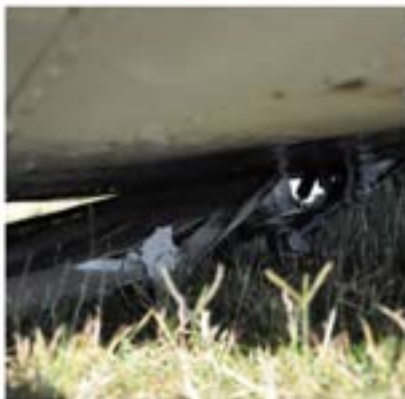
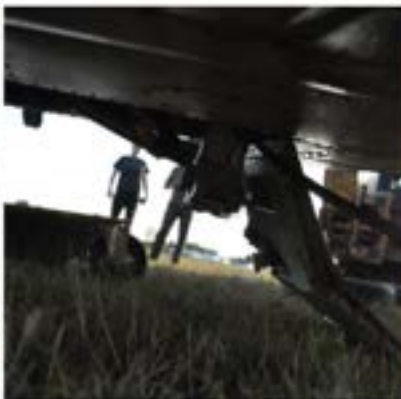
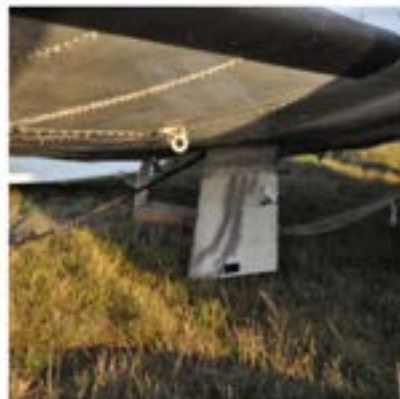
*Слика 8. Оплата доњег дела трупа*

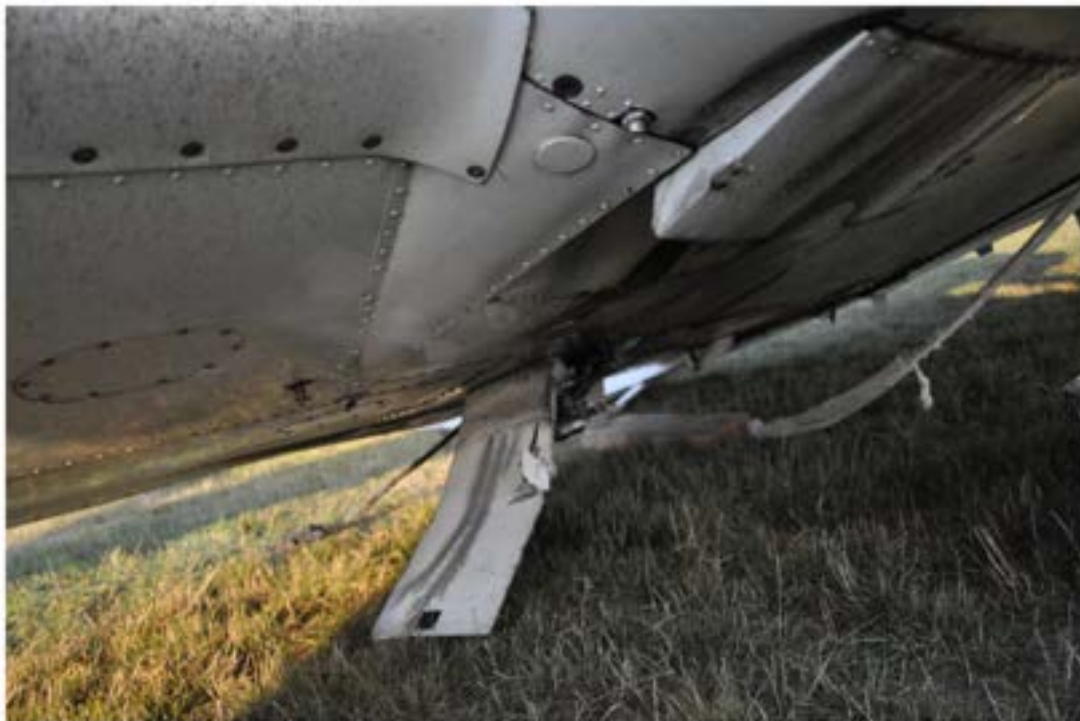
Слика 9. Оплата доњег дела трупа

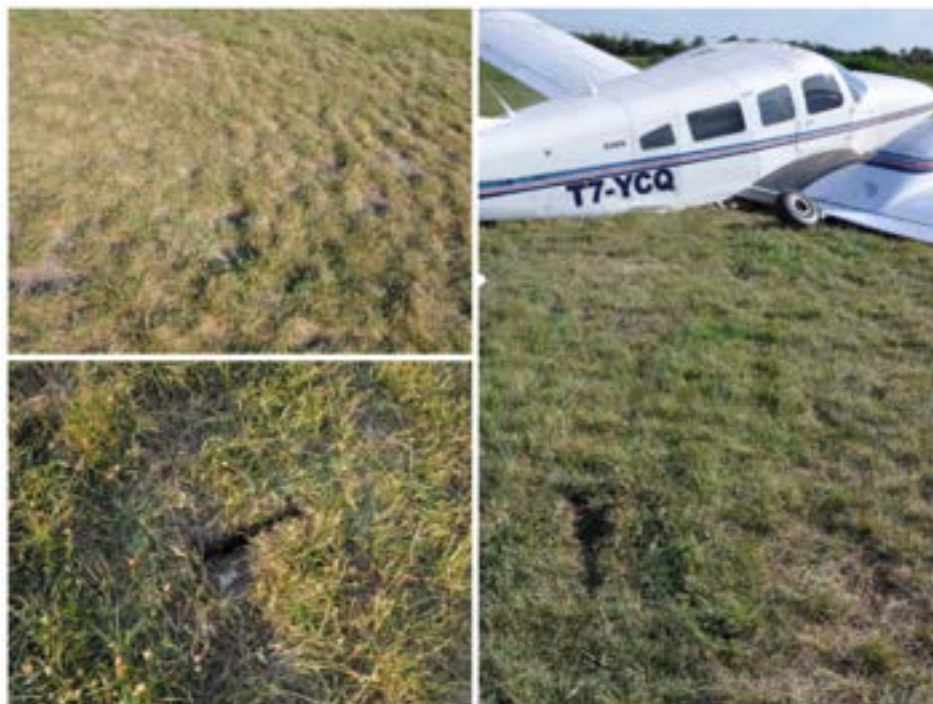
Приликом увиђаја на месту озбиљне незгоде, као и ПСС у делу у којем је предметни авион извршио слетање, службеници Центра су установили велики број оштећења ПСС аеродрома „Лисичји јарак“, са улегнућима дубине до 20cm у односу на површину ПСС (слика 11), рупама веће дубине, попречним и дужинским каналима различитих величина (слика 10 и 12) и великим бројем неравнина насталих услед пуцања површине ПСС.

*Слика 10. Неправилности на полетно-слетној стази*

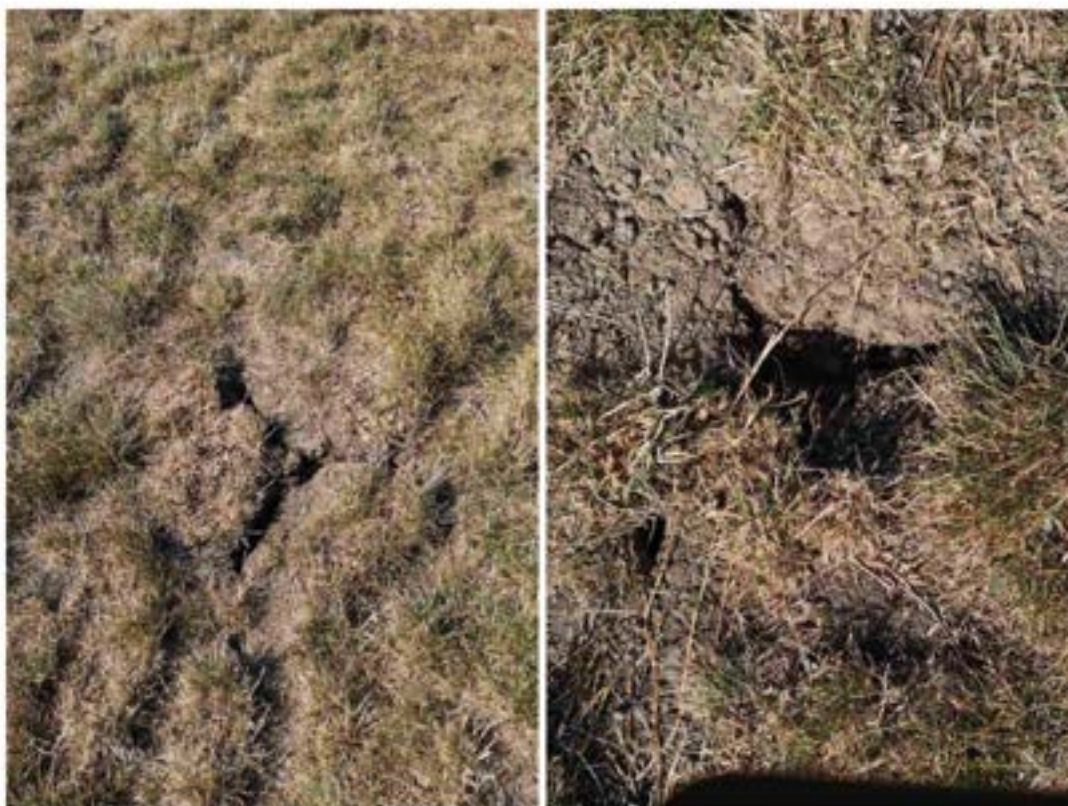
*Слика 11. Неправилности на полетно-слетној стази*

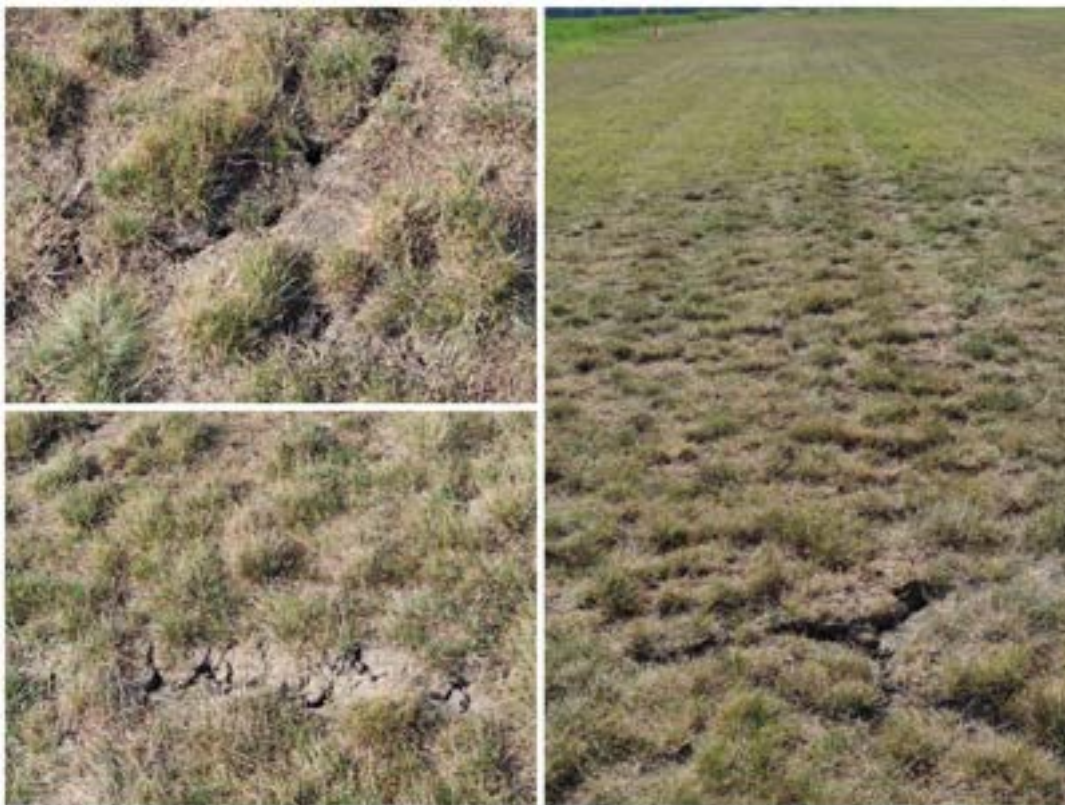
*Слика 12. Неправилности на полетно-слетној стази*

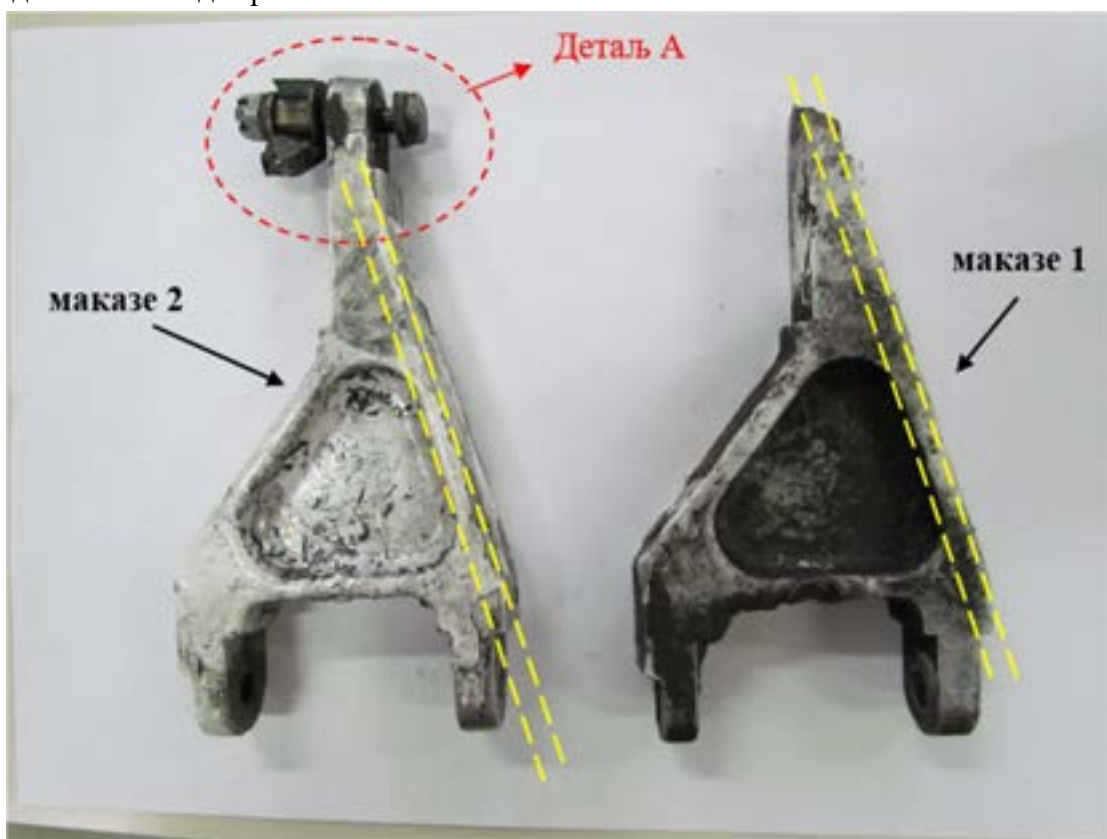
Слика 13: Изглед достављеног узорка поломљеног дела стајног трапа

Визуелним прегледом алуминијумских маказа констатовано је да је дошло до лома маказа број 1, слике 13 и 14. На маказама су уочене 2 преломне површине, слика 15, и означене су као преломна површина 1 и преломна површина 2.

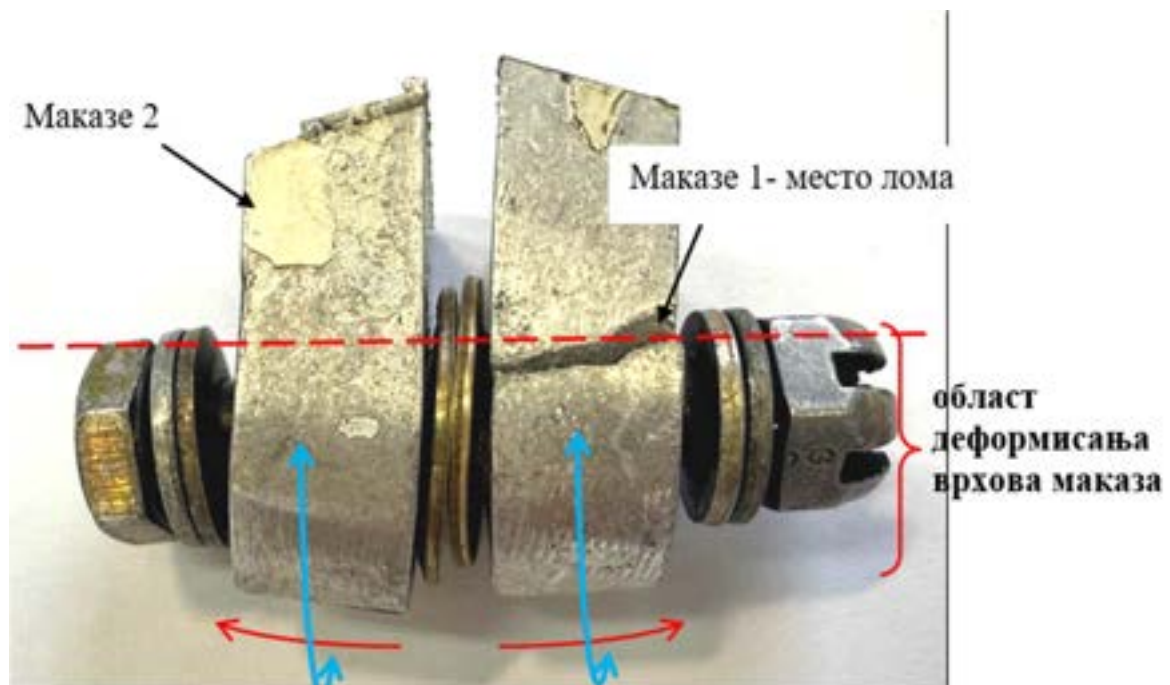
Правоц покретања маказа у оквиру вијачне везе, у условима експлоатације, је у правцу означеном плавим стрелицама на слици 14.

Слика 14: Вијачна веза маказа - Детаљ А са слике 13.

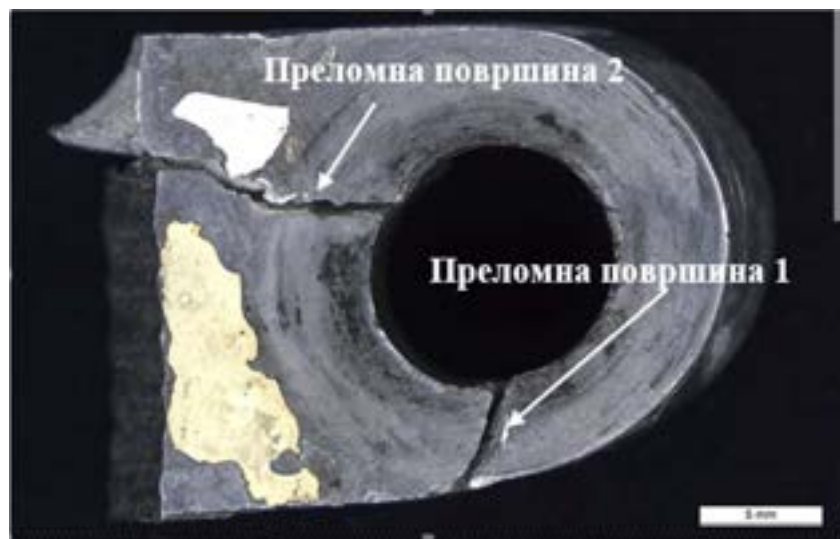
Слика 15. Места лома на врху маказа 1.

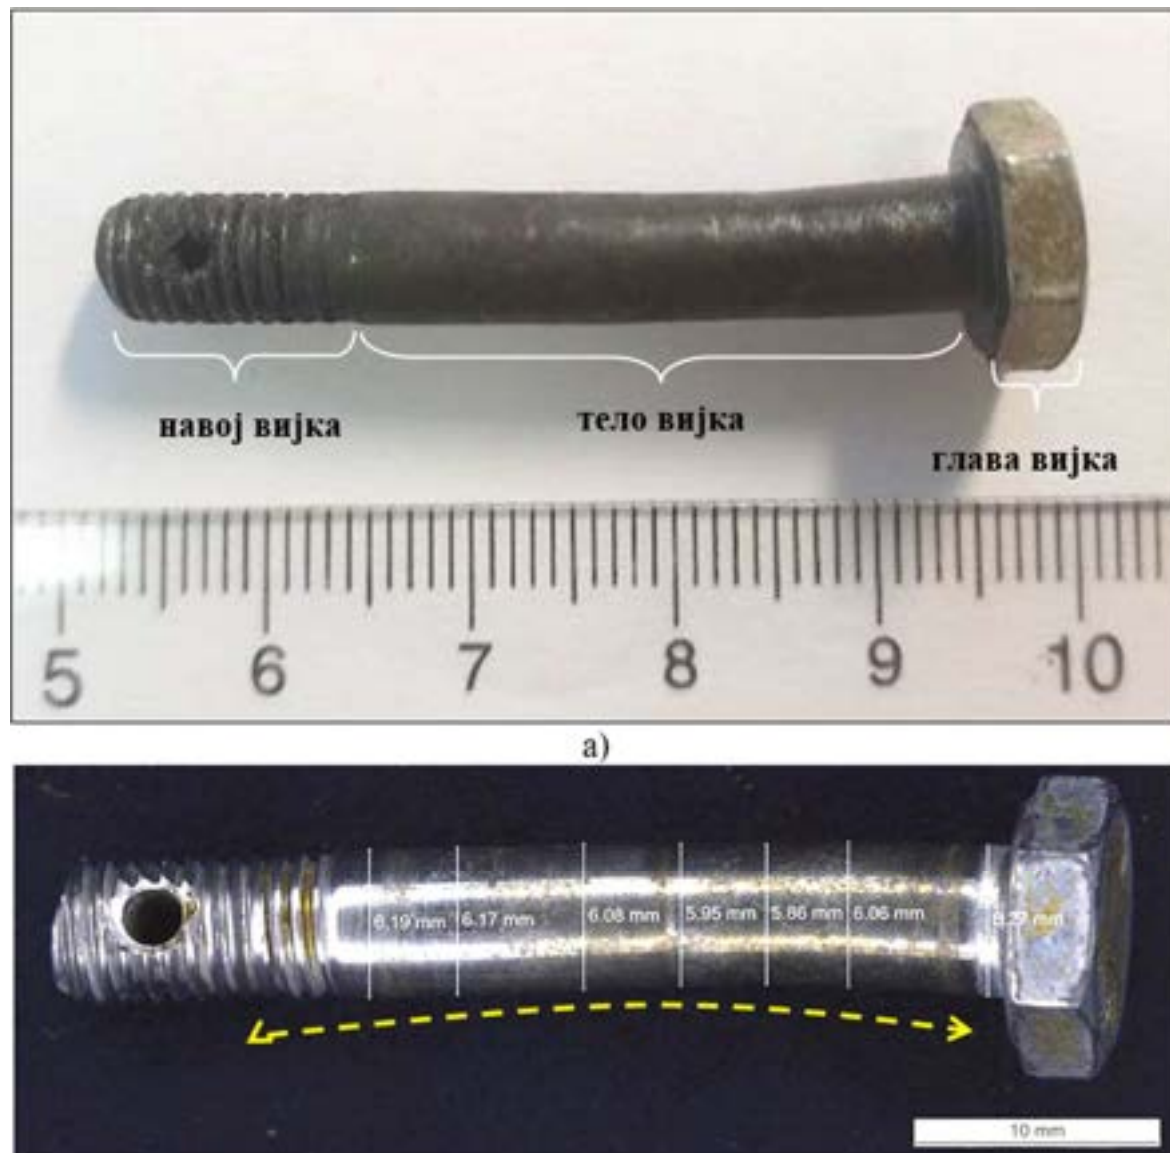
На слици 17 приказан је изглед деформисаног вијка. Уочени су савијање тела вијка и контракција попречног пресека, који упућују на постојање пластичне деформације вијка. Укупна дужина целог деформисаног вијка износи  $\approx 50$  mm, слика 17а. Мерењем дебљине тела вијка на стерео микроскопу, слика 17б, уочава се сужење попречног пресека. На половини тела, пречник вијка износи  $\approx 5,95$  mm, док близу главе вијка износи  $\approx 6,27$  mm.

Слика 17. Изглед деформисаног вијка, а) пре и б) после прања.

Изглед вијка (савијање тела вијка и сужење попречног пресека тела вијка) указују да је дошло до знатне деформације вијка. Укупна дужина деформисаног вијка износи  $\approx 50$  mm. На половини дужине тела, пречник вијка износи  $\approx 5,95$  mm, док близу главе вијка износи  $\approx 6,27$  mm.

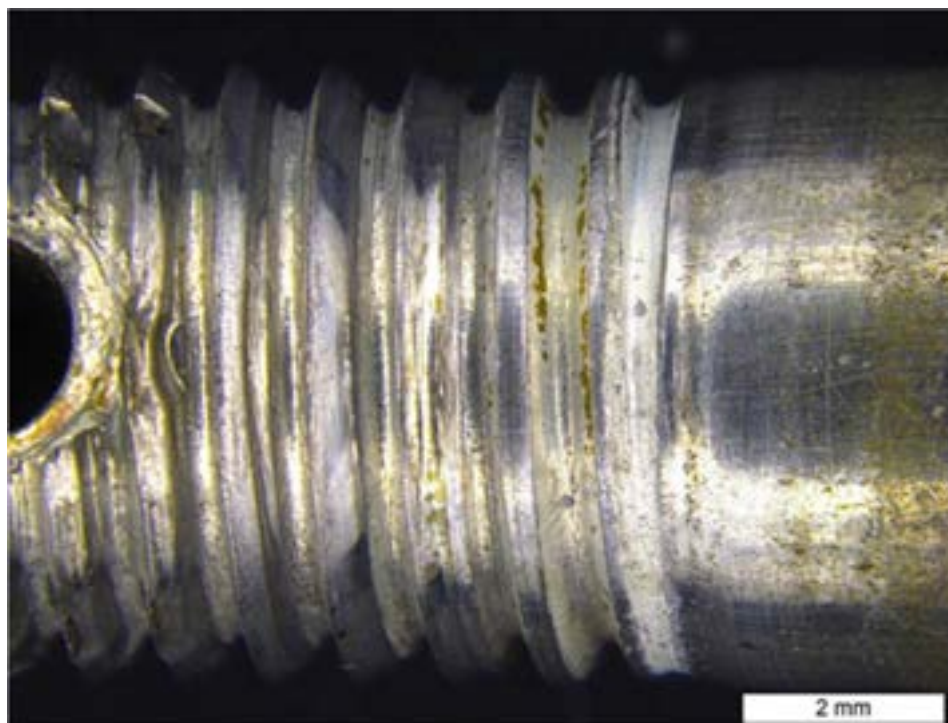
Визуелним прегледом (на стерео микроскопу) у корену навоја, уочено је више прслина које се простиру радијално дуж осе завојнице навоја. Прслине су означене белим стрелицама на сликама 19 и 20.

Слика 19. Ободне прслине у корену навоја вијка.

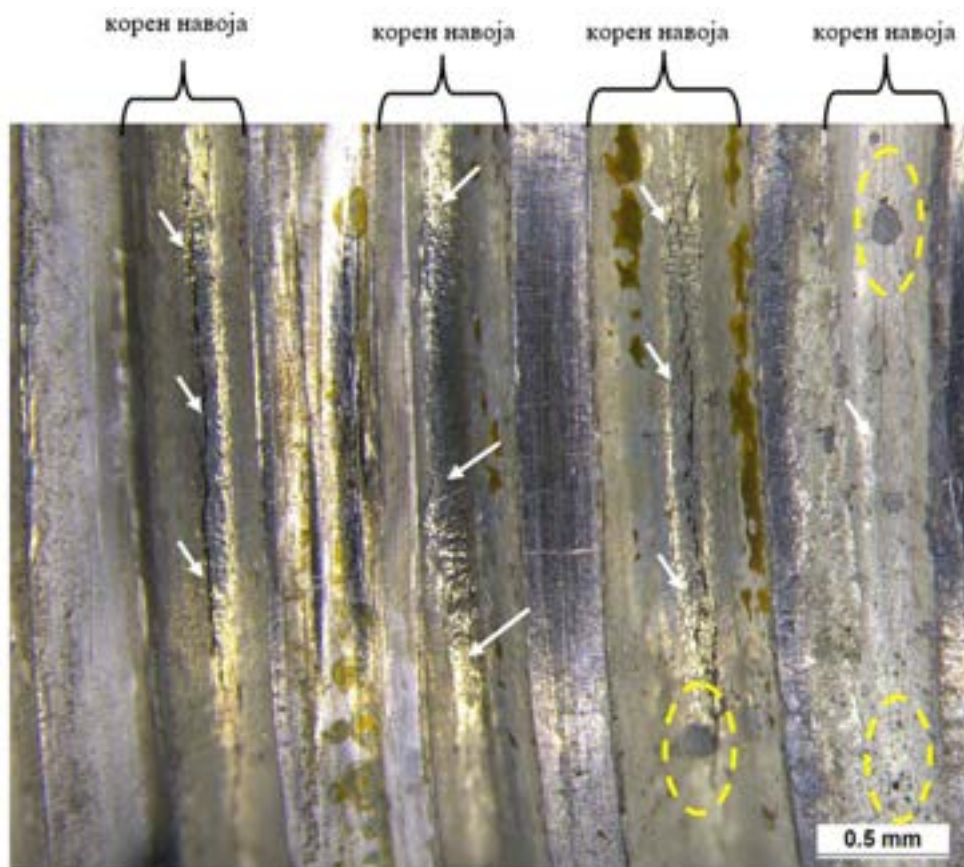
Такође су уочени трагови механичких оштећења навоја, слика 21, и заштитне превлаке вијка (жуте елипсе) слика 20.

Слика 20. Ободне прслине (беле стрелице) у корену навоја вијка и трагови оштећења заштитне превлаке (жуте елипсе).

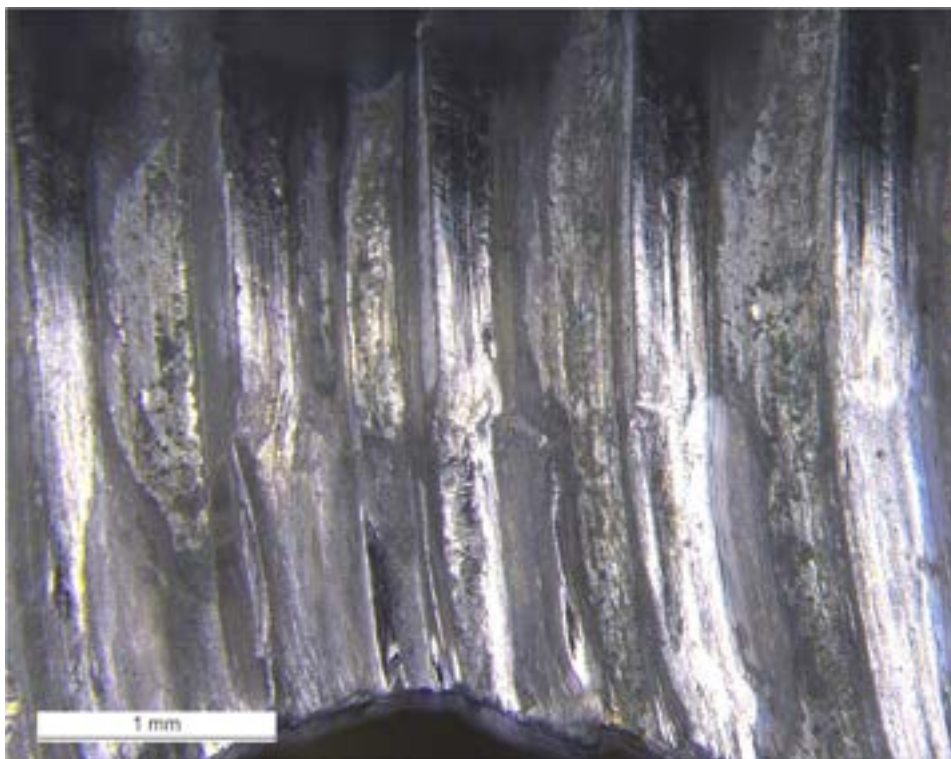
*Слика 21. Карактеристична механичка оштећења на навоју вијка.*

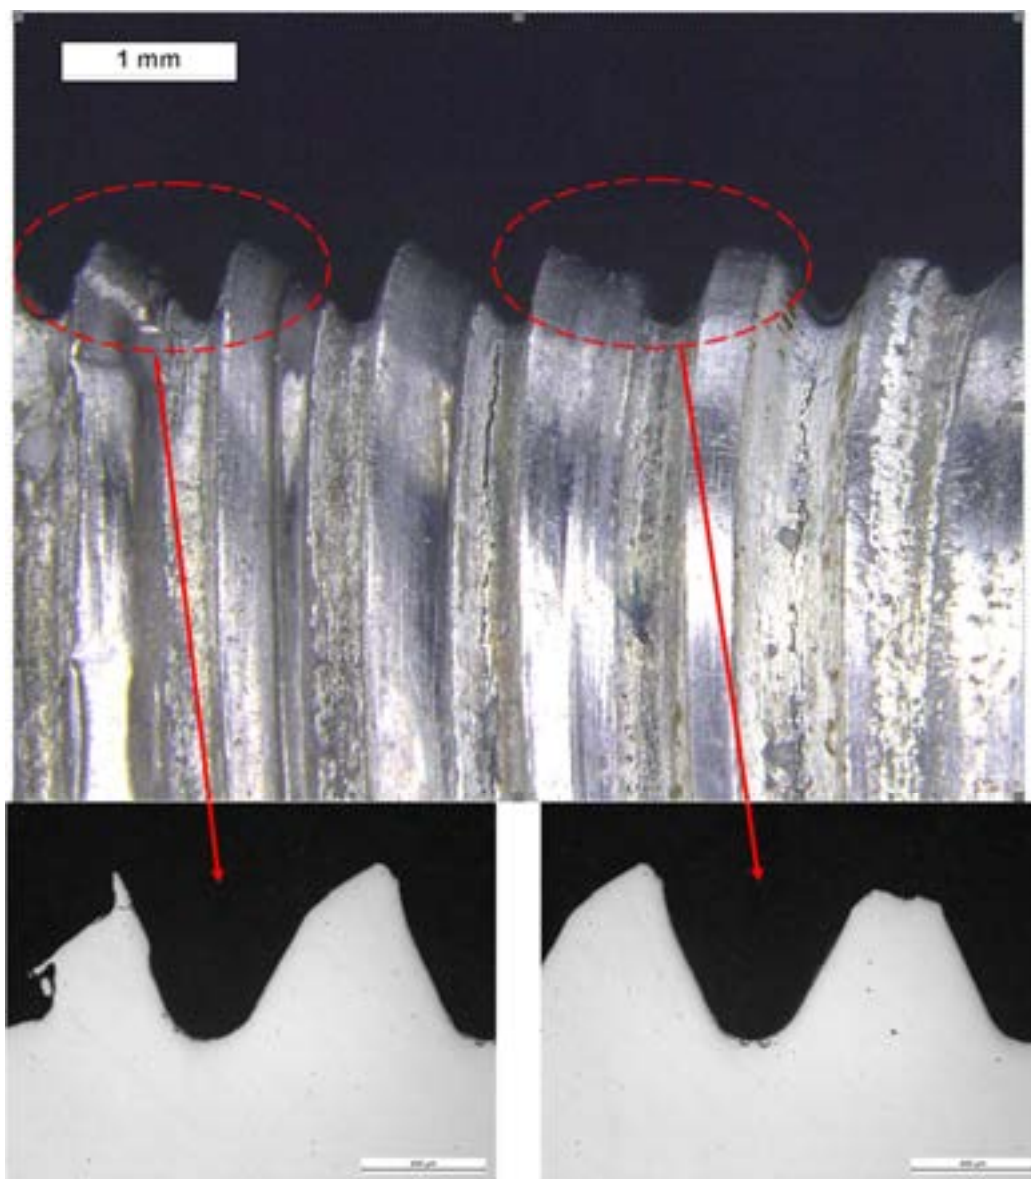
Такође, уочена је разлика у облику врха навоја вијка, тј. навој ближе телу вијка је трапезног облика, док је преостали део навоја конусног облика, слика 22.

Слика 22. Изглед навоја вијка

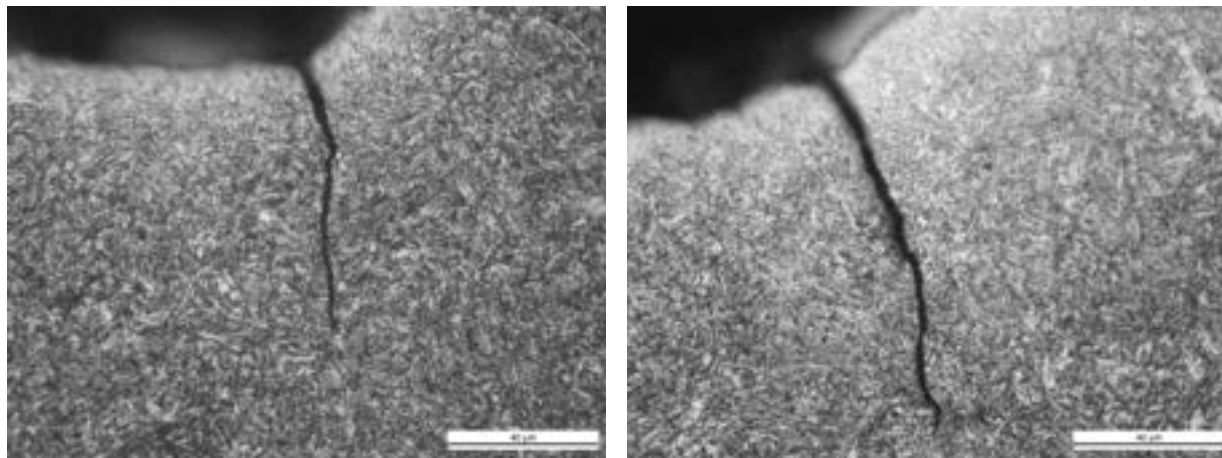
Микроструктура навоја вијка је отпуштени мартензит са малим уделом заосталог аустенита, слика 25.

а) б)  
Слика 25. Уздужни пресек навоја, а) и б) прслина у корену навоја вијка

У области корена навоја су прсLINE које пропадају у материјал вијка слика 25 које су уочене и приликом прегледа на стерео микроскопу, слике 19 и 20. Измерене дужине већих прсLINE приказане су на слици 26 и износе  $\approx 74,124 \mu\text{m}$  и  $102,052 \mu\text{m}$ .

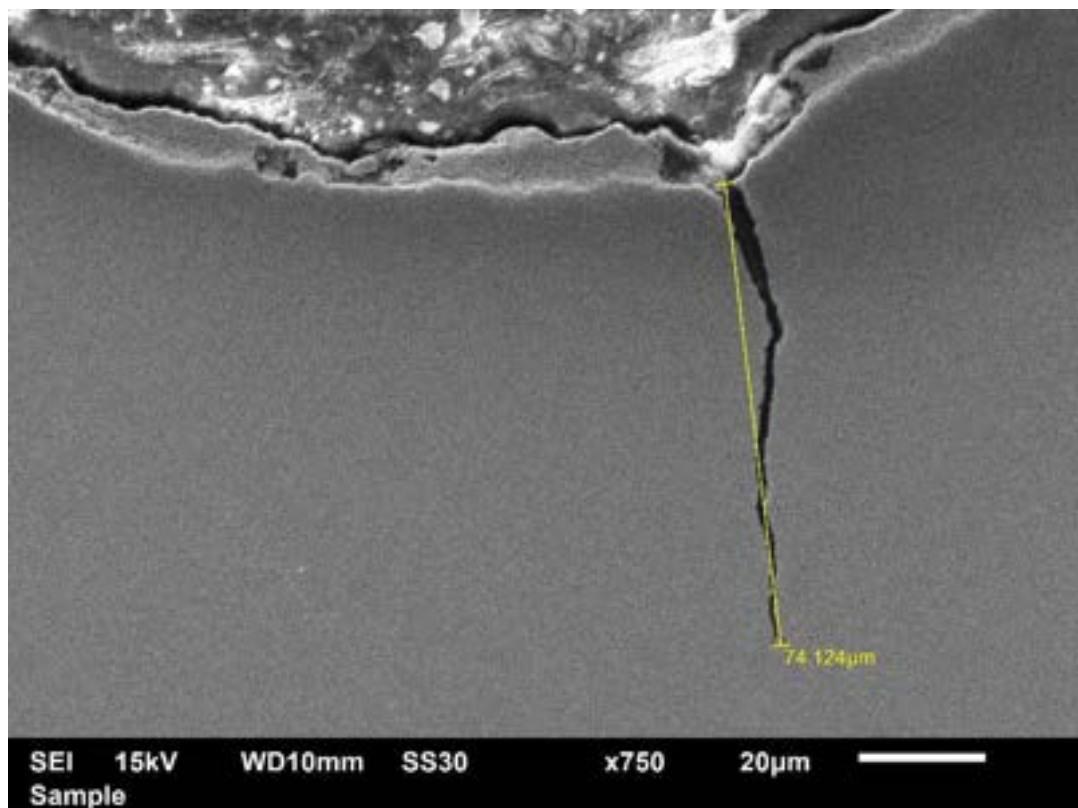
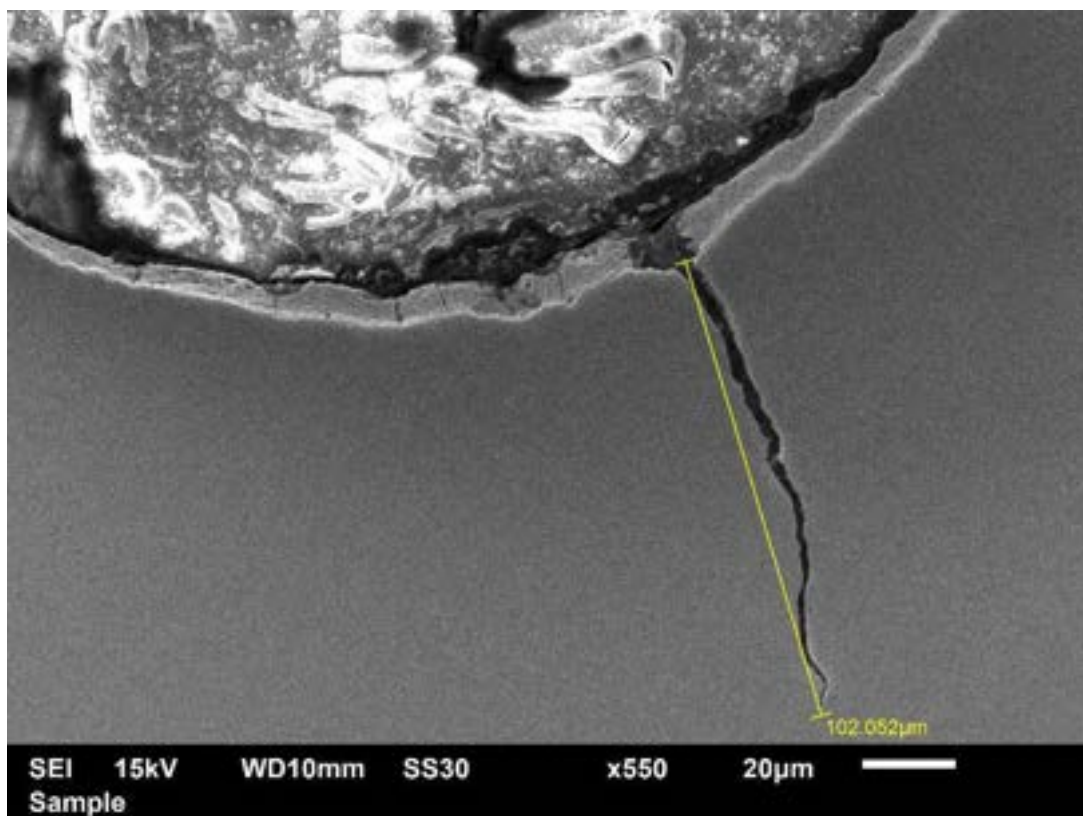
Слика 26. Уздужни пресек навоја, а) и б) прлина у корену навоја вијка, СЕМ

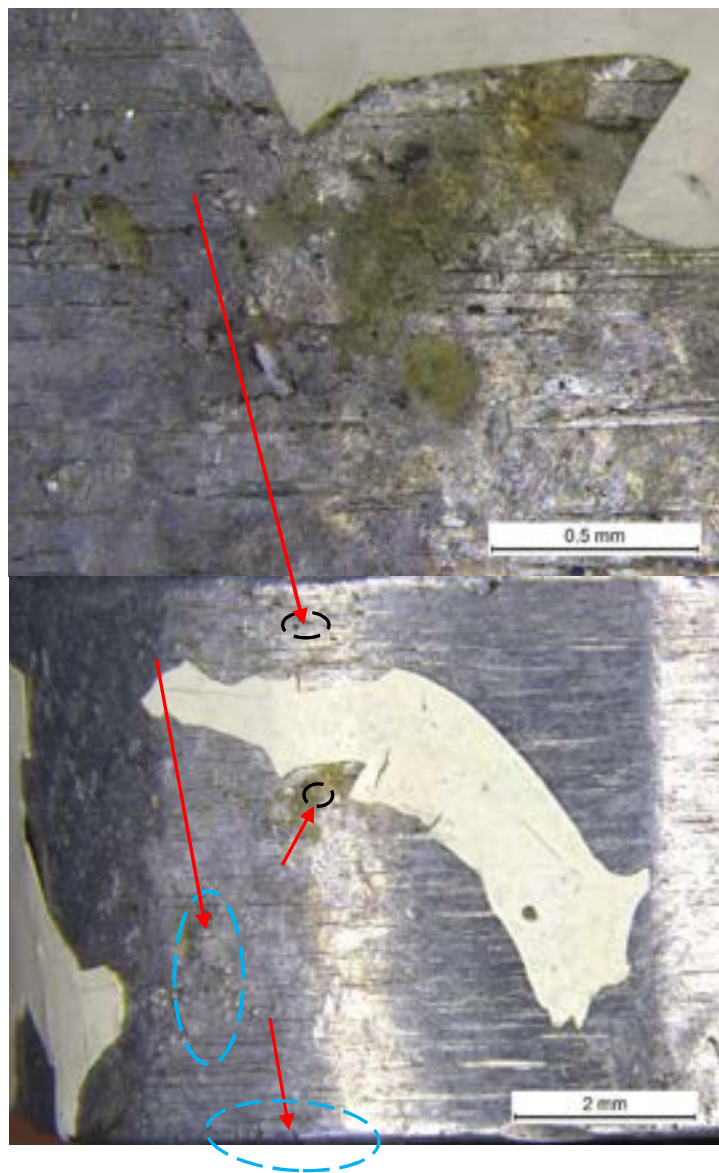
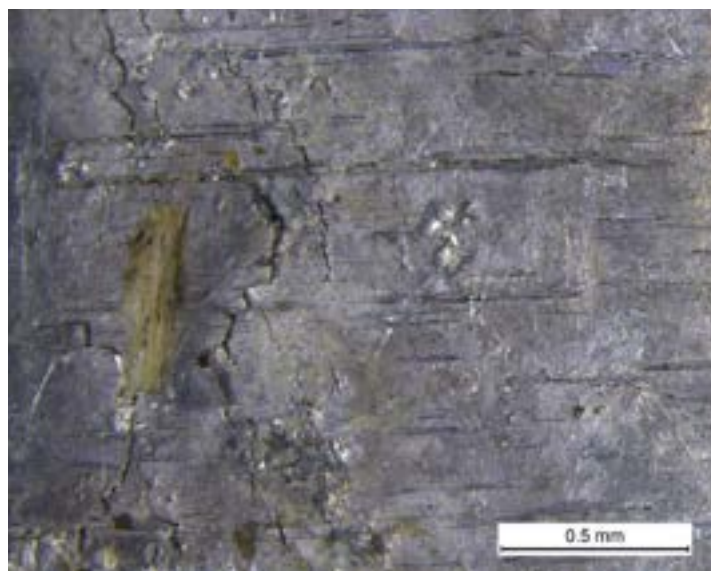
Прегледом спољашње површине маказа уочена су оштећења материјала (црвене стрелице), шупљине (црни кругови) и прслине које се простиру нормално у односу на оштећења материјала, слика 29.

*Слика 29. Изглед површине маказа са уоченим оштећењима, шупљинама и прслинама*

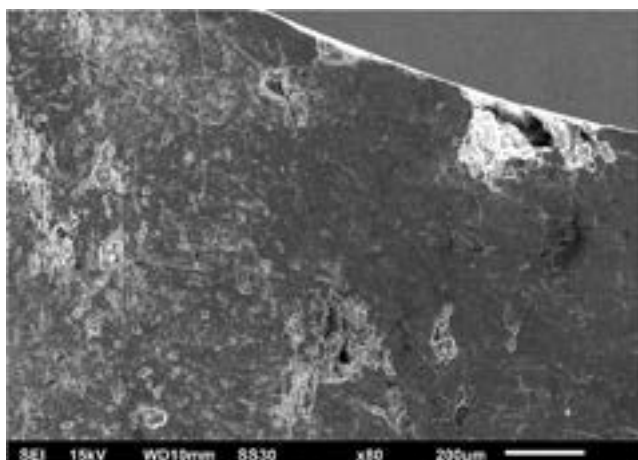
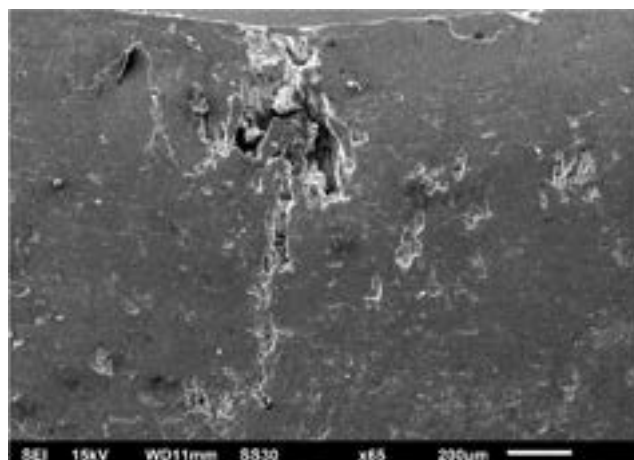
На површини маказа, у области отвора за остваривање вијачне везе, уочене су шупљине и прслине које продиру у материјал, слика 30.

*Слика 30. Шупљине и прслине у области отвора за остваривање вијачне везе*

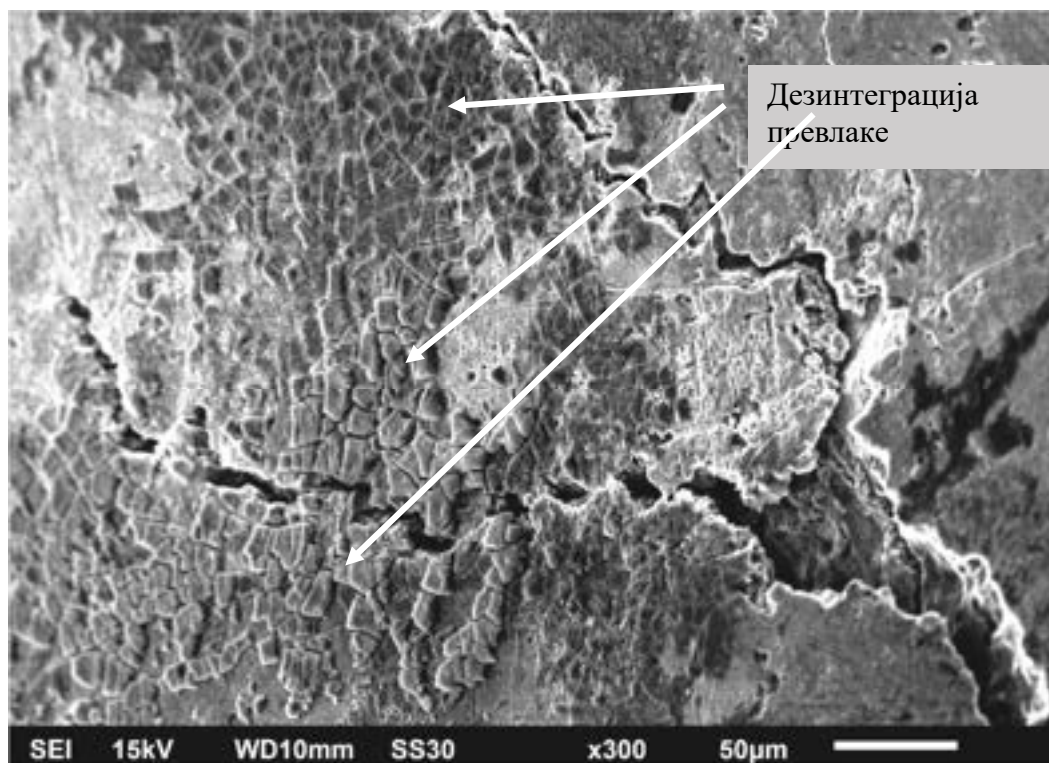
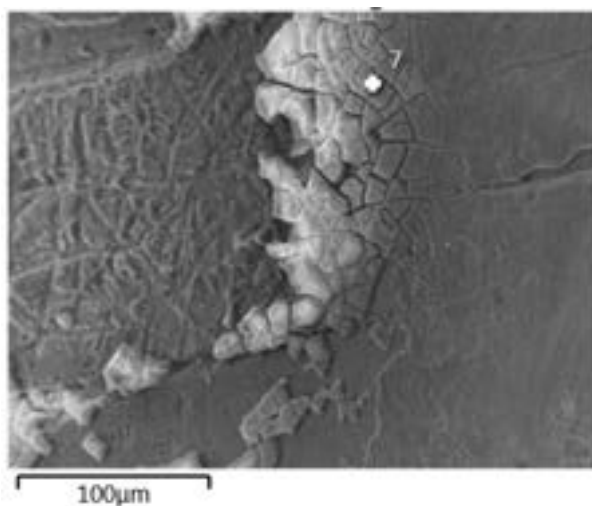
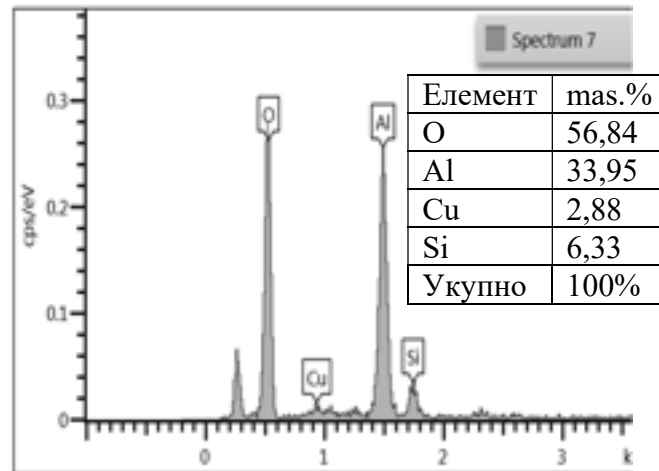
*Слика 31. а) дезинтеграција заштитне превлаке, б) ЕДС анализа заштитне превлаке*

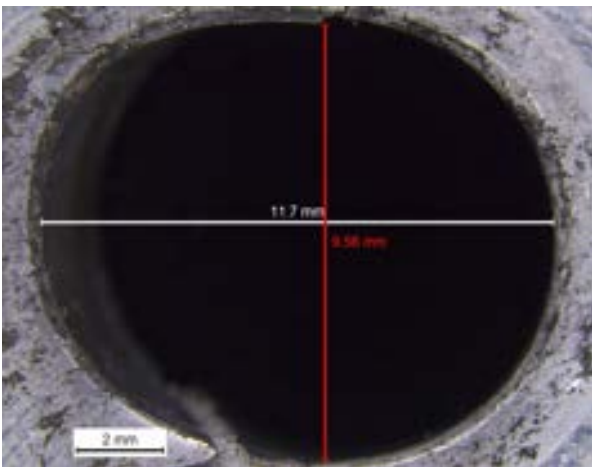
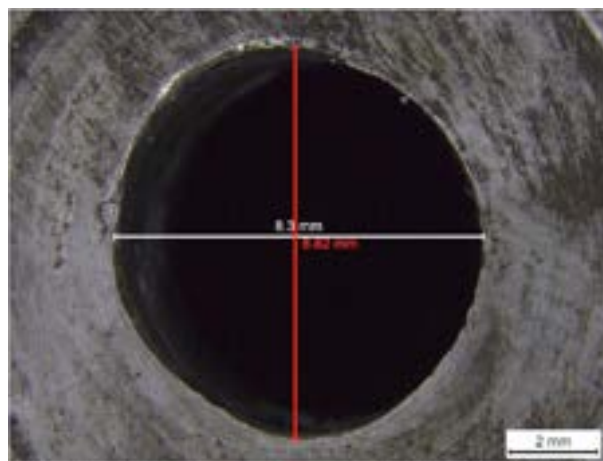
Макроскопским прегледом врха маказа, на стерео микроскопу, слике 13 и 15, уочена је деформација отвора за остваривање вијачне везе, слика 32.

Слика 32. Деформација отвора на маказама за остваривање вијачне везе

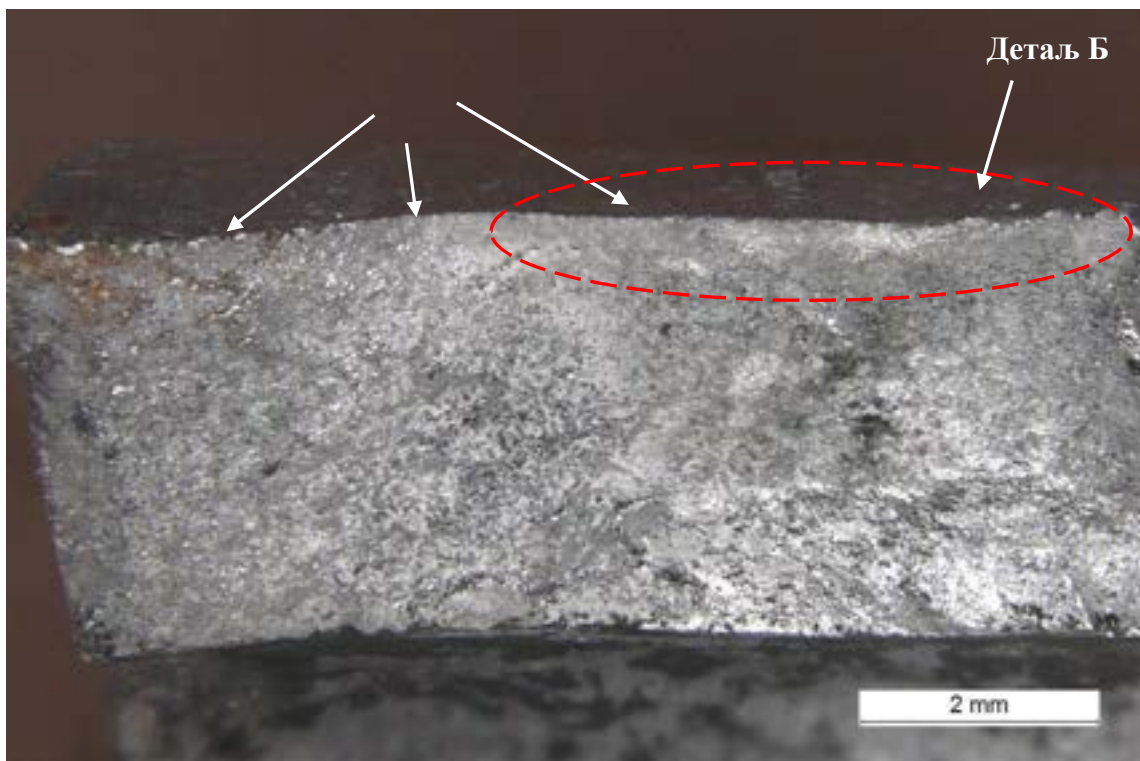
Прегледом преломне површине 1 маказа 1, слика 34, на стерео микроскопу, констатовано је да је место настанка лома (МНЛ) на спољашњој површини маказа, слика 35.

Слика 35. Маказе 1 – преломна површина 1 - Позиције МНЛ уз спољашњу ивицу
