**РЕПУБЛИКА СРБИЈА  
ЦЕНТАР ЗА ИСТРАЖИВАЊЕ  
НЕСРЕЋА У САОБРАЋАЈУ**

**ИЗВЕШТАЈ О ИСТРАЗИ ОЗБИЉНЕ НЕЗГОДЕ**

| Авион: | Piper PA 34-200T |
| Регистарска ознака: | T7-YCQ |

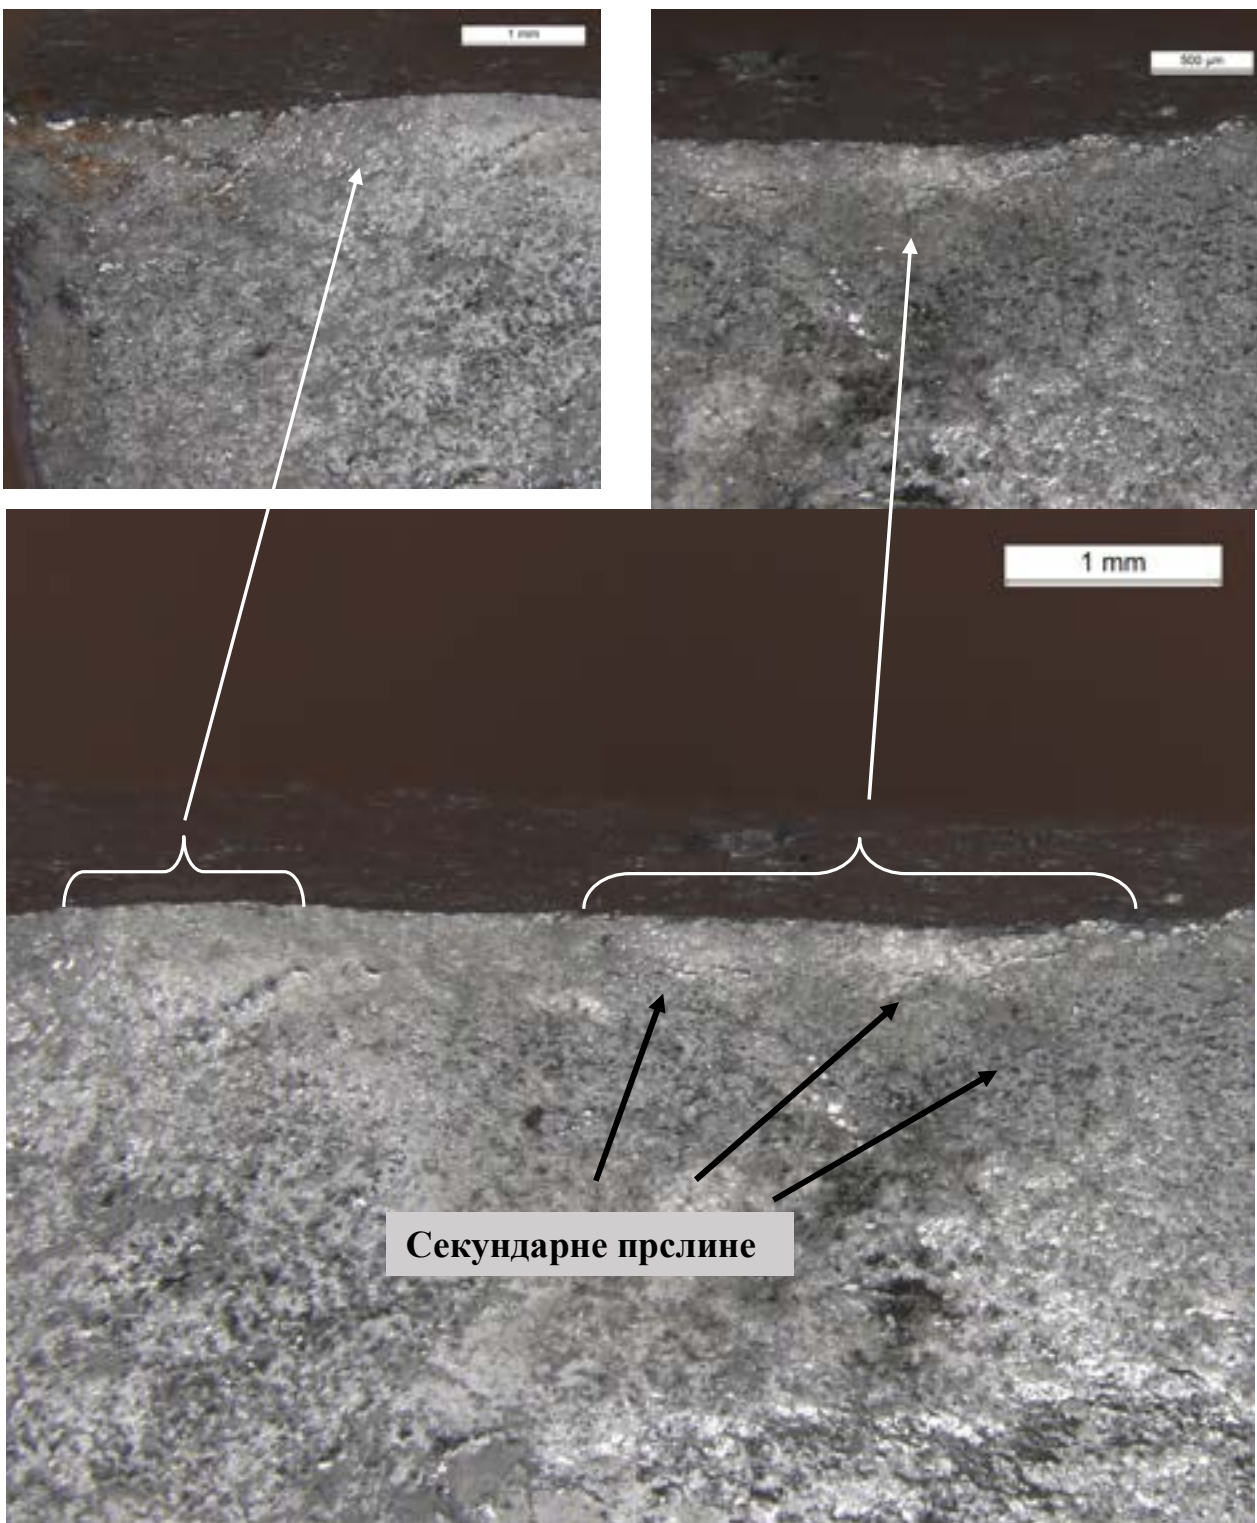
У близини места настанка лома уочене су секундарне прслине, слика 36, које су паралелне спољашњој површини маказа.

Слика 36. Детаљ Б са слике 23

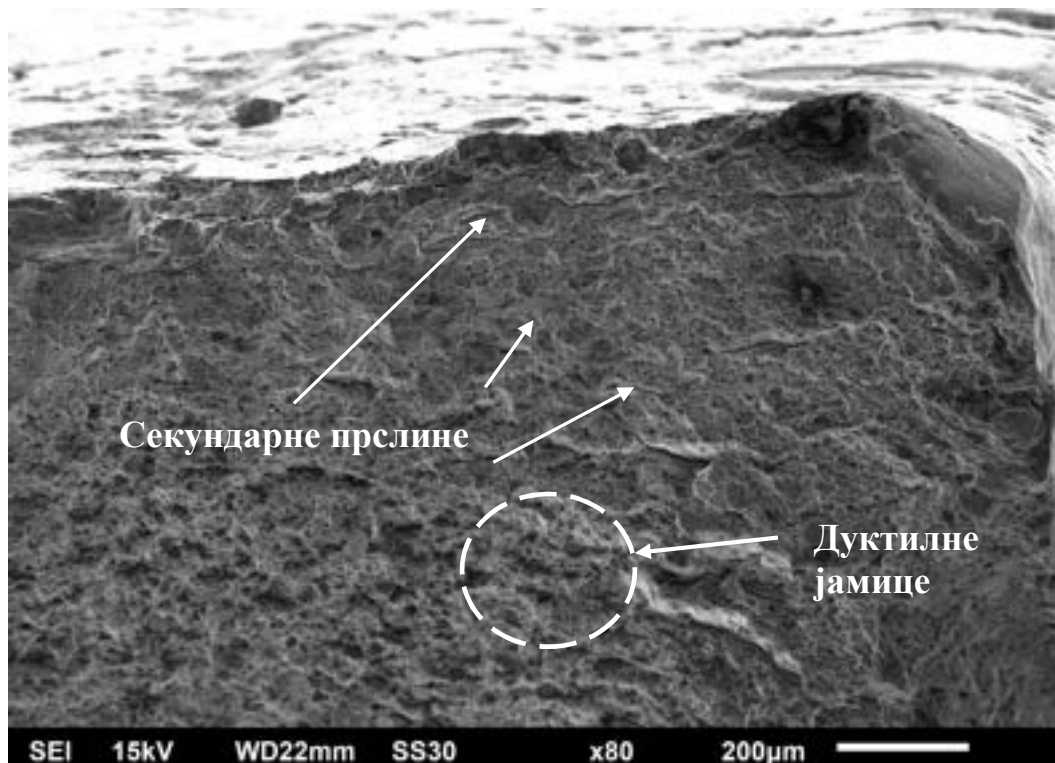
Микрофрактографским прегледом преломне површине 1, маказа број 1, на СЕМ-у, уочене су fine дуктилне јамице са честицама интерметалних фаза у њима, слике 38 и 39. Прегледом преломне површине у области МНЛ, слика 38, уочене су секундарне прслине. На основу СЕМ анализе, слика 39, претпоставља се да су секундарне прслине настале као последица лома честица интерметалних фаза. Простирање прслина настало је коалесценцијом дуктилних јамица, што указује на дуктилни карактер лома, слика 40.

Слика 38. Изглед преломне површине 1 на маказама 1 са секундарним прслинама

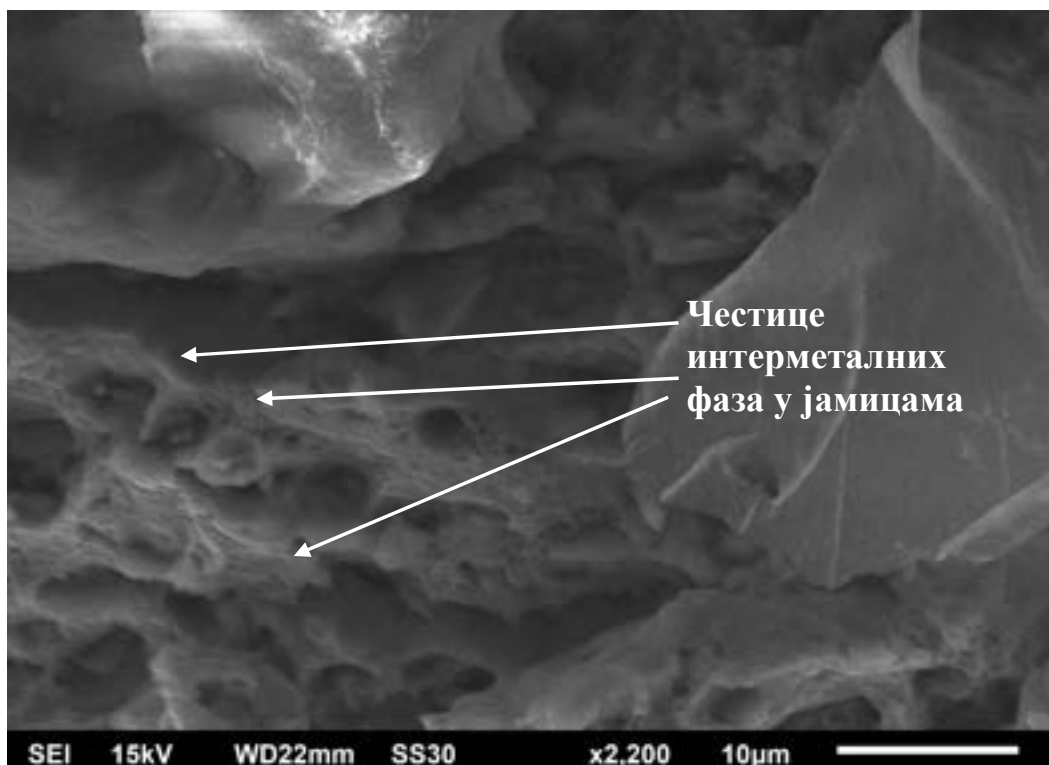
Слика 39. Честице интерметалних фаза у дуктилним јамицама

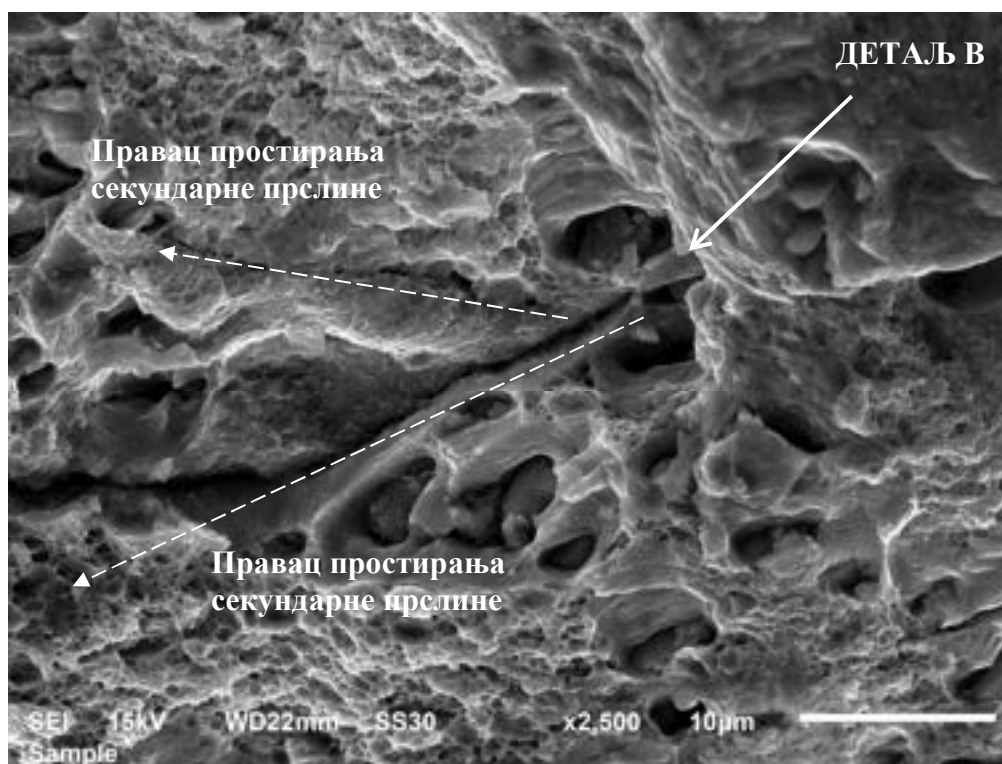
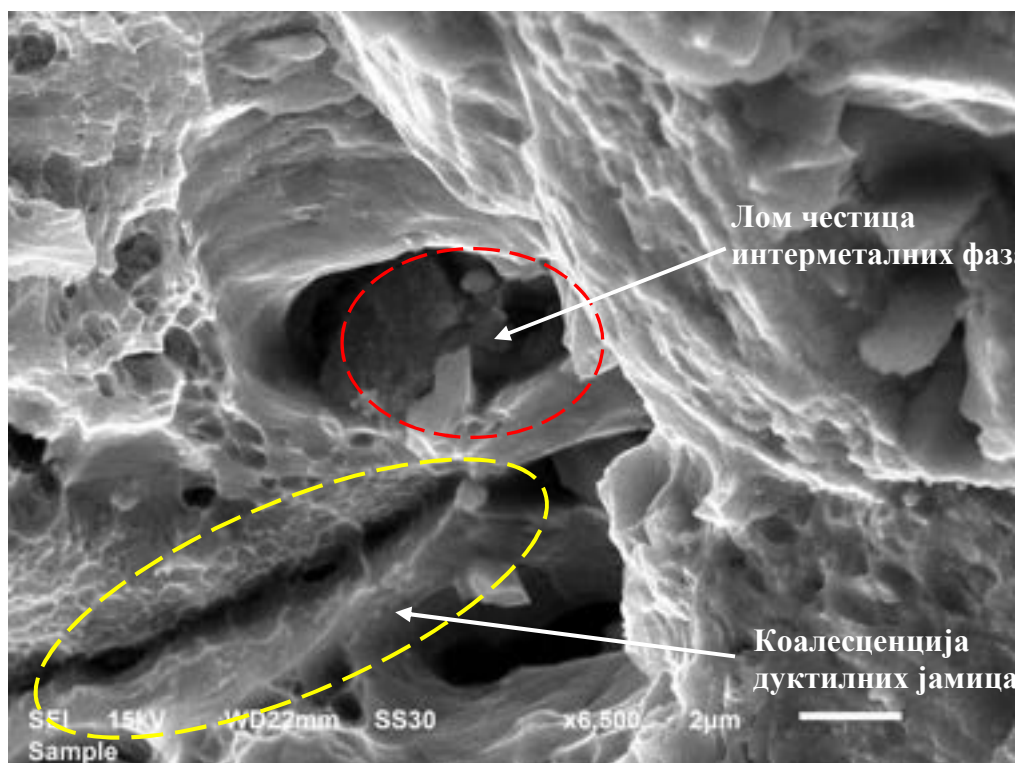
а) лом честица секундарне фазе у дуктилним јамицама

Слика 40. а) Лом честица интерметалних фаза, б) детаљ г са слике 28а

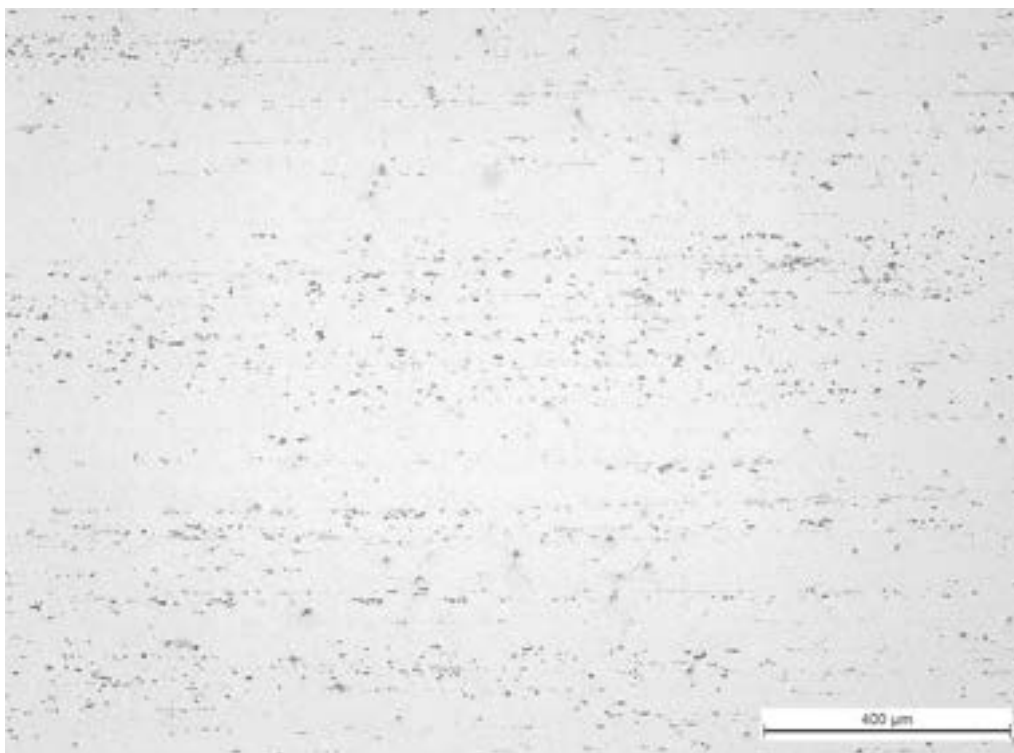
Микроструктурном анализом површине посматране у правцу нормалном на преломну површину 1 (маказе 1), уочена је нехомогена расподела честица интерметалних фаза у основи материјала, слика 41. Честице интерметалних фаза су издужене и усмерене, што упућује да одабрани металографски пресек, одговара уздужном правцу израде полазног материјала.

*Слика 41: Микроструктура основног материјала маказа 1, полирано стање*

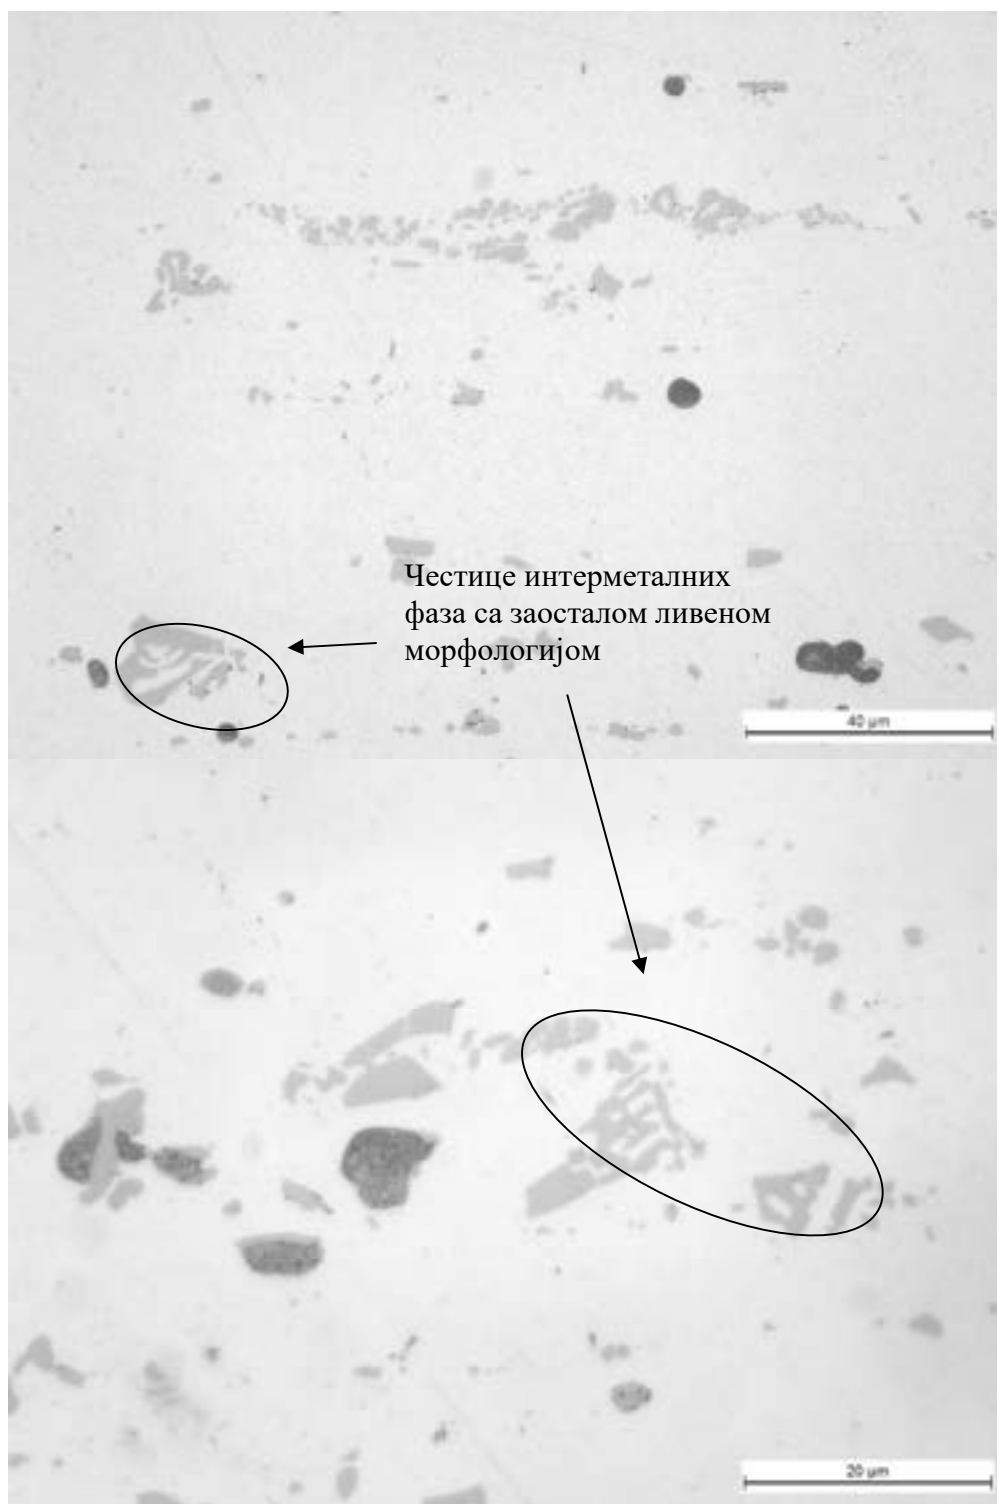
Анализом микроструктуре на већим повећањима, уочене су крупне честице интерметалних фаза са заосталом ливеном морфологијом, слика 42. Запажено је и присуство више честица различитог облика и контраста сиве боје, слика 42. СЕМ/ЕДС анализом честица констатовано је да светло сиве честице заобљених ивица, слика 43а припадају систему Al-Cu, сиве честице неправилног облика и оштрих ивица, слика 43б, припадају систему Al-Fe-Mn-Cu-Si, док тамно сиве честице, слика 43в, припадају систему Al-Mg-Cu-Si.

Слика 42: Честице интерметалних фаза са заосталом ливеном морфологијом

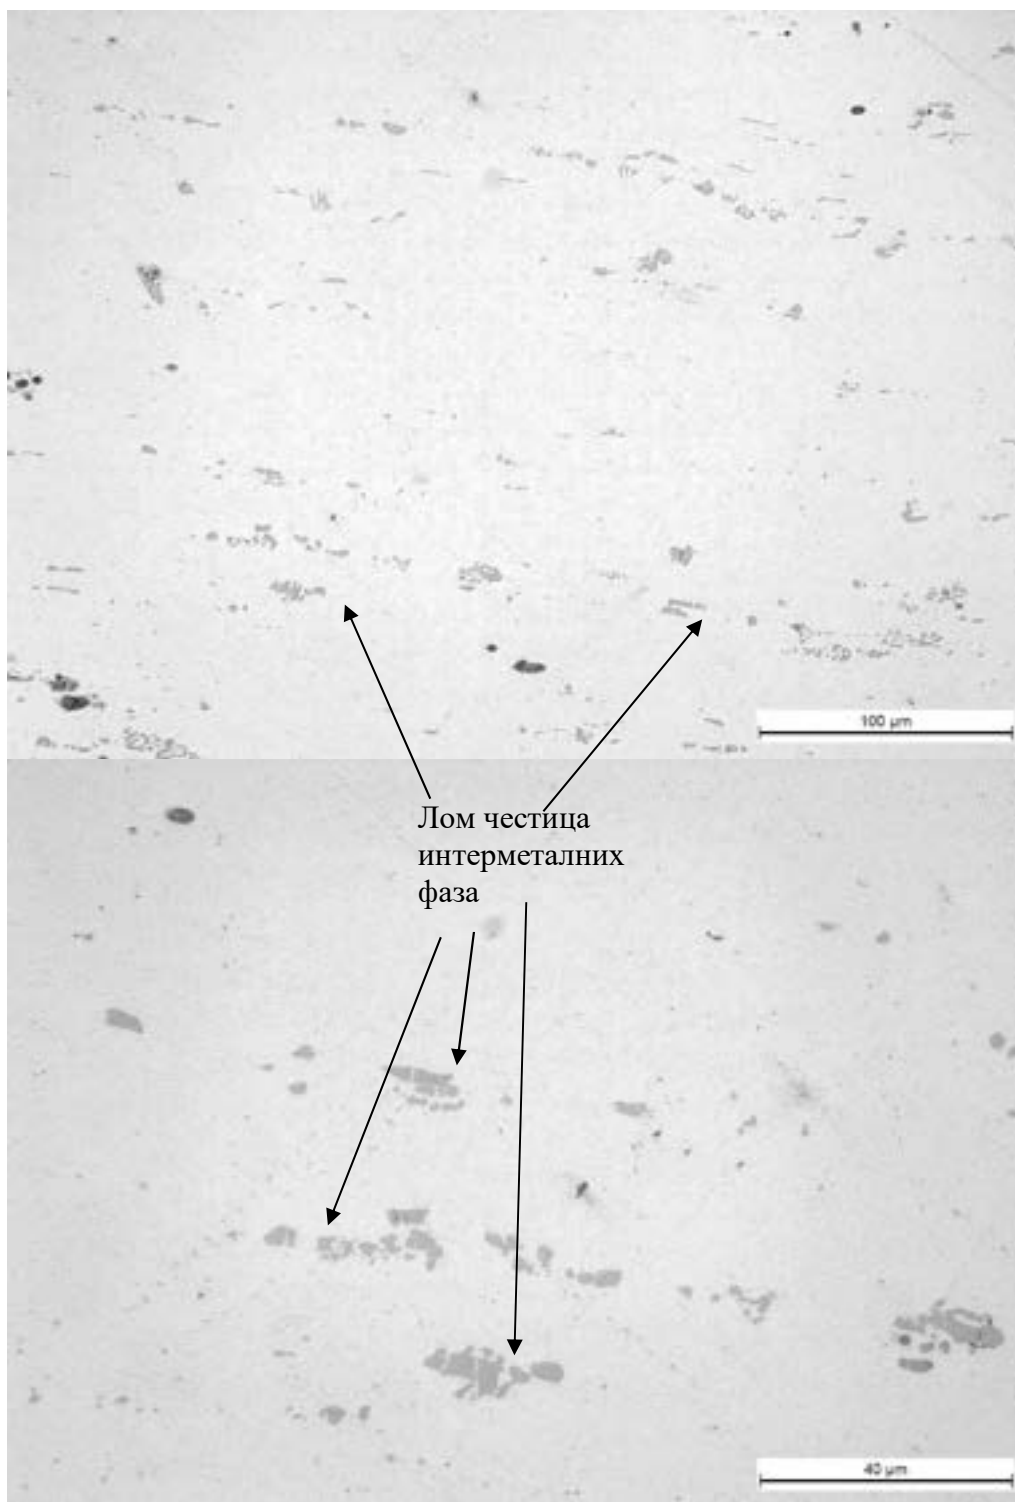
Поред уочене нехомогене расподеле честица интерметалних фаза, слика 41, и честица са заосталом ливеном морфологијом, слика 42, у микроструктури основног материјала у области преломне површине 1 уочен је и лом честица интерметалних фаза, слика 45 и 46. У области удаљеној од преломне површине 1 није уочен лом честица интерметалних фаза, слика 42.

Слика 45. Лом честица секундарних фаза у области уз преломну површину 1, оптички микроскоп

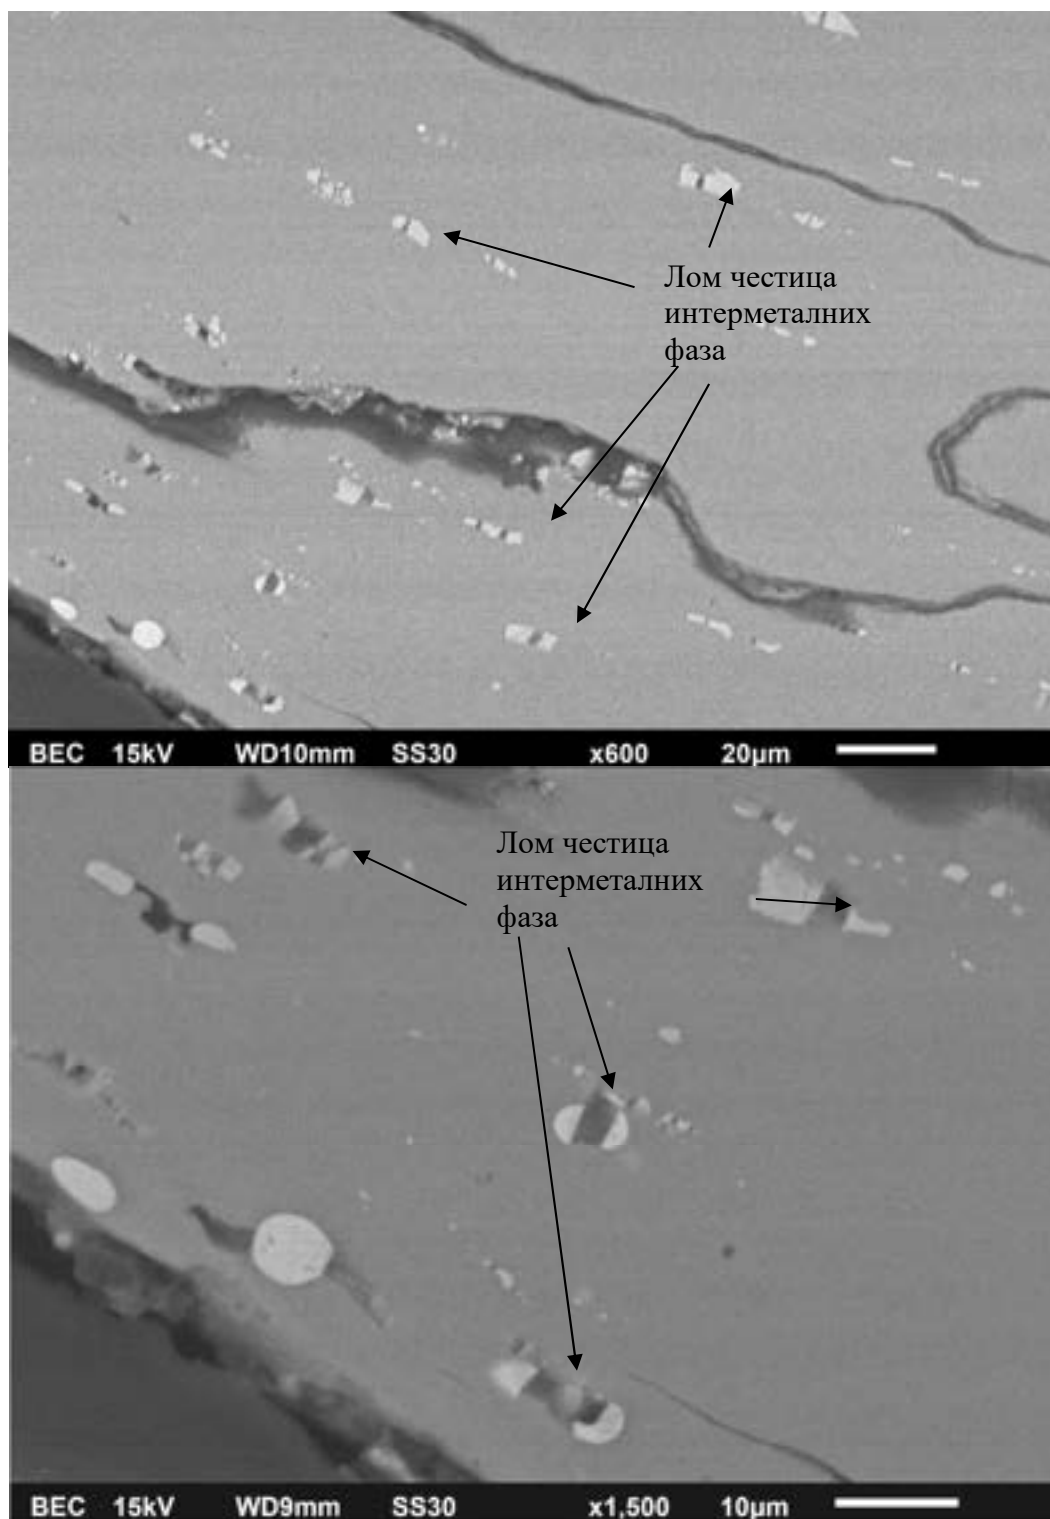
Лом честица интерметалних фаза упућује на присуство великих напрезања у материјалу. Лом ових честица уочен је у области где је уочена деформација врхова маказа, слика 13.

Слика 46. Лом честица интерметалних фаза у области преломне површине 1, скенирајући електронски микроскоп

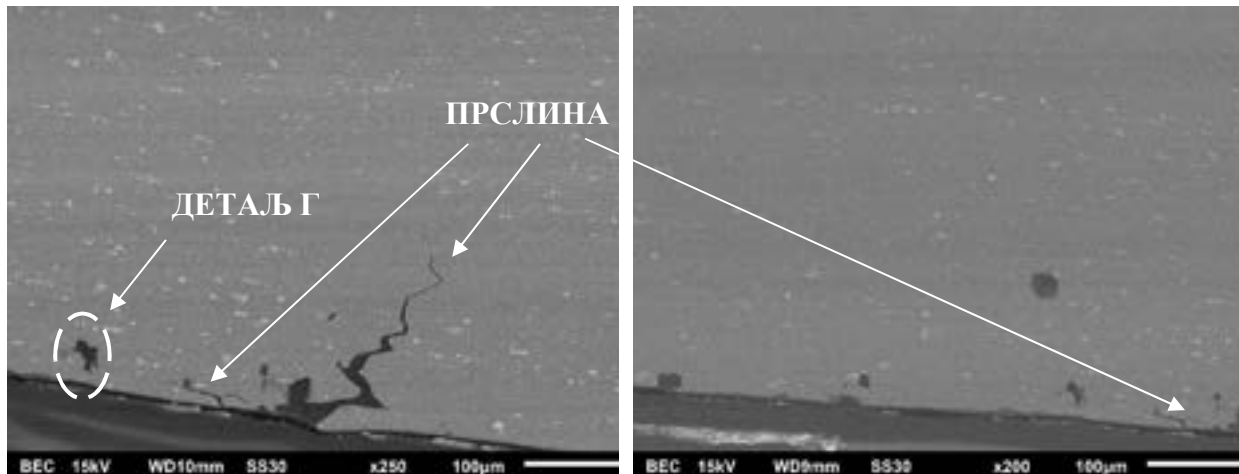
Микроструктурном анализом на СЕМ-у, уочене су прслине на спољашњој површини, слика 47, али и на отвору за остваривање вијачне везе, слика 46. Уочене шупљине и прслине

Слика 47. Прслине на спољашњој површини узорка маказа 1

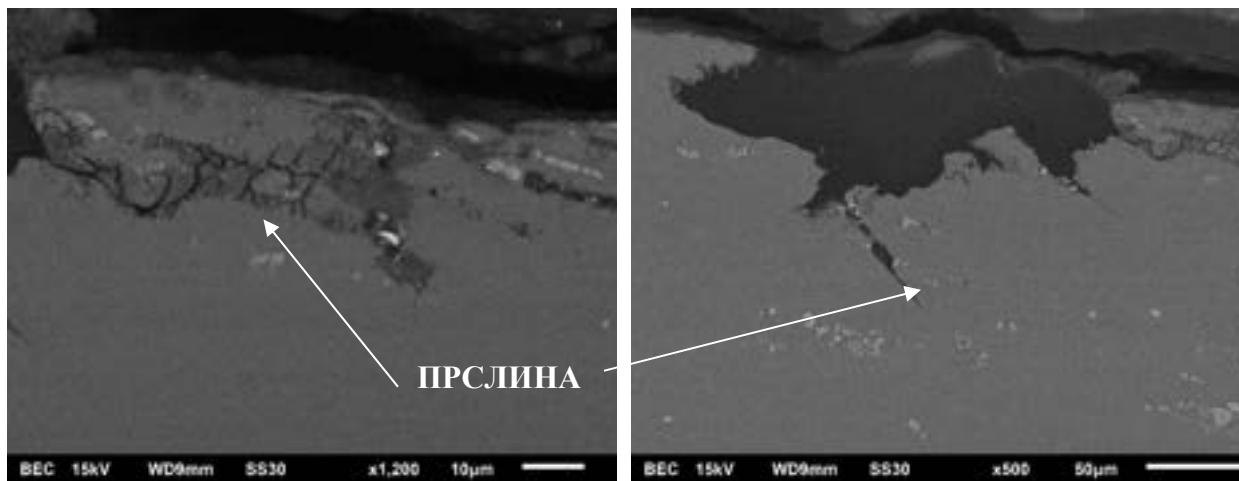
Слика 48. Прслине на отвору за остваривање вијачне везе

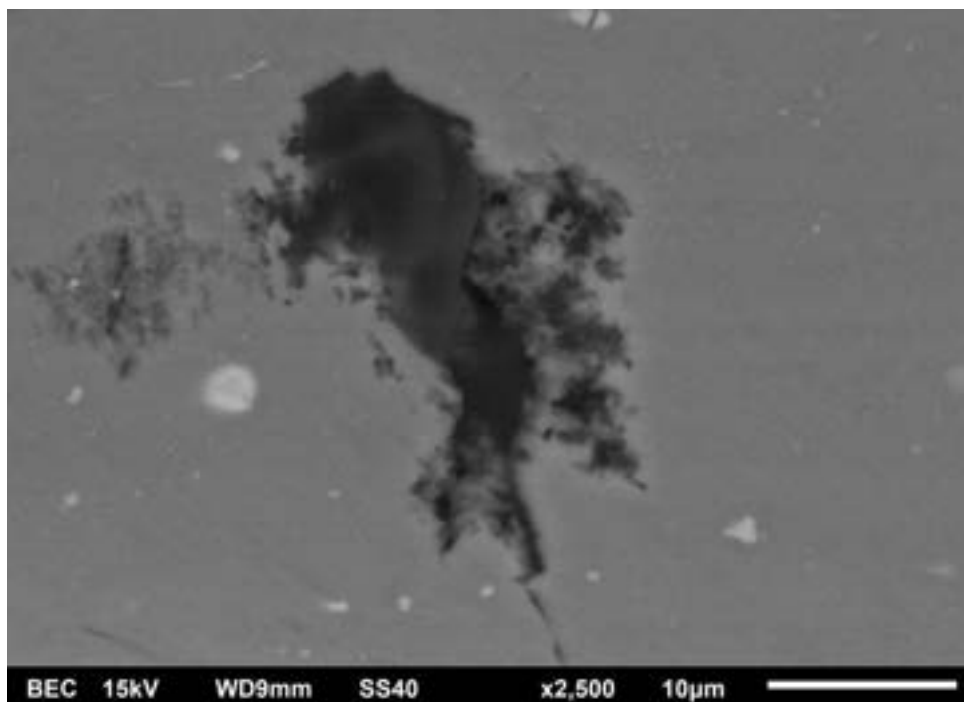
Уочене шупљине су неправилног облика, слика 49, и највероватније су настале услед питинг корозије маказа. Питинг корозија је вероватно настала као последица дезинтеграције заштитне превлаке, слика 32а, услед чега је основни материјал био изложен атмосферским условима.

Слика 49. Детаљ Г са слике 47
