РЕПУБЛИКА СРБИЈА  
ЦЕНТАР ЗА ИСТРАЖИВАЊЕ  
НЕСРЕЋА У САОБРАЋАЈУ

ОБАВЕШТЕЊЕ О ПОЧЕТКУ ИСТРАГЕ ОЗБИЉНЕ НЕЗГОДЕ АВИОНА  
ОСНОВНИ ПОДАЦИ

| 2. Тип авиона: | Piper Aircraft Co. PA-34-200T |
| 3. Регистрација авиона: | YU-BZI |

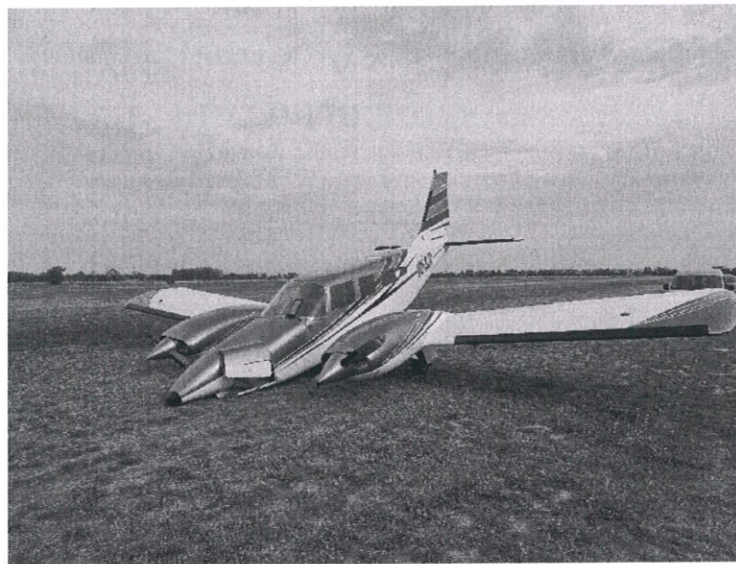
Након добијања одобрења за извршење планираног лета, посада је кренула у таксирање по рулној стази. Према изјавама посаде таксирање су обавили уобичајном брзином и без икаквих проблема до проласка прве трећине дужине рулне стазе где се дешава незгода. На трећини дужине рулне стазе долази изненада до увлачења носне ноге стајног трапа, удара предњег дела трупа авиона о земљу. Одмах након контакта доњег дела трупа са тлом долази и до контакта елиса оба мотора са земљом и до прекида рада мотора. Према изјавама посаде у том тренутку ручица прекидача стајног трапа је била у „Down“ позицији и на инструмент табли су светлела „3 Green“ светла, што значи да је стајни трап спуштен и забрављен. Након искључења свих система, посада је самостално, без повреда, напустила авион. Приликом вршења увиђаја истаржитељи су установили да је дошло до увлачења носне ноге стајног трапа, оштећења врата носне ноге, структуралног оштећења трупа у зони предње преграде и оштећења обе елисе мотора. Посада је о незгоди обавестила надлежну контролу летења, као и Центар за истраживање несрећа у саобраћају Републике Србије и друге државне органе.
