Број: 340-00-7/2025-02-37

## ГОДИШЊИ ИЗВЕШТАЈ ЗА 2024. ГОДИНУ

Центар за истраживање несрећа у саобраћају (у даљем тексту ЦИНС) је самосталан у раду и спроводи независне истраге. Циљ истраге је утврђивање узрока и могућност унапређења безбедности на железници и превенција несрећа издавањем безбедносних препорука.

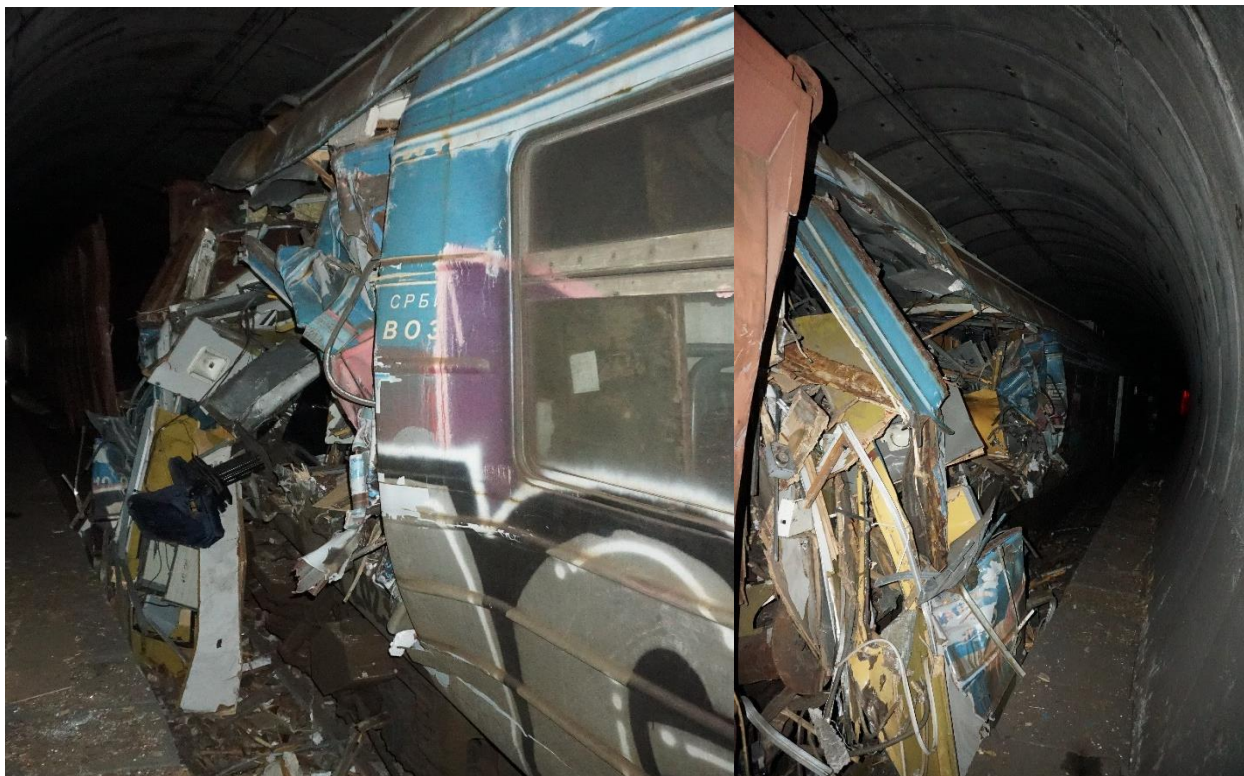
При удару, услед кинетичке енергије воза број 7112 који се кретао, дошло је до померања воза број 52610. Након удара, возови су се кретали у дужини од приближно 10 *m*, након чега су се зауставили. Том приликом, моторна кола 412-005 од ЕМВ 412/416-005/032 од воза број 7112 су исклизла са оба обртна постоља, док су последња кола број 31 72 5959 453-7 у саставу воза број 52601 исклизла са једним обртним постољем. (друго обртно постоље гледано у смеру вожње).

Слика 3.1.1: Изглед оштећења на предњем делу моторних кола 412-005 код воза број 7112 после несреће

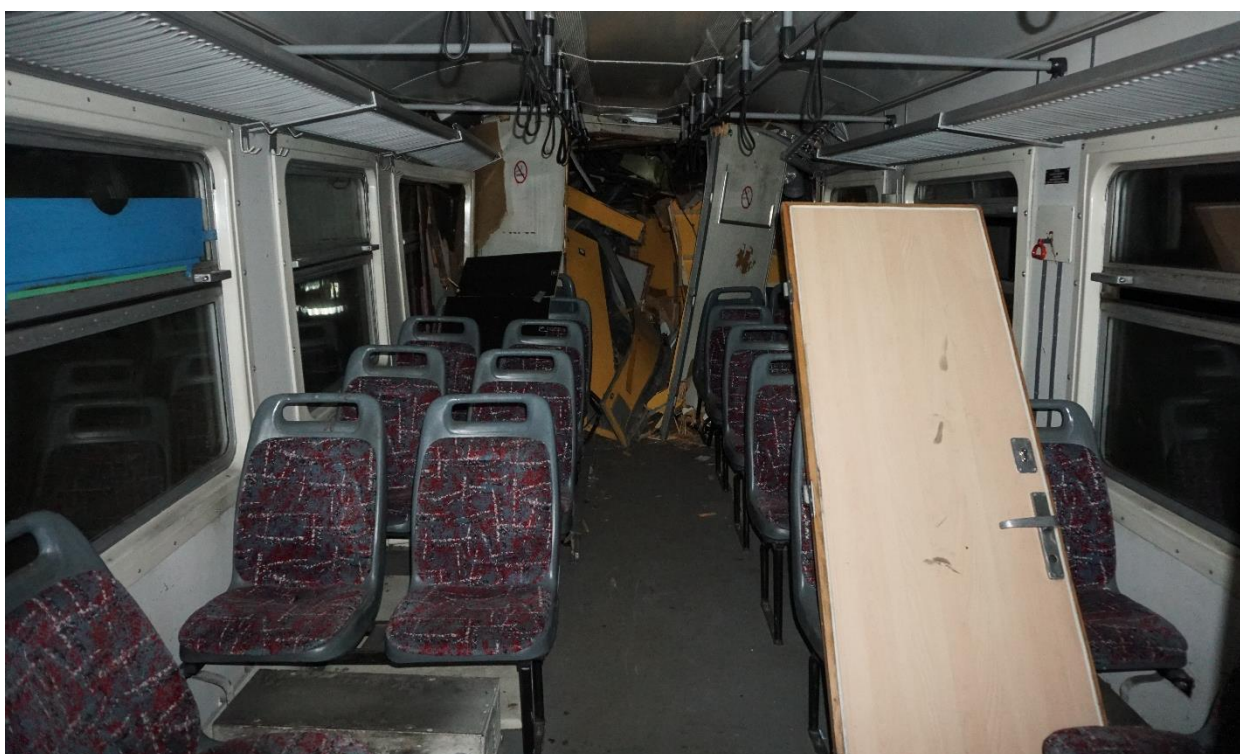
Слика 3.1.2: Изглед деформација у простору за путнике моторних кола 412-005  
код воза број 7112 после несреће

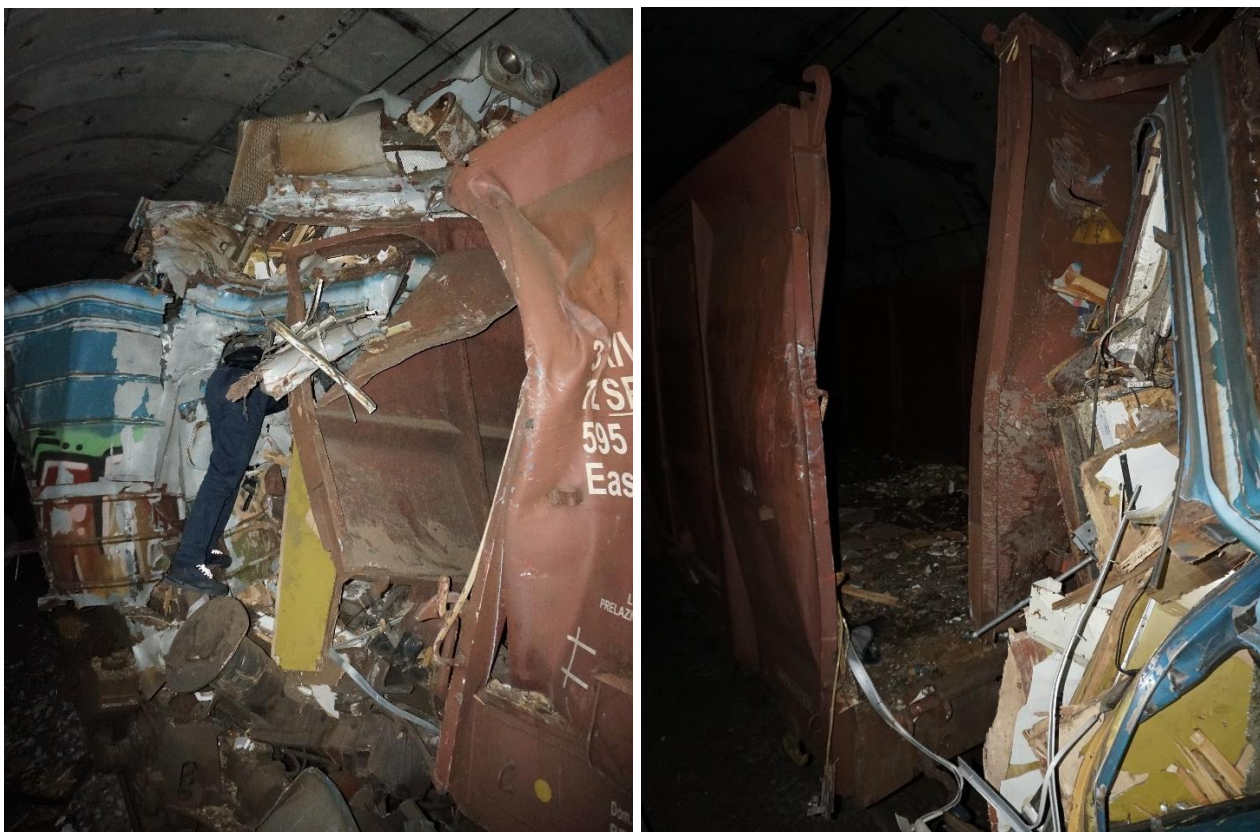
Слика 3.1.3: Изглед деформације кола број 31 72 5959 453-7 код воза број 52601 после несреће

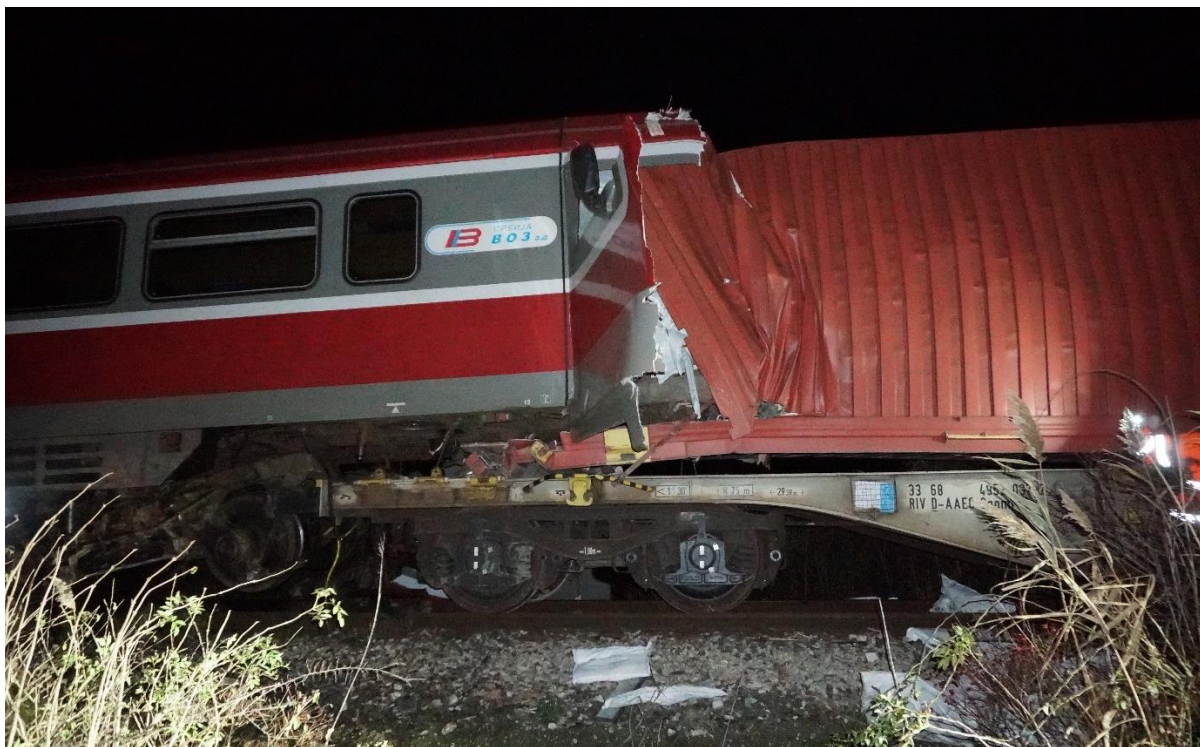
До судара је дошло тако што је чело воза број 25412 (предњи део ДМВ 711-078), који се кретао, ударило у крај воза број 49028/73478 (у последња кола број 33 68 4952 037-2), који је стајао због квара возне локомотиве 753-782.

Слика 4.1.1.1: Изглед судара возова

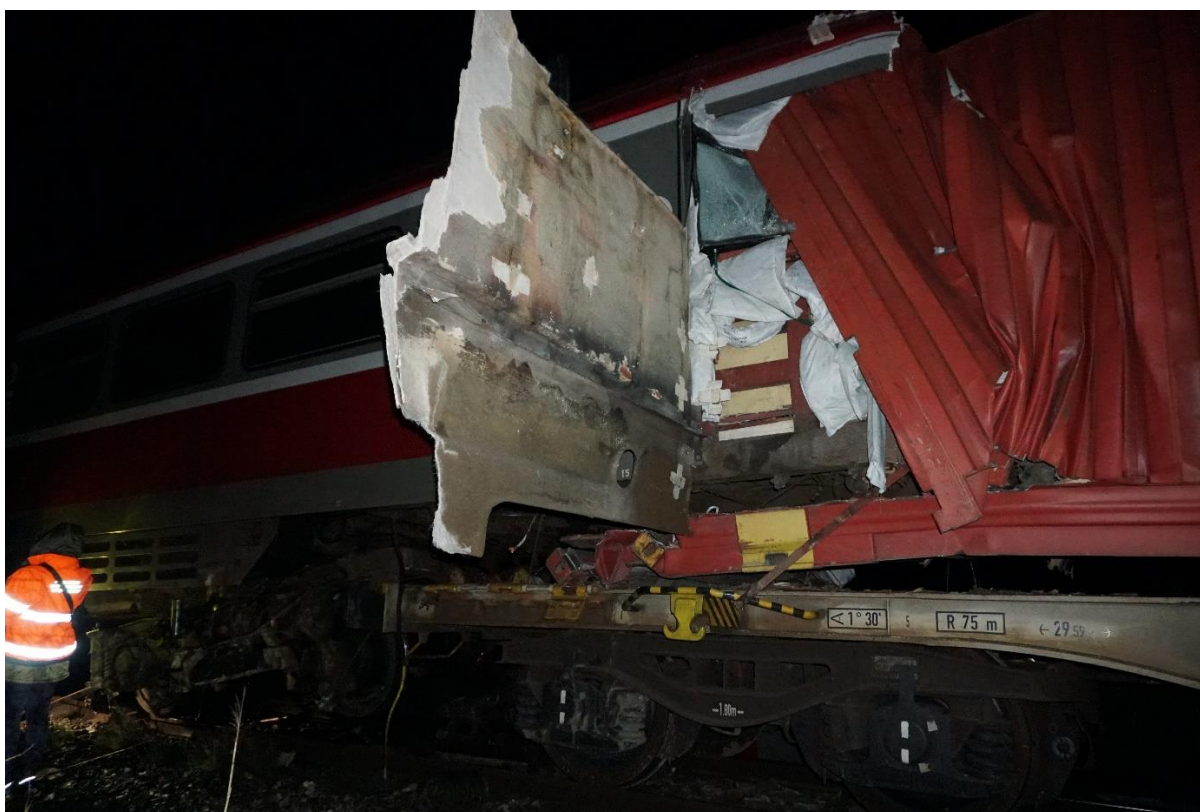
При удару, услед кинетичке енергије воза број 25412 који се кретао, дошло је до пропињања и наиласка предњег дела воза број 25412 (ДМВ 711-078) на задњи део плато кола број 33 68 4952 037-2. Након удара, воз број 25412 је наставио кретање у дужини од приближно 5 *m*, гурајући испред себе и при томе деформишући контејнер CNEU 453486-3 који је био натоварен на задњи део кола број 33 68 4952 037-2.

Слика 4.1.1.2: Изглед оштећења на предњем делу сандука ДМВ 711-078  
и контејнеру број CNEU 453486-3

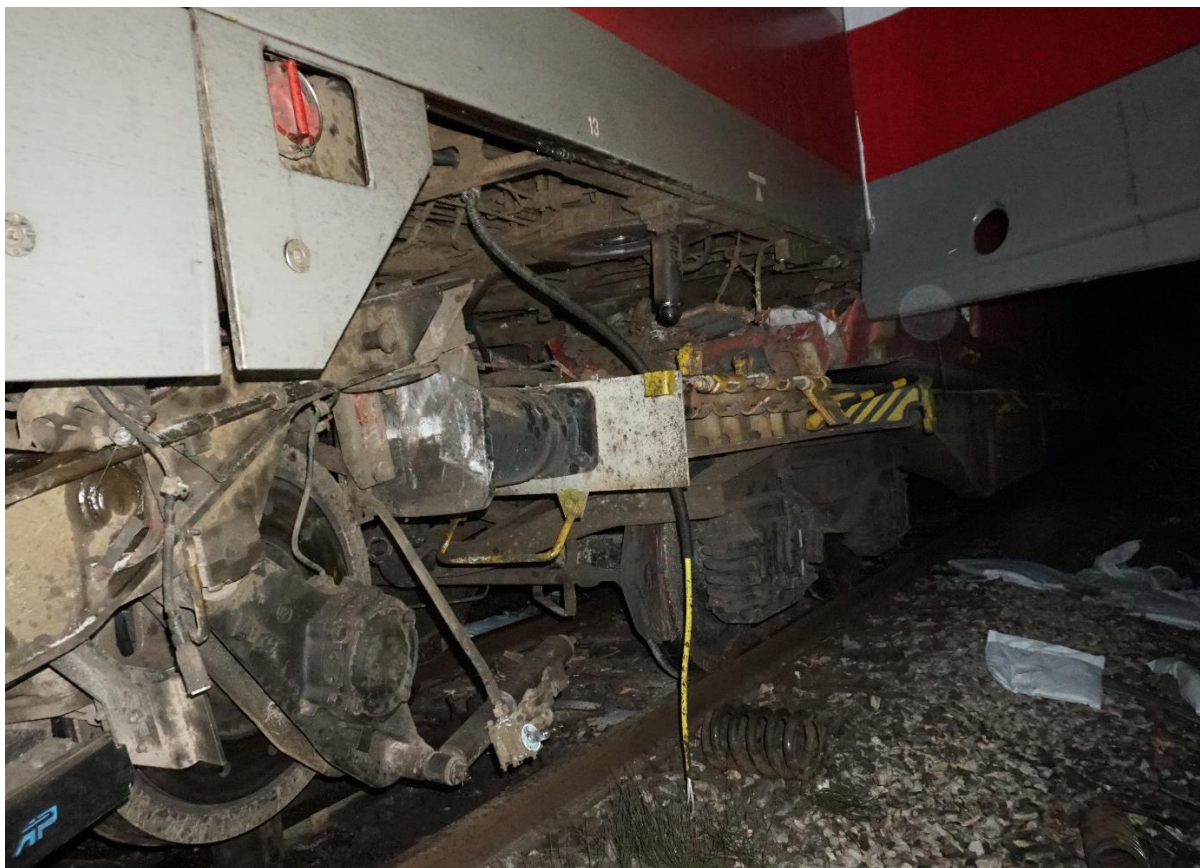
Слика 4.1.1.3: Изглед оштећења на колима број 33 68 4952 037-2

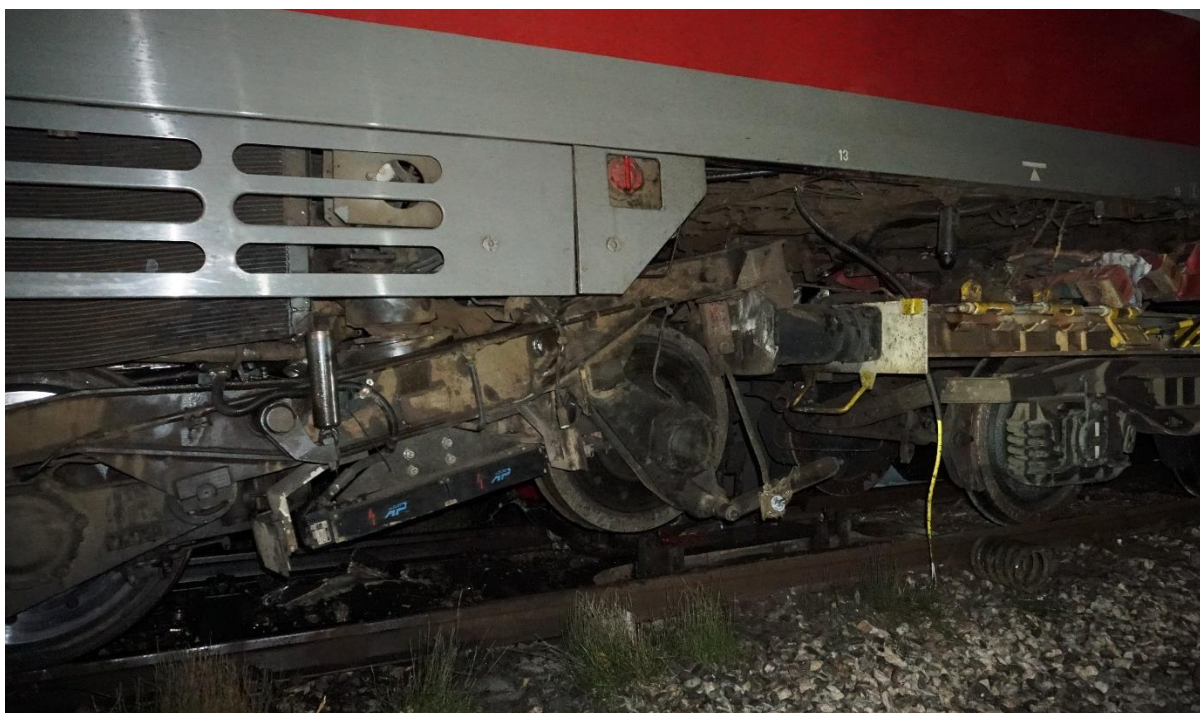
Осим точкова на првој осовини првог обртног постоља ДМВ 711-078 (гледано у смеру вожње), који су се подигли изнад колосека (на приближно 30 *cm* од горње ивице шине), сви остали точкови возила у саставу оба воза су били на шинама (нису исклизли).

Слика 4.1.1.4: Изглед помереног обртног постоља на ДМВ 711-078

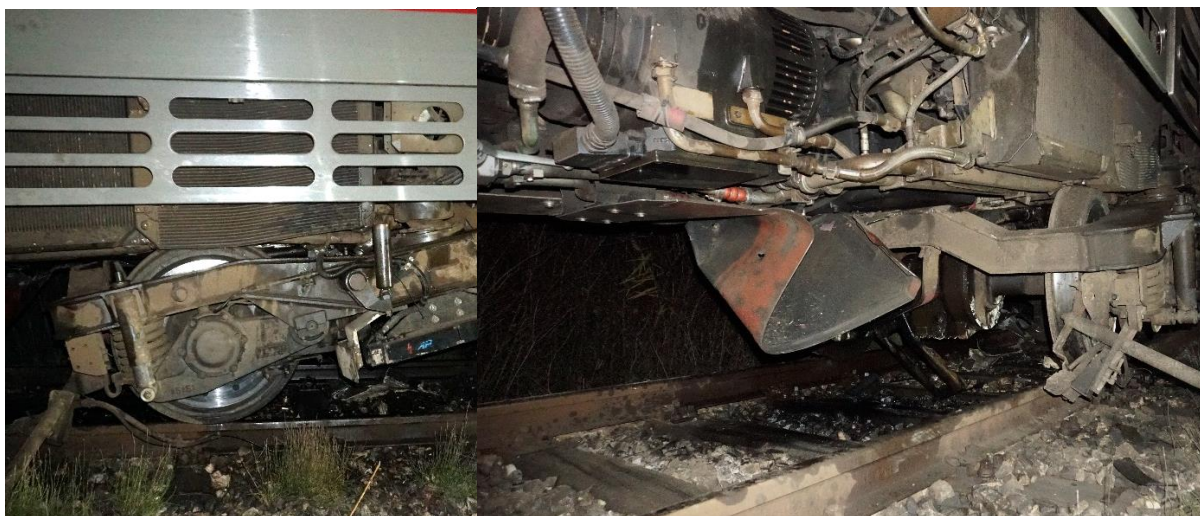
Слика 4.1.1.5: Изглед оштећења на погонској групи ДМВ 711-078
