**РЕПУБЛИКА СРБИЈА  
ЦЕНТАР ЗА ИСТРАЖИВАЊЕ  
НЕСРЕЋА У САОБРАЋАЈУ**

**ИЗВЕШТАЈ О ИСТРАЗИ УДЕСА АВИОНА**

| Авион: | Embraer E190-200LR |
| Регистарска ознака: | OY-GDC |

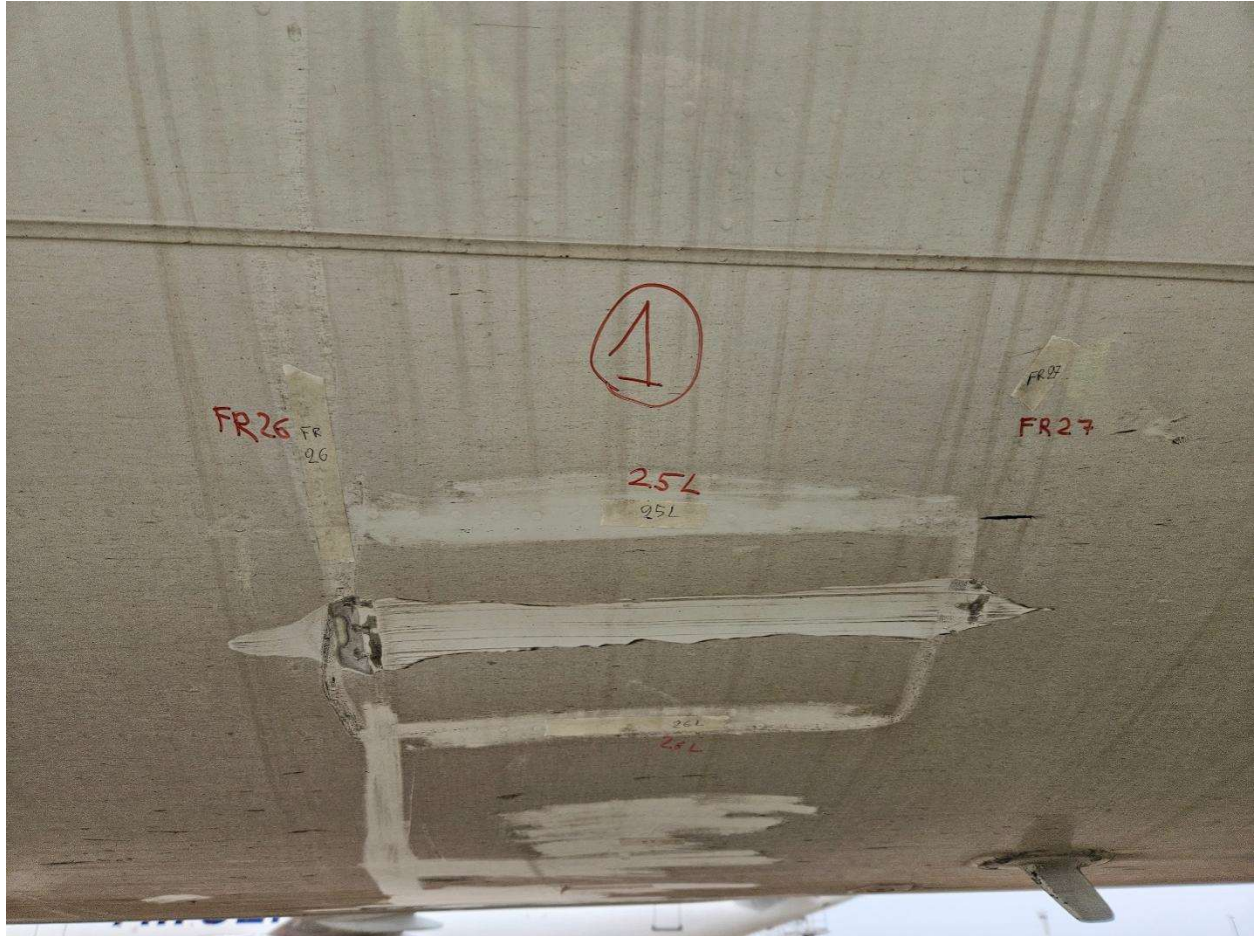
Слика 1. Зона 1 - Лева страна трупа авиона – први контакт трупа са аеродромским светлима у зони између преграде 26 и преграде 27 и уздужнице 25Л

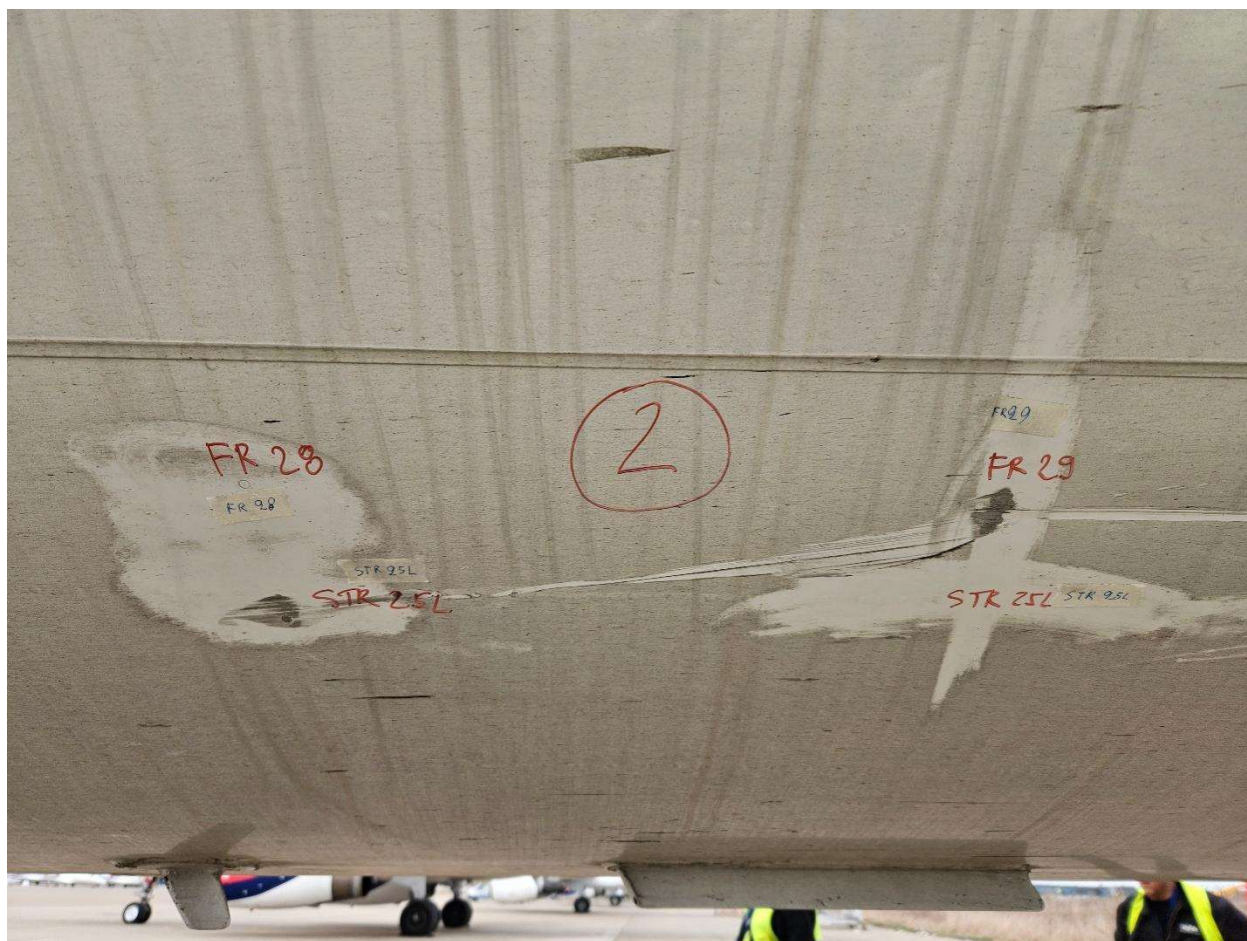
Слика 2. Зона 2 - Лева страна трупа авиона – други контакт трупа са аеродромским светлима у зони између преграде 28 и преграде 29 и уздужнице 25Л

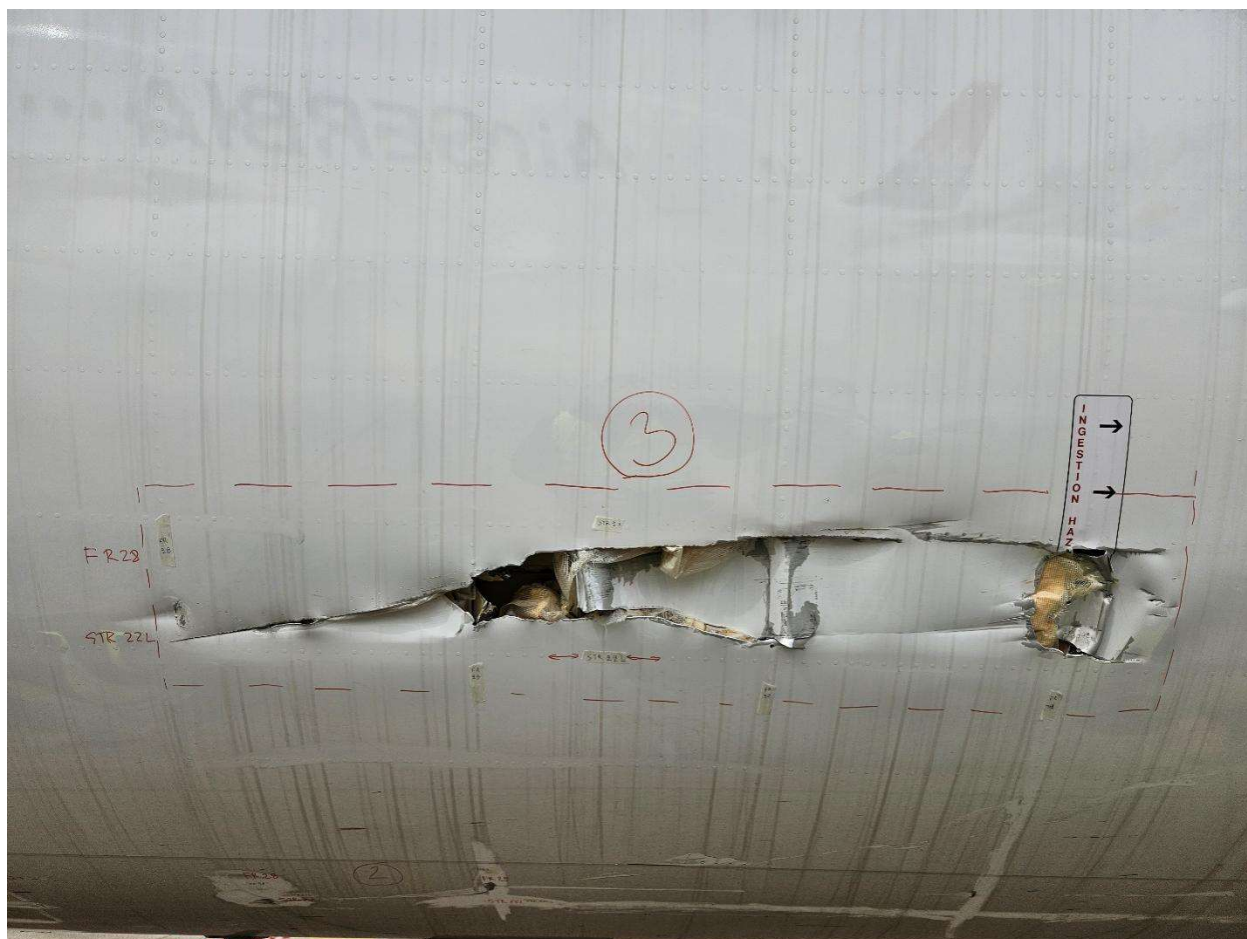
Слика 3. Зона 3 - Лева страна тупа авиона – наставак контакта тупа са аеродромском опремом у зони између преграде 28 и преграде 31 и уздужнице 22Л

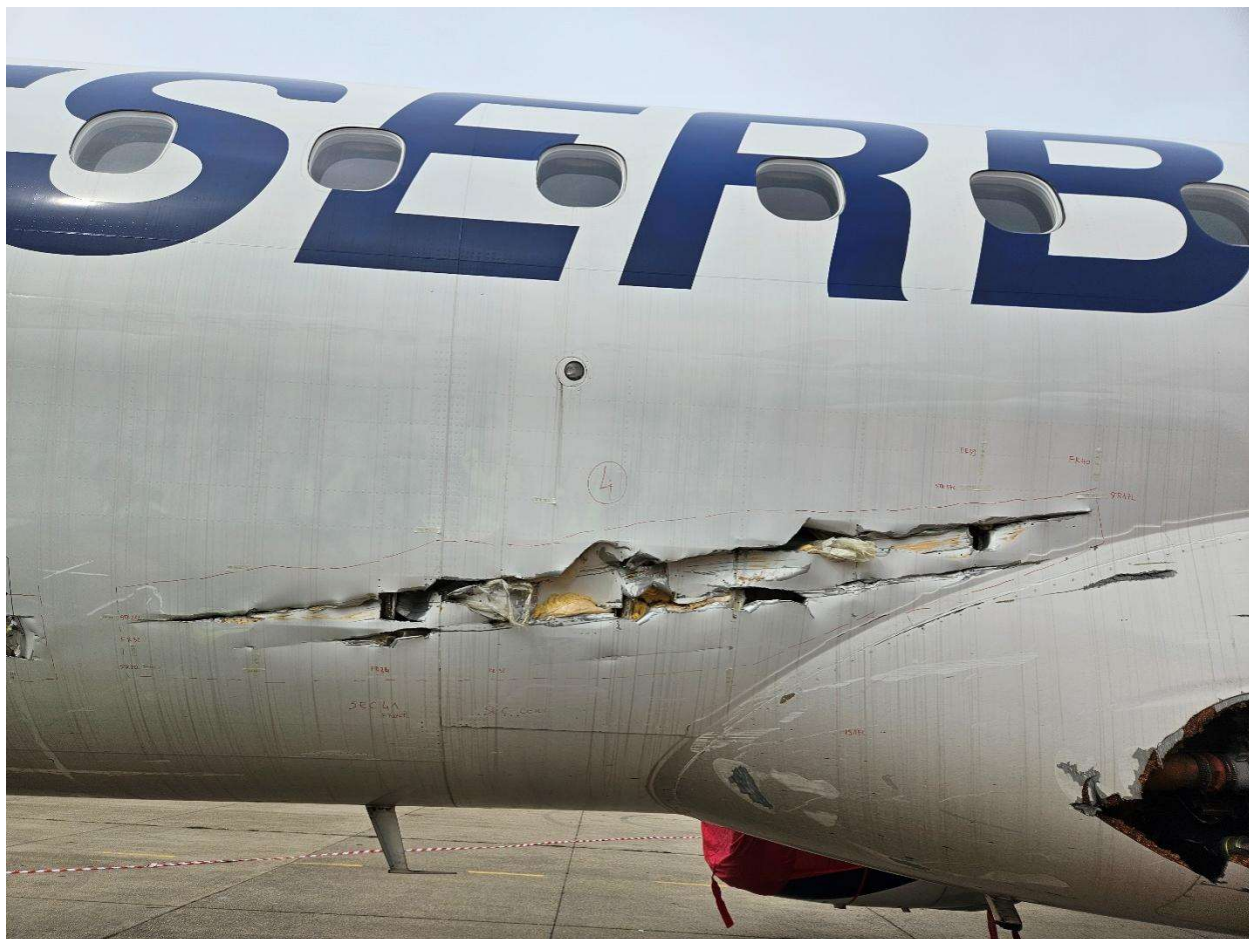
Слика 4. Зона 4 - Лева страна трупа авиона – наставак контакта трупа са аеродромском опремом у зони између преграде 32 и преграде 40 и између уздужница 17Л и 22Л

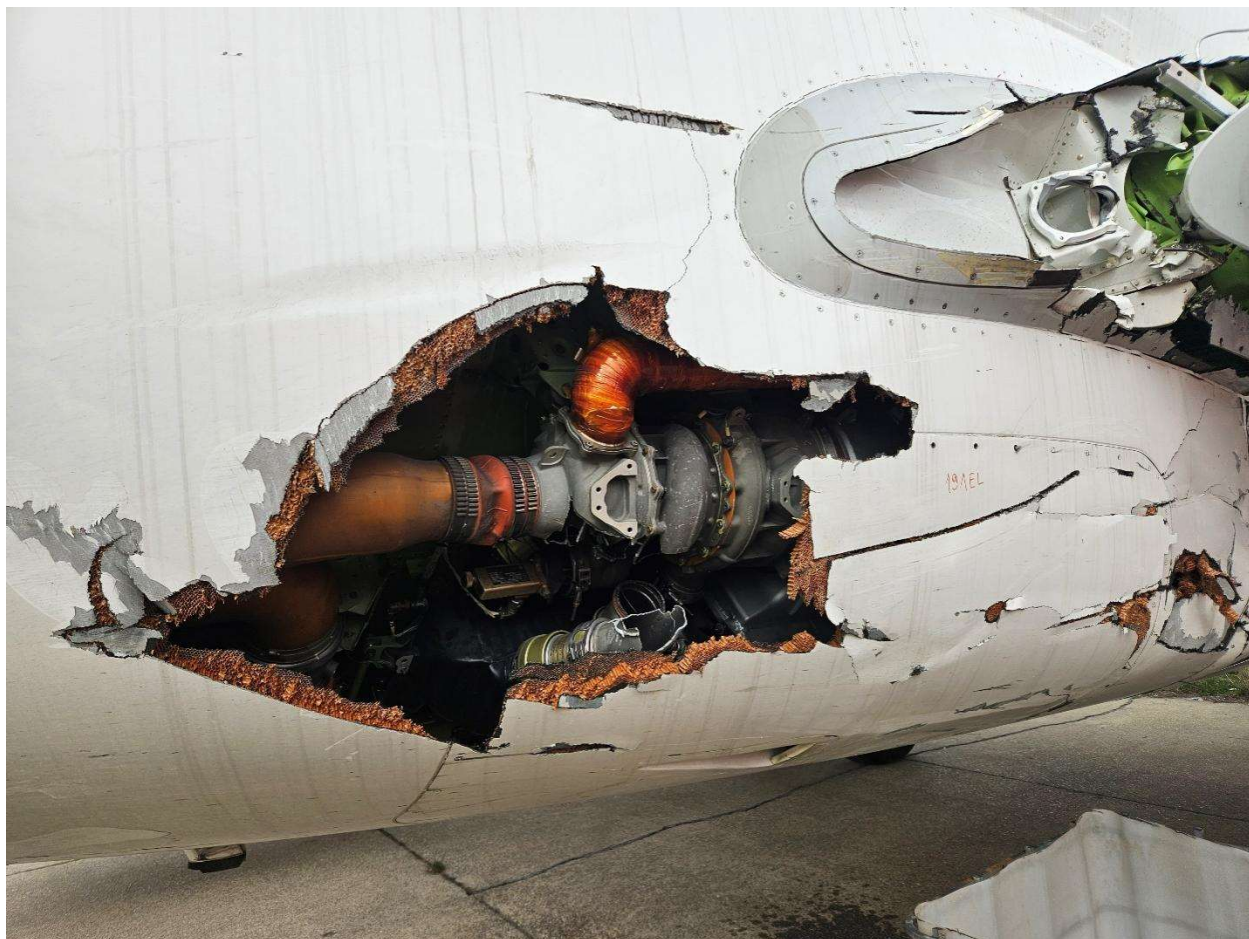
Слика 5. Оштећење композитног панела у доњој зони споја крило-труп

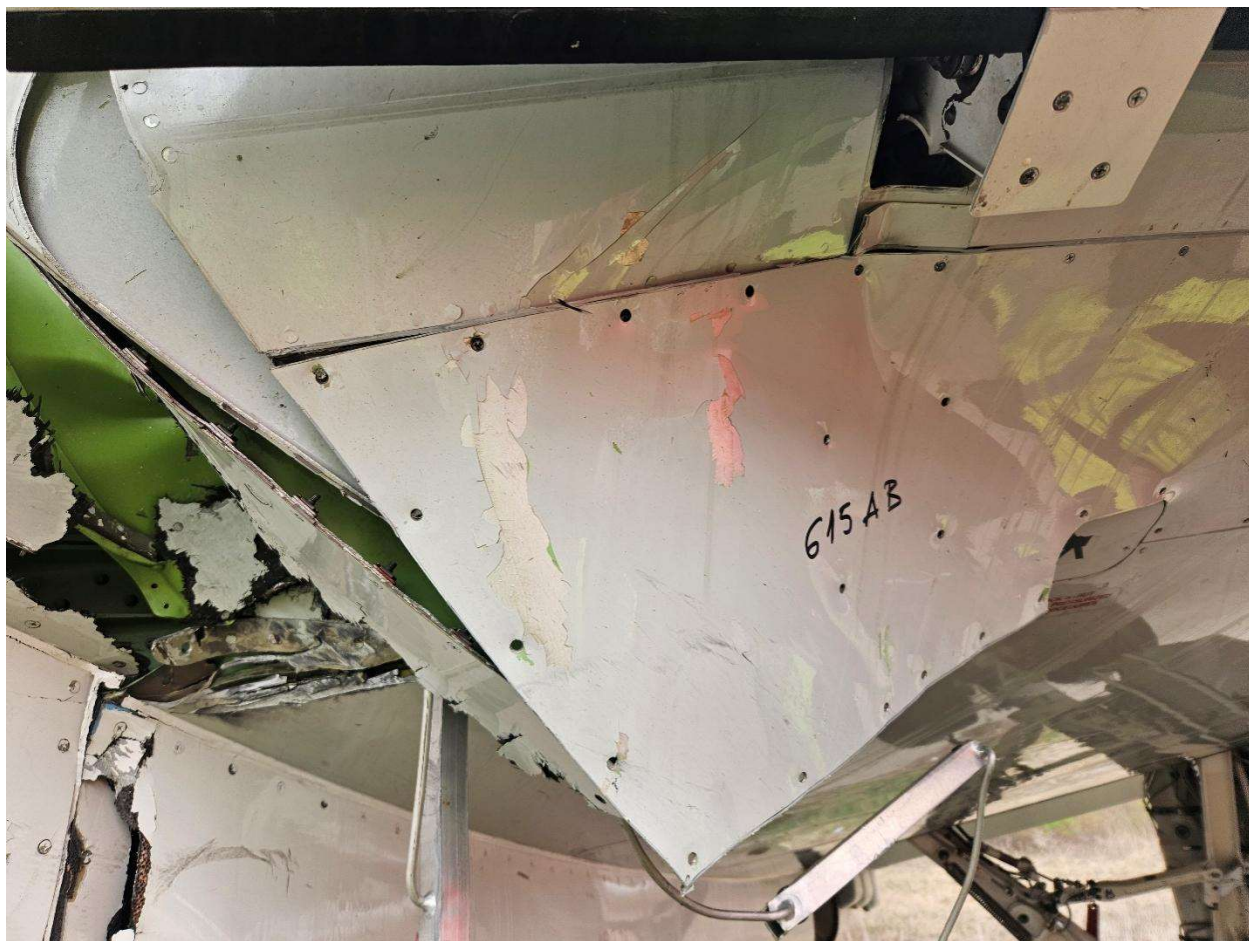
Слика 6. Оштећење доњаке левог крила

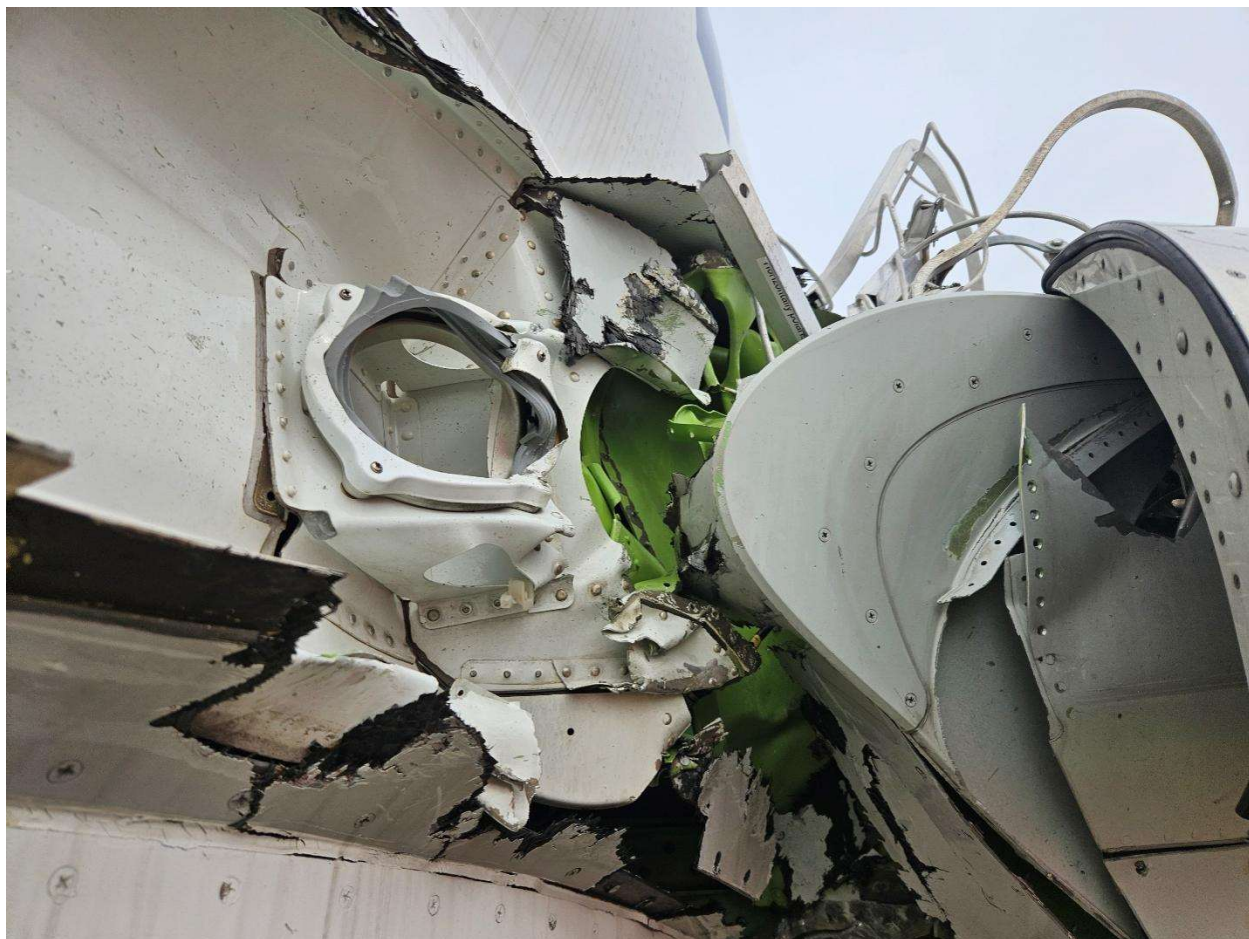
Слика 7. Зона удара стуба аеродромске антене у корен левог крила

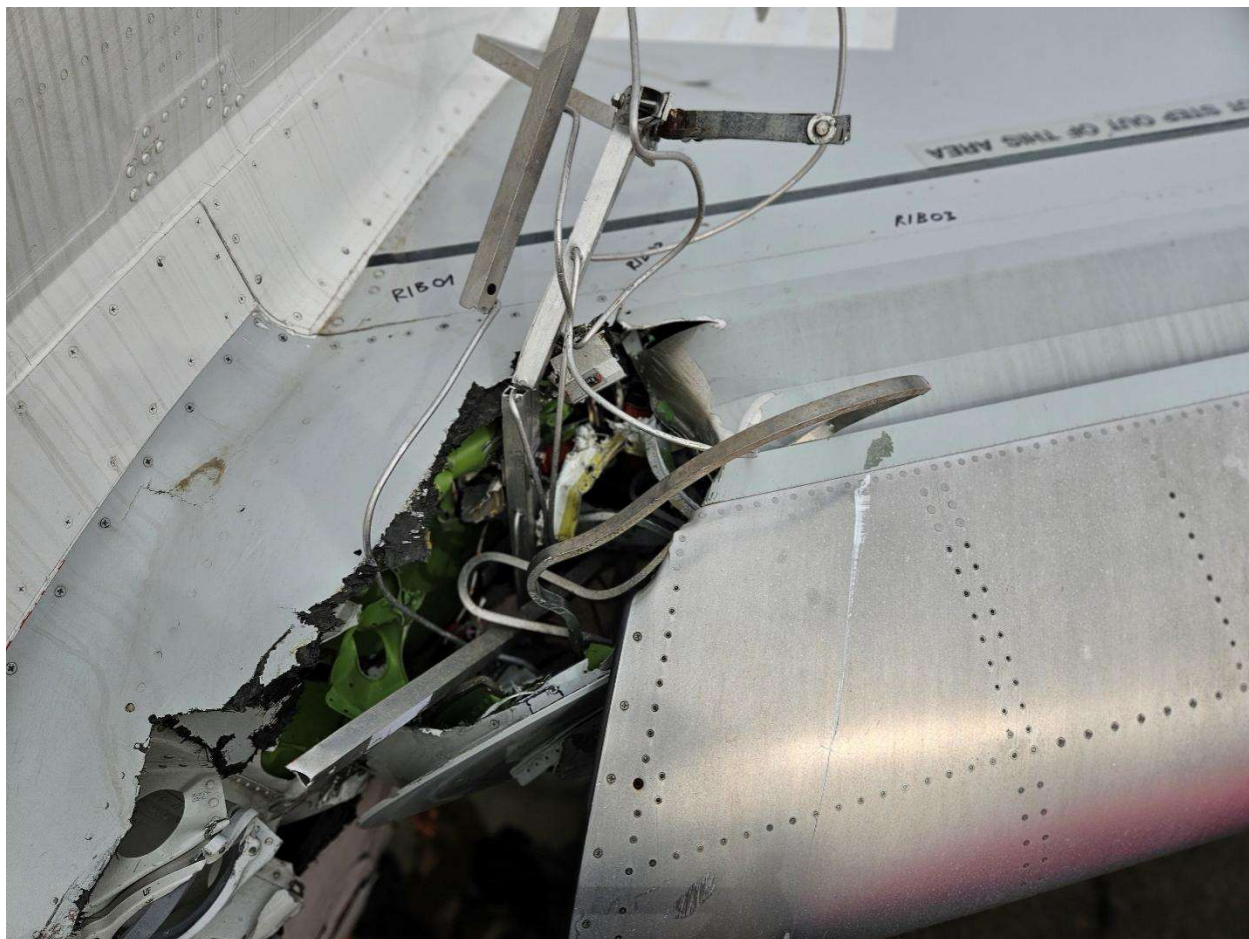
Слика 8. Делови аеродромске антене заглављене у корену крила између ребра 1 и 3 левог крила

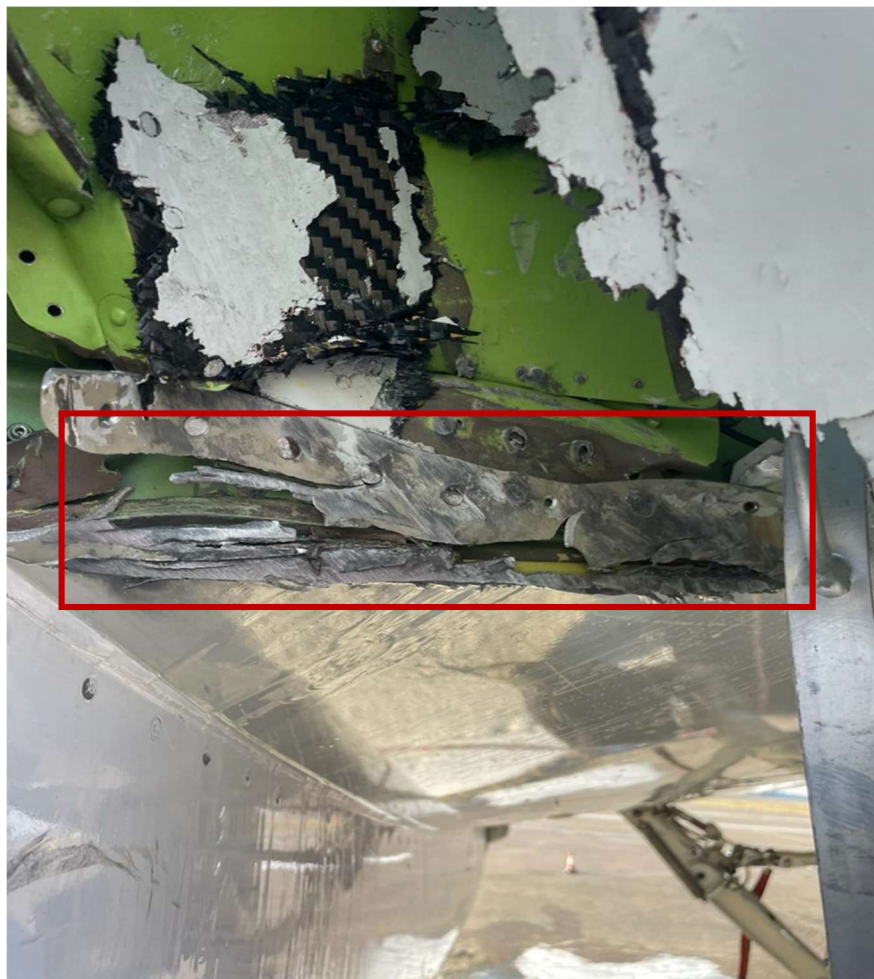
Слика 9. Оштећење везе доњаке крила и предње рамењаче левог крила између ребра 1 и 2  
Обележена је зона оштећења кроз који је дошло до цурења горива из левог крилног резервоара

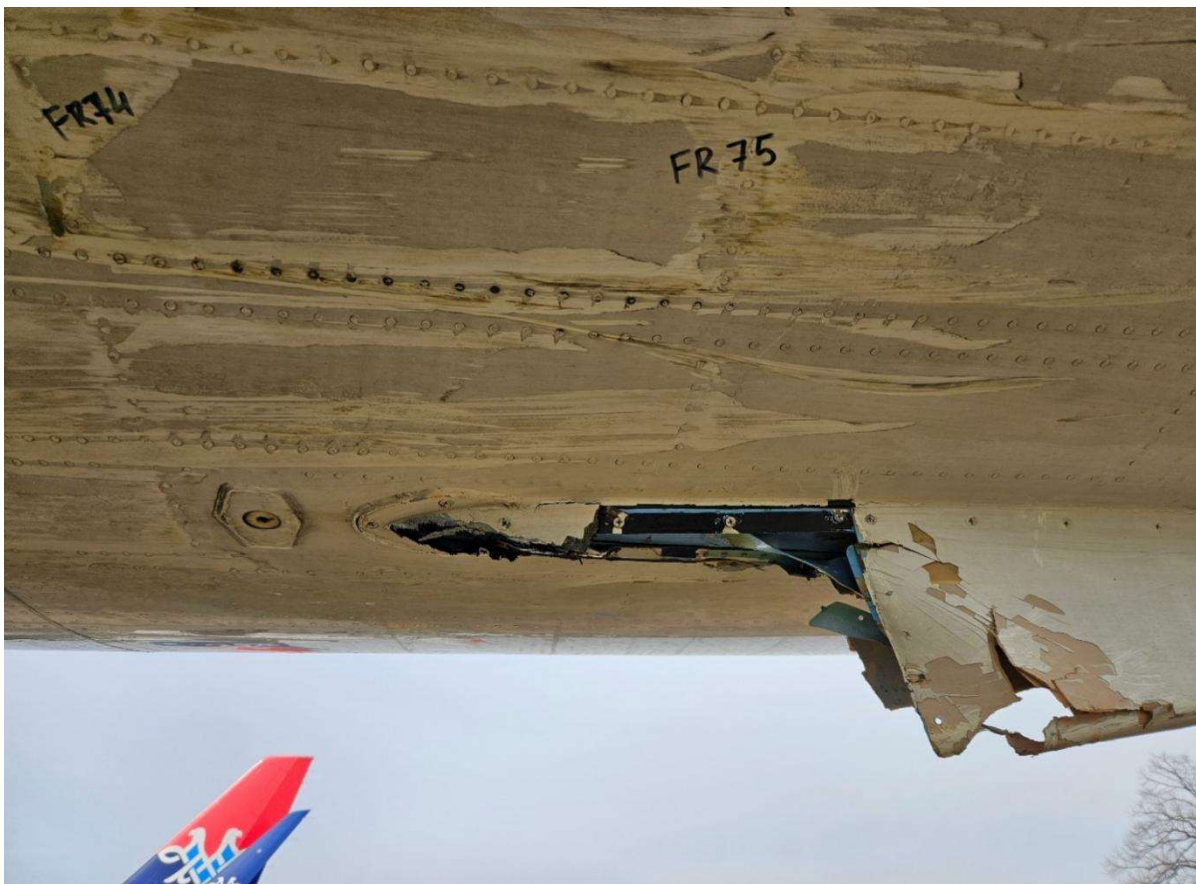
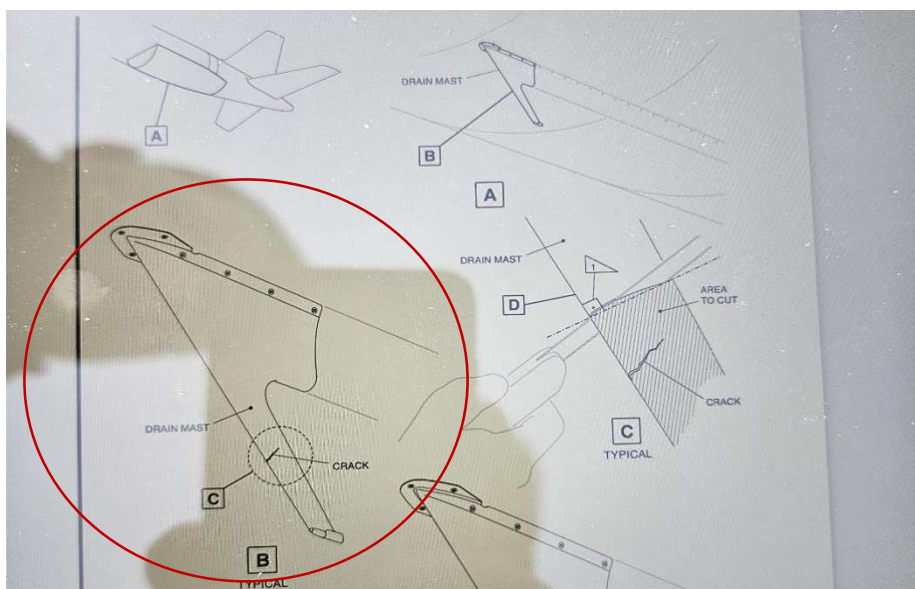
Слика 10. Оштећење доњаке трупа у зони од преграде 74 до преграде 75 и одломљен испусни дренаж

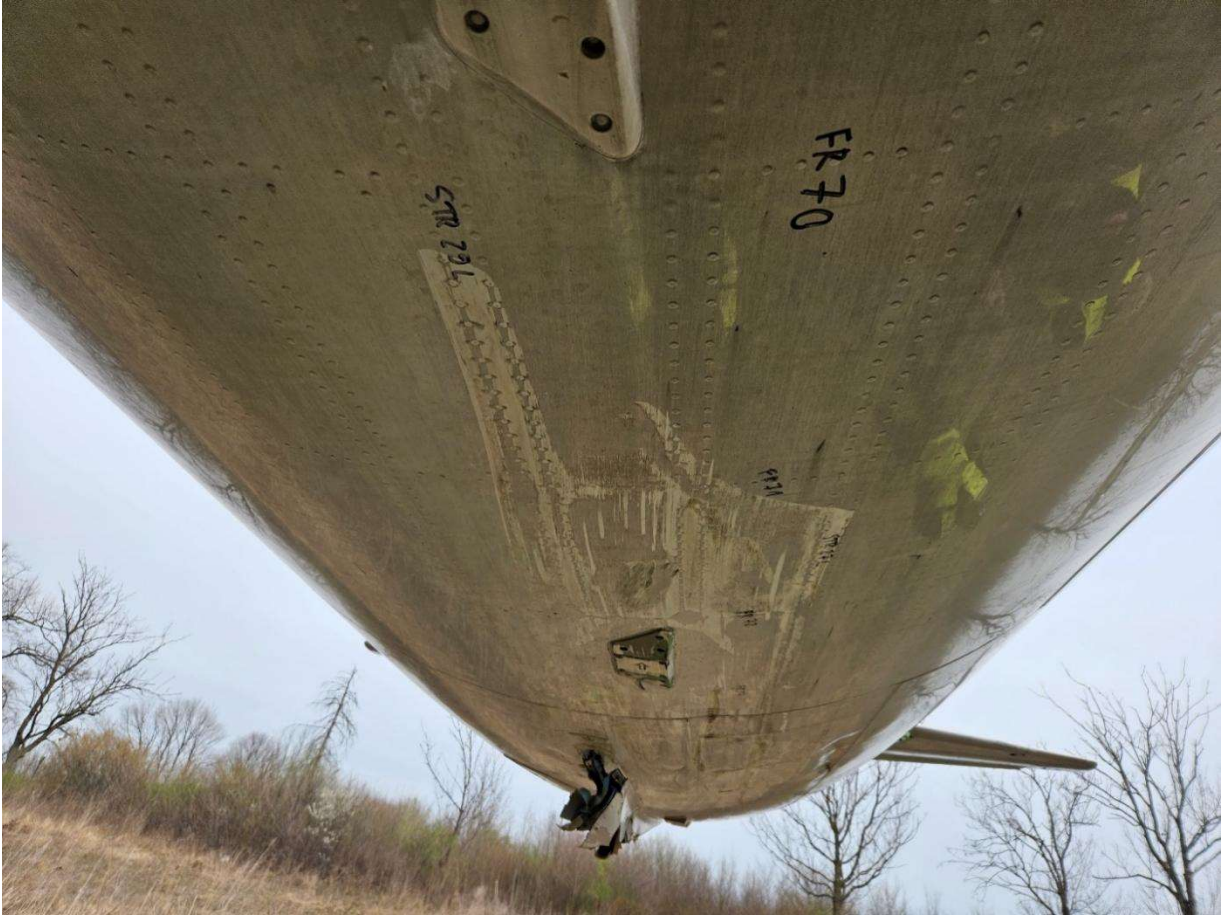
Слика 11. Оштећење доњаке трупа у зони од преграде 75 до преграде 75 између уздужница 27Л и 29Р

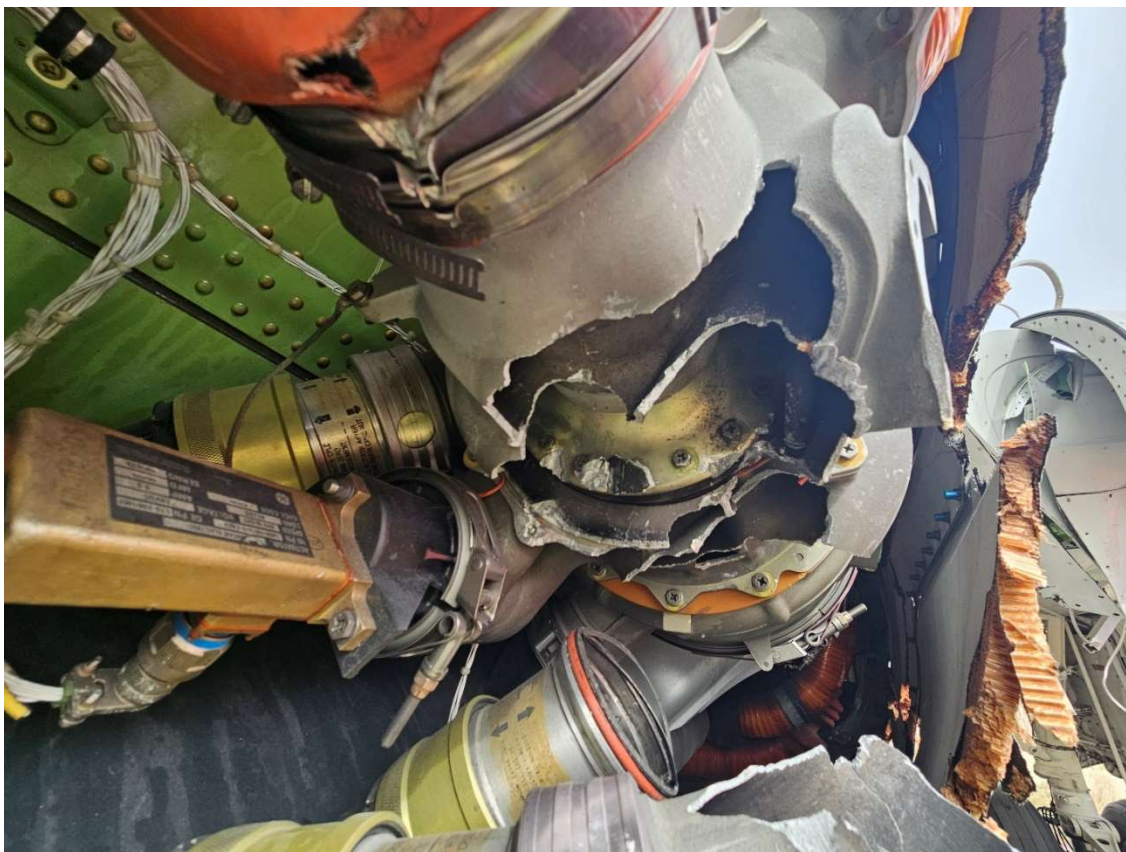
Слика 12. Оштећење левог система за климатизацију

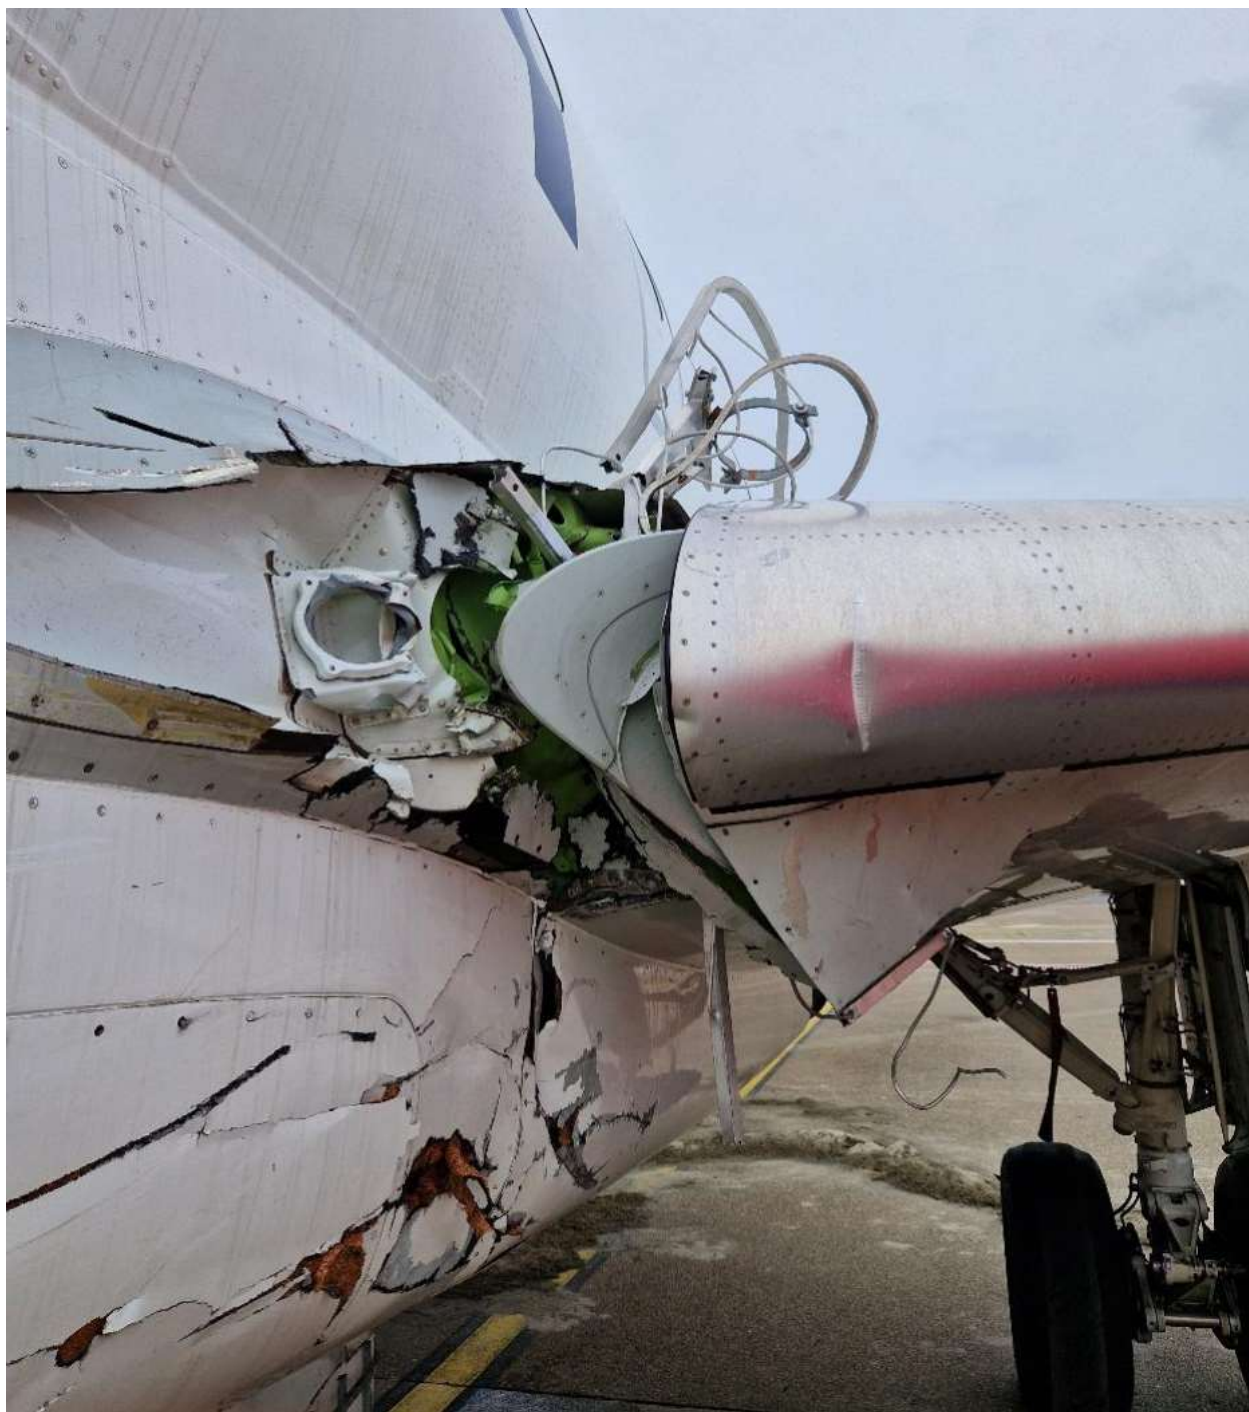
Слика 13. Оштећење нападне ивице левог крила као и споја трупа и левог крила

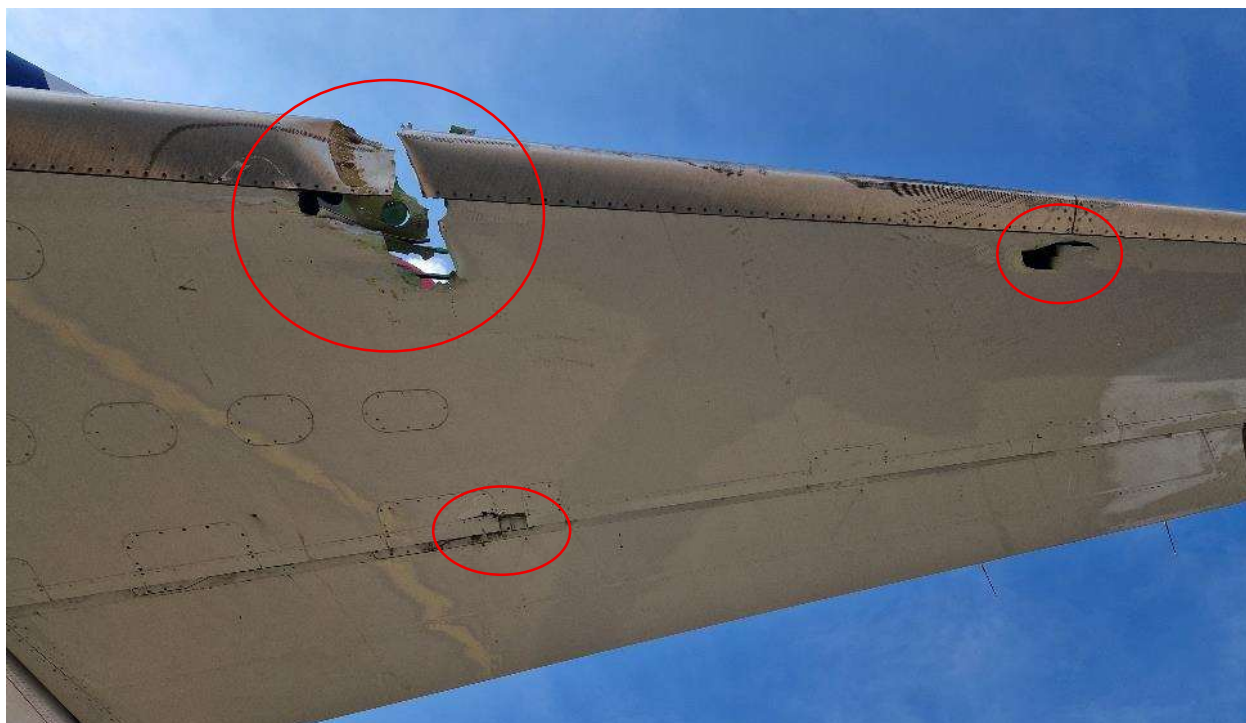
Слика 14. Оштећење нападне ивице између ребра 8 и 9 и доњаке левог хоризонталног стабилизатора

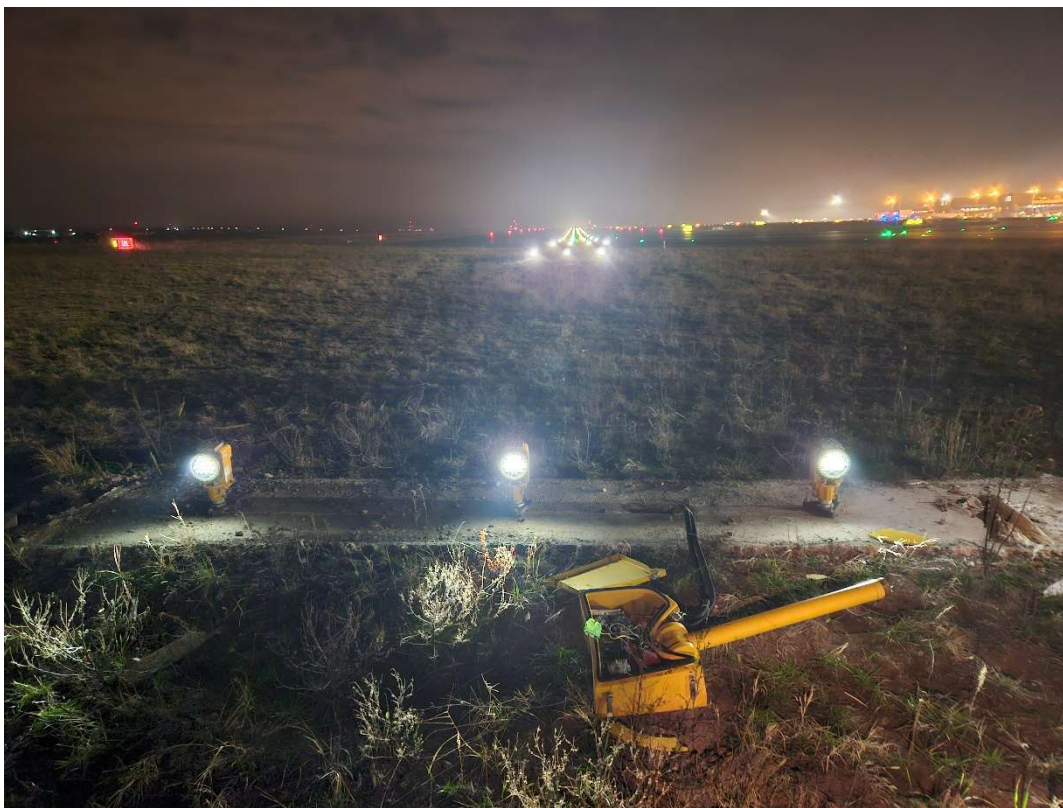
Поломљена су бљескајућа светла која су се налазила у травнатој површини ван полетно-слетне стазе као и појединачна светла пречки прилаза (слика 16). Поломљена је антена „Far field Monitor“-а за RWY 12R. Стуб антене „Far field Monitor“-а пронађен је ван периметарске оgrade је на 107.9 метара од своје локације.

Слика 16. Оштећење система светлосног обележавања - други ред светала од краја полетно-слетне стазе

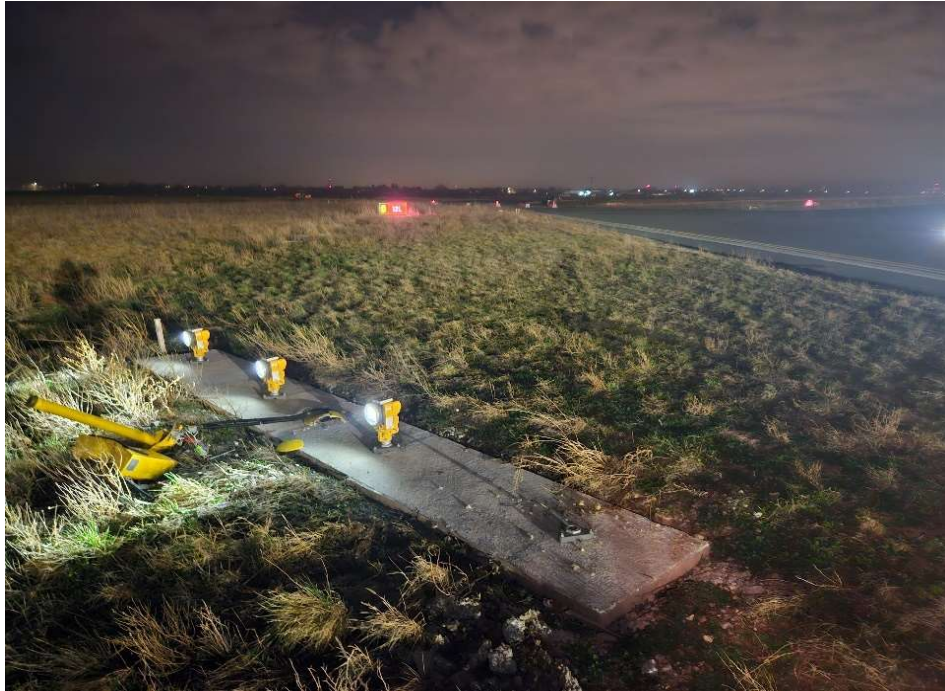
Слика 17. Оштећење система светлосног обележавања - први ред светала на око 150 метара од краја прага полетно-слетне стазе

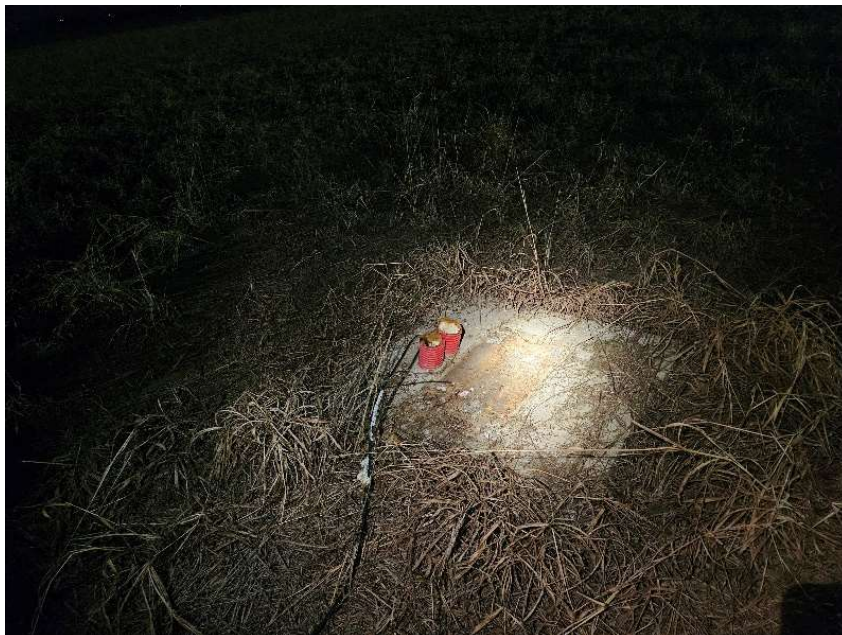
Носач мониторингске антене, на чијем месту је остао бетонски темељ са искиданим кабловима (слика 18), укупне дужине 5 метара је нађен на обрадивој површини изван аеродромске безбедно-рестриктивне зоне (око 60 метара од ограде која се налази око 175 метара од краја асфалтне површине у наставку полетно-слетне стазе), са кривљењем на око 90 центиметара од врха носача и траговима боје са авиона.

Слика 18. Темељ носача мониторингске антене „Far field Monitora“ који се налази на око 260 метара од краја прага полетно-слетне стазе

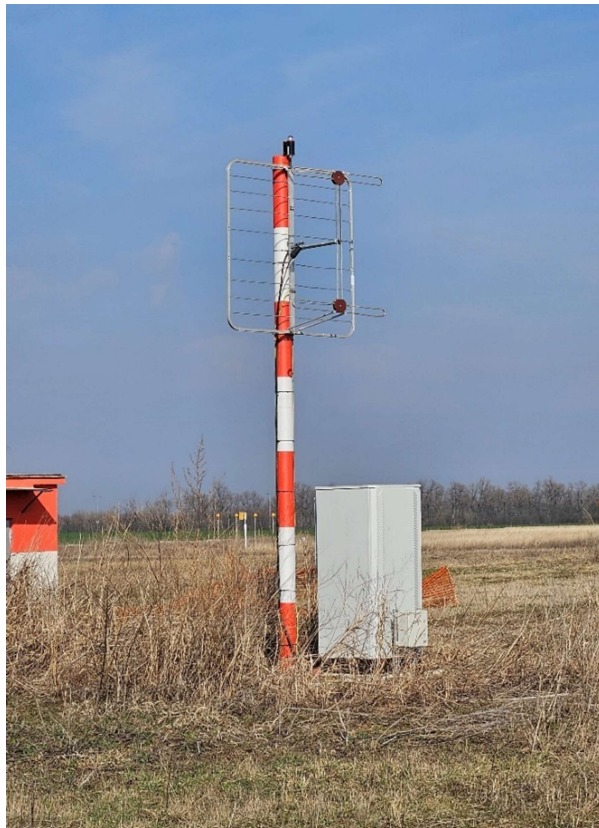
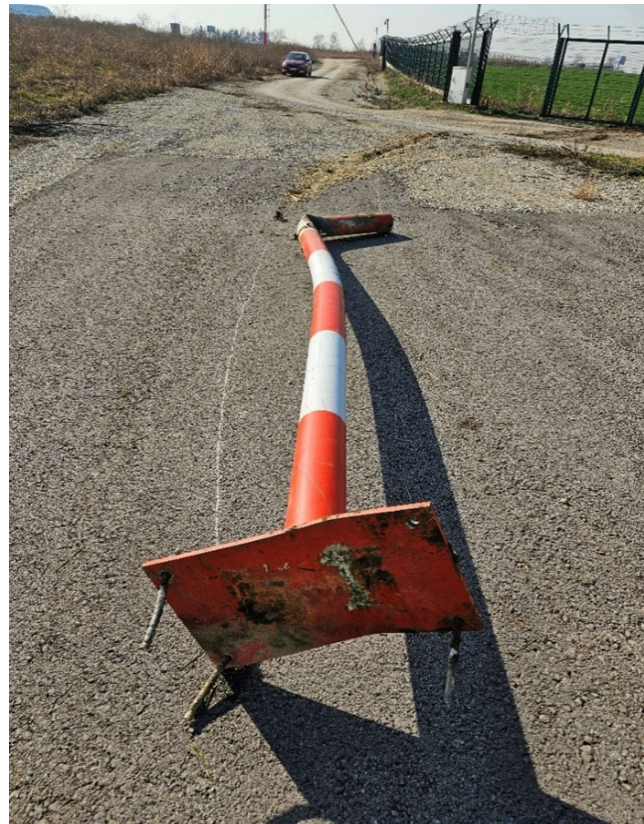
Слика 19. Приказ стуба са антенном/стуб на ком је постављена антена „Far field Monitora“ за RWY 12R пре и након удеса

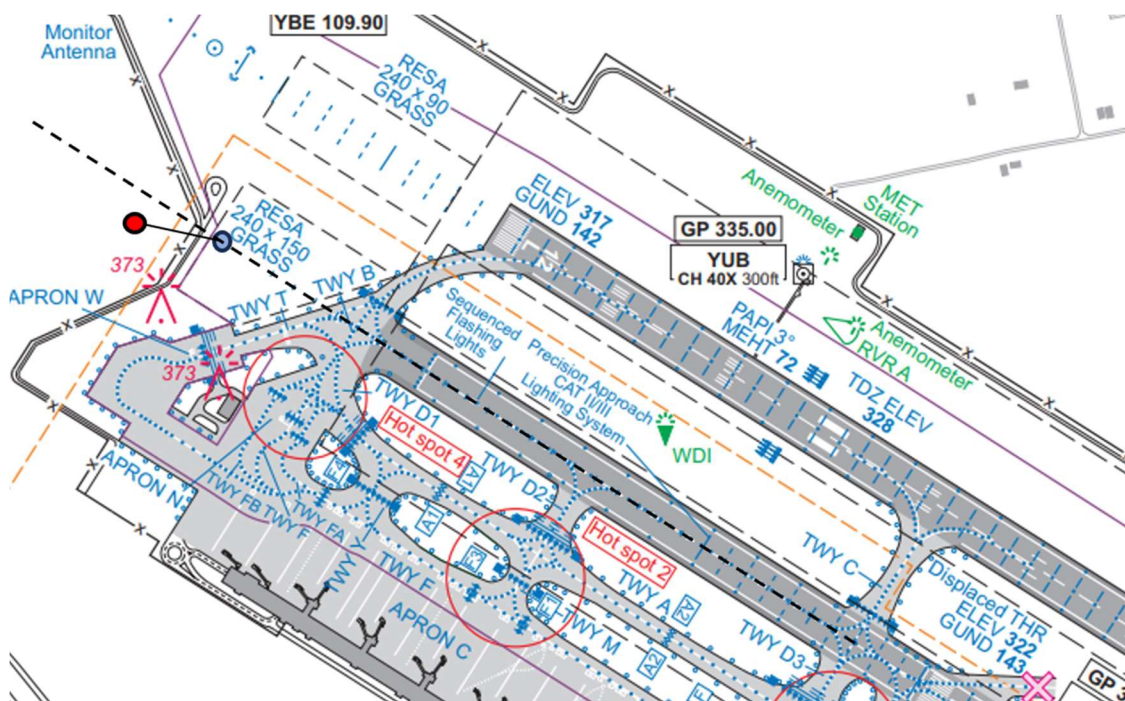
Слика 20. Локација стуба пре и након удара

Плавим кругом представљена је локација стуба пре удара, а црвеним кругом локација стуба након удара.

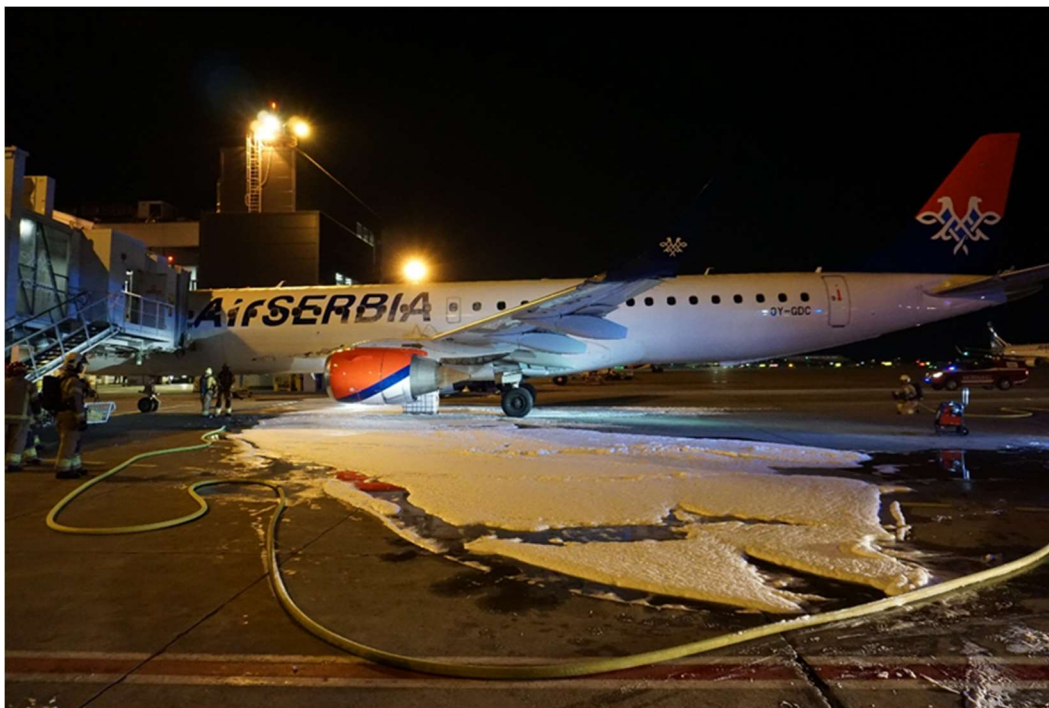
У овом удесу није дошло до пожара. Одмах по слетању ваздухоплова ватрогасна служба је предузела мере за заштиту од пожара. Док се ваздухоплов налазио на паркинг позицији „С2“, ватрогасно возило је употребљено како би се пеном прекрило гориво које је цурело из левог крила.

Слика 23. Спровођење мера заштите ваздухоплова од пожара

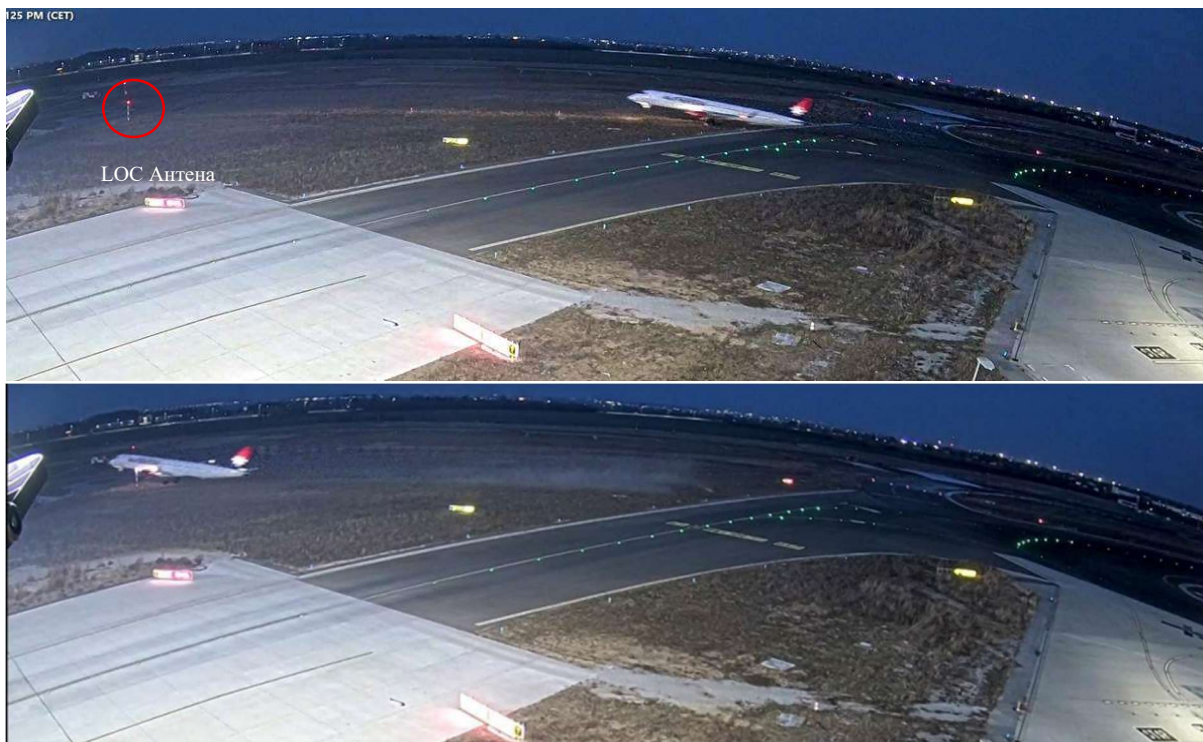
Слика 26. Тренутак удара у антену „Far field Monitor“
