РЕПУБЛИКА СРБИЈА  
ЦЕНТАР ЗА ИСТРАЖИВАЊЕ НЕСРЕЋА У САОБРАЋАЈУ  
СЕКТОР ЗА ИСТРАЖИВАЊЕ НЕСРЕЋА  
У ВОДНОМ САОБРАЋАЈУ  
Немањина 11, 11000 Београд

Број: 342-00-5/2025-03-9

## ГОДИШЊИ ИЗВЕШТАЈ ЗА 2024. ГОДИНУ

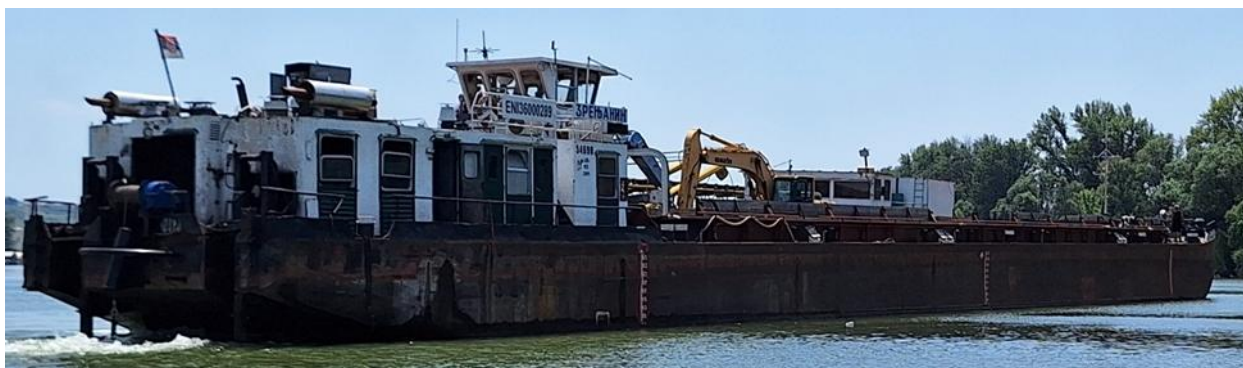
Слика 3.1.1. Моторни теретни брод „ZRENJANIN“

Материјалне штете на моторном теретном броду „ZRENJANIN“ и техничком пловном објекту - елеватору „ZLATICA“ из бочног састава нема.

Материјална штета на моторном чамцу „BG-193 В“ биће утврђена након вађења чамца. Нема изливања опасних материја у водоток.

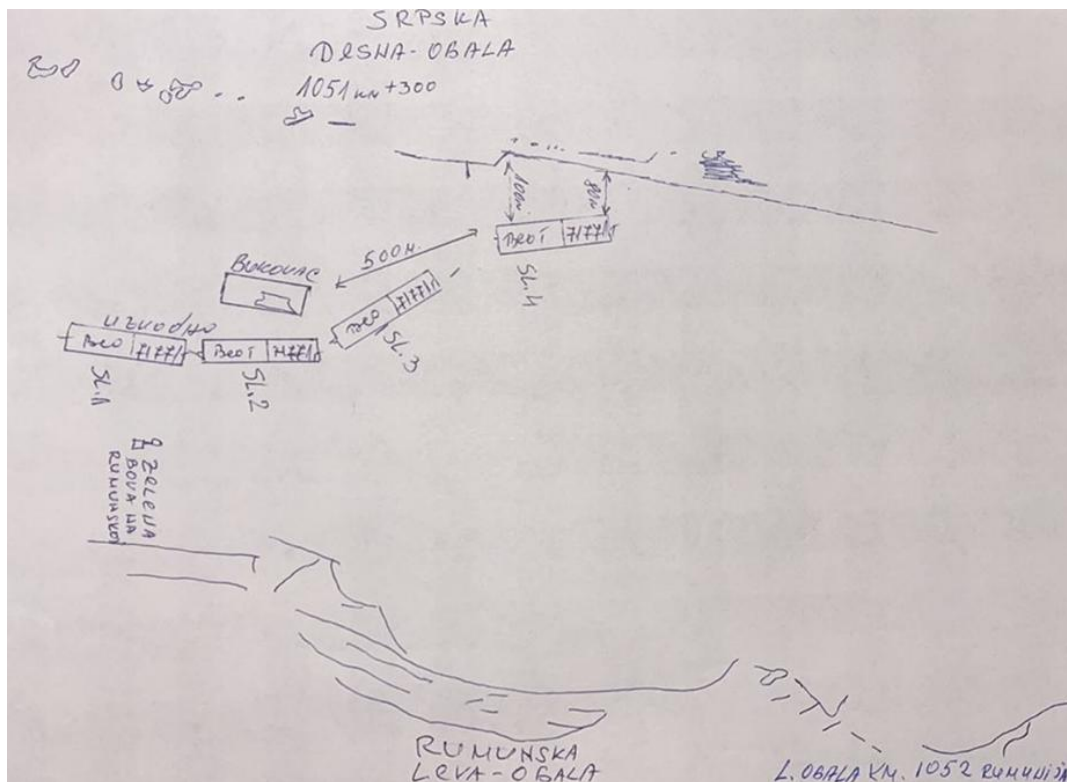
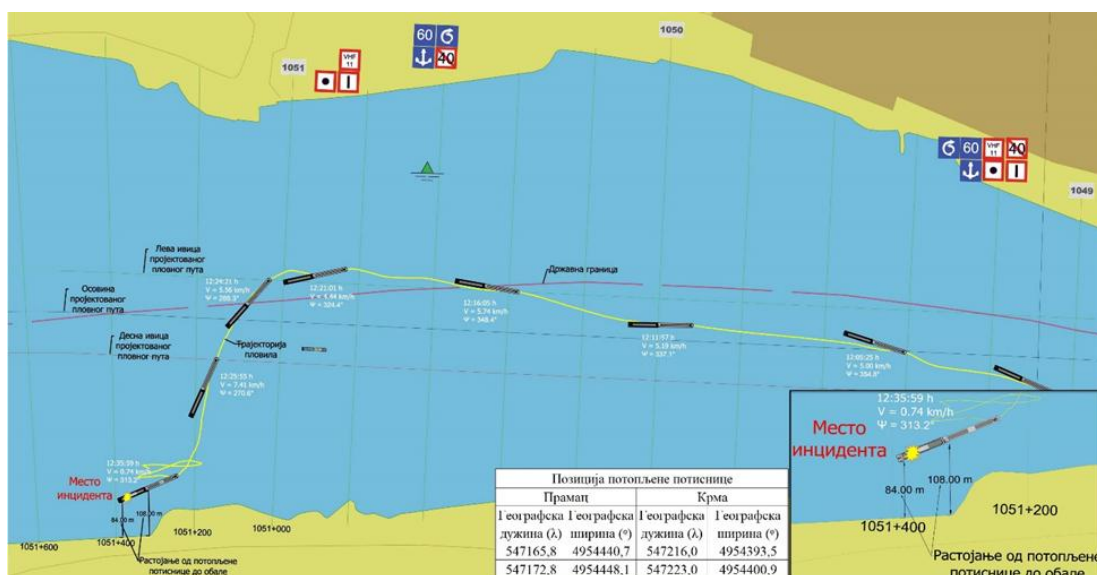
Према подацима из Извештаја и допуне Извештаја заповедника брода „ВЕО“, у свом узводном саставу носио је учелену потисницу регистарске ознаке „71771“. Бродски састав је кренуо узводно из румунске луке Турн Северин, у којој је укрцан угаљ за Луку Смедерево. Дан 06.04.2023. године око 12:30 на позицији 1051 km у пловном путу према речима заповедника брода у једном тренутку осетио се нагли трзај састава, слично ситуацији када попусте притезна ужад. Заповедник је одмах послао морнара да изврши визуелни преглед брода и потиснице. Према Извештају заповедника, морнар је приликом провере бродских ужади приметио да су иста попустила а затим је махањем руком показао заповеднику да бродски састав усмери ка десној обали, те да је истовремено приметио продор воде у теретну потисницу. Након добијене информације о продору воде у потисницу, према Извештају, заповедник је након проласка багера (технички пловни објекат, тип ведричар) „BUKOVAC“, усмерио бродски састав преко челичног ужета које носи главно сидро багера. У циљу спречавања евентуалног потонућа потиснице заповедник је насукан прамац потиснице „71771“, у десну обалу и оборио прамчано сидро на 1051 km + 300 m (слика 4.1.1.2. и 4.1.1.3.).

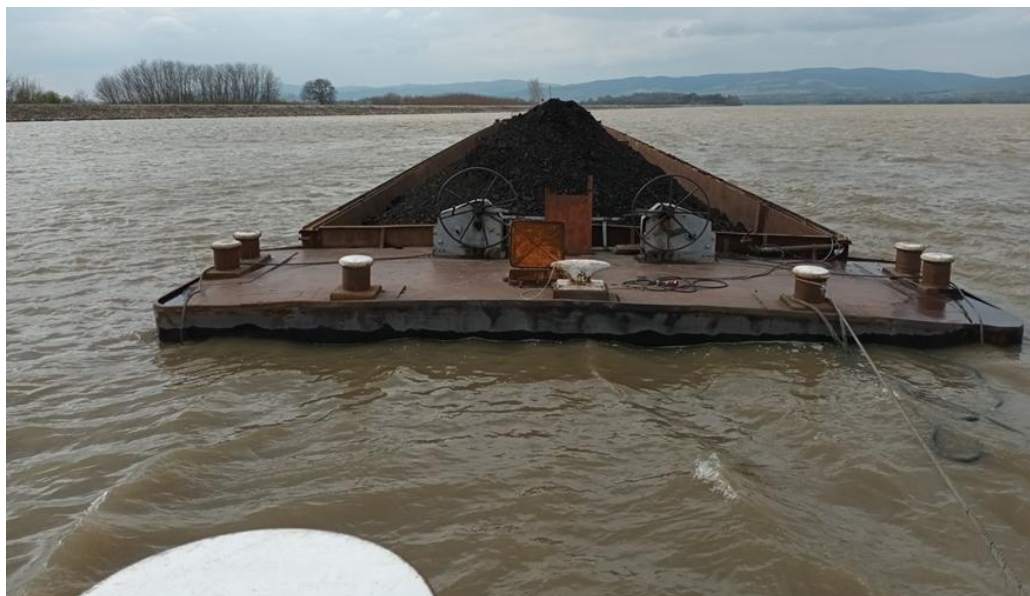
Слика 4.1.1.4.

Маневарско оперативна радња циљаног насукивања потиснице, завршена је око 13:30. О пловидбеној незгоди заповедник је обавестио Лучку капетанију Велико Градиште и инспектора за безбедност пловидбе. У циљу пружања помоћи допловио је брод моторни потискивач „DEOS“. Услед губитка силе узгона потисница је крменим делом уронила испод површине водног огледала, што је проузроковало смањење висине слободног бока ( $F_r$ ), те из наведеног разлога брод „DEOS“ није успео да услед диспропорције висинске разлике два пловила, исту учели и додатно насуче у обалу. Према Извештају заповедника, усидрио је брод „BEO“ бочно (леви бок) поред потиснице која је константно примала воду и добила попречни нагиб по десном боку (слика 4.1.1.4.).

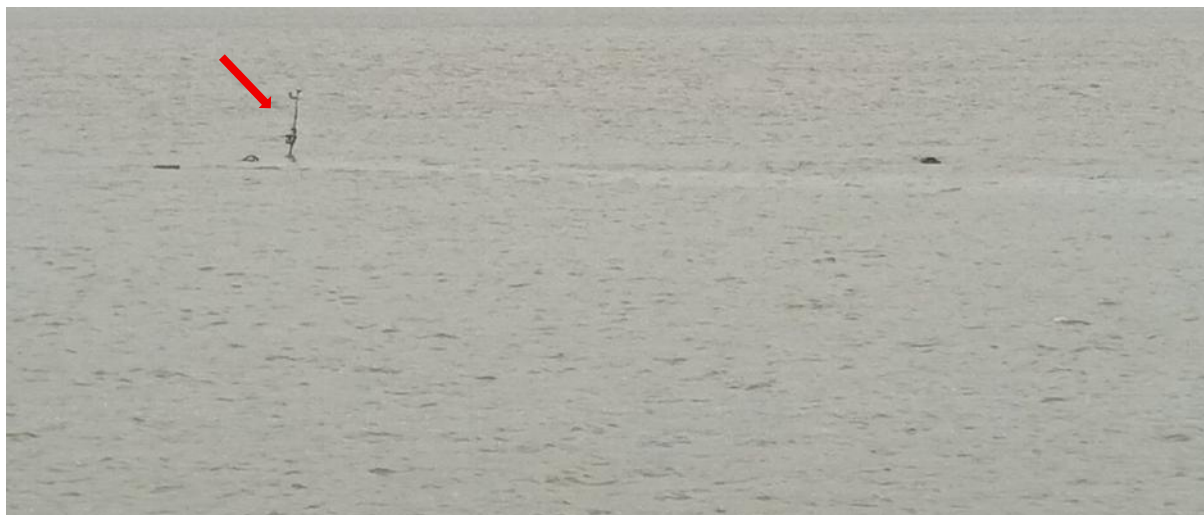
Слика 4.1.1.5.

Потисница је услед продора воде унутар просторија добила прво крмени трим и губитак резервног депласмана у том делу тупа, а затим је уследило наплављивање палубе и преливање спољне воде преко празнице у товарни простор. На основу Извештаја заповедника може се видети да је потисница у континуитету примала воду унутар тупа што је у датом временском периоду резултирало наплављивању оба теретна простора и потонуће дана 08.04.2023. године око 05:30 (слика 4.1.1.5.).

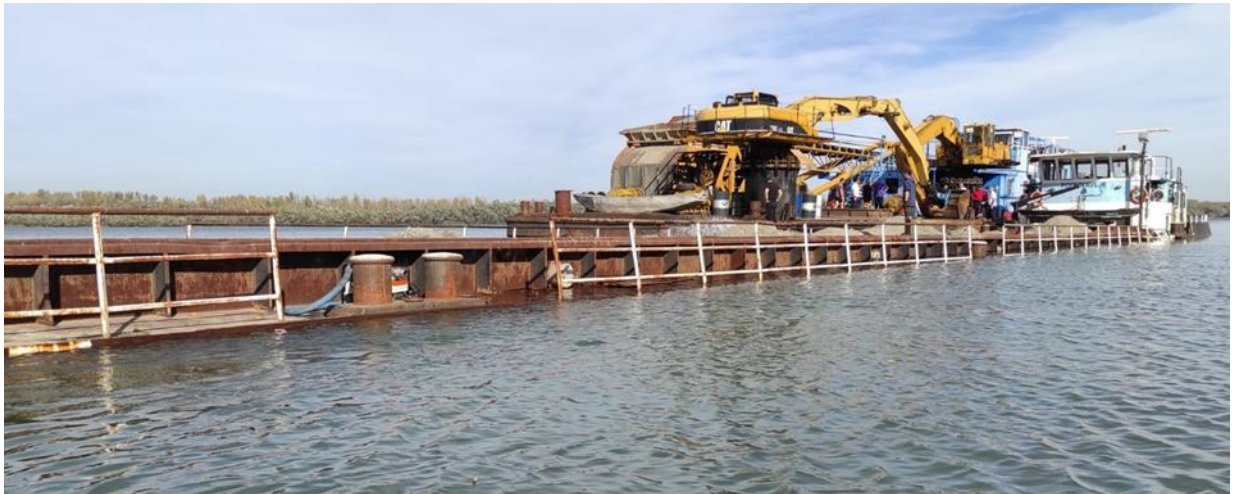
Дана 30.10.2023. године око 05:00 на 1106 km + 200 m уз десну обалу реке Дунав, догодила се пловидбена незгода, делимично потонуће усидреног моторног теретног брода „PODUNAVLJE“ (слика 4.2.1.1.). Брод вије заставу Републике Србије, уписан је у Уписник бродова Лучке капетаније Смедерево.

Слика 4.2.1.1. Моторни теретни брод „PODUNAVLJE“ на 1106 km + 200 m реке Дунав

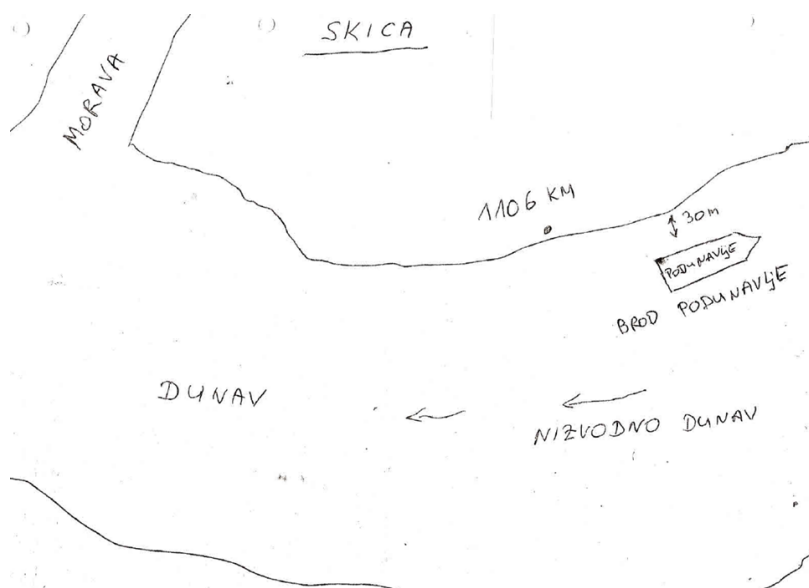
Слика 4.2.1.2.

На основу Извештаја заповедника брода м/т „PODUNAVLJE“ и Изјаве приправника за крмара, дана 29.10.2023. године у временском периоду између 11:00 и 13:30, није уочено да брод прима речну воду унутар бродског трупа, техничка операција крцања терета извршена у редовном оперативном манипулативном поступку. Након техничке операције утовара, брод је према Извештају заповедника кренуо узводно у 13:30 и у току пловидбе није примећена промена газа, иначе према податку из пропратнице брод је био натоварен на средњи газ 205 cm. Према Извештају заповедника брода м/т „PODUNAVLJE“ узводна пловидба је прекинута око 21:00, када је брод усидрен ближе десној обали, према скици, око 30 m од обале на 1106 km (слика 4.2.1.2.).

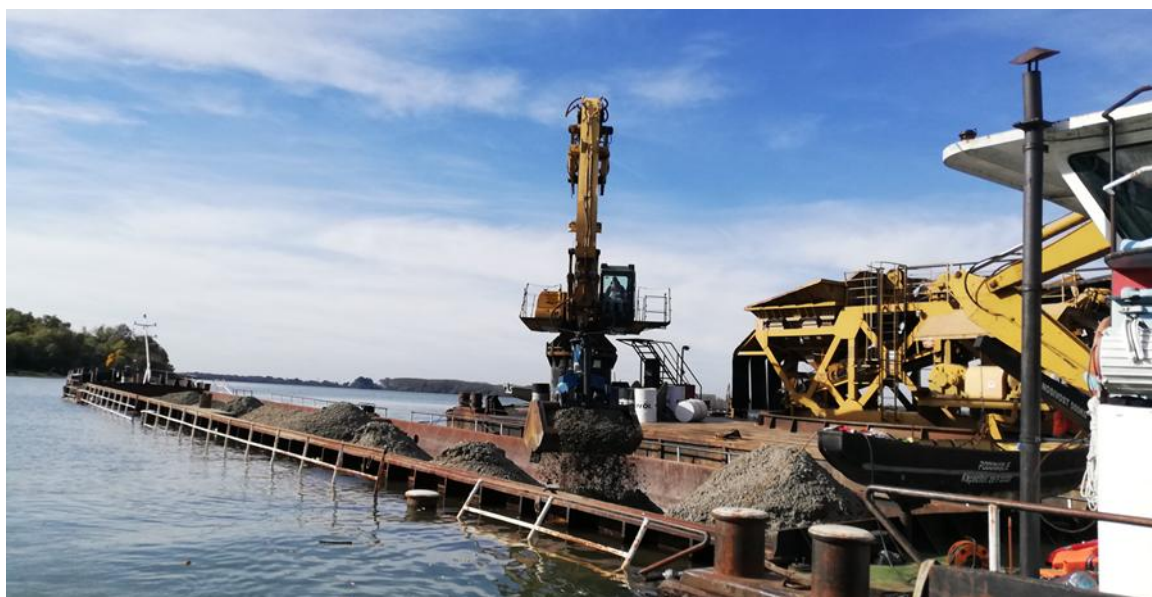
Слика 4.2.1.3.

Након сидрења брода прегледом загазница, према Изјави заповедника газ је био непромењен 205 cm. Током јутра дана 29.10.2023. године у 05:00, заповедник је приметио повећан газ брода, односно да је вода наплавила главну палубу на левом боку ка крменом делу брода, што значи да је слободан бок  $F_r = 0$  cm. Заповедник је одмах активирао главни погонски мотор у циљу насукања брода што ближе десној обали (зона плитке воде) и оборио прамчано сидро. Посада је у циљу спасавања брода ангажовала две електричне пумпе и две моторне пумпе, за извлачење воде из товарног простора и бочних комора. О ванредном догађају и позицији брода обавештена је Лучка капетанија Смедерево. Накнадним ангажовањем пумпи за спасавање и доласком истоварног постројења (технички пловни објекат - елеватор), „RAVANGRAD“, те растерећењем товарног бродског простора, спречен је губитак условне пловности и потонуће предметног брода (слика 4.2.1.3.).

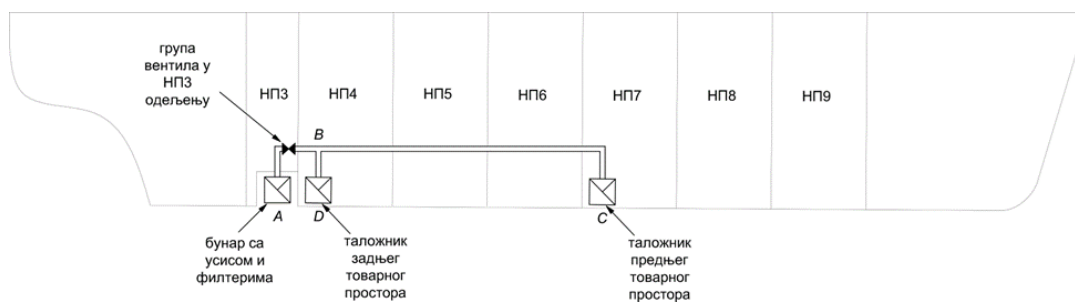
Наплављивање се вероватно догодило кроз бунаре у одељењу - непропусни простор (НП3), преко отворених вентила, па даље цевоводом до таложника у одељењима - непропусни простор (НП4 и НП7). Груба шема овог дела цевовода је представљена на слици 4.2.1.7. На слици су приказане четири позиције, које ће се користити у наставку: бунар А, рачва В, таложник С и таложник D.

Слика 4.2.1.7. Шема цевовода кроз коју је дошло до наплављивања брода

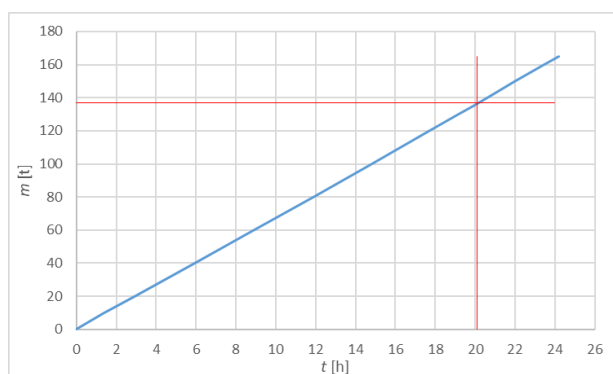
Услед релативно малог пречника цевовода, као и значајних локалних губитака, очекивано је дуже време наплављивања потребно да дође до уроњења палубе у воду. На слици 4.2.1.8. је приказана промена утоварене масе воде у функцији времена. Заиста, приказаним поступком прорачуна и упоређивањем са хидростатичким прорачуном, долази се до потребног времена од око 20 часова да палубни пролаз урони у воду, мерено од тренутка отварања вентила. У том тренутку је утоварено у брод приближно 137 t спољне воде.

Слика 4.2.1.8. Зависност масе утоварене воде од времена

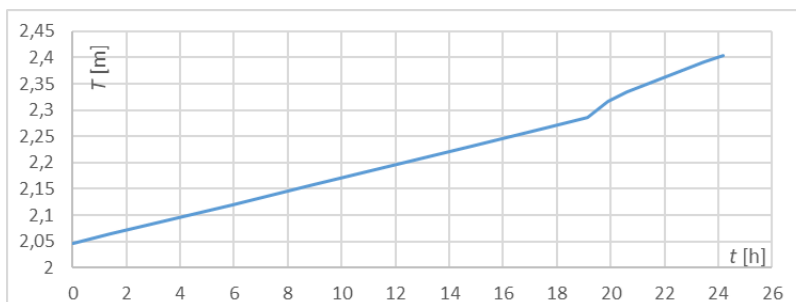
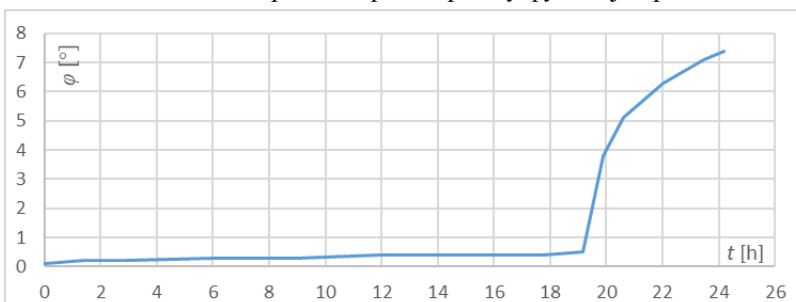
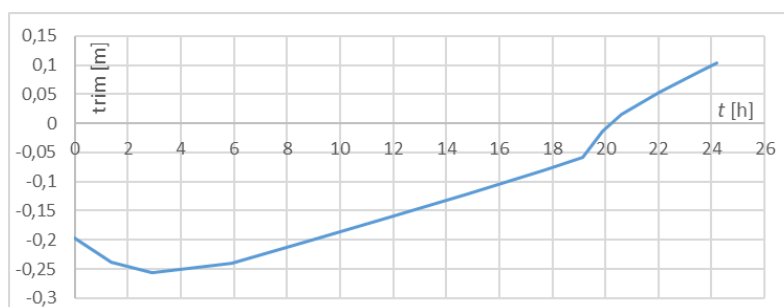
Промена газа, угла нагиба и трима у времену су показани редом на сликама 4.2.1.9, 4.2.1.10. и 4.2.1.11. Тренутак у којем је посада приметила наплављивање је на 20. сату од почетка прорачуна.

Занимљиво је да управо у том тренутку долази до нагле промене стања пливања - долази до убрзане промене газа и трима, а посебно је изразита промена угла нагиба. Са дијаграма се читавају следеће вредности за стање пливања у тренутку када је посада приметила наплављивање брода: средњи газ брода,  $T = 2,317$  m; трим,  $t = -0,014$  m (крмена претега); нагиб,  $\varphi = 4,1^\circ$  (нагиб на леву страну).

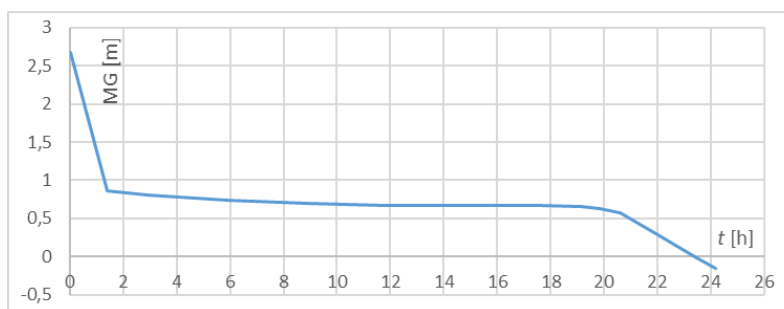
Разлог за ову наглу промену је што палуба у том тренутку урања у воду, што за последицу има смањење метацентарске висине и погоршање стабилитета брода. Промена почетне метацентарске висине у функцији времена је приказана на слици 4.2.1.12.

Слика 4.2.1.12. Промена почетне метацентарске висине у функцији времена

На основу улазних претпоставки, у тренутку отварања вентила почетна метацентарска висина је била приближно  $MG = 2,7$  m. У првих сат времена наплављивања вода кваси дно наплављених одељења и ствара се ефекат слободне површине који приметно утиче на почетну метацентарску висину. Затим, током дужег временског периода нема битнијих промена по питању стабилитета. Међутим, у тренутку урона палубе у воду опада почетна метацентарска висина и од тог тренутка се стабилитет драстично мења. Да је посада закаснила са реакцијом и да није предузела мере спасавања брода, дошло би до потпуног губитка стабилитета услед негативне метацентарске висине и наплављивања празнице товарног простора за нешто више од 24 сата од тренутка отварања вентила.

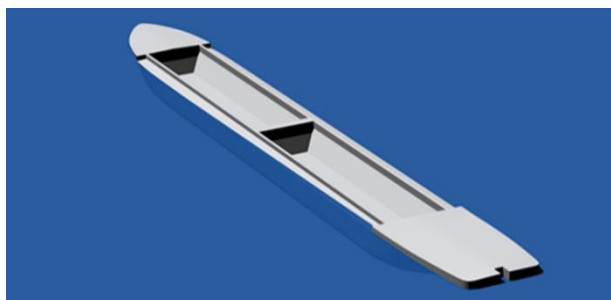
Слика 4.2.1.15. Приказ наплављивања:  
 $t = 19 \text{ h } 10 \text{ min}$ ;  $m = 130 \text{ t}$   
(палуба почиње да урања у воду)

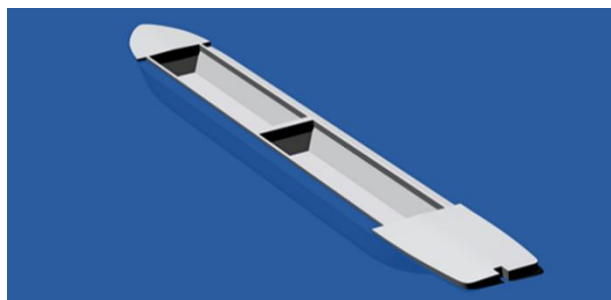
Слика 4.2.1.16. Приказ наплављивања:  
 $t = 20 \text{ h } 10 \text{ min}$ ;  $m = 137 \text{ t}$   
(посада примећује проблем)

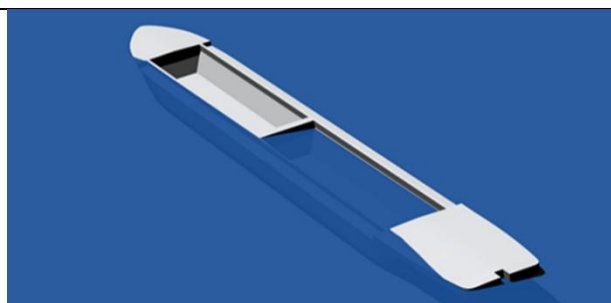
Слика 4.2.1.18. Приказ наплављивања:  
 $t = 24 \text{ h } 10 \text{ min}$ ;  $m = 165 \text{ t}$  (пражница би уронила у воду – уследило би прогресивно наплављивање)

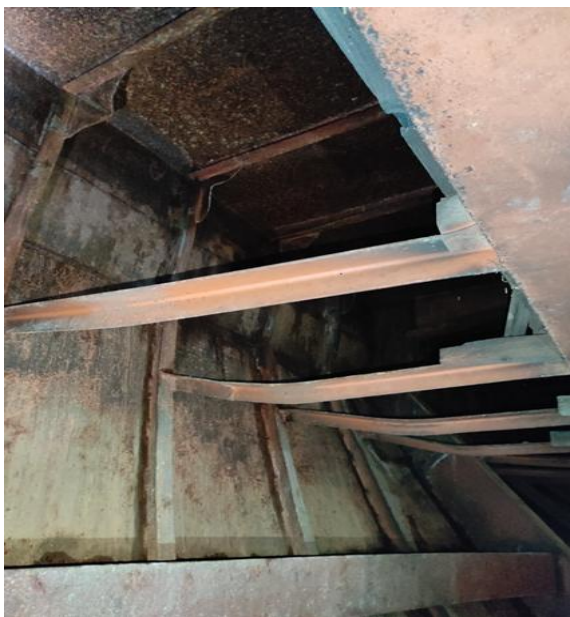
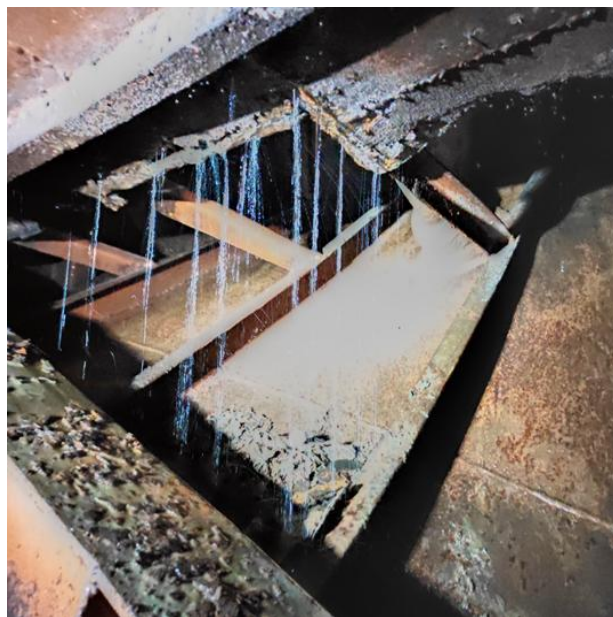
3. Бродска конструкција: бродска конструкција је током експлоатације услед деловања сила напона на елементе конструкције (уздужна и попречна структура) и оплату трупа, проузроковала трајне пластичне деформације (према записнику о техничком надзору, констатован прегиб брода). Товарни простор у међуребарним деловима, са попречним укрућењем је пластично деформисан слика 4.2.1.19, а ништа боље није ни стање спољашње оплате. У товарном простору код сучељавања косих делова има видљивог процуривања, слика 4.2.1.20. У дводну има тачкаста порозност лима. Деформација конструкције у непропусном простору НП2, са десне стране, од краја стамбеног простора према боку. Произвольно изведени, просечени и незаптивени пролази кроз преграде за електричне проводнике. Сечење ребреница за пролаз цевовода, као и непропусних преграда. Пролаз цеви кроз преграду без употребе непропусног пролаза. Палубни поклопци за силаз у двобоке немају херметичност. У првом двобоку на левој страни на табану, од узвоја ка средини, постоји масни бал саниран кутијом.

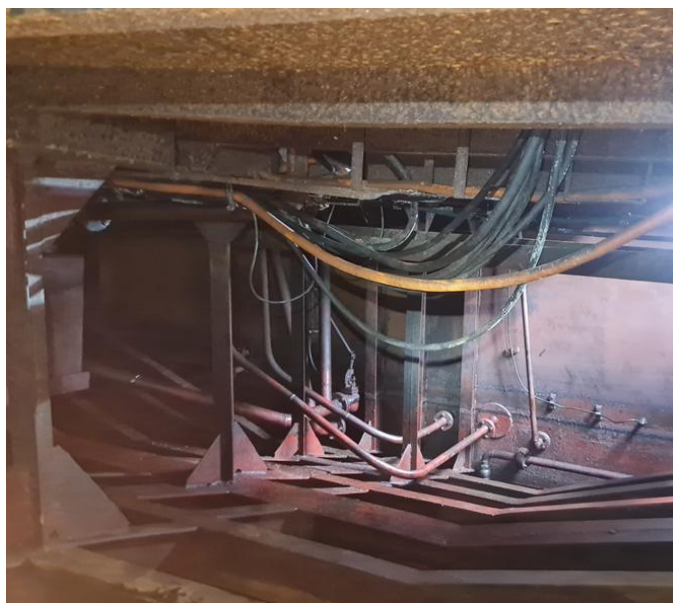
Слика 4.2.1.21.

4. Електро инсталација: на броду су присутне трасе електричних проводника који висе ван канала; употреба продужних каблова са више утичница у машинском простору; прозволно бушење непропусних преграда за пролаз енергетских проводника (слика 4.2.1.21.) без употребе одговарајућих пролаза заливених масом отпорних на високе температуре; пресечен електрични проводник за напајање струјом у непропусном простору НП12; електро стартовање сидреног витла обавља се преко продужног кабла дуж палубног пута; веза електро агрегата за ГРТ. Стање електро инсталације је крајње забрињавајуће.
