Број: ВДС-01/2025

## КОНАЧАН ИЗВЕШТАЈ О ИСТРАЗИ ПЛОВИДБЕНЕ НЕЗГОДЕ У УНУТРАШЊОЈ ПЛОВИДБИ

| Место пловидбене незгоде: | река Дунав 1204 km + 500 m |
| Датум пловидбене незгоде: | 24.10.2025. године |

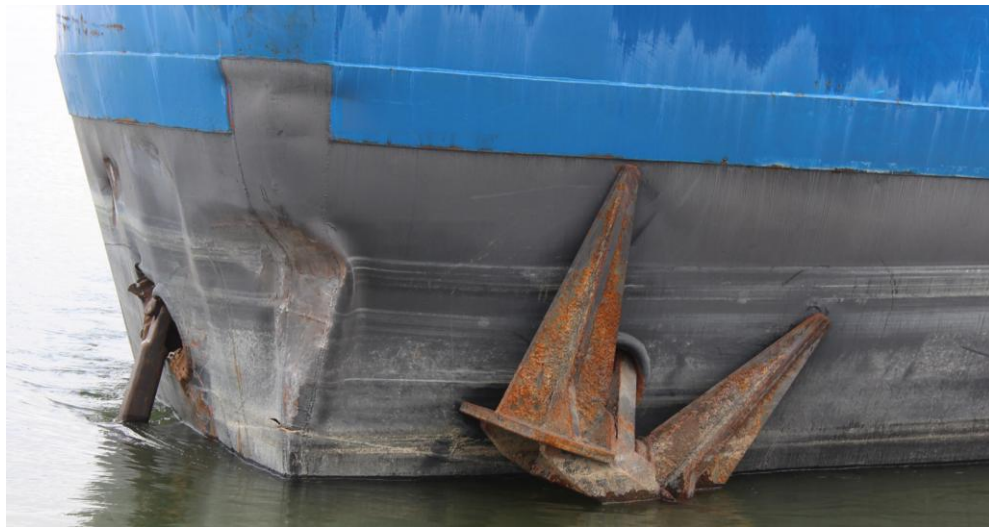
Слика 2.1.1.

- На десном боку пластична деформација оплате прамца и прамчане статве у висини иницијалног контакта, судара у околини контактних тачака услед простирања таласа напона (слика 2.1.1.).

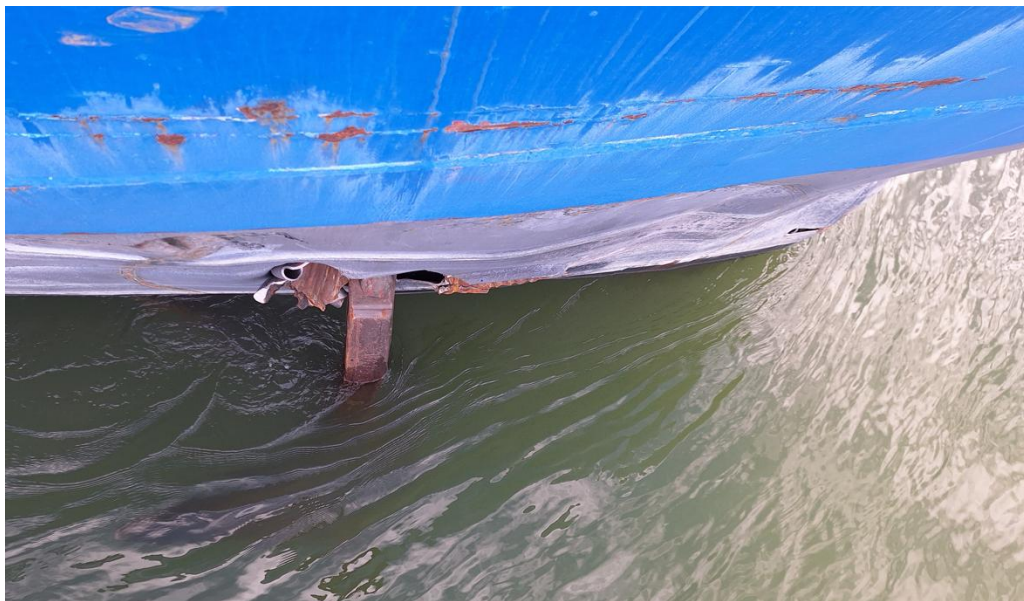
Слика 2.1.2.

- На десном боку прамчаног узвоја, отвор сидреног гротла са ојачањем и део оплате одвојени од структуре. Струк сидра по својој дужини претрпео напрезање на савијање услед узајамног дејства притиска у времену контакта ( $\tau^*$ ) са потисницом „NVR 003“ (слика 2.1.2).

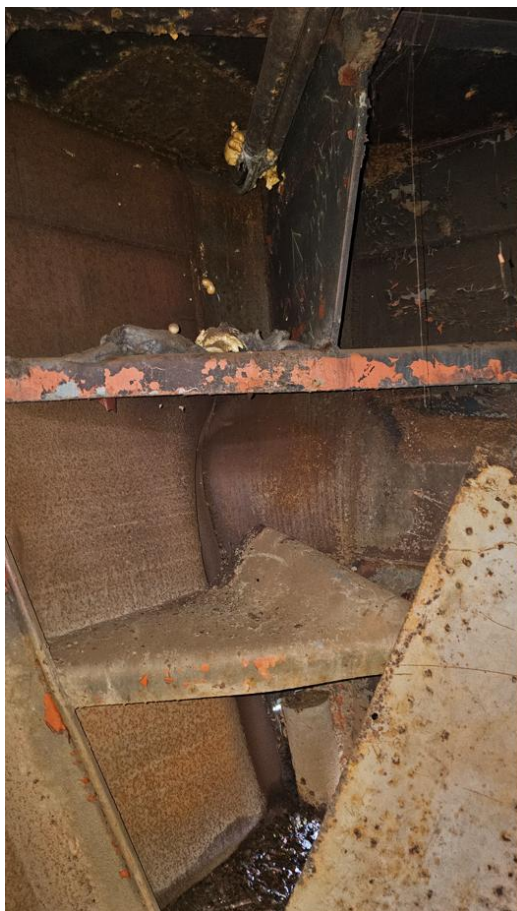
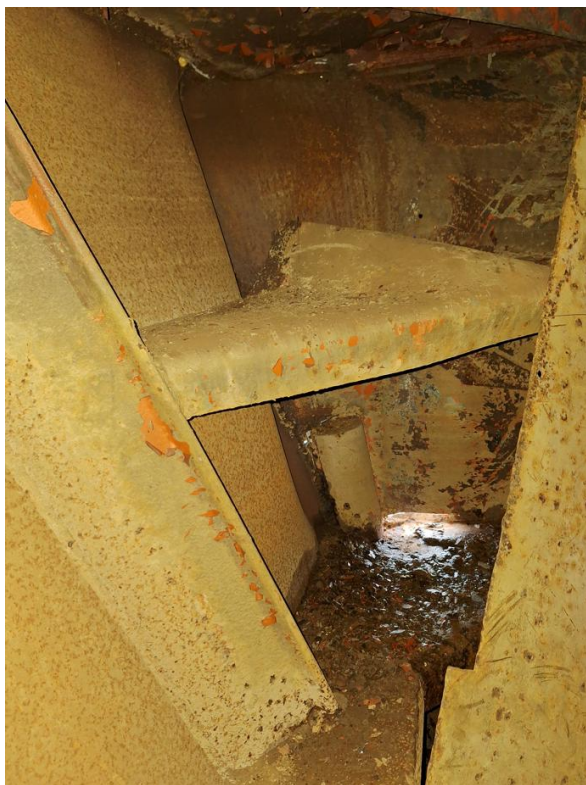
- У прамчаној колизионој просторији уздужна деформација прамчане статве од палубне подвезе и деформисаним троуганим плочастим укрућењем, до споја бочних уздужњака са статвом у доњој зони трупа и пробојним отвором оплате (слика 2.1.3. и 2.1.4.).

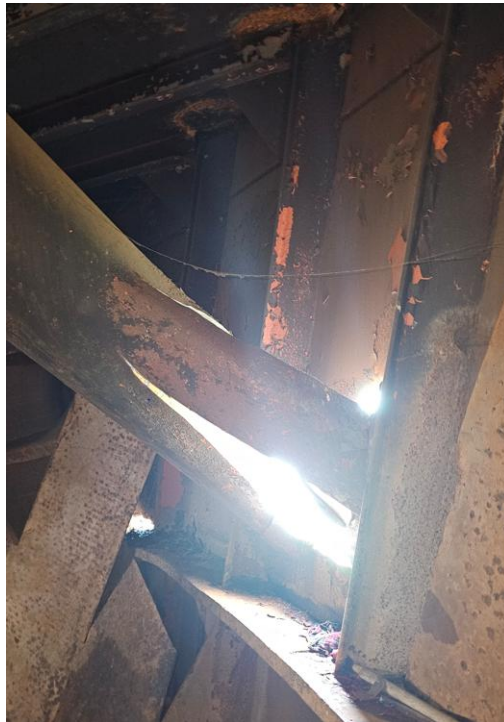
Слика 2.1.5.

- На десном сидреном гротлу, уздужно, делимично одвојен, откинут део цеви од оплатног прстена трупа, у дужини око 500 mm унутар просторије (слика 2.1.5.).

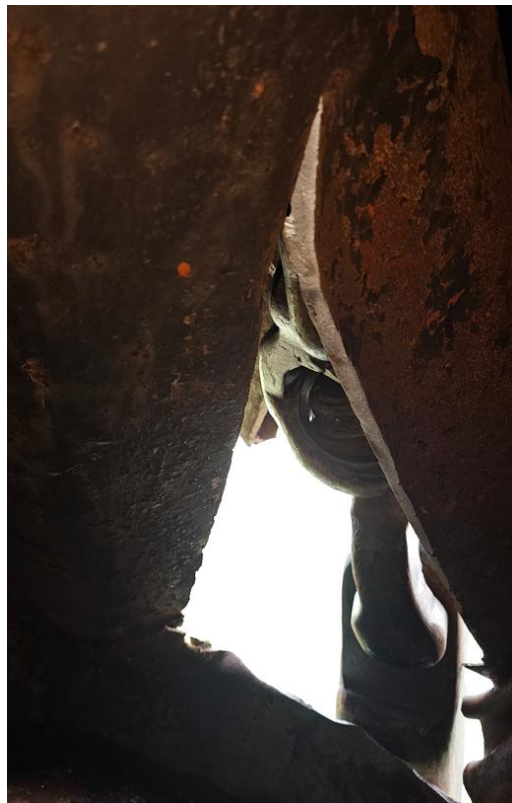
Слика 2.1.6.

- У околини лежишта десног сидра, дејство контактних ударних сила условило је напрезање на кидање и отвор на делу оплате трупа (слика 2.1.6.).

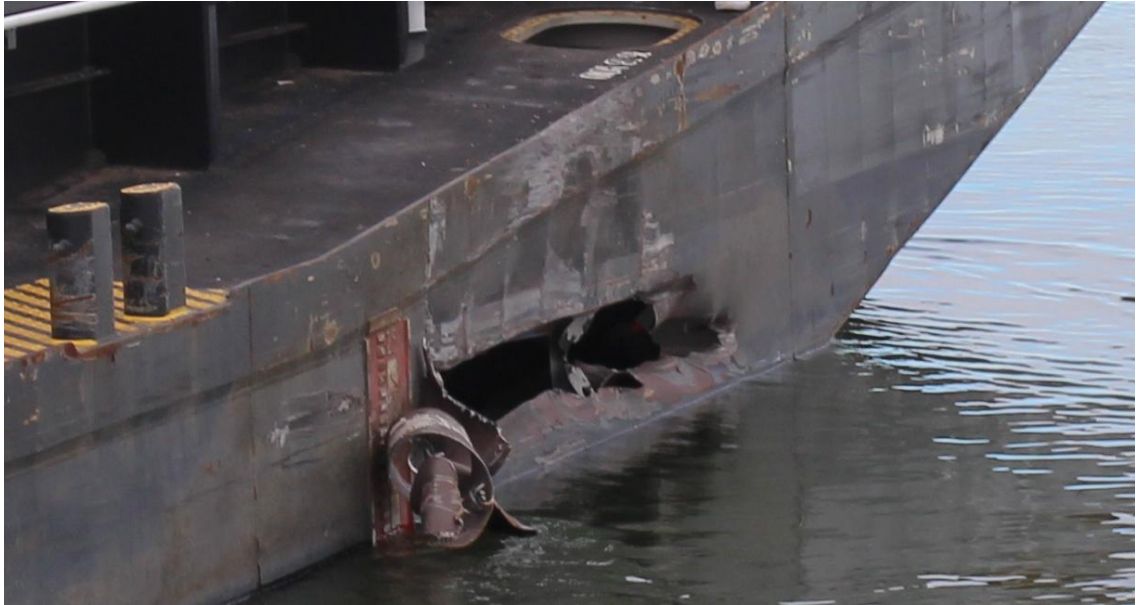
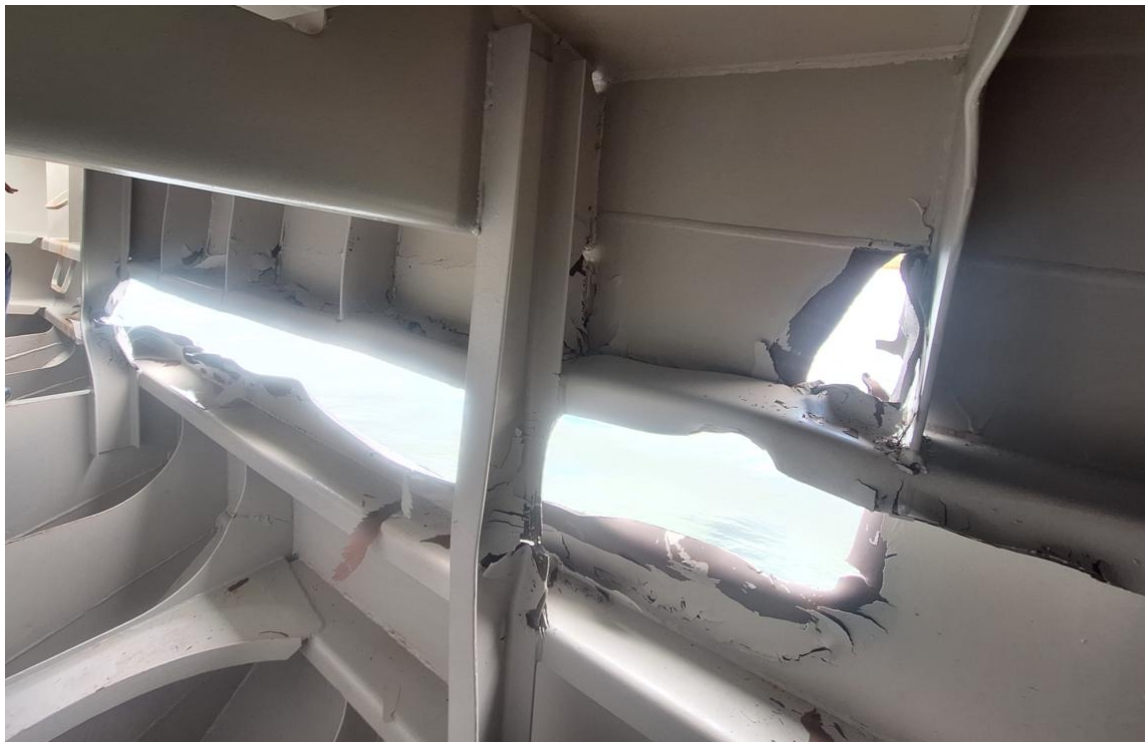
- На десном првом (број 1.) двобоку, уздужни пробој оплате трупа дужине 370 cm, у висини 50 cm, између уздужних бочних провеза. Слободан бок од доње ивице пробоја до линије газа износи око,  $F_r = 10$  cm. Слика 2.2.1. и 2.2.2.

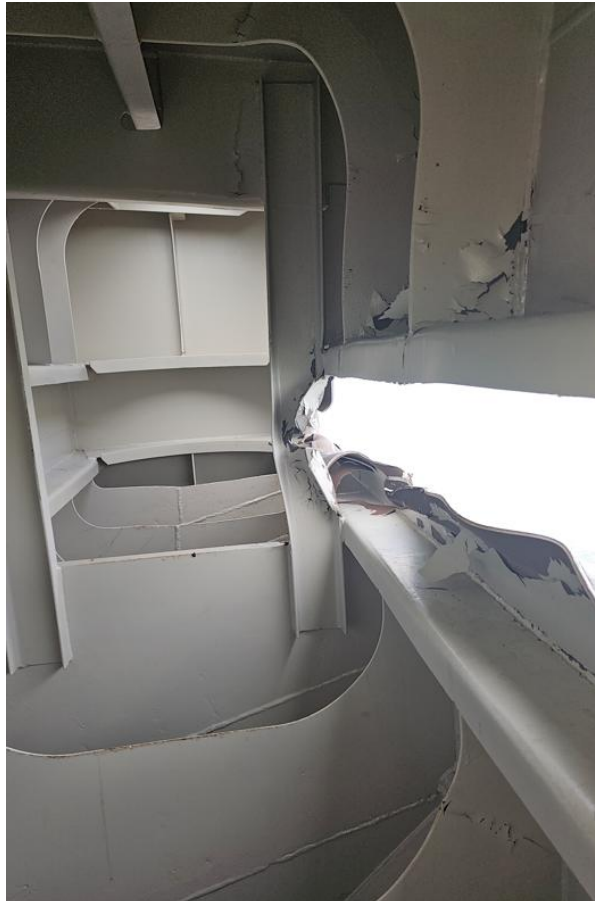
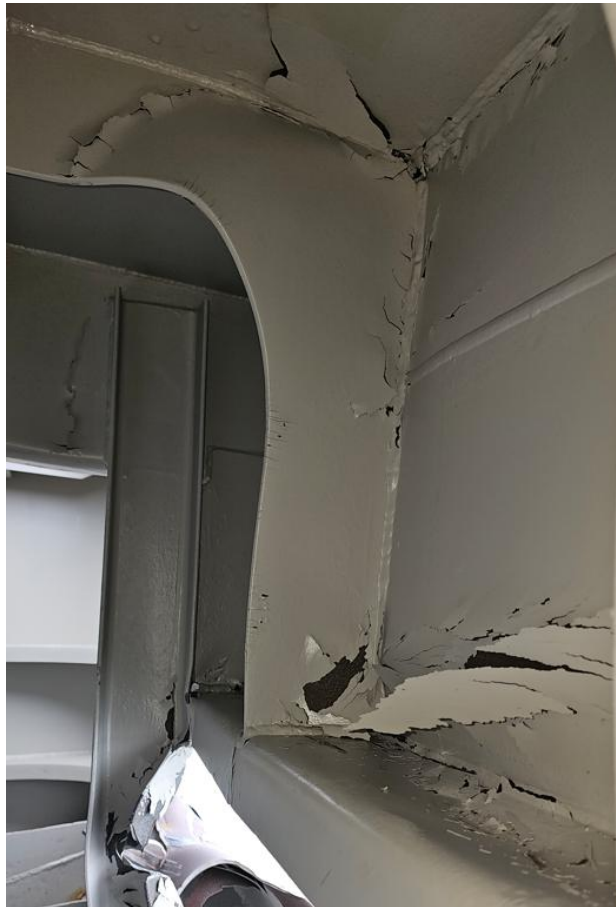
- Прегледом примарних и секундарних елемената структуре, констатована је пластична деформација попречних спона, које имају функцију укрућења палубне и бочне оплате. Палубна оплата између попречних спона, деформисана на појединим деловима услед деловања, простирања таласа напона на притисак. Слика 2.2.3. и 2.2.4.

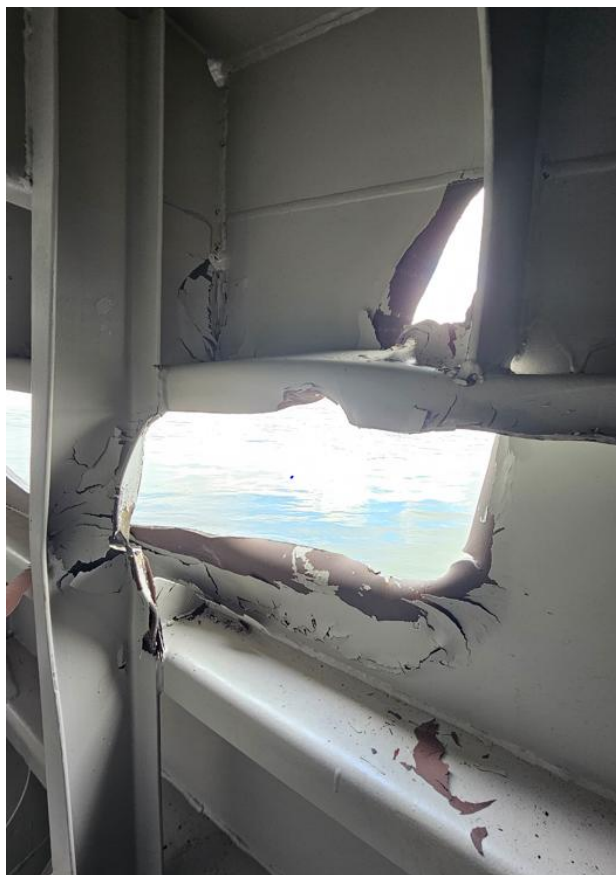
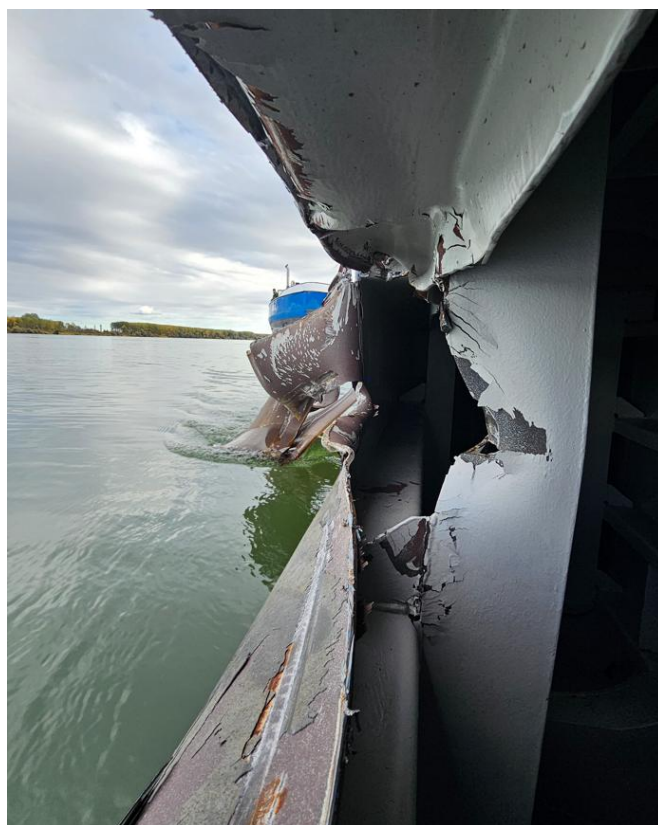
- Уздужне бочне провезе у дужини контакта (дужина откинуте бочне оплате трупа), претрпеле секундарне деформације, на споју са елементима попречне структуре. Слика 2.2.5. и 2.2.6.

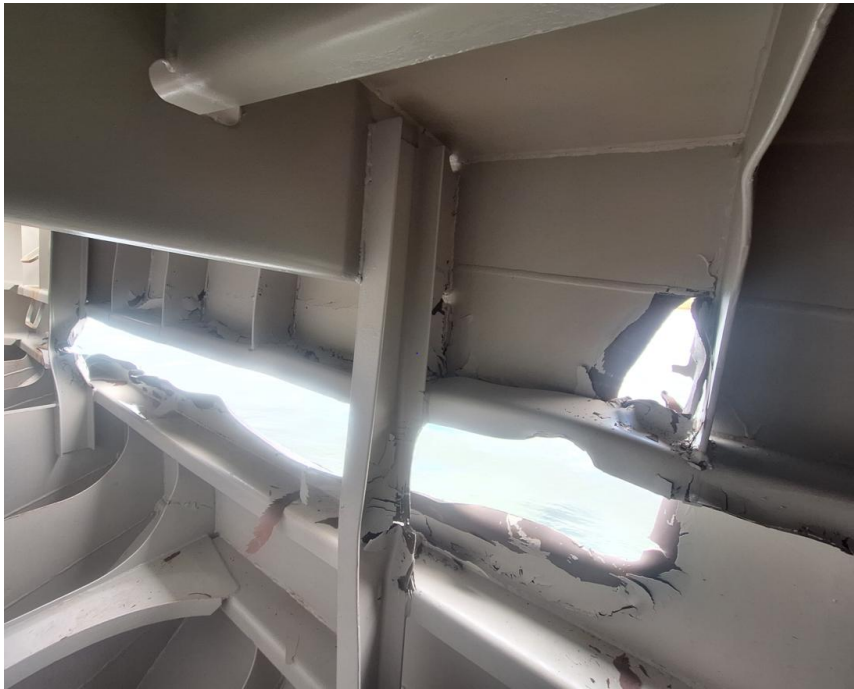
Слика 2.2.7.

- На позицији отвореног бока, услед бочног контакта деформација вертикалног укрућења, веза палубне споне (подвезе) и ребренице (слика 2.2.7).

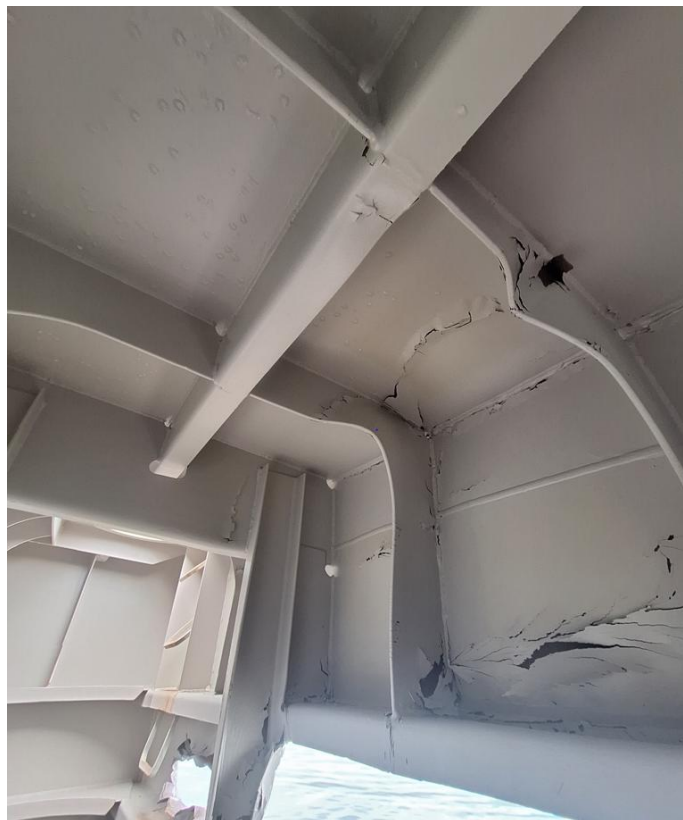
Слика 2.2.8.

- У дужини континуалног бочног контакта оштећење уздужне палубне провезе (слика 2.2.8.).

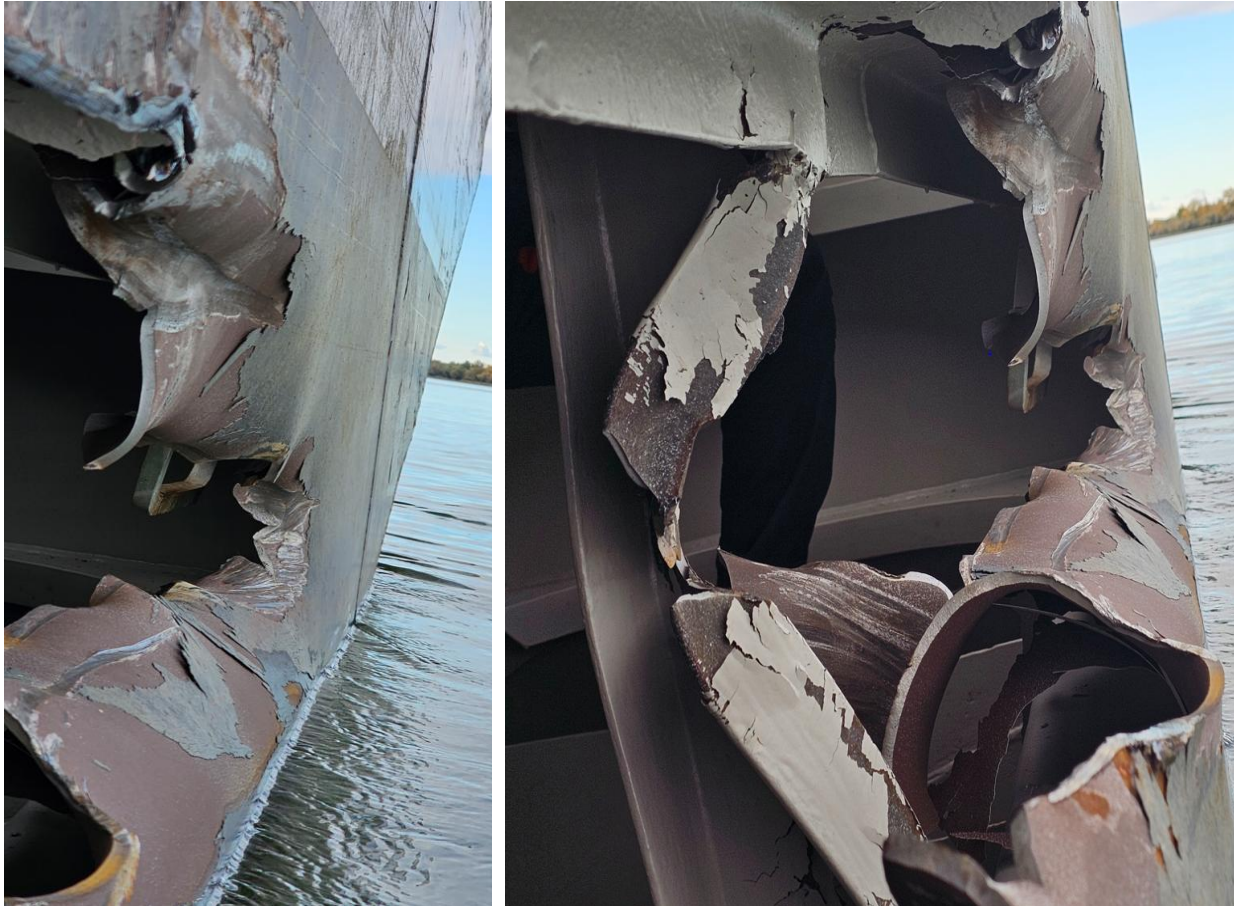
Слика 2.2.9.

- На слици 2.2.9. види се почетни иницијални контакт, те пробој бочне оплате на потисници, услед дејства шапе десног прамчаног сидра моторног танкера „DOBRA“. Цпање оплате на потисници услед контакта сидра у континуитету, условио је у времену контакта ( $\tau$ ), пробојни отвор у дужини 370 см, и завршава се испред прамчане загазнице што је приказано на слици 2.2.1, страна 9 и завршни контакт, слика 2.2.10.

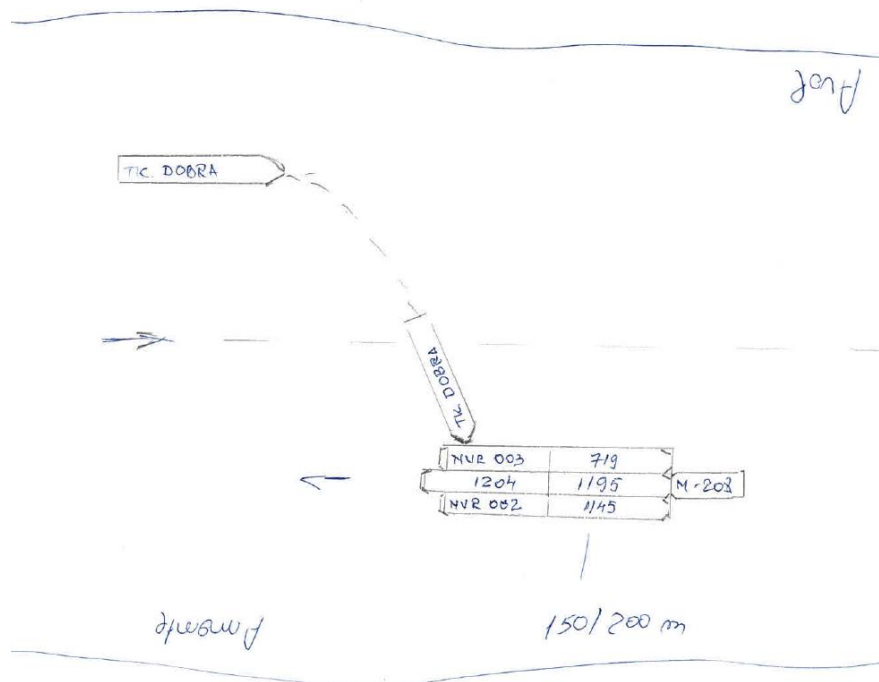
Слика 4.1. Скица

Према подацима из превода Записника са румунског језика команданата бродова м/т „DOBRA“ и м/п „MERCUR 208“ дана 24.10.2025. године, око 10:00 по локалном времену, током сусрета на ауштек (бродарски термин за мимоилажење по десном боку) на позицији 1204 km + 500 m река Дунав догодио се судар два брода. Брод м/п „MERCUR 208“ кретао се узводно а брод м/т „DOBRA“ у низводном смеру. Према изјавама до судара између моторног танкера „DOBRA“ и конвоја брода м/п „MERCUR 208“ односно потиснице „NVR 003“, услед кvara који се појавио на управљачком систему брода м/т „DOBRA“, што је изазвало наглу промену његовог правца кретања. Ситуациона позиција у пловидбеном коридору оба састава, приказана на приложеној скици (слика 4.1.).

- Увидом у приложену заједничку скицу оба заповедника (слика 4.1. страна 21) види се потпуно другачија позиција, односно положај у водном путу, који одговара доброј пловидбеној пракси и правилима сусретања, што је у потпуној супротности са приказом на електронској навигационој карти и у супротности са правилима сусретања. Треба напоменути да у протоколу хаварије, пловидбене незгоде, сваки заповедник понаособ пише Извештај о пловидбеној незгоди и ситуациону скицу, те у конкретном случају превод заједничке Изјаве и ситуациона скица потпуно компромитује садржај писмена. Сачињавање писане заједничке Изјаве и ситуационе скице је потпуно непозната пракса у поступку увиђаја, што је прихваћено од стране инспектора за безбедност пловидбе. На захтев истражитеља ЦИНС-а капетан брода „DOBRA“, је дао своју изјаву и сачинио Записник о пловидбеној незгоди.

Увидом у приложену заједничку скицу (слика 4.1. страна 21) са уцртаним позицијама узводног и низводног брода, види се потпуно другачија позиција, односно положај у водном путу, који одговара доброј пловидбеној пракси и правилим сусретања, што је у потпуној супротности са приказом на електронској навигационој карти и у супротности са правилима сусретања. У писаној Изјави заповедника нема ни једног податка да ли је, и које манипулативно оперативне радње преузео, према доброј пловидбеној пракси у ситуацији избегавања судара, када је визуелно приметио нагло скретање низводног брода „DOBRA“ ка десном боку његовог састава.

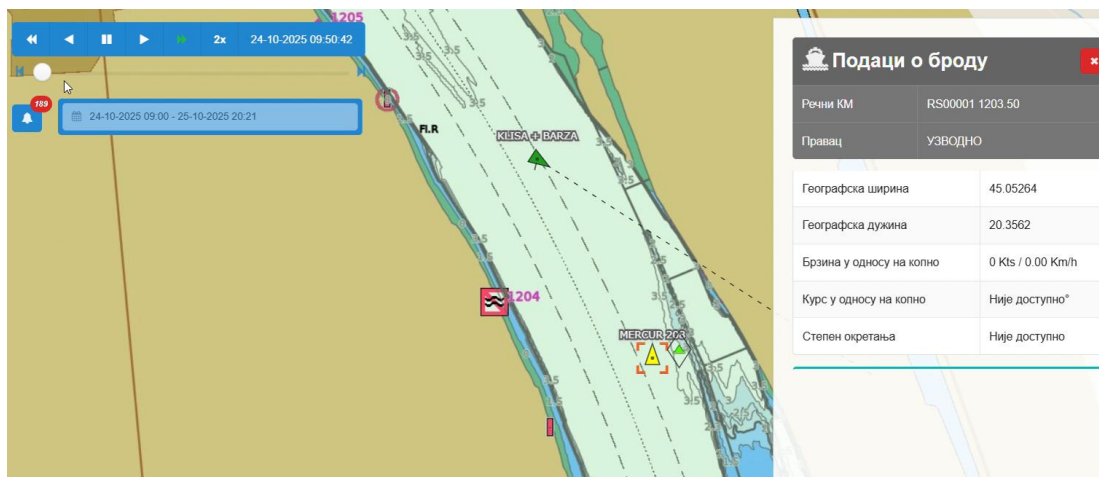
Слика 4.2.

На захтев Центра достављено је писмено, Извештај заповедника брода „KLISA“, у вези догађаја на 1203 km + 600 m, дана 24.10.2025. године. Из предметног Извештаја може се констатовати да је већ на 1214 km заповедник успоставио контакт путем радио везе (канал 16) са навигатором брода м/п „MERCUR 208“ и договорио мимоилажење преко десног бока (на ауштек). Моторни танкер „KLISA“ (вије заставу Србије) је у низводној пловидби носио на десном боку танк потисницу регистарске ознаке „81768“, празан бочни састав. Узимајући у обзир да улази у сектор плићака Белегиш, заповедник је правовремено смањио брзину низводног кретања на режим погонског мотора „лагано“. Према изјави заповедника позиционирао је састав ближе левој ивици пловног пута и оптималном брзином на лагано, обезбедио довољно времена да узводни потискивани састав брода м/п „MERCUR 208“, може безбедно да прође капију на 1203 km + 600 m. Наведене превентивне радње су предузете као мера опште опрезности и сусретање на критичној позицији као што је приказано на слици 4.2.

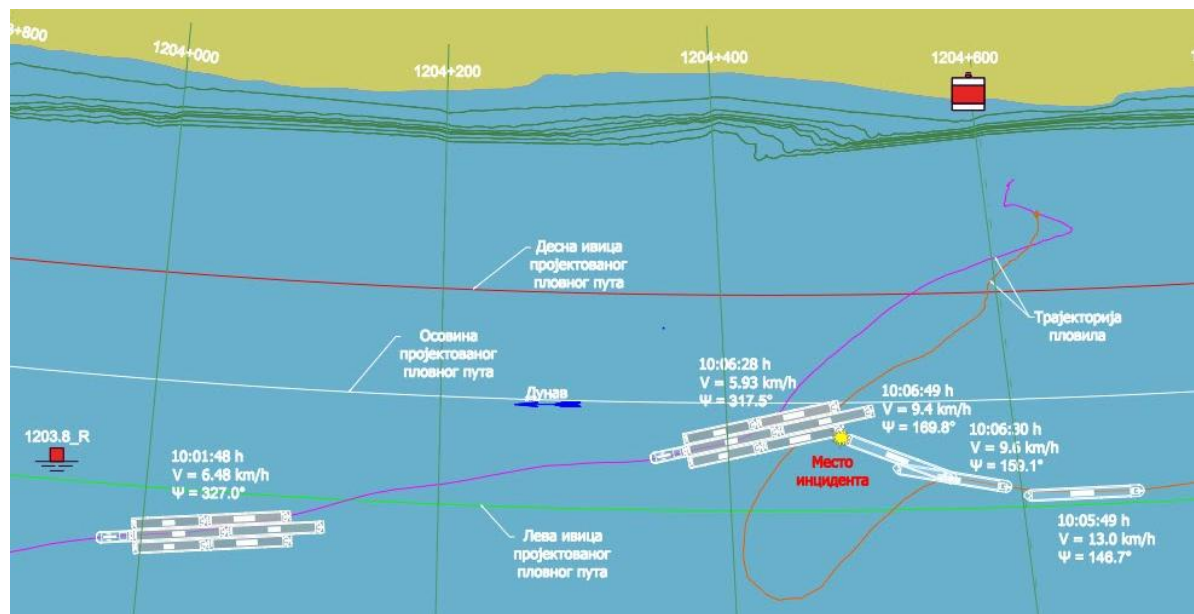
5.2. Пројектована ситуација судара

Пловидбена незгода, судар између низводног моторног танкера „DOBRA“ и узводног потискиваног теретног састава брода м/п „MERCUR 208“, догодио се на позицији између 1204 km + 400 m и 1204 km + 600 m, на излазу из сектора плићака Белегиш. Са хидролошко морфолошке сране, плићак Белегиш карактерише нестационарно кретање воде и матица реке, које директно утичу на меандрирање речног тока. Наведени хидродинамички елементи утичу на ширину и дубину пловног пута на наведеном сектору, што је нарочито изражено у периоду ниског водостаја. На дан 24.10.2025. године када се пловидбена незгода догодила, према подацима РХМЗ Србије о хидролошком стању и прогнози вода, за реку Дунав, меродавна водомерна станица Земун за сектор Белегиш (+197 cm), са тенденцијом опадања, у домену ниских вредности. Праћењем пловидбе, путем видео записа из RIS система, узводног потискиваног састава брода м/п „MERCUR 208“, кроз потез плићака Белегиш, који спада у дуже подсекторе (1196 km + 800 m – 1204 km), уочен је нагли пад брзине састава. Пре самог уласка у капију на 1203 km + 600 m, дошло је до наседања и затварања пловног пута,  $v = 0$  km/h (слика 4.2. страна 22). Статус и позиција брода м/п „MERCUR 208“ у вратима прага левка плићака, је условио ванредну маневарску радњу заповедника низводног бочног састава брода „KLISA“. Према писаној Изјави заповедника, у циљу избегавања судара преусмеро је курс пловидбе ван пловног пута, између зелене плутаче и леве обале (слика 4.3. страна 22). Након изласка узводног састава брода м/п „MERCUR 208“ из сектора Белегиш на 1204 km, према доброј пловидбеној пракси и према локалним условима, навигатор је требао да изврши прелаз уз десну ивицу пловног пута, имајући у виду да је према заједничкој Изјави заповедника следило сусретање по десном боку на ауштек. Низводна пловидба брода м/т „DOBRA“ од ушћа реке Тиса 1215 km, одвијала се ближе левој ивици пловног пута, уз релативно стабилан курс. На позицији 1204 km + 600 m, долази до укрштања прамчаних курсева низводног брода м/т „DOBRA“ и узводног потискиваног теретног састава брода м/п „MERCUR 208“, на 1204 km + 400 m, на позицији која апроксимира левој ивици пловног пута (слика 5.1.), када између два наведена попречна пресека брод м/т „DOBRA“ нагло мења свој курс пловидбе у десно, преко десног бока и под оштрим углом удара у десни бок (предњи средњи бок) потиснице регистарске ознаке „NVR 003“ (слика 5.2. пројектована ситуација судара).

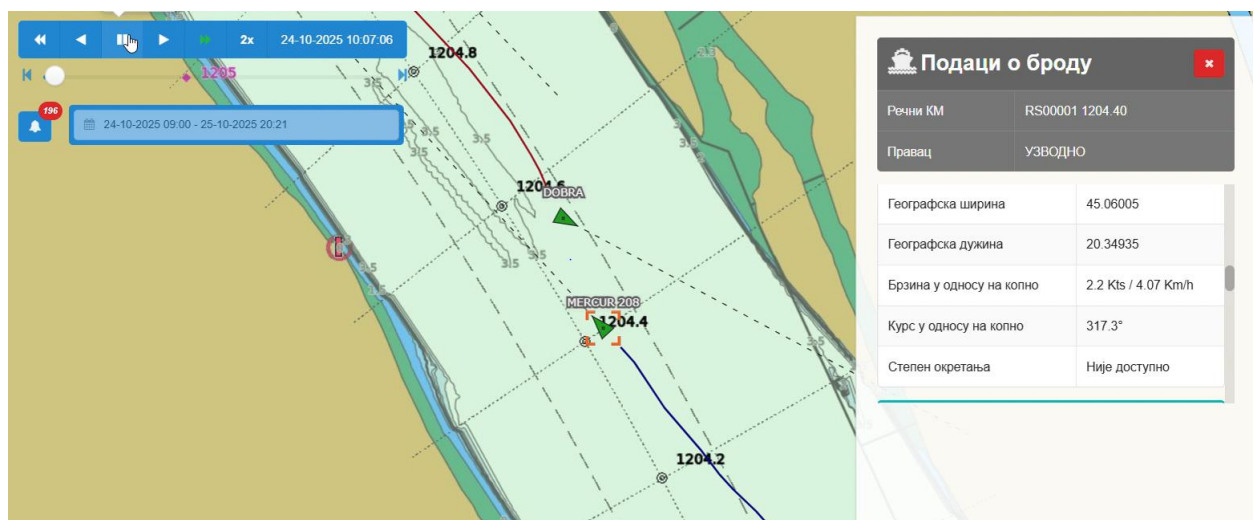
Слика 5.3.

У тренутку иницијалног контакта, прамац, односно десно сидро брода м/т „DOBRA“ отвара, цепа бочну оплату у дужини трајања контакта, затим се одваја од састава, слика 5.3. и врши узводни окрет иза крме брода м/п „MERCUR 208“. Након ванредног догађаја брод м/п „MERCUR 208“ је усидрио састав уз десну обалу на 1204 km + 700 m, уз десни бок састава се привезао брод м/т „DOBRA“.

- На електронској навигационој карти из система и подацима са Аутоматског идентификационог уређаја, између попречног пресека на 1204 km + 600 m и 1204 km + 400 m водног пута, позиције низводног брода „DOBRA“ и узводног састава брода м/п „MERCUR 208“ су гравитирале уз леву границу пловног пута, што се неспорно види на слици 5.3. страна 24.

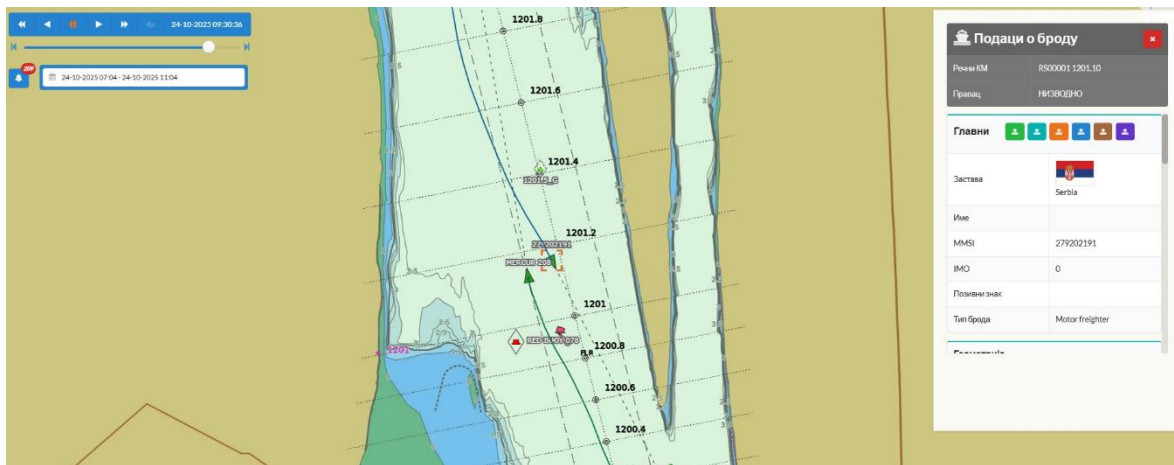
Слика 6.2.

Услед непоштовања наведених законских одредби, на ENC карти (електронска навигациона карта), забележен је први сусрет у сектору плићака узводног састава

м/п „MERCUR 208“ са низводним бродом MMSI: 279202191, на 1201 km + 200 m (слика 6.2.).
