**ПРИВРЕМЕНИ ИЗВЕШТАЈ О ИСТРАЗИ ОЗБИЉНЕ НЕЗГОДЕ АВИОНА**

| Авион: | Airbus A319-132 |
| Регистарска ознака: | YU-APD |
| Датум озбиљне незгоде: | 26.12.2024. године |

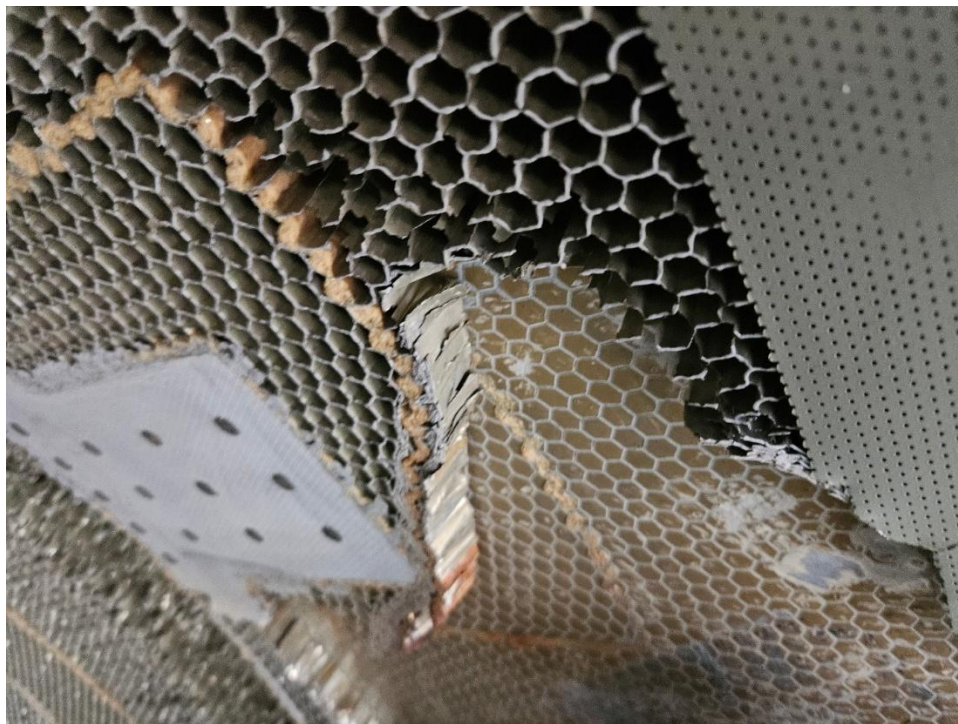
Саћаста структура је одвојена од унутрашње оплате контрапотисника на више места.

Слика 1. Оштећење саћасте структуре контрапотисника левог мотора – зона оправке

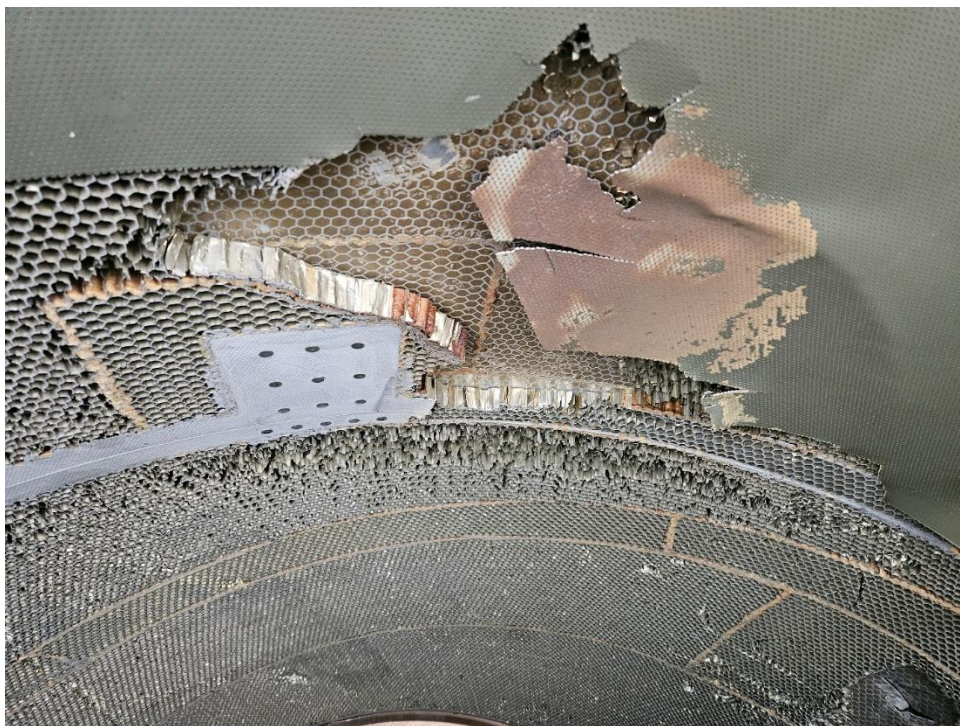
Слика 2. Оштећење саћасте структуре и унутрашње оплате контрапотисника – зона оправке шири поглед

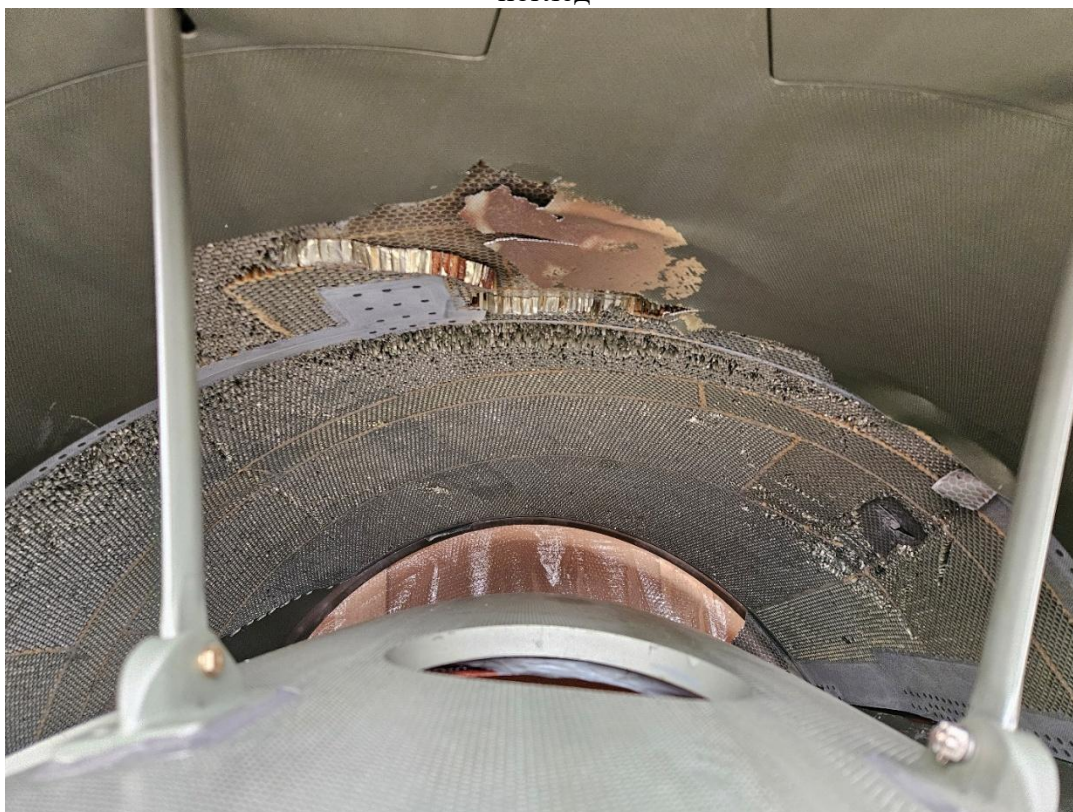
Током инспекције авиона установиљено је оштећење мотора број 1 (леви мотор), односно унутрашње оплате десног контрапотисника (reverser - реверсер) левог мотора. Након детаљног прегледа утврђено је да реверсеру недостаје површина оплате најмање 1х2 метара која је отпала током лета у фази пењања.

Слика 3. Оштећење саћасте структуре и унутрашње оплате контрапотисника – цела површина

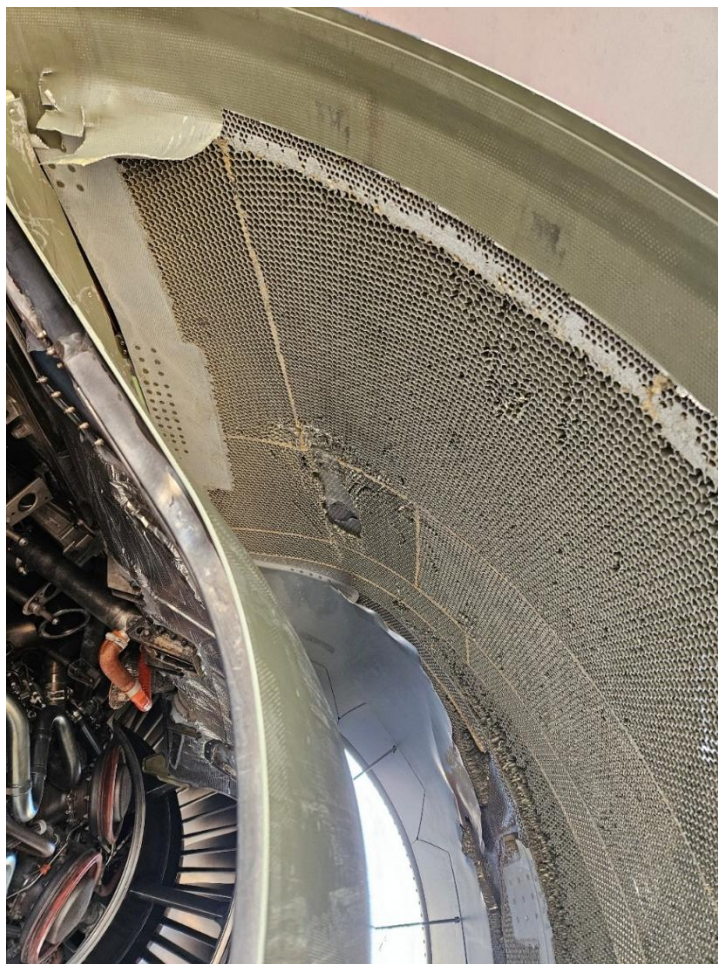
Слика 4. Поглед на зону унутрашње стране контрапотисника где недостаје оплата

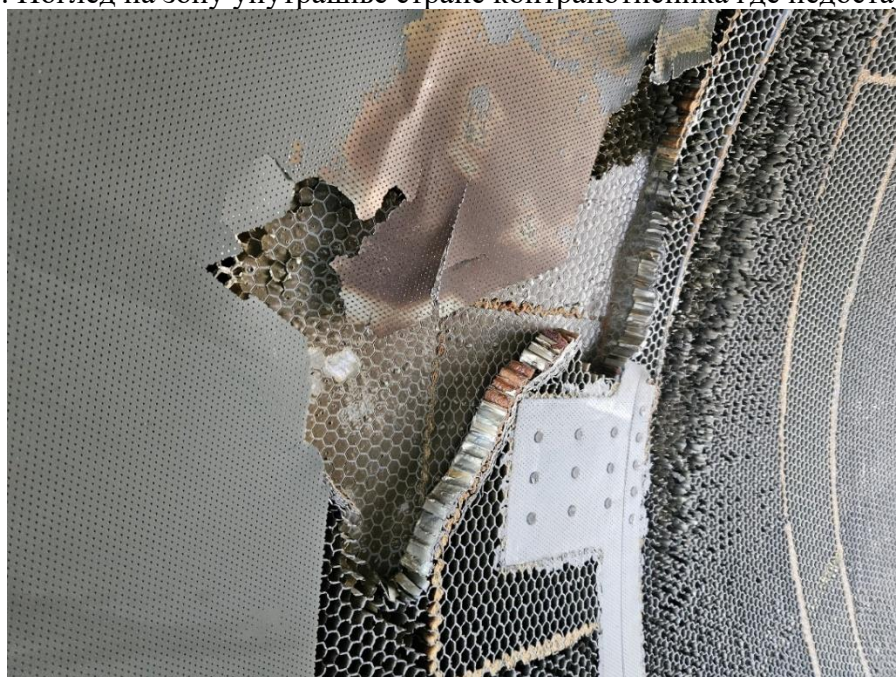
Слика 5. Поглед на зону почетака одвајања оправке

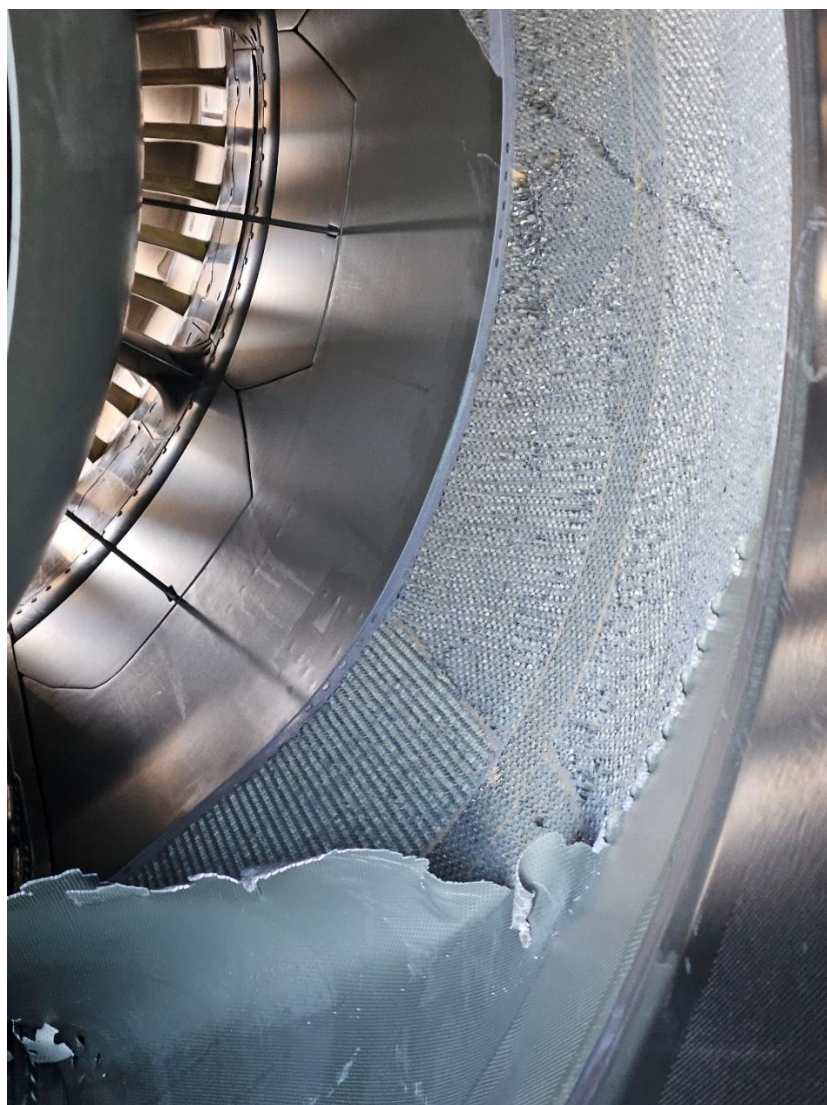
Слика 6. Завршетак лoma оплате – ивица кидања

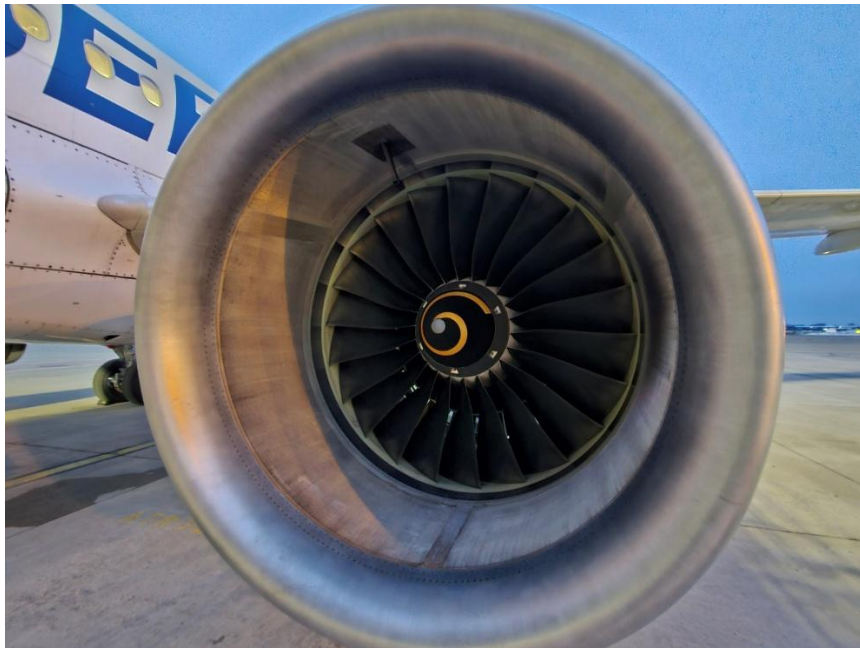
Слика 10. Поглед на уводник мотора број 1 (без оштећења)

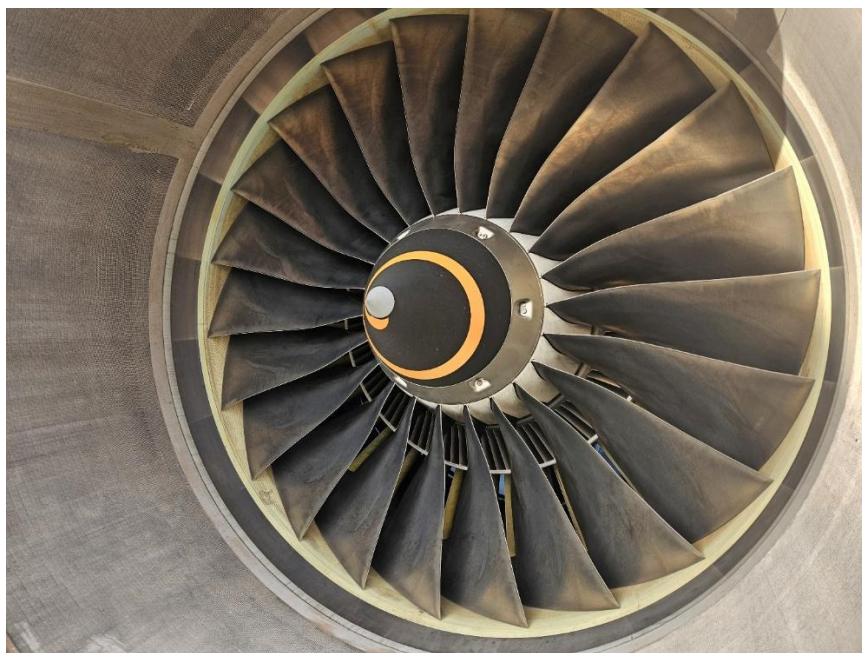
Слика 11. Фенске лопатице мотора број 1 (без оштећења)

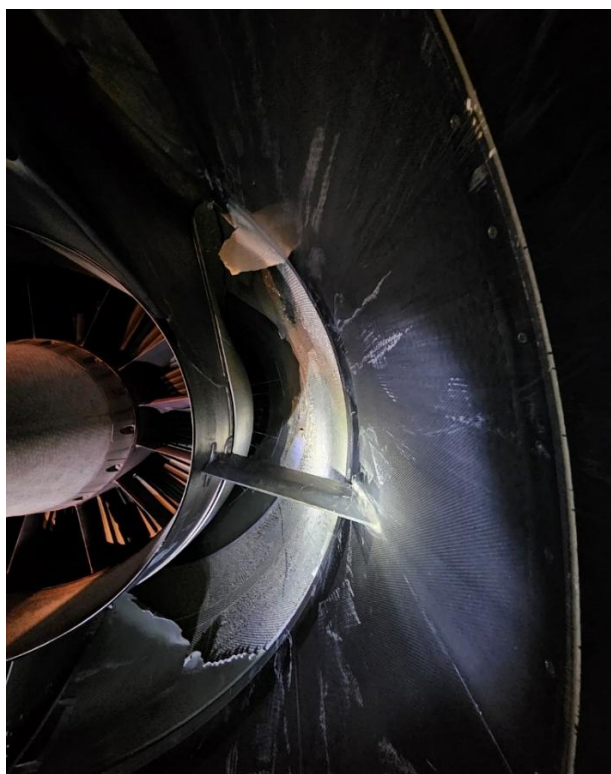
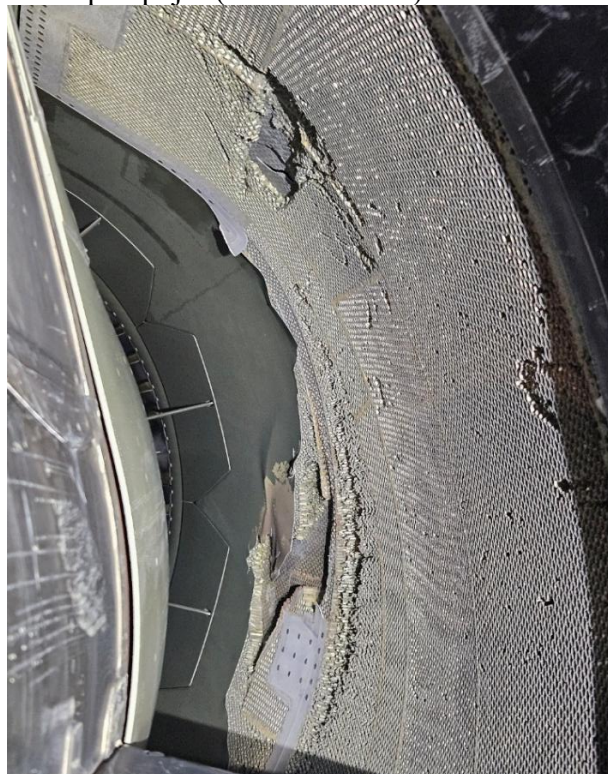
Слика 12. Поглед на оштећену зону контрапотисника левог мотора у тренутку увиђаја

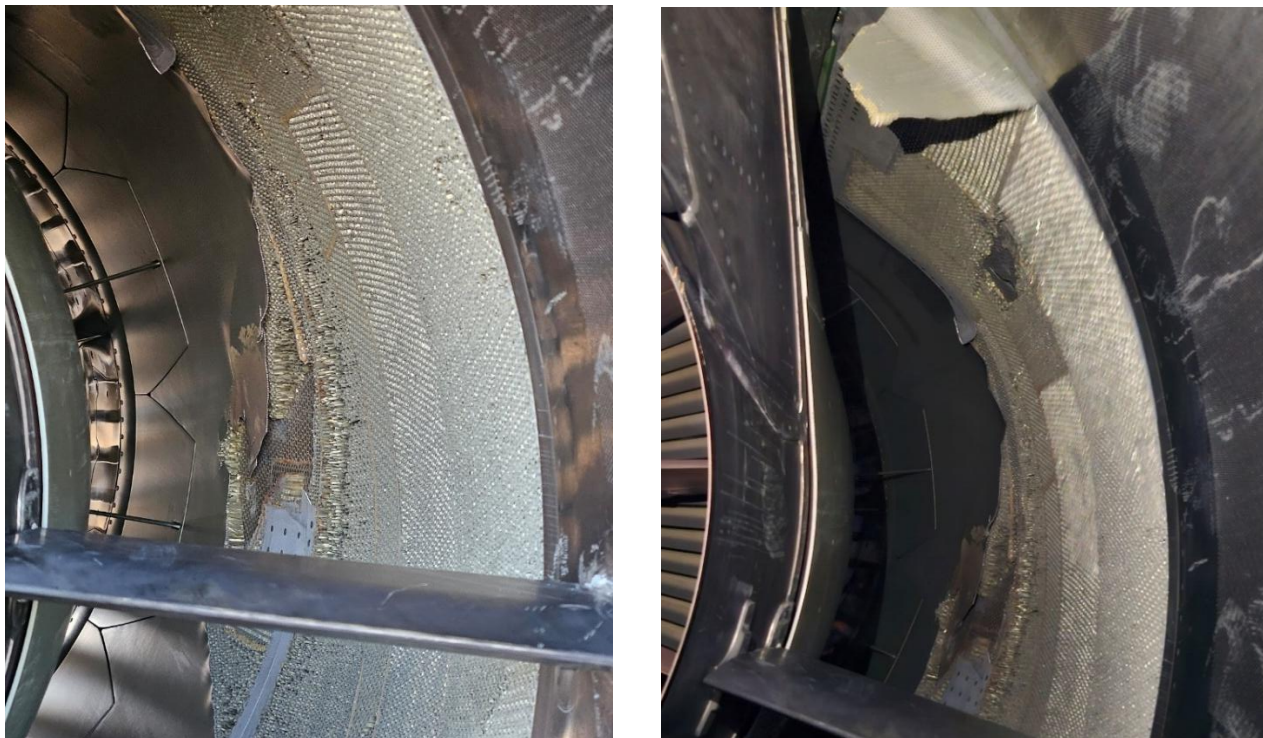
Слика 13. Поглед на оштећену зону контрапотисника левог мотора у тренутку увиђаја

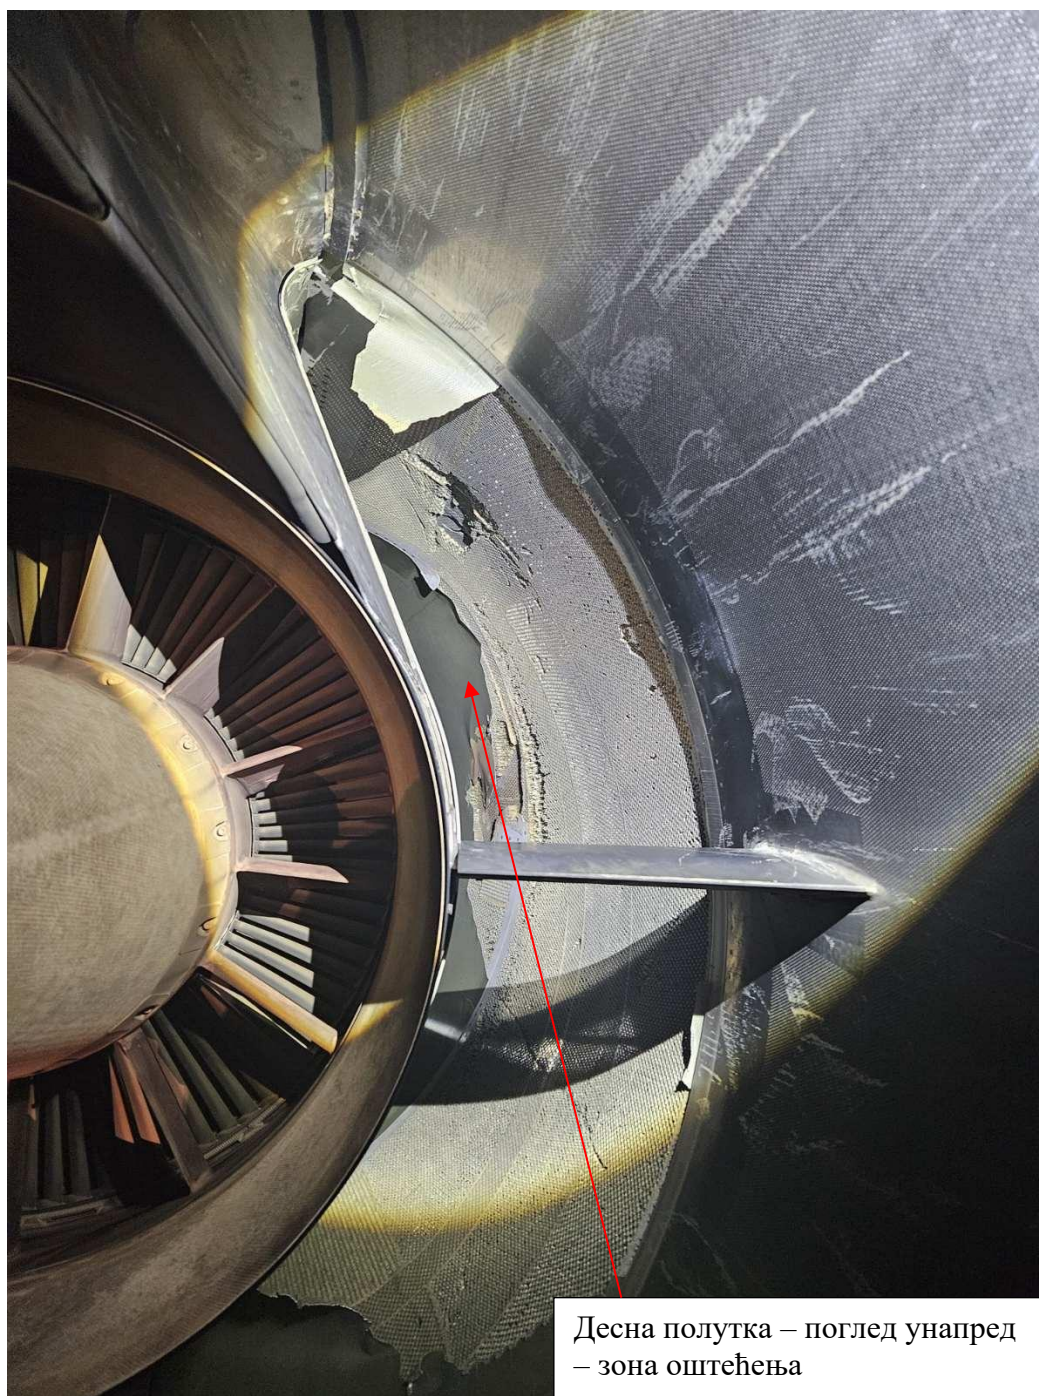
Слика 14. Зона оштећења поглед унапред

Према извршеном прегледу од установљено је да је унутрашња перфорирана оплата труст реверсера великим делом отпала и дефинисане су зоне оштећења и потврђен серијски број.

Десна полутка – поглед унапред  
– зона оштећења

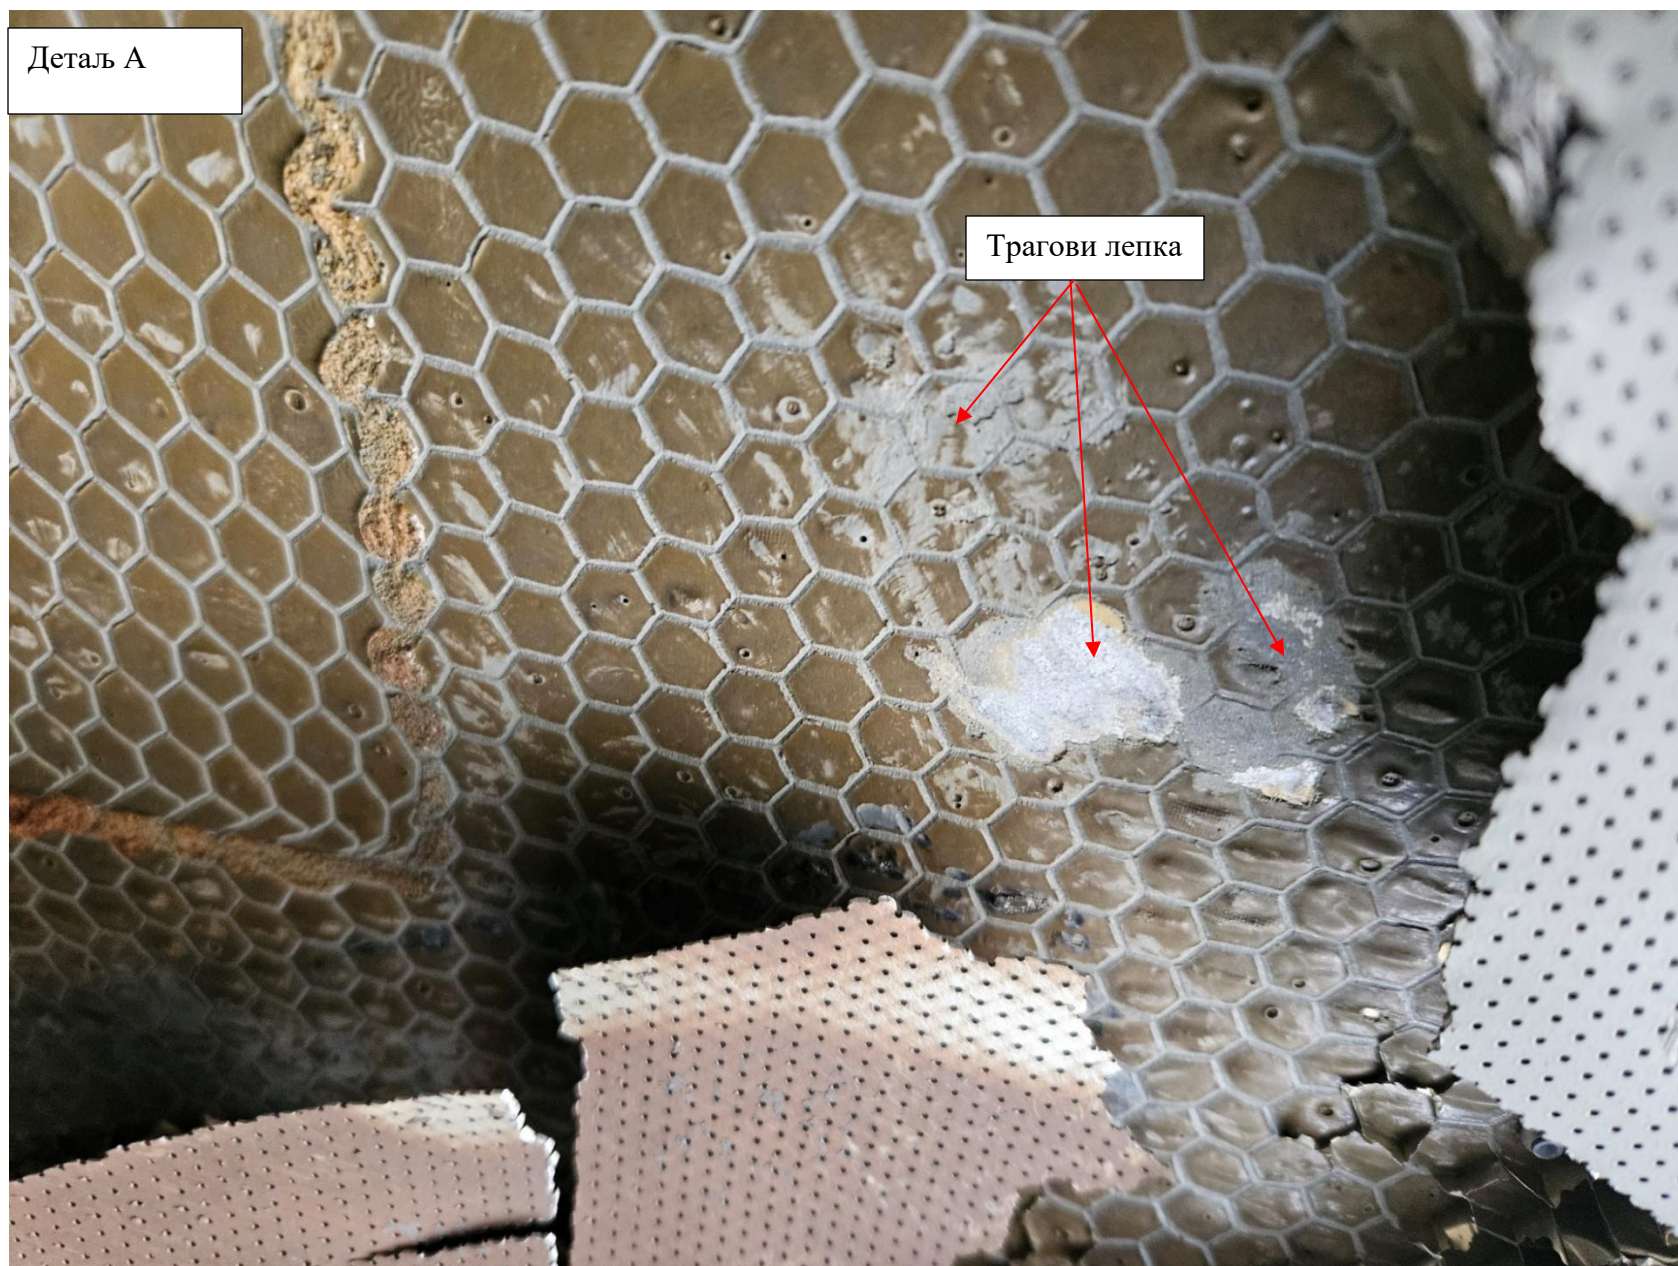
Слика 16. Деталь А - зона оправке - трагови лепка

Урађена је детаљна анализа како би се пронашло поклапање између примењених оправки и локације оштећења. Пошто су у зони оштећења пронађени трагови смесе за попуну испоставило се да је оправка која се поклапа GRAMRO – 20210049.

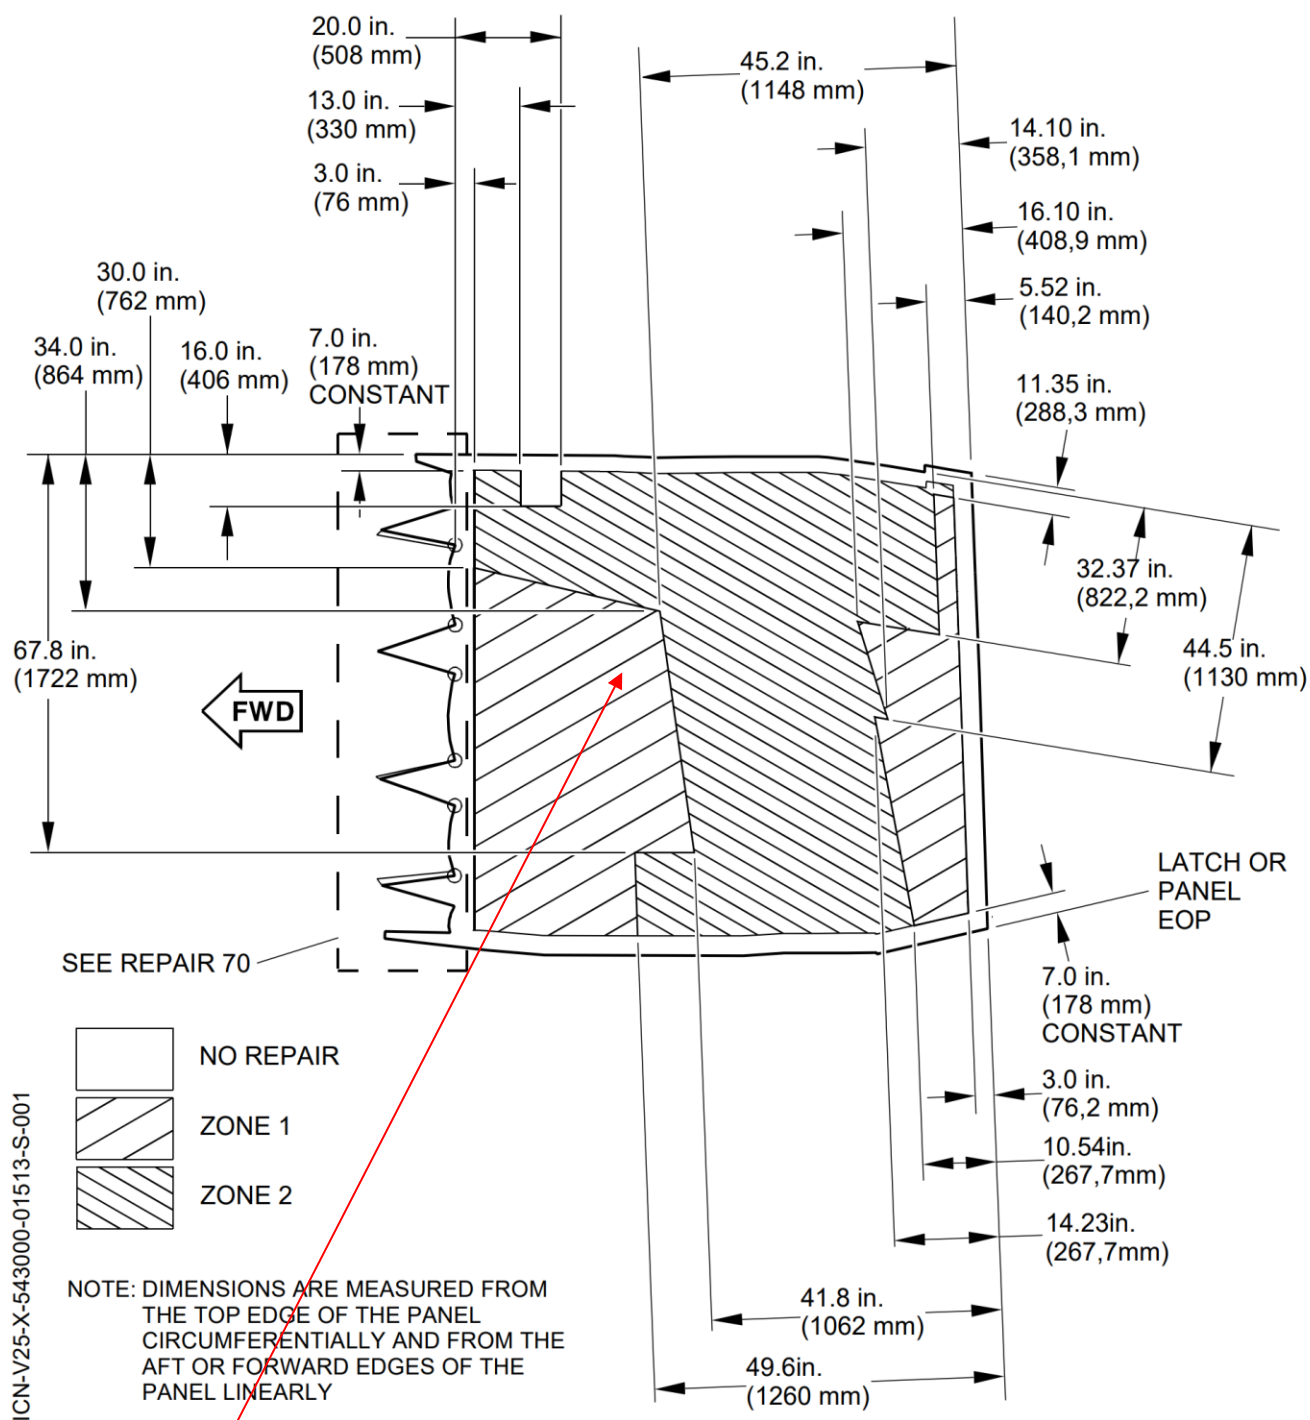
Слика 17. Оштећена зона – приказ у техничкој документацији

Оштећена зона – афектиран акустични панел - унутрашња перфорирана оплата и саће
