КОНАЧАН ИЗВЕШТАЈ О ИСТРАЗИ НЕСРЕЋЕ

Врста несреће: Исклизнуће воза

Број воза: 51202

Датум: 11.02.2025. године

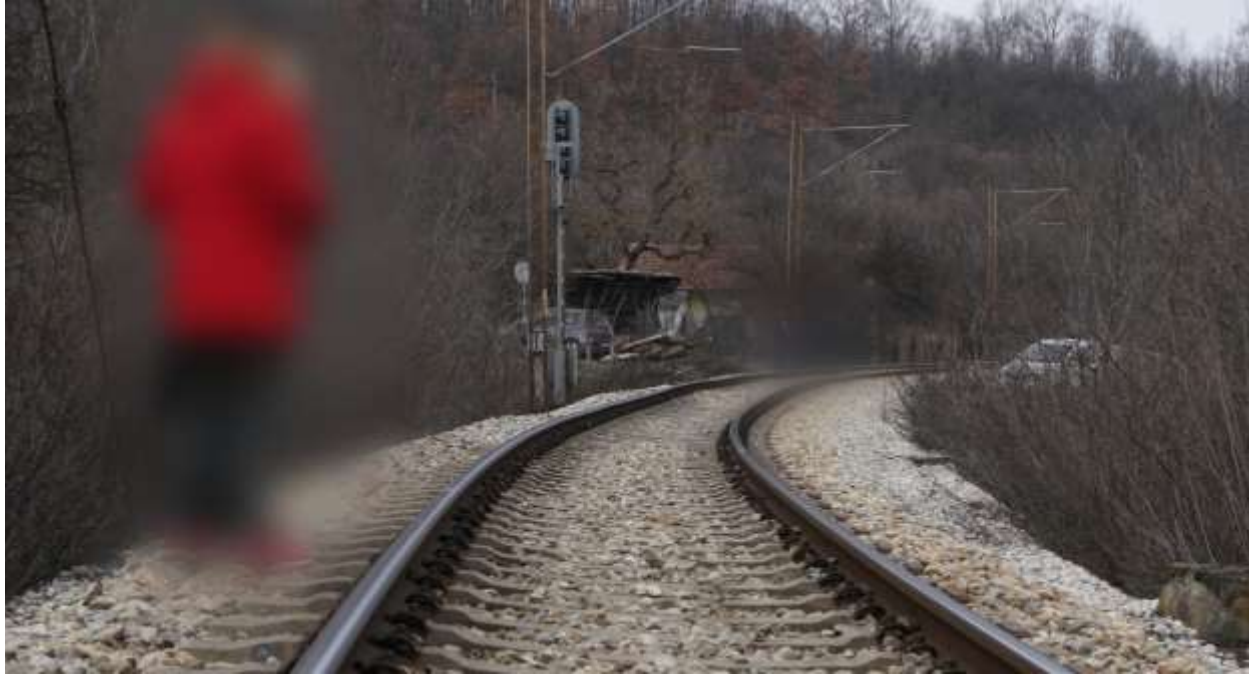
Слика 2.1.2.1: Изглед места исклизнућа (поглед у смеру вожње воза)

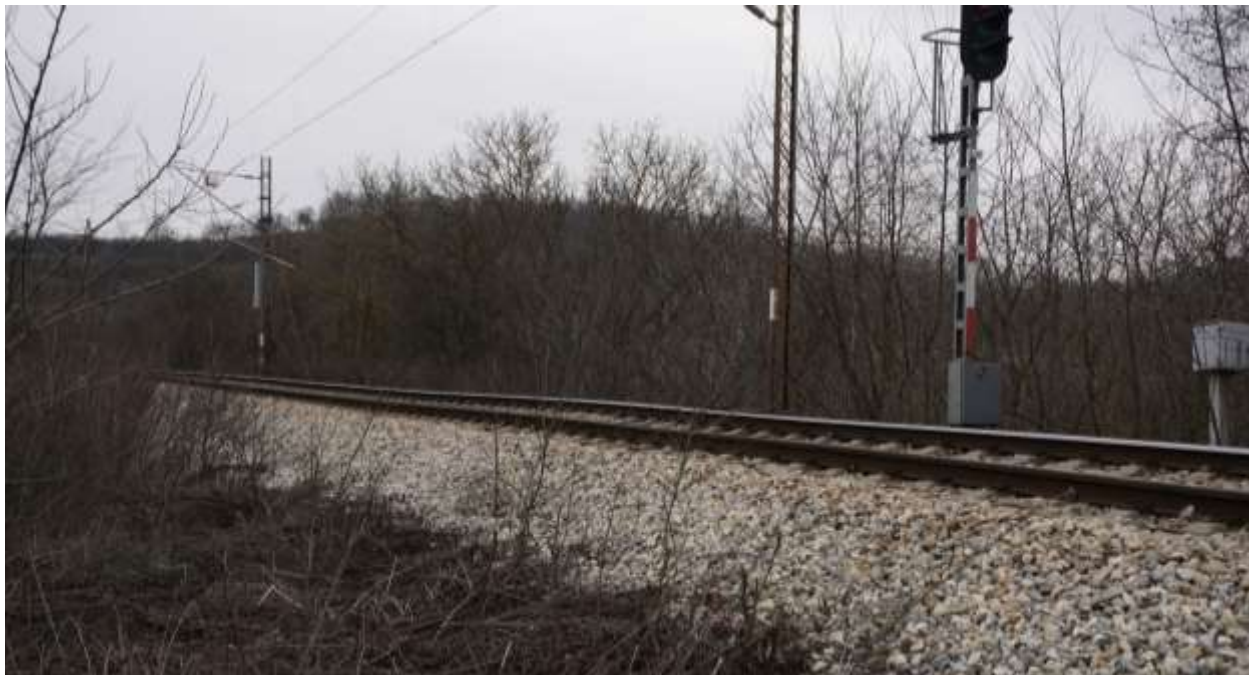
Слика 2.1.2.2: Изглед места исклизнућа (поглед у смеру супротном од смера вожње воза)

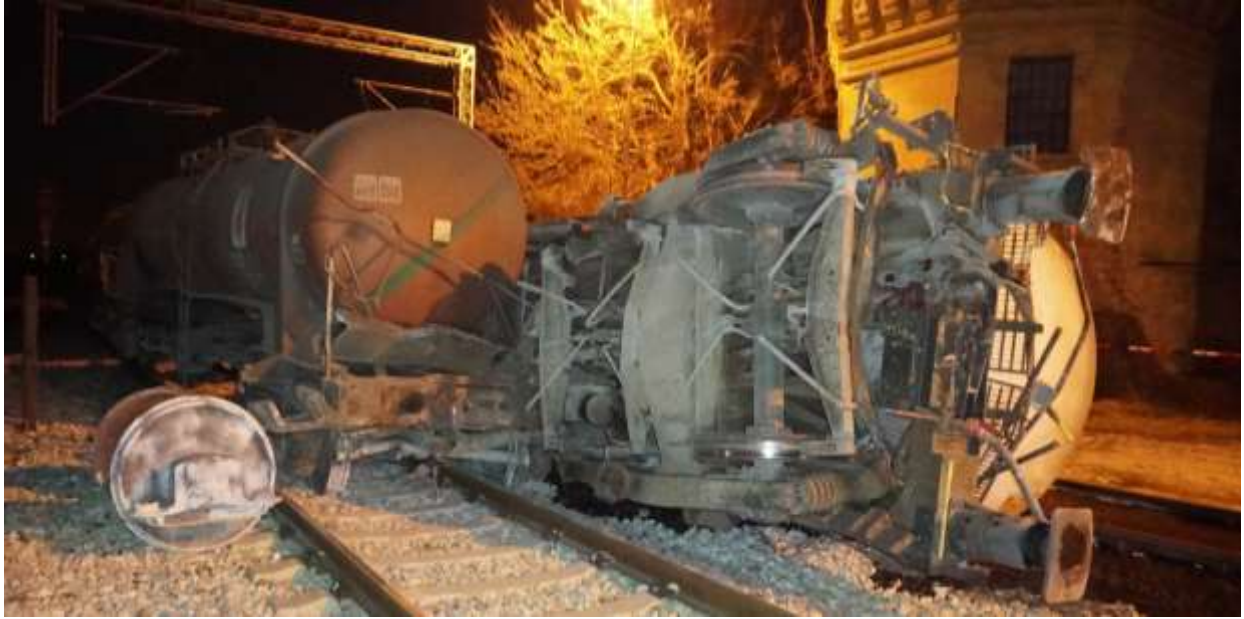
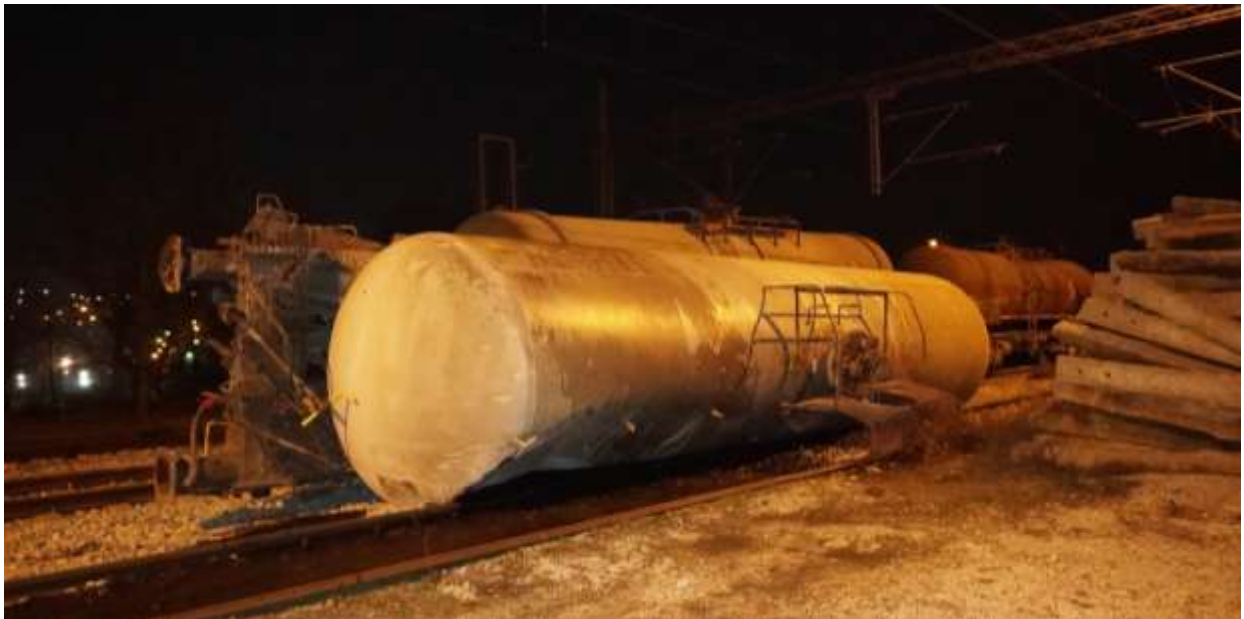
Слика 2.1.2.3: Изглед места превртања вагона

Слика 2.1.2.4: Изглед места превртања вагона

Из цистерне преврнутог вагона, на поклопцу суда цистерне, дошло је до цурења сумпорне киселине.

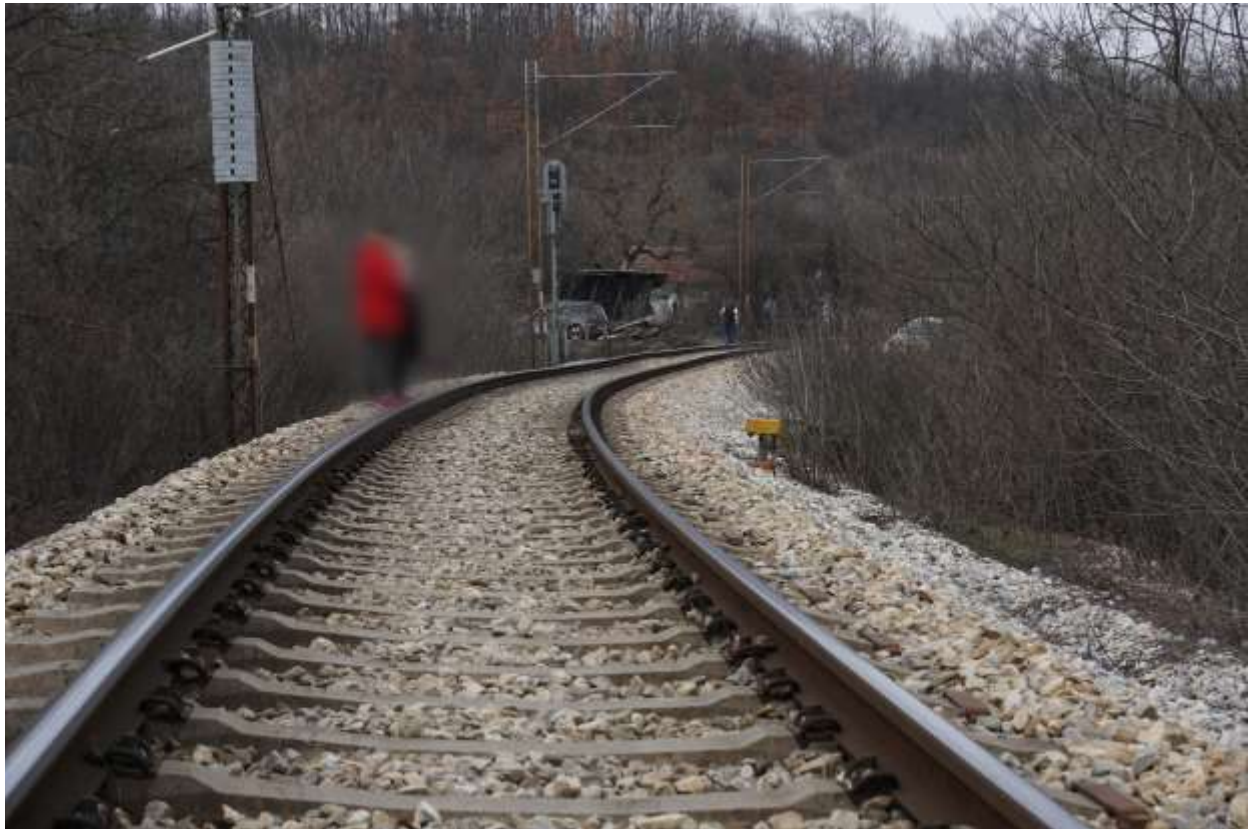
Слика 3.4.2.2: Изглед пруге у зони исклизнућа воза број 51202

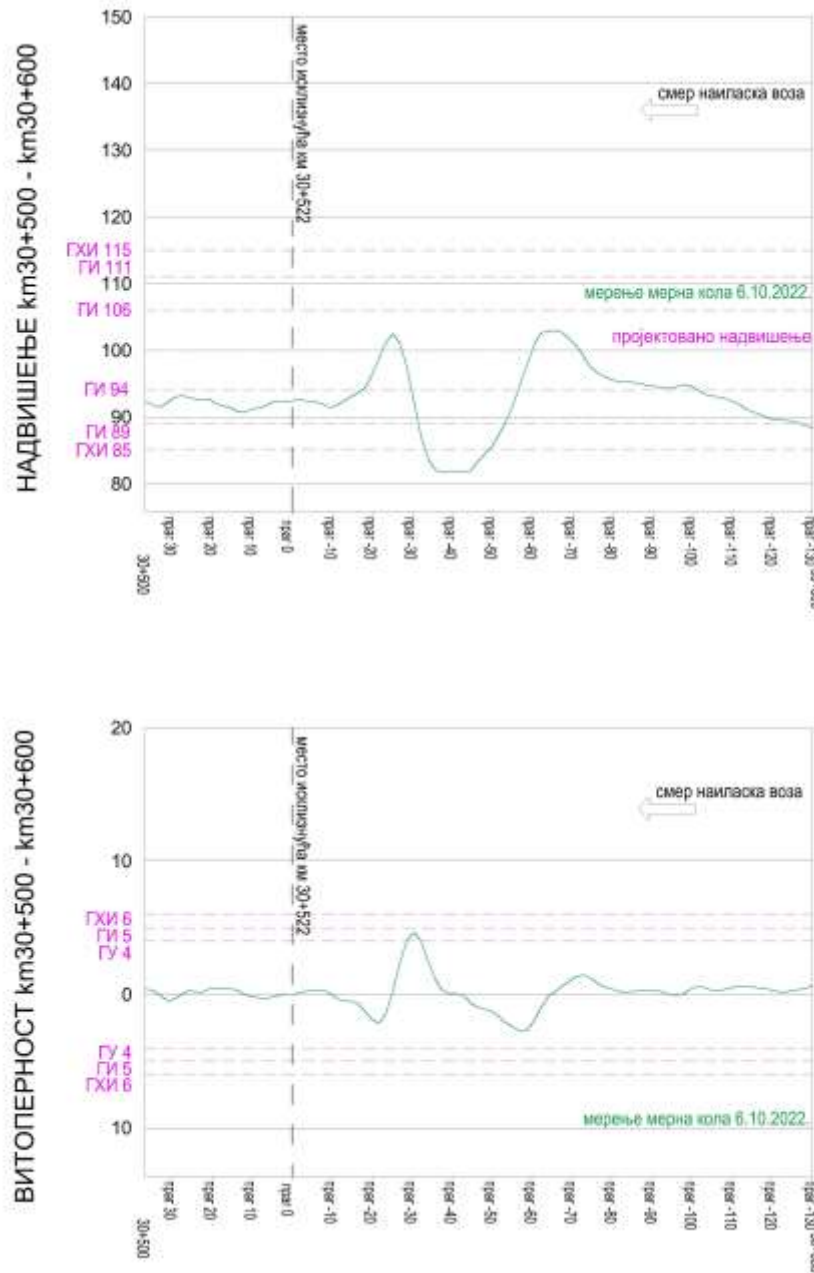
MERENJE 06.10.2022.	Defects:							
	#	Param	Start	End	Threshold	Extremum	Length	Degree
	1	NADVIŠENJE	30.115	30.120	-15.00	-16.97	5.10	GHI
	2	NADVIŠENJE	30.137	30.141	15.00	17.53	4.10	GHI
	3	NADVIŠENJE	30.542	30.551	15.00	18.13	9.20	GHI
	Summary:							
	Param	GU		GI		GHI		
		Len, m	Count	Len, m	Count	Len, m	Count	
	DI STABILNOST D	3.00	1	0.00	0	0.00	0	
	NADVIŠENJE	297.85	28	46.90	9	18.40	3	
	VITOPERNOST	7.70	3	0.00	0	0.00	0	
	VERT HABANJE D	134.60	5	0.00	0	0.00	0	
	BOČ HABANJE D	0.20	8	0.00	0	0.00	0	
	Total	443.35	45	46.90	9	18.40	3	
Ocena stanja koloseka	Zadovoljavajuće							
TQC STD	E

На слици 4.2.1.2. приказан је резултат мерења надвишења и витоперности у зони у којој се догодило исклизнуће са границама за одржавање. За витоперност је за посматрану кривину унета меродавна ГХИ 6 %, што је образложено у поглављу 4.2.4.

Слика 4.2.1.2: Резултати мерења мерним колима од 06.10.2022. године са границама за одржавање

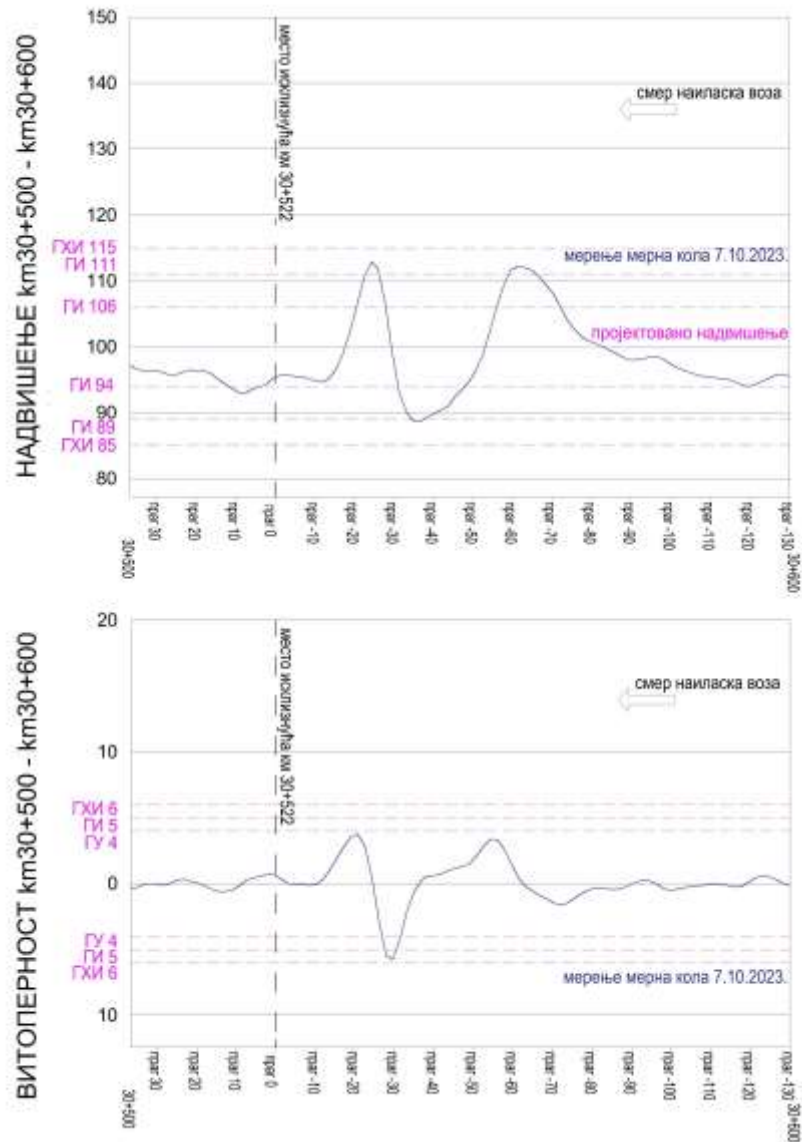
MERENJE 07.10.2023.	Defects:							
	#	Param	Start	End	Threshold	Extremum	Length	Degree
	1	NADVIŠENJE	30.130	30.111	-15.00	-49.57	18.70	GHI
	Summary:							
	Param	GU		GI		GHI		
		Len, m	Count	Len, m	Count	Len, m	Count	
	D1 STABILNOST L	3.30	1	0.00	0	0.00	0	
	D1 STABILNOST D	3.90	1	0.00	0	0.00	0	
	NADVIŠENJE	95.00	27	11.10	6	18.70	1	
	VITOPERNOST	9.80	8	10.50	4	0.00	0	
VERT HABANJE L	7.70	3	0.00	0	0.00	0		
BOČ HABANJE L	0.80	1	0.00	0	0.00	0		
Total	120.50	41	21.60	10	18.70	1		
Oцена stanja koloseka	Zadovoljavajuće							
TQC STD	E

Слика 4.2.1.4: Резултати мерења мерним колима од 07.10.2023. са границама за одржавање

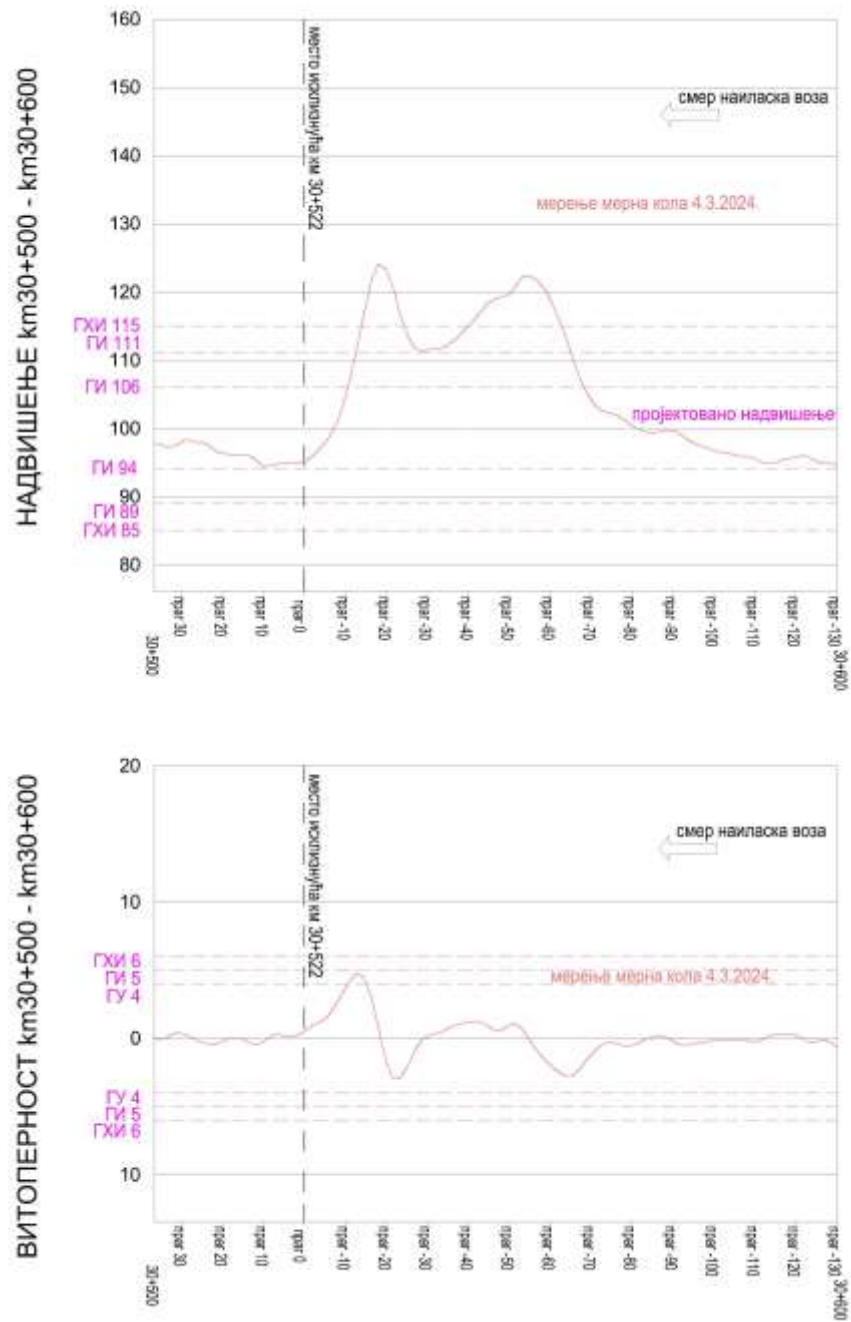
MEREŃJE 04.3.2024.	Defects:							
	#	Param	Start	End	Threshold	Extremum	Length	Degree
	1	NADVIŠENJE	30.536	30.530	-15.00	-24.36	6.20	GHI
	2	NADVIŠENJE	30.560	30.546	-15.00	-22.67	13.90	GHI
	Summary:							
	Param	GU		GI		GHI		
		Len, m	Count	Len, m	Count	Len, m	Count	
	NADVIŠENJE	87.20	19	19.50	4	20.10	2	
	VERT HABANJE D	89.80	44	0.00	0	0.00	0	
	BOČ HABANJE L	0.50	1	0.00	0	0.00	0	
BOČ HABANJE D	0.70	2	0.00	0	0.00	0		
Total	224.10	89	19.50	4	20.10	2		
Oцена stanja koloseka	Zadovoljavajuće							
TQC STD	E

Слика 4.2.1.5: Резултати мерења мерним колима од 04.03.2024. са границама за одржавање

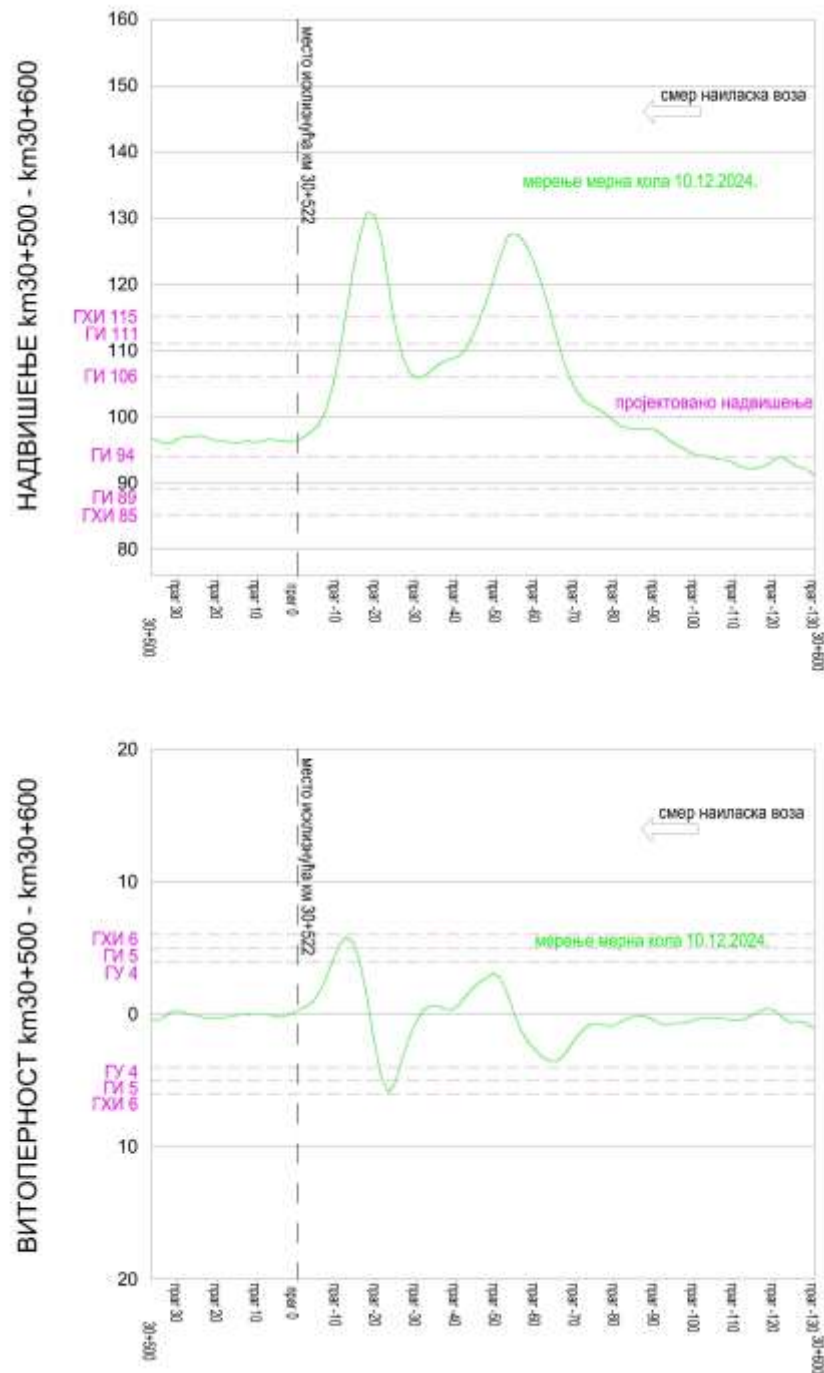
1526	VERT HABANJE D	30.550	30.580	12.00	18.76	30.10	GU
1527	NADVIŠENJE	30.560	30.561	-11.00	-14.89	1.00	GI
1528	BOČ HABANJE D	30.561	30.561	6.90	6.61	0.20	GU
1529	NADVIŠENJE	30.561	30.563	-6.00	-10.79	1.60	GU
1530	BOČ HABANJE D	30.562	30.564	6.20	6.87	1.80	GU
1531	BOČ HABANJE D	30.574	30.575	6.90	6.59	1.60	GU
1532	BOČ HABANJE D	30.578	30.579	6.90	7.15	0.80	GU
1533	BOČ HABANJE D	30.580	30.580	6.90	6.64	0.20	GU
1534	NADVIŠENJE	30.584	30.594	6.00	7.70	9.70	GU

Слика 4.2.1.6: Резултати мерења мерним колима од 10.12.2024. године са границама за одржавање

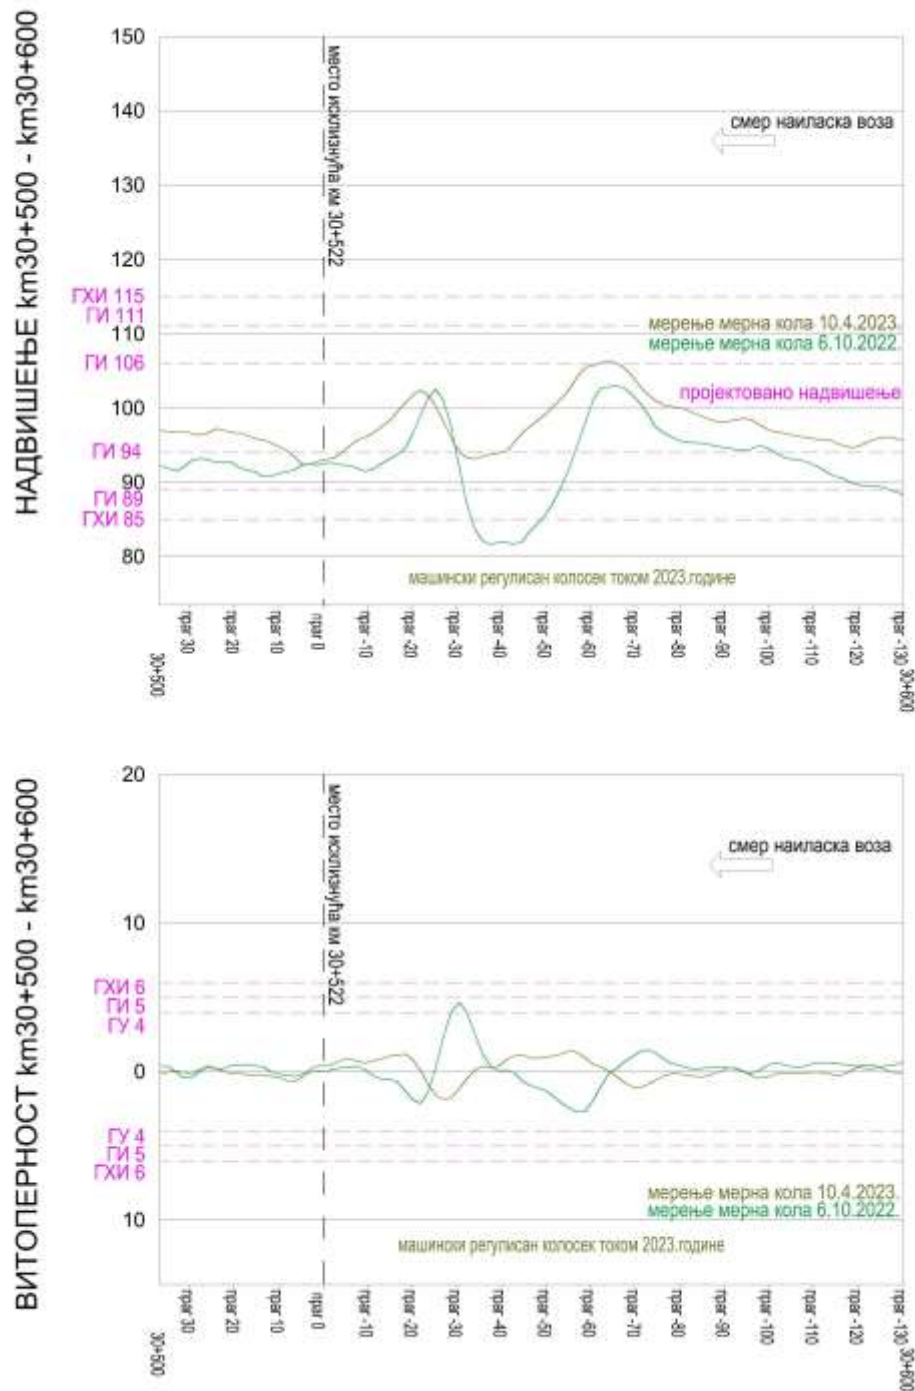
Слика 4.2.3.1: Надвишење и витоперност у зони исклизућа пре и после машинског регулисања пруге почетком 2023. године

Осим једног машинског регулисања колосека 2023. године, стање параметара геометрије колосека је у константном опадању (слика 4.2.3.1), што говори број грешака ГХИ, ГИ, ГУ као и оцене стања колосека за свако урађено мерење.

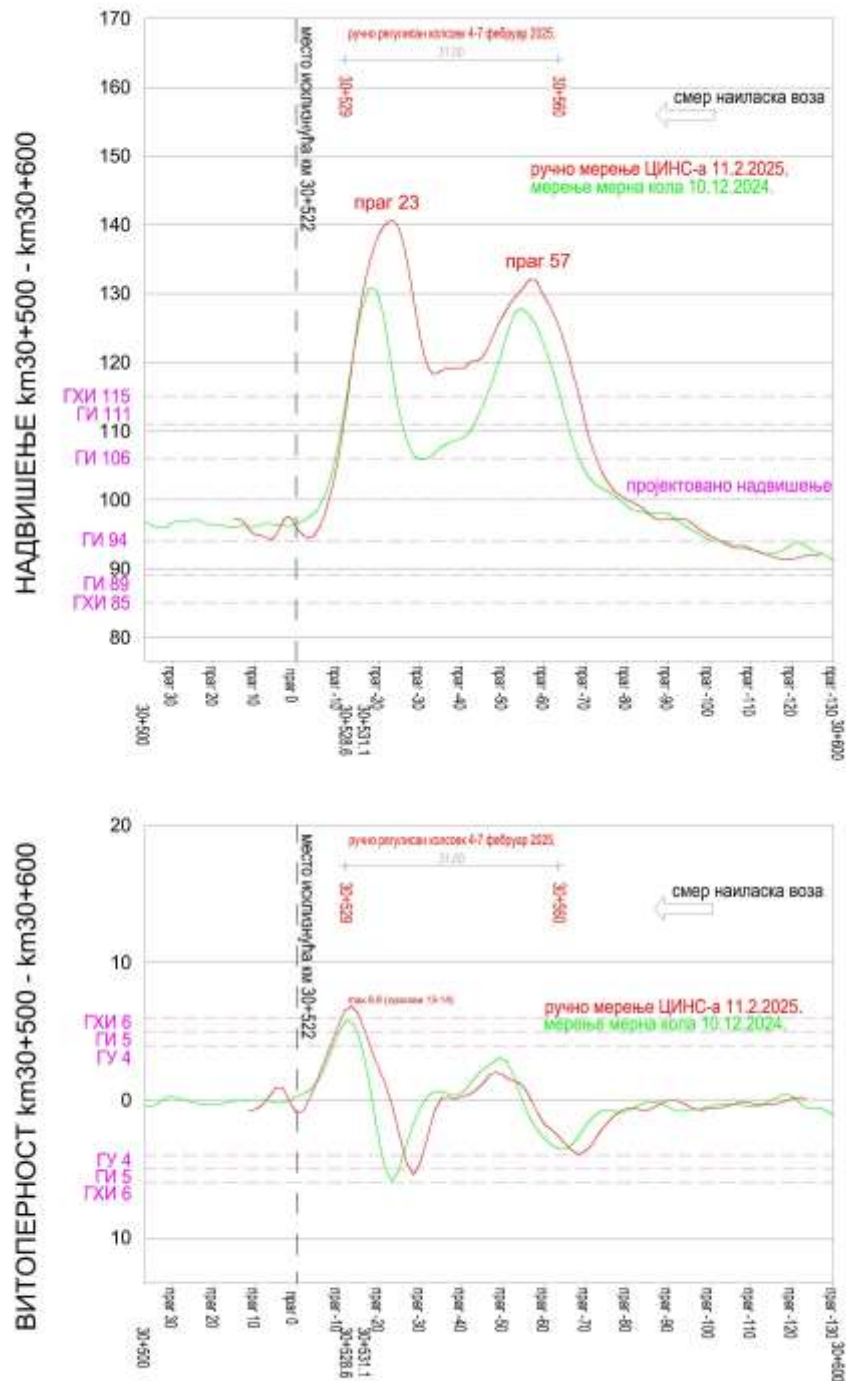
године, започело тек након инспекцијског надзора Центра за унутрашњу контролу, која је почела 03.02.2025. године. На преклопљеном дијаграму надвишења и витоперности од 10.12.2024. године и ручног мерења ЦИНС дан након несреће (слика 4.2.3.3) се не може уочити корекција геометрије колосека која је требало да буде урађена мером ручног регулисања и која је, према достављеној документацији, завршена четири дана пре несреће (07.02.2025.године).

Слика 4.2.3.3: Поређење резултата мерења мерним колима од 10.12.2024. године и ручног мерења после несреће 11.02.2025. године

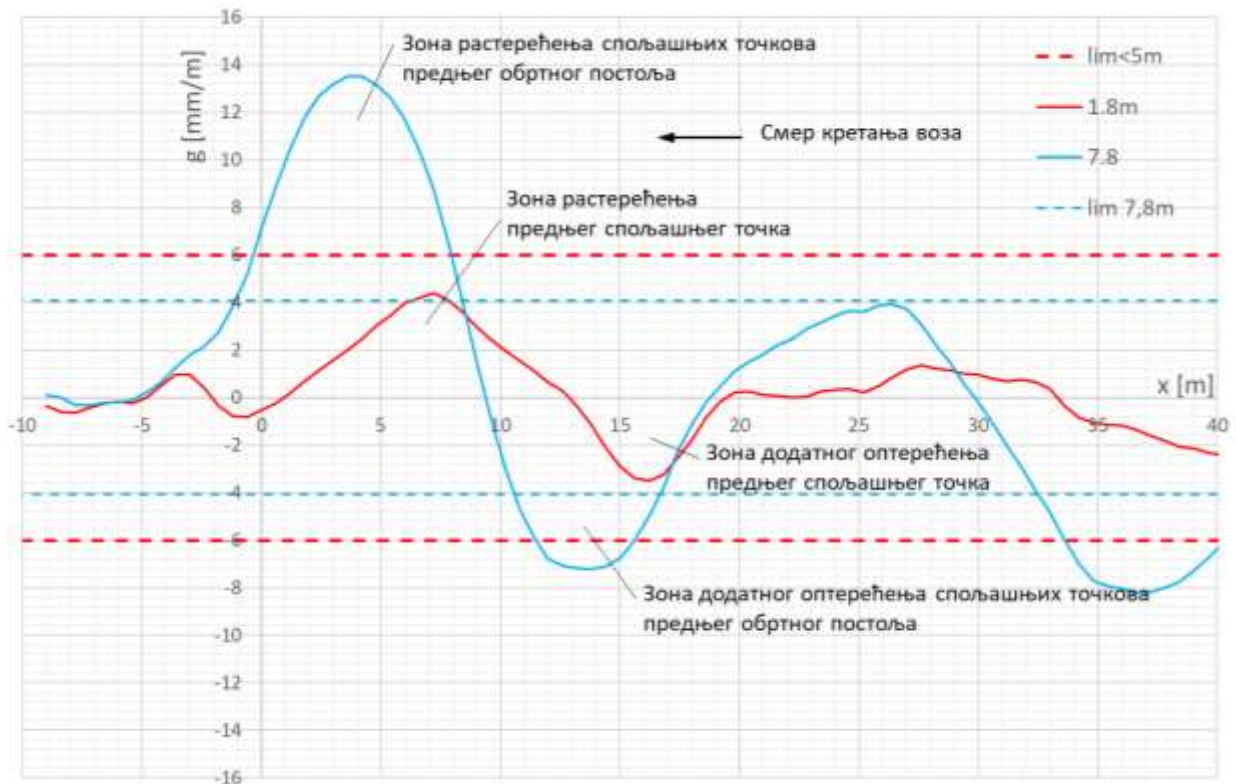
Када је у питању конкретно исклизнуће, меродавна је витоперност на бази растојања осовина у обртном постољу која за исклизли вагон износи 1,8 *m* и витоперност на бази 7,8 *m* колико износи растојање оса обртних постоља. На основу података о надвишењу које је измерио ЦИНС у зони исклизнућа непосредно после несреће, а који су приказани у табели 4.2.2.1, израчунате витоперности су приказане на слици 4.2.4.3. На слици су уцртане и граничне вредности према кривој „B“ из стандарда *SRPS EN 13848-5* за мерне базе 1,8 *m* и 7,8 *m* (види на слици 4.2.4.2).

Слика 4.2.4.3: Витоперност на бази димензија исклизлог вагона

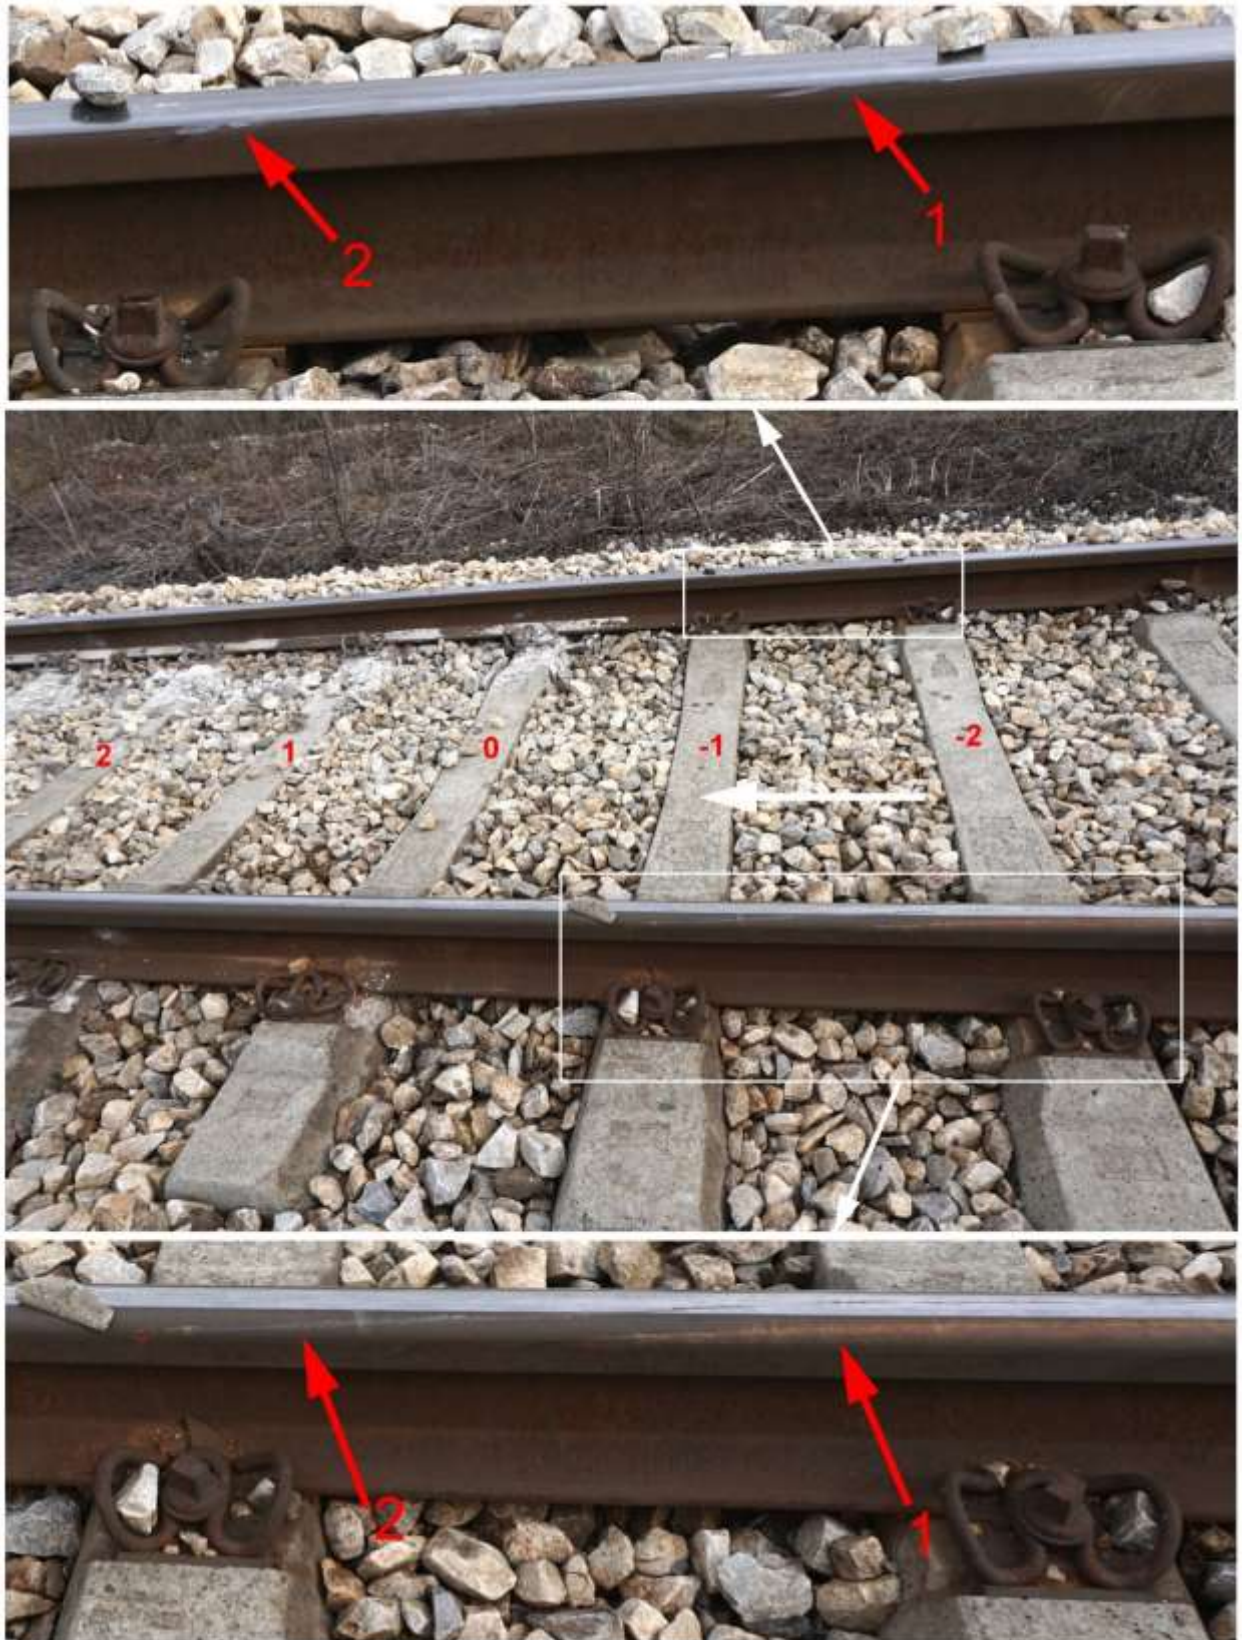
Смер кретања воза је означен белом стрелицом. Детаљи интересантни за истрагу су означени црвеним стрелицама и по потреби бројевима. У горњем и доњем делу слике 4.2.8.1. су дати увећани детаљи на којима се на шинама виде трагови од исклизнућа точкова две осовине.

Слика 4.2.8.1: Место исклизнућа воза број 51202

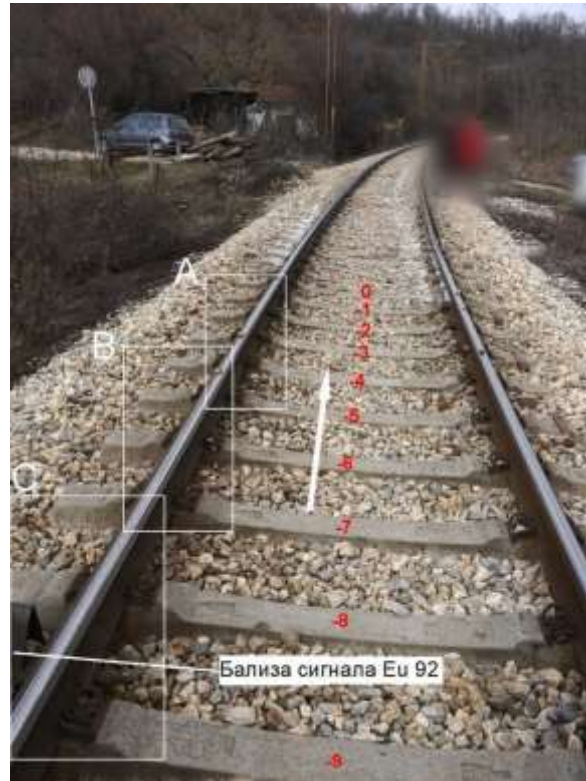
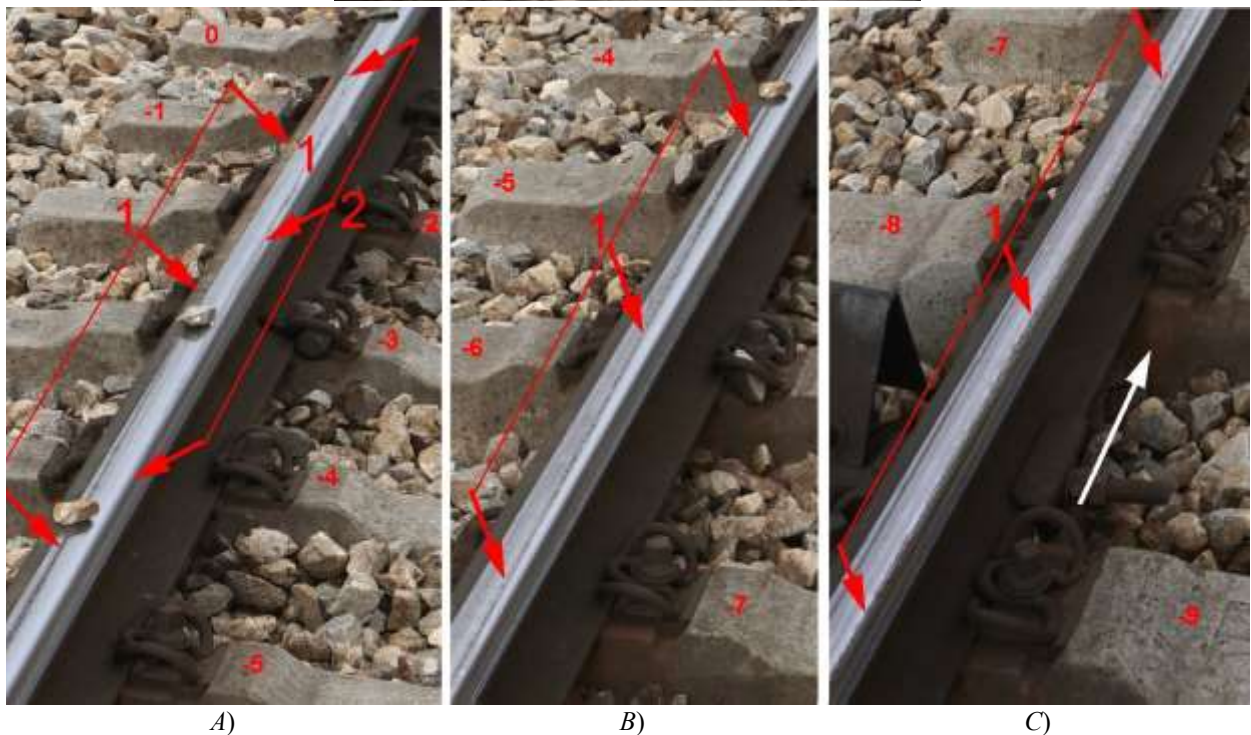
Слика 4.2.8.2: Траг кретања венаца точка прве и друге осовине по спољашњој шини

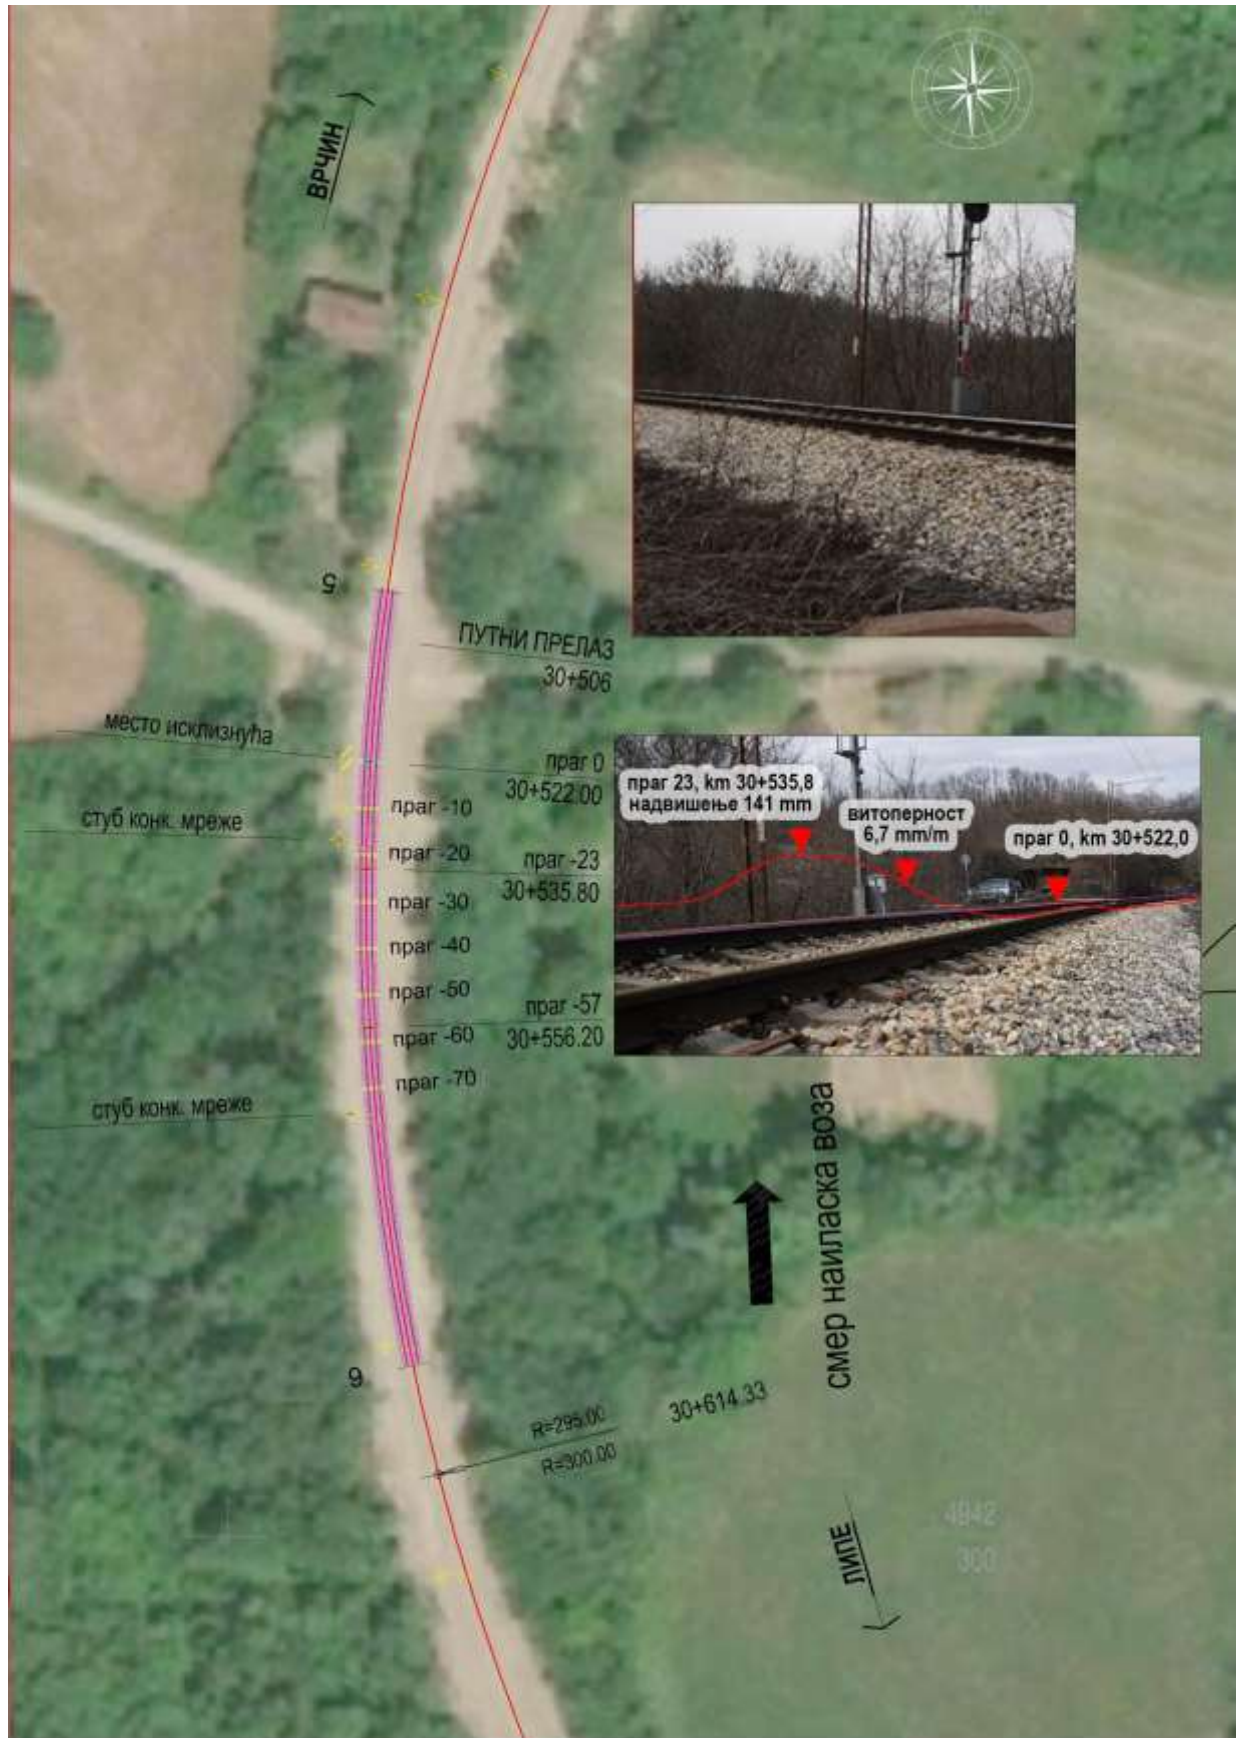
Слика 4.2.8.3: Зона исклизнућа

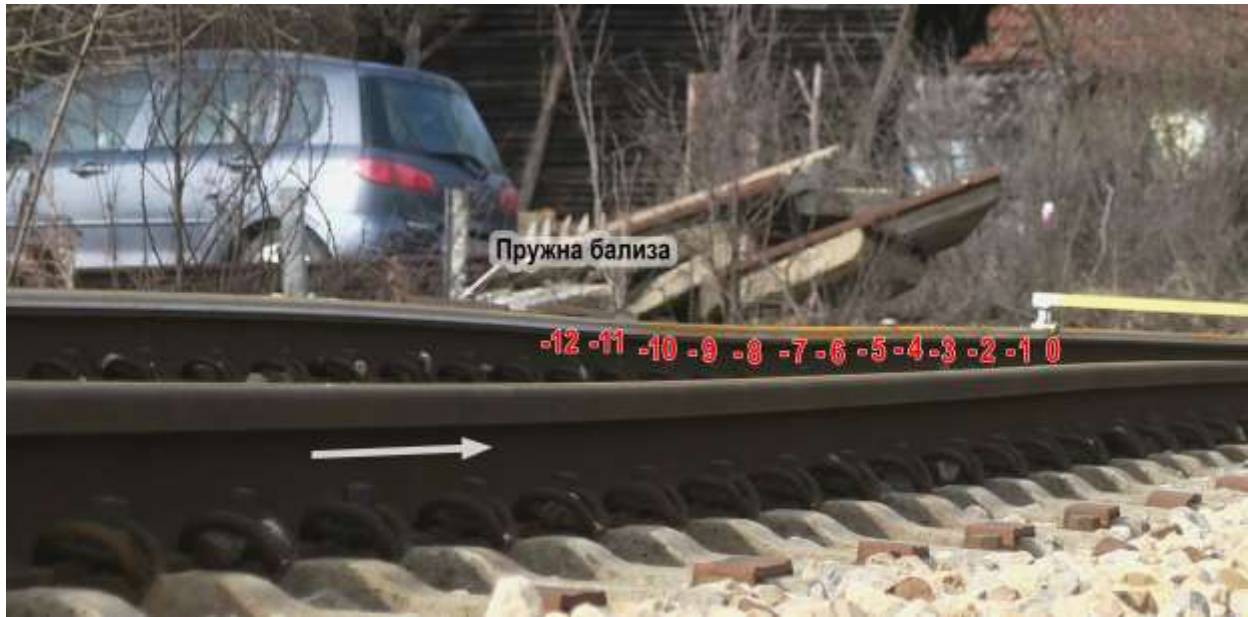
На слици 4.2.8.4 је мерни уређај постављен изнад нултог прага. Пењање спољашњег точка прве осовине вагона број 33 87 7866 801-6 је почело приближно код прага -12. Венац точка се попео на шину између прагова -10 и -9, почео је да силази на спољашњу страну шине код прага -2 и ударио је у праг 0 са спољашње стране, како се види са претходних слика.

Слика 4.2.8.4: Изглед колосека у зони исклизнућа

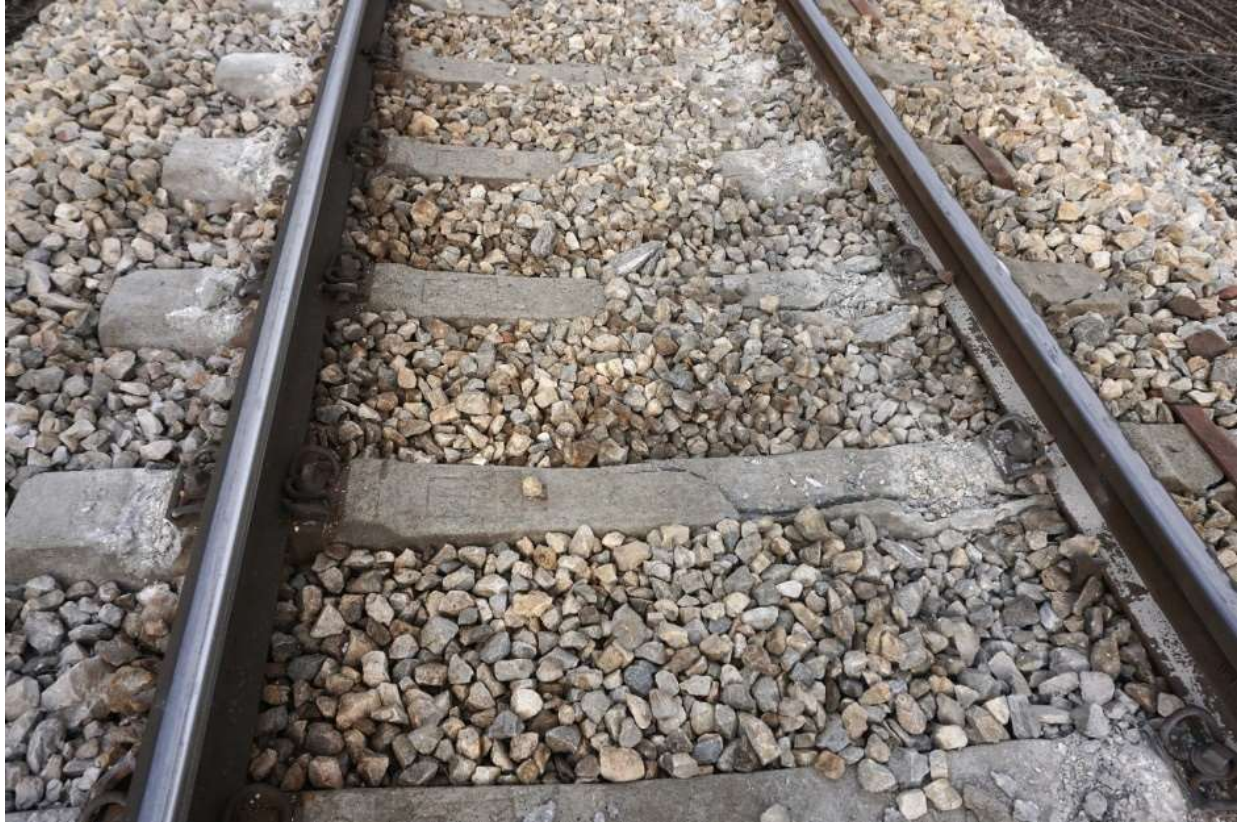
Од прага 0 до станице Врчин могу се пратити трагови исклизлих осовина и поломљени или оштећени прагови како је илустровано на слици 4.2.9.1.

Слика 4.2.9.1: Оштећени и поломљени прагови

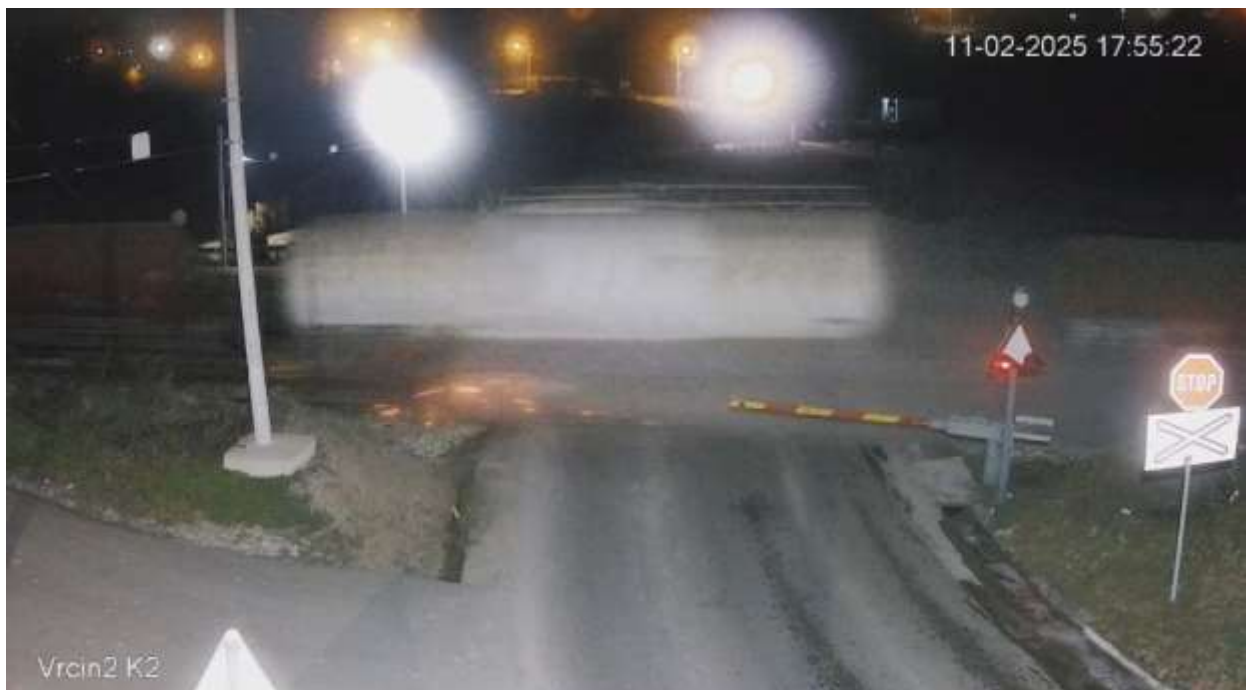
На слици 4.2.9.2 је приказан исечак са надзорне камере на путном прелазу *PBE-1* (Врчин 2). Уочава се јако варничење од ударања точкова предњег обртног постоља једанаестог вагона по праговима и туцанику.

Слика 4.2.9.2: Варничење од удара исклизлих точкова једанаестог вагона о подлогу (извор „ИЖС“ а.д.)

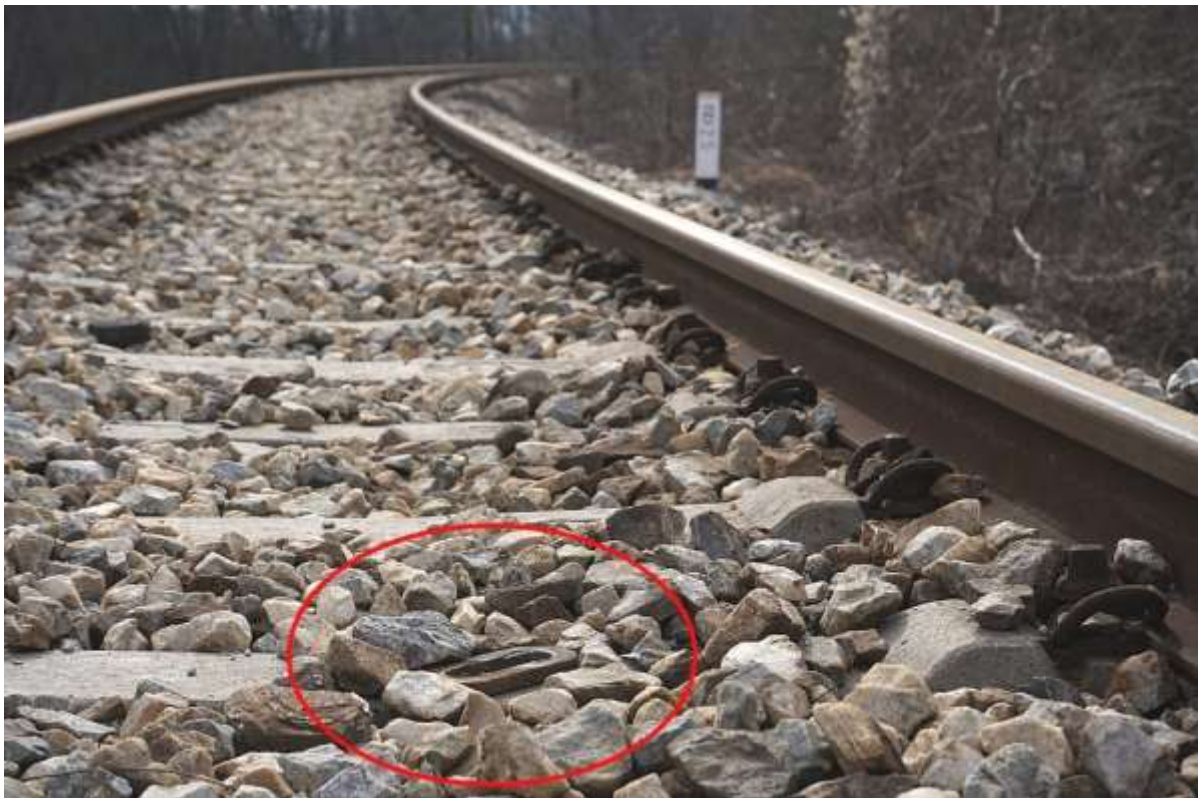
У зони колосека је између места исклизнућа и станице Врчин дошло до испадања појединих делова огибљења предњег обртног постоља вагона број 33 87 7866 801-6. Пронађена је једна карика огибљења код *km* 25+800, слика 4.2.9.3. Неколико одломљених делова је пронађено између улазног сигнала *Eu 91* и улазне скретнице број 6 станице Врчин. Одломљени чеони носач предњег обртног постоља једанаестог вагона је пронађен око 50 *m* испред скретнице број 4 у станици Врчин. Сви ови елементи су отпали као последица удара по праговима и туцанику исклизлог предњег обртног постоља, на путу дугом преко 5 *km*, од места исклизнућа до станице Врчин.

Слика 4.2.9.3: Испала карика огибљења
