КОНАЧАН ИЗВЕШТАЈ О ИСТРАЗИ НЕСРЕЋЕ

Врста несреће: Исклизнуће воза

Број воза: 51202

Датум: 11.02.2025. године

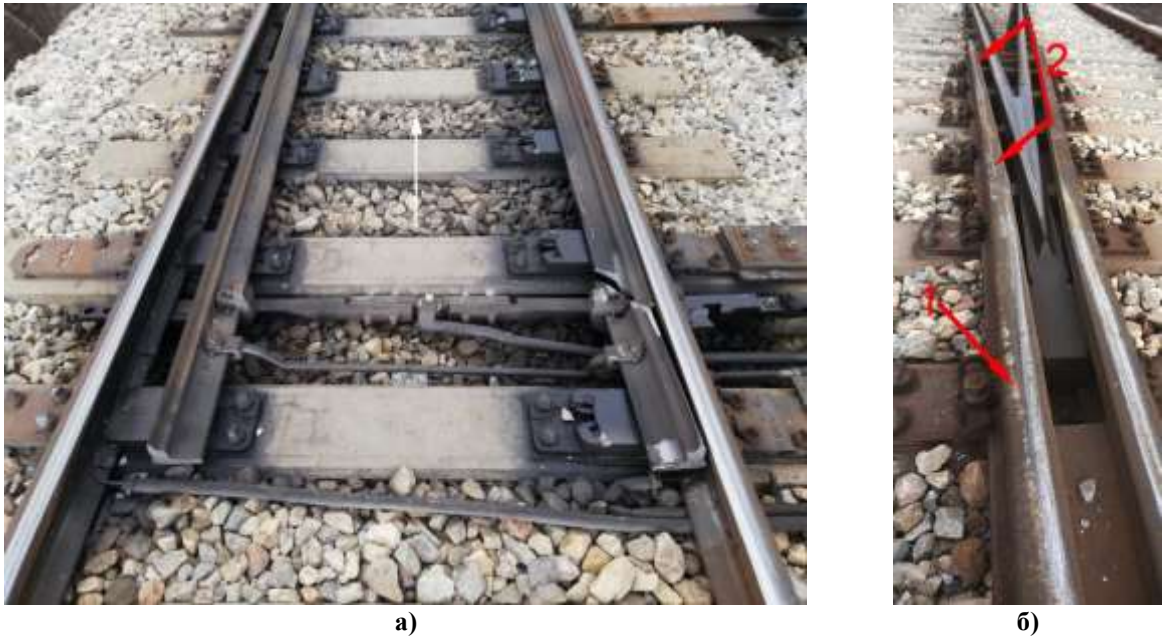
На уласку у станицу Врчин, на улазној десној скретници број 6 која је била постављена за вожњу у правац, исклизли десни точак је ударио у стопу десног језичка скретнице и поломио га (слика 4.2.10.1.а)). Иза тога су десни точкови прве и друге осовине ударили у стопу срца скретнице и попели се на десну шину водилу (слика 4.2.10.1.б)). Исклизле осовине су иза скретнице наставиле да се крећу тако да су леви точкови оставили траг уз спољашњу страну леве шине, а десни точкови уз унутрашњу страну десне шине у смеру кретања. На крају скретнице су у зони завареног споја пукле и лева и десна шина.

Слика 4.2.10.1: Поломљени језичак и трагови на срцишту скретнице бр. 6 у станици Врчин

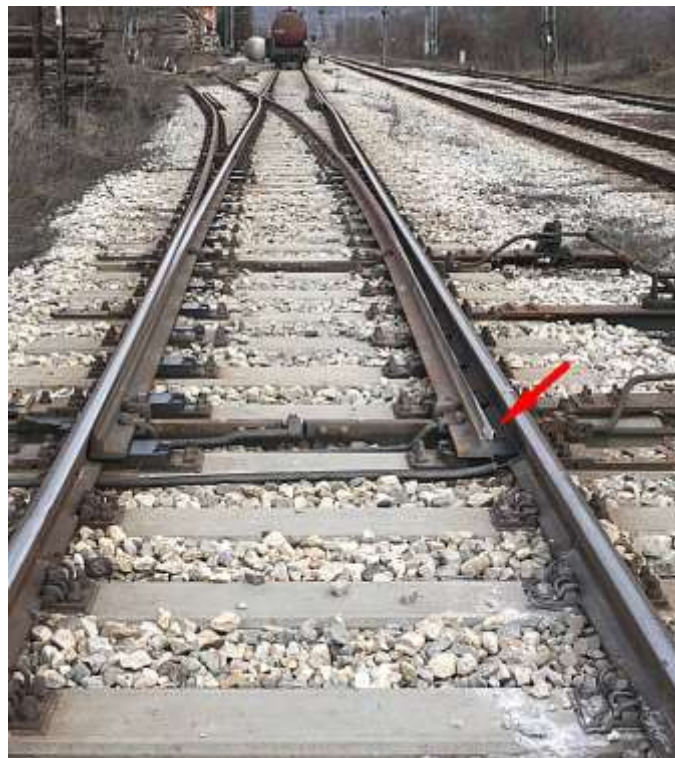
При наиласку на леву скретницу број 4, која је била постављена у правац, исклизли десни точкови су ударили у десни језичак који је у том положају био одмакнут од шине (слика 4.2.10.2.) и попели се на одмакнуту десну шину мењалице.

Слика 4.2.10.2: Поломљени језичак и трагови на срцишту скретнице број 4 у станици Врчин

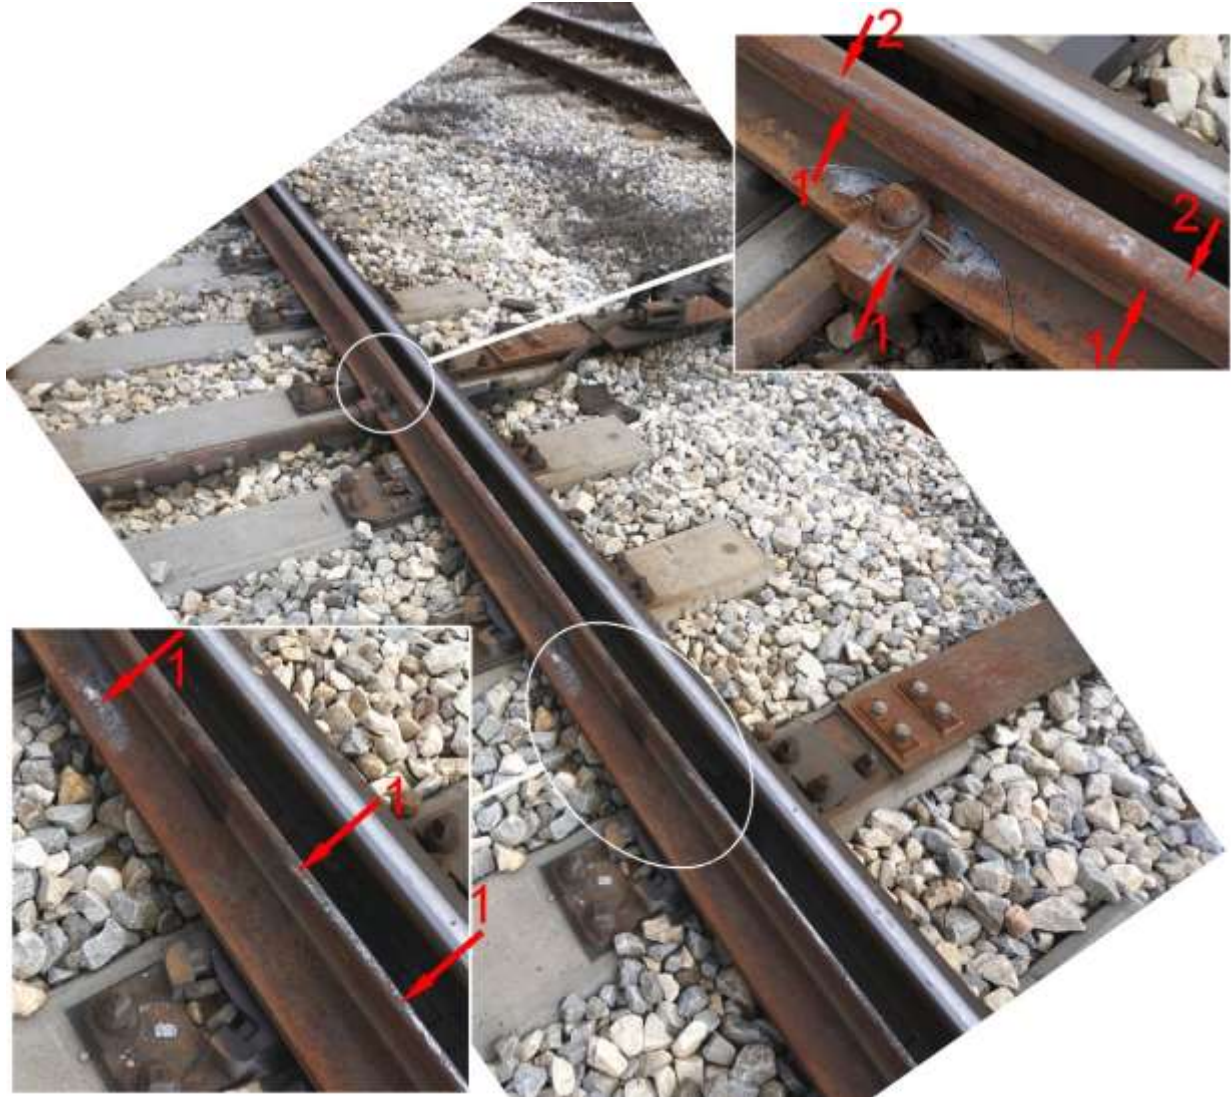
После приближно 2,5 *m* један па други точак упадају лево у колосек и цело предње исклизло обртно постоље једанаестог вагона креће се у скретање ка првом колосеку. На слици 4.2.10.3. су приказани трагови тог упадања. При томе је у зони везе шине мењалице са прекретним механизмом пукла стопа шине (деталј десно, горе, на слици 4.2.10.3.).

Слика 4.2.10.3: Трагови кретања десних исклизних точкова по десној шини мењалице скретнице 4

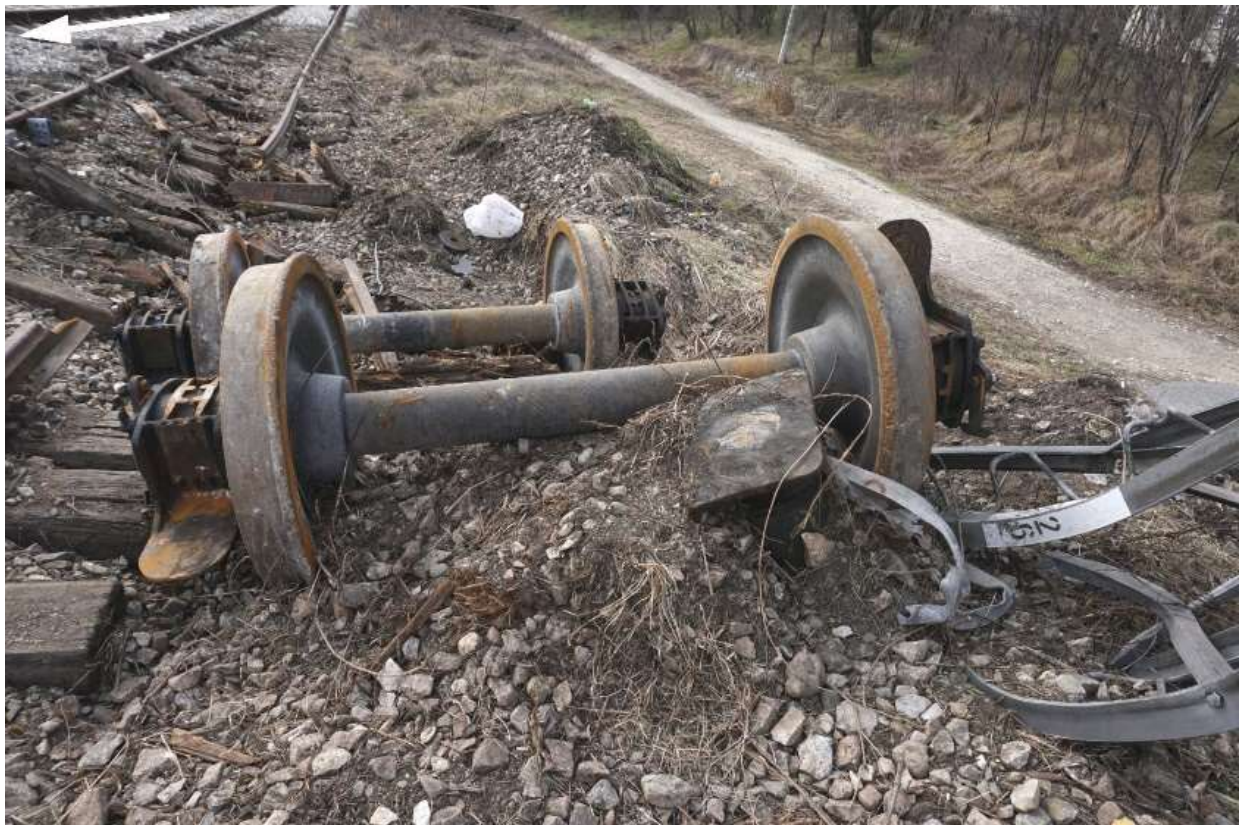
Једанаести вагон је при превртању, повукао предњи део дванаестог вагона у страну, због чега је дошло до попречне деформације шина другог колосека у леву страну. При томе је исклизло предње обртно постоље дванаестог вагона са обе осовине, раскинуло се квачило између једанаестог и дванаестог вагона и откинуо се предњи десни одбојник дванаестог вагона (гледано у смеру кретања). Тај одбојник је пронађен одбачен приближно 15 m десно од другог колосека.

Слика 4.2.10.4: Испали осовински склопови и одбојник једанаестог вагона

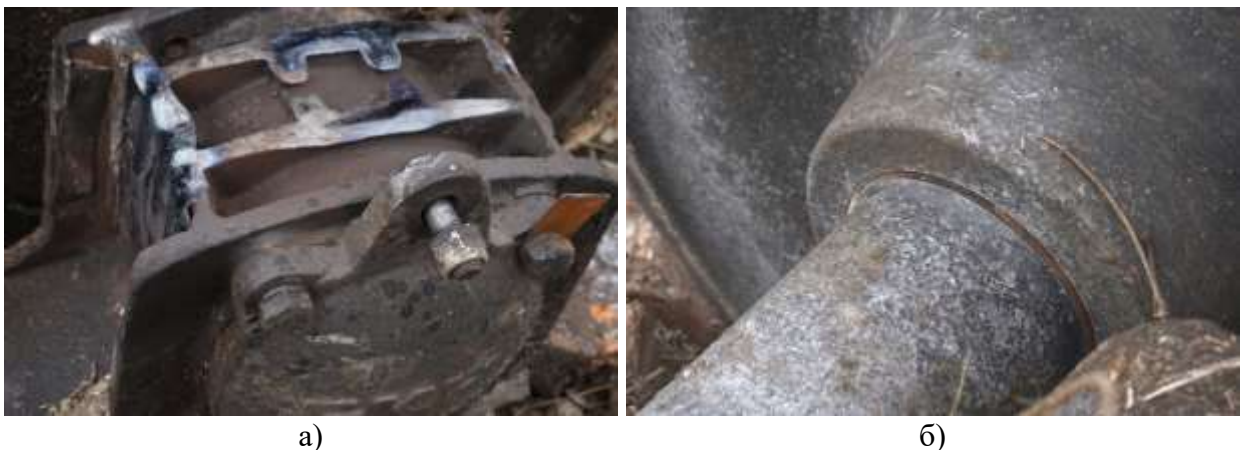
На слици 4.2.10.6.а) је приказано десно кућиште прве испале осовине једанаестог вагона. На горњој површини и на задњој хабајућој плочици се уочавају трагови деформација и плавичаста боја која указује на развој високе температуре при кретању исклизле осовине. На предњој хабајућој плочици, на левом кућишту, као ни на кућиштима друге осовине нема оваквих интензивних промена боје материјала. То указује да је вероватно на овом кућишту најраније дошло до испадања карика и опруга огибљења услед чега су се уздужни и вертикални удари точка по праговима директно преносили на вертикални граничник и на контакт задње хабајуће плочице са чељустима обртног постоља. Због великог броја јаких удара и трења површина развила се висока температура која је изазвала промене боје материјала.

Слика 4.2.10.6: Десно кућиште и леви точак прве осовине једанаестог вагона

Леви точак прве осовине се приближно 15 *mm* смакнуо са осовине на спољашњу страну (слика 4.2.10.6.б)). За смицање точка са осовине је потребна врло велика сила. Таква сила се могла појавити приликом завршног удара, испадања осовина и разарања колосека. На то указује и незапљана површина седишта смакнуте осовине.

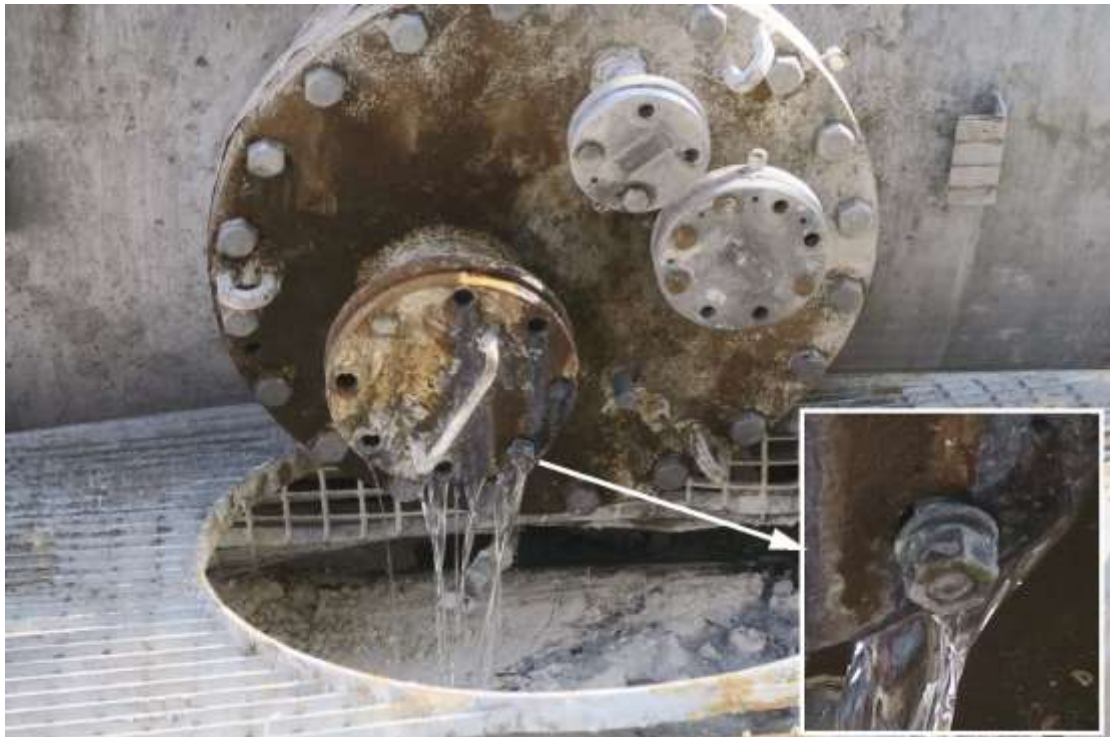
композицији. Ово указује на пропусте при пуњењу и истакању цистерне, односно непридржавање пројектованих услова за поклопце судова под притиском.

Слика 4.2.11.1: Цурење киселине на поклопцу отвора за пуњење

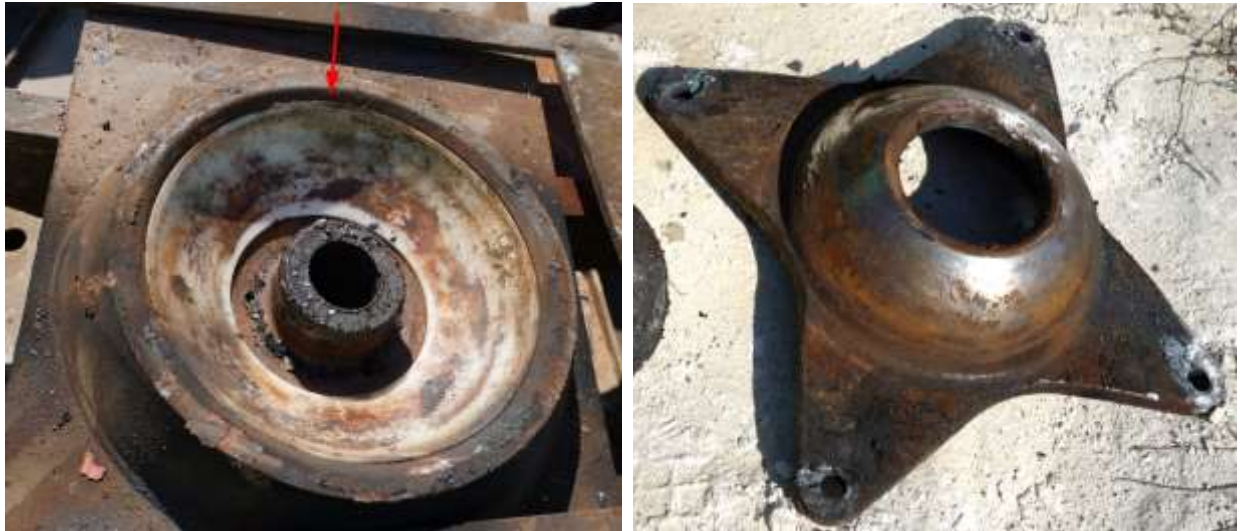
На слици 4.2.13.1 је приказано стање доње и горње обртне шоље задњег обртног постоља, посматрано у смеру кретања воза број 51202 током несреће. Нису уочени задори нити огреботине који би могли да указују на повећани отпор закретању у обртној шољи. На горњој ивици композитног уметка уочава се мања зона са почетним крзањем ивице (означено стрелицом). Ово је неуобичајено, с обзиром на период од свега 4 месеца од последње редовне оправке и замене уметка.

Слика 4.2.13.1: Доња и горња обртна шоља задњег обртног постоља

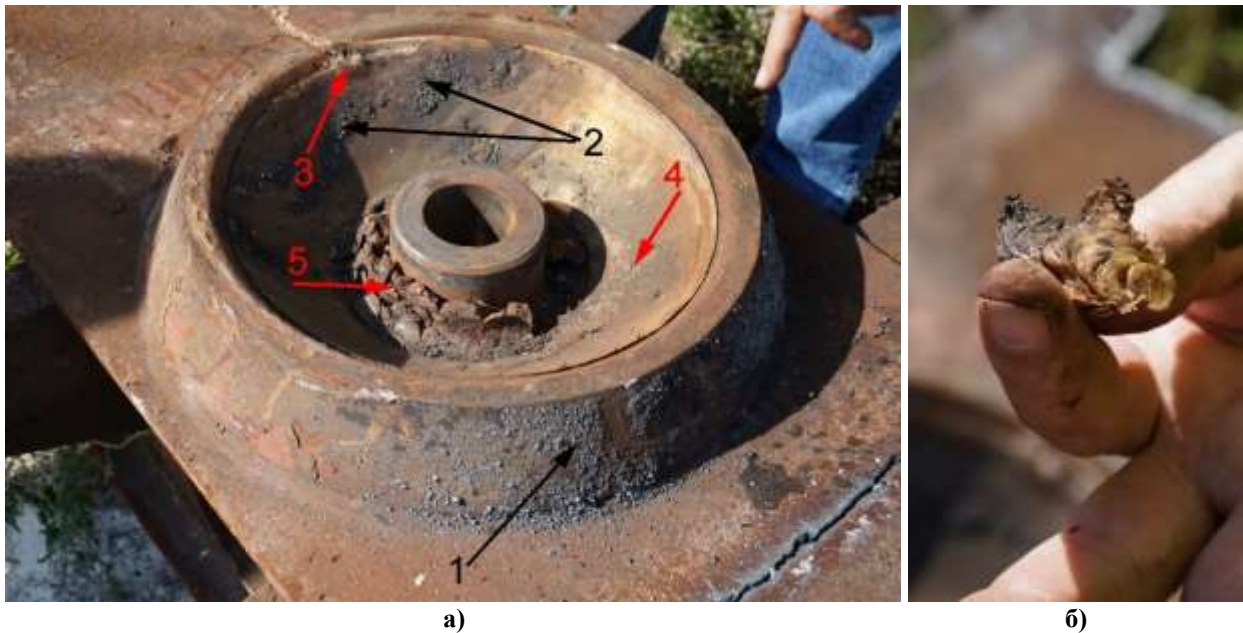
При прегледу доње обртне шоље предњег обртног постоља, слика 4.2.13.3.а), уочавају се свеже откинати метални делићи (означени црним стрелицама и бројевима 1 и 2) који су последица гасног сечења у непосредној близини обртне шоље, и нису релевантни за ову истрагу.

Слика 4.2.13.3: Горња обртна шоља предњег обртног постоља

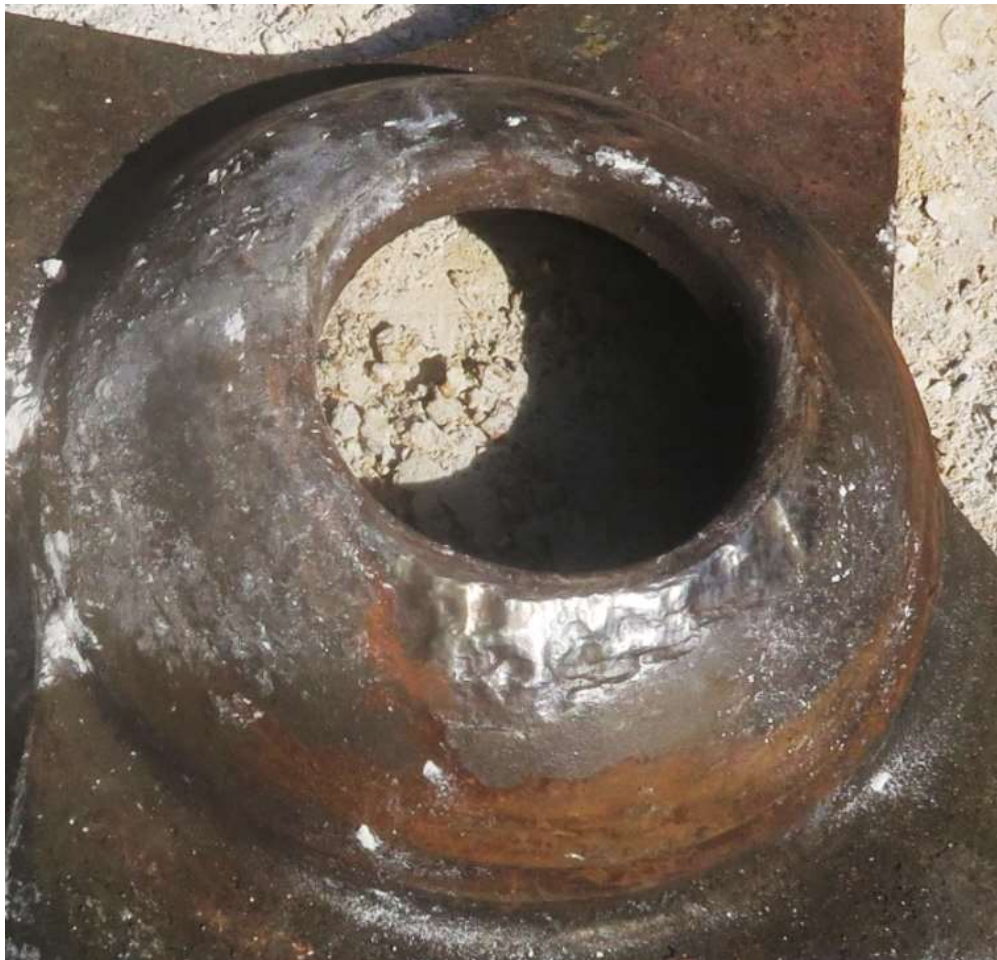
Затечено стање горње обртне шоље је приказано на слици 4.2.13.4. Уочава се да на доњем делу шоље постоји неравна углачана зона на приближно четвртини обима. Ово оштећење није могло настати као последица кретања после исклизнућа, јер је горња шоља била у додиру са композитним уметком неупоредиво слабијих механичких особина и није имала додир са металним деловима доње шоље који би је могли оштетити. Такође нема трагова откинутих делића са горње шоље. Оваква неправилност горње шоље потиче од неког ранијег оштећења. Оштећење је требало да буде уочено током редовне оправке и шоља је требало да буде замењена. Љускање уметка, као слабијег од два материјала у додиру, приказано на слици 4.2.13.3. је очигледно изазвано тим оштећењем горње шоље.

Слика 4.2.13.4: Горња обртна шоља предњег обртног постоља

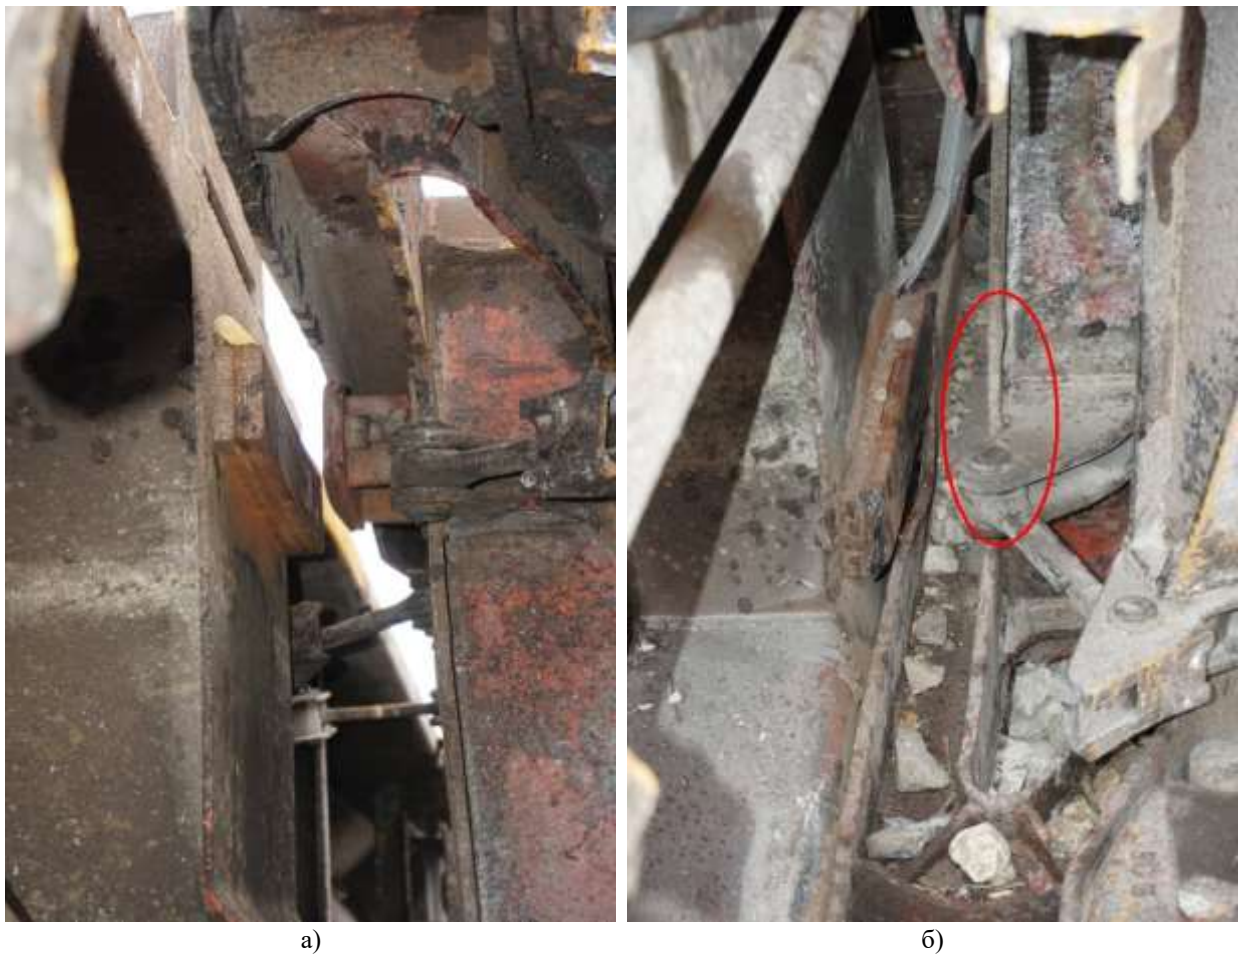
Приликом прегледа преврнутог вагона-цистерне извршеног 14.02.2025. године у станици Врчин од стране представника ЦИНС, на предњем обртном постољу, посматрано у смеру кретања при исклизнућу, уочено је да је десни пар поклизника био на свом месту (слика 4.2.13.5.а)). На месту левог пара поклизника (слика 4.2.13.5.б)) постоји горњи поклизник, али недостаје доњи (заокружено на слици). Приликом сечења конструкције, 24.09.2025. године, по уклањању обртног постоља, откинути поклизник је пронађен унутар конструкције постоља вагона непосредно поред левог горњег поклизника (слика 4.2.13.6.). На њему се уочава деформација од претрпљеног удара. На основу тога се са сигурношћу може тврдити да је овај поклизник одваљен на крају процеса превртања цистерне.

Слика 4.2.13.5: Поклизници предњег обртног постоља

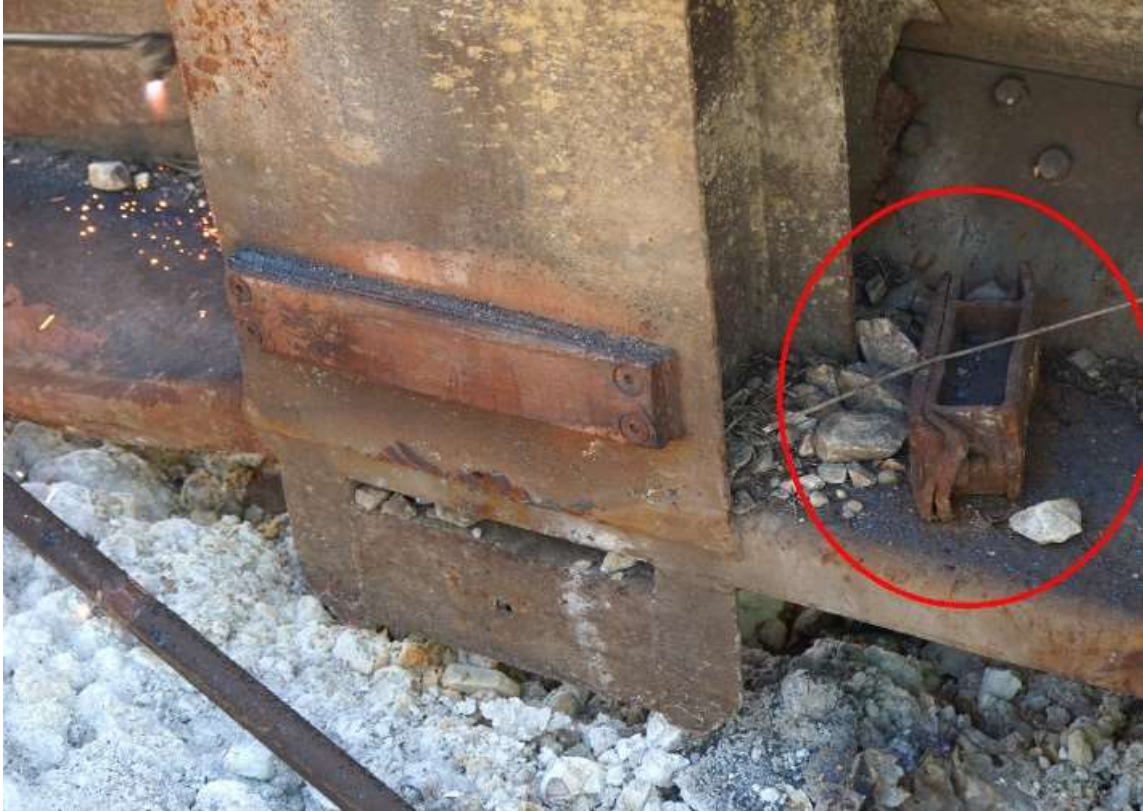
Слика 4.2.13.6: Положај откинутог доњег поклизника
