**КОМИСИЈА ЗА ИСПИТИВАЊЕ УЗРОКА  
УДЕСА У ЦИВИЛНОМ ВАЗДУХОПЛОВСТВУ**

**ИЗВЕШТАЈ О НЕЗГОДИ**

Авион:	Авион CESSNA 210K
Ознака регистрације:	YU-RBC
Корисник авиона:	PELIKAN AIRWAYS
Власник авиона:	Приватни
Место незгоде:	Аеродром Лисичији Јарак
Датум незгоде:	18.08.2006. године
Време незгоде:	10,10 часова ( LT )

Београд, октобар 2006. године

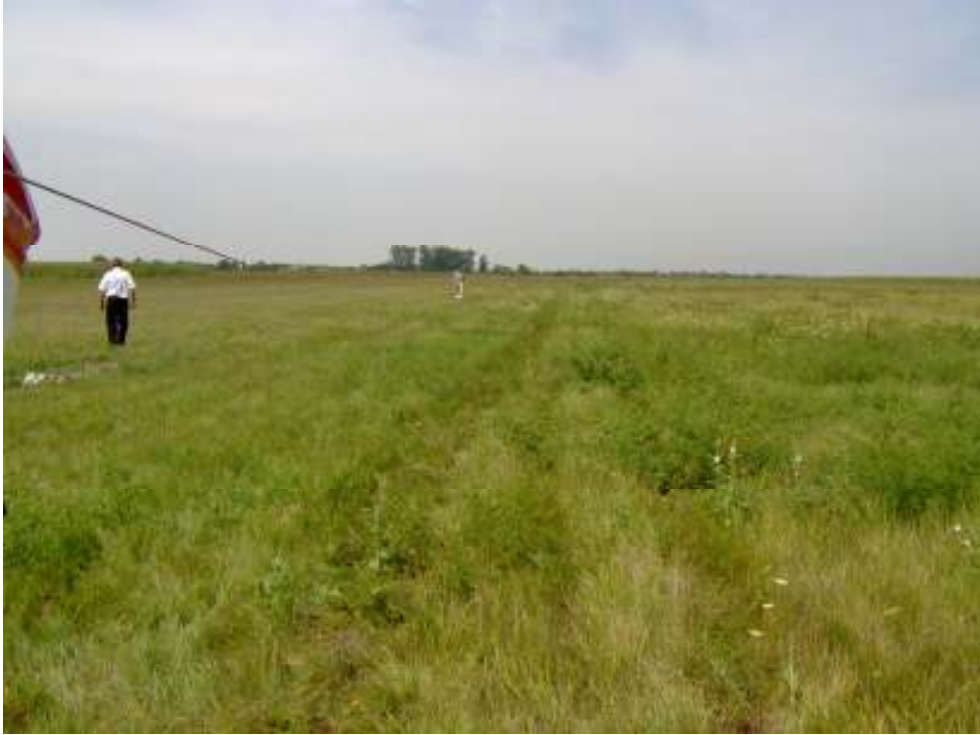
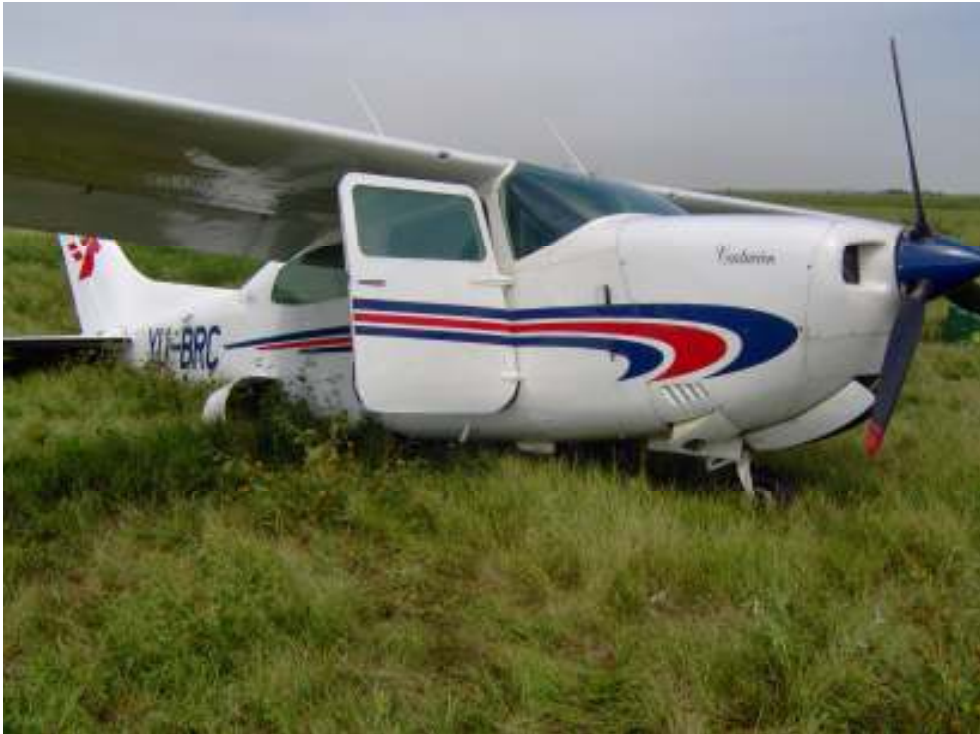
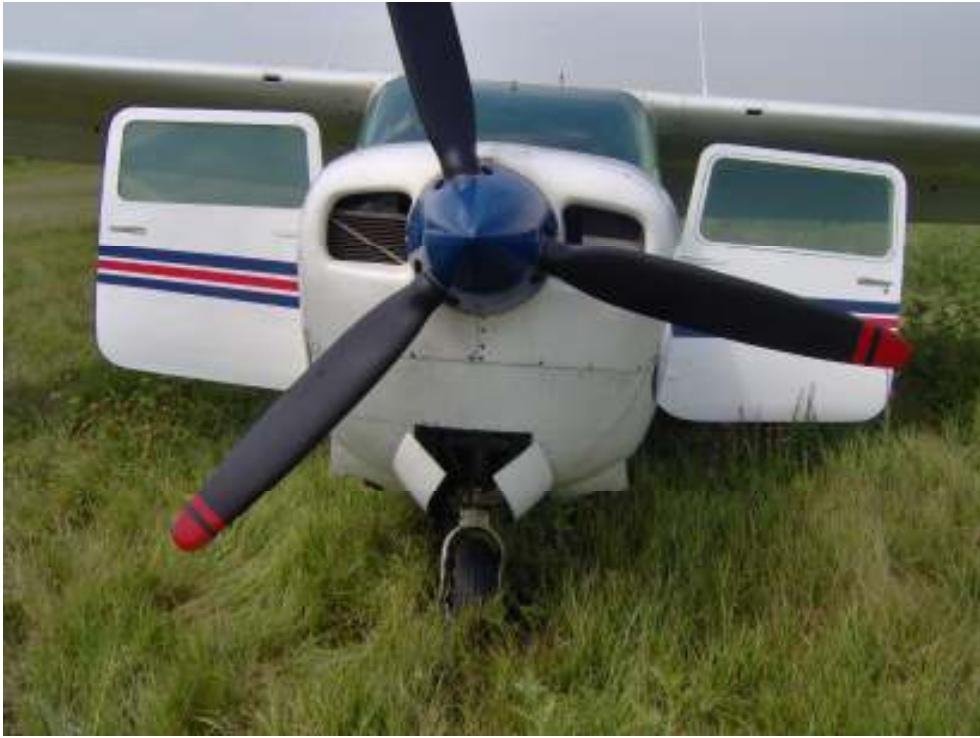
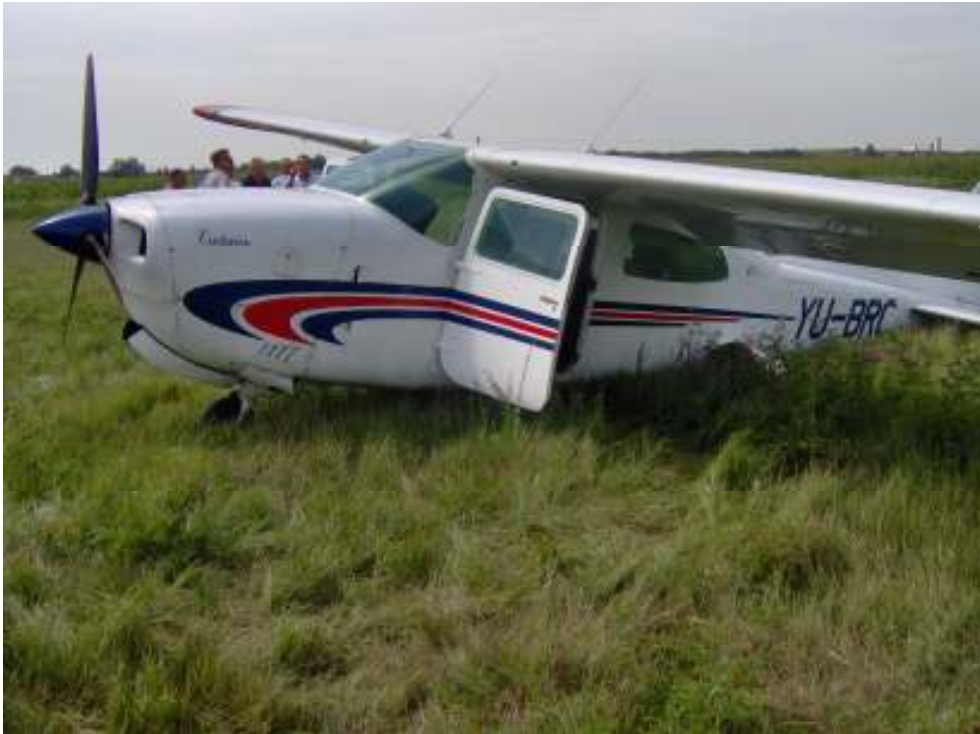
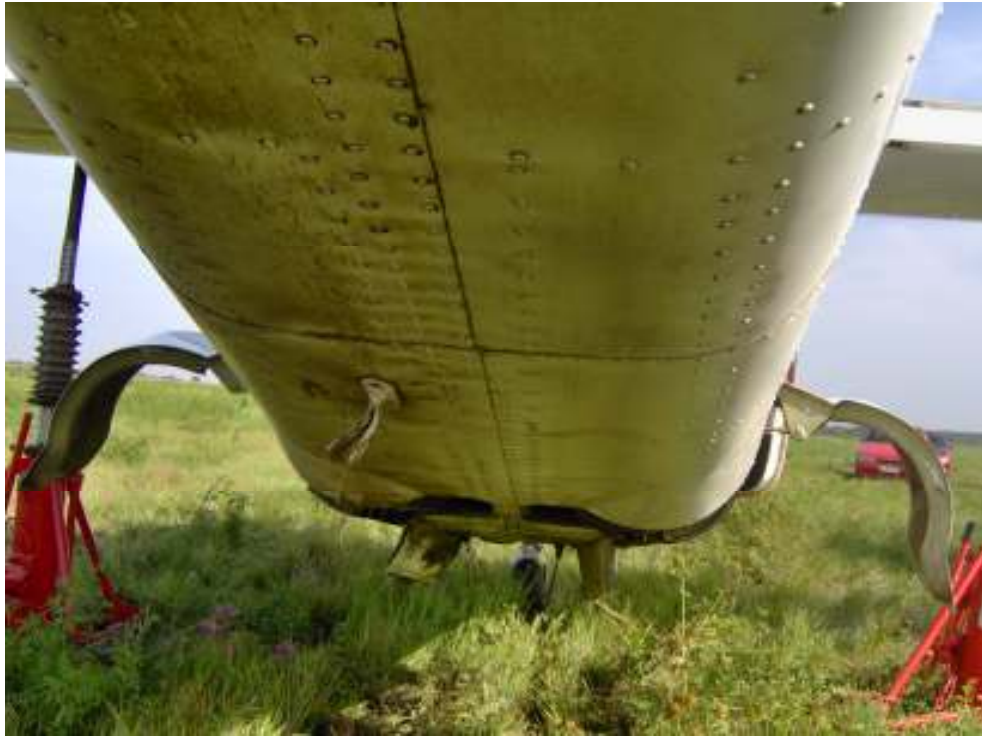
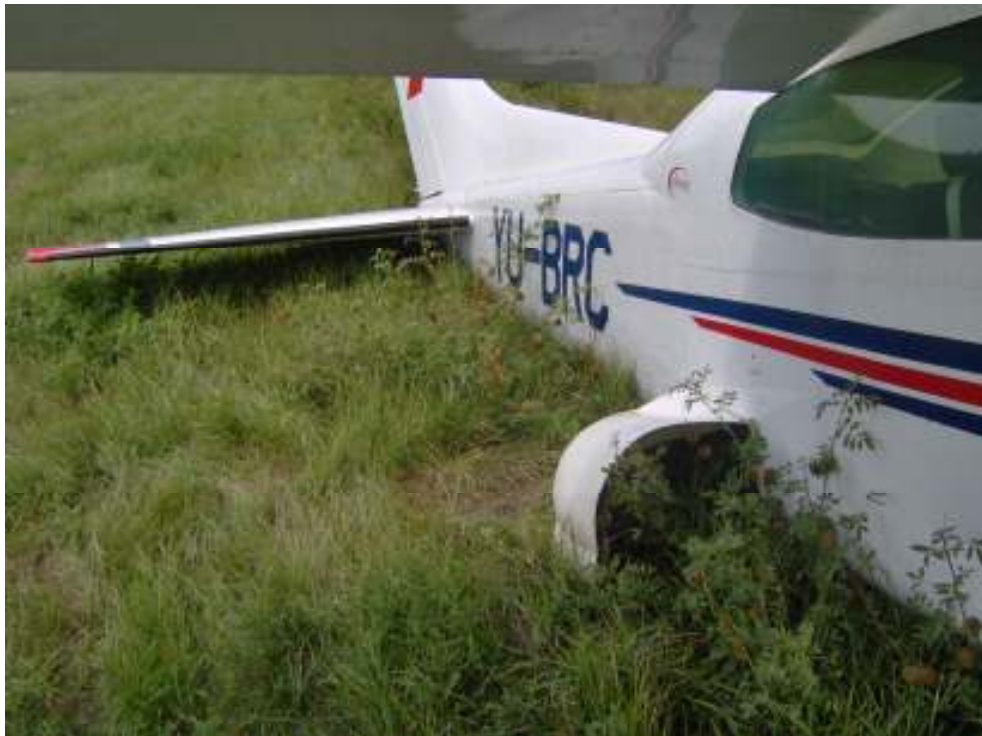
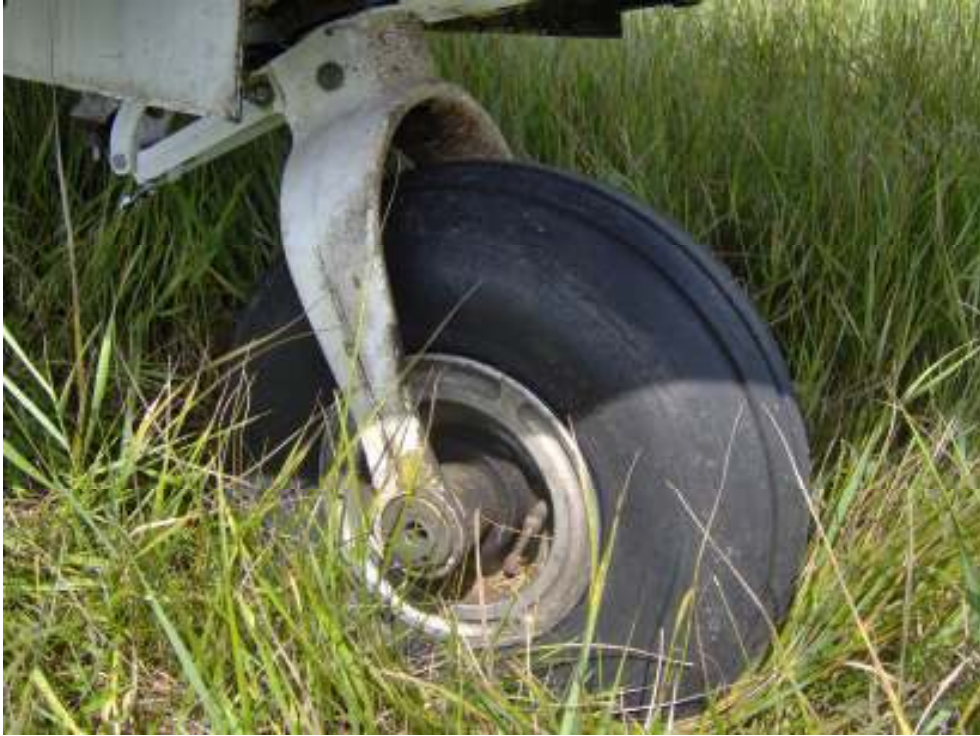
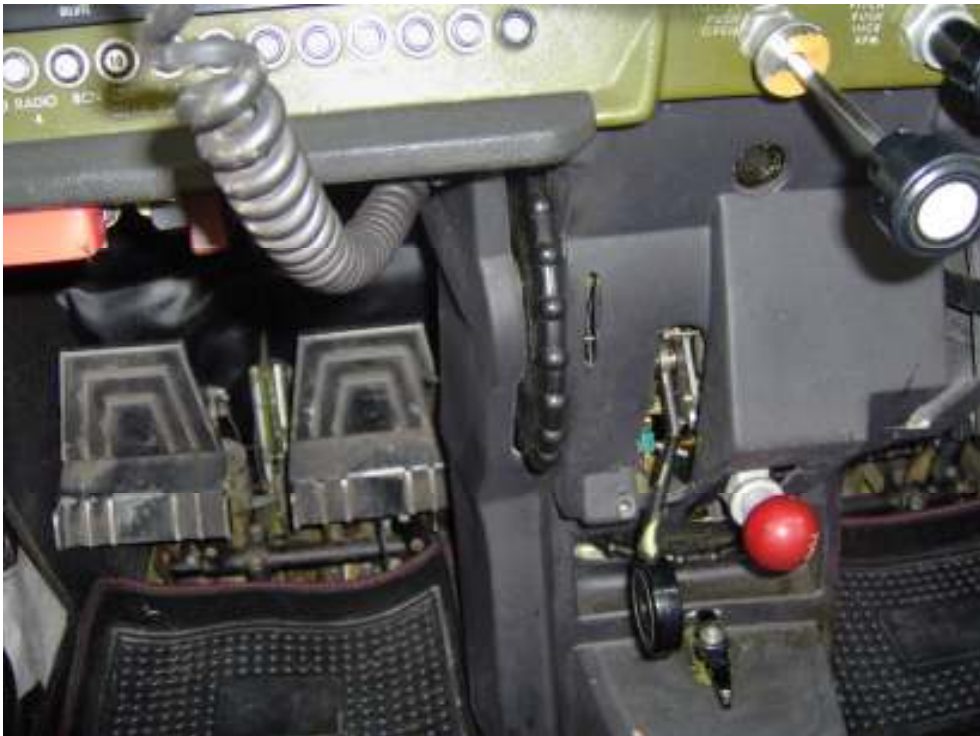
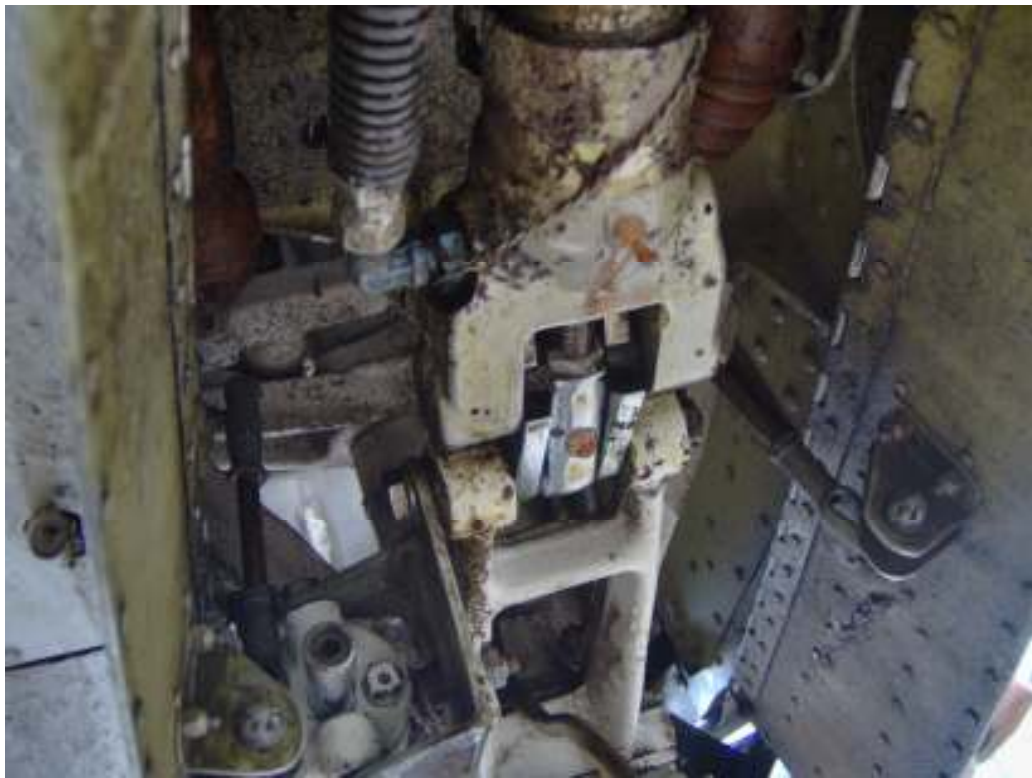
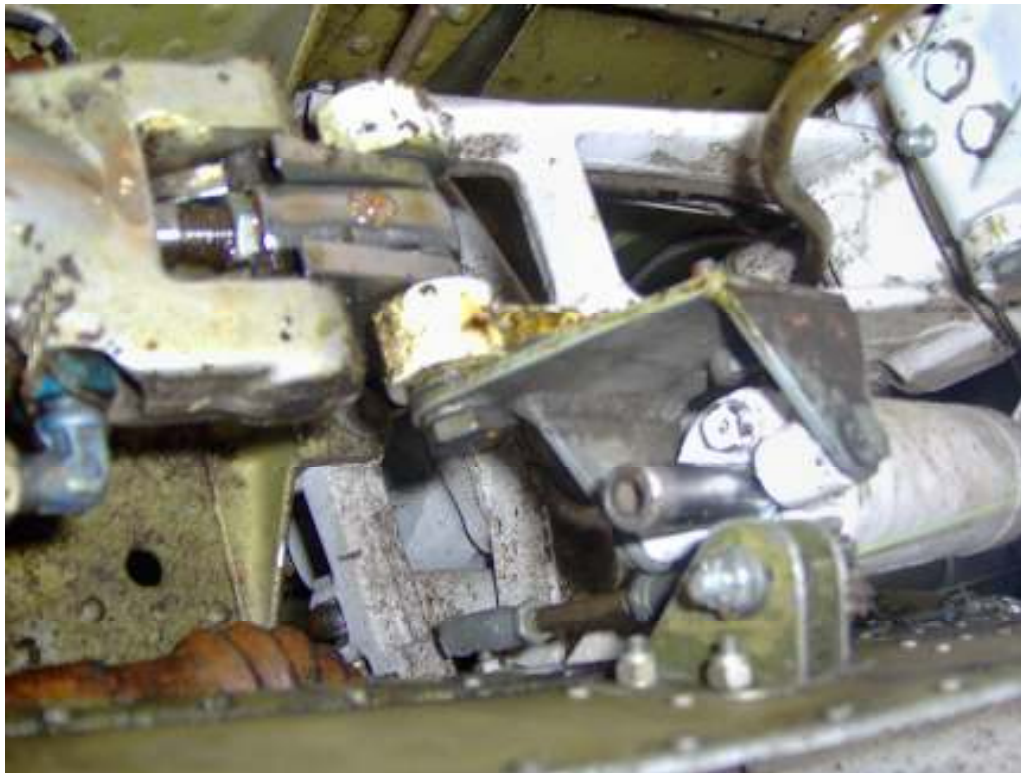
**ФОТОГРАФИЈЕ СНИМЉЕНЕ НА МЕСТУ НЕЗГОДЕ**

У незгоди није било већих оштећења. Оштећена је антена VOR која се налази на доњем делу трупа, деформисани су поклопци (капотажни) ногу главног стајног трапа а на доњем делу трупа видљиви су незнатни трагови слетања.

Комисија је извршила увиђај 3 часа након незгоде. Авион се налазио у појасу поред главне писте, са подупртим левим крилом и делимично источеним горивом. Носни точкак био је извучен и забрављен а главни точкови увучени, са отвореним и деформисаним поклопцима. Хоризонтални реп налазио се на земљи. На писти, видљиви су трагови слетања и трагови главних точкова у дужини од око 60 метара.

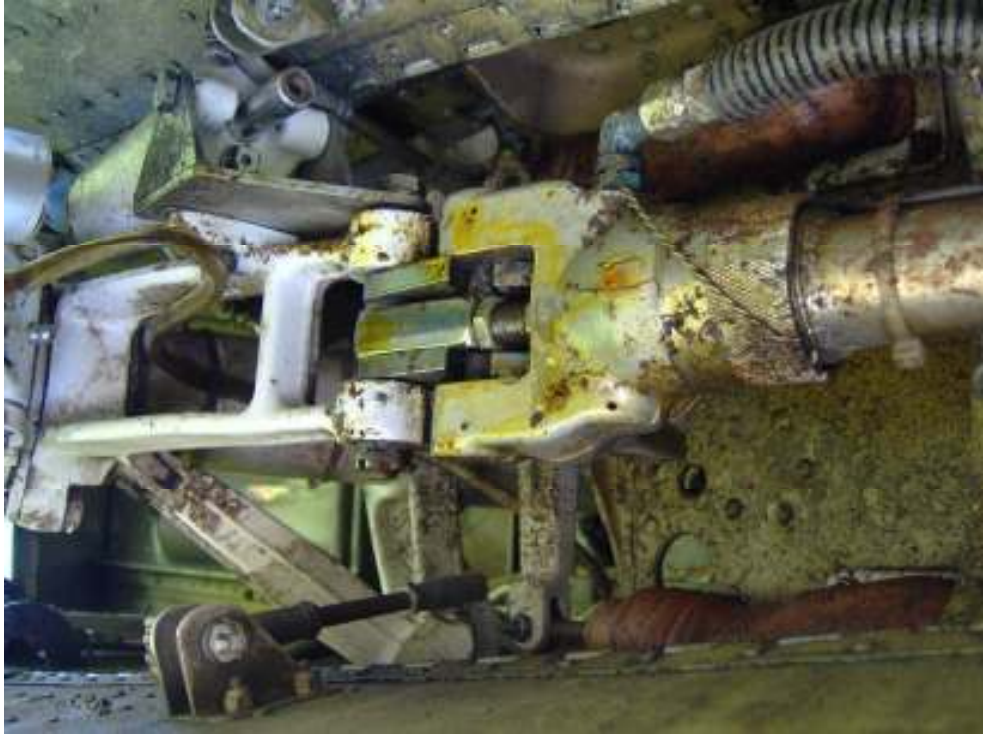
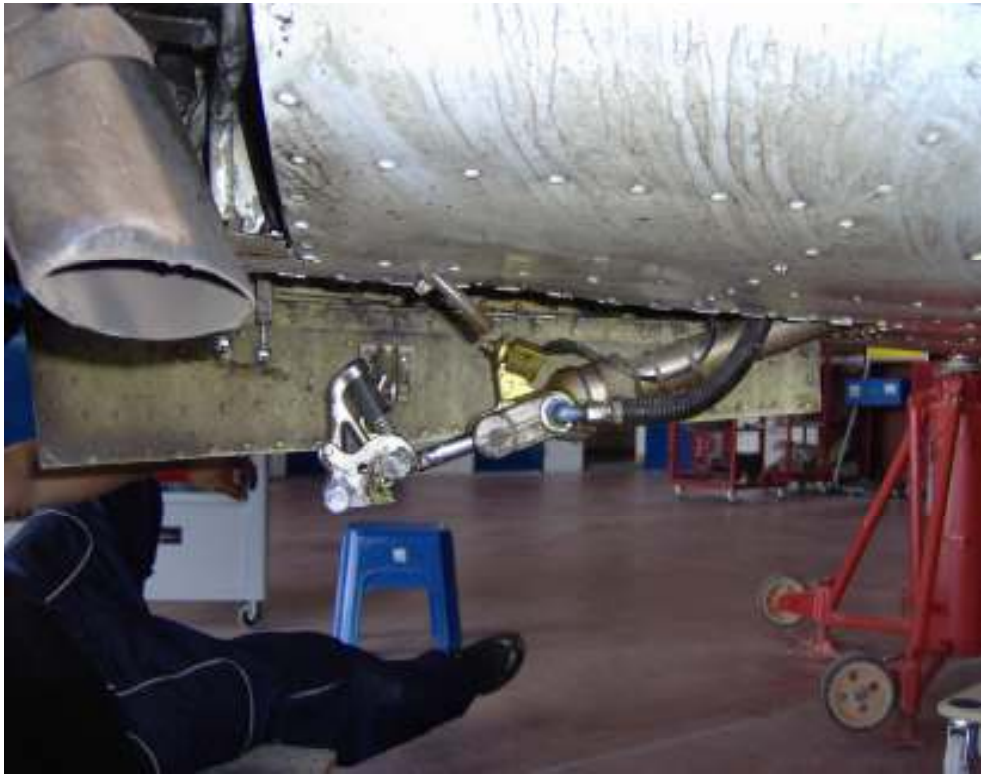
**ФОТОГРАФИЈЕ СНИМЉЕНЕ У ТОКУ РАСТАВЉАЊА  
АКТУАТОРА НОСНЕ НОГЕ**

С обзиром да је приликом увиђаја на месту незгоде утврђено цурење хидро уља на актуатору носне ноге, дана 04.09.2006. године, уз сагласност надлежног органа, извршен је прелет авиона са аеродрома Лисичији Јарак у Смедеревску Паланку, где је у Сервису „GAS“, у присуству Комисије, извршена демонтажа и растављање актуатора носне ноге.

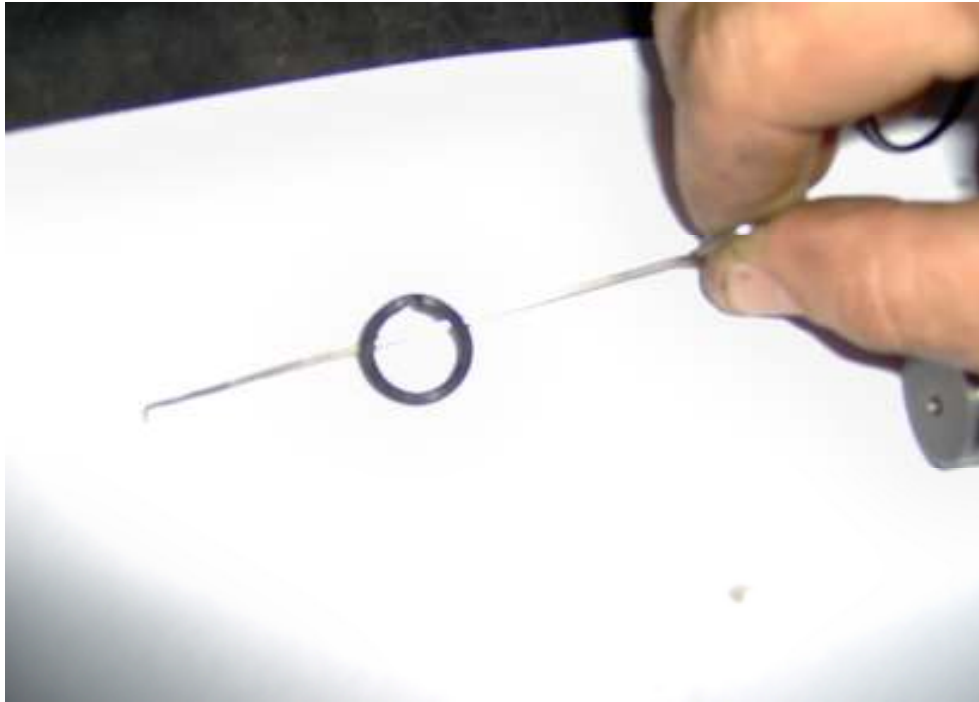
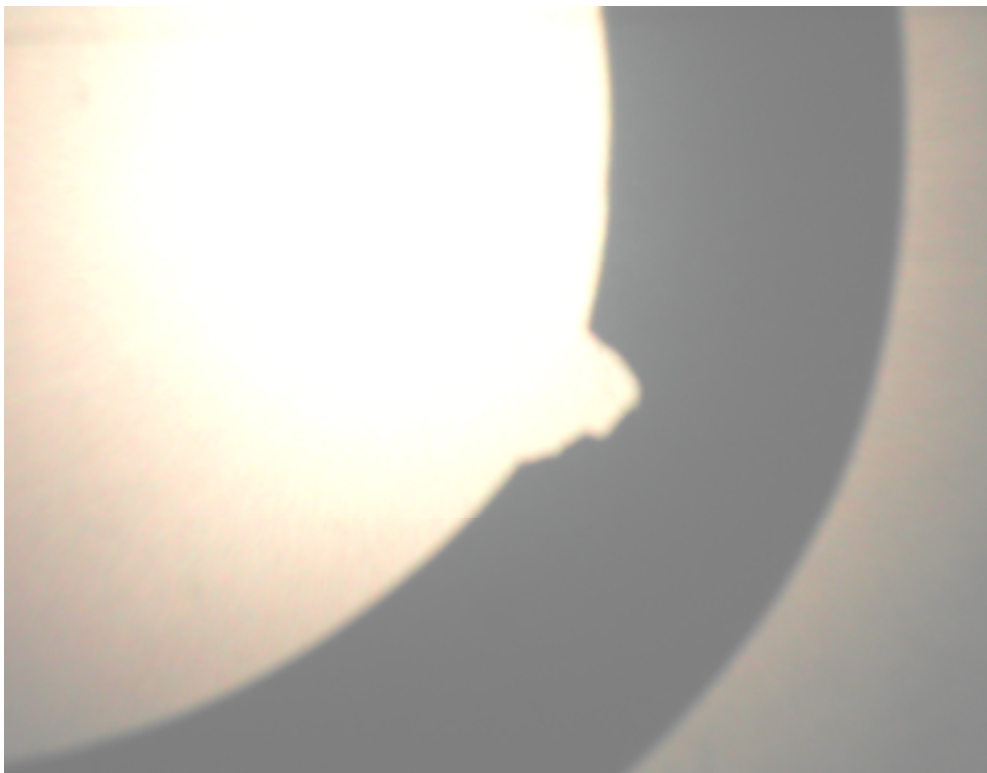
Утврђено је да је заптивни прстен PN-MS 28775-012, позиција 9, „Parts Catalog C-210“ оштећен и да на унутрашњој заптивној површини прстена недостаје део гуме.

На основу расположиве пратеће техничке документације авиона, Комисија је утврдила да оштећени заптивни прстен PN-MS 28775-012 има укупни ресурс 40Q/10 година, да је уграђен са 2Q/98, а да остатак ресурса заптивног прстена износи 2Q/2008 године.

Немогућност извлачења и забрављивања главног стајног трапа услед губитка уља из хидрауличног система због оштећења заптивног прстена на актуатору носне ноге.

Оштећени заптивни прстен PN-MS 28775-012  
(друга фотографија снимљена на профил пројектору)

1. Да се са узроком ове незгоде упознају сви корисници авиона типа CESSNA 210K у Републици Србији,
2. Да се приликом периодичних прегледа авиона типа CESSNA 210K посебна пажња обрати на контролу херметичности хидрауличног система за извлачење/увлачење стајног трапа.
