РЕПУБЛИКА СРБИЈА  
ЦЕНТАР ЗА ИСТРАЖИВАЊЕ  
НЕСРЕЋА У САОБРАЋАЈУ

ГОДИШЊИ ИЗВЕШТАЈ  
О УДЕСИМА И ОЗБИЉНИМ НЕЗГОДАМА  
У ВАЗДУШНОМ САОБРАЋАЈУ ЗА  
2017. годину

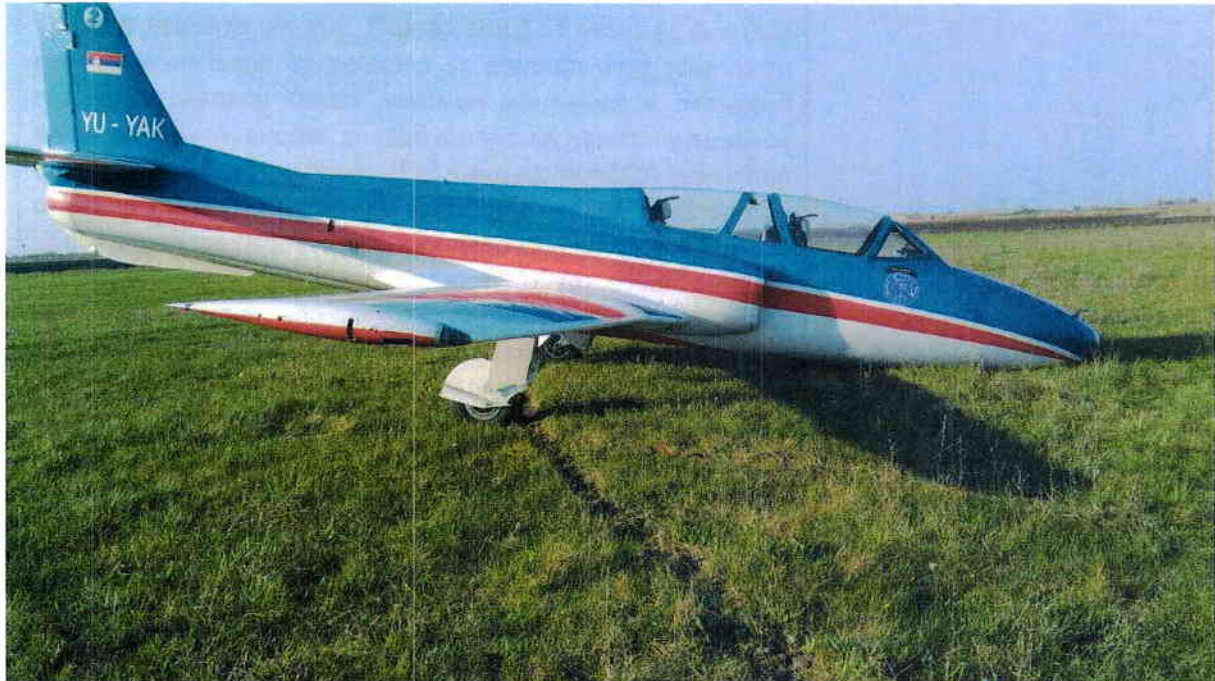
I. Удес авиона – Galeb G-2A

Авион :	GALEB G-2A
Регистарска ознака:	YU-YAK
Власник:	Аеро клуб "Галеб Г-4"
Корисник:	Аеро клуб "Галеб Г-4"
Место удеса:	Аеродром „Ченеј“ (LYNS)
Датум удеса:	10. 04. 2017. године
Време удеса:	16:35 (LT)
Погинули и повређени:	Нема
Оштећења:	Авион је претрпео знатна оштећења стајног трапа, крила, оплате, трупа и делова структуре
Кратак опис:	<p>Дана 10. 04. 2017. године, на основу повољне метеоролошке прогнозе за аеродром „Ченеј“ (ICAO: LYNS), планиран је тренажни лет по маршрути: полетање-Петроварадин-Буковац-Футог-Петроварадин-Ченеј-задржавање у зони аеродрома Ченеј 10 минута-слетање.</p> <p>Пилот је припремио авион за планирано летење и најавио Аеродромској контроли летења (АКЛ) на аеродрому "Батајница" лет са почетком од 16:45 часова (LT), односно 14:45 часова (UTC), који је АКЛ Батајница одобрила. Пилот је извршио покретање мотора око 16:30 и таксирао према линији припреме за полетно-слетну стазу (ПСС) 14. Након јављања АКЛ, пилот полеће са аеродрома без проблема и увлачи стајни трап пењући према почетној тачки руте. Убрзо након увлачења стајног трапа, долази до заустављања рада мотора, што пилот уочава по нагом смањењу броја обртаја</p>

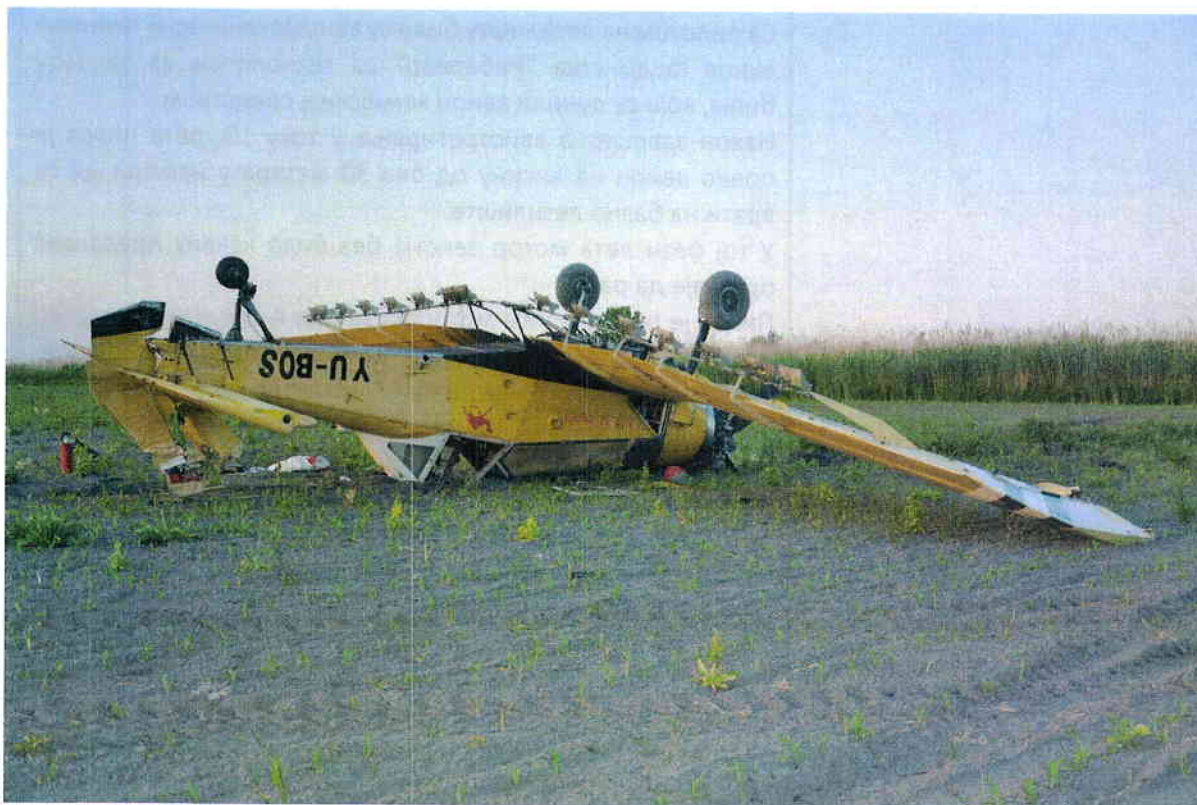
## II. Удес авиона – PZL M18 "Dromader"

Авион:	PZL M18 - Dromader
Регистарска ознака:	YU-BOS
Власник:	Аеродром "Ечка"
Корисник:	"CN AEROSERVICE", Седиште
Место удеса:	П. Г. "Јединство-Рибарево", општина Апатин
Датум удеса:	18. 05. 2017. године
Време удеса:	13:45 (LT)
Погинули и повређени:	Лакше телесне повреде пилота.
Оштећења:	Знатно оштећена структура авиона (решетка трупа, оплате крила, рамењаче, реп, оплата и кабина) и оштећена елиса - авион је уништен
Кратак опис:	<p>Дана 18. 05. 2017 године, у реону о. Апатин, за потребе газдинства "Јединство-Рибарево" са летишта "Рибарево", обављали су се летови авиотретирања са пољопривредним авионом регистарске ознаке YU-BOS у циљу заштите пшенице од болести.</p> <p>Пилот је на спортском аеродрому "Ченеј" преузео авион типа M18, регистарске ознаке YU-BOS.</p> <p>Полетео је у 06.50 LT са аеродорома "Ченеј" и слетео на летиште "Рибарево" у 07.30 LT. Прелет је трајао 40 минута.</p> <p>Пре почетка летова у сврху авиотретирања пилот је изнад летишта "Рибарево" извршио један лет у циљу провере опреме за прскање и дозе-количине истицања хемијског средства по хектару.</p>

<p>Након констатације да је су авион и опрема за прскање у исправном стању , пилот је започео летење у сврху авиотретирања.</p> <p>Са пилотом на летишту били су авиомеханичар и техничка екипа газдинства "Рибарево" са технологом за заштиту биља, који су пунили авион хемијским средством.</p> <p>Након завршетка авиотретирања у току 10. лета пилот је попео авион на висину од око 30 метара у намери да се врати на базно летиште.</p> <p>У тој фази лета мотор авиона без било каквих предзнака престаје да ради.</p> <p>Пилот је са угашеним мотором за око 4 секунде, прелетео још око 200 метра и слетео на њиву мекане површине. Точкови главног стајног трапа су дубоко утонули у тло, услед чега је авион ударио носом у земљу и преврнуо се на леђа. Након удеса пилот је сам напустио авион.</p>
Узроци удеса:	Непосредни узрок	Истрагом је утврђено да је непосредни узрок удеса престанак рада мотора због недостатка горива у левом резервоару и маневра авионом, услед чега је дошло до подсисавања ваздуха пумпе за гориво.

Посредни узрок	Посредан узрок удеса је непоуздана процена количине горива у резервоарима и доношење одлуке о пуњењу авиона горивом само преко једног - десног резервоара.
Безбедносне препоруке:		<p>02/2017 - 1: Препоручује се оператерима авиона типа PZL M18 да у техничким и летачким приручницима:</p> <p>а) Забране посадама авиона да током летачког дана, поклопце резервоара и дренажне славине горива држе блембиране.</p> <p>б) Уколико на авиону није уграђена електро пумпа и светлосна сигнализација која упозорава пилота на минималну количину горива, посада авиона треба да на поуздан начин контролише ниво минималне количине горива у резервоарима. То мора да се чини увек када је ниво горива по показивачима у кабини око ¼ од пуног резервоара или у свакој сумњивој ситуацији и то тако што ће авиомеханичар отворити поклопац резервоара, погледом проверити и упозорити пилота на евентулану грешку у процени и након тога приступити пуњењу горива равномерно у оба резервоара.</p>

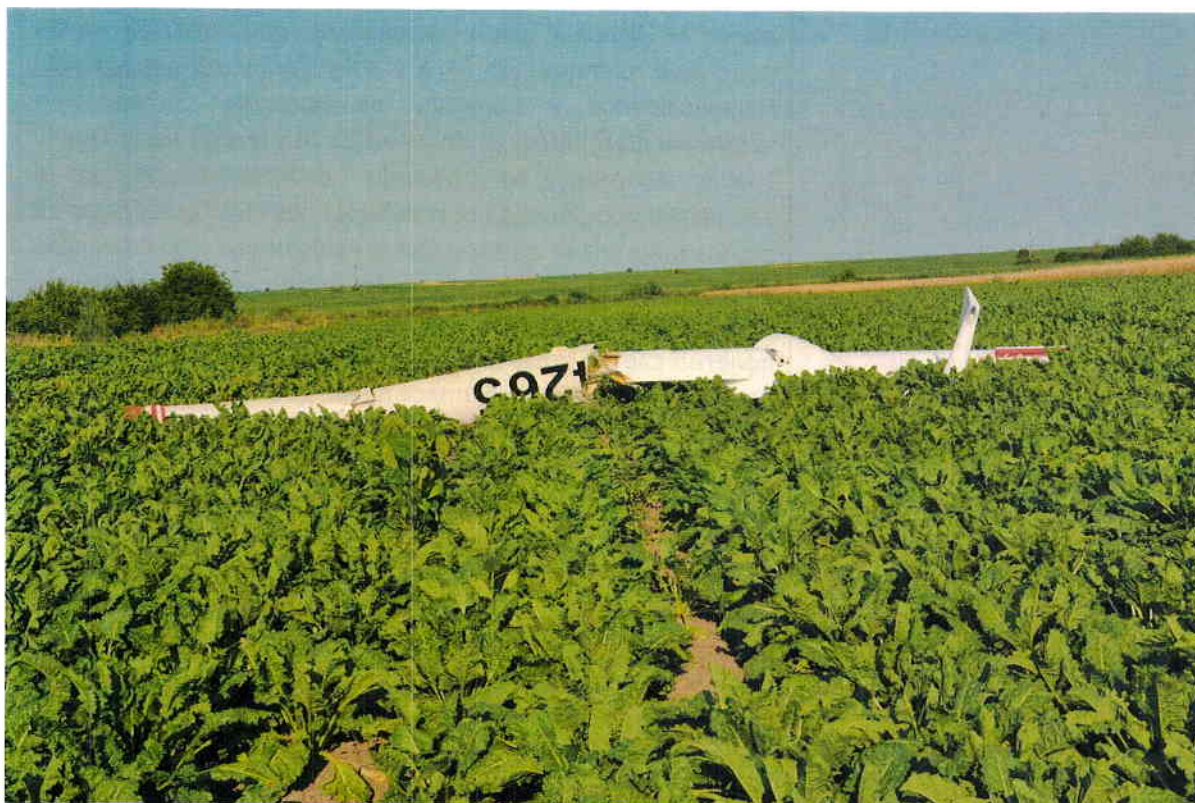
### III. Удес једрилице –Standard Cirrus VTC

Једрилица :	Standard Cirrus VTC
Регистарска ознака:	YU-4265
Власник:	А. К. "Сремска Митровица"
Корисник:	А. К. "Сремска Митровица"
Место удеса:	Атар с. Велики Радинци, о. Сремска Митровица
Датум удеса:	24. 06. 2017. године
Време удеса:	15:00 (LT)
Погинули и повређени:	Пилот је задобио повреде којима је подлегао на месту удеса.
Оштећења:	Једрилица је претрпела тешка оштећења са ломом кабине, трупа и оба крила – једрилица је уништена.
Кратак опис:	Дана 24. 06. 2017. године, програмом рада аеро-клуба "Сремска Митровица", на аеродрому "Сремска Митровица-Велики Радинци" (LYSM), а на основу повољне метеоролошке ситуације, планирано је летење са једрилицама у циљу обуке и провере оспособљености пилота-ученика за самостално летење у зони аеродрома. Обзиром на недостатак ваздухоплова, сва полетања су извођена повлачењем са витлом. Након 6 летова у двоседној једрилице са тандем распоредом седења (инструктор и пилот-ученик) без икаквих проблема, инструктор, који је уједно био и руководилац летења, планирао је да изврши лет у једноседној једрилице, највероватније у циљу праћења тренажних летова пилота-ученика са којима је у претходним летовима био у двоседу.

<p>Након припреме за лет, а по полетању свих планираних пилота-ученика и сам инструктор је полетео око 14 часова и 45 минута. Након полетања у правцу севера, инструктор-пилот је летео у зони аеродрома, при чему је након полетања наставио да лети у зони јужно од аеродрома. Највероватније у покушају да пронађе одговарајући термички стуб, пилот је одлучио да се помери на позицију трећег заокрета у конструкцији "школског круга", где је вероватно проценио да та могућност постоји. Пилот је летео од позиције јужно од аеродрома ка позицији која се налази источно од аеродрома, при чему је био на висини од око 150 метара над тлом. Тим поступком је прелетео осу полетно-слетне стазе (даље - ПСС) аеродрома. Не нашавши повољан термички стуб, пилот прави десни заокрет да би се поставио у повољан правац и позицију за слетање. При овом кретању у завршни заокрет за постављање у правац за слетање, пилот је највероватније наишао на термички стуб обзиром на терен изнад којег се налазио. Вероватно у жељи да покуша да остане у ваздуху и у термичком стубу, инструктор уводи једрилицу у оштрији леви заокрет са смањивањем брзине ради мањег пречника заокрета. Услед смањеног опструјавања ваздуха око крила, долази до слома узгона и пада у ковит, са убрзаним губитком висине. Пилот је покушао да извуче једрилицу из ковит, али услед недостатка висине, једрилица удара о тло под углом од приближно 75 степени са висине од око осамдесет метара и при већој брзини. Једрилица је ударила о тло усмерена у смеру ка североистоку на локацији од око 800 метара источно од прага 27 ПСС, са моменталним заустављањем. Услед силине удара о тло, пилот је подлегао повредама на месту удеса, док је једрилица уништена.</p>

Узроци удеса:	Непосредни узрок	Непосредни узрок удеса је удар једрилице о тло, под великим углом и са већом брзином, као последица слома узгона на релативно малој висини и пада једрилице у ковит.
	Посредни узрок	Посредан узрок удеса је недовољна пажња и концентрација пилота приликом извођења маневара на релативно малој висини. Пилот је током лета непосредно пре удеса смањио брзину једрилице ближе минималној, увео једрилицу у оштар заокрет чиме је смањио носећу површину крила, што је са смањивањем опструјавања крила, довело до слома узгона те пада једрилице у ковит, након чега пилот није имао довољну резерву висине и времена да безбедно изведе једрилицу из ковит
Безбедносне препоруке:		03/2017 – 1: Аерокубови и центри за обуку пилота једрилица на територији Републике Србије требају током редовне обуке и обнављања знања за пилота једрилице да са свим учесницима изврше анализу овог удеса и обнове знања из процедура за слетање након губитка узгона, како на полетно-слетну стазу аеродрома, тако и на терену мимо полетно-слетне стазе аеродрома, уз напомену о неопходности доношења благовремених одлука и праћења положаја једрилице током лета.

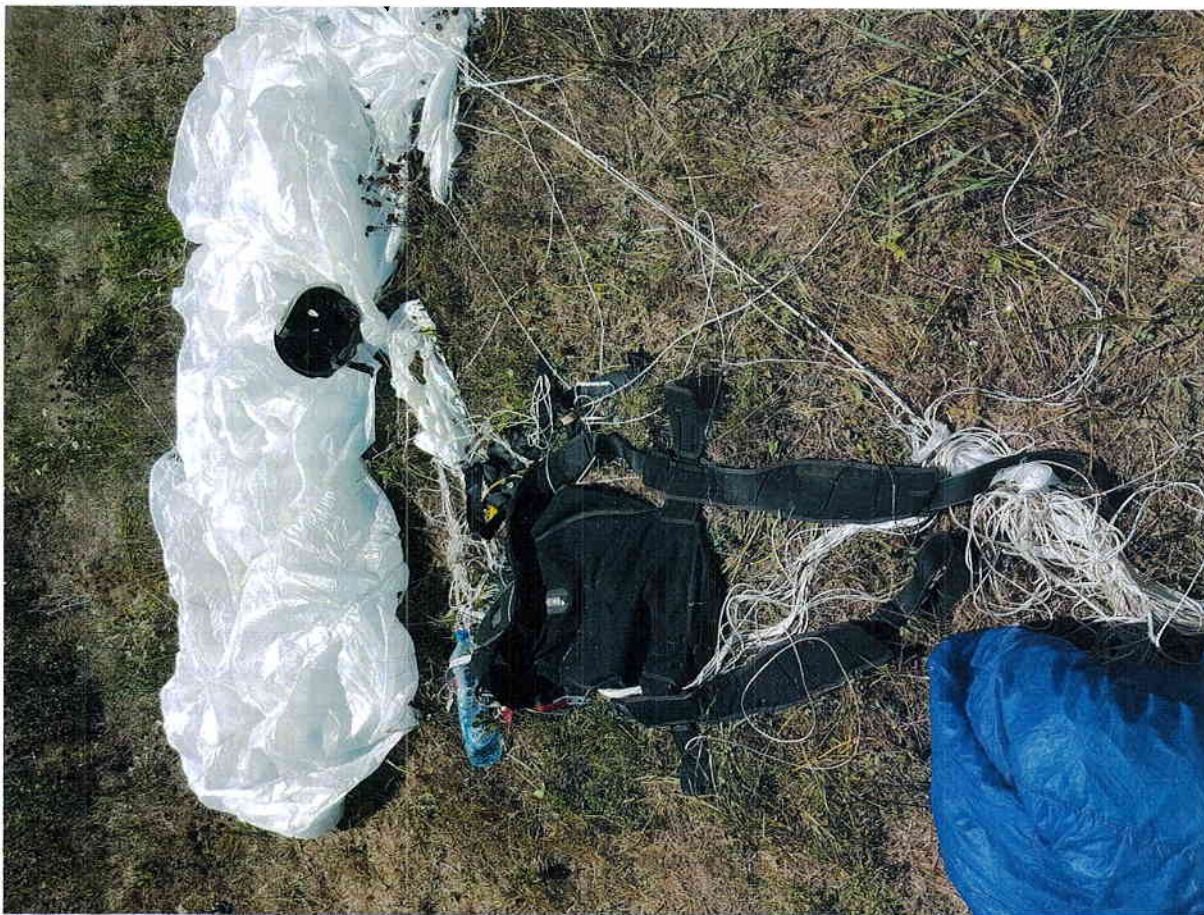
Падобран:	<i>Parachutes de France SA - PRIMA 290 (главна купола)</i> <i>Parachutes de France SA - Techno 240-C (рез. купола)</i>
Регистарска ознака:	Нема
Власник:	Физичко лице
Корисник:	Центар за обуку падобранаца "Феникс" - Београд
Место удеса:	н. Падинска Скела, г. о. Палилула, г. Београд
Датум удеса:	30. 07. 2017. године
Време удеса:	13:00 (LT)
Погинули и повређени:	Падобранац је подлегао повредама задобијених у овом удесу.
Оштећења:	Резервна и главна купола падобрана су претрпела значајна оштећења.
Кратак опис:	Дана 30.07.2017. године са почетком око 10:00 на аеродрому "Лисичји јарак" (LYBJ), г. Београд у организацији Центра за обуку падобранаца "Феникс" из Београда отпочеле су припремне активности у циљу извођења падобранских скокова. Планом активности било је предвиђено извођење падобранских скокова са висина до 4000 m за лица са статусом ученика-падобранаца и падобранца А и виших категорија у сврху обуке, тренажно-рекреативног скакања и извођења тандем скокова. Након изведених припремних активности започето је извођење падобранских скокова из авиона типа Piper PA 34-

<p>2007 <i>Seneca II</i> рег. ознаке T7-YCQ. У другом лету, нешто пре 13:00, четири падобранца појединачно и један тандем пар напуштају авион који је летео изнад зоне доскока на висини од 3000 m. Ученик-падобранац који је искочио трећи по редоследу искакања, након одвоја од авиона током слободног пада, упада у "тумбање" (неконтролисану ротацију тела по свим осама) и наставља да пропада све до висине дејства падобранског аутомата (AAD) када долази до активирања и пуњења резервне куполе падобрана. Како је резервна купола након пуњења остала деформисана у сегменту најмање једне трећине своје леве стране, ученик-падобранац повећаном вертикалном брзином уз константну ротацију наставља пропадање све до контакта са тлом на травнатој површини крај спортског центра у насељу Падинска Скела, г. Београд, недалеко од аеродрома.</p> <p>Ученик-падобранац је након приземљења био у свесном стању са минорним видљивим повредама. У помоћ су му први притекли мештани насеља, а веома брзо је пристигла патрола Министарства унутрашњих послова Републике Србије - Полицијске станице (МУП РС - ПС) Борча, која се у том моменту налазила на аеродрому другим послом, као и лица из Центра за обуку падобранаца "Феникс". Недуго за њима стигла је и екипа хитне медицинске помоћи која је ученика-падобранца превезла до Клиничко болничког центра Земун где је након два дана подлегао повредама задобијеним приликом приземљења.</p>				
Узроци удеса:	<table border="1"> <tr> <td data-bbox="424 1032 619 1144">Непосредни узрок</td> <td data-bbox="619 1032 1394 1144">Приземљење ученика-падобранца већом вертикалном брзином изазваном значајним оштећењима резервне куполе на тврду земљану површину.</td> </tr> <tr> <td data-bbox="424 1144 619 1361">Посредни узрок</td> <td data-bbox="619 1144 1394 1361">Активирање главне куполе падобрана у неадекватном положају тела ученика-падобранца што је за последицу имало појаву ванредне ситуације тзв. "потковице". Непрепознавање ванредне ситуације тзв. "потковице" од стране ученика-падобранца и непредузимање радњи предвиђених ванредним процедурама за дату ситуацију.</td> </tr> </table>	Непосредни узрок	Приземљење ученика-падобранца већом вертикалном брзином изазваном значајним оштећењима резервне куполе на тврду земљану површину.	Посредни узрок	Активирање главне куполе падобрана у неадекватном положају тела ученика-падобранца што је за последицу имало појаву ванредне ситуације тзв. "потковице". Непрепознавање ванредне ситуације тзв. "потковице" од стране ученика-падобранца и непредузимање радњи предвиђених ванредним процедурама за дату ситуацију.
Непосредни узрок	Приземљење ученика-падобранца већом вертикалном брзином изазваном значајним оштећењима резервне куполе на тврду земљану површину.				
Посредни узрок	Активирање главне куполе падобрана у неадекватном положају тела ученика-падобранца што је за последицу имало појаву ванредне ситуације тзв. "потковице". Непрепознавање ванредне ситуације тзв. "потковице" од стране ученика-падобранца и непредузимање радњи предвиђених ванредним процедурама за дату ситуацију.				
Безбедносне препоруке:	<p>04/2017-1: Центри за обуку падобранаца регистровани на територији Републике Србије треба да буду упознати са овим Извештајем и да:</p> <p>а) Током обуке ученика-падобранаца посвете више пажње радњама везаним за увежбавање активирања главне куполе падобрана уз очување стабилности тела у слободном паду; и</p> <p>б) Током обуке ученика-падобранаца посвете више пажње препознавању ванредних ситуација и радњама везаним за њихово адекватно решавање.</p>

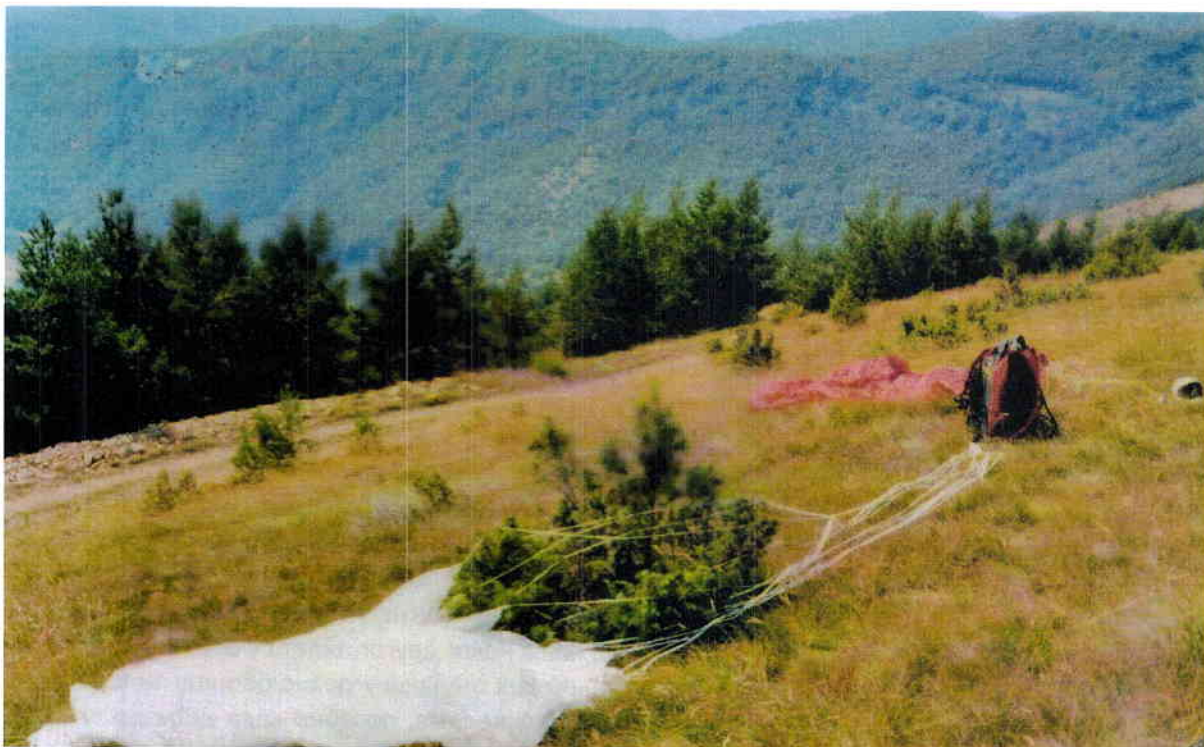
Параглајдер:	Advance - Alpha 6 31
Регистарска ознака:	Нема
Власник:	Физичко лице
Корисник:	Физичко лице
Место удеса:	пад. Јадовник, пл. Копаоник, о. Рашка
Датум удеса:	04. 08. 2017. године
Време удеса:	12:30 (LT)
Погинули и повређени:	Пилот параглајдера је подлегао повредама задобијених у овом удесу.
Оштећења:	У овом удесу параглајдер је доживео велика оштећења (цепање платна крила) услед чега је постао неупотребљив за летење.
Кратак опис:	Дана 04. 08. 2017. године око 12.30 ч. (LT) на падини Јадовник, планина Копаоник, општина Рашка, дошло је до удеса параглајдера типа "Advance Alpha 6 31" (крило), при којем је пилот датог параглајдера (параглајдериста), држављанин Републике Пољске, ударио о тло брзином приближној брзини слободног пада, те је на лицу места подлегао повредама које је задобио услед удара о тло. Пилот предметног параглајдера је током лета на мањој висини покушао да уђе у термички стуб у којем се налазио други параглајдер. Приликом уласка у термички стуб, пилот параглајдера крилом параглајдера је ударио о тело другог пилота параглајдера који је већ био у термичком стубу, након чега је дошло до цепања крила параглајдера. Пилот другог параглајдера је одмах активирао резервни падобран, те се безбедно спустио на тло, док је пилот

предметног параглајдера активирао резервни падобран са знатним закашњењем, непосредно пре удара о тло.
Узроци удеса:	Непосредни узрок	Удар пилота параглајдера о тло брзином приближној слободном паду са веће висине.
	Посредни узрок	Недовољна пажња и непоштовање правила летења, који су довели до судара у ваздуху, након којег је дошло до великог оштећења параглајдера, чиме је изгубио могућност држања узгона и брзине. Пилот параглајдера је закаснио са активирањем резервног падобрана.
Безбедносне препоруке:		05/2017 - 01: Организације које пружају услуге летења параглајдерима и обуку пилота параглајдера на територији Републике Србије требају да буду упознати са овим удесом и да: а) приликом летења, тј. једрења на падини и у термици подсети учеснике на правила летења. б) током обуке кандидата, за стицање или обнављање дозволе пилота параглајдера, скрену пажњу да параглајдериста никад не повуче команду у правцу у којем жели да лети, док није окренуо главу на ту страну, погледао и уверио се да нема неког другог пилота у близини - где би својим скретањем без гледања угрозио обојицу пилота. в) у ванредним ситуацијама, посебно када дође до слома узгона, треба донети правовремену одлуку о активирању резервног падобрана.

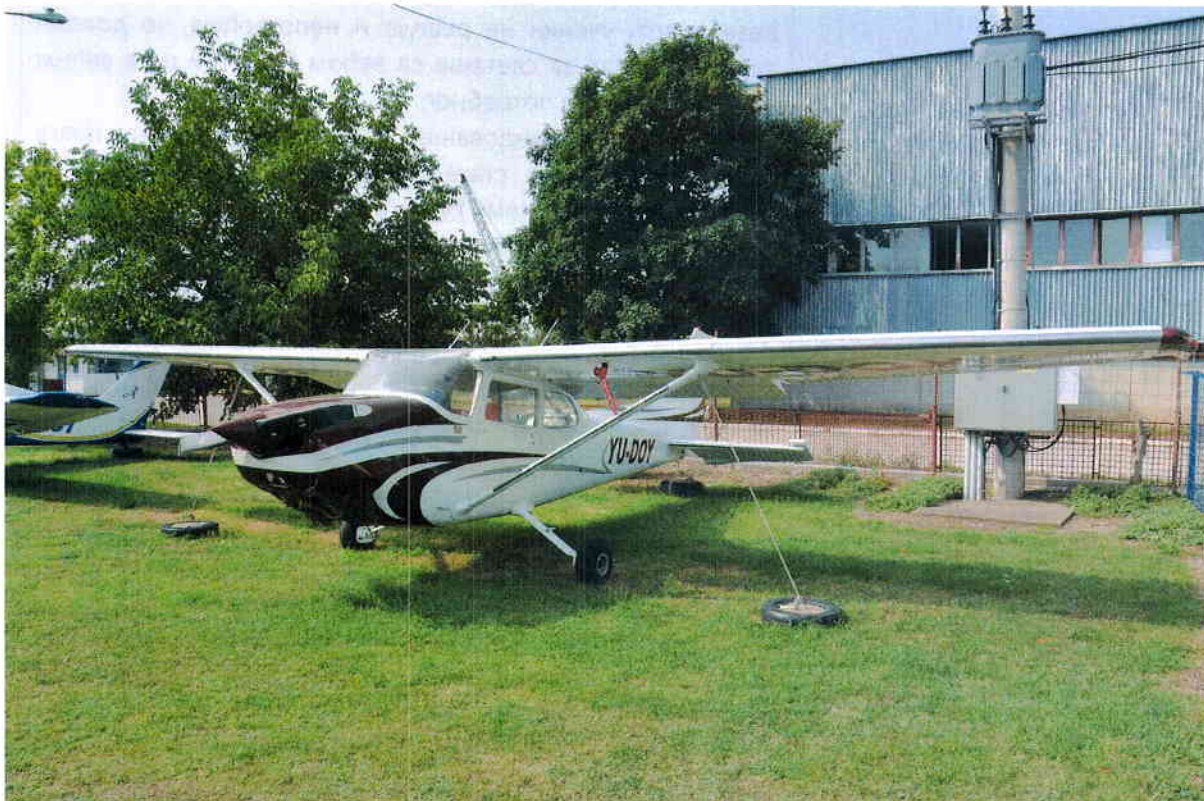
VI. Удес авиона – Cessna 172M

Авион:	Cessna 172M
Регистарска ознака:	YU-DOY
Власник:	Физичко лице
Корисник:	АТО "Aero Monde"
Место удеса:	Аеродром "Рудине" (LYSP), о. Смед. Паланка
Датум удеса:	14. 08. 2017. године
Време удеса:	18:25 (LT)
Погинули и повређени:	Нема.
Оштећења:	У овој незгоди авион је претрпео тежа оштећења, са ломом носне ноге, кривљења елисе и оштећење капотажа мотора са доње стране.
Кратак опис:	<p>Дана 14. 08. 2017. године на основу повољне метеоролошке прогнозе за аеродром "Рудине" (LYSP) Смедеревска Паланка, у организацији АТО "Aero Monde" авионом Cessna 172M, регистарске ознаке YU-DOY, планирано је летење у зони аеродрома у циљу обуке пилота-ученика. У складу са дневним планом летења, после извршене две вежбе у ваздуху кроз осам летова и на основу спроведеног испита и процене инструктора летења, пилот- ученик је кренуо у 18:18 часова на први самостални лет.</p> <p>Полетање и лет до позиције увођења у трећи заокрет школског круга је протекао нормално и без већих одступања од задатих елемената лета. По изласку из трећег заокрета и у лету до четвртог заокрета долази до приметног повећања угла у спуштању и одступања од прописаних</p>

<p>елемената лета. У четврти заокрет пилот-ученик уводи авион са кашњењем, након чега касније улази у правац за слетање. На упутства инструктора које добија преко радио везе пилот-ученик не реагује и непотврђује, те доводи авион у услове за слетање са већом брзином и са већим углом прилаза од потребног.</p> <p>Неадекватним командовањем авион се доводи изнад прага 290 полетно-слетне стазе (ПСС) са већом брзином и са углом на доле при чему се не примењују поступци у циљу равнања, успорења и слетања. Авион после 250m од прага ПСС у непоравнатом положају и великом брзином прво удара носним точком о тло. Услед удара долази до лома носног точка, након чега авион услед инерције и момента силе одскаче у правцу слетања до висине од око 4 (четири) метара. Након краћег лета, авион поново додирује ПСС и зауставља се на око 200m од места удара носним точком. Након заустављања, пилот-ученик зауставља рад мотора, искључује уређаје у авиону и напушта авион без повреда.</p>

Узроци удеса:	Непосредни узрок	Неправилно слетање авиона на полетно-слетну стазу аеродрома, при чему је авион додирнуо тло прво са носним точком уместо са точковима главног стајног трапа, под већим углом и са већом брзином од прописане, а по командовању пилота-ученика.
	Посредни узрок	Недовољна пажња и концентрација пилота-ученика током извођења лета проузроковане стресом.
Безбедносне препоруке:		06/2017 - 1: Инструктори лета који одобравају извршење самосталних летова морају адекватније да процене општу спремност пилота-ученика за извођење првог самосталног лета.
