РЕПУБЛИКА СРБИЈА
ЦЕНТАР ЗА ИСТРАЖИВАЊЕ
НЕСРЕЋА У САОБРАЋАЈУ

ГОДИШЊИ ИЗВЕШТАЈ
О УДЕСИМА И ОЗБИЉНИМ НЕЗГОДАМА
У ВАЗДУШНОМ САОБРАЋАЈУ ЗА
2018. ГОДИНУ

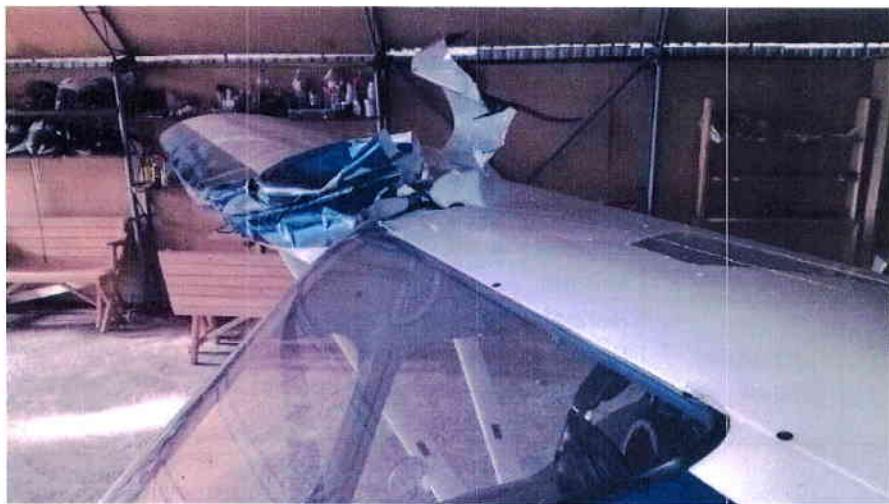
I. Озбиљна незгода ултра лаког авиона – Aero East Europe MXP-155 „Tayrona“

Авион :	Aero East Europe MXP-155
Регистарска ознака:	YU-A031
Власник:	"Латифовић" д.о.о, Крушевач
Корисник:	Физичко лице
Место озбиљне незгоде:	о. Јагодина, с. Трнава
Датум озбиљне незгоде:	03. 01. 2018. године
Време озбиљне незгоде:	14:02 (LT)
Погинули и повређени:	Није било погинулих и повређених лица.
Оштећења:	У овој незгоди авион је претрпео озбиљна оштећења дуж већег дела нападне ивице десног крила, са отвореним ломом оплате нападне ивице и горње површине крила у зони споја са трупом, а без оштећења носеће структуре крила.
Кратак опис:	Дана 03. 01. 2018. године, око 14:00 часова за потребе власника ултра-лаког авиона (даље - авион) "Латифовић" д.о.о. из Крушевца, произвођач авиона "Aero-East-Europe" д.о.о. из Краљева је извршио непријављено летење са нерегистрованог аеродрома „Барутана“ на територији општине Јагодина. Лет је обављен са авионом типа "MXP-155 TAYRONA", произвођача "Aero-East-Europe", регистарске ознаке YU-A031. Пре седања у авион, пилот произвођача, којем је на дан озбиљне незгоде дозвола за управљање ултра-лаким авионом била суспендована, извршио је претполетни преглед авиона и дорулао до полетно-слетне стазе где је извршио пробу мотора, након чега је додавањем гаса полетео у курсу 109. Након узлетања, пилот наставља са летом на малој висини, скреће у десни заокрет и непосредно пре изласка из заокрета, десним крилом качи ниско-напонски електрични кабал, који је био разапет између две бандере на висини од око 9 метара изнад тла, 700 метара јужно од полетно-слетне стазе аеродрома у атару с. Трнава -

н. Винорача, о. Јагодина. У тренутку контакта десног крила са електричним каблом, долази до кидања електричног кабла и керамичких изолатора на бликој бандери, која се налазила са леве стране авиона у смеру кретања. Авион десним крилом повлачи електрични кабл са керамичким изолатором, који услед превлачења преко нападне ивице, доводе до озбиљних оштећења десног крила авиона. Пилот са оштећеним авионом наставља лет ка аеродрому и слеће око 5 минута након полетања. Пилот потом зауставља авион на планираној позицији на аеродрому и напушта авион без повреда.
Узроци удеса:	Непосредни узрок	Качење ниско-напонског електро-кабла десним крилом авиона.
	Посредни узроци	Неправилна припрема и проба авiona на земљи. Непоштовање важећих прописа и процедура при планирању, организацији и извођењу лета. - Мала висина лета - нижа од висине препрека.
Безбедносне препоруке:		<p>01/2018 - 1: Потребно је да сва правна лица спроведу интерне процедуре које ће обезбедити да све своје летачке активности спроводе у складу са важећим прописима, са провером знања пилота из познавања планирања и спровођења летења, посебно у зони аеродрома на коме изводе летове у циљу обуке и било којих провера.</p> <p>01/2018 - 2: Препоручује се Директорату цивилног ваздухопловства да:</p> <ul style="list-style-type: none"> а. предузме ванредне мере контроле правног лица и ванредне контроле стручне оспособљености пилота, укључених у ову озбиљну незгоду; б. уз редовне контроле аеродрома који су регистровани, врши и провере аеродрома који нису регистровани, како би се спречило летење са нерегистрованих аеродрома.

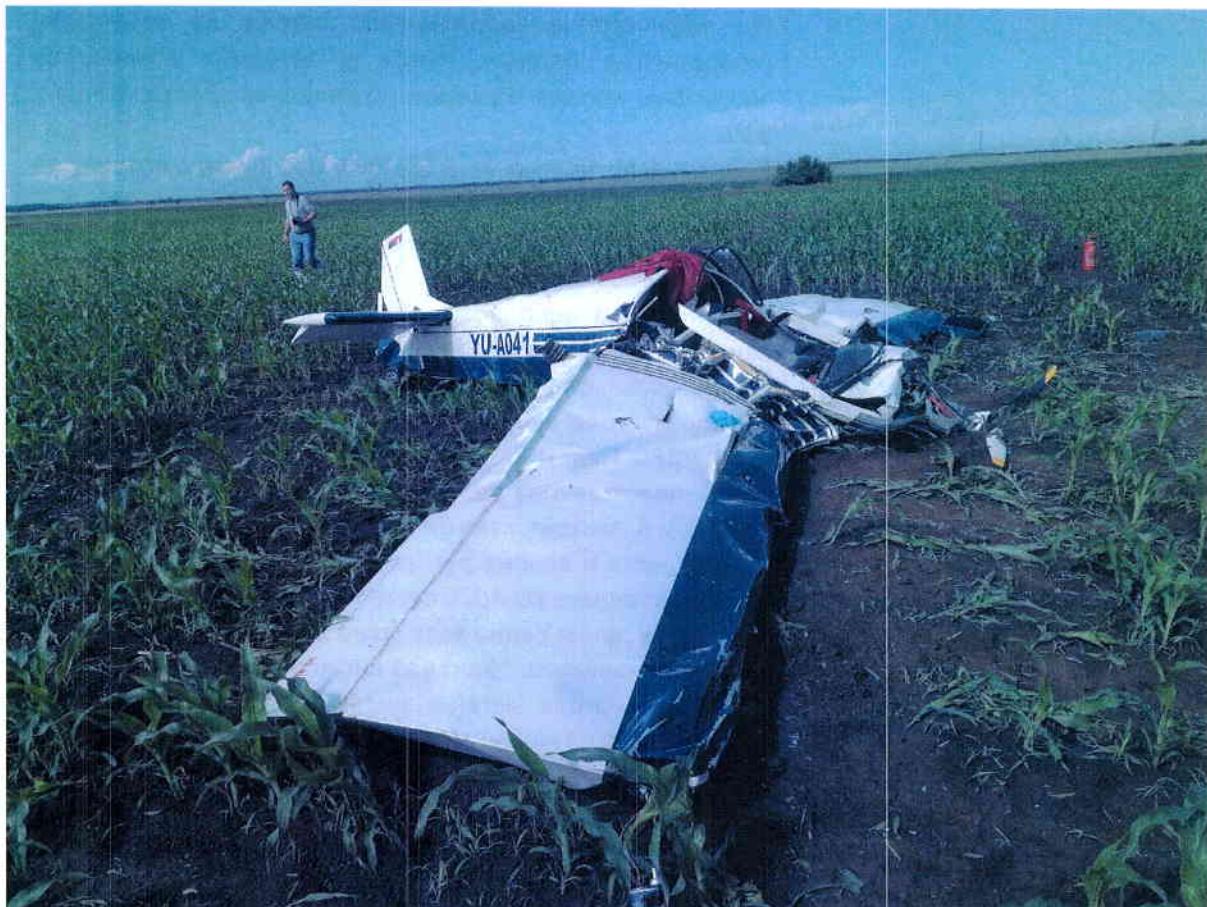
II. Удес ултра лаког авиона – C.A.W. – ZENAIR CH 601 XL

Авион:	C.A.W. – ZENAIR CH 601 XL
Регистарска ознака:	YU-A041
Власник:	Физичко лице
Корисник:	Физичко лице
Место удеса:	Аеродром "Земун Поље- 13 Мај"
Датум удеса:	16. 05. 2018. године
Време удеса:	19:17 (LT)
Погинули и повређени:	Погинули пилот и путница.
Оштећења:	Авион је тотално уништен
Кратак опис:	<p>Пилот који је учествовао у овом удесу дошао је на аеродром "Земун Поље - 13. мај", град Београд, дана 16. 05. 2018. године око 17:30 часова. Након краћег задржавања и припреме за лет, пилот је око 18 часова изгурao ултра-лаки авион (УЛА) регистарске ознаке YU-A041 из хангара на стајанку аеродрома, где је урадио претполетни преглед авиона. По претходном договору између пилота, требао је да лети у пару са још једним ултра-лаким авионом регистарске ознаке YU-A029.</p> <p>Након завршеног прегледа, пилот је сео у авион са сапутницом - пријатељицом, која је на аеродром дошла у</p>

<p>његовој пратњи и затворио кабину авиона. Пилот се налазио у левом, а сапутница у десном седишту.</p> <p>Од лица које је координисало летење на аеродрому (координатор летења), пилот је затражио дозволу за запуштање мотора и рулање до извршног старта на прагу 310.</p> <p>Координатор летења је у 18:45 ч. дао пилоту дозволу за излазак на полетно-слетну стазу аеродрома (ПСС) и полетање у правцу 130, као и пилоту другог ултра-лаког авиона рег. ознаке YU-A029.</p> <p>У зони изнад аеродрома оба авиона су летела око 30 минута, без икаквих проблема.</p> <p>Након завршетка планираног летења у зони изнад аеродрома, оба авиона су кренула на слетање. Прво је у правцу 130 (Праг ПСС 13) слетео авион рег. ознаке YU-A029, док је пилот авiona рег. ознаке YU-A041 направио нешто дужи 3. и 4. заокрет, како би направио довољно раздавање између њега и авиона рег. ознаке YU-A029. Након што је авион рег. ознаке YU-A029 слетео, пилот авиона рег. ознаке YU-A041 је путем радио везе јавио координатору летења и другим учесницима: "финал за ћиски разлаз".</p> <p>Од координатора летења пилот је добио дозволу за наставак лета по жељи.</p> <p>Из зоне летења изнад аеродрома пилот је понишући до висине од око 5-10 метара прешао у бришући лет дуж ПСС-а по оси ПСС у курсу 130, а при брзини од око $200km/h$.</p> <p>Након прелета ПСС из бришућег лета, пилот је енергично превео авиона у пењање под оштрим углом, не мењајући правац лета.</p> <p>Авион је наставио да пење под оштрим углом до висине од 150-200 метара.</p> <p>На тој висини авион је у изгубио узгон, што је имало за последицу прекид даљег вертикалног кретања, а затим је пао у неправилни положај на десно крило, са заношењем у десну страну.</p> <p>Авион је кренуо у пропадање по вертикалној оси при чему је нагло губио висину. Пилот је покушао да извуче авиона, али није успео услед недостатка висине и у 19:17 часова авion је ударио о тло, око $100m$ јужно од прага ПСС 31 у оближњу ограду.</p> <p>Услед удара о тло, пилот и путница су задобили повреде којима су подлегли на лицу места, док је авион уништен.</p>

Узроци удеса:	Непосредни узрок	Ударац авиона у тло приликом извођење маневра на малој висини, која није била довољна за безбедно извршење маневра.
	Посредни узрок	<ul style="list-style-type: none"> - Управљање авionom супротно одредби Пилотског приручника за предметни авion од стране пилота, са вршење маневара који нису одговарајући контруктивним карактеристикама и летним особинама авiona; - Здравствено стање пилота и коришћење лекова услед којих пилот није био способан за летење; - Последична недовољна концентрација пилота и неадекватна реакција пилота на ситуацију и положај у коме се нашао авion.

<p>02/2018 - 1: Власницима ултра лаких авиона и аеро-клубовима који имају операције УЛА препоручује се да:</p> <p>а) се летење извршава у складу са упутством за летење издатог од стране произвођача УЛА.</p> <p>02/2018- 2: Препоручује се Директорату цивилног ваздухопловства да:</p> <p>а) спроведе ванредну проверу лекара који је пилоту који је учествовао у овом удесу издао лекарско уверење;</p> <p>б) у поступак издавања лекарског уверења уведе достављање извештаја лекара опште праксе да кандидат за лекарско уверење не болује од неке болести или користи терапију која може да утиче на способност кандидата да управља авионом - у складу са ARA.MED.145 Правилника о летачком особљу; и</p> <p>в) организују семинаре о мерама ограничења и избегавању ризичних позиција током летења које УЛА могу довести у небезбедне ситуације.</p>
--	---

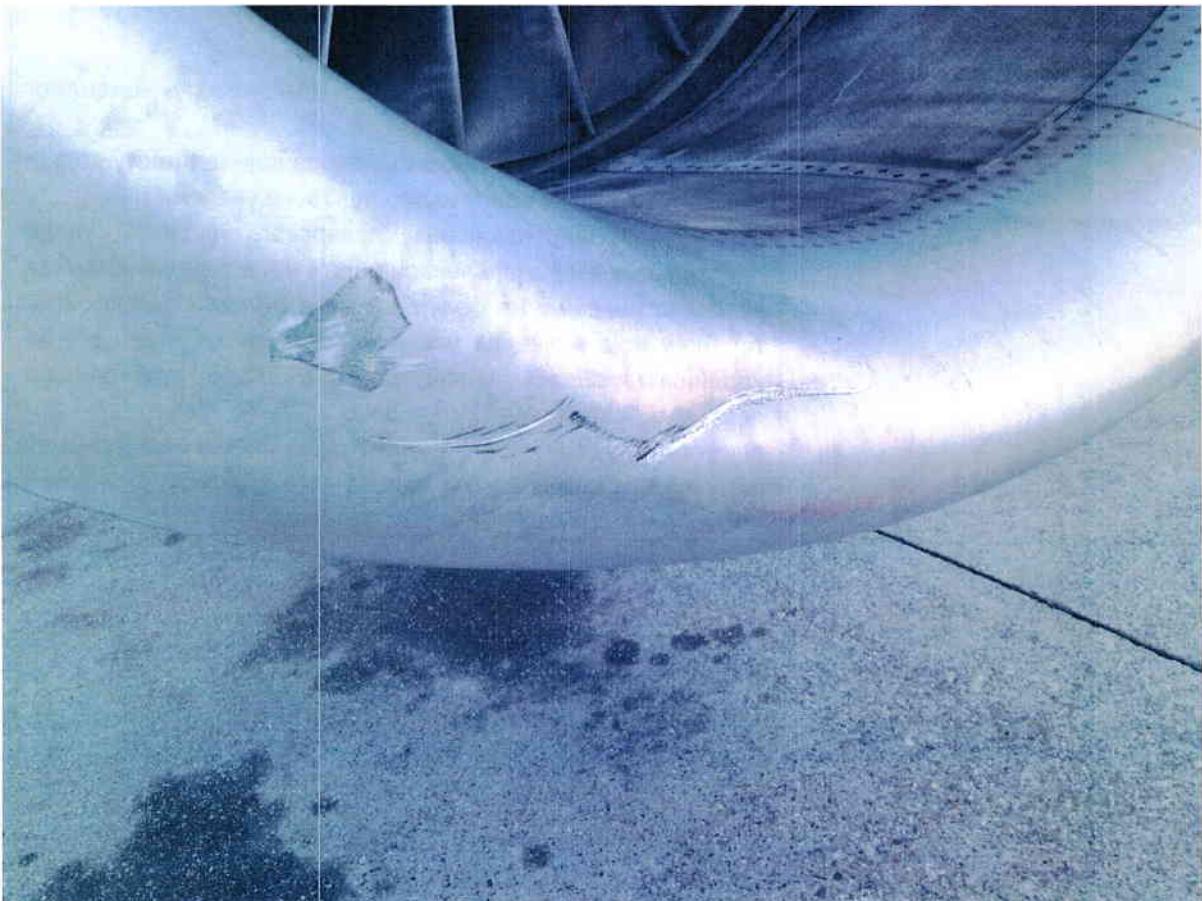
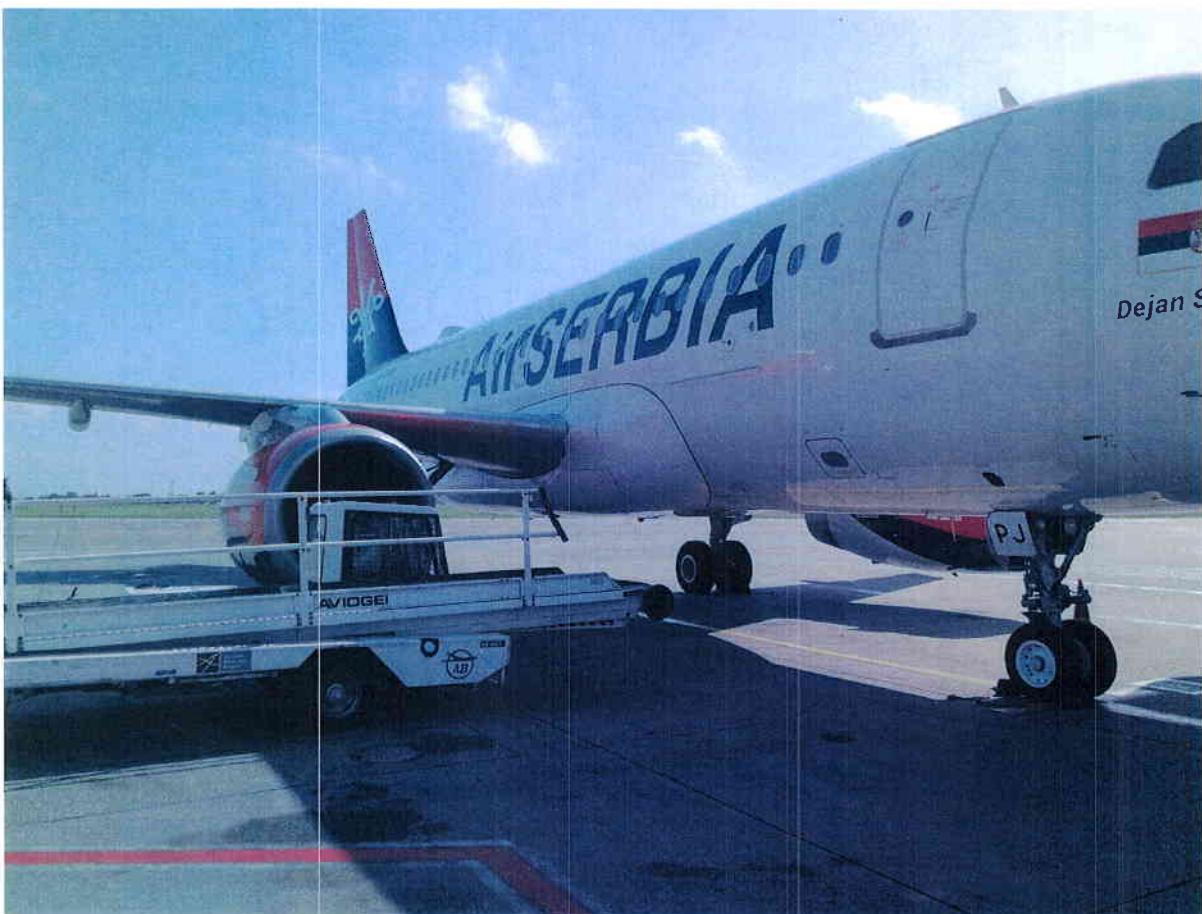
III. Озбиљна незгода авиона - Airbus 319-132

Авион:	Airbus 319-132	
Регистарска ознака:	YU-APJ	
Власник:	„ECAF I 1159 DAC“, Даблин, Р. Ирска	
Корисник:	„Air Serbia“ а. д.	
Место озбиљне незгоде:	Аеродром „Никола тесла а. д.“, Београд (LYBE)	
Датум озбиљне незгоде:	22. 05. 2018. године	
Време озбиљне незгоде:	06:50 (LT)	
Погинули и повређени:	Није било погинулих и повређених лица.	
Оштећења:	<p>Дошло је до штете на мотору број 2 авиона, серијски број мотора V10648, у виду огработине и улубљивања оплате уводника мотора (серијски број 0938001) са доње стране. Детаљним визуелним прегледом ваздухоплова установљено је да нема оштећења других делова авиона и компоненти.</p>	
Кратак опис:	<p>Дана 22. 05. 2018. године, током опслуге авиона Airbus A319, регистарске ознаке YU-APJ, компаније „Air SERBIA“ а.д., на лету JU170, Београд (BEG/LYBE)-Подгорица (TGD/LYPG), а на позицији „C5“ аеродрома „Никола Тесла а. д.“ Београд, око 04:50 часова (UTC), односно 06:50 часова (LT), дошло је до удара левих врата елеватора (тракасти транспортер) за утовар пртљага у оплату уводника мотора број 2. Након завршетка укрцавања пртљага у предњи багажник предметног авиона, по упутству одговорног лица (супервизора), предрадник аеродрома, који има овлашћење возача опреме, покренуо је елеватор марке „Aviogei“, типа NS450 и интерног броја аеродрома 21, у циљу испаркирања од авиона, а уз помоћ два радника аеродрома ради навођења. Предрадник је затворио и обезбедио врата датог елеватора, колико је то било могуће, с обзиром на чињеницу да је брава на вратима била неисправна и да је уместо заменског дела било изведено импровизовано техничко решење. Након што је возач по правилима кренуо право уназад од авiona, долази до наглог отварања левих врата елеватора која у пуном замаху импровизованом бравом каче оплату уводника мотора број 2 наведеног авиона. Предрадник је одмах зауставио елеватор, али је већ дошло до штете на мотору у виду огработине и улубљивања оплате доњег дела уводника мотора. Предрадник је угасио мотор елеватора и позвао надлежна лица на аеродрому која су даље обавестила надлежне органе. С обзиром да се у тренутку удара у авionу налазила посада и да су се путници укрцавали, те да је санирање оштећења захтевало повлачење авиона из саобраћаја, путници и посада су искрцани и наставили су лет другим авionom.</p>

Узроци удеса:	Непосредни узрок	Нагло некомандовано отварање левих врата елеватора током испаркирања од авиона који је опслуживан.
	Посредни узрок	Неадекватно одржавање брава на вратима елеватора у власништву аеродрома „Никола Тесла а. д.“, Београд.

<p>03/2018 - 1: Аеродром „Никола Тесла а. д.“, Београд да:</p> <p>а) одржавање средстава и возила врши искључиво у складу са инструкцијама и препорукама произвођача;</p> <p>б) се не користе средства и возила која нису одржавана у складу са прописима и препорукама произвођача;</p> <p>в) се врши редовна контрола исправности аеродромских средстава и возила, са оверавањем одговарајућих докумената од стране овлашћених и одговорних лица.</p> <p>03/2018 - 2: Директорат цивилног ваздухопловства Републике Србије да:</p> <p>а) спроведе ванредну проверу над аеродромом „Никола Тесла а. д.“, Београд, у циљу утврђивања одступања од важећих прописа и одобрених аеродромских приручника, који се односе на коришћење аеродромских средстава и возила;</p> <p>б) током редовних провера аеродрома „Никола Тесла а. д.“, Београд врши проверу да ли се средства и возила одржавају у складу са инструкцијама и препорукама произвођача и да ли овлашћена и одговорна лица аеродрома оверавају одговарајућа документа.</p>

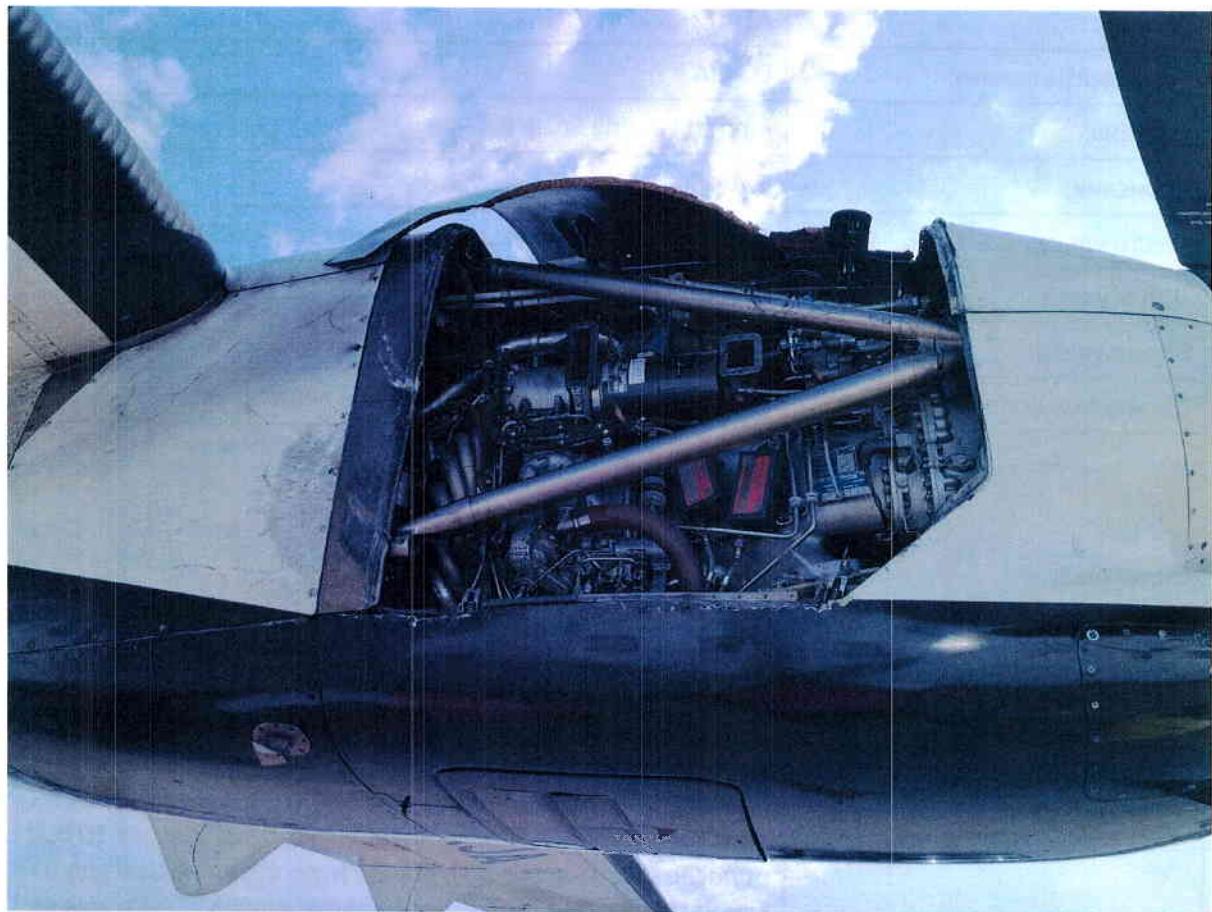
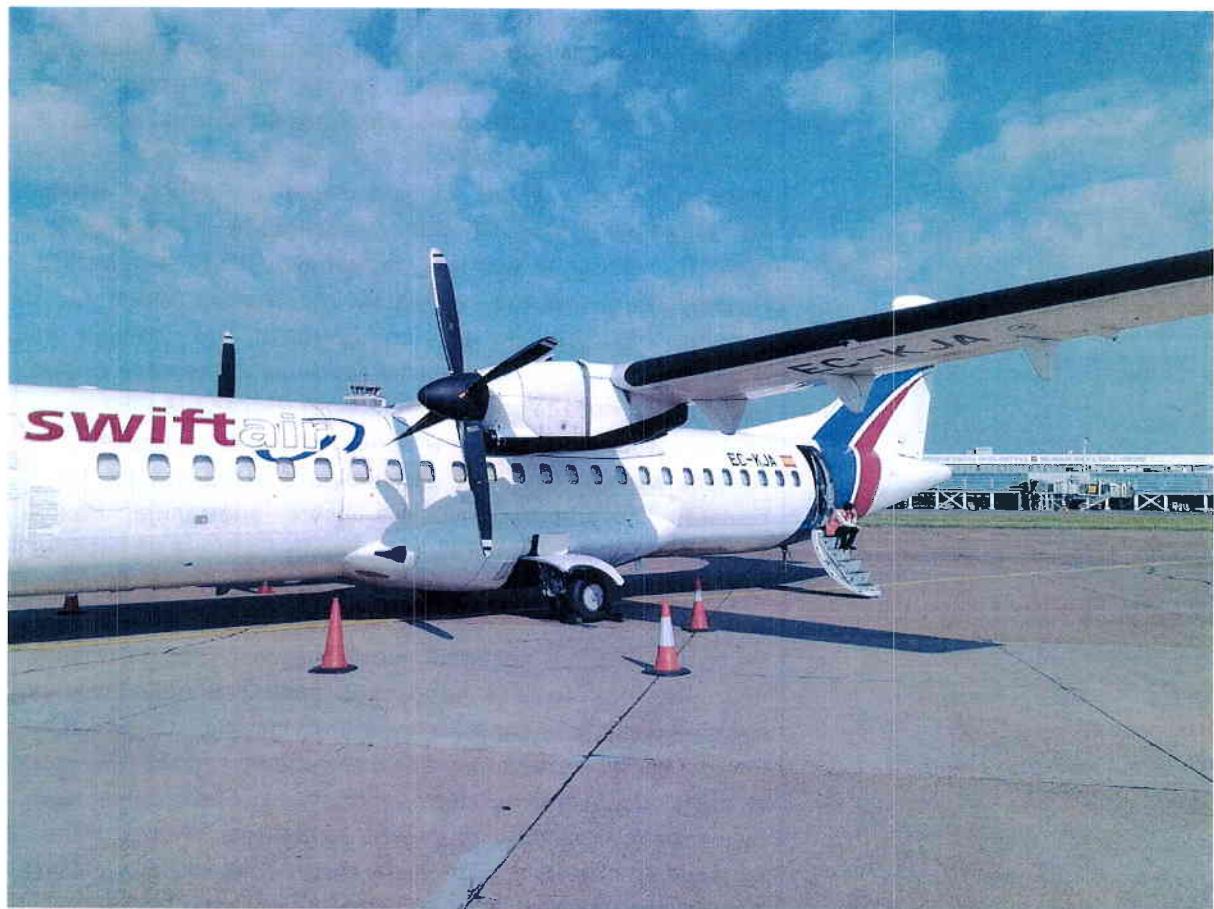
IV. Озбиљна незгода авиона - Airbus ATR72-202F

Авион:	ATR 72-202F	
Регистарска ознака:	EC-KJA	
Власник:	Aircraft Leasing Spain S. L.	
Корисник:	Swift Air S. A.	
Место ујдеса:	Аеродром "Никола Тесла а. д.", Београд (LYBE)	
Датум ујдеса:	04. 06. 2018. године	
Време ујдеса:	05:30 (LT)	
Погинули и повређени:	Није било погинулих и повређених лица.	
Оштећења:	<p>На авиону су пронађена су следећа оштећења која су груписана у околини мотора бр. 1:</p> <ul style="list-style-type: none"> Оштећење носача мотора бр. 1 Оштећење цеви мотора бр. 1 Оштећење десног бочног поклопца мотора бр. 1 Оштећење доњег поклопца мотора бр. 1 Оштећење горњег поклопца мотора бр. 1 Оштећење горње греде мотора бр. 1. 	
Кратак опис:	<p>Дана 04. 06. 2018. године, на лету оператора „Swift Air“ (регистрован у Краљевини Шпанији) број SWT1276 од Париза - аеродром "Шарл де Гол" (LFPG) до Београда - аеродром "Никола Тесла" (LYBE), око 03:30 часова (UTC), односно 05:30 часова (LT), дошло је до озбиљне незгоде на авиону типа ATR-72-202F, регистарске ознаке EC-KJA, која се д догодила у рејону града Београда.</p> <p>Након лета и комплетирања фазе прилаза за слетање „низ ветар“ у односу на полетно слетну стазу аеродрома у Београду, који су протекли без икаквих проблема, посада је командовала десни заокрет како би авион поставила у правцу ПСС и „у ветар“ (3. и 4. заокрет у аеродромском кругу) за праг ПСС 30. По уласку у заокрет, на висини од око 6000 ft, посада је осетила вибрације мањег интезитета. Према изјави посаде, вибрације су трајале мање од 1 минута, без утицаја на лет, односно без утицаја на могућности посаде да управља авионом и престале су пре него што је посада завршила заокрет. Посада је наставила са прилазом за слетање и осим укључивања индикације пожара мотора број 1 у два наврата у трајању од по 1 секунде, посада није уочила друге аномалије. Након слетања на аеродром LYBE и паркирања авиона на паркинг позицију B4, посада је по процедуре урадила проверу авиона, током које је установила одломљен унутрашњи/десни поклопац мотора број 1 (леви у правцу кретања), при чему је недостајао већи део поклопца, са видљивим оштећењима на помоћним системима мотора. Посада је обавестила надлежне службе на аеродому, које су одмах извршиле проверу аеродромских површина, како би уклониле евентуално отпале делове са авиона. Након провере утврђено је да се на самој ПСС као и у њеној околини не налазе остаци оштећеног поклопца мотора.</p>

Узроци ујдеса:	Непосредни узрок	Лом дела механизма браве поклопца мотора на носачу мотора, услед вибрација насталих уласком ваздушне струје

у моторни простор, које су појачале вибрације настале радом мотора, опструјавања ваздушне струје око гондоле мотора и изолатора вибрација мотора који су били оштећени више него што је било дозвољено.
	Посредни узрок	<p>Одређени пропусти:</p> <ul style="list-style-type: none"> - у одржавању: оштећење изолатора вибрација мотора број 1 веће од дозвољеног, као и дела механизма браве поклопца мотора на носачу мотора (ушке); - током претполетног прегледа ваздухоплова од стране посаде, када је требао да буде примећен зазор између поклопца мотора и гондоле мотора.
Безбедносне препоруке:		<p>03/2018 - 1: ОПЕРАТЕРИМА КОЈИ У СВОЈОЈ ФЛОТИ ИМАЈУ АВИОН ТИПА ATR72:</p> <p>а) Препоручује се свим оператерима који поседују авионе типа ATR72 да упознају и обавесте летачко и техничко особље о могућем проблему и подигну ниво свести у вези са претполетним и линијским прегледом ваздухоплова.</p> <p>03/2018 – 2: Оператор "Swift Air S.A.":</p> <p>а) Препоручује се оператору да на авиона типа ATR72 унесе преглед механизма браве поклопца мотора у Aircraft Maintenance Program као посебну радну картицу.</p> <p>б) Препоручује се оператору да на авиона типа ATR72 изврши преглед изолатора вибрација на моторима у складу са програмом одржавања и да за те прегледе буде предвиђена дупла контрола.</p>

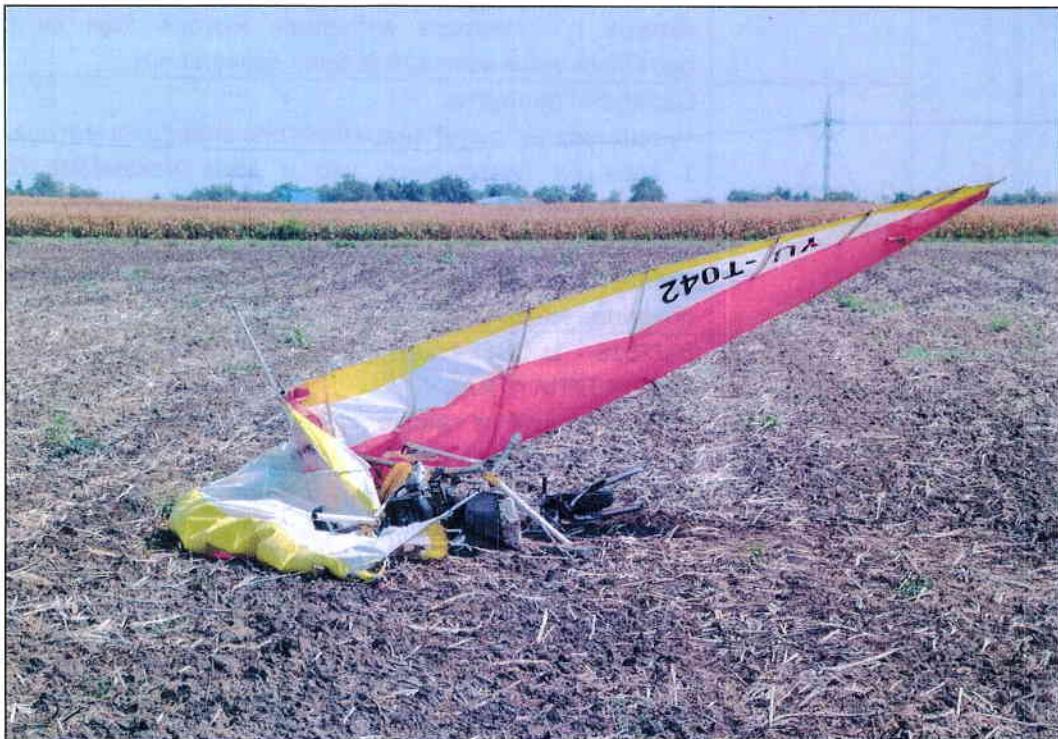
V. Озбиљна незгода У. Л. В. - моторног змаја Halley kft – Apollo CX 1100

Моторни змај:	Halley kft – Apollo CX 1100
Регистарска ознака:	YU-T042
Власник:	Аероклуб „Иван Сарић“, Суботица
Корисник:	Физичко лице
Место удеса:	Аеродром Суботица (LYSU)
Датум удеса:	30. 08. 2018. године
Време удеса:	06:32 (LT)
Погинули и повређени:	Лице које је управљало моторним змајем је подлегло задобијеним повредама.
Оштећења:	Приликом удеса моторни змај Apollo CX 1100, регистарске ознаке YU-T042, је потпуно уништен.
Кратак опис:	<p>Дана 30. 08. 2018. године, око 06.32 часова по локалном времену, на аеродрому „Суботица“ (ICAO - LYSU) у близини насеља Биково, општина Суботица, дошло је до удеса нерегистрованог ултрапланског ваздухоплова (УЛВ), врсте моторни змај, типа "Halley Kft - Apollo CX 1100", регистарске ознаке YU-T042.</p> <p>Наведеним моторним змајем, који је власништво аероклуба (А. К.) „Иван Сарић“ из Суботице, управљало је лице које није поседовало дозволу пилота ултрапланског ваздухоплова, нити је имало ауторизацију пилота-ученика, а за врсту УЛВ - моторни змај. Под надзором инструктора који га је обучавао ван одобрених организација за обуку у Републици Србији, у 06.30 часова по локалном времену, лице је приступило извршењу првог самосталног лета на предметном моторном змају са задатком лета по школском кругу. По изјавама сведока, полетање је извршено са прага полетно слетне стазе (ПСС) 32, са пењањем у правцу</p>

<p>полетања до висине од 70-100 метара изнад тла, након чега почиње да прави први десни заокрет. Моторни змај после скретања за 90° наставља са десним заокретом благог нагиба. Након три пуна заокрета, моторни змај почиње да губи висину и у десном заокрету са све мањим пречником и већим нагибом удара у тло – ораницу на око 25 метара од источне ивице ПСС аеродрома. Моторни змај је у тло ударио десном страном крила па троколицом и зауставио се на левој страни крила непосредно уз први додир са тлом. Током целог лета мотор је равномерно радио без промене звука.</p> <p>Лице које је управљало моторним змајем је подлегло повредама задобијеним услед удара о тло, а моторни змај је уништен.</p>
Узроци удеса:	Непосредни узрок	<p>Удар ултракалог ваздухоплова типа моторни змај у тло под великим углом и при већој брзини, а услед уласка у стрмо десно спирално кретање и неадекватно управљање лица које је управљало ваздухопловом.</p>

Посредни узрок	<p>Необученост лица које је управљало моторним змајем у управљању типом моторног змаја на коме се десио удес.</p>
Безбедносне препоруке:		<p>05/2018-1: Директорат цивилног ваздухопловства Републике Србије:</p> <p>а) У одобреним центрима за обуку пилота моторног змаја увести обавезу да се:</p> <ul style="list-style-type: none"> - врше ванредне провере у циљу спречавања неодобрених обука и операција; - први самостали летови одвијају на ваздухопловима на којима је вршена обука на дуплим командама; - у првим самосталним летовима на моторним змајевима налази радио станица која ће у случају потребе обезбедити комуникацију са инструктором летења у циљу давања инструкција за безбедно управљање. <p>б) Приликом утврђивања пловидбености ултракалаких ваздухоплова типа моторни змај:</p> <ul style="list-style-type: none"> - у документацији која се односи на подношење захтева за утврђивање пловидбености ултракалаких ваздухоплова типа моторни змај и извештаја са основног прегледа, као и других докумената који се односе на утврђивање пловидбености унети нову рубрику у којој ће се уписивати тип и модел крила и тип и модел троколице, како би се адекватно водила евидентија конфигурације целокупног ваздухоплова; - евидентирати сваку измену на конструкцији или конфигурацији моторног змаја, посебно оне које могу да утичу на промену перформанси моторног змаја, при чему треба унети напомене у одговарајућа документа која ће користити пилоти датог моторног змаја. <p>в) Врши проверу најава и планова лета који се достављају надлежним јединицама контроле летења у циљу спречавања летења ваздухоплова који немају важећу пловидбеност.</p>

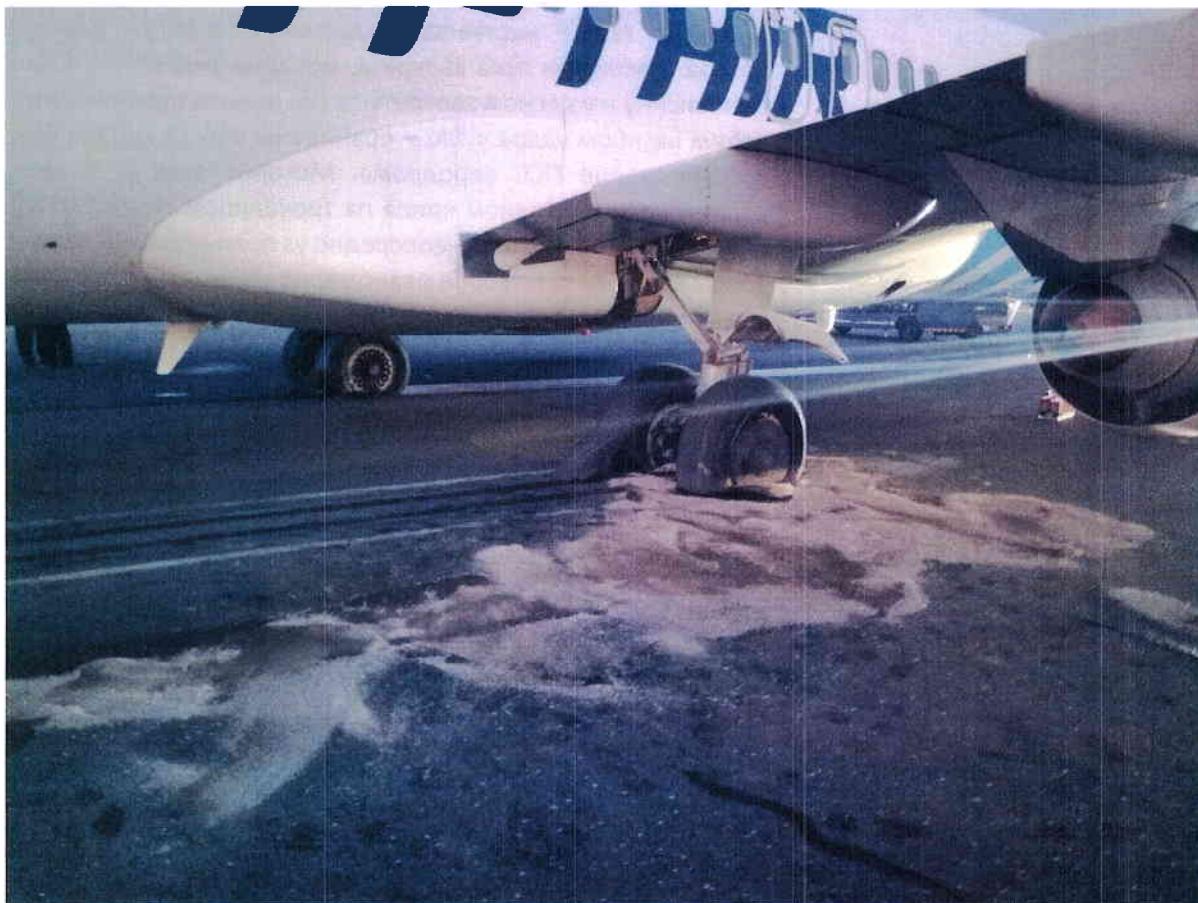
VI. Озбиљна незгода авиона - Boeing 737-866

Авион:	Boeing 737-866
Регистарска ознака:	SU-GCO
Власник:	EgyptAir, A. R.
Корисник:	EgyptAir Airlines
Место удеса:	Аеродром "Никола тесла а. д.", Београд (LYBE)
Датум удеса:	12. 09. 2018. године
Време удеса:	04:11 (LT)
Погинули и повређени:	Није било погинулих и повређених лица.
Оштећења:	Авион је претрпео већа оштећења оба главна стајна трапа.
Кратак опис:	Дана 12.09.2018. године у 04:11 часова по локалном времену (02:11 UTC) дошло је до озбиљне незгоде авиона типа Boeing 737-866, регистарске ознаке SU-GCO, оператора „EgyptAir“, чартер лет број MS3100 Каиро (HECA – Београд (LYBE)), која се догодила приликом слетања на аеродром „Никола Тесла“, град Београд. Према прикупљеним подацима, посада је извршила припрему и извршила полетање из Каира (А. П. Египат) без икаквих проблема. Током лета према дестинацији и прилазу за слетање, посада такође није имала икаквих проблема. Међутим, приликом стабилног и контролисаног слетања у правац 30 полетно-слетне стазе (ПСС) аеродрома „Никола Тесла“ у 04:11 (LT) дошло је до озбиљне незгоде авиона, која је узрокована нестабилним стајним трапама. Авион је претрпео већа оштећења оба главна стајна трапа.

<p>Тесла“, дошло је до блокаде точкова главног стајног трапа авиона, што је посада приметила са трешењем и заношењем авиона. Прво су заблокирали точкови десне ноге стајног трапа, а секунд касније и леве ноге стајног трапа услед чега је дошло до неравномерног отпора точкова који су стругали о површину ПСС и заношења авиона низ ПСС. Авион се зауставио око 1100 метара од тачке првог додира са површином ПСС. Точкови десне ноге стајног трапа су имали потпуну блокаду од момента додира са ПСС и након пуцања гума, наставили су кретање стругањем фелни точкова о површину ПСС, при чему је до тренутка заустављања истрошено 1/5-1/4 површине, са јасним траговима на ПСС. Точкови леве ноге стајног трапа су имал наизменично делимичну и тоталну блокаду након додира са ПСС, услед чега је дошло до пуцања гума, али без оштећења фелни точкова.</p> <p>Након заустављања авiona, посада је о проблему обавестила контролу летења, која је обавестила аеродромске службе. Услед појаве дима из десне ноге стајног трапа, службе аеродрома су примениле поступке у циљу превенције појаве ватре, са гашењем узрока дима.</p> <p>Услед заустављања авiona, ПСС је затворена до уклањања авiona и издато је одговарајуће обавештење (NOTAM).</p> <p>У овој озбиљној незгоди није било повређених лица, док је авion претрпео оштећења локализована на точковима ногу стајног трапа. ПСС аеродрома „Никола Тесла“ није претрпела оштећења и након уклањања авiona и чишћења површине враћена је у употребу.</p> <p>У авionу се у тренутку озбиљне незгоде налазила само посада, уз 3 путника-радника оператора „EgyptAir“ који је требало да спроведу прихват и отпрему авiona на аеродрому „Никола Тесла“.</p>

Узроци удеса:	Непосредни узрок	Блокада точкова главних ногу стајног трапа приликом додира са полетно-слетном стазом.
	Посредни узрок	Након завршетка истраге.
Безбедносне препоруке:		Након завршетка истраге.

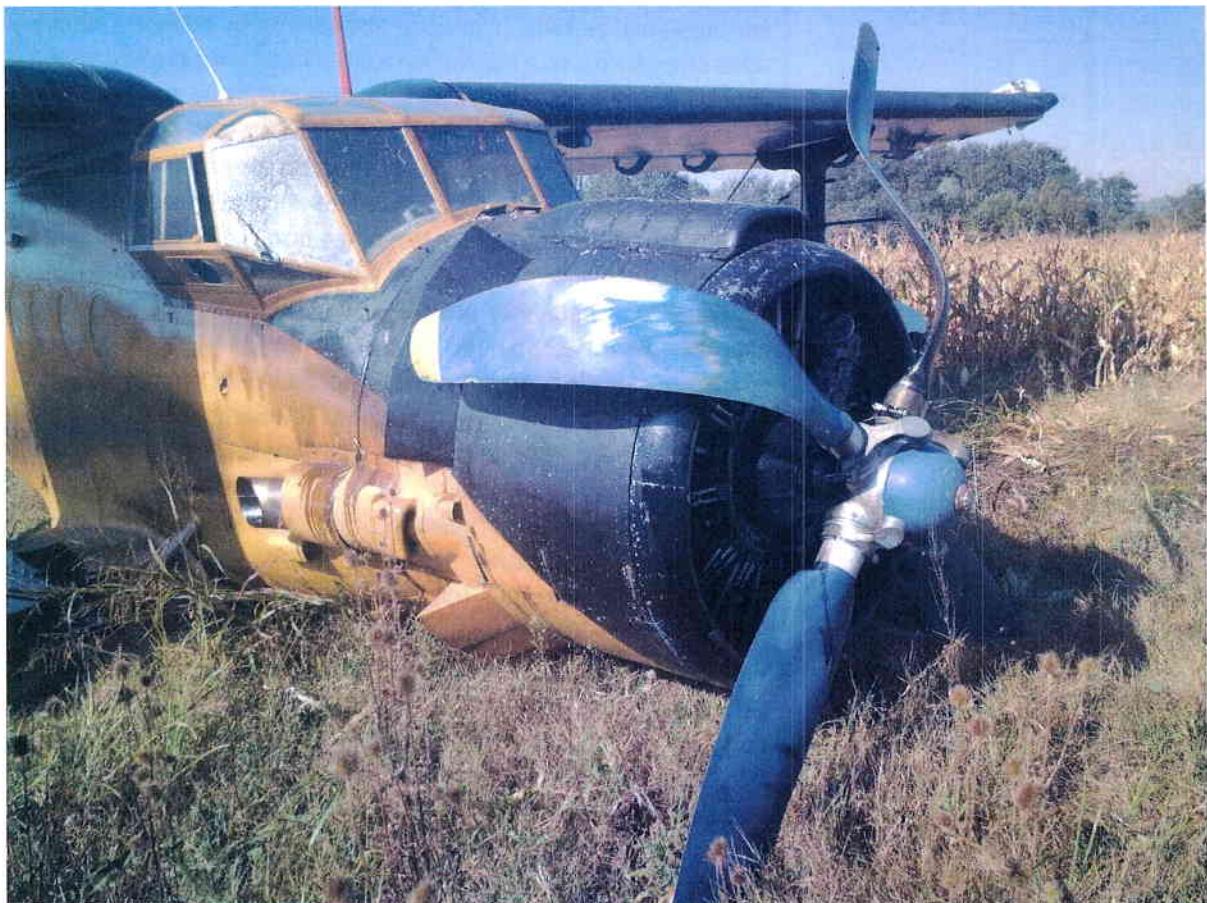
VII. Удес авиона – Антонов Ан-2

Авион:	Антонов Ан-2
Регистарска ознака:	YU-BRK
Власник:	СТС Авијација д.о.о.
Корисник:	СТС Авијација д.о.о.
Место удеса:	С. Ново Ланиште г. Јагодина
Датум удеса:	19. 09. 2018. године
Време удеса:	17:45 (LT)
Погинули и повређени:	Није било погинулих и повређених лица
Оштећења:	Авион је претрпео totalno оштећење мотора, стајног трапа, крила и трупне структуре авиона.
Кратак опис:	<p>Дана 19.09.2018. године, око 17:45 часова по локалном времену (ЛВ), у атару села Ново Ланиште, град Јагодина, дошло је до удеса авиона типа „Ан-2“, регистарске ознаке YU-BRK, услед отказа мотора.</p> <p>Наведеног дана, посада у саставу пилот и копилот, заједно са механичарем, извршила је претполетни преглед авиона на аеродрому „Лисичју јарак“ код г. Београда. Након тога, у 16:50 часова, полетела је на задатак - третирање одраслих јединки комараца из ваздуха на територији г. Јагодине. Лет до зоне рада је трајао око 50 минута и за то време посада није уочила било какве проблеме у раду авиона. Око 17:40 часов, када се спремала за први налет преко градског</p>

<p>подручја, посада је приметила прве проблеме са мотором - мотор је почeo да тресе при нормалној снази за хоризонтални лет, при чему су сви инструменти мотора показивали нормалне параметре. Урзо, почeo је да се појављује плавичasti дим који је долазио испод поклопца (капотажа) мотора.</p> <p>Након 10-15 секунди, почело је моторско уље да излази испод поклопца мотора и да се разлива ппо прозорима пилотске кабине. Обзиром да је проценила да не може безбедно да дође до најближег аеродрома, посада је донела одлуку да изврши принудно аеродромско слетање, те је одабрала најближи терен који је сматрала одговарајућим. Авион је кренуо у снижавање, и у међувремену, док се посада припремала за принудно слетање, уље је потпуно прекрило пилотску кабину, а из мотора су почели да избијају пламенови. Посада је делимично изгубила визuelни контакт са земљом и није имала отворени поглед унапред, али је наставила са слетањем. На висини од 20-25 метара, непосредно пре додирања тла, авион је левим крилом ударио у дрвеће, занео се и у левој ротацији ударио о тло, те се убрзо зауставио у ораници засејаној пољопривредном културом. Посада је након заустављања предузела поступке обезбеђења авиона, те је исти самостално напустила и позвала надлежне органе.</p>

Узроци удеса:	Непосредни узрок	Отказ мотора током лета.
	Посредни узрок	Након завршетка истраге.
Безбедносне препоруке:	Након завршетка истраге.
