РЕПУБЛИКА СРБИЈА
ЦЕНТАР ЗА ИСТРАЖИВАЊЕ
НЕСРЕЋА У САОБРАЋАЈУ

ГОДИШЊИ ИЗВЕШТАЈ
О УДЕСИМА И ОЗБИЉНИМ НЕЗГОДАМА
У ВАЗДУШНОМ САОБРАЋАЈУ ЗА
2021. ГОДИНУ

Функција	Име, Презиме и Потпис	Број и датум
Руководилац Сектора - Главни истражитељ за ваздушни саобраћај	  (Бранимир Подовац)	РЕПУБЛИКА СРБИЈА ЦЕНТАР ЗА ИСТРАЖИВАЊЕ НЕСРЕЋА У САОБРАЋАЈУ Број: <u>343-00-005/2022-01-03</u> БЕОГРАД 28 SEP 2022
Главни истражитељ Центра	  (проф. др Небојша Петровић)	М. П.

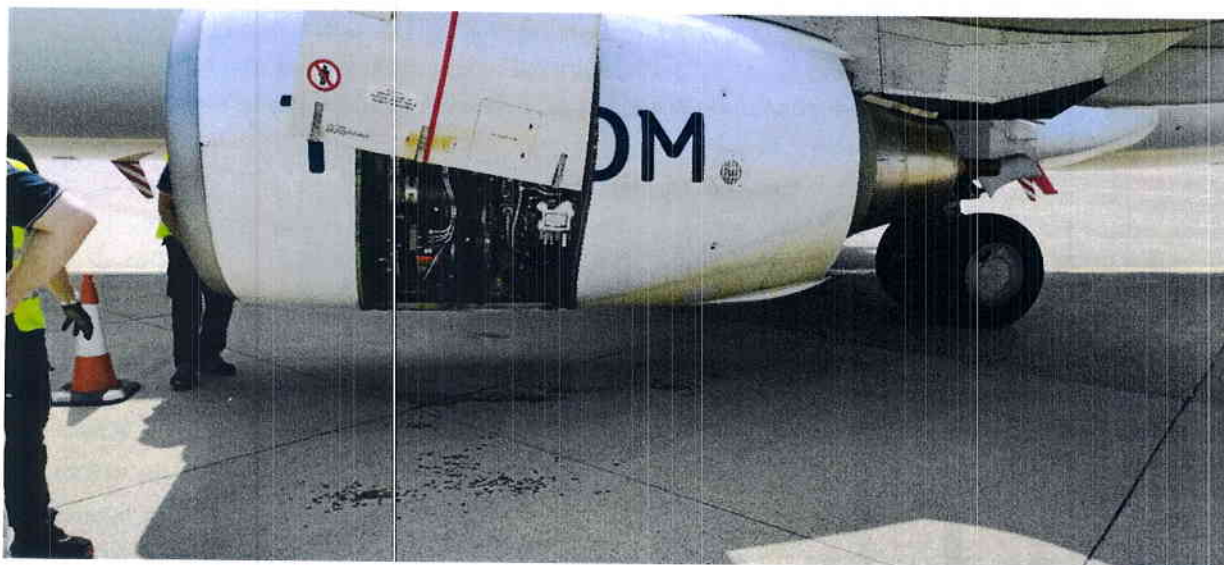
I. Озбиљна незгода – Boeing 737-7K5

Авион :	Boeing 737-7K5
Регистарска ознака:	OO-JAO
Власник:	TUI Aviation / TUI Group A.G.
Корисник:	TUI AIRLINES BELGIUM N.V.
Место озбиљне незгоде:	Изнад територије Републике Србије
Датум озбиљне незгоде:	27. 05. 2021. године
Време озбиљне незгоде:	13:23 (LT)
Погинули и повређени:	Нема
Оштећења:	Током увиђаја на аеродрому Београд и детаљног визуелног прегледа ваздухоплова и мотора утврђена су оштећења на стартеру мотора бр. 1 која су довела до губитка уља у мотору бр. 1. Нису установљена друга оштећења на авиону.
Кратак опис:	Дана 27. маја 2021.године у 11:23 UTC током лета бр. Т В2182 из Санторинија (JTR / LGSR) за Брисел (BRU / EBBR) авиона оператера „TUI Airlines Belgium“ тип Boeing 737-700, са рег. ознаком OO-JAO, током крстарења на висини лета FL400, око 50 минута након поласка из Санторинија, док се авион налазио у надлежности FIR Београд, а изнад јужног дела Републике Србије, посада је добила индикацију за малу количину уља у мотору бр. 1 (произвођача CFM), са притиском и температуром уља у границама нормале. Отприлике 20 минута касније, притисак уља на мотору број 1 почео је да опада. Посада је извршила анализу проблема и одлучила је да провери временске прилике изнад околних аеродрома, након чега је одлучила је да је аеродром "Никола Тесла - Београд" у г. Београду најбољи избор. Посада је детаљно прегледала листе провера (check lists) и одлучила да авион преусмери на аеродром у Београду, обавестивши АТС (око тачке TUVAR). Пет минута након почетка снижавања,

притисак уља у мотору број 1 пао је испод границе нормале, па је посада извршила одговарајуће листе провера након чега је мотор бр. 1 угасила и прогласила стање нужде. Контрола летења је дала авиону приоритет за слетање за ILS RWY 12 аеродрома Београд, обавестивши ватрогасну бригаду и остале аеродромске службе. Посада је извршила слетање са једним мотором без додатних проблема. Током увиђаја авиона на аеродрому "Никола Тесла - Београд" и детаљног визуелног прегледа ваздухоплова и мотора утврђене су оштећења на стартеру мотора бр. 1, која су довела до губитка уља у мотору бр. 1.
Узроци озб. незгоде:	Непосредни узрок	Током рада мотора, стартер је изложен оптерећењу које пролази кроз завртњеве. Због нормалне варијације својстава материјала завртња дошло је до пукотине на телу завртња што је изазвало поломљене завртње, искључење стартера, губитак уља и притиска уља и на крају гашење мотора.
	Посредни узроци	Слаба чврстоћа и отпорност на замор материјала главних завртњева кућишта уграђених на стартер.

Безбедносне препоруке:		<p>01/2021-1 Оператеру „TUI Airlines Belgium – Tui Fly“ Да спроведе ванредни преглед завртњева стартера на свим својим авионима (моторима) у флоти (B737 NG) и да као акцију оправке у случају налаза оштећених завртњева изврше замену завртњева према Honeywell SPB (сервис билтену).</p> <p>01/2021-2 Произвођачу авиона Свим оператерима са авионом B737 NG у флоти послати информацију са препоруком да се ово питање узме у обзир приликом припреме предлога за измене одобреног програма одржавања ваздухоплова од стране оператера и спровођења додатних провера завртњева стартера мотора.</p>

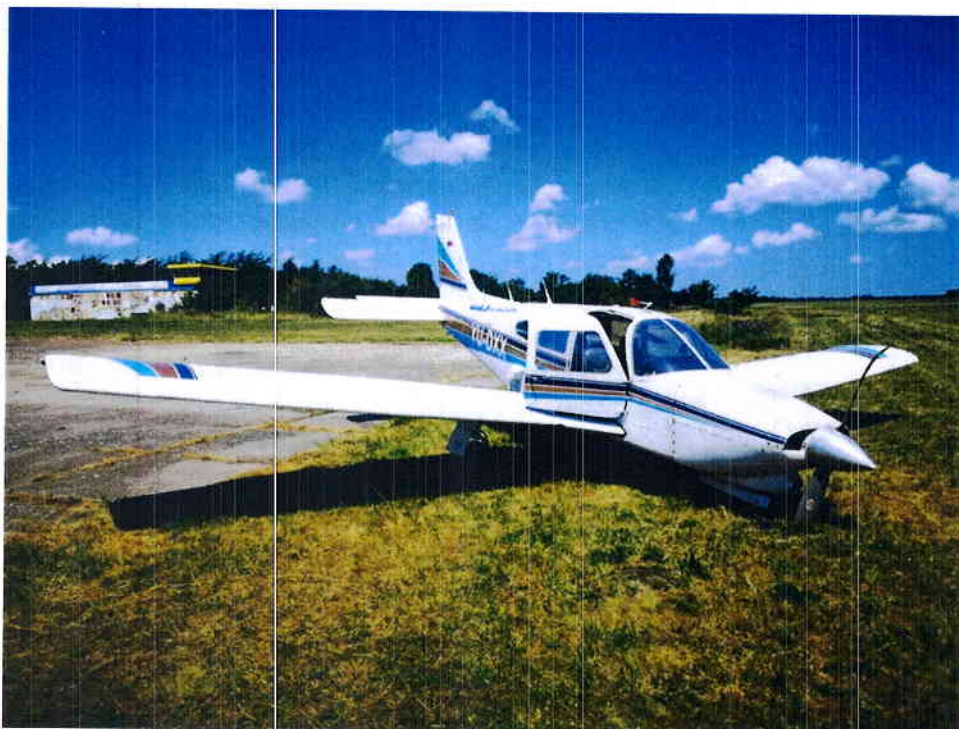
II. Озбиљна незгода – Piper PA-28R-201T

Авион:	Piper Aircraft Inc. PA-28R-201T
Регистарска ознака:	YU-DXX
Власник:	ГАС Авиатион д.о.о.
Корисник:	Физичко лице
Место озбиљне незгоде:	Аеродром ``Ченеј``, г. Нови Сад
Датум озбиљне незгоде:	26.06.2021. године
Време озбиљне незгоде:	08:50 ч.(LT)
Погинули и повређени:	Нема
Оштећења:	Услед удара о тло, дошло је до оштећења – кривљена кракова елисе, док други делови авиона нису претрпели оштећење.
Кратак опис:	Дана 26. јуна 2021. године око 08:50 часова по локалном времену приликом напуштања платформе на којој је био паркиран, крећући се ка полетно-слетној стази аеродрома ``Ченеј`` код града Новог Сада (ICAO: LYNS) у циљу одпочињања лета ка аеродрому ``Трстеник``, дошло је до озбиљне незгоде авиона регистарске ознаке YU-DXX. Током рулања, авион је носном ногом стајног трапа упао у рупу приликом напуштања платформе за паркирање ваздухоплова ``В``, при чему је елисом која је била у раду додирнуо тло. Том приликом није дошло до повреде лица, док је авион претрпео оштећење елисе, чији краци су искривљени. У складу са ранијим планом договореним приликом доласка – прелета са аеродрома ``Трстеник`` до аеродрома ``Ченеј`` дан раније, пилот је наведеног дана након доласка на аеродром ``Ченеј`` извршио најаву лета са

<p>подношењем Плана лета надлежној јединици Контроле летења (рута: LYNS-KLISA-RUMAK-OBR-LYTR). По Плану лета, најављен је лет 2 особе, док је по изјави пилота у авиону била само 1 особа, тј само пилот авиона. Потом је пилот извршио претполетну проверу авиона, након које је пилот закључио да је авион исправан и спреман за лет. Пилот је стартовао мотор, те, како је са десне стране платформе "В" за паркирање ваздухоплова (на позицији при и на платформи "А") постојала препрека у виду металне конструкције, а при средини је проценио да постоји већи нагиб на преласку са бетонираним платформом за паркирање ваздухоплова на травнату рулну стазу (рулницу), пилот је одлучио да са платформе за паркинг сиђе у њеној левој страни, јер је пилот визуелно проценио да је нагиб блажи, а како би избегао оштећење авиона. Непосредно након силаска са платформе за паркирање ваздухоплова на травнату површину, авион одједном пропада унапред и на доле, са заустављањем у месту и ударцима елисе о тло. Пилот је зауставио мотор и искључио све системе авиона, те је изашао да провери стање авиона. Том приликом је установио да је носни чак стајног трапа упао у рупу која се налазила у трави. Пилот је обавестио Центар о незгоди и није дирао авион до увиђаја. Док се спремао за лет, као и током рулања, пилот није установио присуство особља аеродрома "Ченеј", које се појавило тек након озбиљне незгоде.</p>

Узроци озб. незгоде:	<p>Непосредни узрок</p> <p>Посредни узрок</p>	<p>Упадање носне ноге стајног трапа авиона у рупу која се налази ван маневарских површина аеродрома.</p> <p>Погрешна процена пилота авиона о стању аеродромских површина које нису намењене за коришћење од стране ваздухоплова.</p> <p>Поступање пилота супротно одредбама датих у VFR AIP за аеродром "Ченеј".</p> <p>Метална конструкција на платформи "А" и делу рулнице "В" и стање преласка са бетонске површине платформе за паркирање ваздухоплова "В" ка рулници "В" које је навело пилота да у циљу превенције угрожавања безбедности авиона тражи алтернативни правац кретања од платформе "В" ка рулници "В".</p>
Безбедносне препоруке:	<p>02/2021 - 1: Директорат цивилног ваздухопловства Републике Србије</p> <p>а) Спровести ванредну проверу аеродрома "Ченеј" у циљу довођења маневарских површина аеродрома на безбедан ниво (уклањање металне конструкције и/или информисања о истој, смањивање косине/пада и уједначавање преласка са платформе "В" ка рулници "В").</p> <p>б) Спровести ванредну проверу знања пилота из ваздухопловних прописа, са посебном пажњом на коришћење података датих у VFR AIP.</p>

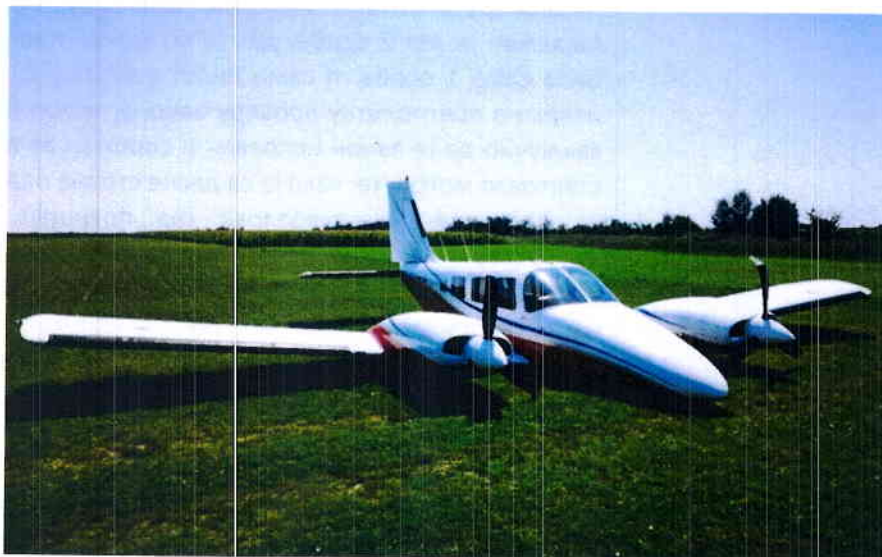
III. Озбиљна незгода – Piper PA-34-200T

Авион:	Piper PA 34-200T
Регистарска ознака:	LZ-TLU
Власник:	Victoria White EOOD, Бугарска
Корисник:	Victoria White EOOD, Бугарска
Место озбиљне незгоде:	Аеродром „Војка“, општина Стара Пазова
Датум озбиљне незгоде:	31.07.2021. године
Време озбиљне незгоде:	08:30 ч.(LT)
Погинули и повређени:	Нема
Оштећења:	Током детаљно визуелог прегледа авиона установљена су оштећења кракова елиса левог и десног мотора, оплате и структуре врата носне ноге, оплате доњег дела трупа, лом газишта за улазак у авион.
Кратак опис:	Дана 31. 07. 2021. године око 08:30 часова по локалном времену пилот авиона Piper PA-34-200T, регистарских ознака LZ-TLU је полетео са аеродрома „Војка“, општина Стара Пазова, са почетном маршрутом лета ка аеродрому „Никола Тесла“ - Београд, општина Сурчин, град Београд. Планирано је да се на аеродрому „Никола Тесла“-Београд резервоари авиона напуне горивом, а потом је требало да се лет настави ка аеродрому у г. Подгорици, Република Црна Гора (технички прелет авиона). Након полетања пилот авиона је, према сопственој изјави, приметио да је трансмитер GNS 430 бр. 1 отказао и да је изгубио комуникацију у предаји. После пар минута отказао је и трансмитер GNS 430 бр. 2. Пилот се мобилним телефоном јавио контроли лета на аеродрому "Никола Тесла"-Београд са информацијом да су комуникације на авиону отказале и да ће се вратити на полазни аеродром „Војка“, након чега је добио и одобрење за дати повратак. Пилот је у својој изјави навео да је у тренутку када се окренуо према аеродрому „Војка“ авион потпуно изгубио електрично напајање и да су се том приликом сви инструменти погасили. Авион је био у прилазу и пилот је по листи провере извукао флапсове и

<p>стајни трап. Пошто није добио индикацију извучености стајног трапа у виду зеленог светла индикације, пилот је изјавио да је извршио визуелну проверу извучености стајног трапа – видео је извучену носну ногу на огледалу које се налази на левом мотору. Пилот је наставио са прилазом и извршио је слетање на почетак полетно-слетне стазе аеродрома „Војка“. У моменту додира авиона са тлом, авион је, како пилот наводи у својој изјави, „потонуо“, односно дошло је до увлачења стајног трапа. Као последица увлачења стајног трапа елисе оба мотора почеле су да ударају по земљи, остављајући видан траг на тло и убрзо су се зауставиле, док је авион наставио да клиза по земљи на доњем делу трупа. Након заустављања авиона пилот је искључио магнете, довод горива, акумулатор и алтернатор, те је напустио авион. Пилот је потом о догађају обавестио контролу лета на аеродрому "Никола Тесла"-Београд, као и власника авиона.</p>

Узроци озб. незгоде:	Непосредни узрок	Слетање авиона без извученог стајног трапа.
	Посредни узрок	Непоступање пилота по процедурама датих у пилотском оперативном приручнику предвиђених за редовне и поступке у нужди.
Безбедносне препоруке:		<p>01/2021 – 1 Препоручује се Цивилној ваздухопловној власти Републике Словеније (Civil Aviation Agency of the Republic of Slovenia) која је издала дозволу пилоту да:</p> <p>а) Изврши проверу пилота у обучености за примену поступака у ванредним ситуацијама за авион PA34.</p> <p>б) Наложити ванредну контролу процене здравствене способности пилота за самостално управљање ваздухопловом у одговарајућој медицинској установи.</p>

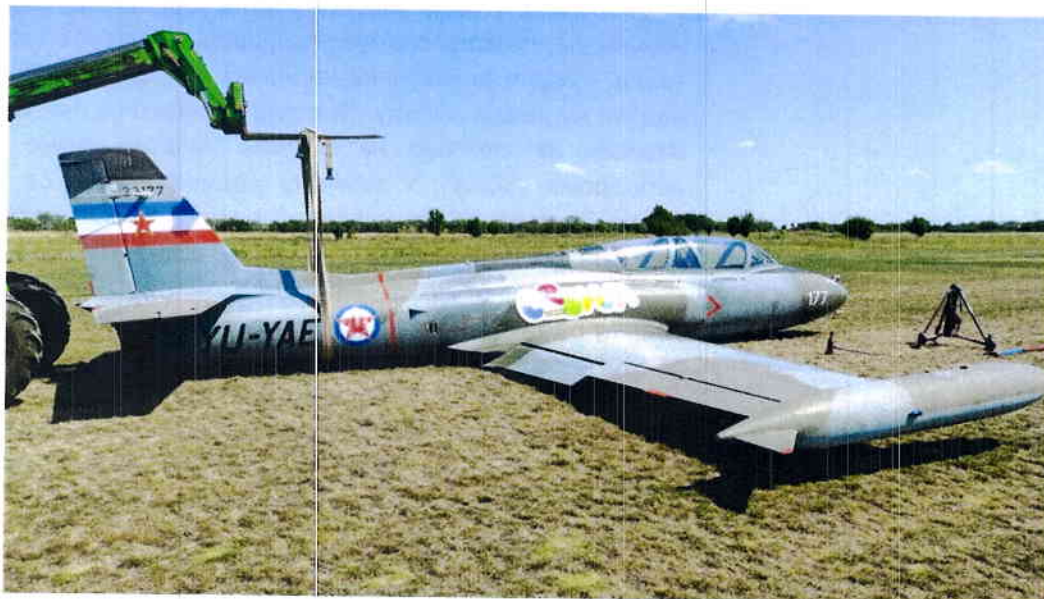
IV. Озбиљна незгода – Galeb G-2A

Авион:	GALEB G-2A
Регистарска ознака:	YU-YAE
Власник:	``Шатл Ер`` д.о.о.
Корисник:	Victoria White EOOD, Бугарска
Место озбиљне незгоде:	А. к. ``Галеб``, г. Београд
Датум озбиљне незгоде::	14.08.2021. године
Време озбиљне незгоде::	10:30 ч. (LT)
Погинули и повређени:	Нема
Оштећења:	Услед контролисаног удара о травнату површину ПСС, дошло је до мањег оштећења доњег дела трупа авиона, посебно у пределу аеродинамичке/ваздушне кочнице, вертикалног стабилизатора испод трупа и антене, као и крајњих ивица флапсова (уз трупу).
Кратак опис:	<p>Дана 14. 08. 2021. године око 10:30 часова по локалном времену током извођења аеродромских/школских кругова и вежби полетања и слетања на полетно-слетној стази (ПСС) аеродрома ``Ечка`` код града Зрењанина дошло је до озбиљне незгоде авиона типа Galeb G-2A, регистарске ознаке YU-YAE.</p> <p>Према плану летења аеро-клуба ``Галеб`` из г. Београда, датог дана пилот авиона је вршио летење са циљем упознавања кандидата на обуци са основама акробатског летења на предметном авиону (по изјави пилота). Кандидат је седео у другој кабини и имао је својство путника. Након полетања у 09:30 часова и рада у аеродромској зони пилот је кренуо у извођење аеродромских/школских кругова са вежбама слетања и полетања (touch-and-go, односно слетање са продужетком у полетање) са мотором на различитим режимима рада (већином на реланту). У последњем кругу у којем је дошло до озбиљне незгоде, приликом фазе слетања, пилот је, по сопственој изјави,</p>

<p>заборавио да извуче стајни трап. Како су прилаз и слетање извршени у благом понирању, односно под малим углом у односу на ПСС, пошто је пилот увидео да је авион ближи тлу од прописаног, приметио је да стајни трап није извучен и предузео је поступке како би слетео са што мање оштећења на травнату површину ПСС. Авион је додирнуо тло доњим делом трупа, те се зауставио на око 350m од првог контакта са тлом. Авион је претрпео мања оштећења на доњем делу трупа која су локализована на доњем стабилизатору, аеродинамичким кочницама и антенама.</p> <p>Пилот је искључио мотор и остале системе и агрегате авиона, те је са путником без икаквих проблема напустио авион и контактирао надлежне органе.</p>
Узроци озб. незгоде:	Непосредни узрок	Неизвршење дела процедуре за прилаз и слетање - извлачења стајног трапа приликом слетања на ПСС аеродрома од стране пилота авиона.
	Посредни узрок	Опадање концентрације пилота током извршења процедуре прилаза и слетања на ПСС аеродрома услед учесталије и садржајније комуникације са путником. Опадању концентрације су допринеле старост пилота као и време проведено у авиону при температури ваздуха од најмање 30°C у пилотској кабини.

Безбедносне препоруке:		<p>04/2021 – 1: А. К. "Галеб", г. Београд: Током извршења операција адекватно проценити оптерећење пилота како би осигурали задовољавајући ниво концентрације за безбедно извршење планираног летења.</p> <p>04/2021 – 2: Директорат цивилног ваздухопловства Републике Србије: Спровести ванредни надзор а. к. "Галеб" како би се спречила неовлашћена обука (делимична или комплетна) летачког особља у оквиру а. к. "Галеб", с обзиром да исти није овлашћен за спровођење обуке летачког или нелетачког особља.</p>

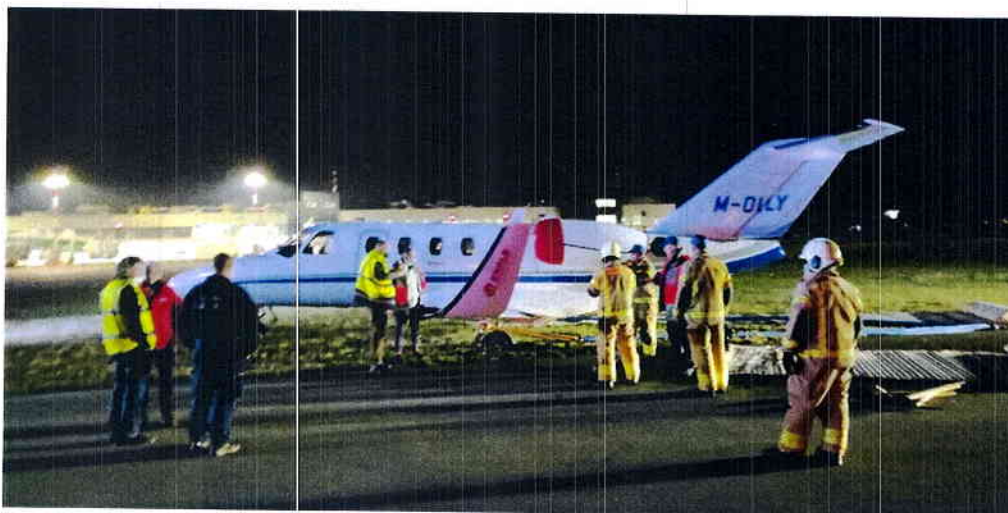
V. Озбиљна незгода – Cessna 525 Citation Jet1 – истрага је у току

Авион:	Cessna 525 Citation Jet I
Регистарска ознака:	M-OLLY
Власник:	„Ehrle GmbH“, С. Р. Немачка
Корисник:	Физичко лице
Место озбиљне незгоде:	Аеродром „Никола Тесла“ г. Београд
Датум озбиљне незгоде:	17.10.2021. године
Време озбиљне незгоде:	18:27 ч.(LT)
Погинули и повређени:	Нема
Оштећења:	Авион је претрпео лака/мања оштећења тачкова обе ноге главног стајног трапа (пукнуте гуме, изгореле кочнице и оштећене фелне тачкова).
Кратак опис:	<p>Дана 17. октобра 2021. године, на аеродрому "Никола Тесла", град Београд, дошло је до озбиљне незгоде авиона типа Cessna 525 CitationJet1, регистарске ознаке M-OLLY, у власништву "Ehrle GmbH" из С. Р. Немачке, а на приватном/некомерцијалном лету.</p> <p>Приликом полетања на полетно-слетној стази (ПСС) аеродрома "Никола Тесла", пилот је приметио да авион има тенденцију скретања у десну страну. Том приликом, један од два путника обавестио је пилота да види одбљеске и пламен на десној страни авиона. Пилот, који је сам летео авионом, одлучио је да изврши процедуру прекинутог полетања активирајући кочнице у случају нужде, при брзини између 95 и 100 чворова, а мало испод брзине полетања (V1) од 108 чворова. Пилот је у кабини имао и радио-навигатора који му је пружао помоћ у одржавању комуникације са контролом летења и навигацији. Пилот је о проблему обавестио надлежну јединицу контроле летења, која је такође видела светло пламена са десне стране авиона. Контрола летења је одмах обавестила ватрогасну службу аеродрома. Авион је напустио ПСС аеродрома и наставио да рула низ рулну стазу "А" назад до паркинг места. Када је авион скренуо са рулне стазе "А" на другу</p>

<p>рулну стазу – "Б", пилот је изгубио контролу над авионом и авион је проклизао са површине рулне стазе на травнату површину поред рулне стазе. Пилот је изјавио да је гума десног точка главног стајног трапа оштећена на ПСС, док је гума левог точка главног стајног трапа оштећена на рулној стази "Б", непосредно пре силаска са рулне стазе на травнату површину. Пилот је по заустављању авиона извршио процедуре гашења мотора и осталих система, те је са осталим лицима која су била у авиону сачекао аеродромске службе. Убрзо је стигла ватрогасна служба аеродрома, која је предузела мере како би угасила ватру и дим који су се појавили око точкава обе ноге главног стајног трапа.</p> <p>Пилот је изјавио да није имао назнаке било каквих проблема током провере авиона и припреме пре лета, као и пре самог полетања.</p> <p>Нико у авиону није повређен, док је авион претрпео лака/мања оштећења точкава обе ноге главног стајног трапа (пукнуте гуме, изгореле кочнице и оштећене фелне точкава).</p>
