Број: 340-00-7/2024-02-52

ГОДИШЊИ ИЗВЕШТАЈ ЗА 2023. ГОДИНУ

3.1. Судар возова број 25412 и 49028/73478

4.1. Исклизнуће воза број 45010

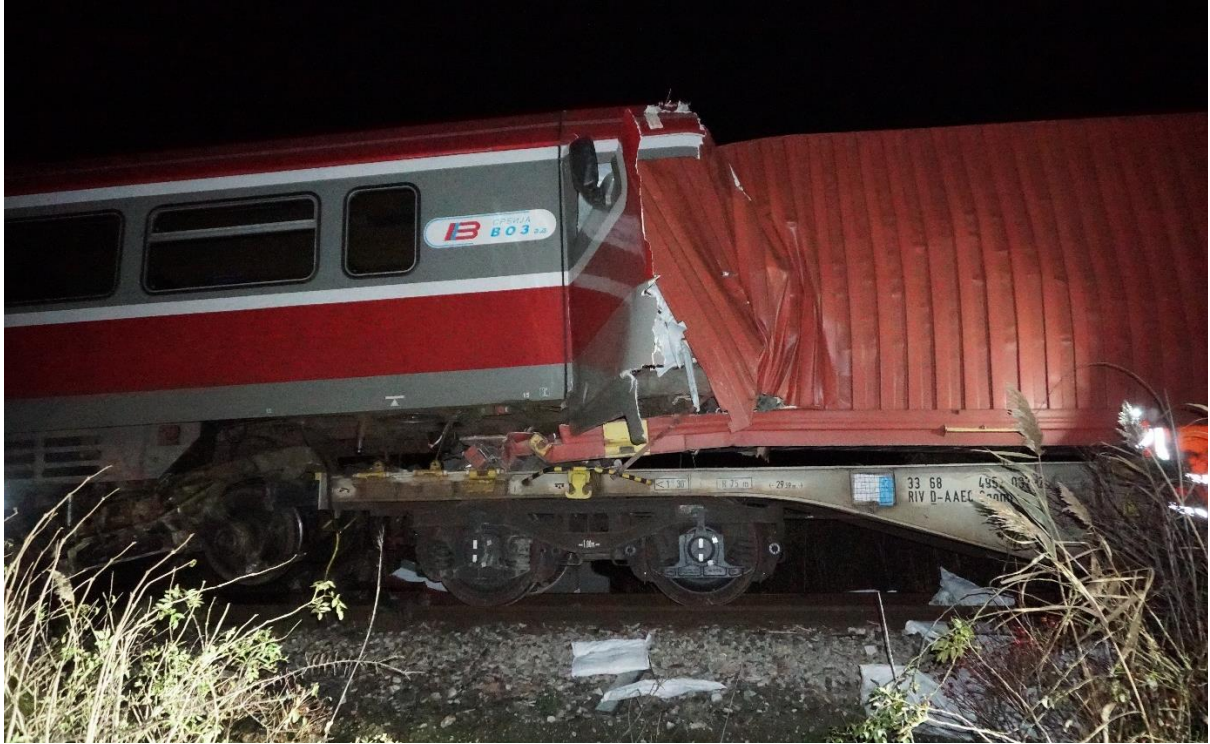
До судара је дошло тако што је чело воза број 25412 (предњи део ДМВ 711-078), који се кретао, ударило у крај воза број 49028/73478 (у последња кола број 33 68 4952 037-2), који је стајао због квара возне локомотиве 753-782.

При удару, услед кинетичке енергије воза број 25412 који се кретао, дошло је до пропињања и наиласка предњег дела воза број 25412 (ДМВ 711-078) на задњи део плато кола број 33 68 4952 037-2. Након удара, воз број 25412 је наставио кретање у дужини од приближно 5 *m*, гурајући испред себе и при томе деформишући контејнер *CNEU* 453486-3 који је био натоварен на задњи део кола број 33 68 4952 037-2.

Слика 3.1.1: Изглед судара возова

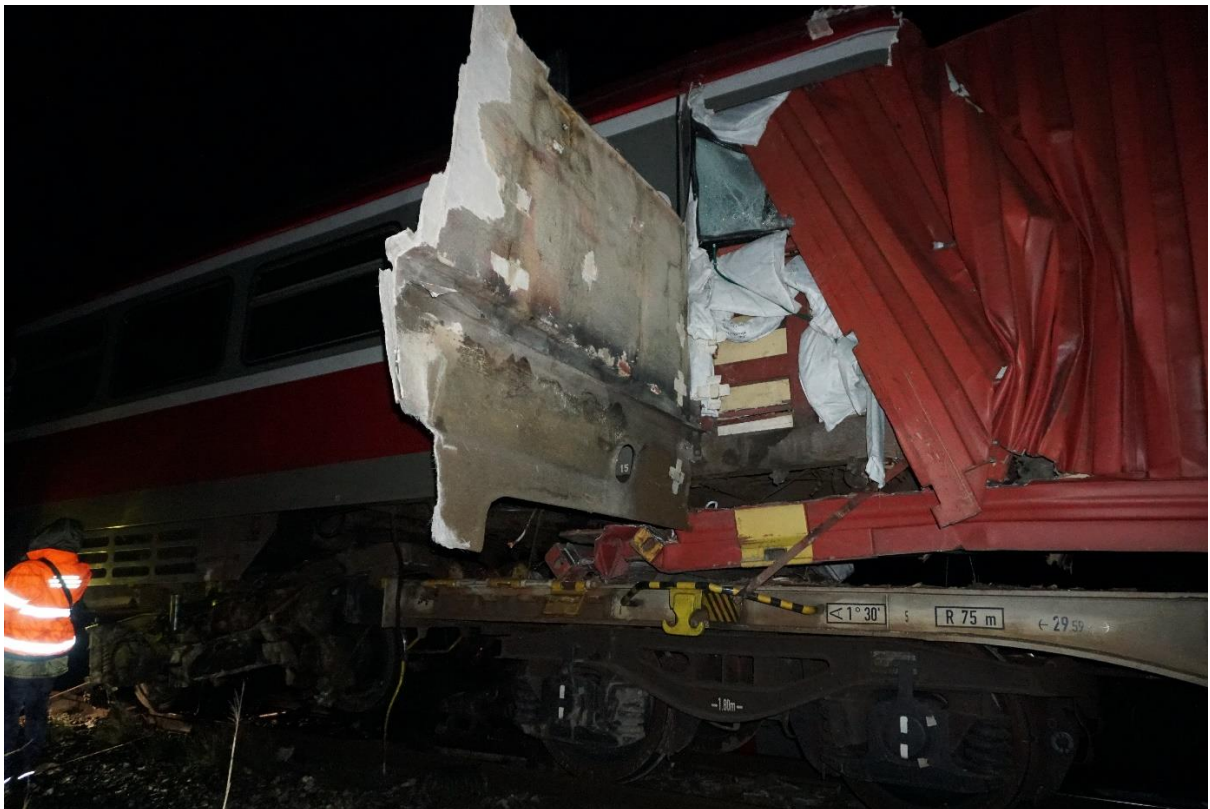
Слика 3.1.2: Изглед оштећења на предњем делу сандука ДМВ 711-078
и контејнеру број CNEU 453486-3

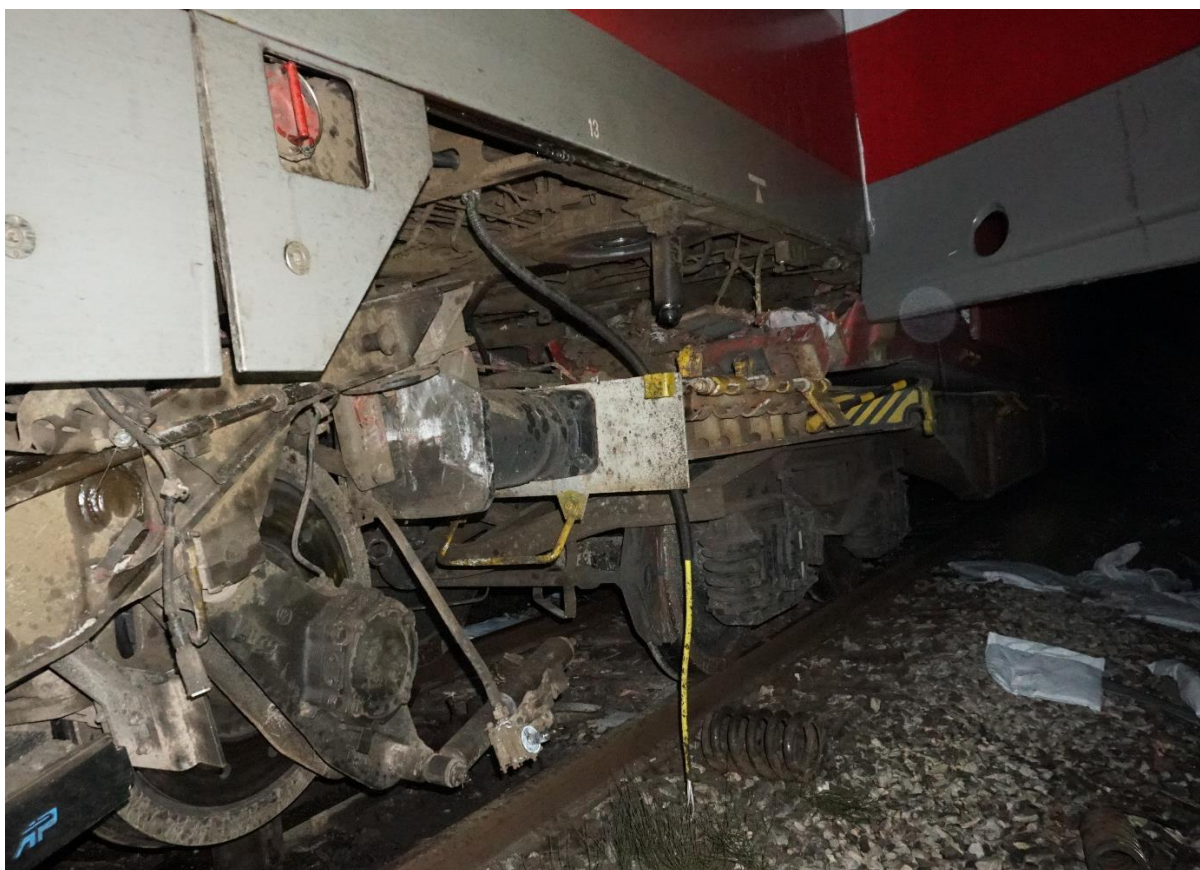
Слика 3.1.3: Изглед оштећења на колима број 33 68 4952 037-2

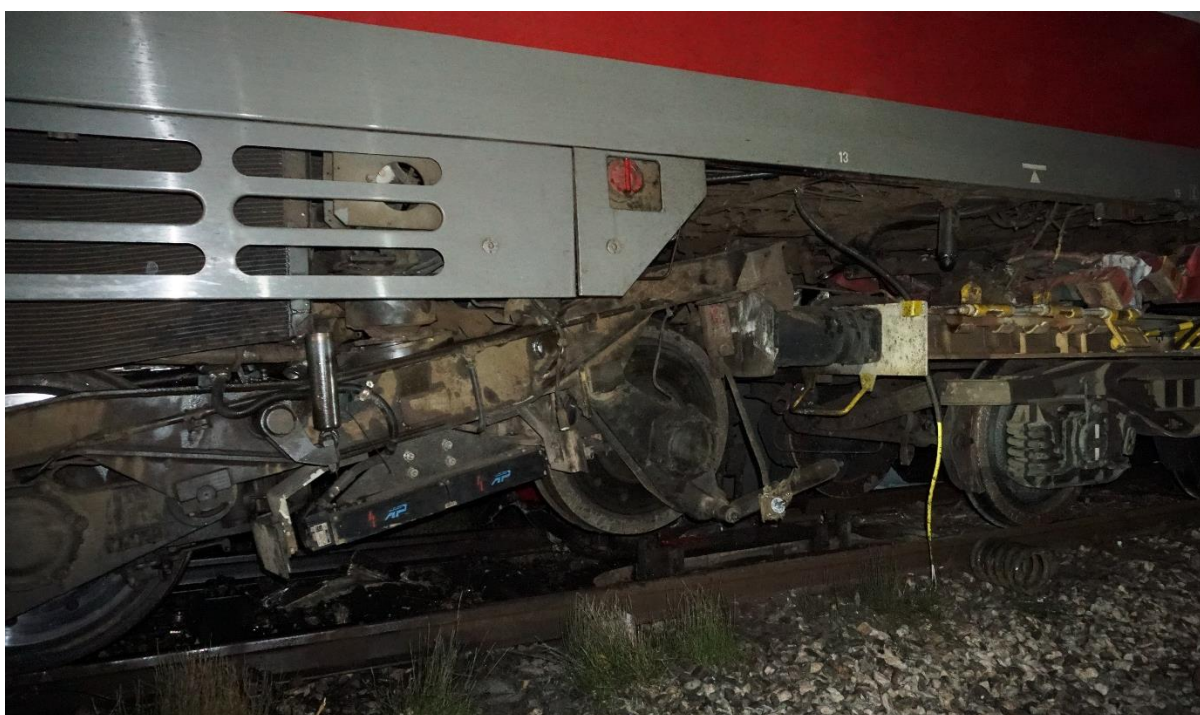
Осим точкова на првој осовини првог обртног постоља ДМВ 711-078 (гледано у смеру вожње), који су се подигли изнад колосека (на приближно 30 *cm* од горње ивице шине), сви остали точкови возила у саставу оба воза су били на шинама (нису исклизли).

Слика 3.1.4: Изглед помереног обртног постоља на ДМВ 711-078

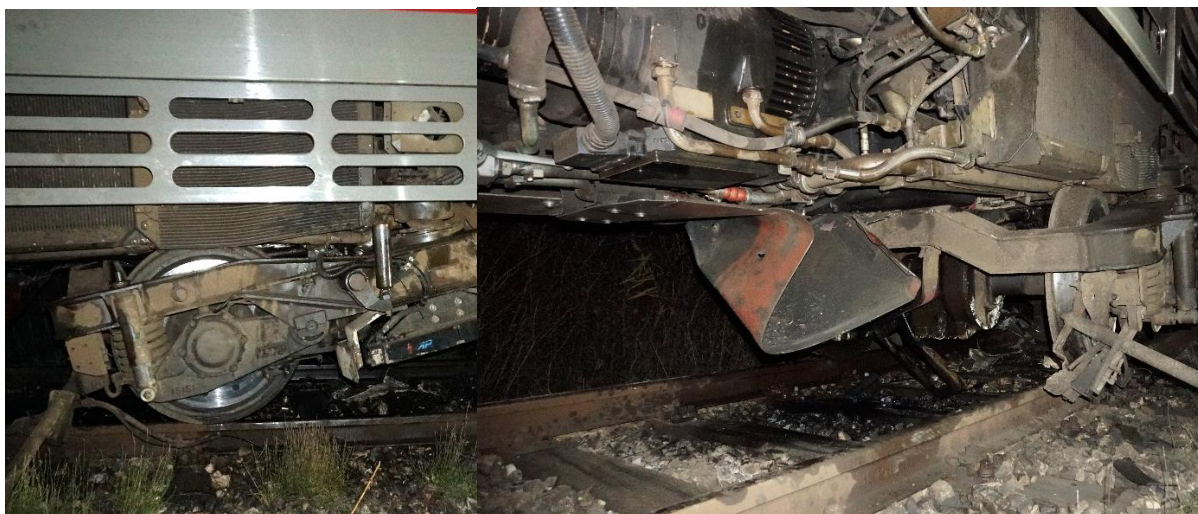
Слика 3.1.5: Изглед оштећења на погонској групи ДМВ 711-078

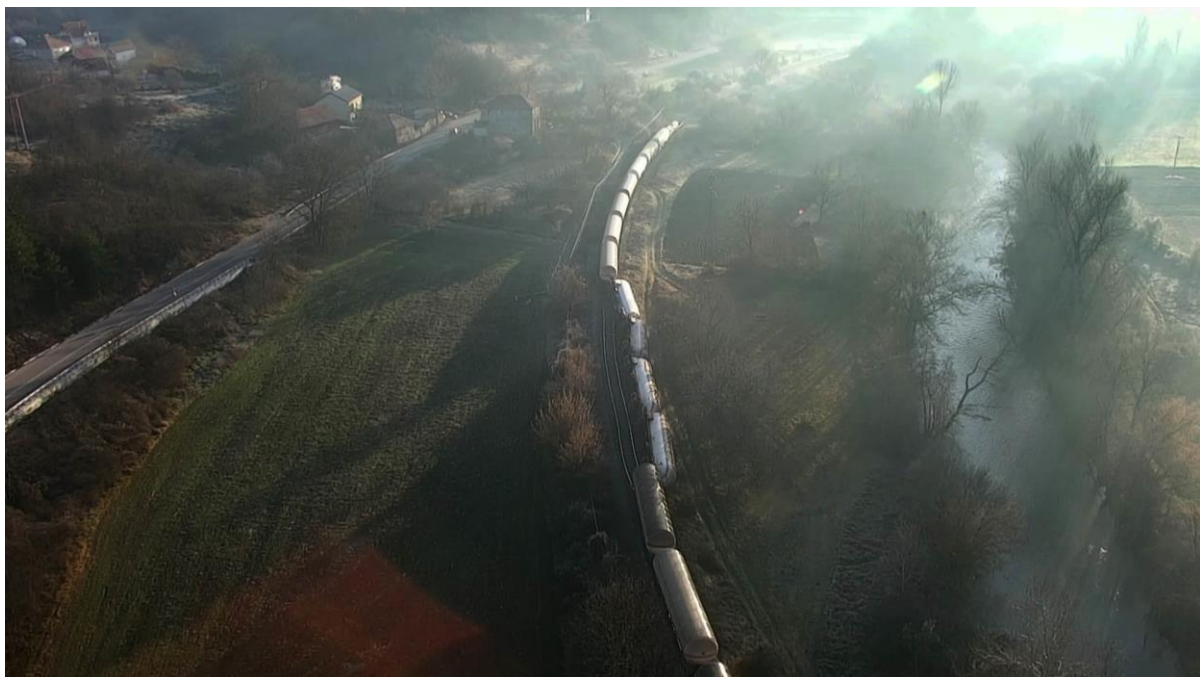
Слика 4.1.1.1: Изглед места озбиљне несреће (извор: МУП, Сектор за ванредне ситуације)

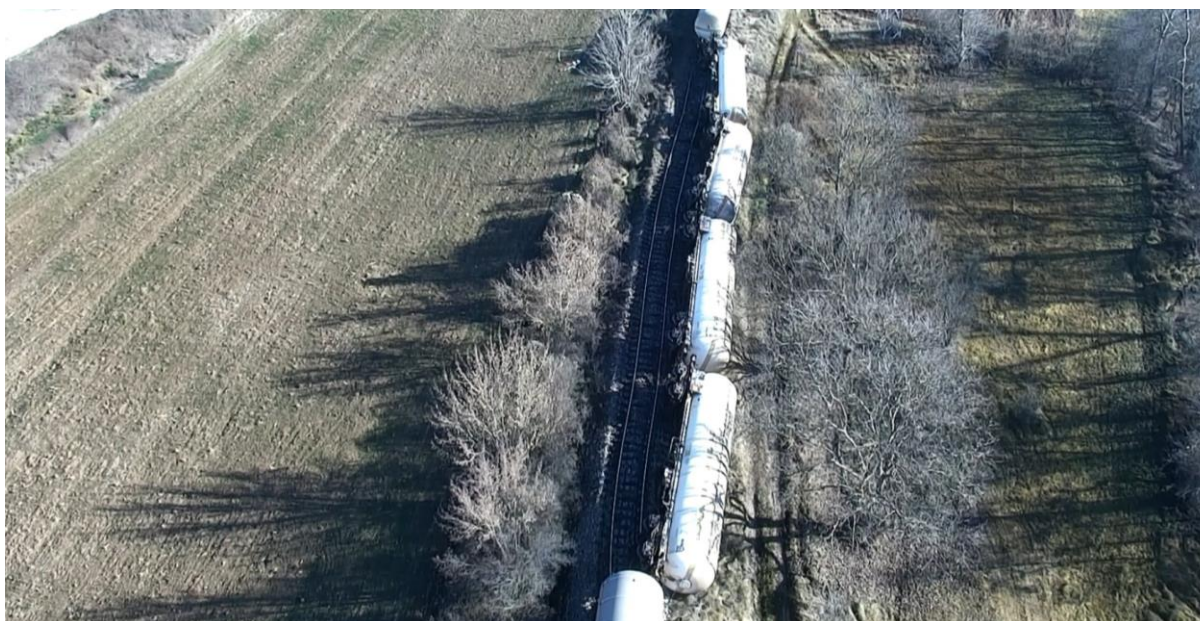
Из преврнутих тринаестих кола број 33 80 7818 081-1, дошло је до ослобађања амонијака.

Слика 4.1.1.2: Изглед места превртања кола-цистерни (извор: МУП, Сектор за ванредне ситуације)

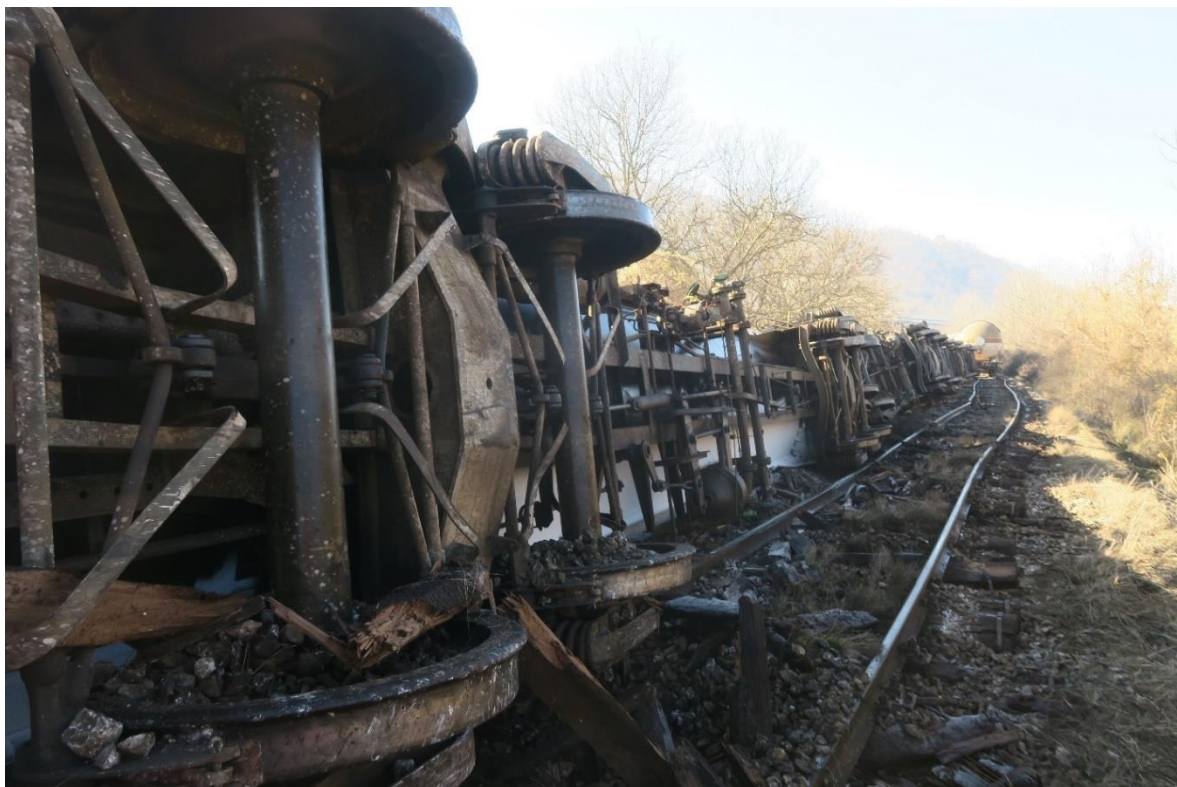
Слика 4.1.1.3: Изглед преврнутих кола

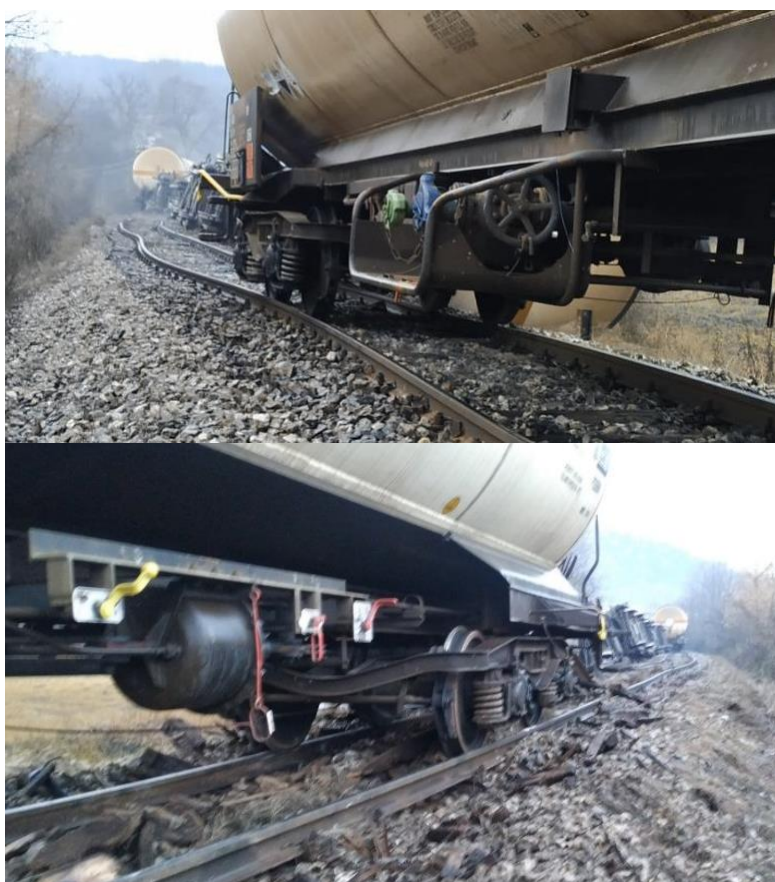
Гледано од локомотиве 661-249, исклизла су: девета кола серије *Zags* број 33 87 7813 563-6 са десним точковима обе осовине другог обртног постоља (остала су на својим точковима у зони колосека), десета кола серије *Zags* број 33 87 7813 580-0 са свим осовинама (преврнула се на бок на леву страну, заротирана задњим крајем за приближно 15° у леву страну у односу на подужну осу колосека, гледано у смеру вожње воза), једанаеста кола серије *Zags* број 33 87 7813 586-7 са свим осовинама (преврнула се на бок на леву страну, паралелна са колосеком, гледано у смеру вожње воза), дванаеста кола серије *Zagkks* број 33 80 7922 029-3 са свим осовинама (преврнула се на бок на леву страну, заротирана задњим крајем за приближно 15° у леву страну у односу на подужну осу колосека, гледано у смеру вожње воза), тринаеста кола серије *Zags* број 33 80 7818 081-1 са свим осовинама (преврнула се на бок на леву страну, заротирана предњим крајем за приближно 15° у леву страну у односу на подужну осу колосека, гледано у смеру вожње воза) и четрнаеста кола серије *Zags* број 33 80 7818 089-4 са десним точковима обе осовине првог обртног постоља (остала су на својим точковима у зони колосека).

Слика 4.1.1.4: Изглед исклизлих деветих (горе) и четрнаестих кола (доле) (извор: „ИЖС“ а.д.)
