РЕПУБЛИКА СРБИЈА  
ЦЕНТАР ЗА ИСТРАЖИВАЊЕ НЕСРЕЋА У САОБРАЋАЈУ  
СЕКТОР ЗА ИСТРАЖИВАЊЕ НЕСРЕЋА  
У ЖЕЛЕЗНИЧКОМ САОБРАЋАЈУ И МЕЂУНАРОДНУ САРАДЊУ  
Немањина 11, 11000 Београд

Број: ЖС - 01/17

## КОНАЧАН ИЗВЕШТАЈ О ИСТРАЗИ НЕЗГОДЕ

Врста незгоде: Раскинуће воза  
Број воза: 8011  
Место: Београд, подручје распутнице и стајалишта Панчевачки  
Мост  
Датум: 03.08.2017. године  
Време: 07:55

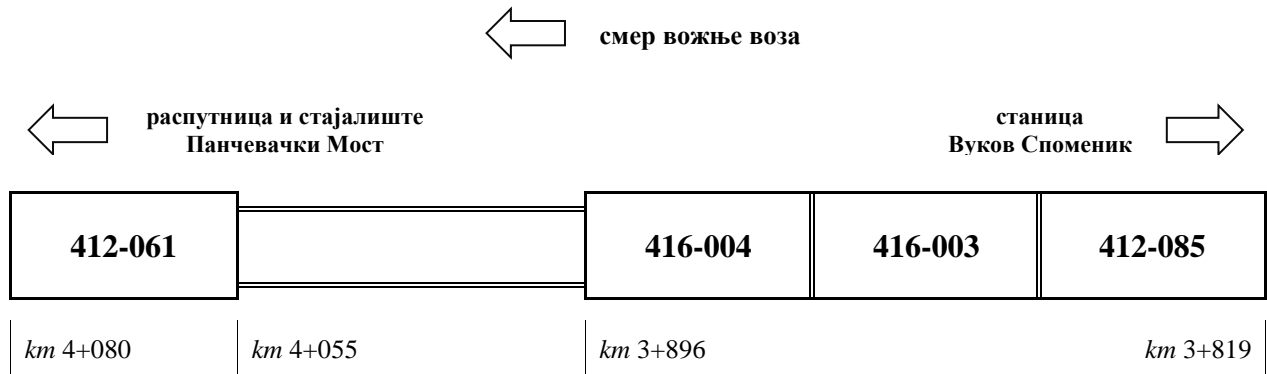
Слика 2.1.2.1: Положај заустављања делова воза број 8011 након раскинућа

До раскинућа је дошло између моторних кола 412-061 и приколице 416-004. Након раскинућа, воз број 8011 се зауставио тако да је чело првог дела воза (чело моторних кола 412-061) затечено у *km 4+080*, а крај моторних кола 412-061 у *km 4+055*. Крај другог дела воза (крај моторних кола 412-085) је затечен у *km 3+819*. Чело приколице 416-004 је

затечено у *km* 3+896, што значи да је растојање између краја моторних кола 412-061 и почетка приколице 416-004 износило 159 *m*. Шематски приказ положаја делова ЕМВ како је затечено на лицу места после настанка предметне незгоде дат је на слици 2.1.2.1.

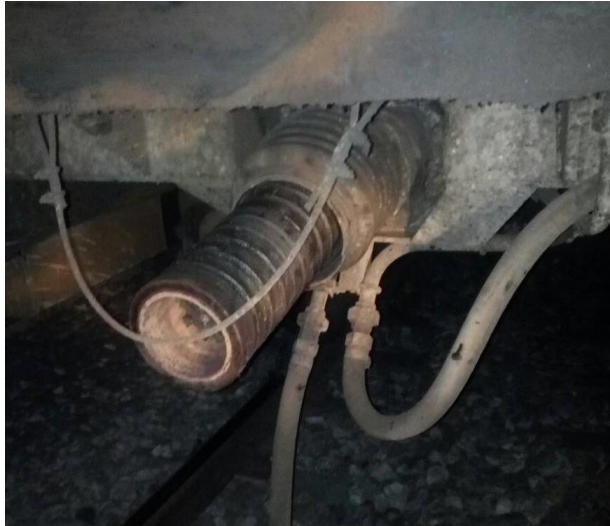
Слика 3.4.4.1: Изглед дела раскинутог квачила на приколици 416-004

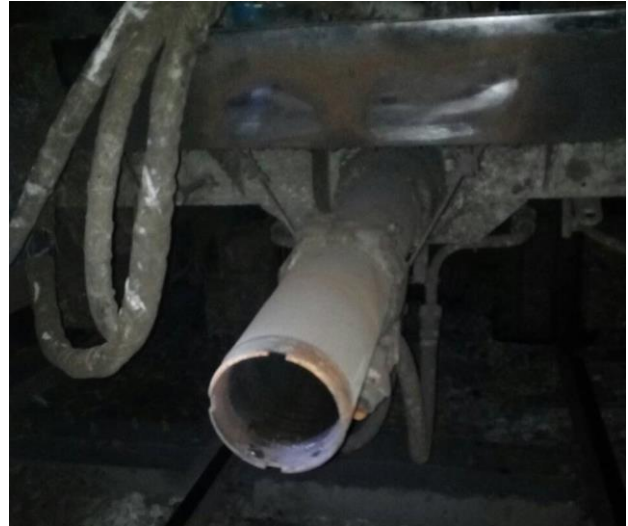
Слика 3.4.4.2: Изглед дела раскинутог квачила на моторним колима 412-061

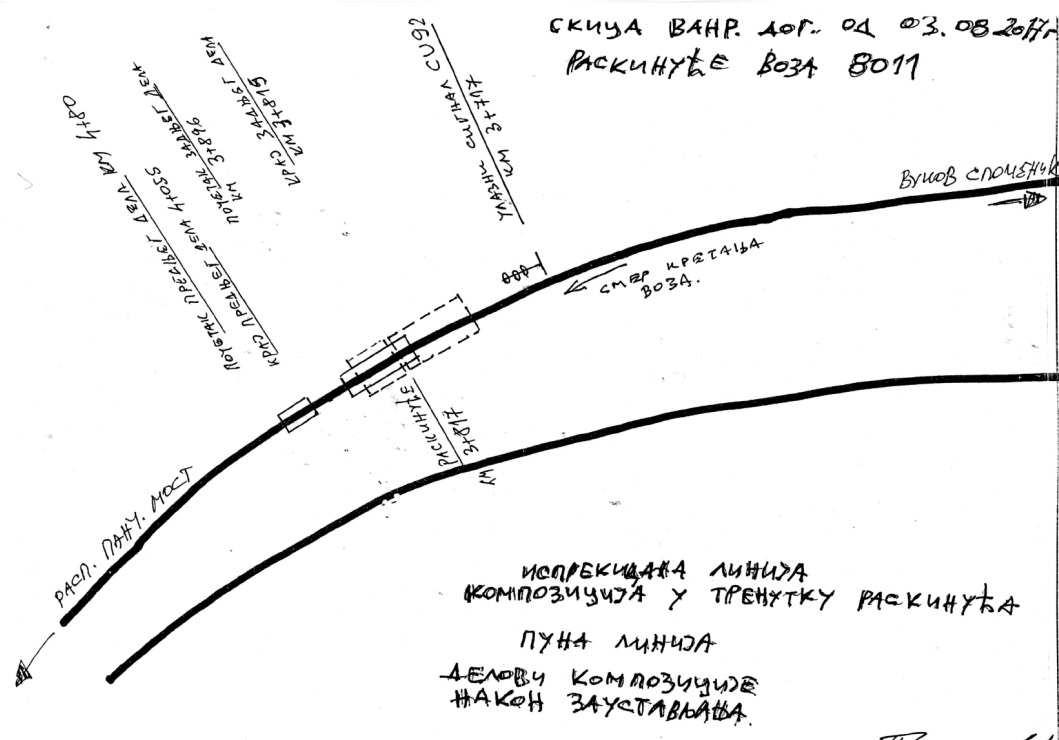
До раскинућа је дошло између моторних кола 412-061 и приколице 416-004, када су прекинута ваздушна црева и дошло је до принудног кочења оба дела воза услед пражњења главног ваздушног вода. Затечен положај раскинутог воза је приказан на слици 4.1.1.

Слика 4.1.1: Скица затеченог стања на месту незгоде (извор „ИЖС“ а.д.)

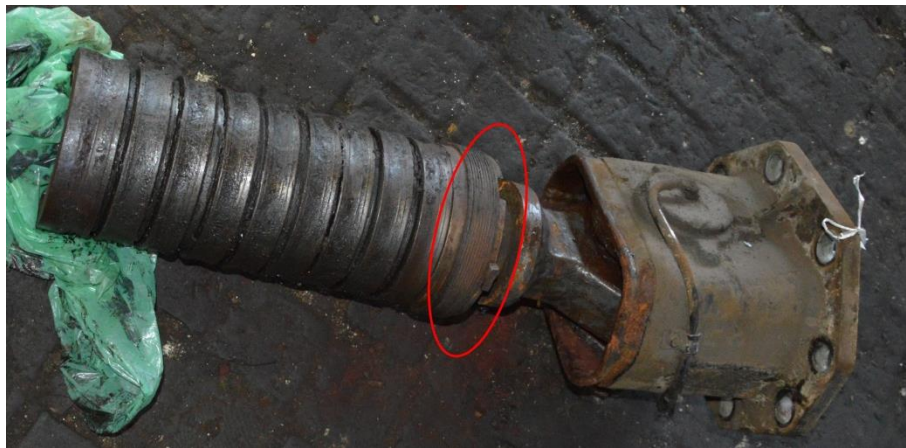
Непосредни узрок незгоде је истрошење навојног споја између навртке склопа вучне мотке и кућишта кратког међуколског квачила, услед чега се навојни спој раставио током вожње.

Чланови радне групе, су у Депоу за одржавање ЕМВ Земун после незгоде прегледали раскинуто квачило, које припада приколици 416-004. Констатовано је да се цео склоп вучне руде са навртком на којој је спољашњи навој, извукао из кућишта опруге, на коме је урезан унутрашњи навој. Ни на унутрашњем ни на спољашњем навоју се не виде трагови деформације услед смицања нити друга оштећења (слике 4.2.3.1. и 4.2.3.2.).

Слика 4.2.3.1: Извучени склоп вучне мотке (заокружен навојни део) демонтиран са приколице 416-004

БП\_01/18 „Србија Воз“ а.д. да у мерној листи ИВ:594 244 изврши измене тако да се текст „Гранична мега“ замени са „Гранична мега *d-DI*“ и да на бази одговарајуће анализе (прорачун и слично) дефинише и у мерну листу упише граничну

**БП\_02/18** „Србија Воз“ а.д. да размотри могућност да се у редовним оправкама ЕМВ 412/416 изврше конструктивне измене на међуколском квачилу у циљу обезбеђења резервног алтернативног преноса силе у случају да дође до раздвајања навојне везе, или да примени друге мере за смањење ризика од раздвајања навојног споја (објашњено у тачки 4.2.3).

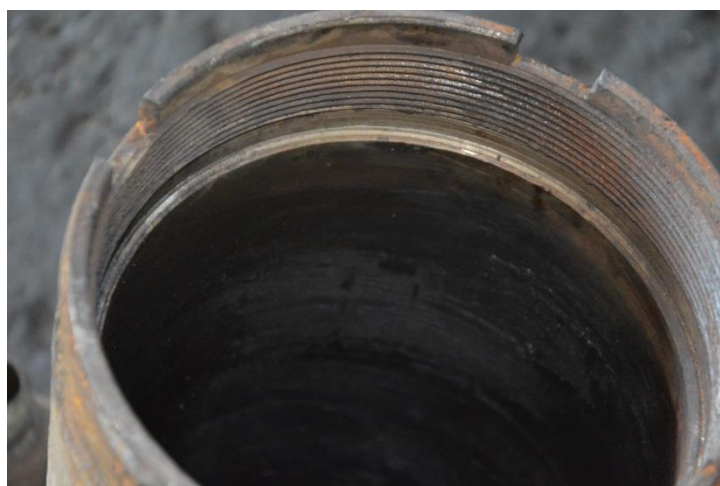
Слика 4.2.3.2: Навој кућишта опруге квачила са приколице 416-004

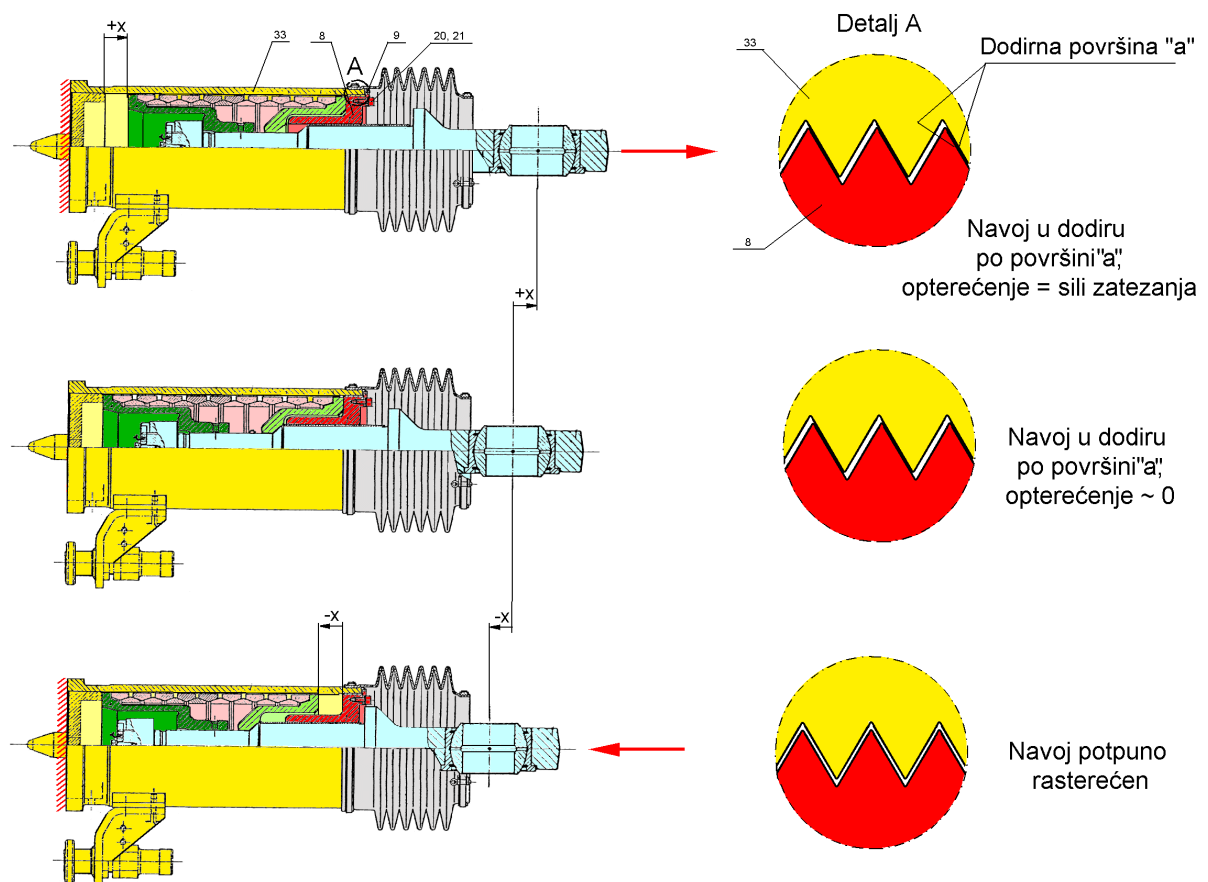
Слика 4.2.3.3: Рад навојног споја у експлоатацији

На слици 4.2.3.3 је приказан склоп кратког квачила. У средини слике је приказано исправно монтирано квачило према Упутству за оправку међуколског квачила, које је израдио Институт „Кирило Савић“ 2004. године, тј. тако да се навртка - 8 притеже док не нестане аксијални зазор вучне мотке са опругом у кућишту опруге -33. Помоћу клинова - 9 и вијака - 20, 21 се навртка -8 обезбеђује од самоодвртања.

Детаљ А приказује одговарајуће налегање навојног споја, који је тада практично неоптерећен или незнатно оптерећен. Ако се склоп квачила у вожњи изложи сили притиска, навртка - 8 се потпуно растеређује и позиционирана је било где у простору малог монтажног зазора (слика 4.2.3.3 доле). Ако се током кретања квачило изложи сили затезања, навој је у додиру по површини „а“ и преноси целокупну силу затезања (слика 4.2.3.3 горе). Према томе навојни спој је у експлоатацији изложен једносмерно променљивом контактном оптерећењу које лагано изазива његово хабање.
