КОНАЧАН ИЗВЕШТАЈ О ИСТРАЗИ НЕСРЕЋЕ

Врста несреће: Пожар на возу
Број воза: 2746
Место: Хацићево,
отворена пруга између станица Матејевац и Сврљиг
Датум: 30.03.2018. године
Време: 17:50

У овом Извештају приказани су резултати истраживања несреће, пожара на возу број 2746 (ДМК 710-004), која се догодила 30.03.2018. године у 17:50 на регионалној прузи Црвени Крст - Зајечар - Прахово Пристаниште, између станица Матејевац и Сврљиг.

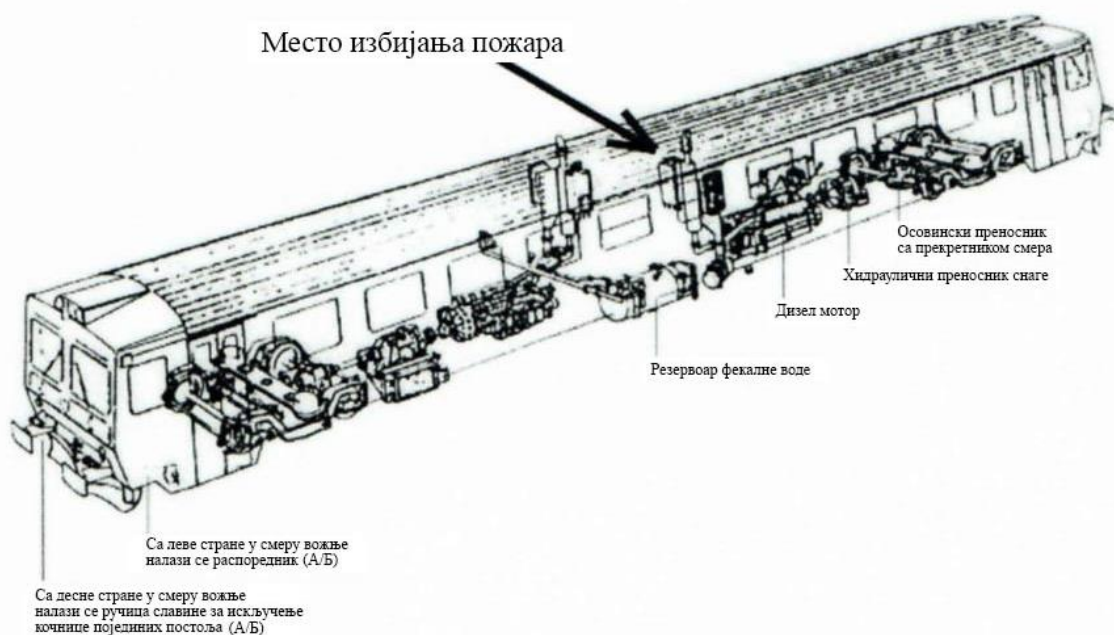
Слика 2.1.1.2: Шематски приказ места настанка пожара на ДМК 710-004 (извор „Србија Воз“ а.д.)

Шематски приказ места настанка пожара је приказан на слици 2.1.1.2.

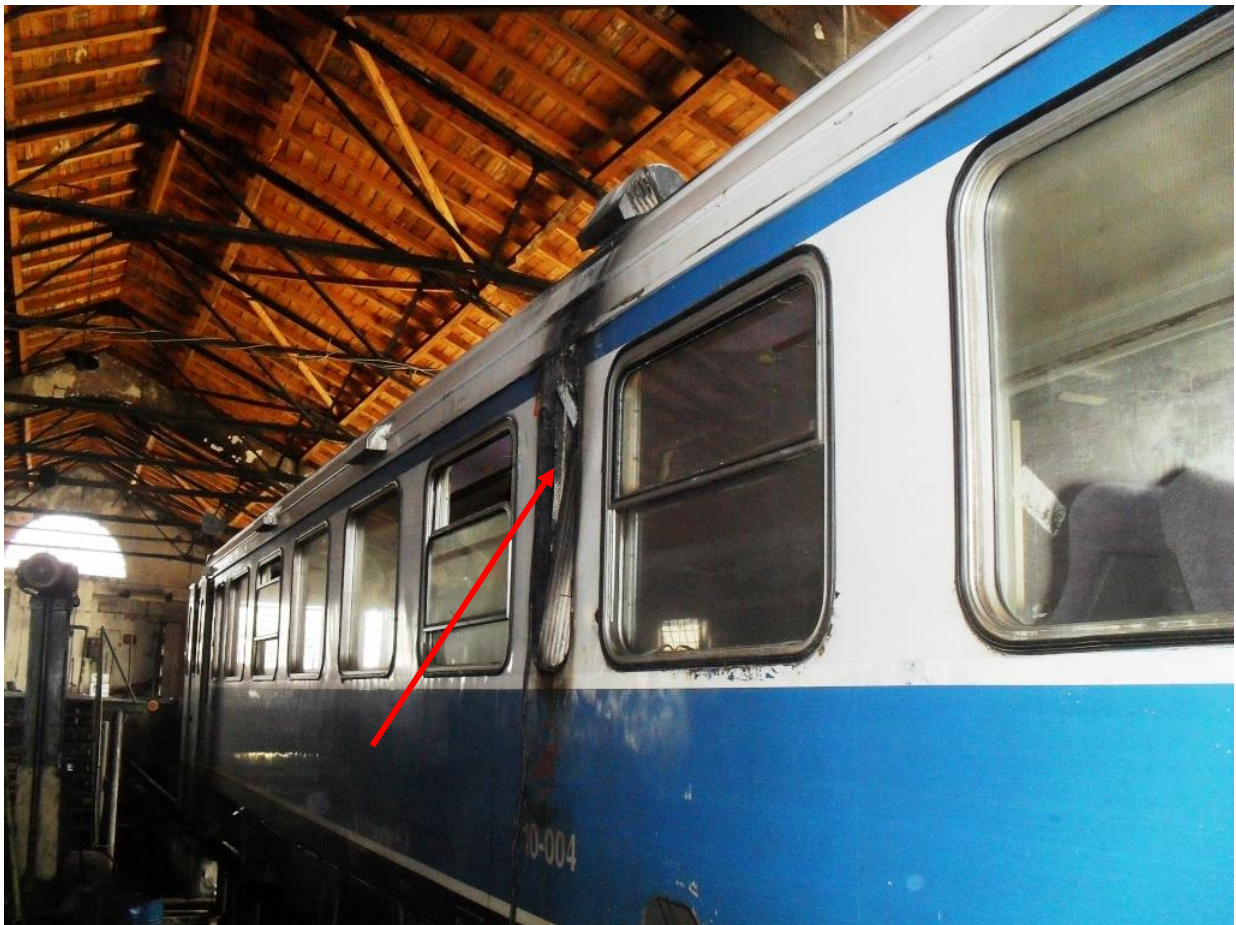
Слика 4.1.1.1: Изглед средишњег дела ДМК 710-004 изнад ДМ „А“

До пожара на ДМК 710-004, која су саобраћала као воз број 2746, је дошло у средишњем делу, са траговима горења изнад моторног простора ДМ „А”, слика 4.1.1.1.

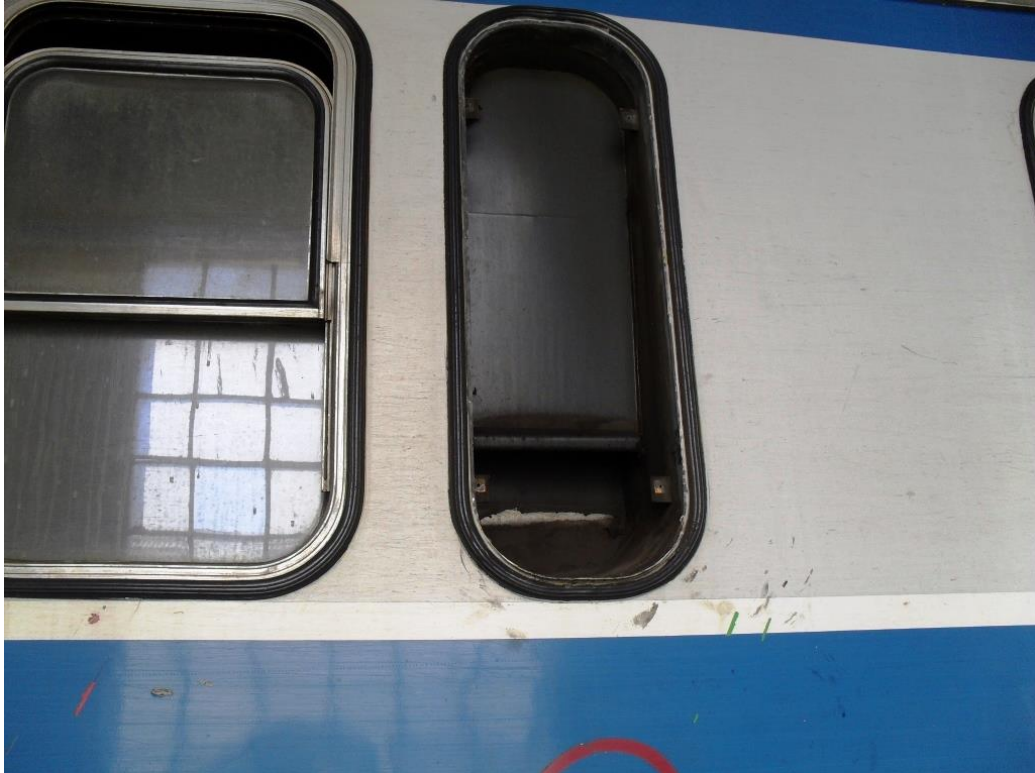
Слика 4.1.1.2: Изглед средишњег дела ДМК 710-004 изнад ДМ „Б“

На спољним површинама, изнад ДМ“Б”, нису уочени трагови горења, слика 4.1.1.2.

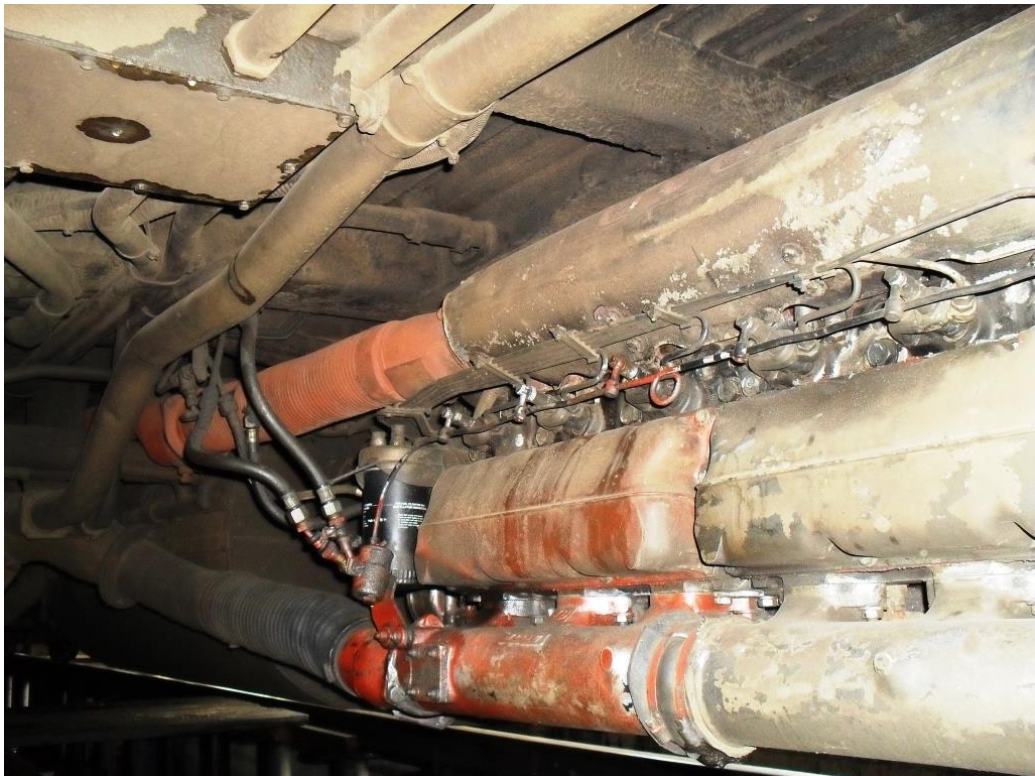
Слика 4.1.1.3: Изглед ДМ „А“

Трагови горења нису уочени на ДМ „А“, док изнад истог јесу, слика 4.1.1.3.

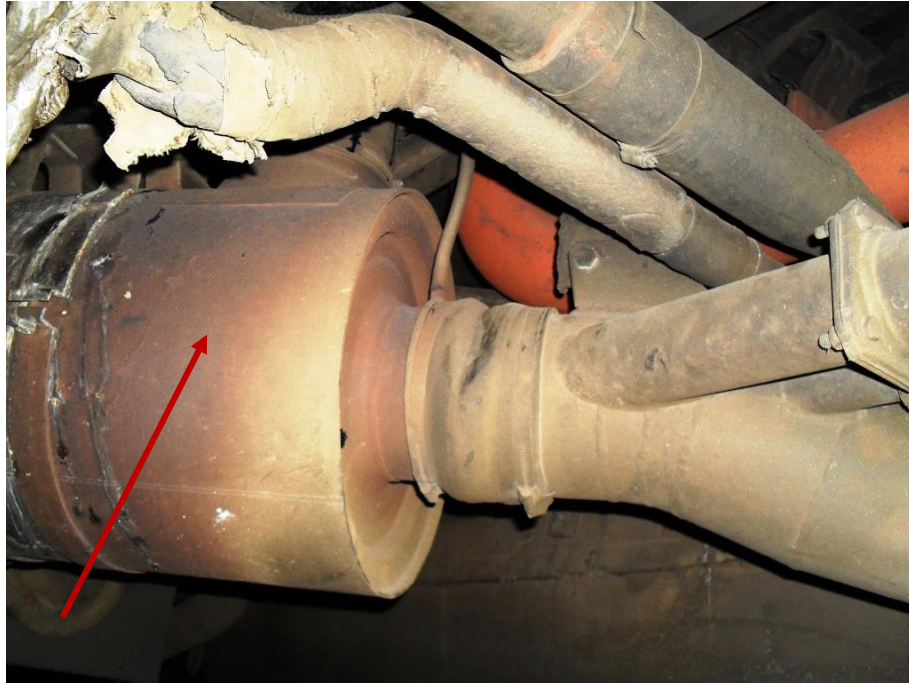
Слика 4.1.1.4: Изглед кућишта филтера ваздуха ДМ „А“

На металном кућишту филтера ваздуха ДМ „А“ видљива је промена боје дела металног кућишта као последица развоја високе температуре, као и термичка деградација боје, слика 4.1.1.4.

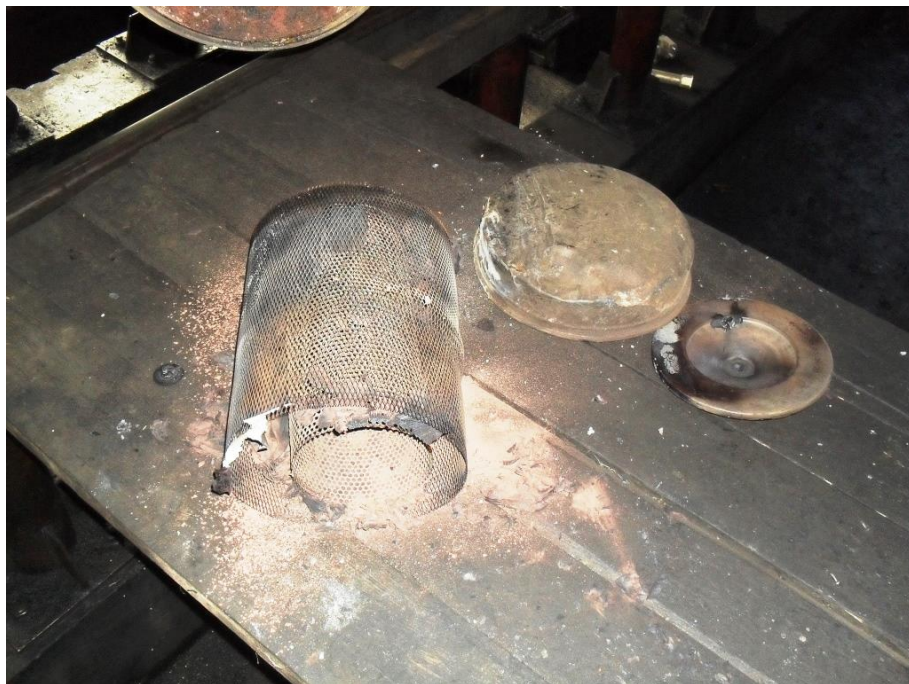
Слика 4.1.1.5: Изглед унутрашњих делова филтера ваздуха ДМ „А“

Такође, констатовано је да су унутрашњи гориви делови филтера ваздуха, сем металних, термички деградирани, слика 4.1.1.5.

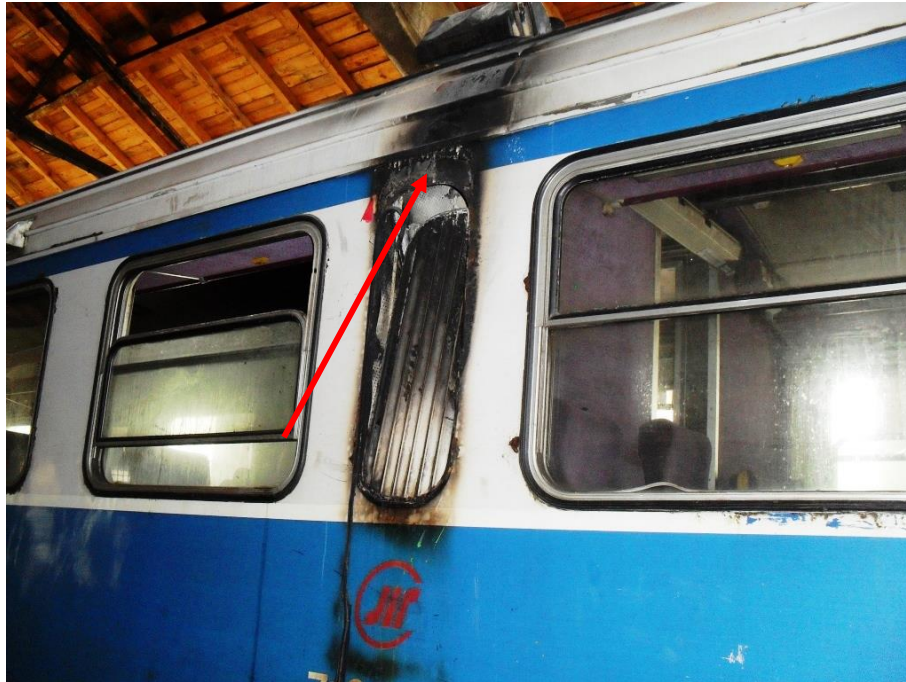
Слика 4.1.1.6: Изглед усисника ваздуха ДМ „А“

Трагови горења на спољним површинама усисника ваздуха ДМ „А” и површинама спољне оплате ДМК изражени у горњем делу, слика 4.1.1.6.

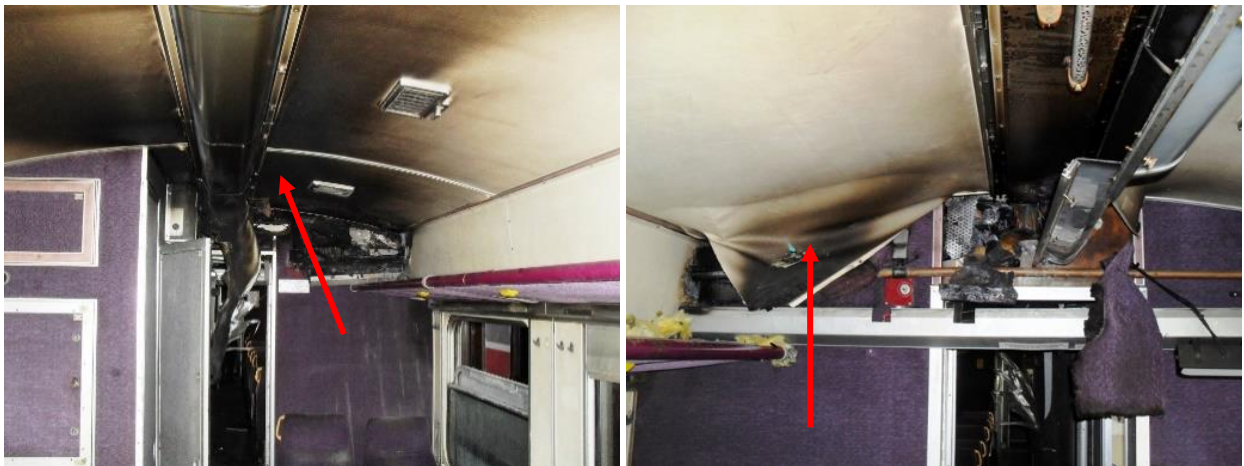
Слика 4.1.1.7: Трагови пожара у унутрашњем делу ДМК

Трагови горења у унутрашњем делу ДМК, у делу где бораве путници, изражени су на страни изнад ДМ „А” на површинама у горењем делу кола, слика 4.1.1.7.

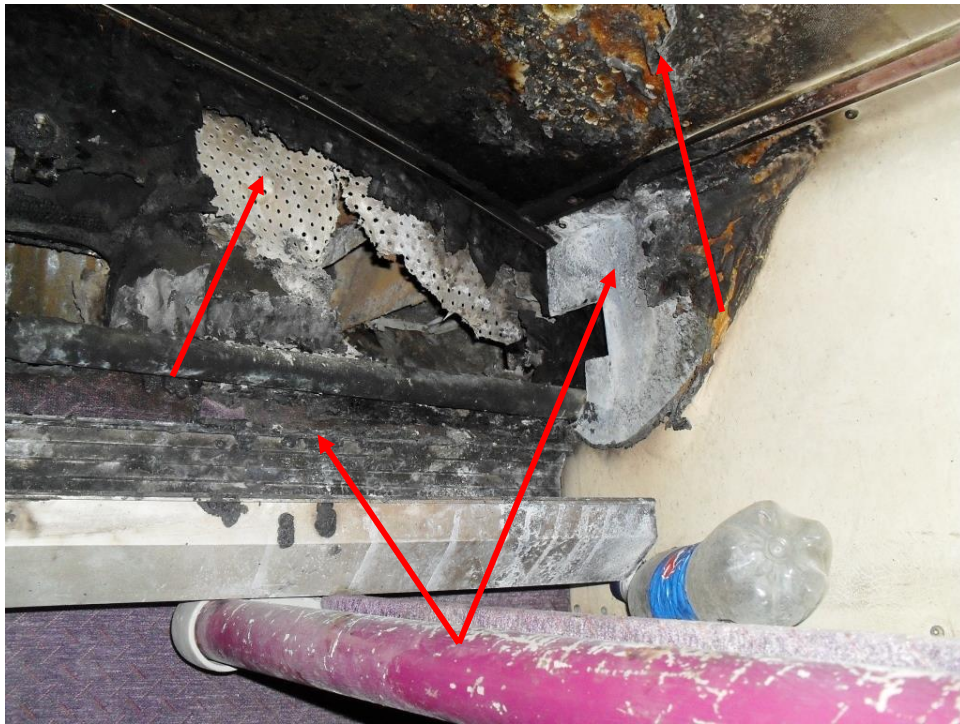
Слика 4.1.1.8: Изглед осталих металних делова захваћених пожаром

Текстилни тапацирунг је термички деградиран док су алуминијумски делови истопљени као последица присуства температуре изнад тачке топљења алуминијума која износи приближно 650°C . Констатовано је да је и на осталим металним деловима боја термички деградирана као последица присуства високе температуре, слика 4.1.1.8.

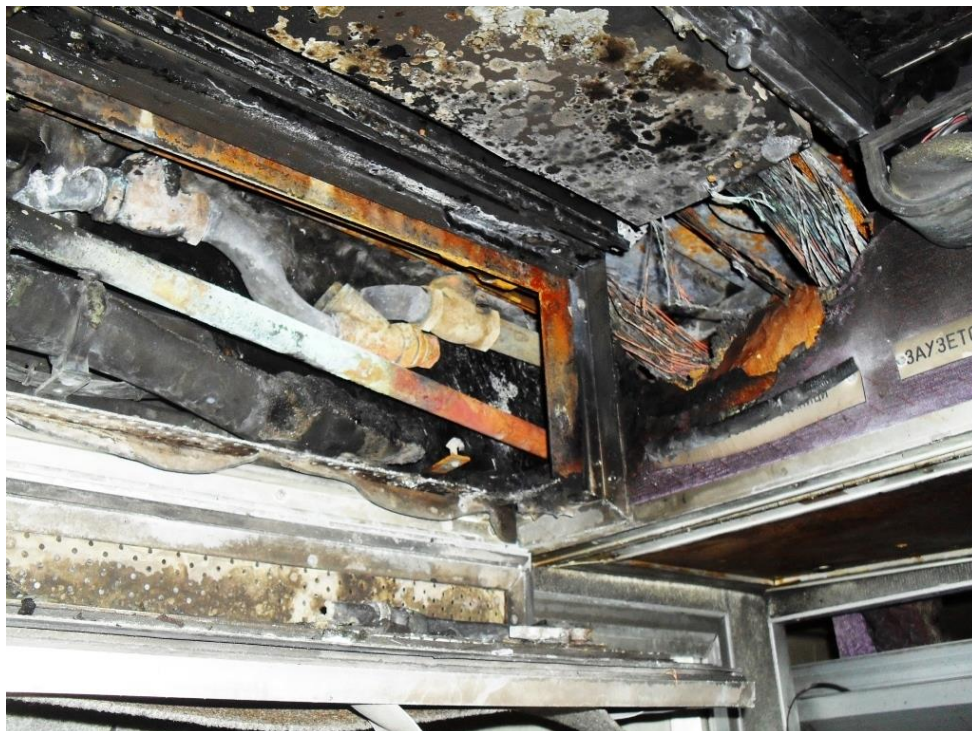
Слика 4.1.1.9: Изглед трагова горења на инсталацији у кровној конструкцији

Трагови горења на инсталацији која се налази у кровној конструкцији су већег интензитета, слика 4.1.1.9.

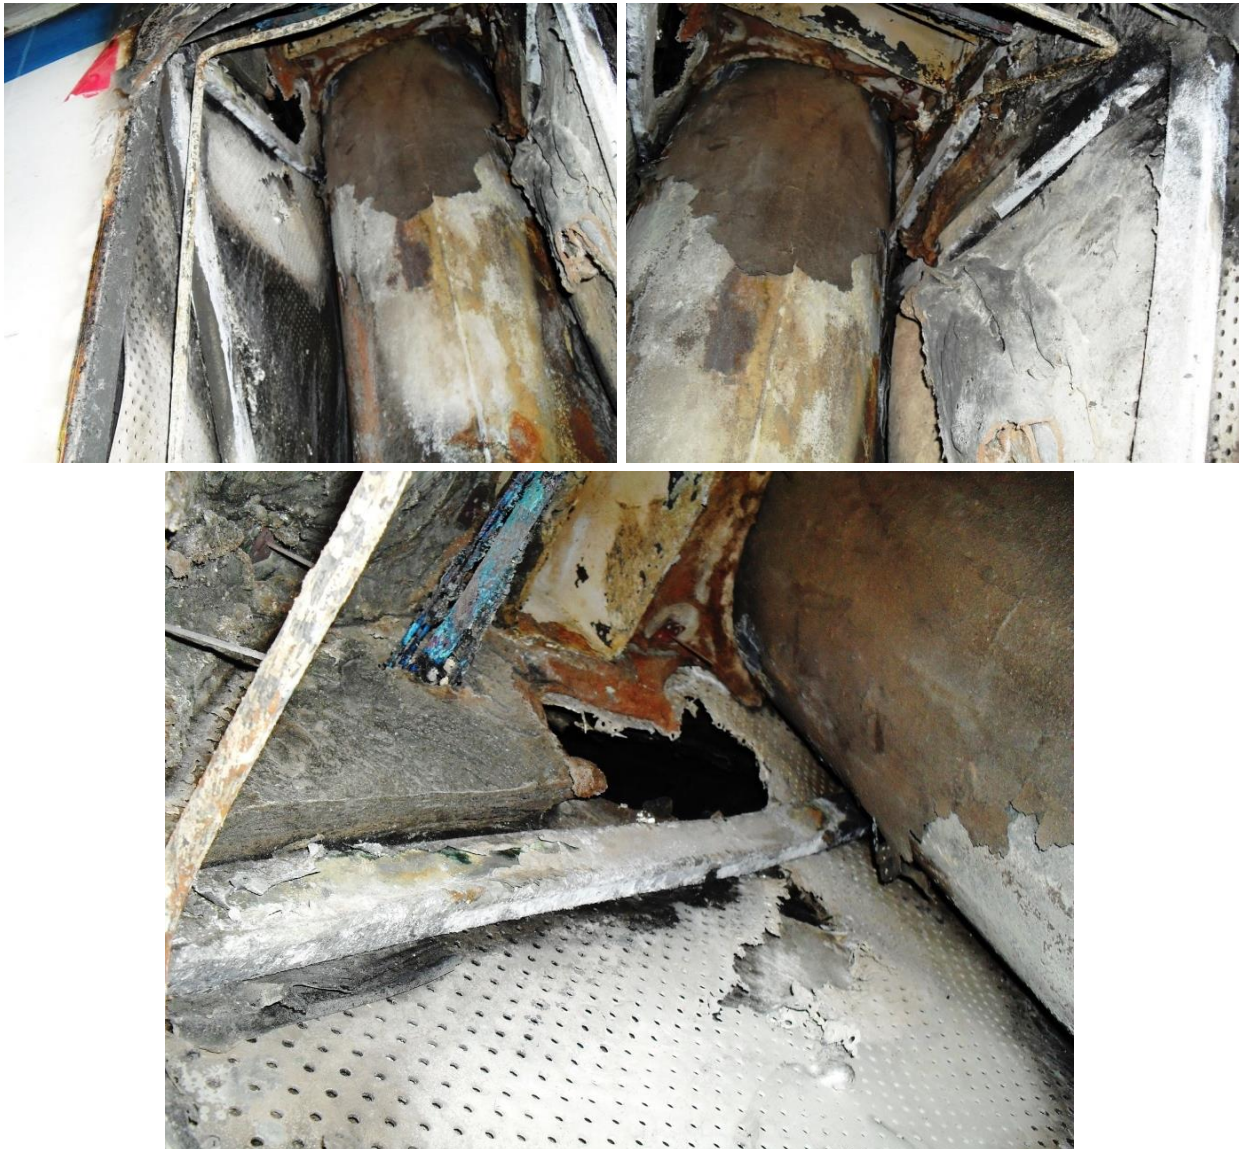
Слика 4.1.1.12: Делови изолације до металне заштитне цеви

Трагови горења на металној цеви кроз коју пролази издувна цев ДМ „А” су са траговима горења највећег интензитета на површини у горњем делу непосредно до крова. Боја је термички деградирана, а алуминијумски делови са леве и десне стране су истопљени као последица присуства високе температуре. Делови изолације до металне заштитне цеви су термички деградирани, слици 4.1.1.12.

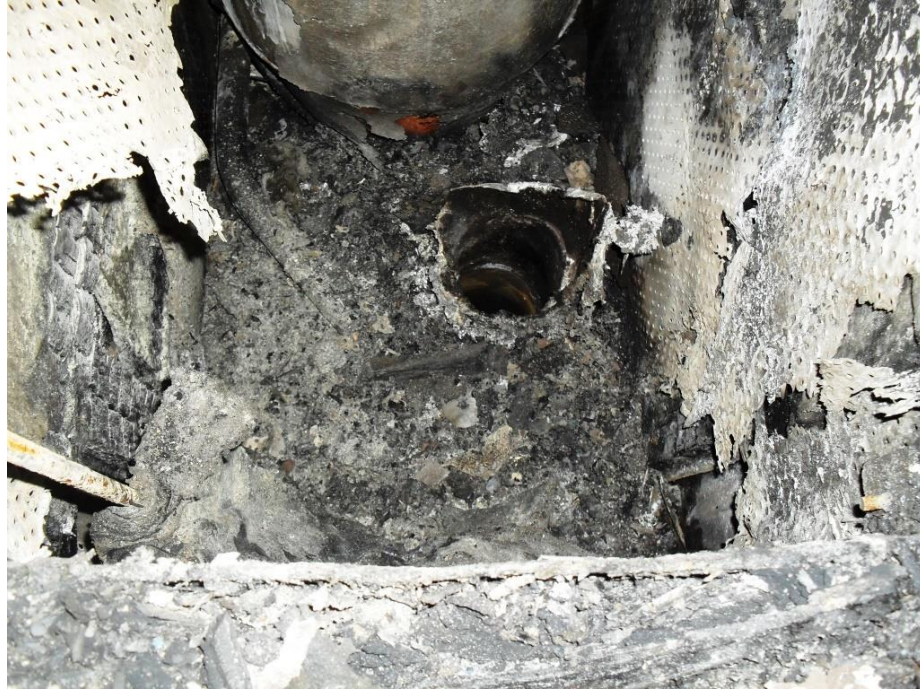
Слика 4.1.1.13: Изглед пода на коме се налазио усисник

Под на којем се налазио алуминијумски усисник је са траговима горења великог интензитета који су настали као последица падања запаљених елемената са горњих површина, слика 4.1.1.13.

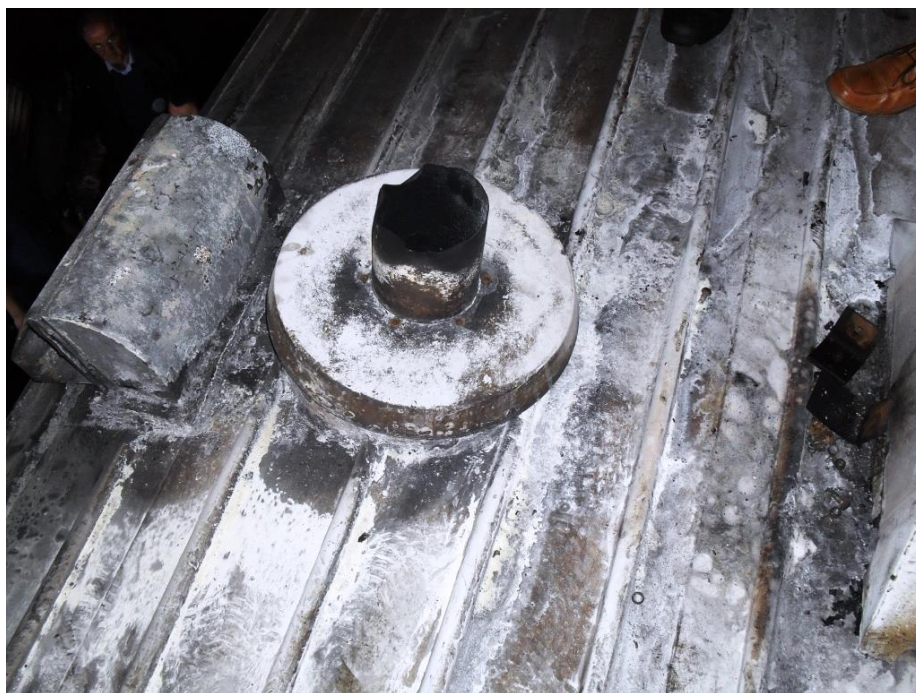
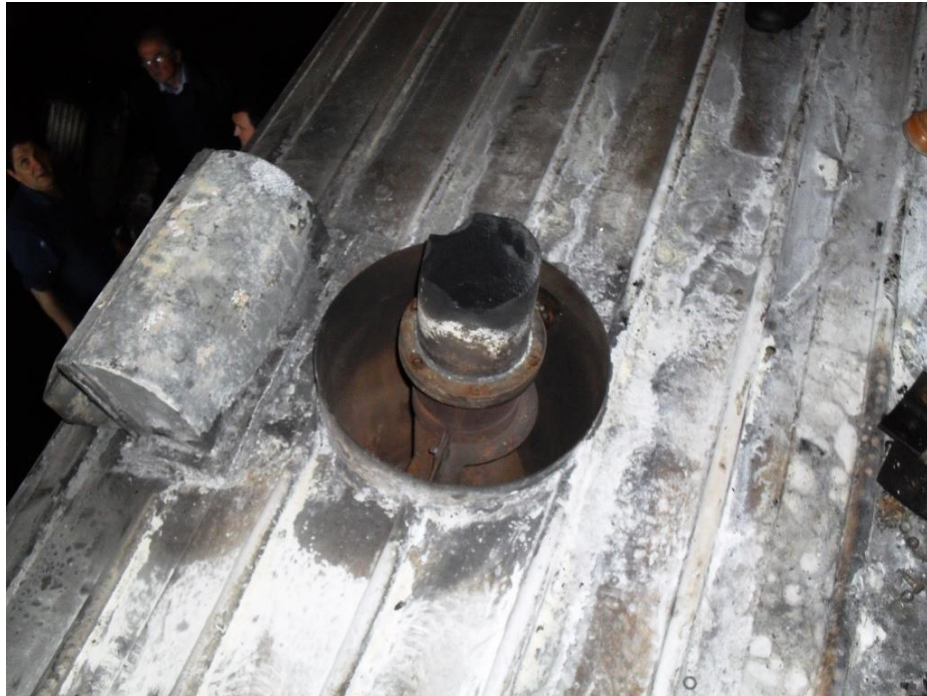
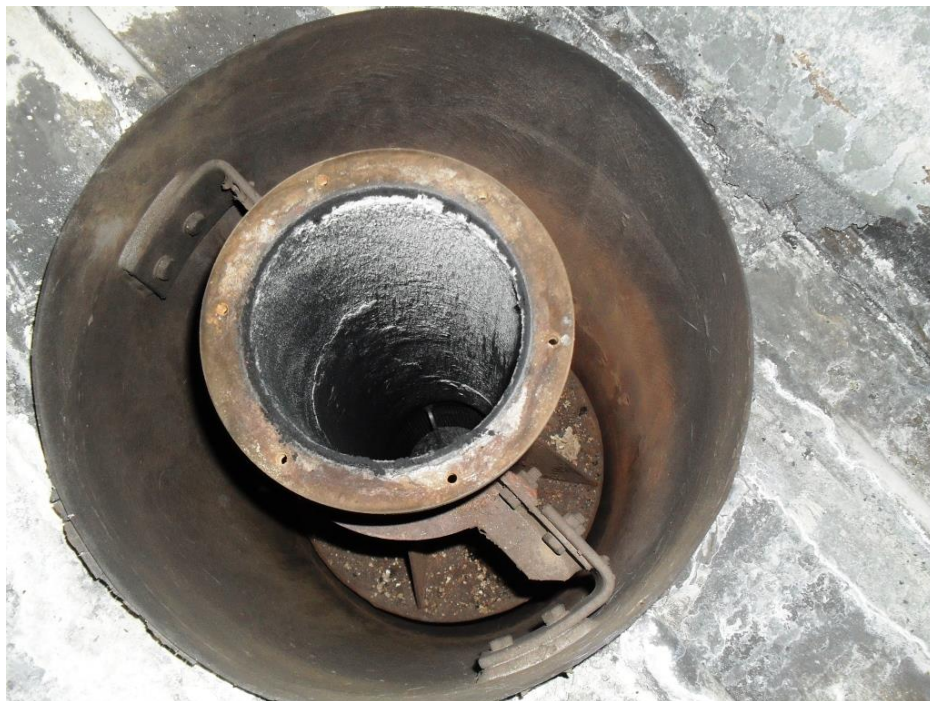
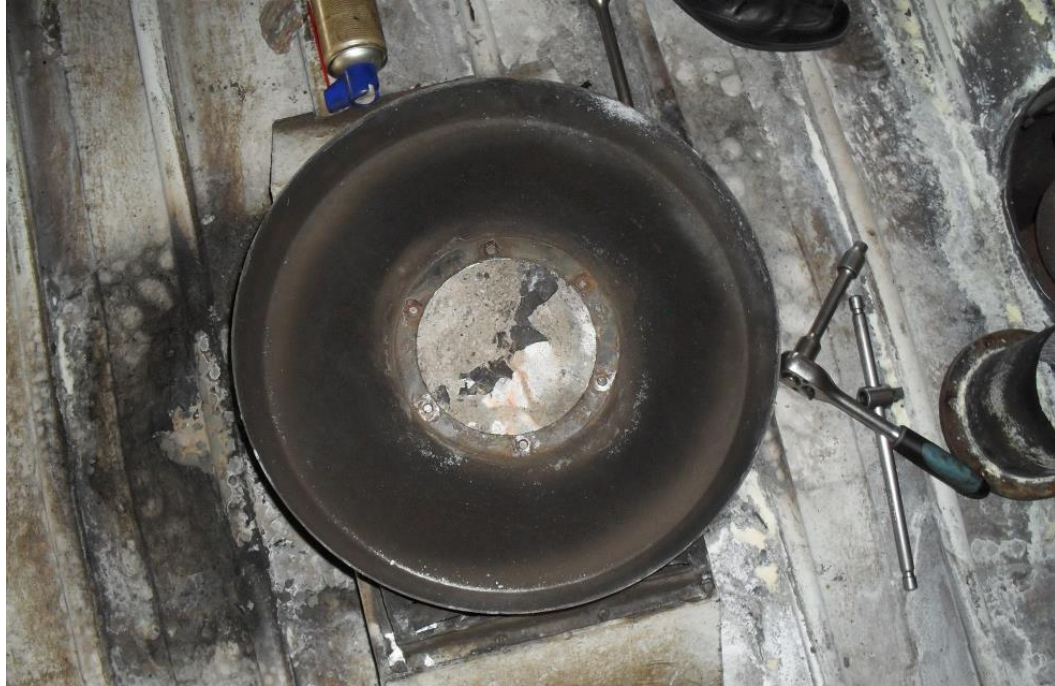
Услед већег оптерећења ДМ „А“, јер се ДМ „Б“ није могао услед квара прикључити у заједничку вучу, током савладавања успона, дошло је до повећања температуре и протока веће количине издувних гасова кроз издувну грану - ауспух, која пролази кроз вертикални заштитни канал и излази на кров ДМК. Као последица загревања издувних гасова издувне гране на температуре изнад радно загрејаних мотора, а услед непостојања заптивке на прирубничком споју код наставка издувне гране, врели производи су директно деловали на заштитну цев која се потом загрејала и услед њеног загревања дошло је до запаљења тапацирунга, пластичних и дрвених делова које у том делу канала додирује. Пожар је започео у горњем делу канала, а затим је наставио да се шири у доњем делу након чега су делови запаљене облоге почели да падају на дно канала и да топе алуминијумске делове усисника ваздуха.

Приликом прегледа (демонтажних радњи) на крову моторних кола, констатовано је да је крај издувне цеви - наставка издувне гране ДМ „А“ која излази на кров, уграђен прирубничким спојем без заптивке (дихтунга), да су на њему трагови контаминације продуктима издувних гасова из ДМ ка унутрашњем зиду металне цеви кроз коју пролази издувна цев ДМ у делу код споја са наставком издувне цеви, слике 4.1.1.14, 4.1.1.15, 4.1.1.16. и 4.1.1.17.

БП_01/19 „Србија Воз“ а.д. да преиспита конструктивно решење краја издувне гране на ДМК серије 710 и обави модификацију решења (уградња одговарајуће заптивке), у циљу спречавања пробоја врелих издувних гасова који би могли довести до појаве нових пожара на овом сегменту.
