КОНАЧАН ИЗВЕШТАЈ О ИСТРАЗИ ОЗБИЈНЕ НЕСРЕЋЕ

Врста озбиљне несреће: Исклизнуће воза

Број воза: 45010

Место: Град Пирот, атар села Сопот, отворена пруга
између укрснице Станичење и станице Пирот

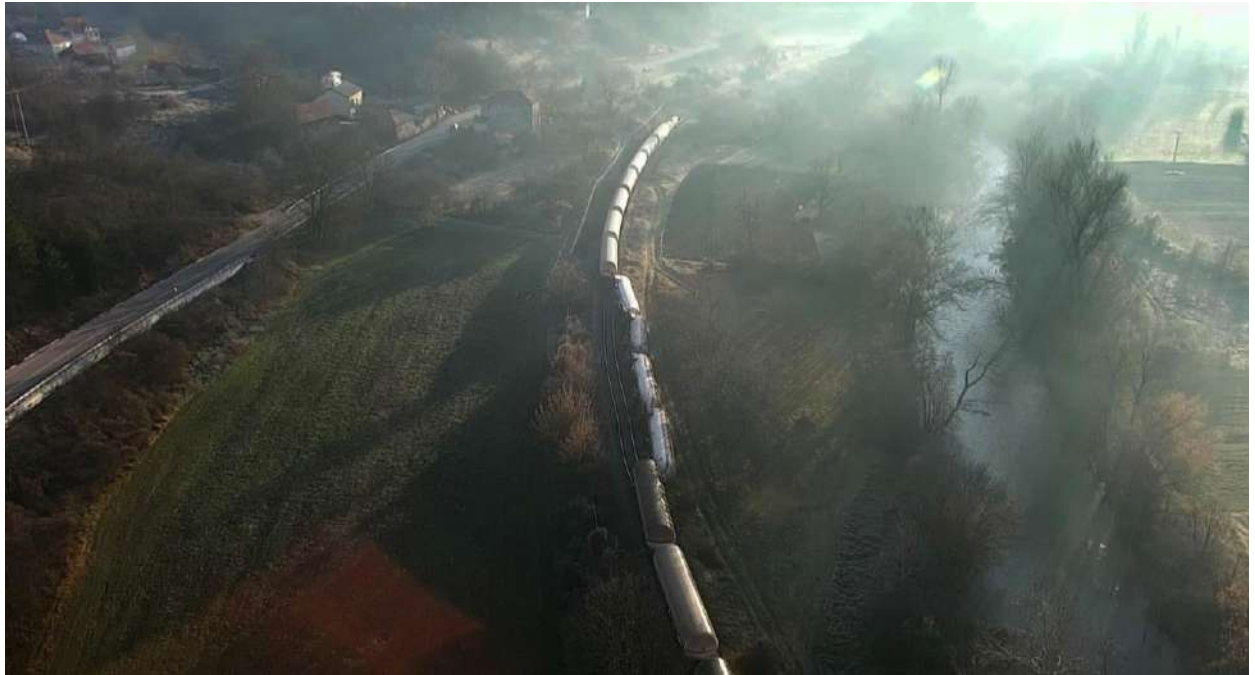
Слика 2.1.2.1: Изглед места озбиљне несреће (извор: МУП, Сектор за ванредне ситуације)

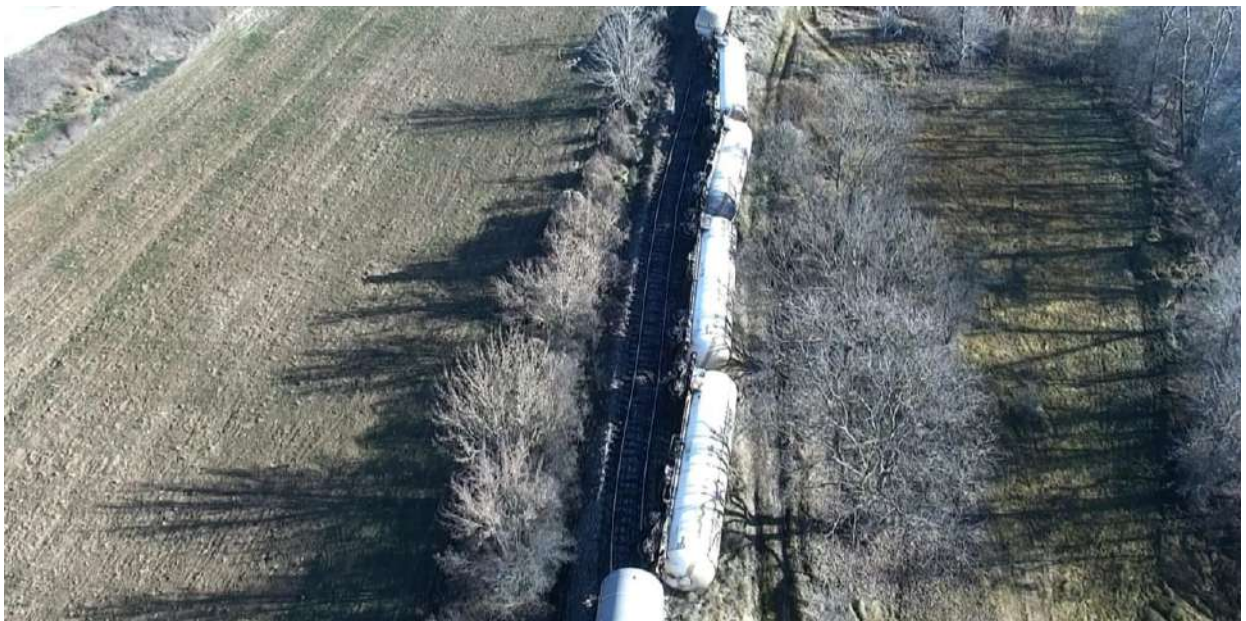
Слика 2.1.2.2: Изглед места превртања кола-цистерни (извор: МУП, Сектор за ванредне ситуације)

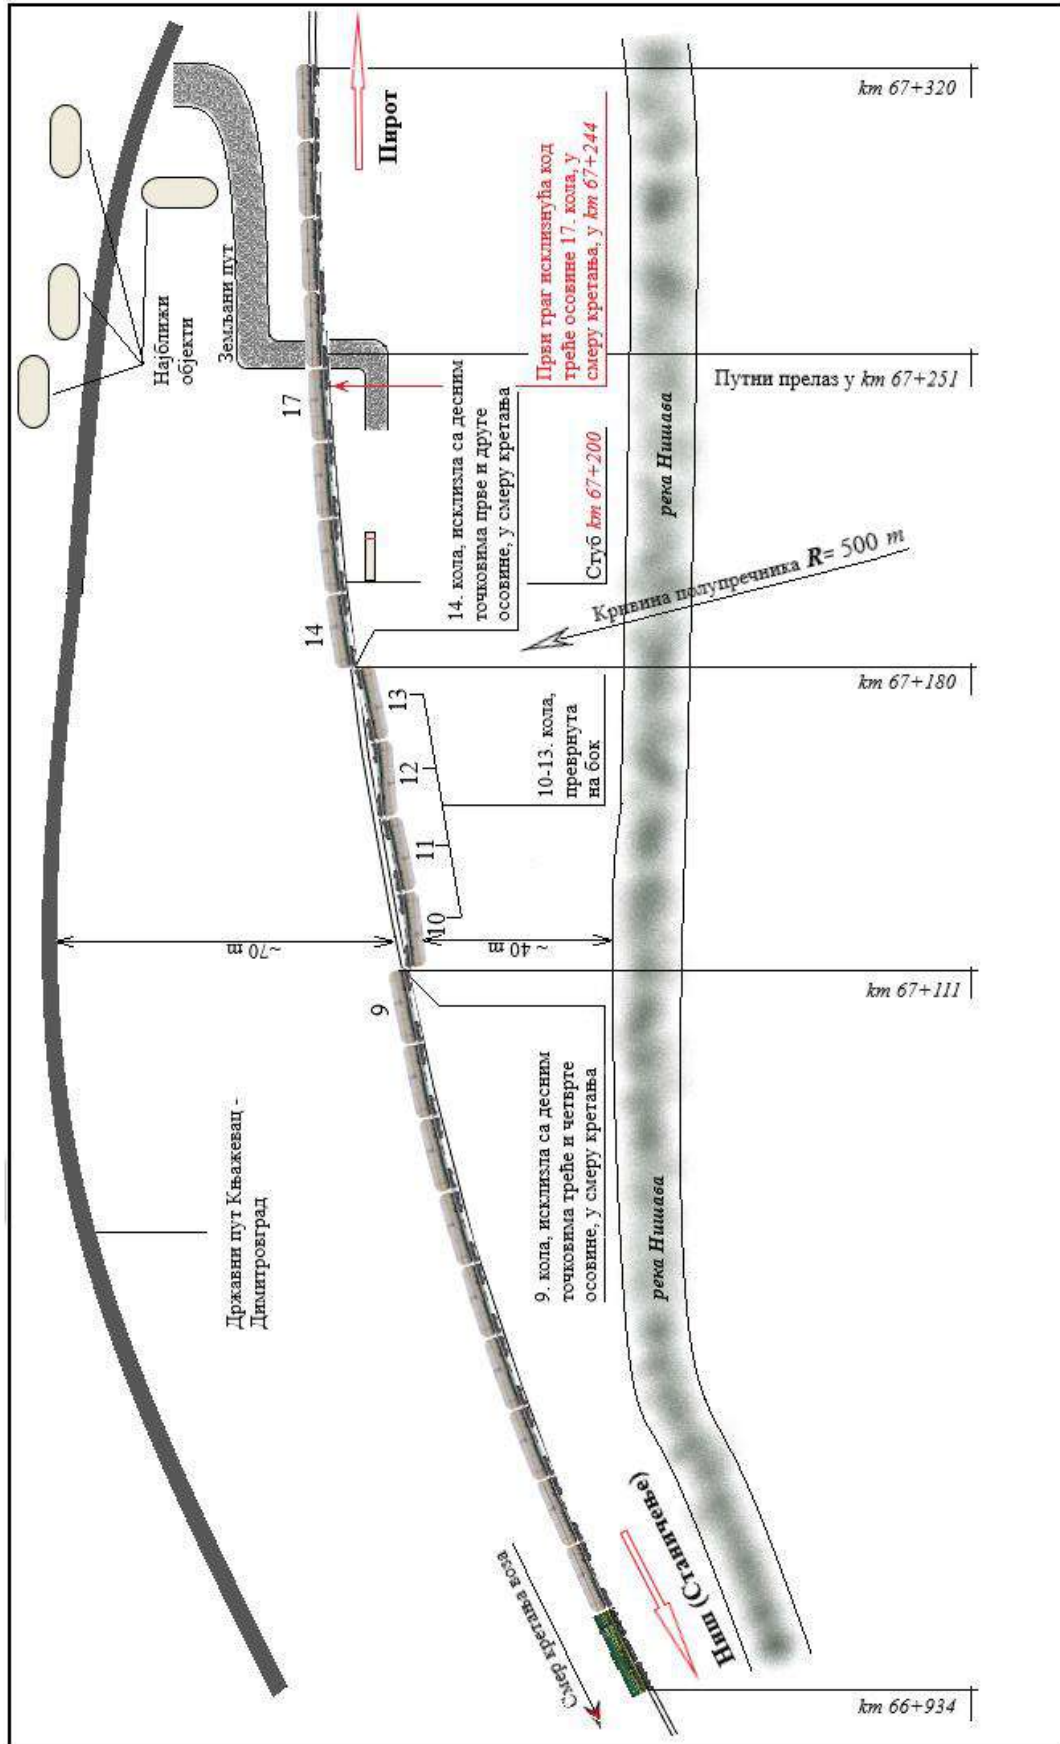
Слика 2.1.2.3: Скица места озбиљне несреће (ЦИНС)

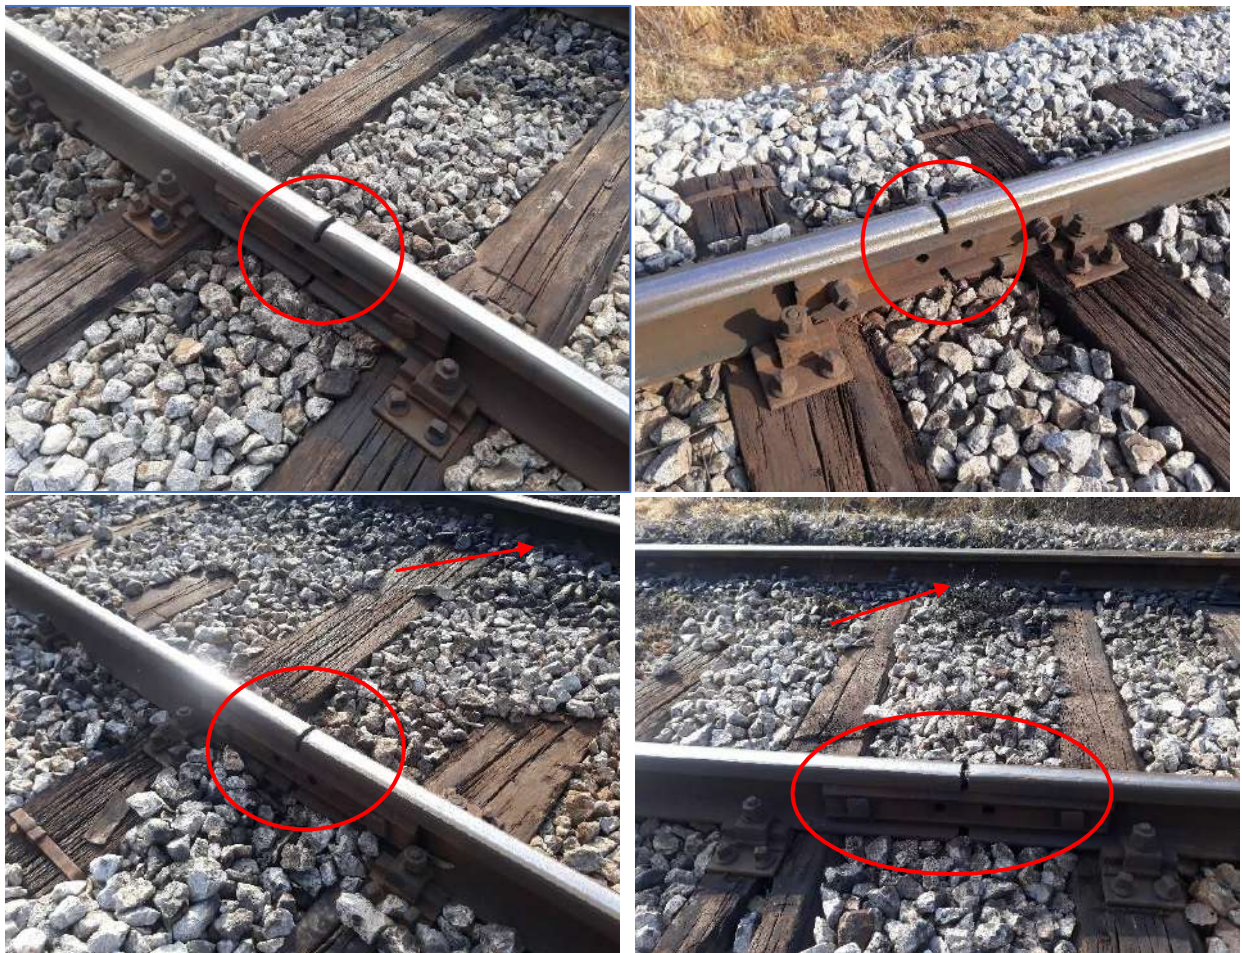
У широј зони места настанка озбиљне несреће, уочено је више ненаспрамних лебдећих шинских састава. Изглед шинских састава, приказан је на слици 3.4.2.2.

Слика 3.4.2.2: Изглед шинских састава (извор: „ИЖС“ а.д.)

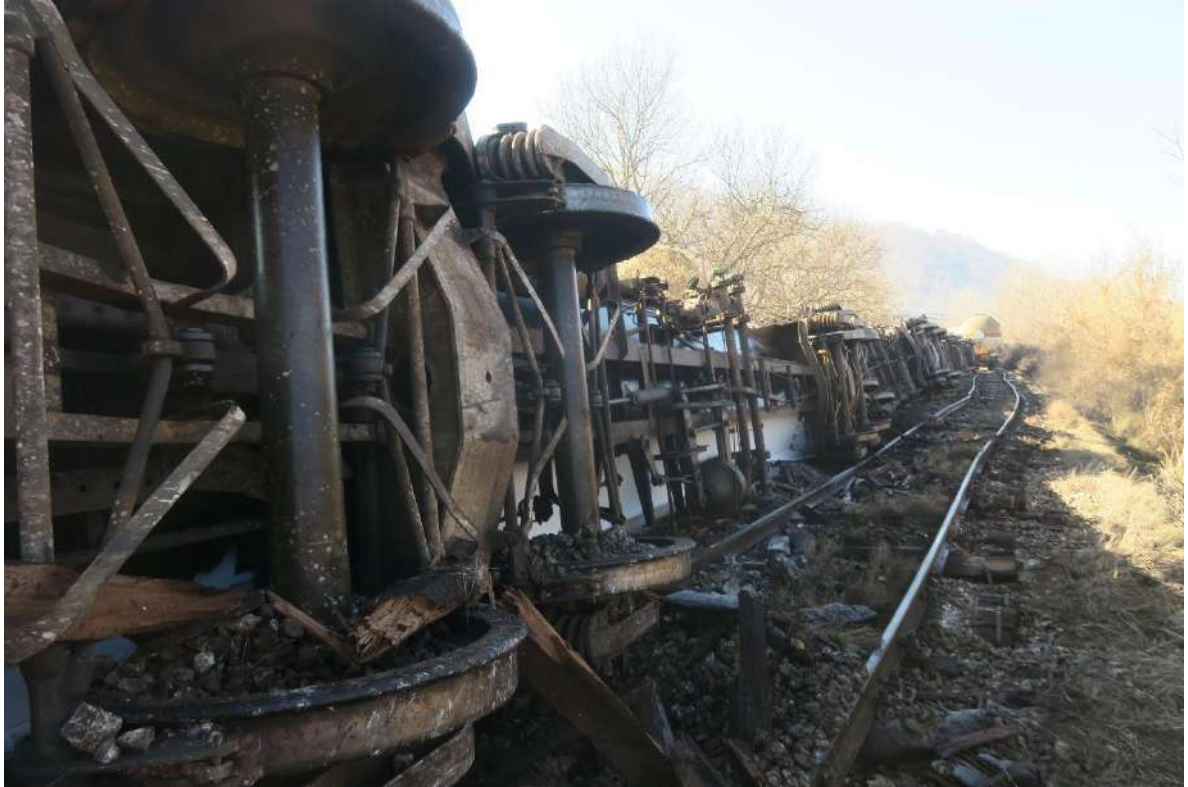
Слика 3.4.4.1: Изглед преврнутих кола

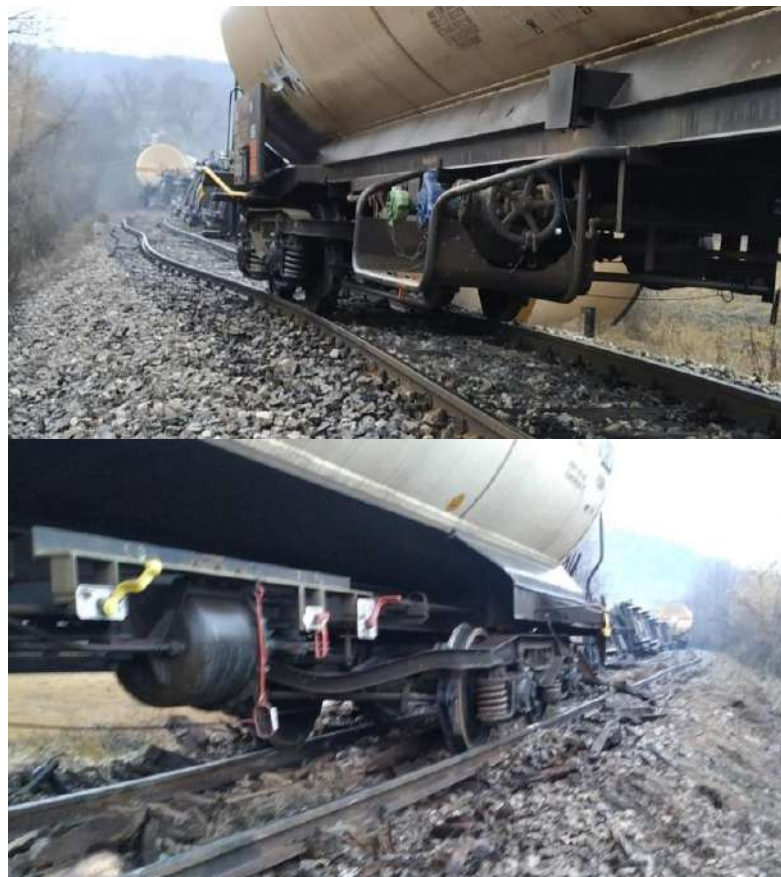
Слика 3.4.4.2: Изглед исклизлих деветих (горе) и четрнаестих кола (доле) (извор: „ИЖС“ а.д.)

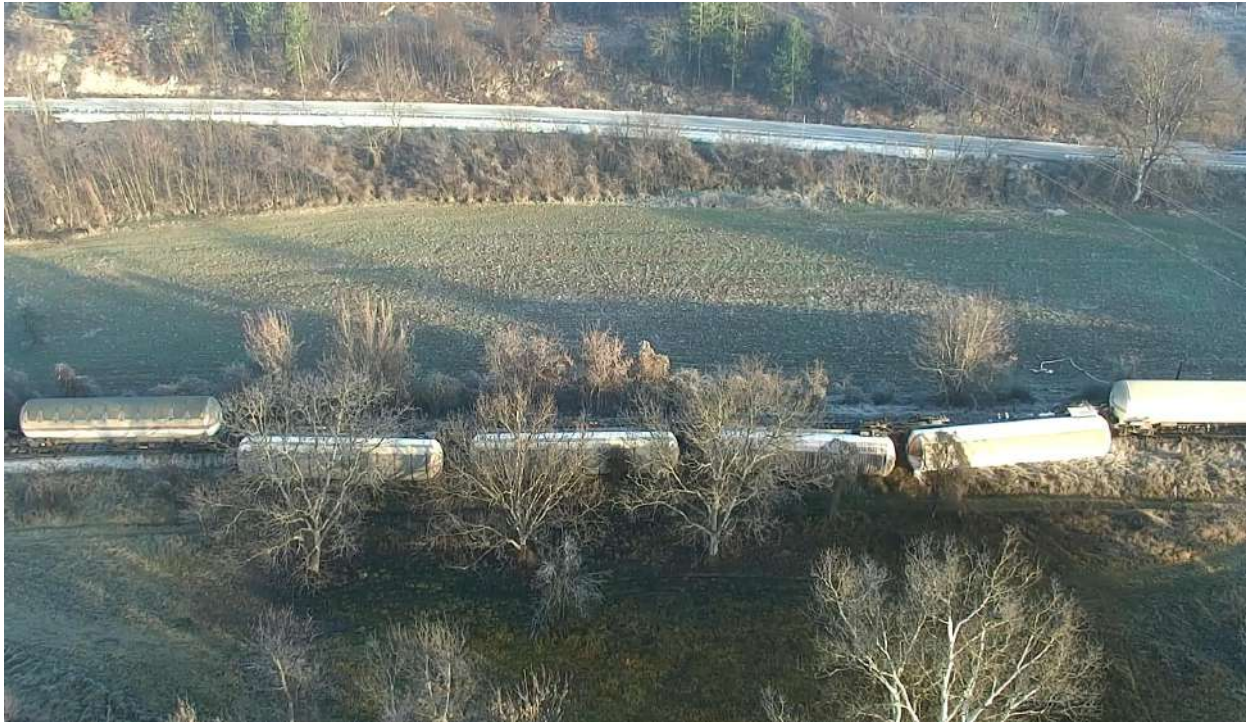
Слика 4.2.1.1: Изглед исклизлих кола (извор: МУП, Сектор за ванредне ситуације)

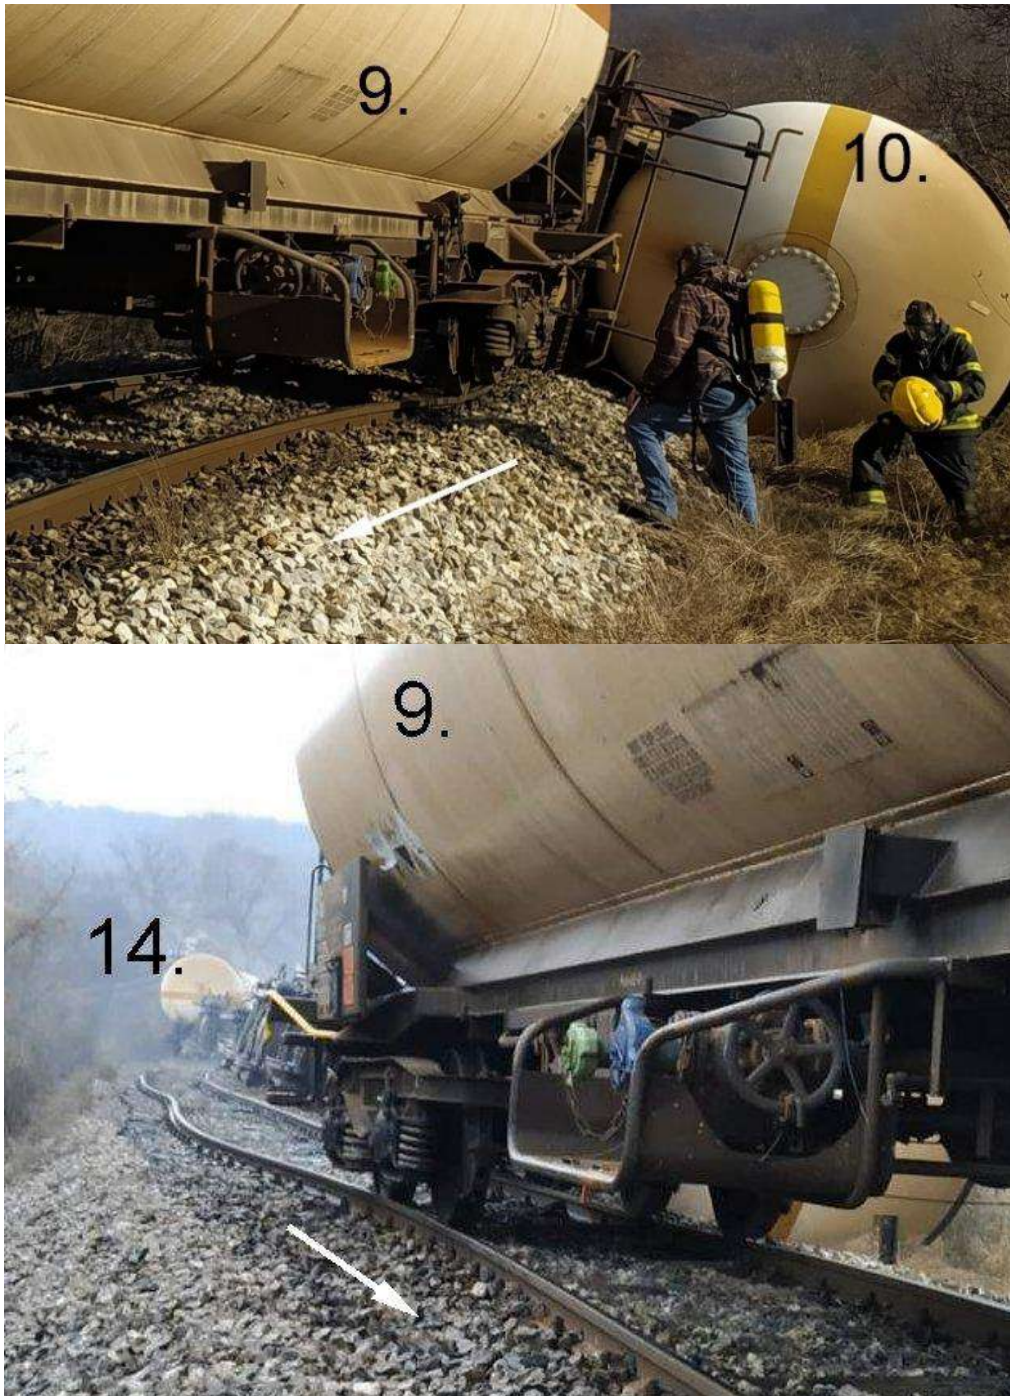
Локомотива 661-249 и првих осам кола су се налазили на колосеку. Предње обртно постоље деветих кола број 33 87 7813 563-6 је стајало на колосеку. Задње обртно постоље је са оба лева точка (посматрано у смеру кретања) стајало на шини која је попречно деформисана ка унутрашњости кривине (слика 4.2.1.2.). Два десна точка задњег обртног постоља су због тога упала у колосек. На основу облика деформисаних кука и вођица кука између деветих и десетих кола број 33 87 7813 580-0, као и по затеченом међусобном положају, може се закључити да је деформација колосека настала због повлачења задњег краја деветих кола од стране десетих кола при њиховом превртању.

Слика 4.2.1.2: Положај задњег обртног постоља деветих кола

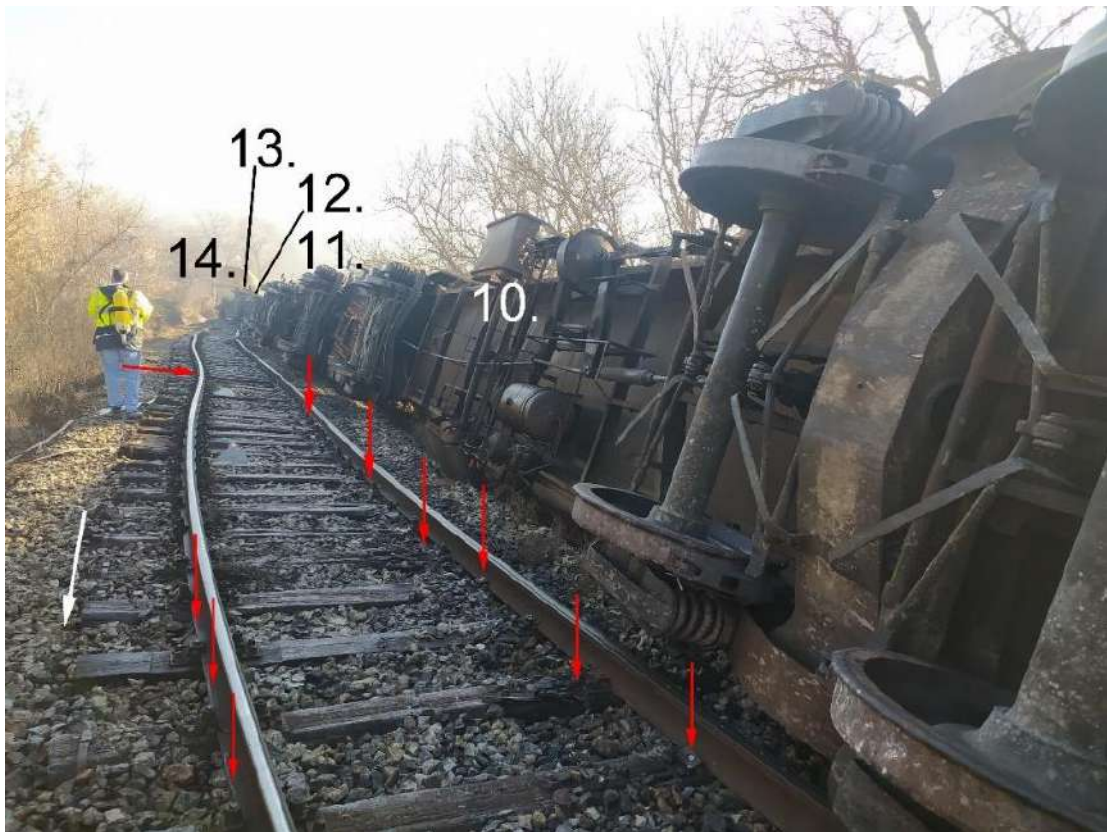
Десета кола број 33 87 7813 580-0, једанаеста кола број 33 87 7813 586-7, дванаеста кола број 33 80 7922 029-3 и тринаеста кола број 33 80 7818 081-1 су преврнута на леви бок, на унутрашњу страну кривине (слика 4.2.1.3). На колосеку се виде трагови кретања исклизлих точкова све до предње осовине десетих кола (означени на слици вертикалним црвеним стрелицама).

Слика 4.2.1.3: Изглед преврнутих кола од десетих до тринаестих

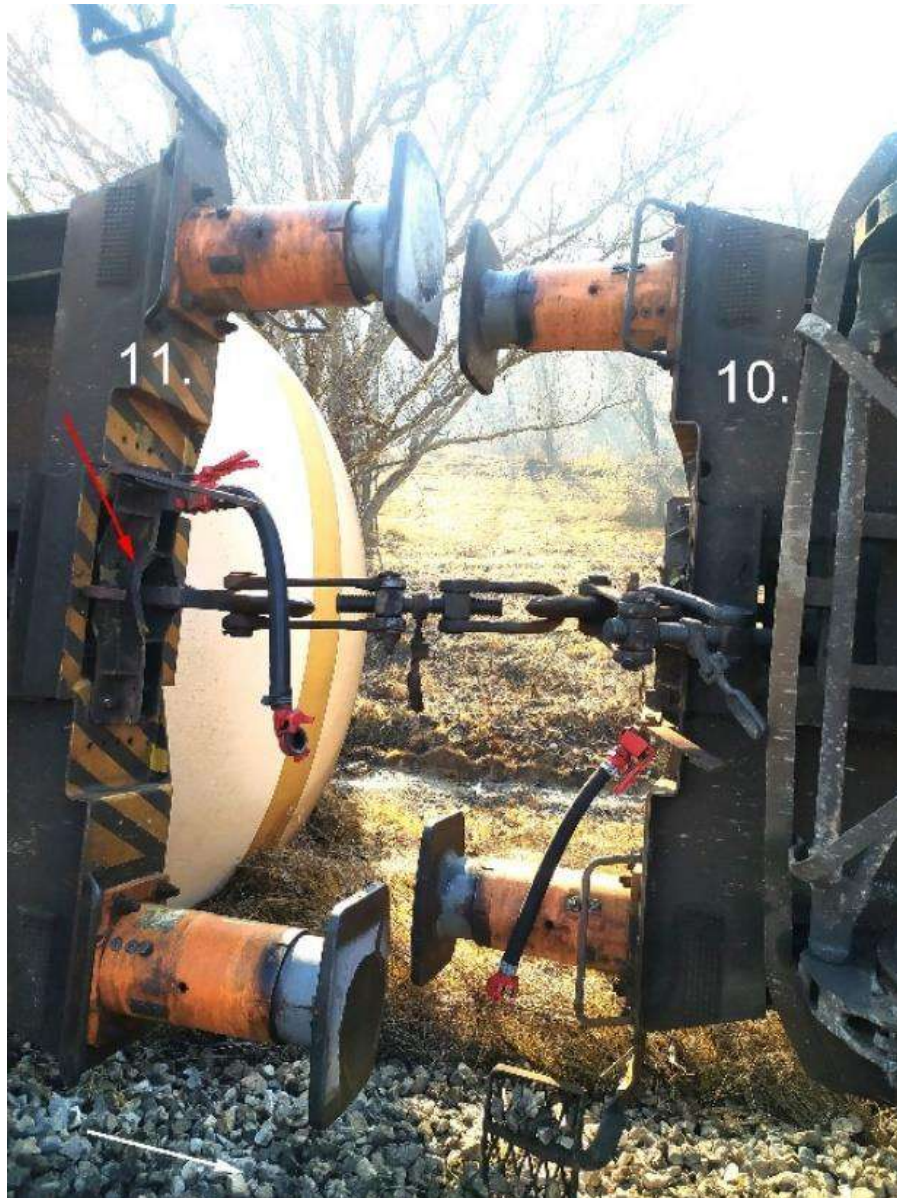
У зони задњег обртног постоља десетих кола је колосек попречно деформисан према унутрашњости кривине. На основу овога, као и на основу деформација вучних уређаја и вођица вучних уређаја између десетих и једанаестих кола (слика 4.2.1.4.), може се закључити да су једанаеста кола при превртању повукла у страну десета кола, изазвала деформацију колосека, а потом и превртање десетих кола.

Слика 4.2.1.4: Међусобни положај преврнутих десетих и једанаестих кола

На слици 4.2.1.4. се уочава да су кочничке спојнице растављене, што указује на снажно затезање спојних црева током релативне ротације десетих и једанаестих кола при превртању.

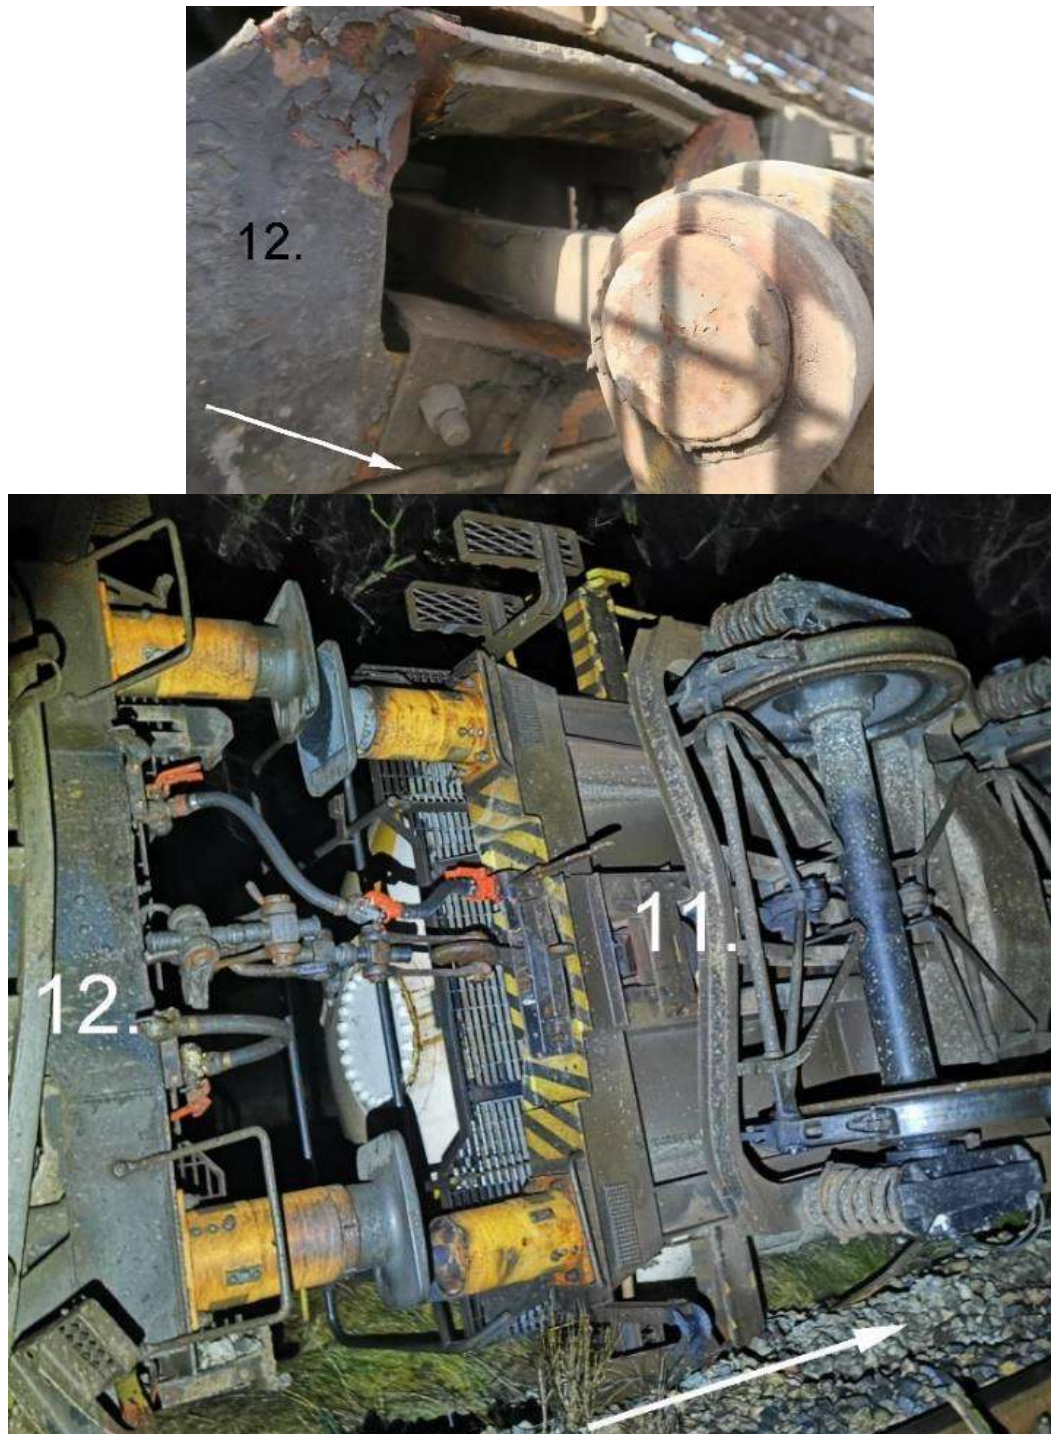
Слика 4.2.1.5: Вучни уређаји једанаестих и дванаестих кола

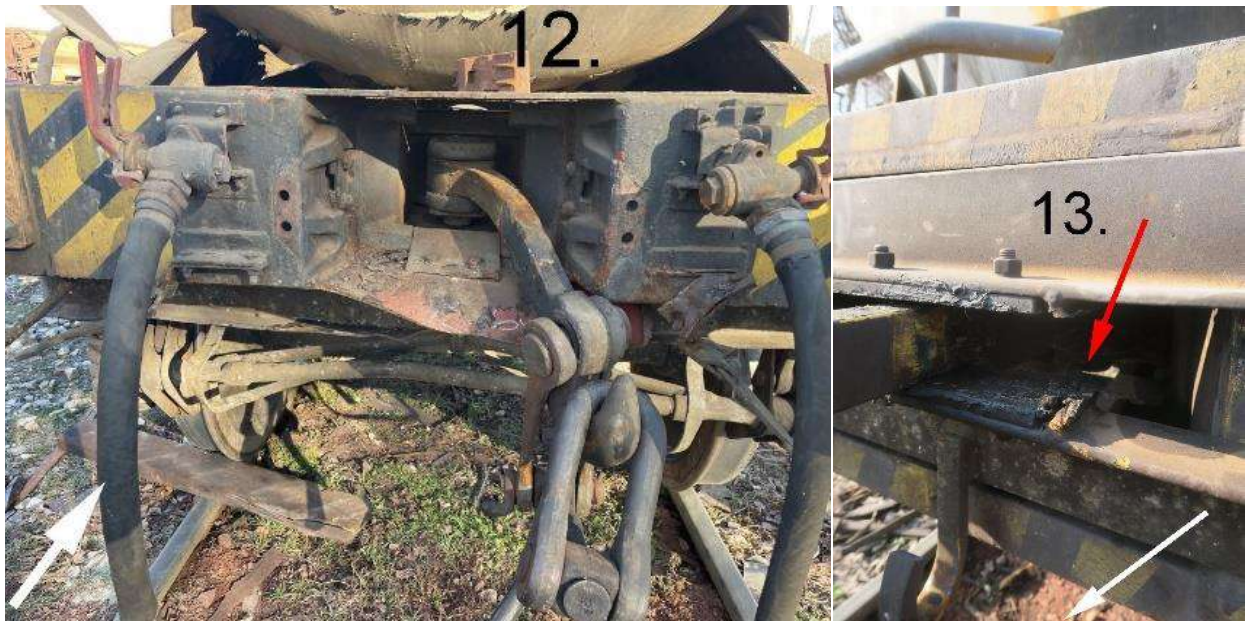
На слици 4.2.1.6. су приказане деформисане куке и њихове вођице између дванаестих и тринаестих кола. Врат куке дванаестих кола је снажно савијен наниже и удесно, у односу на смер кретања. Леви (у односу на смер кретања) граничник куке тринаестих кола је откинут, а врат куке је благо деформисан на ту страну. Овакве деформације указују да су дванаеста кола при превртању снажно повукла тринаеста кола у страну, након чега су се и тринаеста кола преврнула.

Слика 4.2.1.6: Деформисане куке и вођице између дванаестих и тринаестих кола

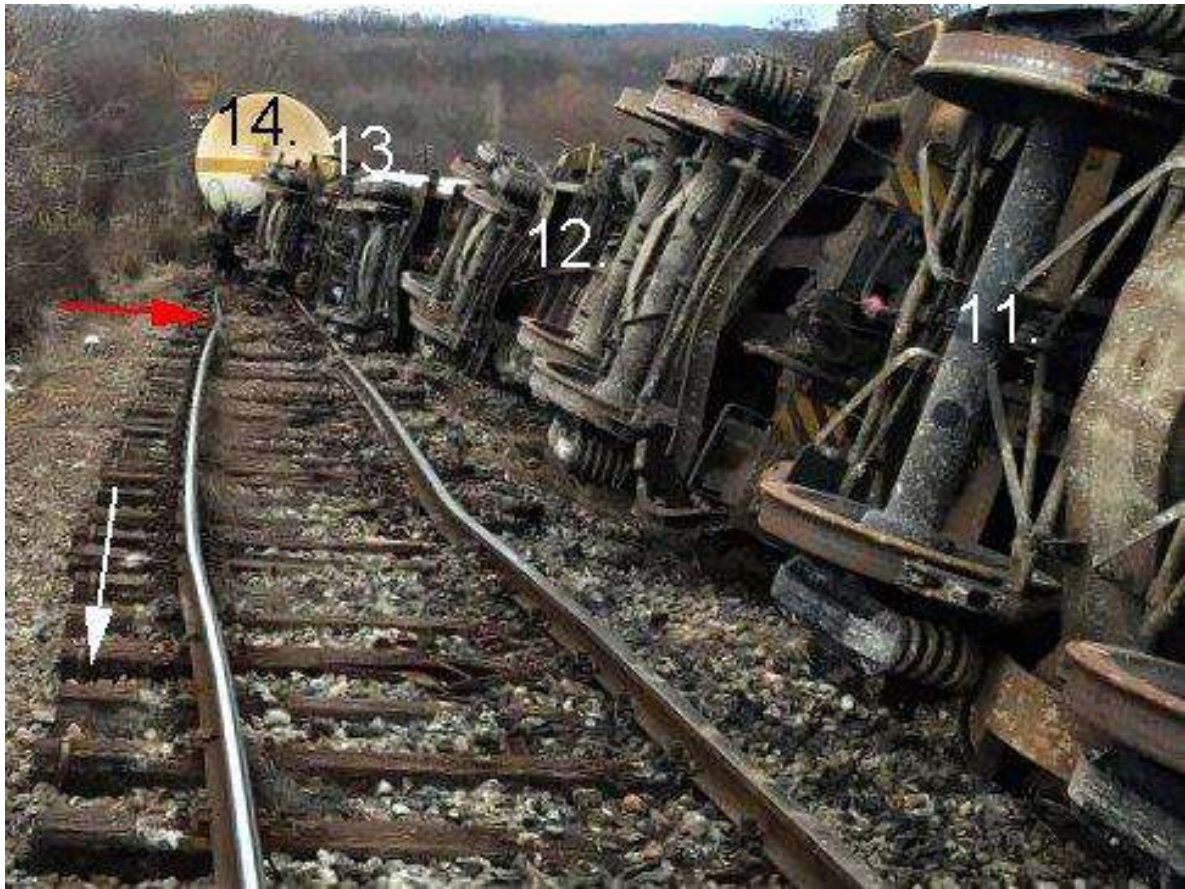
На слици 4.2.1.7. је приказана попречна деформација шина (означено црвеном стрелицом) у зони предњег обртног постоља тринаестих кола, која указује на снажно повлачење тог краја кола у страну пре њиховог превртања.

Слика 4.2.1.7: Деформација колосека у зони предњег обртног постоља тринаестих кола

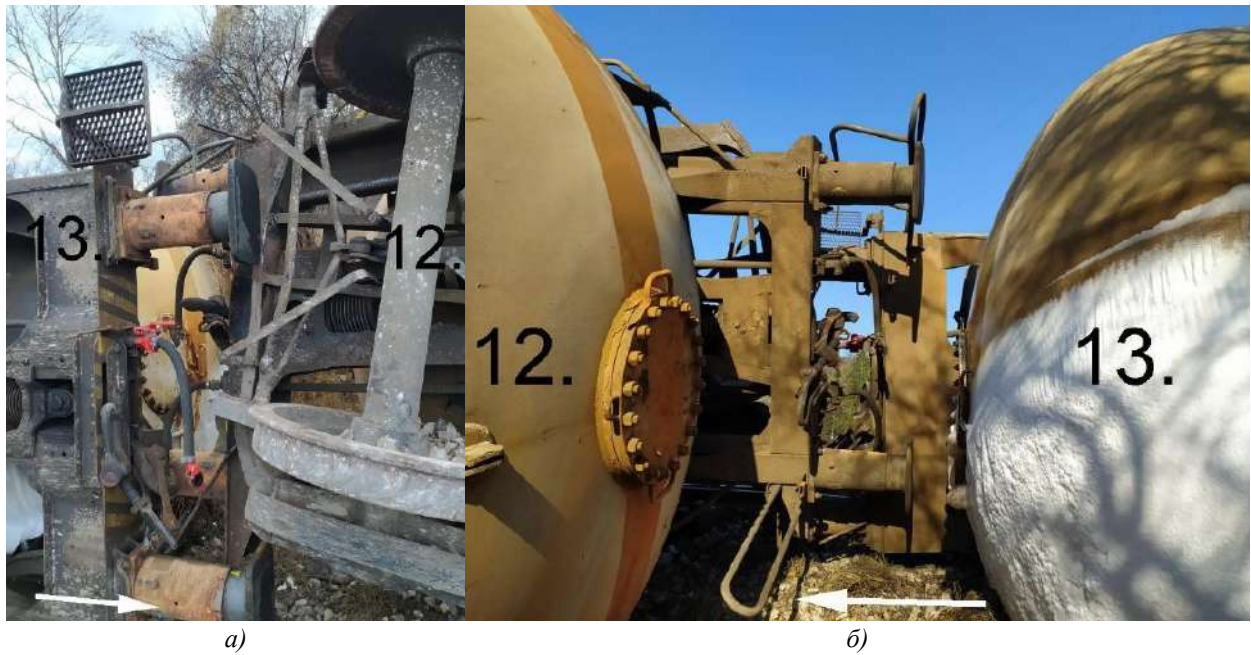
Кочничке спојнице су се раставиле при превртању због затезања спојних црева.

Слика 4.2.1.8: Затечени однос дванаестих и тринаестих кола

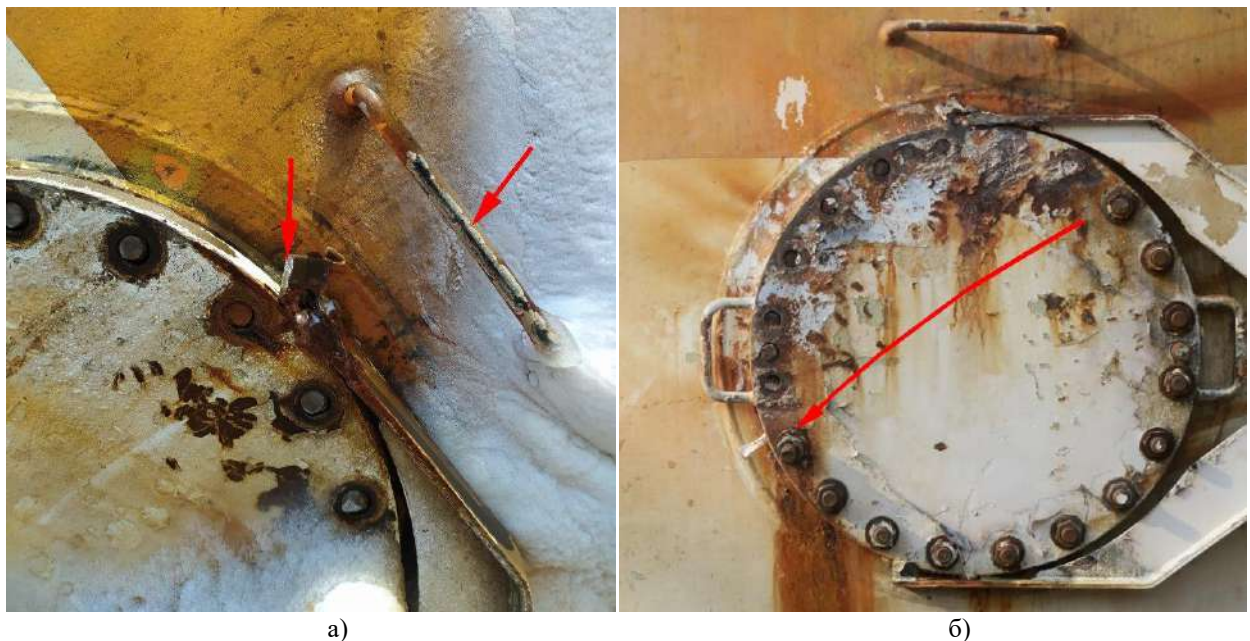
На тринаестим колима је дошло до цурења амонијака испод поклопца ревизионог отвора. На слици 4.2.1.9. а), снимљеној на лицу места, је приказан поклопац на коме се виде откинута вијци, као и трагови огребане боје на ручици изнад ревизионог отвора и на држачу поклопца. Откинута је осам од двадесет вијака, а траг контакта се види још на једном вијку испред и на једном вијку иза групе откинutih. На слици 4.2.1.9. б), која је направљена приликом накнадног прегледа кола у радионици „Интер-механика“ д.о.о Скореновац у Смедереву 08.02.2023. године, може се уочити да су сви откинута вијци у отворима поклопца померени у смеру означеном стрелицом. То указује на њихово откидање смицањем у истом смеру.

Слика 4.2.1.9: Оштећења на поклопцу ревизионог отвора тринаестих кола

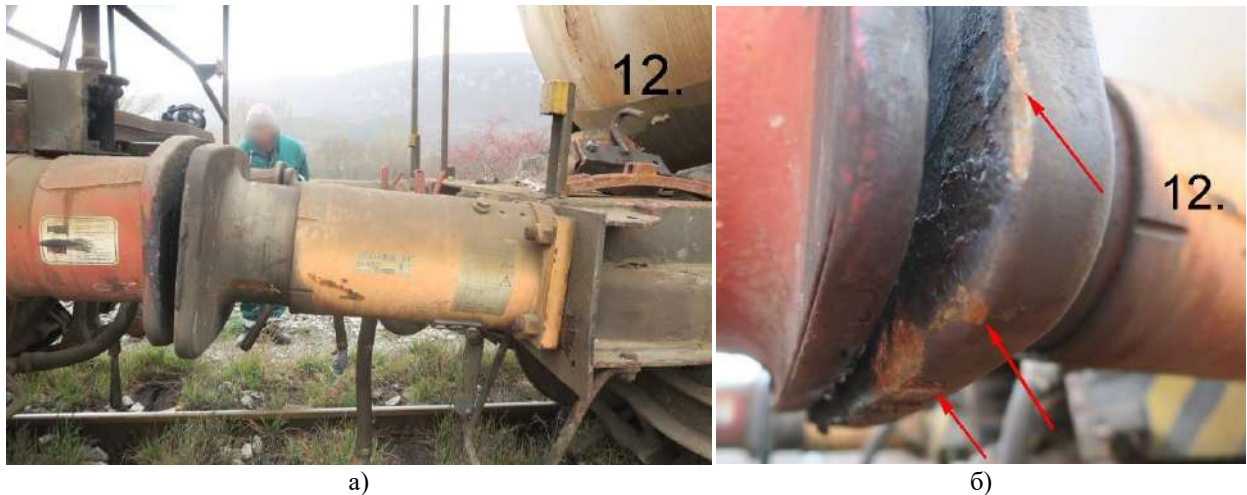
На слици 4.2.1.10. је приказан задњи десни одбојник дванаестих кола снимљен у укрсници Станичење, после подизања кола при прегледу 19.01.2023. године. Одбојник је закошен навише са деформацијом причврсне равни на грудној греди (види слику 4.2.1.10. а)). На доњој и десној бочној страни одбојничке плоче постоје површински трагови оштећења (види слику 4.2.1.10. б)).

Слика 4.2.1.10: Повијен одбојник и трагови на одбојничкој плочи дванаестих кола

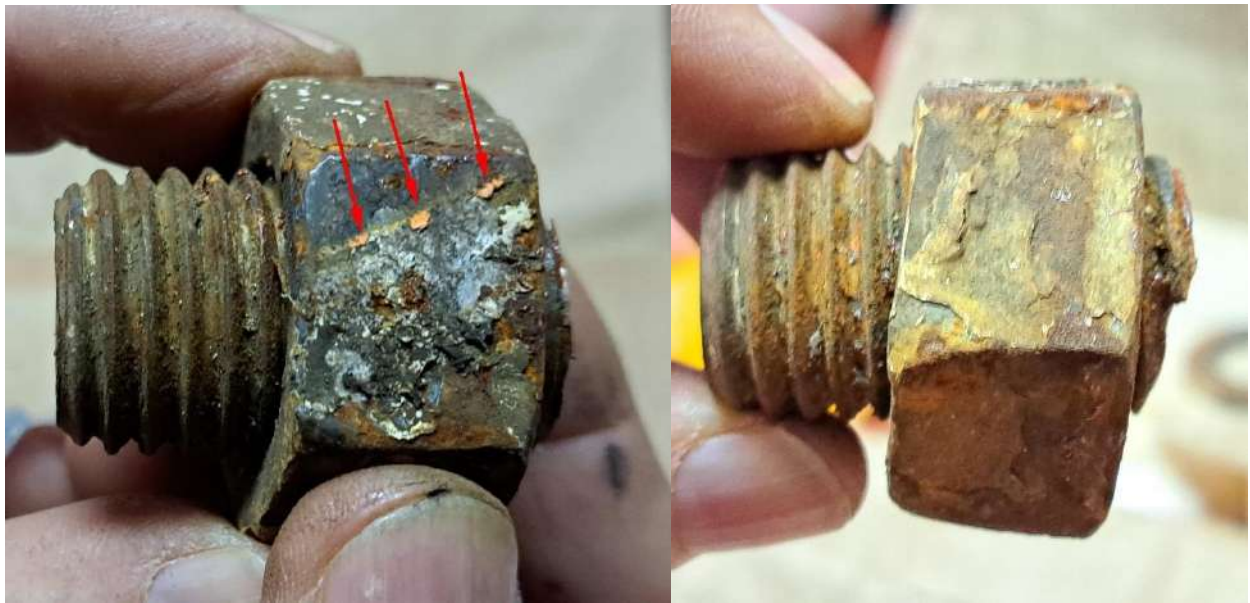
На једној страници навртке 1 (слика 4.2.1.11. а)) је видљива сива зона која се разликује од зарђалих осталих страница. Такође се уочавају трагови боје која би могла потицати од удара са одбојничким тањиром, приказаним на слици 4.2.1.10. б). Навртка 2 (слика 4.2.1.11. б)) је деформисана од претрпљеног попречног ударца.

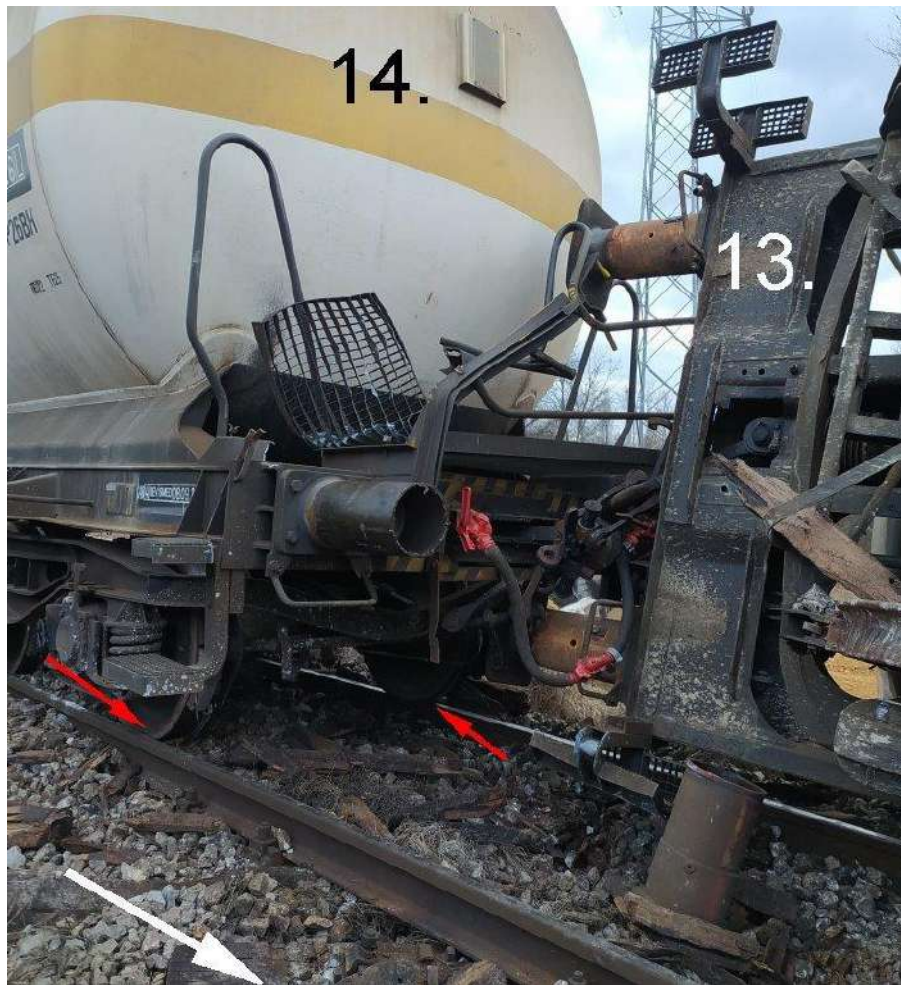
Одбојничка чаура на предњем десном одбојнику четрнаестих кола је испала.

Слика 4.2.1.13: Затечени однос тринаестих и четрнаестих кола

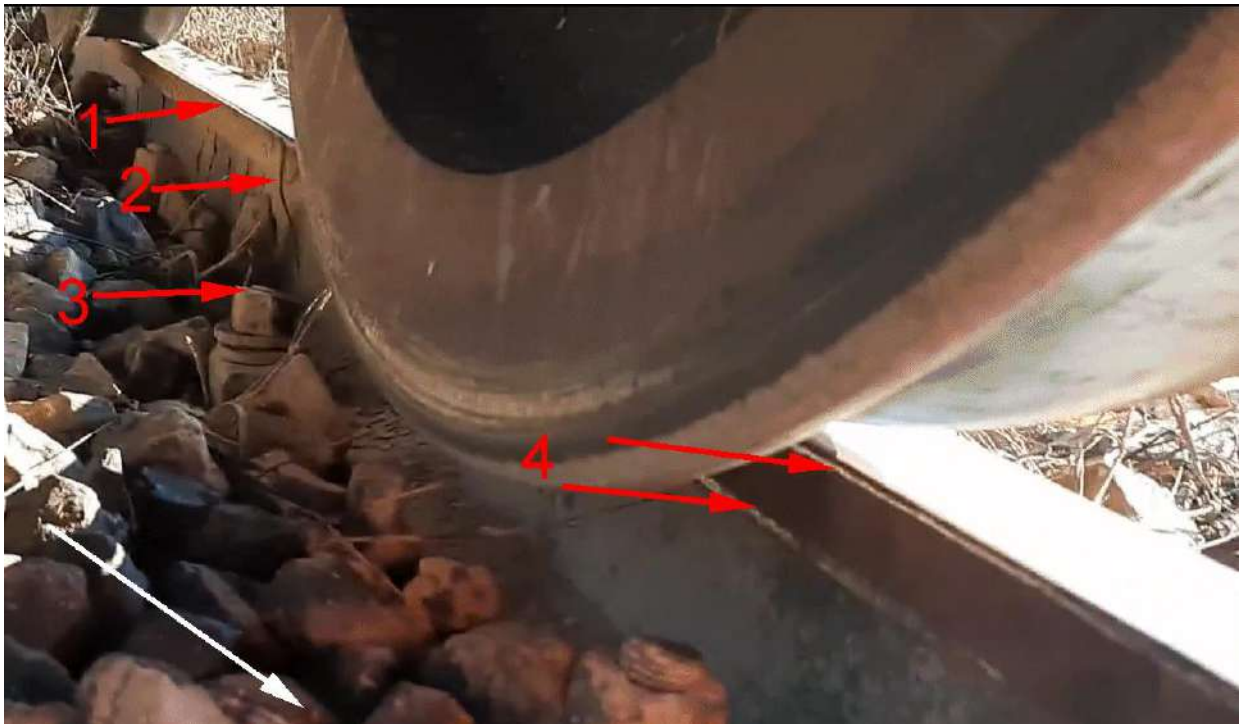
На спољашњој, десној шини у правцу кретања, нема трагова исклизнућа.

Слика 4.2.1.14: Траг првог упадања точка у колосек

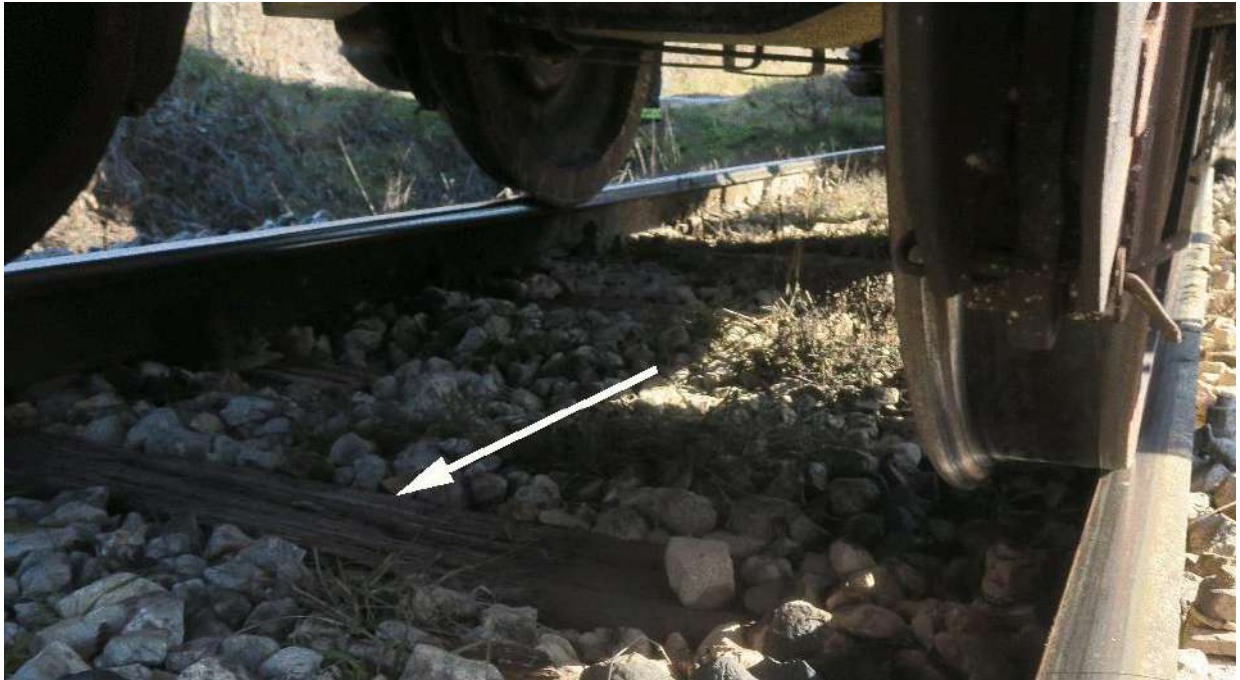
Слика 4.2.1.15. показује затечени положај унутрашњег точка треће осовине седамнаестих кола број 33 80 7814 612-7 који је најближи месту упадања. Под тежином кола, у стању мировања точак се на шину ослања ширином од приближно 15 mm. На лицу места је под тежином воза испред треће осовине седамнаестих кола мерена ширина колосека мерним инструментом „Geismar“ власништво „ИЖС“ а.д. Ширина колосека је била ван опсега мерења инструмента (1475 mm) и по процени износила је приближно 1490 mm. Према предњем делу седамнаестих кола је ширина била и већа, односно даље ван скале мерног инструмента. Упркос томе, задњи део четрнаестих, петнаеста, шеснаеста и седамнаеста кола су прешла дуж тако проширеног колосека и остала са точковима на обе шине.

Слика 4.2.1.15: Положај на шини левог точка треће осовине седамнастих кола

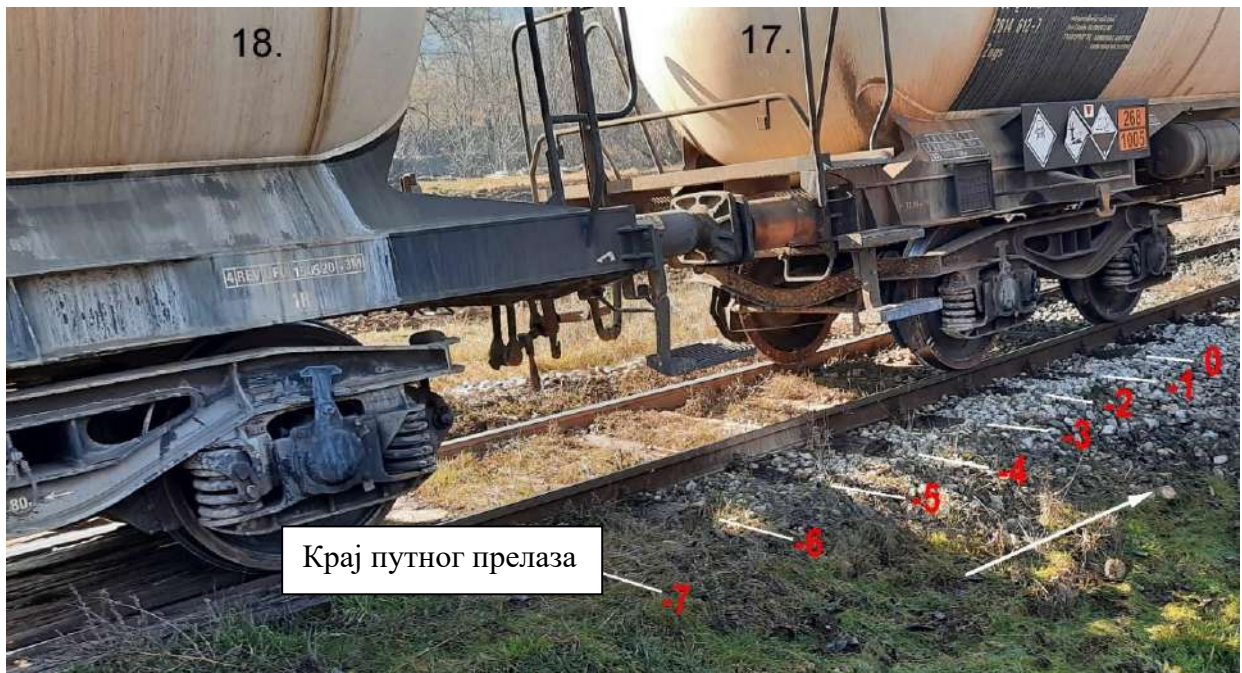
На слици 4.2.1.16. је праг на којем је пронађена прва деформација на врху вијка од упадања точка означен као нулти праг. Прагови испред места упадања су означени негативним, а прагови после места упадања позитивним бројевима (види слику 4.2.1.19.).

Слика 4.2.1.16: Место упадања точка у колосек (нулти праг)

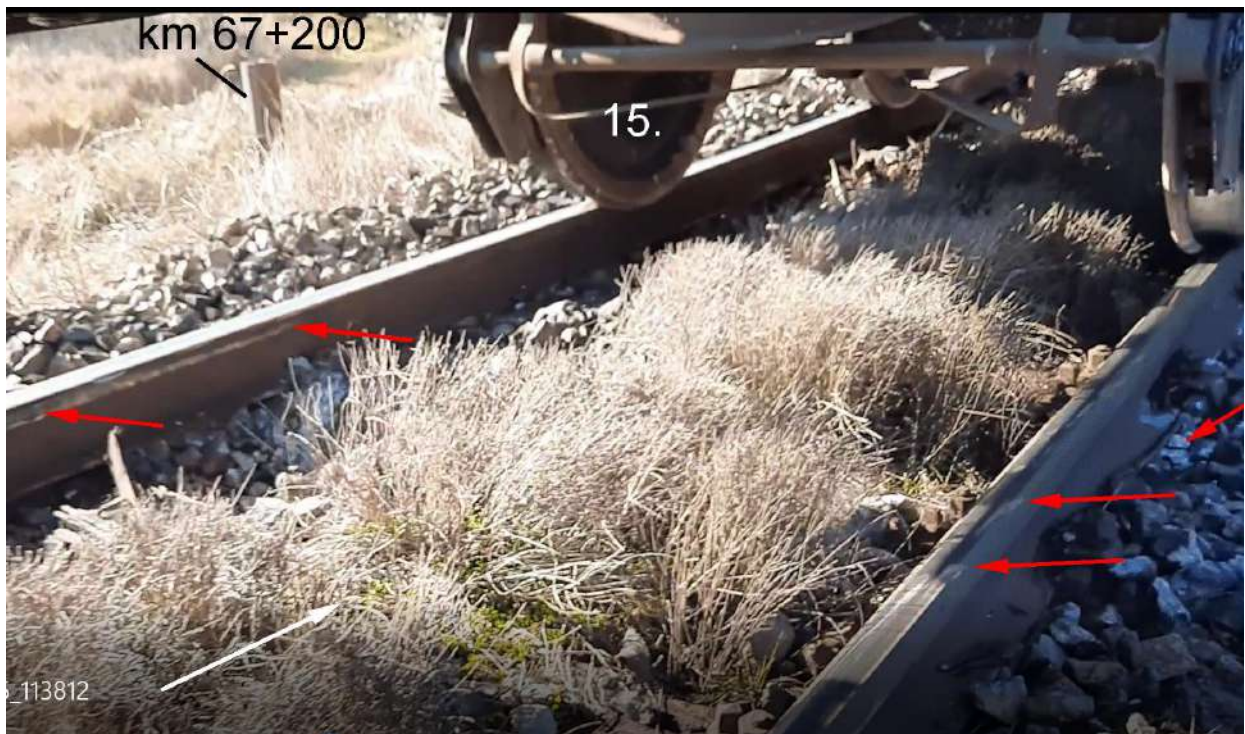
На основу тога се може претпоставити да је само један точак, највероватније предње осовине, упао у колосек, па је обртно постоље имало ослонац дуж друге дијагонала све до *km 67+203*. На том месту постоје трагови исклизнућа на спољашњу страну десне шине, а на левој шини престаје траг стругања упалог точка (слика 4.2.1.17.).

Слика 4.2.1.17: Траг исклизнућа на десној шини
