КОНАЧАН ИЗВЕШТАЈ О ИСТРАЗИ ОЗБИЈНЕ НЕСРЕЋЕ

Врста озбиљне несреће: Исклизнуће воза

Број воза: 45010

Место: Град Пирот, атар села Сопот, отворена пруга
између укрснице Станичење и станице Пирот

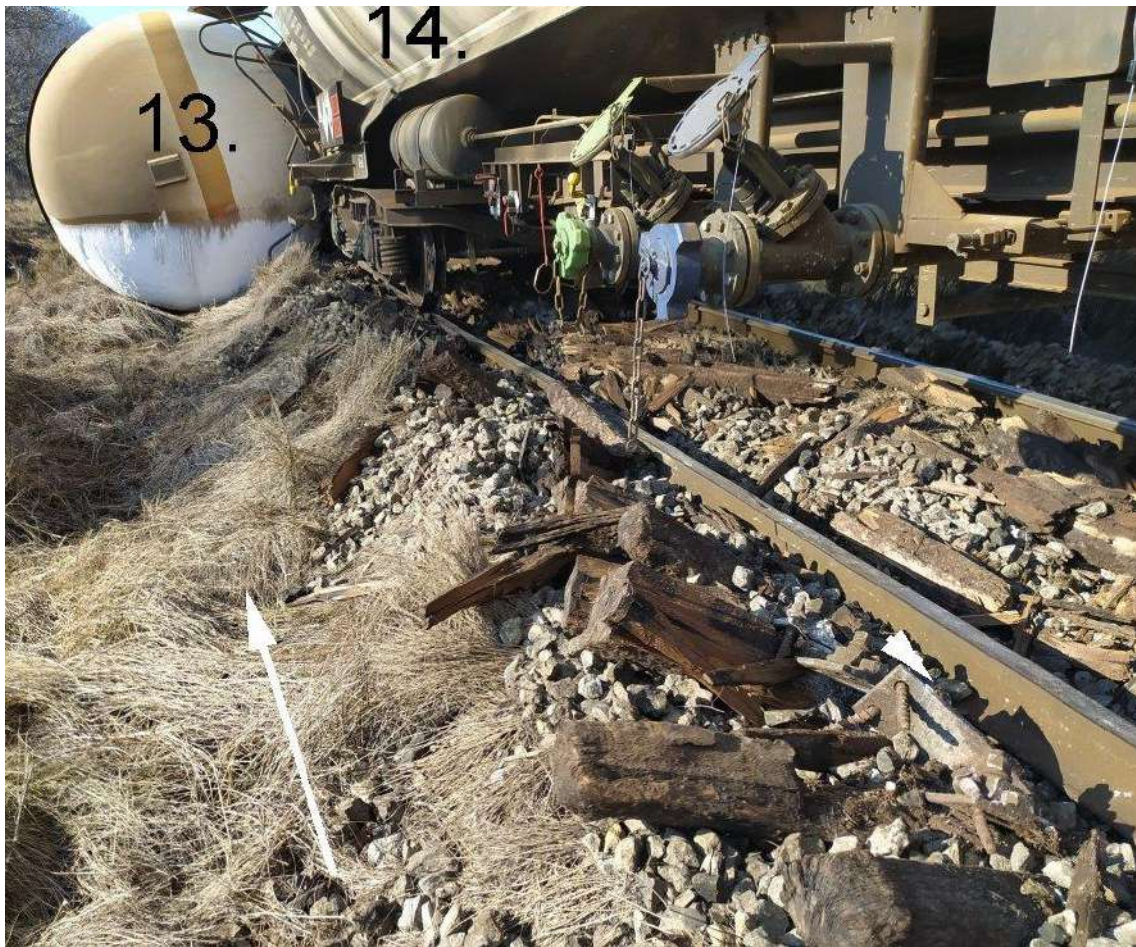
У наредних двадесетак метара је колосек веома оштећен са искиданим праговима, до места где су преврнута четвора кола-цистерне (слика 4.2.1.18.). Није било могуће утврдити колики број осовина је укупно исклизнуо пре превртања кола-цистерни. Остаје утврђена чињеница да се трагови исклизнућа продужавају све до прве осовине десетих кола (слика 4.2.1.3.), па постоји вероватноћа да је та осовина прва исклизла.

Слика 4.2.1.18: Тешко оштећен колосек у зони четрнаестих кола

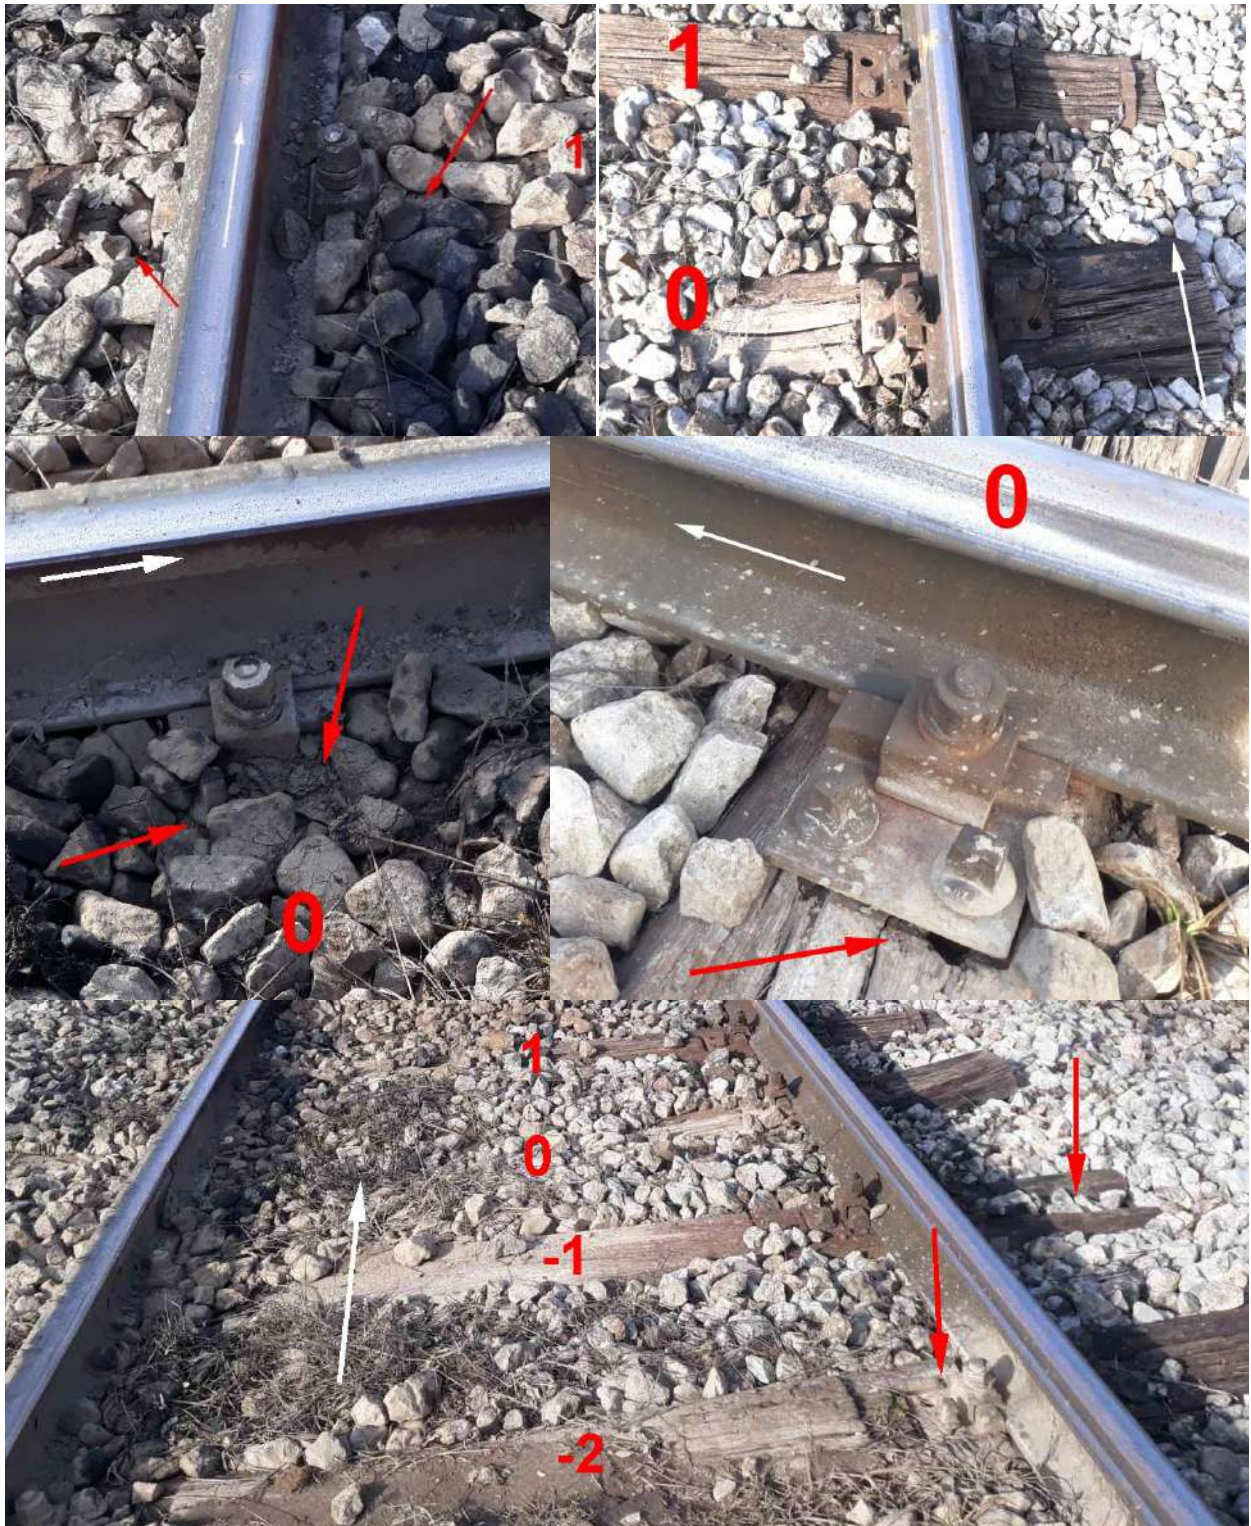
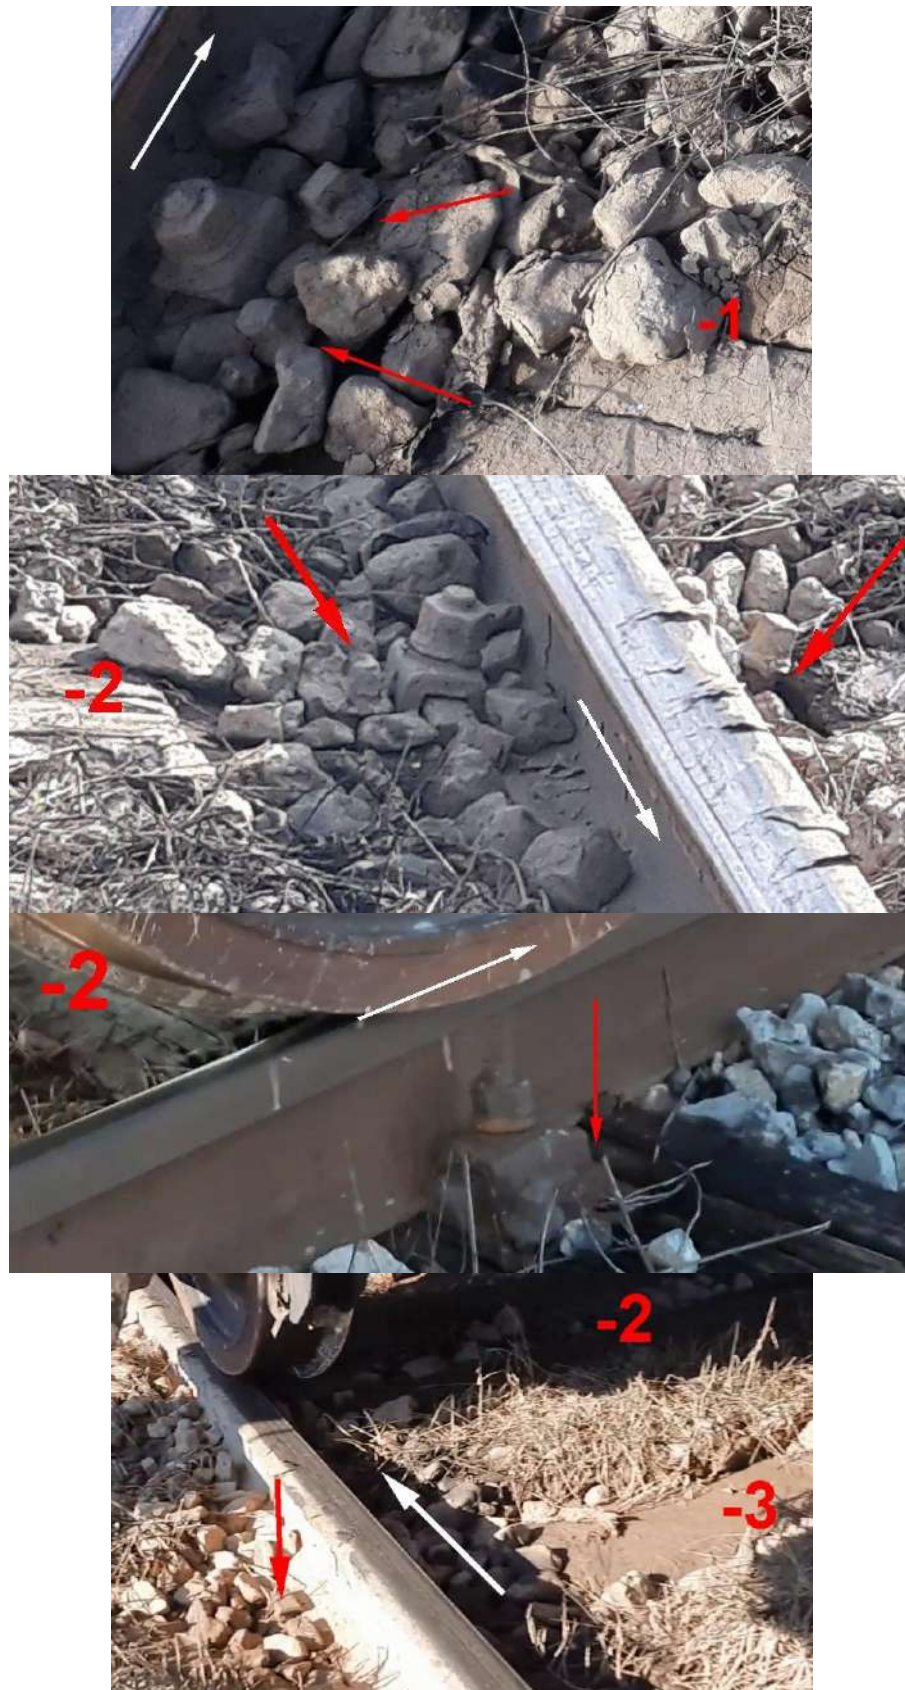
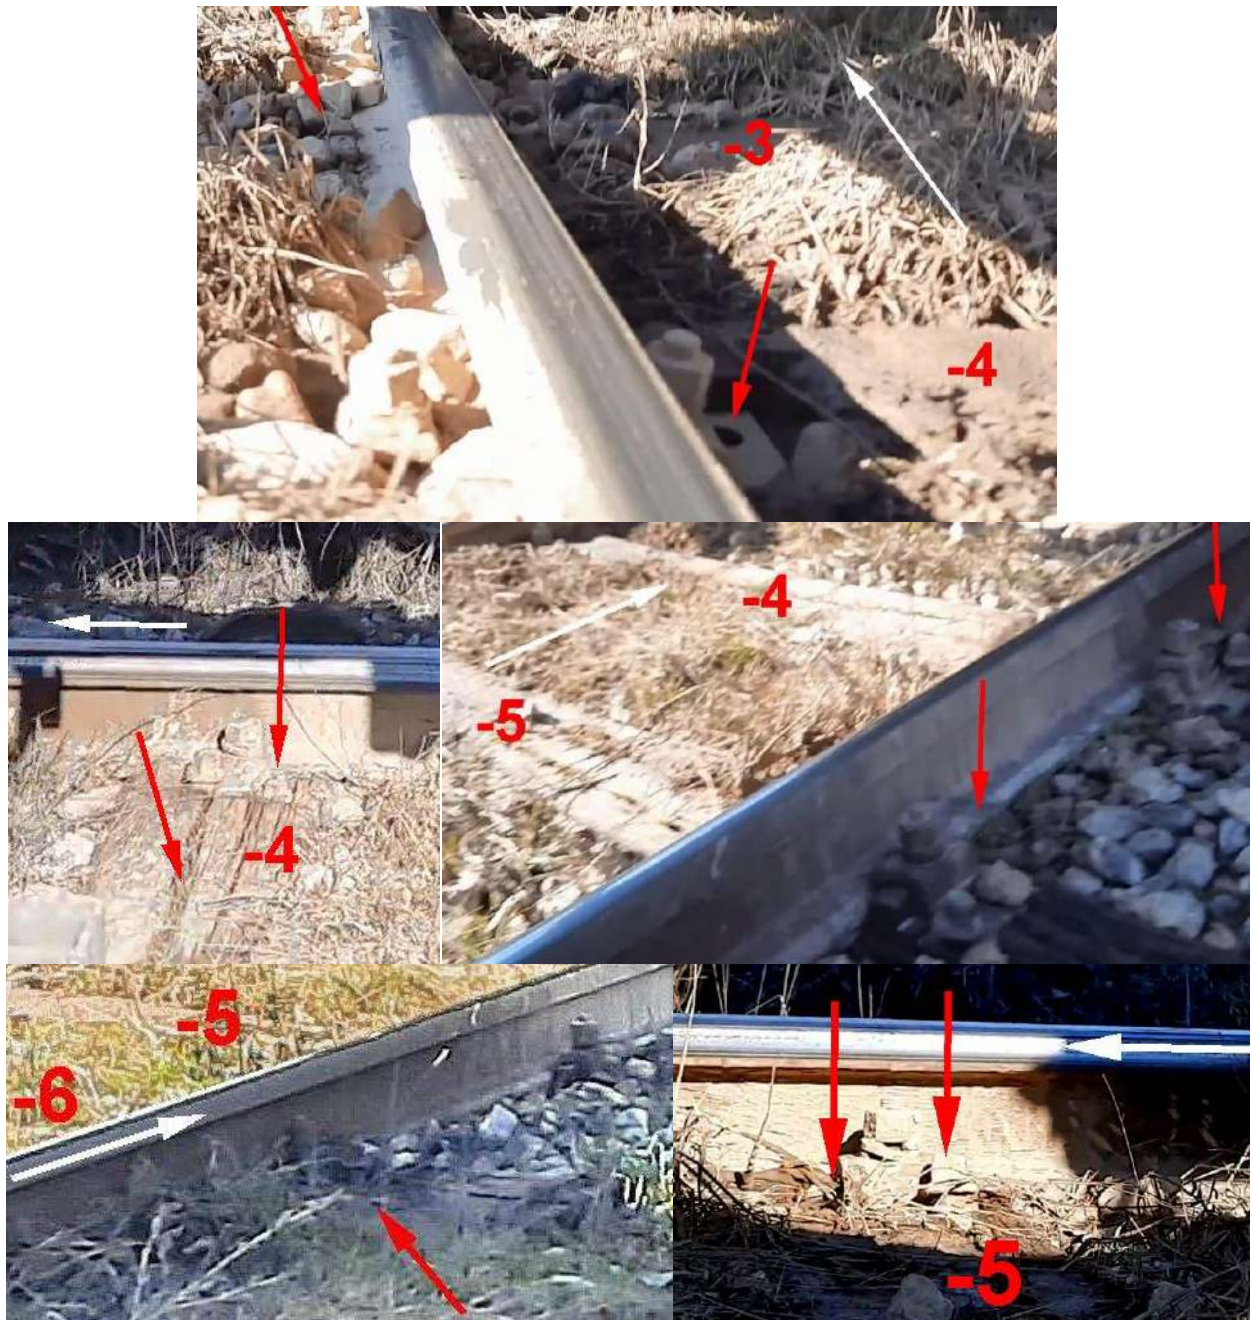
На сликама од 4.2.1.19. до 4.2.1.21. су приказани примери стања причврсног прибора у зони првог упадања у колосек. С обзиром да је до проширења колосека потребног за упадање точка дошло током приближно једног обрта точка, приказане су расположиве слике стања причврсног прибора које обухватају приближно 3 m пре места упадања. Слично стање причврсног прибора је и у широј зони око тог места. На свим праговима се уочава испуцалост, код неких прагова директно у линији тирфона. Недостаје више тирфона, а преостали су делимично извучени или лабави. Туцаник је запрљан и делимично блатњав.

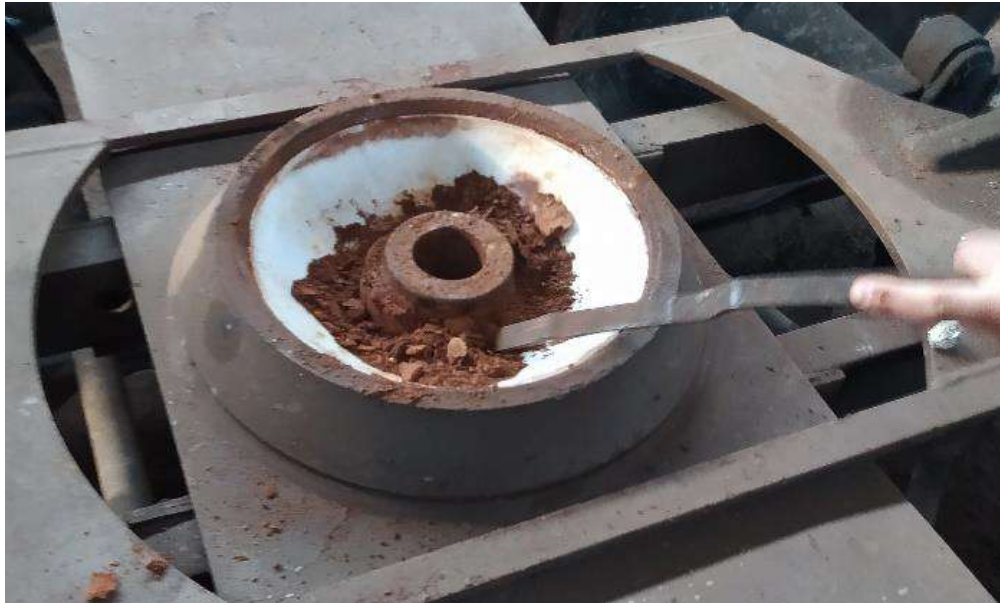
На слици 4.2.2.1. је приказана обртна шоља са страним материјалом десетих кола (која је достављена уз приговор представника „ИЖС“ а.д.).

Мада је у широј зони озбиљне несреће присутна земља црвеница слична оној на слици 4.2.2.1, фотографије са места озбиљне несреће показују да се превртање десетих кола догодило на туцанику без видљивих трагова ископане црвене земље, па је мало вероватно да је земља доспела у обртну шољу при озбиљној несрећи. С друге стране, вероватноћа да се то догодило током нормалне експлоатације је још мања, поготово што сличне појаве нема у другом обртном постољу. Трећа могућност је да је земља доспела у обртну шољу приликом развезивања обртних постоља у некој радионици, што је такође мало вероватно, пошто је претходна ревизија обављена само три месеца пре озбиљне несреће (26.09.2022. године) у Смедереву, а од тада до озбиљне несреће, према достављеним подацима, није било ванредног одржавања.

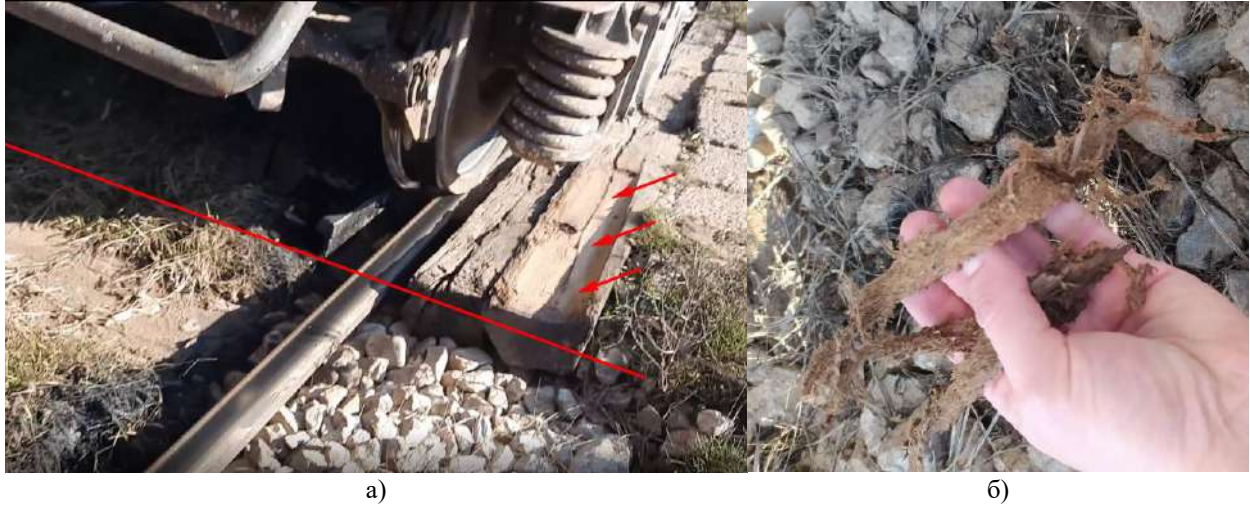
Поред путног прелаза су пронађене и струготине (слика 4.2.5.1.1. б)) које највероватније потичу од оштећења.

Слика 4.2.5.1.1: Издубљени део дрвене коловозне конструкције путног прелаза

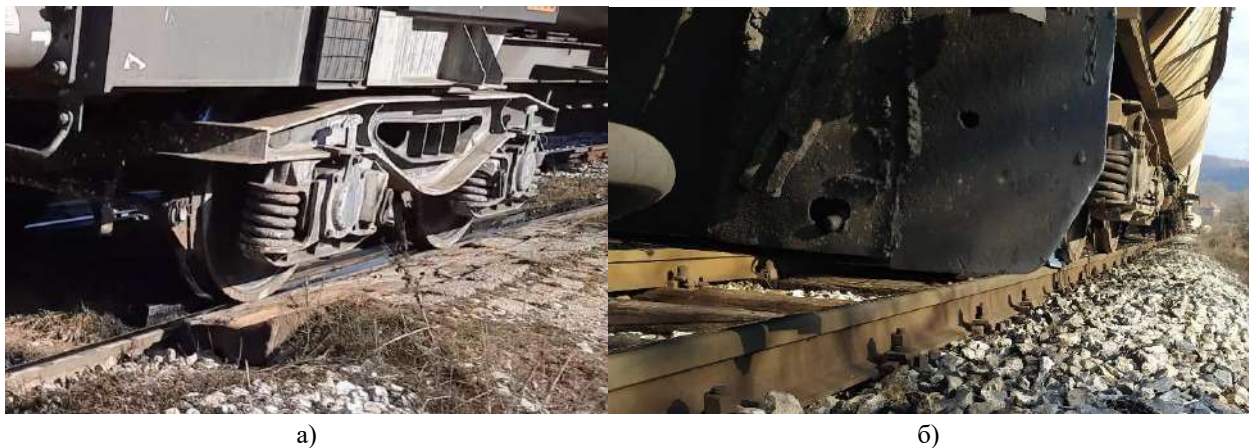
При прегледу на лицу места и касније, ни на једном возилу у возу нису пронађени делови који су могли бити тако ниско. На слици 4.2.5.1.2. а), снимљеној на лицу места, се може видети да су на колима-цистернама најнижи делови кућишта лежишта, чија је доња површина при средњој истрошености тачкова на приближно 200 mm изнад ГИШ. На слици 4.2.5.1.2. б) снимљеној на лицу места се може видети задњи чистач шина локомотиве 661-249 и ниски делови кола-цистерни. Чистач шина, при највећој истрошености тачкова и максималном угибу опруга сме да буде на 80 mm изнад ГИШ, а нормално је изнад тога.

Слика 4.2.5.1.2: Положај ниских делова возила

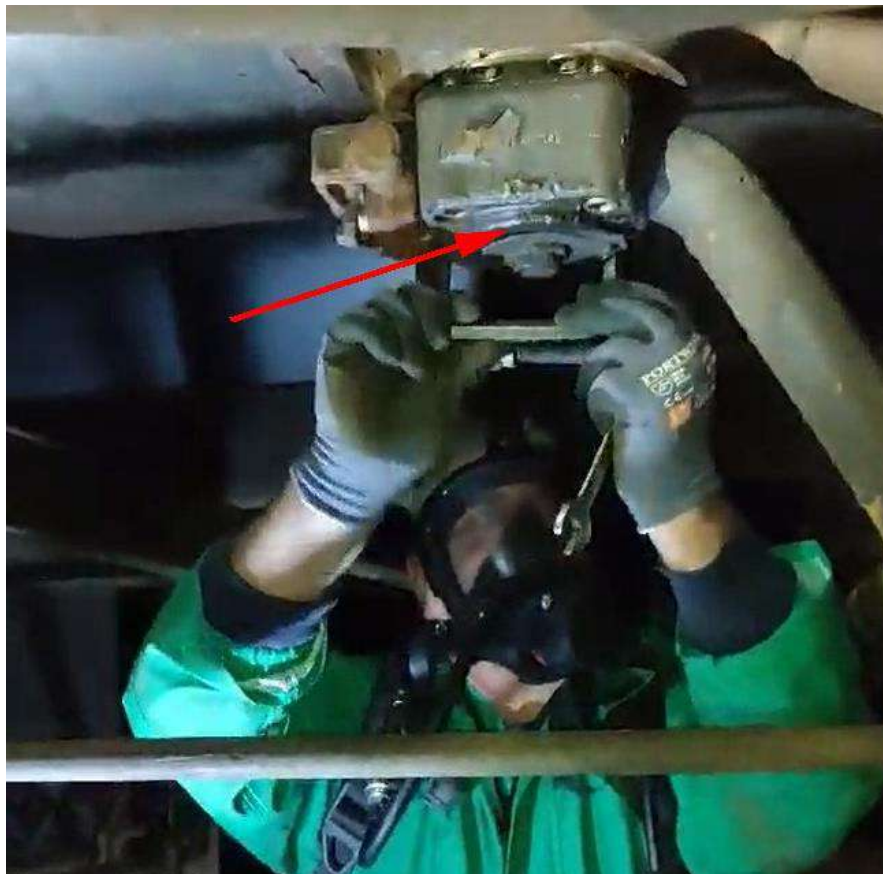
Слика 4.2.5.2.1: Место цурења амонијака на седмим колима број 33 87 7813 561-0

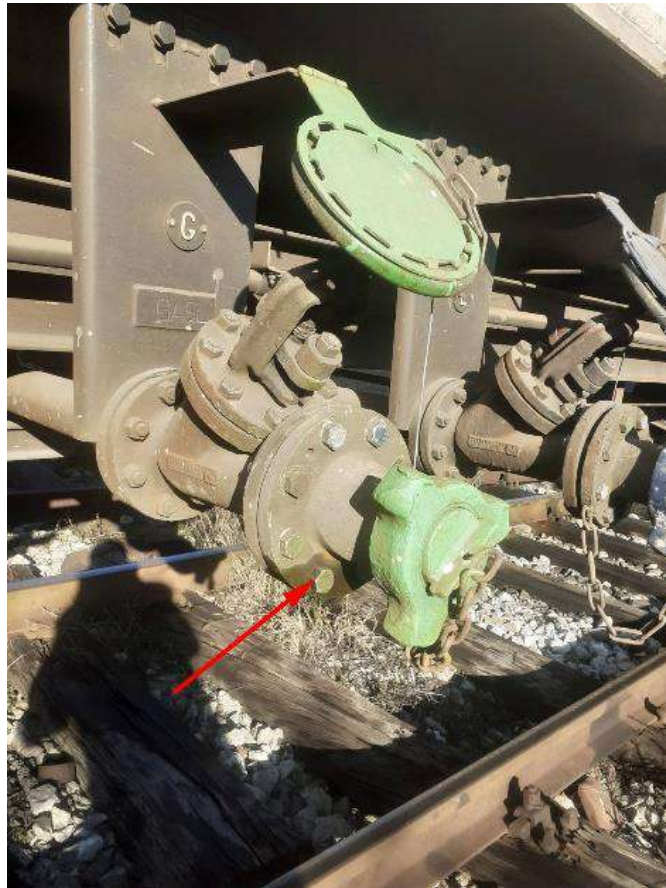
Слика 4.2.5.2.2: Место цурења амонијака на осмим колима број 33 80 7818 092-8

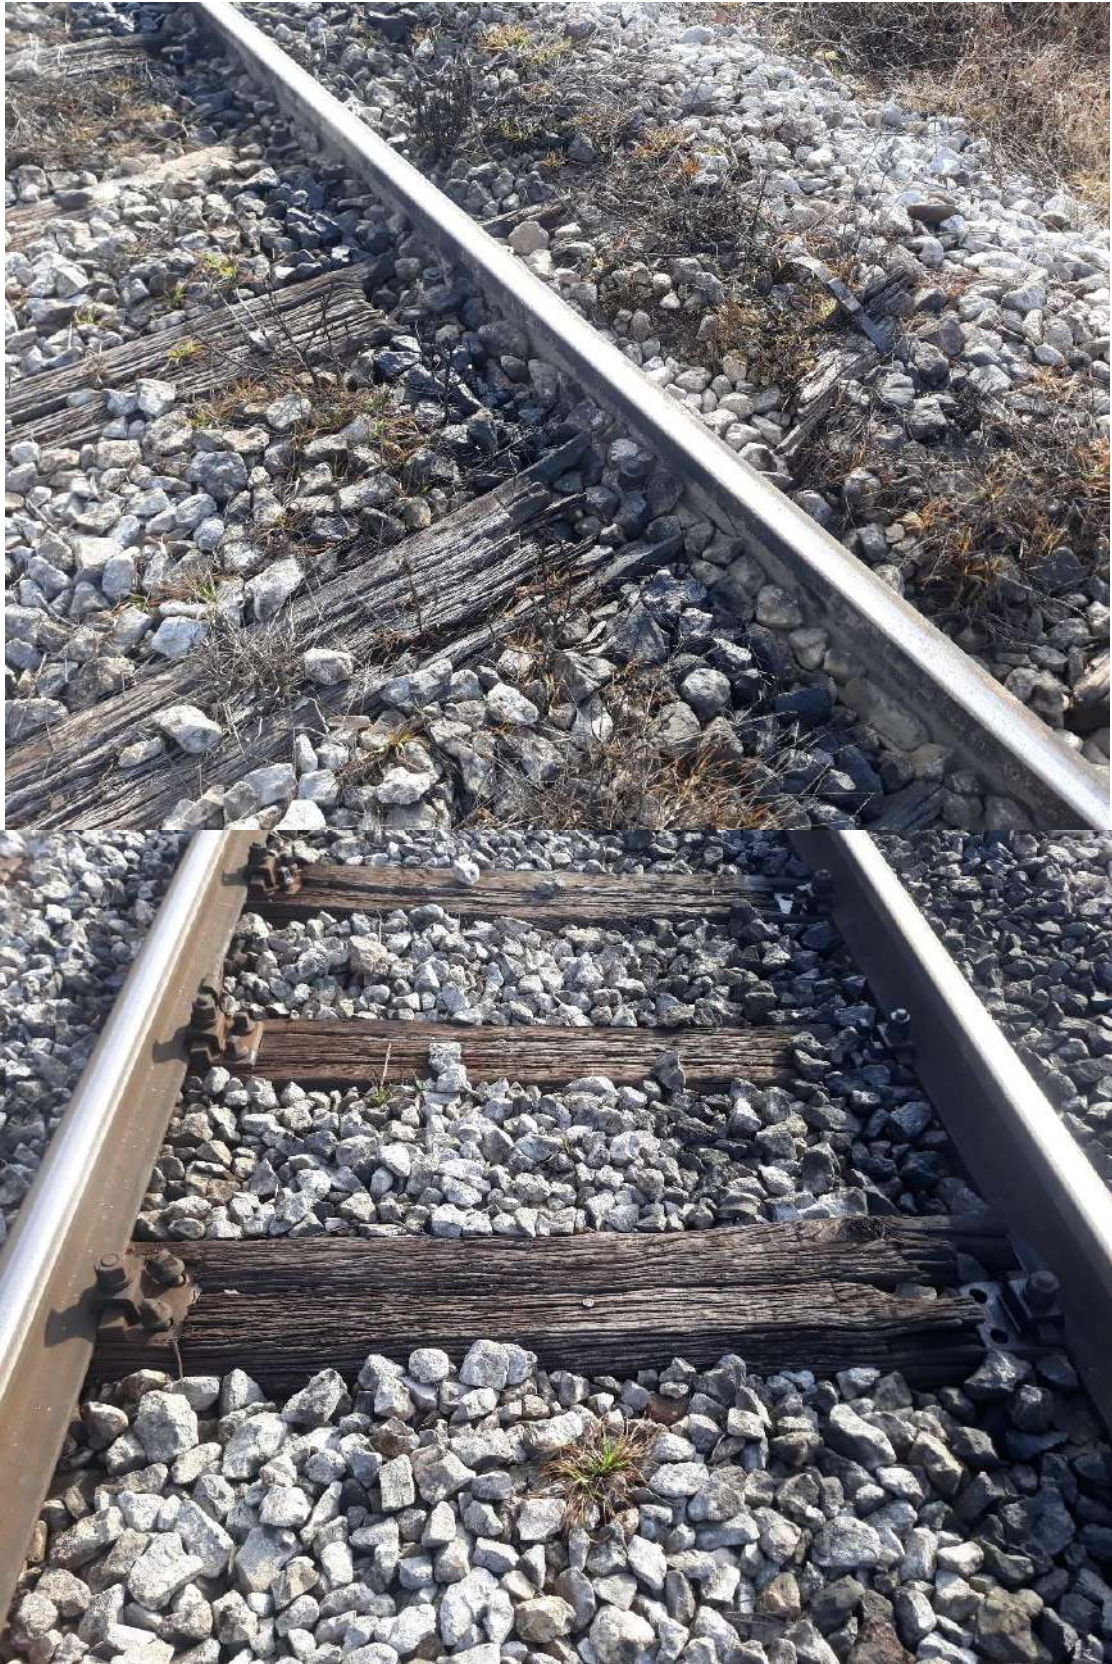
Према подацима из дописа Шефа Секције ЗОП Ниш број 20/2023-1.20-112/1 од 26.01.2023. године (достављеног у прилогу дописа „ИЖС“ а.д. број 1/2023-176 од 06.02.2023. године), магистрална пруга број 106: Ниш - Димитровград - државна граница - (Драгоман), према Правилнику о категоризацији пруга сврстана је у категорију D3, максимално оптерећење по осовини од 225 kN и 72 kN/m, од km 0+246 до km 97+395 и категорију D4 максимално оптерећење по осовини од 225 kN и 80 kN/m од km 97+395 до km 103+929. Пруга је једноколосечна неелектрифицирана од km 0+246 до km 97+395, а од km 97+395 до km 103+929,52 је електрифицирана (у функцији је од 10.12.2005. године). Колосечна решетка израђена је претежно са шинама типа E-49 и незнатно са шинама E-45 (претицајни и манипулативни колосеци, део отворене пруге) док је пролазни колосек станице Димитровград као и отворене пруге од Димитровграда до државне границе са шинама UIC-60 и са еластичним колосечним прибором (SKL-14). На преосталом делу пруге је уграђен „К“ прибор и нестандартни прибор (дв 71 плоче). У колосечној решетки уграђени су дрвени и бетонски IM-2 прагови у засторној призми од кречњачког туцаника. У Извештајима Шефа пружне деонице Димитровград - Бела Паланка у периоду од 2020. године до 2022. године, констатује се изузетно велика трулост дрвених прагова и да треба заменити 6431 праг од укупно уграђених 13692 прага (46,9%, на појединим деловима и 75%). Истиче се нарочито **лоше стање прагова од km 66+300 до km 67+500** и од km 68+500 до km 71+800 јер не држи више од 50% прагова, што може узроковати исклизнуће возова. Од 2020. године, до настанка озбиљне несреће, ништа није урађено по питању замене трулих прагова на наведеној деоници. Изглед дрвених прагова у зони озбиљне несреће, приказан је на слици 4.2.6.1.

Слика 4.2.6.1: Изглед дрвених прагова у зони озбиљне несреће (извор: „ИЖС“ а.д.)

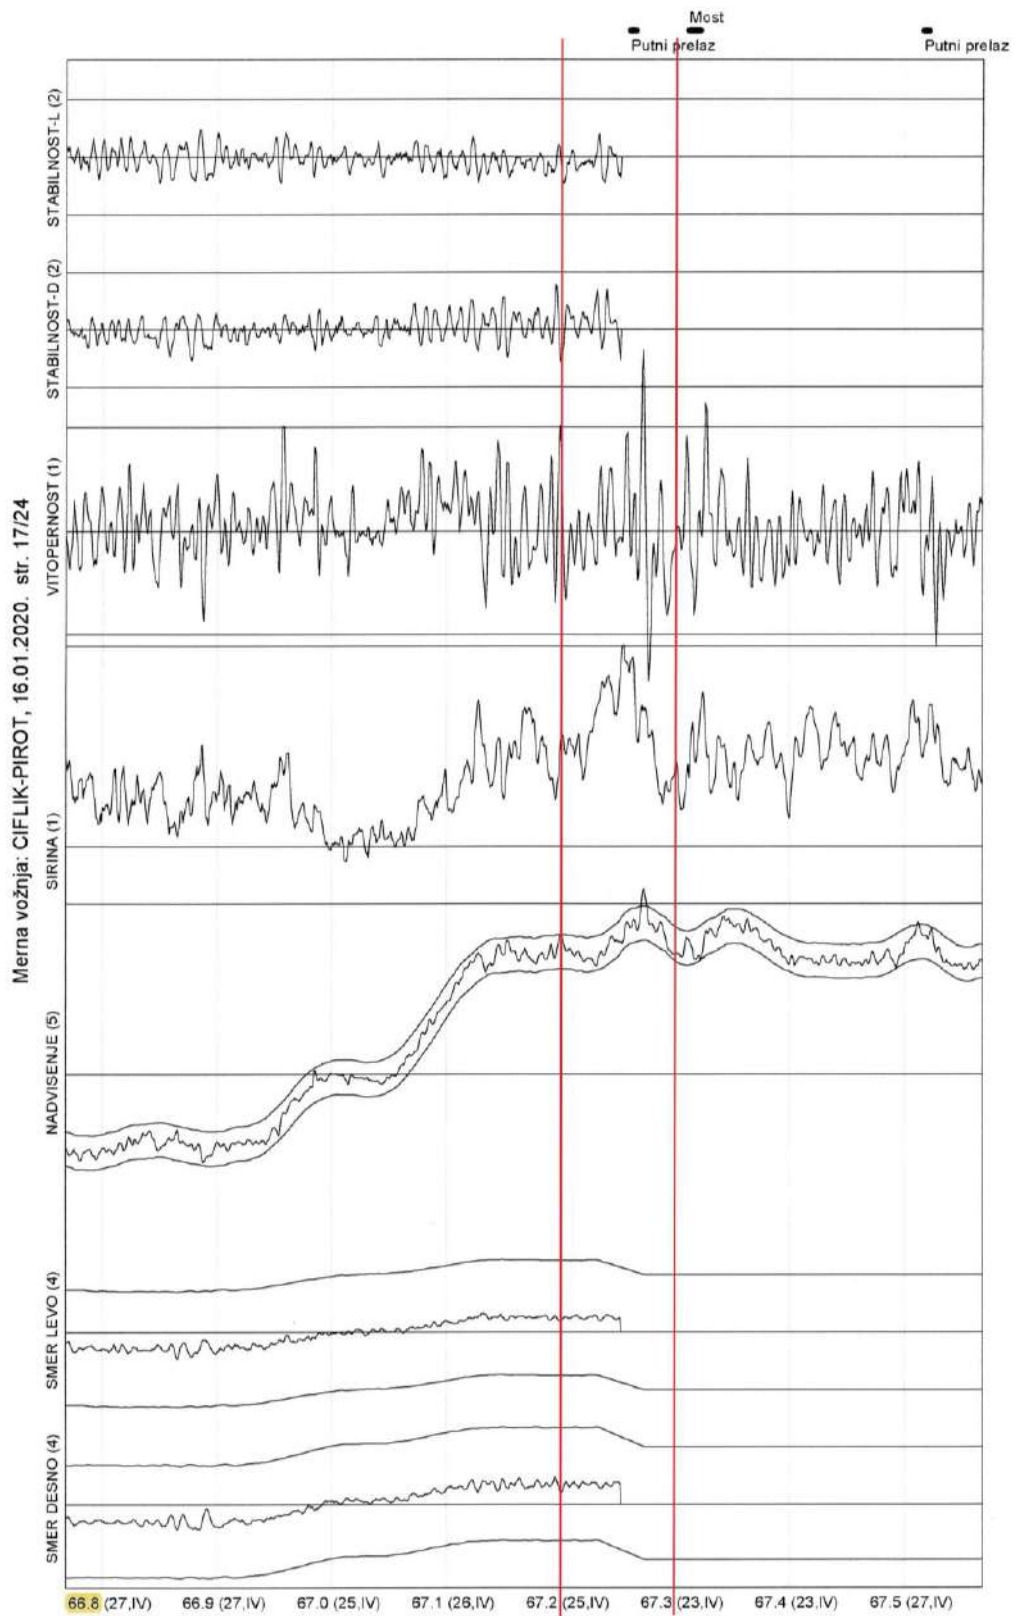
Р. бр.	km положај		Врста грешке	Величина грешке	Рок отклањања
	Од km	До km			
92	66+720	66+725	НАДВИШЕЊЕ	-21 mm	20.02.2020.
93	66+957	66+959	ВИТОПЕРНОСТ 3.5 m	18 mm	Одмах
94	67+271	67+274	ВИТОПЕРНОСТ 3.5 m	31 mm	Одмах
95	67+271	67+276	НАДВИШЕЊЕ	30 mm	20.02.2020.
96	67+271	67+276	НАДВИШЕЊЕ > 150 mm	163 mm	Одмах
97	67+276	67+279	ВИТОПЕРНОСТ 3.5 m	-26 mm	Одмах
98	67+326	67+328	ВИТОПЕРНОСТ 3.5 m	22 mm	Одмах
99	67+511	67+514	НАДВИШЕЊЕ	17 mm	20.02.2020.

Слика 4.2.7.1: Извод из графичког записа мерних кола од 16.01.2020. године

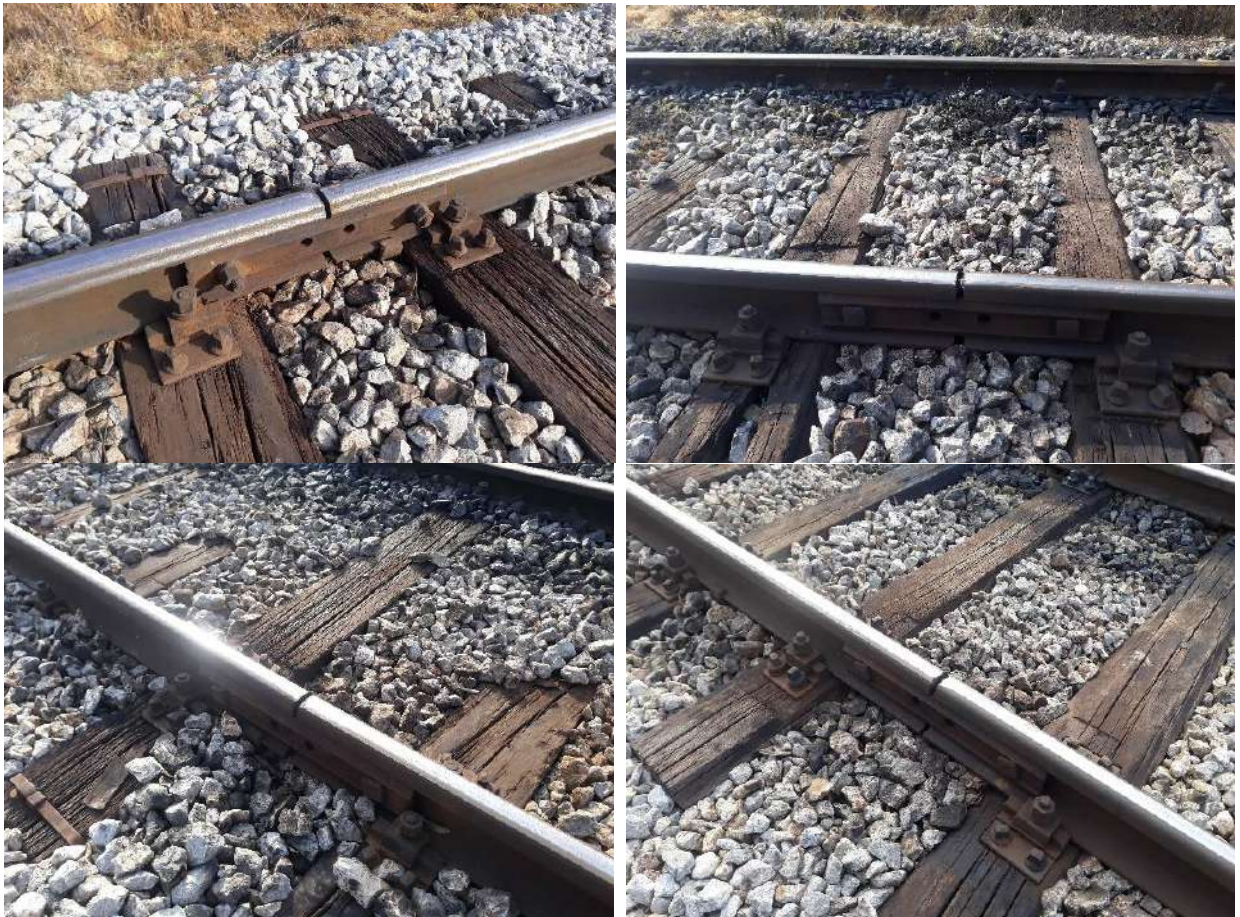
Слика 4.2.9.6: Изглед шинских састава (лебдећи ненаспрамни састави) у широј зони озбиљне несреће

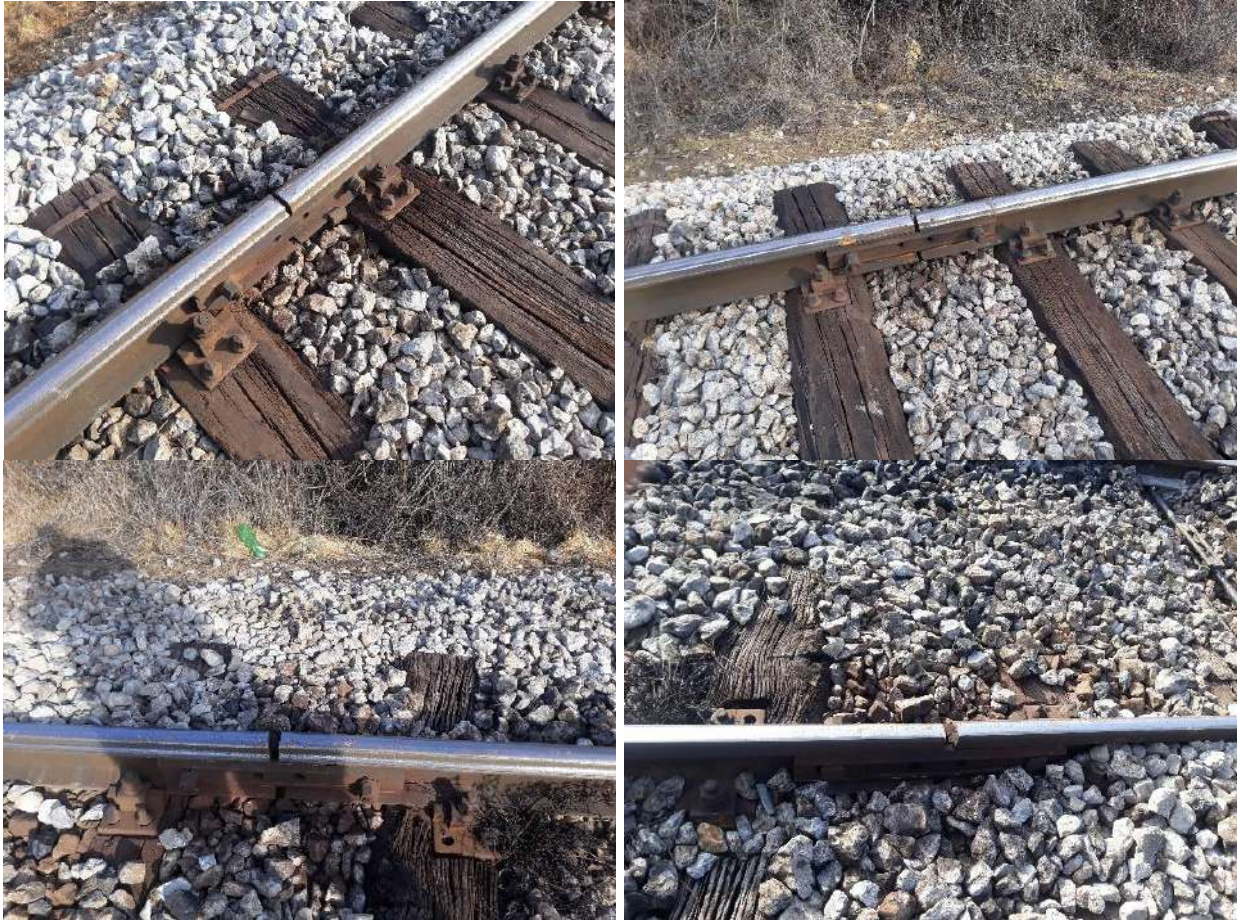
Слика 4.2.9.7: Изглед шинских састава (лебдећи састави) у широј зони озбиљне несреће
