**РЕПУБЛИКА СРБИЈА  
ЦЕНТАР ЗА ИСТРАЖИВАЊЕ  
НЕСРЕЋА У САОБРАЋАЈУ**

**ИЗВЕШТАЈ О ИСТРАЗИ УДЕСА ХЕЛИКОПТЕРА**

| Хеликоптер: | Aerospatiale/Airbus Helicopters - Gazelle SA342J |
| Регистарска ознака: | YU-HPZ |

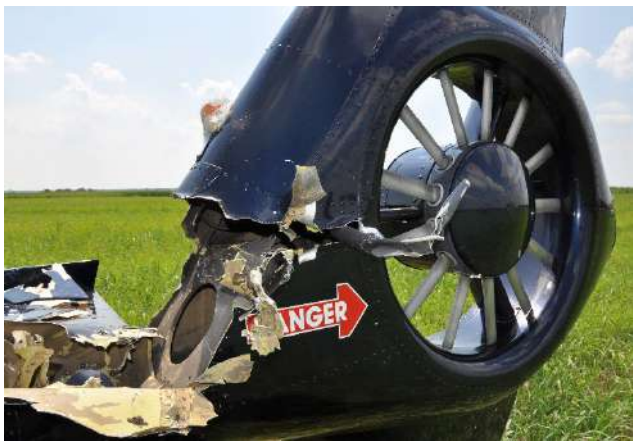
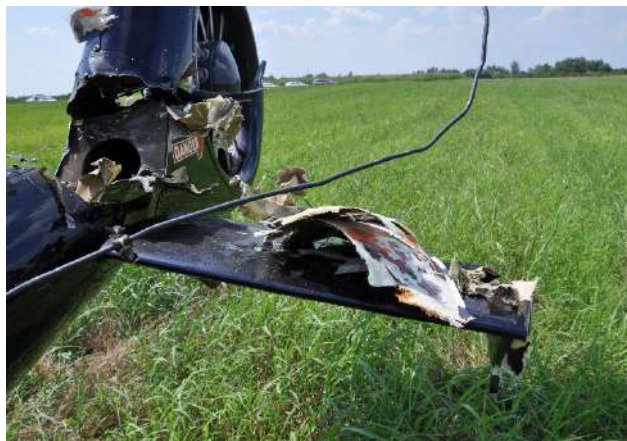
Слика 1. Оштећења репног ротора

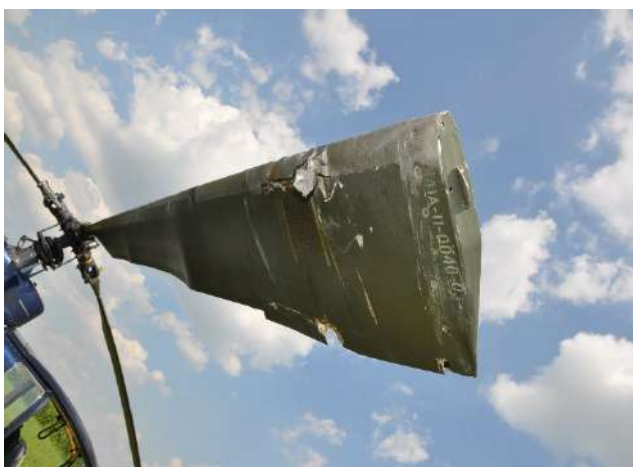
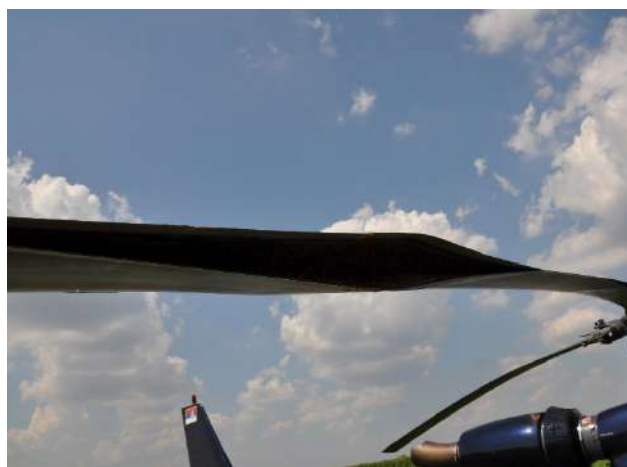
Слика 2. Оштећења елиса главног ротора

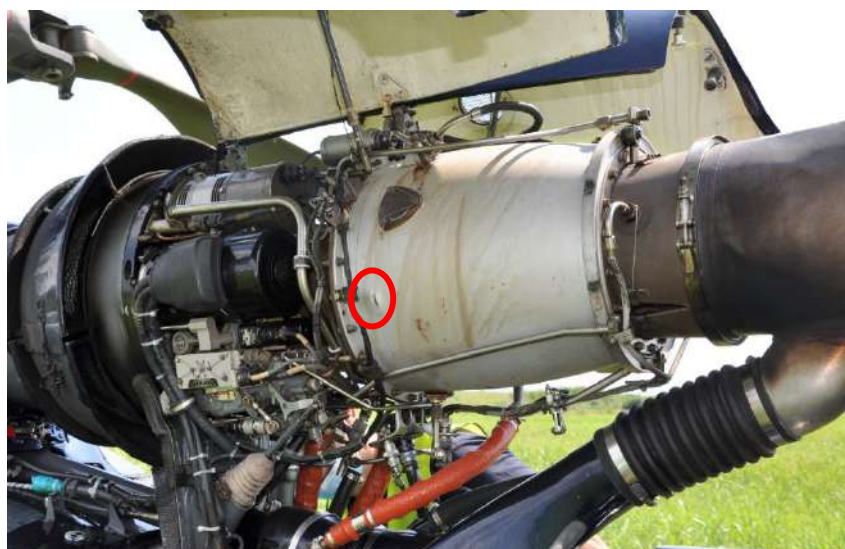
Слика 3 а. Оштећење на оплати коморе сагоревања

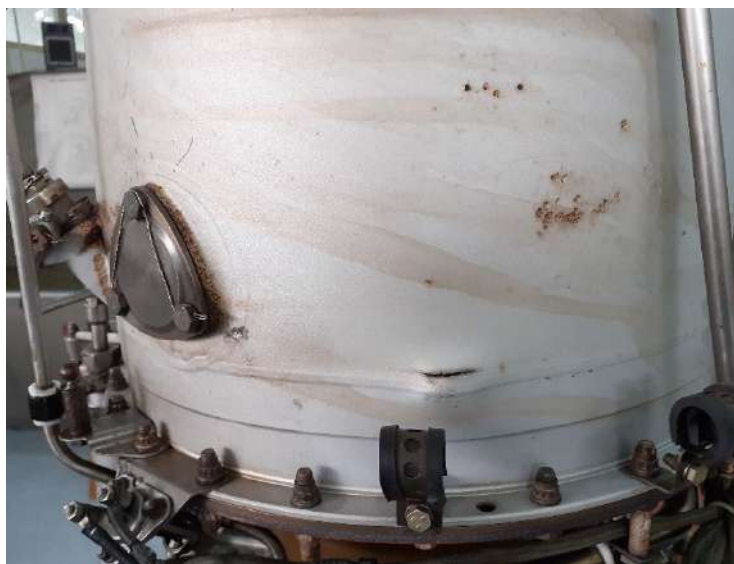
**Слика 3 б.** Оштећење на оплати коморе сагоревања

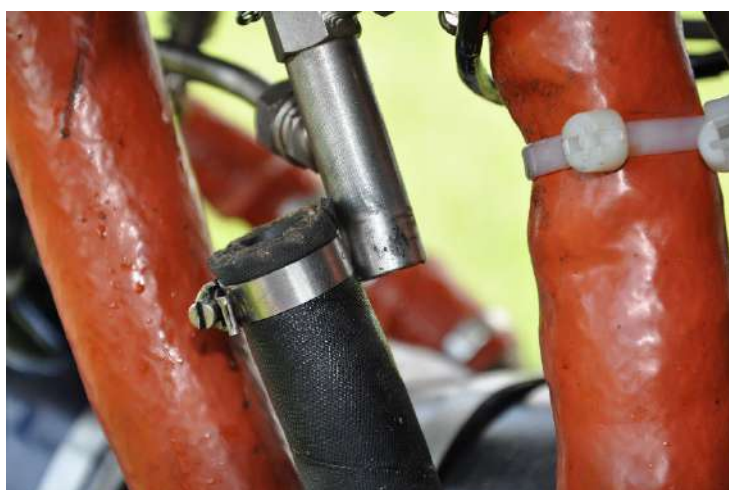
**Слика 4.** Цев за одушивање мотора је извучена из дуритног цева хеликоптера

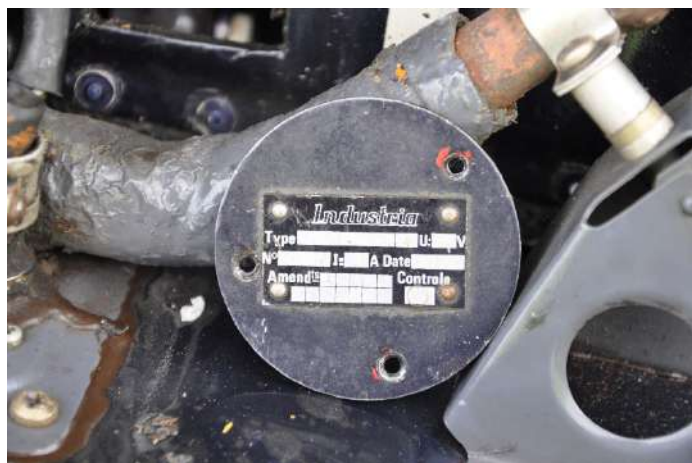
**Слика 6.** Оштећење – поклопац одушног вентила који је отпао са тела одушног вентила

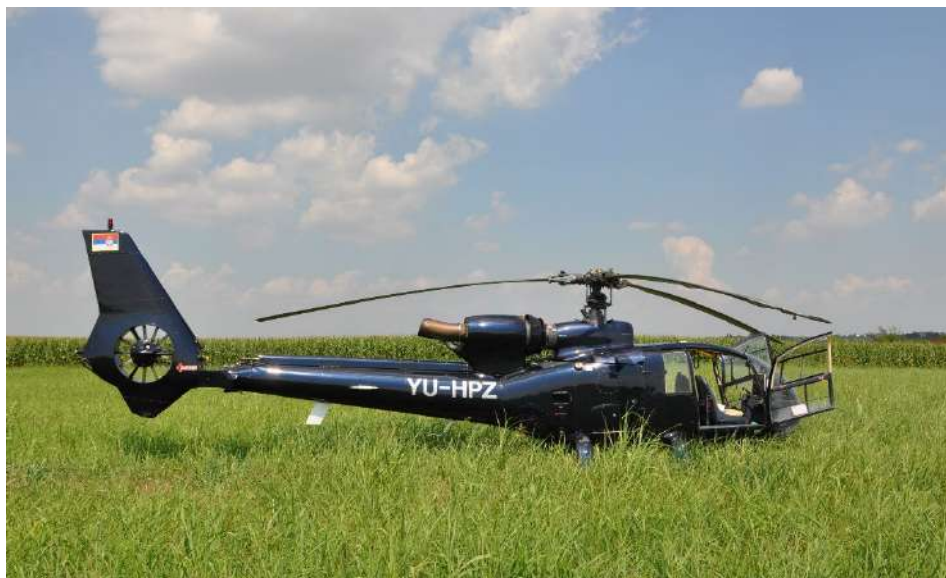
**Слика 8.** Затечено стање хеликоптера на месту удеса

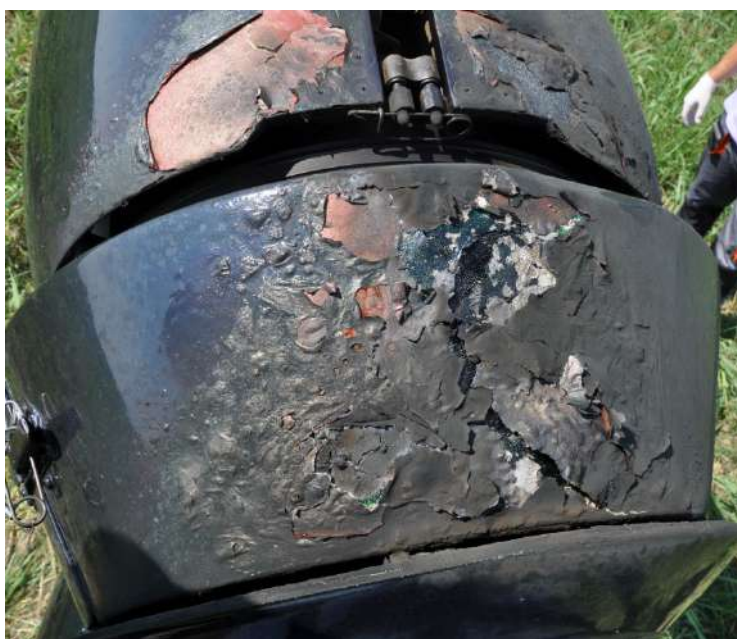
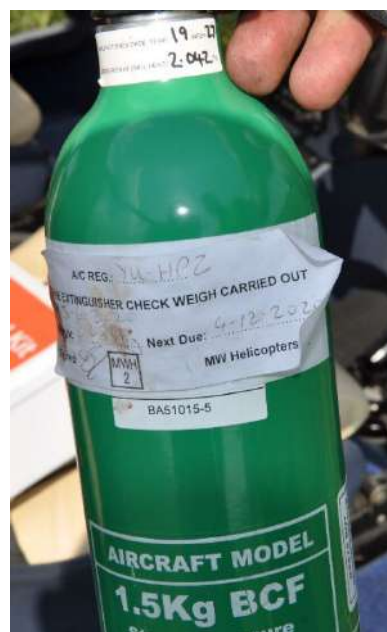
У последњој фази лета хеликоптера дошло је до пожара на мотору, пилот је приметио дим у кабини као и отказ рада мотора. Након слетања, пилот је повукао пожарну ручицу, изашао напоље, али када је приметио да се интензитет пожара повећава узео је противпожарни апарат и самостално угасио пожар, при чему је испразнио цео апарат (слика 10.а). На слици 10.б види се оплата мотора која је оштећена приликом пожара.

Слика 10. Оштећења изазвана пожаром

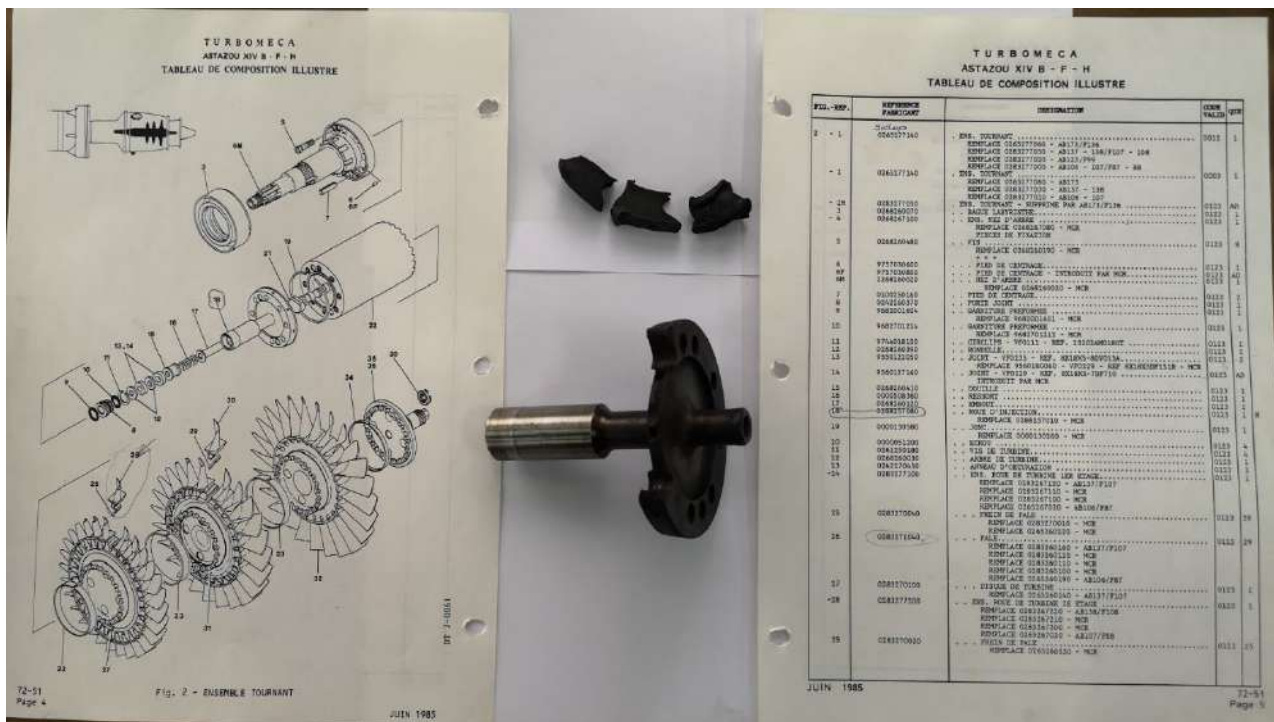
Слика 12. Оштећен инјектор, у табели под редним бројем 18, у оквиру склопа који је послат на анализу

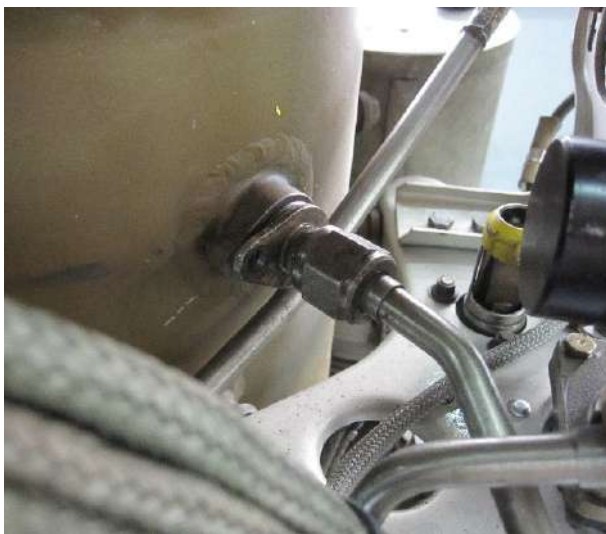
Слика 15

- прикључак на међукућишту за повратак уља из другог и трећег лежаја мотора (недостаје завртањ и осигурач), слика 15,
- прскотина на кућишту турбине у правцу кола за убризгавање горива, слика 16,

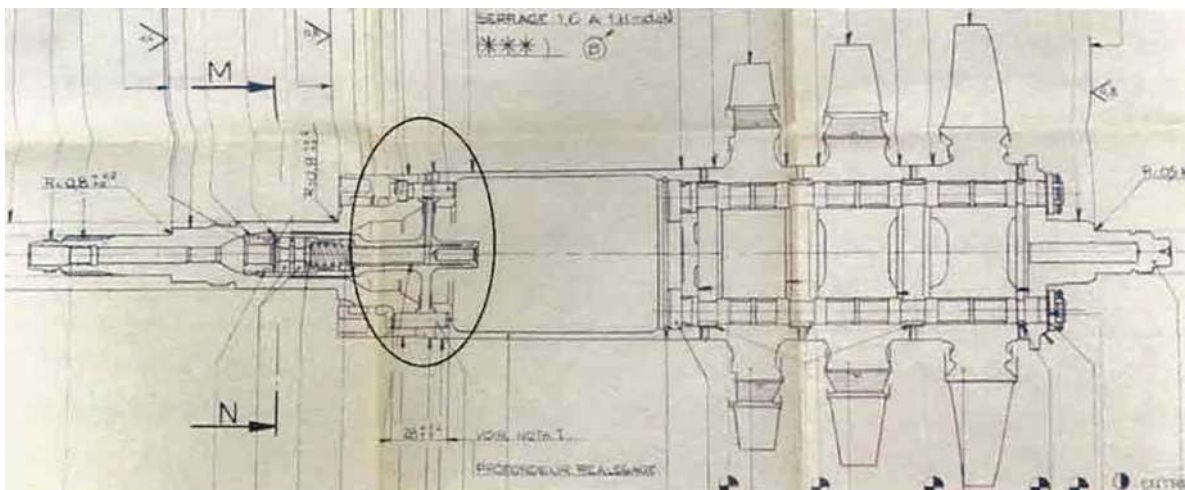
На основу прегледа достављених делова утврђено је да је до лома и великих оштећења делова дошло у зони међусобне везе врха вратила, кола за убризгавање и вратила турбине. Ова зона је обележена на слици 2.

Слика 2. Шематски приказ зоне у којој је дошло до лома и/или великих оштећења делова

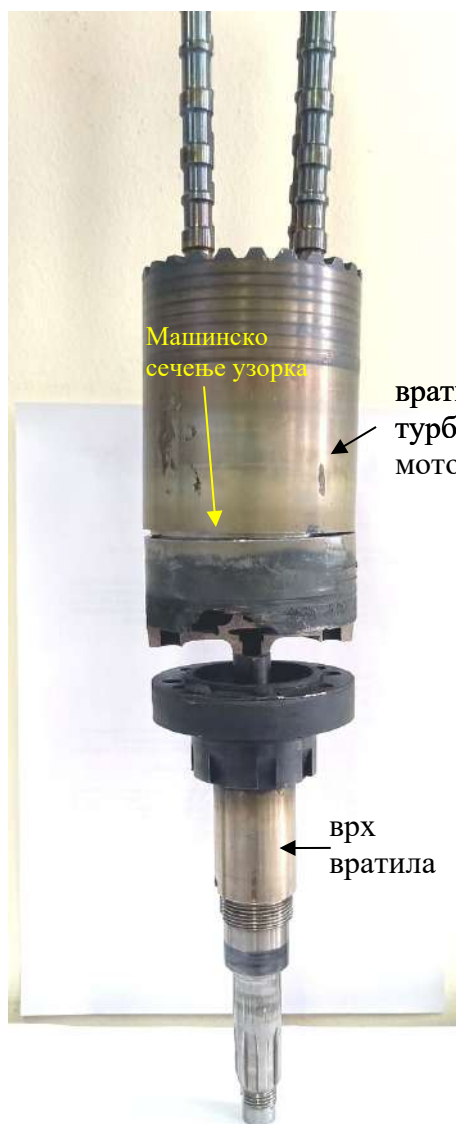
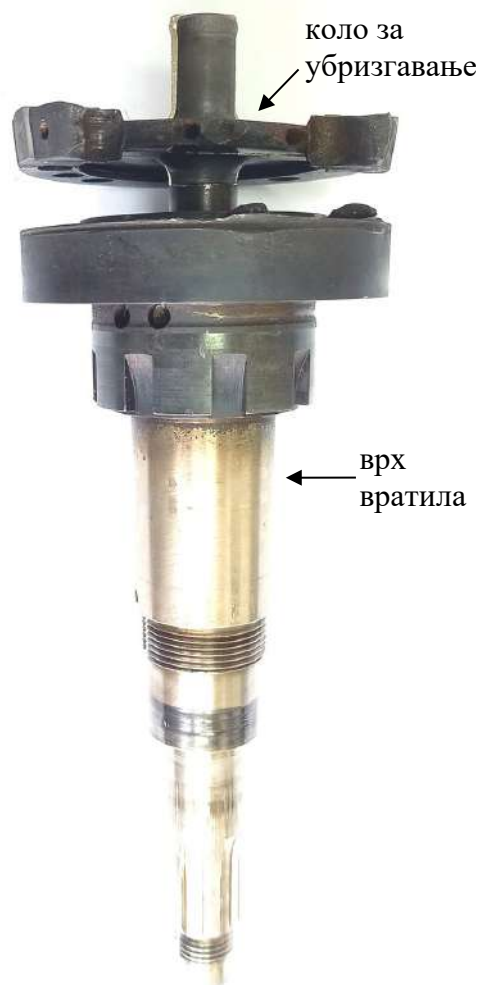
Слика 8. а) Вратило турбине, коло за убризгавање, врх вратила;  
б) врх вратила и коло за убризгавање - прелом

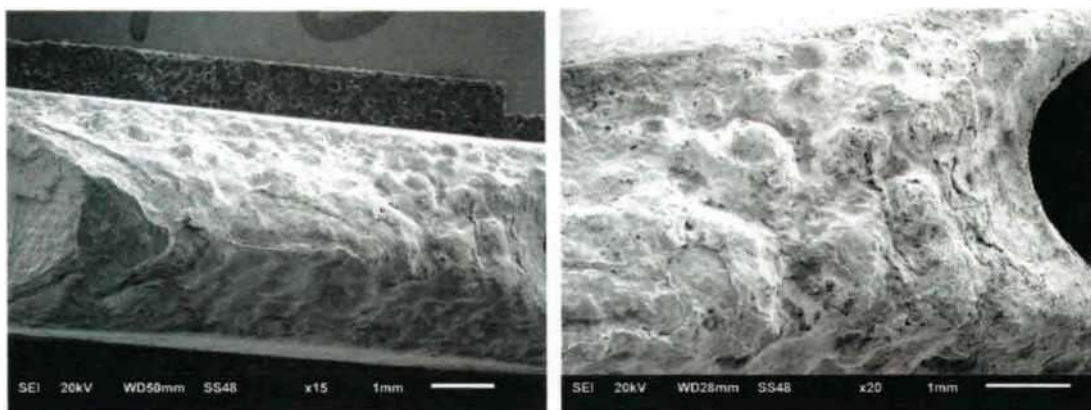
Макроскопским прегледом површине лома узорка „коло за убризгавање“ на СЕМ-у није могуће лоцирати место иницијација прелине, тип и механизам лома због нарушеног изгледа површине лома насталог као последица изложености пожару.

Слика 11. Макрофрактографска анализа лома узорка А „коло за убризгавање“ на СЕМ - поглед одозго

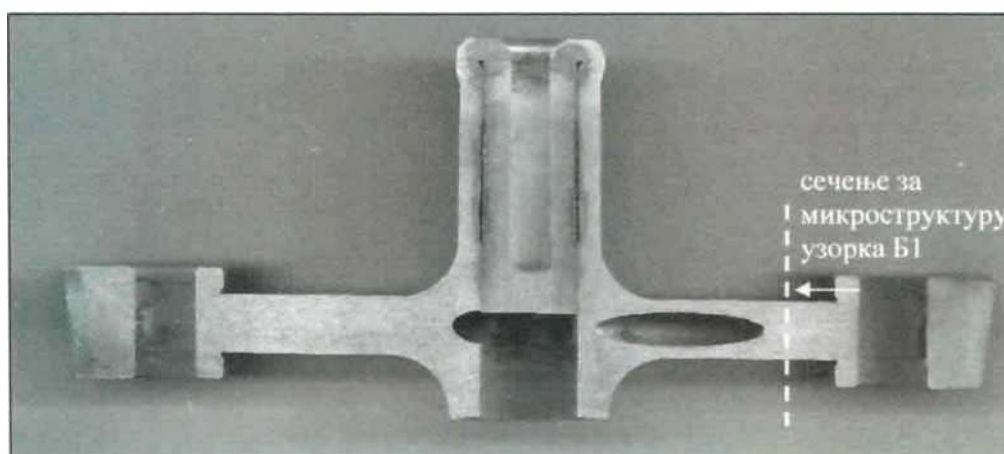
Изглед макроструктуре узорка Б „коло за убризгавање“, приказан је на сликама 13 и 14. Уочено је присуство сегрегација, полукружно распоређене и усмерене ка спољашњости узорка, слика 14а.

Слика 13. Узорак „коло за убризгавање“ - ознака узорка Б, макроструктура

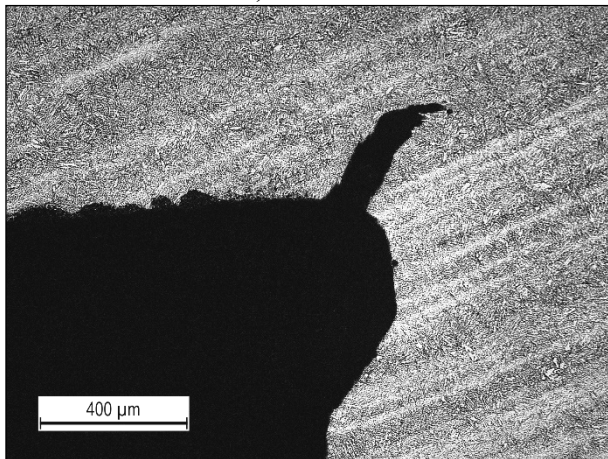
На сл. 15 а) и д) уочене су отворене прслине код радијуса на унутрашњем ободу прстена узорка Б1. Прслине су присутне и са горње и са доње стране површине прстена.

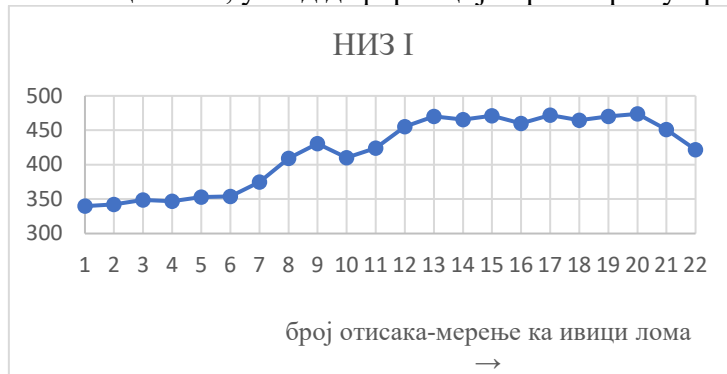
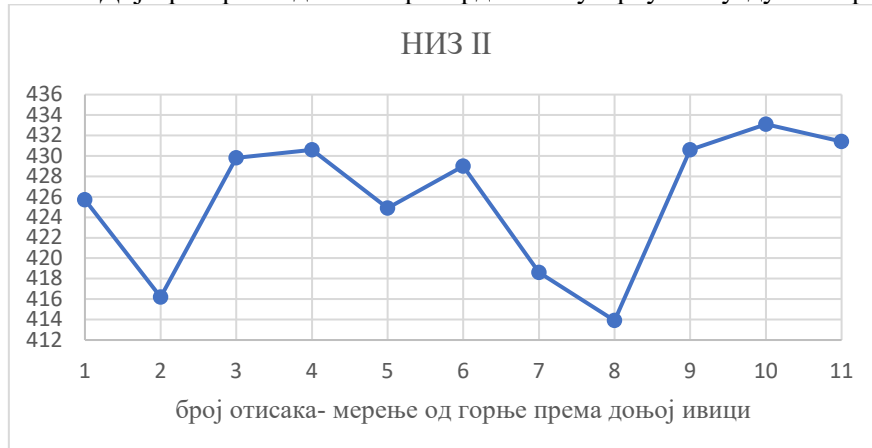
Расподела вредности микротврдоће узорка А1 „коло за убризгавање“ приказана је на сликама 40 и 41. Микротврдоћа мерена дуж уздужног правца, НИЗ I, бележи пораст вредности микротврдоће, идући ка ивици лома, услед деформације при ширењу прслине.

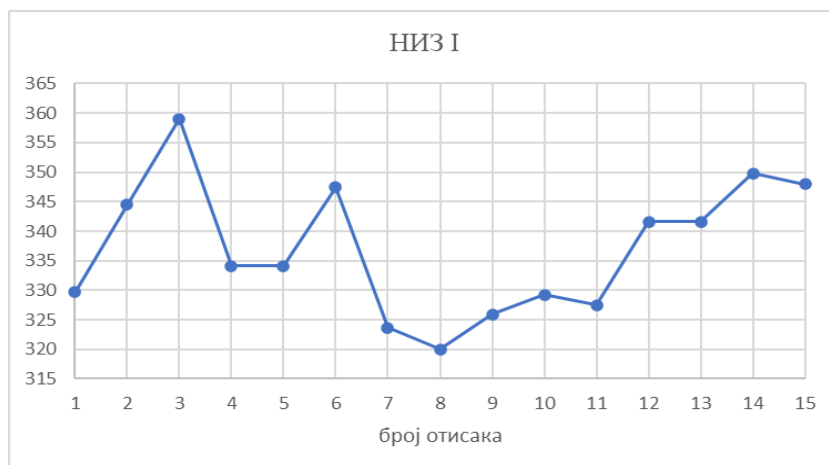
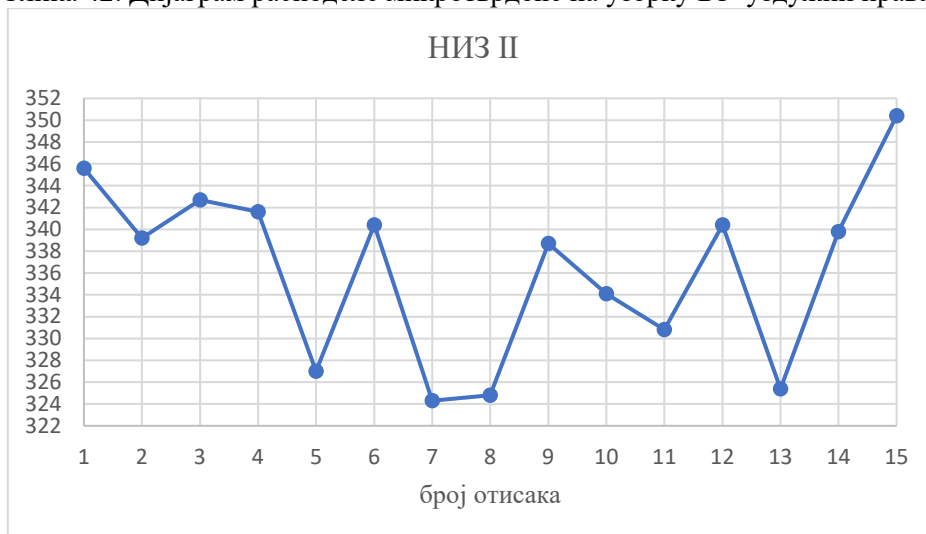
Микротврдоћа мерена дуж уздужног правца на узорку Б1, НИЗ I, показује највише вредности микротврдоће близу канала кроз који пролази гориво, након чега се бележи пад микротврдоће. Микротврдоћа мерена дуж попречног правца на узорку Б1, НИЗ II, показује најмање вредности микротврдоће на средини попречног пресека, а највише вредности су забележене на ободу узорка.

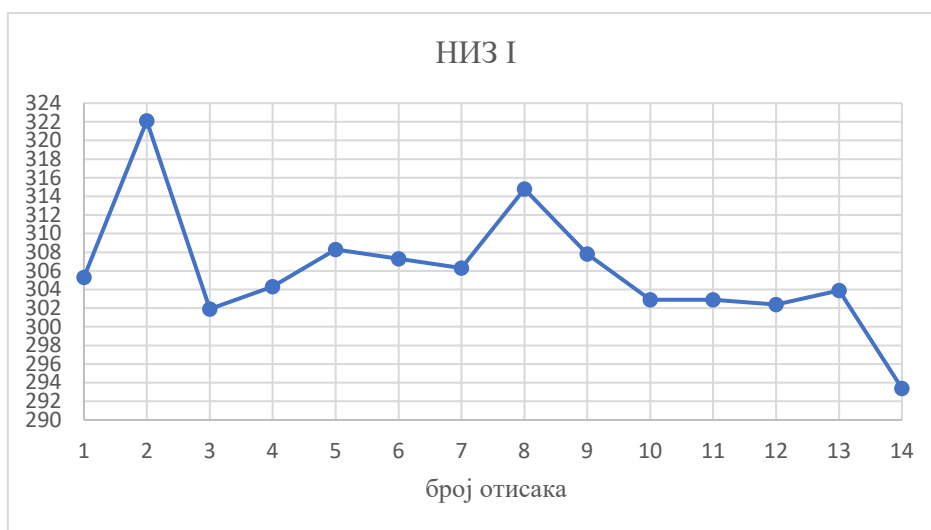
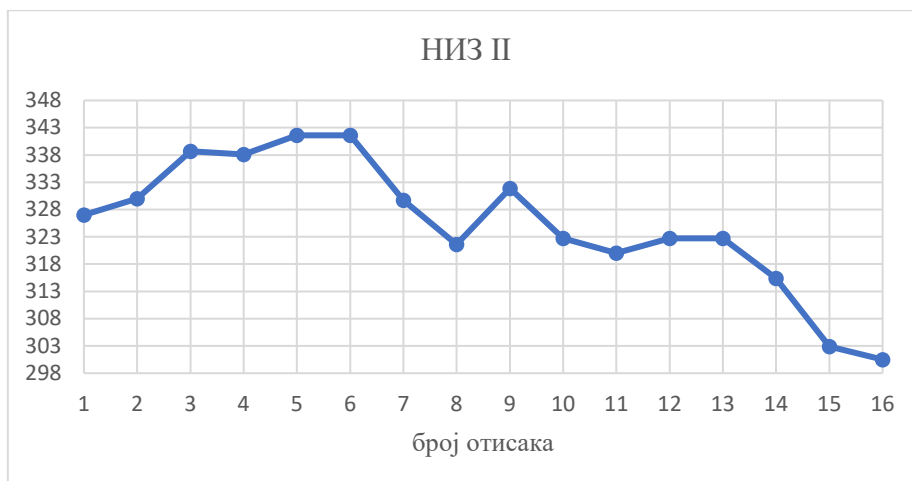
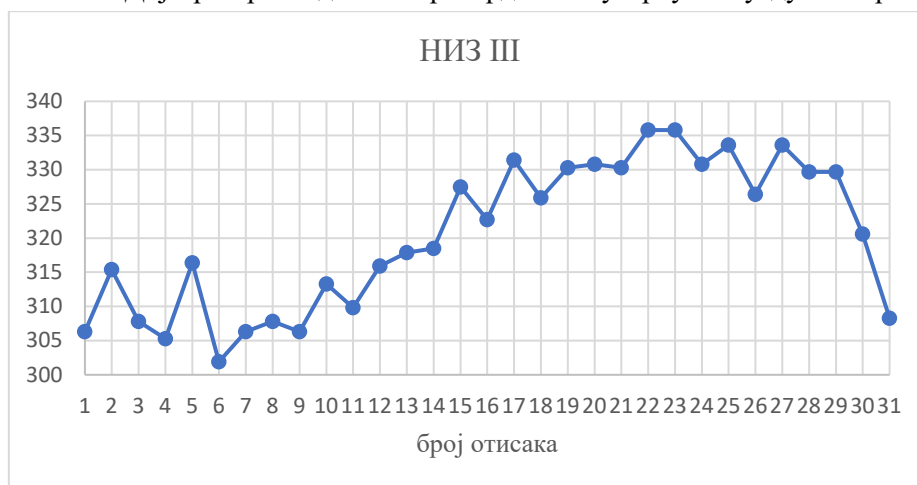
Расподела вредности микротврдоће узорка В1 приказана је на сликама 44 до 46. Микротврдоћа мерена дуж уздужног правца, НИЗ 1, показује пад тврдоће код радијуса. Вредности микротврдоће дуж НИЗАII, показују пад тврдоће идући с левог ка десном крају узорка. Вредности микротврдоће мерене у попречном правцу, НИЗ III, показују пораст тврдоће у правцу стрелице, а затим пад тврдоће на самом дну узорка.
