Број: ЖС - 03/20

Број: 340-00-2/2020-02-1-53

КОНАЧАН ИЗВЕШТАЈ О ИСТРАЗИ НЕСРЕЋЕ

Врста несреће: Исклизнуће воза
Број воза: 45022
Место: Општина Јагодина,
отворена пруга између станица Јагодина и Багрдан
Датум: 28.11.2020. године
Време: 19:27

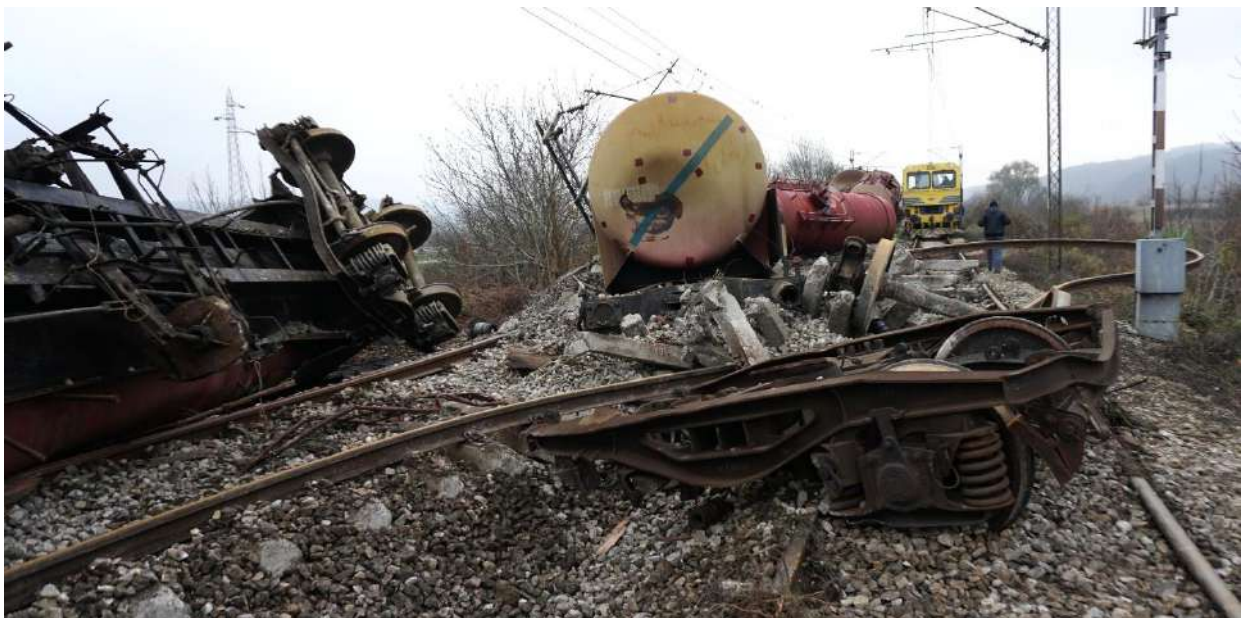
Слика 2.1.2.1: Изглед места несреће (места исклизнућа)

Изглед места несреће (места исклизнућа) приказан је на слици број 2.1.2.1.

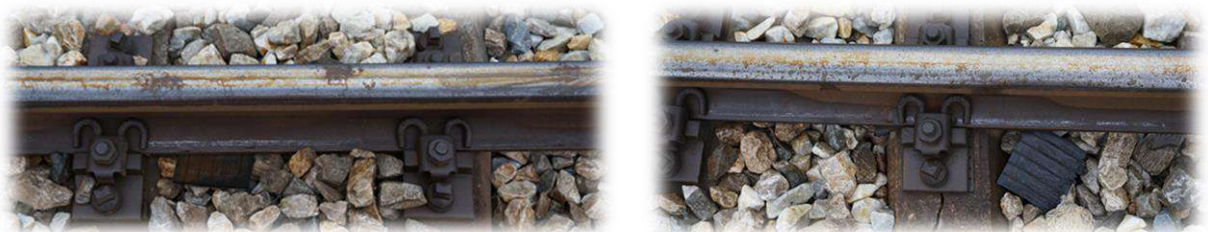
Слика 3.4.2.7: Изглед подужног померања шина

Услед прснућа шина дошло је до неједнаког подужног померања шина (подужно померање шина је приказано на слици 3.4.2.7.) а тиме и сужења колосека. Лоша веза шина-праг (стишњеност и недостатак гумених уметака чији је изглед приказан на слици 3.4.2.8.), као и стање причвсног прибора који је неподмазан, непритегнут и недостаје (изглед причвсног прибора је приказан на слици 3.4.2.9.), изавало је закошење и оштећење прагова (изглед закошења и оштећења прагова приказан је на слици 3.4.2.10.), а тиме и сужење колосека.

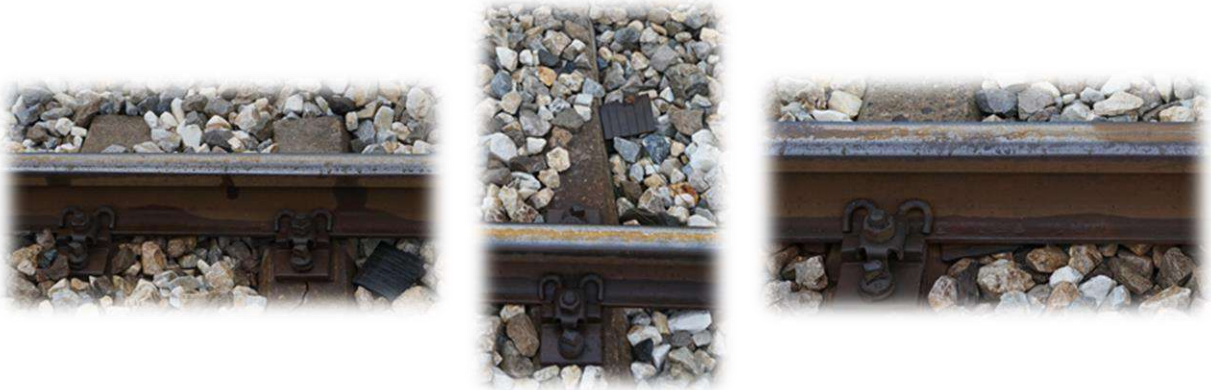
Слика 3.4.2.8: Изглед гумених уметака

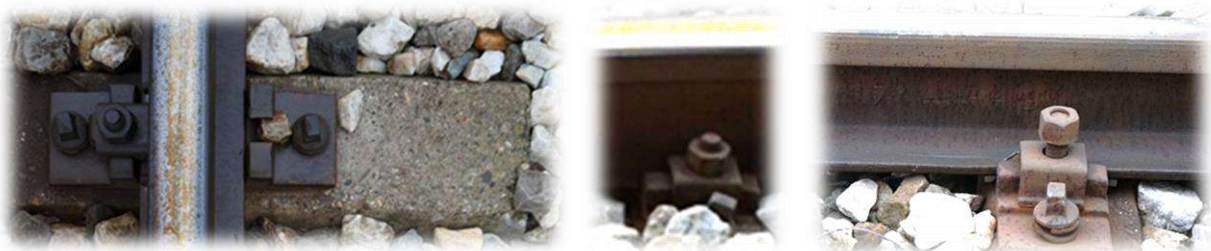
Слика 3.4.2.9: Изглед причвсног прибора

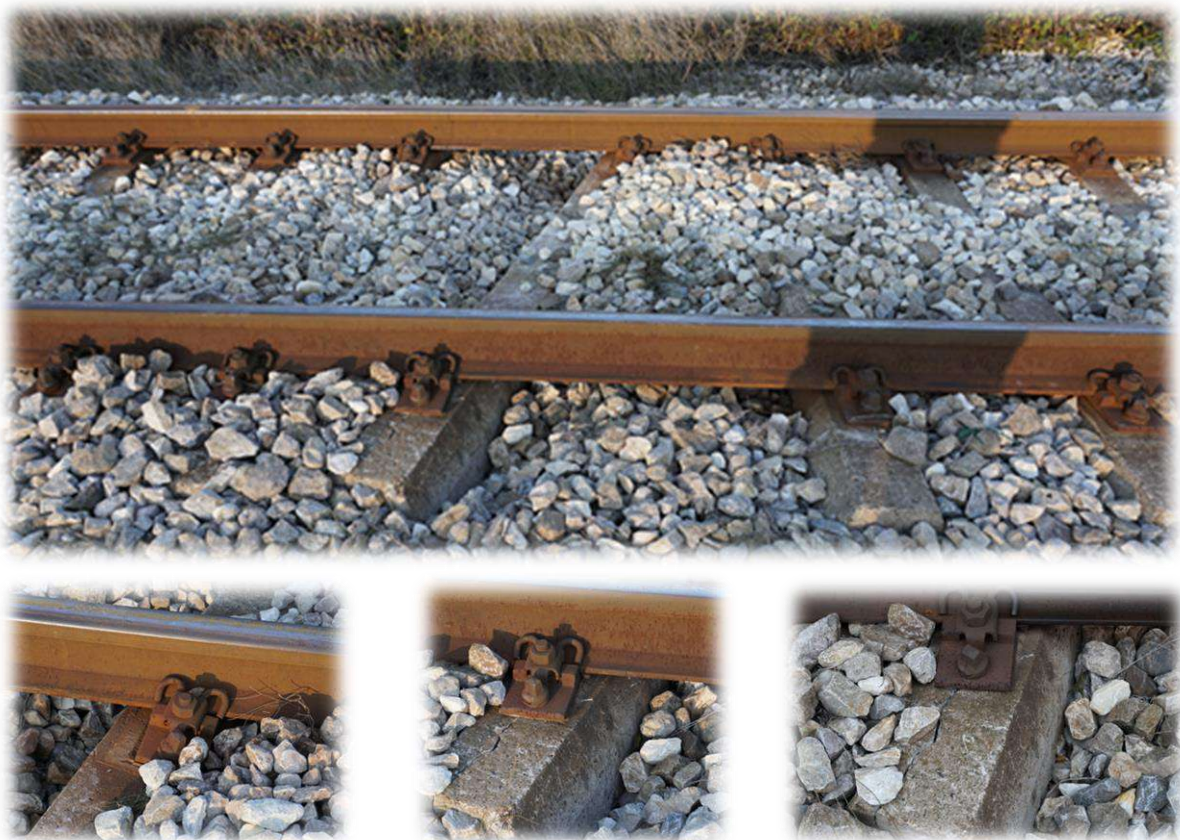
Слика 3.4.2.10: Изглед прагова након несреће

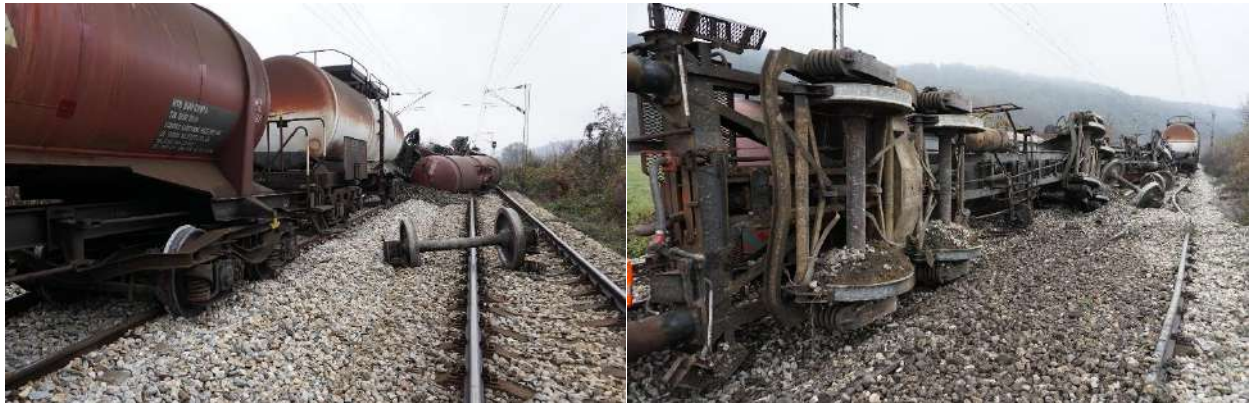
Слика 3.4.4.1: Изглед исклизлих и превнутих кола

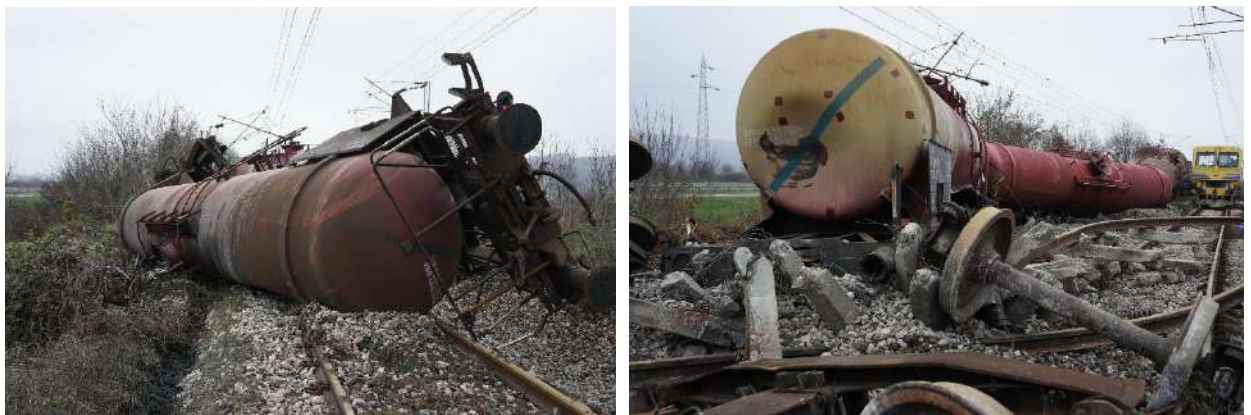
Слика 3.4.4.2: Изглед исклизлих и превнутих кола

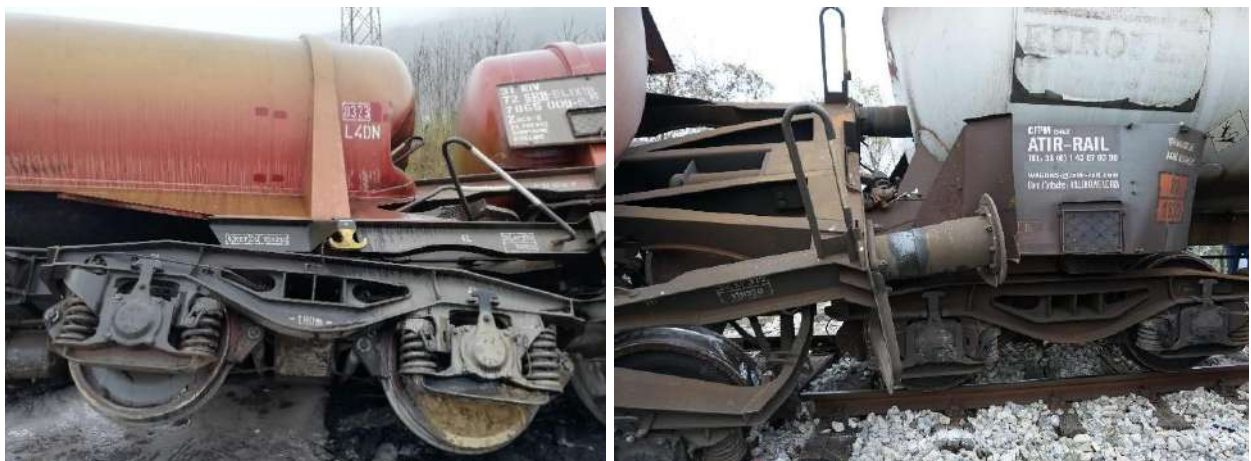
Слика 3.4.4.3: Изглед исклизлих и превнутих кола и делова исклизлих кола

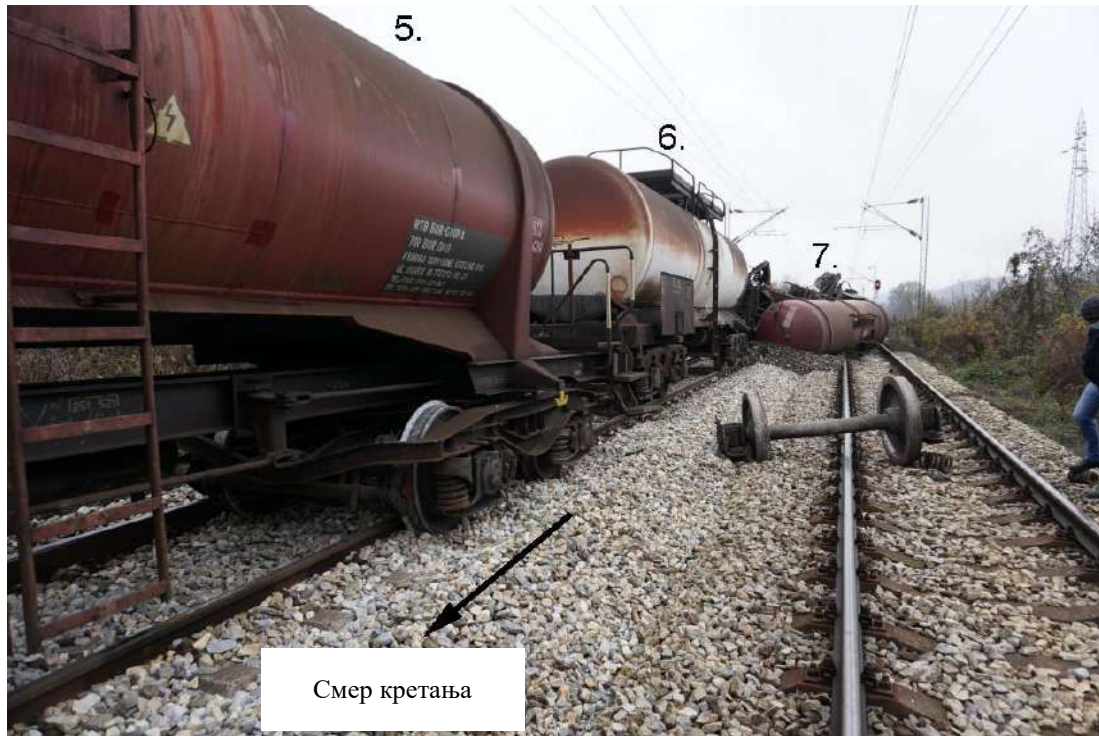
Дана 29.11.2020. године представници ЦИНС су изашли на место несреће. Локомотива 193-916 и првих четворо кола су се налазили на колосеку. Пета кола број 33 72 7867 810-3 су исклизла са задњим обртним постољем на леву страну колосека у смеру кретања. На суседном колосеку (десни колосек двоколосечне пруге), између петих и шестих кола се налазио испали осовински склоп преврнутих седмих кола (слика 4.2.1.1.).

Слика 4.2.1.1: Пета исклизла кола

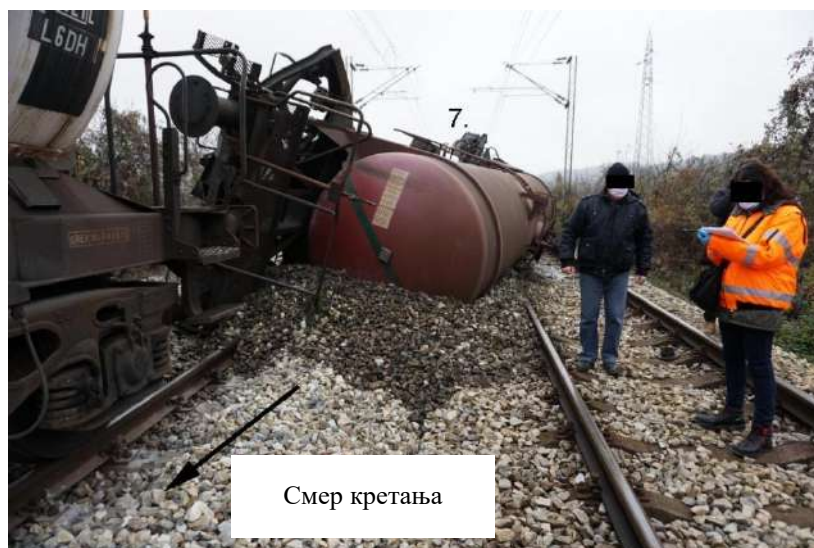
Шеста кола број 33 87 7866 749-7 су остала на шинама. Седма кола број 31 72 7865 013-8 су била преврнута на леву страну у смеру кретања, заривена у туцаник (слика 4.2.1.2.) и делимично на суседном колосеку, али су остала заквачена за шеста кола. На једном поклопцу преврнутих седмих кола су недостајала два од четири вијка а на другом један од четири вијка. Испод непрописно затвореног поклопца је дошло до цурења сумпорне киселине (слика 4.2.1.3.).

Слика 4.2.1.2: Седма преврнута кола број 31 72 7865 013-8

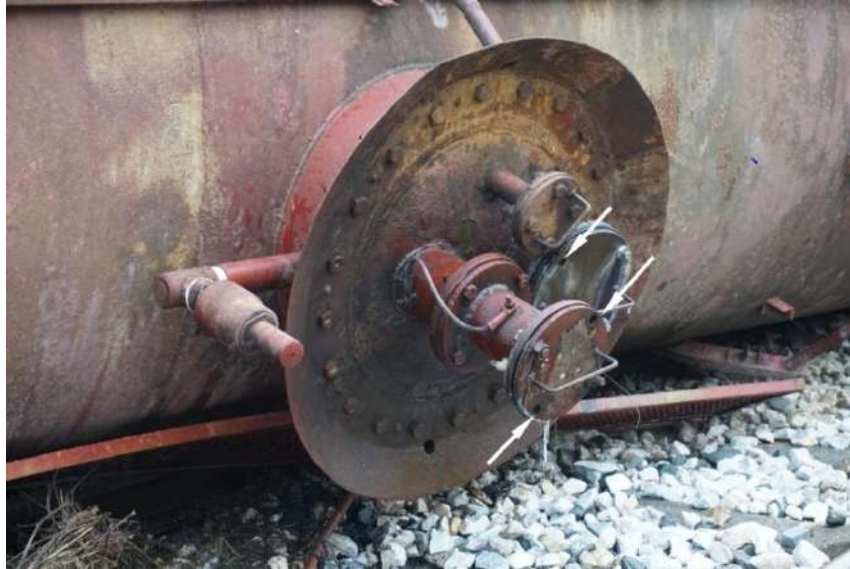
Слика 4.2.1.3: Цурење сумпорне киселине из кола број 31 72 7865 013-8

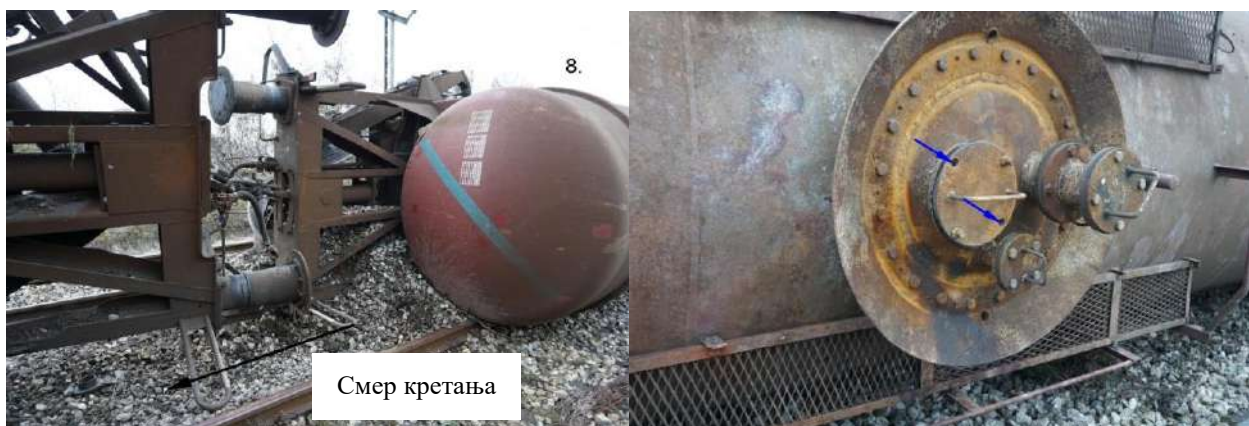
Слика 4.2.1.4: Преврнута осма кола број 33 72 7867 853-3 и цурење сумпорне киселине на поклопцу

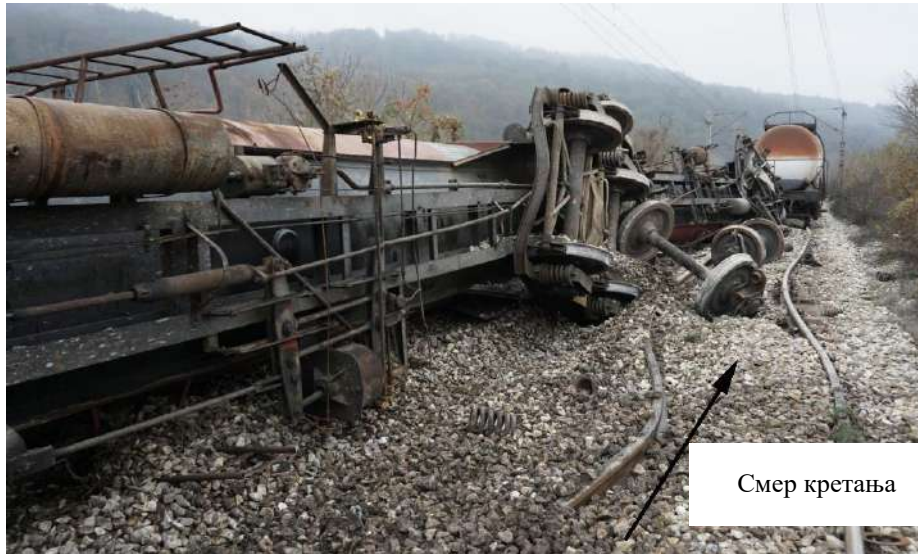
У зони превртања осмих кола комплетан колосек је био деформисан у леву страну, очигледно под утицајем великих бочних сила при превртању седмих и осмих кола на леву страну у смеру кретања (слика 4.2.1.5.). Прва три осовинска склопа седмих кола су била одвојена од рамова обртних постоља. Један осовински склоп је прелетео седма кола и зауставио се на суседном колосеку (слика 4.2.1.1.). Више бетонских прагова на том месту је у зони између шина било пресечено.

Слика 4.2.1.5: Деформисани леви колосек

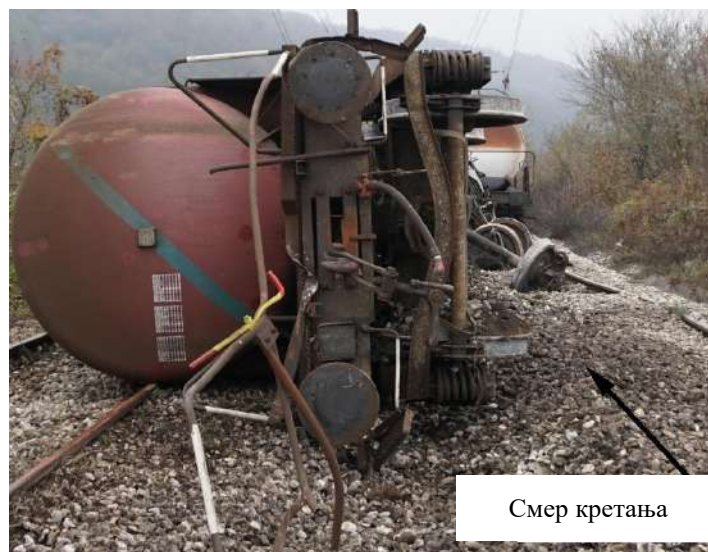
Осмим колима завршава се први део воза, који је био одвојен од другог дела воза приближно 27 m. Сви вучни уређаји предњег дела воза су после несреће затечени у затегнутом стању, што значи да су седма и осма кола по исклизнућу и заривању у горњи строј пруге допунски кочила тај део воза.

Слика 4.2.1.6: Неоштећени вучни уређаји на крају осмих кола

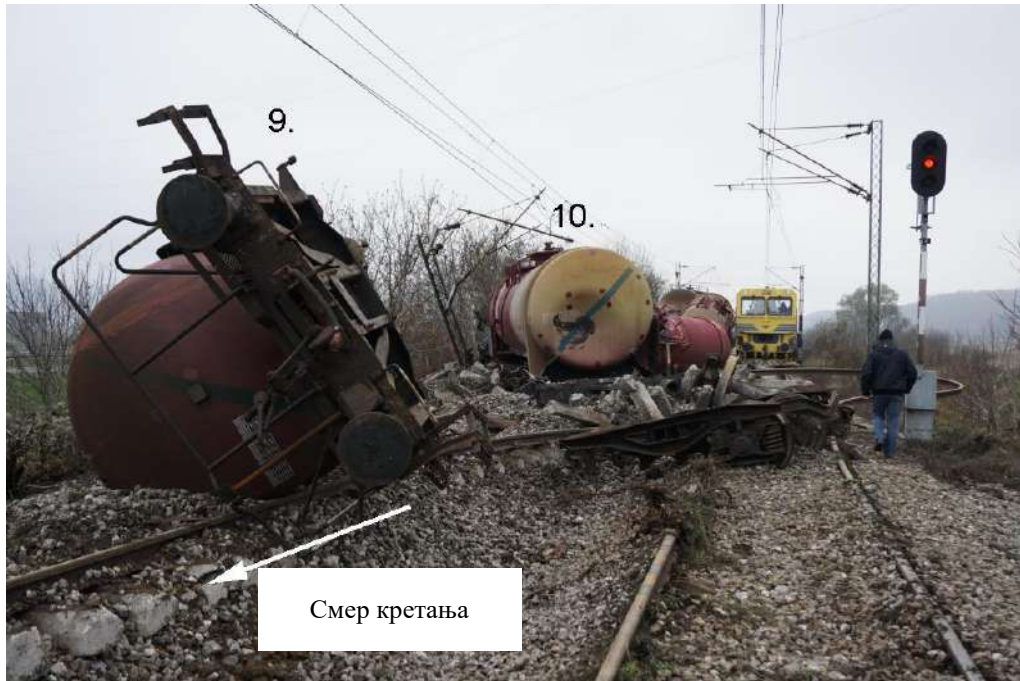
и траг на прелазном мосту осмих кола, који највероватније потиче од левог одбојника деветих кола.

Слика 4.2.1.7: Преврнута девета кола са неоштећеним вучним уређајима

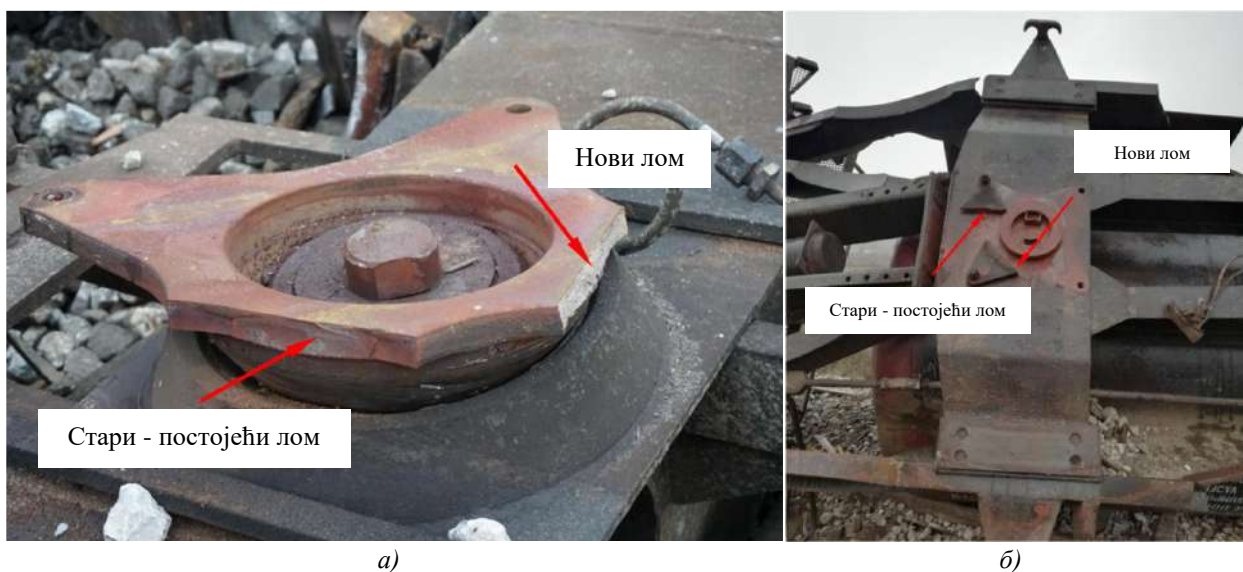
Предње обртно постоље деветих кола се приликом исклизнућа одвојило од колског сандука услед пуцања причврсна вијака и причврсне плоче горњег дела обртне шоље. Једна осовина се одвојила од рама обртног постоља.

Слика 4.2.1.8: Лом прирубнице горње обртне шоље предњег обртног постоља деветих кола број 33 72 7867 846-7

Сила кочења коју може да пренесе обртна шоља и њени везни елементи са колским сандуком, не може бити већа од силе приањања у додиру четири точка обртног постоља са шином. При брзом кочењу коефицијент приањања не прелази 0,12. Уколико би се усвојило да је у екстремном случају он износио чак 0,2, екстремна сила кочења није могла бити већа од приближно 70 kN.

С друге стране површина покиданог крака износи више од 15 cm². За претпостављену затезну чврстоћу челичног лива од кога је обртна шоља израђена од само 400 N/mm², сила кидања (ако би потицала од брзог кочења) би морала да буде најмање 600 kN или бар 10 пута већа од реално могуће силе при брзом кочењу (без узимања у обзир силе коју преносе два преостала вијка).

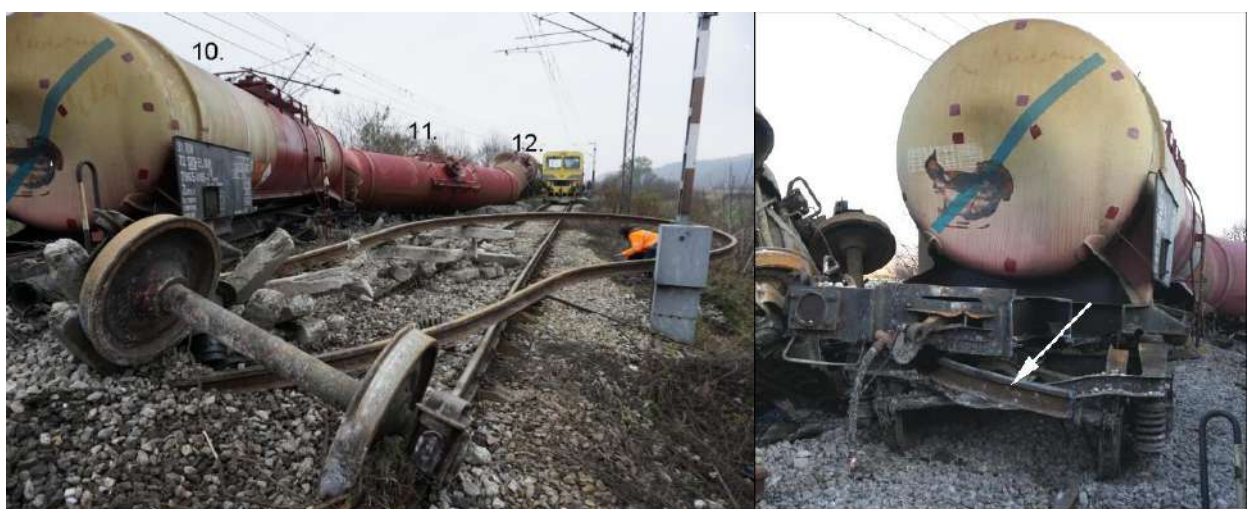
Према затеченој ситуацији, по откачињању насталом током исклизнућа између осмих и деветих кола, дошло је до заривања деветих кола у горњи строј пруге и њиховог превртања на десну страну у смеру кретања. Тада је данце цистерне десетих кола налетело на одбојник преврнутих деветих кола, при чему није пробијено, али је на њему остало велико удубљење (слика 4.2.1.9.).

а) После несреће

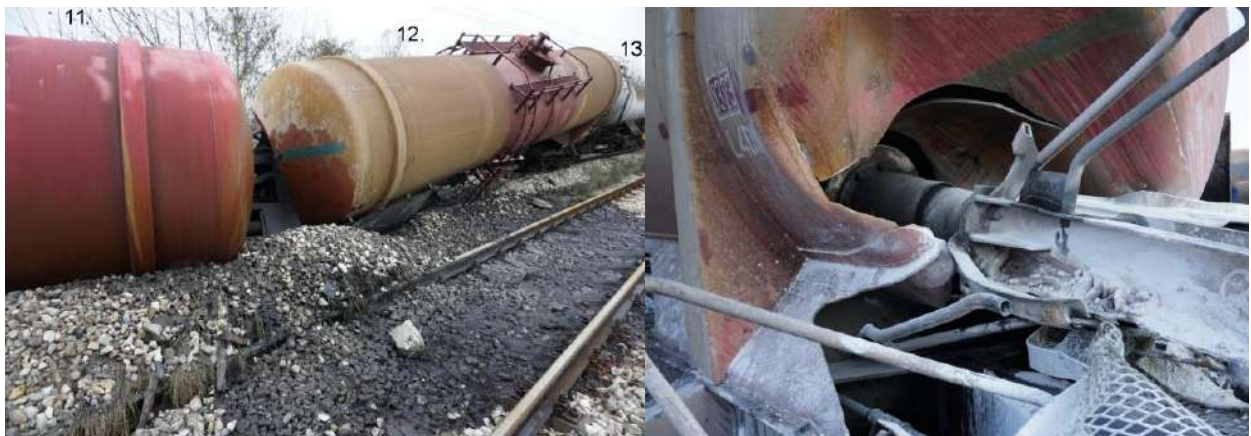
Чеони делови постоља између десетих и једанаестих кола су потпуно сабијени и деформисани. Једанаеста кола су се преврнула на леви бок у смеру кретања (слика 4.2.1.10. а).

а) После несреће

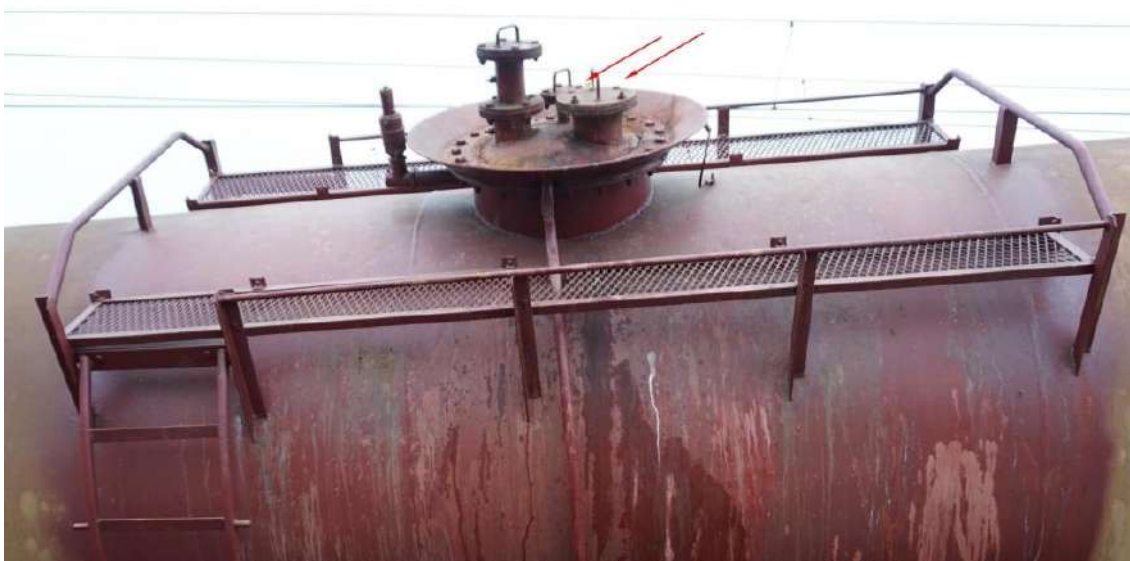
Дванаеста кола су данцем налетела на одбојник једанаестих кола при чему је пробијен резервоар (слика 4.2.1.10. б). Из ове цистерне је исцурио целокупни садржај од 51,7t сумпорне киселине.

Слика 4.2.1.11: Недостатак вијака на поклопцу дванаестих кола број 31 72 7865 010-4

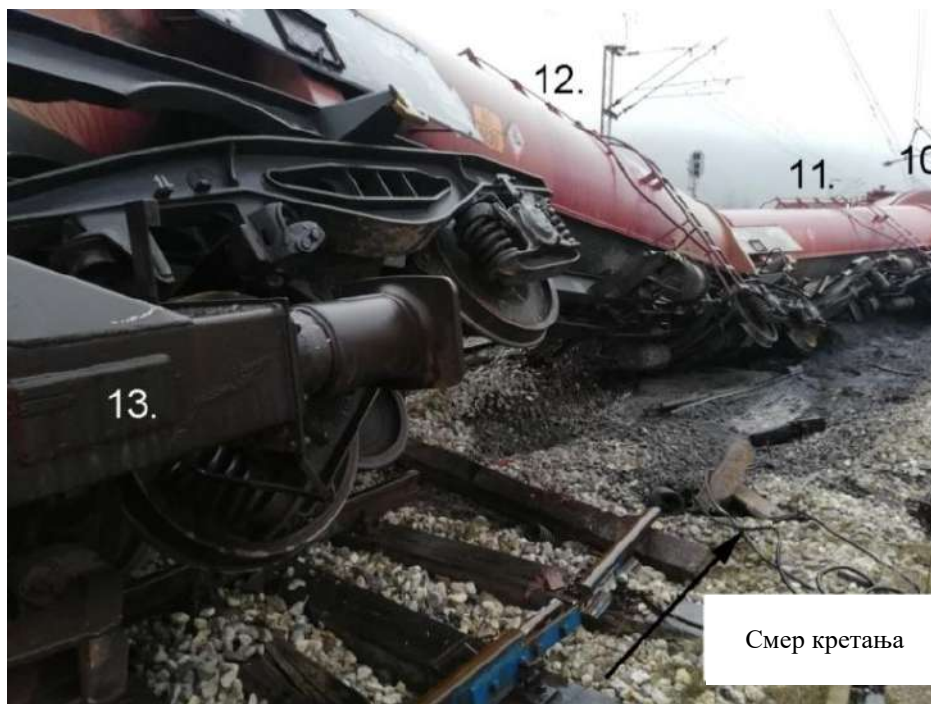
На слици 4.2.1.12. је приказан почетак разореног дела колосека код изолованог састава, гледано у смеру кретања воза. Тринаеста кола су челом цистерне налетела на одбојник дванаестих кола (слика 4.2.1.13. в). Леви точкови предњег обртног постоља у смеру кретања су остали на неразореном делу колосека непосредно испред изолованог састава. Десни точкови предњег обртног постоља су затечени одигнути од колосека (слика 4.2.1.13. а), а задње обртно постоље је исклизло на десну страну у смеру кретања (слика 4.2.1.13. б). Леви точкови задњег обртног постоља су били упали на унутрашњу страну колосека поред шине, а десни су остали поред десне шине у ваздуху. Очигледно се ово догодило под утицајем налетања на дванаеста кола која су се преврнула на леву страну.

Слика 4.2.1.12: Почетак разореног колосека код изолованог састава у *km* 123+660,80 и зона највећег изливања киселине

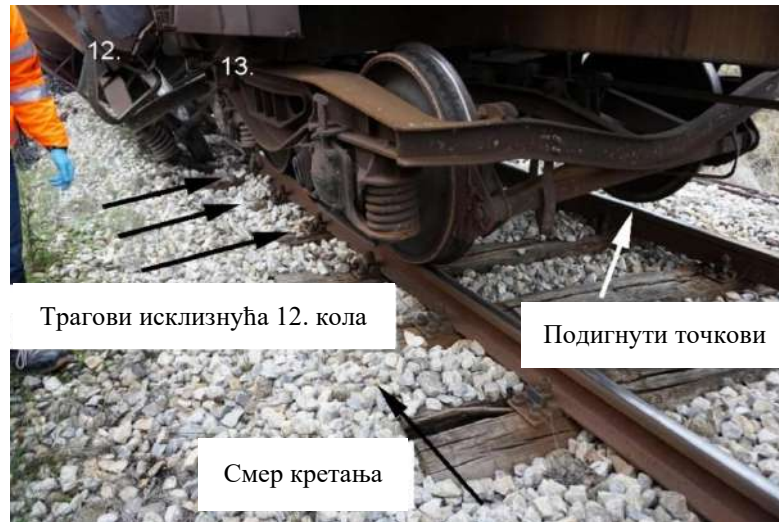
а) Предње обртно постоље 13-тих и задње обртно постоље 12-тих кола

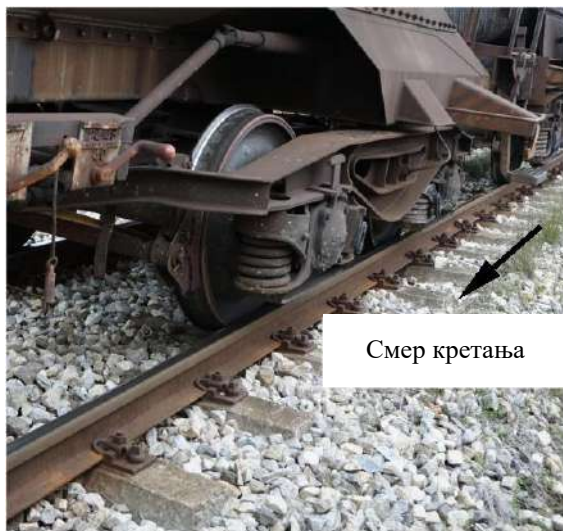
б) Задње исклизло обртно постоље 13-тих кола

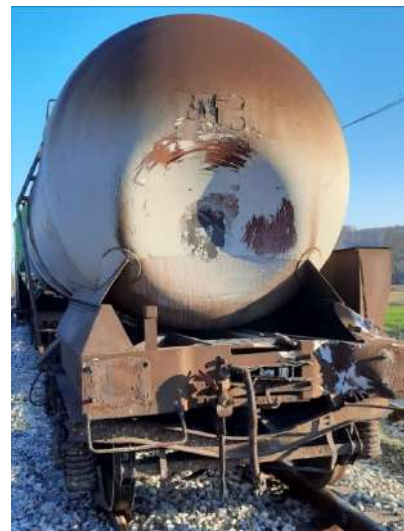
в) Оштећење 13-тих кола
(снимљено по уклањању 12-тих кола)

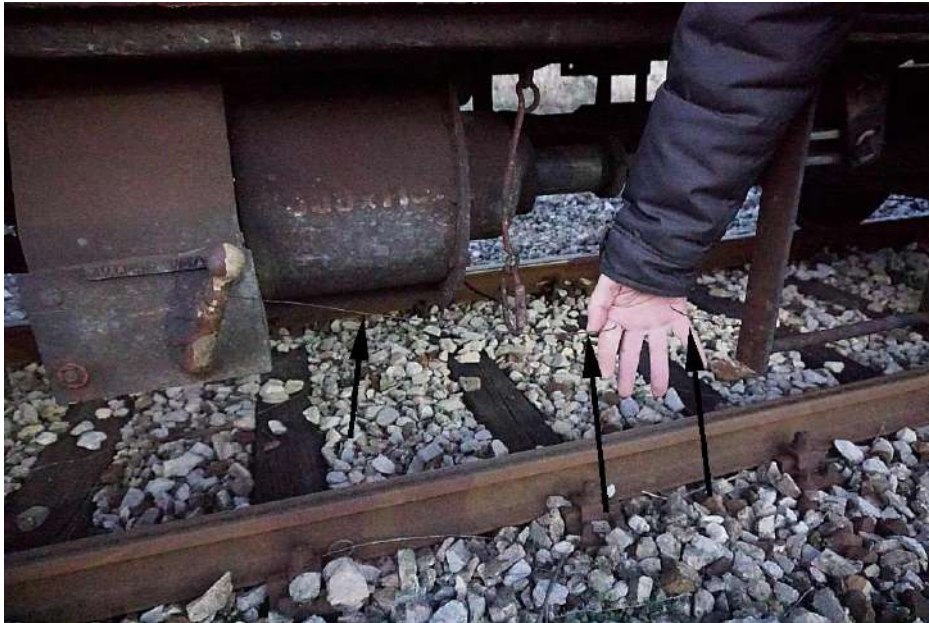
Слика 4.2.2.1: Жица којом је била фиксирана ручица G-P мењача

За кола број 33 87 7864 174-0 (која су се налазила прва до локомотиве 193-916), код којих је пронађена жица којом је ручица *G-P* мењача била везивана у положају *P*, у радионици Желвоз 026 Смедерево извршен је преглед и снимљени су дијаграми кочења. Према достављеној мерној листи ИВ:594 159-1 од 24.2.2021. године максимални притисак у кочном цилиндру при брзом кочењу у *P* режиму је износио 4,05 bar, а у *G* режиму 4,09 bar. Те вредности су изнад прописане вредности од $3,8 \pm 0,1$ bar. У пратећем записнику је констатовано да на распореднику недостаје ограничивач максималног притиска (*HVG*) и да се пребацивач режима *G-P* (путничко-теретно) пребацује без отпора. Остале карактеристике и параметри кочнице су у дозвољеним границама.

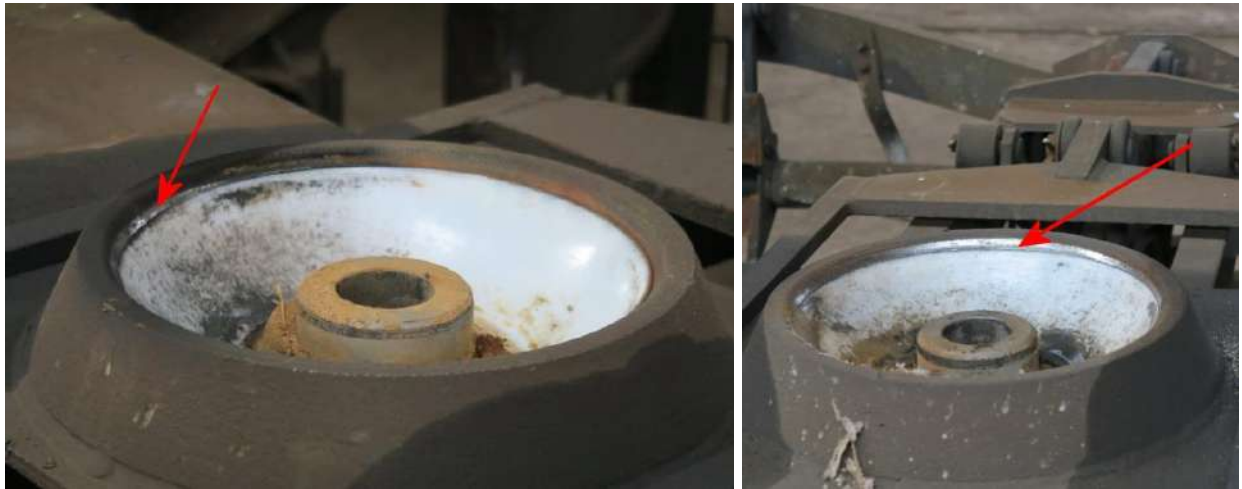
Према подацима из Упутства за експлоатацију и одржавање окретних постоља типа Y25 и типа Y27 усвојених на Југословенским железницама („Службени гласник ЗЈЖ“ број 2/87) просечно истрошење уметка износи 0,1 mm на 200 000 пређених km. На основу тога је јасно да је уметке требало заменити у претходној ревизији, али да то није учињено.

Слика 4.2.2.1.2: Шоље обртних постоља кола број 33 72 7867 810-3

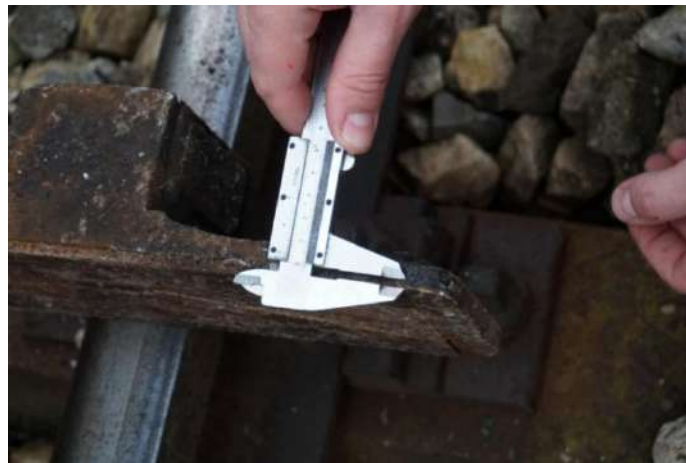
На слици 4.2.2.1.3. је приказан истрошени уметак поклизника са обртног постоља кола број 33 72 7867 810-3 који је пронађен на месту исклизнућа.

Слика 4.2.2.1.3: Неметални уметак доњег поклизника обртног постоља кола број 33 72 7867 846-7 истрошен до металног носача

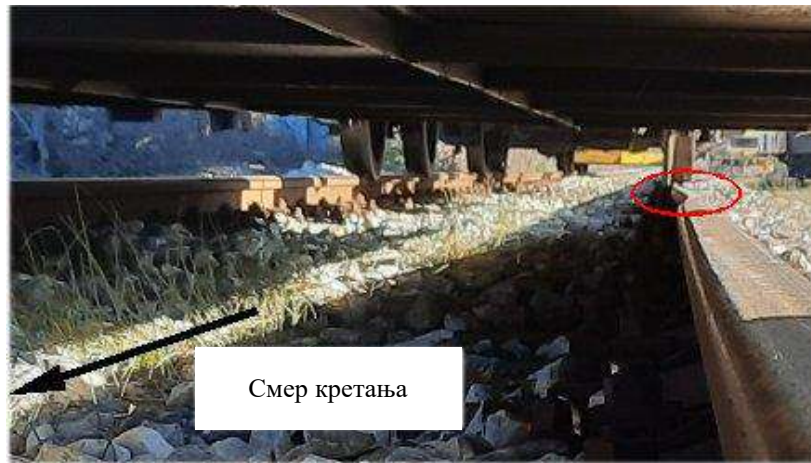
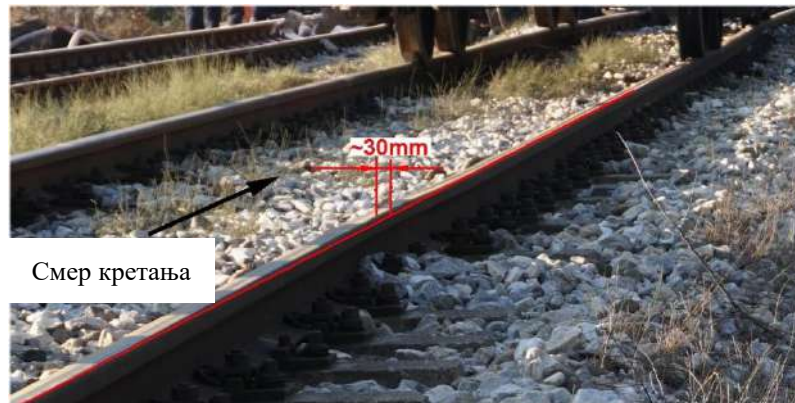
Гледано у смеру војње воза број 45022, у зони десетак метара иза хектометарске ознаке $km\ 123+700$, односно приближно $30\ m$ пре изолованог састава, уочена је попречна деформација обе шине у леву страну. Код леве шине деформација је износила приближно $35\ mm$, а код десне приближно $30\ mm$ (слика 4.2.5.4.). Деформација је на дужини од 10

прагова (приближно 6 m). Према стандарду EN 13848-5:2017, граница одступања по правцу која захтева тренутну интервенцију, за брзину од 80 km/h је 22 mm.

а) лева шина у смеру кретања

б) десна шина у смеру кретања

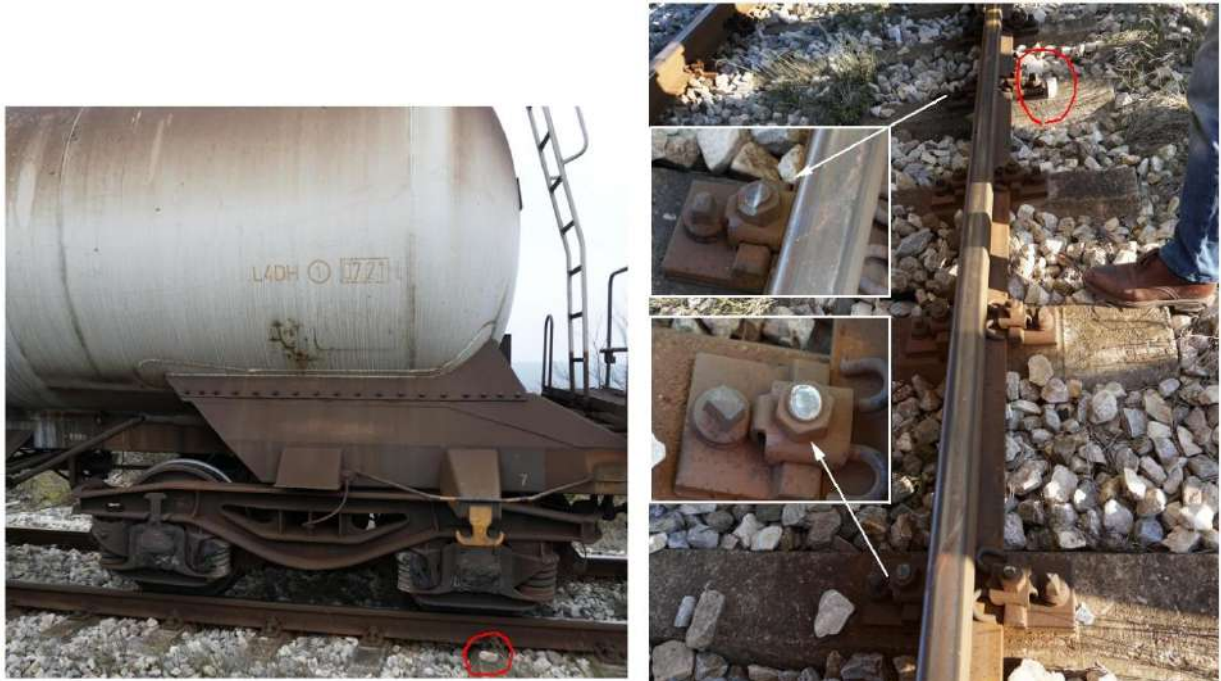
Двадесетак метара даље, у смеру кретања, близу кућице АПБ-а (km 123+673) уочен је први недвосмислен траг од удара исклизлих точкова на вијке причврсне везе леве шине, са унурашње стране (слика 4.2.5.5.), који постоје само на два вијка на растојању од 1,8 m и који одговарају положају у коме је нађено друго исклизло обртно постоље тринаестих кола. На суседним вијцима и праговима као ни на страни супротне шине нема трагова од исклизнућа. Трагови су снимљени по уклањању кола са места исклизнућа.

Слика 4.2.5.5: Први траг исклизнућа од тринаестих исклизлих кола

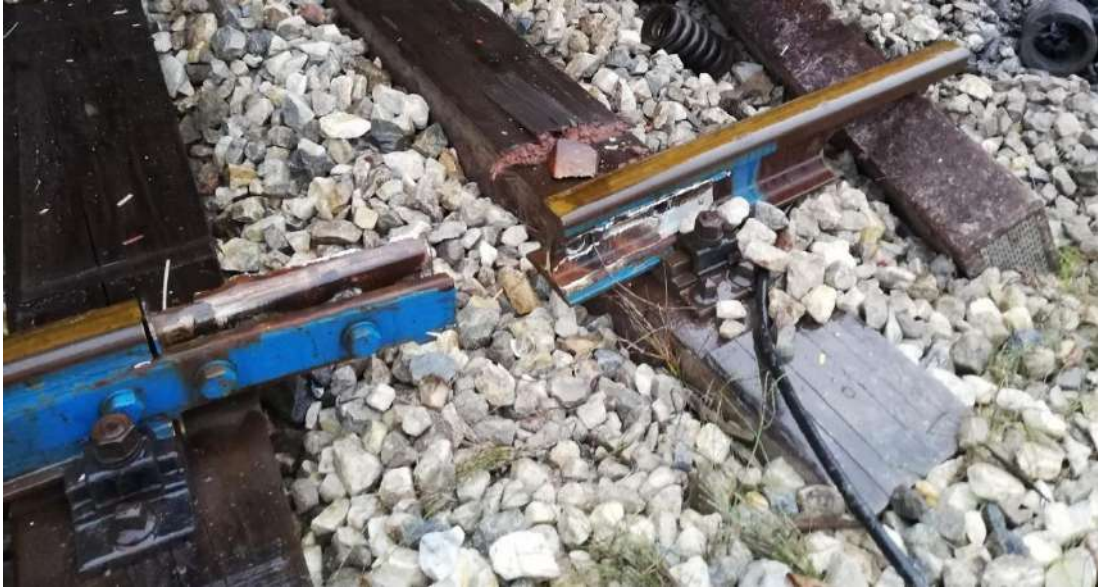
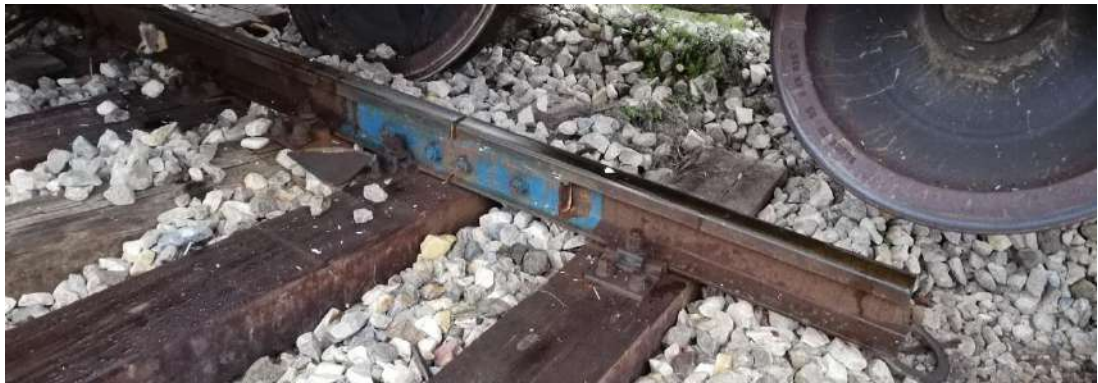
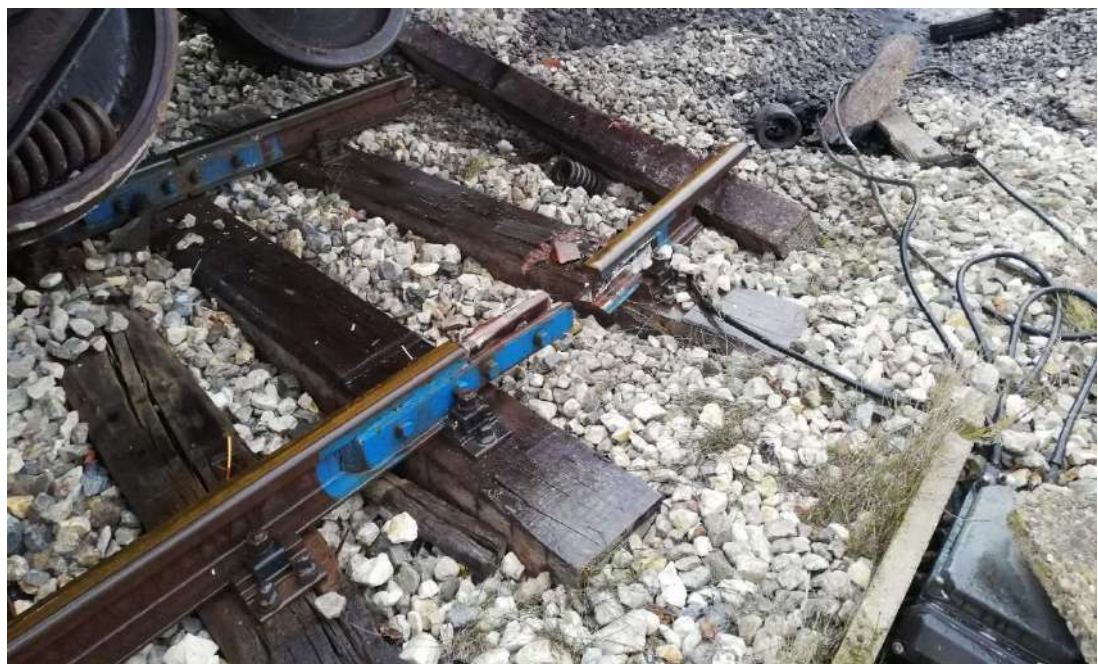
а) Изглед изолованог састава на левој шини у смеру растуће стационаже

б) Изглед изолованог састава на десној шини у смеру растуће стационаже

в) Изглед изолованог састава на обе шине

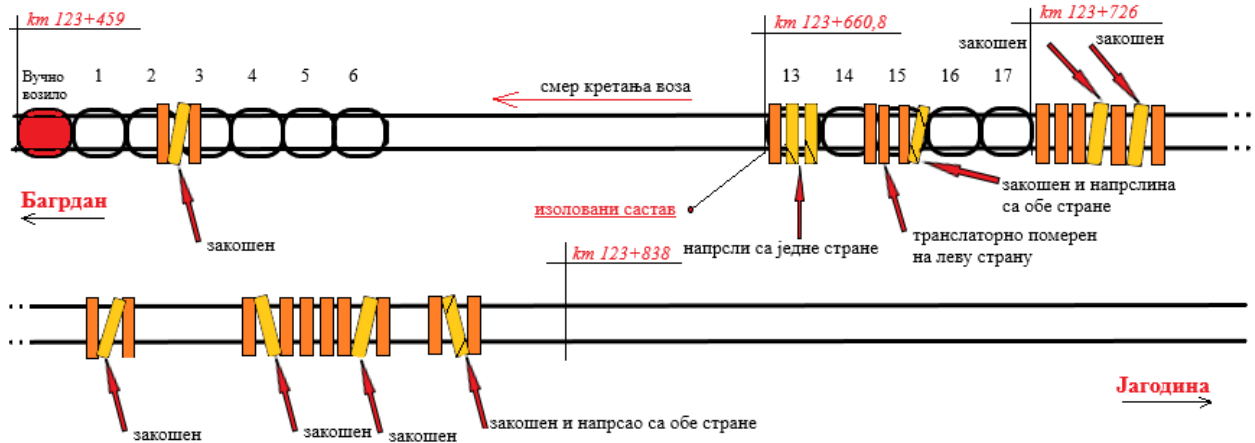
Слика 4.2.9.4: Шематски приказ закошених прагова у зони настанка несреће

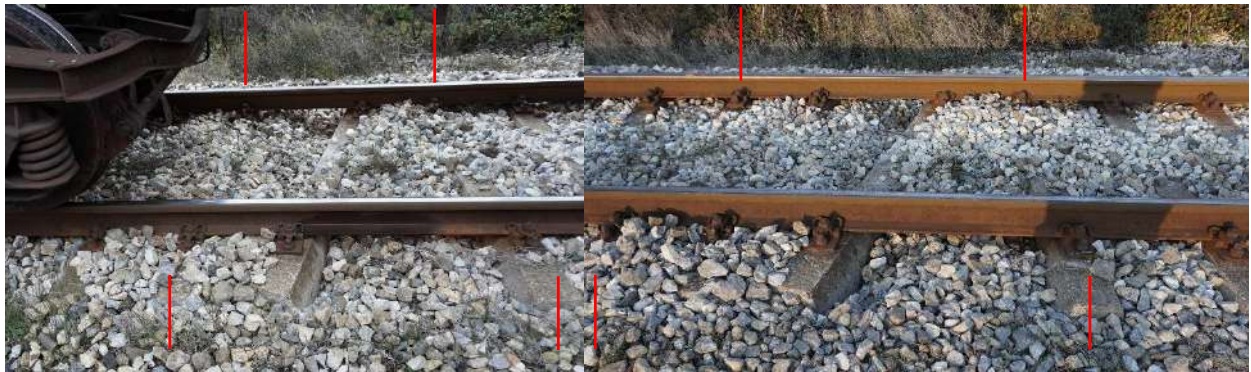
Слика 4.2.9.5: Изглед закошених прагова у зони настанка несреће

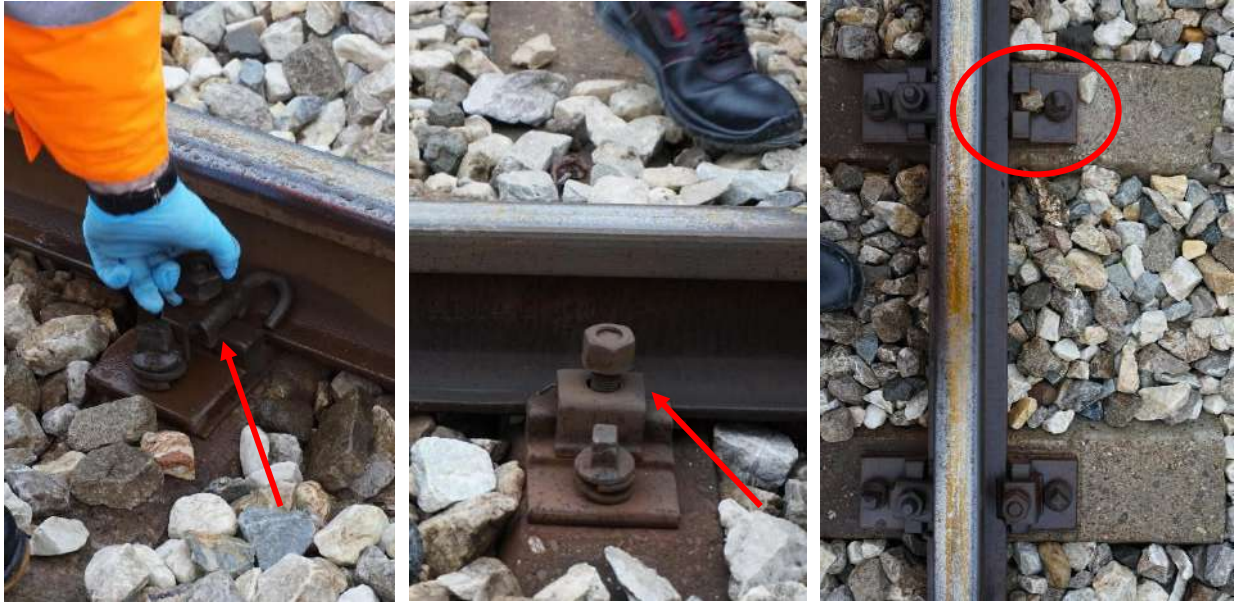
Слика 4.2.9.6: Изглед колосечног прибора у зони настанка несреће

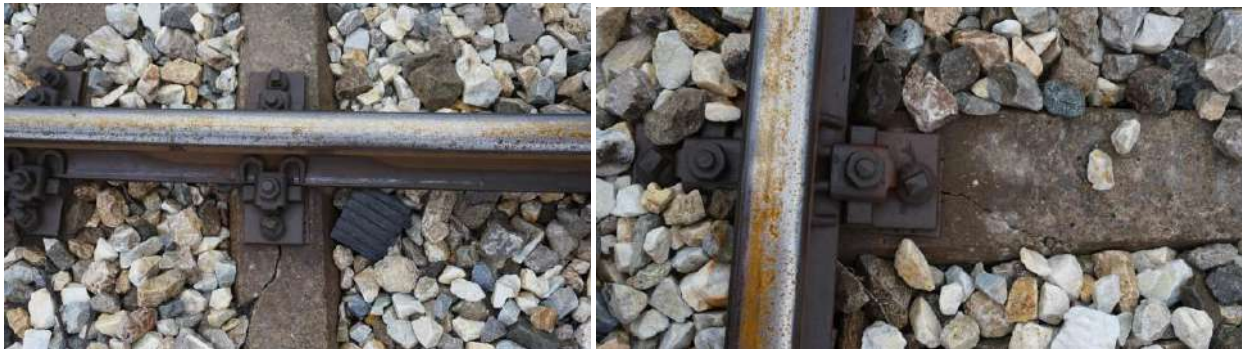
Слика 4.2.9.7: Прснуће прага на месту везе подложна плоча-праг

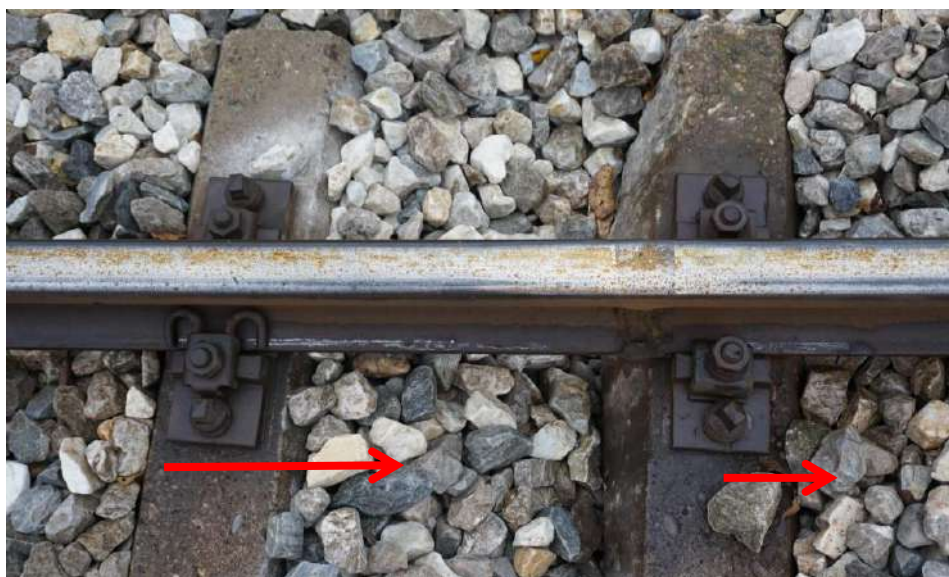
Слика 4.2.9.8: Подужно померање шине
