Број: ЖС - 03/20

Број: 340-00-2/2020-02-1-53

КОНАЧАН ИЗВЕШТАЈ О ИСТРАЗИ НЕСРЕЋЕ

Врста несреће: Исклизнуће воза
Број воза: 45022
Место: Општина Јагодина,
отворена пруга између станица Јагодина и Багрдан
Датум: 28.11.2020. године
Време: 19:27

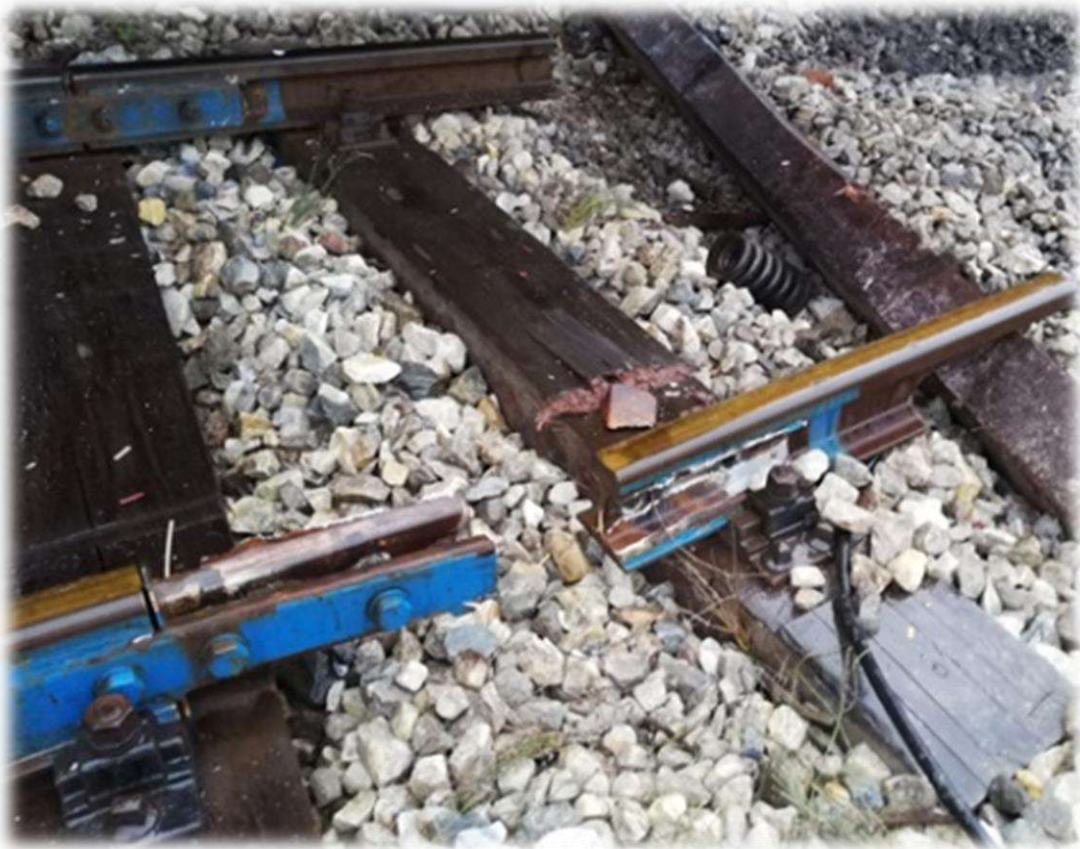
Слика 4.2.10.1: Изглед раскинућа колосека на месту изолованог састава у $km\ 123+660,80$

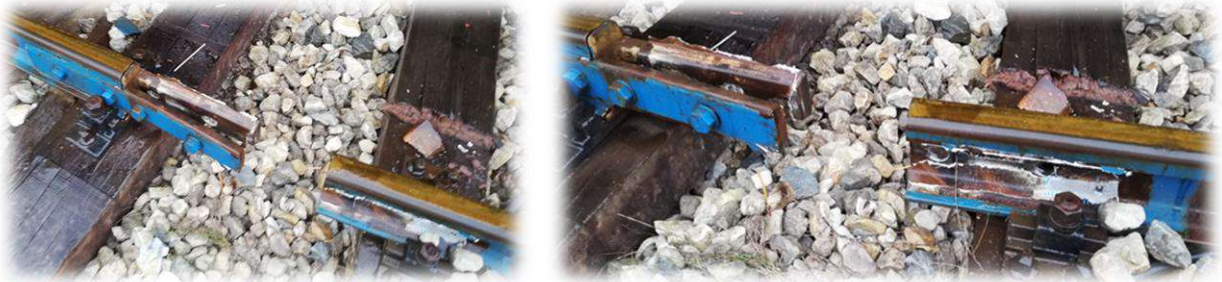
Слика 4.2.10.2: Изглед прснућа спојних вијака у изолованом саставу у *km* 123+660,80
(лева шина у смеру растуће стационаже левог колосека)

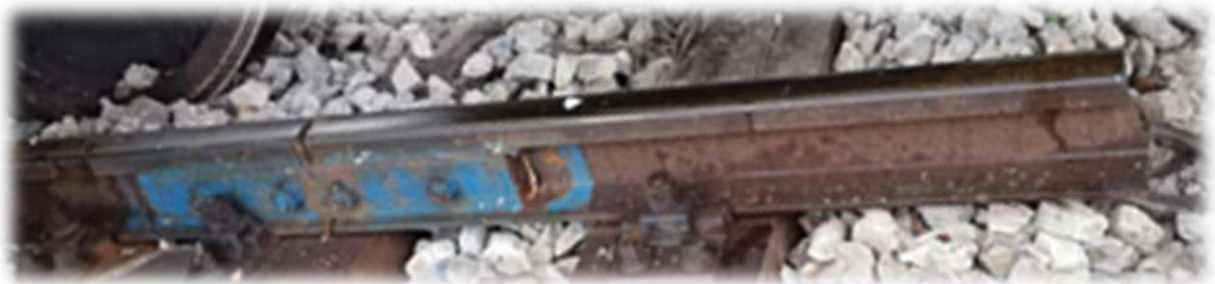
Слика 4.2.10.3: Изглед прснућа десне шине у смеру растуће стационаже левог колосека у *km* 123+660,20
