## КОНАЧАН ИЗВЕШТАЈ О ИСТРАЗИ ПЛОВИДБЕНЕ НЕЗГОДЕ У УНУТРАШЊОЈ ПЛОВИДБИ

| Име пловила: | „PODUNAVLJE“ |
| Место пловидбене незгоде: | река Дунав 1106 km + 200 m |
| Датум пловидбене незгоде: | 30.10.2023. године |

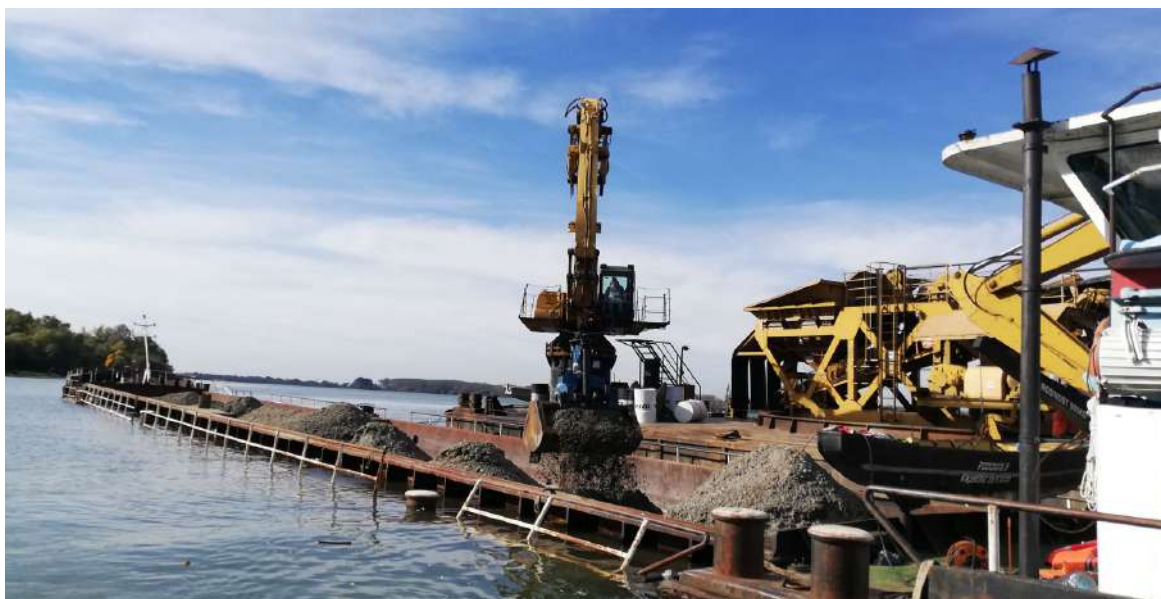
Слика 4.3.

- У писаној Изјави заповедника и приправника за крмара (нису укрцани у бродарске књижице и попис посаде), нема података да је у току ноћи вршена провера унутрашњих бродских просторија;
- Проблем са резервним депласманом и утеченом спољном водом примећен је у 05:00 ујутро наредног дана 30.10.2023. године;
- Накнадним ангажовањем пумпи за спасавање и доласком истоварног постројења (технички пловни објекат - елеватор), „RAVANGRAD“, те растерећењем товарног бродског простора, спречен је губитак условне пловности и потонуће предметног брода (слика 4.3.).

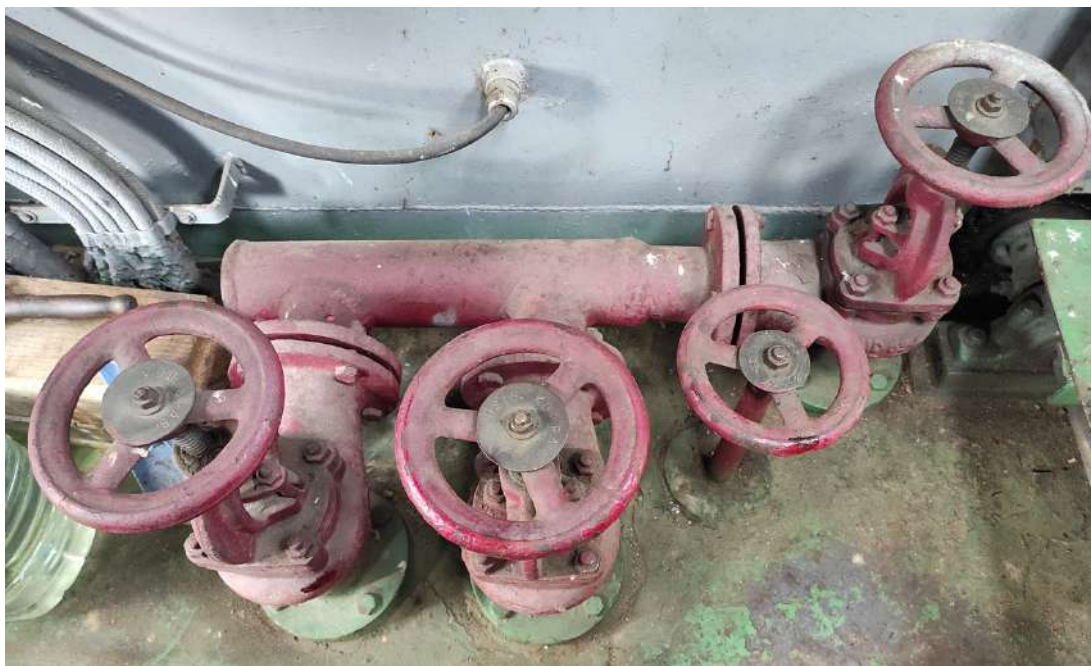
Слика 5.1.3.

**Непропусни простор 1** Крмени део се простире од крменог огледала R0 до непропусне преграде NP на R11. На палуби је надграђе у коме се налази машински простор са неопходном опремом. У склопу њега је акумулаторска станица са посебним улазом са палубе на крми. Улаз у машински простор је са обе стране надграђа. У средини се налази главни погонски мотор са воденим хлађењем, који преко копче погони пропелзор типа SCHOTTEL; помоћни мотор - ваздушно хлађење; агрегат за струју WOMAX W - SZ 5000 - 3 - преносног типа са издувом ка надграђу и погоном на безоловни бензин са резервоаром од 25 l (слика 5.1.1.); хидраулички блок за крмиларење; дневни танк горива са прикључцима за сипање горива у канте (слика 5.1.2.); главна разводна табла; вентилска станица са прикључком на пумпу опште службе. Огранци су са ознаком: потис за вод спаса, уисна корпа. Поред је даљинско управљив вентил са натписом бунар – ван употребе (слика 5.1.3.).

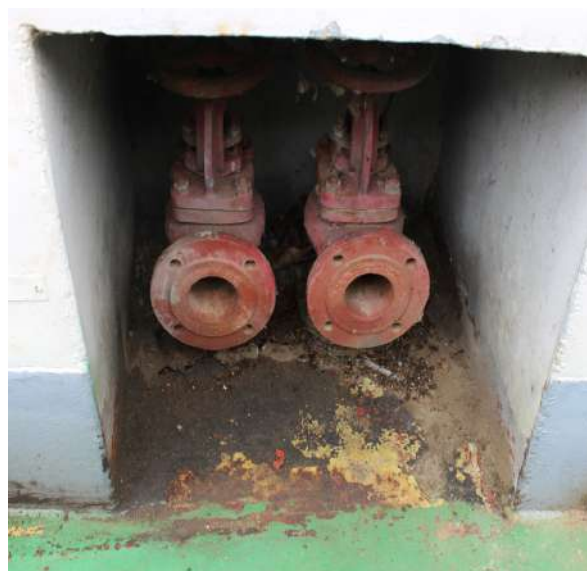
Слика 5.1.5.

Са спољашње стране надграђа у нивоу палубе на супротним странама се налазе нише где су смештена по два вентила (ватро прикључак - термин из реконструкције 1981.). У ниши надграђа на левом боку брода: према прамцу - вод за спасавање, према крми - пожарни вод (слика 5.1.4.). У ниши надграђа са десне стране бока брода: према крми - пожарни вод, а према прамцу - вод за спасавање, ван употребе (слика 5.1.5.).

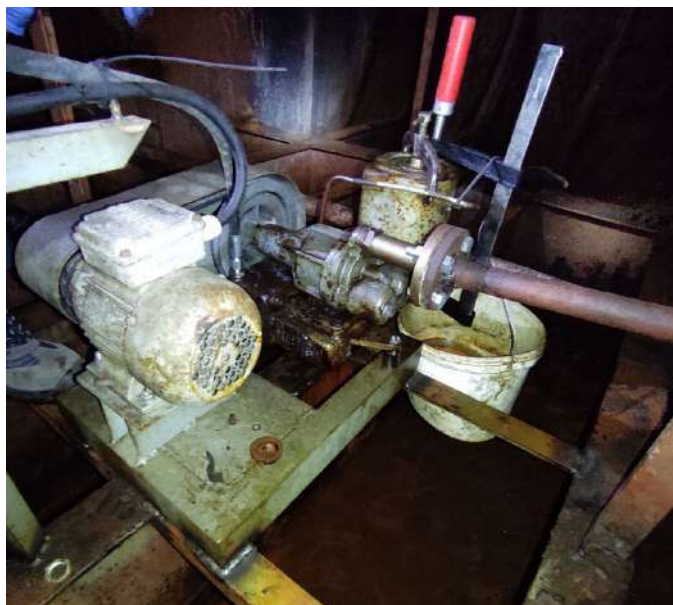
Слика 5.1.8.

**Непропусни простор 2** У продужетку машинског простора од R11 до R23, налази се полу упуштен стамбени простор. До улаза у машински простор са леве стране брода у нивоу палубе је тоалет. Улаз у стамбени део је са леве стране палубе. Јединим улазом, преко пет степеника, силази се у ходник који води до две засебне двокреветне кабине предвиђене за посаду. Орјентисане су према прамцу - лево. Из ходника на десно кроз прва врата улази се у купатило, а у наставку су врата са приступом у простор салона, оставе и кухиње (у кухињи се налази непрописна гасна инсталација). Изнад простора кабина налази се крмиларница, а изнад купатила и дела кухиње је неструктурни танк питке воде. Није предвиђено да се силази у подпалубље испод полу упуштеног стамбеног простора. Испод стамбеног дела налази се са десне стране зупчаста пумпа за трансфер горива са филтером за гориво, поклопац кућишта филтера притегнут столарском стегом (слика 5.1.8.) и тацном за сакупљање исцурелог горива. Погон је путем ремена са електромотора, пумпа је накнадно монтирана, без надзора од стране овлашћених лица.

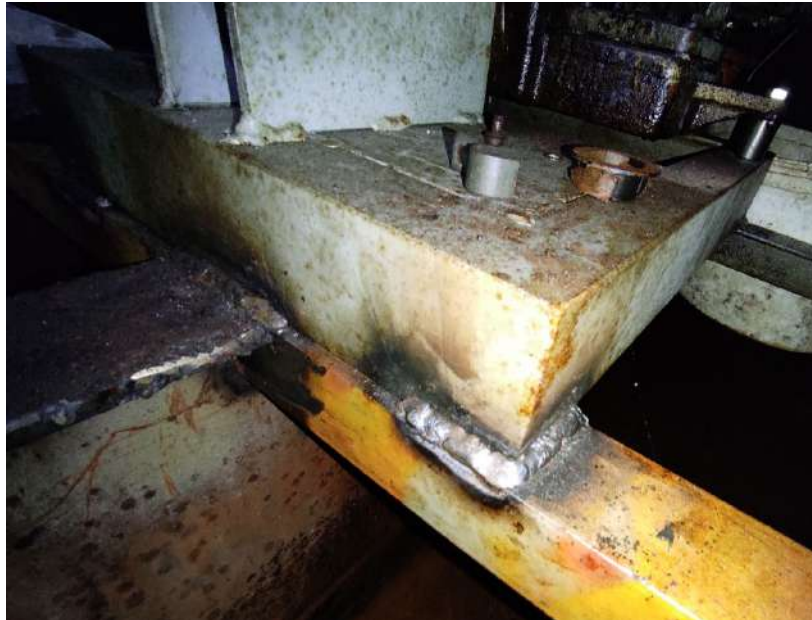
Слика 5.1.9.

Погон је путем ремена са електромотора, пумпа је накнадно монтирана, постоље пумпе са електромотором заварено је за ребро (слика 5.1.9.) и без надзора од стране овлашћених лица.

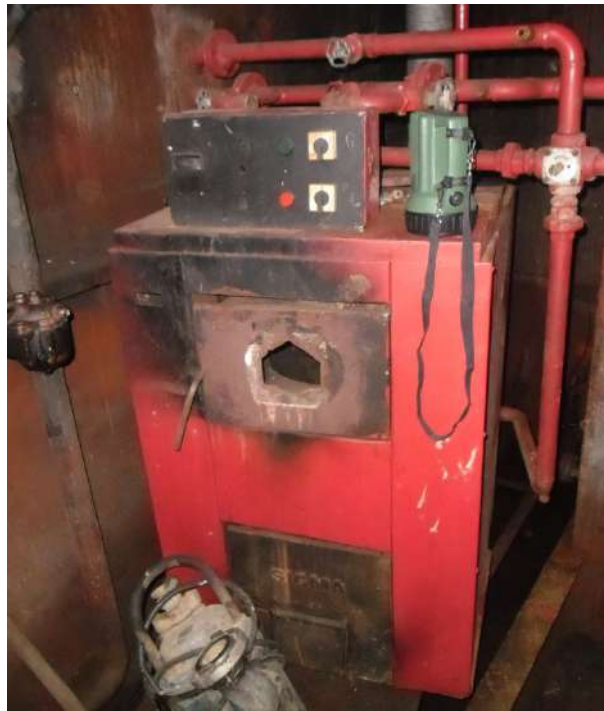
Слика 5.1.31.

На левој страни је уграђен топоводни котло за грејање који није у функцији (слика 5.1.31.). Постојећа изведба грејања стамбених просторија, је на струју преко постављених грејних климатских јединица по просторијама. Применом добре праксе све оно што је ван функције на броду: котло, цевовод и радијатори (грејна тела), избаци као мртав терет.

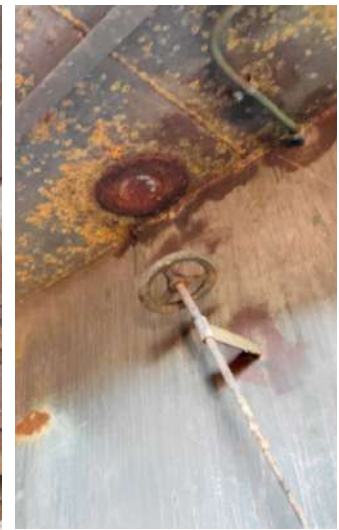
Слика 5.1.39.

**Непропусни простор 10** Силаз (слика 5.1.37.). Простор намењен за спремиште опреме - преносне пумпе (слика 5.1.38.), даљинско управљив вентил за пражњење воде из прамчаног пика (колизии простор), са растављеном везом и завареним пролазом на палубу за команду вентилом - није у функцији (слика 5.1.39.).

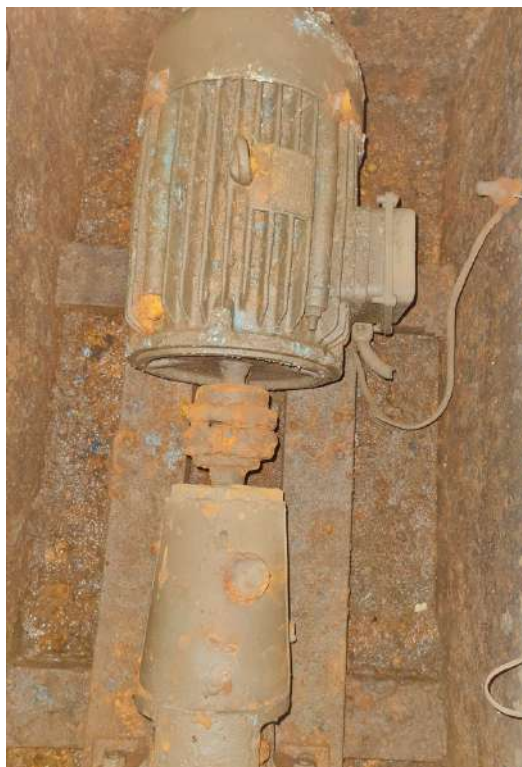
Слика 5.1.42.

**Непропусни простор 12** Реконструисани простор око R75. Са предње стране усправљен коси део предњег товарног простора за два ребра према прамцу. Тако сачињена вертикална преграда постављена на R78 са спољне стране, ојачана је вертикалним полуцевима према товарном простору. Испред R78 у дводну (од R78 до R80) налазе се таложници предњег товарног простора. Измена у задњем товарном простору око R75 изведена тако што је постављена вертикална преграда на R70, такође ојачана полуцевима. Таложници задњег товарног простора су у дводну код R29 до R31. У старом затвореном сувом простору постојеће косине нису сечене већ су урађени отвори. На табану (дно трупа) је постављена пумпа за испумпавање воде (слика 5.1.42.), предњег товатног простора из таложника.

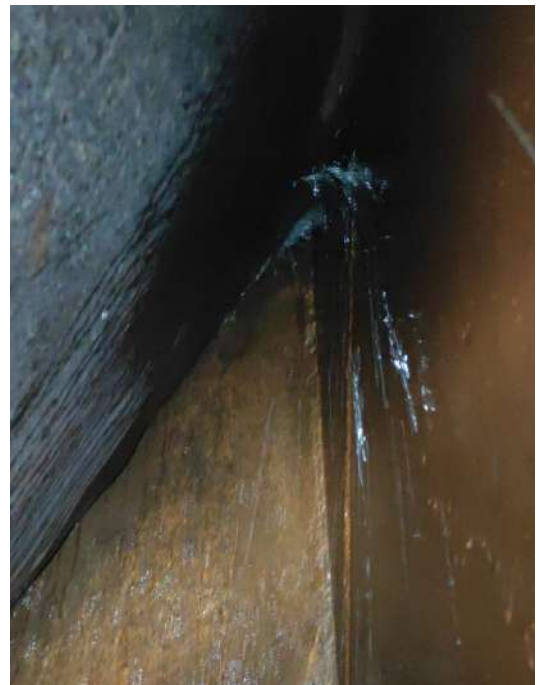
Слика 6.2.3.

Трошност конструкције, неодржавање и произвољно урађене адаптације у цевоводима убрзали су продор воде у остале делове брода. Процуривање воде услед наплављивања товарног простора у непропусном простору 2 (слика 6.2.2.) а испод стамбеног дела код купатила. Вода је ушла кроз изливни цевовод за отпадну воду на левом боку. Процуривање на R27/29 на косини из правца товарног простора (слика 6.2.3.).

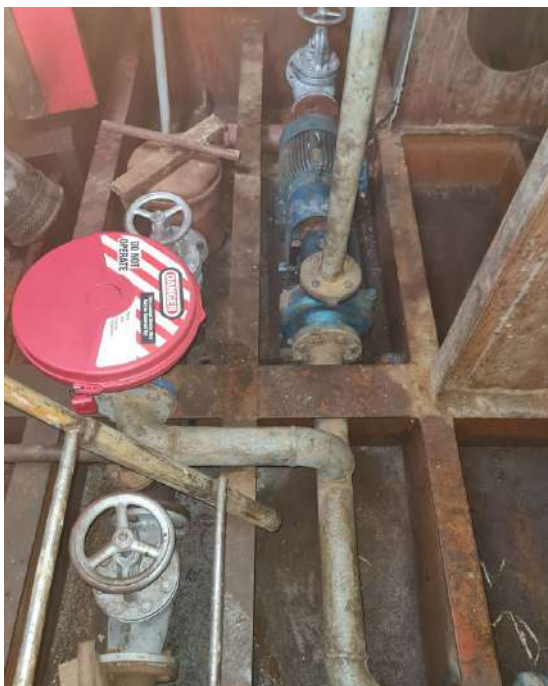
Слика 6.2.4.

После свега као заштитна мера на вентил DN 100 постављена је плomba - заштита од отварања (слика 6.2.4.).

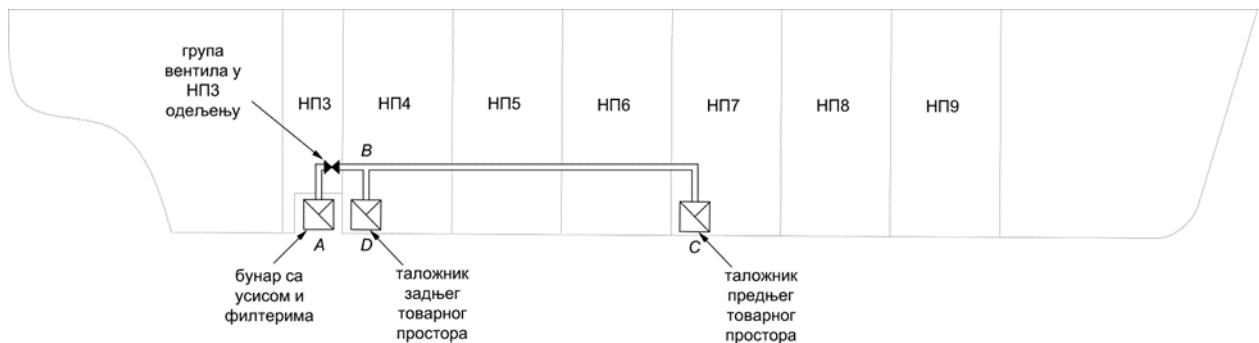
Наплављивање се вероватно догодило кроз бунаре у одељењу - непропусни простор (НП3), преко отворених вентила, па даље цевоводом до таложника у одељењима - непропусни простор (НП4 и НП7). Груба шема овог дела цевовода је представљена на слици 6.4.2.1. На слици су приказане четири позиције, које ће се користити у наставку: бунар А, рачва В, таложник С и таложник D.

Слика 6.4.2.1. Шема цевовода кроз коју је дошло до наплављивања брода

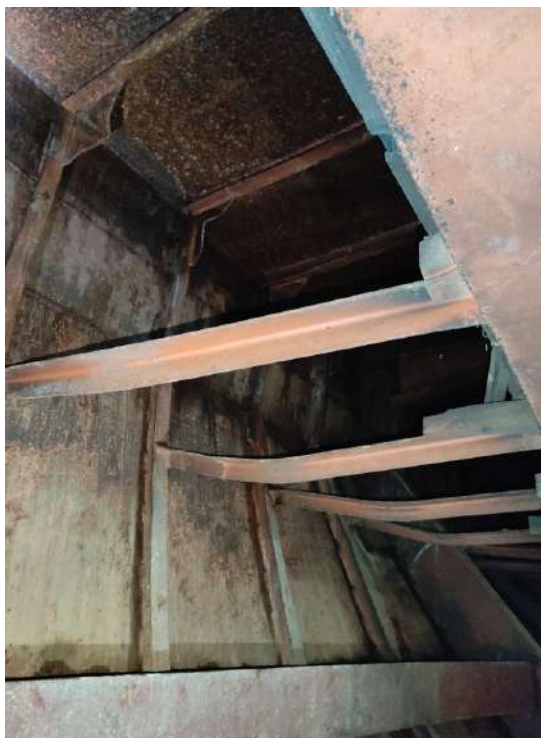
Слика 6.5.3.1.

Бродска конструкција је током експлоатације услед деловања сила напона на елементе конструкције (уздужна и попречна структура) и оплату трупа, проузроковала трајне пластичне деформације (према записнику о техничком надзору, констатован прегиб брода). Товарни простор у међуребарним деловима, са попречним укрућењем је пластично деформисан (слика 6.5.3.1.), а ништа боље није ни стање спољашње оплате.

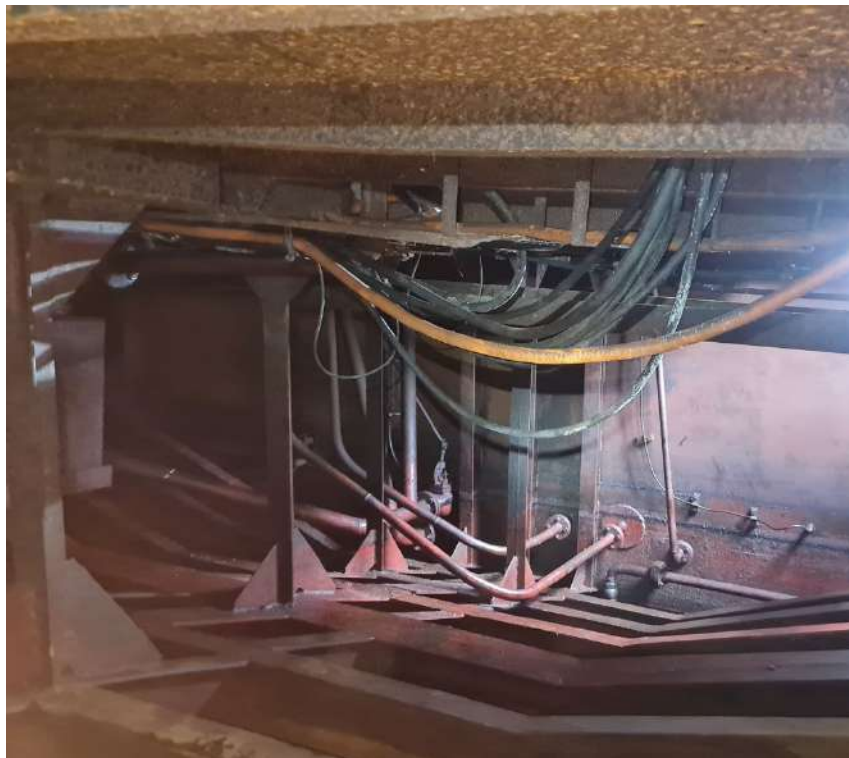
Слика 6.5.4.1.

- На броду су присутне трасе електричних проводника који висе ван каналаца;
- Употреба продужних каблова са више утичница у машинском простору;
- Произвољно бушење непропусних преграда за пролаз енергетских проводника (слика 6.5.4.1.) без употребе одговарајућих пролаза заливених масом отпорних на високе температуре;
