РЕПУБЛИКА СРБИЈА
ЦЕНТАР ЗА ИСТРАЖИВАЊЕ НЕСРЕЋА У САОБРАЋАЈУ
СЕКТОР ЗА ИСТРАЖИВАЊЕ НЕСРЕЋА
У ЖЕЛЕЗНИЧКОМ САОБРАЋАЈУ И МЕЂУНАРОДНУ САРАДЊУ
Немањина 11, 11000 Београд

КОНАЧАН ИЗВЕШТАЈ О ИСТРАЗИ НЕСРЕЋЕ

Врста несреће: Исклизнуће маневарског састава
Број воза: Маневарски састав
Место: Београд, отворена пруга између распутнице К1
и станице Раковица
Датум: 17.09.2017. године
Време: 08:45

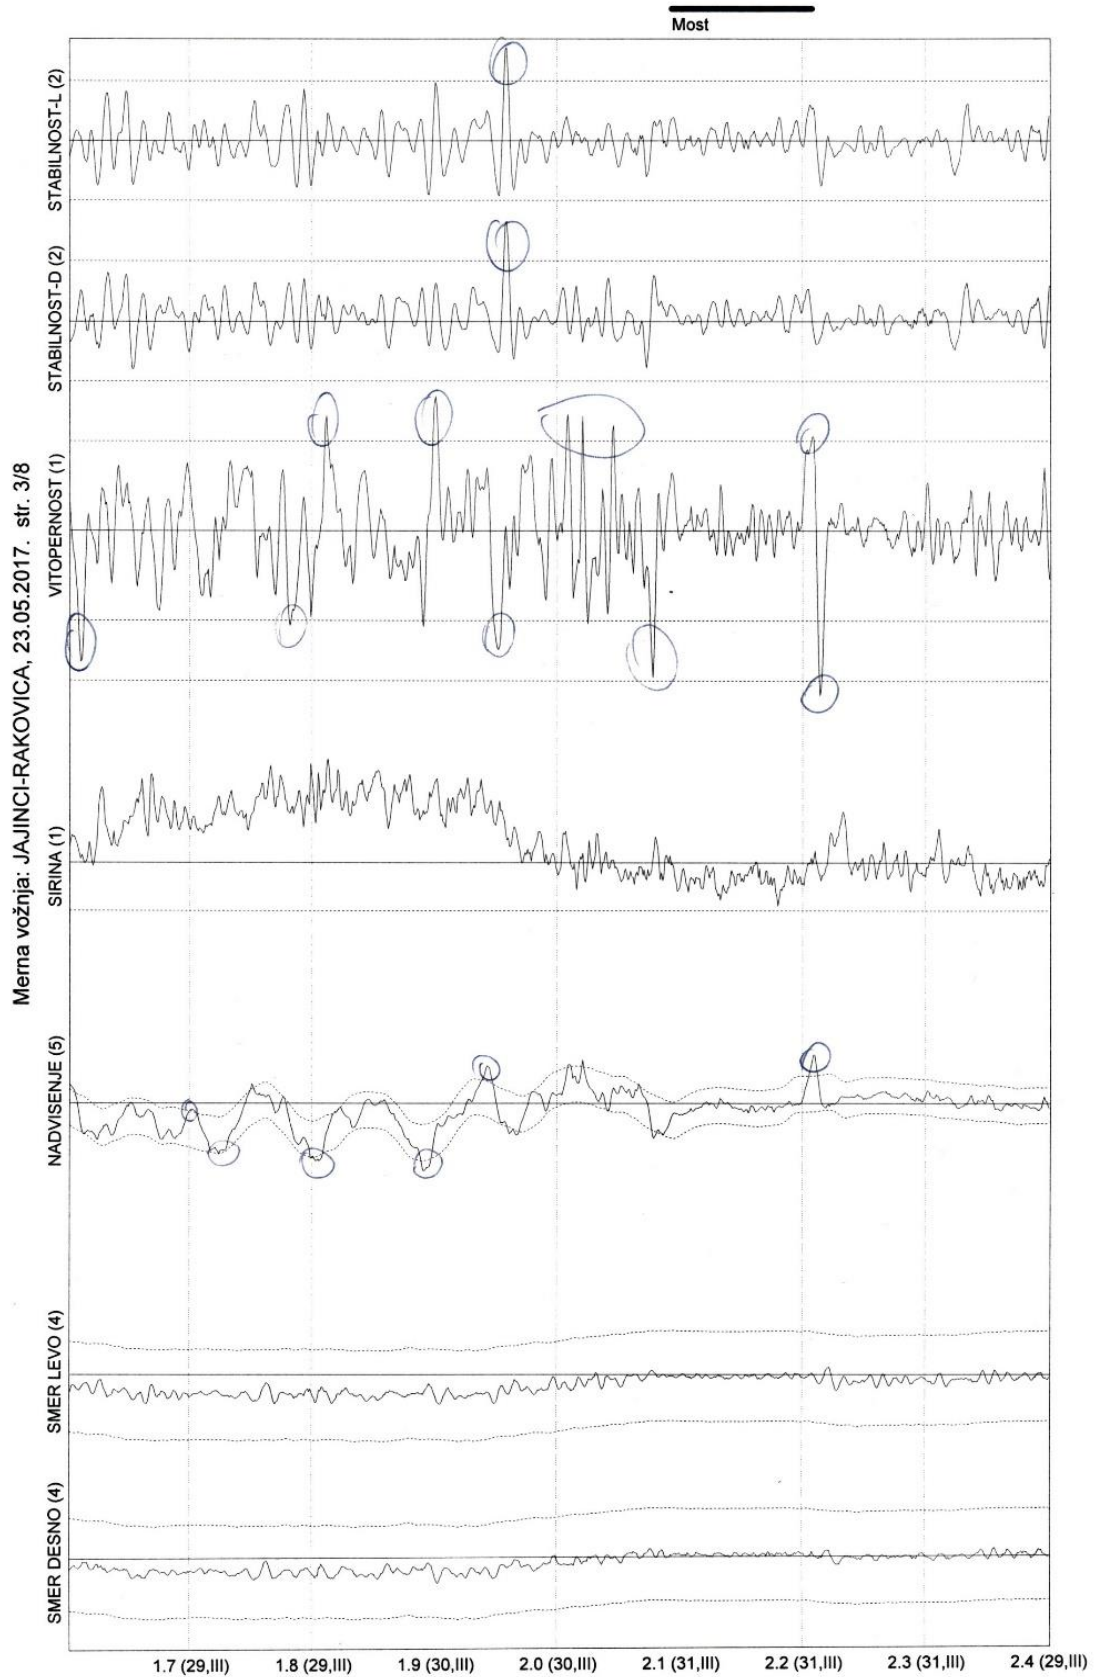
Слика 3.4.2.1: Део графичког извештаја мерних кола

Током увиђаја, на лицу места је извршено мерење ширине колосека и надвишење шина у зони где су уочени први трагови исклизнућа. Мерење је извршено након насталог исклизнућа, а пре машинског регулисања колосека које је извршено после рашчишћавања места несреће у циљу санације насталих оштећења.

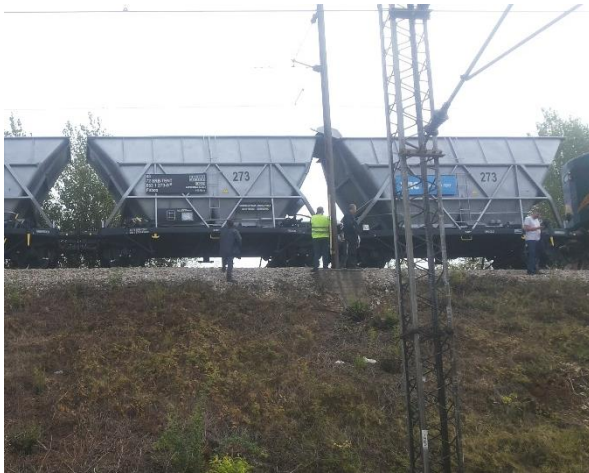
Слика 3.4.4.1: Изглед исклизлих кола

Маневарски састав није био раскинут. Исклизла кола типа *Arbel* серије *Faboo* број 43 72 6531 273-0 су затечена као прва до локомотиве, у зони колосека, на својим точковима. Није дошло до нагињања или превртања кола.

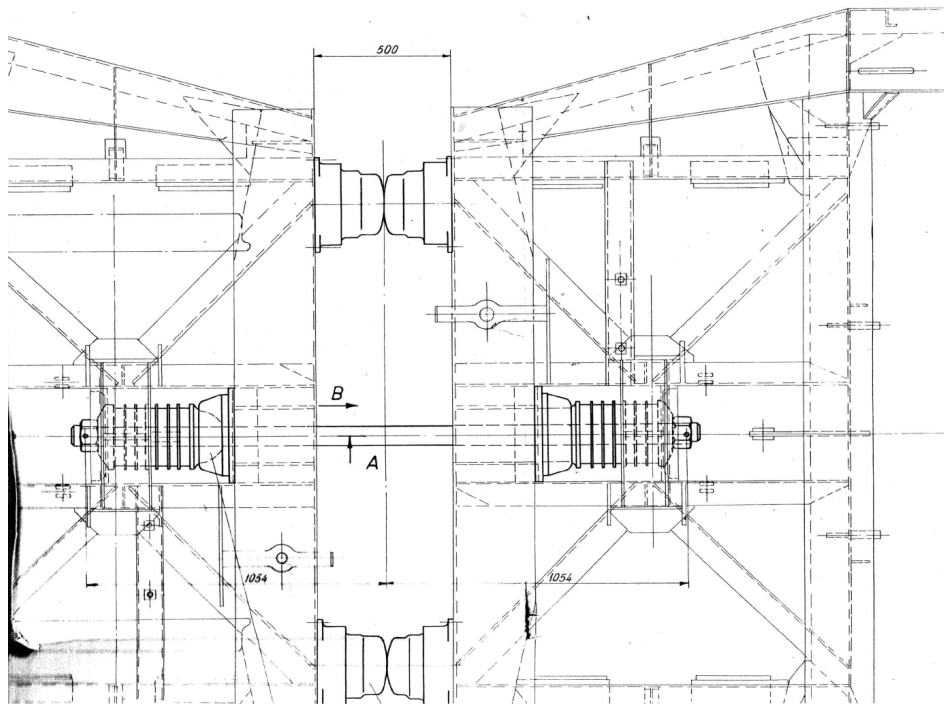
Слика 4.1.3.1: Вучно-одбојни уређаји између вагона

На слици 4.1.3.1. је приказан вучно-одбојни уређај кола серије *Faboo*, а на слици 4.1.3.2. је приказан начин функционисања вучне мотке. Између мотке -1 и обртне шоље -3, као и између вучне мотке -1 и притисног комада -5 постоји радијални зазор. То би требало да обезбеди да се при потискивању сила преноси преко одбојника, а да вучна мотка слободно клиза унутар опруге, како је илустровано на слици 4.1.3.2. и не преноси притисну силу.

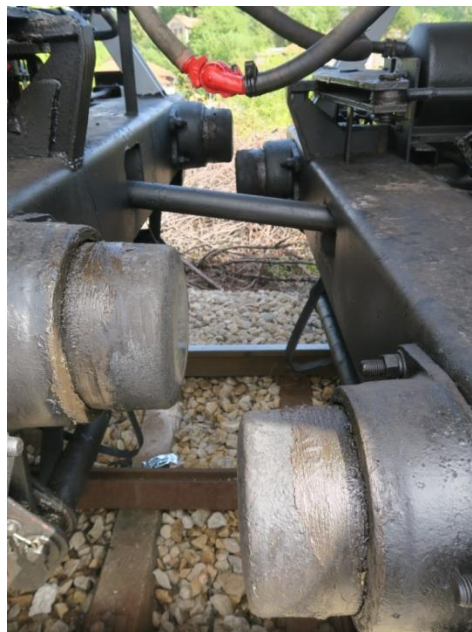
Слика 4.1.3.3: Положај вучно-одбојних уређаја између чланака кола серије *Faboo* број 43 72 6531 273-0 после исклизнућа

Приликом увида после несреће на маневарском саставу који је стајао је утврђено да су на свим одбојницима између два спрегнута чланка кола, одбојници размакнути. С обзиром да је маневарски састав био укочен, ово није меродавно али је индикативно. Код исклизнутих кола је ситуација затечена после исклизнућа приказана на слици 4.1.3.3.

БП_22/18 ЈП „ЕПС“ огранак ТЕНТ да преиспита и допуни упутства за одржавање вучно-одбојних уређаја између два чланка једних кола типа *Arbel* серије *Faboo*, по аналогији са провером чеоних вучно-одбојних уређаја уз прописивања контроле еластичних елемената вучне руде и малих одбојника на преси и додавање одговарајућих мерних и контролних листа, а у циљу избегавања да ови вучно-одбојни уређаји буду сувише преднапрегнути или са зазором када су у стању без спољашњег оптерећења.

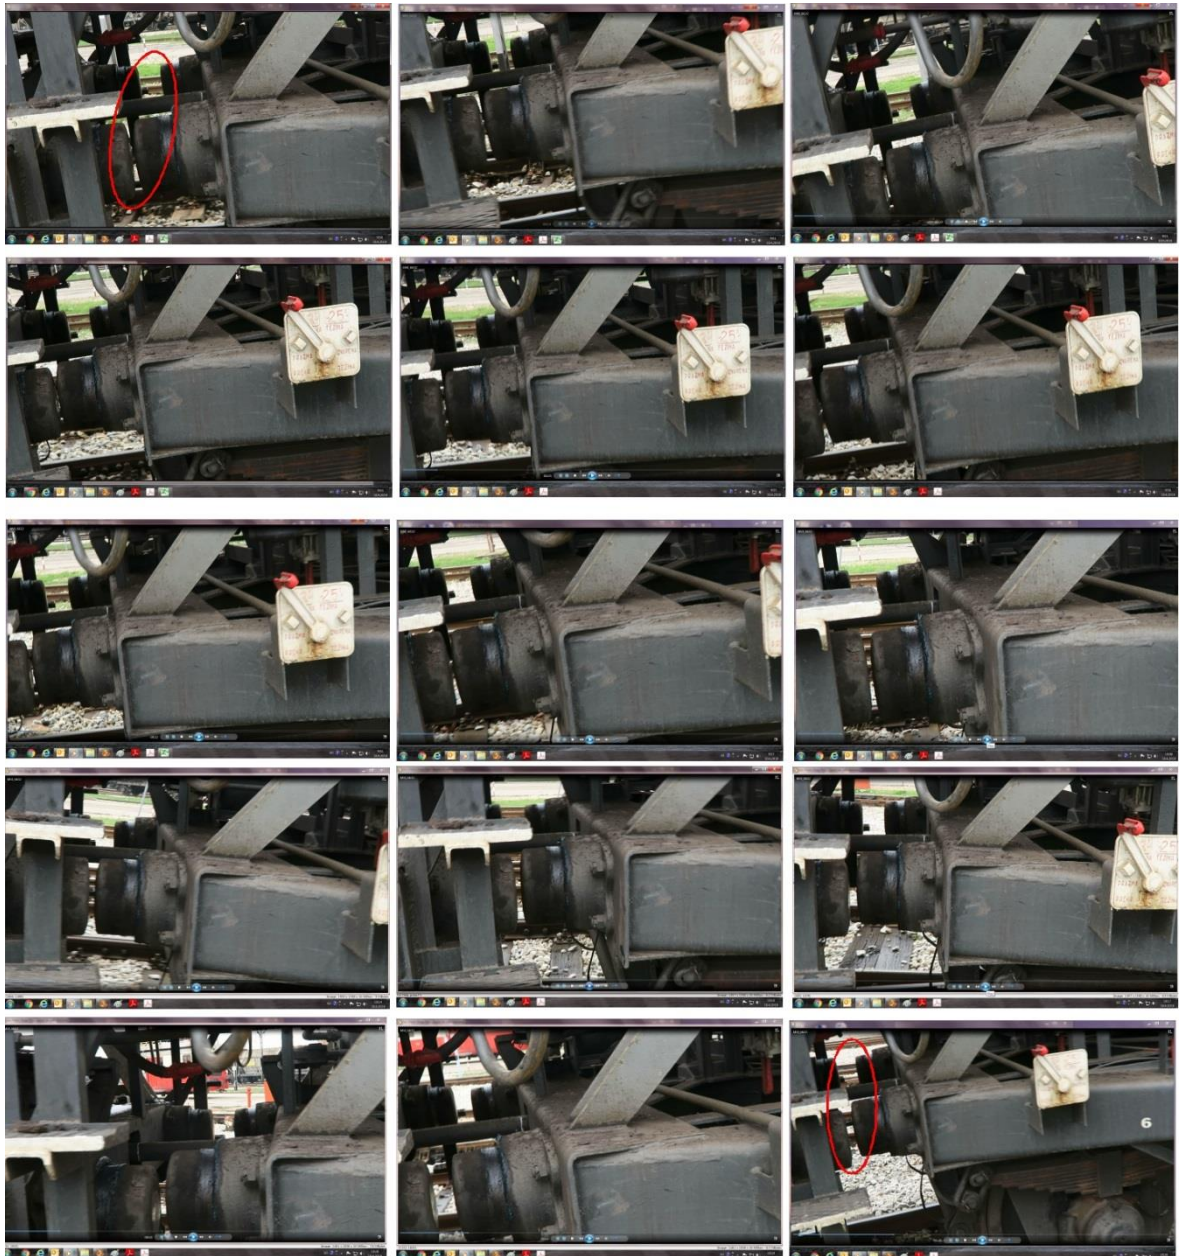
Слика 4.1.3.4: Зазор између одбојника при проби потискивања

У саобраћају на јавној железничкој инфраструктури потискивање је рутинска операција широко заступљена при формирању теретних састава, па је, генерално, забрана потискивања за кола која имају дозволу за коришћење без ограничења неприхватљива.

Изузетак се може прихватити само ако се превоз до и од ремонтне радионице третира као нарочита пошиљка, као што је то урађено у овом случају, али се тада ограничење мора навести у дозволи за коришћење.
