**РЕПУБЛИКА СРБИЈА  
ЦЕНТАР ЗА ИСТРАЖИВАЊЕ  
НЕСРЕЋА У САОБРАЋАЈУ**

**ИЗВЕШТАЈ О ОЗБИЉНОЈ НЕЗГОДИ АВИОНА**

| Авион: | ATR 72-202F |
| Регистарска ознака: | EC-KJA |

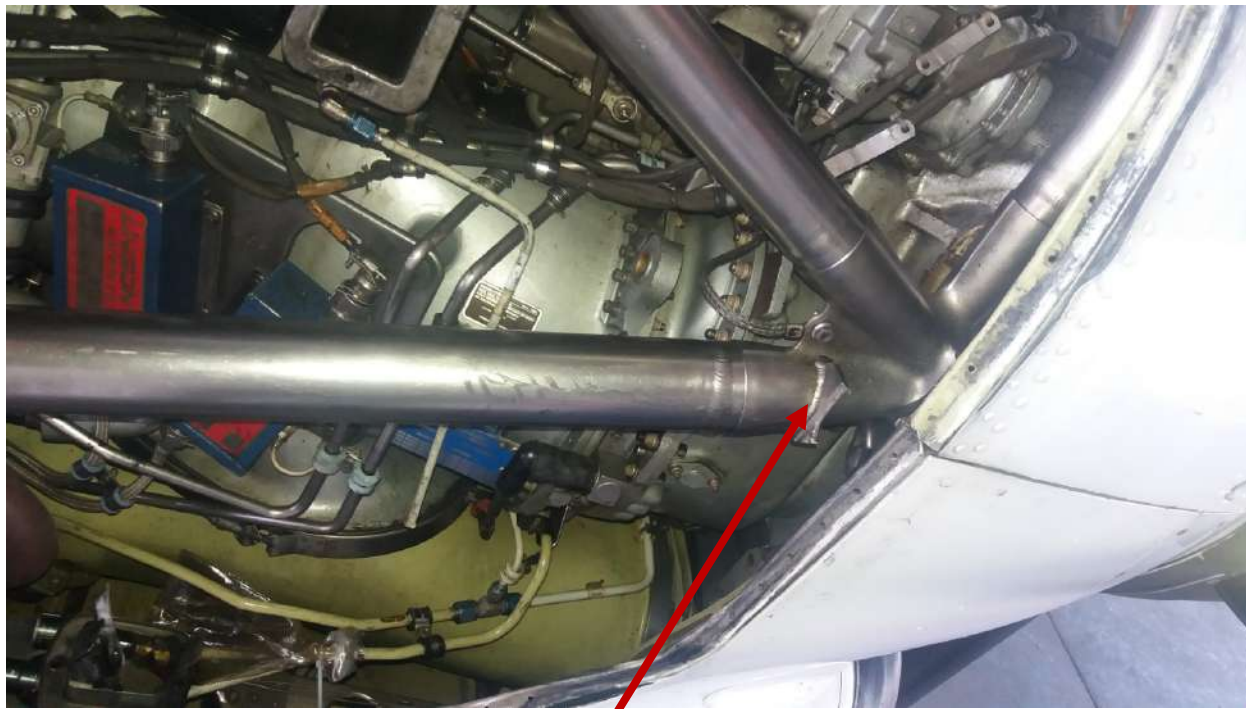
- 1) Оштећење носача мотора бр. 1 – видети слику 1;
- 2) Оштећење цеви мотора бр. 1; видети слику 1;

Оштећење цеви мотора и носача мотора бр. 1  
**Слика 1.**

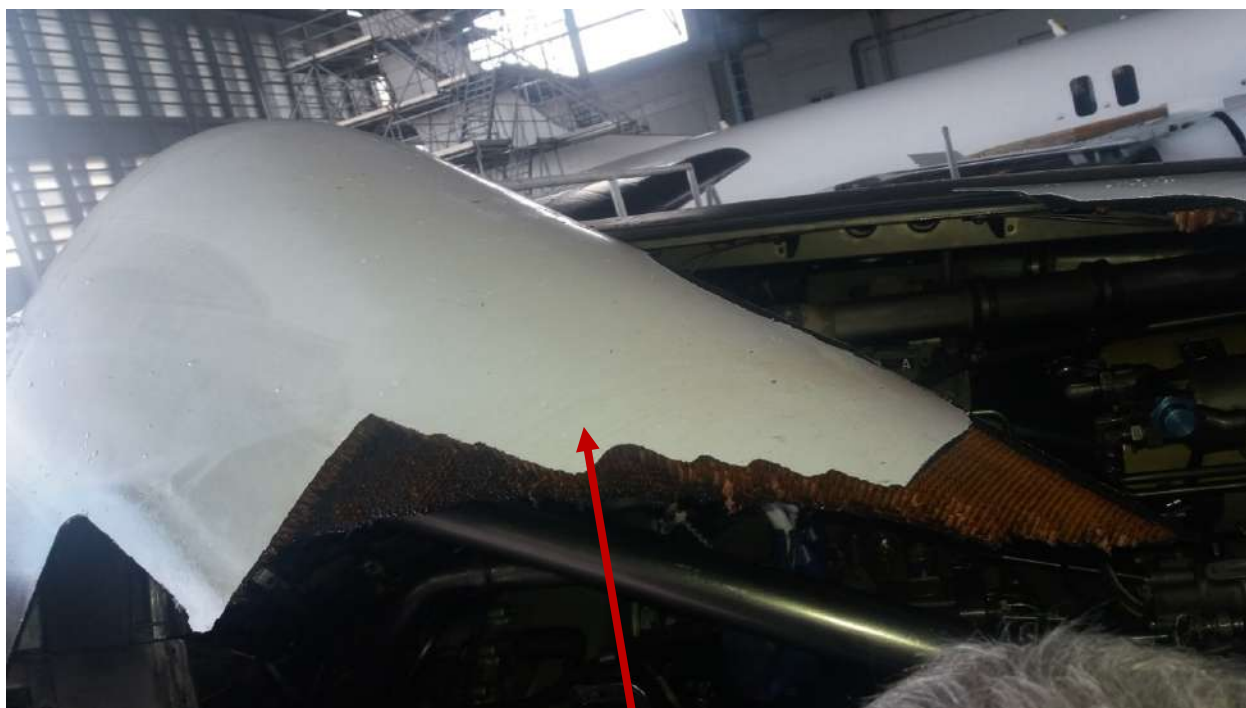
Оштећење десног бочног поклопца мотора бр. 1  
**Слика 2.**

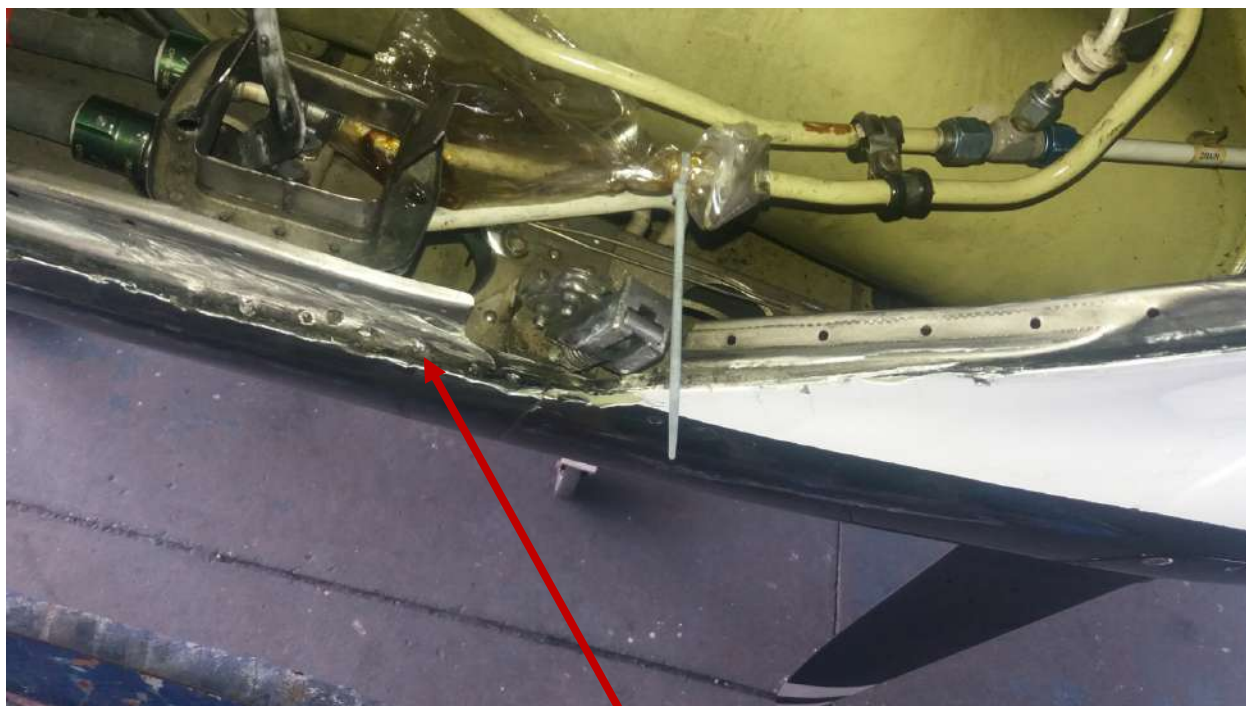
Оштећење доњег поклопца мотора бр. 1  
Слика 3.

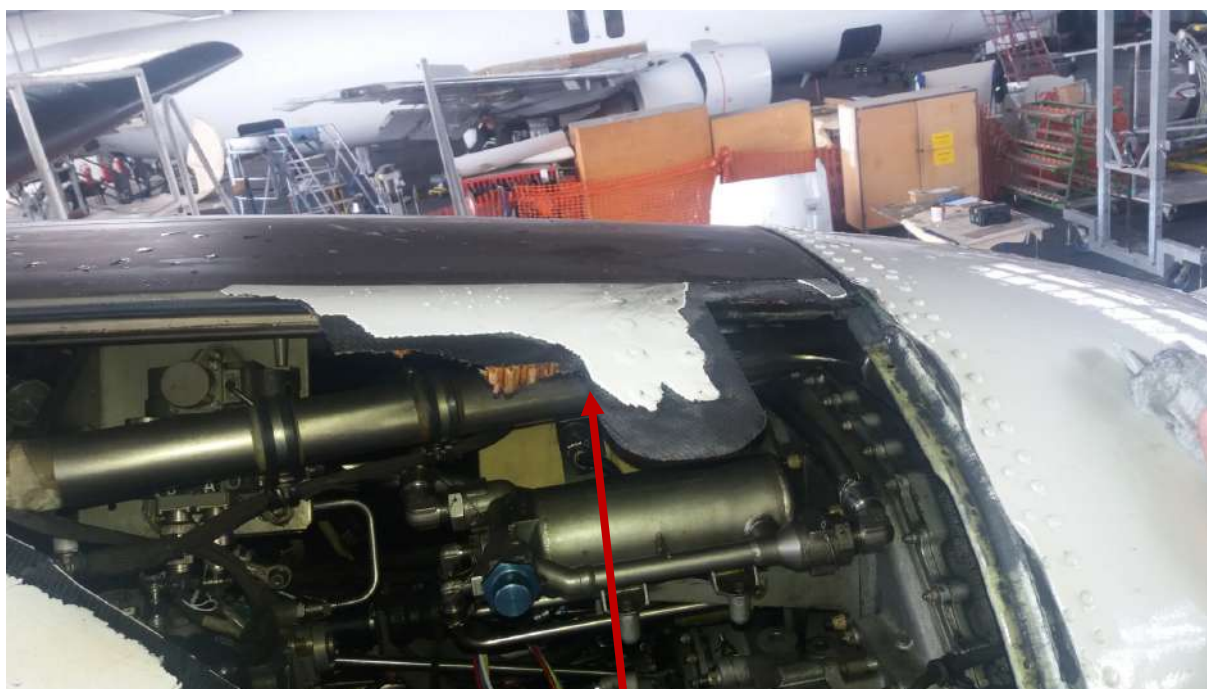
Оштећење горњег поклопца мотора бр. 1  
Слика 4.

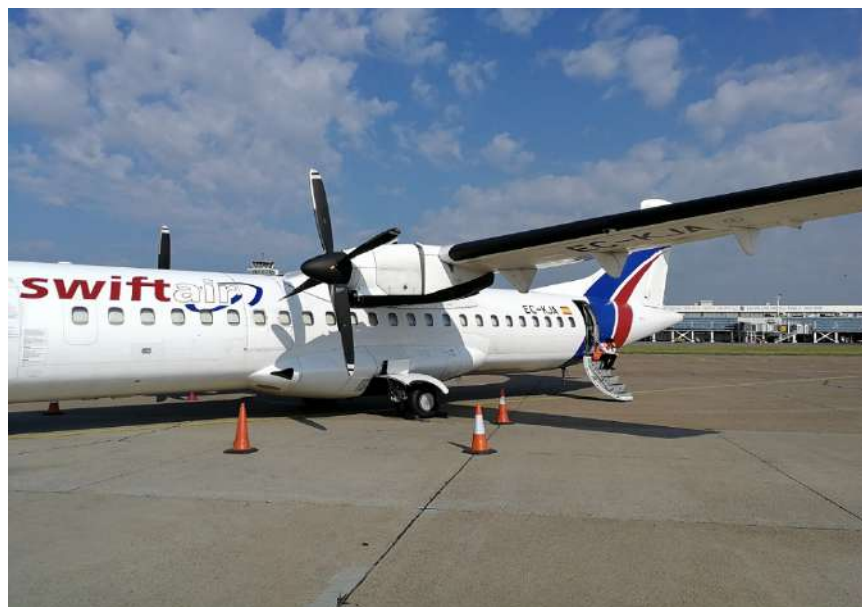
Слика 5.

Након безбедног слетања авион је паркиран на платформу Б4 аеродрома LYBE, слика 5. Након обиласка и детаљног визуелног прегледа авиона од стране посаде, аеродромске службе су адекватно обезбедиле приступ авиону. Прегледом је установљено да ваздухоплов нема додатних оштећења, као ни цурења радних флуида. Место озбиљне незгоде је било прописно обезбеђено и приступачно за вршење увиђаја.

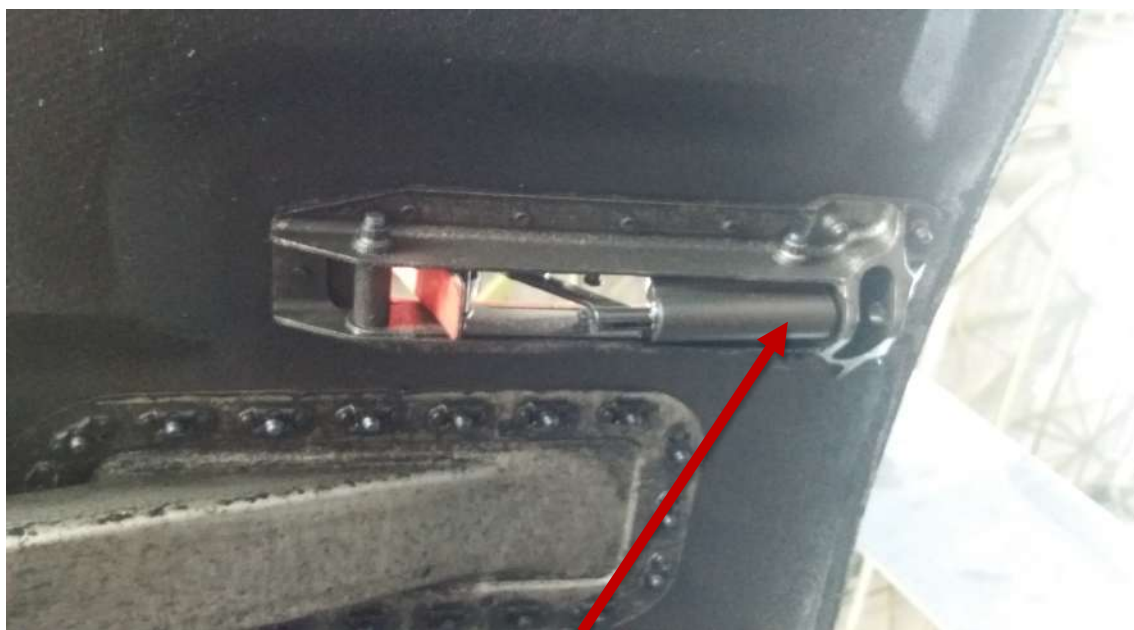
Истрага Центра се фокусирала на делу носача мотора, односно дела ушке (слика 9) у који улази осовина механизма браве (слика 6) која се налази на поклопцу мотора, чијом анализом је одмах установљено да постоји оштећење које доводи до зазора између ушке и осовине. Као последица зазора долази до појаве слободног простора између поклопца мотора и остатка моторске гондоле, те се јављају вибрације које доводе до даљих механичких оштећења ушке, као и замор материјала.

Слика 6. (поклопац мотора)

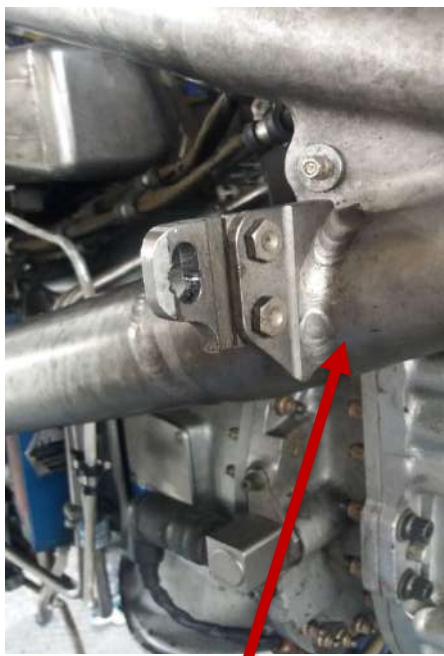
**Слика 7.** (механизам браве пре оштећења)

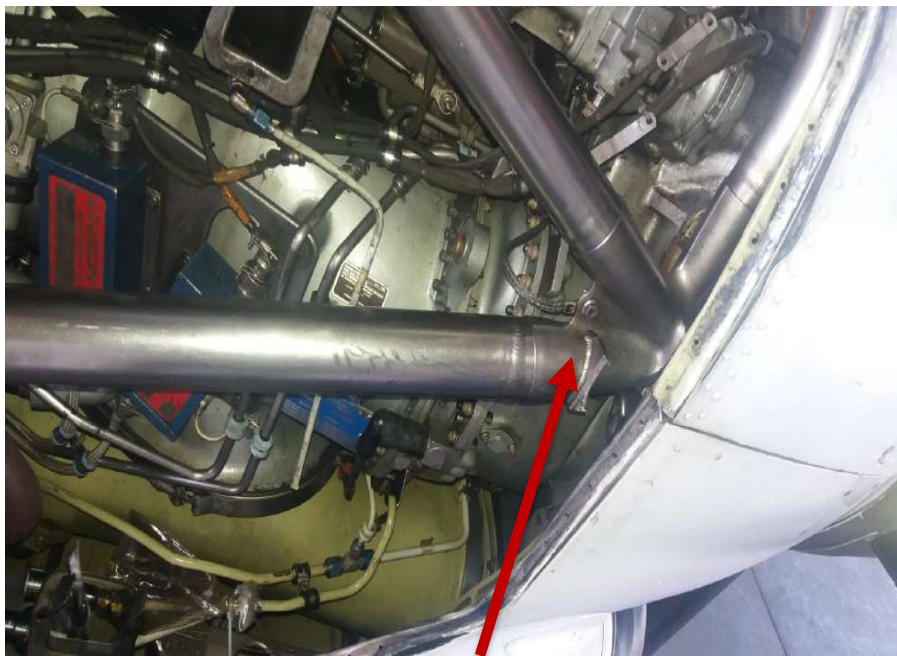
На поклопцу мотора налази се један део механизма који садржи покретни цилиндар и оков са две ушке. На делу носача мотора (Side Fitting-у) налази се оков са једном ушком и причвршћен је за Side Fitting са два завртња. Због великог интензитета опструјавања у овој зони (одмах иза пропелера) долази до великих вибрација, који се појачавају покретима мотора током рада, уз евентуално струјање ваздуха око делова који имају зазора на гондоли мотора. Механизам закључавања који се налази на поклопцу мотора удара по окову који се налази на Side Fitting-у што доводи до лома Side Fitting-а мало ниже од места где су постављена два завртња за причвршћавање окова са једном ушком. Услед лома Side Fitting-а долази до још већег вибрирања поклопца мотора који почиње да се ломи и распада.

**Слика 8.** (део механизма браве након лома)  
(на носачу мотора)

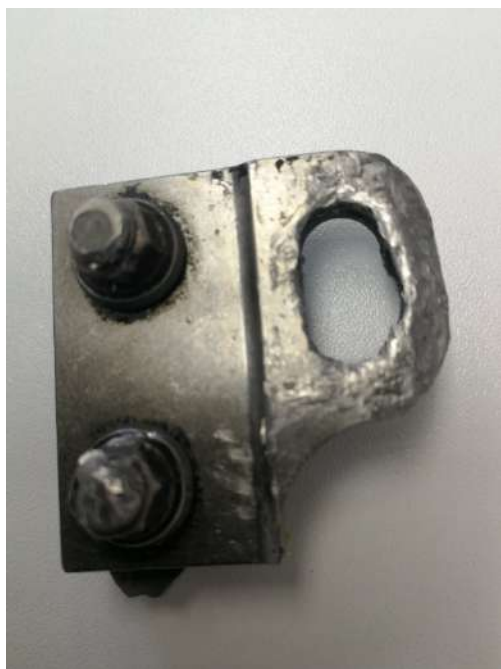
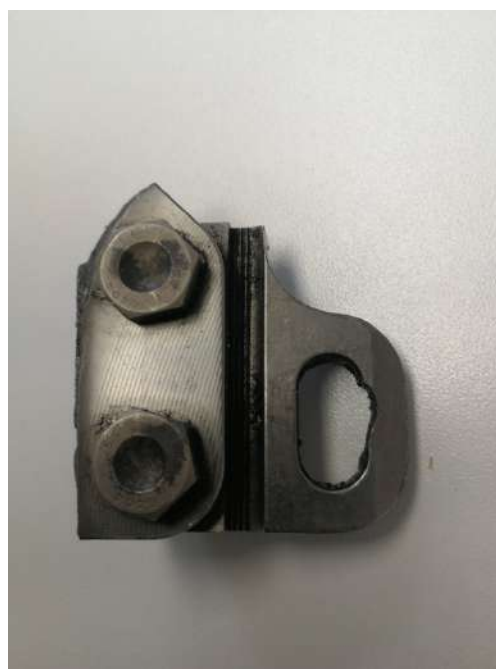
Оков са делом Side Fitting-а који се одломио од носача мотора број 1 (Слике 9 и 10).

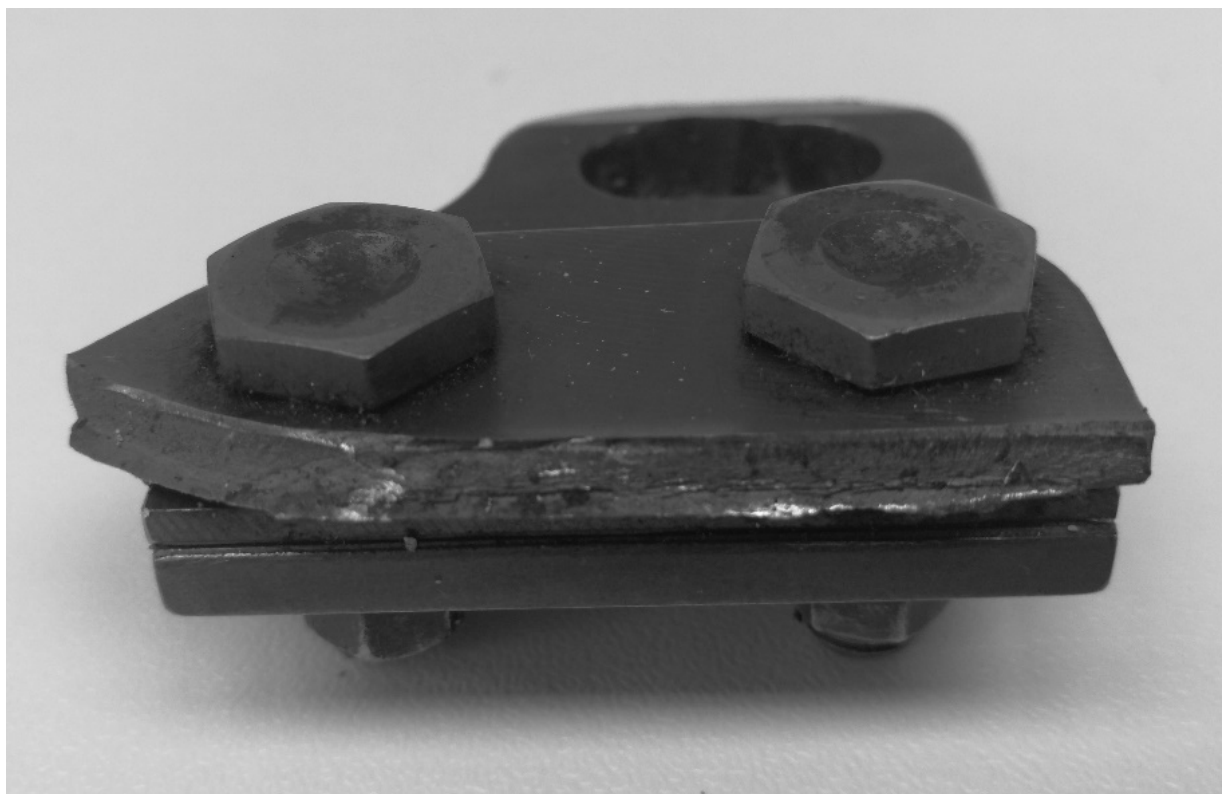
**Слика 11.**

Након детаљног визуелног прегледа свих делова мотора и компоненти установљено је да су изолатори вибрација мотора број 1 били оштећени више него што је дозвољено и да су морали бити замењени (реф. JATT NRTC 7/96925 и JATT NRTC 8/96927), у прилогу. Имајући у виду ово оштећење, радна група је дошла до закључка да су вибрације самог носача мотора били велике и да су знатно допринеле напрезању и замору окова ушке и Side Fitting-а комплетног механизма браве, услед чега долази до лома (Слика 11).

(У Structural Repair Manual – у за АТР 72 поглавље 541162-300-802-A01 постоји оправка ове зоне што значи да је појава похабаности делова механизма браве чест случај).
