Број: ЖС - 04/18

КОНАЧАН ИЗВЕШТАЈ О ИСТРАЗИ ОЗБИЛНЕ НЕСРЕЋЕ

Врста несреће:	Озбиљна несрећа на путном прелазу у нивоу
Број воза:	7821
Место:	Град Ниш, насеље Доње Међурово, подручје скретничког блока 2 станице Међурово
Датум:	21.12.2018. године
Време:	07:30

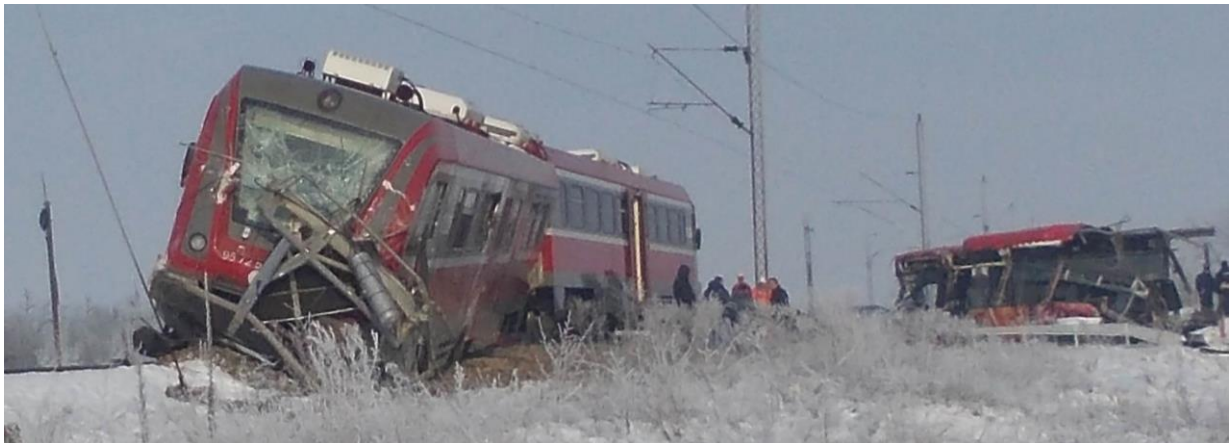
Након налета воз је наставио даље кретање у дужини од 60 *m*, након чега се зауставио, тако да је чело ДМВ 711-075/076 затечено у *km* 250+125. Том приликом, део ДМВ 711-075 је исклизао са оба обртна постоља, док део ДМВ 711-076 није исклизао (слика 2.1.2.1.).

Слика 2.1.2.1: Изглед ДМВ и аутобуса након озбиљне несреће
(поглед у смеру ка челу воза, извор: „ИЖС“ а.д.)

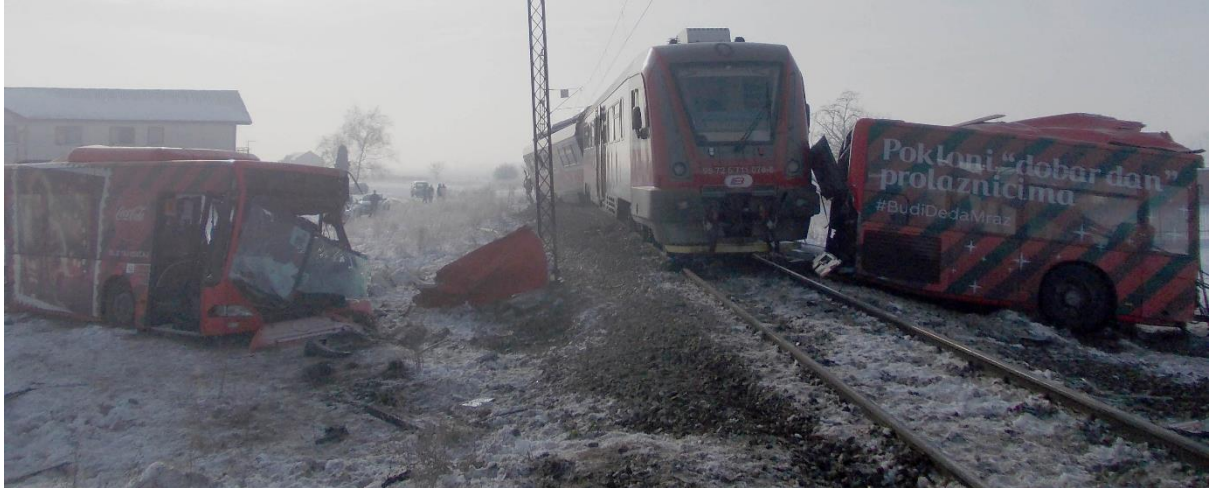
Након удара, воз је друмско возило аутобус гурао испред себе у дужини од око 10 *m*, након чега се каросерија друмског возила аутобуса физички раздвојила на два дела у висини средине друмског возила аутобуса, при чему је сваки део друмског возила аутобуса одбачен ван колосека, са сваке стране пруге по један. Друмско возило аутобус је затечено на 13 *m* од средине путног прелаза тако што се предњи део раздвојеног друмског возила аутобуса налазио са леве стране колосека, а задњи део раздвојеног возила са десне стране колосека (гледано у смеру растуће стационаже, односно смеру вожње воза). Делови раскинутог аутобуса су затечени у положају нормалном на осу колосека тако да су се предњи крај предњег дела и задњи крај задњег дела друмског возила аутобуса налазили ближе оси колосека (слика 2.1.2.2.).

Слика 2.1.2.2: Изглед ДМВ и аутобуса након озбиљне несреће
(поглед у смеру ка крају воза, извор: „ИЖС“ а.д.)

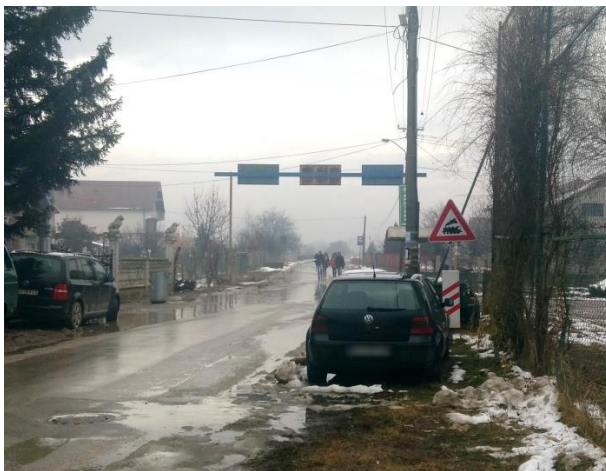
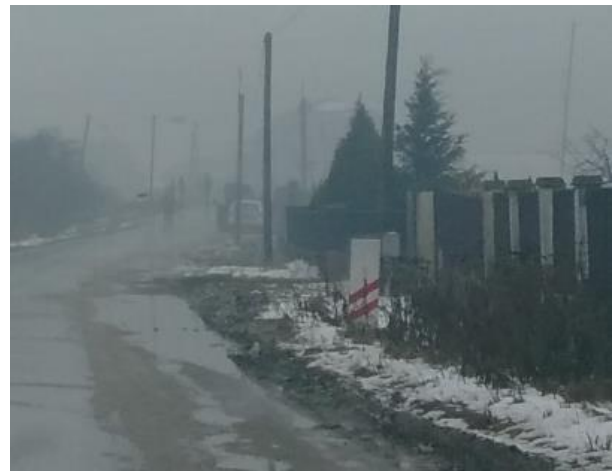
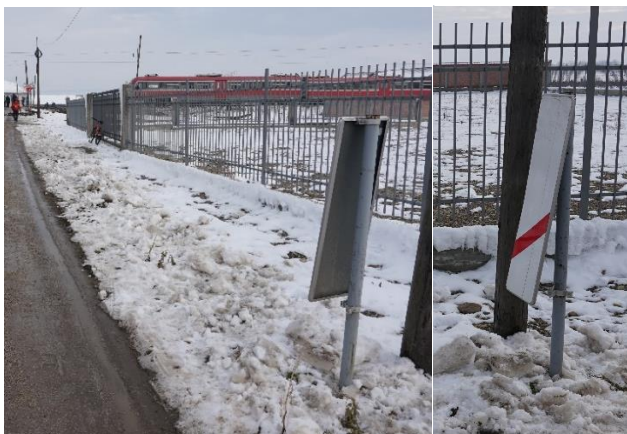
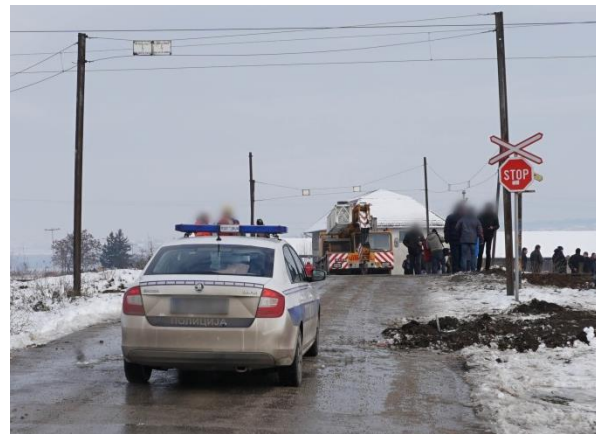
железничке пруге” (слика 2.2.3.3.); на носачу који се налази са десне стране пута поред коловоза и од путног прелаза је удаљен 160 *m* постављен је саобраћајни знак: *I-35*: „Приближавање месту укрштања пута и железничке пруге” (слика 2.2.3.4.); на носачу који се налази са десне стране пута поред коловоза и од путног прелаза је удаљен 80 *m* постављен је саобраћајни знак: *I-35*: „Приближавање месту укрштања пута и железничке пруге” (постављен непрописно, окренут супротно од смера из кога наилазе друмска возила, слика 2.2.3.5.) и на носачу који се налази са десне стране пута поред коловоза и од ближе шине железничке пруге је удаљен 9,98 *m*, постављени су саобраћајни знаци: *I-34*: „Андрејин крст“ и *II-2*: „Обавезно заустављање“. Иза наведених саобраћајних знакова постављена је габаритна капија, чији су носачи постављени са обе стране поред пута, тако да се леви носач налази 8,45 *m*, а десни носач 8,2 *m* удаљен од ближе шине железничке пруге. На носачима габаритне капије и на самој габаритној капији нису постављени саобраћајни знаци, већ само табла - упозорење на висок напон опасан по живот (слика 2.2.3.5.). Осим наведених саобраћајних знакова, на овом делу локалног пута у наведеном смеру нису постављени други саобраћајни знаци (саобраћајни знак: *II-30*: „Ограничење брзине“ није постављен).

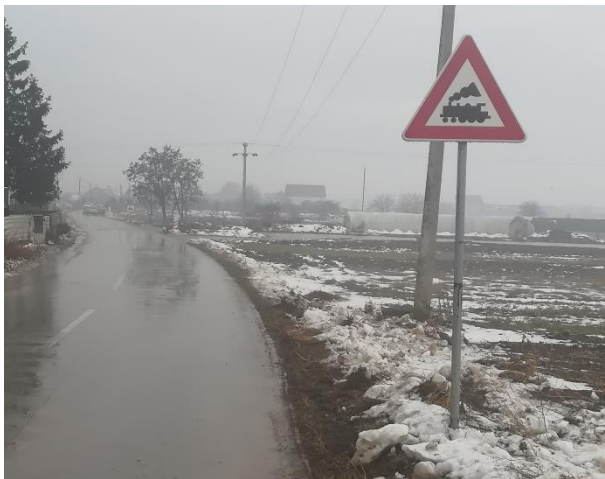
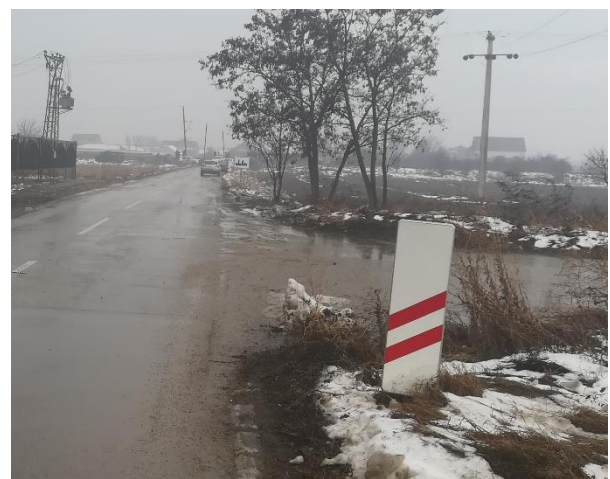
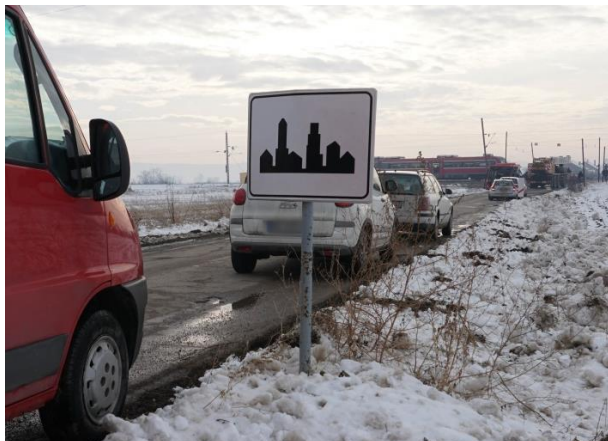
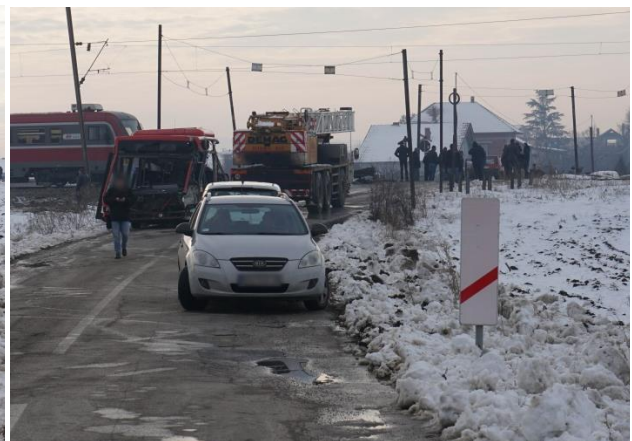
постављен је саобраћајни знак: *I-33*: „Укрштање пута са железничком пругом без браника или полубраника” (саобраћајни знак *I-35*: „Приближавање месту укрштања пута и железничке пруге” није постављен, слика 2.2.3.7.); на носачу који се налази са десне стране пута поред коловоза и од путног прелаза је удаљен 160 *m* постављен је саобраћајни знак: *I-35*: „Приближавање месту укрштања пута и железничке пруге” (слика 2.2.3.8.); на носачу који се налази са десне стране пута поред коловоза и од путног прелаза је удаљен 110 *m* постављен је саобраћајни знак: *III-24*: „Насеље” (слика 2.2.3.9.) и на носачу који се налази са десне стране пута поред коловоза и од путног прелаза је удаљен 80 *m* постављен је саобраћајни знак: *I-35*: „Приближавање месту укрштања пута и железничке пруге” (слика 2.2.3.10.). Иза наведених саобраћајних знакова постављена је габаритна капија, чији су носачи постављени са обе стране поред пута, тако да се леви носач налази 28,9 *m*, а десни носач 27,2 *m* удаљен од ближе шине железничке пруге. На носачима габаритне капије и на самој габаритној капији, такође нису постављени саобраћајни знаци, већ само табла - упозорење на висок напон опасан по живот слика (2.2.3.10.). Осим наведених саобраћајних знакова, на овом делу локалног пута у наведеном смеру нису постављени други саобраћајни знаци (саобраћајни знаци: *II-30*: „Ограничење брзине“, *I-34*: „Андрејин крст“ и *II-2*: „Обавезно заустављање“ нису постављени).

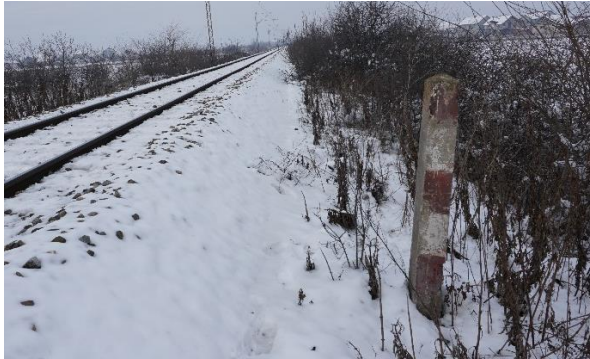
сигналној ознаци је делимично ољуштена. Сигнална ознака је делимично заклоњена растињем.

Слика 2.2.3.13: Изглед сигналне ознаке 209: „Пази, путни прелаз“ (поглед из смера укрснице Белотинце)

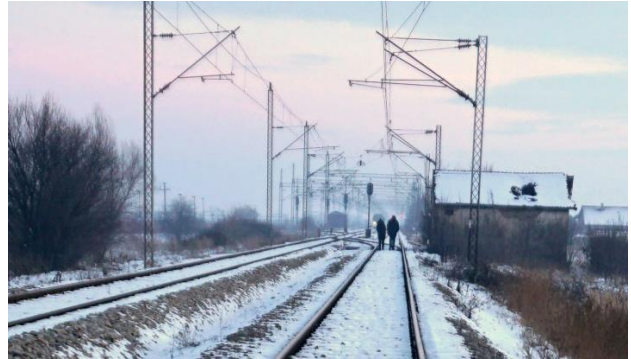
На прузи, пре наилаaska на предметни путни прелаз из смера станице Ниш ка станици Међурово, односно ка укрсници Белотинце, сигнална ознака 209: „Пази, путни прелаз“ није уграђена (сходно одредбама из члана 46. Сигналног правилника (*Службени гласник ЗЈЖ бр.4/96 и 5/96*), сигнална ознака 209: „Пази, путни прелаз“ је требало да буде уграђена на подручју блока 1 станице Међурово, испред прве улазне скретнице, слика 2.2.3.14.).

Слика 2.2.3.14: Изглед скретничког блока 1 станице Међурово (поглед из смера станице Ниш)

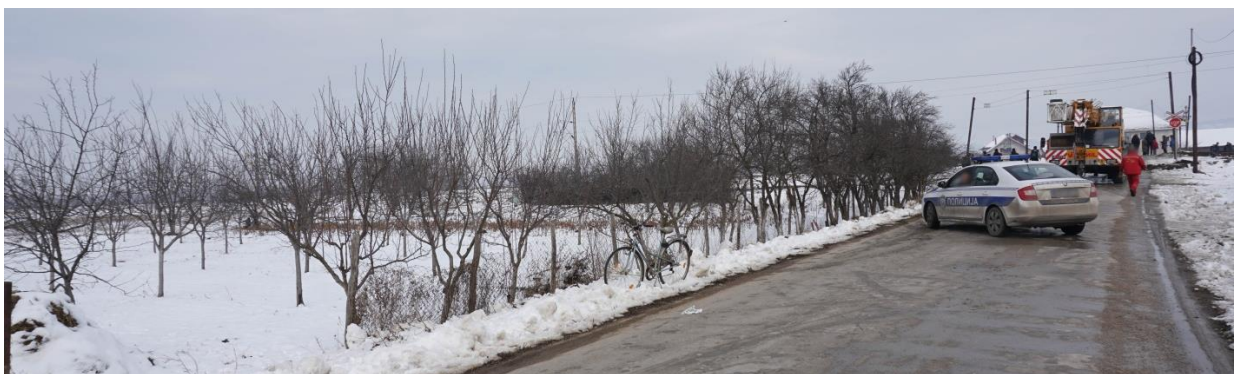
Са десне стране пруге, између станице Међурово и укрснице Белотинце, гледано у смеру растуће стационаже, испред предметног путног прелаза, налази се воћњак делимично оивичен живом оградом сачињеном од густо посађеног дрвећа и жбуња висине приближно 3 m. Воћњак је позициониран између железничке пруге и локалног пута тако да се дуж пруге простире у дужини од 45 m, а дуж пута у дужини од 60 m. Најмања удаљеност воћњака од десне шине железничке пруге износи 9 m, а од леве ивице коловоза предметног локалног пута, гледано из смера Доњег Међурова ка Нишу, 2 m. Изглед воћњака приказан је на слици 2.2.3.15.

Слика 2.2.3.15: Изглед воћњака (поглед из смера Доњег Међурова)

Описани објекти (воћњак и ограђени простор) делом се налазе у инфраструктурном појасу и делимично спречавају видик са локалног пута на пругу и са пруге на локални пут. Међутим, возач друмског возила које се креће из смера Доњег Међурова ка Нишу, када се заустави испред саобраћајних знакова I-34: „Андрејин крст“ и II-2: „Обавезно заустављање“ постављених испред путног прелаза на истом носачу, има непрекинут поглед на железничку пругу у оба смера, односно, са железничке пруге је могуће уочити друмско возило заустављено испред наведених саобраћајних знакова (слике 2.2.3.18. и 2.2.3.19.).

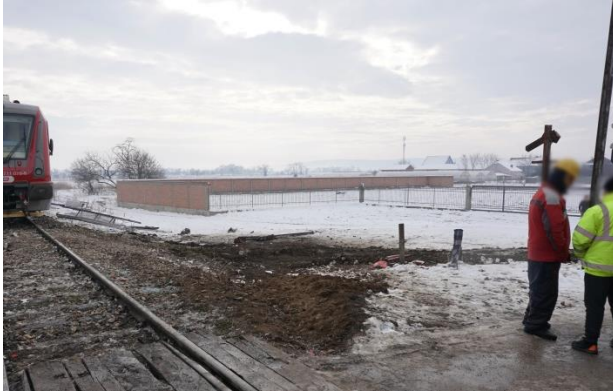
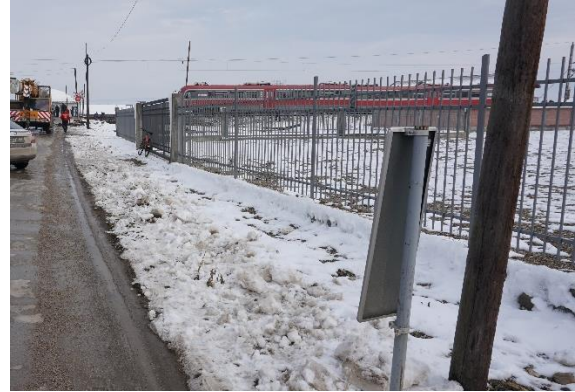
локалног пута тако да се дуж пруге простире у дужини од 60 m, а дуж пута у дужини од 90 m. Најмања удаљеност ограђеног простора од десне шине железничке пруге износи 13 m, а од десне ивице коловоза предметног локалног пута, гледано из смера Доњег Међурова ка Нишу, 3 m. Изглед ограђеног простора приказан је на сликама 2.2.3.16. и 2.2.3.17.

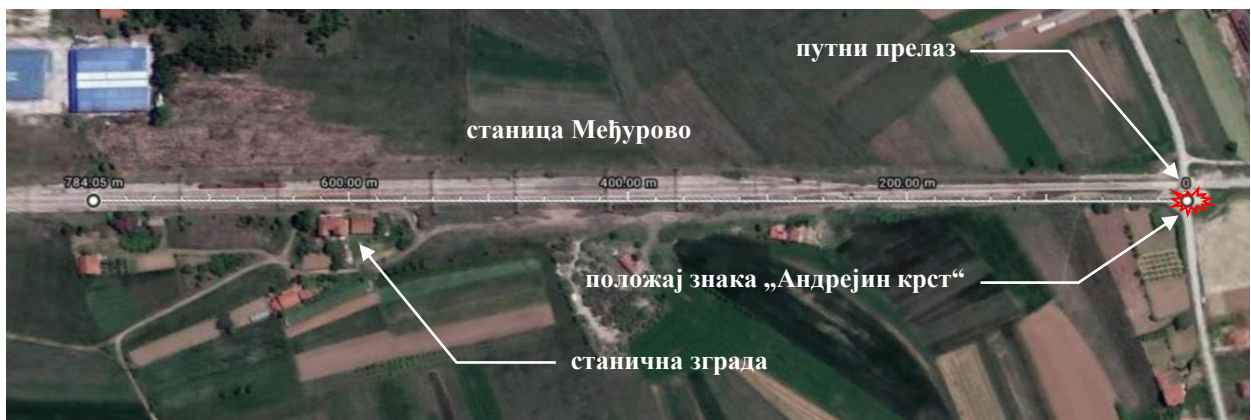
На путу из смера центра Доњег Међурова испред путног прелаза није постављен саобраћајни знак II-30: „Ограничење брзине“, што би према одредбама из члана 15 Правилника о начину укрштања железничке пруге и пута, пешачке или бицикличке стазе, месту на којем се може извести укрштање и мерама за осигурање безбедног саобраћаја („Службени гласник РС“ број 89/2016) представљало почетак зоне потребне прегледности. Обзиром на постојање објеката описаних у тачки 2.2.3. (воћњак и ограђени простор), зона потребне прегледности из смера Доњег Међурова ка Нишу не постоји и исту није могуће обезбедити без уклањања наведених објеката, али је безбедан прелазак друмског возла преко прелаза пута преко железничке пруге обезбеђен постојањем потребне прегледности.

Слика 3.4.2: Потребна прегледност за смер вожње воза и смер вожње аутобуса (извор: Google maps)
