Број: ЖС - 05/17

КОНАЧАН ИЗВЕШТАЈ О ИСТРАЗИ ОЗБИЉНЕ НЕСРЕЋЕ

Врста несреће: Озбиљна несрећа на путном прелазу у нивоу
Број воза: 4905
Место: Грделица, међустанично растојање Грделица - Предејане
Датум: 09.10.2017. године
Време: 20:26

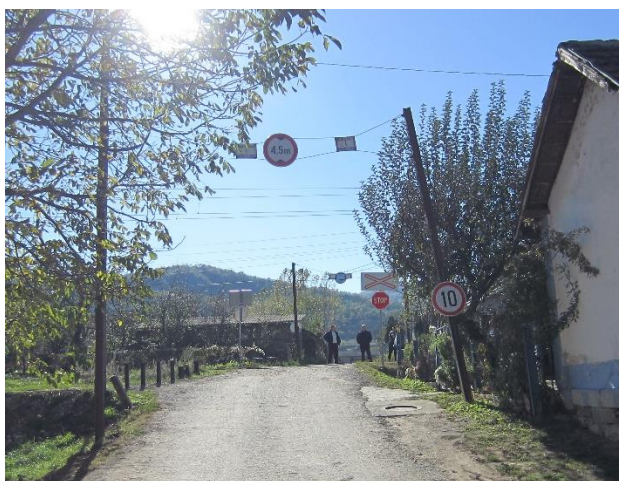
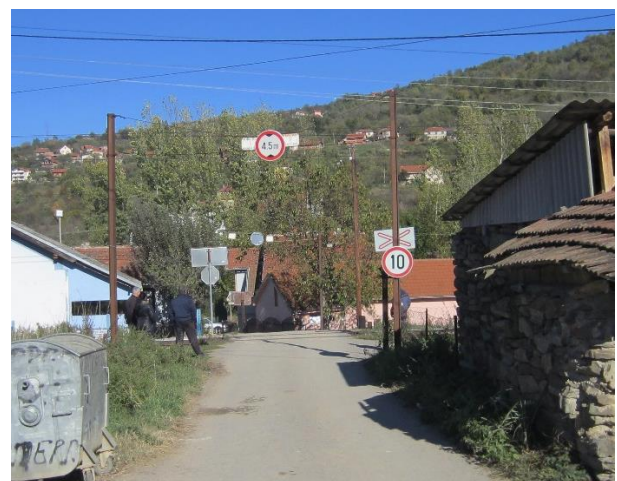
Изглед путног прелаза, гледано са пута приказан је на сликама 2.2.3.1. и 2.2.3.2.

Слика 2.2.3.1: Изглед путног прелаза (поглед из смера центра Грделице)

Слика 2.2.3.2: Изглед путног прелаза (поглед из смера насеља Ораовица)

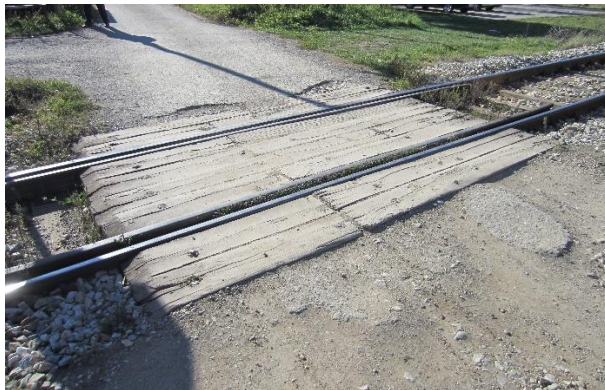
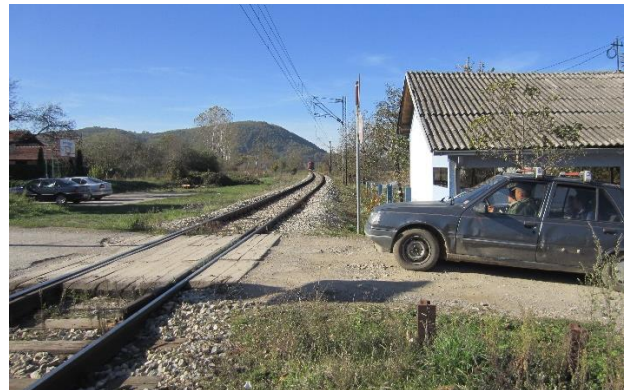
У близини путног прелаза, коловоз на некатегорисаном путу је асфалтни. Ширина коловоза са десне стране путног прелаза, гледано у смеру растуће стационаже пруге, износи 3,60 *m*, са леве стране путног прелаза 3,80 *m*. На саставу дрвених прагова на путном прелазу и асфалтног коловоза, са десне стране путног прелаза, гледано у смеру растуће стационаже пруге, уочљива су два мања оштећења на асфалту. Са леве стране путног прелаза, гледано у смеру растуће стационаже пруге, у дужини од приближно 7 *m* у смеру ка центру Грделице, уочљива су оштећења коловоза у виду „крућења“ асфалта испод кога је видљива подлога пута. Друга оштећења на коловозу у близини путног прелаза нису уочена. Уочена оштећења приказани су на сликама 2.2.3.3. и 2.2.3.4.

Слика 2.2.3.3: Изглед оштећења на коловозу пута

Слика 2.2.3.4: Изглед оштећења на коловозу пута

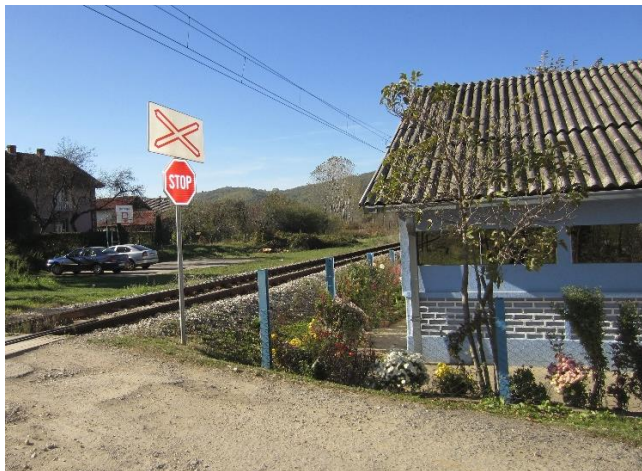
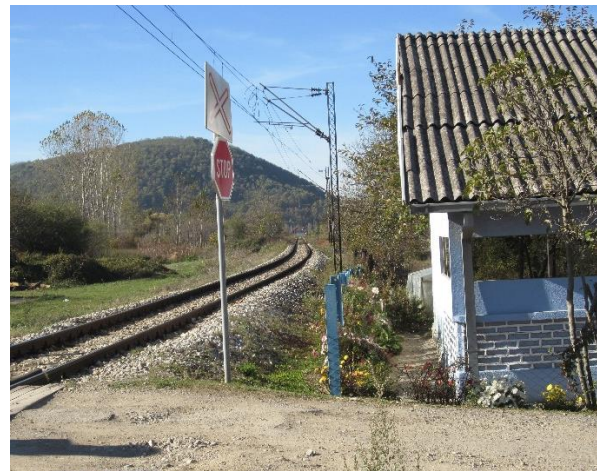
Са леве стране пруге, између станица Грделица и Предејане, гледано у смеру растуће станицаже, испред предметног путног прелаза, налази се зидани објекат, железничка стражара. Објекат је од леве шине железничке пруге удаљен $4,23\ m$, а од десне ивице коловоза предметног некатегорисаног пута, гледано из смера Грделице ка насељу Ораовица, удаљен $3,70\ m$. Испред предметног објекта налази се ограда израђена од плетене жице, удаљена од леве шине железничке пруге $2,86\ m$, а од десне ивице коловоза $1,30\ m$.

Слика 2.2.3.5: Изглед објекта - стражаре

Слика 2.2.3.6: Изглед објекта - стражаре

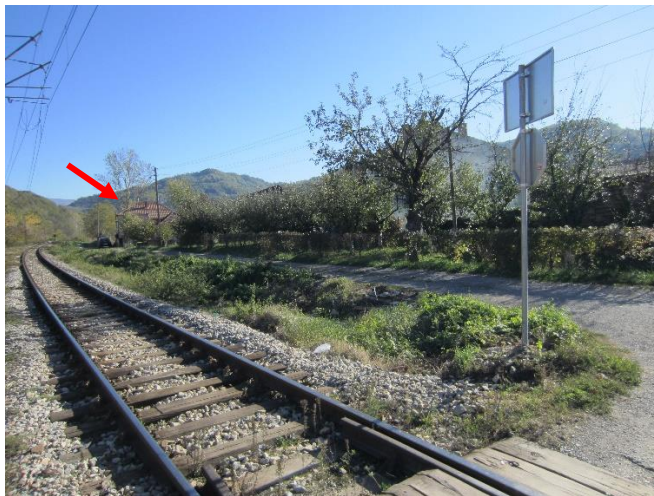
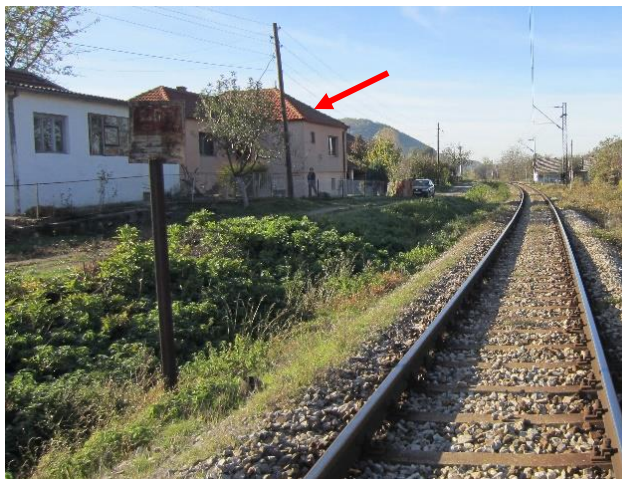
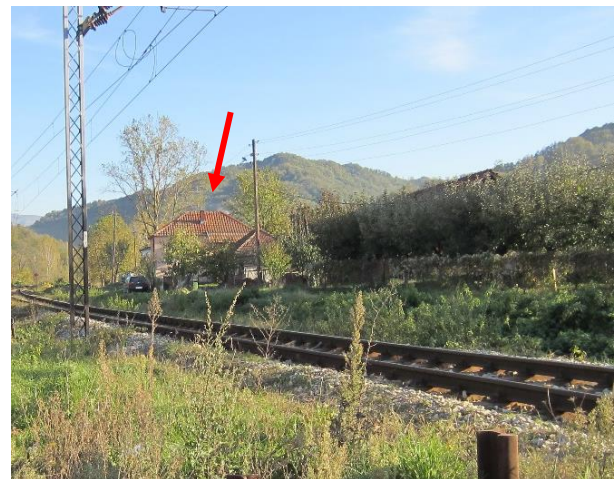
У наведеној целини се истиче зидани стамбени објекат (на сликама 2.2.3.7, 2.2.3.9. и 2.2.3.10. означен стрелицом), позициониран тако да растојање од десне шине железничке пруге и ближег краја објекта износи 12 *m*.

Описани стамбени и помоћни објекти, воћњак и остало растиње су позиционирани тако да гледано из смера предметног путног прелаза ка станици Предејане, чини једну целину која спречава видик са путног прелаза на пругу и са пруге на путни прелаз.

Слика 2.2.3.7: Изглед приступног макадамског пута, објеката и растиња са десне стране пруге

Слика 2.2.3.9: Изглед објеката са десне стране пруге

Слика 2.2.3.10: Изглед објеката воћњака и растиња са десне стране пруге

БП_10/18 „ИЖС“ а.д. да с обзиром на постојање грађевинских објеката, ни са границе опасног подручја није могуће обезбедити потребну прегледност у свим правцима, размотри увођење активне сигнализације, или проблем реши на неки други начин.

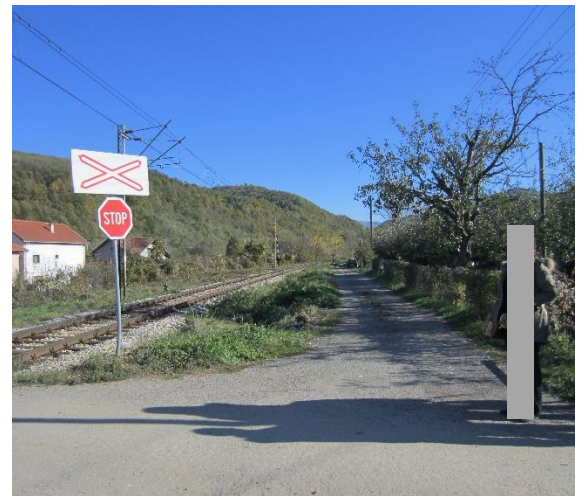
Слика 2.2.3.8: Изглед приступног макадамског пута и растиња са десне стране пруге

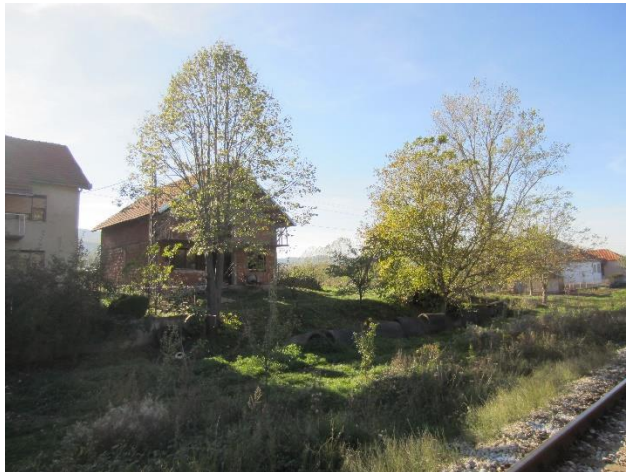
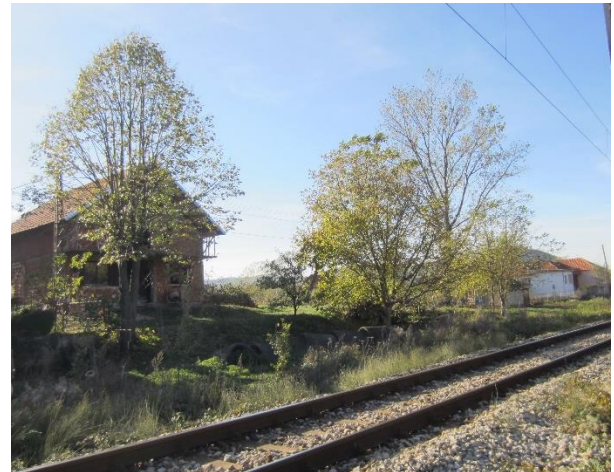
На истом месту, ван инфраструктурног појаса, на удаљености између 25 и 30 *m*, налазе се два зидана стамбена објекта - куће. Куће су позициониране тако да се наведено дрвеће налази између кућа и пруге.

Слика 2.2.3.11: Изглед дрвећа и зиданих стамбених објеката са десне стране пруге

Слика 2.2.3.12: Изглед дрвећа и зиданих стамбених објеката са десне стране пруге

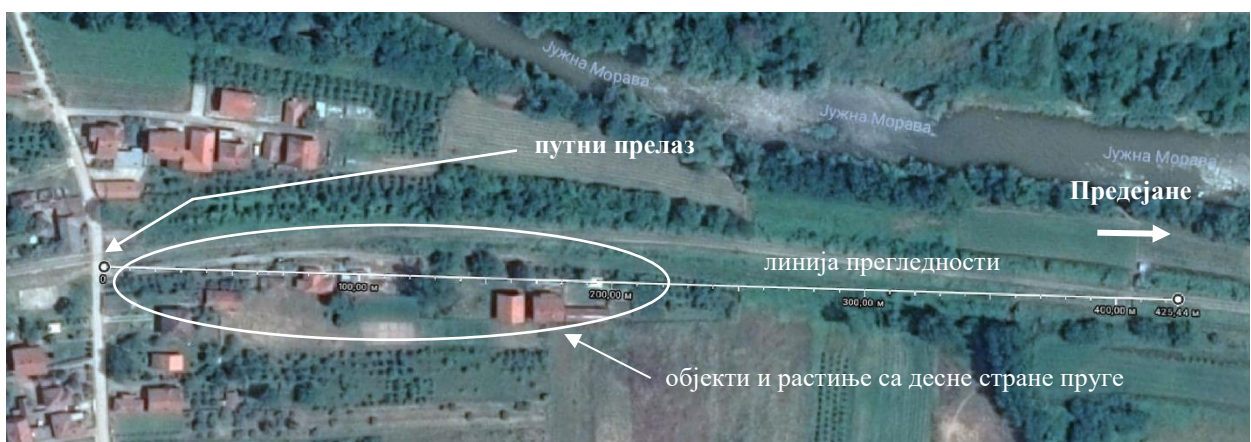
Просторни распоред и утицај на видљивост описаних објеката и растиња које се налази са десне стране пруге, приказан је на слици 2.2.3.13.

Слика 2.2.3.13: Сателитски снимак подручја путног прелаза (извор: *Google maps*)
