## КОНАЧАН ИЗВЕШТАЈ О ИСТРАЗИ ПЛОВИДБЕНЕ НЕЗГОДЕ У УНУТРАШЊОЈ ПЛОВИДБИ

| Име пловила: | „NINA“ |
| Име пловила: | „RUSE“ |
| Место пловидбене незгоде: | река Дунав од 1219 km до 1220 km |

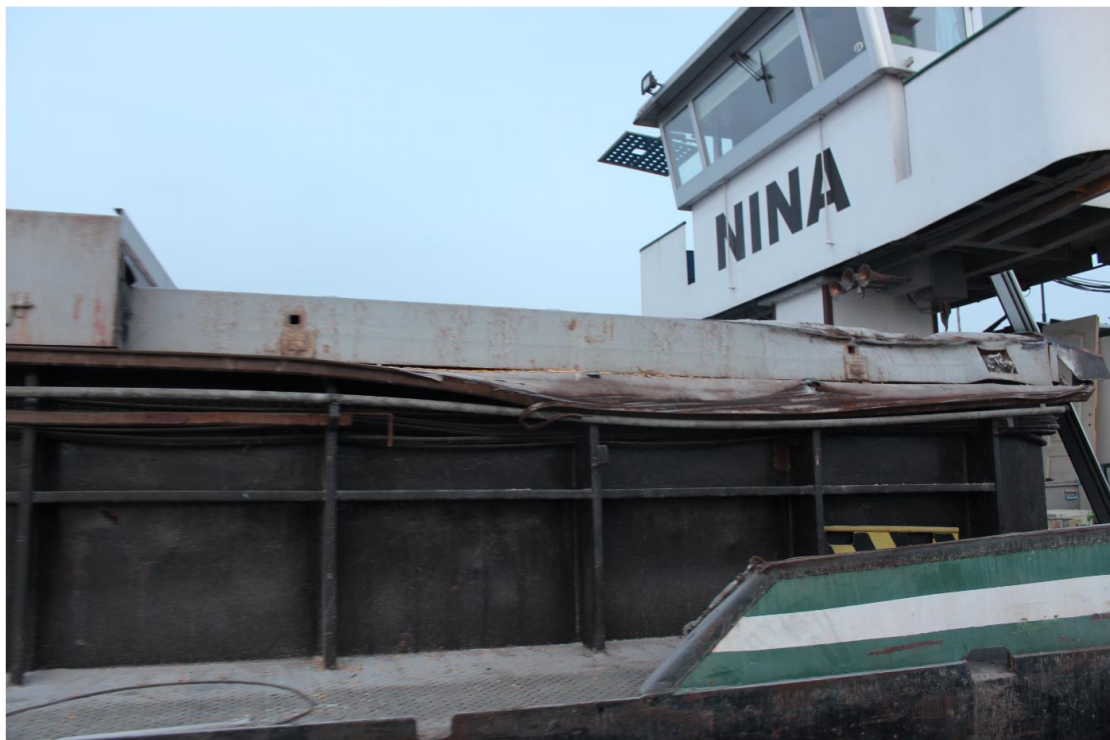
Слика 2.1.1.

- На завршном рубу пражнице товарног простора, пластична деформација дужине 3,50 m ( слика 2.1.1.).

- Уздужно оштећење, деформација завршног рубца поклопца товарног простора у дужини од 2,10 m (слика 2.1.1.) и пластична деформација чеоне граничне плоче товарног простора у зони рубца пражнице (слика 2.1.2, страна 6).

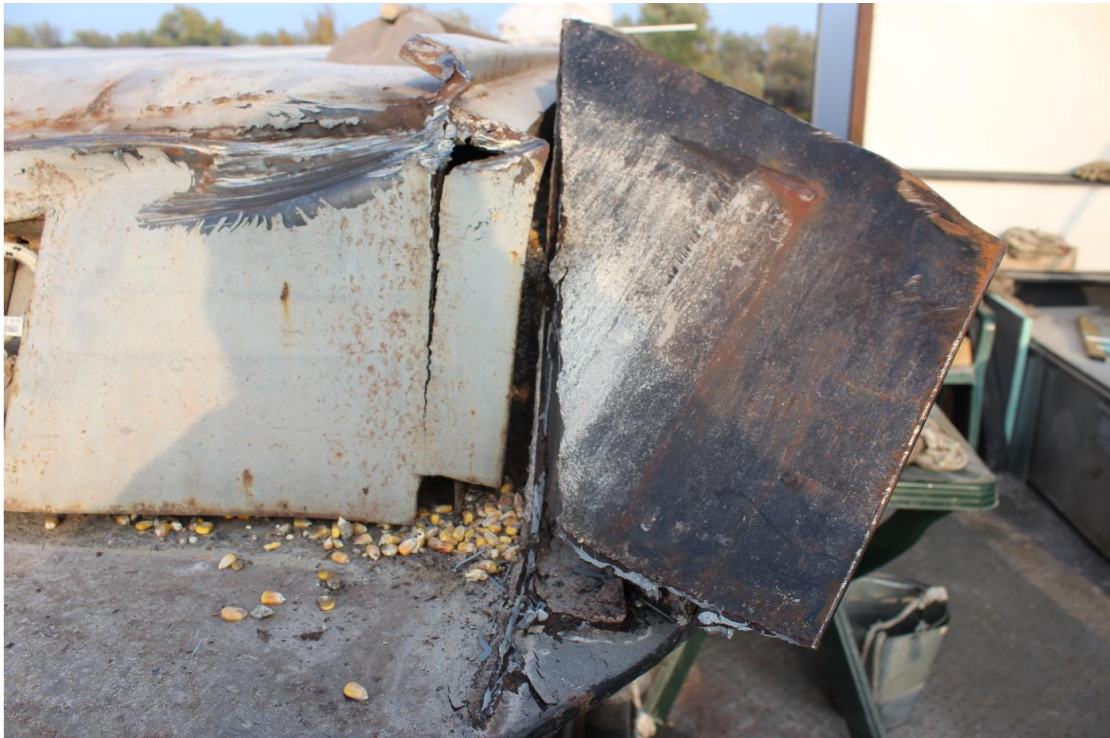
Слика 2.1.2.

- Задња страна поклопца товарног простора избачена из лежишта, деформисана вођица (слика 2.1.2.).
- Пластична деформација двоструке стубасте битве, позиција задња, крмена средња (слика 2.1.3.).

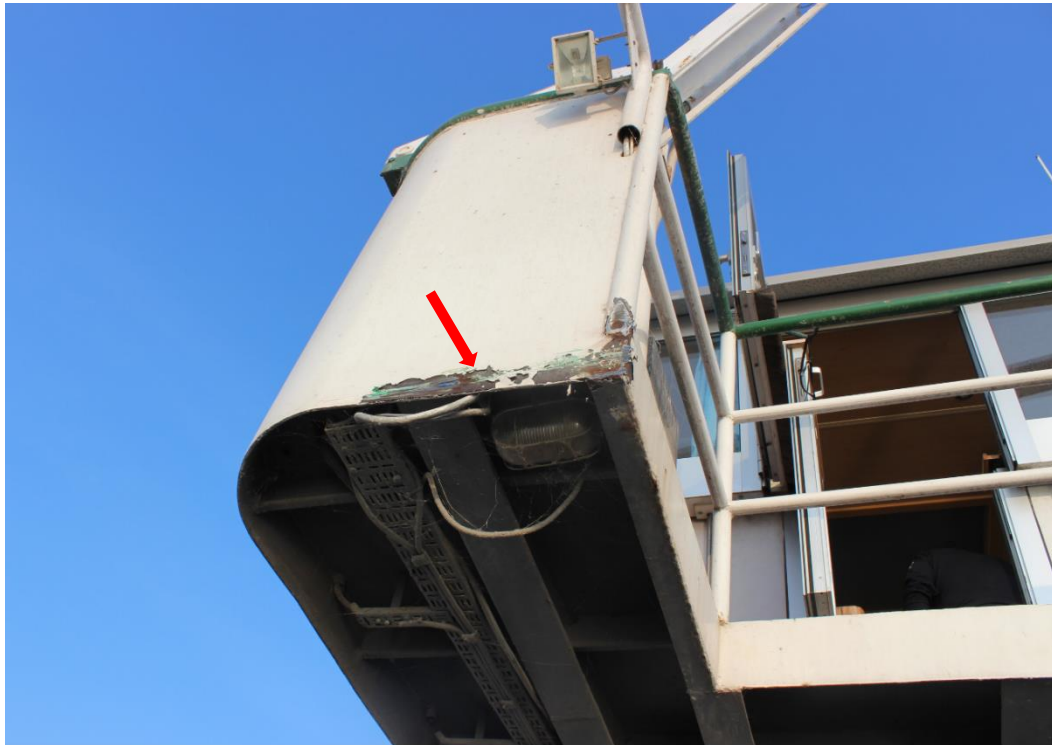
- Уздужна деформација на завршном бочном рубу, челичне оплате пуне ограде на командном мосту (слика 2.1.4.).

Слика 2.1.4. Уздужна деформација на командном мосту означена је црвеном стрелицом

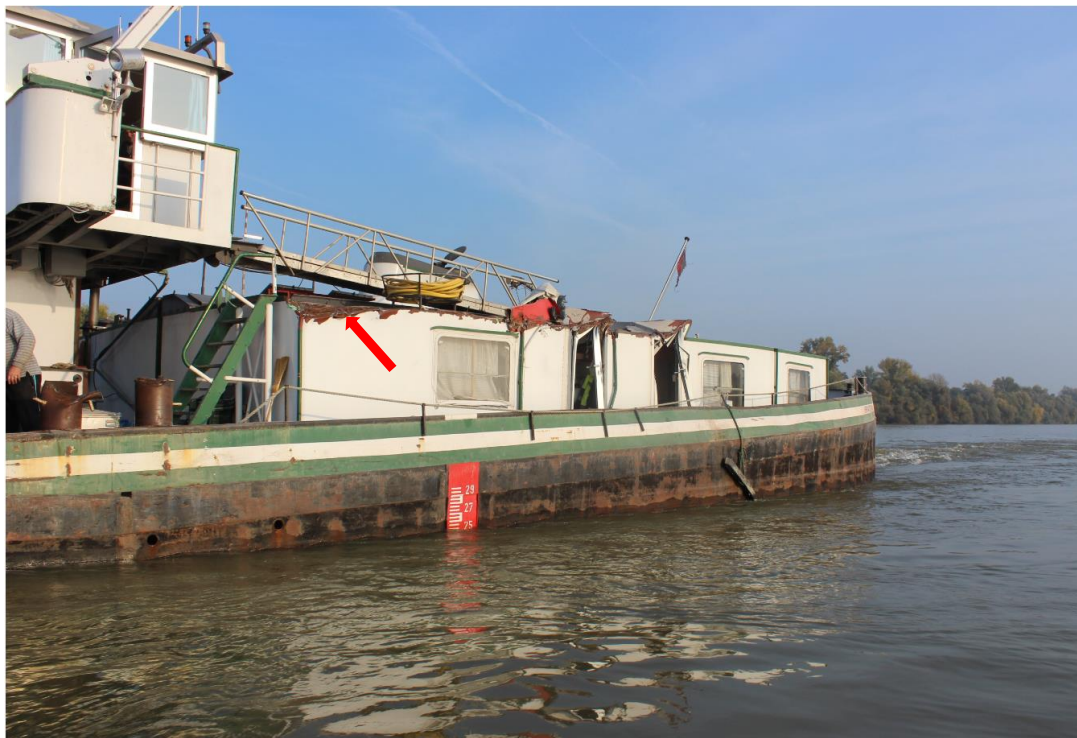
- Оштећена надградња стамбеног простора у зони завршног руба, који спаја бок надградње и палубу исте у дужини 6,70 m (слика 2.1.5.).

Слика 2.1.5. Оштећена надградња стамбеног простора означена је црвеном стрелицом

страном поклопца, кременог дела товарног простора брода с/т „NINA“ (слика 2.1.1.). Услед узвојне форме прамца (облик скије) при датој брзини долази до издизања потиснице „UDP-1616“ и током наставка бочног контакта настају ударни импулси променљивог интензитета до тренутка краја судара, у зони кременог дела трупа с/т „NINA“ (слика 2.1.5.).

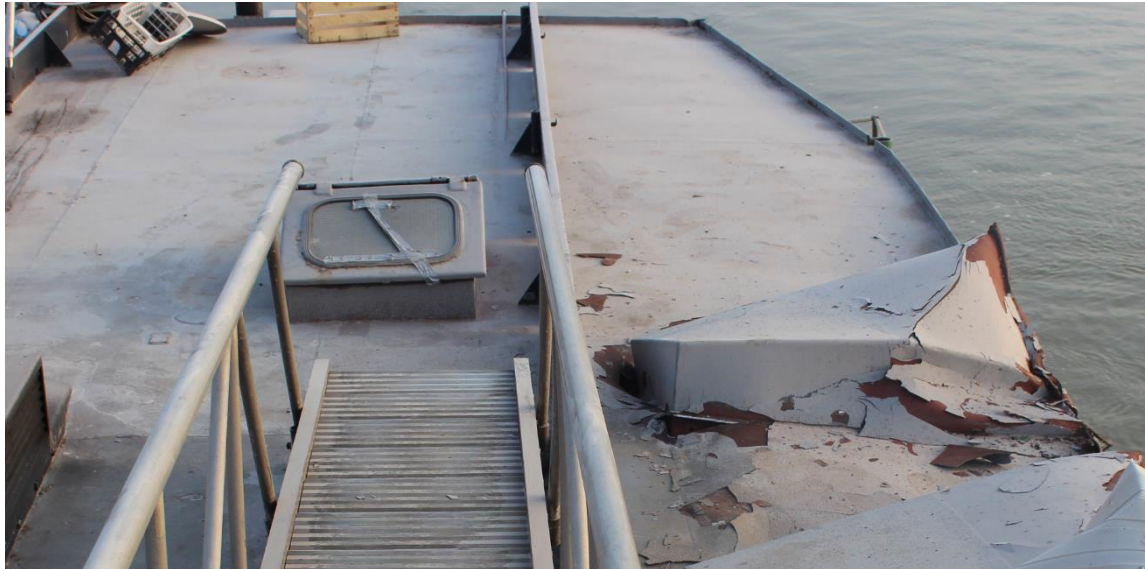
Слика 2.1.6.

- Таласна деформација палубне оплате надграђа између левог руба и палубног уздужног укрућења - уздужњака у зони улазних врата у стамбене просторије (слика 2.1.6.).

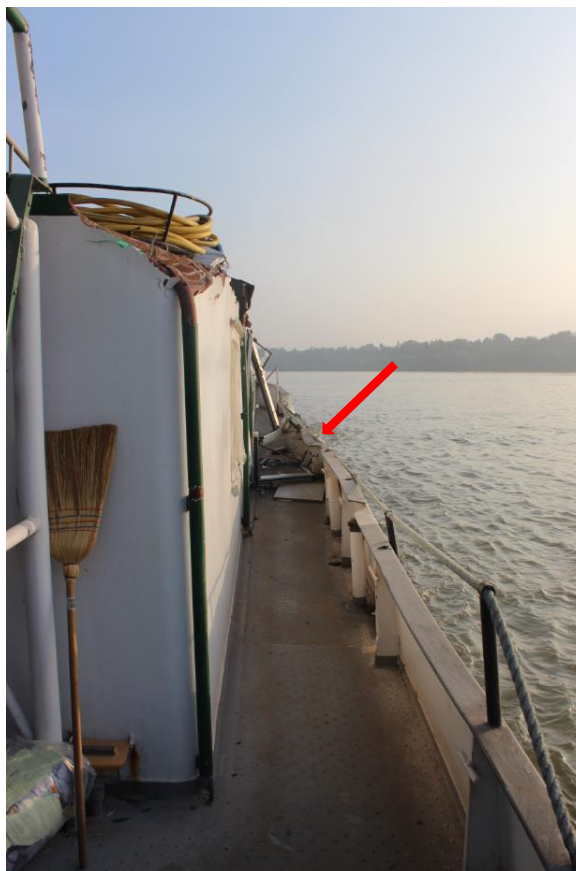
- У зони надградње стамбених просторија, оштећена, деформисана оплата палубне ограде у дужини 6,90 m ( слика 2.1.7.).

Слика 2.1.7. Оштећена и деформисана оплата палубне ограде означена је црвеном стрелицом

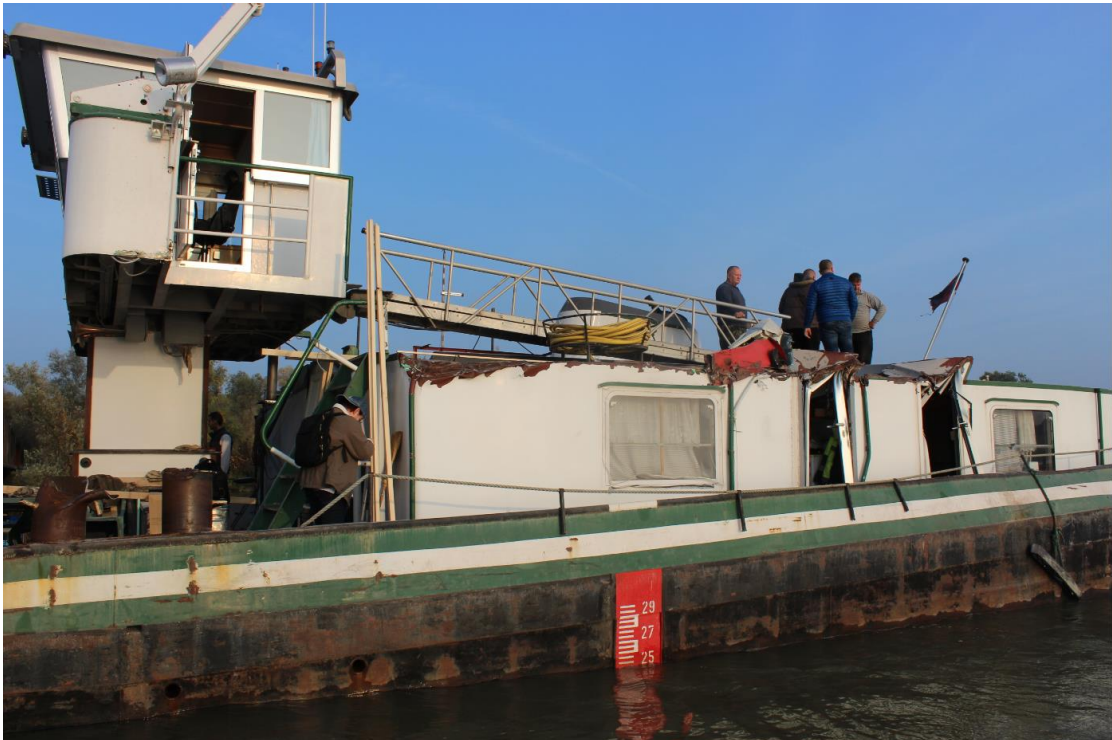
Слика 2.1.8.

- Оштећени улази у стамбене просторије у виду пластичних деформација улазних врата и околне конструкције истих. (слика 2.1.8.).

- Поломљено бочно црвено навигационо светло са кућиштем и носачем (слика 2.1.8.).
- Одвојен од палубне оплате одушник фекалног танка (слика 2.1.10. страна 10).

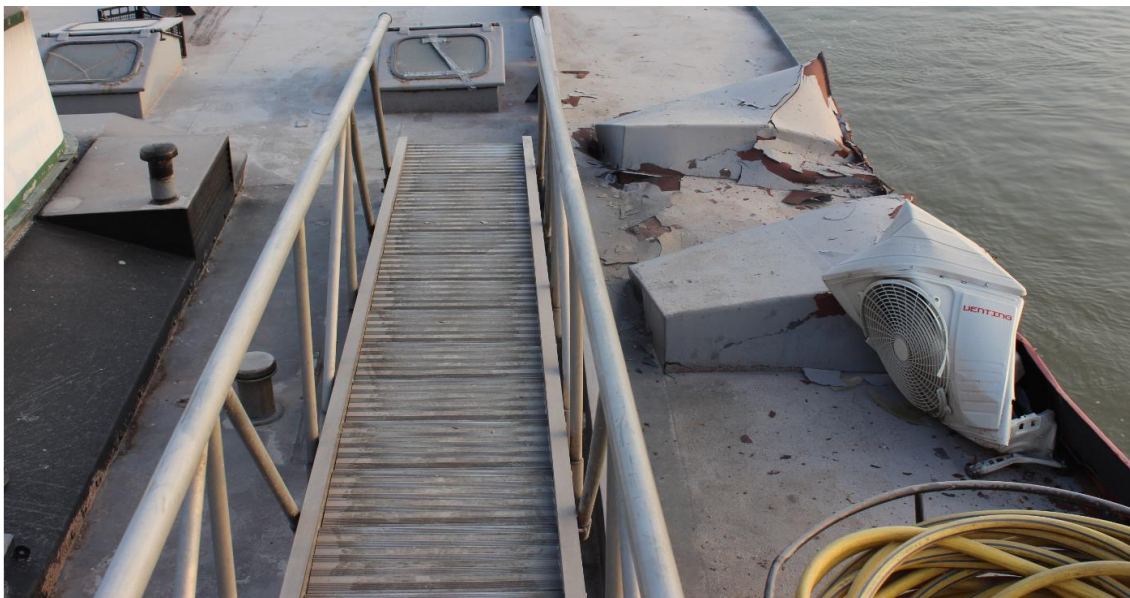
Слика 2.1.9.

- Поломљена спољна јединица клима уређаја (слика 2.1.9.).

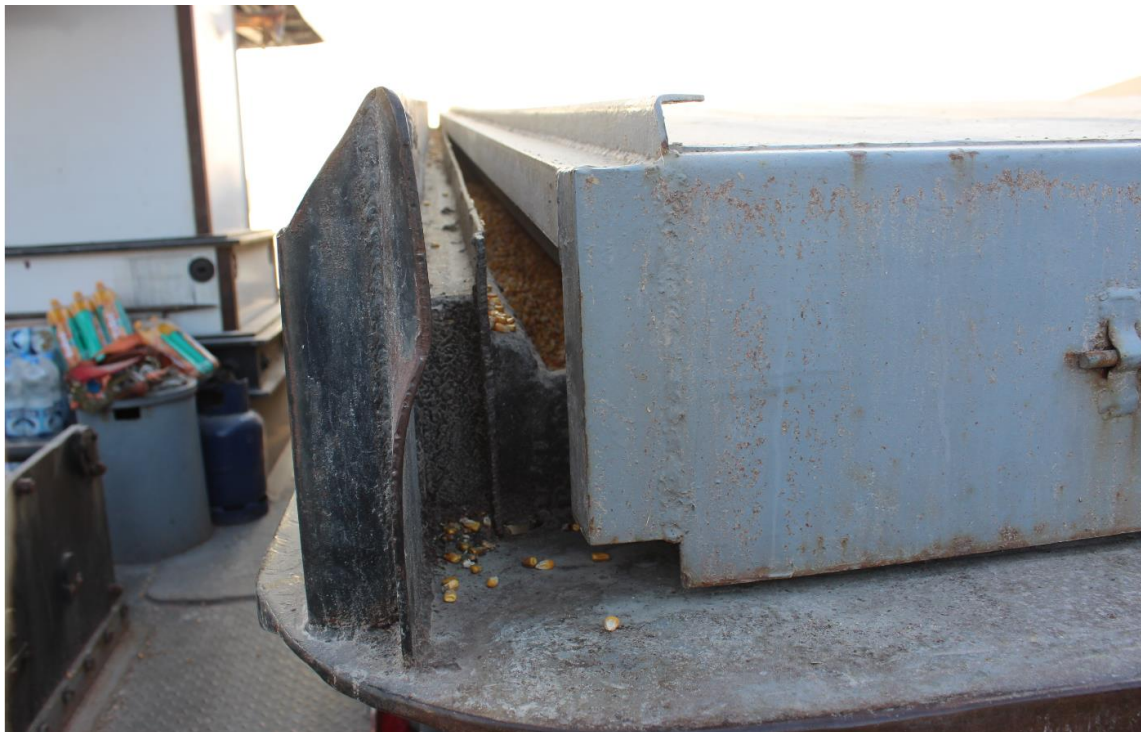
Слика 2.1.11.

Визуелним прегледом десне стране по уздужници брода констатовано је исклизнуће поклопца товарног простора из вођице (слика 2.1.11.).

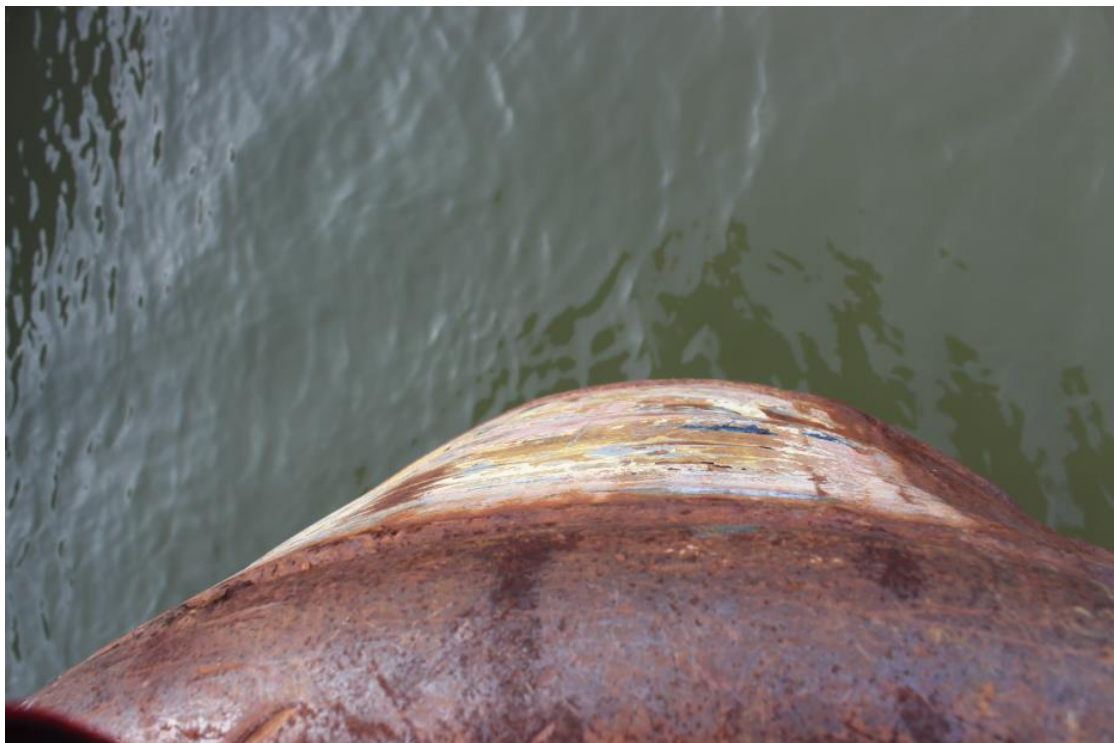
Слика 2.2.1.

- На левом боку узвоја који спаја прамчано зрцало и бочну оплату трупа уочен контакт у висини око 50 cm без деформације оплате (скинут слој заштитне боје и корозије), слика 2.2.1.

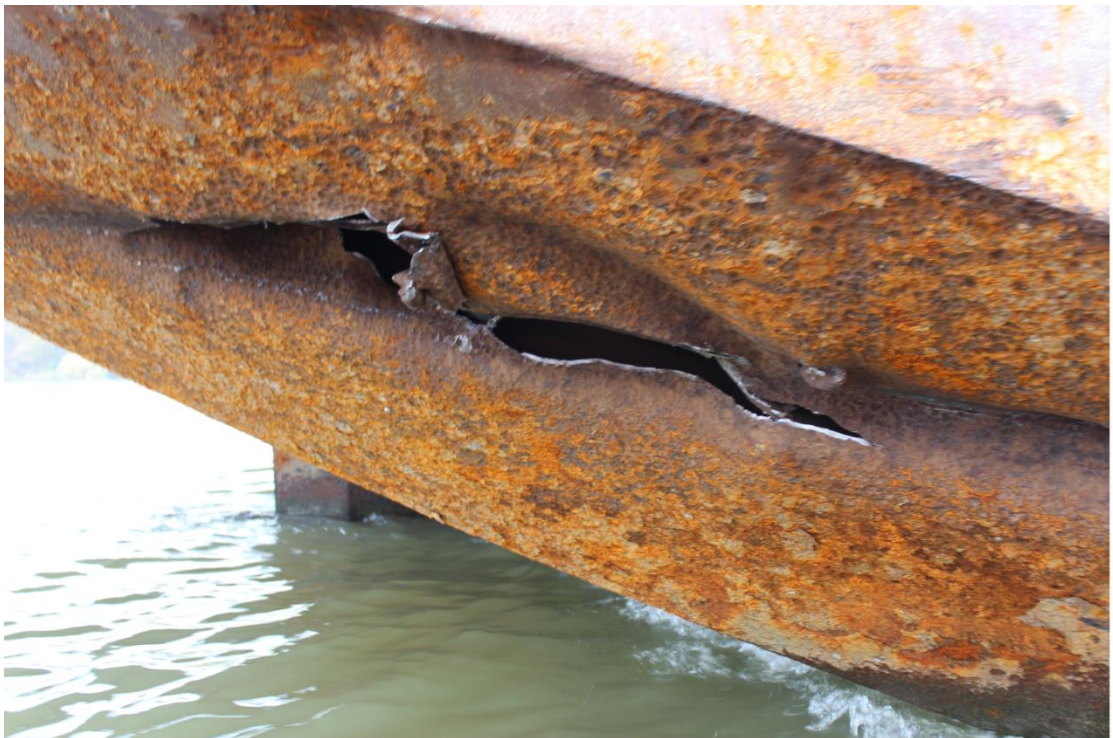
Слика 2.2.2.

- Између пуног ребра RB2 и RB3 (нумерисана редним бројевима од прамца) од левог уздужњака ка левом боку на прамчаном узвоју (скија), дијагонални пробој оплате у дужини од око 170 cm и улубљење у виду пластичне деформације (слика 2.2.2. и 2.2.3. страна 12).

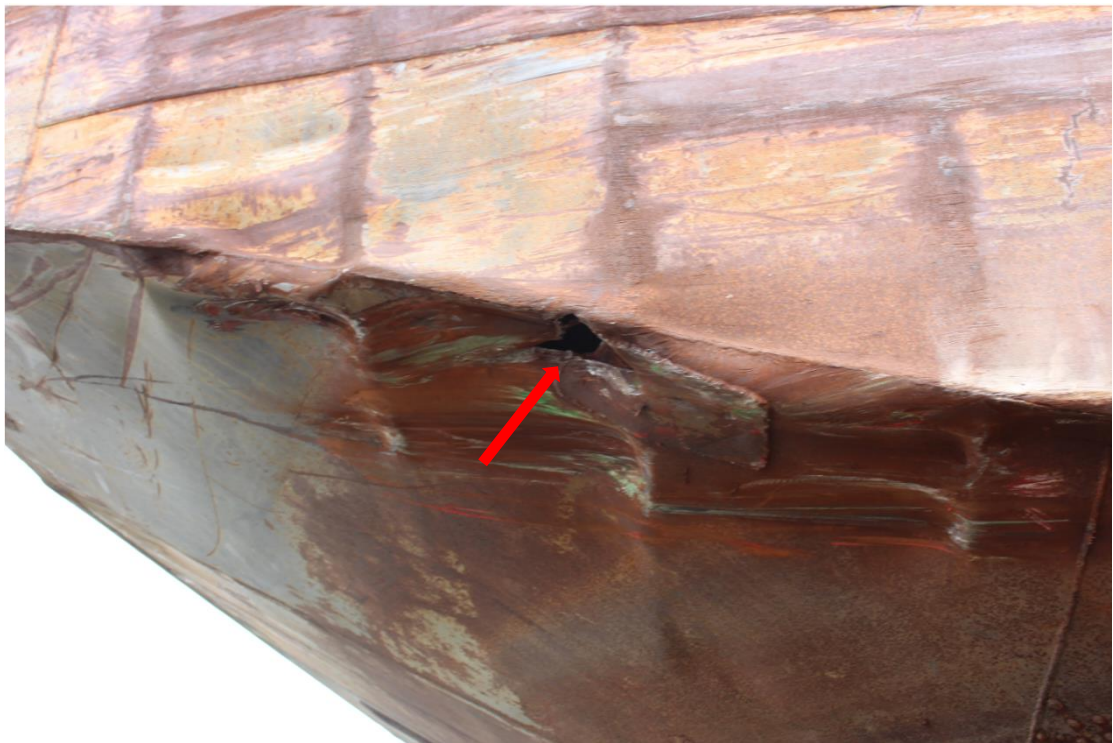
- Уз ребро RB1 пробој оплате трупа са пластичном деформацијом изазваном иницијалним ударом на површини контактних тачака, на прамчаном узвоју (скије) уз леви бок (слика 2.2.4. и 2.2.5. страна 13).

Слика 2.2.4. Пробој оплате трупа означен је црвеном стрелицом

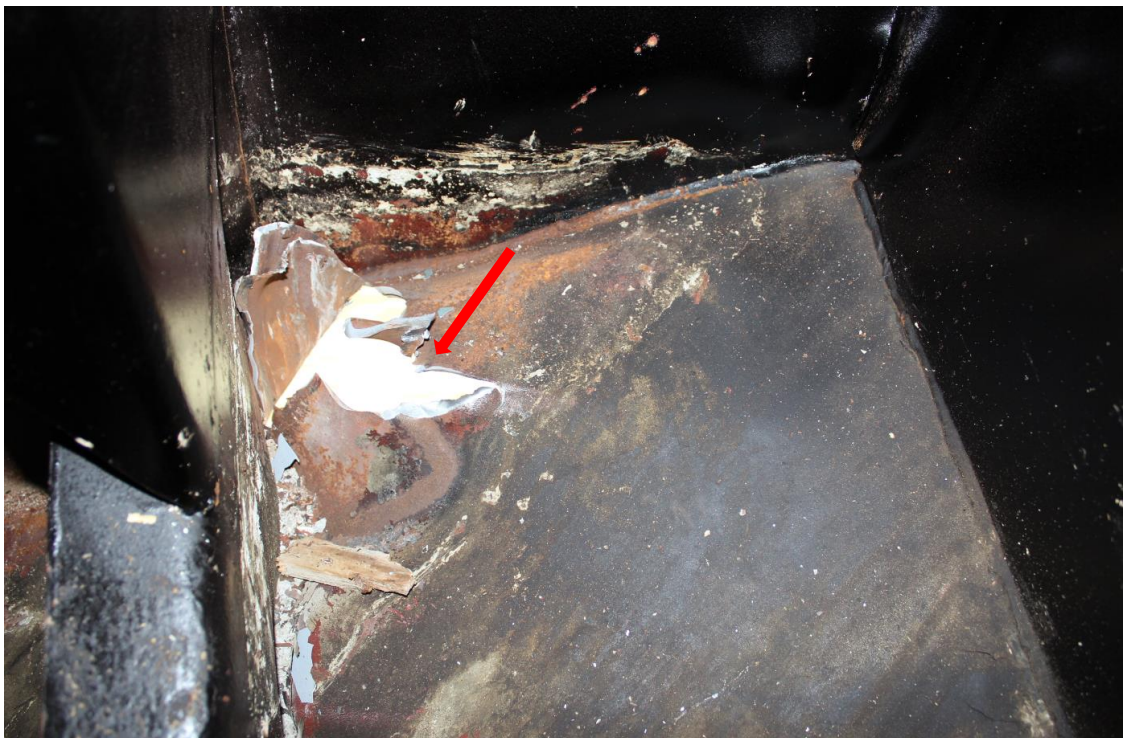
Слика 2.2.5. Пробој оплате трупа означен је црвеном стрелицом

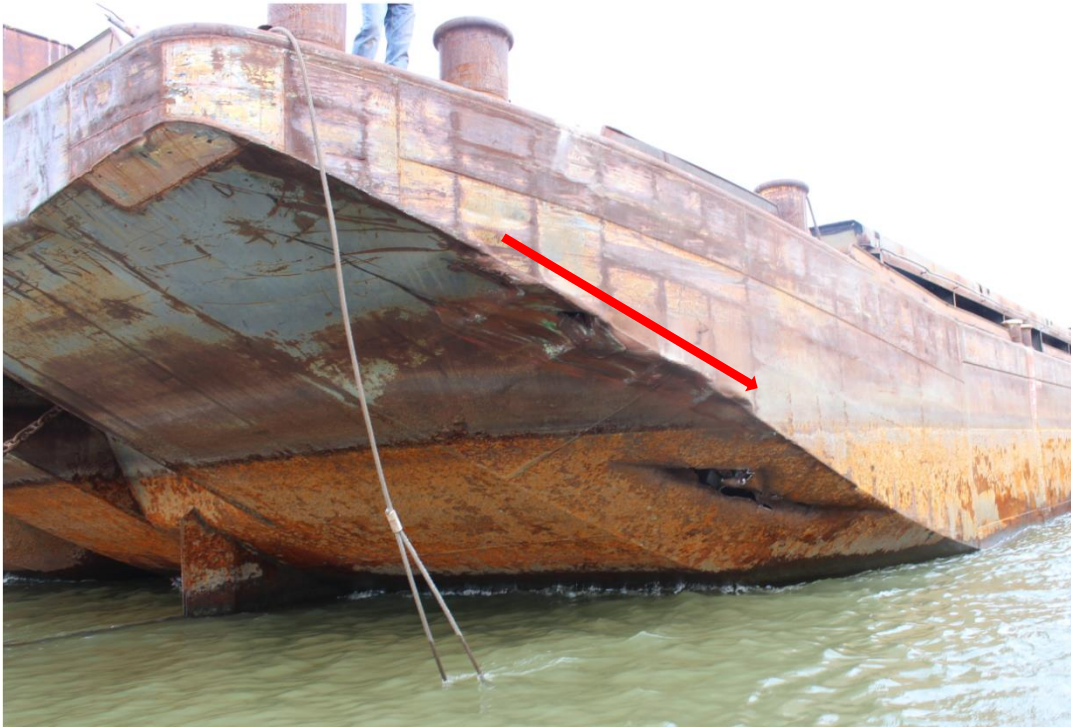
- Пластична деформација руба оплате трупа који спаја бочну оплату и оплату прамчаног узвоја у дужини око 250 cm (слика 2.2.6. страна 14).

Слика 2.2.6. Пластична деформација руба оплате трупа означена је црвеном стрелицом

На слици 4.8. приказане су трајекторије и позиције у реалном времену након судара бродских састава с/т „NINA“ и м/п „RUSE“, из разлога што у временском интервалу колизије низводног и узводног састава исти визуално нестају са подлоге видео записа. Иницијални, почетни контакт (судар) према трајекторији кретања оба састава и зонама оштећења, догодио се у тренутку када је потисница „UDP-1616“, из првог реда потискиваног састава брода м/п „RUSE“ (модел састава слика 3.2.2.) левим прамчаним делом (слика 2.2.6.), остварила иницијални контакт са левом

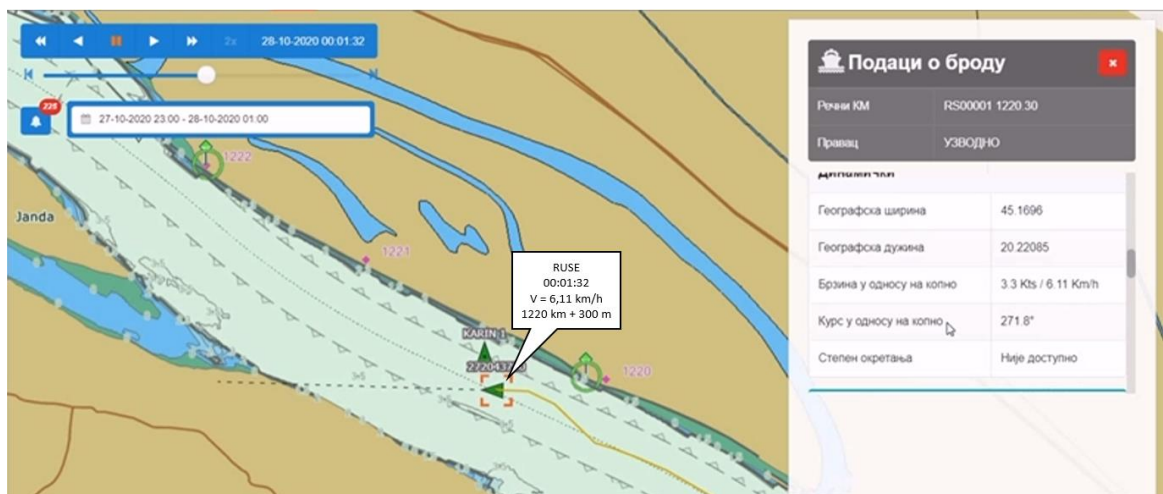
Слика 4.5.

- На ЕНЦ карти видео записа у 00:01:32 (слика 4.5.), уочава се нагли отклон промене прамчаног курса  $\Delta\Psi = 297.9^\circ - 271.8^\circ = 26.1^\circ$ , при брзини  $v = 6,11 \text{ km/h}$  и плови према десној ивици пловног пута. Ова маневарска радња брода м/п „RUSE“, није била у складу са постигнутим договором преко радио телефонске станице на каналу 16. На слици 4.6. у .kml формату дате су позиције пре и после судара узводног потискиваног састава брода м/п „RUSE“.

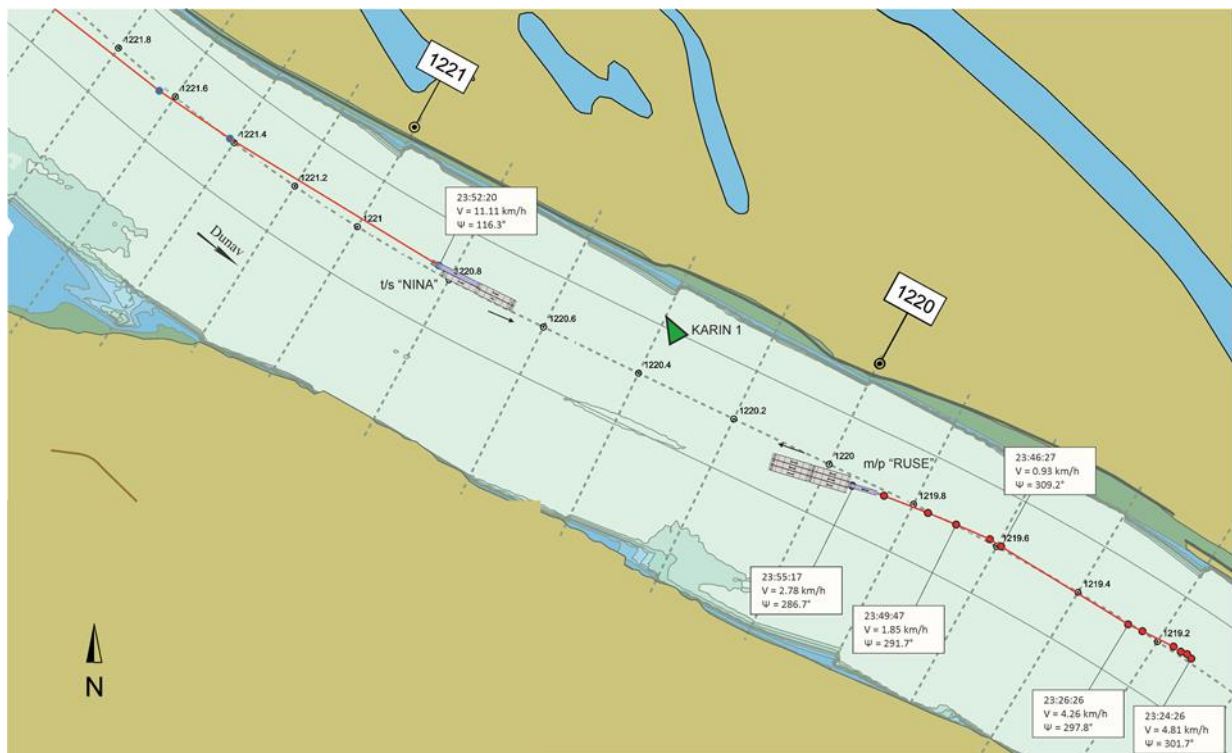
Слика 5.3.1. Трајекторије разматраних пловила у ужој зони пловидбене незгоде

Међутим, као што је показано на слици 5.3.1, након 23:49:47 потискивани састав м/п „RUSE” повећава брзину и мења угао курса ка десној ивици пловног пута. Имајући у виду позицију и брзину пловидбе теретног састава моторног теретног брода „NINA”, овакав поступак заповедника м/п „RUSE” указује на намеру да се са низводним теретним бродом „NINA” мимоиђе по десном боку, међутим, овом приликом нису поштоване мере прописане Уредбом о условима за пловидбу и правилима пловидбе на унутрашњим водама ("Службени гласник РС", бр. 96 од 8. септембра 2014, 111 од 28. августа 2020).

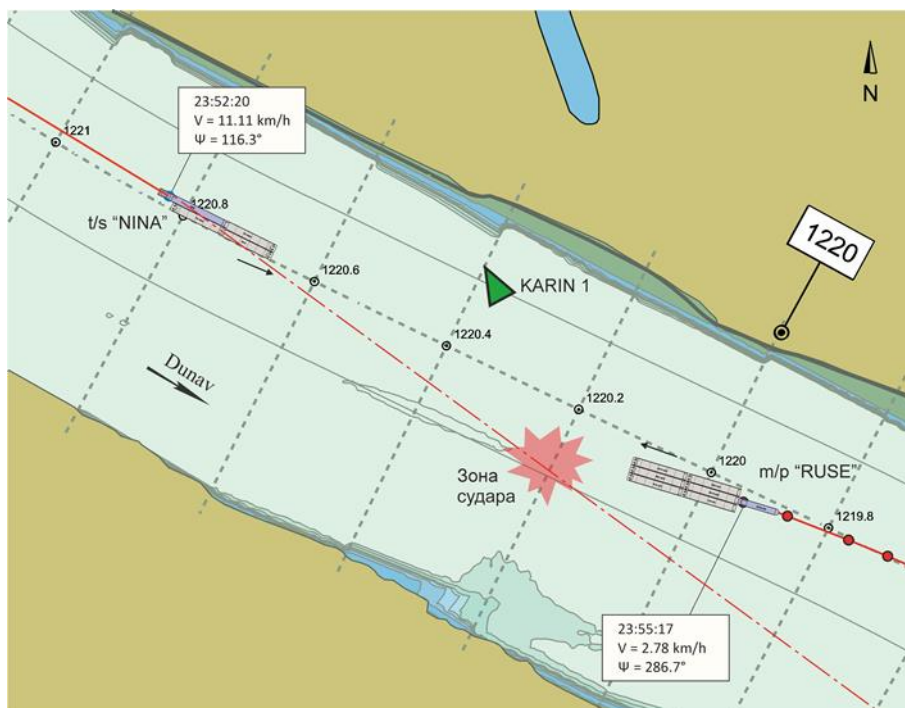
Услед недостатка егзактних података о кретању пловила (позиција, углава курса и брзина пловила) до тренутка контакта (судара) није могуће тачно утврдити локацију и време контакта, међутим, могуће их је проценити. Реконструкција трајекторија и процена локације на којој је дошло до пловидбене незгоде приказани су на слици 5.3.2, страна 34.

Слика 5.3.2. Реконструкција пловидбене незгоде

На основу прве регистроване (снимљене) позиције након пловидбене незгоде теретног састава моторног теретног брода „NINA”, на слици 5.3.2, осном линијом означена је могућа трајекторија пловила.

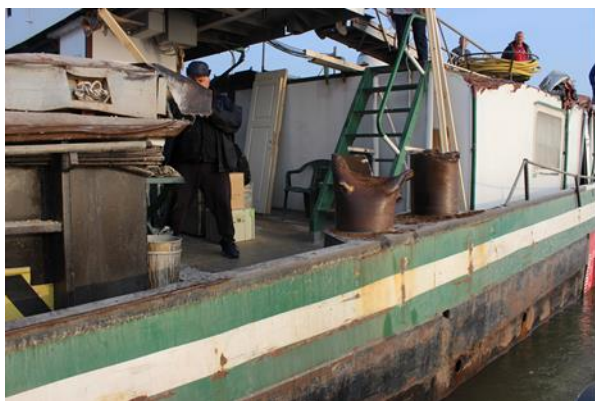
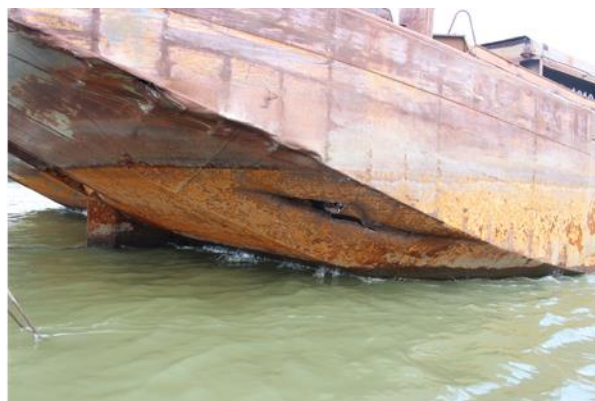
Имајући у виду последње расположиве података о курсу и брзинама пловила, пре пловидбене незгоде, као и на основу процењене трајекторије теретног састава моторног теретног брода „NINA”, процењена зона судара је приказана на слици 5.8. Том приликом дошло је до контакта прамчаног дела потиснице регистарске ознаке „UDP-1616”, потискиваног састава м/п „RUSE”, са левим боком моторног теретног брода „NINA”, којом приликом је дошло до значајних оштећења оба објекта, што је делимично приказано на слици 5.3.3. и детаљно обрађено у делу 2.1. и 2.2.

Слика 5.3.3. Приказ дела оштећења на моторном теретном броду „NINA” (лево) и оштећења потиснице регистарске ознаке „UPD-1616” (десно)
