РЕПУБЛИКА СРБИЈА
ЦЕНТАР ЗА ИСТРАЖИВАЊЕ НЕСРЕЋА У САОБРАЋАЈУ
СЕКТОР ЗА ИСТРАЖИВАЊЕ НЕСРЕЋА
У ЖЕЛЕЗНИЧКОМ САОБРАЋАЈУ И МЕЂУНАРОДНУ САРАДЊУ
Немањина 11, 11000 Београд

Број: ЖС - 07/17

КОНАЧАН ИЗВЕШТАЈ О ИСТРАЗИ НЕСРЕЋЕ

Врста несреће: Исклизнуће воза
Број воза: 53527
Место: Нови Бечеј, подручје станице Нови Бечеј, између улазног сигнала и прве улазне скретнице
Датум: 23.12.2017. године
Време: 13:15

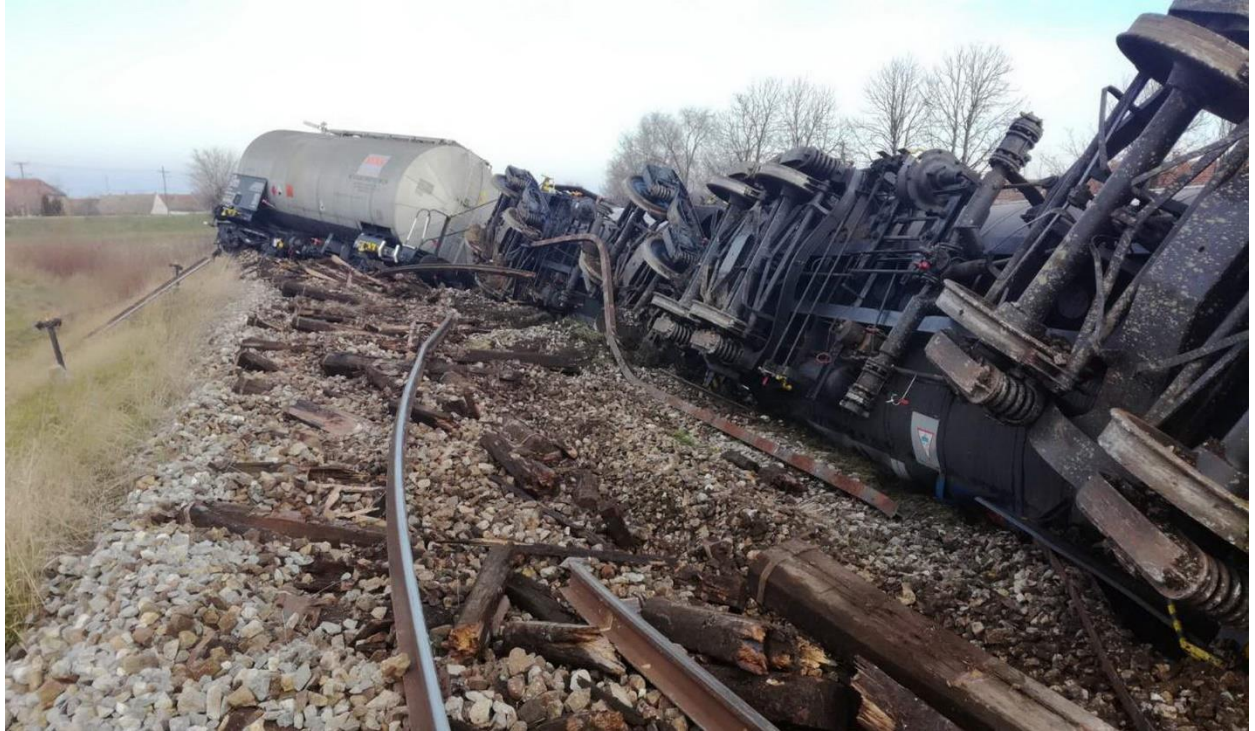
Слика 3.4.4.1: Изглед исклизлих и превнутих кола

На месту исклизнућа, колосек је потпуно уништен, тако да није било могуће одредити први траг исклизнућа воза.

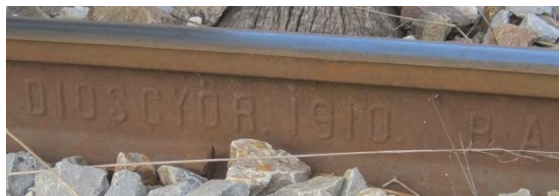
На делу регионалне пруге између службених места Нови Бечеј (*km* 121+624,00) и Банатско Милошево (*km* 141+291,00) колосек је изграђен 1883. године са типом шине „I“ дужине $L=9,00\text{ m}$, а 1931. године уграђене су шине типа „C“ дужине $L=12,00\text{ m}$. Уграђене шине у колосеку су нестандардне, типа 35а, 35б, I, C (слика 4.2.4.1.), Ха и 8а са одговарајућим нестандарним везним и причврсним колосечним прибором (причвршћење шине колосечним ексерима и тирфонима – слика 4.2.4.2.). Шине су међусобно повезане класичним саставима који су лебдећи (слика 4.2.4.3.).

Слика 4.2.4.1: Нестандарна шина типа „C“

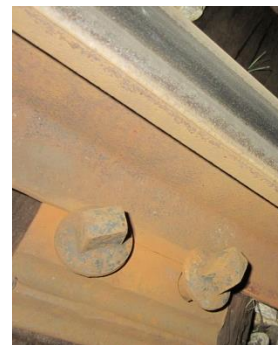
Слика 4.2.4.2: Причвршћење шине ексерима и тирфонима

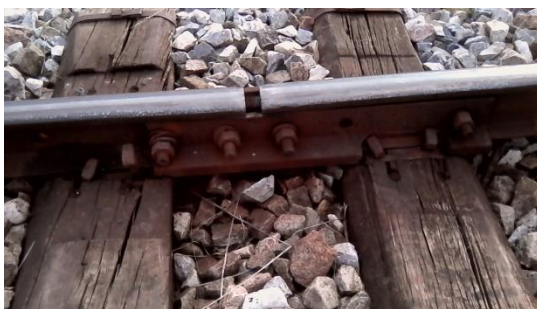
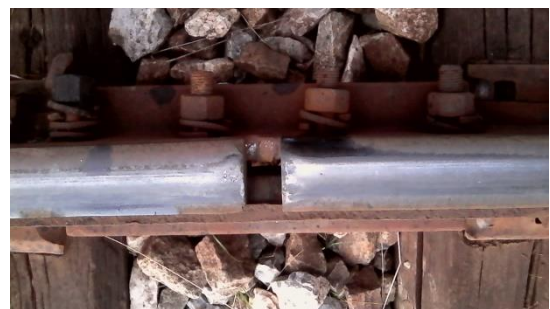
Слика 4.2.4.3: Лебдећи састав

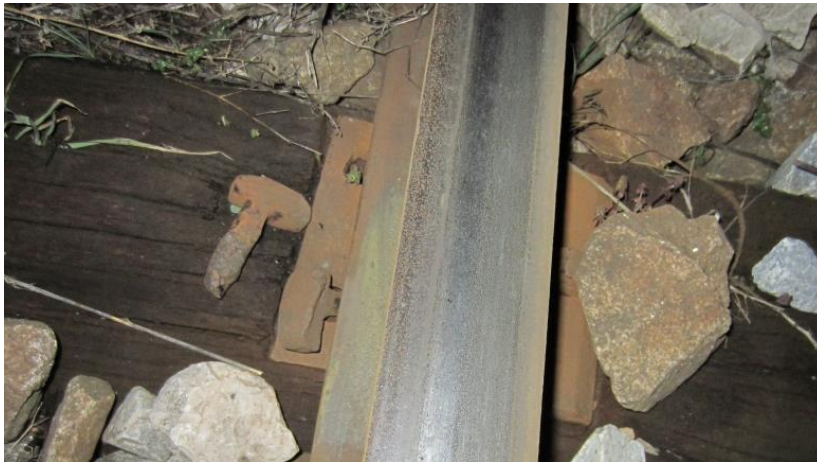
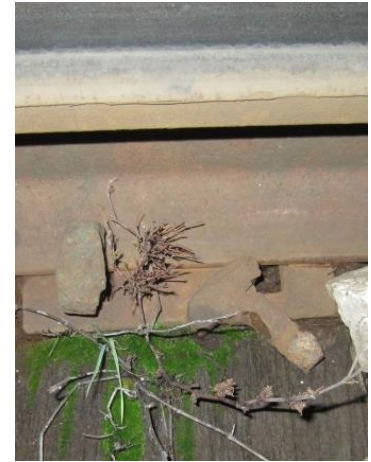
Слика 4.2.4.4: Веза праг-шина

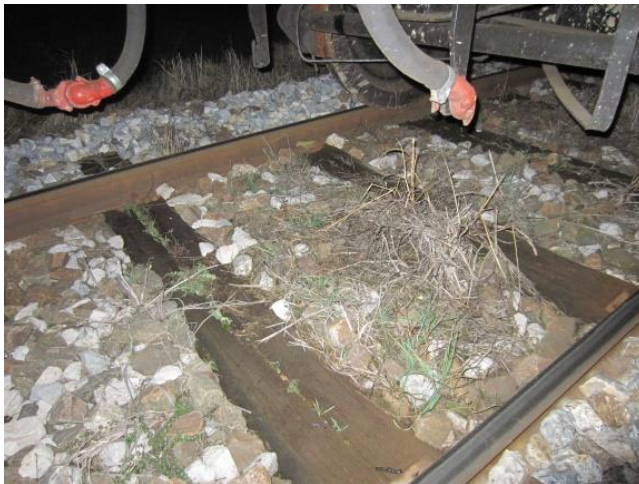
Прагови уграђени на делу регионалне пруге између службених места Нови Бечеј (*km* 121+624,00) и Банатско Милошево (*km* 141+291,00) су дрвени, а по попису прагова из 2017. године од уграђених 28571 комада, због велике трулости, неупотребљив је 6021 комад (лоша веза шина-праг, слика 4.2.4.4.), што чини 21,1% од укупног броја уграђених прагова. На великом броју места је три и више трулих прагова у низу („гнезда“ трулих прагова – слика 4.2.4.5.) што директно утиче на стабилност и геометрију колосека. Засторна призма формирана је од јако загађеног туцаника (преко 50% – слика 4.2.4.6.).

Слика 4.2.4.5: Гнездо трулих прагова

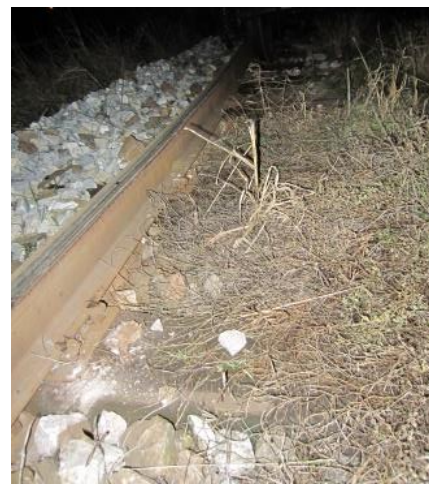
Слика 4.2.4.6: Засторна призма

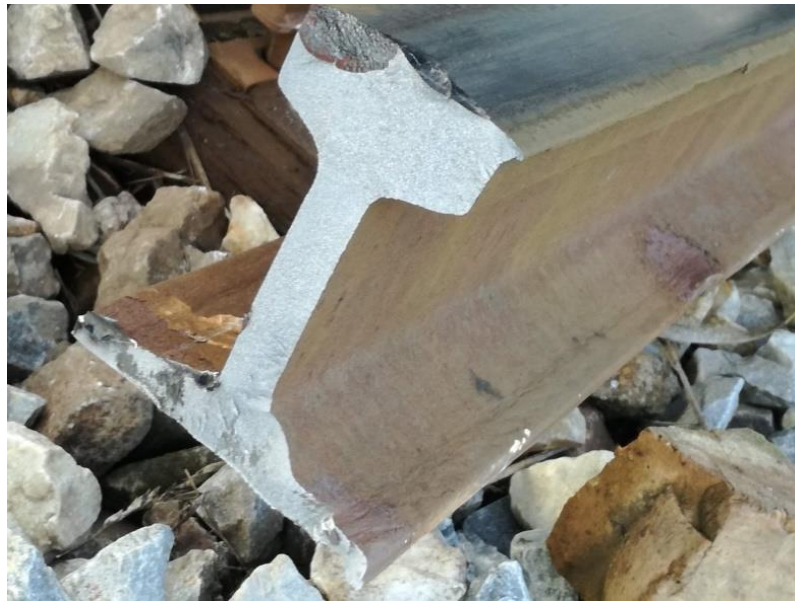
На прузи се са брзином ограниченом на 30 km/h користе локомотиве серије 661 са осовинским оптерећењем од 183 kN и оптерећењем од $59,5 \text{ kN/m}$, што додатно утиче на убрзано пропадање пруге. Такође, на основу дописа „ИЖС“ а.д. од 28.09.2018. године утврђено је да током 2017. године од укупно 644 теретних возова, 220 је саобраћало са претегом, што указује да ова пракса није изузетак, већ правило. „МСК“ а.д. Кикинда је путем електронске поште од 28.09.2018. године доставила податак да су све њихове испоруке током 2017. године биле са претегом (са оптерећењем од 18 t/осовини и $5,32 \text{ t/m}$). Као последица наведеног, на слици 4.2.4.7 приказан је изглед шине после предметне несреће, чији изглед има карактер лома услед појаве заморних оштећења шине.

Слика 4.2.4.7: Изглед лома шине на месту несреће

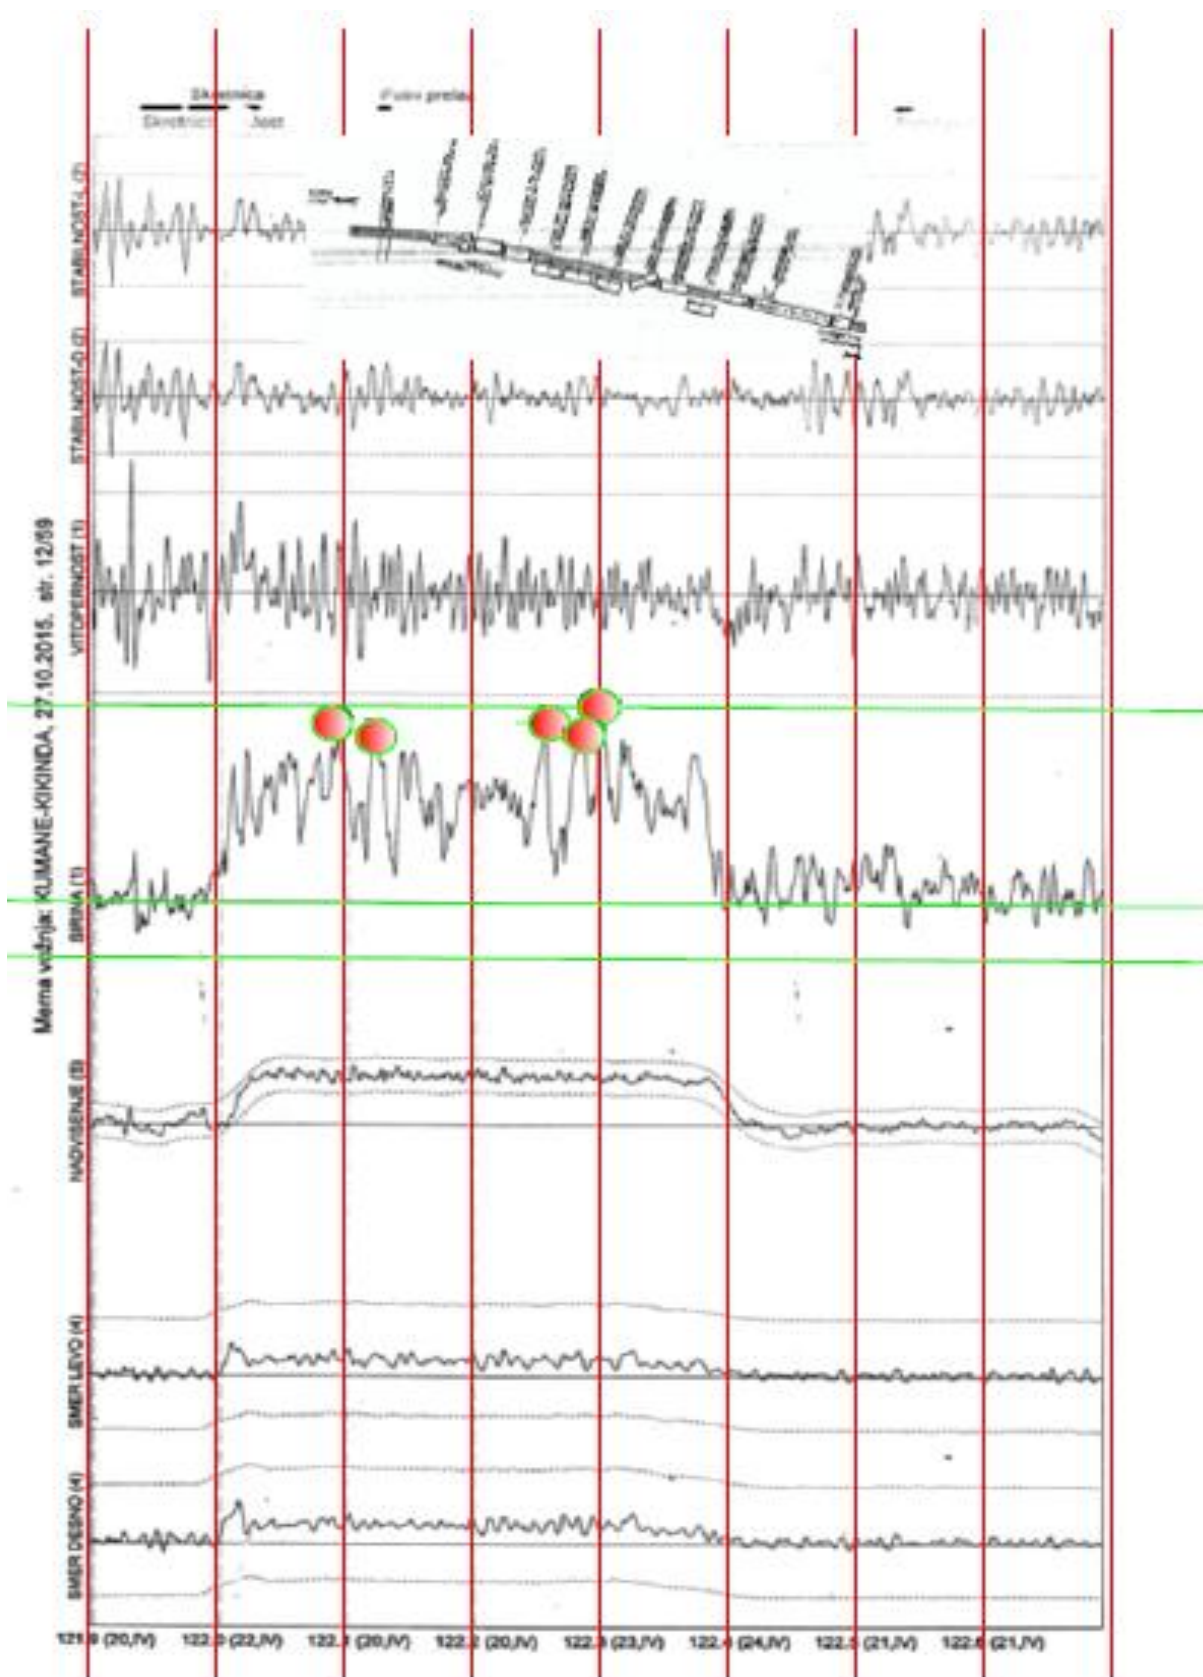
- 1) код мерења од 27.10.2015. године, појављују грешке типа „В“ на дужини од 99 *m*,
- 2) код мерења од 12.04.2016. године, појављују грешке типа „В“ на дужини од 85 *m* и грешке типа „С“ на дужини од 2 *m*, и
- 3) код мерења од 30.05.2017. године, појављују грешке типа „В“ на дужини од 143 *m* и грешке типа „С“ на дужини од 26 *m*.

На основу важећег Упутства о јединственим критеријумима за контролу стања пруга на мрежи ЈЖ, Упутство 339 („Службени гласник ЗЈЖ“ бр.2/2001 и 4/2004), а према запису мерних вожњи, пруга у зони исклизнућа није ни у априлу 2016. године као ни у мају 2017. године била у задовољавајућем стању.

Слика 4.2.5.1: Графички запис мерних кола од 27. октобра 2015. године

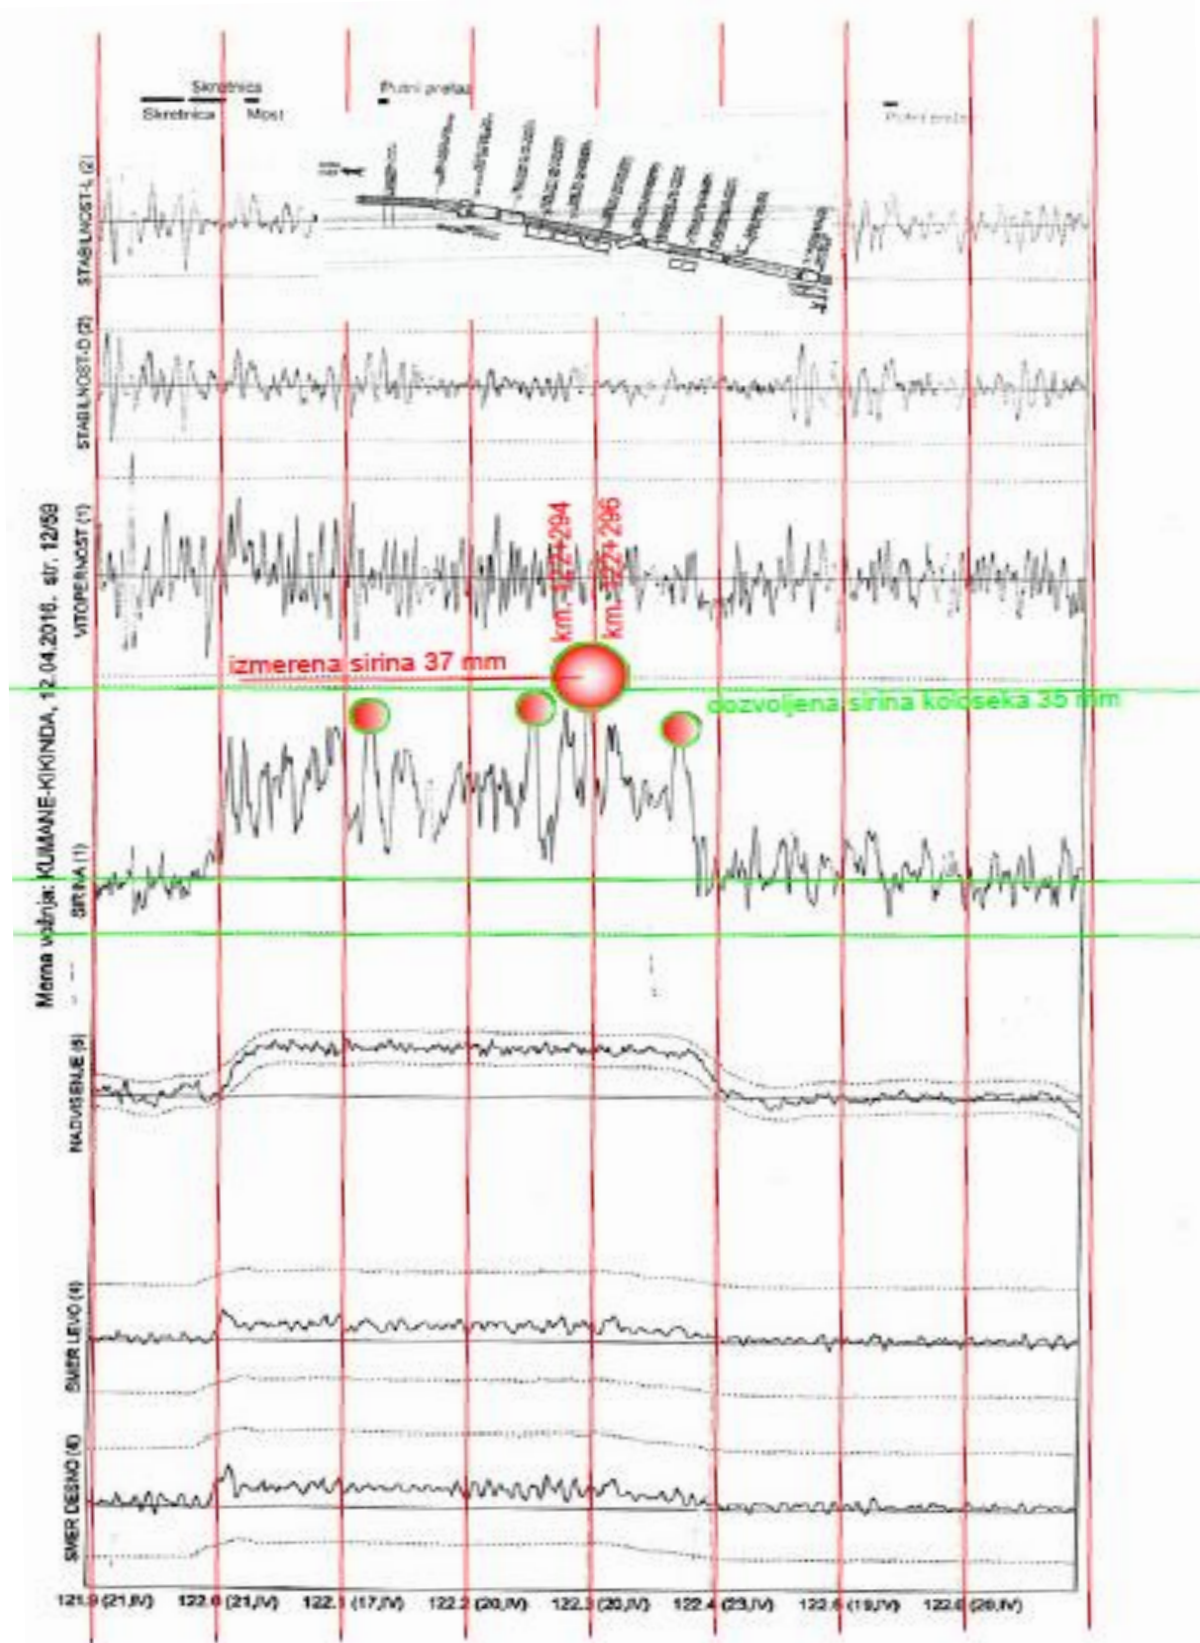
Слика 4.2.5.2: Графички запис мерних кола од 12. априла 2016. године

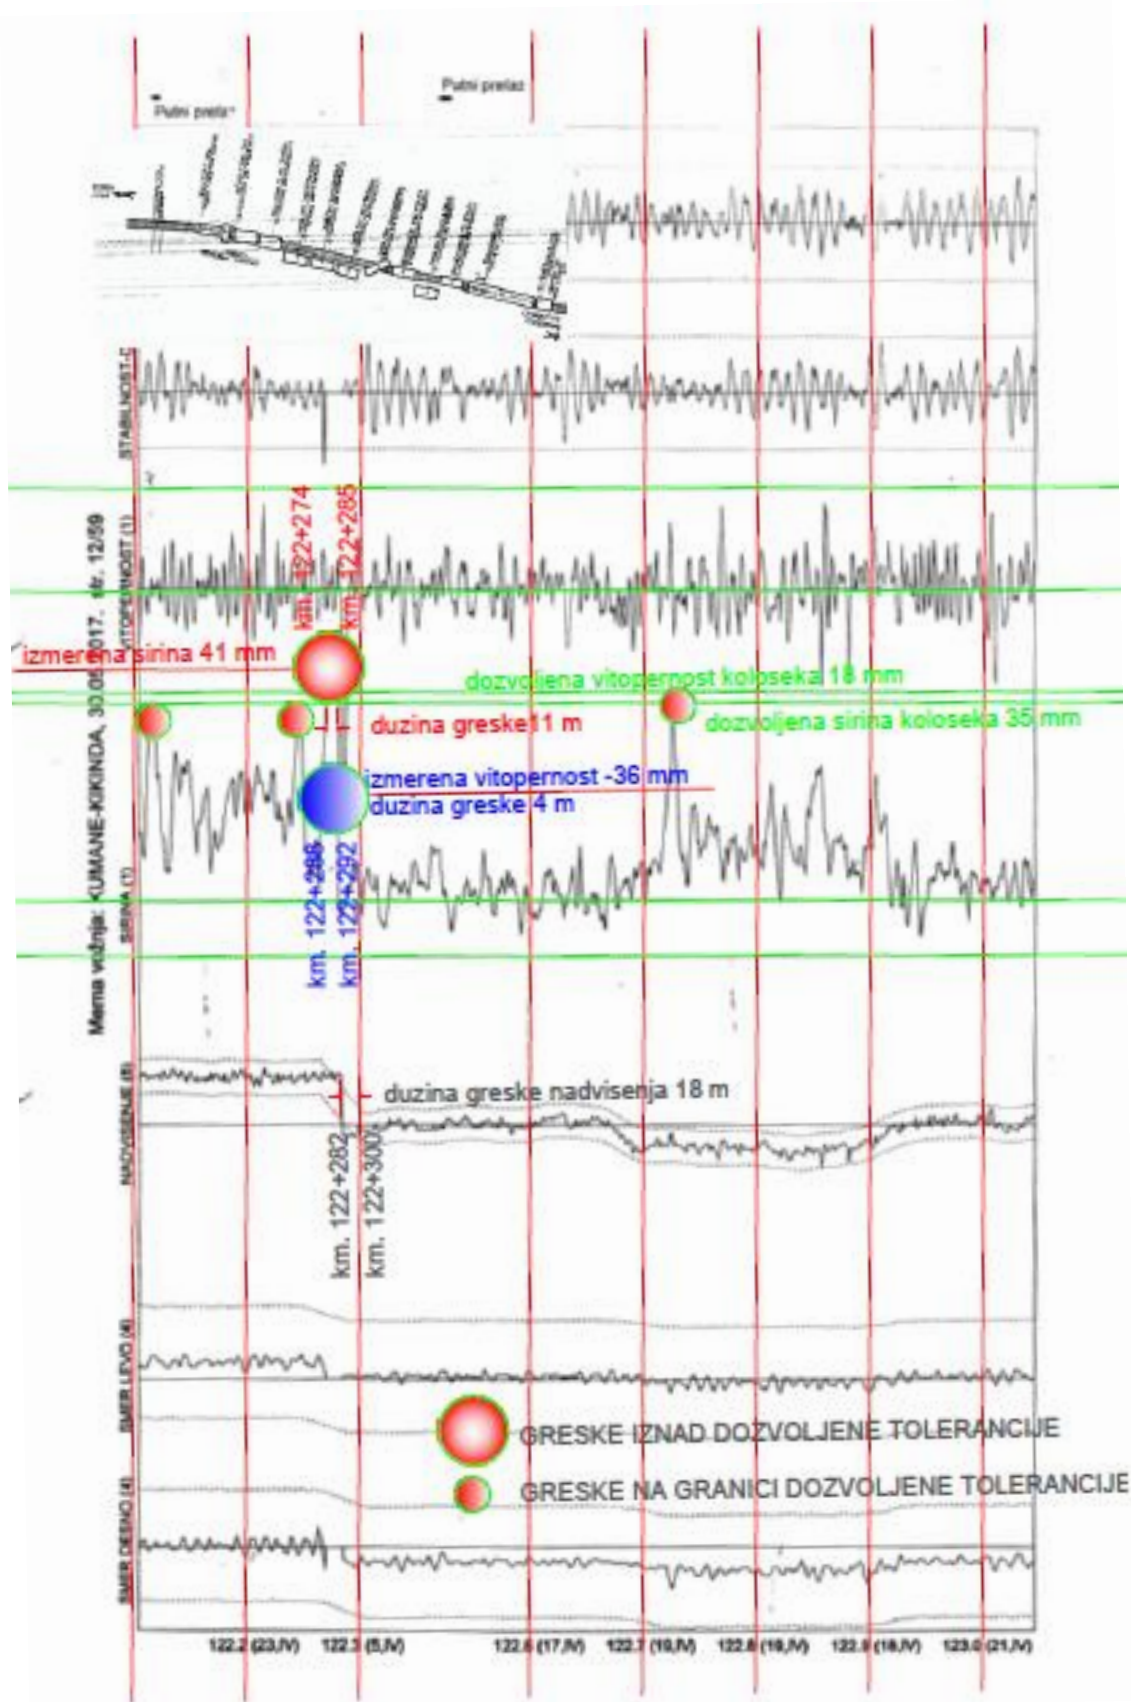
Слика 4.2.5.3: Графички запис мерних кола од 30. маја 2017. године

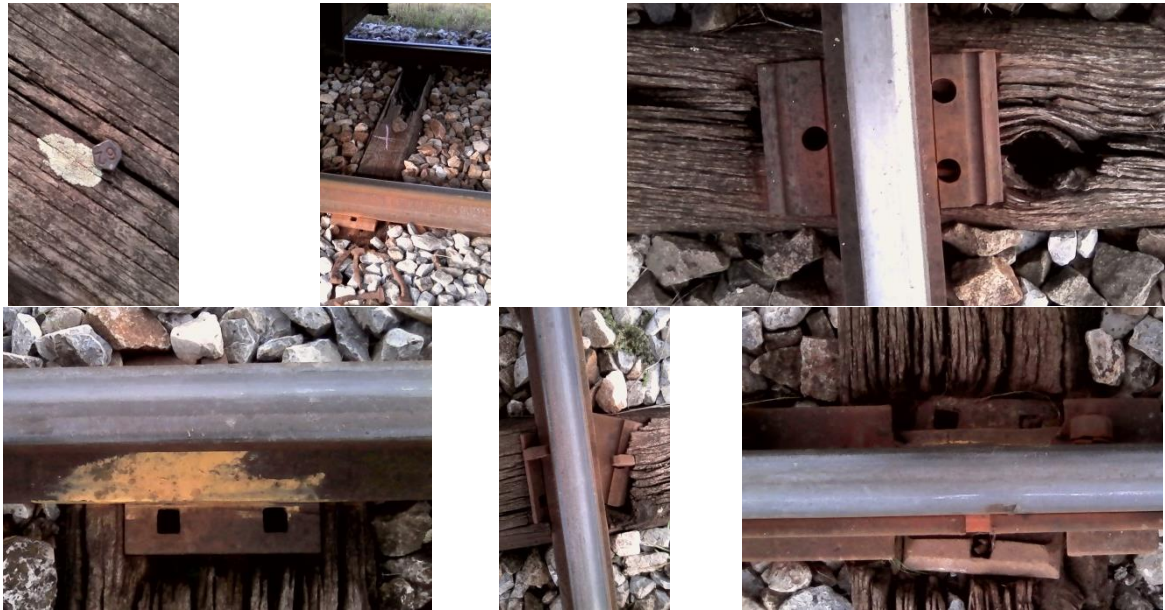
Прегледом стања прагова и причврсног прибора је констатовано да је у широј зони око места упадања точка у колосек, колосек у неисправном стању због лабавог или недостајућег причврсног прибора, померених причврсних плочица или трулих и испуцалих прагова. Имајући у виду да је пруга изграђена у периоду од 1883. године до 1889. године, а да је ремонтована од 1961. године до 1964. године (од *km* 57+108,00 до *km* 113+500,00) и од 2004. године до 2005. године (од *km* 57+108,00 до *km* 64+212,00) са новим и половним материјалом, прагови су стари преко 57 година.

Слика 4.2.6.2: Локална трулеж испод ослонца шине и подужне пукотине прага

Приказано стање није у складу са захтевима из важећег Правилника о техничким условима и одржавању горњег строја железничких пруга број: 340-201-2/2016 („Службени гласник РС“ бр.39/16 и 74/16), види тачку 3.3.4.

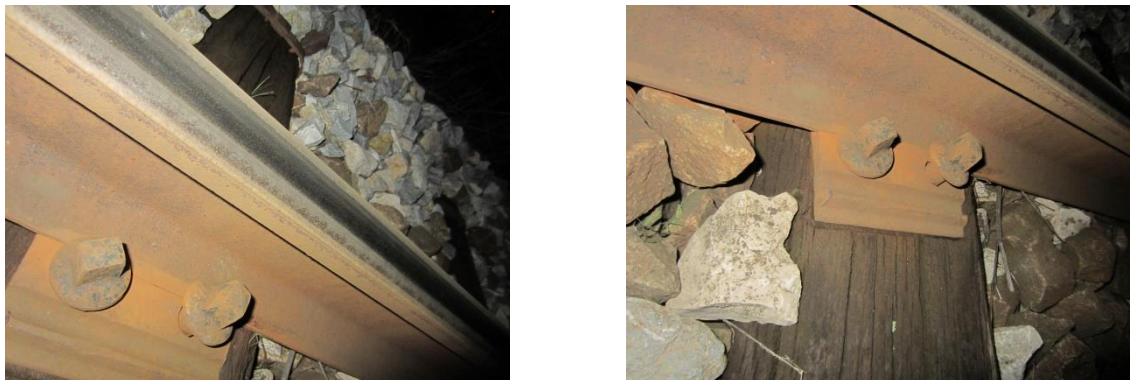
Слика 4.2.6.3: Веза шина праг подложном плочом, причвршћење тирфонима

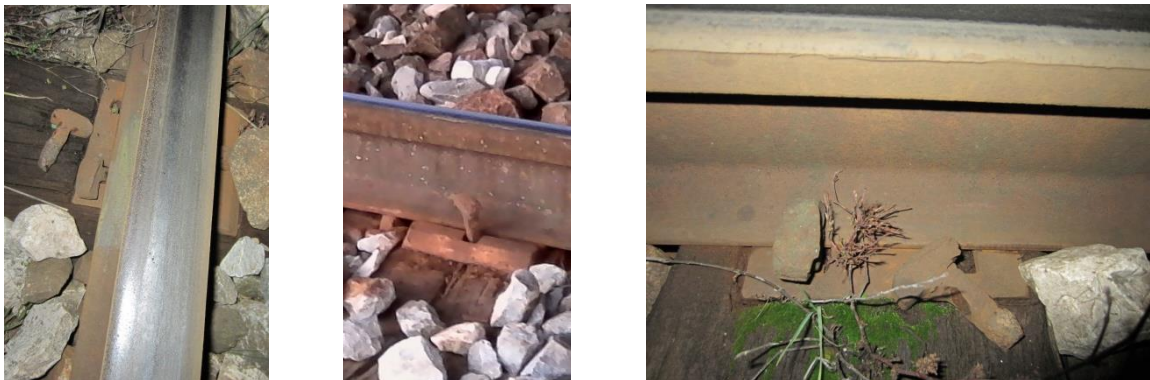
Слика 4.2.6.4: Веза шина праг подложном плочом, причвршћење колосечним ексерима

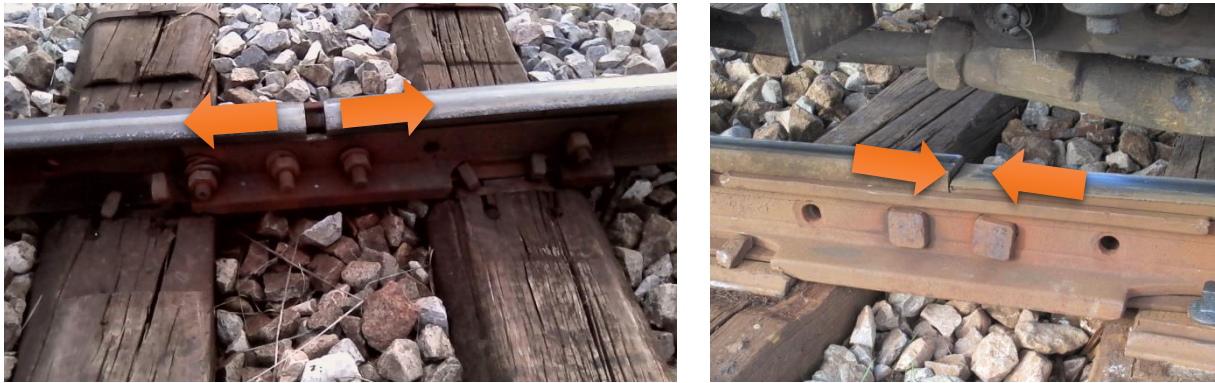
Слика 4.2.6.5: Веза шине - лебдећи састав

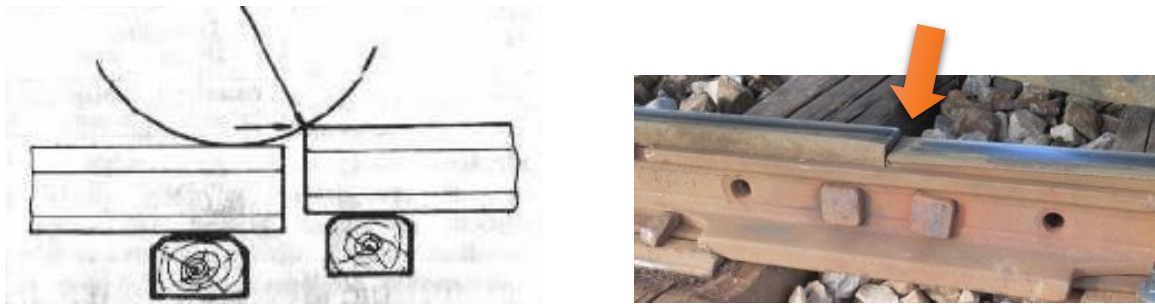
Слика 4.2.6.6: Утицај точка на састав шина

Услед деловања хоризонталних подужних сила нарочито при кочењу или покретању воза, као и температурних промена, код смањеног трења између причврсног прибора и шине и између ножице шине и њене подлоге, долази до подужног померања шина („путовања шина“). Веза састава шина на великом броју места остварује се са мањим бројем спојних вијака (слика 4.2.6.6.). Све ово доводи до неједнаког померања састава шина (слика 4.2.6.5.), што је у супротности са Правилником о техничким условима и одржавању горњег строја железничких пруга број: 340-201-2/2016 („Службени гласник РС“ бр.39/16 и 74/16), члан 4 и члан 77.
