ДИРЕКТОРАТ ЦИВИЛНОГ ВАЗДУХОПЛОВСТВА РЕПУБЛИКЕ СРБИЈЕ  
CIVIL AVIATION DIRECTORATE OF THE REPUBLIC OF SERBIA

**КОМИСИЈА ЗА ИСТРАЖИВАЊЕ УЗРОКА УДЕСА  
И ОЗБИЉНИХ НЕЗГОДА ВАЗДУХОПЛОВА**

**ЗАВРШНИ ИЗВЕШТАЈ О УДЕСУ**

<b>Корисник:</b>	приватно лице
<b>Ваздухоплов:</b>	ултралаки авион <i>Tiscano</i>
<b>Ознака регистрације:</b>	нема
<b>Серијски број:</b>	непознат
<b>Датум удеса:</b>	05.08.2012. године
<b>Место удеса:</b>	атар села Ратари, Обреновац, Република Србија
<b>Време удеса:</b>	20:30 (LT)

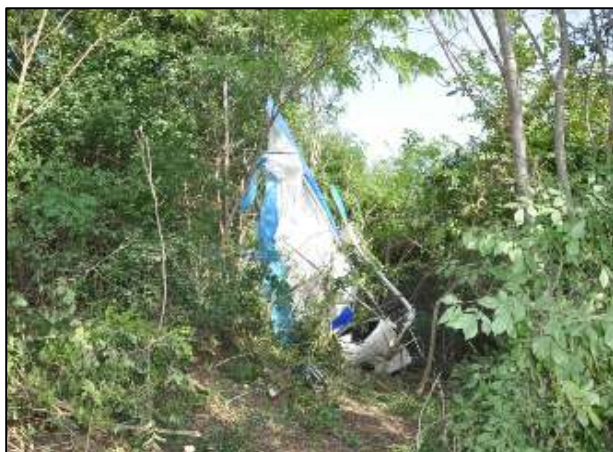
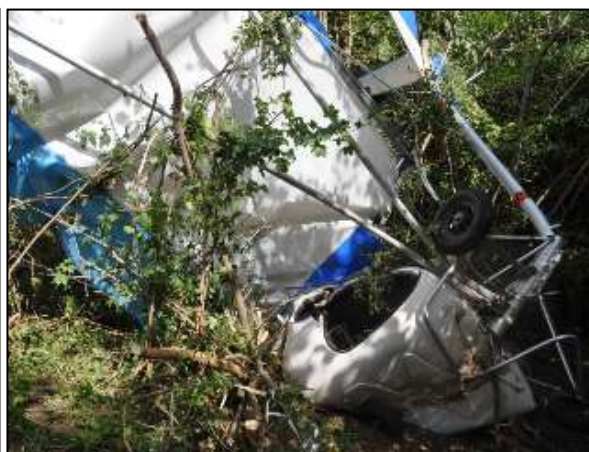
Због мрака увиђај је настављен следећег дана, 06.08.2012. године, у јутарњим сатима. Положај и изглед олупине у шумарку који је Група за увиђај затекла је приказан на фотографијама бр.1 и 2.

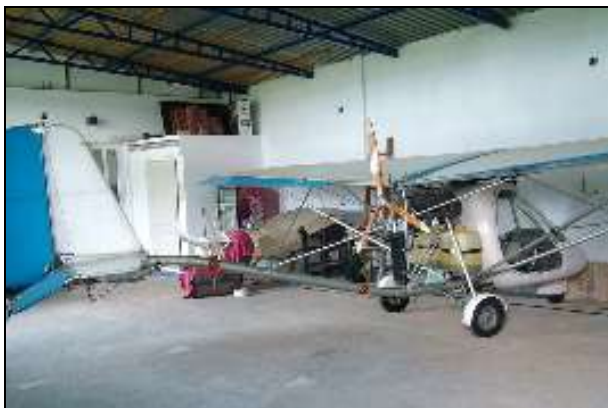
Фотографија 3

На фотографији бр.3 приказан је ваздухоплов који је претрпео удес, а на фотографији бр.4 приказан је ваздухоплов истог типа, али на којој се знатно јасније виде делови носеће структуре.

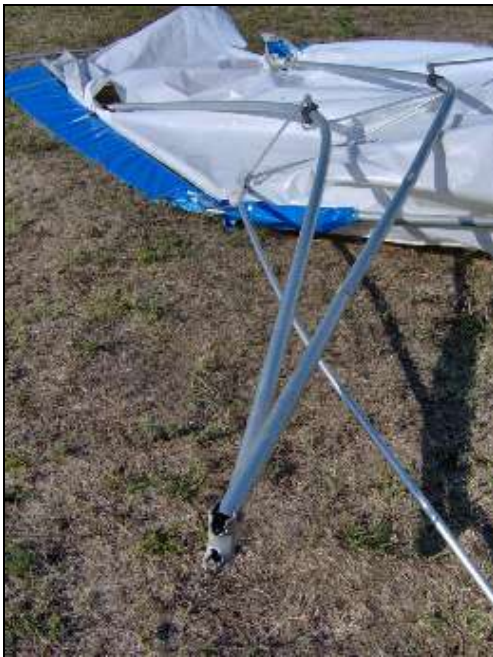
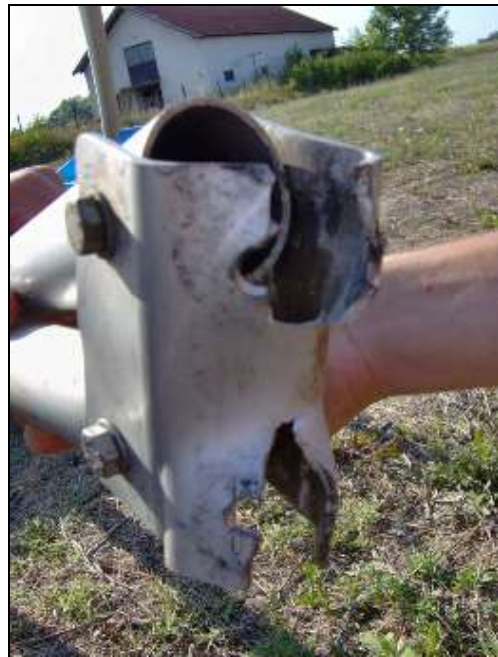
Према мишљењу Комисије најзначајније оштећење које је и проузроковало пад ваздухоплова је пуцање доњег окова главне V-упорнице десног крила (у даљем тексту – оков десне упорнице).

На фотографији бр.5 се види деформисани склоп ове упорнице са поломљеним оковом на доњем крају, а на фотографија бр.6 се види детаљ овог окова у склопу упорнице. Виде се изражени преломи овог окова на месту везе окова са структуром ваздухоплова, тј. са централном носећом гредом.

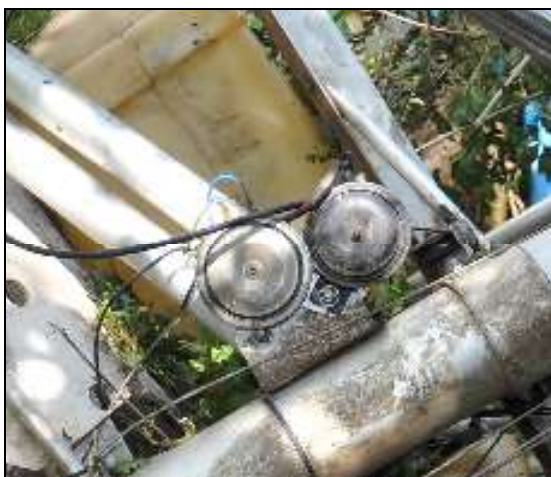
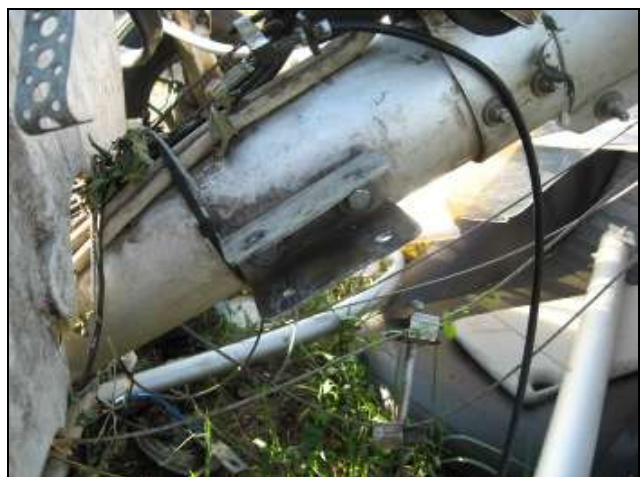
Доња веза главне упорнице левог крила је остала практично ненарушена што се види и на фотографија бр.7 која је снимљена на месту удеса, а на фотографија бр.8 се види и леви доњи оков после раздвајања леве упорнице.

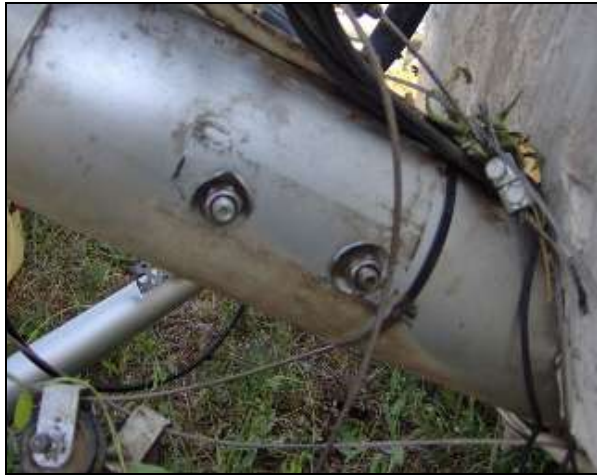
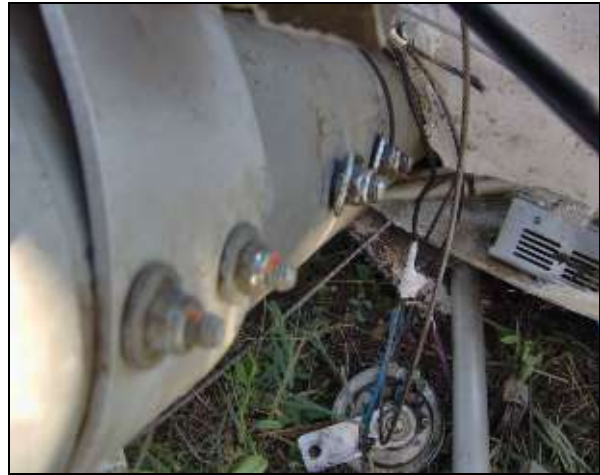
Место где је поломљени оков десне упорнице био везан са централном носећом гредом је приказано на фотографија бр.9 и бр.10 (у другом плану). Везни елементи који кроз централну греду повезују окове леве и десне упорнице немају видљива оштећења. Једино су видљиво деформисане подлошке испод навртки.

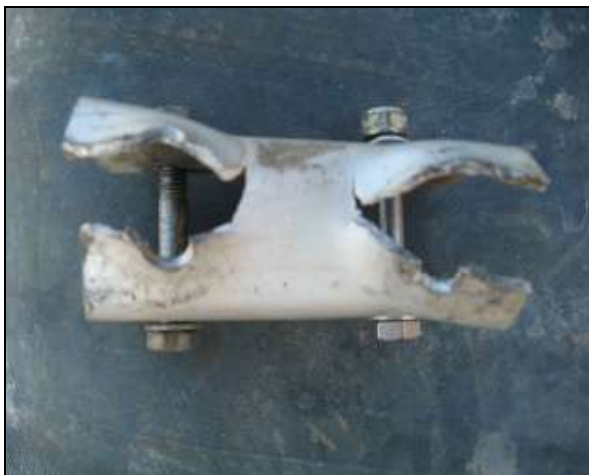
Фотографија 11

На фотографија бр.11 је приказан поломљени оков десне упорнице са везним елементима упорнице. Приликом првог комисијског прегледа олупине скинут је и оков леве упорнице. Оба окова са везним елементима који их повезују се виде на фотографији бр.12.

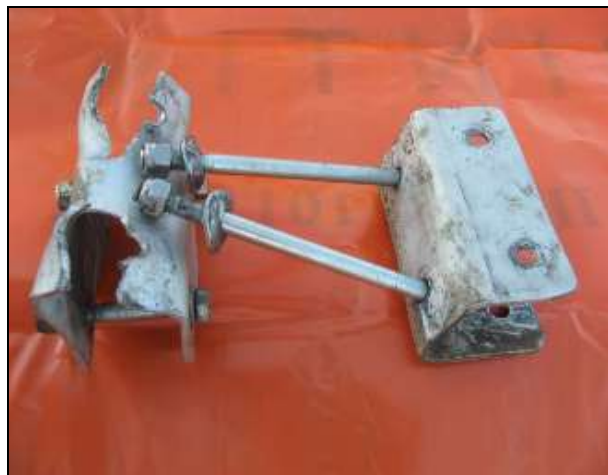
Фотографија 12

На фотографији бр.12 се види да је и стопа окова леве упорнице напрсла.

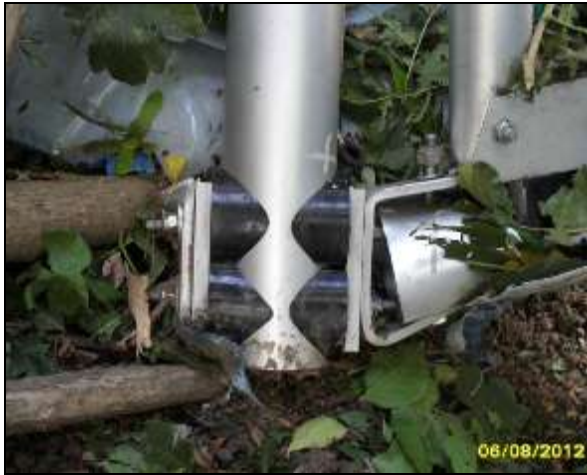
Фотографија 13

Пуцање окова предње рамењаче десног крила (у даљем тексту – десни предњи оков крила) је још једно велико оштећење носеће структуре до кога је дошло током завршне фазе лета.

На фотографијама бр.13 и 14 (снимљене на месту удеса) се виде делови поломљеног десног предњег окова. На фотографији бр.13 се види стопа окова са откинутим ушкама, а са везним елементима који повезују десни и леви предњи оков крила. На истој слици се види пластично деформисани леви предњи оков.

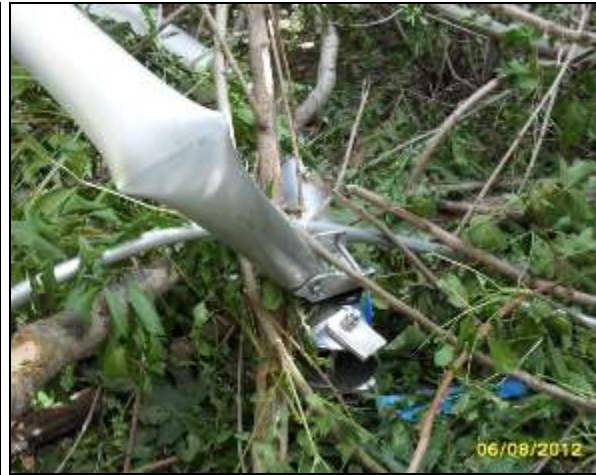
Фотографија 14

На фотографији бр.14 се види једна од покиданих ушки десног предњег окова са везним елементима који пролазе кроз цевасту предњу рамењачу.

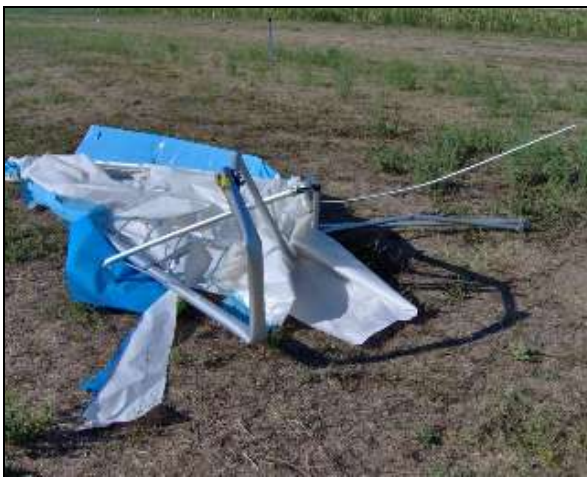
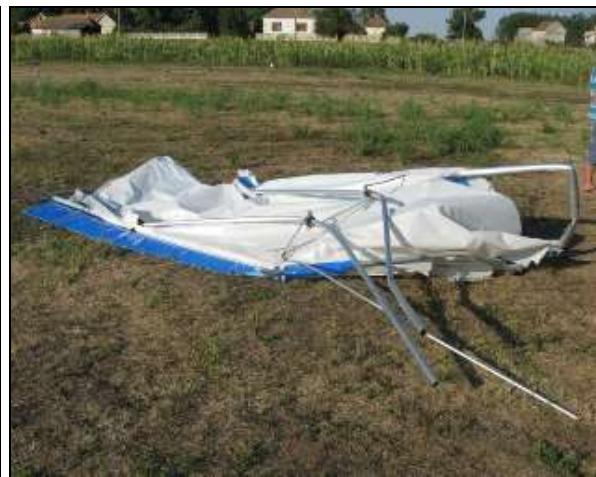
- потпуно деформисан, практично "згужван", склоп десног крила са припадајућим елементима (штапови главне упорнице, цеваста предња рамењача, помоћне упорнице, формери, ...) што је приказано на фотографијама бр.15 и 16,

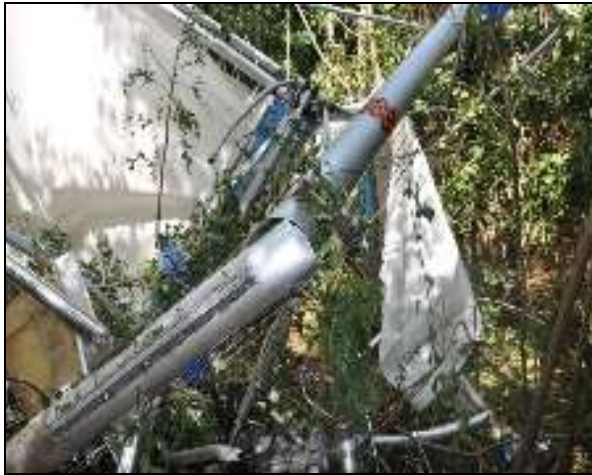
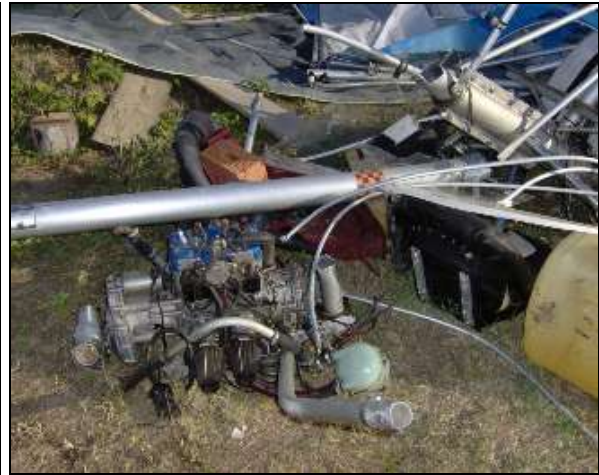
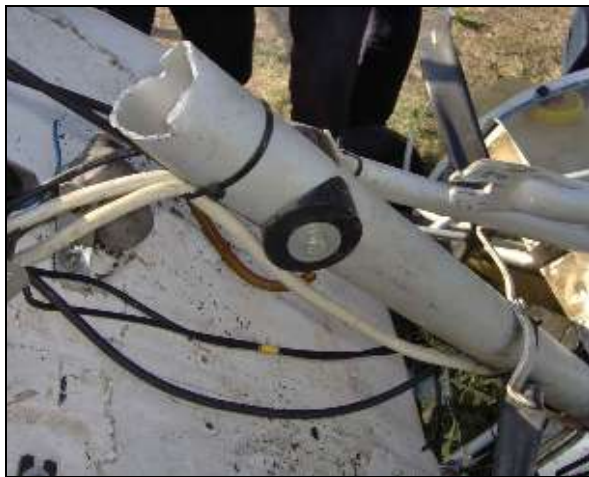
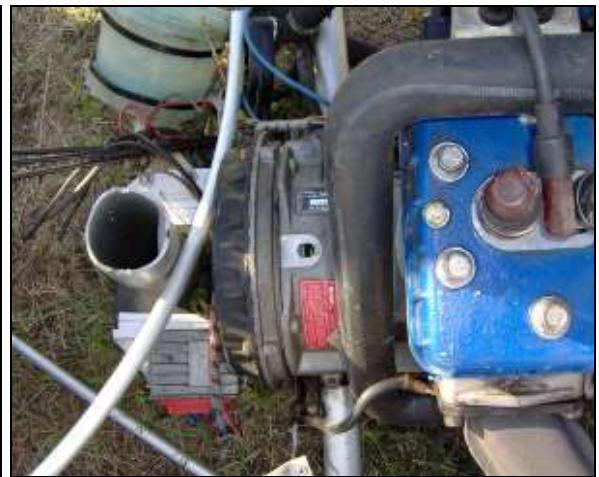
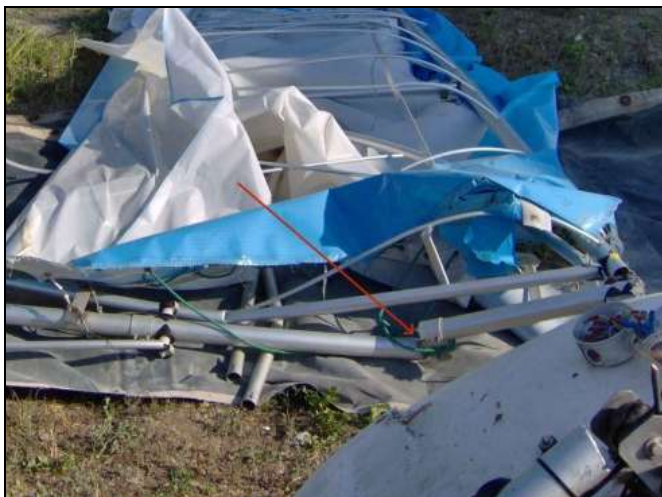
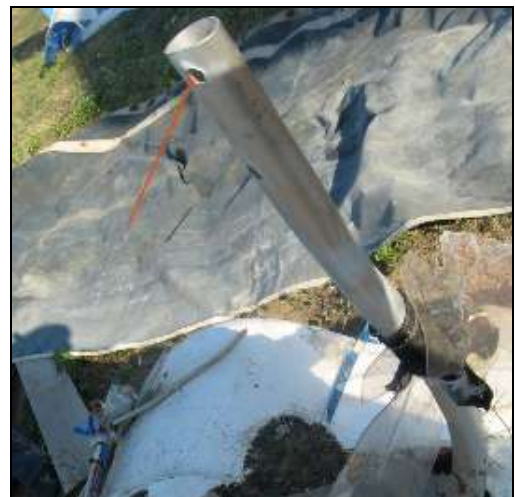
- поломљена доња централна греда непосредно иза носача хладњака (фотографија бр.17 и 18),
- поломљен носач мотора (фотографија бр.19 и 20),
- покидана веза горње централне греде (фотографија бр.21) и кабинског носача (фотографија бр.22),

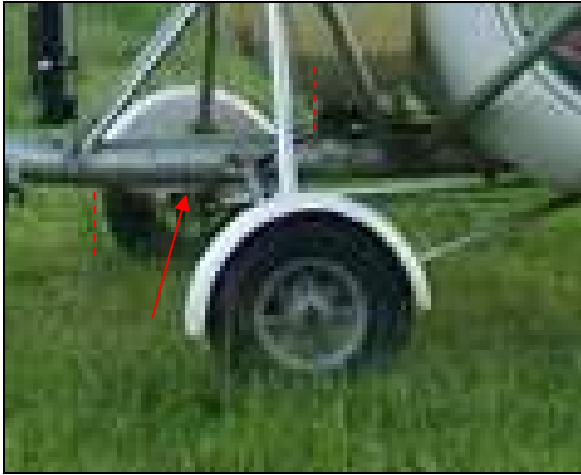
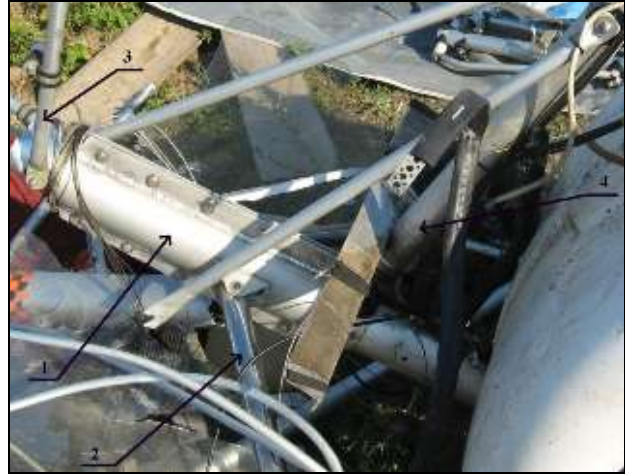
На фотографији бр.25 су обележени: 1 – ојачање доње централне греде; 2 – десна нога стајног трапа; 3 – носач хладњака и 4 – носач мотора. На фотографији бр.24 се ојачање носеће греде не види, што значи да је рађено после снимања поменуте фотографије.

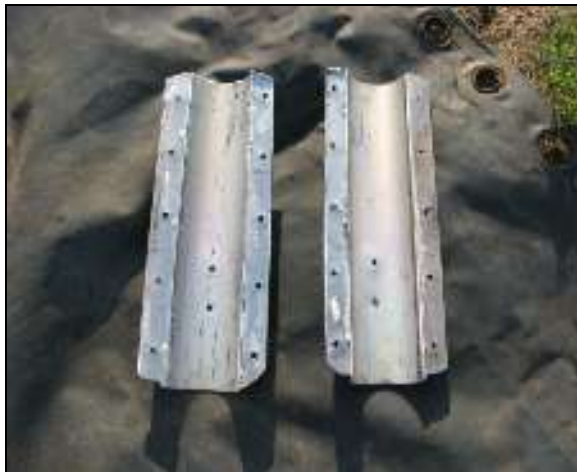
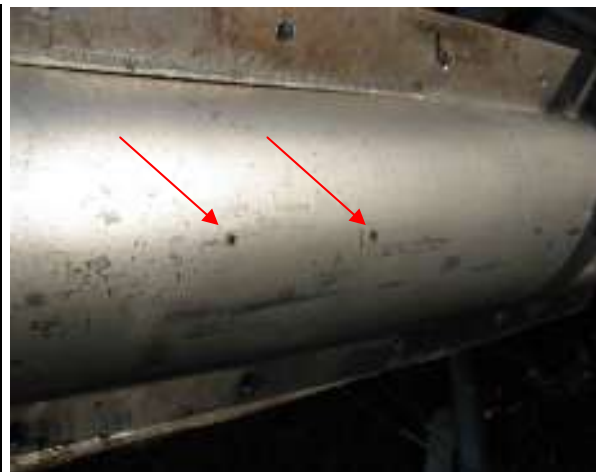
Комисија је током своје друге посете месту ускладиштења олупине демонтирала ово дводелно ојачање (фотографија бр.26) и на основу два отвора за причвршћивање, (фотографија бр.27) установила да се испод тог ојачања на десној страни налазила плочица са серијским бројем ваздухоплова која је, вероватно, скинута током постављања ојачања.

Када је ојачање демонтирано Комисија је утврдила да је део доње централне греде који је прекривен овим ојачањем знатно оштећен, вероватно услед ранијег грубог слетања. Делимично репарирана, оштећења на левој страни доње централне греде виде се на фотографијама бр.28 и 29. Очигледне су прскотине у зони предњег отвора за пролаз вијка који повезује окове стајног трапа на левој и десној страни.

Иако ово оштећење нема директне везе са удесом, то указује да је ваздухоплов током експлоатације имао проблеме. С друге стране, то значи да се власник није придржавао одредби из “*Manuale*”- а који прописује замену, а не оправку, оштећеног дела.

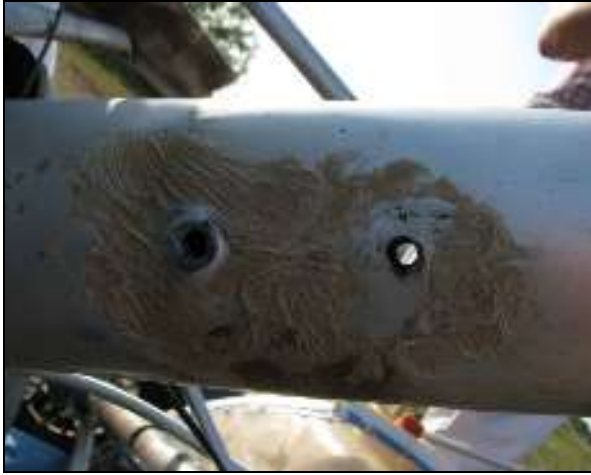
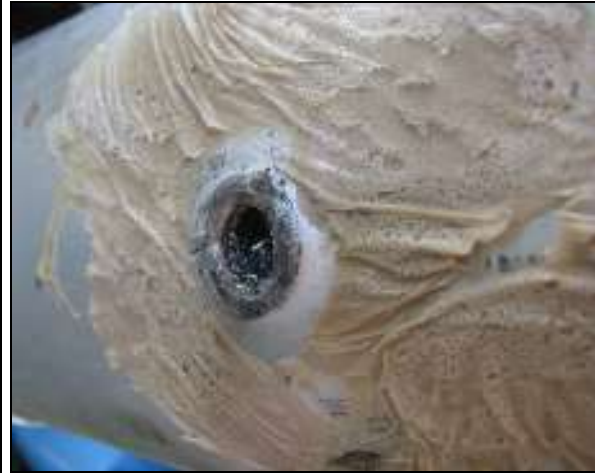
На ову чињеницу је посредно скренуо пажњу и произвођач ваздухоплова када је видео фотографије авиона приложене уз писмо које му је упућено. Произвођач је у свом одговору скренуо пажњу на постојање овог ојачања као дела који није предвиђен пројектом ваздухоплова и навео да је цео део, предпостављајући да је у питању било оштећење, требало заменити новим, а не оправљати га.

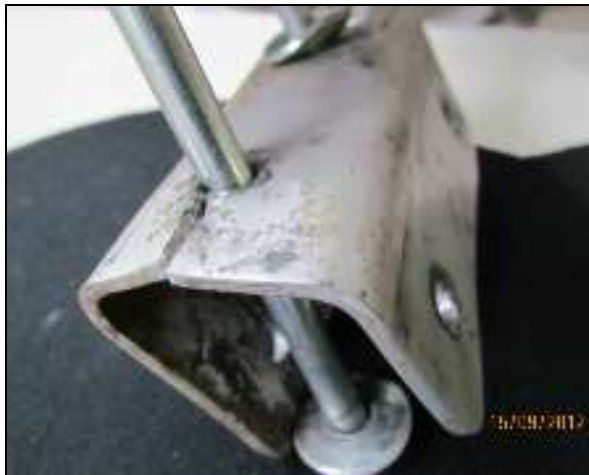
Фотографија 30

на другу страну. На фотографији бр.30 види се да је дошло до потпуне промене облика стопе.

Услед деловања силе “чупања” вијка стопа се савила, од првобитно споља “издубљеног” облика се потпуно пластично деформисала и прешла у “испупчени” облик исцрпивши своју носивост после чега је дошло до прскотина стопе у зони отвора за вијак (због концентрације напона) и ширења прскотине ка крајевима. Даље оптерећење окова, чак и знатно нижим нивоима оптерећења, изазвало је убрзан и неконтролисан развој прскотина што је за коначни ефекат имало тако обимно пуцање стопе окова да су се кроз тако настале отворе извукле навртке са подлошкама и спој се потпуно распао.

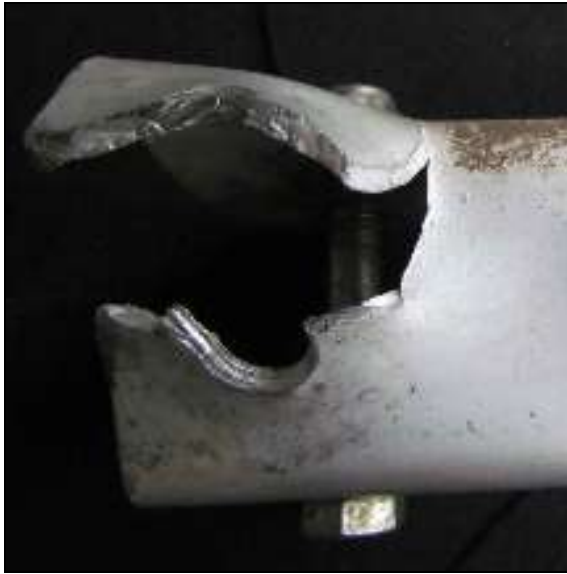
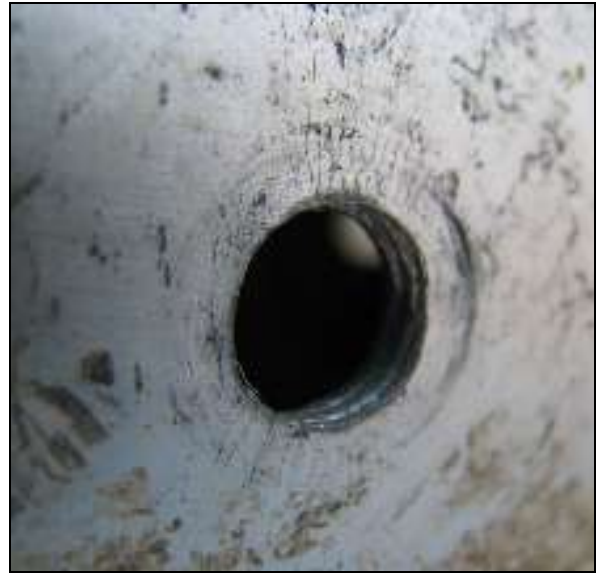
Један од основних разлога због чега су оштећења стопе десног окова много већа него на левој је у лоше оствареном навојном споју стопа окова и доње централне греде. Комисија није могла да утврди да ли је остварено решење споја предвиђено конструкционом документацијом или је произашло током експлоатације и евентуалне демонтаже овог склопа.

Дужина цилиндричног тела вијка  $L_t \approx 93\text{mm}$ , што је мање него укупна дебљина елемената у споју која износи  $\delta_u \approx 110\text{mm}$ . Како је  $L_t < \delta_u$  то значи да ће на оној страни споја где долази навртка у отворе за вијке на стопи налегати навоји, а не тело вијка. У конкретном случају веза је била остварена тако да је глава вијка налегала на стопу левог окова, а стопа десног окова је била на страни навртке.

То је проузроковало да се смичућа сила  $F_s$  на тој страни са стопе окова на зид цеви преноси гњечењем навоја што није препоручљиво. Отисци навоја у отворима за вијак на стопи десног окова су видљиви, фотографија бр.32, као и у отворима за вијак у зиду цеви фотографија бр.33.
