КОМИСИЈА ЗА ИСТРАЖИВАЊЕ УДЕСА
И ОЗБИЉНИХ НЕЗГОДА ВАЗДУХОПЛОВА

ЗАВРШНИ ИЗВЕШТАЈ О УДЕСУ

Падобран (гл. купола):	<i>ICARUS CROSSFIRE 2 - 119</i>
Власник:	Физичко лице
Корисник:	Физичко лице
Место удеса:	Аеродром "Лисичји јарак" (<i>LYBJ</i>) - Београд
Датум удеса:	10.03.2012. године
Време удеса:	14:50 (<i>LT</i>)

Београд, јун 2012. године

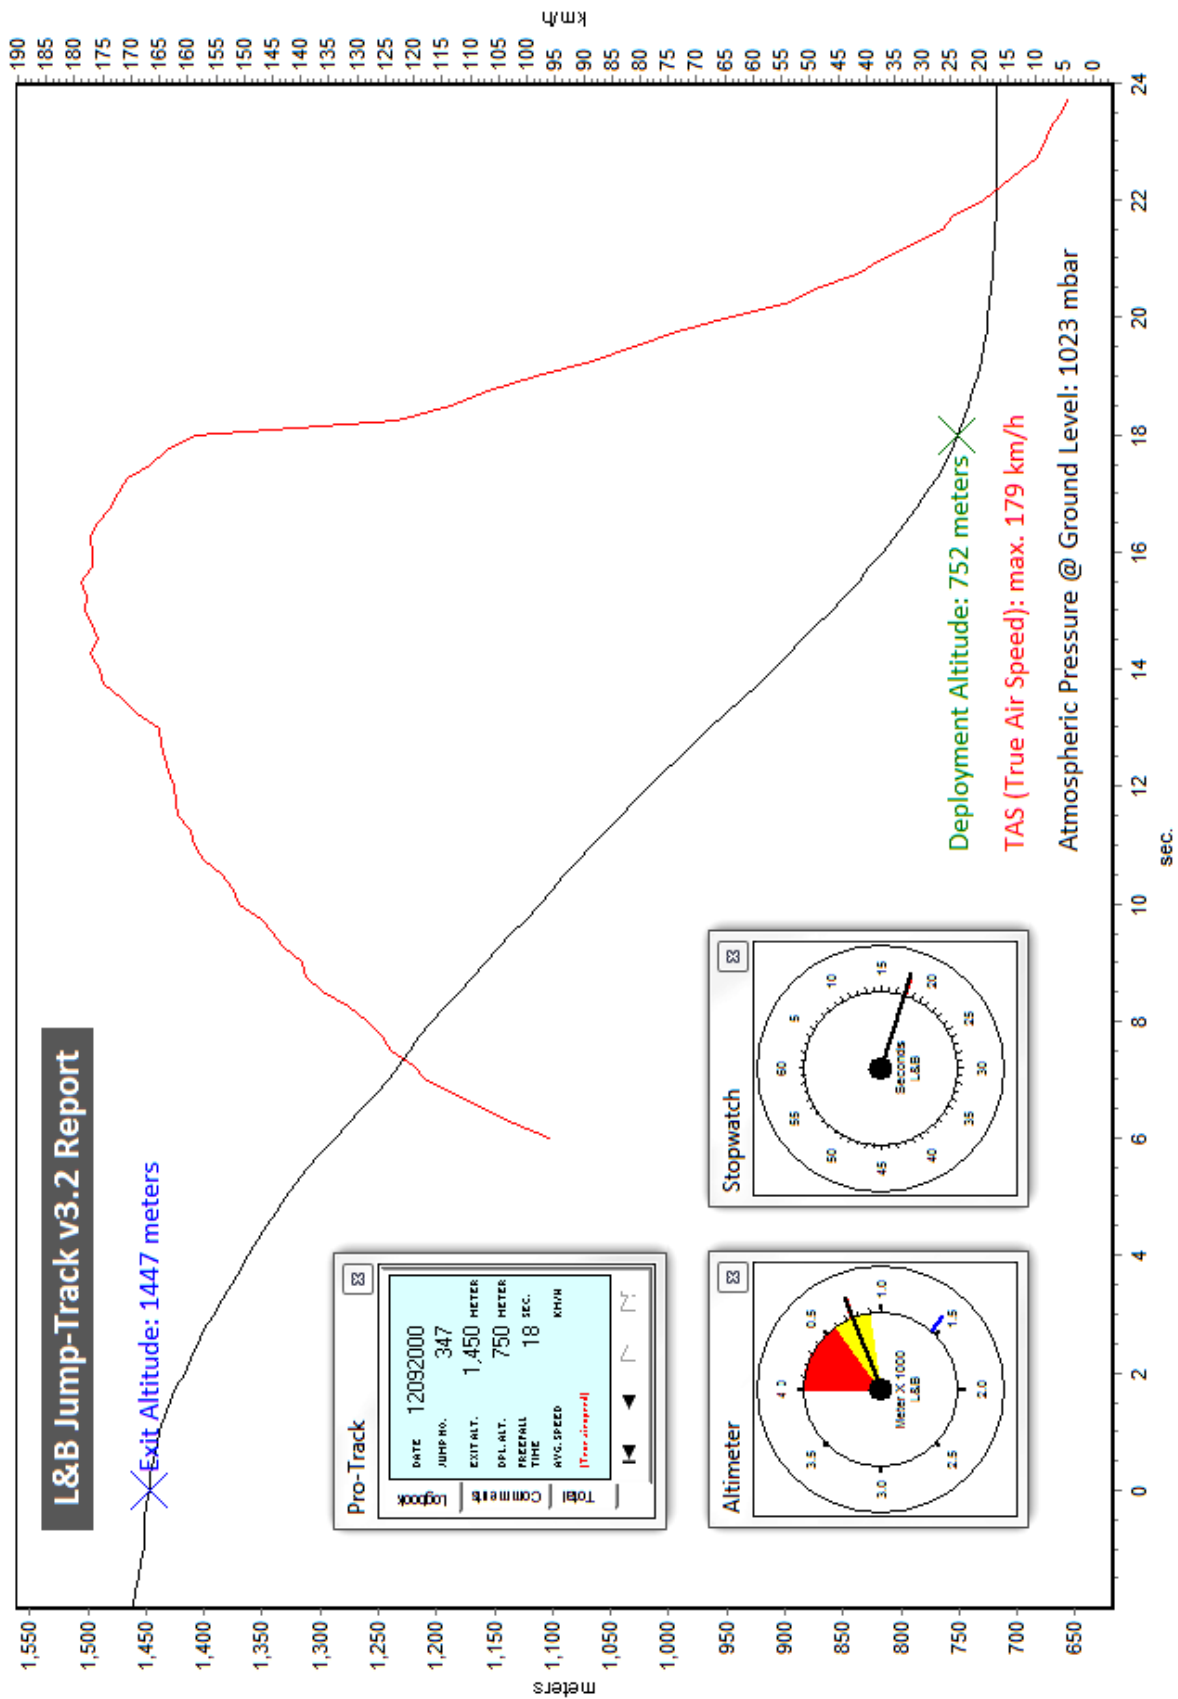
Слика 1. Графички приказ очитаних података са регистратора скока 2

Разлика у очитаним вредностима која се односи на висину искакања и висину формирања главне куполе на уређајима *VISO II* тј. *PRO-TRACK* последица је њиховог положаја на телу настрадалог падобранца, те су као прецизнији подаци узети они са уређаја *VISO II* чија је позиција била изнад ручног зглоба тј. у чистом протоку ваздуха.

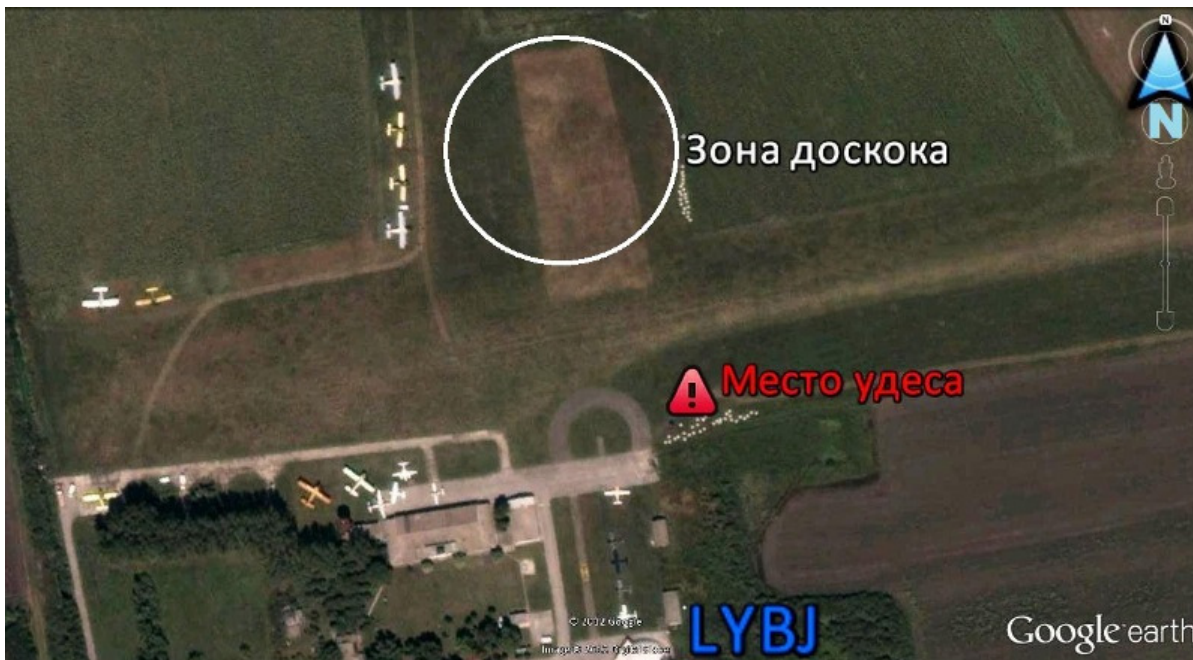
Место удеса налазило се на травнатој површини на удаљености 30 m од јужног бока рулне стазе и 300 m од југоисточног прага ПСС.

Слика 2. Позиција места удеса и зоне доскока на LYBJ

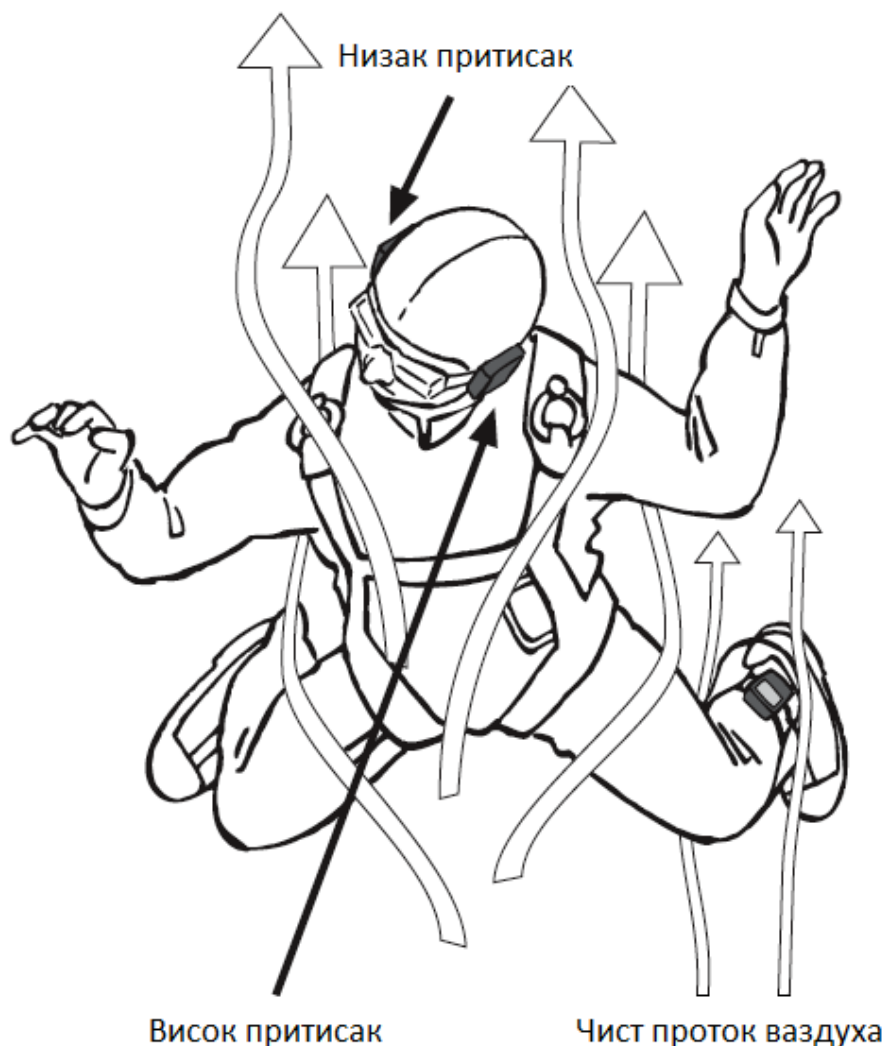
Слика 3. Приказ опструјавања ваздуха током слободног пада

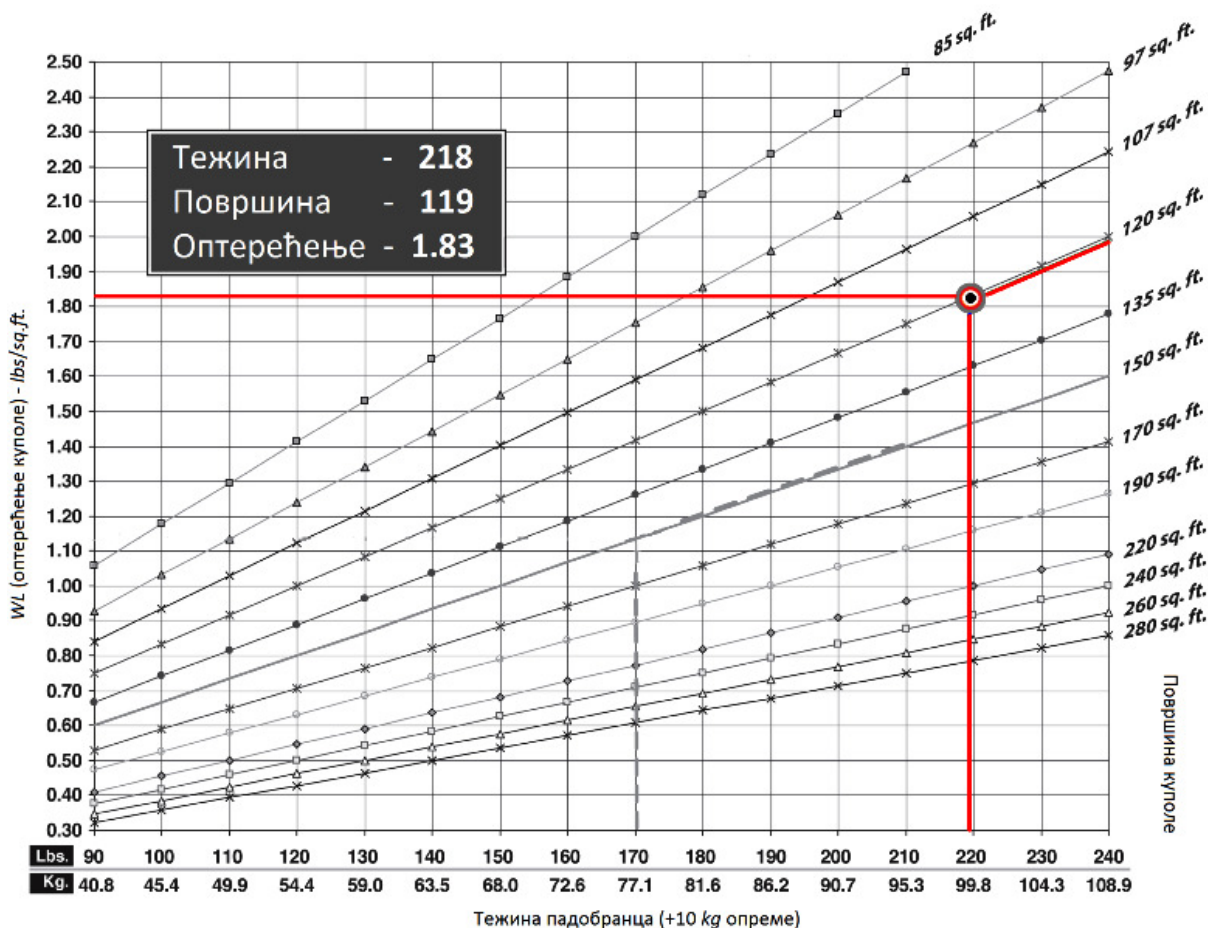
Анализом граничних оптерећења главне куполе падобрана закључено је да је оптерећење било у складу са препорукама произвођача ($1.4 - 2.1 \text{ lbs/sq.ft.}$), али је увидом у књижице евиденције скокова настрадалог падобранца и упоређивањем са препорукама произвођача које се односе на потребан искуствени ниво за одређено оптерећење (које је приликом скока током ког је дошло до удеса износило 1.83 lbs/sq.ft.) уочено да постојеће оптерећење није у складу са искуственим нивоом настрадалог падобранца, тј. да његов искуствени ниво није био довољан за наведено оптерећење, посебно приликом приземљења тзв. *Swoop* техником (техника приземљења високоспособним куполама).

Слика 4. Графички приказ оптерећења главне куполе падобрана

- Искусвени ниво настрадалог падобранца у односу на оптерећење главне куполе није био у складу са препорукама произвођача приликом скока у ком се десио удес.

- 01/12-2 Поштовати препоруке произвођача које се односе на искуствени ниво падобранца неопходан за безбедно управљање куполама падобрана у односу на њихово оптерећење.

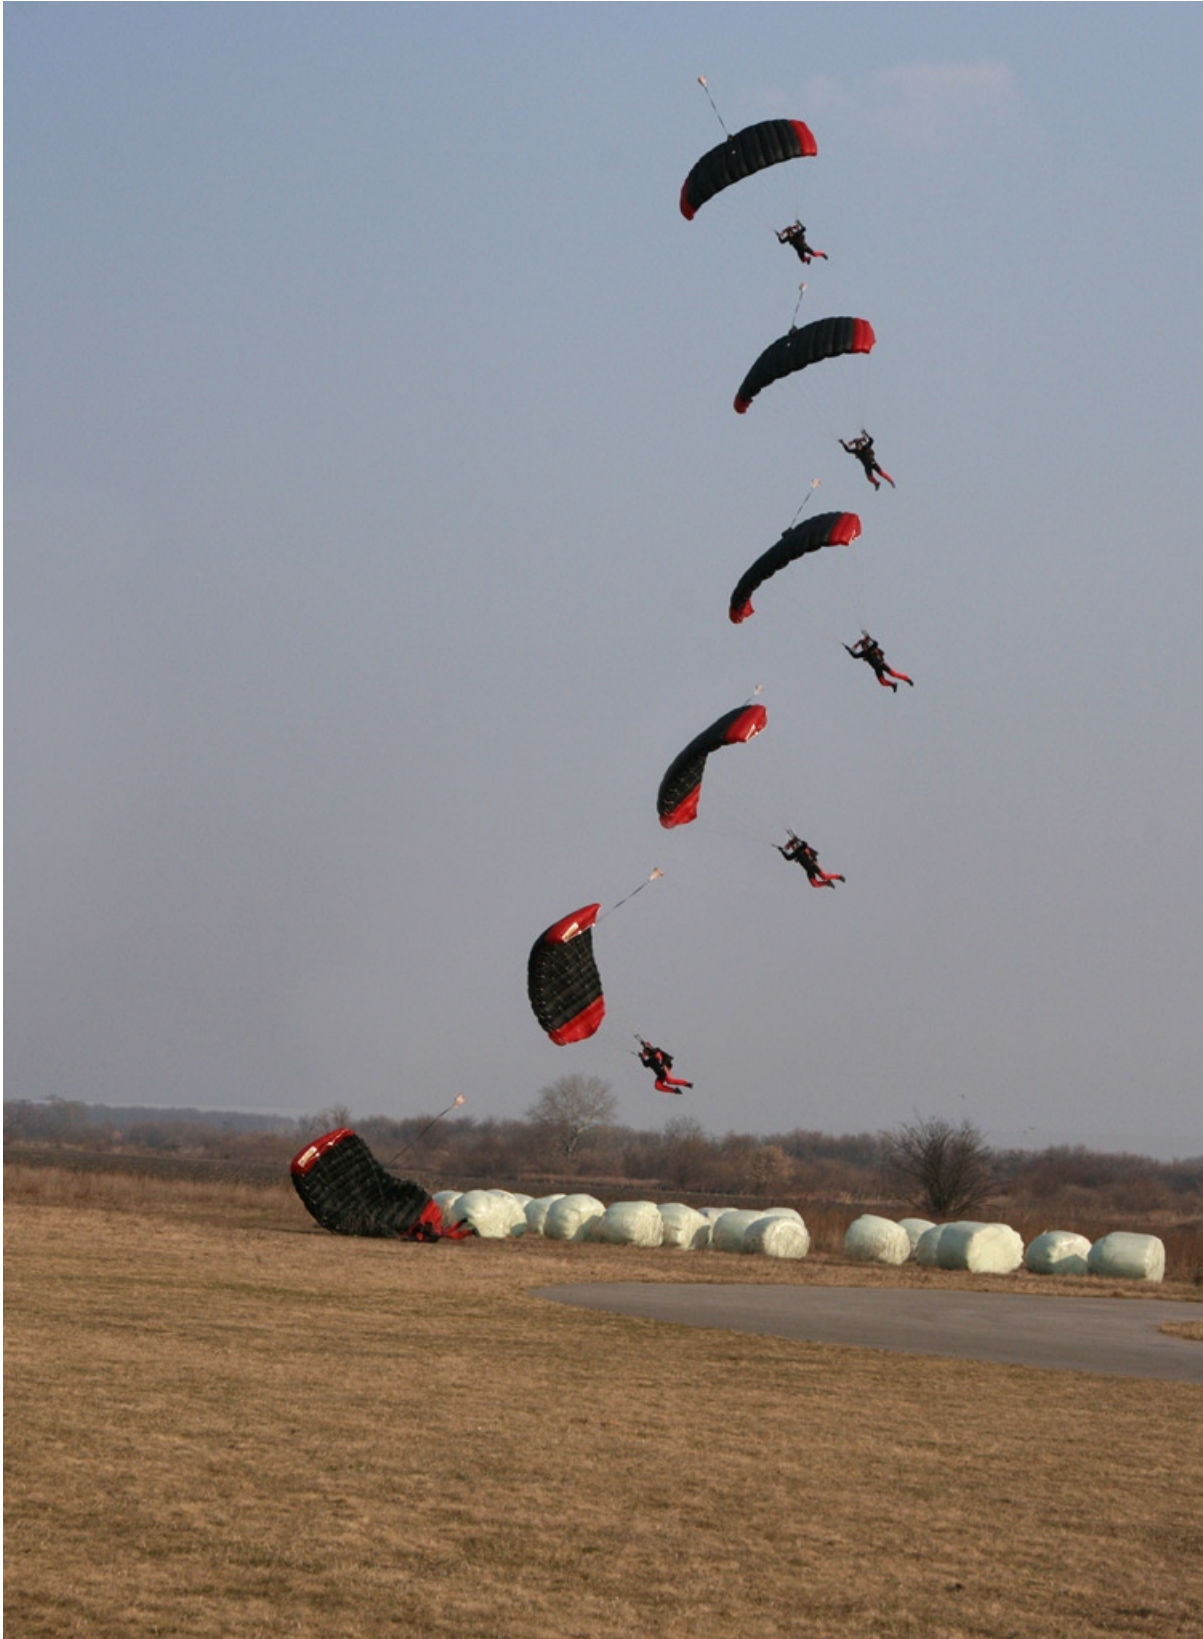
У фази равнања куполе тј. приликом повлачења задњих *Riser*-а дошло је до преклизавања леве шаке падобранца преко левог задњег слободног краја што је узроковало да се падобранац, због фактичког повлачења само десног задњег *Riser*-а, без претходне намере нађе у оштром десном заокрету од 90° , на висини од око 10 m , који је изазвао додатно убрзање и превођење тела падобранца у приближно хоризонтални положај у ком је великом брзином ударио у травнату површину у близини рулне стазе.

Слика 5. Sequential Multiple Exposures - од почетка равнања куполе до удара у тле

- Непосредни узрок удеса је преклизавања леве шаке настрадалог падобранца преко левог задњег *Riser*-а у фази равнања главне куполе падобрана, услед чега је без претходне намере настрадали падобранац у оштром десном заокрету од 90° великом брзином ударио о тле.

- 01/12-3 Приликом управљања куполама високих перформанси, нарочито када се изводе приземљења *Swoop* техником, оставити довољно простора за корекције како би у свакој ситуацији могло бити изведено безбедно приземљење.

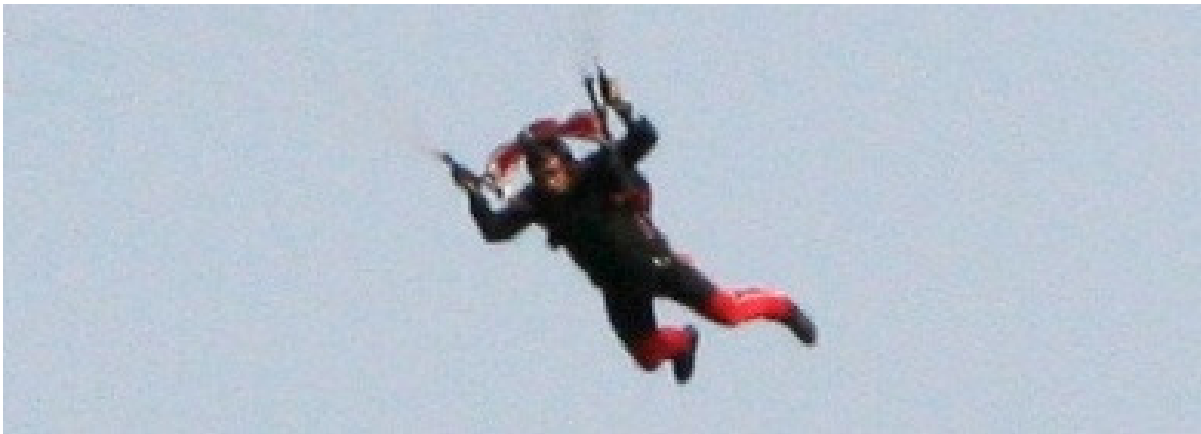
Слика 5-1. Стоп - лева шака при врху Riser-a

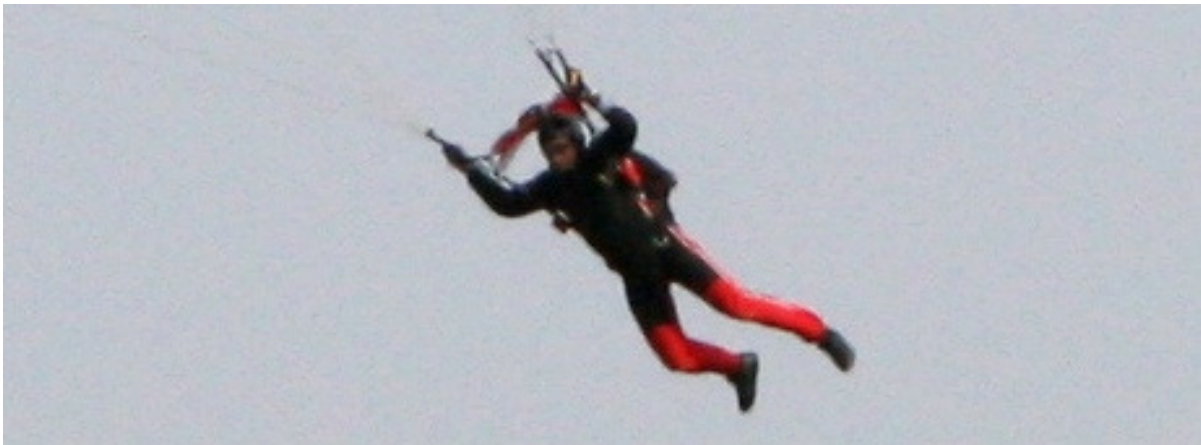
Слика 5-3. Стоп - лева шака на око 1/3 дужине Riser-a

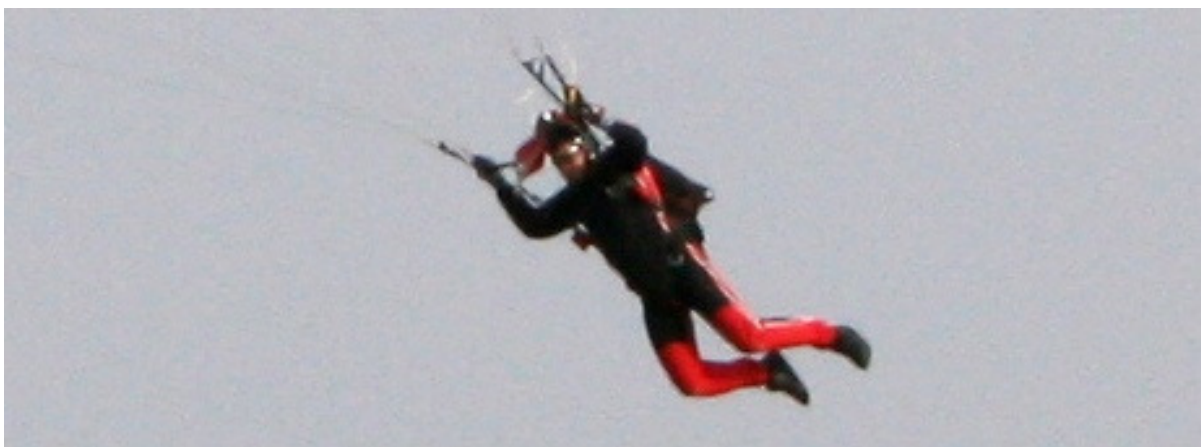
Слика 5-4. Стоп - лева шака испод 1/2 дужине Riser-a

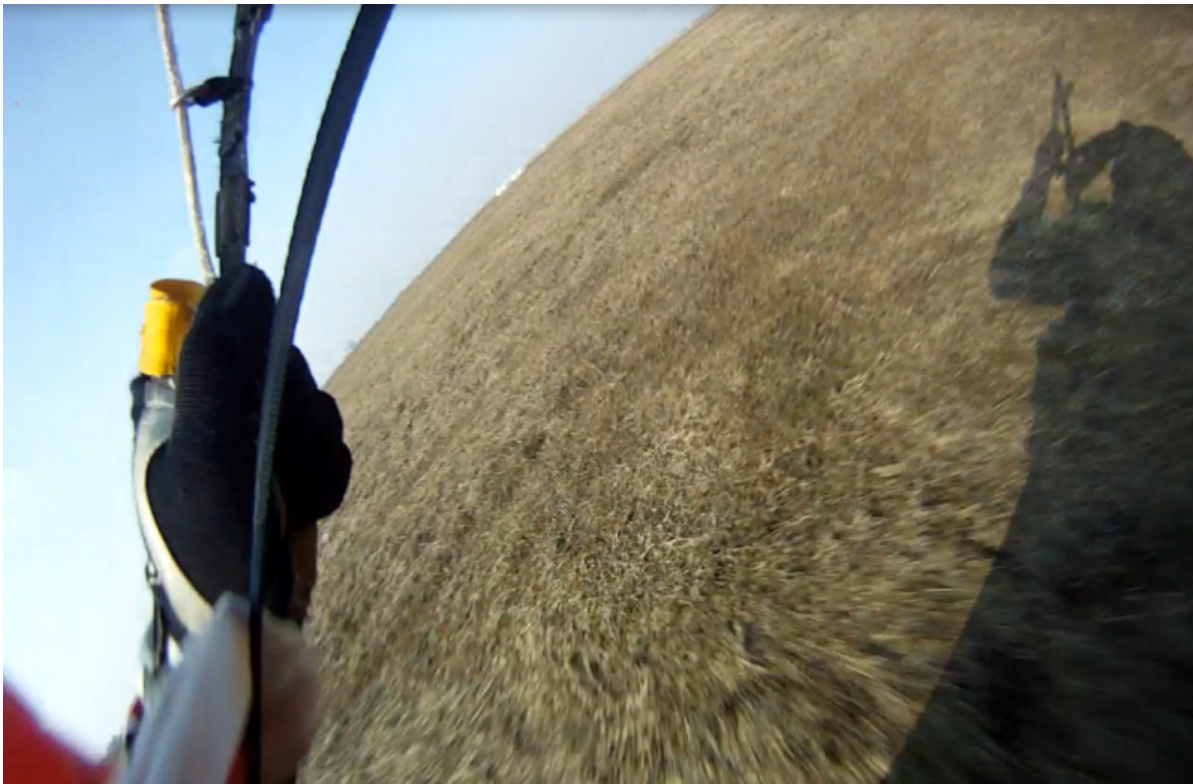
Слика 6. Frame са GO PRO камере - лева шака непосредно пре удара тела о тле

- Падобранске рукавице које је користио настрадали падобранац допринеле су смањеном осећају на длановима приликом повлачења задњих *Riser*-а и преклизавању леве шаке преко левог задњег *Riser*-а.
