РЕПУБЛИКА СРБИЈА
ЦЕНТАР ЗА ИСТРАЖИВАЊЕ
НЕСРЕЋА У САОБРАЋАЈУ

ЗАВРШНИ ИЗВЕШТАЈ О УДЕСУ

Ваздухоплов:	Zlin Z-526 F
Регистарска ознака:	YU-DFU
Година производње:	1974.
Власник:	Физичко лице
Корисник:	Физичко лице
Место удеса:	Аеродром "Барутана" (LYJA), општина Јагодина
Датум удеса:	07. 05. 2014. године
Време удеса:	14.49 (LT)

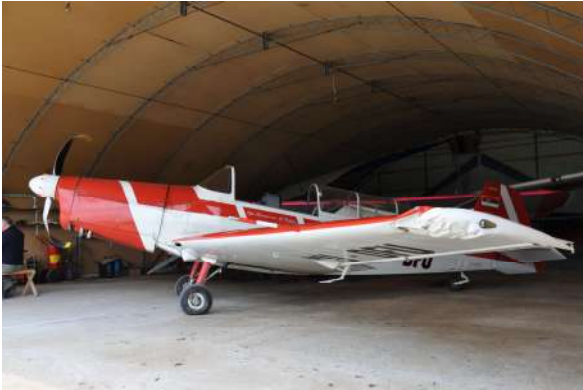
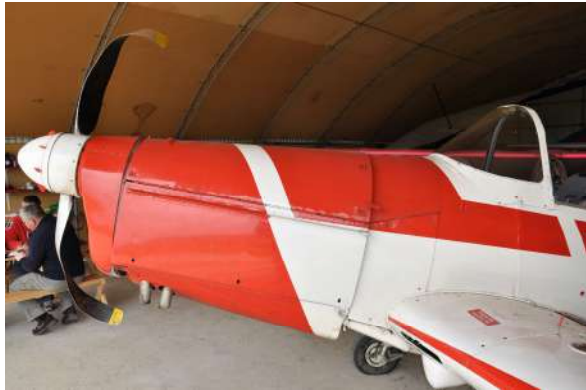
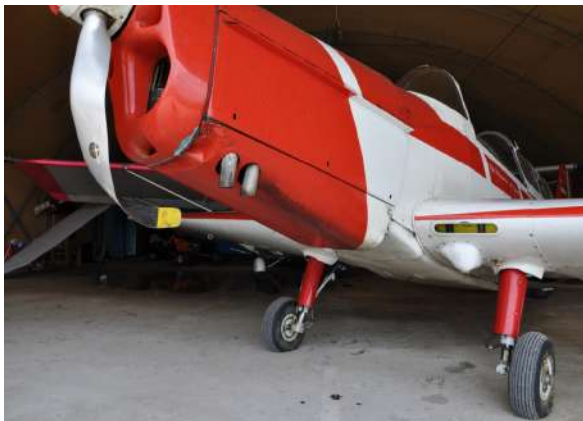
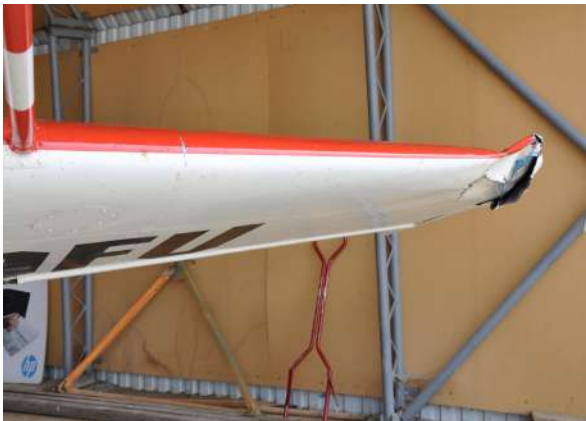
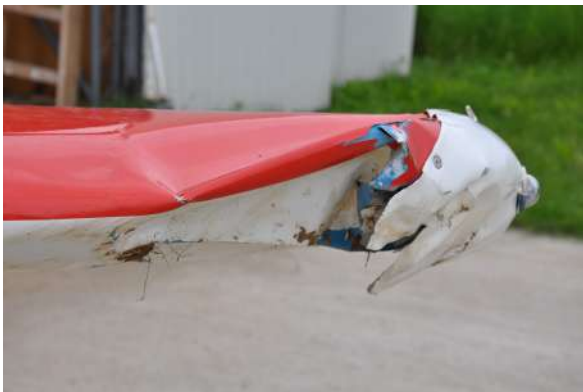
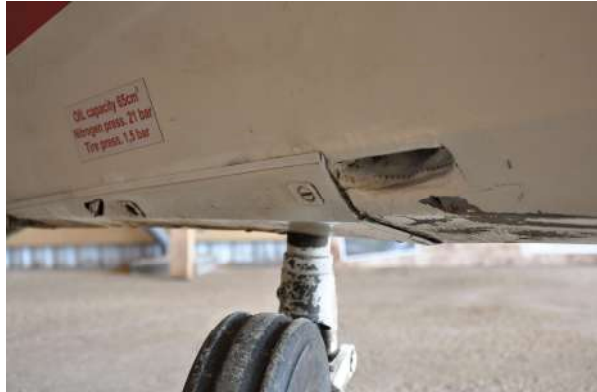
У удесу, авион је претрпео тежа оштећења - оштећење елисе, доњег капотажа, бочних поклопаца мотора, доње оплате репног дела и краја левог крила.

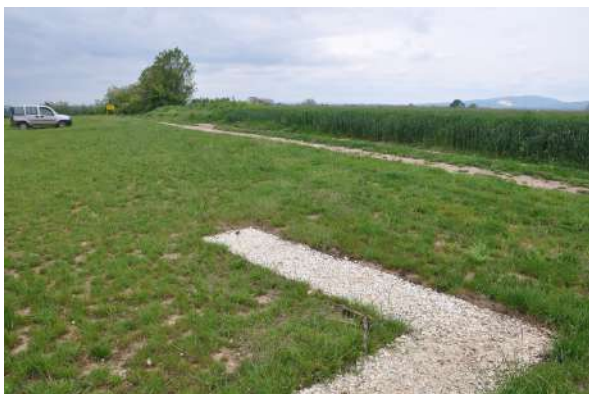
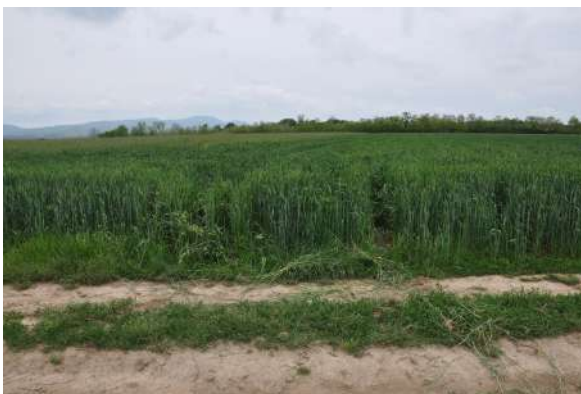
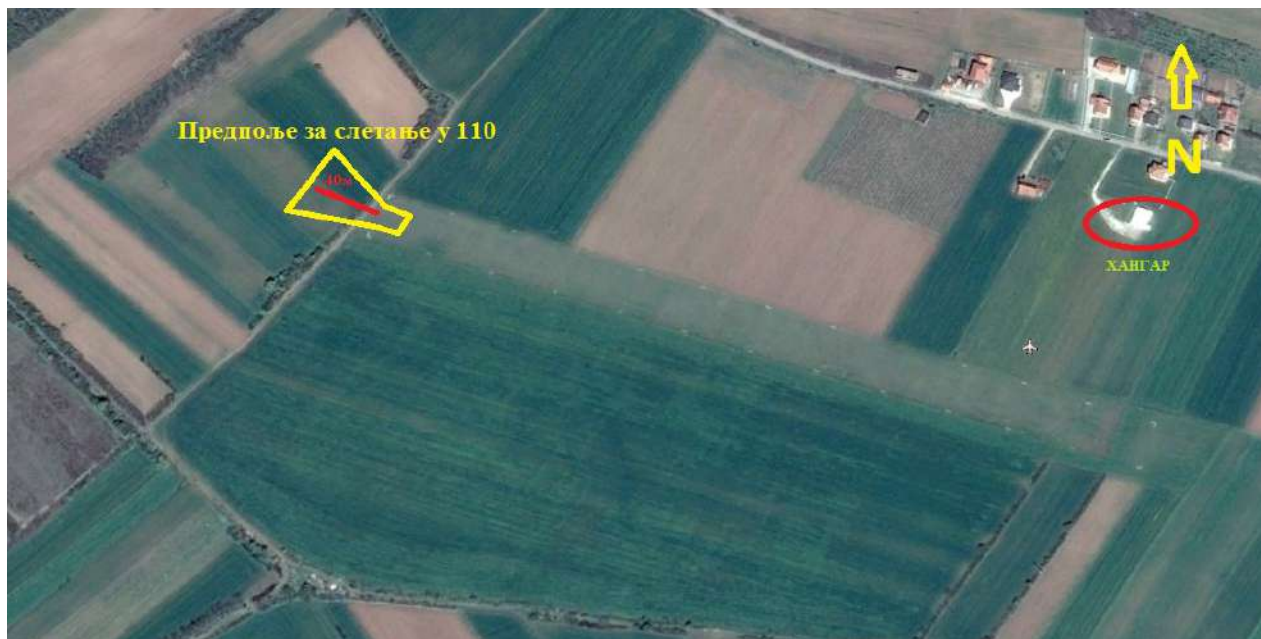
Место удеса је претпоље и ПСС на аеродрому "Барутана" – Јагодина. Место удеса је одаљено око 2.5 км западно од центра града Јагодине, тј. око 630м западно од објекта – хангара на летелишту „Барутана“ – Јагодина и у претпољу удаљено 40 м од прага 11 ПСС. Место првог контакта авиона је у пољу засејаном са пољопривредном културом – пшеницом, након којег се у нивоу поља и ПСС налази локални земљани пут, са малом избочином између поља и пута, док се пут налази непосредно уз ПСС.

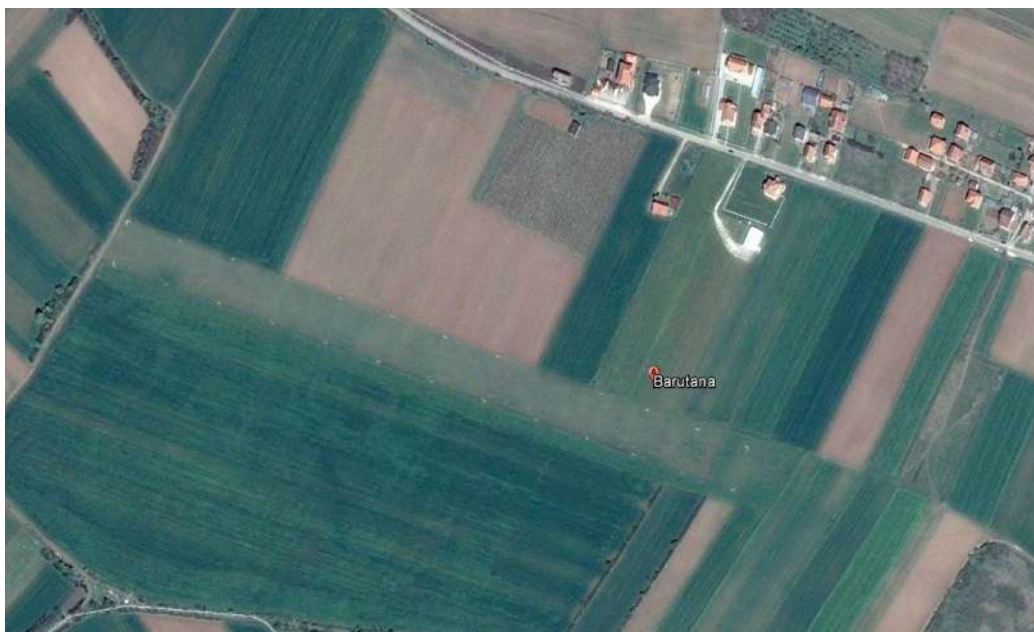
површине основне стазе 605x60м. Површина ПСС и основне стазе је травната, у добром стању. Правац протезања ПСС је 109°-289°, односно 11/29. Надморска висина аеродрома на референтној тачки (око прва трећина ПСС од прага 11) је 167 метара. (VFR AIP Србија/Срна Гора – AD 2 JAGODINA/Barutana 1.1-1 10 MAY 16) Праг ПСС 11 је на надморској висини од 174м, а праг ПСС 29 је надморској висини од 160м. Писта на својој дужини има разлику у надморској висини, тј. прилично устаљен пад од прага 11 до прага 29 од 14м.

Препоручује се обезбеђивање претпоља и/или продужетака за заустављање на свим аеродромима, при чему треба узети у разматрање и скраћивање ПСС.

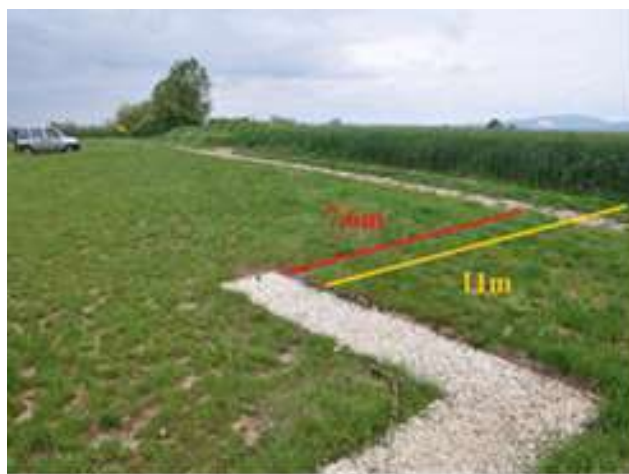
У тренутку удеса, аеродром је био летелиште. Летелиште у правцу слетања за ПСС 11 има претпоље у дужини од 7.6м, што је уједно и продужетак за заустављање у правцу ПСС 29. Након дате дужине, налази се земљани пут са колотразима и израженим повишеним банкинама. На 11м од ПСС, након земљаног пута, гледано у правцу 29, налази се обрадива површина са израженим усеком. На дан удеса је била пољопривредна површина под пшеницом.

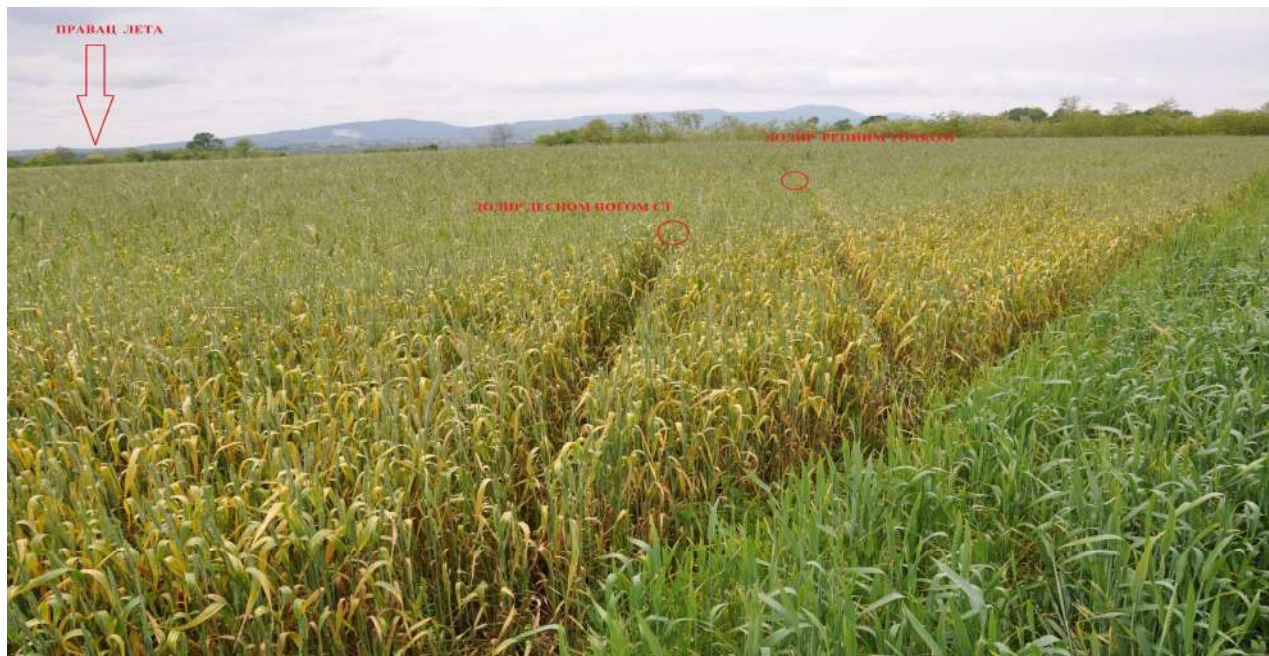
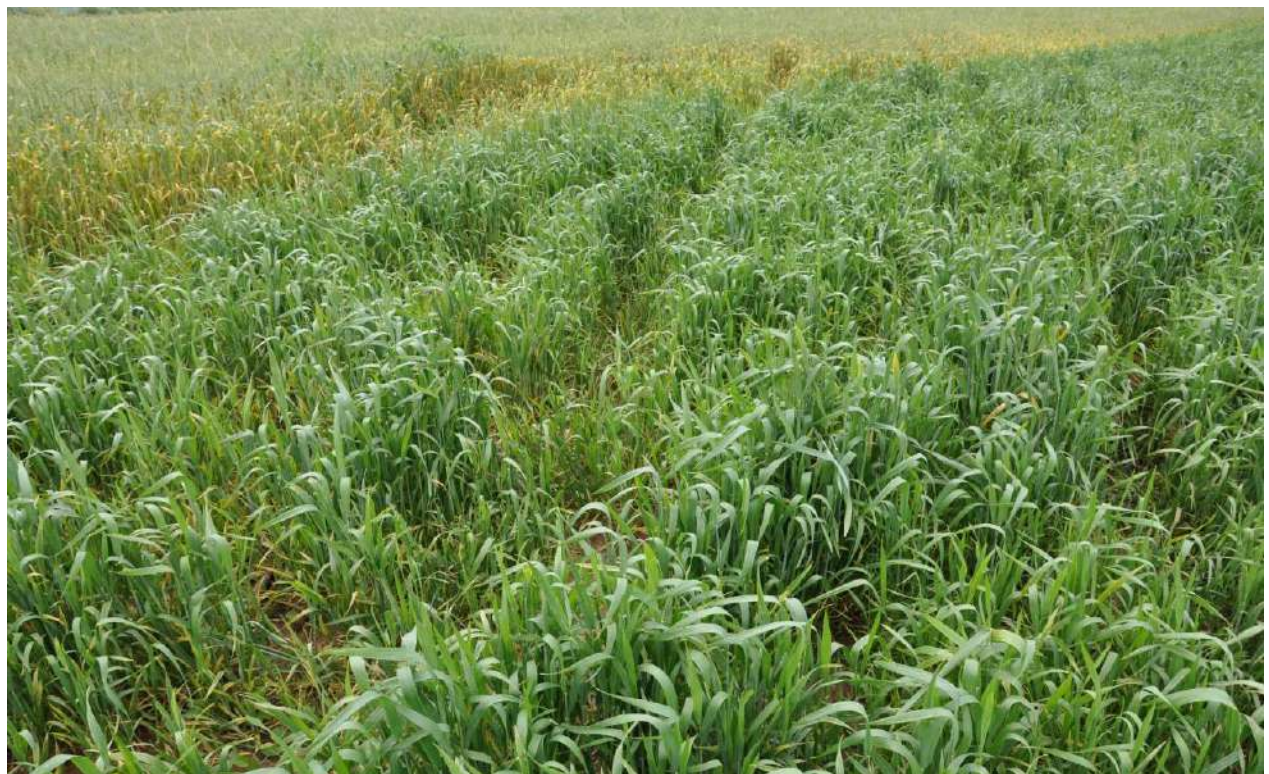
Авион у 14:49 часова ЛТ, на око 150 метара од прага ПСС у претпољу улеће у њиву са пшеницом и додирује тло са великим нападним углом прво са репним точком и у десном нагибу са десним главним точком стајног трапа.

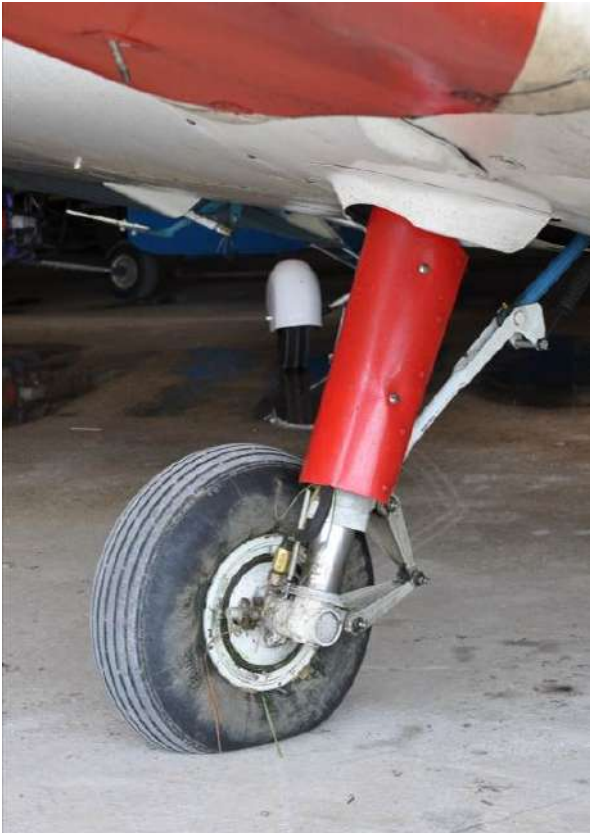
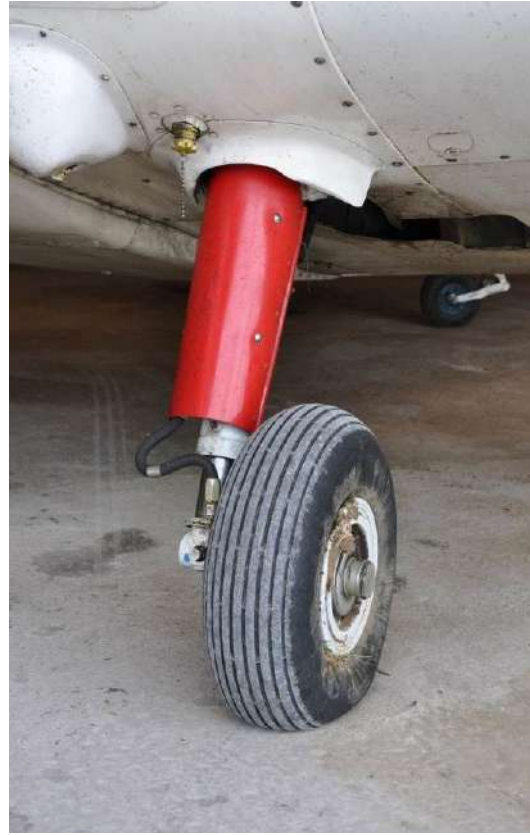
Повећање отпора кретању на десном точку изазива ротацију око вертикалне осе и даље кретање се наставља у левој траверзи (клизање на лево крило) што доказују трагови земље на левој страни точкова главних ногу СТ.

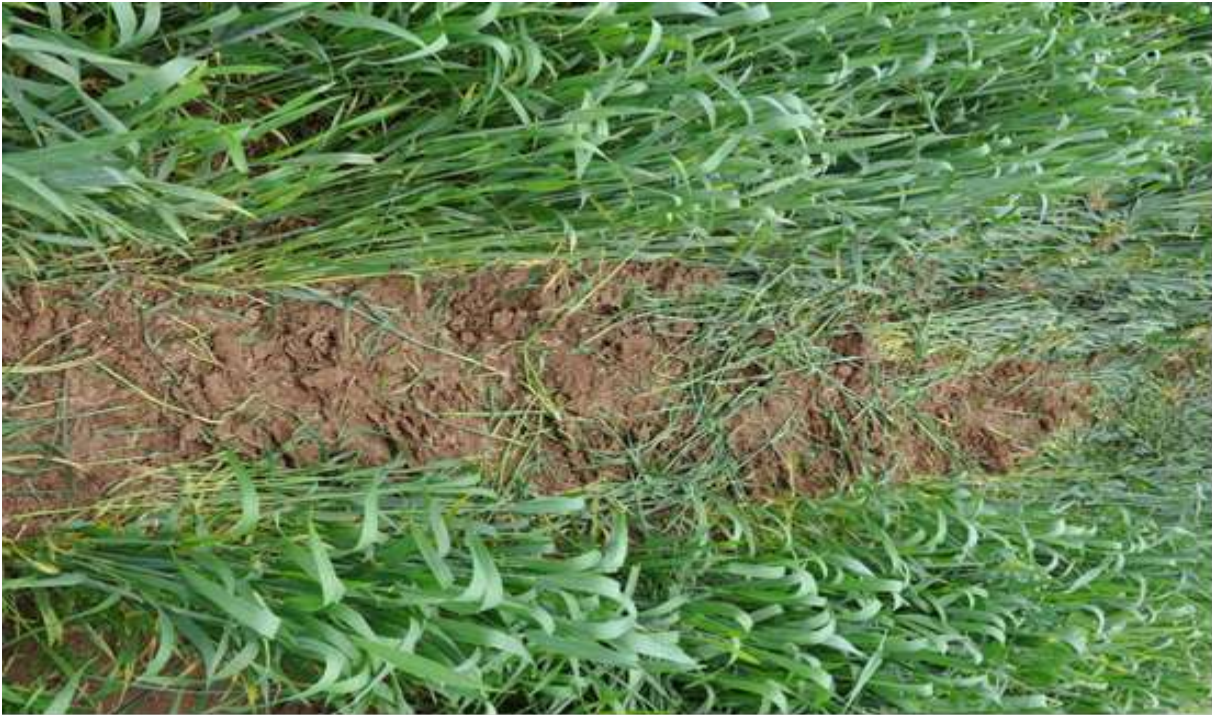
Након додира репним точком са тлом долази до ротације авиона око попречне осе тј. ангажовања на нос што доводи до удара носним делом авиона и елисом која се ротирала о тло на око 40 метара од прага ПСС.

Оштећење елисе указује да се контакт елисе и тла десио при малим обртајима рада мотора и под малим углом око попречне осе (симетрично оштећење крајева кракова елисе, савијени уназад у односу на правац лета).

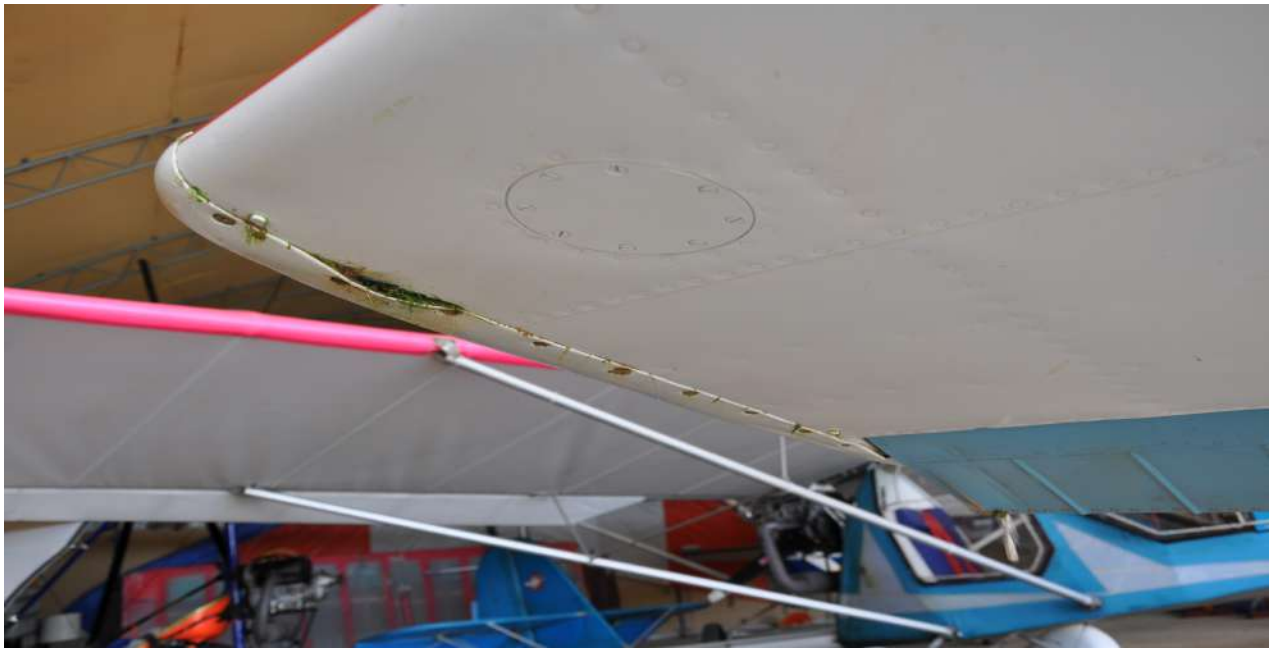
Ударци лево ротирајуће елисе о тло изазивају нагињање авиона у десно што проузрокује ослањања краја десног крила од тло при кретању авиона у левој траверзи. Трагови ослањања краја десног крила са огреботинама у правцу кретања су око 45° у односу на уздужну осу авиона.

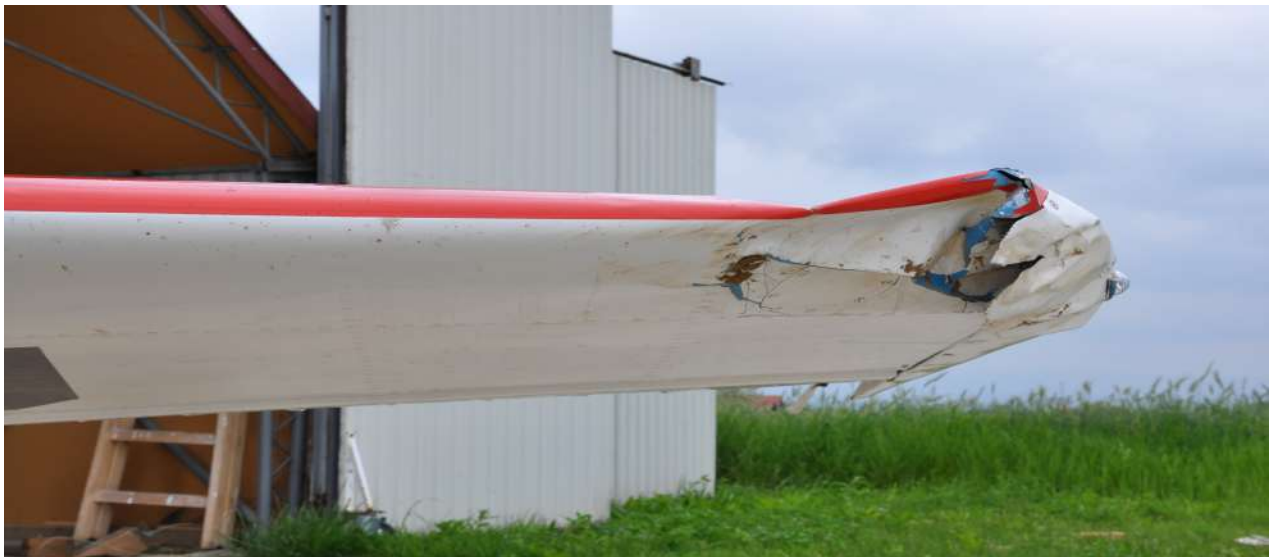
По удару десног крила долази да реакције која okreће авион око уздужне осе и настаје леви нагиб који доводи до ударца левог краја крила о тло и проузрокује оштећења на крају левог крила.

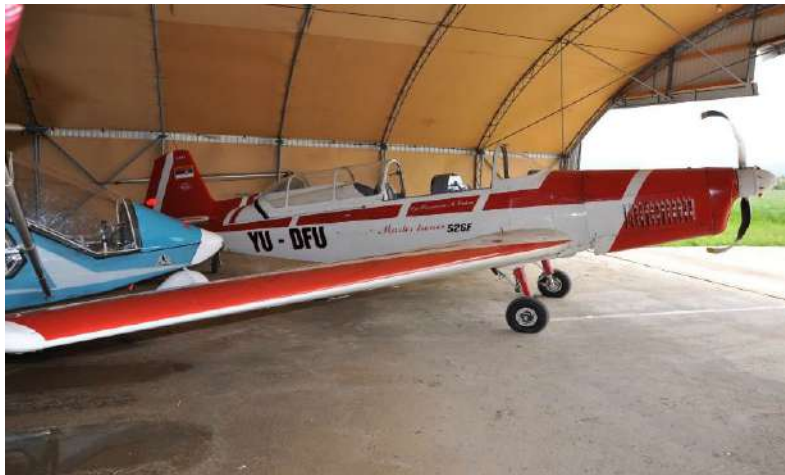
Авион наставља са праволиниским кретањем са левом траверзом.

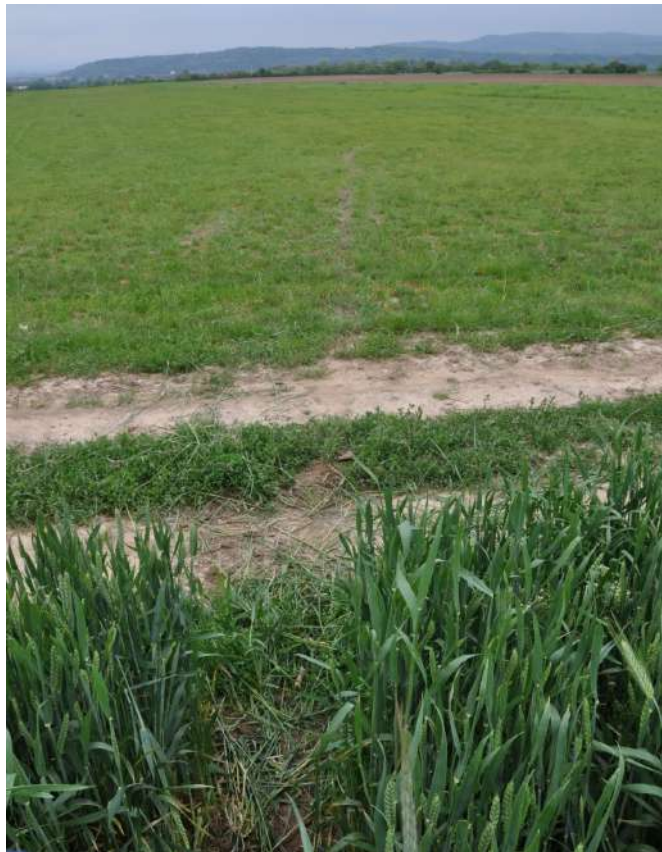
Потом авион исклизава у левој траверзи на површину ПСС са ударањем левог точка о повишену ивицу пута непосредно испред ПСС, што изазива интензивно ангажовање авиона око уздужне осе у десну страну и на одстојању од око 35 метара од прага ПСС се зауставља. По заустављању, пилот је угасио мотор и самостално изашао из кабине авиона.
