РЕПУБЛИКА СРБИЈА
ЦЕНТАР ЗА ИСТРАЖИВАЊЕ НЕСРЕЋА У САОБРАЋАЈУ
СЕКТОР ЗА ИСТРАЖИВАЊЕ НЕСРЕЋА
У ВОДНОМ САОБРАЋАЈУ
Немањина 11, 11000 Београд

ГОДИШЊИ ИЗВЕШТАЈ ЗА 2023. ГОДИНУ

4.1. Пловидбена незгода брода „LEGET III“

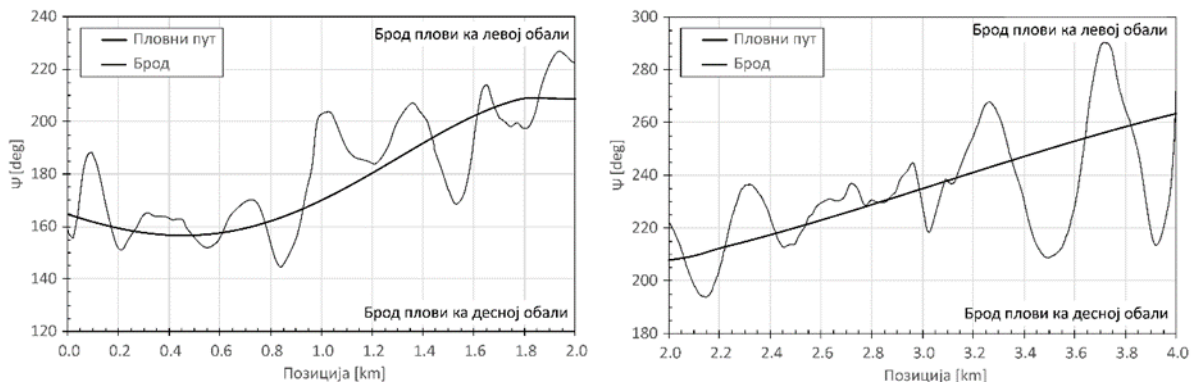
Слика 4.1.1.1. Одступање курса брода у односу на курс пловног пута на деоници од 0 km – 4 km пловног пута реке Сава

Дебела линија на сликама 4.1.1.1. – 4.1.1.3. представља потребан угао курса да би брод пловећи узводно пратио пловни пут реке, а танка линија представља регистровану промену курса брода у току пловидбе. Умерене промене правца пловног пута, описане дебелим линијом, карактеришу благо-природно кривудање реке. Добијени резултати показују да моторни теретни брод „LEGET III“ у ретким тренуцима плови пратећи правац простирања пловног пута, док највећи део времена плови са великим одступањима, некада и за више од 45 степени у односу на потребан курс (правац пловног пута). Овде треба нагласити да преклапање курса брода и правца простирања пловног пута (тачке у којима се криве секу) не значи да брод плови у границама пловног пута. То су ситуације када брод, на тренутак, успостави потребан курс, углавном кривудајући изван граница пловног пута.

Имајући у виду да је заповедник брода био под утицајем алкохола, што је констатовано непосредно након што се пловидбена незгода догодила, из приложених дијаграма може се уочити како је са временом пажња заповедника постепено попуштала, те су и одступања курса брода у односу на правац простирања пловног пута бивала већа.

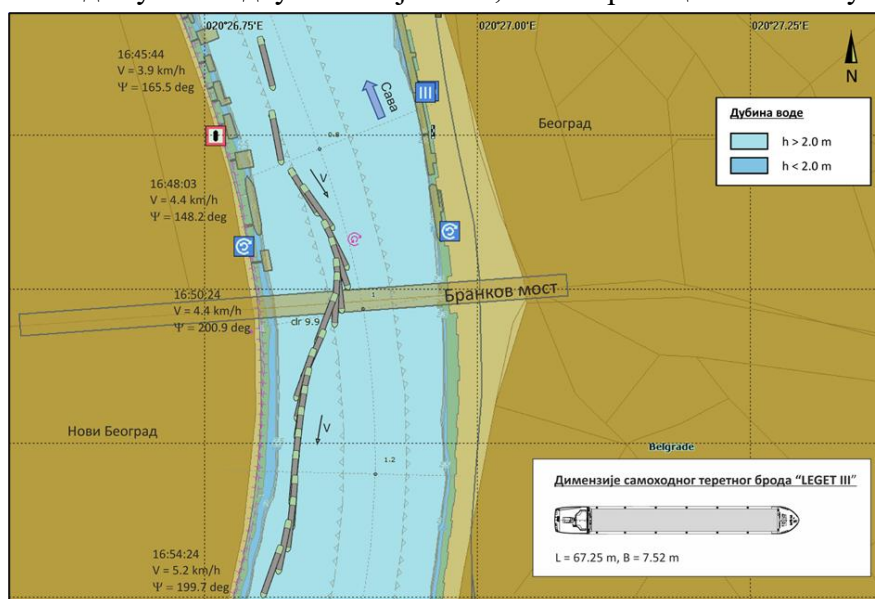
Слика 4.1.1.4. Трајекторија моторног теретног брода „LEGET III“ при узводној пловидби испод Бранковог моста

На основу расположивих података о пловидби брода уочава се да се у 16:45:44 (слика 4.1.1.4.) брод налази око 300 метара низводно од моста и да плови у границама пловног пута, уз леву ивицу, брзином од 3,9 km/h. У наредних 300 метара брод пловећи узводно, на кратко напушта пловни пут, а потом се у 16:48:03, при брзини од 4,4 km/h, враћа у границе пловног пута. Непосредно испред моста брод оштрије мења курс и скреће у десно – ка левој обали. Тако, испод моста пролази у 16:50:24 левом ивицом пловног пута и при брзини од 4,4 km/h наставља даљу пловидбу ка левој обали, изван граница пловног пута.

Око 200 m узводно од моста, на око 40 метара од леве обале, брод успоставља курс паралелан са обалом, што се може видети и на слици 4.1.1.1. (позиција 1 km + 200 m) и тако плови узводно око 100 метара. Потом, у 16:54:24 брод додатно скреће у десно и при брзини од 5,2 km/h прилази левој обали на око 15 метара. Оваква пловидба може се сматрати потенцијално опасном имајући у виду да брод плови далеко изван безбедних граница пловног пута.

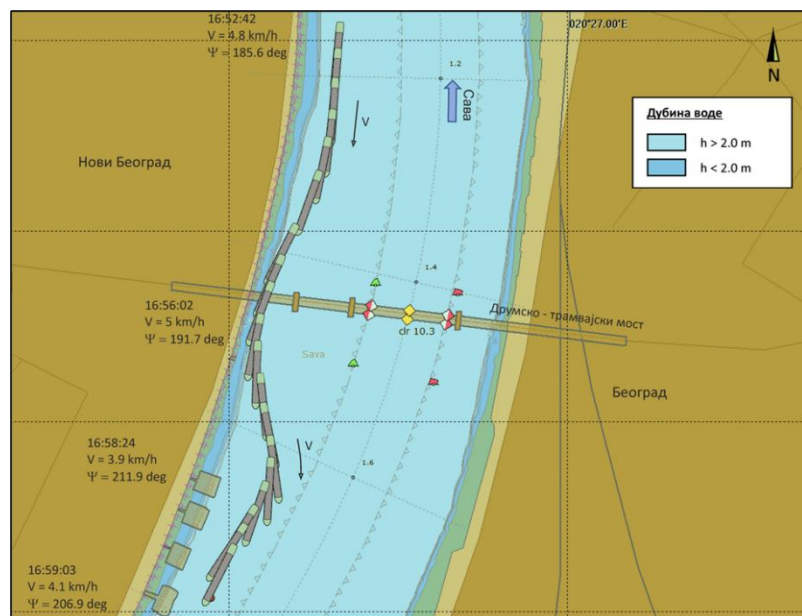
Слика 4.1.1.5. Трајекторија моторног теретног брода „LEGET III“ при узводној пловидби испод друмско-трамвајског моста

Трајекторија моторног теретног брода „LEGET III“ при узводној пловидби испод друмско-трамвајског моста приказана је на слици 4.1.1.5. Брод испод моста пролази у 16:56:02, при брзини од 5 km/h. При томе је од леве обале удаљен свега око 15 метара. Овде је брод на ивици зоне коју карактерише дубина мања од 2 метра. Оваква пловидба може се сматрати изузетно ризичном. У том смислу може се закључити да је овај тренутак заправо први када је могло доћи до пловидбене незгоде.

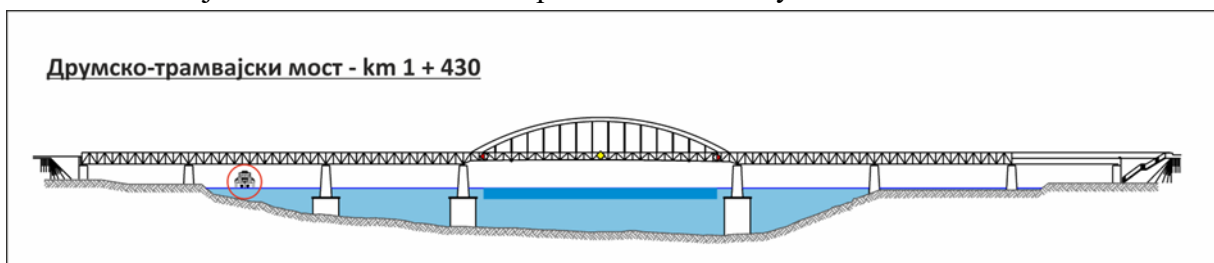
Слика 4.1.1.6. Приказ позиције моторног теретног брода „LEGET III“ у односу на профил моста и у односу на пловни пут

Приказ позиције моторног теретног брода „LEGET III“ у односу на профил моста и у односу на пловни пут (који се налази на средини распона моста), у тренутку проласка испод моста, дат је на слици 4.1.1.6. Овде се јасније уочава колико је заправо брод прошао близу обале и колико је далеко од безбедних граница пловног пута.

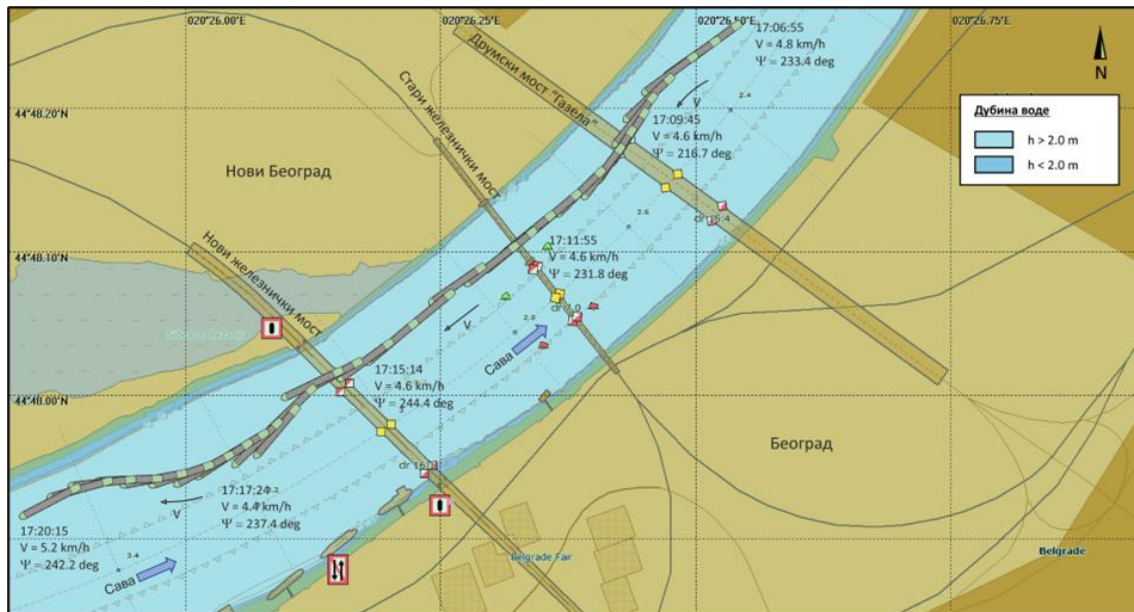
Слика 4.1.1.7. Трајекторија моторног теретног брода „LEGET III“ при узводној пловидби испод друмског моста „Газела“ и железничких мостова

На слици 4.1.1.7. приказана је трајекторија моторног теретног брода „LEGET III“ на деоници пловног пута реке Сава између 2 km + 300 m и 3 km + 400 m. На овој деоници пловећи узводно брод пролази испод три моста (друмског моста „Газела“ (2 km + 520 m), старог железничког моста (2 km + 730 m) и новог железничког моста (3 km + 000 m)). Из

приказане трајекторије, која је реконструисана на основу добијених података, јасно се уочава да брод све време плови изван граница пловног пута, ближе левој обали. У периоду између 17:09:45, када брод пролази први мост, до 17:15:14 када пролази последњи мост (око 500 метара пловидбе) уочава се да брод плови мирније, без значајнијих промена брзине и при курсу који не одступа у већој мери од оптималног – који прати пловни пут.

Нешто већа одступања курса у односу на правац тока реке уочавају се пре првог, као и након проласка испод трећег моста. У 17:20:15, пловећи узводно брзином од 5,2 km/h, моторни теретни брод „LEGET III“ прилази левој обали на око тридесетак метара, што је приказано на слици 4.1.1.7.

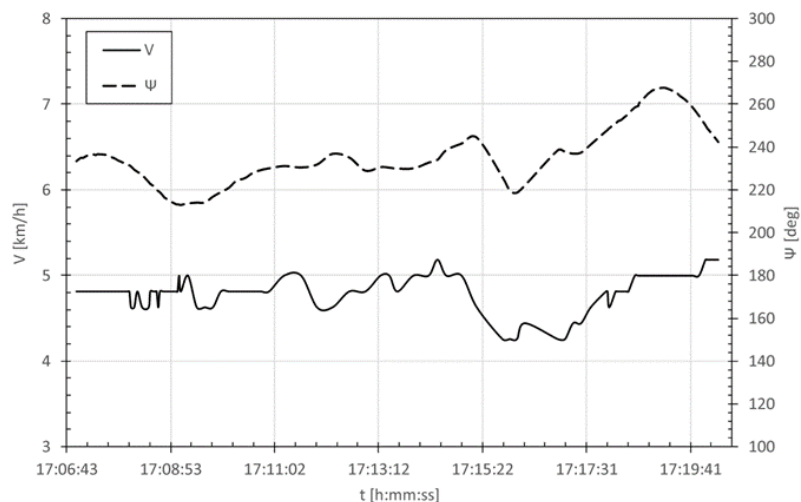
Слика 4.1.1.8. Промена брзине и угла курса брода на разматраној деоници пловног пута

Промене брзине брода у односу на дно (v) и угла курса (Ψ) на разматраној деоници приказане су на слици 4.1.1.8. Иако је забележена брзина којом брод плови испод мостова 4,6 km/h (видети слику 4.1.1.7.), може се уочити да између мостова брзина брода осцилује између 4,6 и 5,2 km/h. Као и у случају промене угла курса нешто веће промене у брзини уочавају се након проласка испод новог железничког моста.

Оваква пловидба – изван прописаних граница пловног пута и у непосредној близини носећих стубова мостова може се сматрати ризичном, нарочито имајући у виду да је реч о деоници која захтева посебну пажњу због пловидбе у непосредној близини грађевинских објеката од виталног значаја.

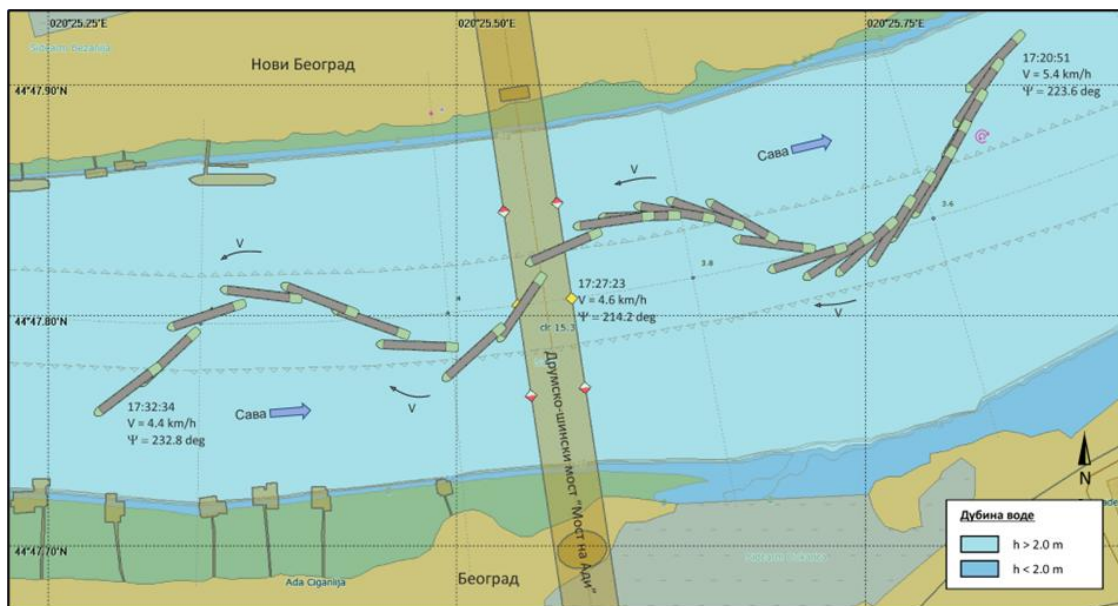
Слика 4.1.1.9. Трајекторија моторног теретног брода „LEGET III“ при узводној пловидби испод друмског моста „Мост на Ади“

Након проласка испод новог железничког моста моторни теретни брод „LEGET III“ наставља узводну пловидбу, што је приказано на слици 4.1.1.9. Након што је пришао обали на тридесетак метара заповедник у 17:20:51, при брзини од 5,4 km/h, оштро скреће у лево ка десној обали. На позицији 3 km + 580 m моторни теретни брод „LEGET III“ се враћа у границе пловног пута. Међутим, иако на овој деоници брод у највећој мери плови у границама пловног пута (у односу на раније разматране деонице) наредних 700 метара узводне пловидбе карактерише изразите осцилације у пловидби праћена наизменичним променама брзине и курса. Пловећи тако, уз наизменично скретање у лево и у десно, у 17:27:23, при брзини од 4,6 km/h брод пролази испод друмско-шинског моста „Мост на Ади“ по левој ивици пловног пута. Оваква пловидба би се могла окарактерисати као изузетно небезбедна.

Имајући у виду дужину разматране деонице као и правац простирања пловног пута који карактерише веома благо скретање, оваква пловидба указује на значајан степен губитка контроле над бродом, што је могло да има далеко теже последице. Наведени режим пловидбе, уз промене брзине у границама између 3,5 и 5,5 km/h, указује и на значајан степен губитка пажње заповедника, односно на неспособност заповедника да безбедно управља бродом.

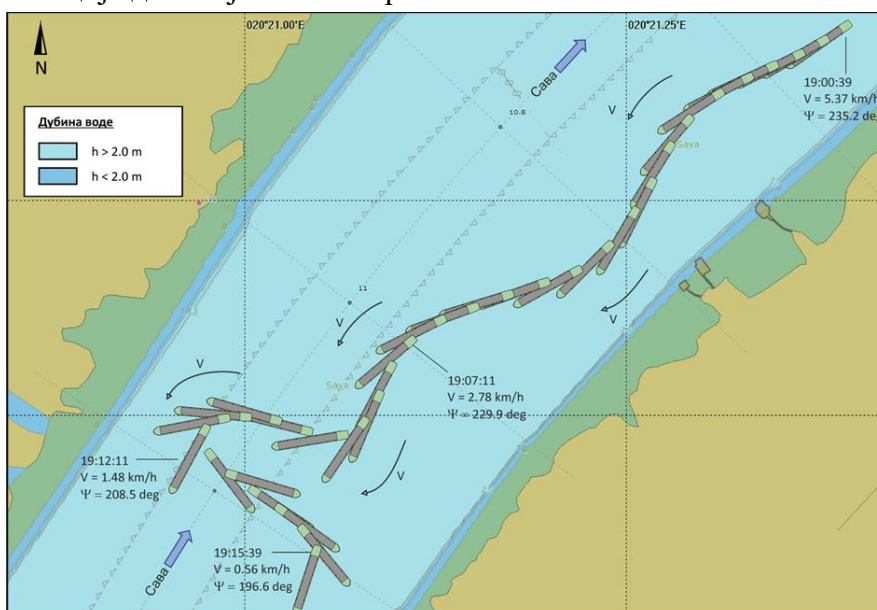
Слика 4.1.1.10. Трајекторија моторног теретног брода „LEGET III“ на деоници између 10 km + 500 m и 11 km + 200 m

Посебна пажња посвећена је и анализи пловидбе непосредно пре локације на којој се догодила пловидбена незгода. Наиме, у 19:00:39, при брзини од 5,37 km/h, моторни теретни брод „LEGET III“ плови узводно изван граница пловног пута ближе десној обали и налази се на позицији 10 km + 500 m. Уз честе промене правца, наизменично по десном и левом боку (видети слику 4.1.1.10.), брод стиже у 19:07:11 до позиције 11 km када се уочава значајнији пад брзине на 2,78 km/h. Кретање брода у наредних 8 минута карактерише прво оштро скретање у десно (ка левој обали) – када брод пресеца пловни пут целом ширином, а потом у лево (ка десној обали) – када поново пресеца пловни пут, уз постепено смањивање брзине. У 19:15:39 брзина опада на свега 0,56 km/h. Све ово се дешава око 800 m до 1 km низводно од позиције депоније за истовар.

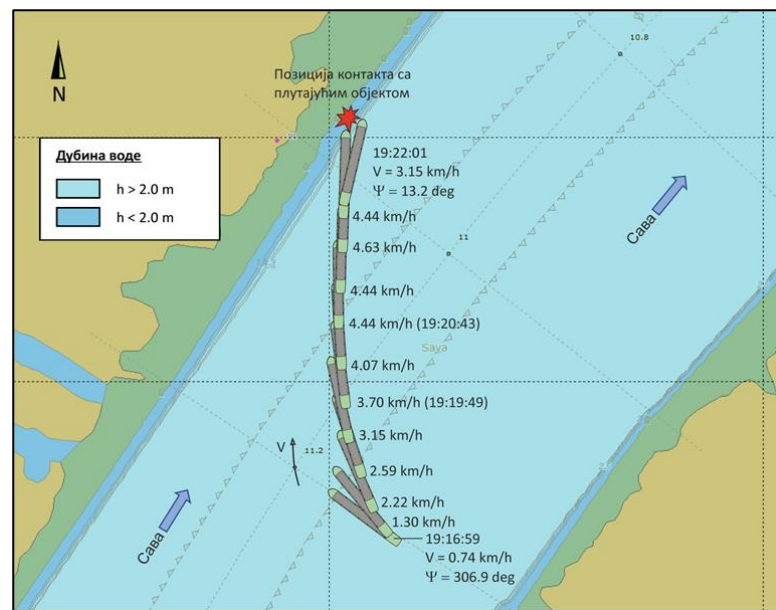
Слика 4.1.1.11. Трајекторија моторног теретног брода „LEGET III“ у зони пловидбене незгоде

Као што се на слици 4.1.1.11. може уочити, након скретања по десном боку, у 19:16:59 моторни теретни брод „LEGET III“ започиње низводну пловидбу, на позицији 11 km + 200 m. Овакав поступак заповедника није логичан јер се локација за истовар терета (депонија на Макишу) налази 800 метара узводно. Брод пловећи низводно, од десне обале ка левој, поново пресеца пловни пут постепено повећавајући брзину. У 19:19:49 брод при брзини од 3,9 km/h пресеца осу коридора, да би непун минут касније у 19:20:43, при брзини од 4,44 km/h, напустио границе пловног пута и наставио пловидбу ка левој обали под углом од око 40 степени у односу на обалу. У том тренутку прамац брода је од обале удаљен око 45 метара. Без промене курса брод наставља пловидбу ка левој обали повећавајући брзину на 4,63 km/h. У 19:21:47 уочава се први пад брзине на 4,44 km/h, 14 секунди након тога, у 19:22:01, регистрована је брзина брода од 3,15 km/h. Одавде се може закључити да је у том временском интервалу дошло до контакта прамца моторног теретног брода „LEGET III“ са плутајућим објектом који је извезан уз леву обалу. Тада долази и до промене угла курса брода, који је до тада пловио при $\Psi=1,8^\circ$ (практично ка северу, односно ка обали).

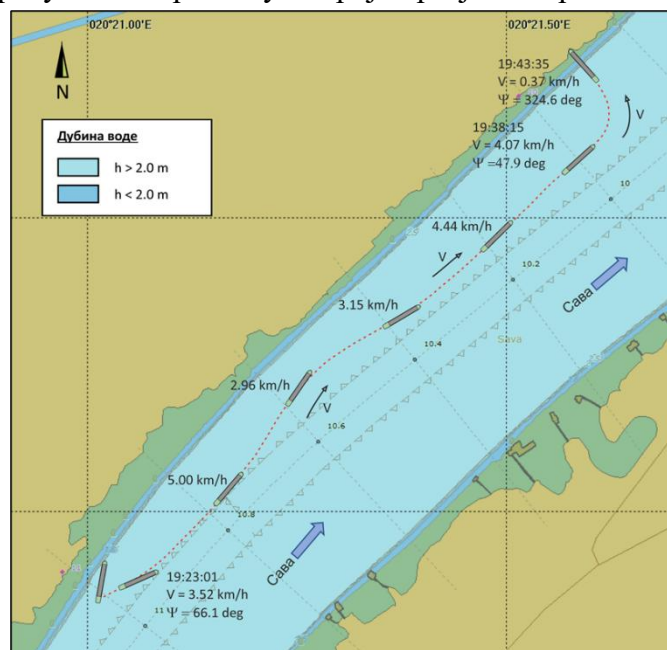
Слика 4.1.1.12. Трајекторија моторног теретног брода „LEGET III“ након пловидбене незгоде

Након удара у плутајући објекат уочава се пад брзине брода, али не долази до заустављања. Имајући у виду да је брзина опала са 4,44 km/h на 3,15 km/h у тренутку удара, а да је потом брзина поново почела да расте (видети слике 4.1.1.12.) могло би се закључити да је уочени пад брзине заправо последица удара брода у плутајући објекат, а не и мере које је заповедник предузео контролишући број обртаја мотора.

Како се са слике 4.1.1.12. уочава, након пловидбене незгоде – како је прамац брода „склизнуо“ низ плутајући објекат долази до удаљавања брода од леве обале и до извесног пораста брзине. На позицији 10 km + 780 m моторни теретни брод „LEGET III“ већ плови низводно брзином од 5 km/h уз леву ивицу пловног пута, удаљавајући се од места на коме се догодила пловидбена незгода. Брод потом поново, на позицији 10 km + 700 m, скреће ка левој обали, с тим да око 19:30 долази до пада брзине на испод 2,5 km/h. Након поменутог

пада брзине, брзина брода поново почиње да расте, с тим да брод сада (низводно од позиције 10 km + 400 m) плови стабилно – без промене курса, изван граница пловног пута, али пратећи правац простирања пловног пута. Моторни теретни брод „LEGET III“ плови низводно око 400 метара када скреће по левом боку, ка левој обали, где се зауставља на 9 km + 900 m.

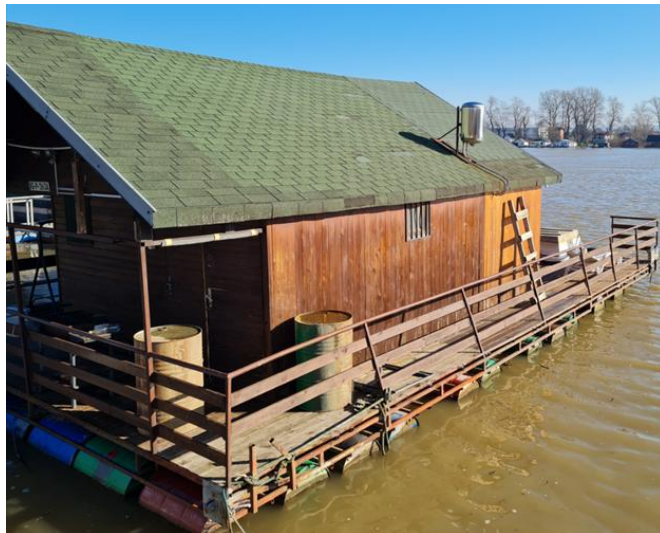
Слика 4.1.1.13.

- На бочној узводној страни контакта, палубна ограда од металних цевних профила претрпела је уздужну деформацију на савијање, целом дужином бока $L = 11,5$ m (слика 4.1.1.13.);
- Пет (5) вертикалних носача дужине $L = 0,9$ m, заварени на палубну конструкцију, претрпели су уздужно напрезање на савијање (слика 4.1.1.13.);

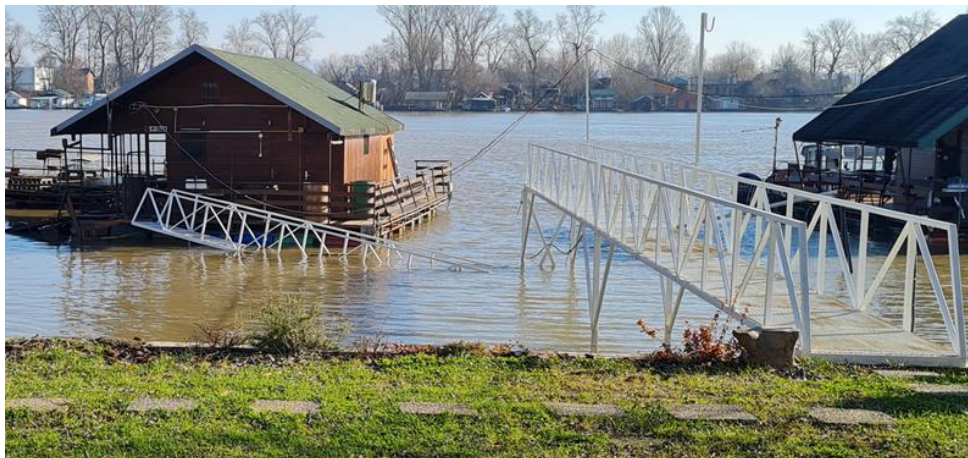
Слика 4.1.1.14.

- Сегмент приступног моста (метална конструкција), дужине $L = 9$ m, који спаја претходни сегмент одвојен је и пао је у воду, други крај одвојен је од палубне конструкције сплав кућице, и изнад је водног огледала (слика 4.1.1.14.);

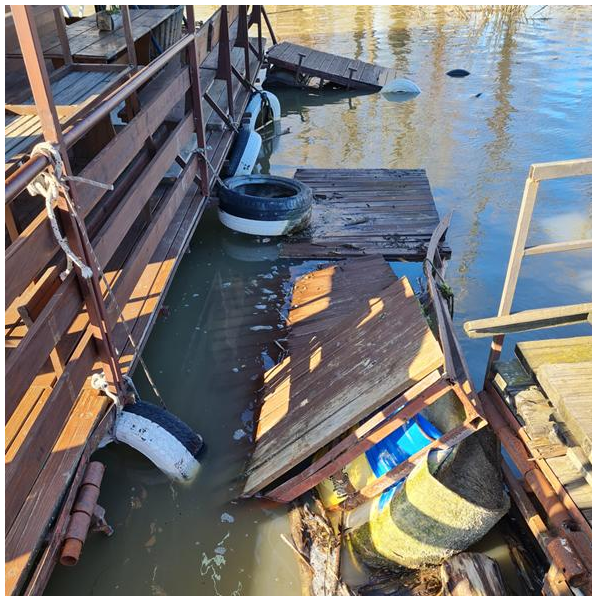
Слика 4.1.1.15.

- Уз низводни бок сплав кућице оштећене су две понтонске стазе на бурадима (слика 4.1.1.15.);

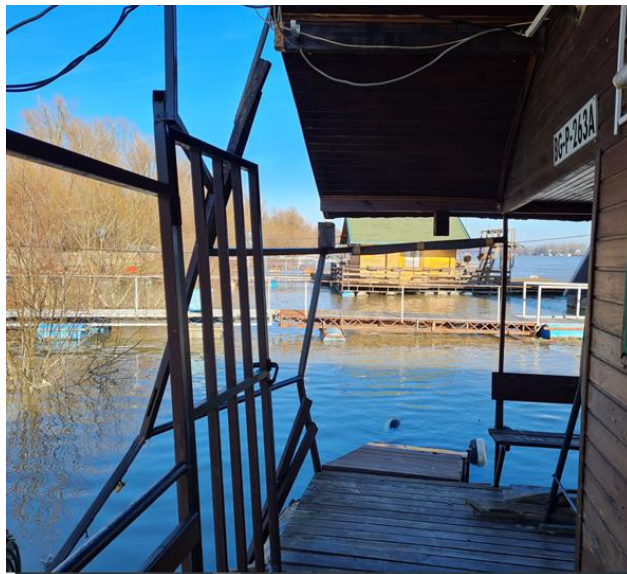
Слика 4.1.1.16.

- Улазни отвор са капијом металне конструкције, претрпео је деформацију, заједно са вертикалном конструкцијом и иста вертикалним носачима држи рубни крај кровне конструкције (слика 4.1.1.16.);

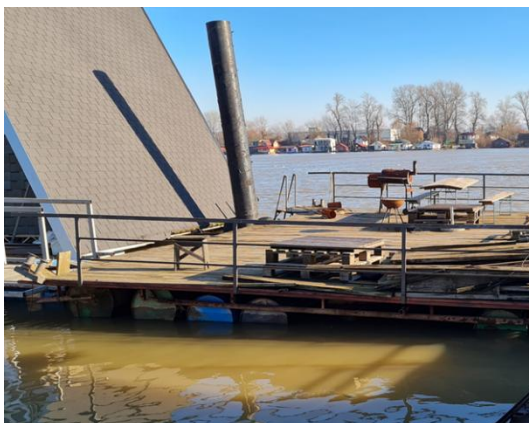
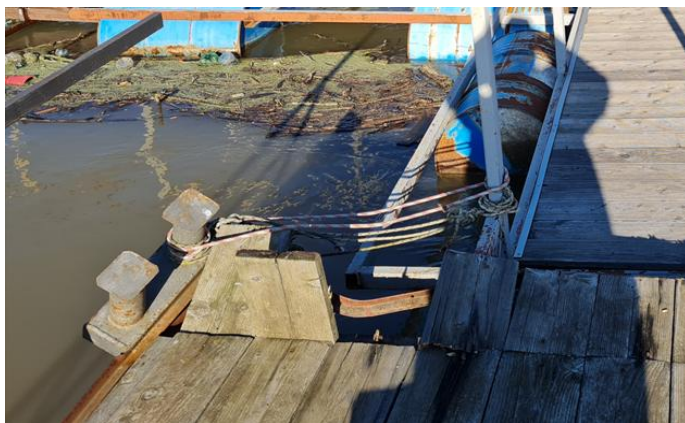
- Низводна тераса на бурадима, без регистарске ознаке, претрпела је оштећења упорне тачке конструкције двоструке стубасте битве и деформацију структуре за коју је заварена (слика 4.1.1.17.и 4.1.1.18.);
- Увидом у плутајућу дозволу бр. 342-24-263/08-02 која је издата 25.6.2008. године у Лучкој капетанији Београд, плутајућа дозвола је важила до 8.9.2012. године.
