Број: ЖС - 01/19

Број: 340-00-3/2019-02-1-110

КОНАЧАН ИЗВЕШТАЈ О ИСТРАЗИ НЕСРЕЋЕ

Врста несреће:	Исклизнуће воза
Број воза:	52770
Место:	Општина Књажевац, отворена пруга између станица Сврљиг и Књажевац
Датум:	14.02.2019. године
Време:	01:45

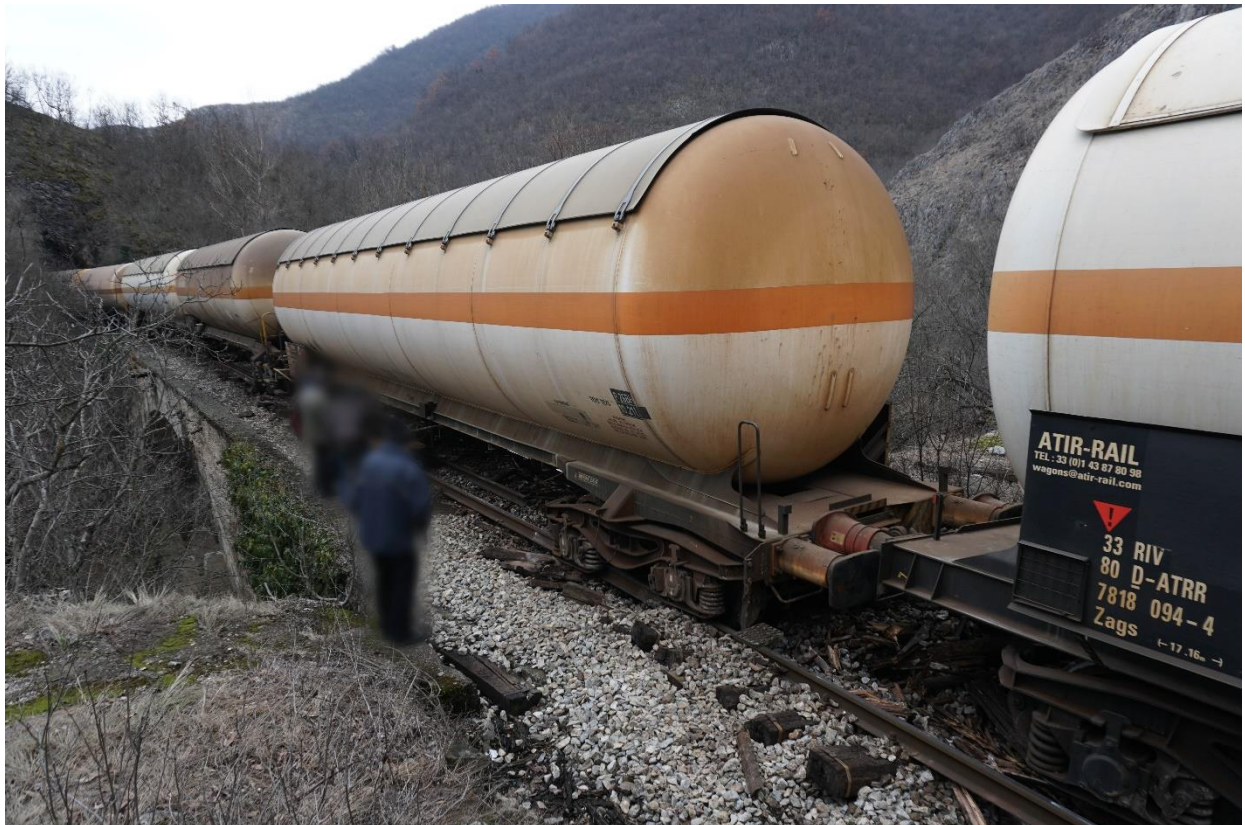
Изглед места несреће (бетонски мост између тунела број 21 и тунела број 22) приказан је на слици број 2.1.2.1.

Слика 2.1.2.1: Изглед места исклизнућа воза 52770

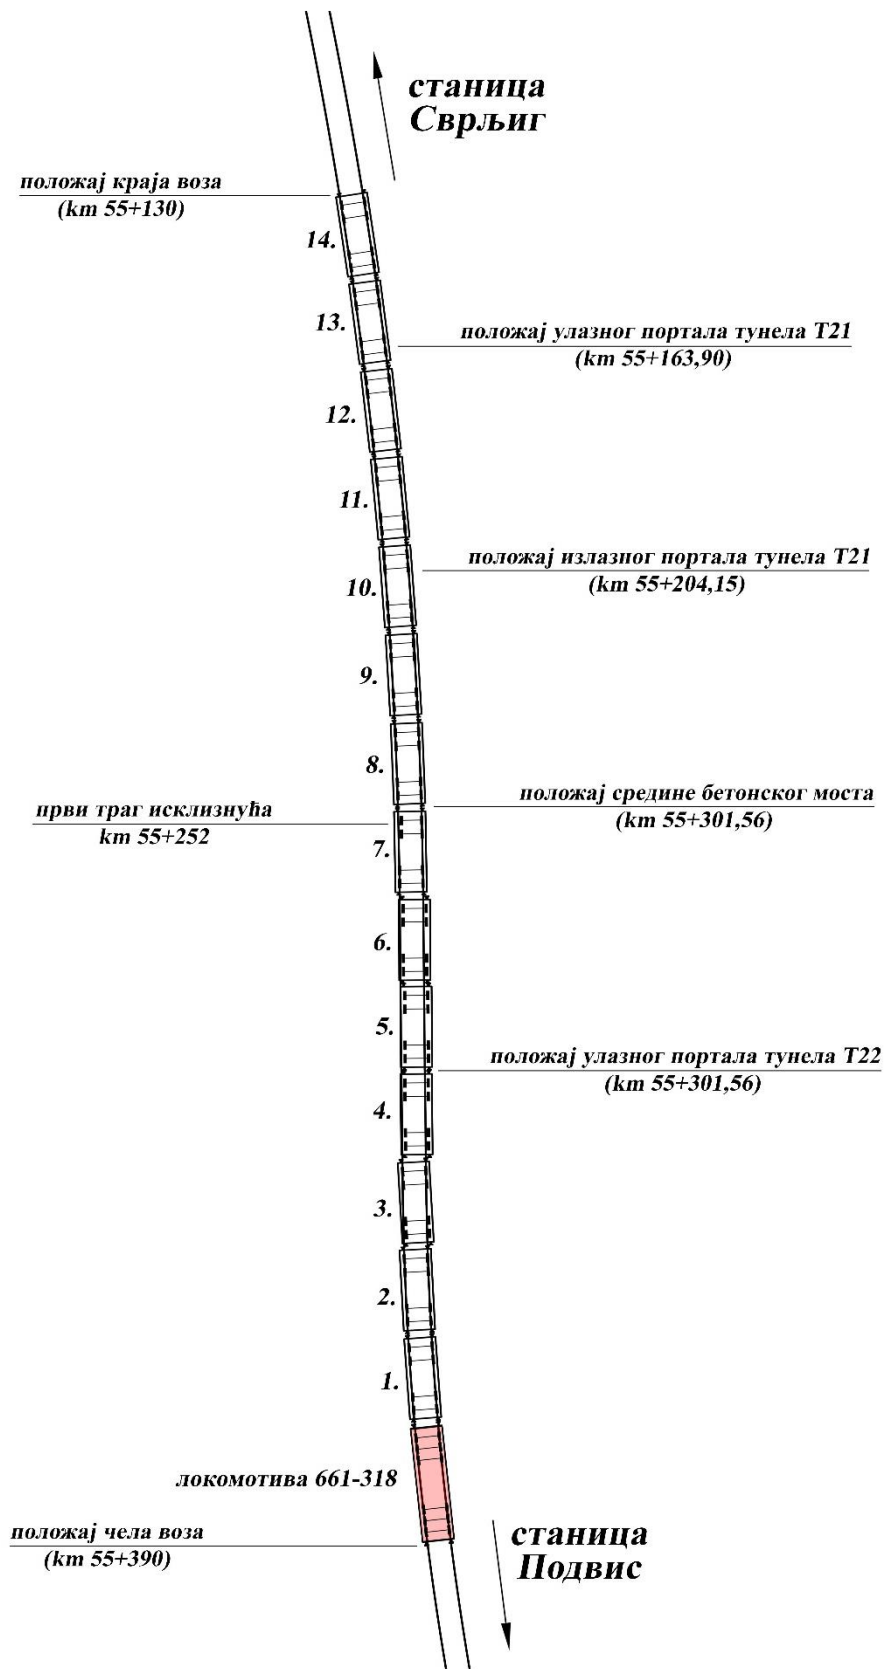
Место настанка несреће (*km 55+252*) се налази на бетонском мосту у *km 55+254* (середина моста) дужине $L=30\text{ m}$, између тунела број 21 (улазни портал у *km 55+163,90*; излазни портал у *km 55+204,15*; $L=40,25\text{ m}$) и тунела број 22 (улазни портал у *km 55+301,56*, излазни портал у *km 55+480,94*; $L=179,38\text{ m}$), на крају кривине, на делу прелазне кривине (десна кривина $R=250\text{ m}$, $D=171,80\text{ m}$, почетак прелазне кривине *km 55+110,72*; почетак кружне кривине *km 55+150,72*; крај кружне кривине *km 55+242,72* и крај прелазне кривине *km 55+282,52*). Нагиб пруге на месту исклизућа износи $10,19\text{‰}$ (од *km 55+200* до *km 55+512* пад од $10,19\text{‰}$, гледано у смеру вожње воза, односно у смеру растуће стационаже).

Слика 3.4.2.1: Скица места несреће

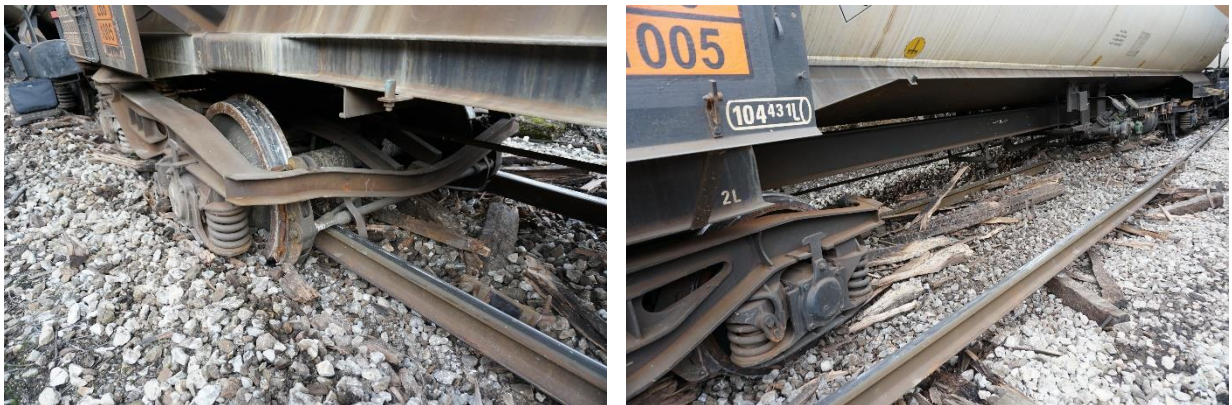
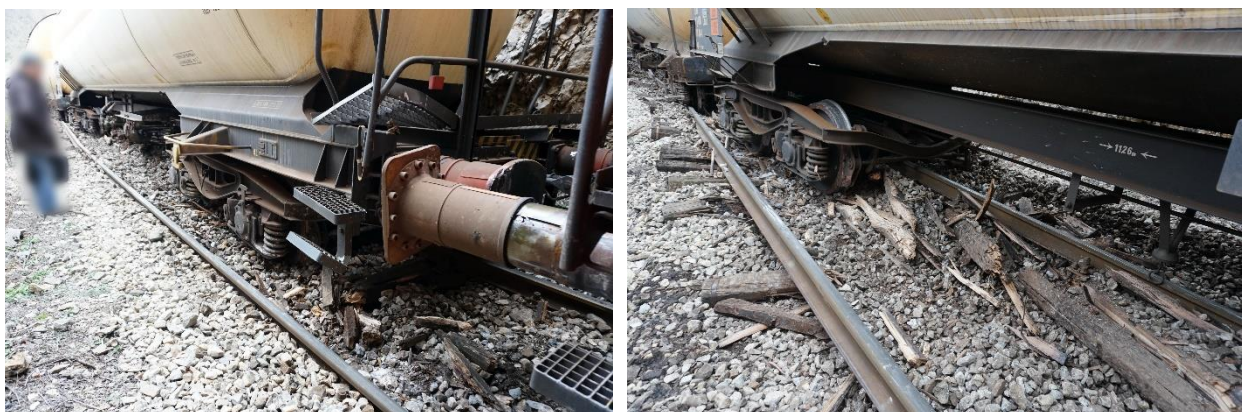
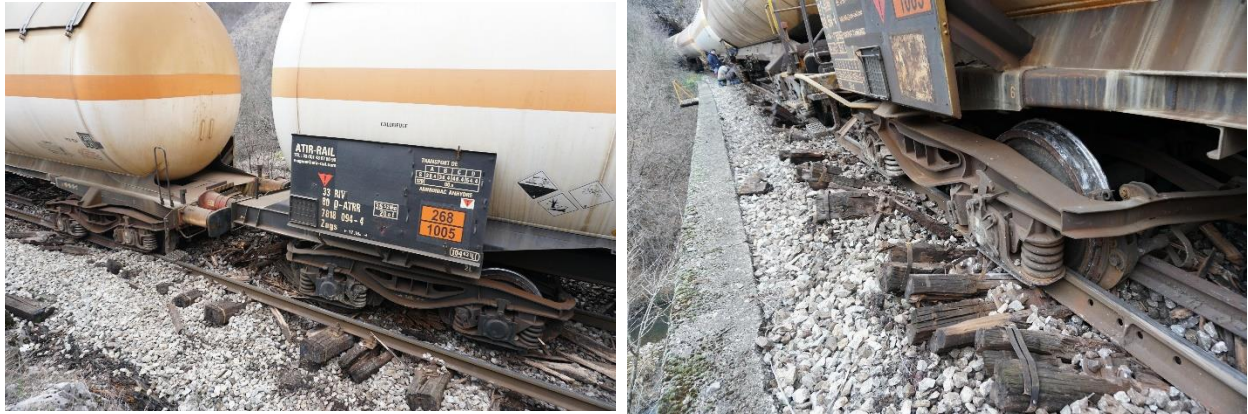
Слика 3.4.4.1: Изглед делова исклизлих кола

Слика 3.4.4.2: Изглед делова исклизлих кола

Слика 3.4.4.3: Изглед делова исклизлих кола

Иза тога, у правцу кретања, почев од прага 11 (приближно 7,7 *m* иза „нултог“ прага) обе шине су са покиданим причврсним прибором, одвојене од прагова. Колосек је разорен у дужини од приближно 45 *m* (слике од 3.4.4.1. до 3.4.4.3.).

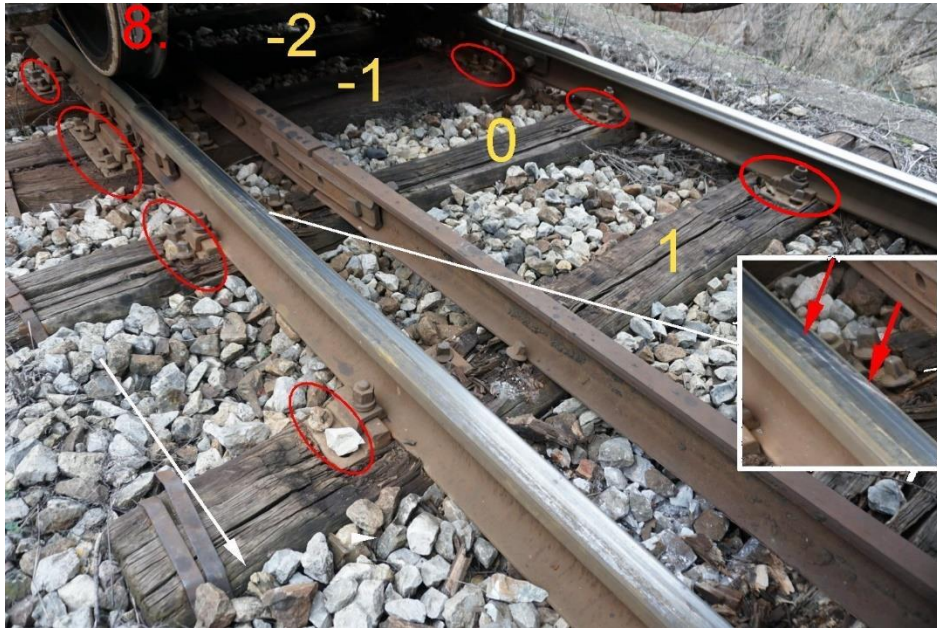
Извршен је детаљан преглед колосека у зони несреће у циљу проналажења првих трагова исклизнућа. На слици 4.2.1.1. је приказано место на *km 55+252* на коме је код прага „0“ уочен први траг клизања точка укосом по глави унутрашње шине, у смеру упадања у колосек. Овај траг је приказан на увећаном детаљу на слици 4.2.1.1.

Слика 4.2.1.1: Први траг упадања точка у колосек и стање прагова и причврсног прибора

Илустрација стања прагова и причврсног прибора у зони исклизнућа се може видети на сликама 4.2.1.1, 4.2.1.3. и 4.2.1.4. Прагови су испуцали и у зони причврсног прибора трули,

у низу испред и иза прага 0. Причврсни прибор делимично недостаје. Тирфони су на низу прагова у зони исклизнућа лабави.

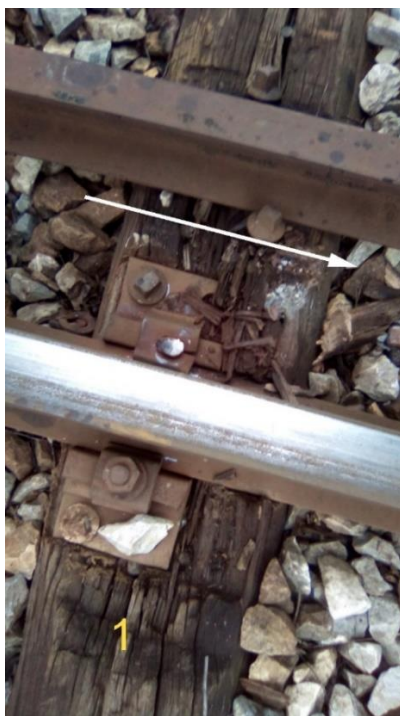
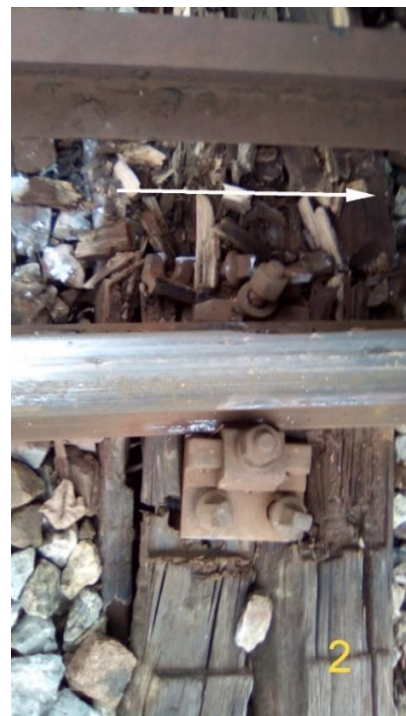
Слика 4.2.1.2: Први трагови оштећења од упалог точка на унутрашњој страни унутрашње шине

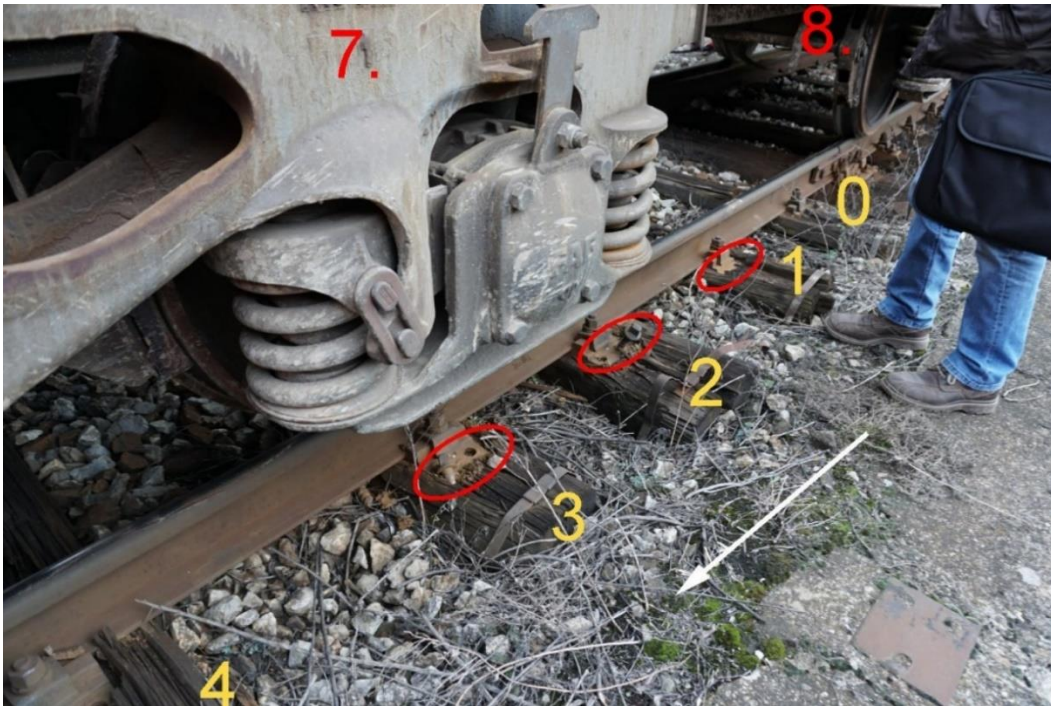
Слика 4.2.1.3: Зона исклизнућа са спољашње стране кривине

На спољашњој шини између нултог и трећег прага нема трагова пењања точка на шину. На слици 4.2.1.3. се виде први трагови кретања венца точка по шину почев од прага 3, приближно 2,1 m после упадања унутрашњег точка у колосек.

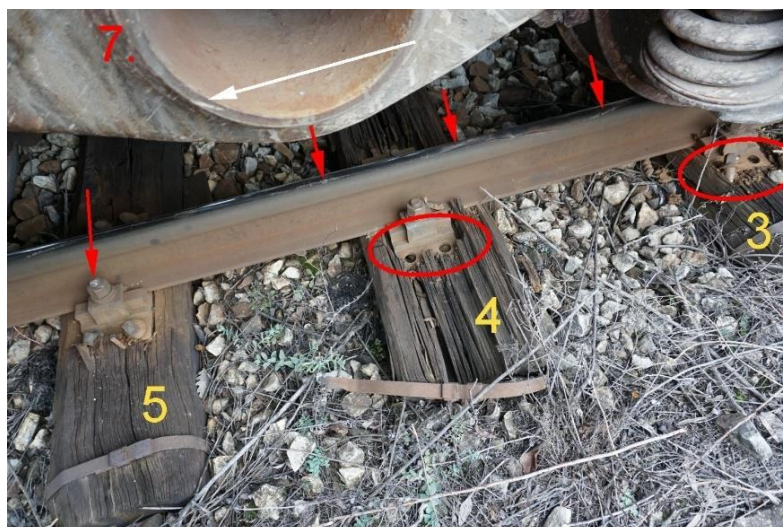
Слика 4.2.1.4: Трагови пењања точка на спољашњу шину и исклизнућа на спољашњу страну

На вијку причврсног прибора, на спољашњој страни прага 5, се види прво оштећење од исклизнућа спољашњег точка.

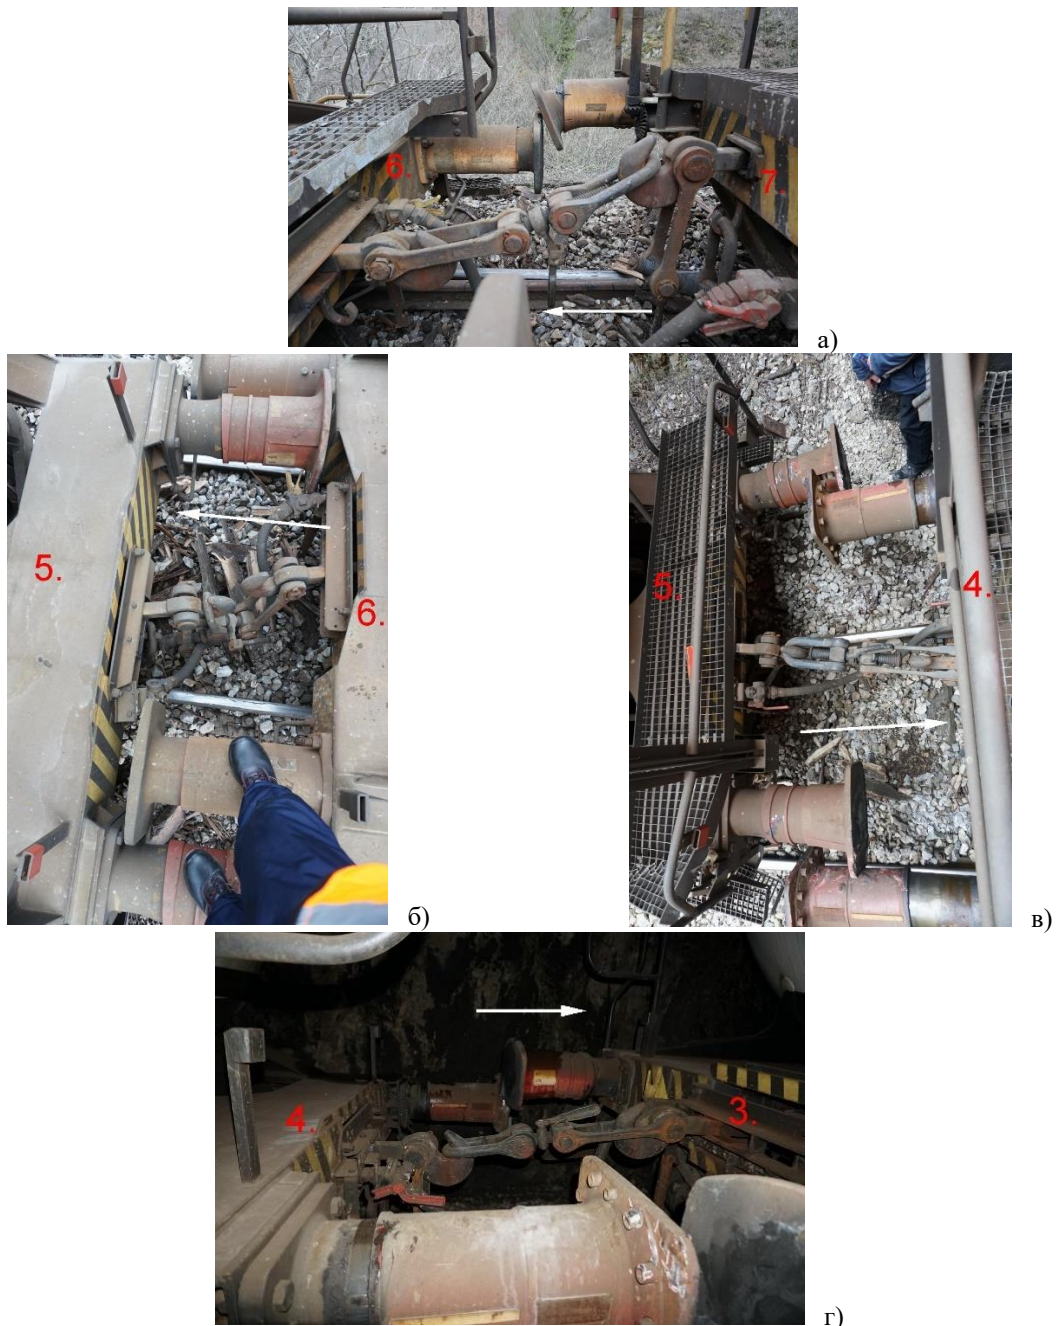
На слици 4.2.1.5. је приказан затечен однос одбојних уређаја исклизлих кола. Деформација предњег десног одбојника седмих кола (слика 4.2.1.5.а)) указује да су та кола великом силом налетала на шеста кола. Однос одбојника шестих и петих кола (слика 4.2.1.5.б)) показује да су шеста кола током несреће сустигла пета. На исти начин са слике 4.2.1.5.в) се види да су пета кола сустигла четврта. На слици 4.2.1.5.г) се види да се предњи леви одбојник четвртих кола подвукао под одбојник трећих кола.

Слика 4.2.1.5: Однос одбојних уређаја исклизлих вагона

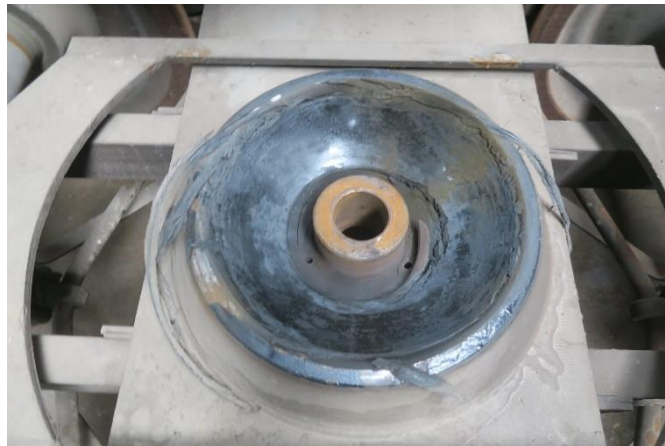
Прегледом обртних шоља и поклизника утврђено је да на обртном постољу код кућишта 7 и 8 кола број 33 87 7814 136-0 на уметку обртне шоље постоје испуцали и делимично откинути делови на горњем и доњем крају уметка. Нису уочени трагови од трења металних делова ни на доњој ни на горњој обртној шољи (слике 4.2.6.1. и 4.2.6.2.), што значи да је уметак још увек био функционалан и није могао имати утицај на несрећу. У тренутку настанка несреће кола су била у последњем месецу пред наредном ревизијом.

Слика 4.2.6.1: Стање доње обртне шоље кола број 33 87 7814 136-0 код кућишта 7 и 8

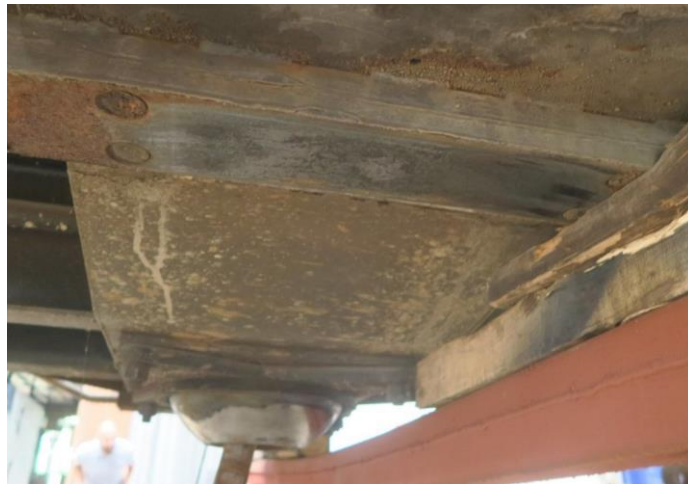
Слика 4.2.6.2: Стање горње обртне шоље и горњег поклизника кола број 33 87 7814 136-0 код кућишта 7 и 8

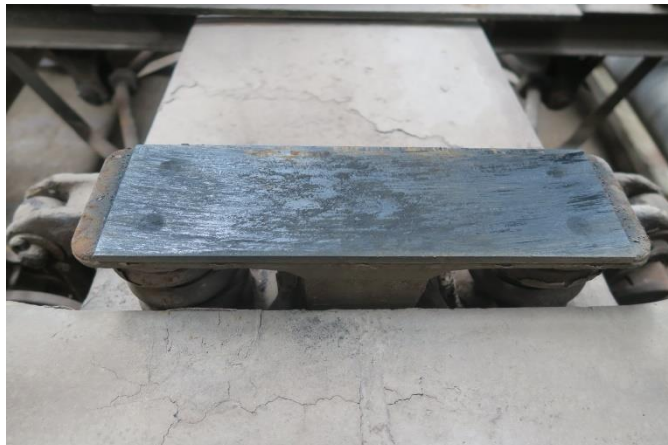
Слика 4.2.6.3: Доњи поклизник кола број 33 87 7814 136-0 код кућишта 7

Сви прегледани умеци доњих поклизника су били у погледу истрошења у дозвољеним границама (пример на слици 4.2.6.3.). На доњим и горњим поклизницима није било задора или недостатака који би могли имати утицаја на несрећу или на њене последице.

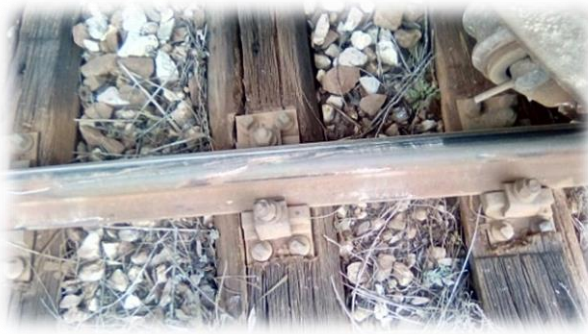
Слика 4.2.8.5: Изглед гнезда трулих прагова

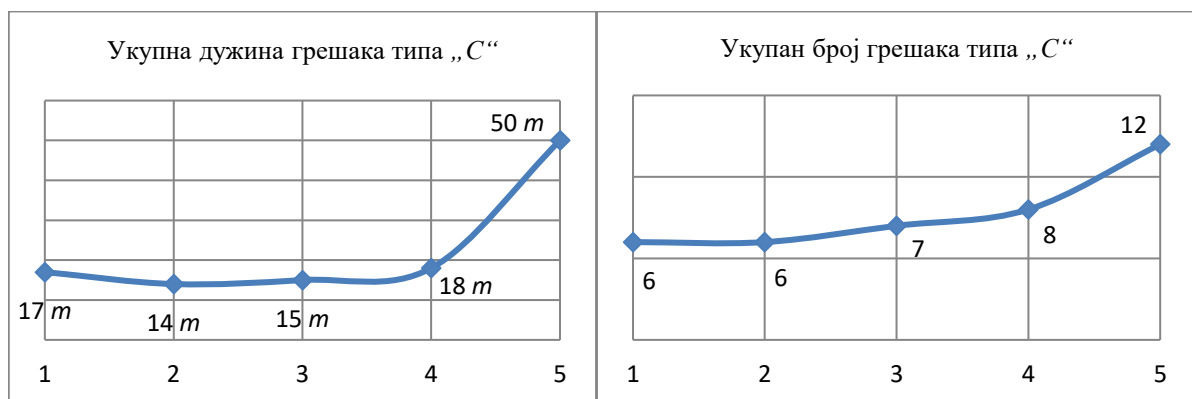
Слика 4.2.9.1: Преглед дужине и броја грешака типа „C“ кроз време од *km* 55+000 до *km* 56+000

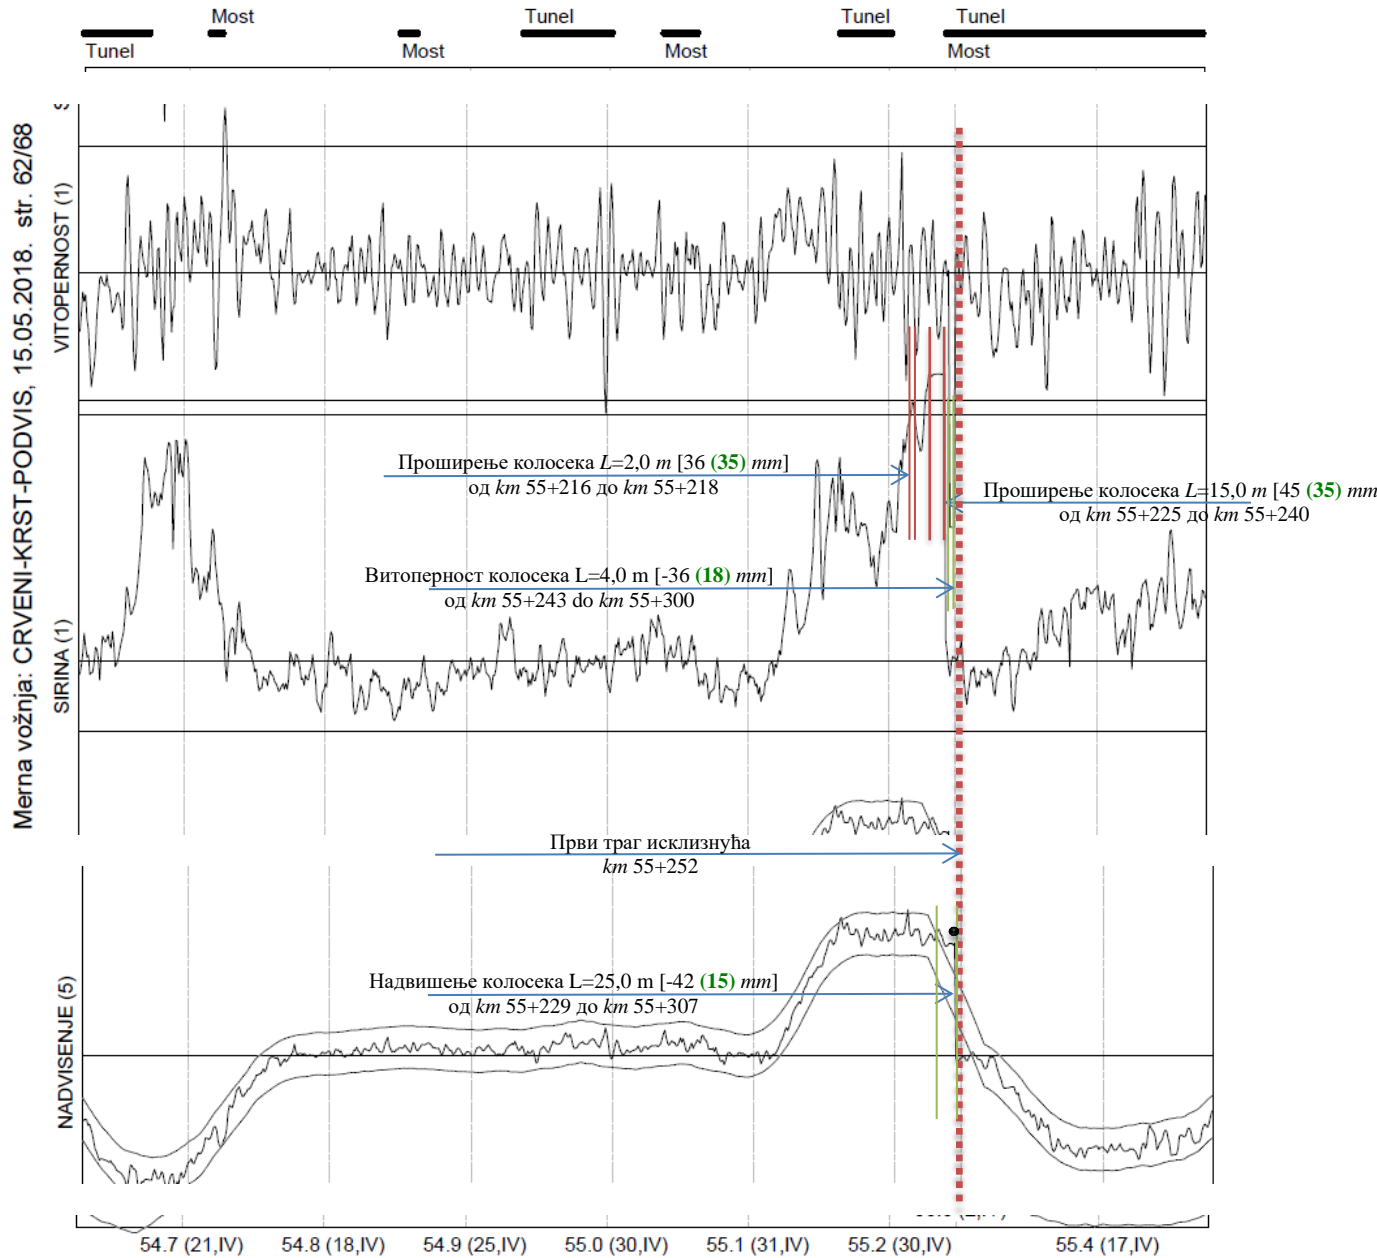
У Прилогу дописа број 20/2019-3.3-247 од 01.04.2019. године, „ *Достава података о исклизнућу воза број 52770 (km 55+252)*“, у делу који се односи на податке о извршеним мерним вожњама нема података да су отклоњене грешке са мерења стања пруге мерним колима на релацији Црвени Крст - Зајечар у зони исклизнућа. С обзиром да је од тренутка мерне вожње до тренутка несреће прошло је 9 месеци, може се претпоставити да је стање параметара колосека у тренутку несреће било горе него приликом мерне вожње.

Слика 4.2.9.5: Извод из графичког и нумеричког записа мерних кола од 15.05.2018. године

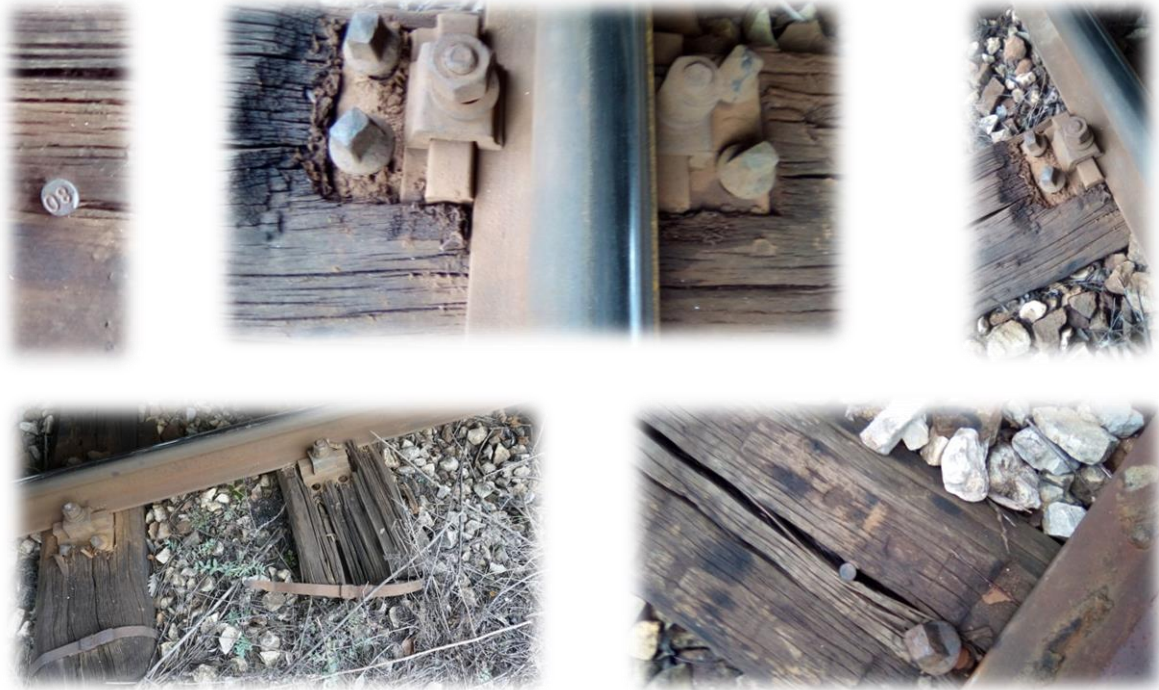
Слика 4.2.10.3: Локална трулеж испод ослонца шине и подужне пукотине прага

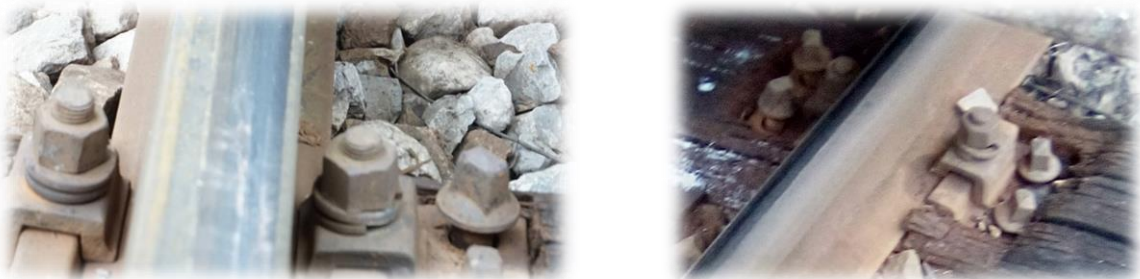
Слика 4.2.10.4: Веза шина праг подложном плочом, причвршћење тирфонима

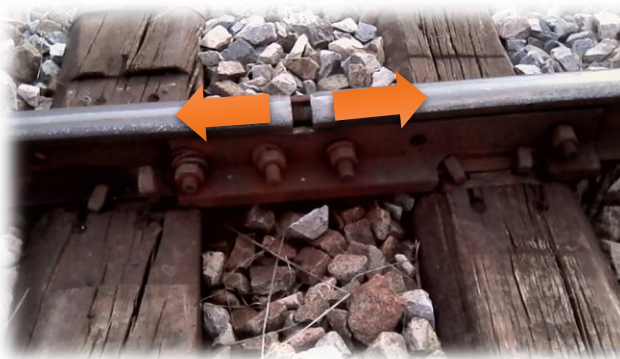
Слика 4.2.10.5: Веза шине - левдећи састав

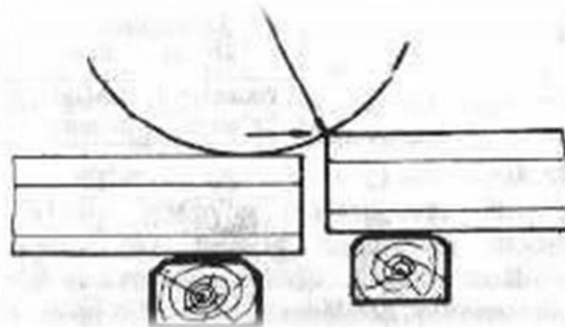
Слика 4.2.10.6: Утицај точка на састав шина
