**РЕПУБЛИКА СРБИЈА  
ЦЕНТАР ЗА ИСТРАЖИВАЊЕ  
НЕСРЕЋА У САОБРАЋАЈУ**

**ИЗВЕШТАЈ О ИСТРАЗИ УДЕСА АВИОНА**

| Авион: | ESQUAL VM 1C |
| Регистарска ознака: | YU-A299 |

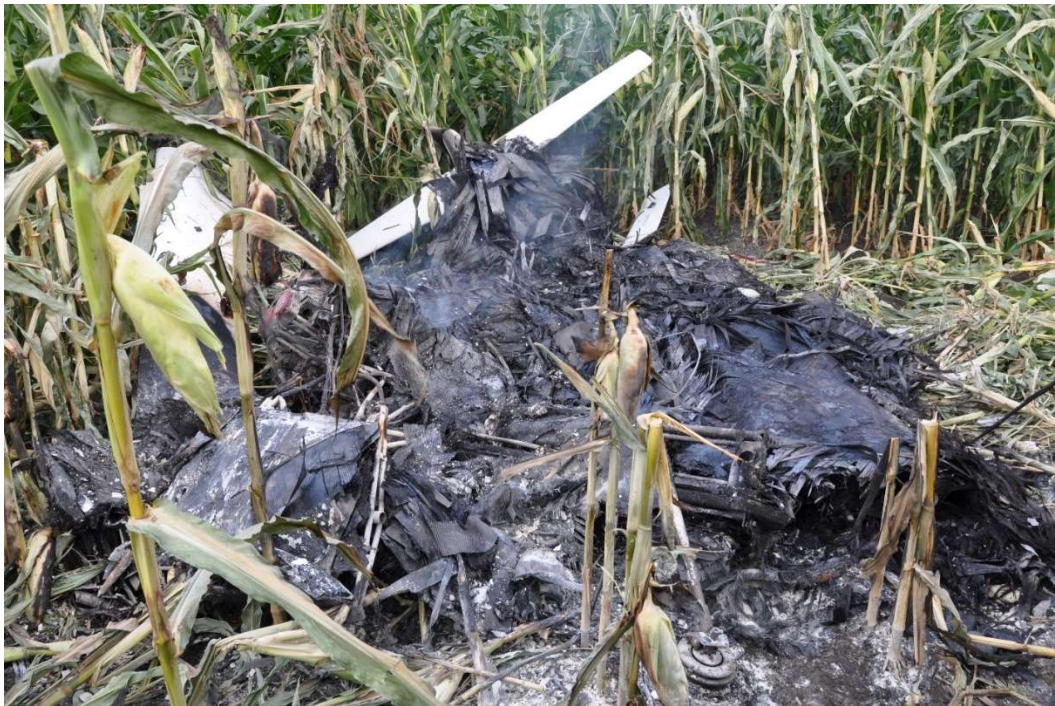
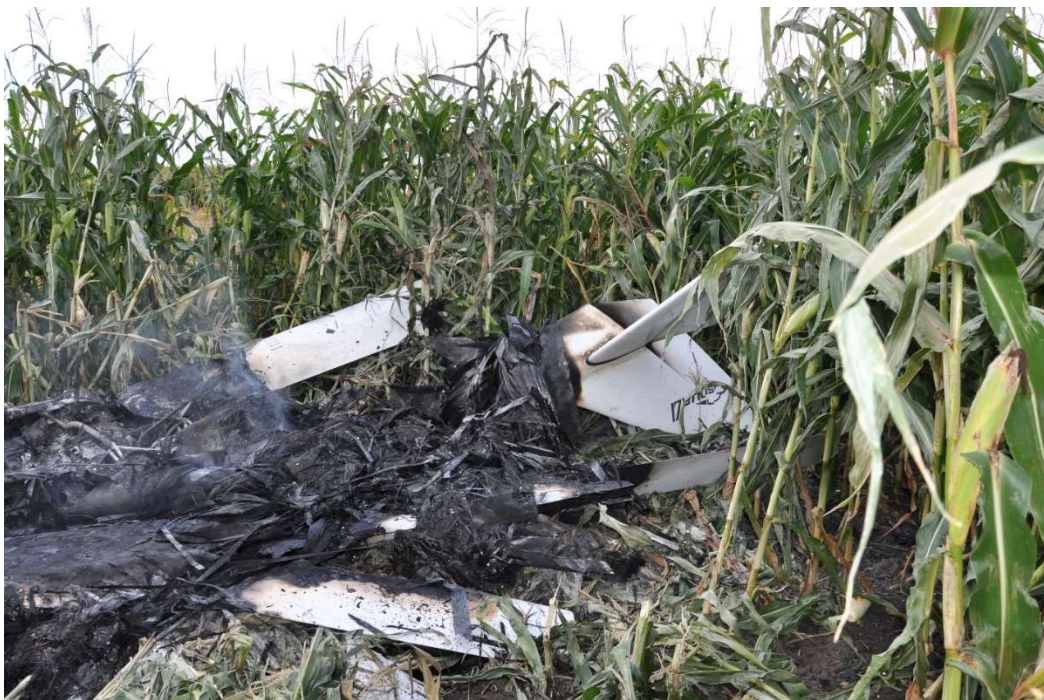
Слика 1.

У овом удесу авион је потпуно уништен од пада и од пожара који је захватио цео авион сем левог крила и левог крилца. (Слике 1 и 2).

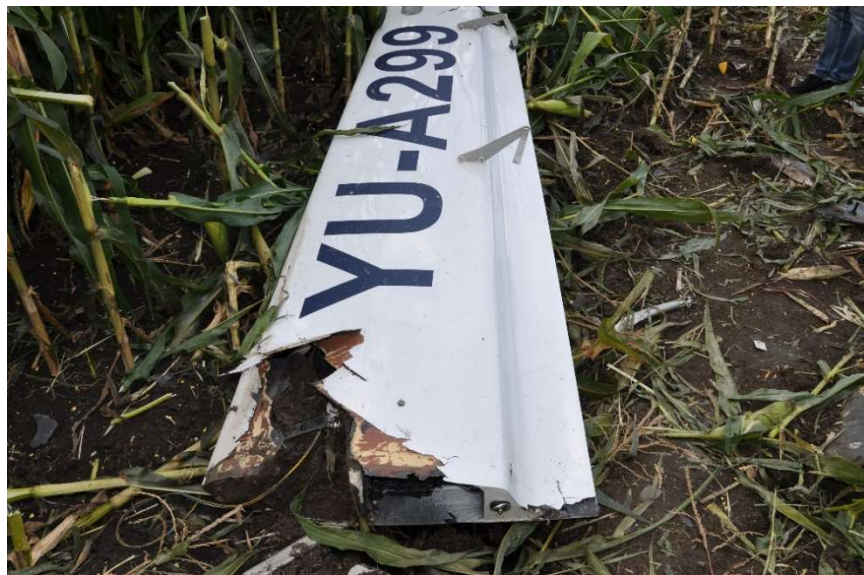
Лево крило је закачило растиње на њиви 30m од олупине остатка авиона и услед контакта са тлом је отпало од трупа авиона. (Слика 3)

Слика 3. Лево крило авиона

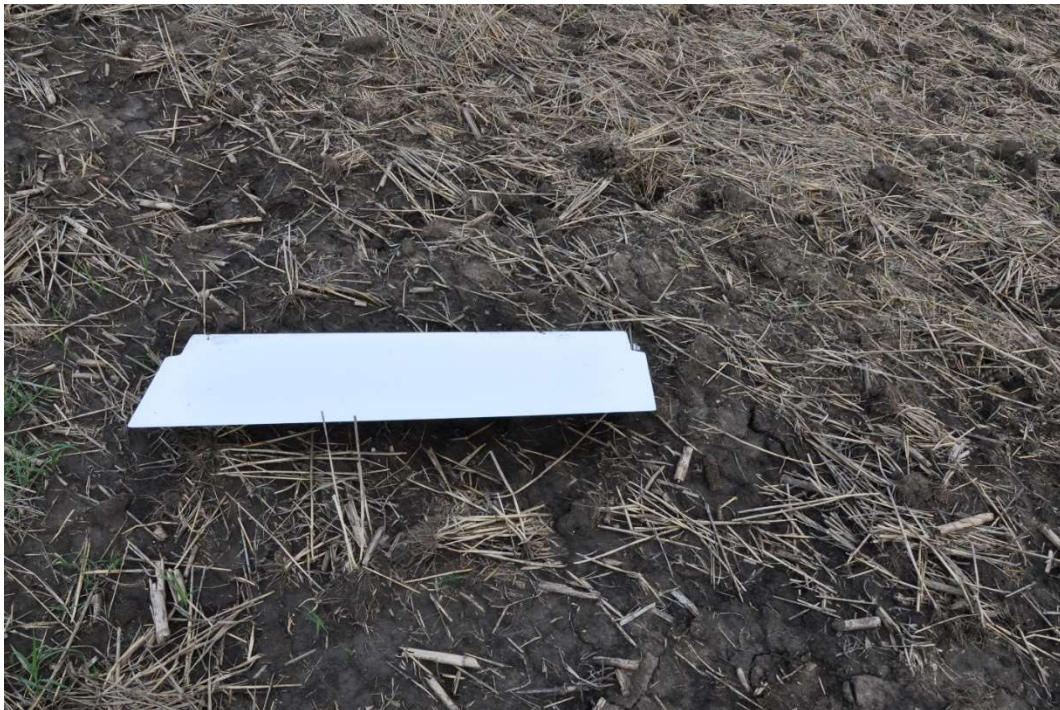
Приликом претраге терена на око 300m северозападно од места удеса пронађена је управљачка површина крилце са левог крила авиона. (Слике 4,5)

Слика 5. Лево крилце

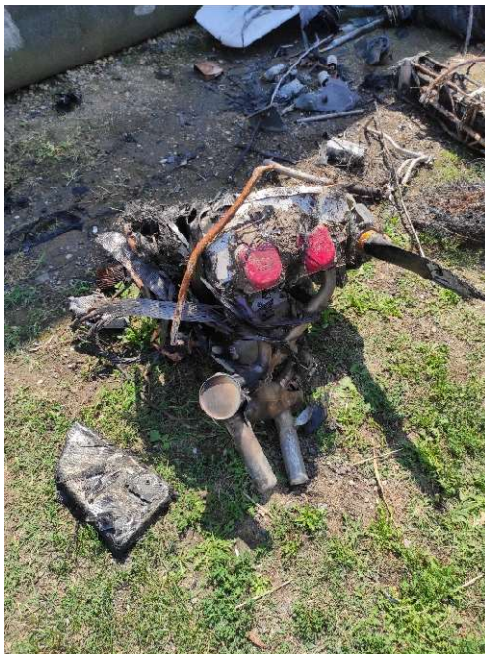
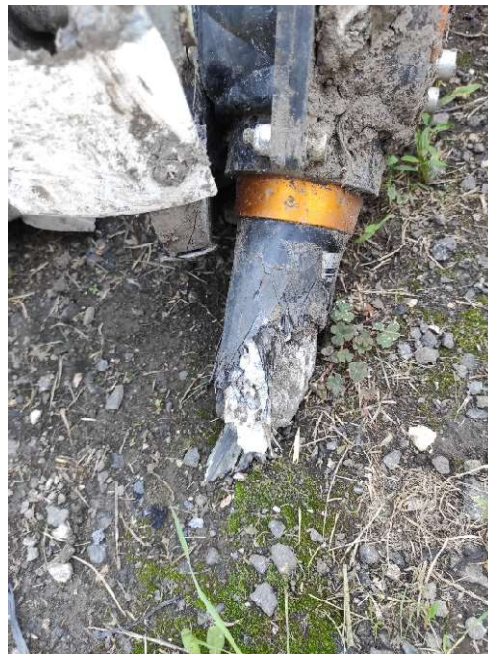
Мотор авиона је претрпео блага оштећења од пожара на задњем делу око заштитног зида. Елисе мотора су покидане услед удара о тло и по завршетку анализе установљено је да је мотор био на вишем броју обртаја у тренутку удара о тло.

Слика 6 а. Оштећења мотора и елиса

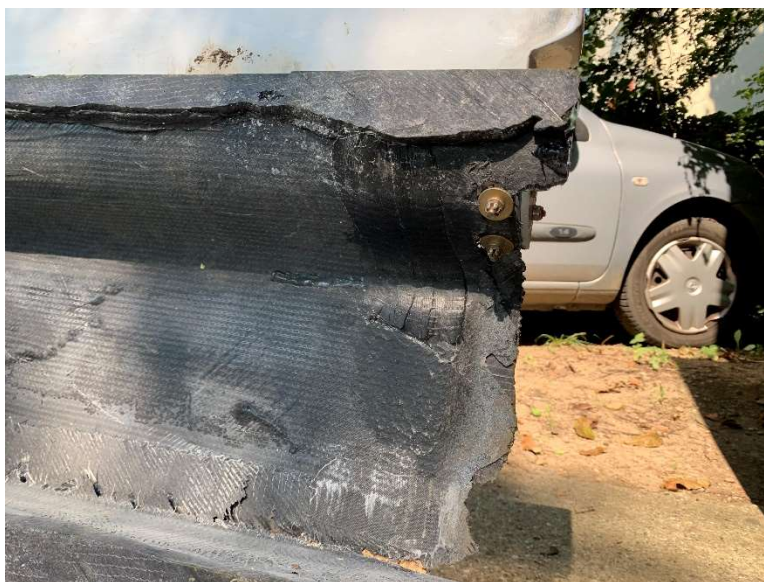
Слика 14. Терминезон левог крила са додатком крилца које је ручно постављено у позицију

На Слици 14 и 15 је приказан положај спољњег носача левог крилца у односу на постављено ојачање на унутрушњој страни крила. На слици се јасно види да је постављено ојачање смакунто за неколико центиметара у односу на место споја где би требало да буде. Такође димензије постојећег ојачања знатно су мањих димензија и нису у складу са пројектном документацијом.

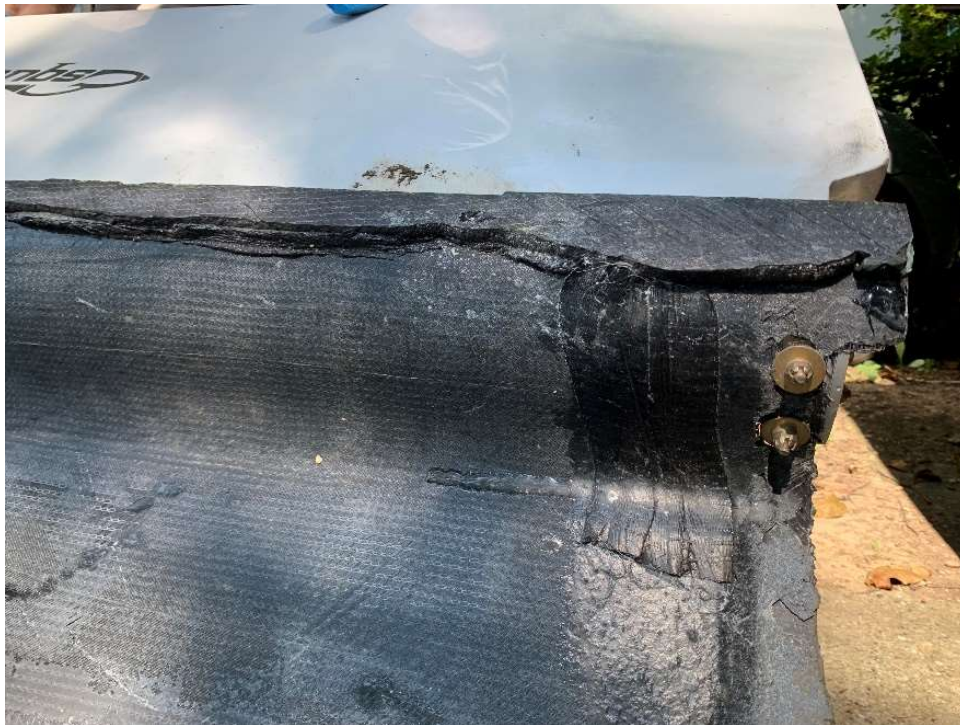
Слика 15. Терминезон левог крила са додатком крилца које је ручно постављено у позицију са погледом на спољни носач крилца

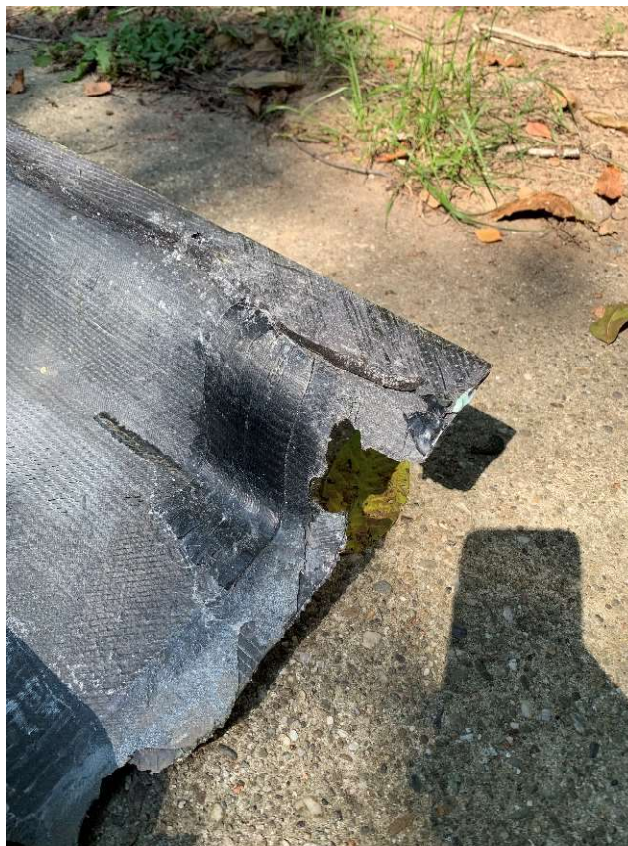
Слика 16. Изглед оштећења када се крилце склони

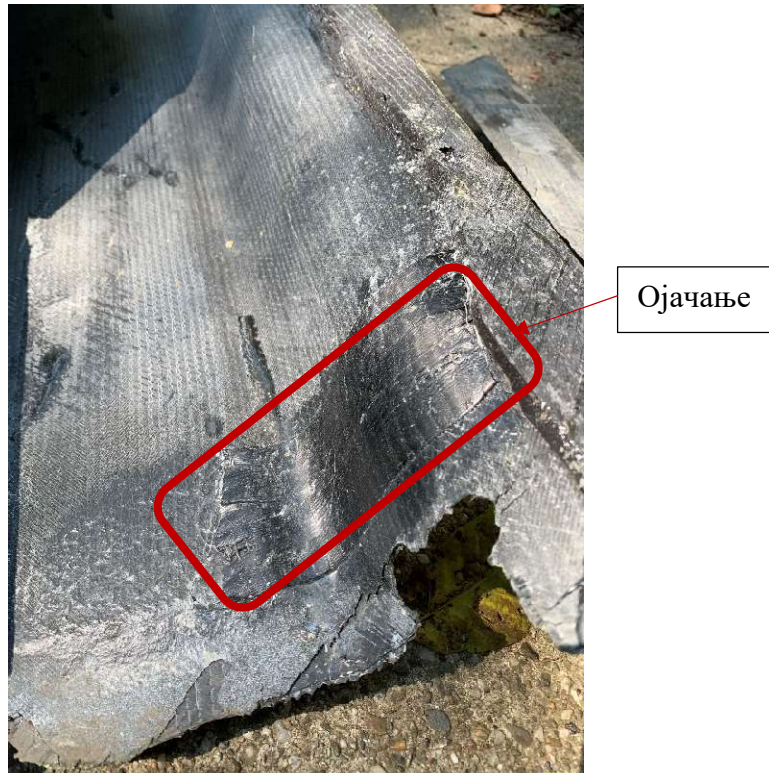
Слика 17. Поглед на оштећење у зони качења носача крилца и поглед на ојачање

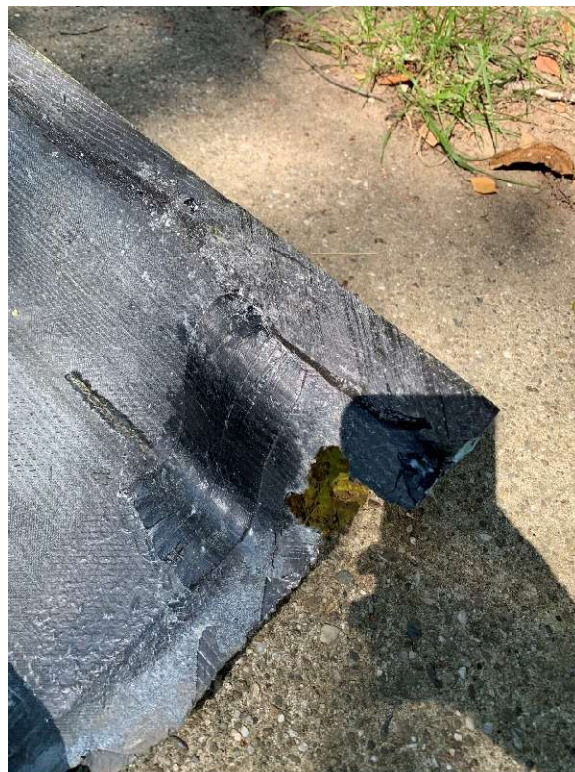
Слика 18. Поглед на оштећење у зони качења спољног носача крилца и поглед на ојачање

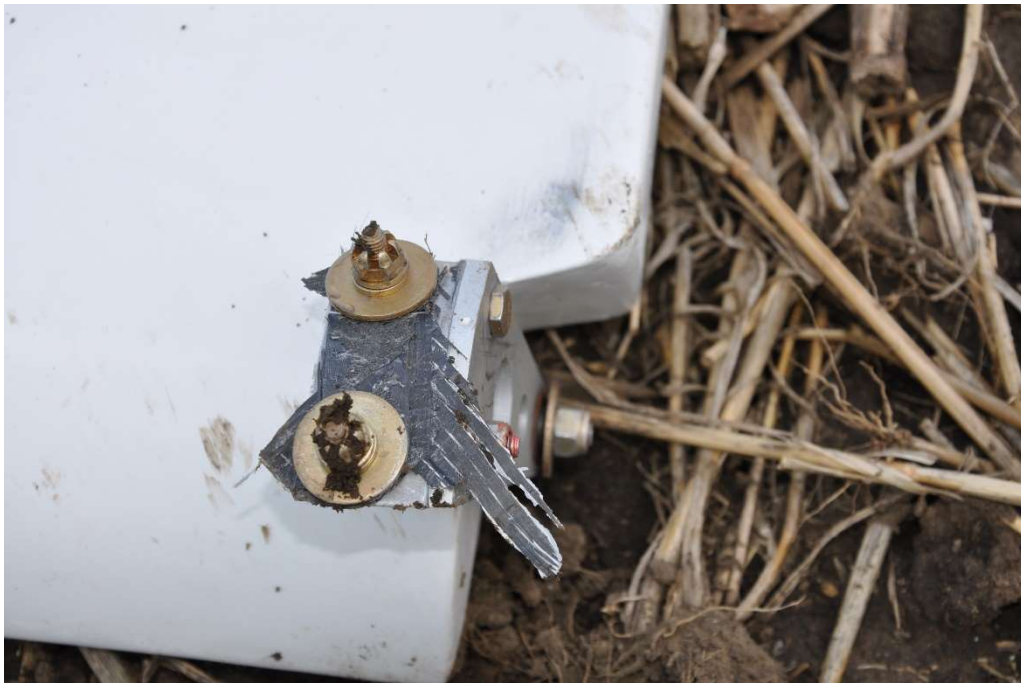
Слика 19. Носач левог крилца прикачен за крилце где су видљиви слојеви композита и завртањска веза

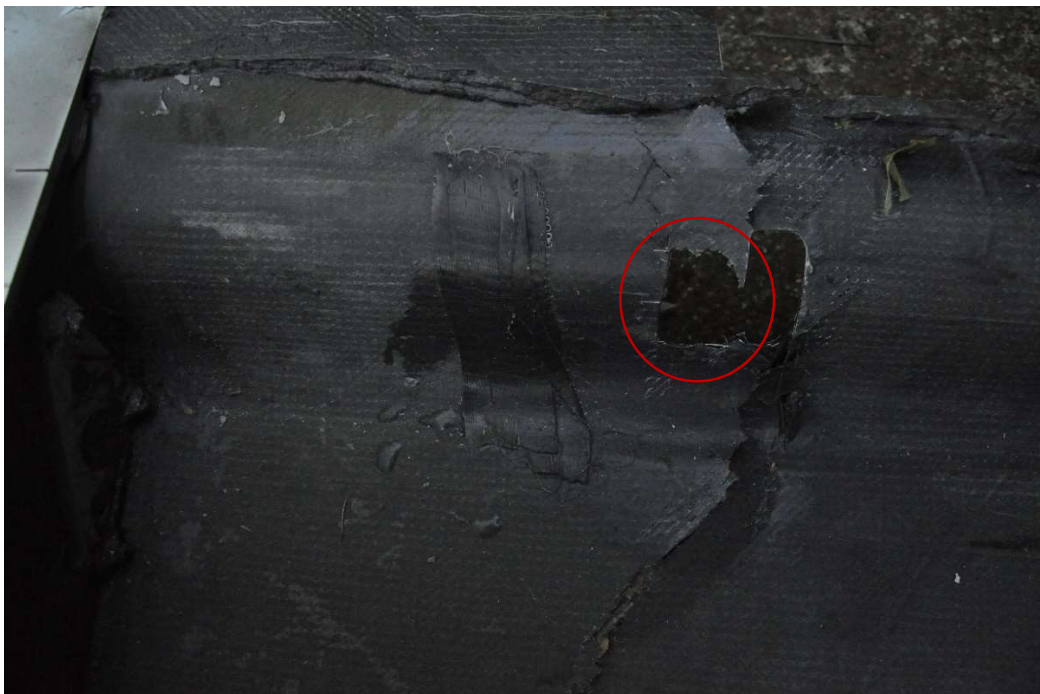
На слици 20. је приказана зона качења унутрашње везе левог крилца са доњаком крила као и оштећење настало кидањем везе.

Слика 20. Зона унутрашњег качења крилца за крило и отвор који је настао услед чупања носача

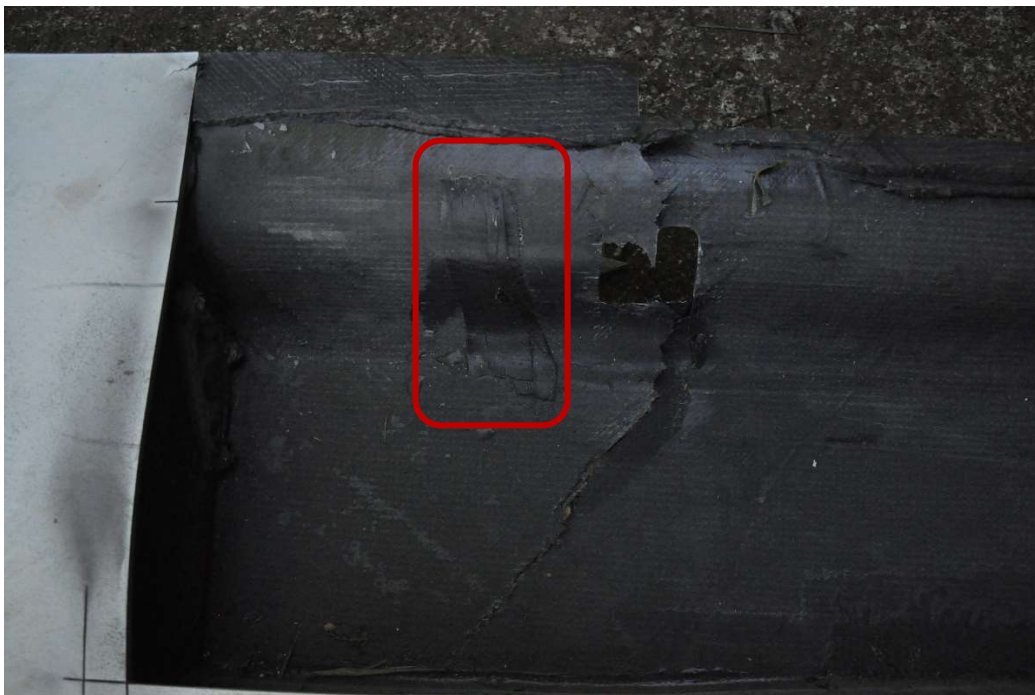
Слика 21. Композитно ојачање на унутрашњем делу доњаке крила, смакнута за неколико центиметара у односу на место споја унутрашњег носача крилца

Друго неслагање са пројектном документацијом везано је такође за ојачање, а односи се на позицију ојачања која по пројектној документацији треба да буде у зони везе носача крилца. Ивица ојачања је смакнута тако да носач нема никакав контакт са ојачањем.

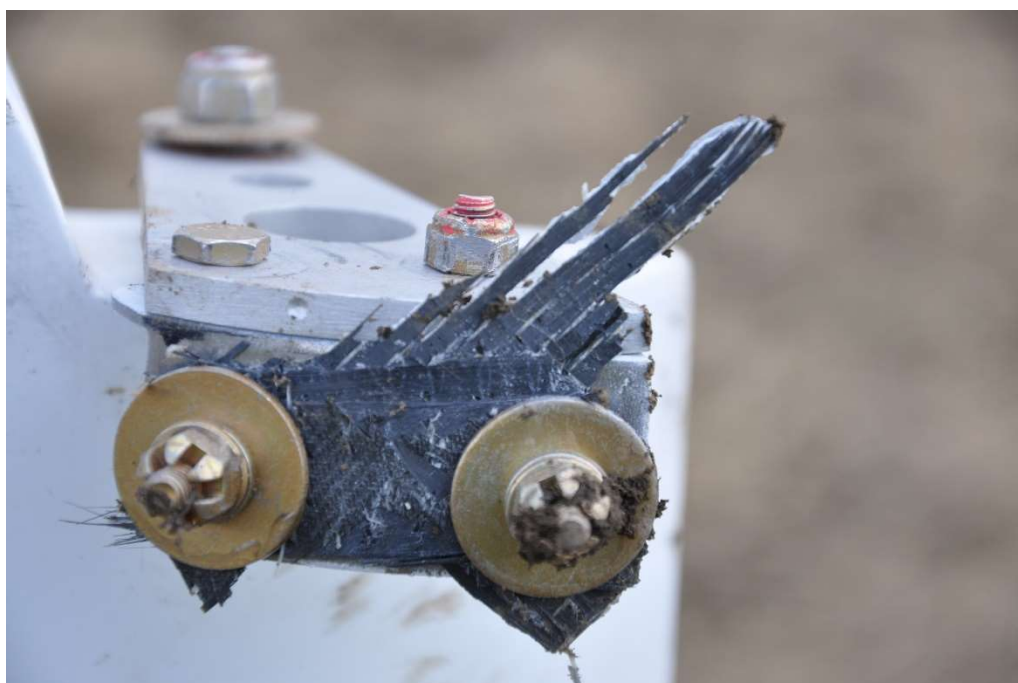
Слика 22. Лево крилце, спољашњи фитинг са остатком композитних платана на месту споја са крилом

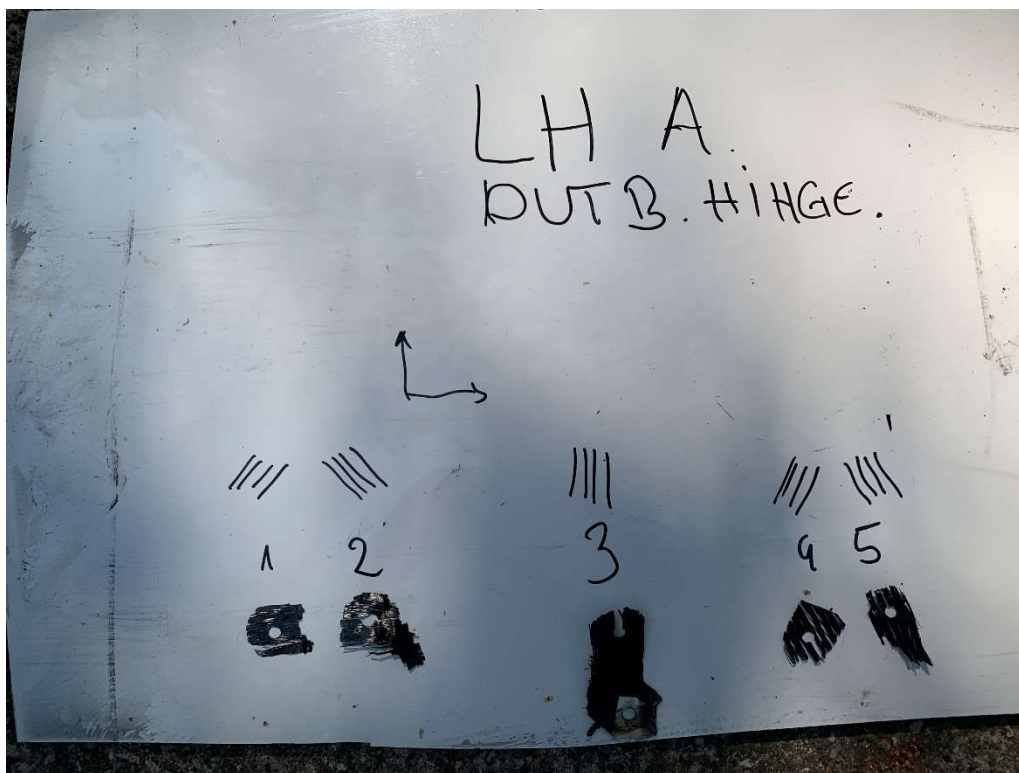
Слика 23. Број ламина (5) на сегменту који је притегнут завртњевима са левог крилца који је отпао

Након испитивања узорака композита на спојевима носача крилаца са крилом установљено је да је на десном споју који није отпао са авиона уграђено 10 слојева платана, а на левом који је предмет испитивања и који је отпао са крила уграђено је само 5 платана. Такође, на узорку узетом са слободне површине доњаке крила и испитивањем истог установљено је 5 слојева ламина.

Закључак овог дела испитивања је да на левом споју носача крилца и доњаке крила није постојало више од 5 слојева ламина што одговара броју ламина доњаке без ојачања.

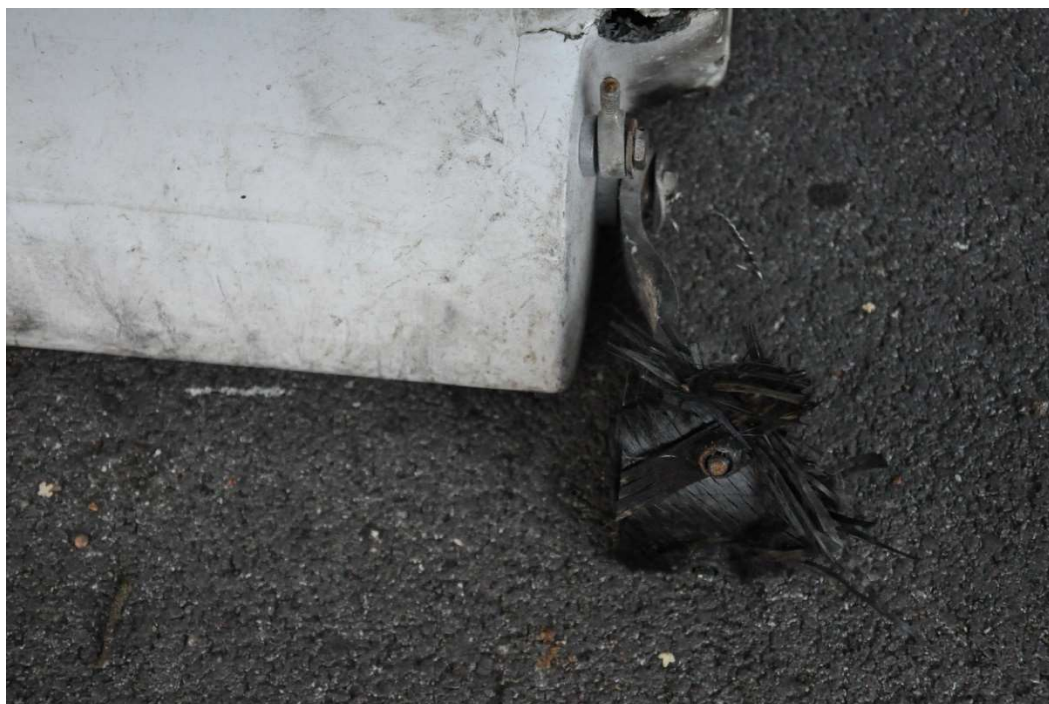
Слика 24. Десно крилце, спољашњи фитинг са остатком композитних платана на месту споја са крилом који није отпао са авиона

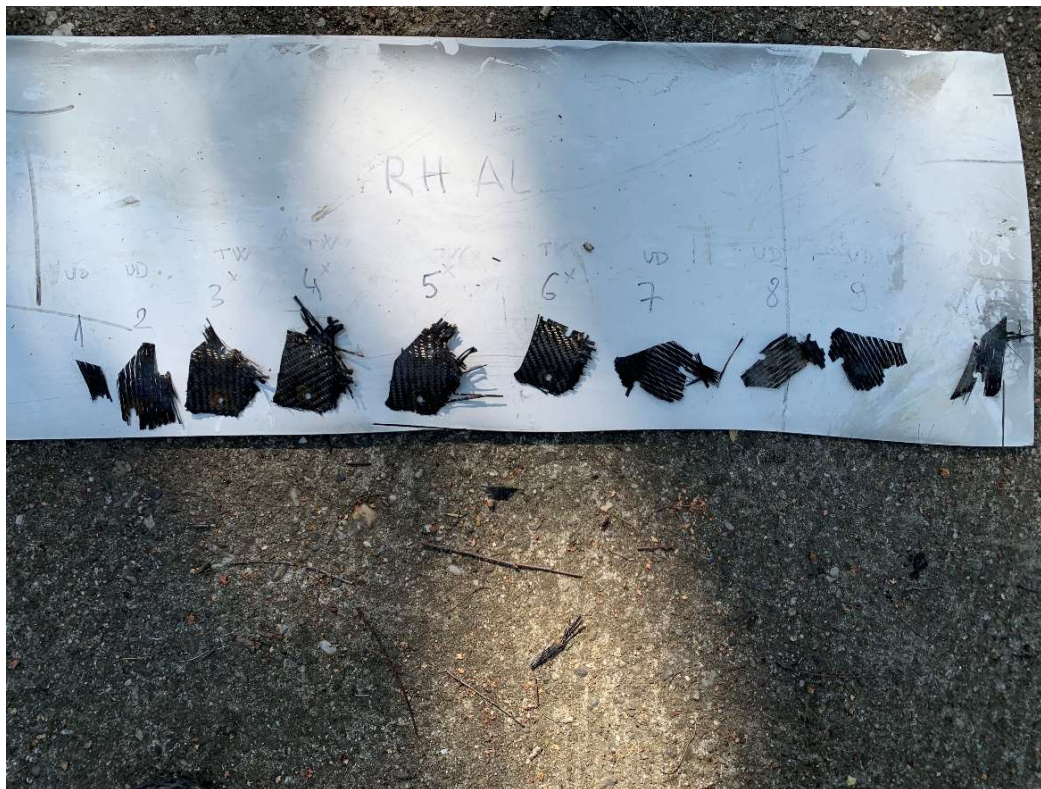
Слика 25. Број ламина (10) на сегменту који је притегнут завртњевима са десног крилца који је остао на авиону и крилу

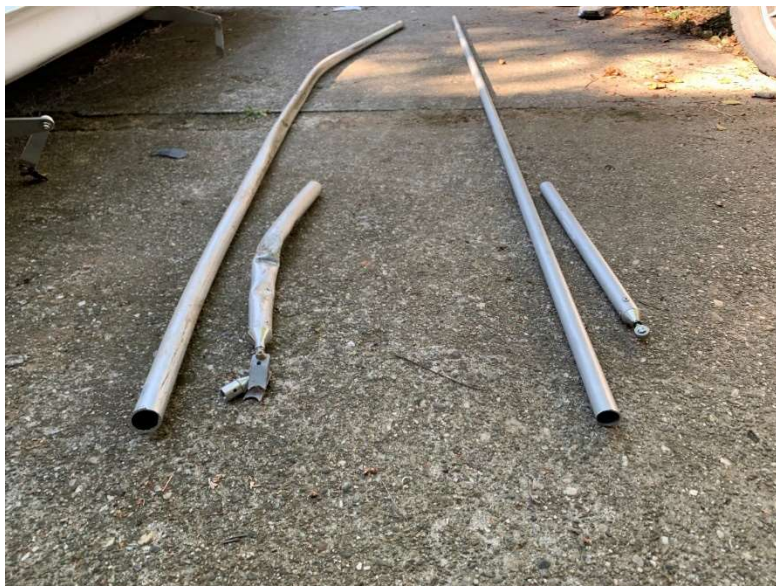
Даљим прегледом утврђено је да се у току експлоатације авиона дошло до замене цеви која фигурише у командном колу крилаца и у вези је са предметним крилцем. Истрагом је установљено да је поменута цев која се пружа дуж крила и иде од корена палице до клацкалице која даље води ка крилцу замењена за цев већег пречника. Утицај промене цеви као и неслагање у ламинацији биће подвргнуто додатној анализи.

Слика 28. Пресек цеви и упоредни приказ цеви која је замењена и цеви са којом је извршен лет

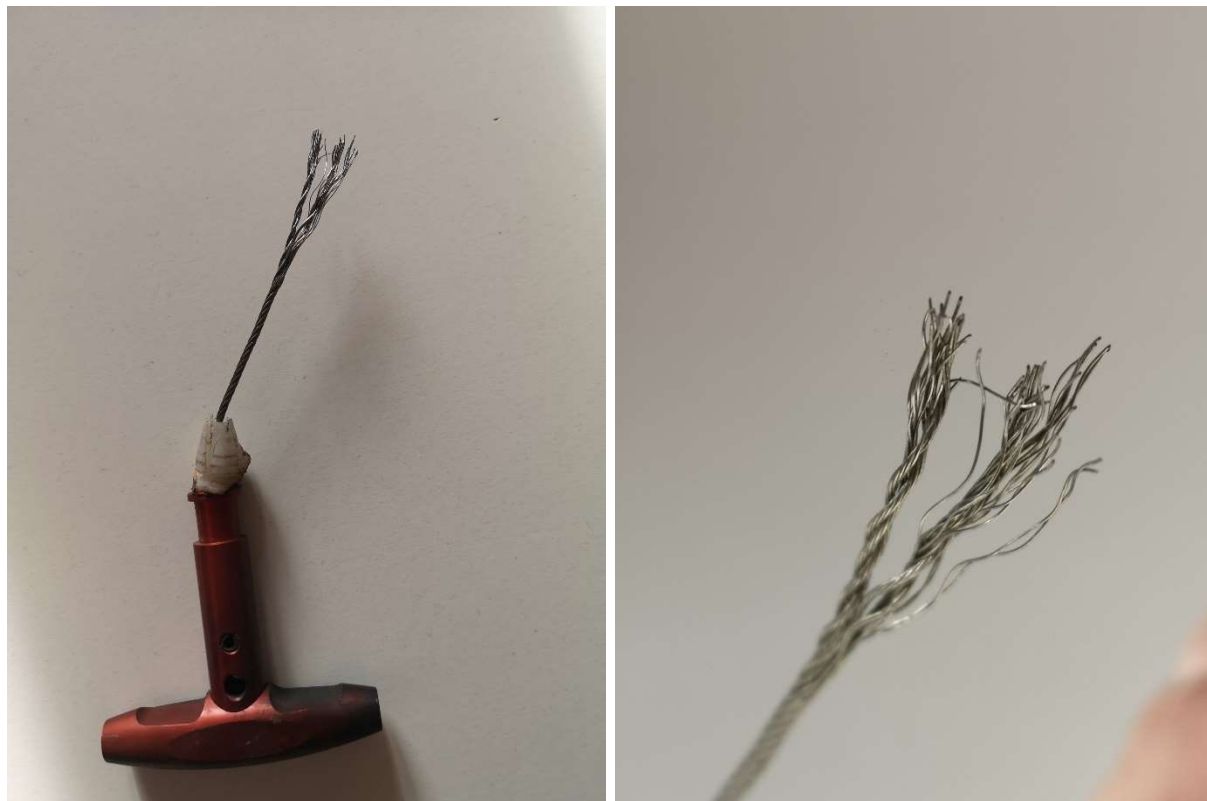
Слика 35.

Ручица за активирање балистичког система за спашавање налазила се је у лежишту мало извучена из лежишта са пресеченом сајлом. Пресек сајле указује на деловање бочне механичке силе која је извршила пресецање сајле, али и њено повлачење.

Повлачење сајле доводи до активирања ракете балистичког система за спашавање. У ручици се није налазио осигурач што указује да је пилот у радњама пред полетање извршио деблокаду ручице и ставио систем за спашавање у стање приправности. Проналаском и металне спојнице доказује се да је балистички систем за спашавање на авиону био у функцији.

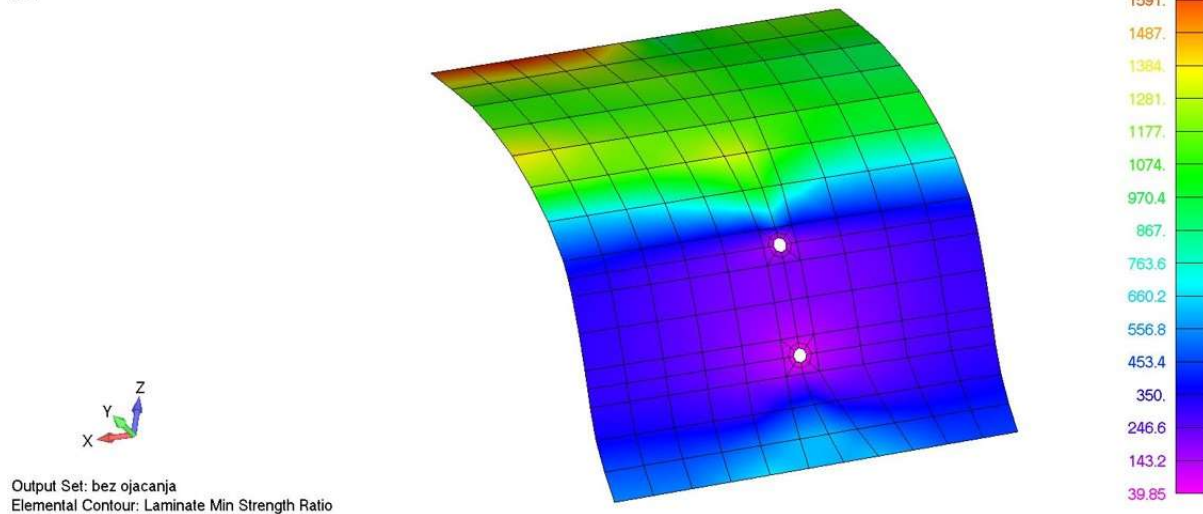
Слика 40. Исечак оплате у зони качења носача крилца са ојачањем које је мимо зоне носача крилца и легенда са напонским стањем услед дејства силе од крилца

На слици 40 приказан је случај када на месту качења носача крилца на оплату крила нису додати додатни слојеви (ојачања) предвиђена пројектном документацијом. Са стране је постављена легенда која представља информације о вредности напона по површини исечка оплате где свака боја одговара одређеном интензитету напона. У овом случају највећи забележени напон је 780 МПа (Мега Паскала).

На основу резултата приказаних на сликама 40 и 41 може се рећи да су напони (напрезање) у случају без ојачања 3.4 пута већа него на оплати са ојачањем. То доводи до локалних напрезања у околини додира носача са оплатом који у случају без ојачања (стање у тренутку несреће) могу довести до степена сигурности оплате који су мањи од јединице, а тиме и до лома конструкције оплате.

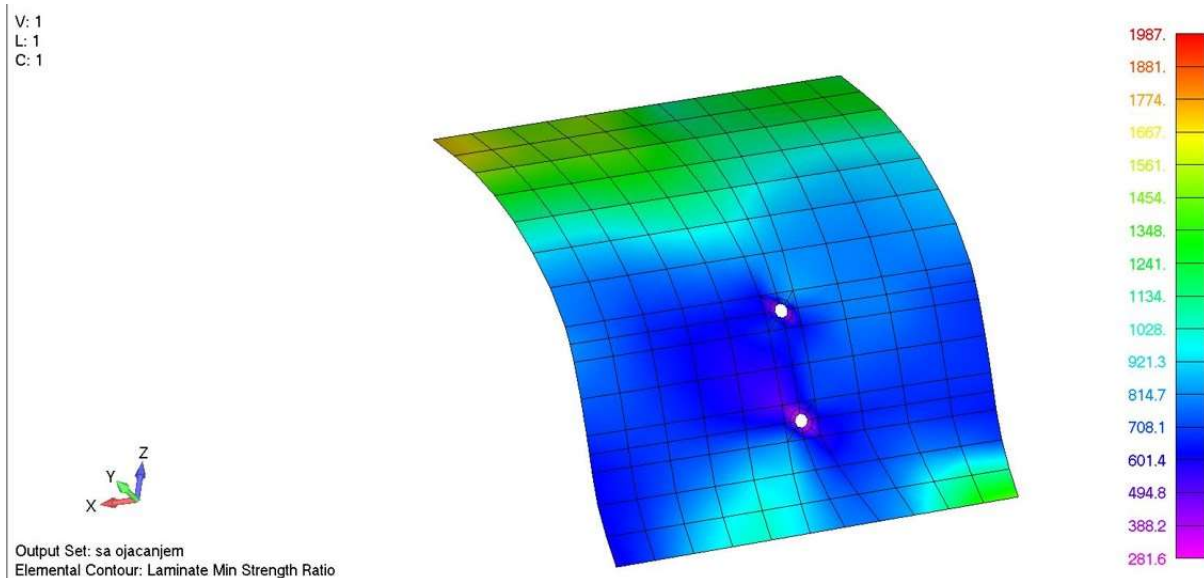
Слика 41. Исечак оплате у зони качења носача крилца за случај са ојачањем на правом месту и легенда са напонским стањем услед дејства силе од крилца

На слици 41. приказан је случај када на месту качења носача крилца на оплату крила постоје додатни слојеви (ојачања) предвиђена пројектном документацијом. Са стране је постављена легенда која представља информације о вредности напона по површини исечка оплате где свака боја одговара одређеном интензитету напона. У овом случају највећи забележени напон је 227 МПа (Мега Паскала).

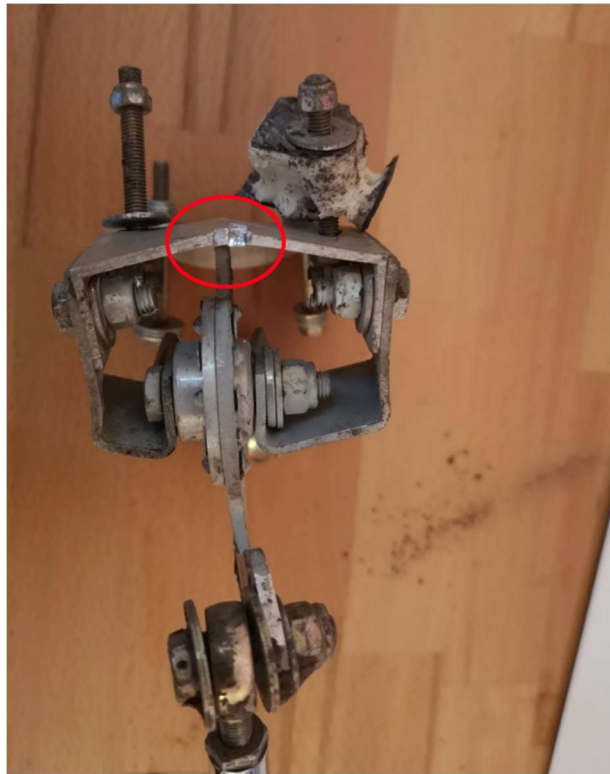
На основу прегледа остатака авиона и детаљне анализе компоненти које су у директној релацији са крилцем који је у току лета отпао (крилца левог крила) може се створити слика динамике лوما левог крилца. На сликама 47 и 48 овог извештаја налази се део командног кола за отклон крилца, део који је на сликама преноси кретање за 90 степени и преко полуге (Pitch link-a) кретање преноси на крилце. На слици 47 приметни су отисци који јасно указују да је дошло до удара клацкалице у задњи стоп механизма, при чему је тај удар оставио трагове на носачу клацкалице. Једини начин да се то деси је снажно дејство силе дуж полуге (Pitch link-a) које је могло доћи само од спољашњег дејства.

Слика 47: Означено је црвеном елипсом зона удара клацкалице и видљиви урези

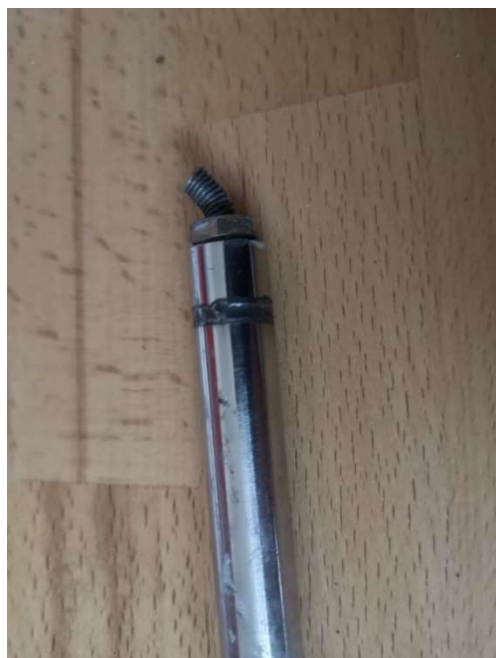
Да би се генерисала толика сила која повлачи командно коло ка споља потребно је ослободити крилце реакција ослонаца што се може десити само у случају лома и отпадања носача крилаца. Томе иде у прилог и изглед „rod end-a“ који је у овом случају искривљен, што је такође једино могуће ако носачи попусте (слика 48).

Слика 48. Искривљени врх „rod end-a“, део који се спаја са крилцем

Из свега могуће је предочити да је у току динамике лома крилца прво дошло до лома носача крилца и то њиховог чупања у зони качења на оплату. Након губитка ослонаца крилце је одређено време слободно осциловало у ваздушној струји услед чега су се генерисале силе које су напрезале механизам команди и оставиле поменуте трагове као и изазвало кривљење „rod end-a“ са слике 48 и сам лом, након чега је крилце отпало са авиона.
