**РЕПУБЛИКА СРБИЈА
ЦЕНТАР ЗА ИСТРАЖИВАЊЕ
НЕСРЕЋА У САОБРАЋАЈУ**

ИЗВЕШТАЈ О ИСТРАЗИ ОЗБИЉНЕ НЕЗГОДЕ АВИОНА

Авион:	Piper Aircraft Co. PA-34-200T
Регистарска ознака:	YU-BZI
Година производње:	1979.
Серијски број:	34-7970286
Власник:	Правно и приватно лице
Корисник:	Правно лице
Место озбиљне незгоде:	Аеродром „Ечка“, град Зрењанин
Датум озбиљне незгоде:	30.08.2025. године
Време озбиљне незгоде:	13.15 часова (ЛВ)
Фаза лета:	Таксирање пре полетања

Април 2026.

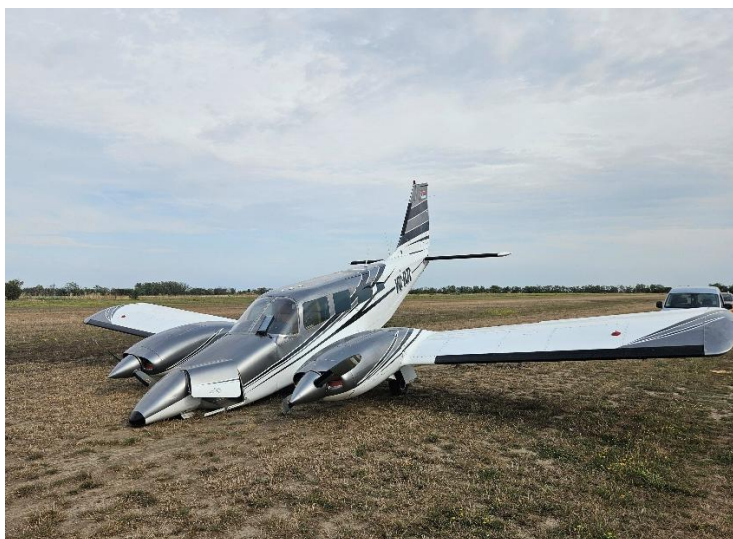
Приликом вршења увиђаја истражитељи су установили да је дошло до увлачења носне ноге стајног трапа, оштећења врата носне ноге, структуралног оштећења трупа у зони предње преграде и оштећења обе елисе мотора.

Слика 1. Стање ваздухоплова приликом доласка на место озбиљне незгоде

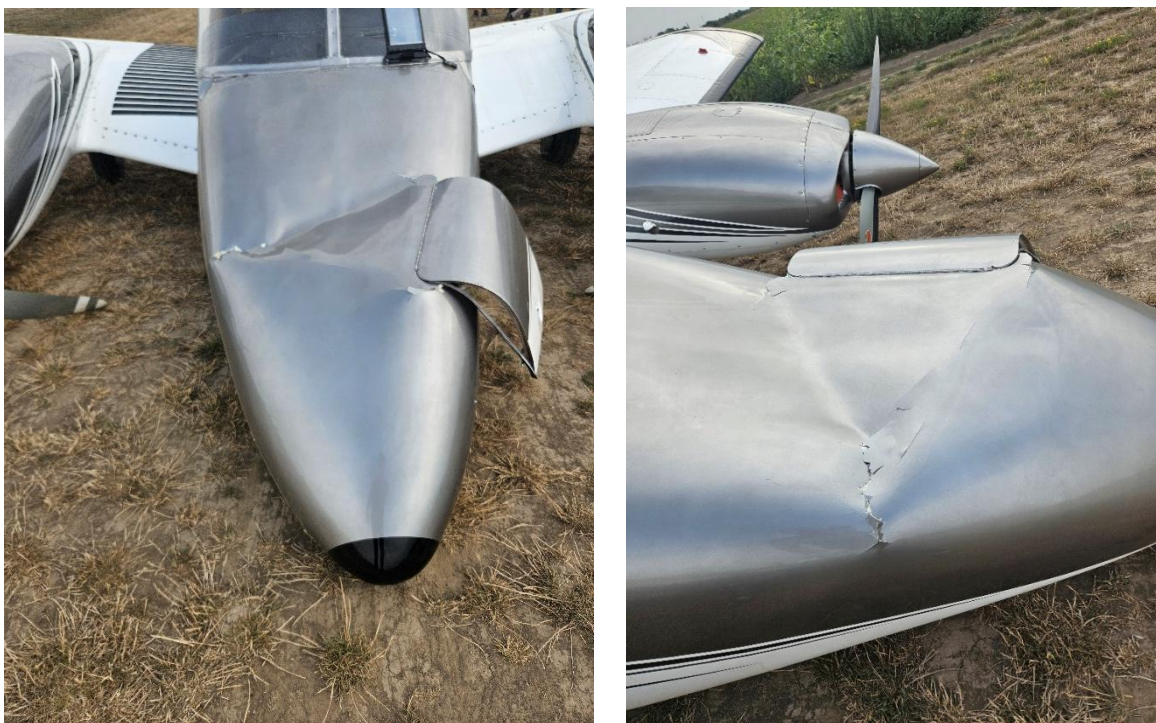
Приликом ове озбиљне незгоде дошло је до деформације предњег дела трупа, односно савијања и оштећења предњег дела трупа са јасно видљивим утискивањем лима ка унутра (Слика 2), пуцања панела и цепања лима, нарочито дуж спојева панела. Оштећења су пренета на структуру кабине и подну структуру - огреботине, локална удубљења или деформације лимова.

Слика 2. Пластична деформација дела моторног поклопца и феринг (*fairing*) панела (носна секција)

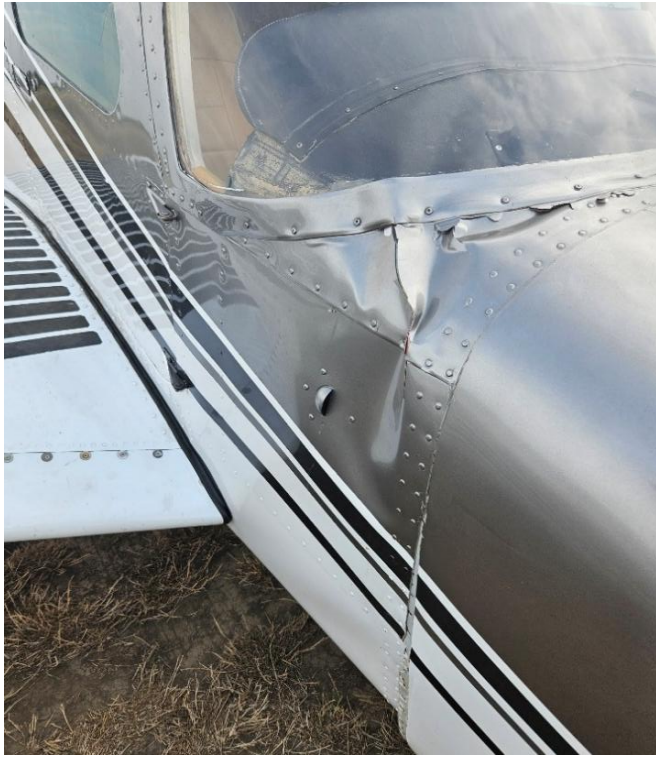
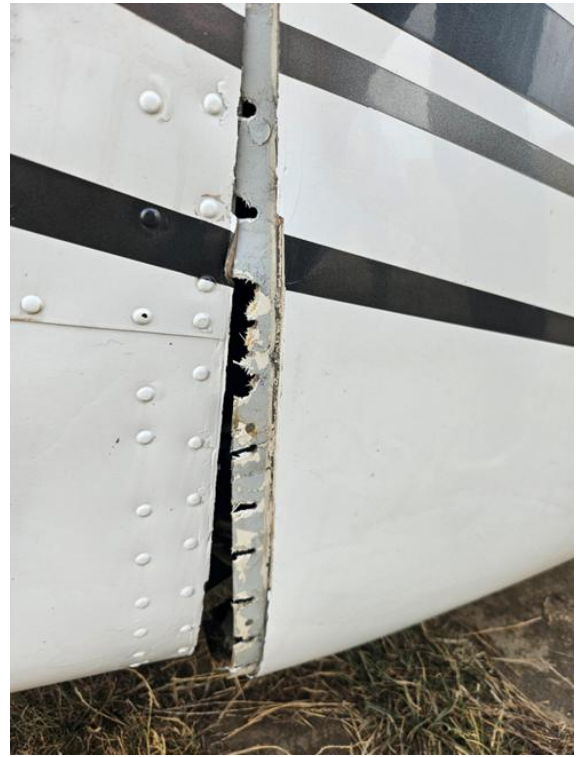
Слика 3. Оштећења бочног дела трупа у зони споја труп–крило

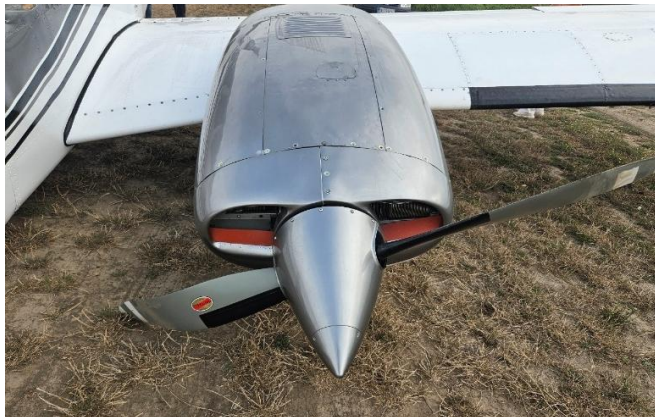
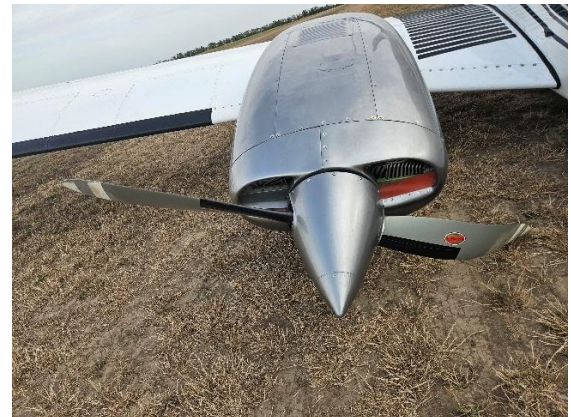
На обе погонске групе утврђена су оштећење елиса, видљиво савијање лопатица и промена геометрије услед контакта са земљом.

Слика 4. Оштећења елисе погонских група

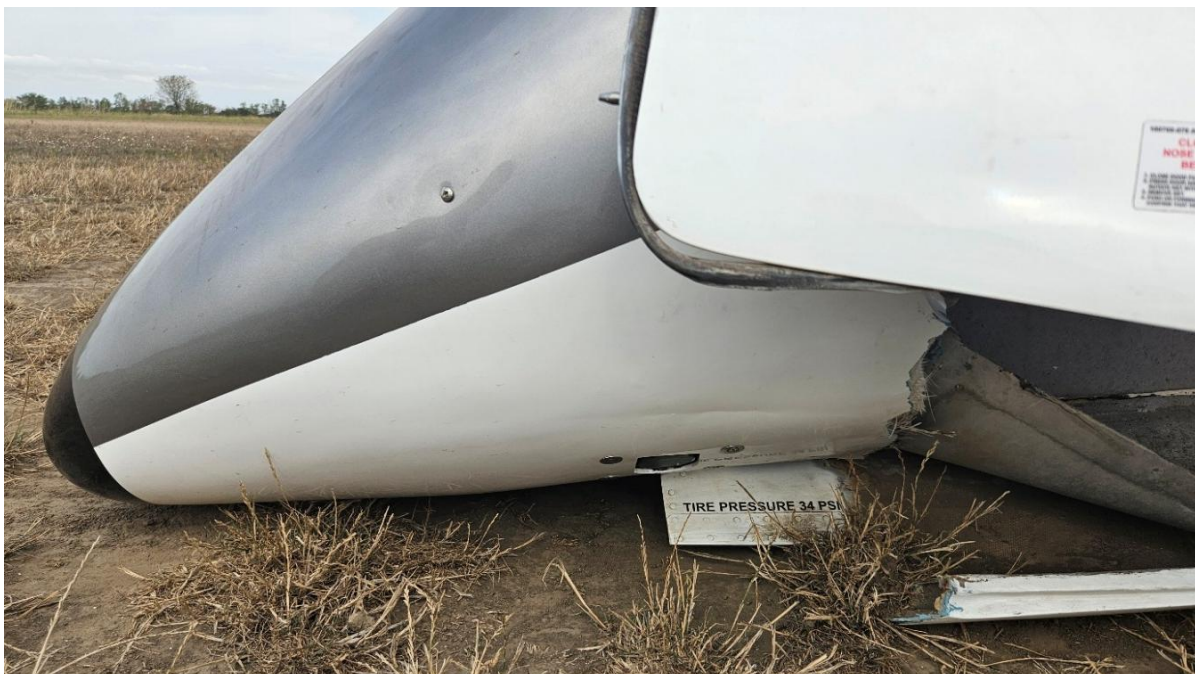
Слика 5. Оштећења доњег панела моторног поклопца

Слика 5. приказује пластичну деформацију доњег дела моторног поклопца са делимичним раскидањем и одвајањем феринга (*fairing*), као и локалне напрслине и кидање ивичних делова облоге, настали услед директног контакта са земљом након колапса носног стајног трапа.

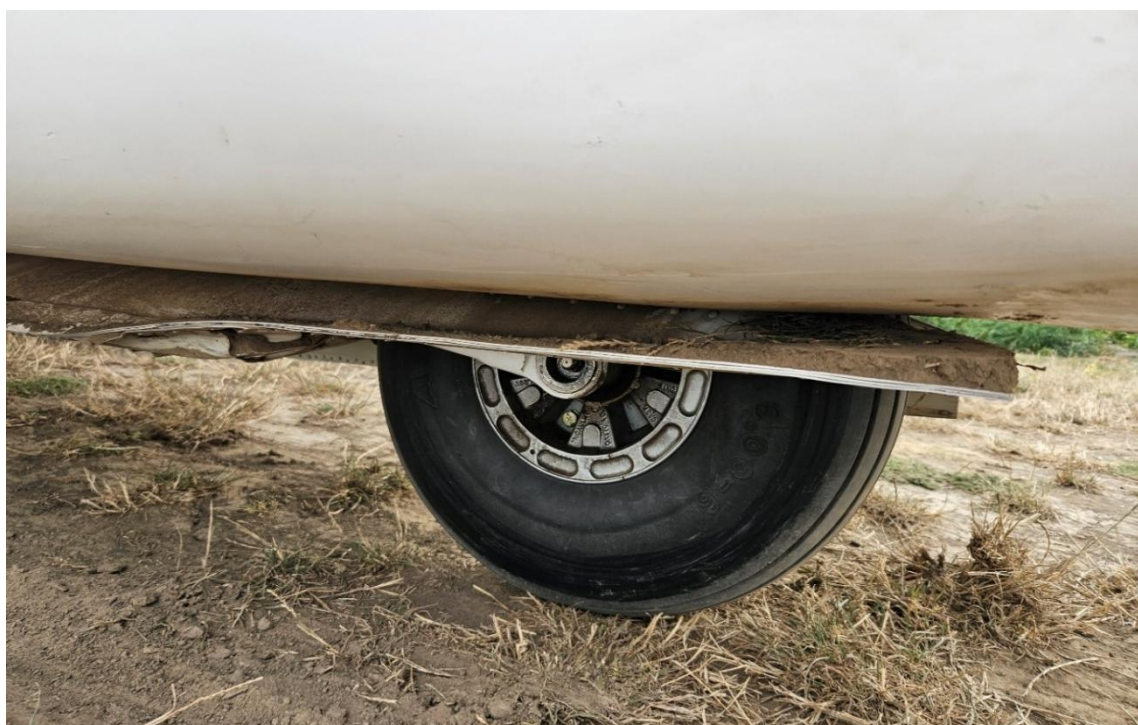
Слика 6. Деформација доње облоге трупа

У зони доњег дела трупа уочена је изражена деформација и делимично раскидање облоге, са траговима абразије и контакта са земљом (трагови земље и блата и огреботине настале трењем о подлогу).

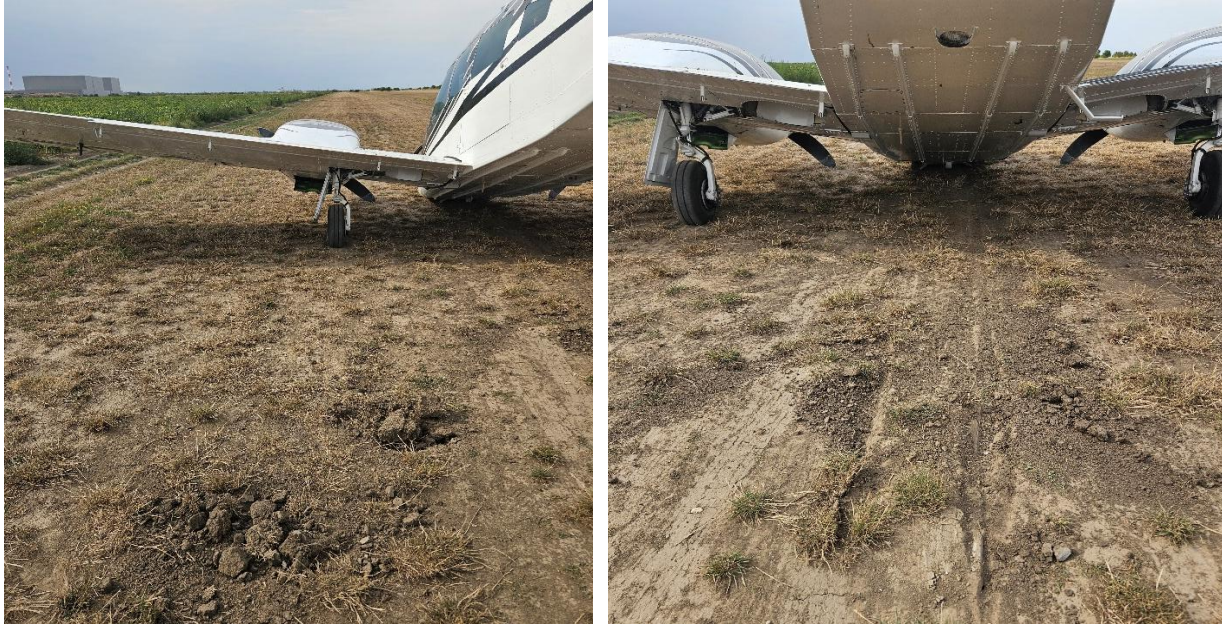
Слика 7. Оштећења рулне стазе

На површини рулне стазе, односно земљано-травнатог терена, уочљиви су трагови контакта и клизања доњег дела трупа ваздухоплова у виду уздужних бразда насталих услед трења трупа о подлогу и уклањање површинског слоја земље. Траг клизања простире се у дужини од приближно шест метара од места првог контакта ваздухоплова са тлом до положаја у којем се ваздухоплов зауставио.

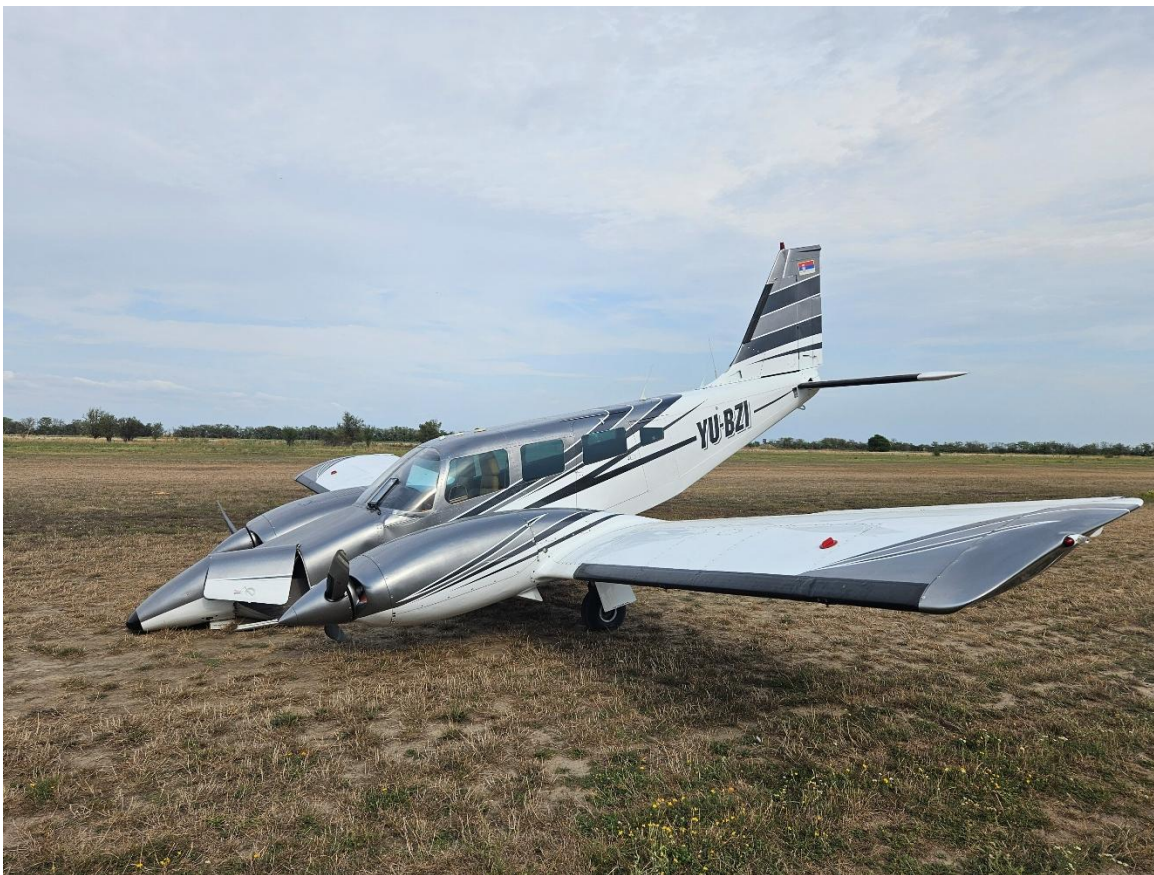
Услед увлачења носне ноге стајног трапа, ваздухоплов је ударио предњим делом трупа о земљу и зауставио се на трећини дужине рулне стазе (слике 8 и 9).

Слика 8. Положај ваздухоплова на месту озбиљне незгоде

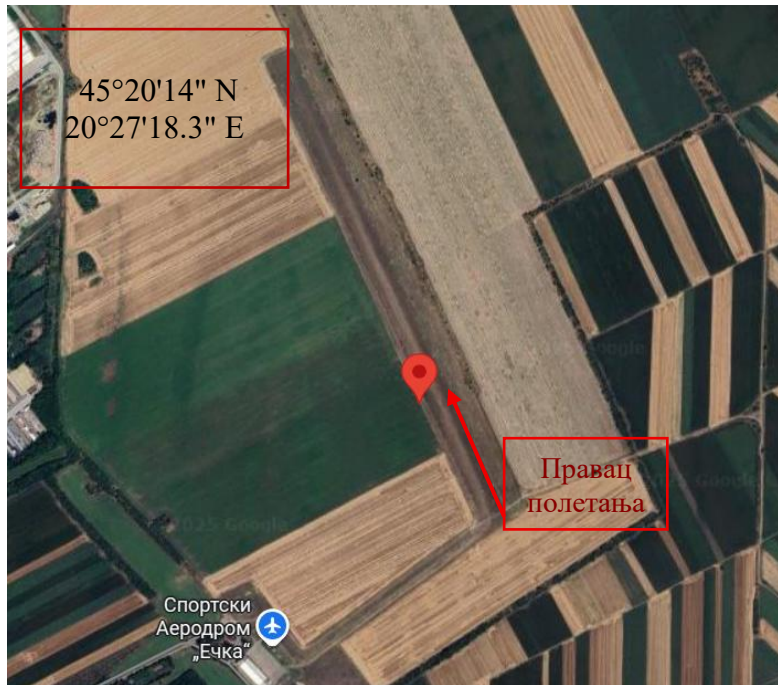
Слика 9. Локација ваздухоплова приликом заустављања на рулној стази

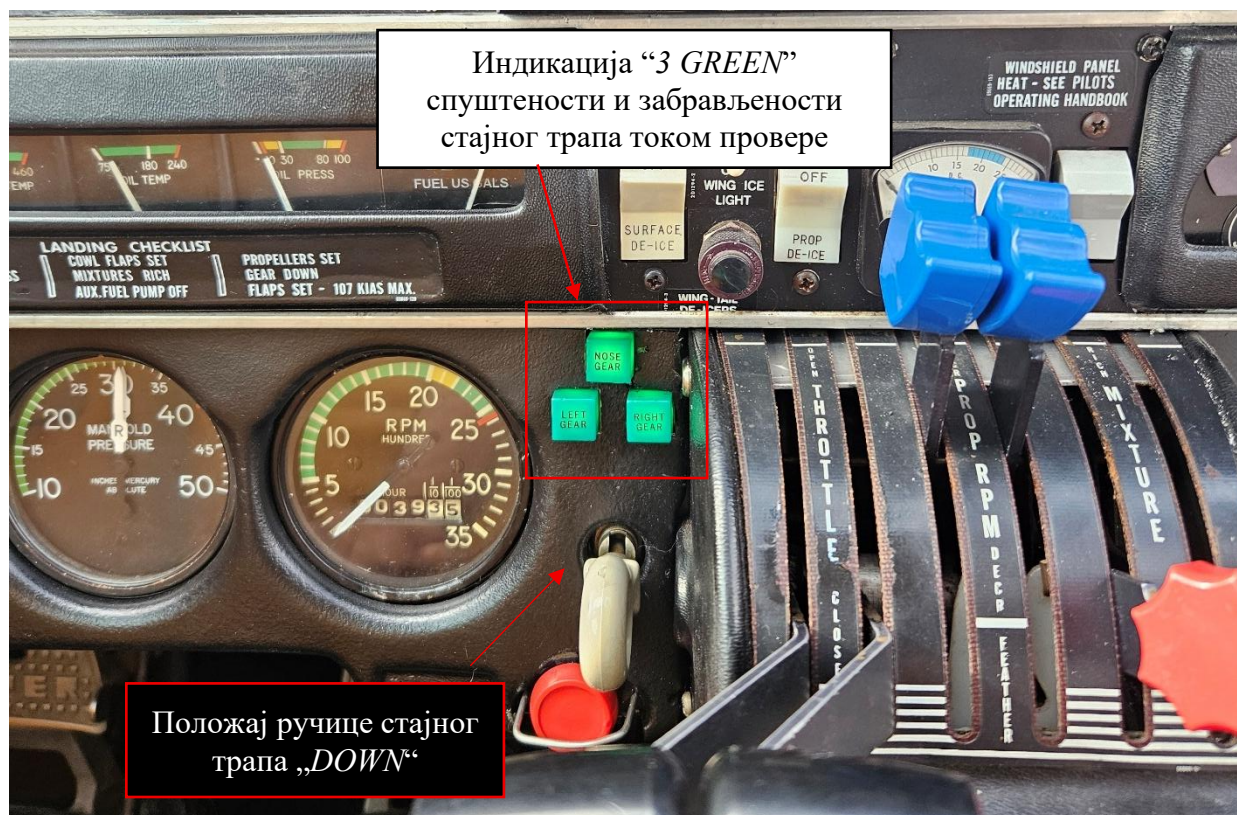
Током увиђаја, истражитељи Центра су проверили исправност система индикације стајног трапа („3 *GREEN*“). Утврђено је да, и ако се након спуштања ручице стајног трапа активирају све три зелене индикационе лампице, стајни трап је остао незабрављен. (слика 10.)

Слика 10. Приказ дела интрument табле приликом активирања ручице стајног трапа

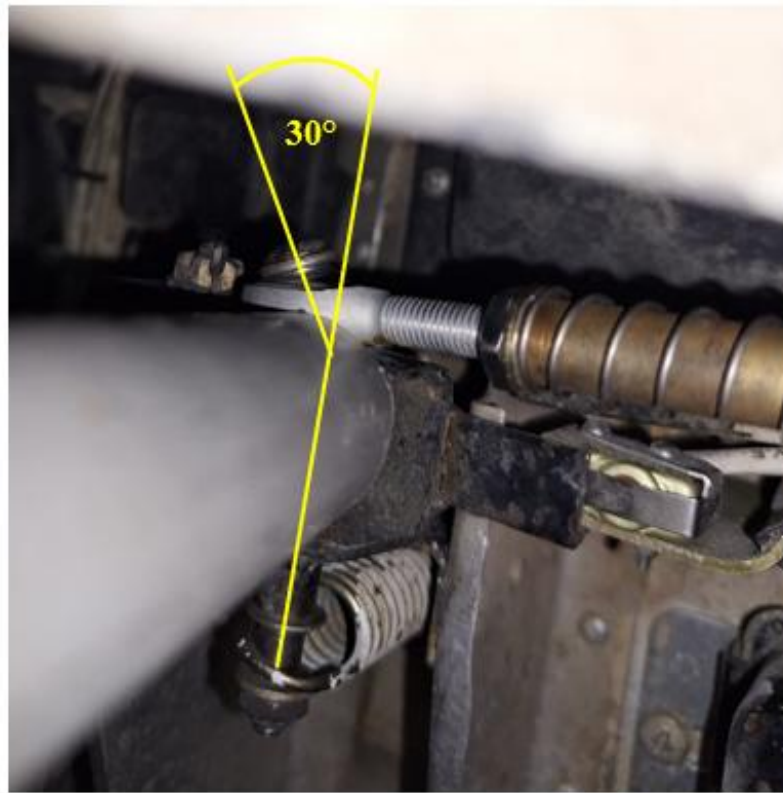
Слика 11. Вијак на месту везе са полугом закључавања носног стајног трапа

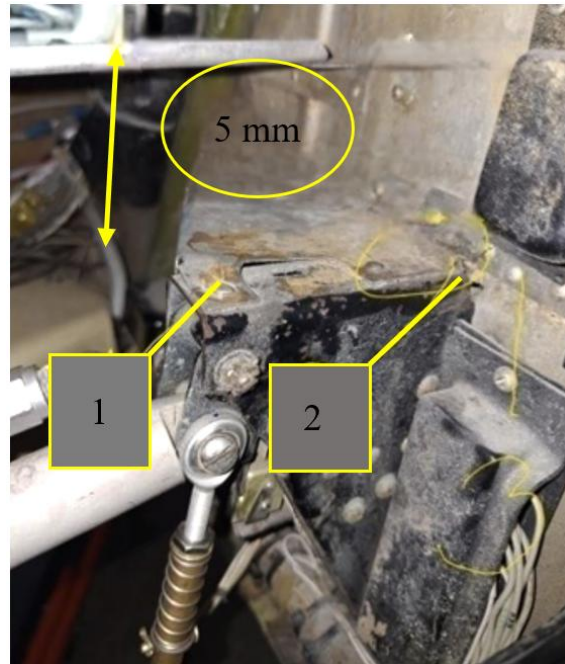
- Упорна полука носача носног стајног трапа (*Brace Nose gear mont*) P/N 95834-00 (позиција 31, на слици 14) има ход по вертикали око 5mm при потискивању руком и са значајним искривљењем у зони предњег закивка са P/N 95724-02 (место 1, Слика 13) и у зони везе са носећим рамом трупа у зони 49, 50 (*Frame Assembly Sta 49 50*) P/N 95121-03 (ознака 2 на слици 13)

Слика 13. Упорна полуга носача носног стајног трапа

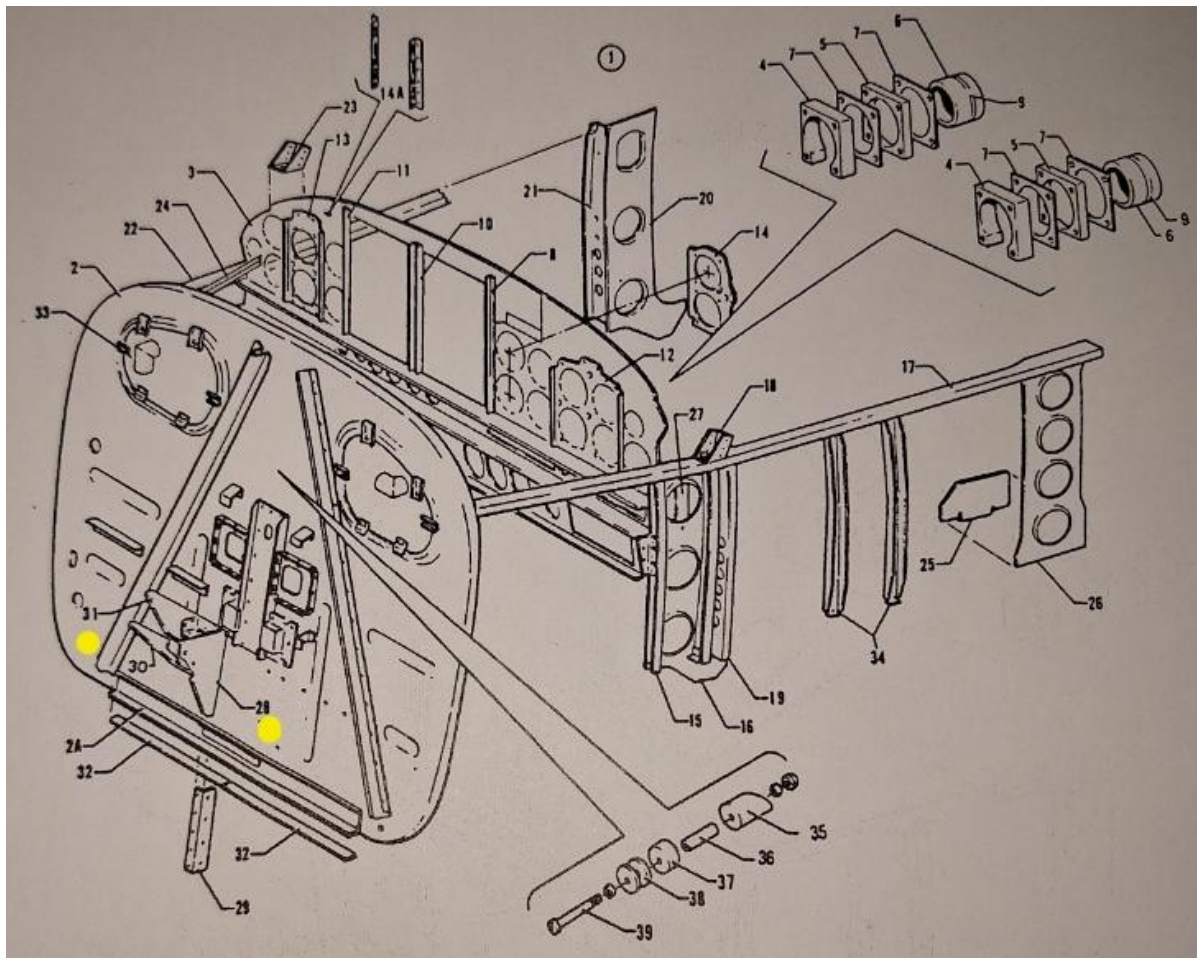
Слика 14. Склоп оквира

- Монтажни носач хидрауличног цилиндра носног стајног трапа (*Mount Assembly hydraulic jack nose gear*) P/N 95724-02 (позиција 28, Слика 14.) је закован за полугу носача носног стајног трапа (*Brace Nose gear mont*) P/N 95834-00 са два закивка у хоризонталној равни.

- На носећем раму трупа (*Frame Assembly Sta 49, 50*) видљиве су две напрслине у горњој зони и једна у доњој зони код окова P/N 95724-02 (позиција 28, слика 14), које су неадекватно поправљене у хоризонталној равни даблером 0,8 mm са предње стране и L-профилом 0,8 mm са задње стране, закованим (четири предња и пет задњих), који нису у оси (слика 15).

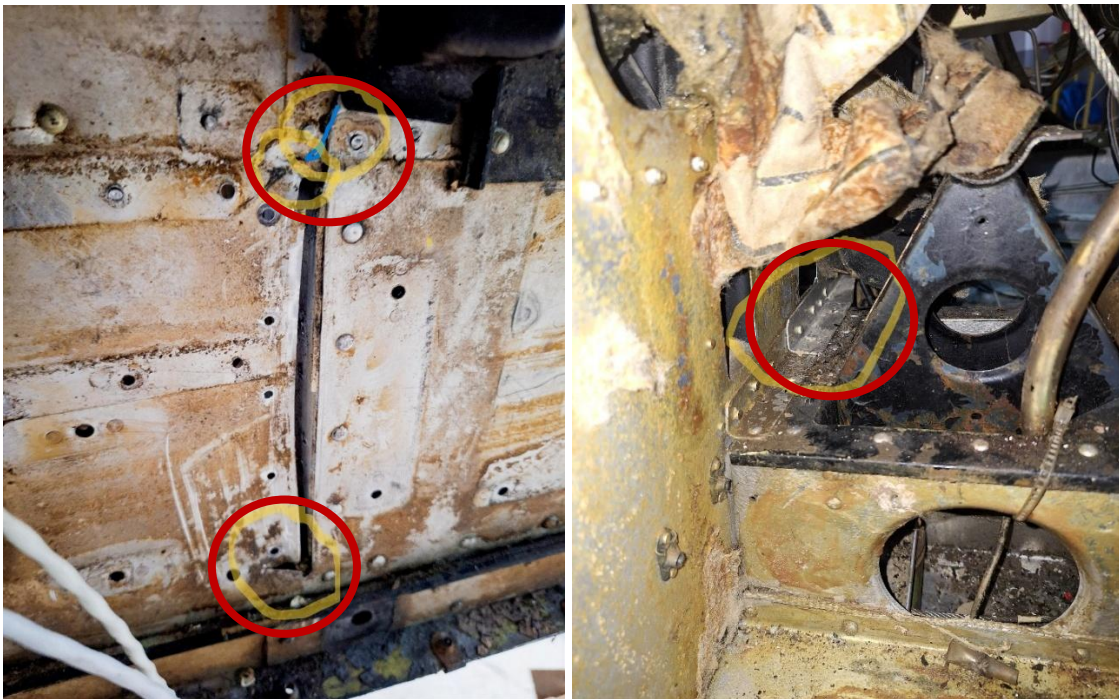
- Носећи рам трупа (*Frame Assembly Sta 49 50*) P/N 95121-03 носи заковане полуге носача носног стајног трапа (*Brace Nose gear mont*) P/N 95834-00 и монтажни носач хидрауличног цилиндра носног стајног трапа (*Mount Assembly hydraulic jack nose gear*) P/N 95724-02 (видљиви су и трагови отисака хоризонталног међусобног померања - слика 15).

Слика 15. Приказ претходних оправки, даблер и профил

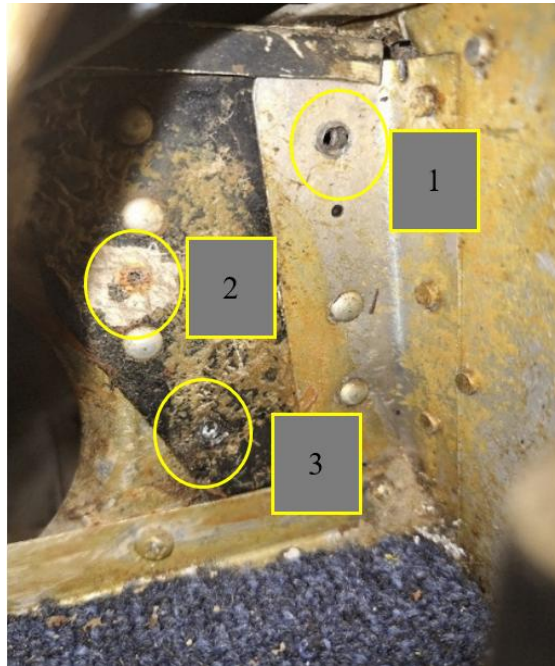
- На вези левог канала тунелске конструкције (*Channel tunnel left*) P/N 95599-02 (позиција 13 Слика 16.) и носећег рама трупа (*Frame Assembly Sta 49 50*) P/N 95121-03 недостају бар три закивка (позиције 1, 2 и 3 на Слици 16), право стање ће бити видљиво тек раскивањем тунела за грејање (слика 17)

Слика 16. Приказ закивака који недостају

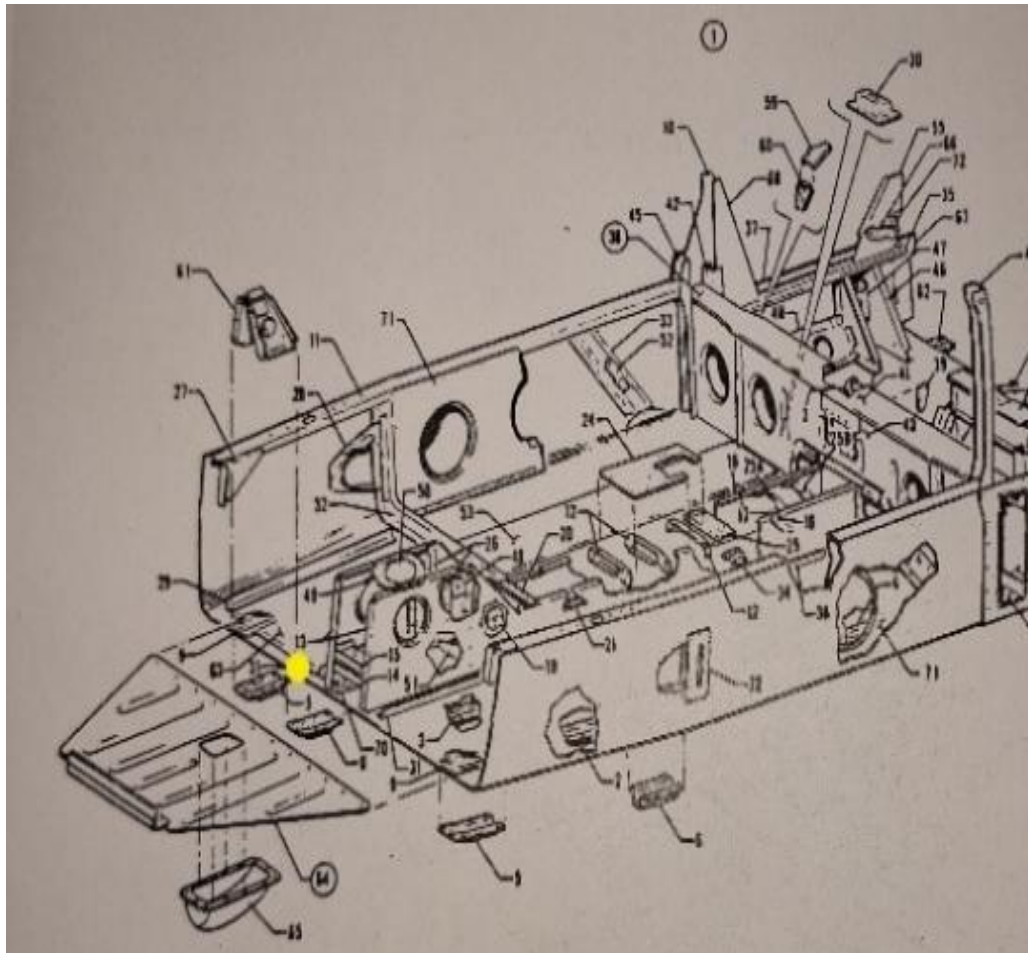
Слика 17. Тунел за грејање

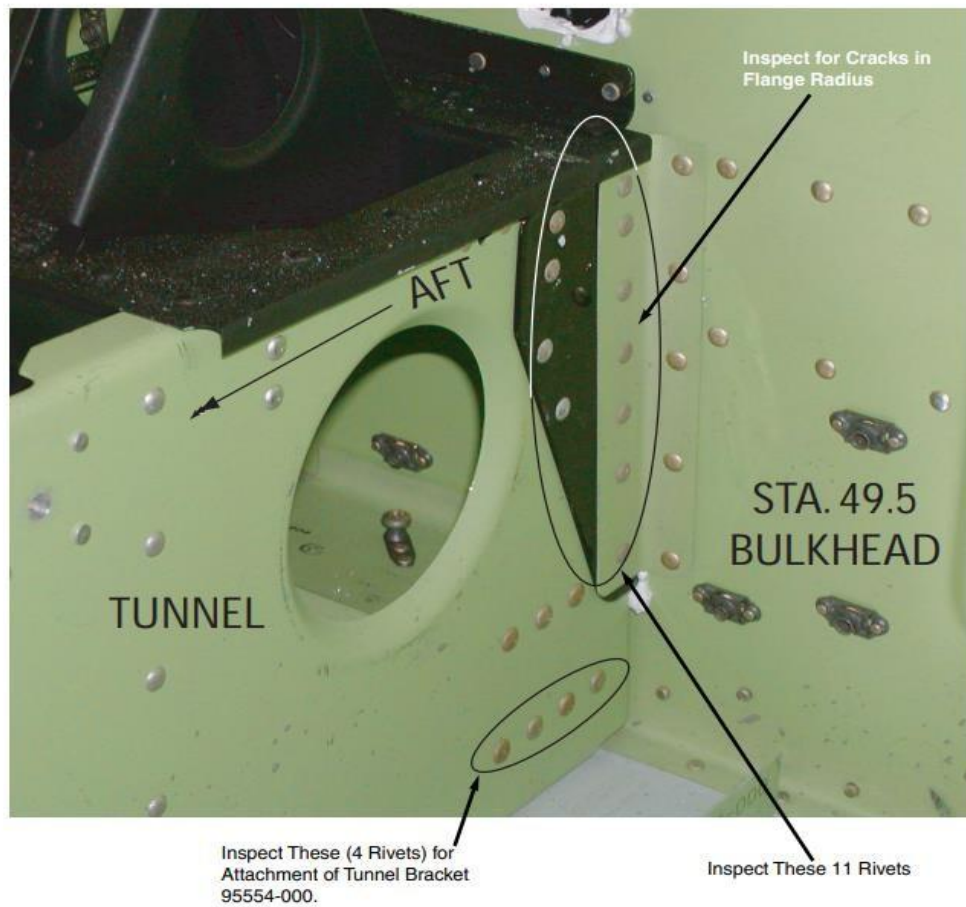
Након раскивања монтажног носача хидрауличног цилиндра носног стајног трапа (*Mount Assembly hydraulic jack nose gear*) уочене су напрслине и деформације на носећем раму трупа (*Frame Assembly Sta 49 50*).

На слици 22 дат је приказ из сервисног билтена (SB 1123), који представља фабрички изглед склопа и служи као основ за прописани начин оправке и проверу геометрије након интервенције, на основу које склоп након оправке треба да буде доведен у исправно стање, при чему билтен изричито захтева инспекцију на присуство напрслина у радијусу прирубнице (*inspect for cracks in flange radius*).

Слика 22. Склоп носача хидрауличног цилиндра – извод из сервисног билтена
